**DEKRA Slovensko s.r.o.**  
Panónska cesta 47  
851 04 Bratislava

**ARVAL SLOVAKIA, s.r.o.**  
Pribinova 19  
811 09 Bratislava

| RZ: | <b>BT184DO</b> | VIN: | TMBJP6NXXMZ082910 |
| Model vozidla: | Škoda Fabia Combi (2015) | Provedení: | Fab.Com.1.0TSI 70 Ambition |

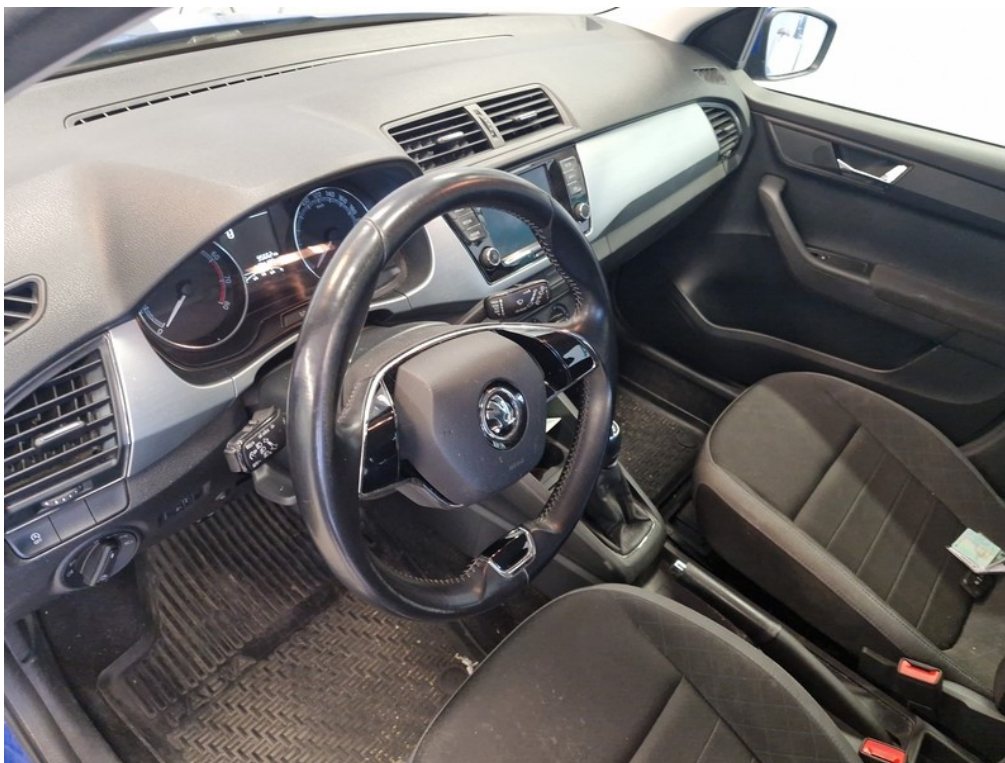
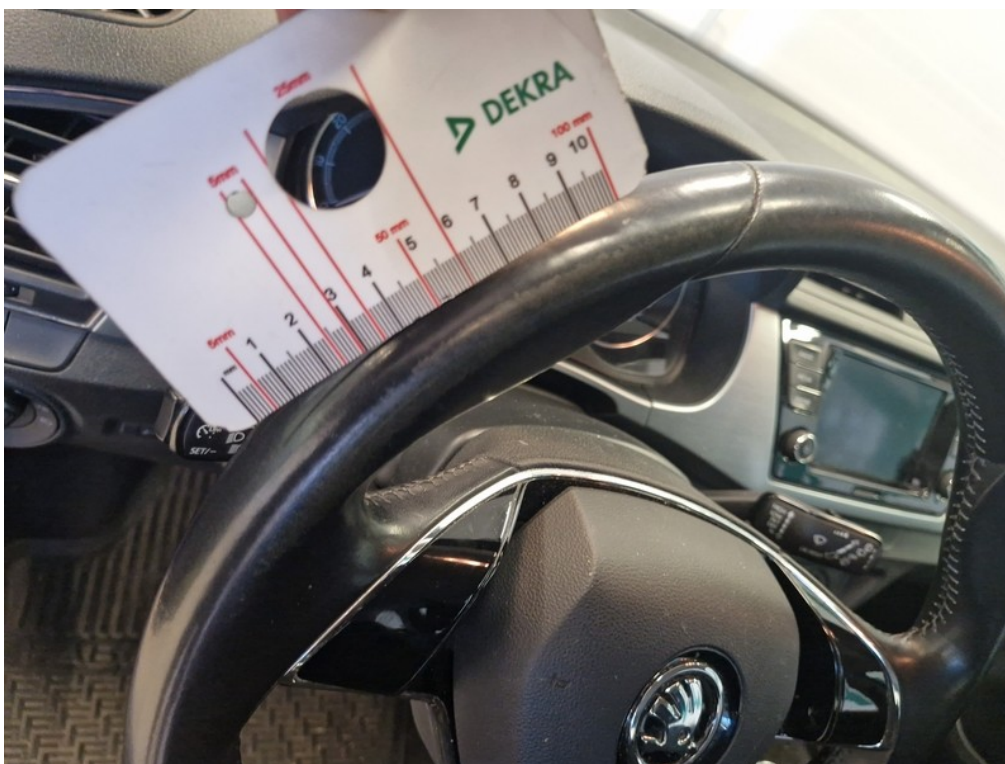
**11 Volant - Opatřebení**  
Umístění:

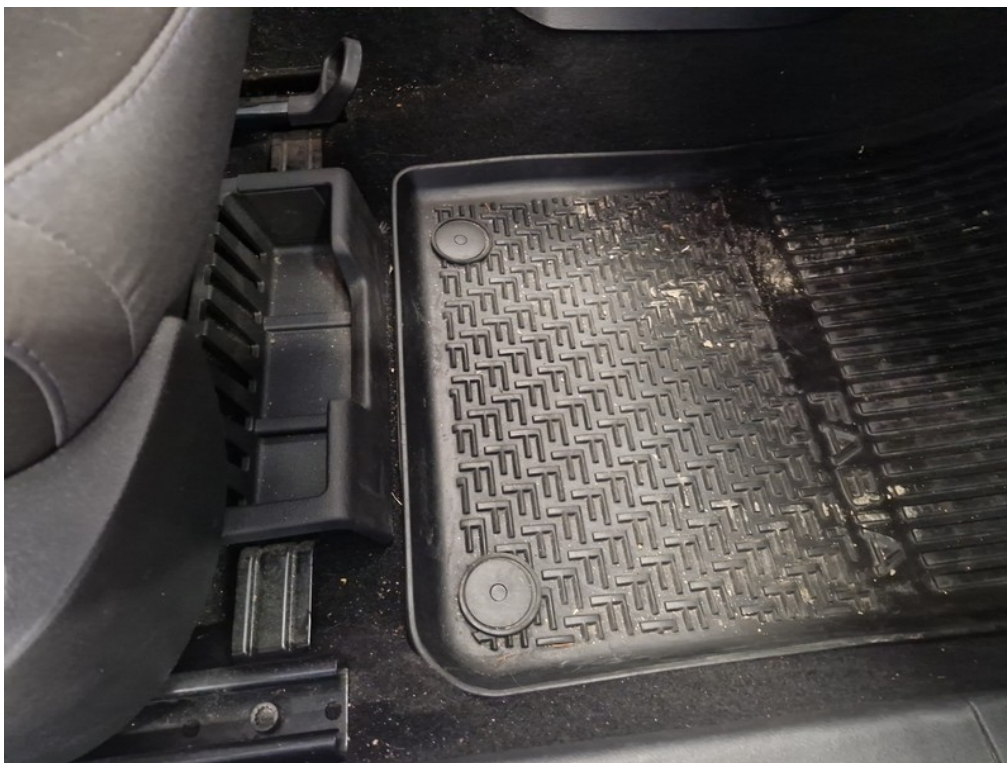
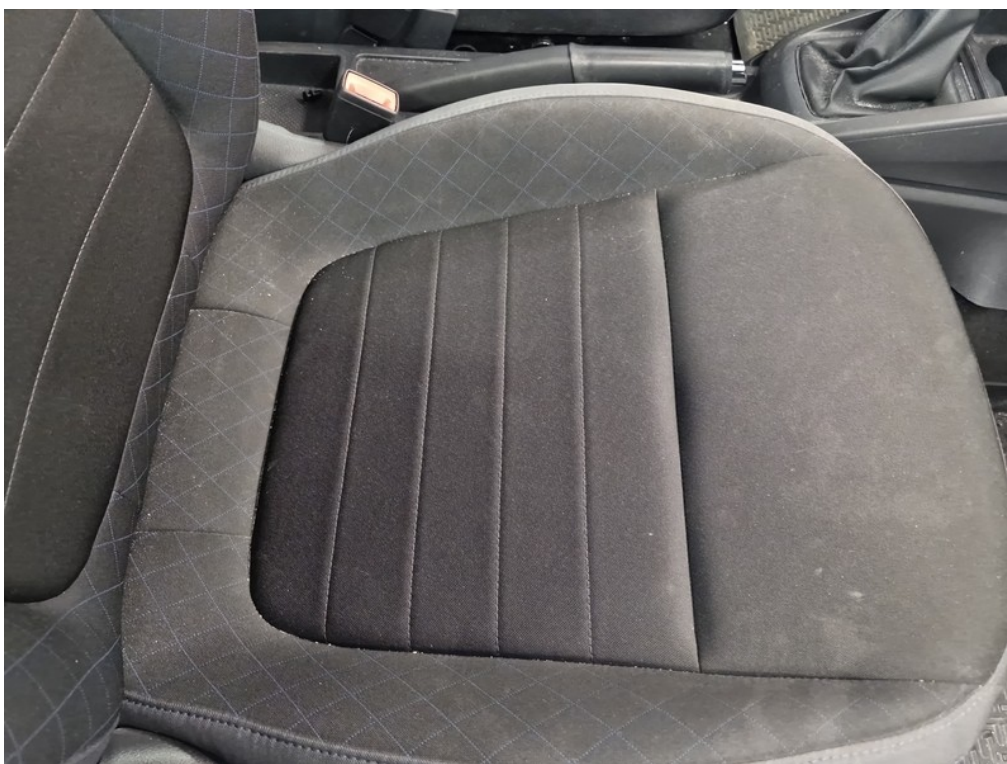
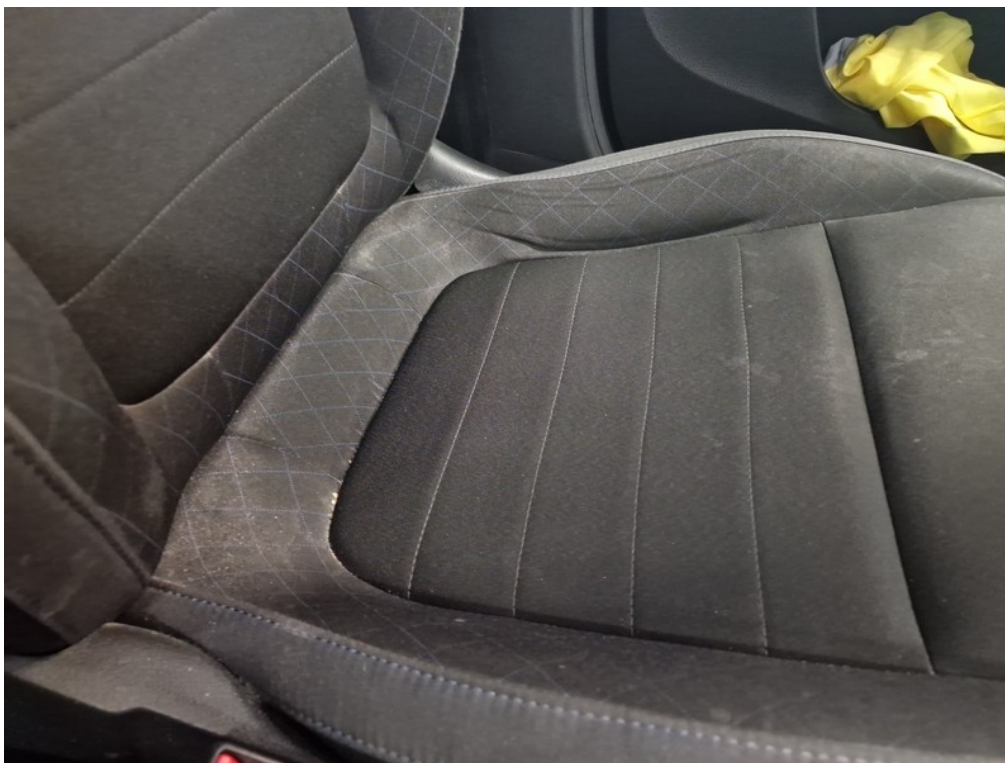
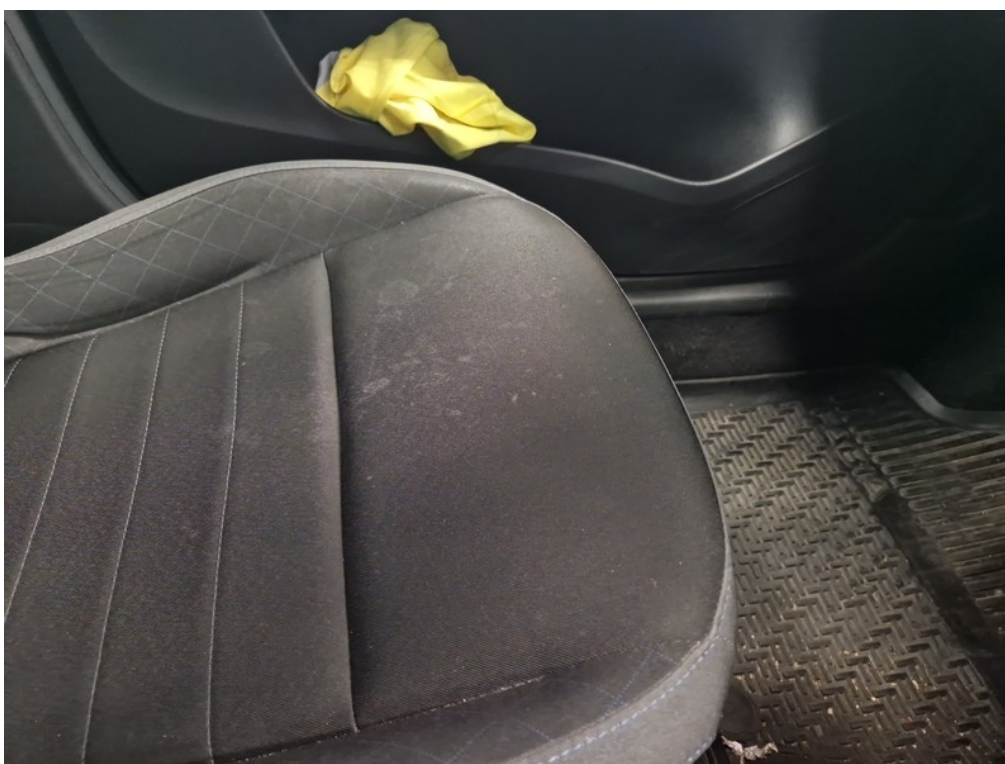
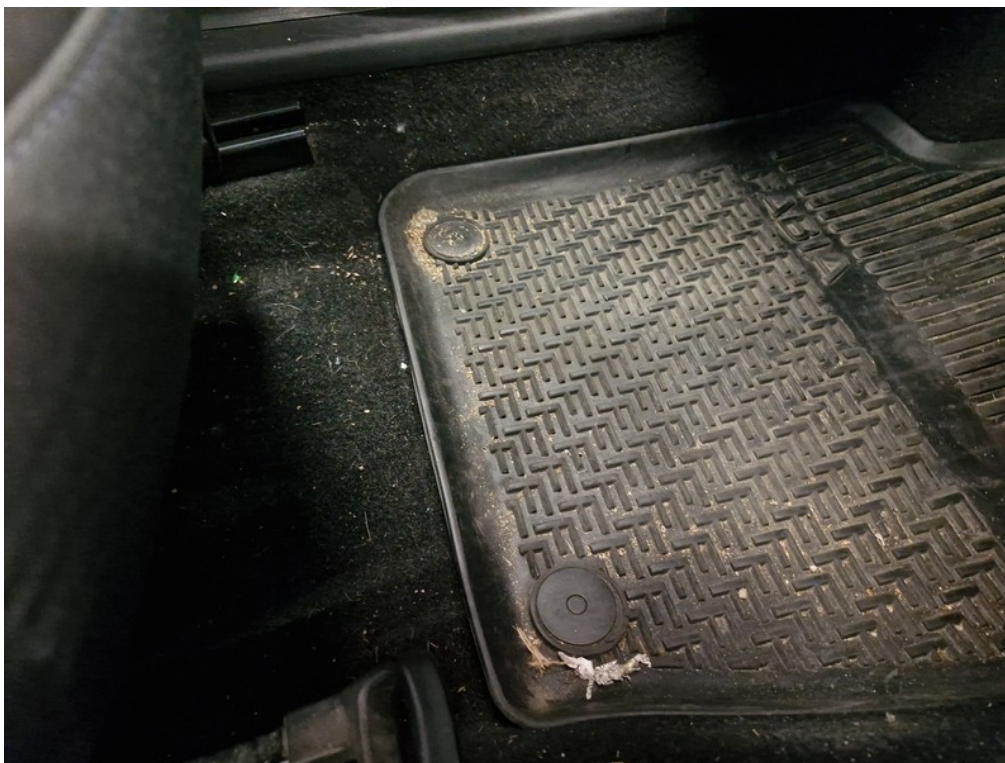
**12** Interiér - Znečištěno  
Umístění:

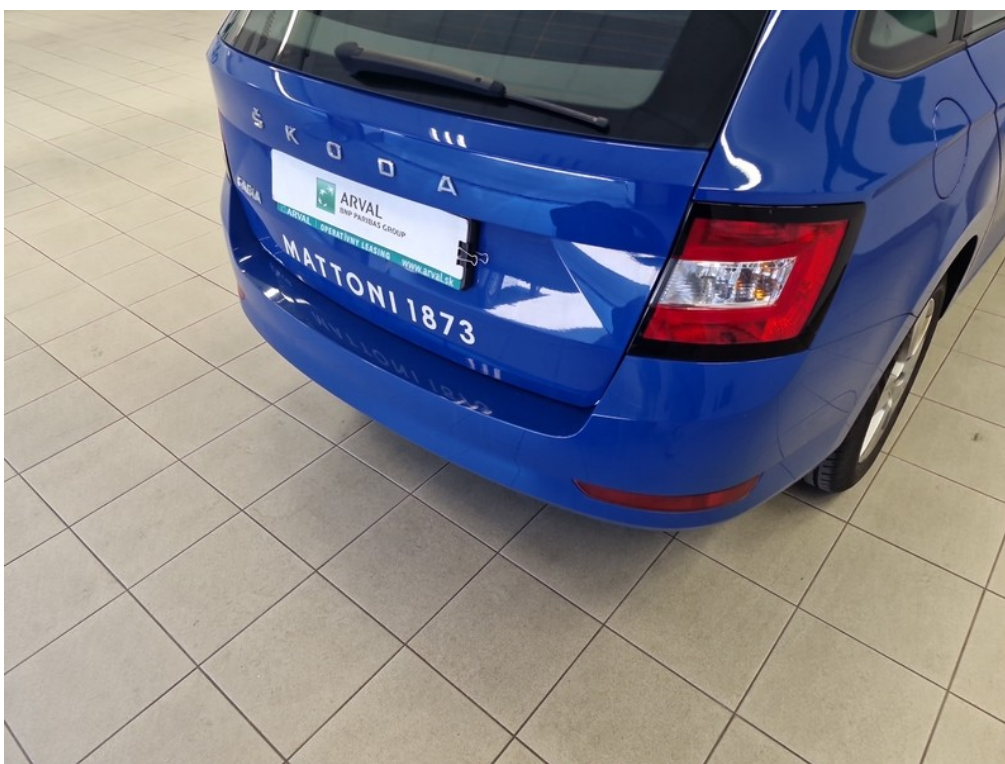
13 Umístění:

**Střední plocha karoserie - Polepy**

Poznámka: Reálne náklady na odstránenie reklamných polepov z vozidla budú vyčíslené spoločnosťou ARVAL SLOVAKIA
