**DEKRA CZ a.s.**

**ÚDAJE O VOZIDLE**

| RZ: | <b>8AV1683</b> | VIN: | TMBJP6NXXNZ009117 |
| Model vozidla: | Škoda Fabia Combi (2015) | Provedení: | FabiaCom.1.0TSI 70 Ambition 5d |

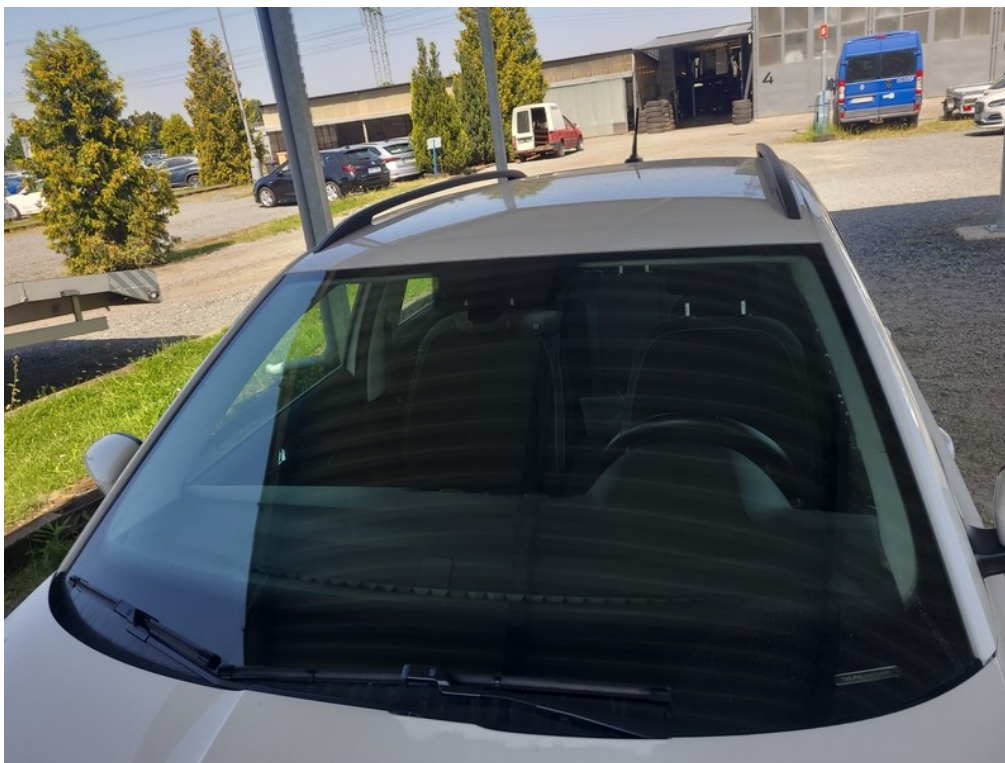
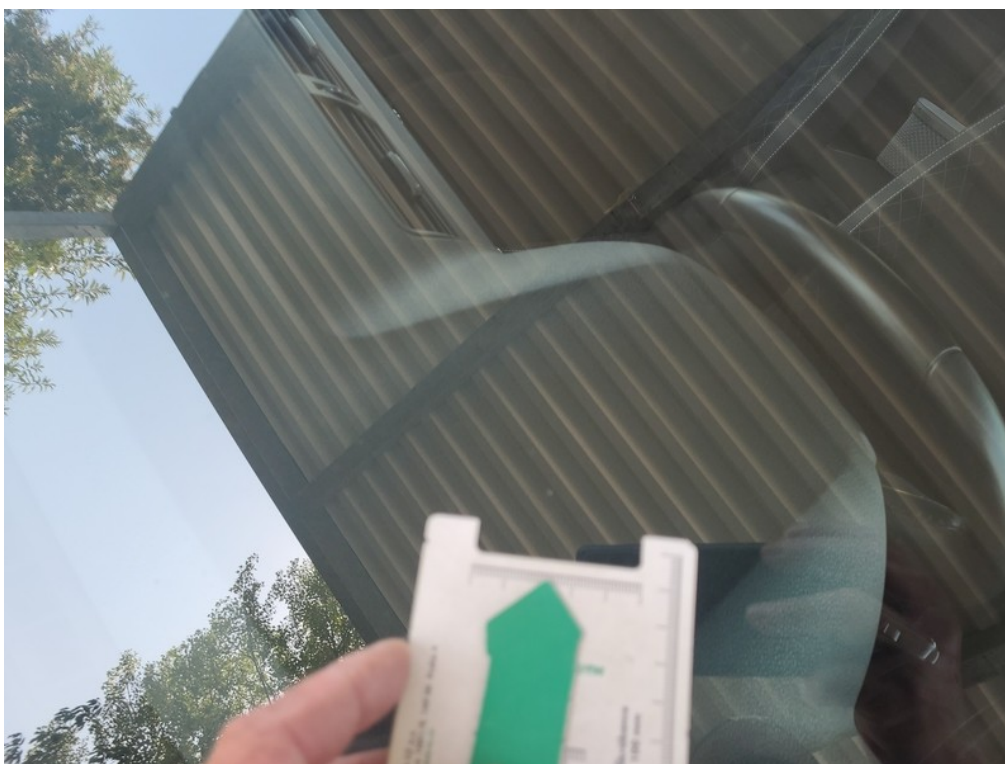
| P.č. | Poškozený díl | Druh poškození |
|---|---|---|
| 1 | Čelní sklo | Poškození od odletujícího kamení |

**1 Čelní sklo - Poškození od odletujícího kamení**  
Umístění: Exteriér (vnější prostor)

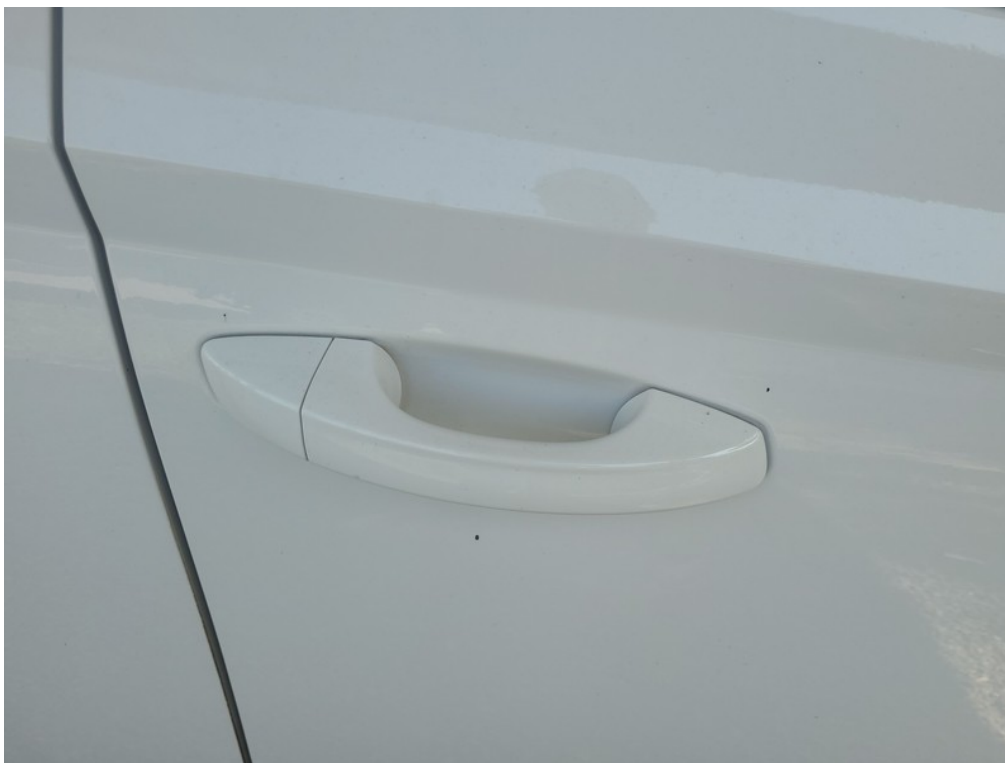
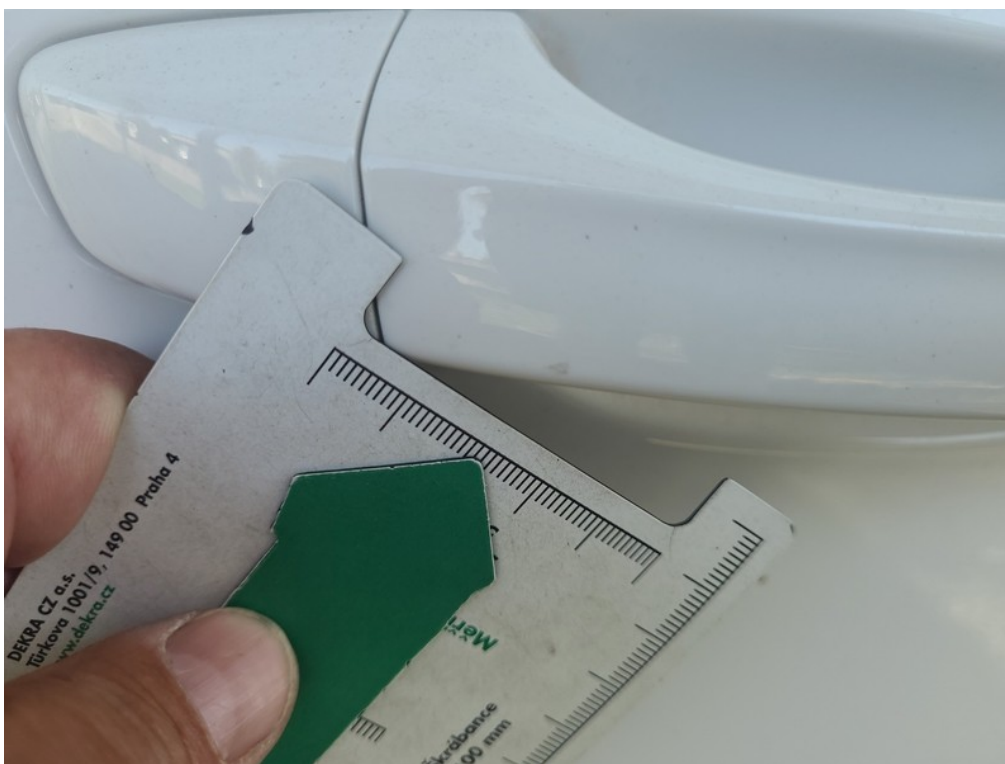
| P.č. | Poškozený díl | Druh poškození |
|---|---|---|
| 2 | Madlo kliky PP dveří | Škrábance |

### 2 Madlo kliky PP dveří - Škrábance

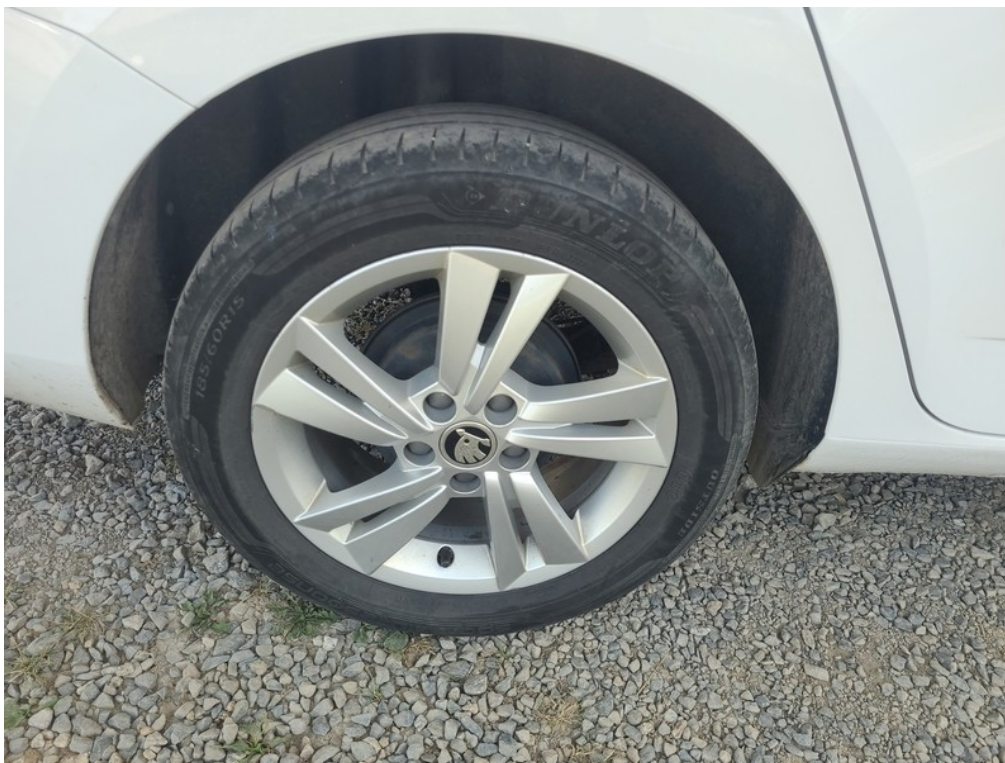
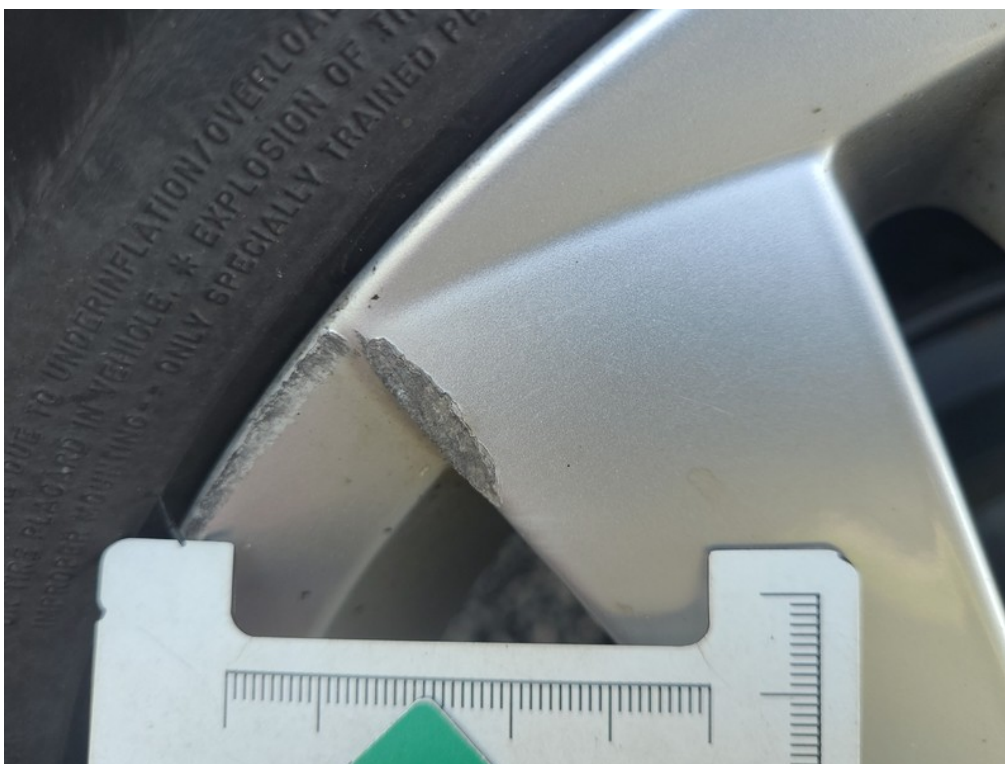
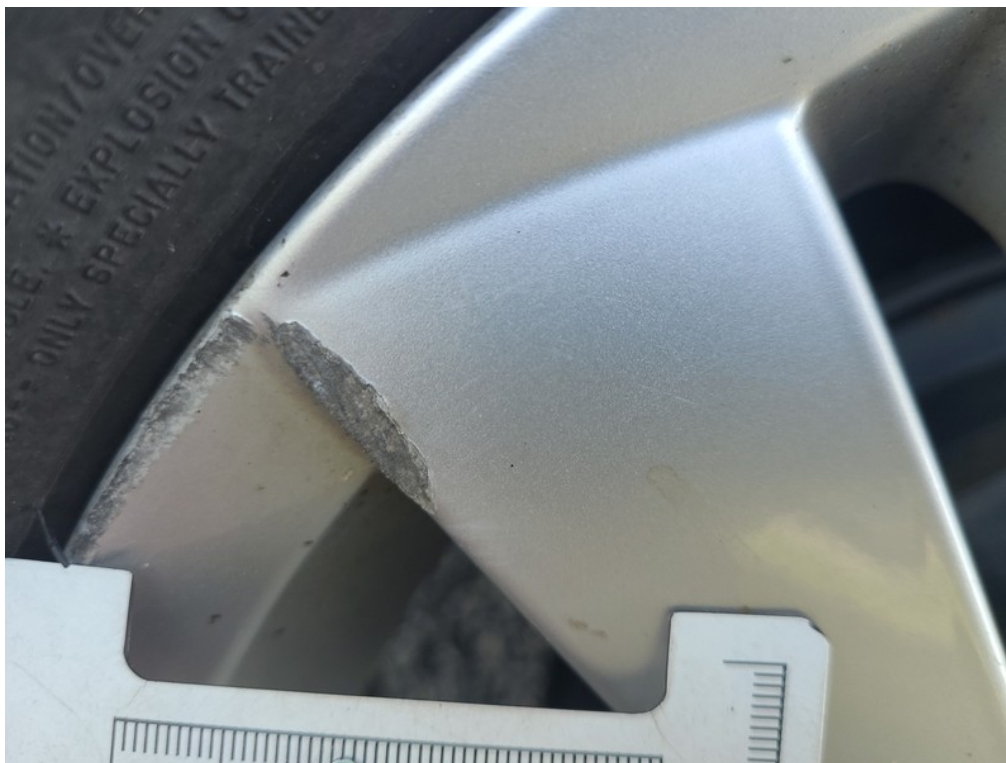
| P.č. | Poškozený díl | Druh poškození |
|---|---|---|
| 3 | Disk PZ kola | Škrábance |

**3 Disk PZ kola - Škrábance**  
Umístění:

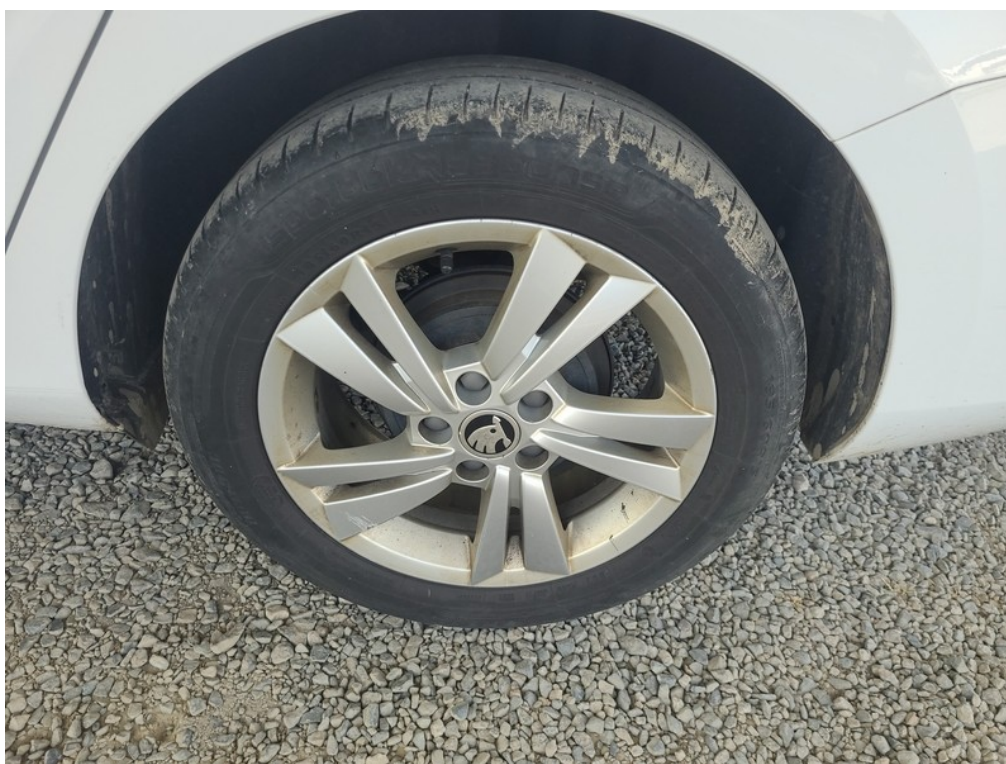
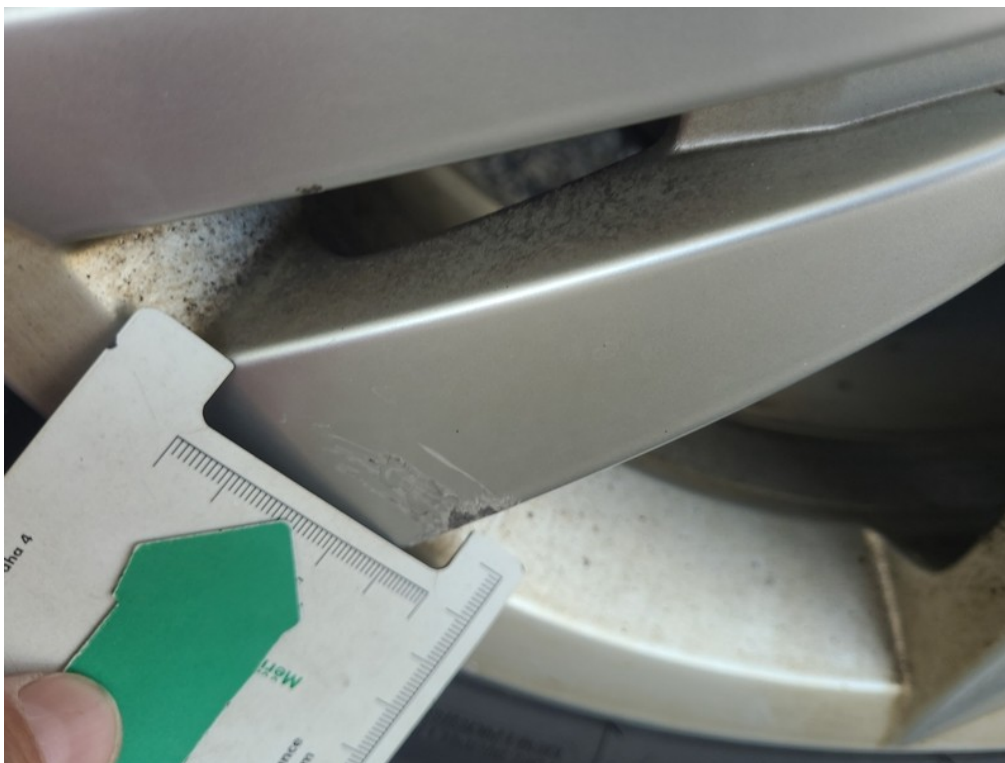
| P.č. | Poškozený díl | Druh poškození |
|---|---|---|
| 4 | Disk LZ kola | Škrábance |

**4 Disk LZ kola - Škrábance**  
Umístění:

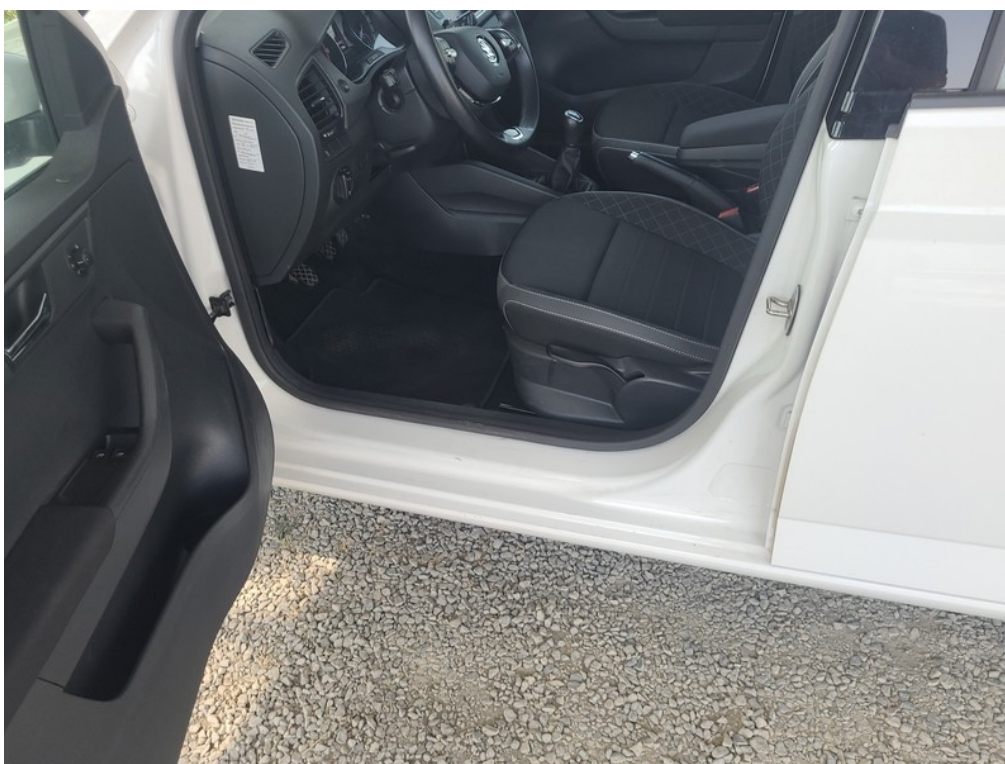
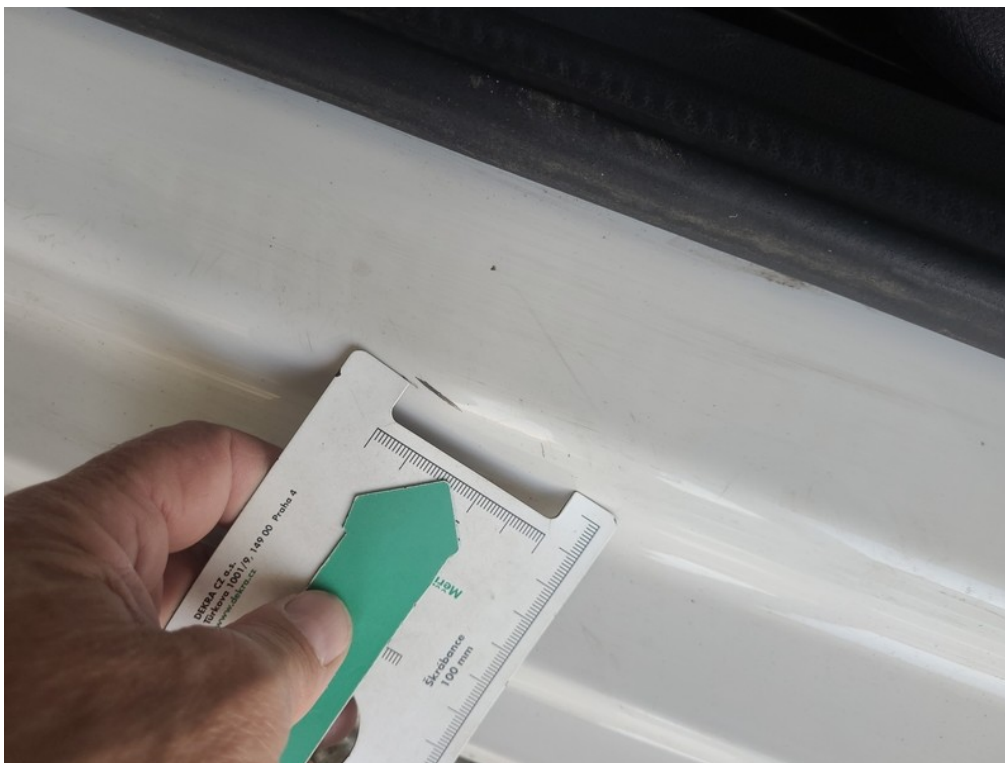
| P.č. | Poškozený díl | Druh poškození |
|---|---|---|
| 5 | Práh levý | Škrábance |

**5 Práh levý - Škrábance**  
Umístění:

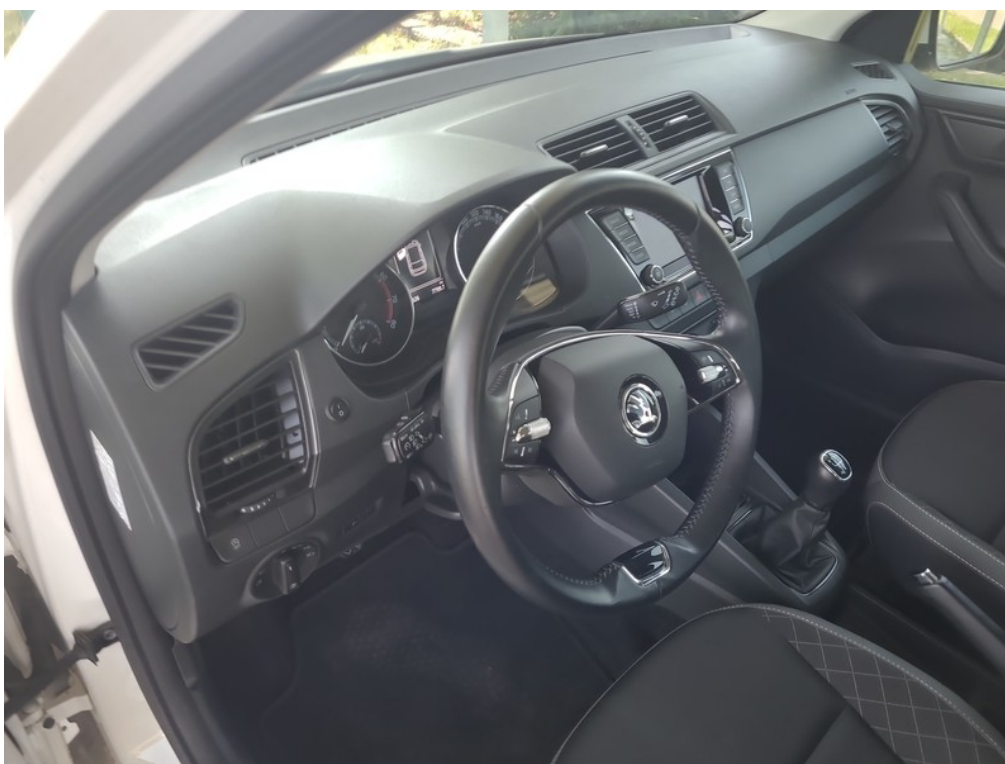
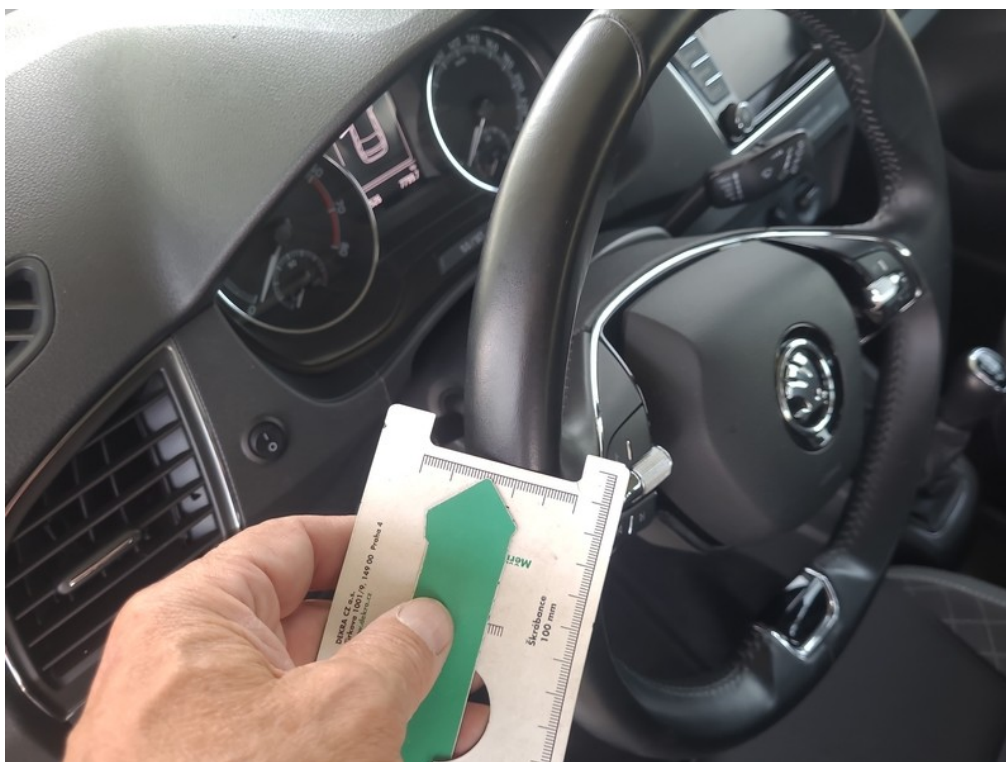
| P.č. | Poškozený díl | Druh poškození |
|---|---|---|
| 6 | Volant | Opotřebení |

**6 Volant - Opatření**  
Umístění:

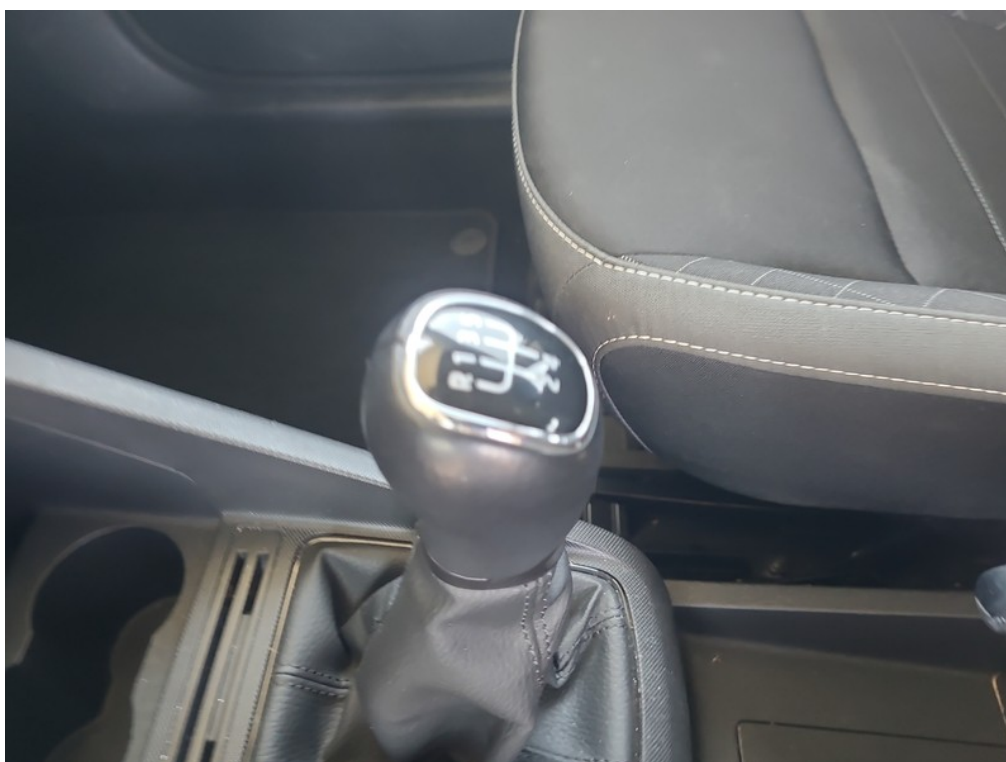
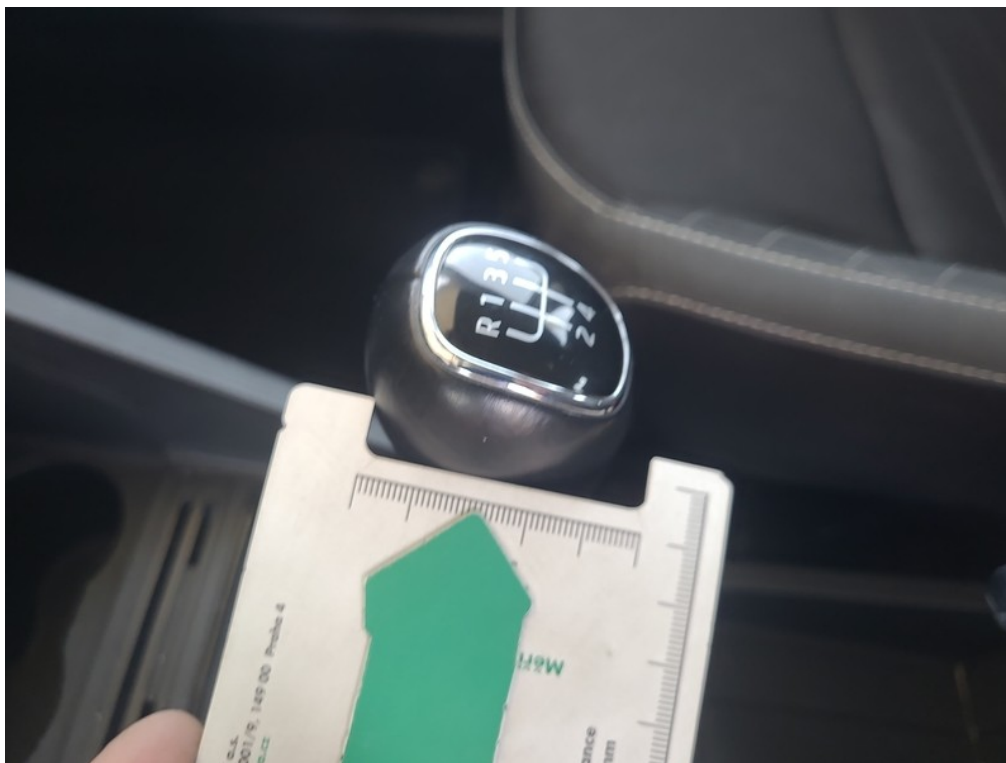
| P.č. | Poškozený díl | Druh poškození |
|---|---|---|
| 7 | Řadicí páka | Opotřebení |

**7 Řadicí páka - Opatření**  
Umístění:

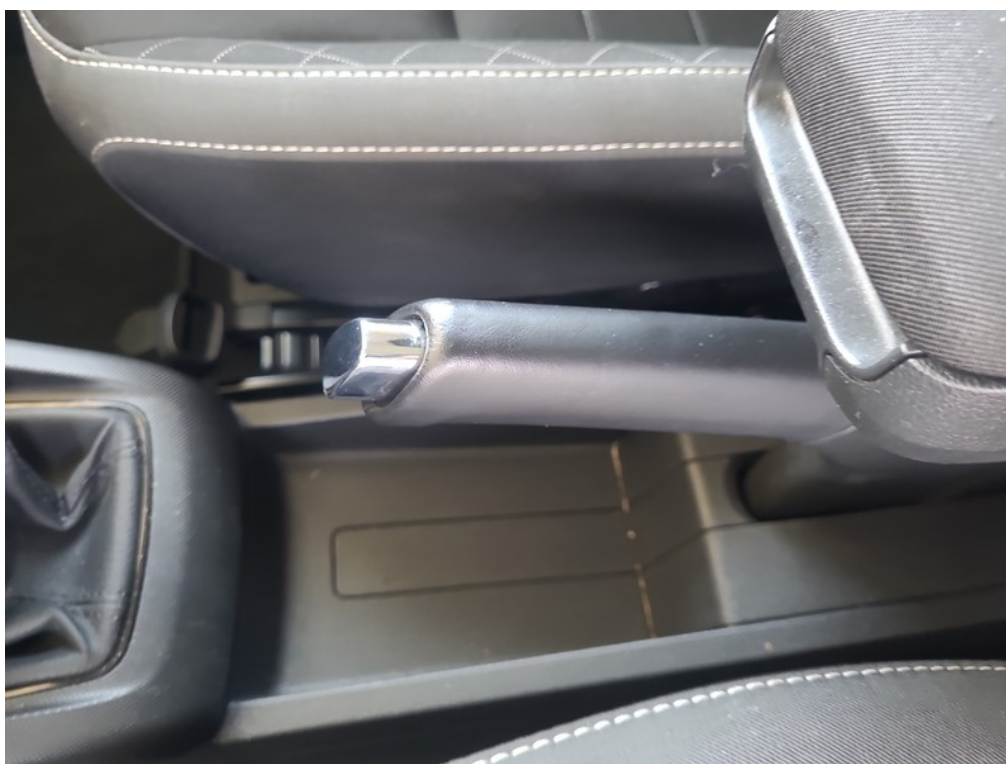
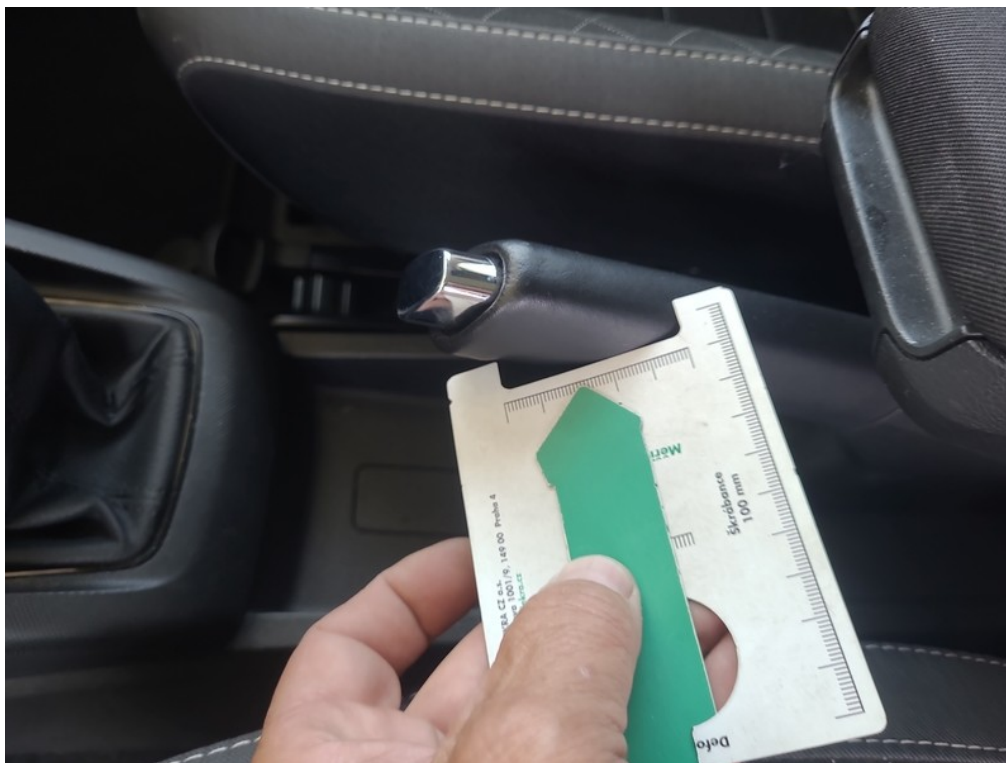
| P.č. | Poškozený díl | Druh poškození |
|---|---|---|
| 8 | Ruční brzda | Opotřebení |

**8** Ruční brzda - Opotřebení  
Umístění:

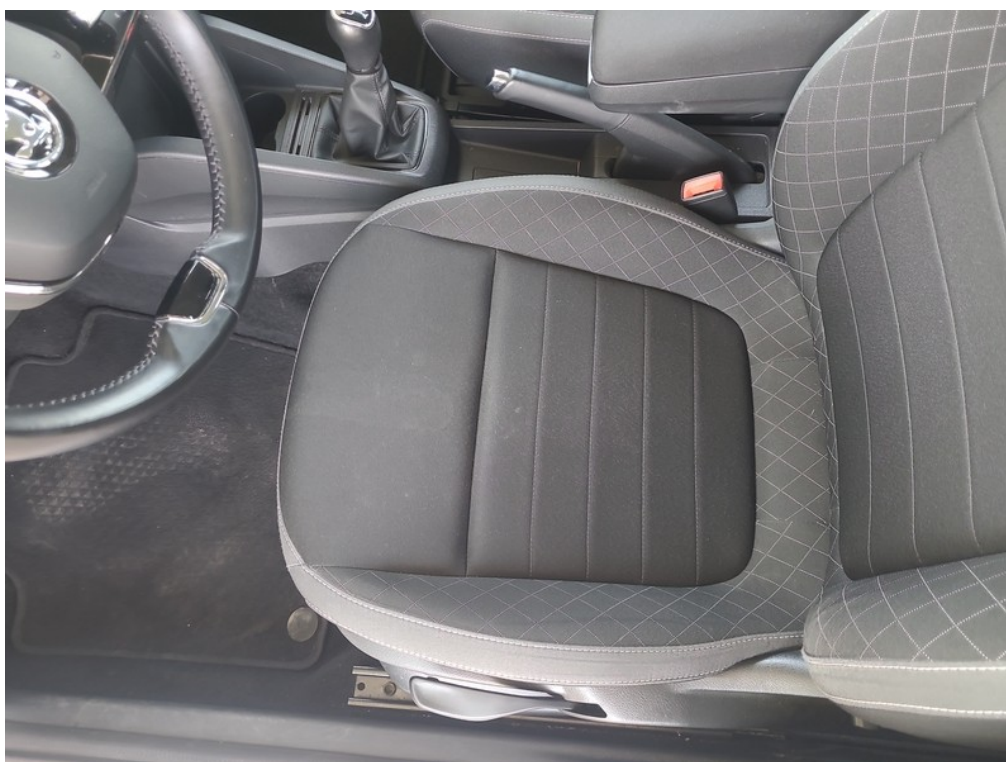
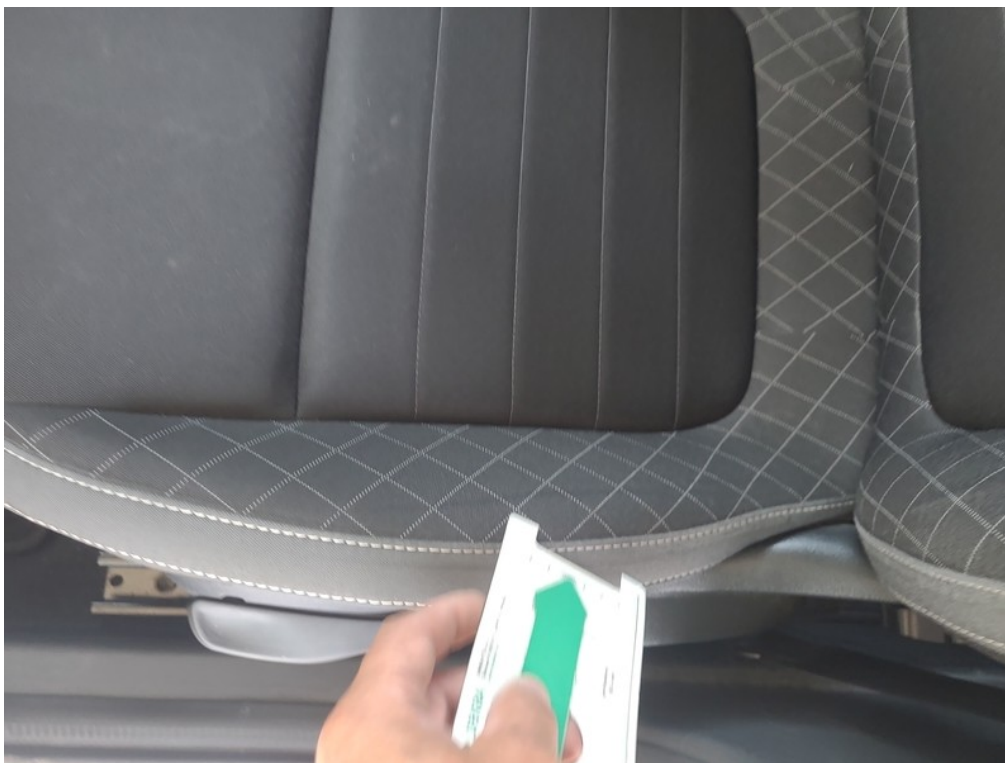
| P.č. | Poškozený díl | Druh poškození |
|---|---|---|
| 9 | Potah sedáku sedadla řidiče | Opotřebení |

**9 Potah sedáku sedadla řidiče - Opotřebení**  
Umístění: Interiér (vnitřní prostor)

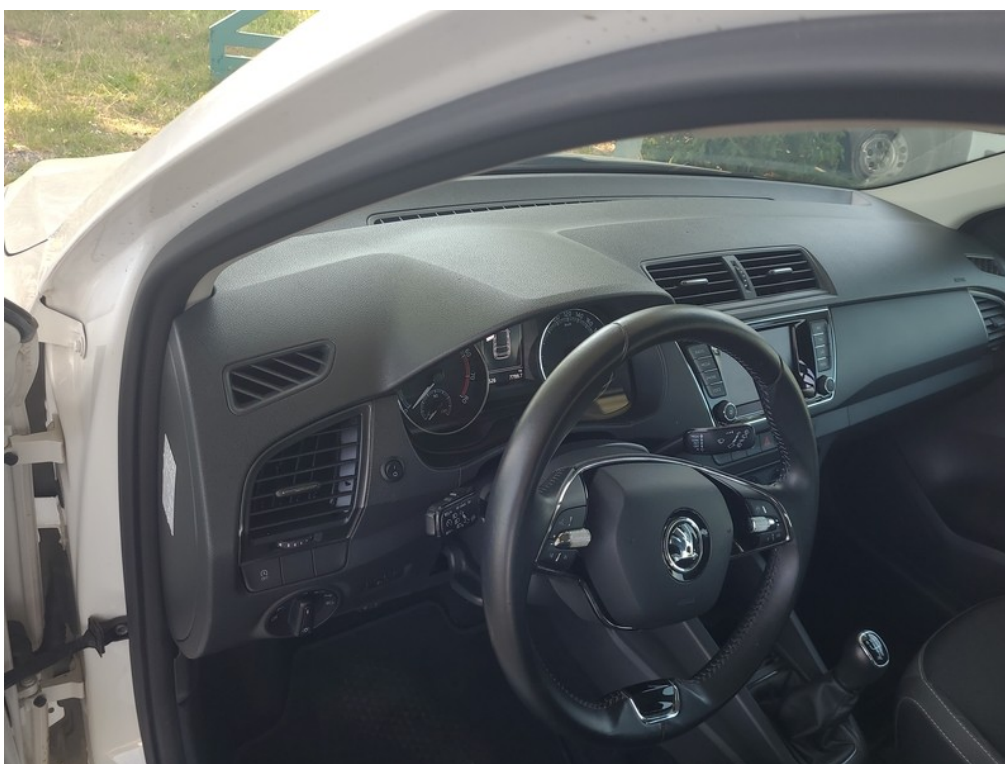
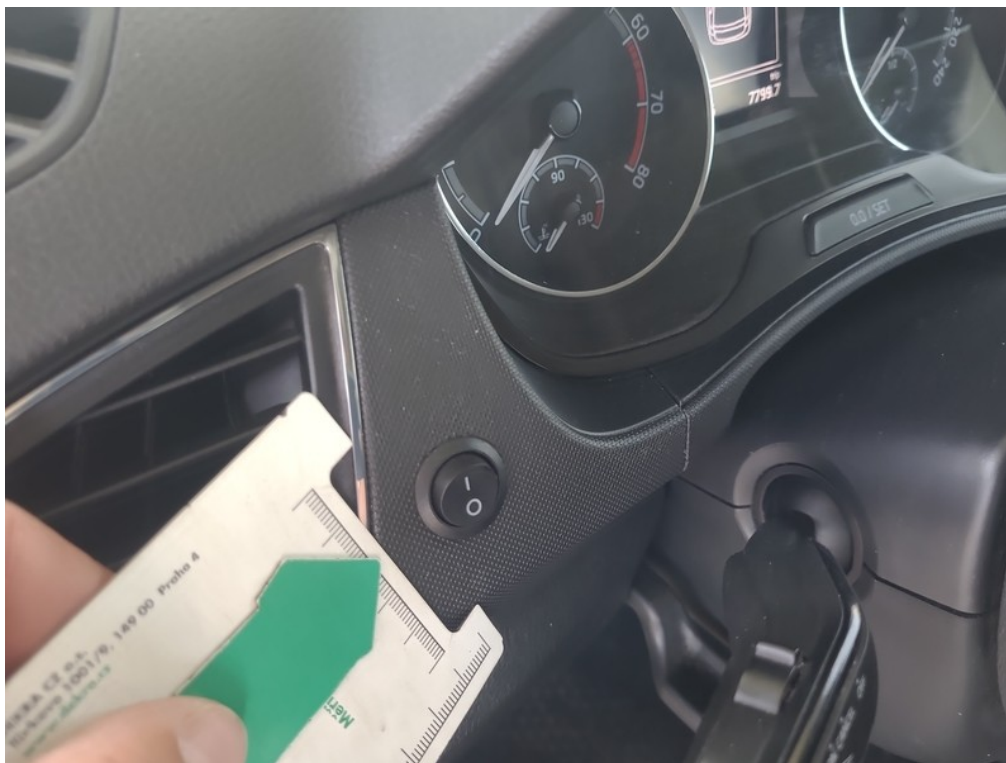
| P.č. | Poškozený díl | Druh poškození |
|---|---|---|
| 10 | Přístrojová deska | Nadstandardní prvek |

10 **Přístrojová deska - Nadstandardní prvek**  
Umístění: Interiér (vnitřní prostor)

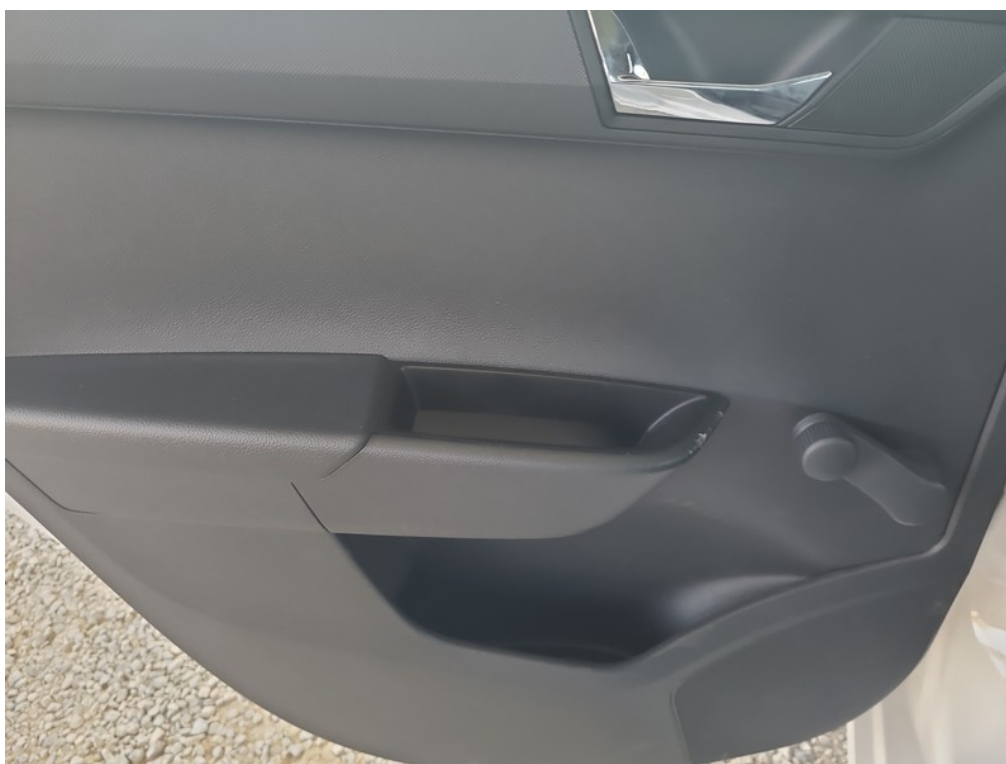
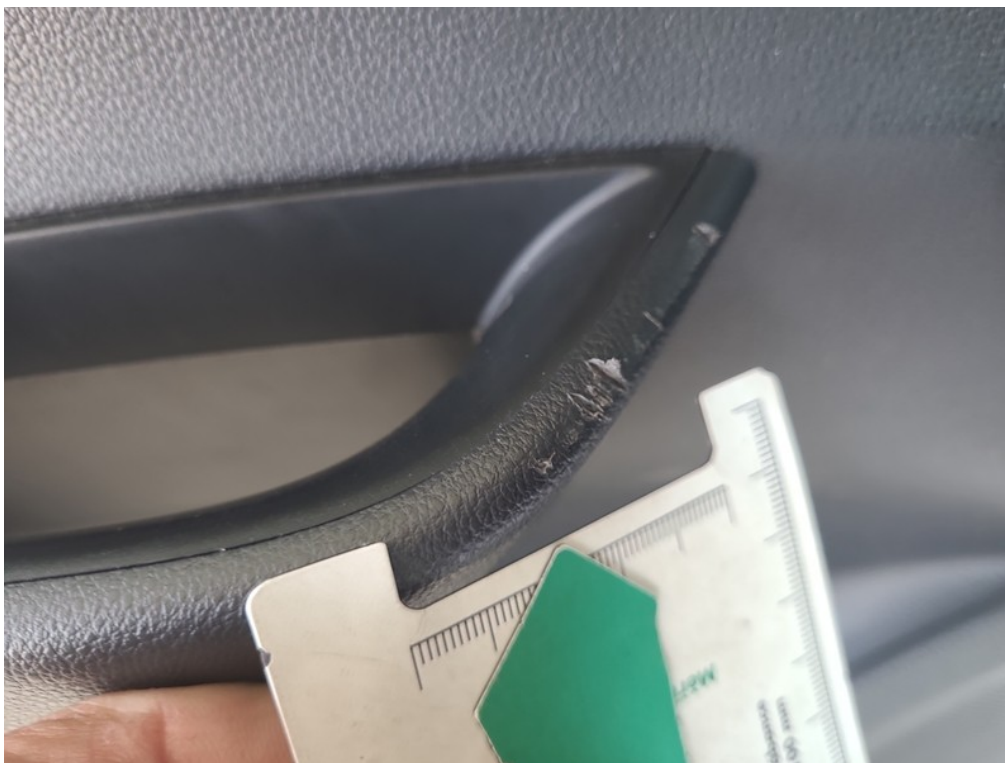
| P.č. | Poškozený díl | Druh poškození |
|---|---|---|
| 11 | Madlo výplně LZ dveří | Škrábance |

**11 Madlo výplně LZ dveří - Škrábance**  
Umístění: Interiér (vnitřní prostor)

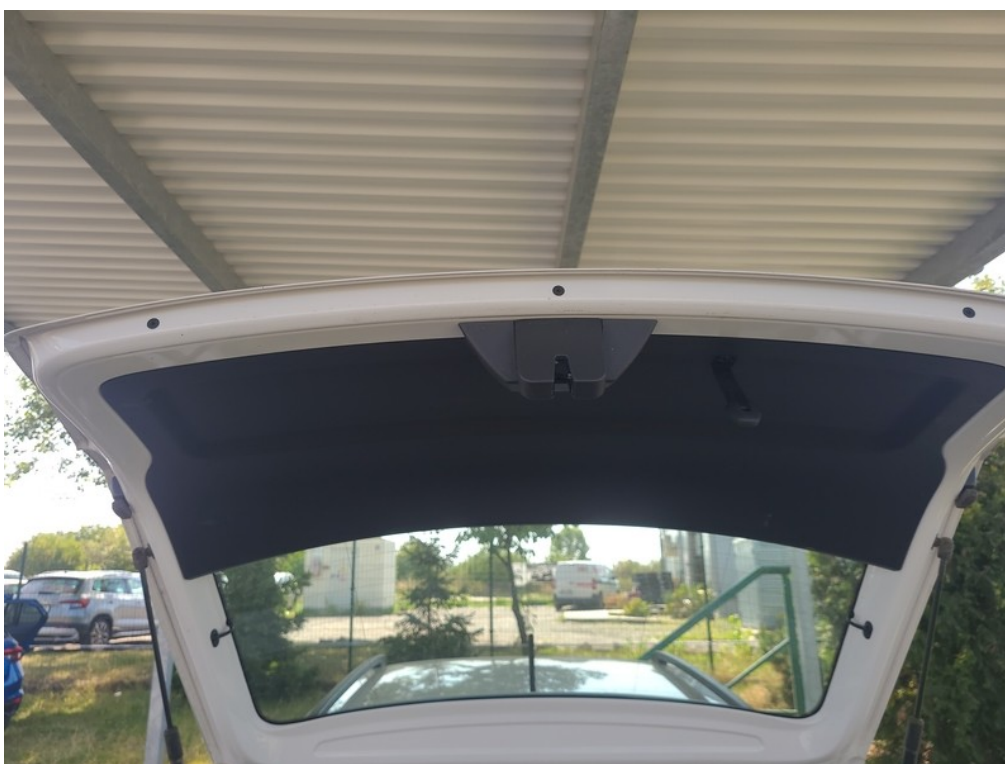
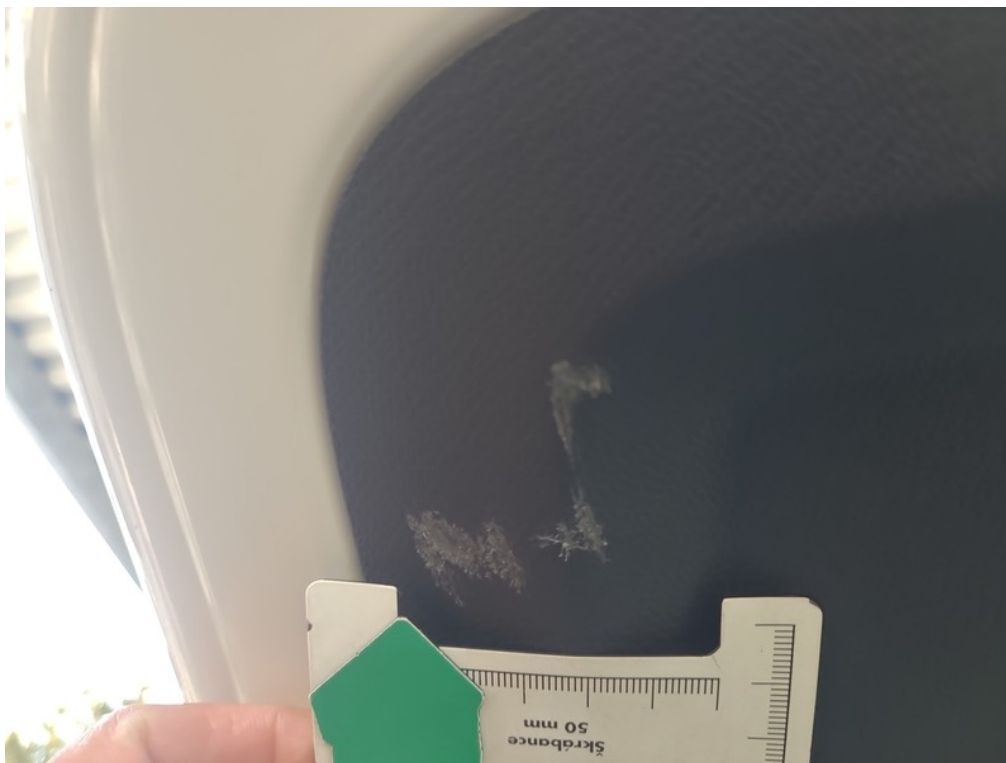
| P.č. | Poškozený díl | Druh poškození |
|---|---|---|
| 12 | Plastový kryt víka zav. prostoru | Škrábance |

**12** **Plastový kryt víka zav. prostoru - Škrábance**  
Umístění: Interiér (vnitřní prostor)

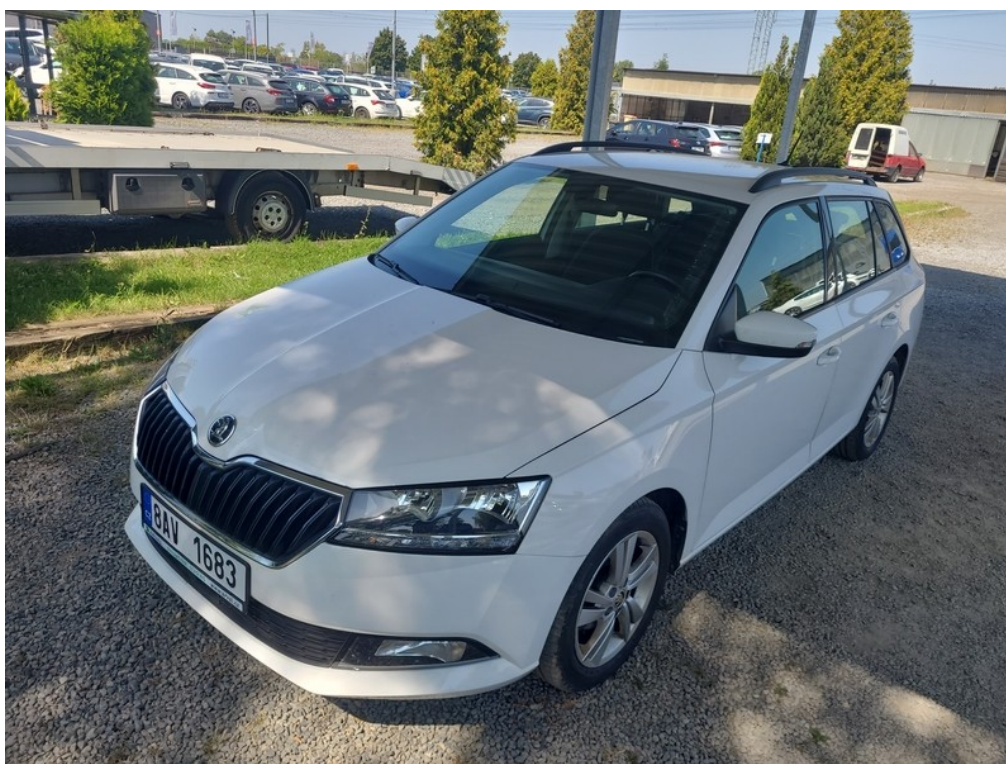
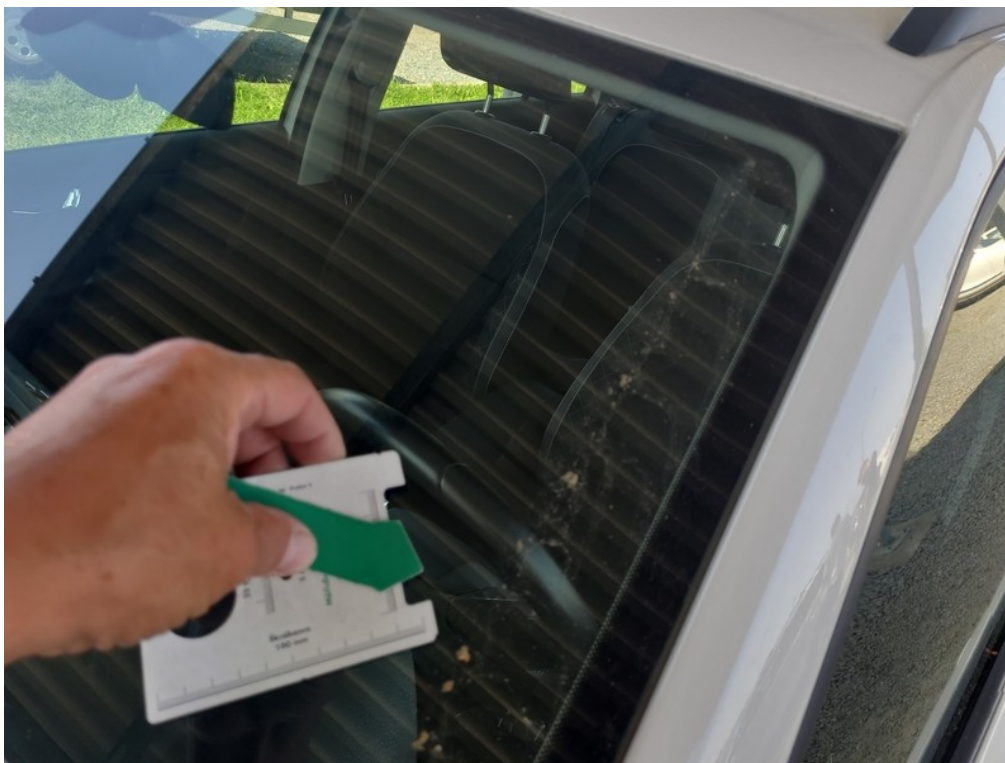
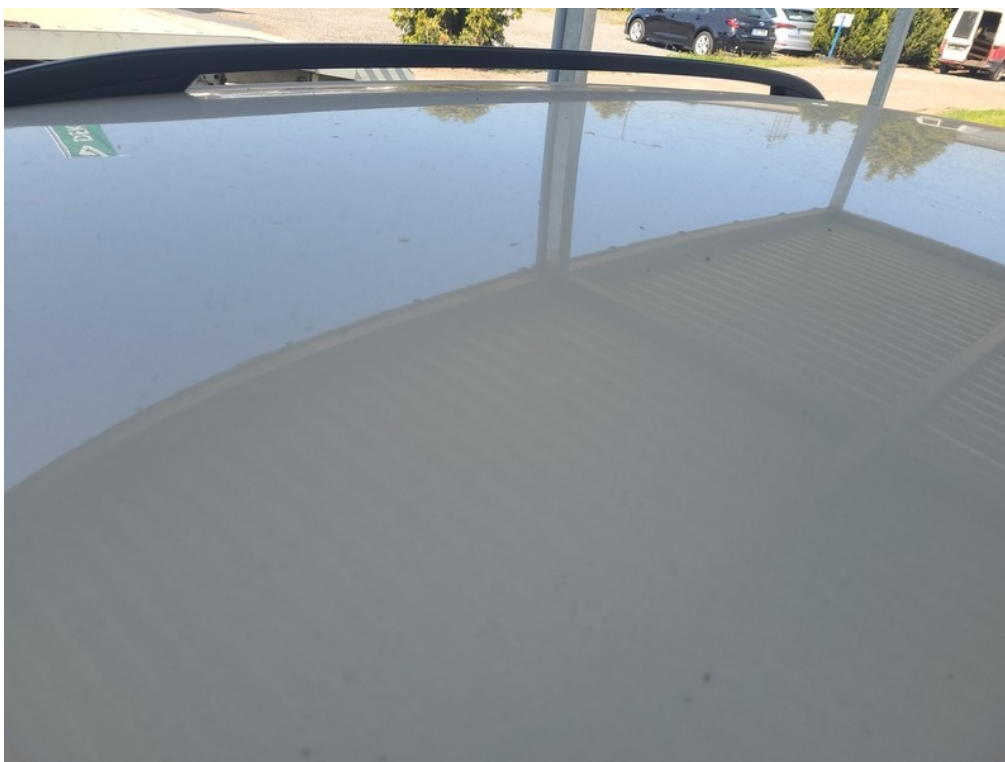
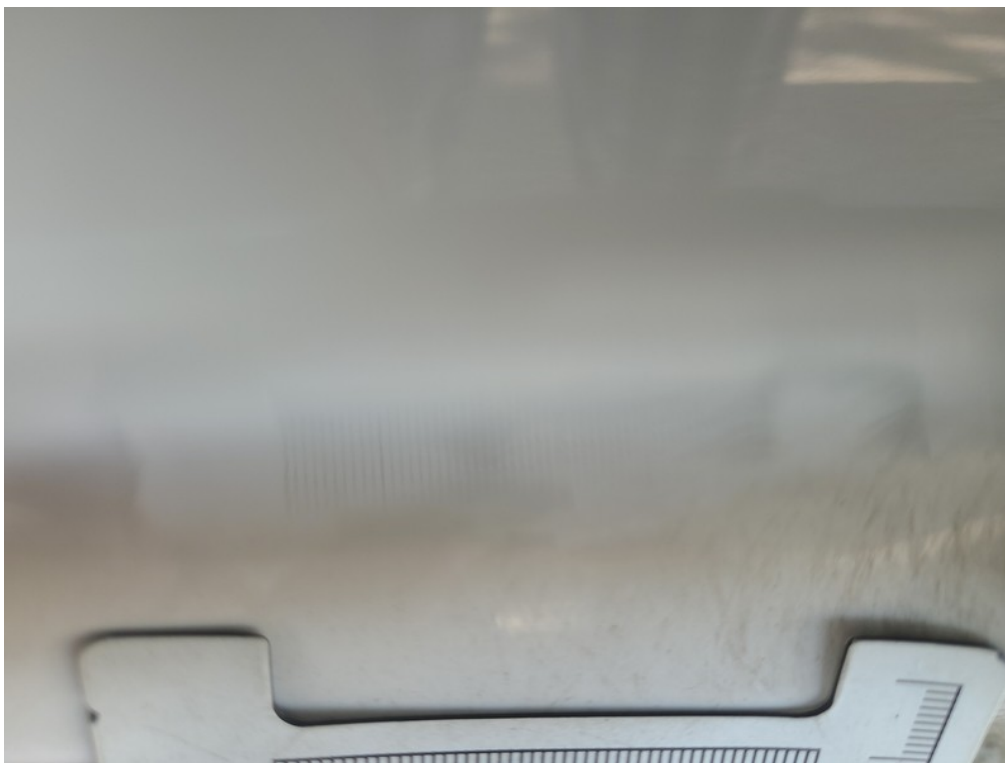
| P.č. | Poškozený díl | Druh poškození |
|---|---|---|
| 13 | Celková plocha karoserie | Škrábance |

**13** Celková plocha karoserie - Škrábance  
Umístění: Ostatní
