**DEKRA CZ a.s.**

**ÚDAJE O VOZIDLE**

| RZ: | <b>8AV1683</b> | VIN: | TMBJP6NXXNZ009117 |
| Model vozidla: | Škoda Fabia Combi (2015) | Provedení: | FabiaCom.1.0TSI 70 Ambition 5d |

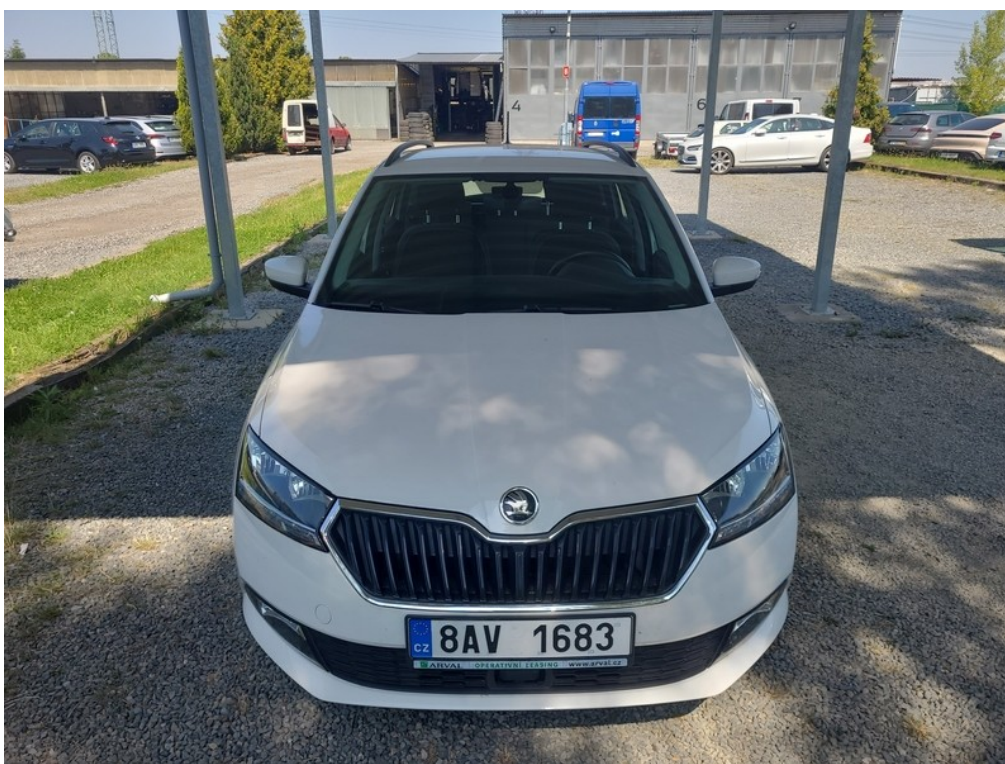
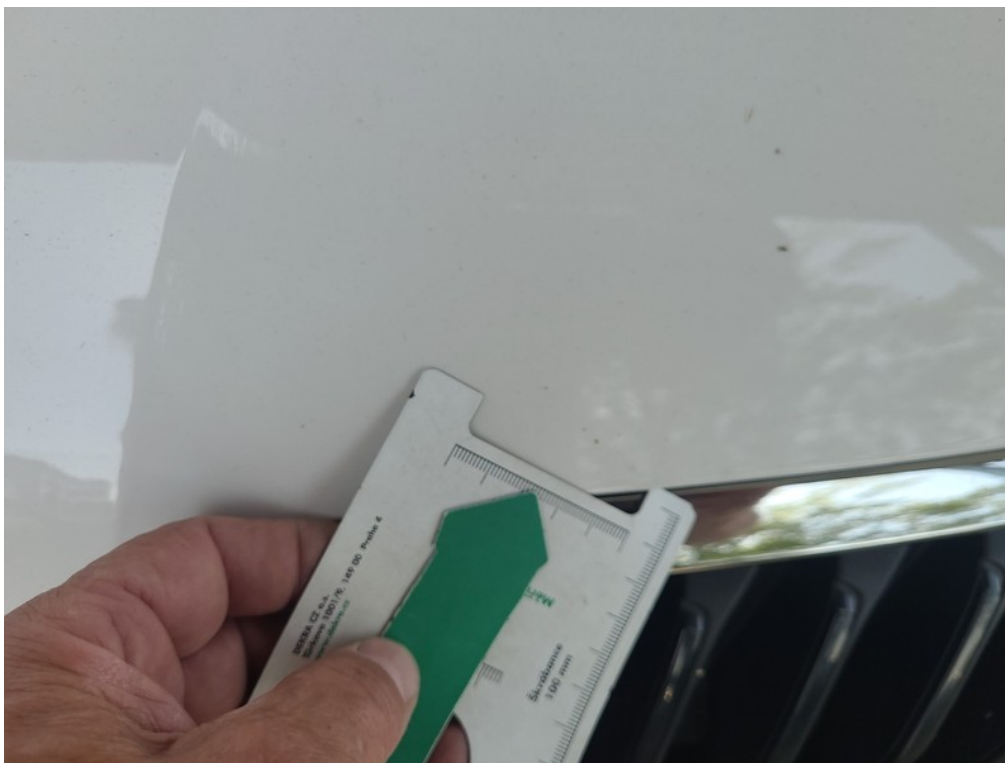
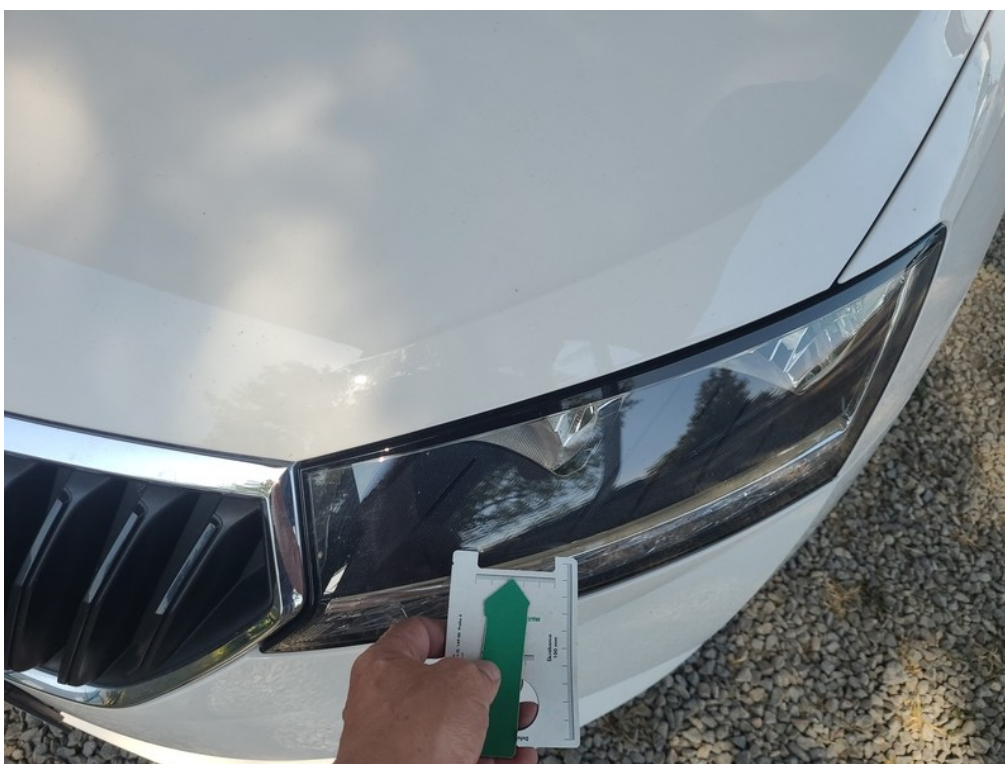
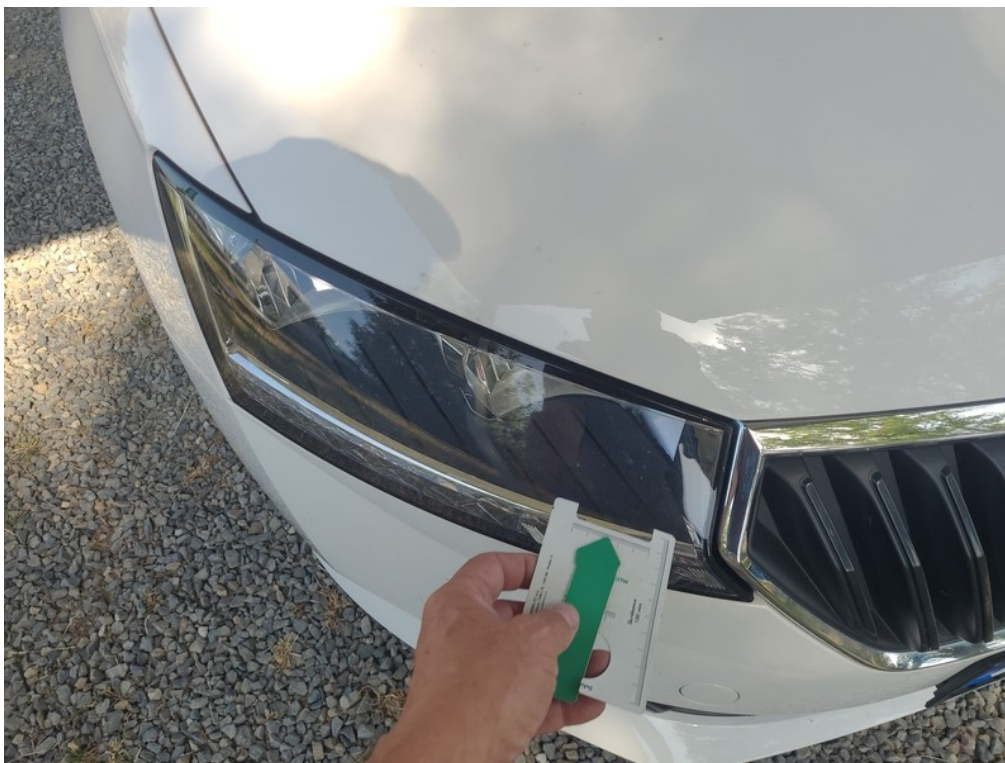
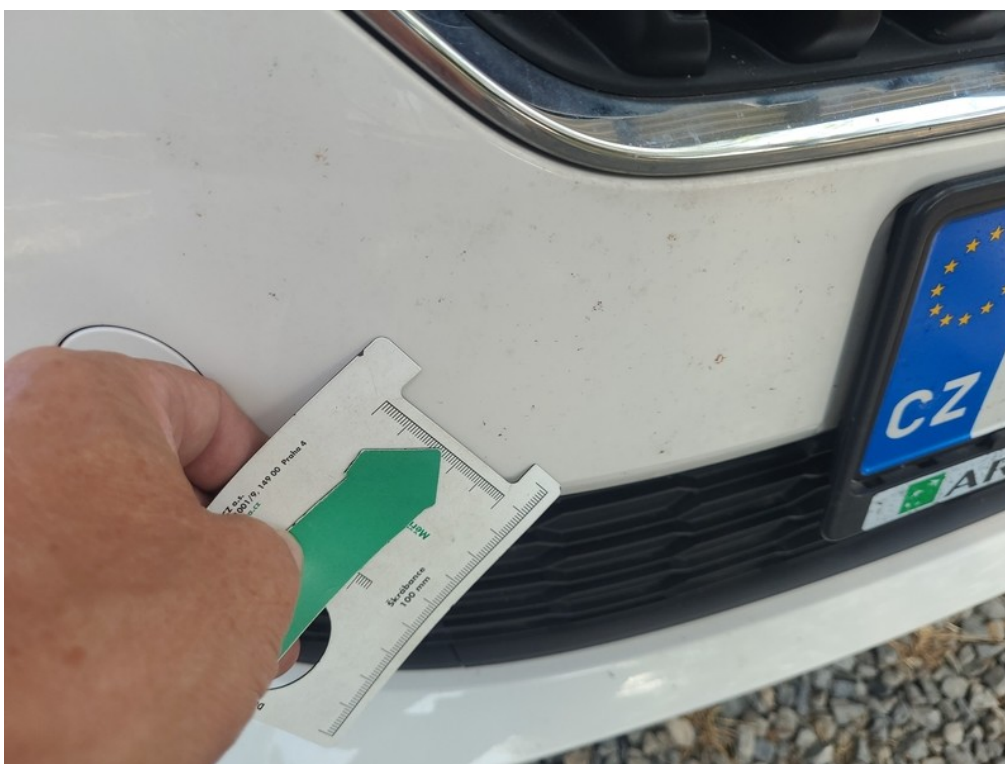
| P.č. | Poškozený díl | Druh poškození |
|---|---|---|
| 14 | Přední část vozidla | Poškození od odletujícího kamení |

**14** Přední část vozidla - Poškození od odletujícího kamení

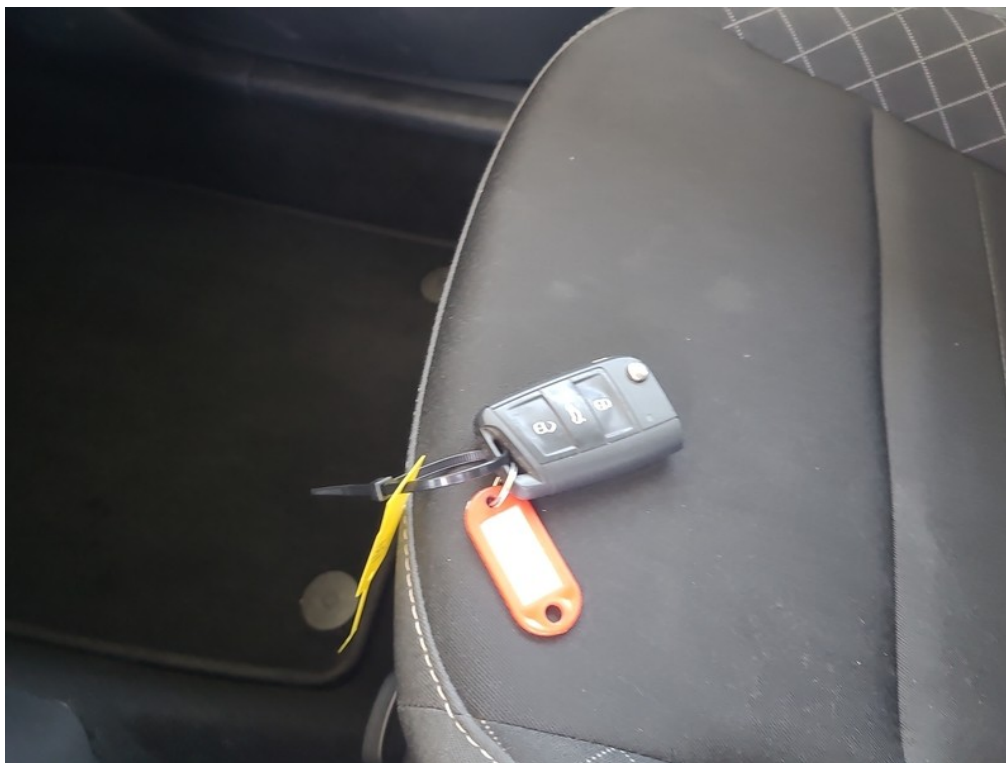
| P.č. | Poškozený díl | Druh poškození |
|---|---|---|
| 15 | Klíč od vozidla | Chybí |

**15** Klíč od vozidla - Chybí  
Umístění:

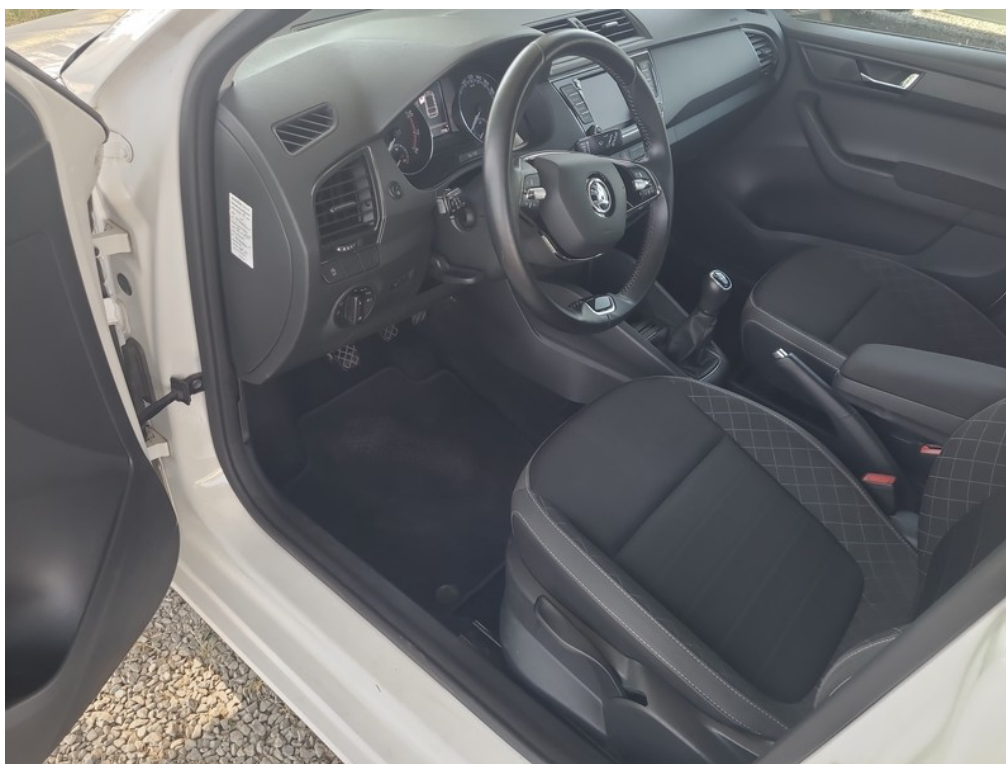
| P.č. | Poškozený díl | Druh poškození |
|---|---|---|
| 16 | Interiér | Znečištěno |

**16** Interiér - Znečištěno  
Umístění:

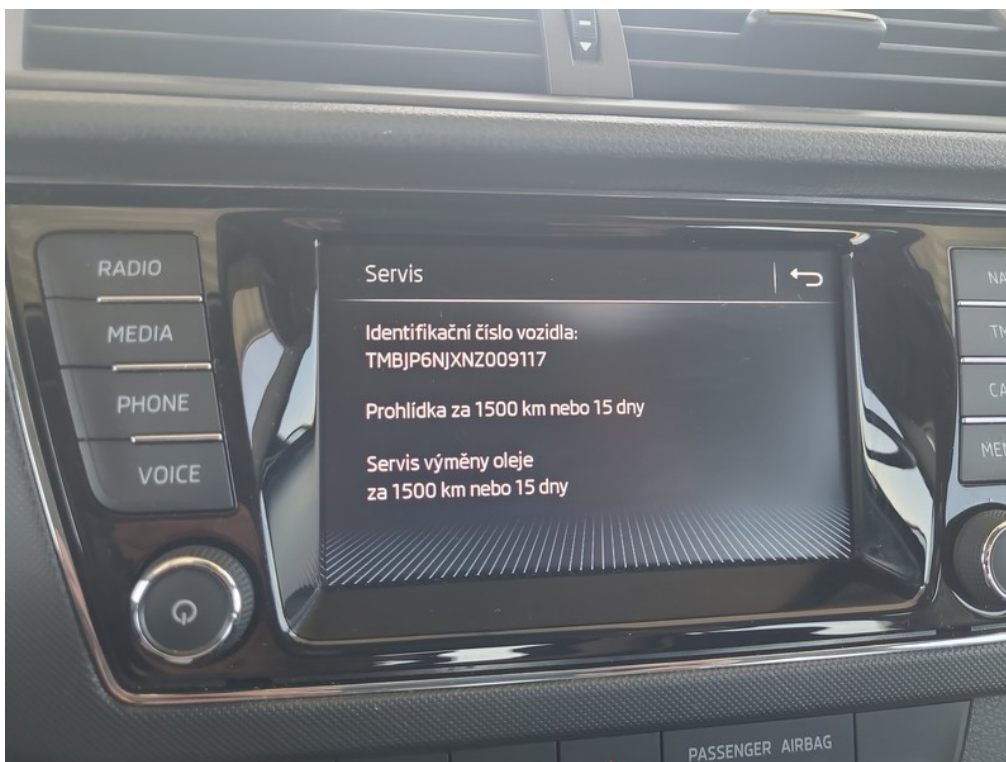
| P.č. | Poškozený díl | Druh poškození |
|---|---|---|
| 17 | Servisní prohlídka | Chybí |

**17** Servisní prohlídka - Chybí  
Umístění:
