**DEKRA CZ a.s.**

**ARVAL CZ s.r.o.**

| RZ: | <b>8AT4940</b> | VIN: | TMBJP7NX8MY178714 |
| Model vozidla: | Škoda Octavia Combi (NX3)(2020) | Provedení: | Oct.Com.1.0 e-TEC 81 Ambit.AT |

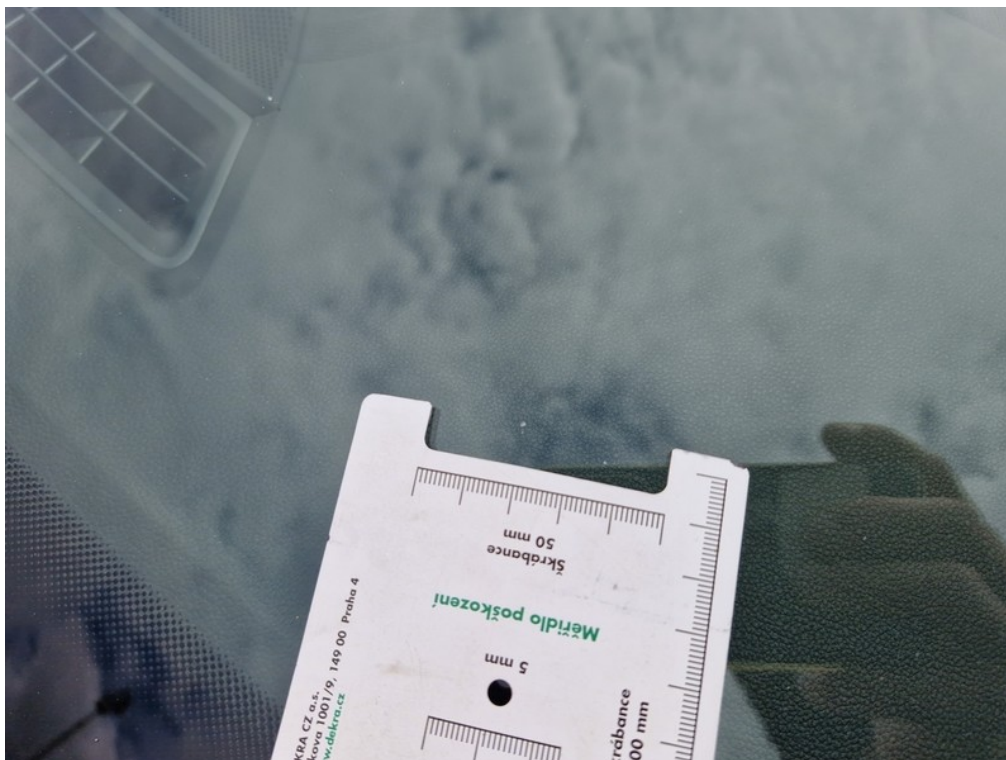
| P.č. | Poškozený díl | Druh poškození |
|---|---|---|
| 1 | Čelní sklo | Poškození od odletujícího kamení |

**1 Čelní sklo - Poškození od odletujícího kamení**  
Umístění: Exteriér (vnější prostor)

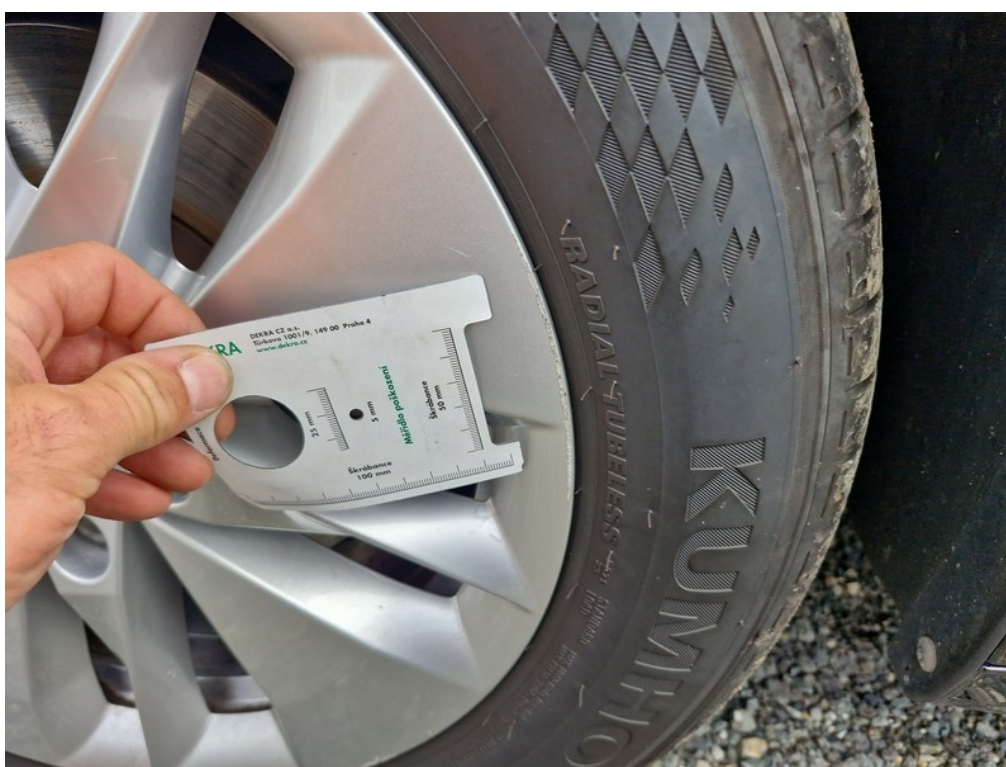
| P.č. | Poškozený díl | Druh poškození |
|---|---|---|
| 2 | Disk LP kola | Škrábance |

**2 Disk LP kola - Škrábance**  
Umístění: Exteriér (vnější prostor)

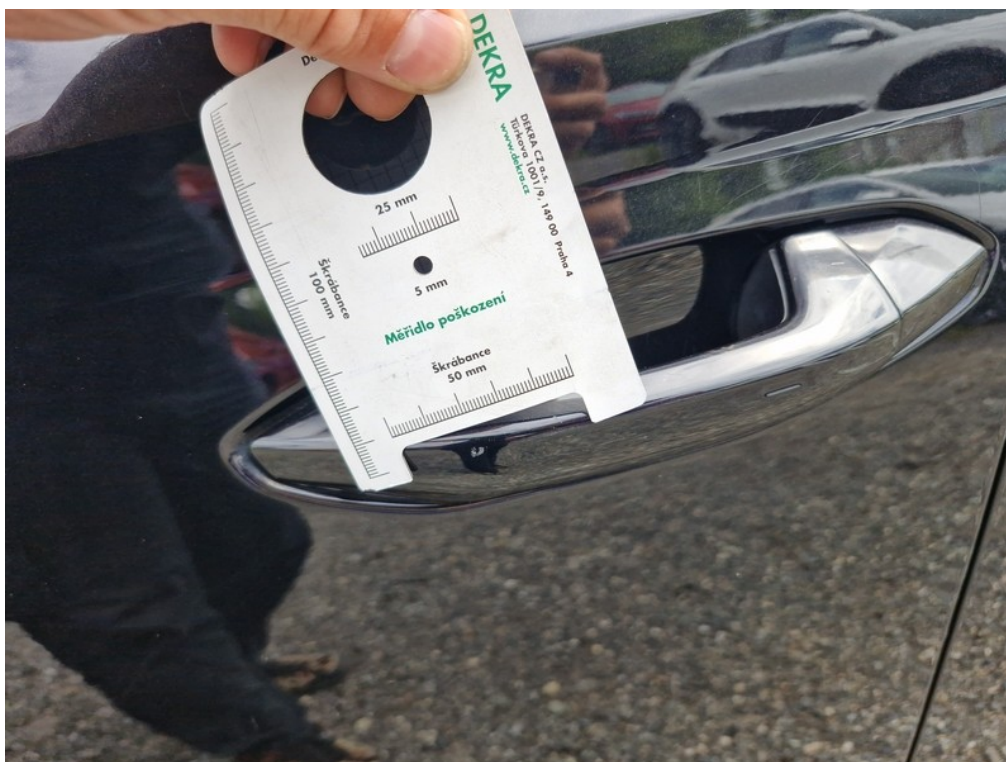
| P.č. | Poškozený díl | Druh poškození |
|---|---|---|
| 3 | Madlo kliky LP dveří | Škrábance |

### 3 Madlo kliky LP dveří - Škrábance

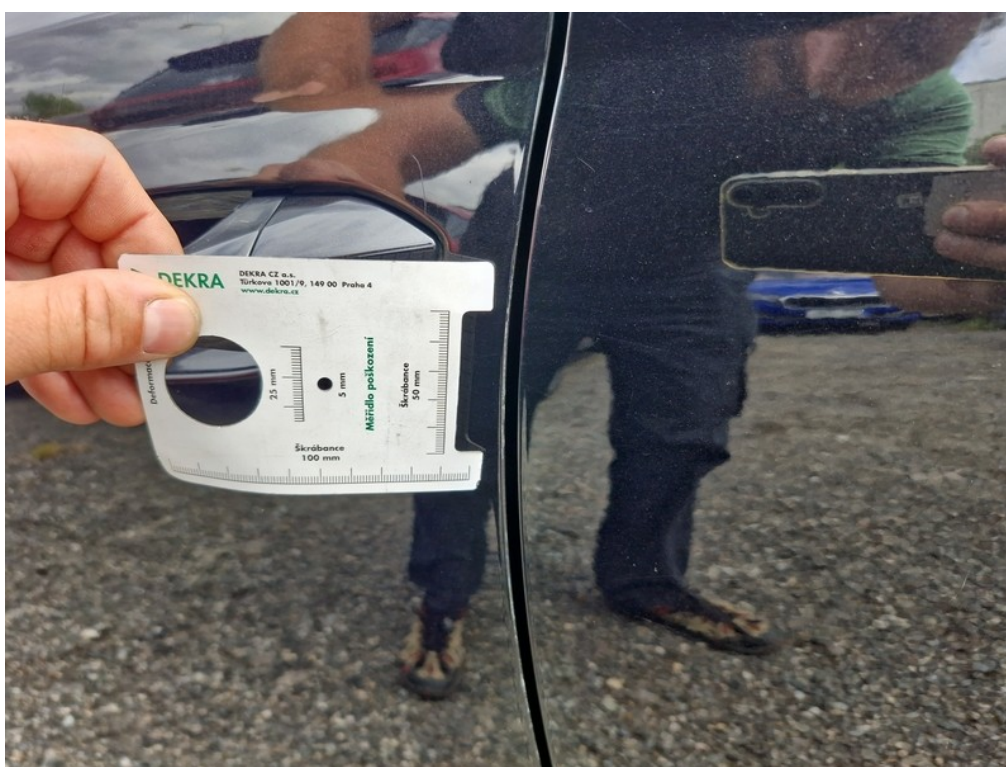
| P.č. | Poškozený díl | Druh poškození |
|---|---|---|
| 4 | Dveře přední levé | Škrábance |

### 4 Dveře přední levé - Škrábance

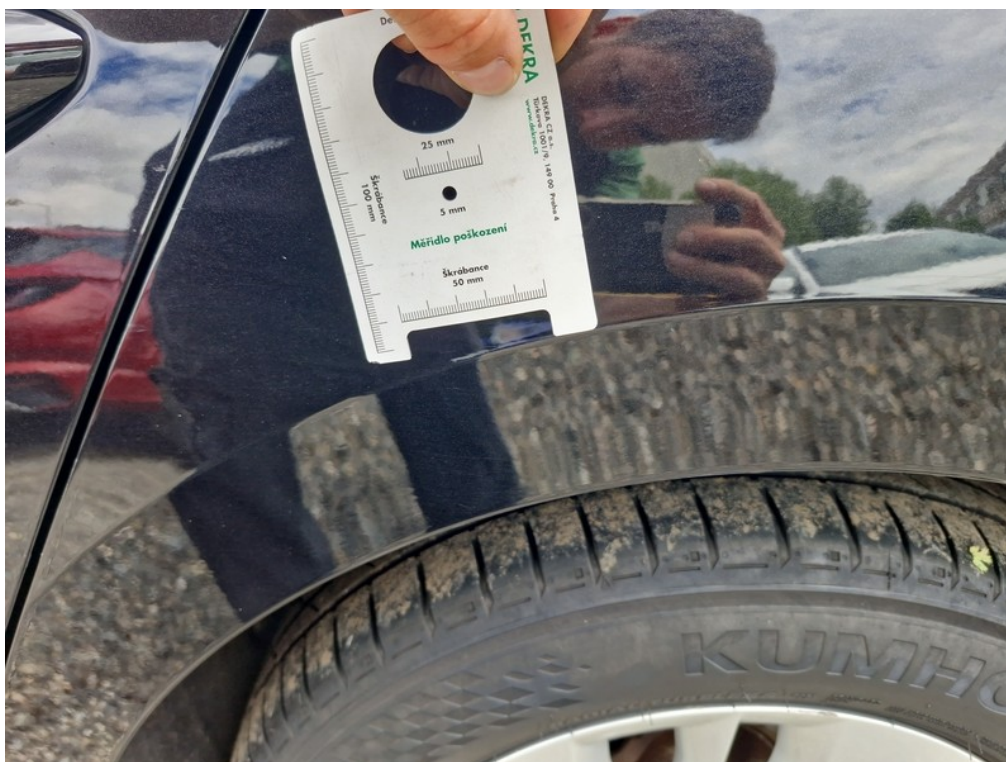
| P.č. | Poškozený díl | Druh poškození |
|---|---|---|
| 5 | Bočnice zadní levá | Škrábance |

**5 Bočnice zadní levá - Škrábance**  
Umístění:

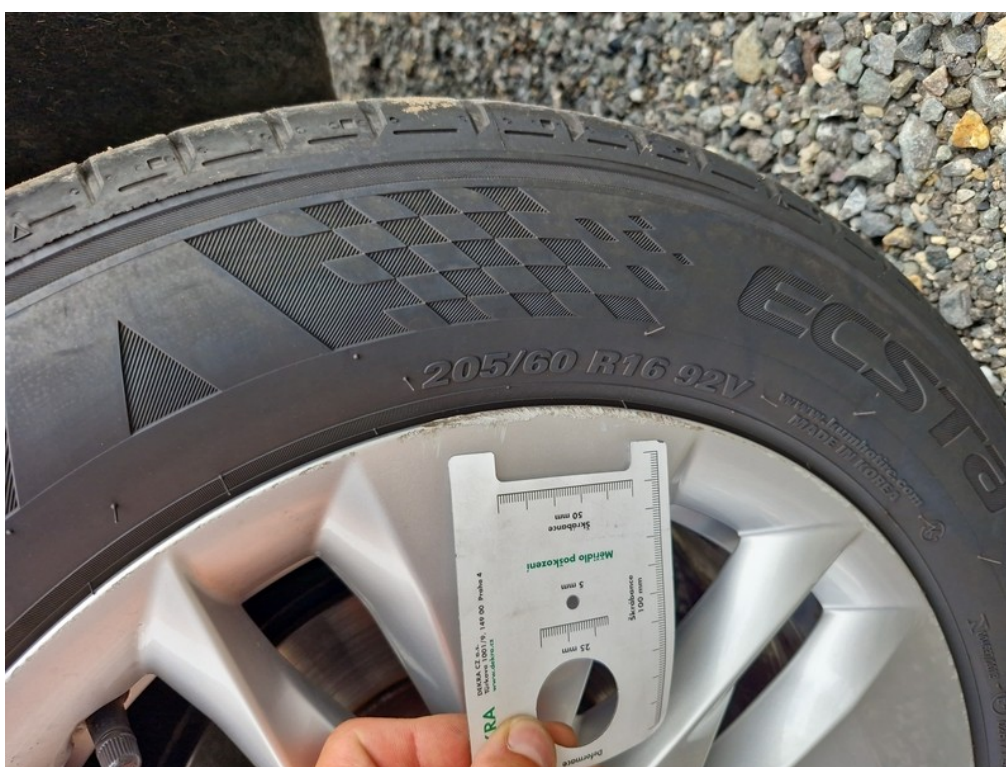
| P.č. | Poškozený díl | Druh poškození |
|---|---|---|
| 6 | Disk LZ kola | Škrábance |

**6 Disk LZ kola - Škrábance**  
Umístění:

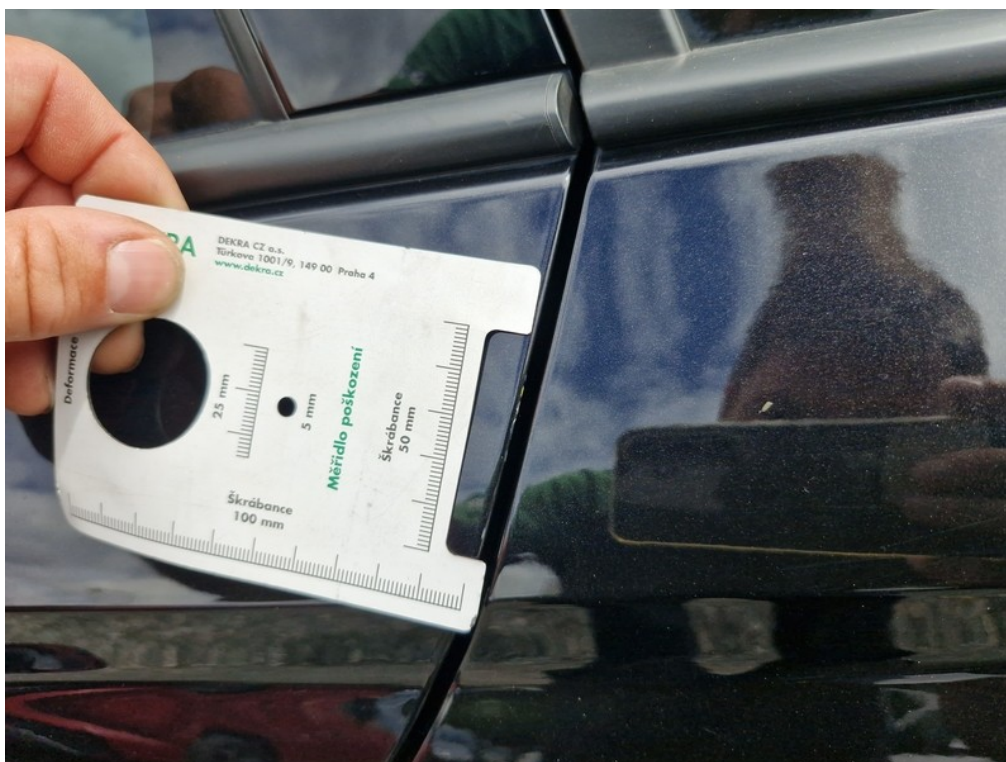
| P.č. | Poškozený díl | Druh poškození |
|---|---|---|
| 7 | Dveře zadní levé | Škrábance |

**7 Dveře zadní levé - Škrábance**  
Umístění:

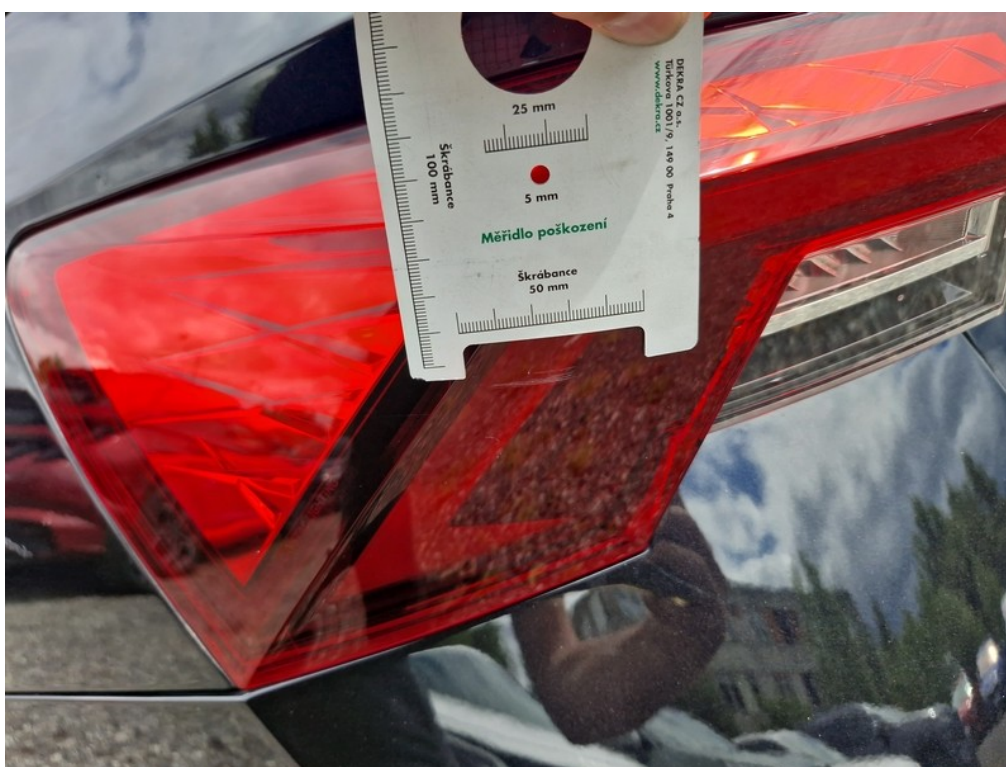
| P.č. | Poškozený díl | Druh poškození |
|---|---|---|
| 8 | Koncové světlo levé | Škrábance |

**8 Koncové světlo levé - Škrábance**  
Umístění:

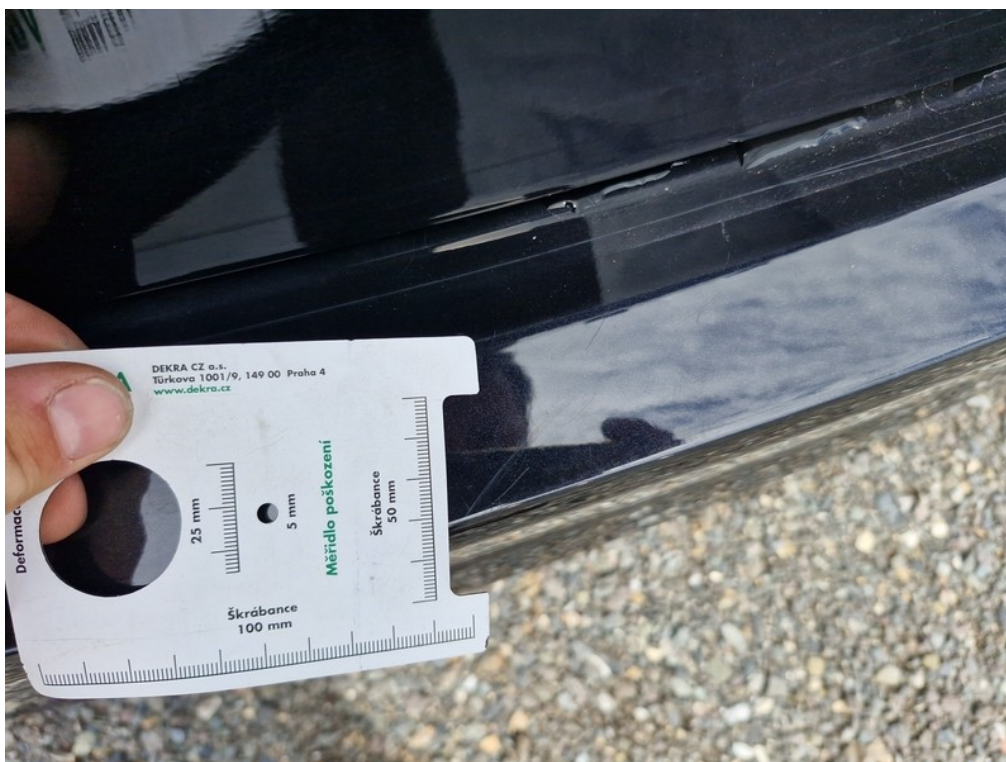
| P.č. | Poškozený díl | Druh poškození |
|---|---|---|
| 9 | Zadní nárazník | Škrábance |

**9 Zadní nárazník - Škrábance**  
Umístění:

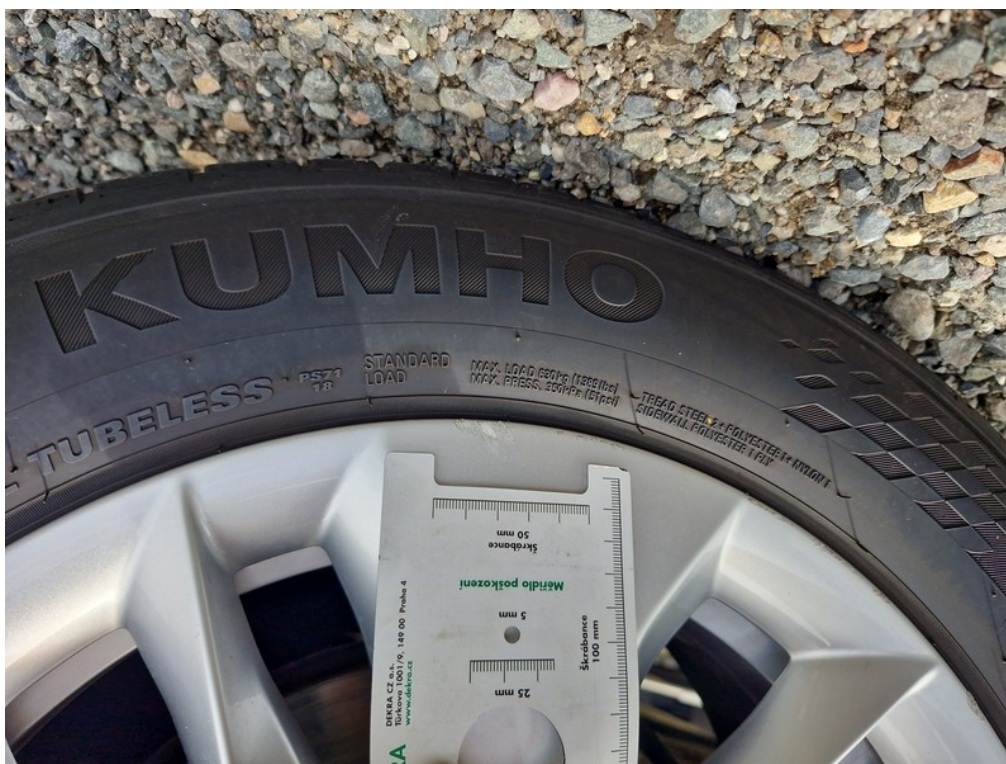
| P.č. | Poškozený díl | Druh poškození |
|---|---|---|
| 10 | Disk PZ kola | Škrábance |

**10 Disk PZ kola - Škrábance**  
Umístění:

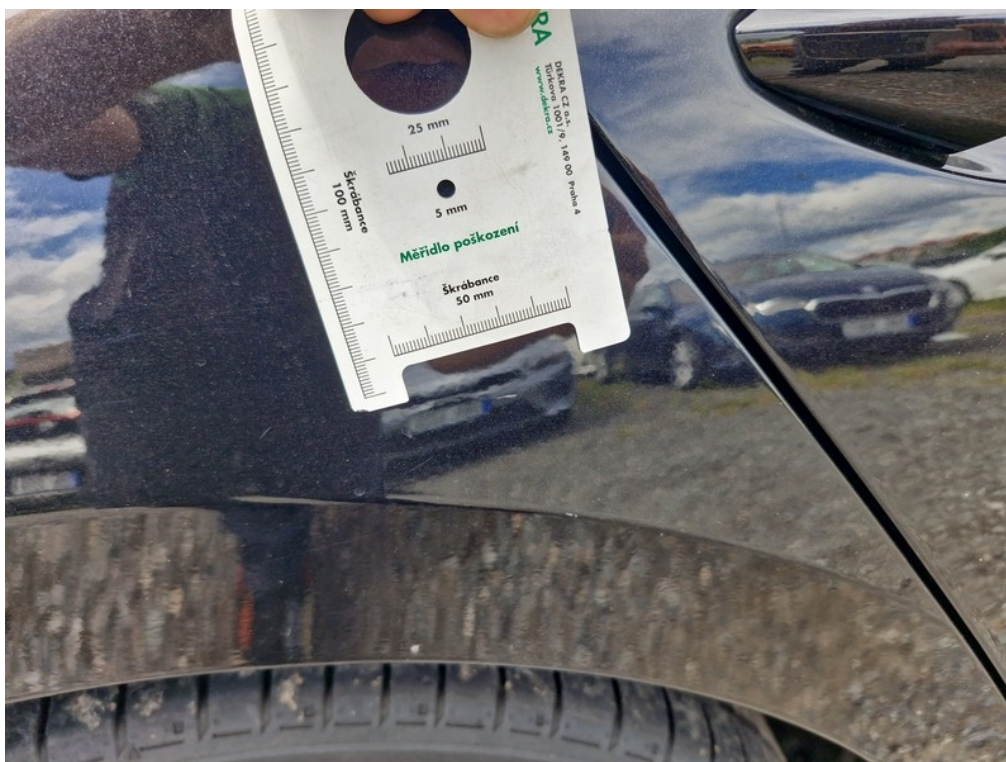
| P.č. | Poškozený díl | Druh poškození |
|---|---|---|
| 11 | Bočnice zadní pravá | Škrábance |

**11 Bočnice zadní pravá - Škrábance**

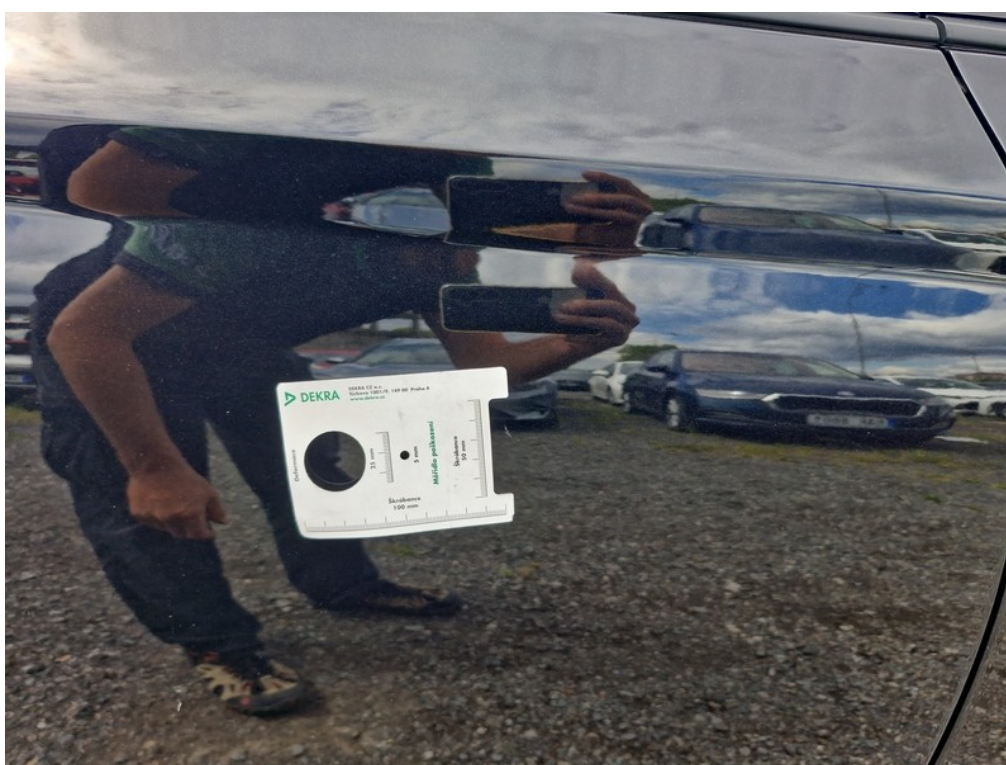
| P.č. | Poškozený díl | Druh poškození |
|---|---|---|
| 12 | Dveře zadní pravé | Škrábance |

**12 Dveře zadní pravé - Škrábance**

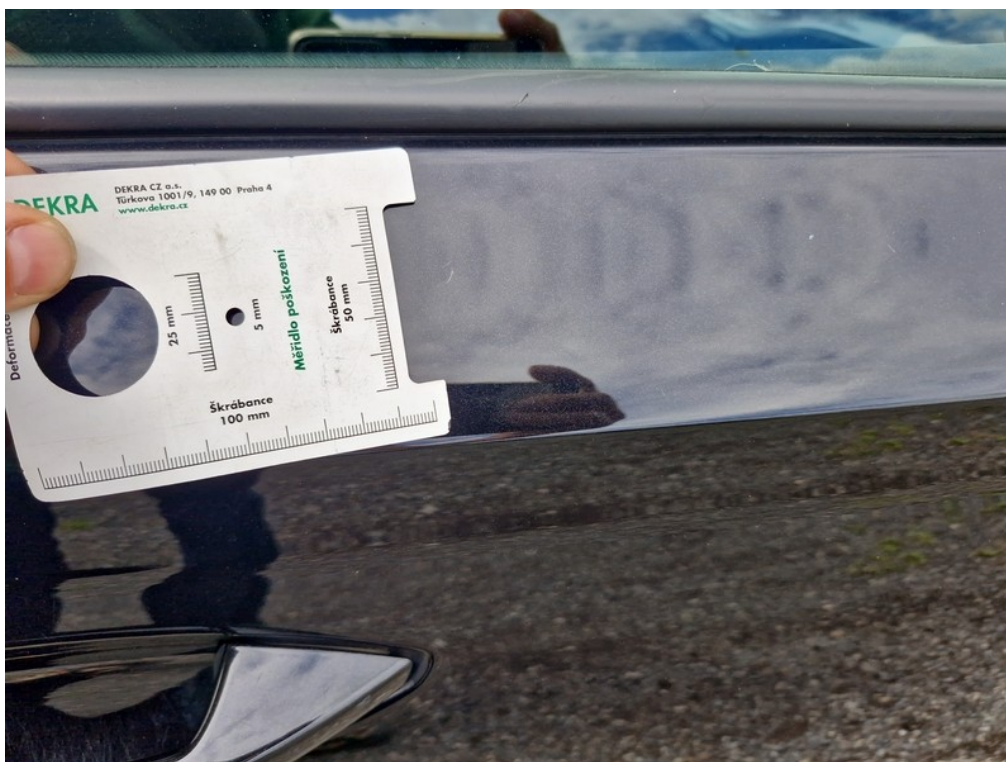
| P.č. | Poškozený díl | Druh poškození |
|---|---|---|
| 13 | Dveře přední pravé | Škrábance |

**13 Dveře přední pravé - Škrábance**

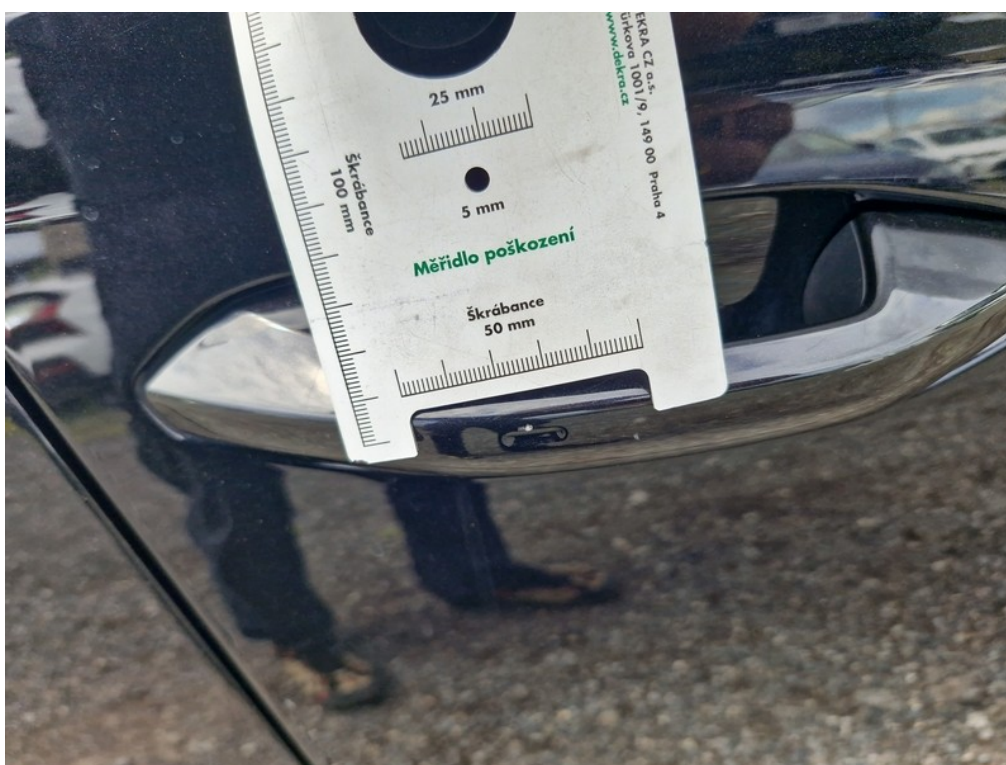
| P.č. | Poškozený díl | Druh poškození |
|---|---|---|
| 14 | Madlo kliky PP dveří | Škrábance |

**14 Madlo kliky PP dveří - Škrábance**

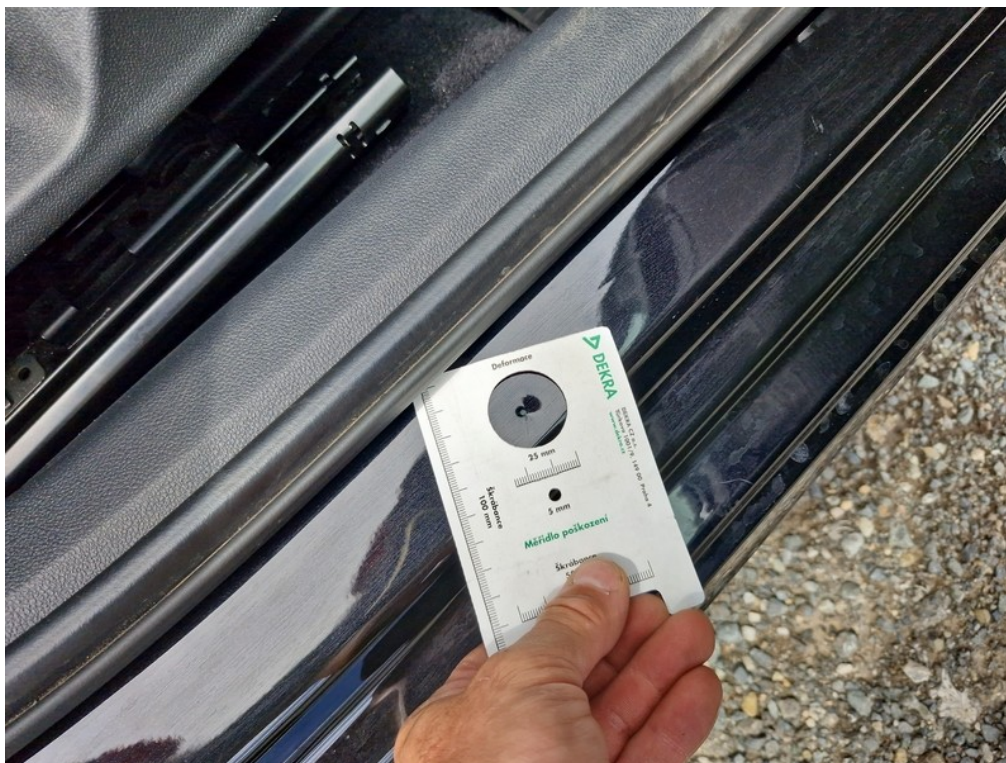
| P.č. | Poškozený díl | Druh poškození |
|---|---|---|
| 15 | Práh pravý | Jamka |

**15** Práh pravý - Jamka  
Umístění:

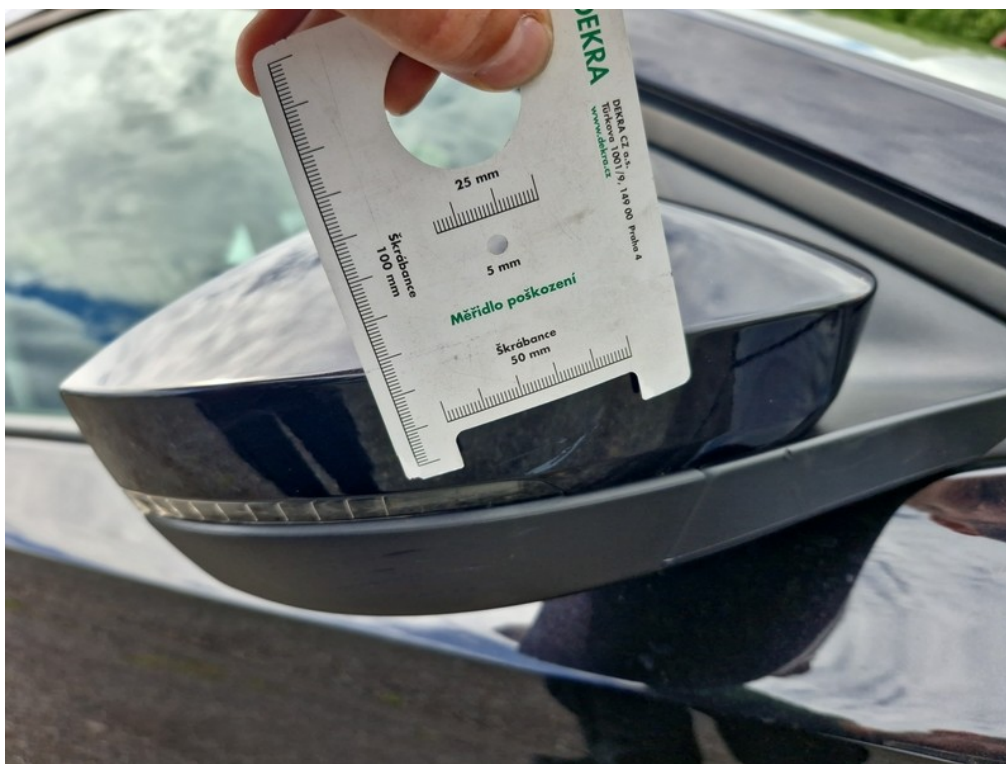
| P.č. | Poškozený díl | Druh poškození |
|---|---|---|
| 16 | Kryt P zpětného zrcátka | Škrábance |

**16** Kryt P zpětného zrcátka - Škrábance  
Umístění:

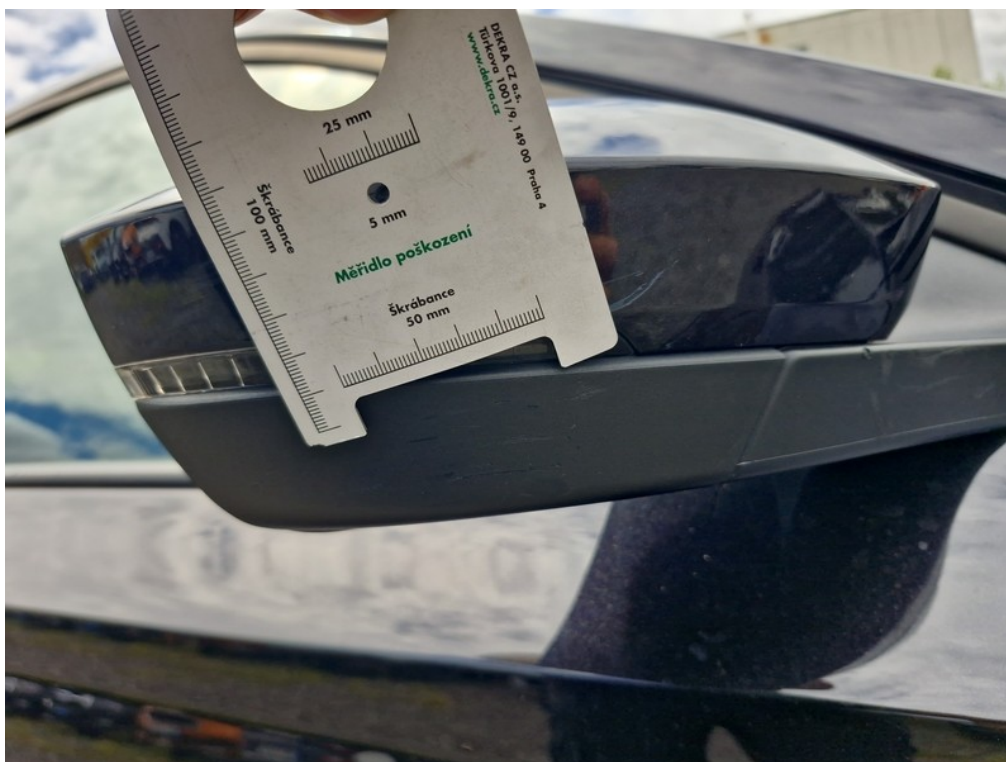
| P.č. | Poškozený díl | Druh poškození |
|---|---|---|
| 17 | Základní těleso P zpětného zrcátka | Škrábance |

**17 Základní těleso P zpětného zrcátka - Škrábance**  
Umístění: Exteriér (vnější prostor)

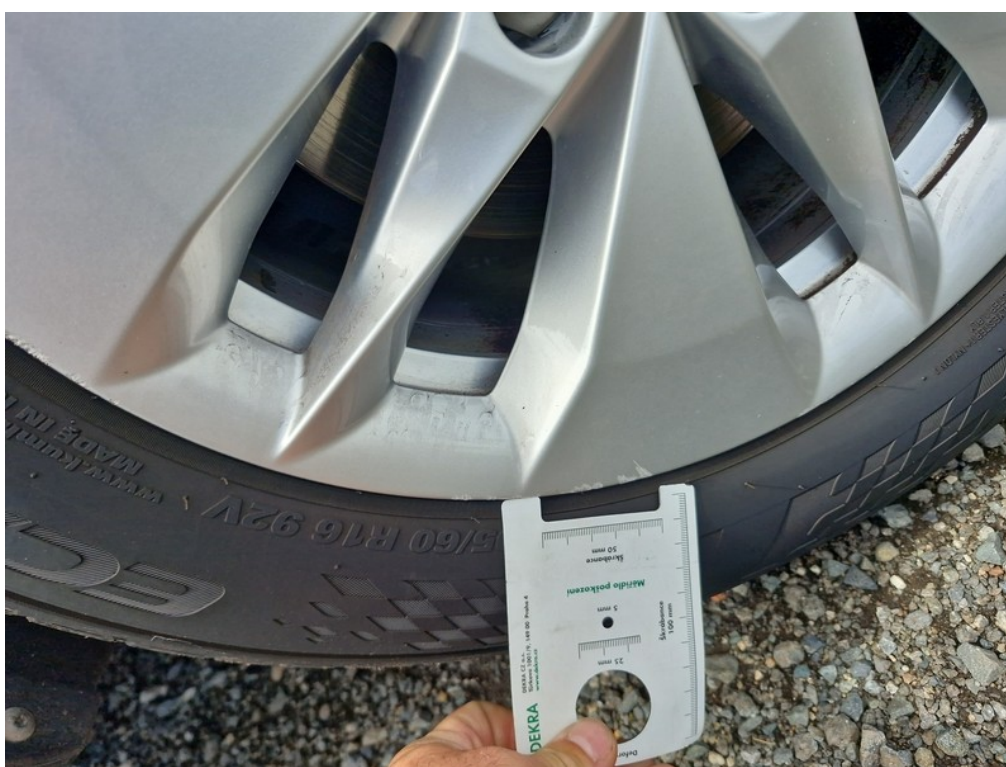
| P.č. | Poškozený díl | Druh poškození |
|---|---|---|
| 18 | Disk PP kola | Škrábance |

**18 Disk PP kola - Škrábance**  
Umístění: Exteriér (vnější prostor)

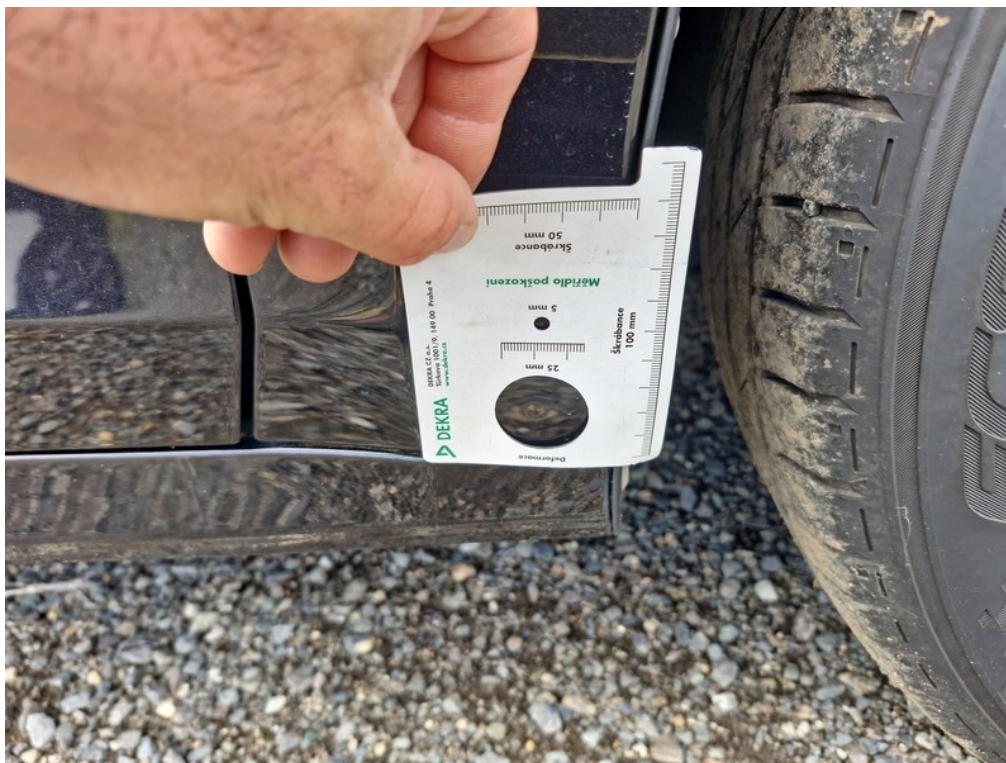
| P.č. | Poškozený díl | Druh poškození |
|---|---|---|
| 19 | Blatník přední pravý | Jamka |

**19** Blatník přední pravý - Jamka

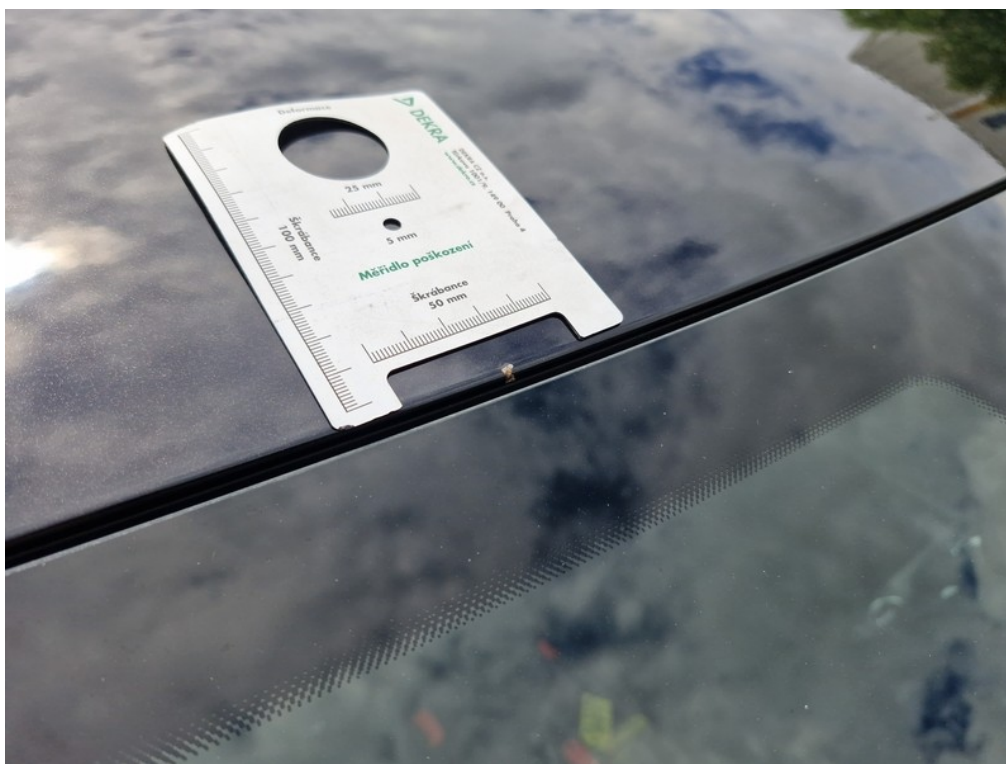
| P.č. | Poškozený díl | Druh poškození |
|---|---|---|
| 20 | Střecha | Lak |

**20** Střecha - Lak

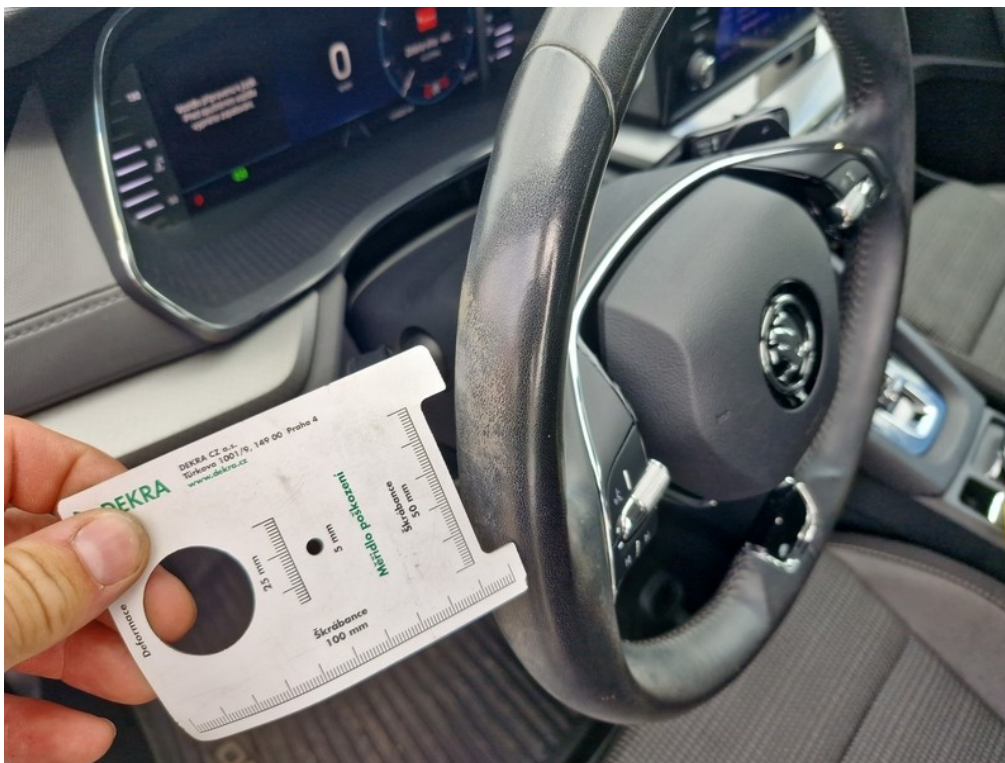
| P.č. | Poškozený díl | Druh poškození |
|---|---|---|
| 21 | Volant | Opotřebení |

**21 Volant - Opatření**  
Umístění:

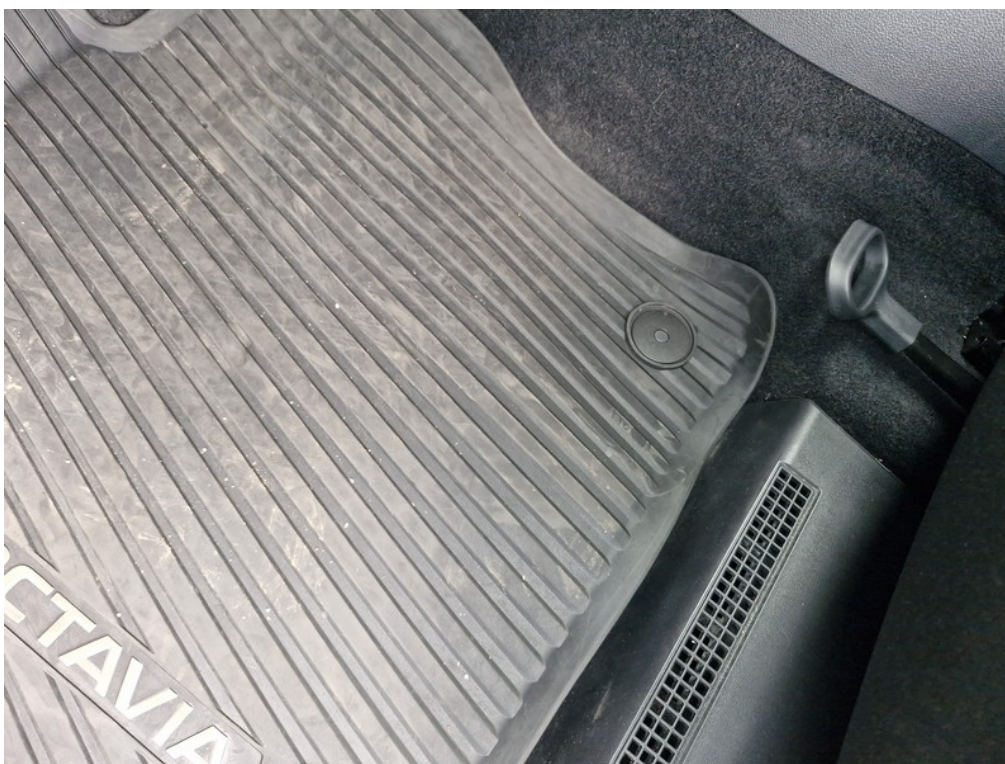
| P.č. | Poškozený díl | Druh poškození |
|---|---|---|
| 22 | Přídavný koberec LP | Opotřebení |

**22 Přídavný koberec LP - Opatření**  
Umístění:

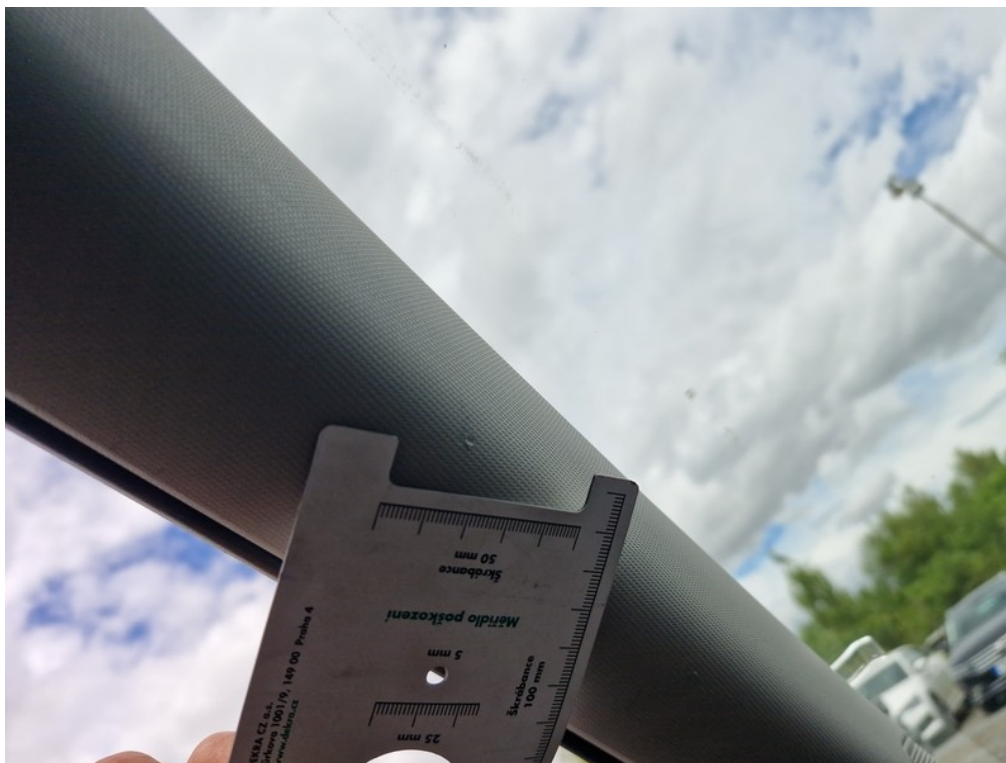
| P.č. | Poškozený díl | Druh poškození |
|---|---|---|
| 23 | Vnitřní kryt levého A-sloupku horní | Škrábance |

**23 Vnitřní kryt levého A-sloupku horní - Škrábance**  
Umístění: Interiér (vnitřní prostor)

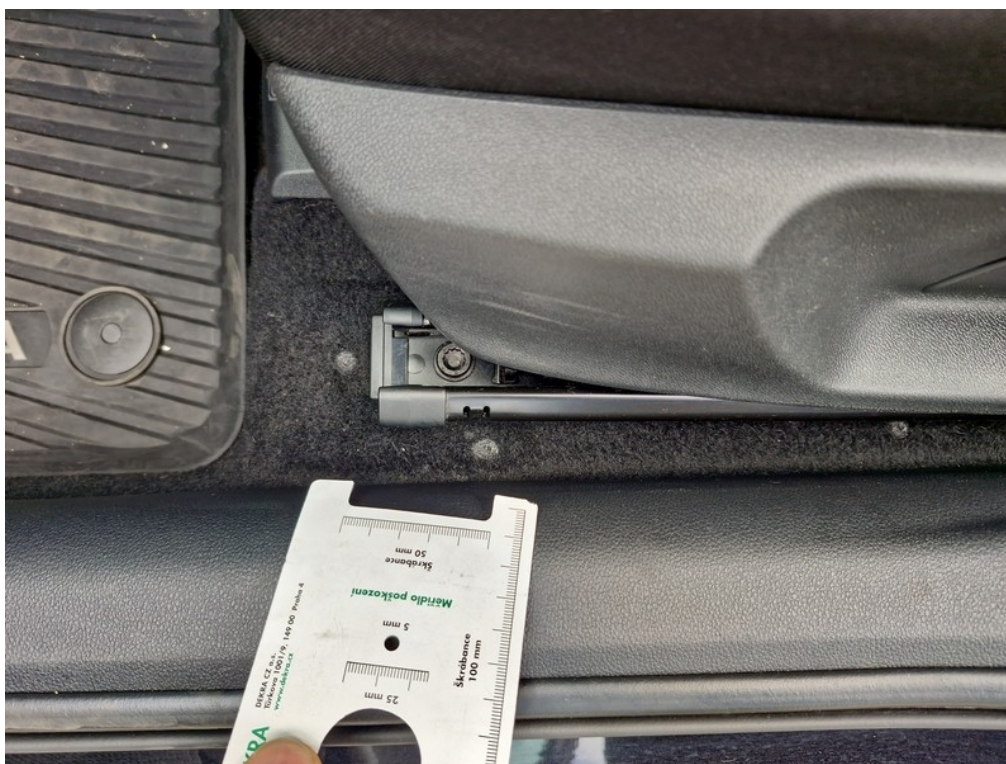
| P.č. | Poškozený díl | Druh poškození |
|---|---|---|
| 24 | Koberec přední | Vypálená díra |

**24 Koberec přední - Vypálená díra**  
Umístění: Interiér (vnitřní prostor)

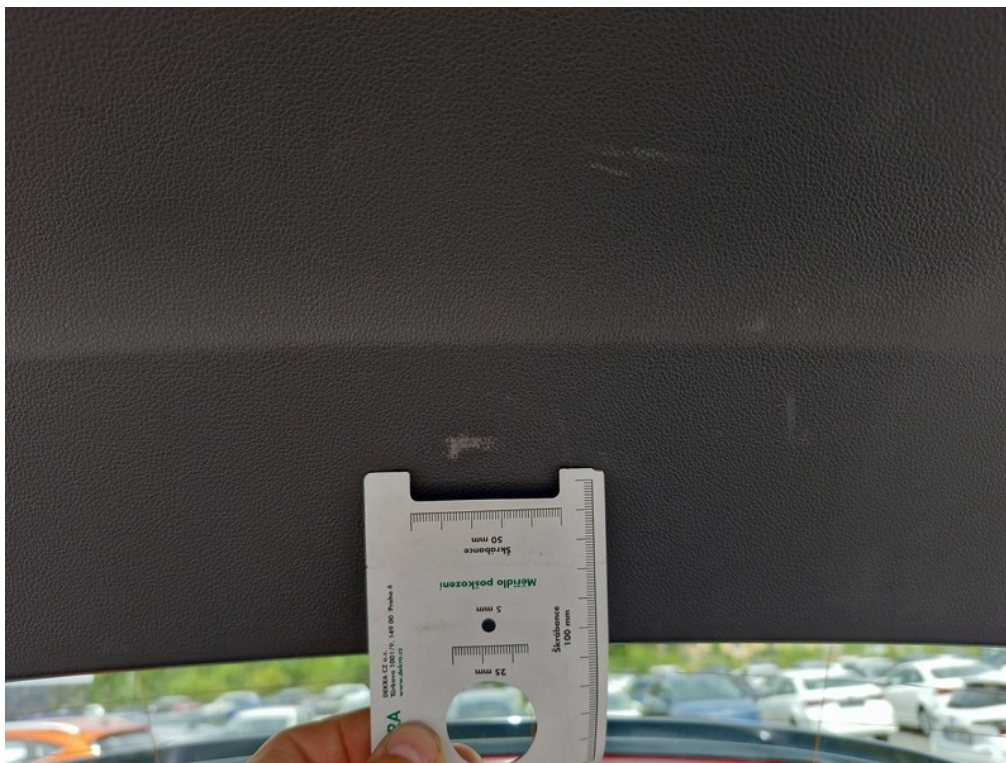
| P.č. | Poškozený díl | Druh poškození |
|---|---|---|
| 25 | Výplň víka zav. prostoru | Škrábance |

**25** Výplň víka zav. prostoru - Škrábance  
Umístění: Interiér (vnitřní prostor)

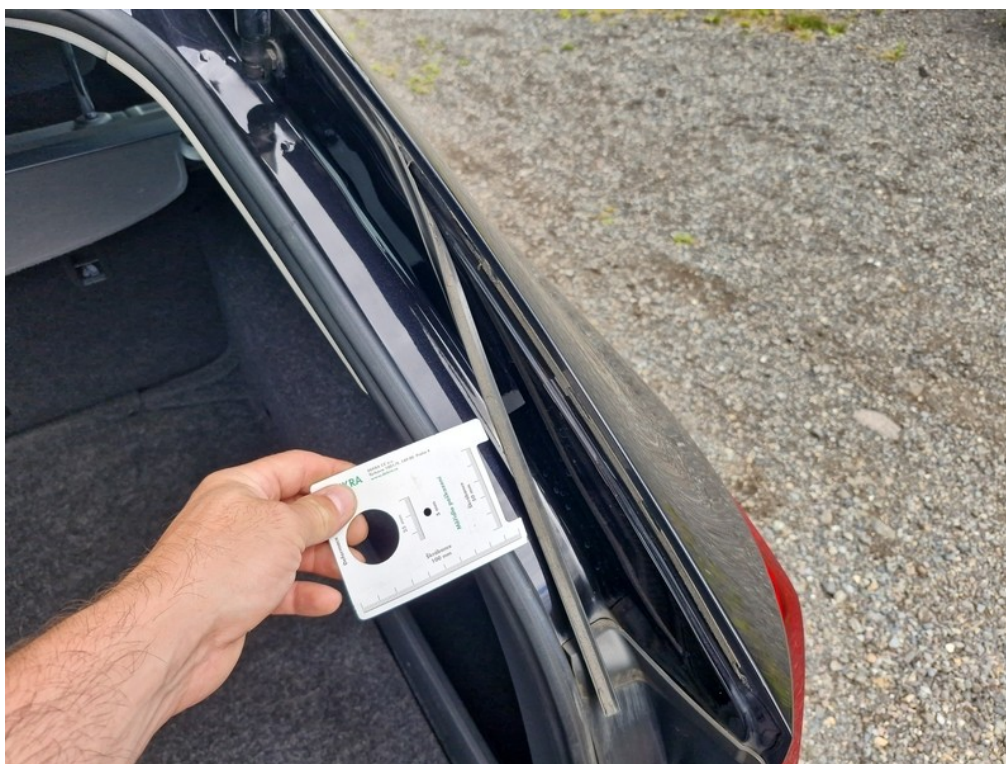
| P.č. | Poškozený díl | Druh poškození |
|---|---|---|
| 26 | Těsnění víka zav. prostoru | Opotřebení |

**26** Těsnění víka zav. prostoru - Opatřebení  
Umístění: Interiér (vnitřní prostor)

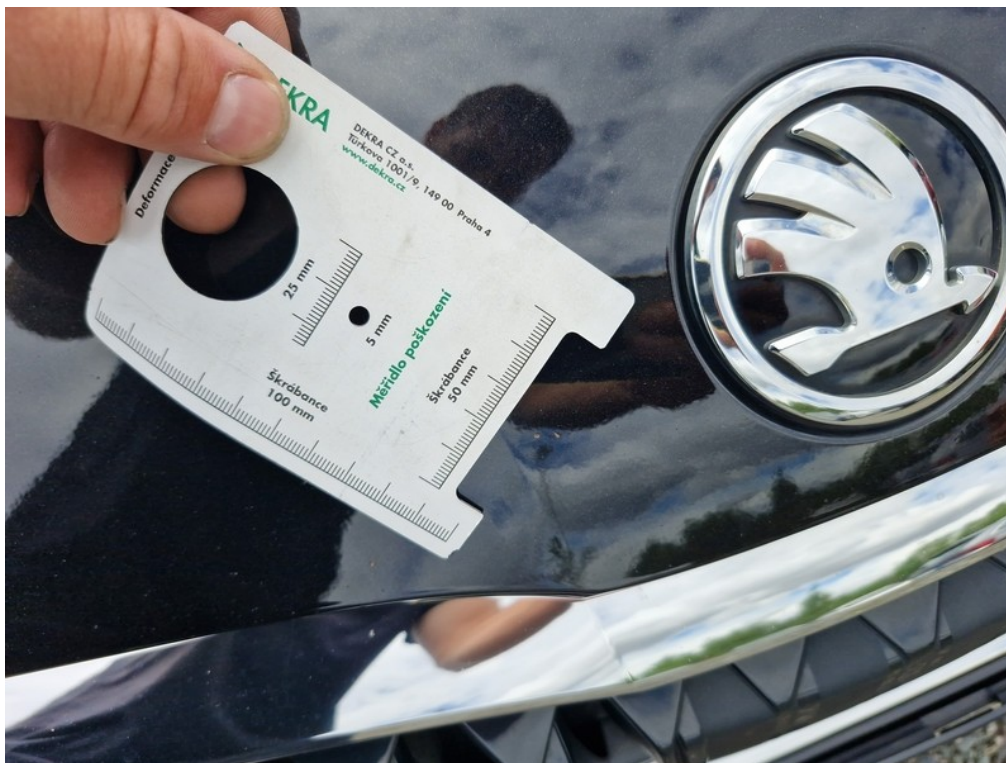
| P.č. | Poškozený díl | Druh poškození |
|---|---|---|
| 27 | Přední část vozidla | Poškození od odletujícího kamení |

**27** Přední část vozidla - Poškození od odletujícího kamení  
Umístění: Ostatní

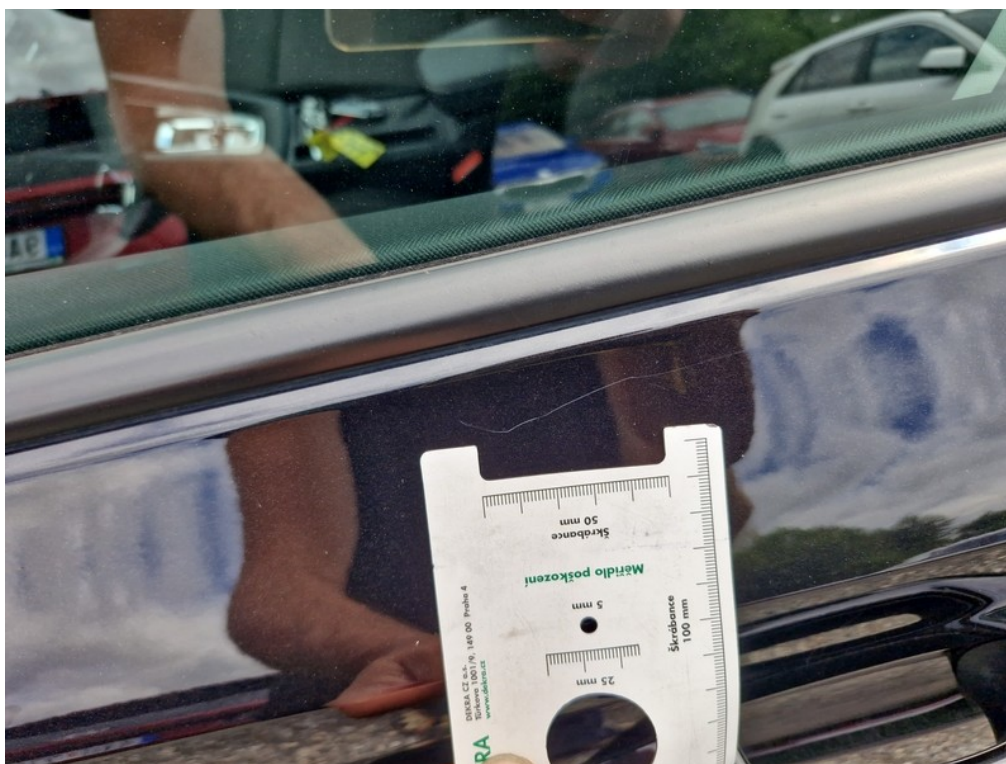
| P.č. | Poškozený díl | Druh poškození |
|---|---|---|
| 28 | Celková plocha karoserie | Škrábance |

**28** Celková plocha karoserie - Škrábance  
Umístění: Ostatní
