**DEKRA CZ a.s.**

**ARVAL CZ s.r.o.**

| RZ: | <b>8AT4940</b> | VIN: | TMBJP7NX8MY178714 |
| Model vozidla: | Škoda Octavia Combi (NX3)(2020) | Provedení: | Oct.Com.1.0 e-TEC 81 Ambit.AT |

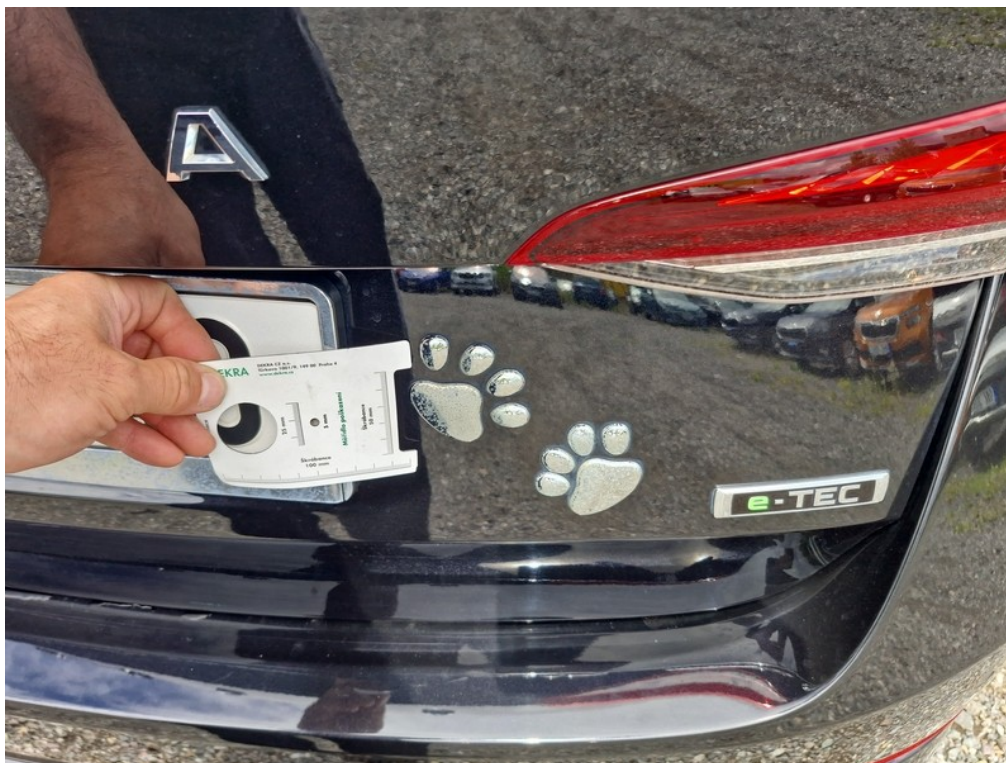
| P.č. | Poškozený díl | Druh poškození |
|---|---|---|
| 29 | Malá plocha karoserie | Polepy |

**29** Malá plocha karoserie - Polepy
