**DEKRA CZ a.s.**

**ARVAL CZ s.r.o.**

**ÚDAJE O VOZIDLE**

| Model vozidla: | Škoda Octavia Combi (NX3)(2020) | Provedení: | Oct.Com.1.5e-TEC 110 Style AT |

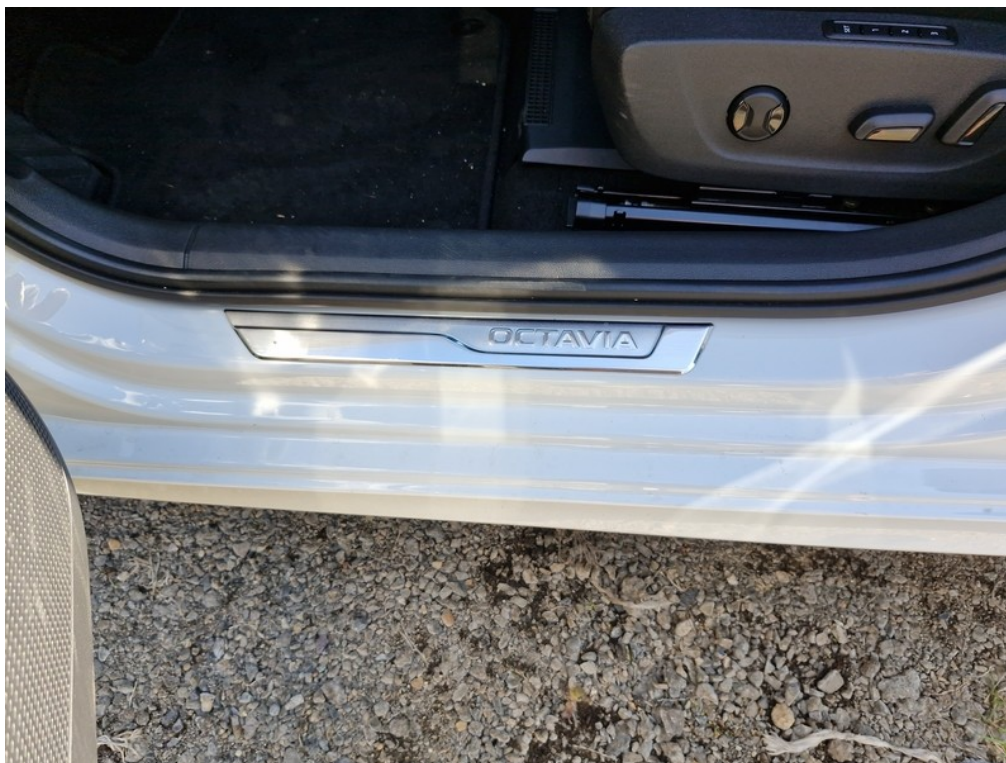
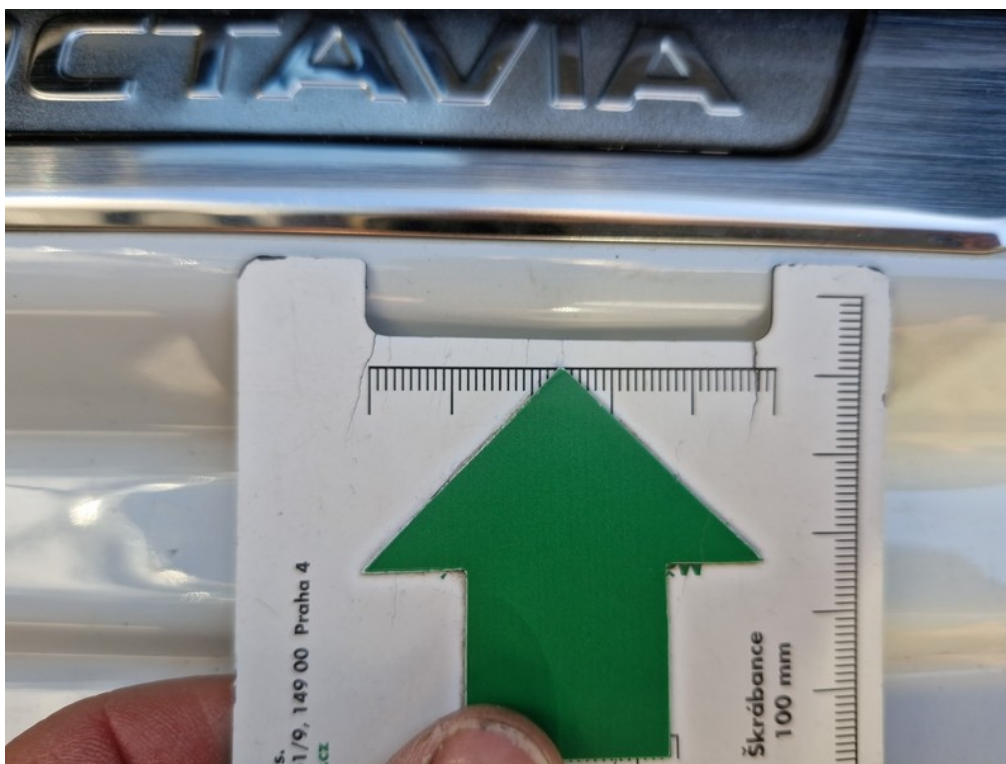
| P.č. | Poškozený díl | Druh poškození |
|---|---|---|
| 1 | Práh levý | Škrábance |

**1 Práh levý - Škrábance**  
Umístění:

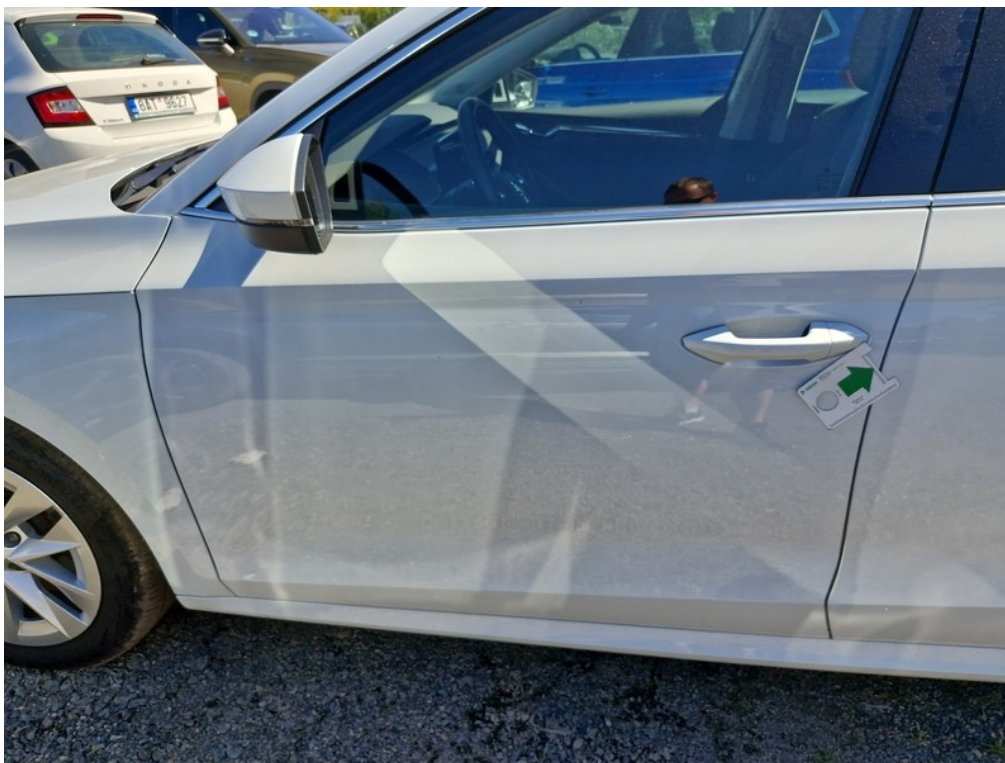
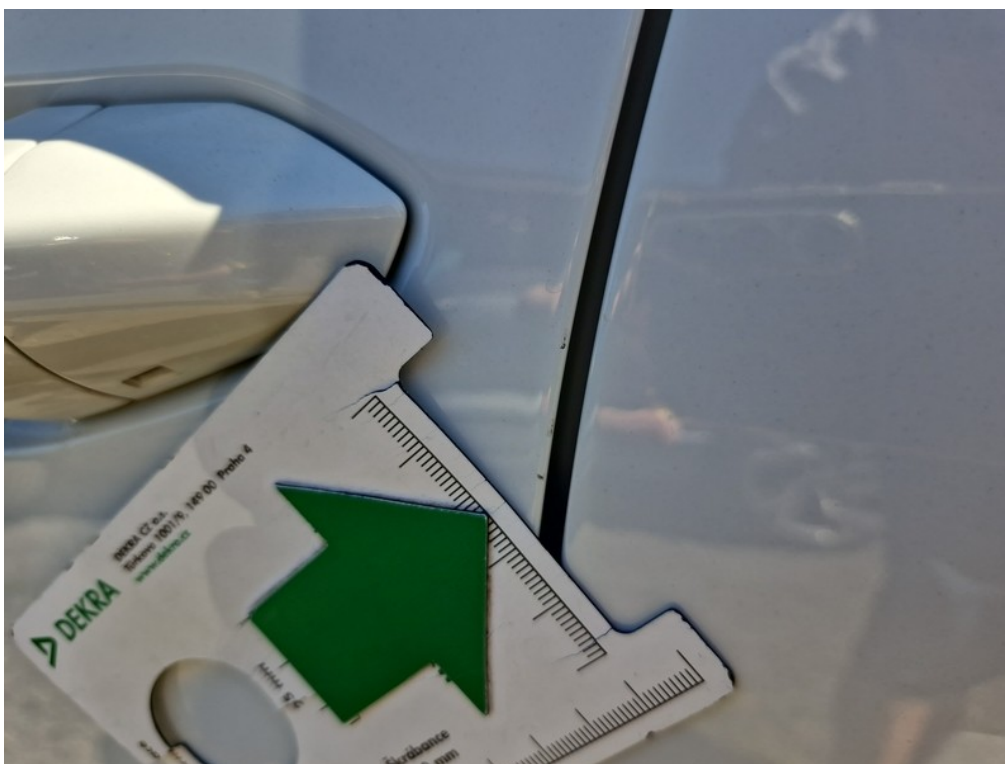
| P.č. | Poškozený díl | Druh poškození |
|---|---|---|
| 2 | Dveře přední levé | Škrábance |

**2 Dveře přední levé - Škrábance**  
Umístění:

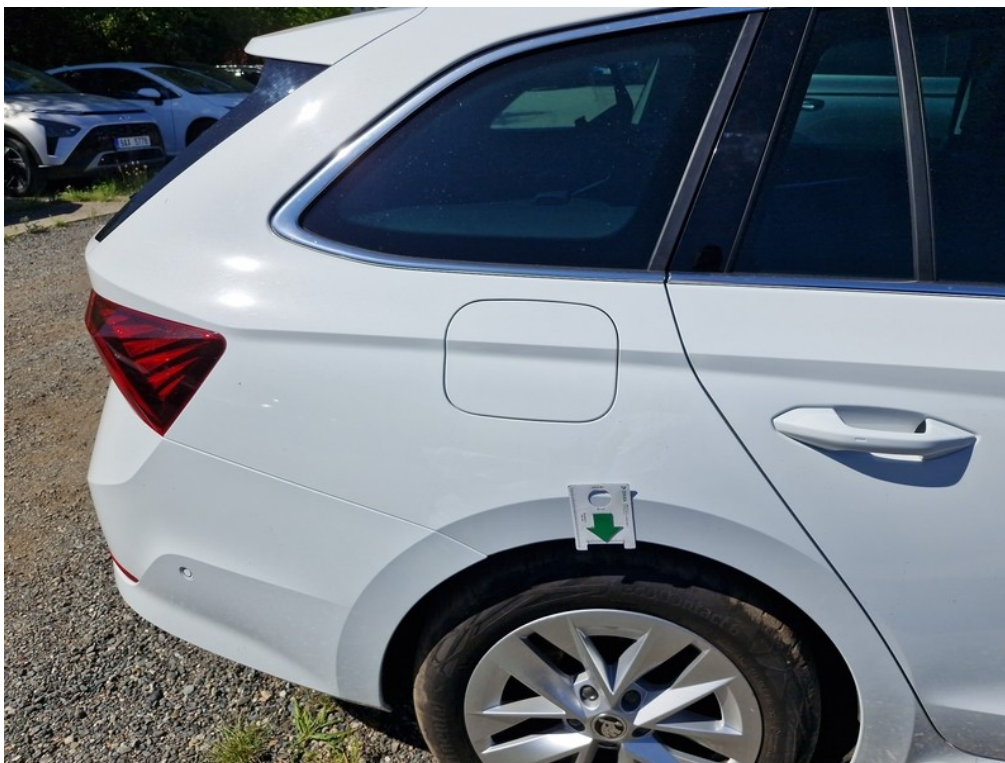
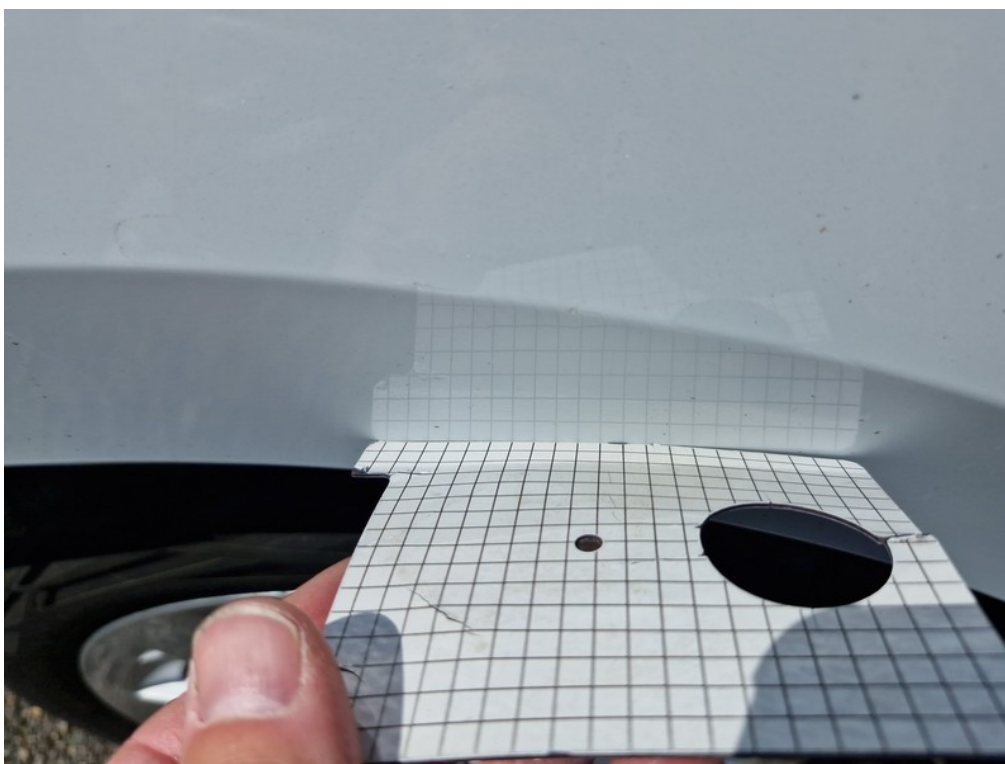
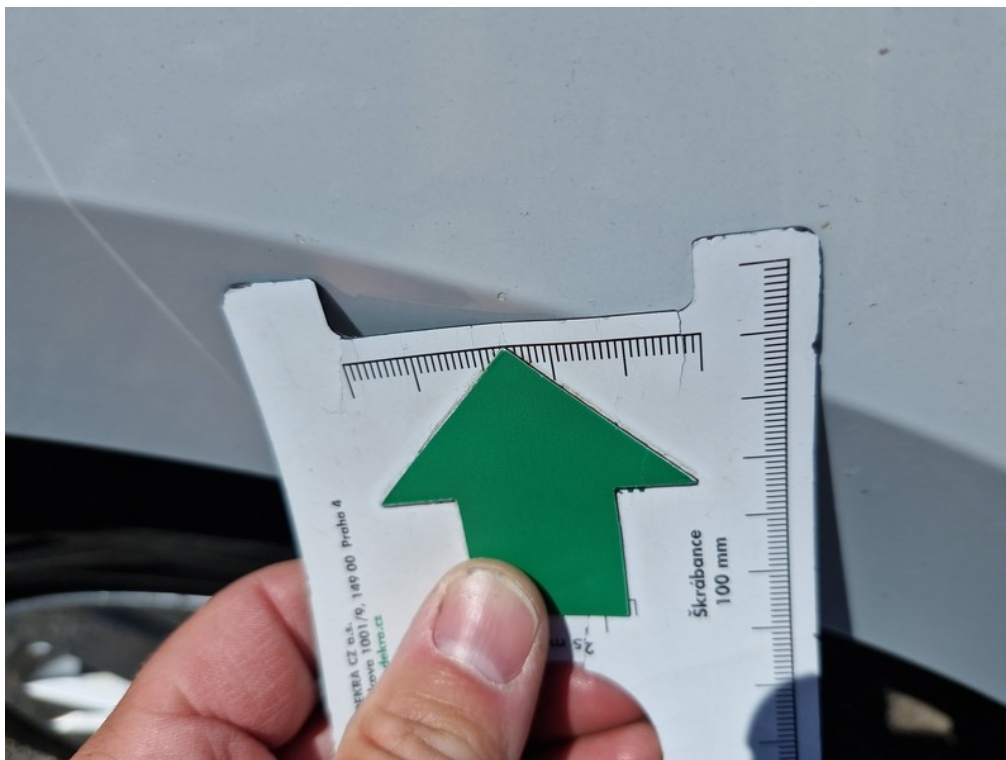
| P.č. | Poškozený díl | Druh poškození |
|---|---|---|
| 3 | Bočnice zadní pravá | Jamka |

**3 Bočnice zadní pravá - Jamka**  
Umístění:

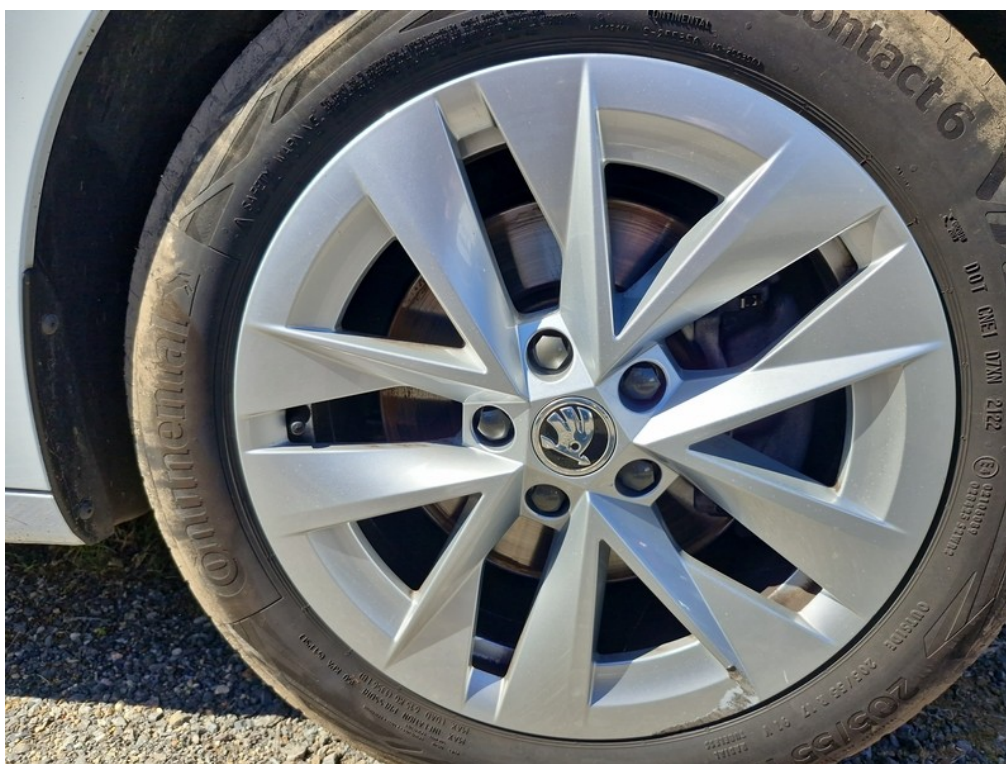
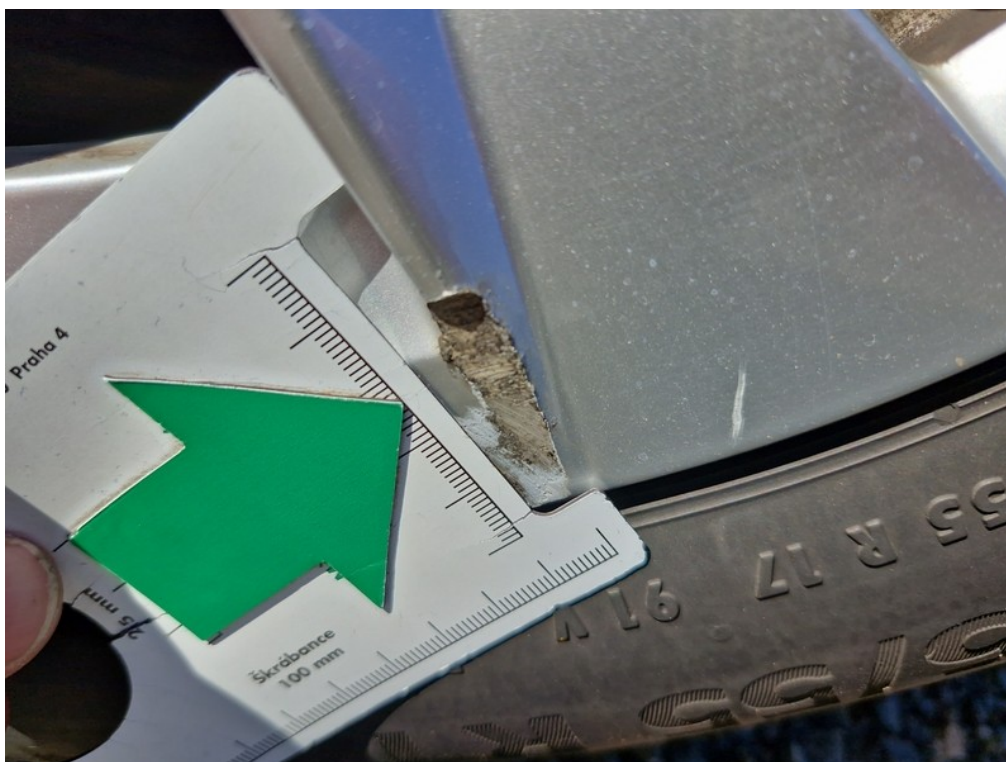
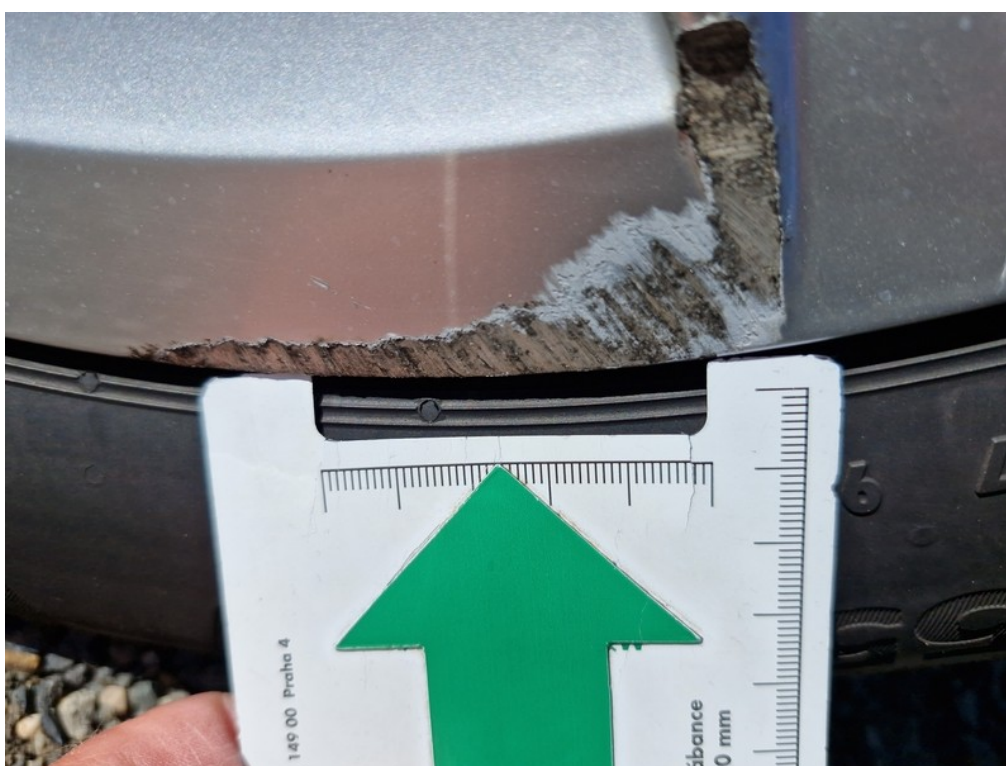
| P.č. | Poškozený díl | Druh poškození |
|---|---|---|
| 4 | Disk PP kola | Deformace |

**4 Disk PP kola - Deformace**  
Umístění:

Poznámka: Úbytek materiálu

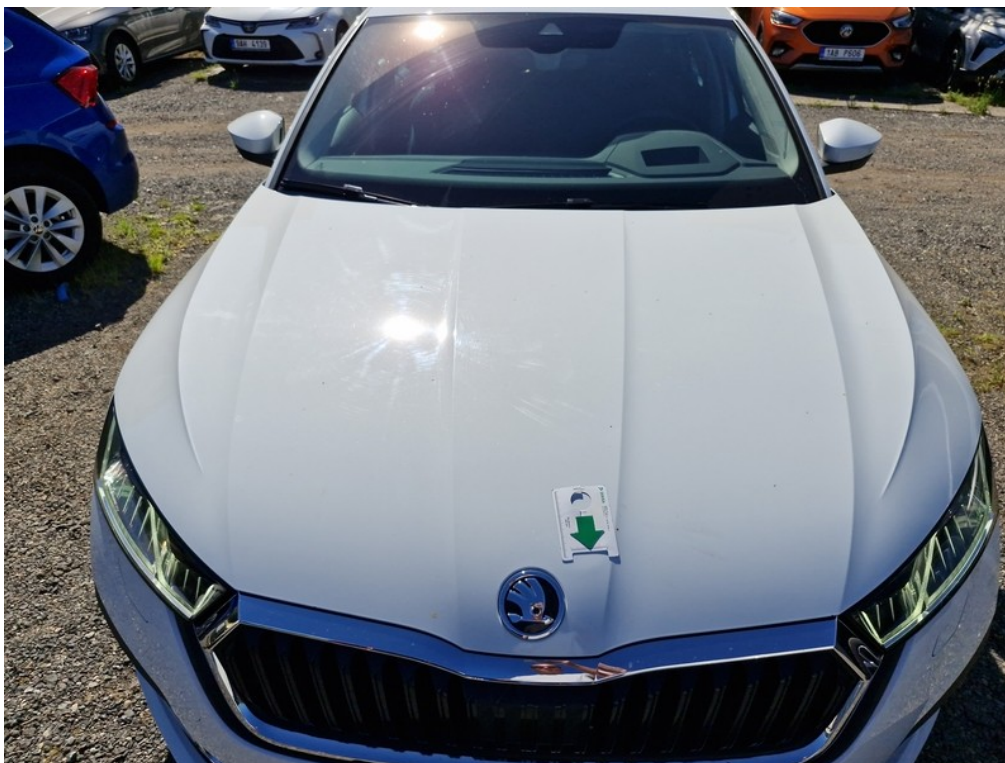
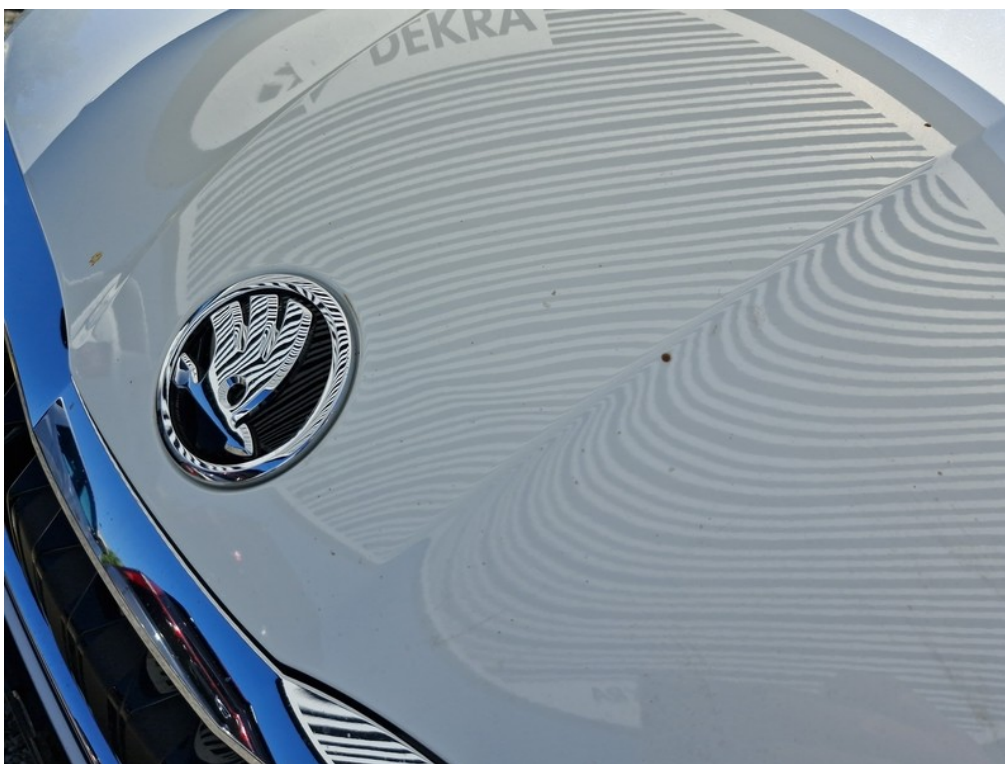
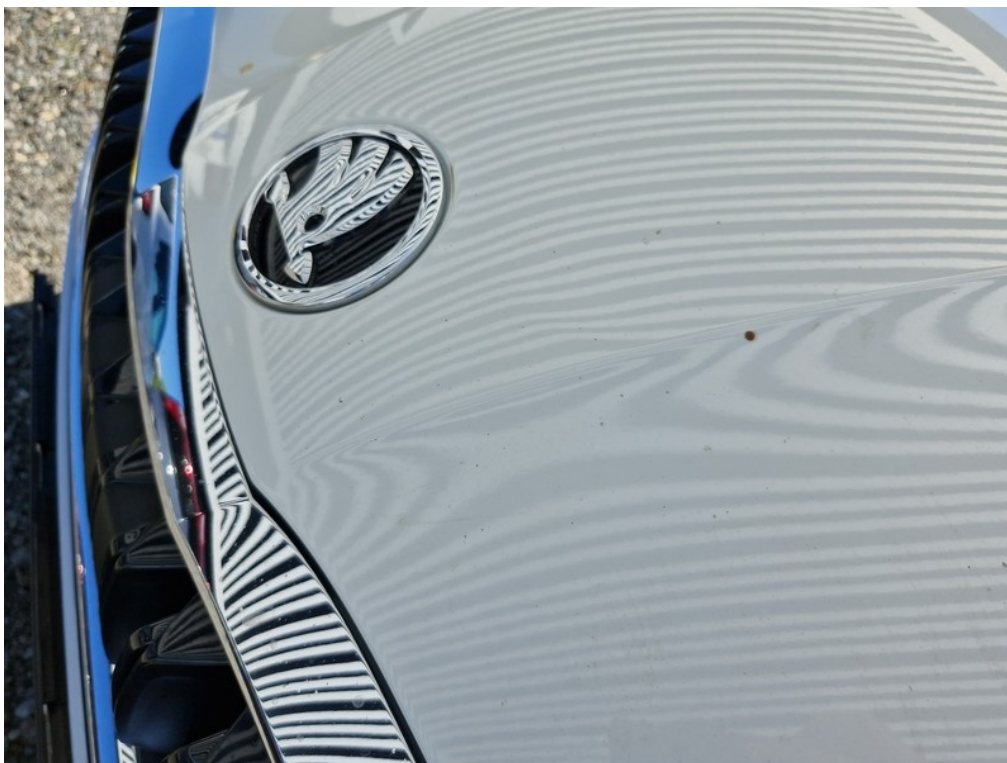
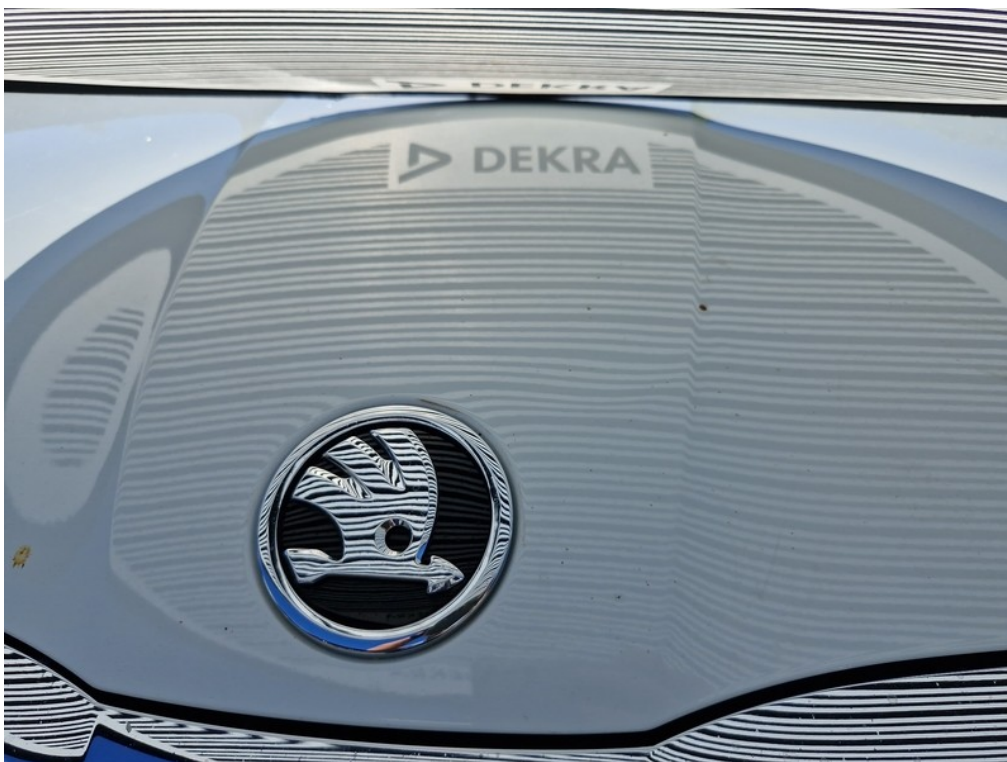
| P.č. | Poškozený díl | Druh poškození |
|---|---|---|
| 5 | Víko motoru | Deformace |

**5 Viko motoru - Deformace**  
Umístění:

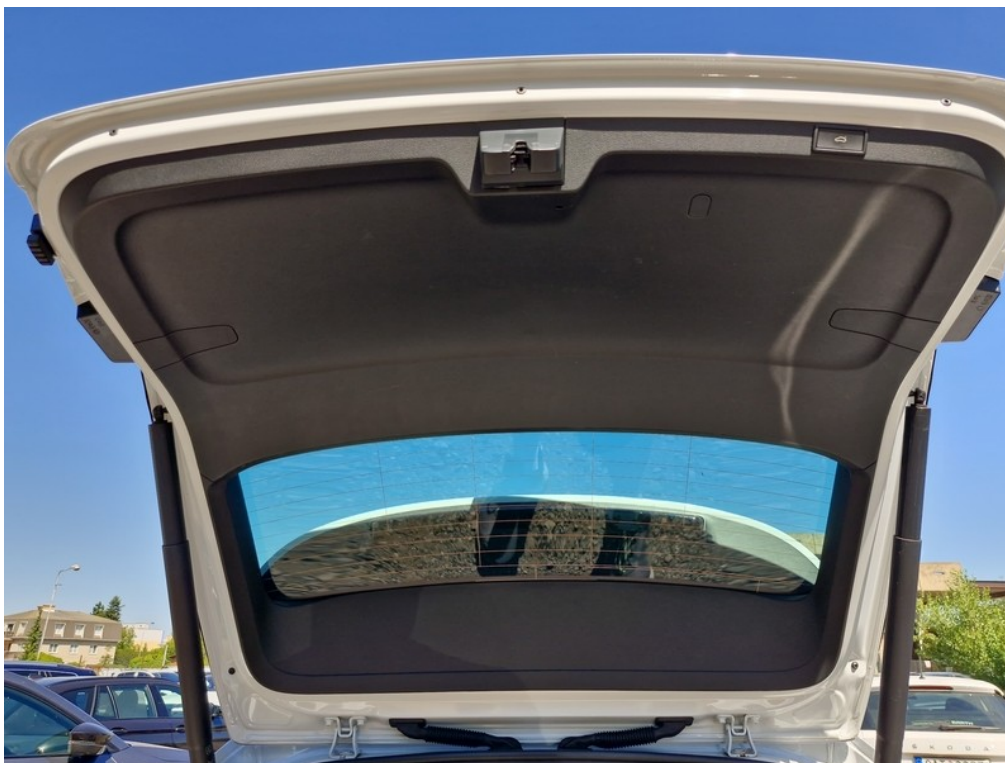
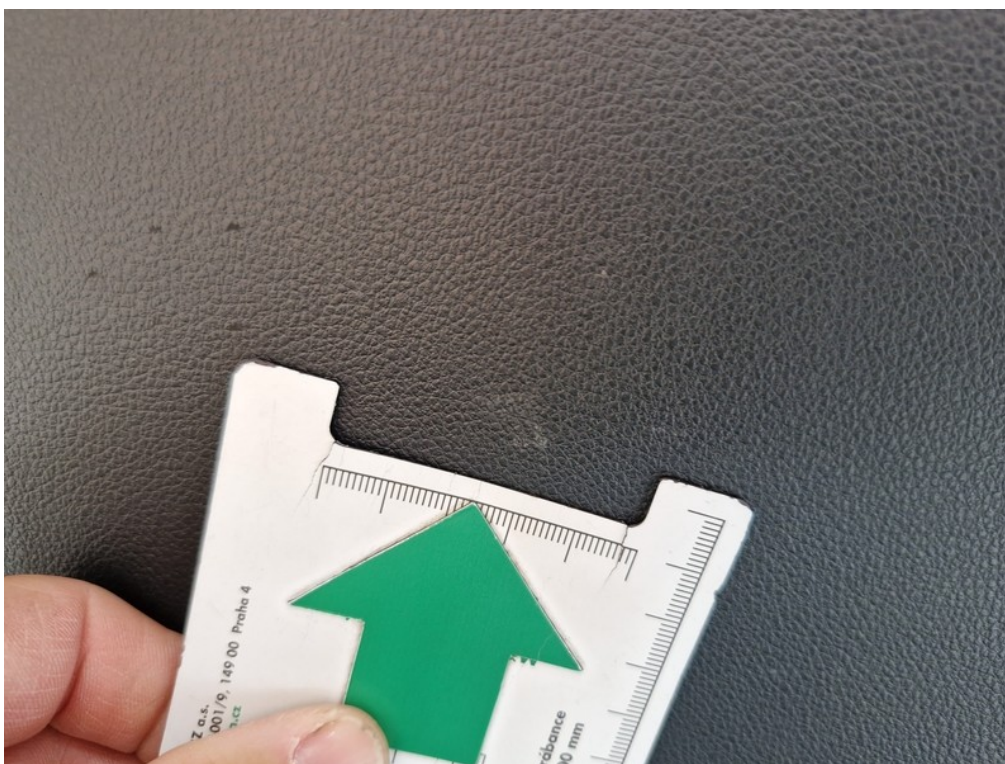
| P.č. | Poškozený díl | Druh poškození |
|---|---|---|
| 6 | Plastový kryt víka zav. prostoru | Škrábance |

**6** **Plastový kryt víka zav. prostoru - Škrábance**  
Umístění: Interiér (vnitřní prostor)

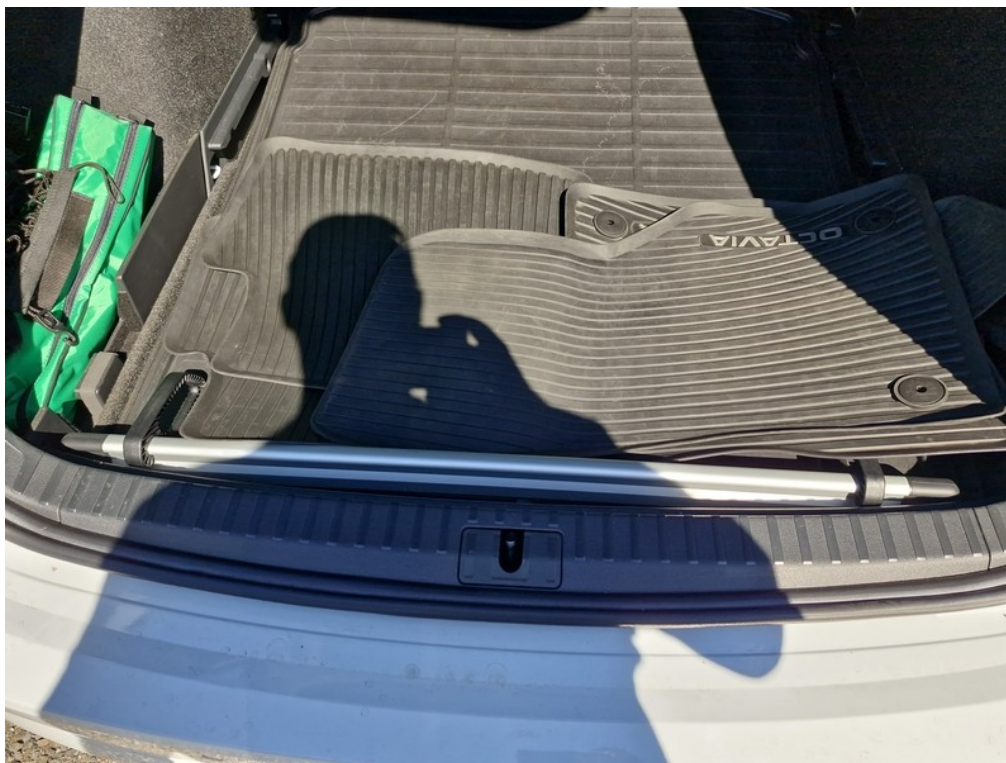
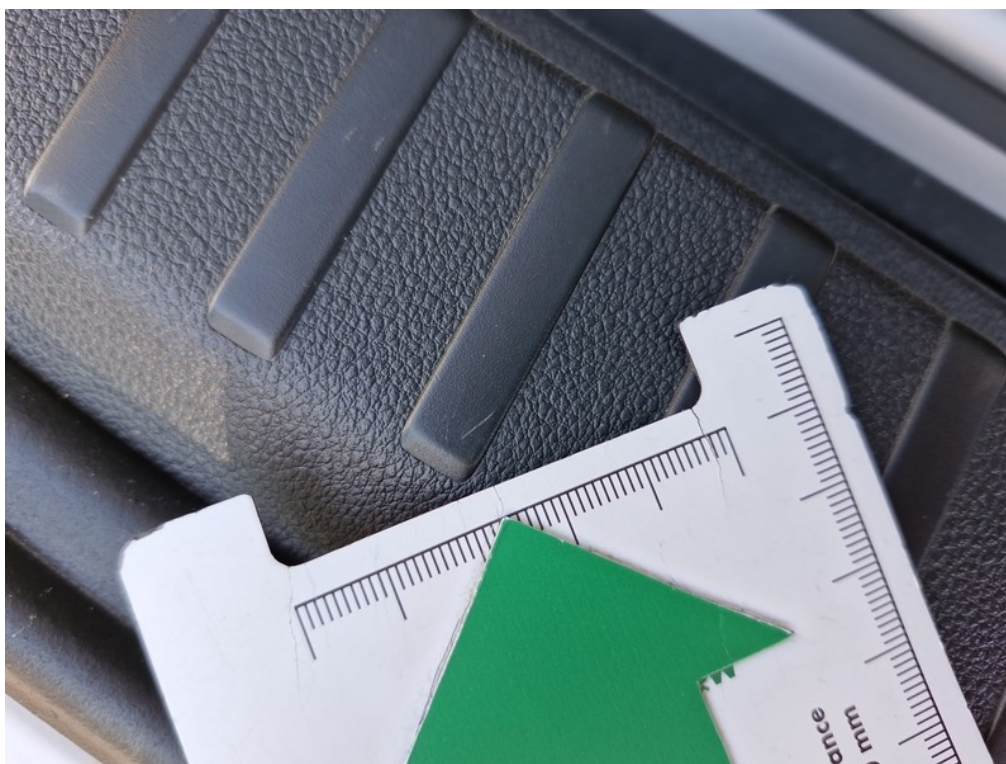
| P.č. | Poškozený díl | Druh poškození |
|---|---|---|
| 7 | Kryt zadního čela | Škrábance |

**7 Kryt zadního čela - Škrábance**  
Umístění:

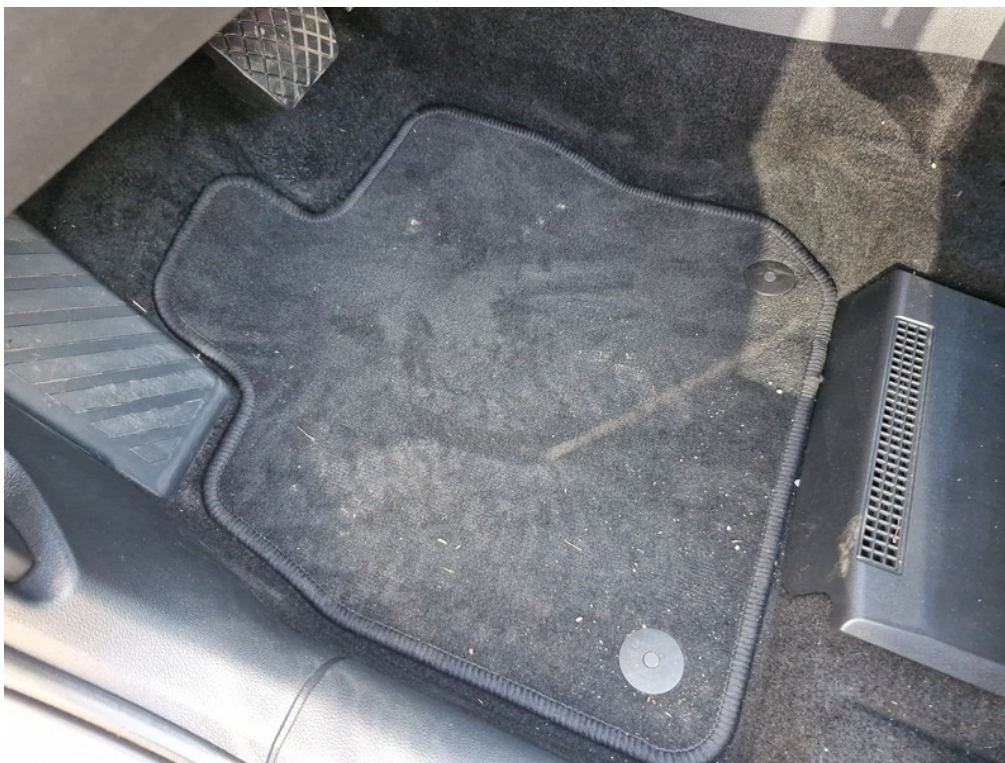
| P.č. | Poškozený díl | Druh poškození |
|---|---|---|
| 8 | Přídavný koberec LP | Opotřebení |

### 8 Přídavný koberec LP - Opatření

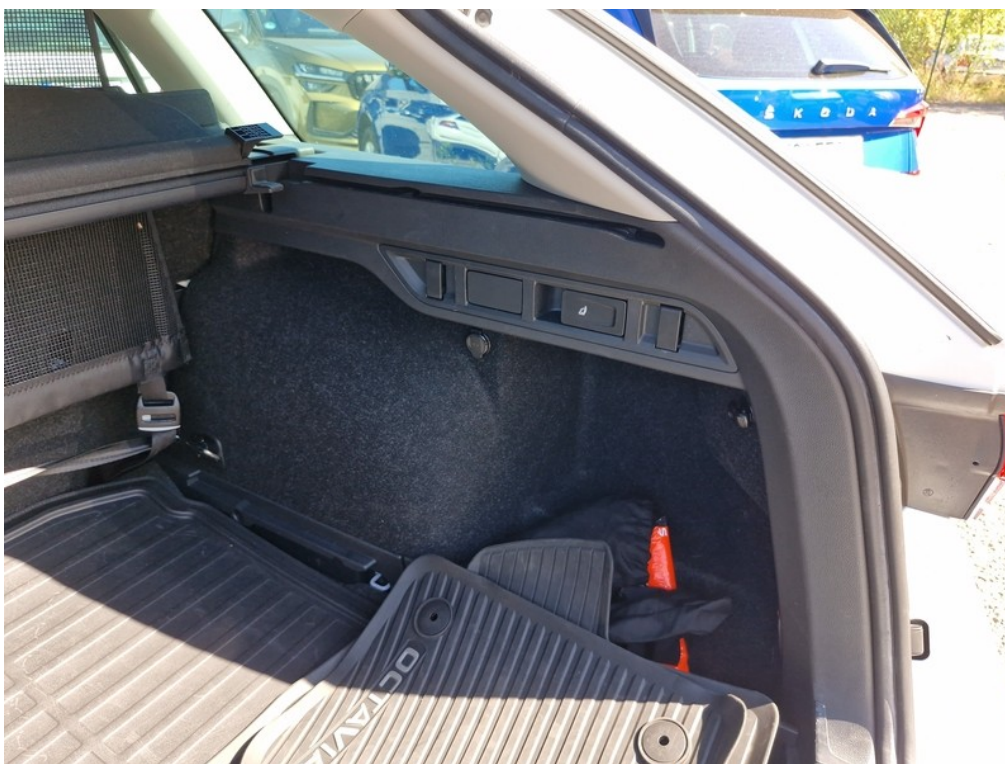
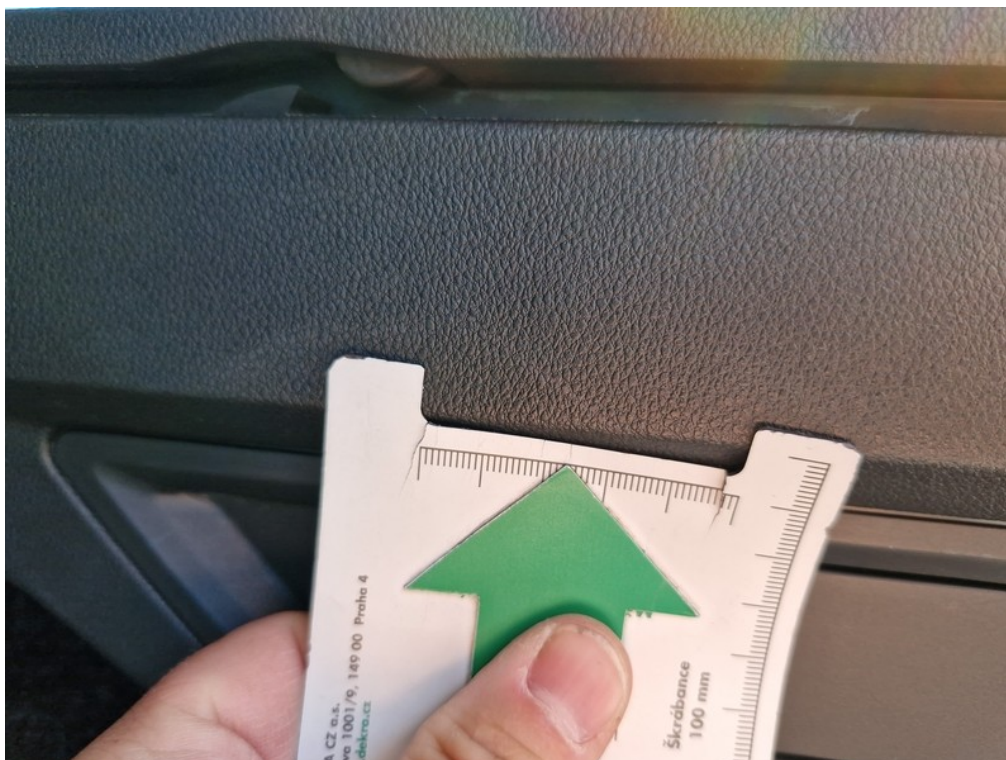
| P.č. | Poškozený díl | Druh poškození |
|---|---|---|
| 9 | Boční výplň zav. prostoru P | Škrábance |

### 9 Boční výplň zav. prostoru P - Škrábance

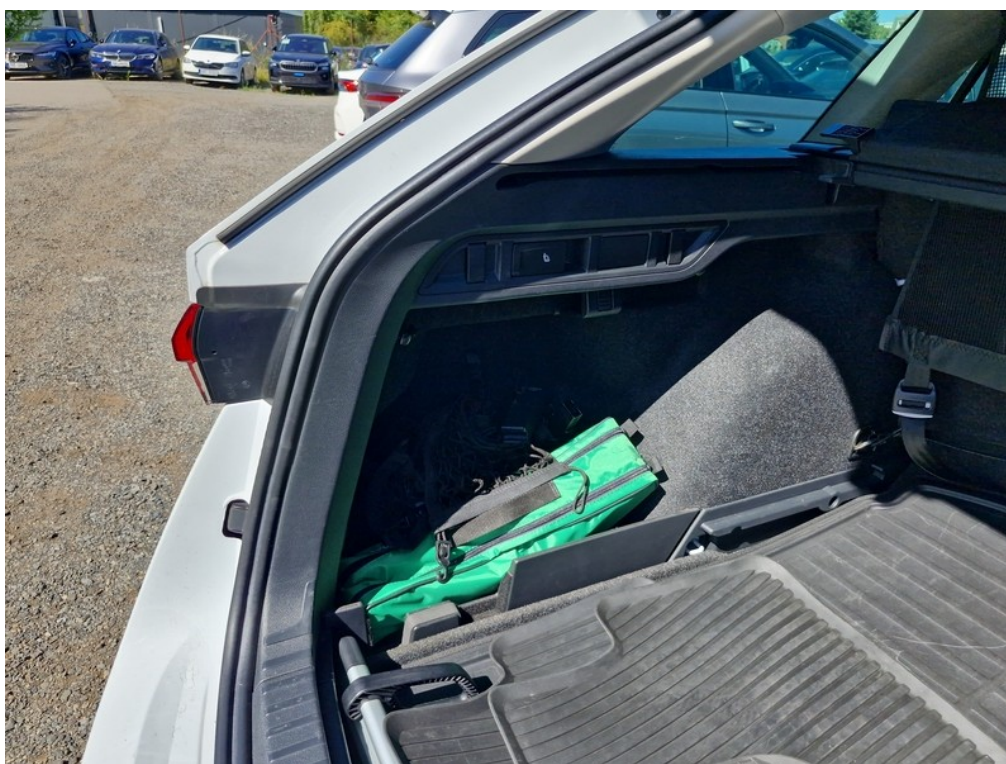
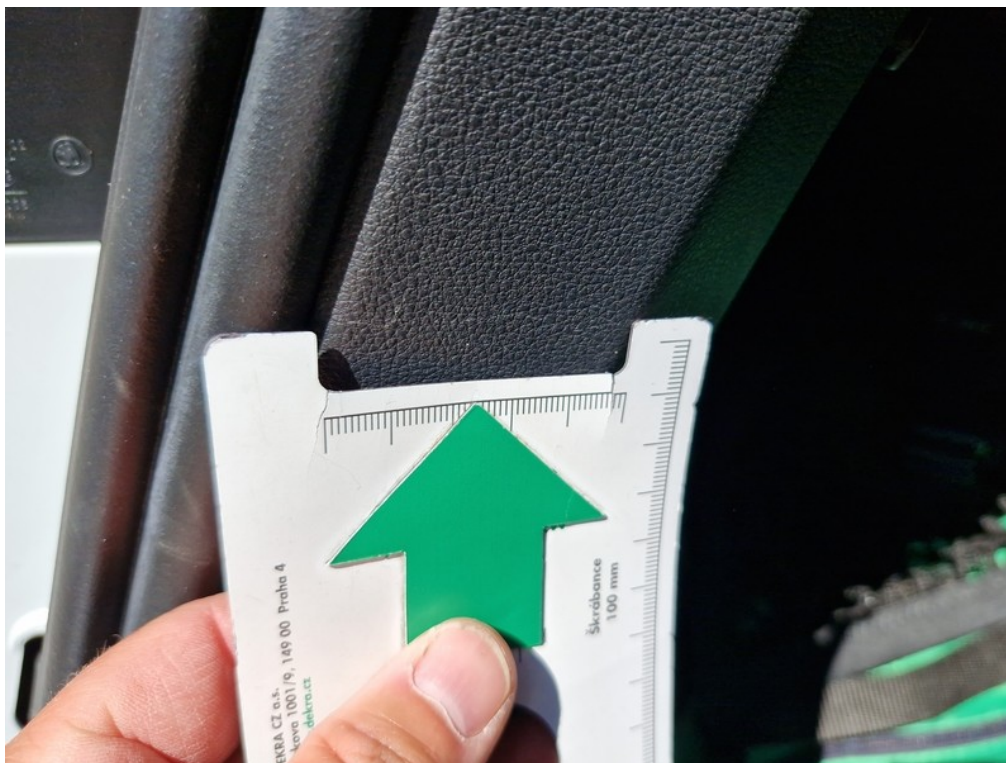
| P.č. | Poškozený díl | Druh poškození |
|---|---|---|
| 10 | Boční výplň zav. prostoru L | Škrábance |

10 **Boční výplň zav. prostoru L - Škrábance**  
Umístění: Interiér (vnitřní prostor)

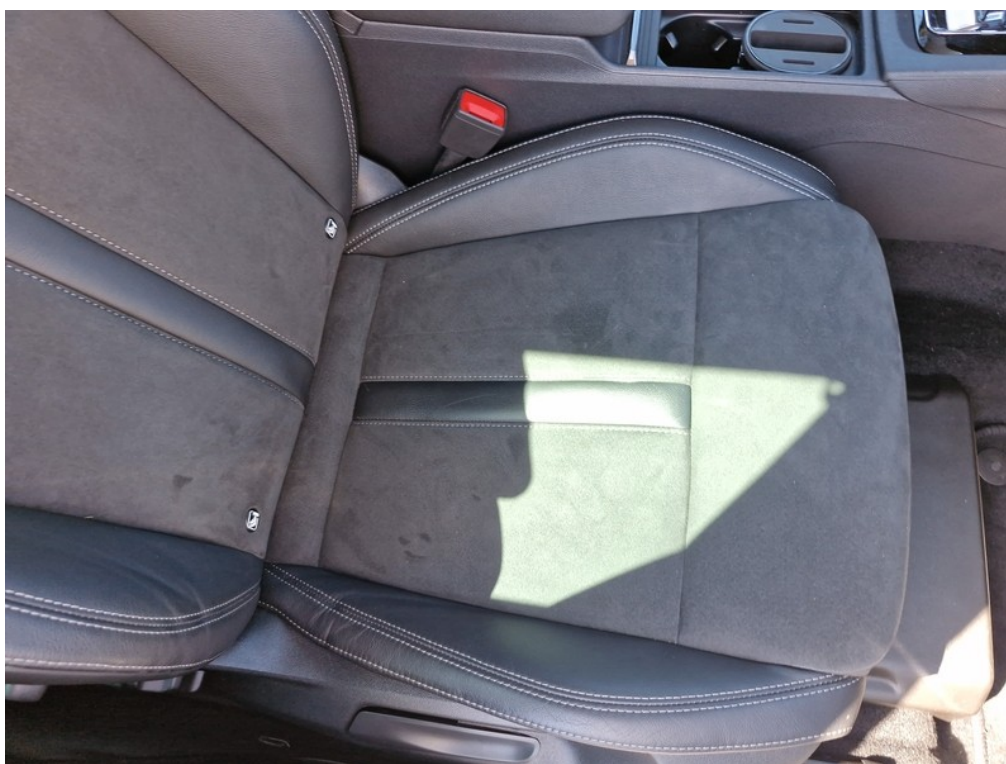
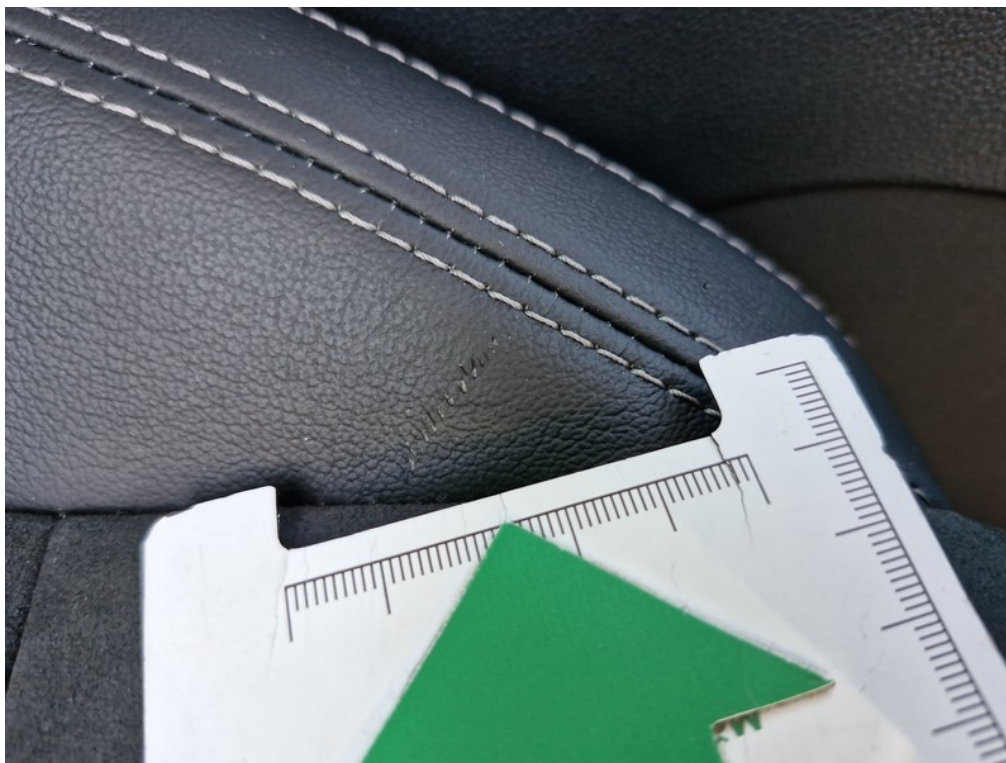
| P.č. | Poškozený díl | Druh poškození |
|---|---|---|
| 11 | Potah sedáku sedadla spolujezdce | Opotřebení |

**11 Potah sedáku sedadla spolujezdce - Opatření**  
Umístění: Interiér (vnitřní prostor)

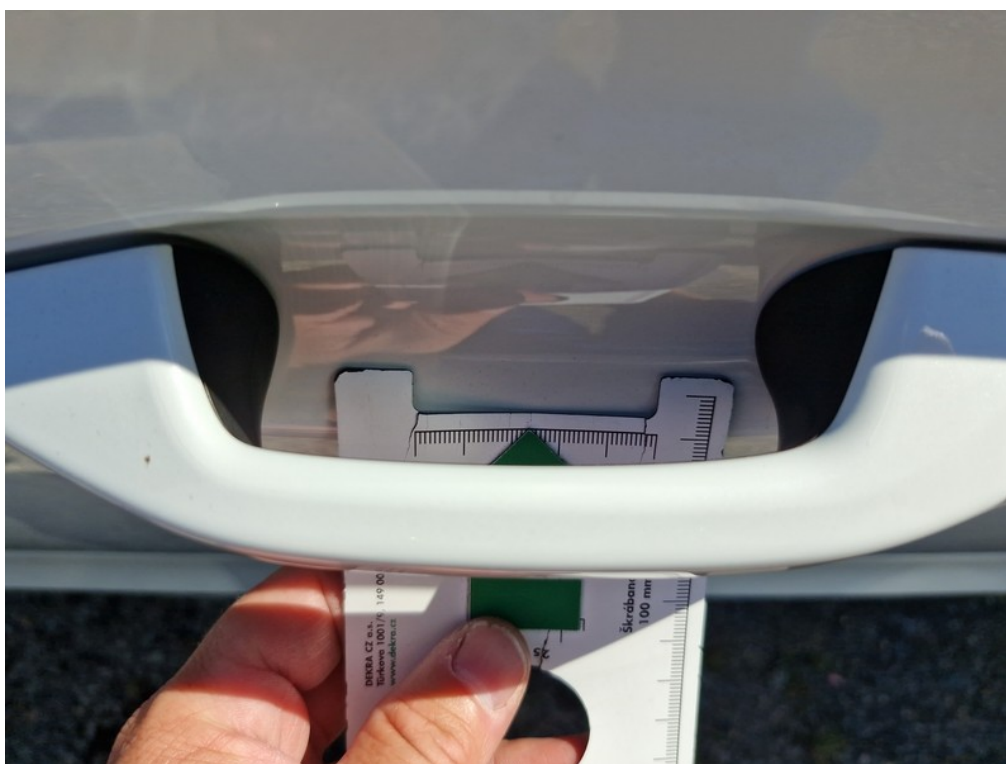
| P.č. | Poškozený díl | Druh poškození |
|---|---|---|
| 12 | Celková plocha karoserie | Škrábance |

**12** Celková plocha karoserie - Škrábance  
Umístění: Ostatní

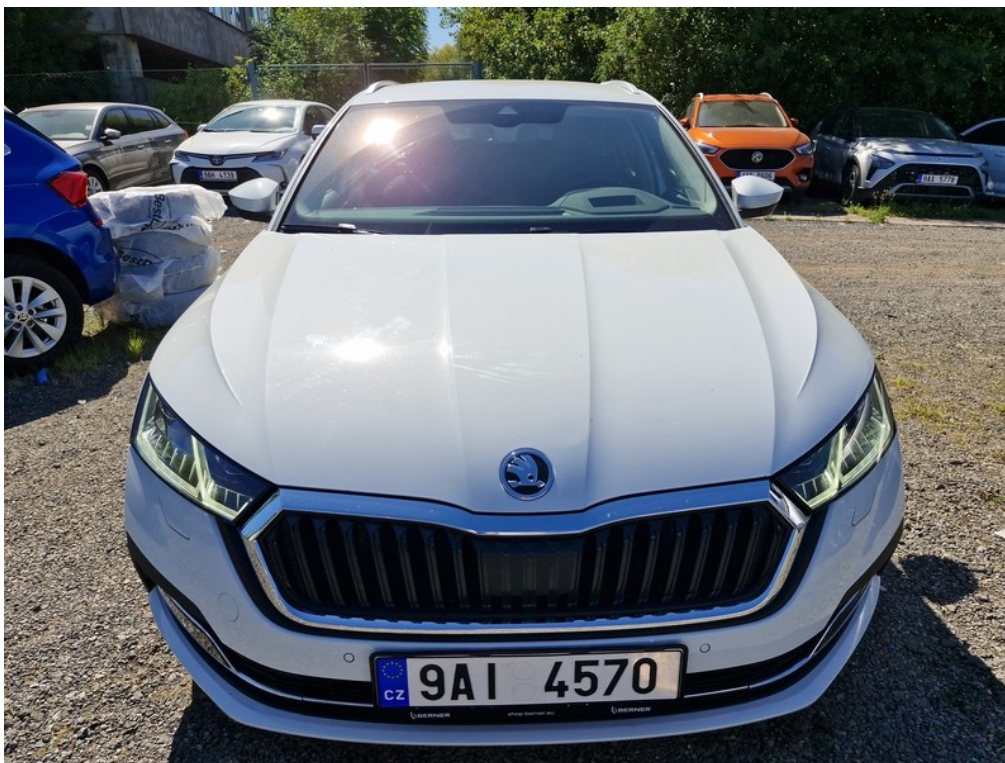
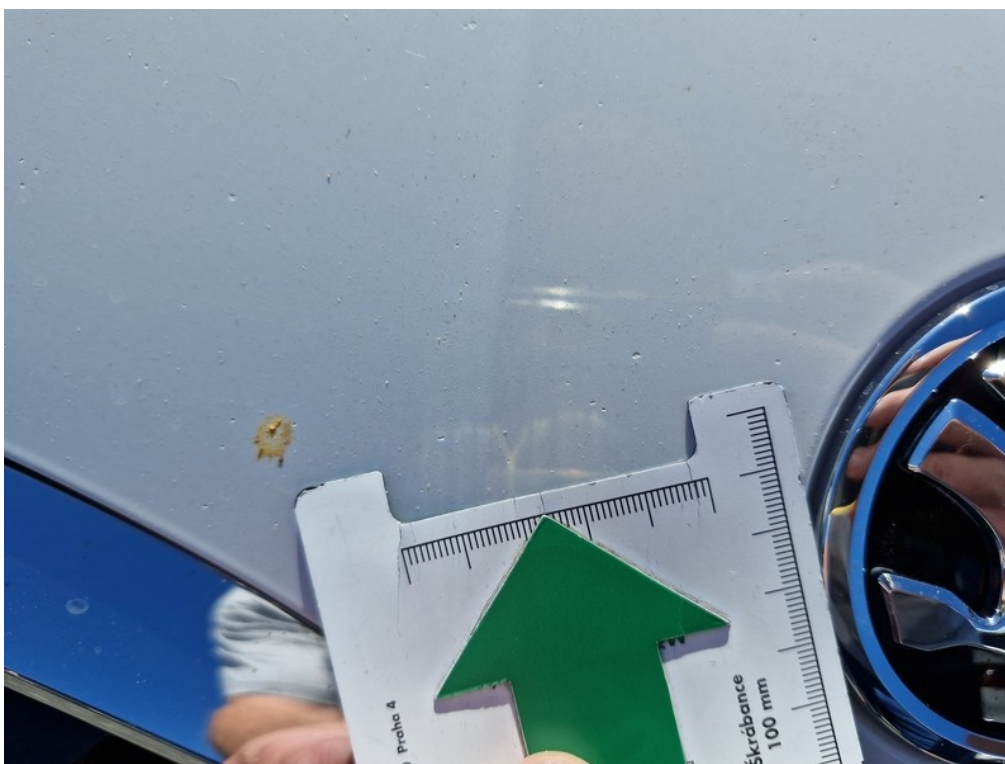
| P.č. | Poškozený díl | Druh poškození |
|---|---|---|
| 13 | Přední část vozidla | Poškození od odletujícího kamení |

**13** Přední část vozidla - Poškození od odletujícího kamení  
Umístění: Ostatní
