**DEKRA CZ a.s.**

**ARVAL CZ s.r.o.**

**ÚDAJE O VOZIDLE**

| RZ: | <b>8AC7728</b> | VIN: | TMBJR6NJ1LZ092220 |

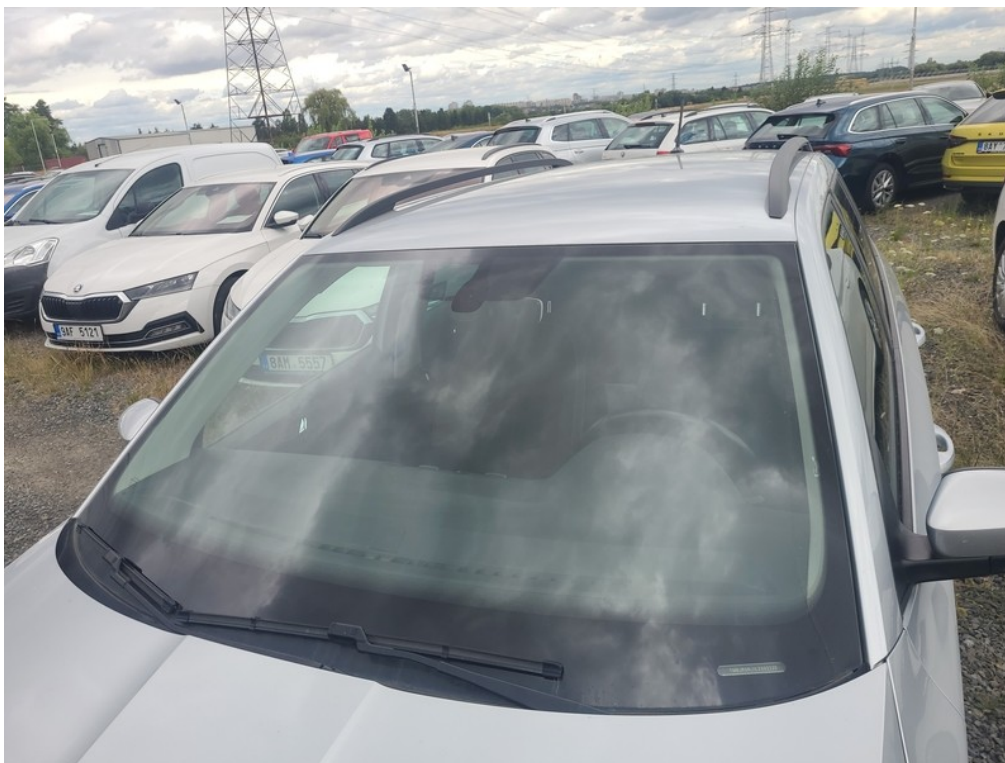
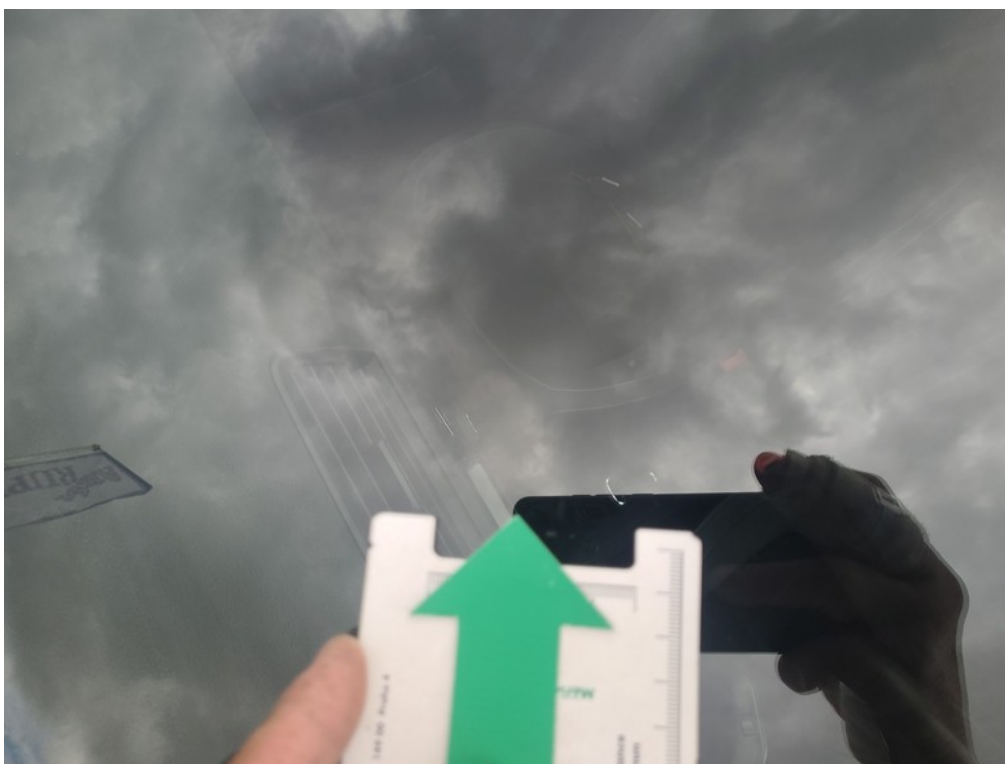
| P.č. | Poškozený díl | Druh poškození |
|---|---|---|
| 1 | Čelní sklo | Poškození od odletujícího kamení |

**1 Čelní sklo - Poškození od odletujícího kamení**  
Umístění: Exteriér (vnější prostor)

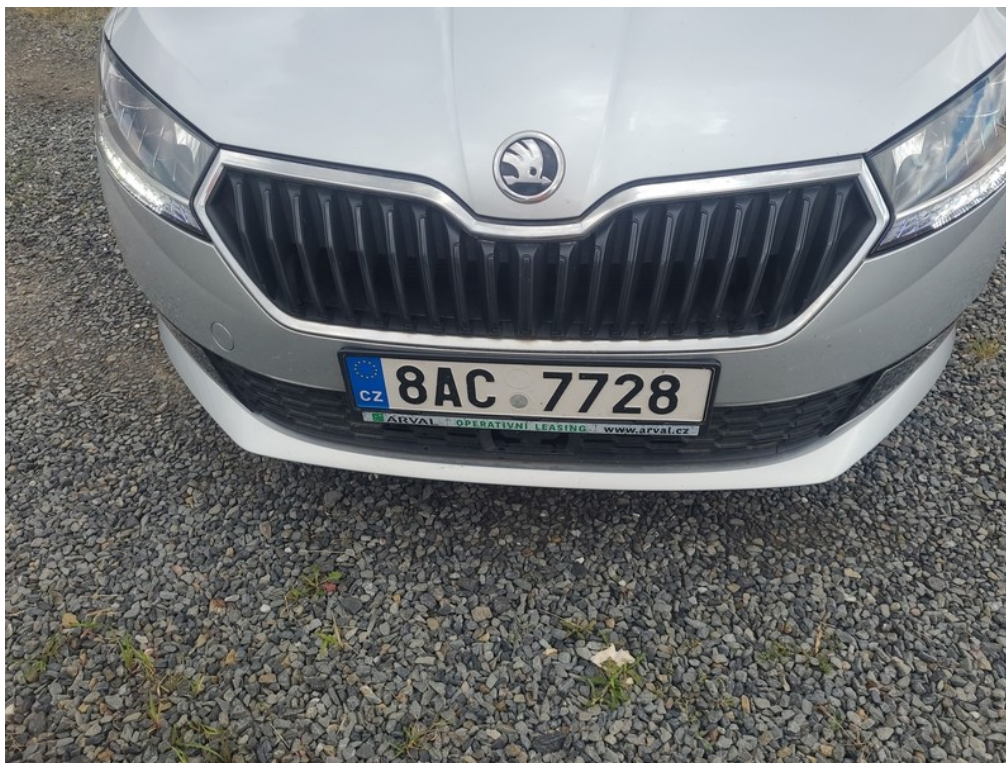
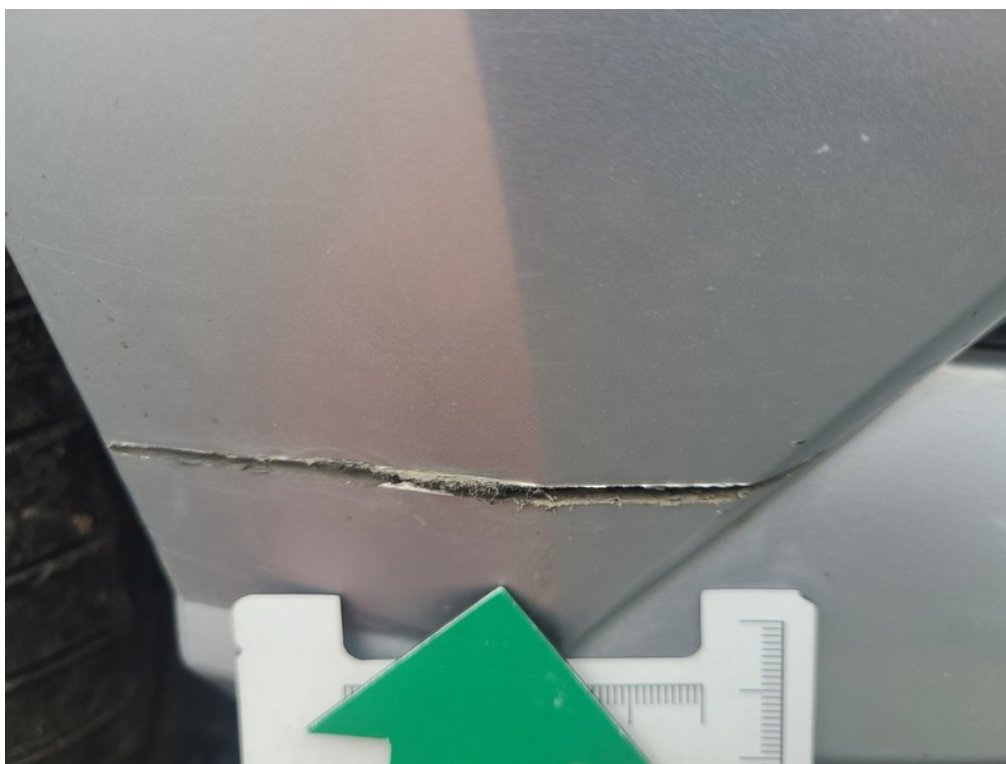
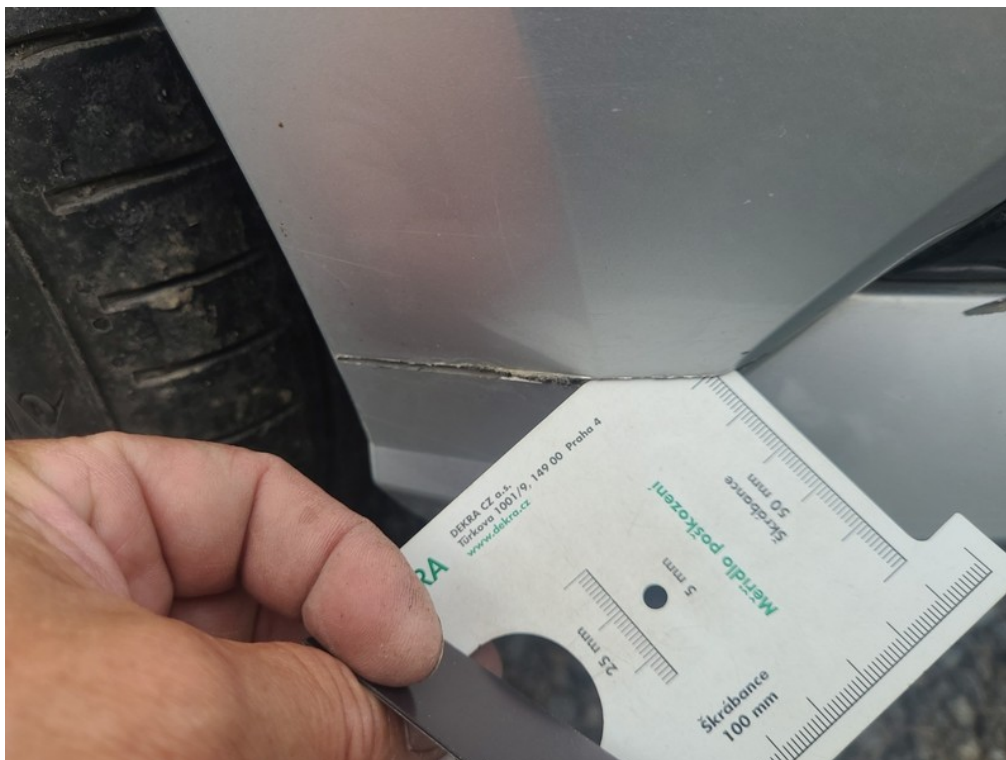
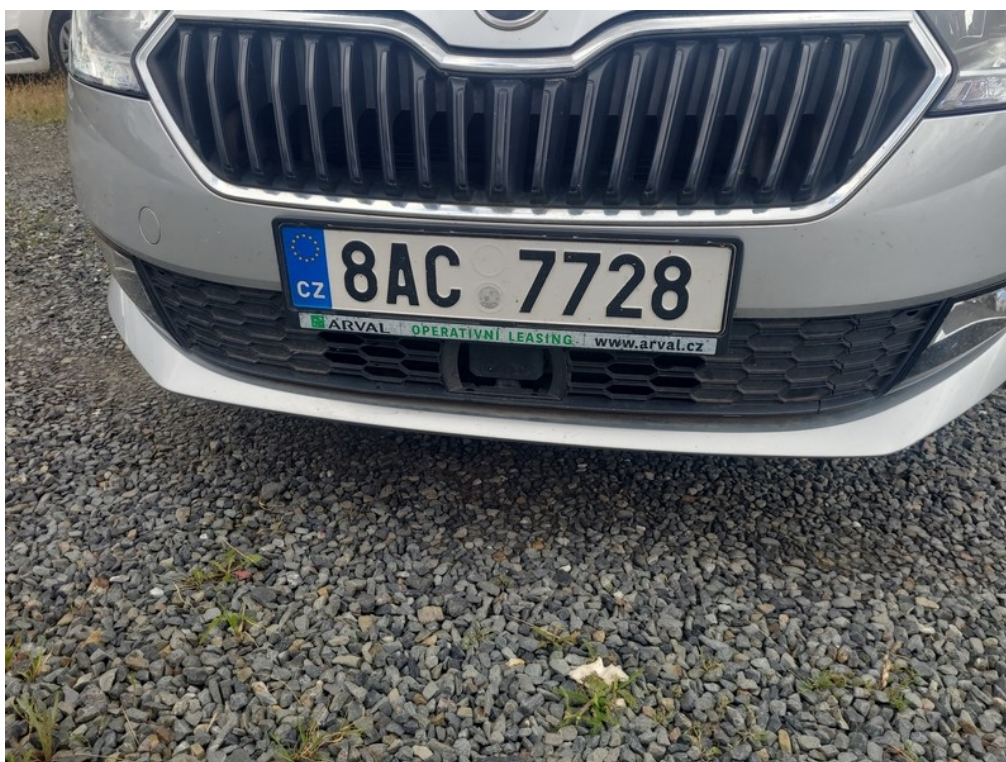
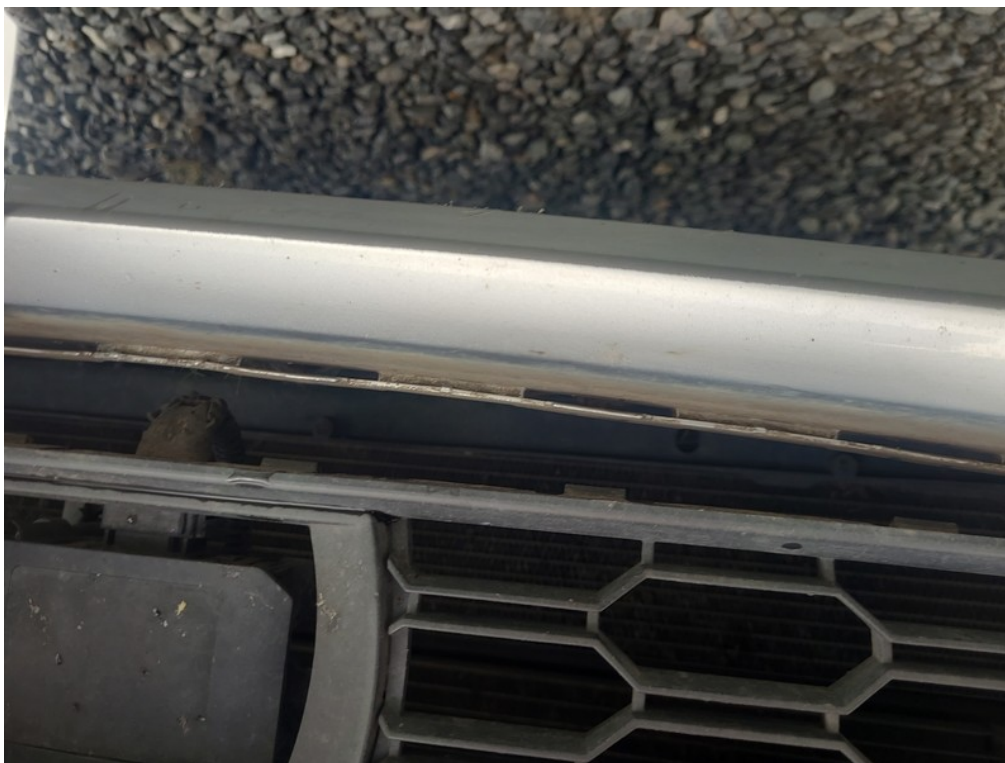
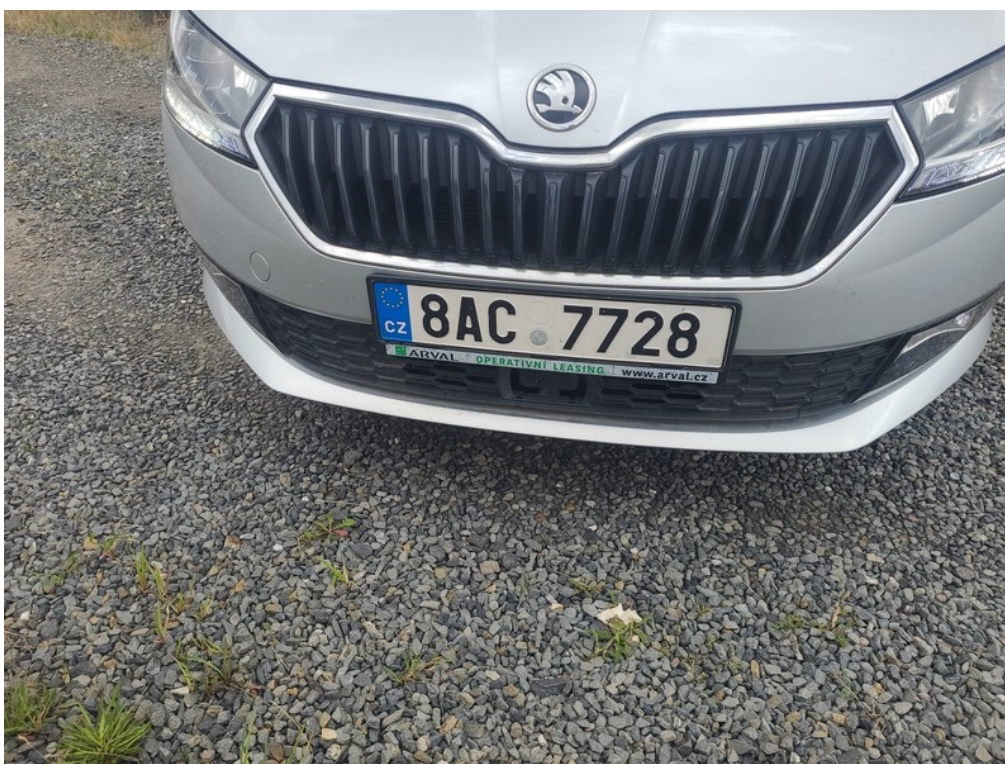
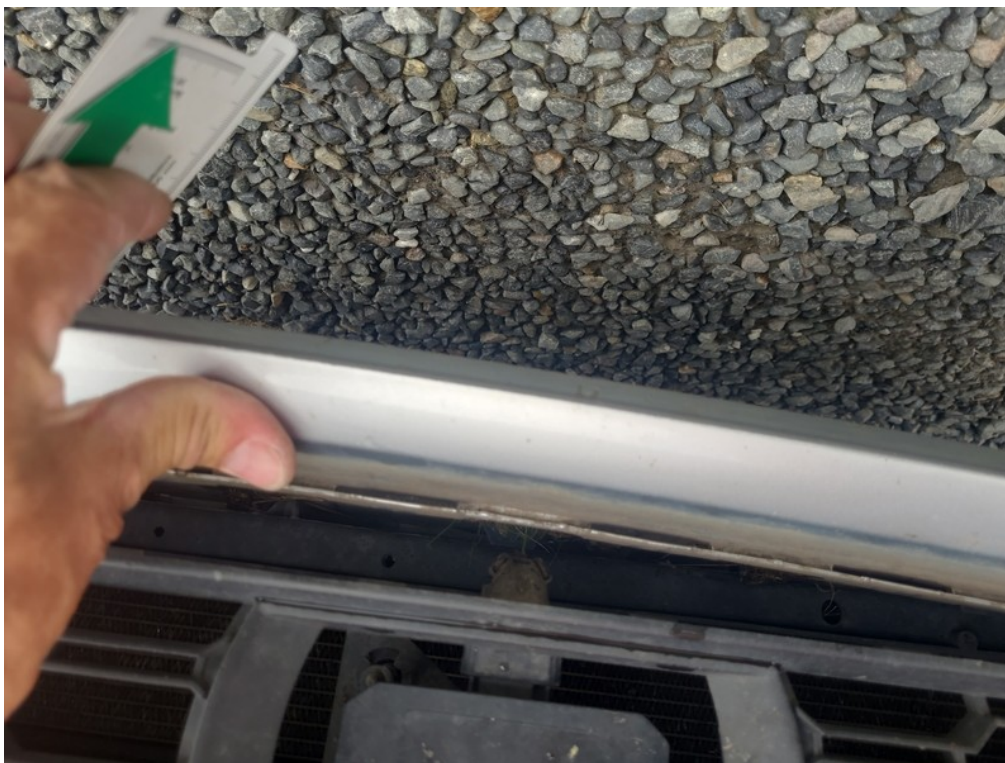
| P.č. | Poškozený díl | Druh poškození |
|---|---|---|
| 2 | Přední nárazník | Prasklina |

**2 Přední nárazník - Prasklina**  
Umístění:

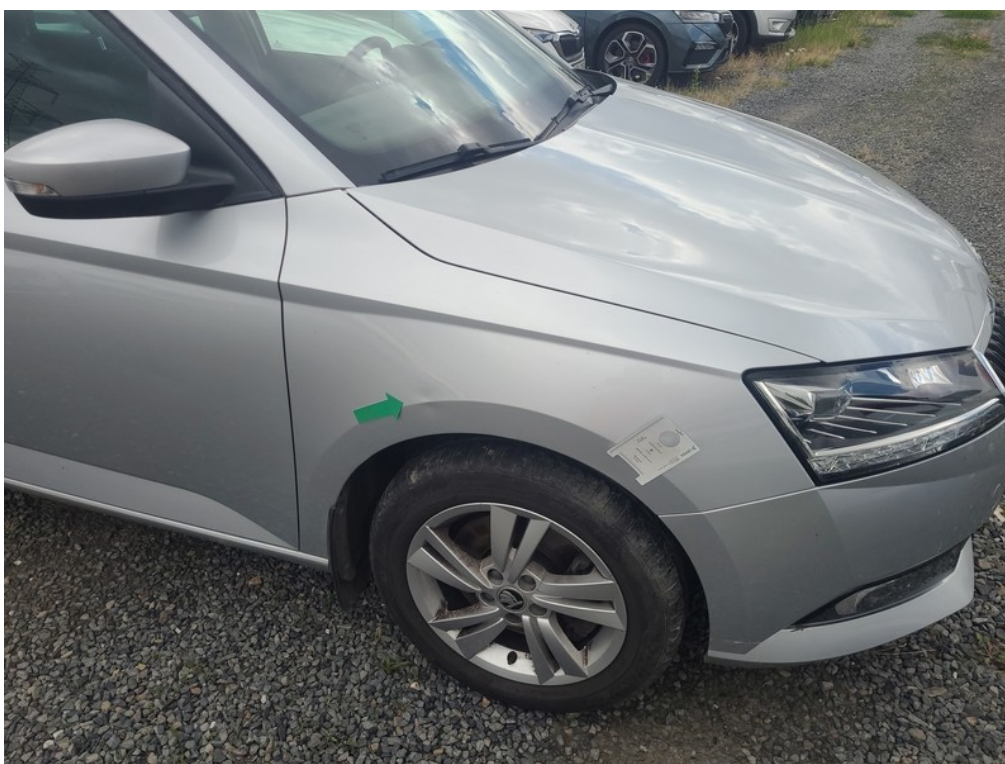
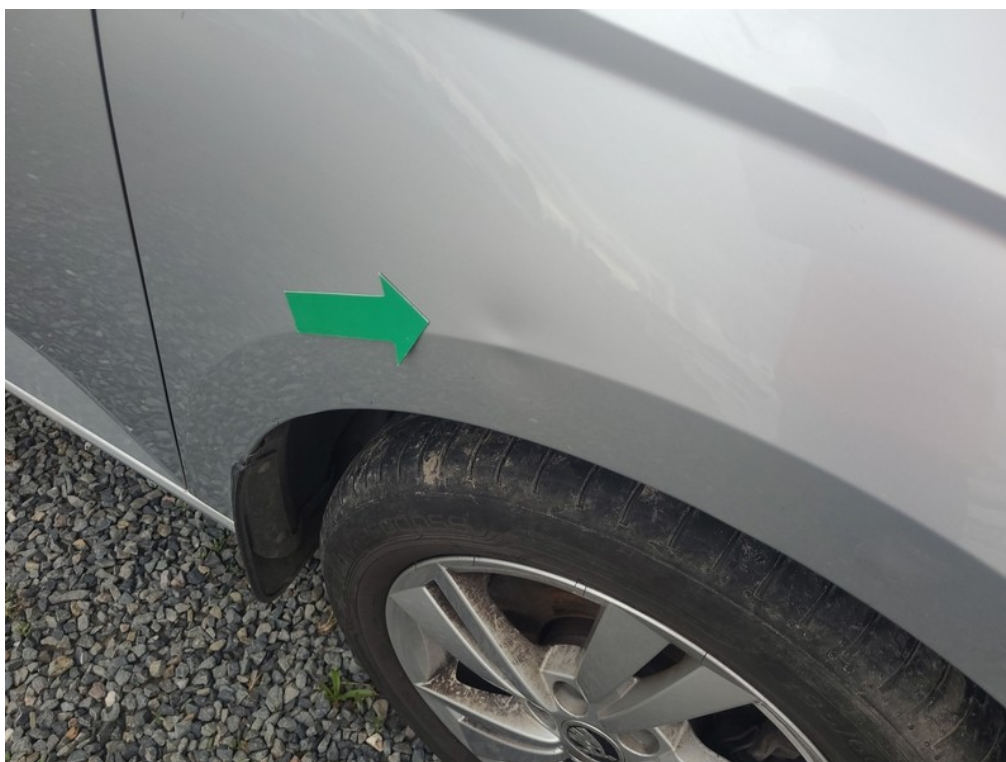
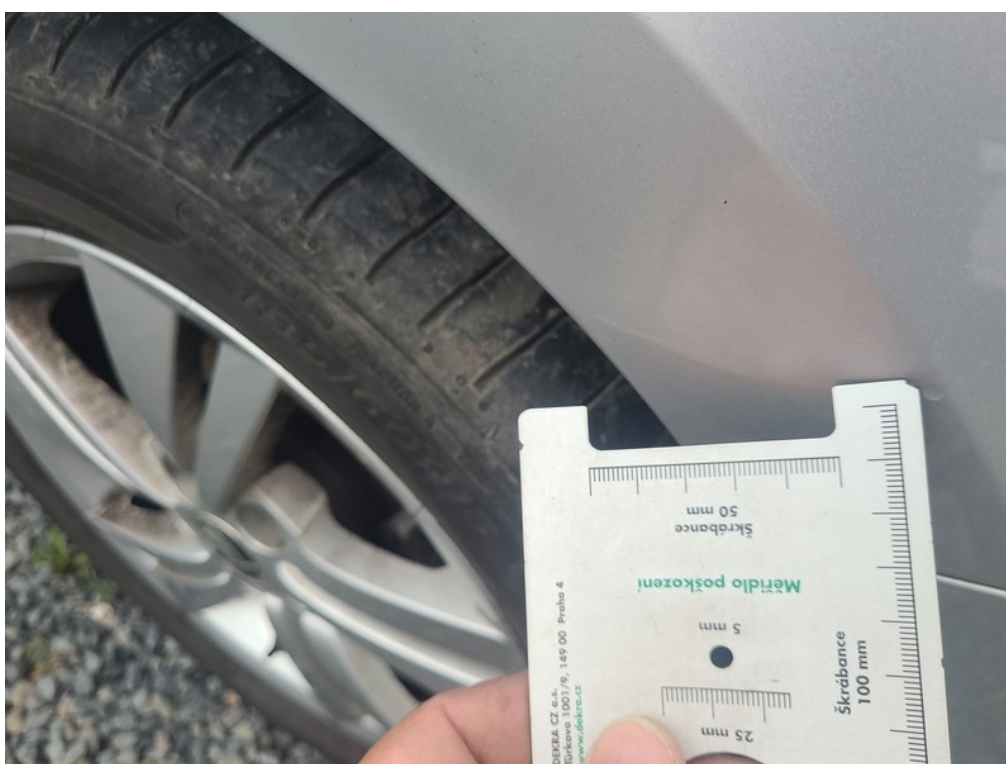
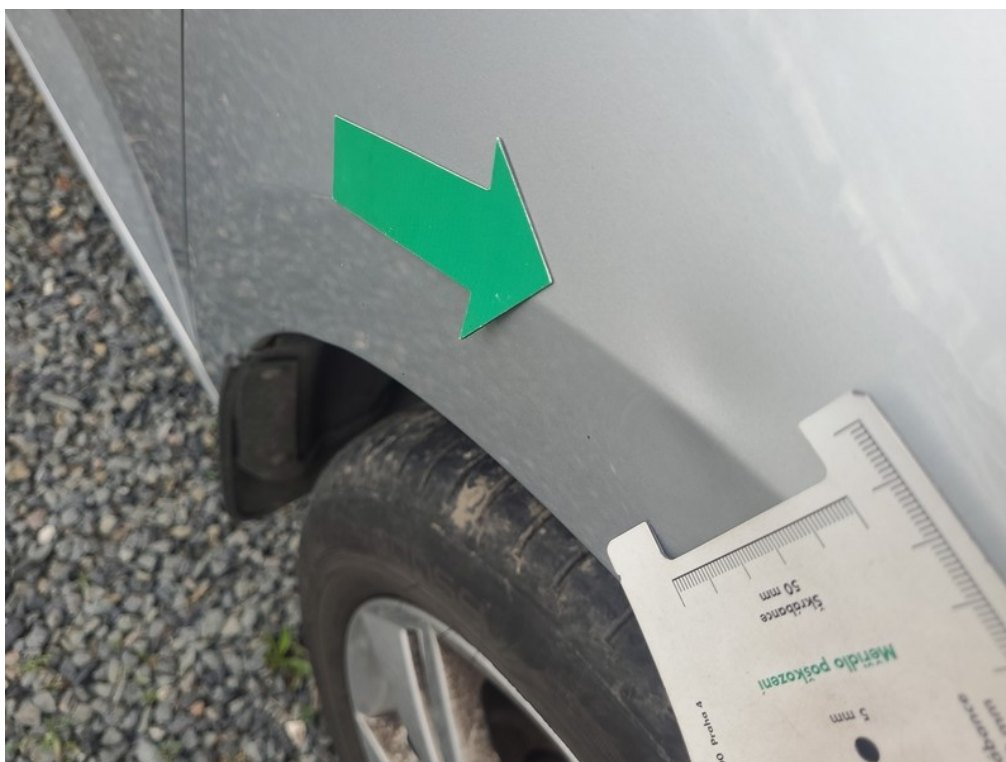
| P.č. | Poškozený díl | Druh poškození |
|---|---|---|
| 3 | Blatník přední pravý | Deformace |

**3 Blatník přední pravý - Deformace**  
Umístění: Exteriér (vnější prostor)

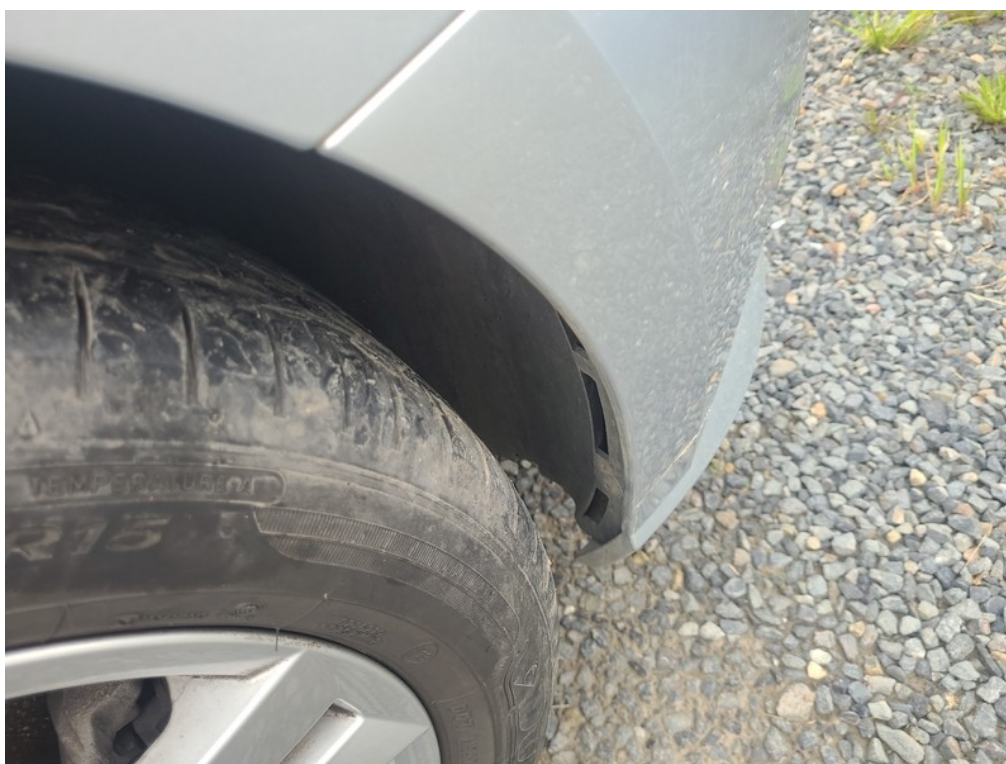
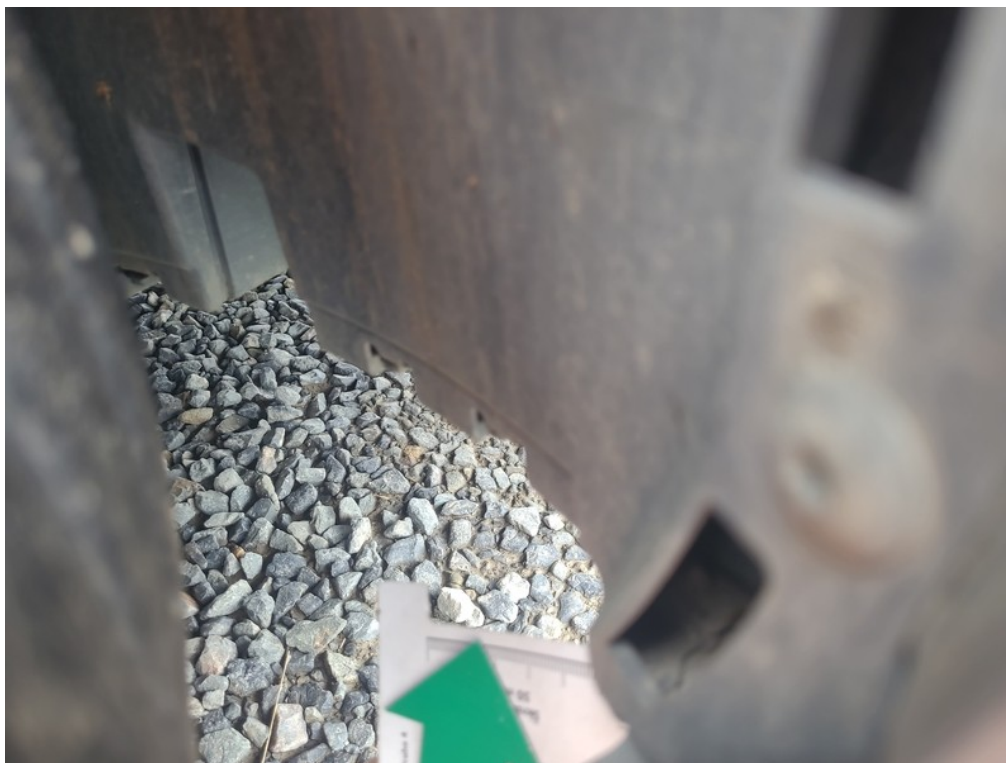
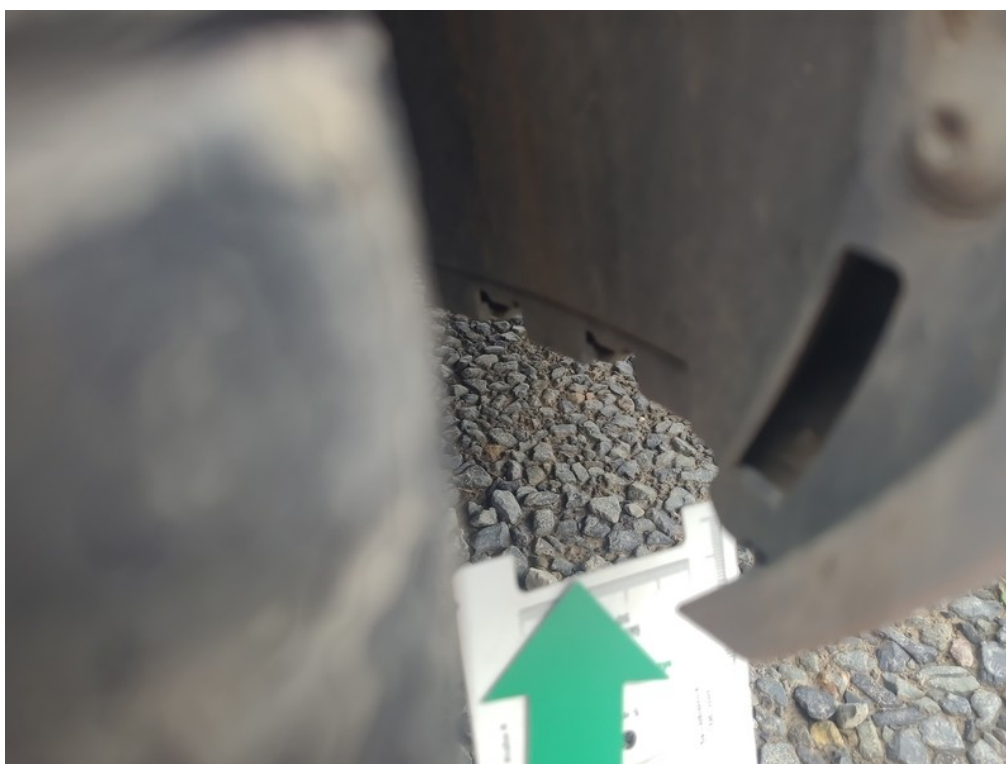
| P.č. | Poškozený díl | Druh poškození |
|---|---|---|
| 4 | Vložka podběhu PP kola | Nekompletní |

**4 Vložka podběhu PP kola - Nekompletní**  
Umístění: Exteriér (vnější prostor)

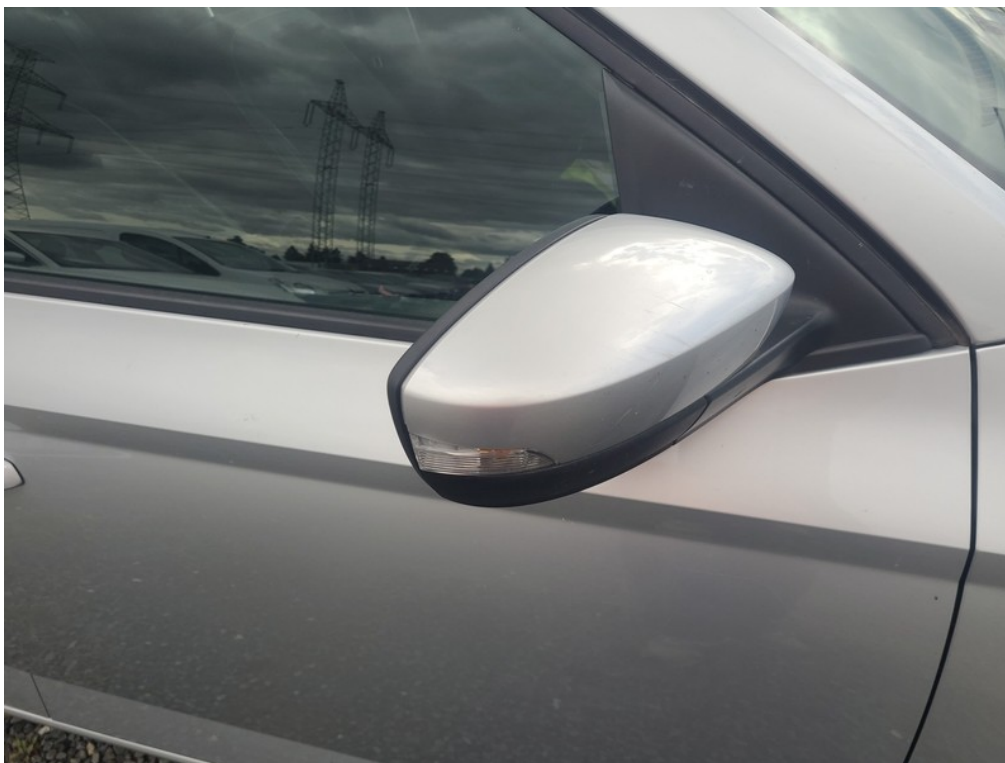
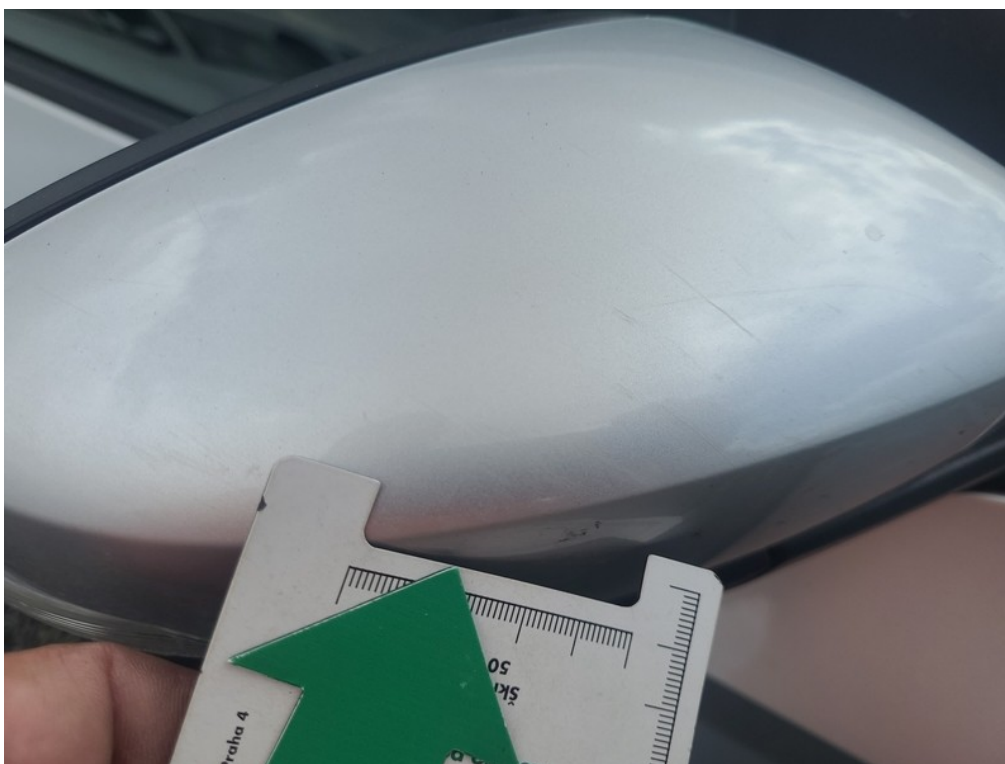
| P.č. | Poškozený díl | Druh poškození |
|---|---|---|
| 5 | Kryt P zpětného zrcátka | Škrábance |

**5 Kryt P zpětného zrcátka - Škrábance**  
Umístění: Exteriér (vnější prostor)

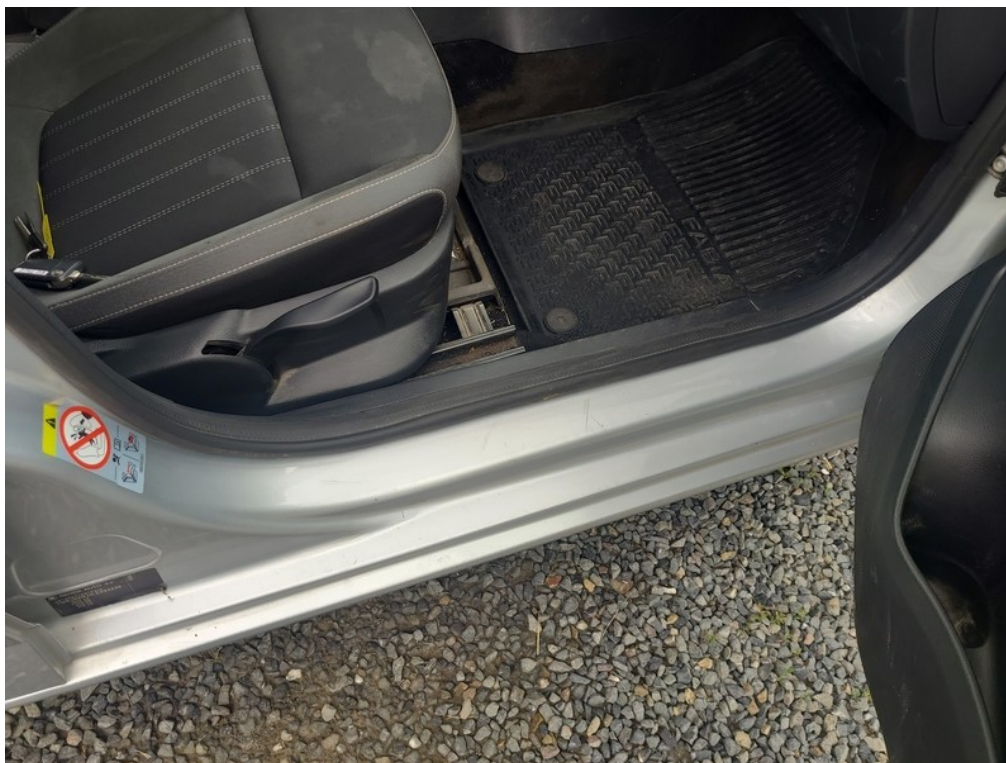
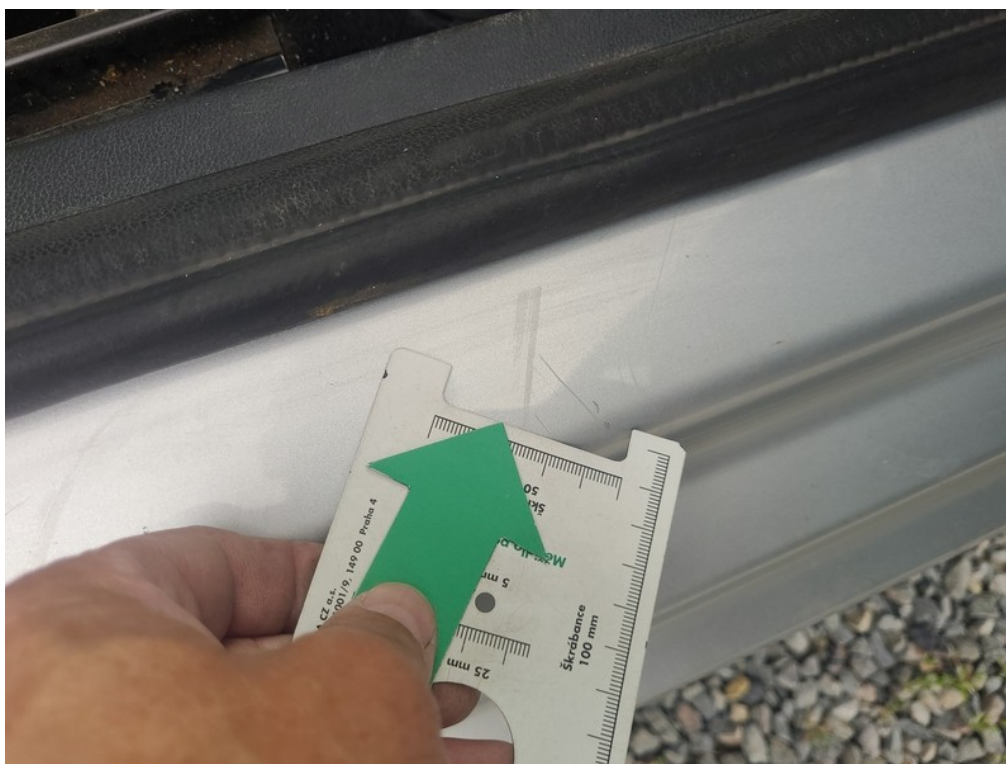
| P.č. | Poškozený díl | Druh poškození |
|---|---|---|
| 6 | Práh pravý | Skrábance |

**6 Práh pravý - Škrábance**  
Umístění:

Poznámka: Částečně rozleštit

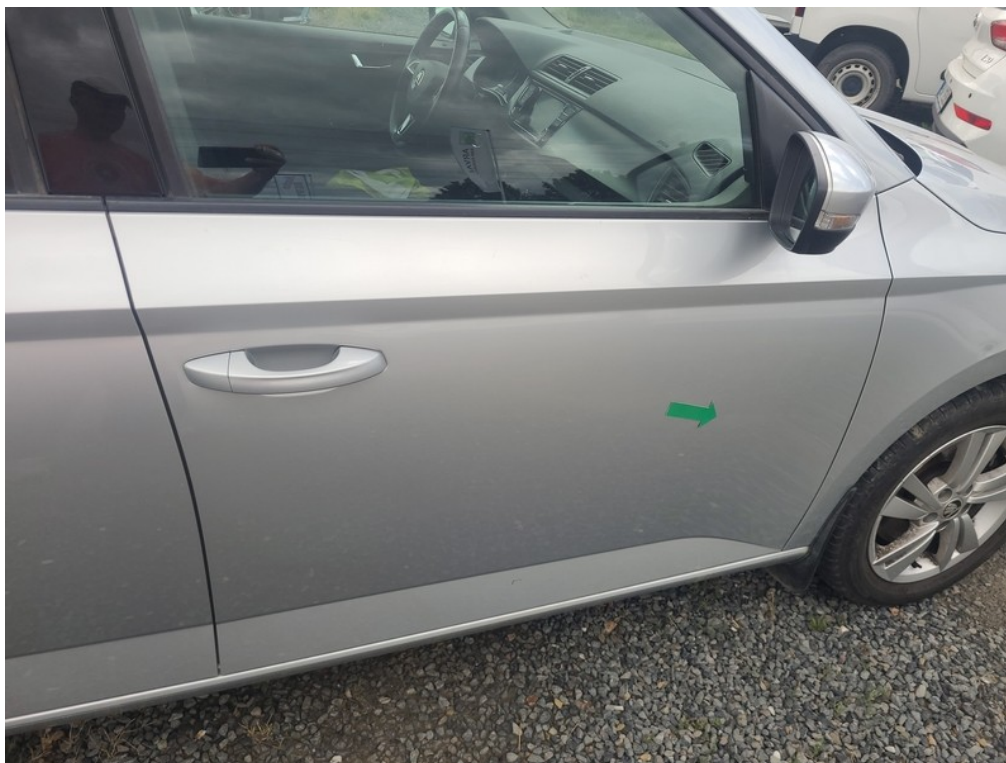
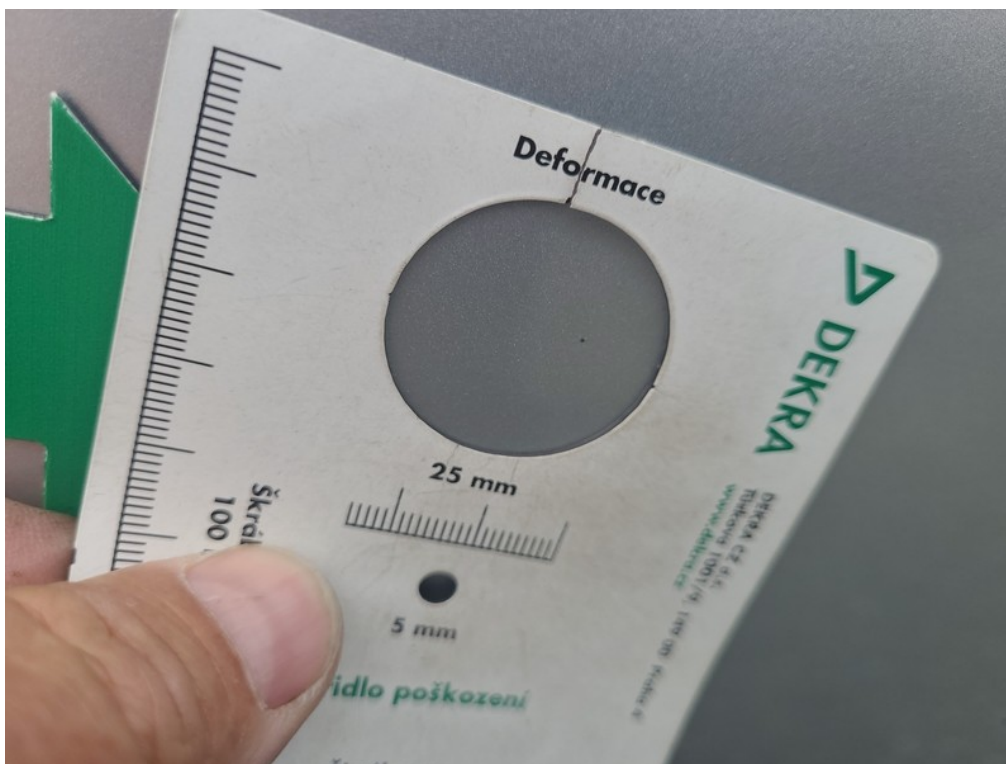
| P.č. | Poškozený díl | Druh poškození |
|---|---|---|
| 7 | Dveře přední pravé | Jamka |

**7 Dveře přední pravé - Jamka**  
Umístění:

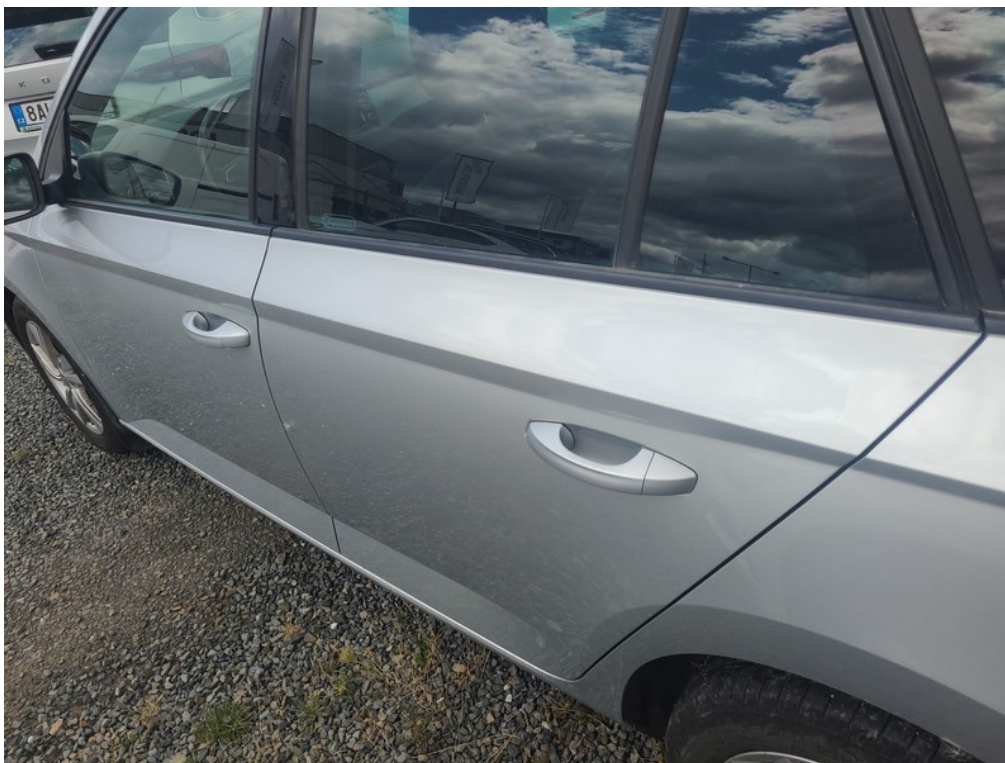
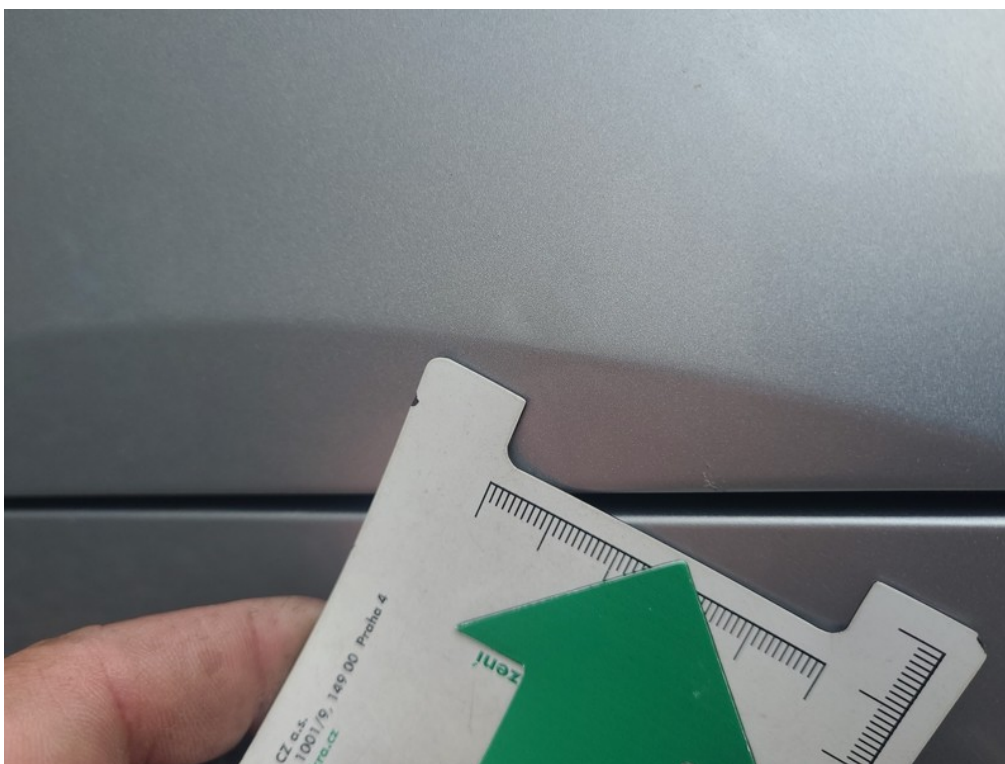
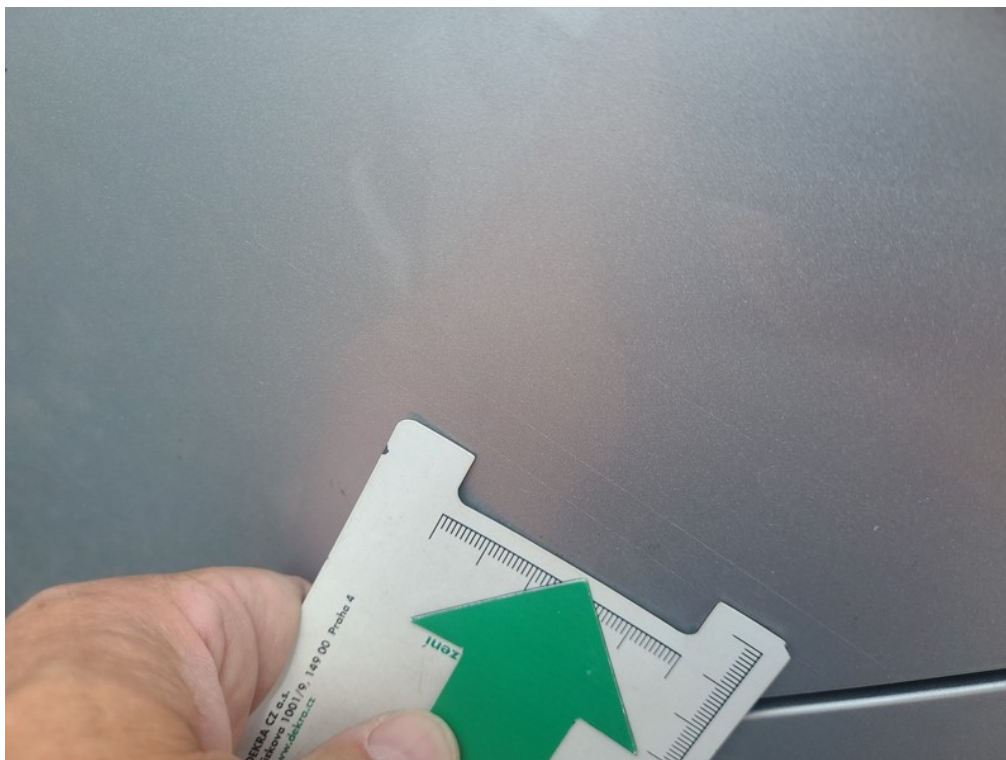
| P.č. | Poškozený díl | Druh poškození |
|---|---|---|
| 8 | Dveře zadní levé | Škrábance |

**8 Dveře zadní levé - Škrábance**  
Umístění:

Poznámka: Částečně rozleštit

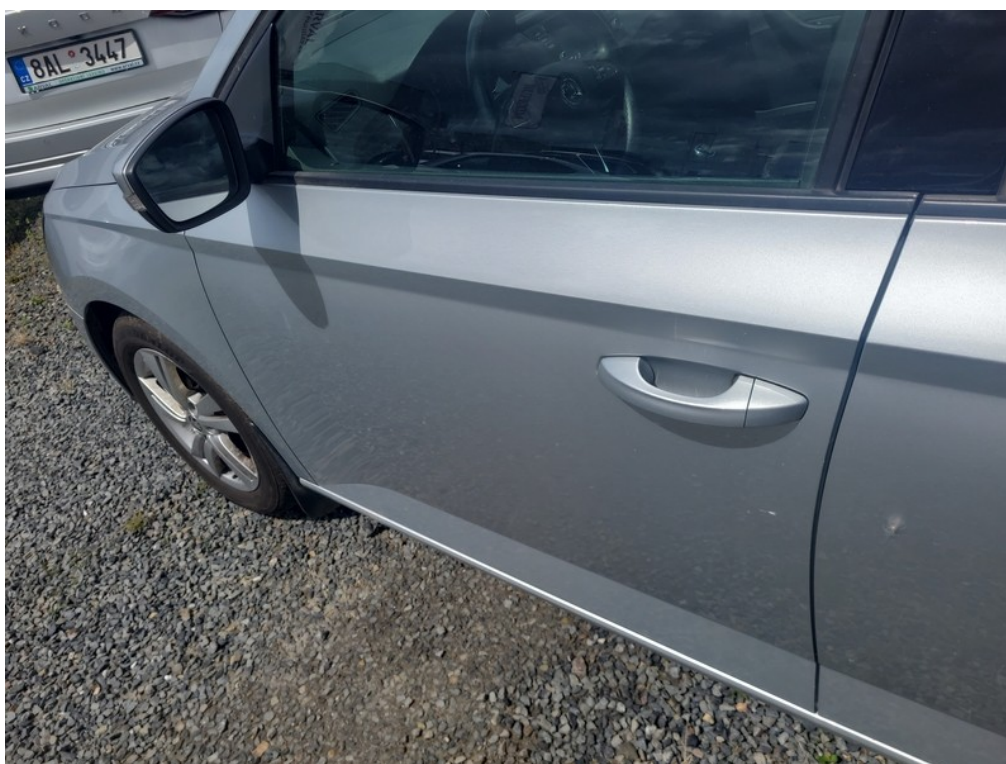
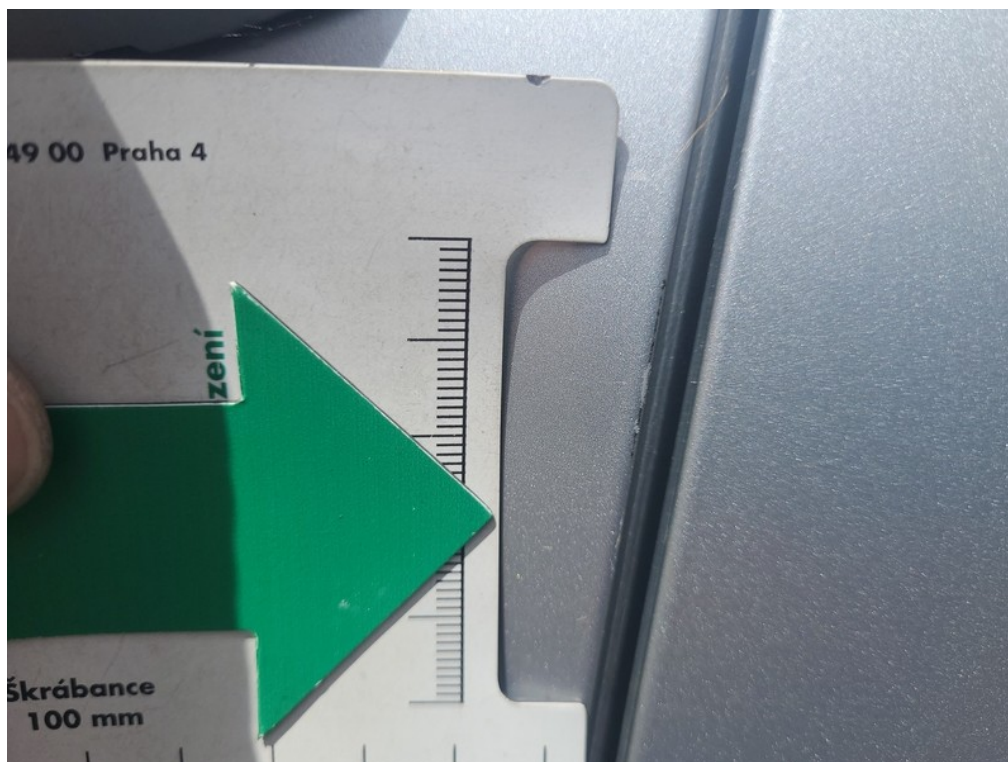
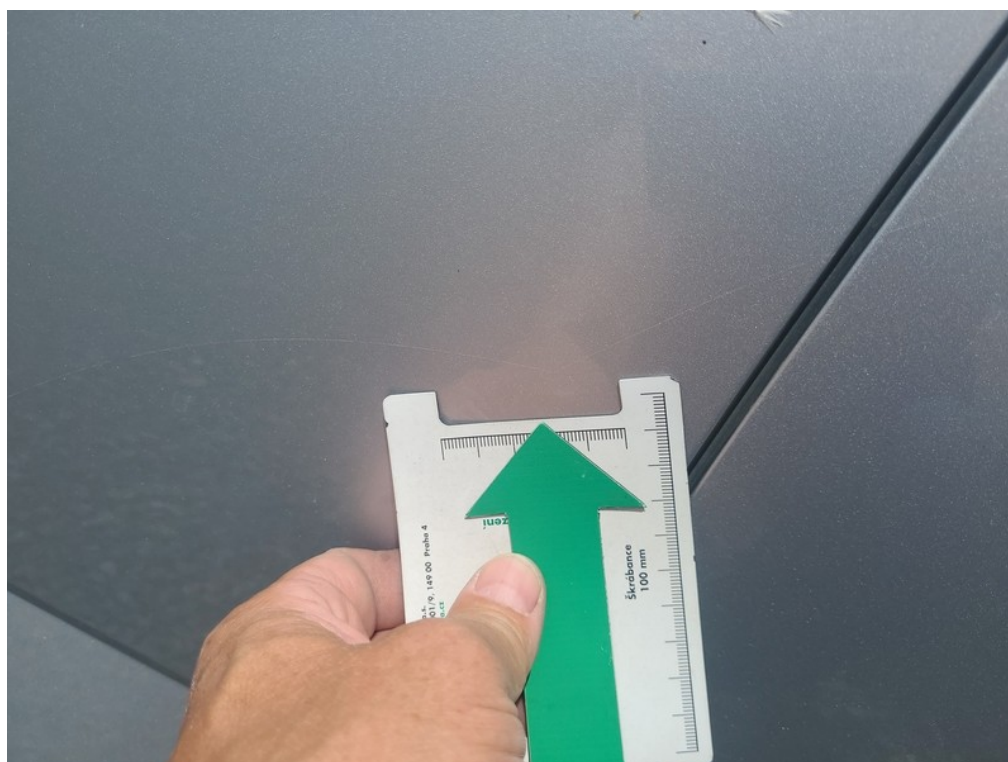
| P.č. | Poškozený díl | Druh poškození |
|---|---|---|
| 9 | Dveře přední levé | Škrábance |

**9 Dveře přední levé - Škrábance**  
Umístění:
