**DEKRA CZ a.s.**

**ARVAL CZ s.r.o.**

**ÚDAJE O VOZIDLE**

| RZ: | <b>8AC7728</b> | VIN: | TMBJR6NJ1LZ092220 |

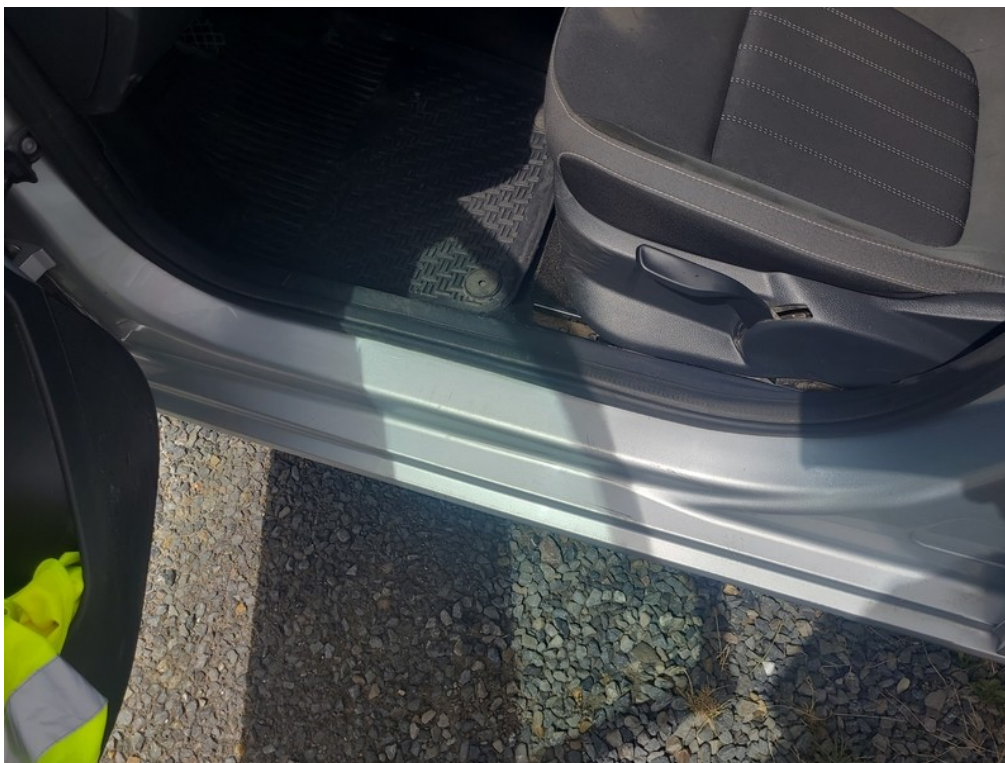
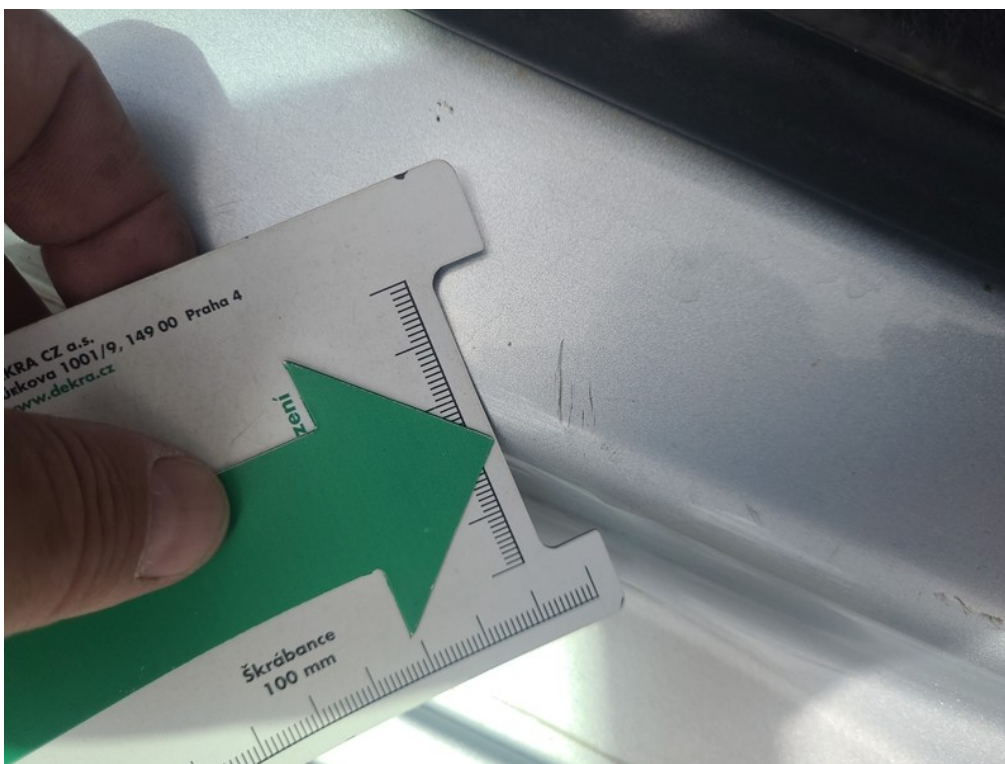
| P.č. | Poškozený díl | Druh poškození |
|---|---|---|
| 10 | Práh levý | Skrábance |

**10** Práh levý - Škrábance  
Umístění:

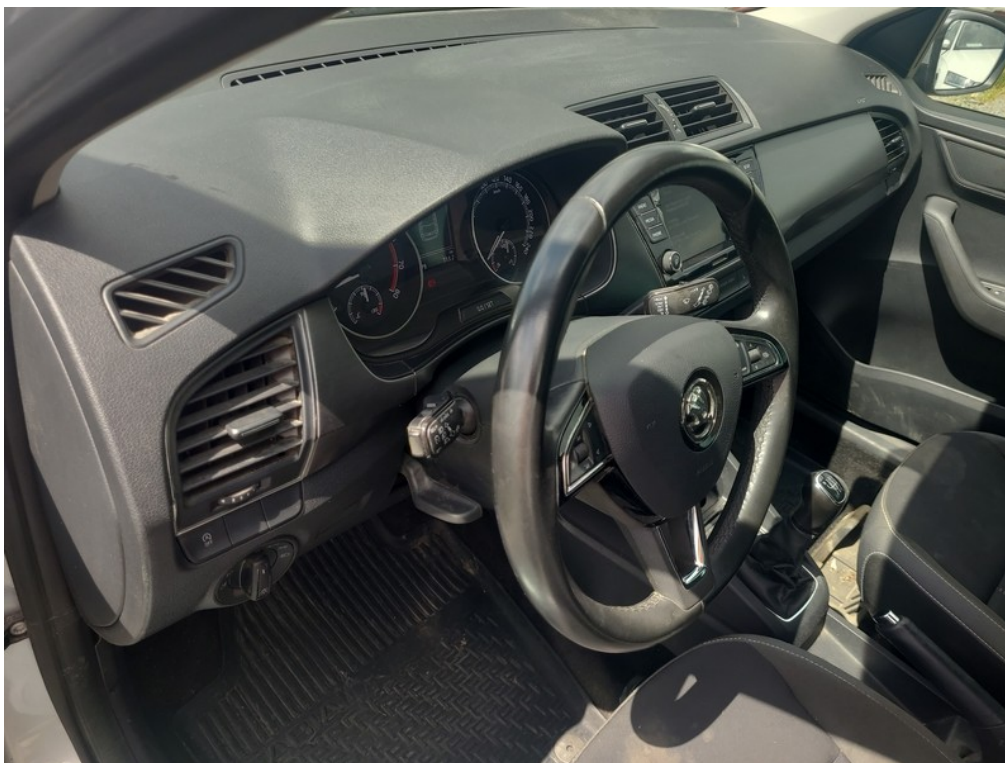
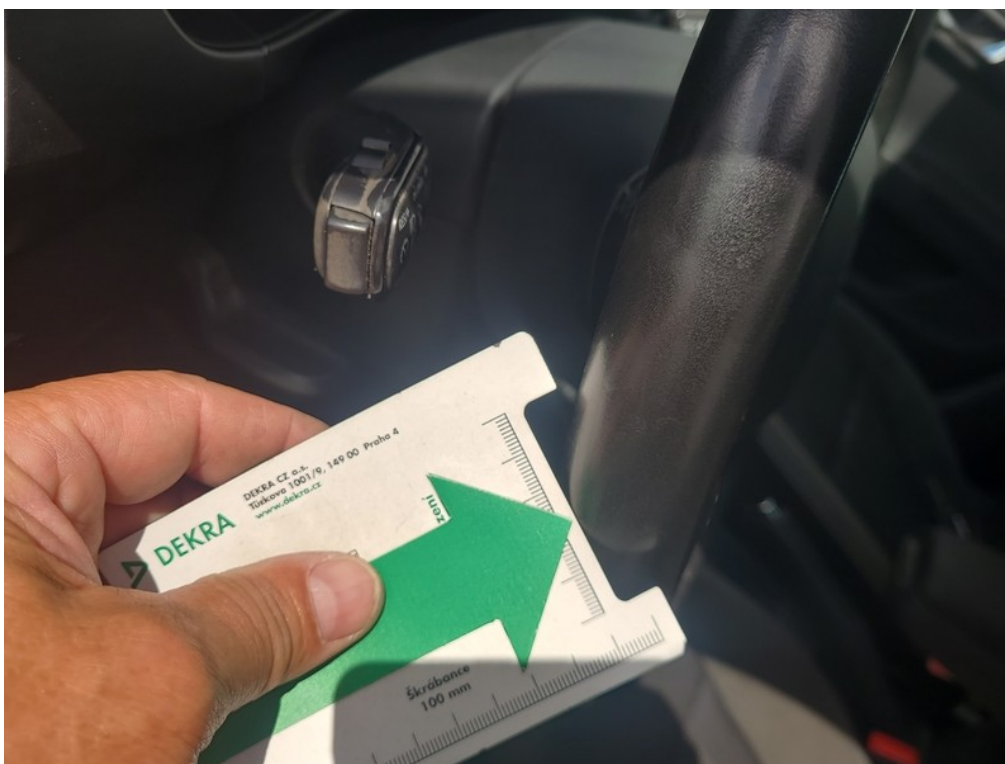
| P.č. | Poškozený díl | Druh poškození |
|---|---|---|
| 11 | Volant | Opotřebení |

**11 Volant - Opotřebení**  
Umístění:

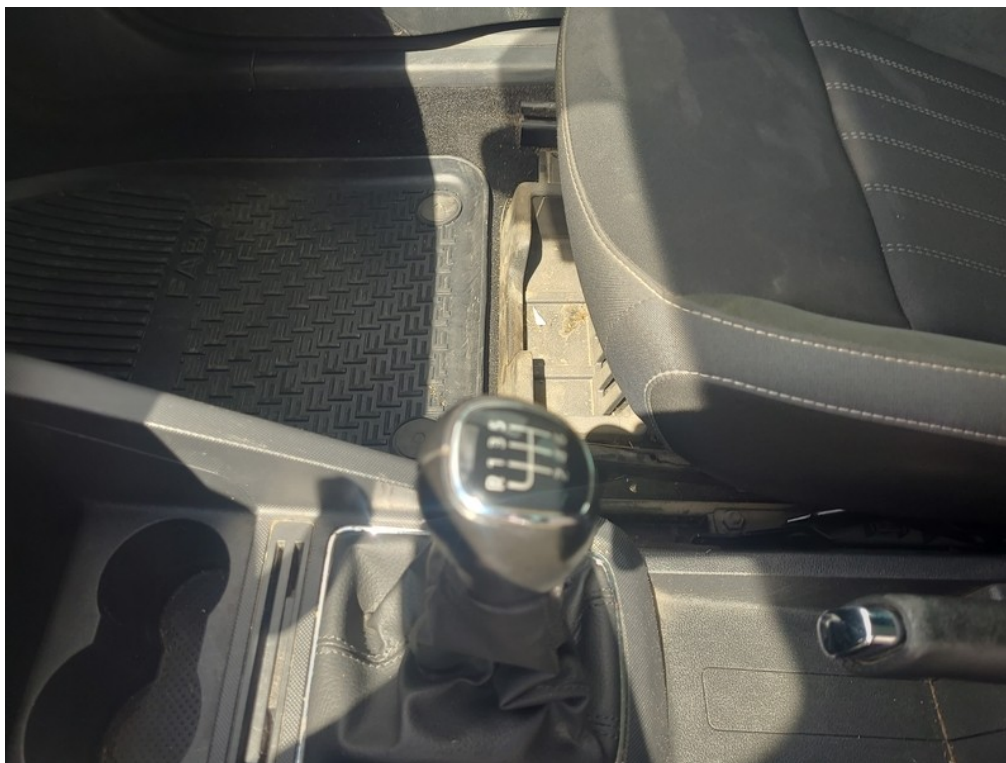
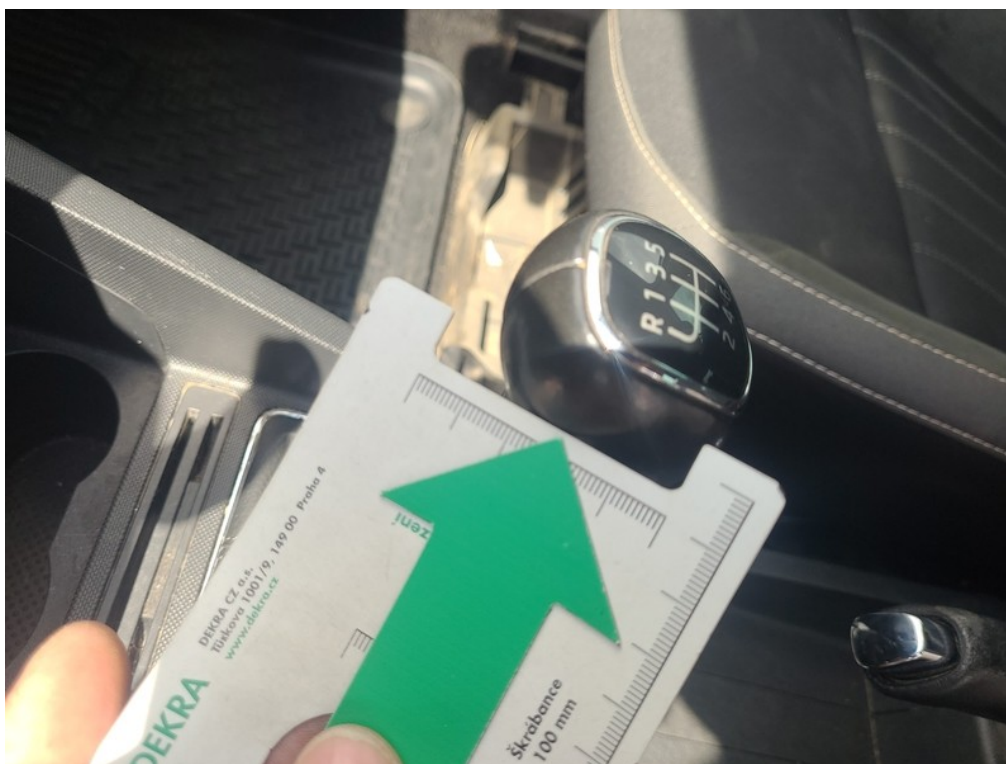
| P.č. | Poškozený díl | Druh poškození |
|---|---|---|
| 12 | Řadicí páka | Opotřebení |

**12** Řadicí páka - Opotřebení  
Umístění:

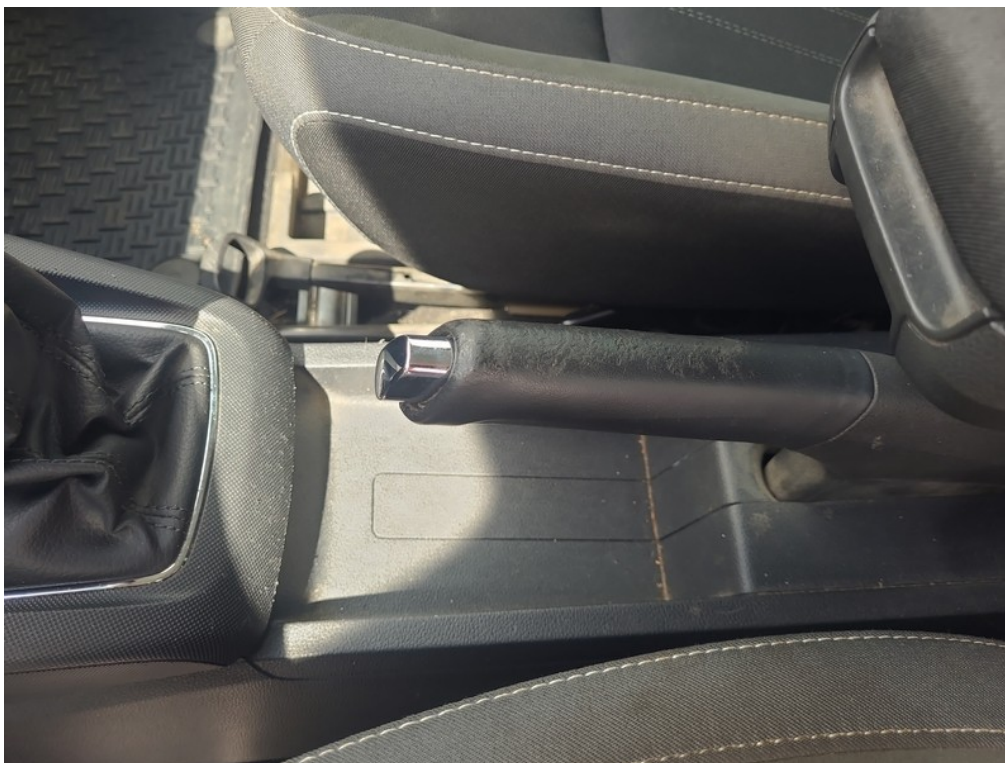
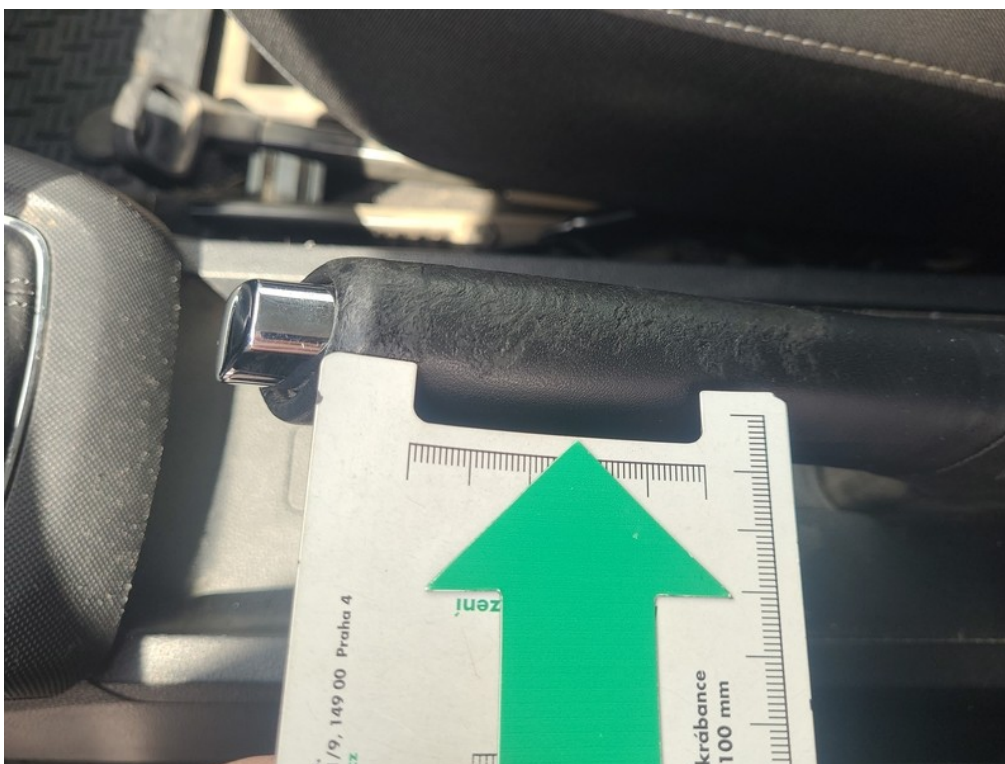
| P.č. | Poškozený díl | Druh poškození |
|---|---|---|
| 13 | Ruční brzda | Opotřebení |

**13** Ruční brzda - Opotřebení  
Umístění:

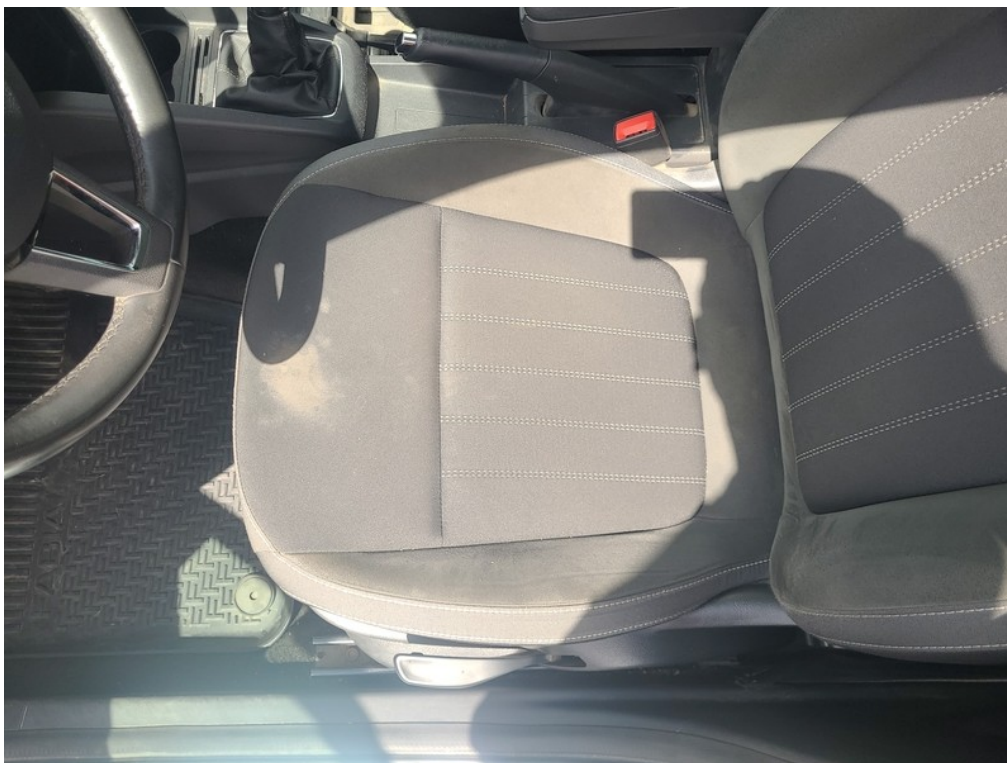
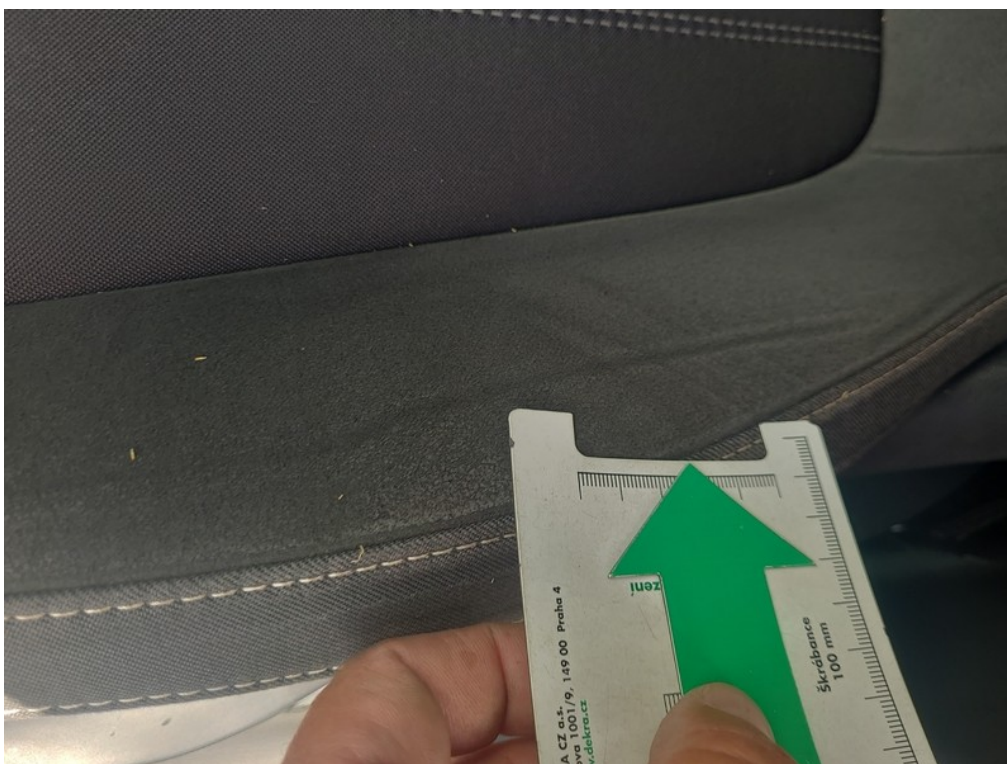
| P.č. | Poškozený díl | Druh poškození |
|---|---|---|
| 14 | Potah sedáku sedadla řidiče | Opotřebení |

**14** **Potah sedáku sedadla řidiče - Opatřebení**  
Umístění: Interiér (vnitřní prostor)

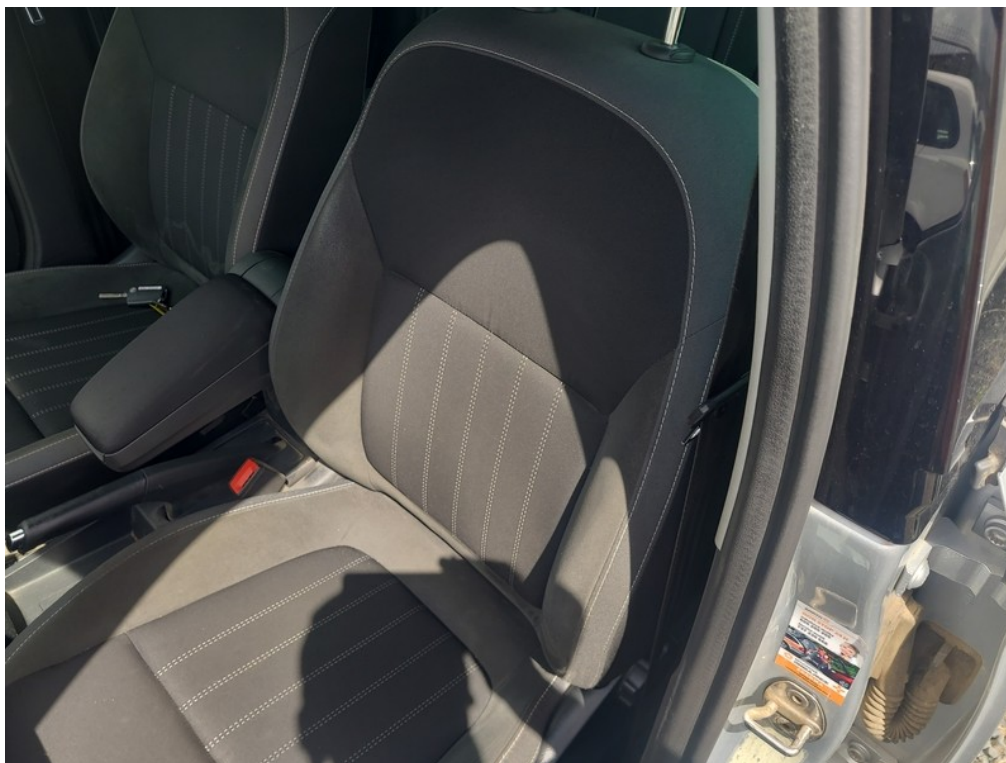
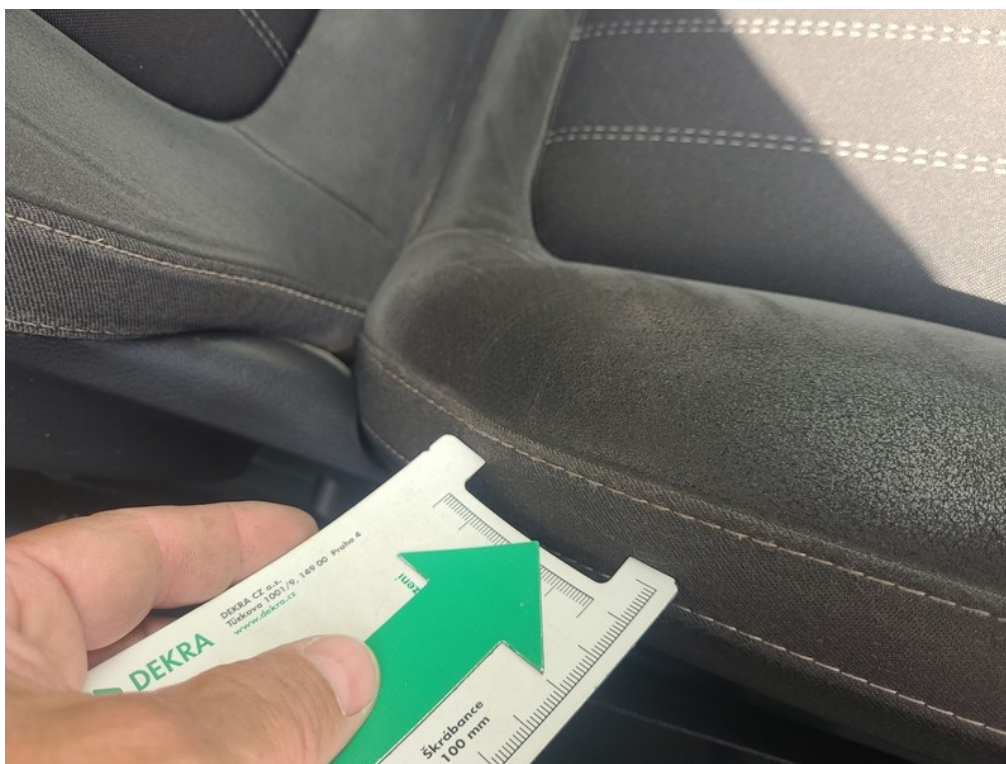
| P.č. | Poškozený díl | Druh poškození |
|---|---|---|
| 15 | Potah opěradla sedadla řidiče | Opotřebení |

**15** **Potah opěradla sedadla řidiče - Opotřebení**  
Umístění: Interiér (vnitřní prostor)

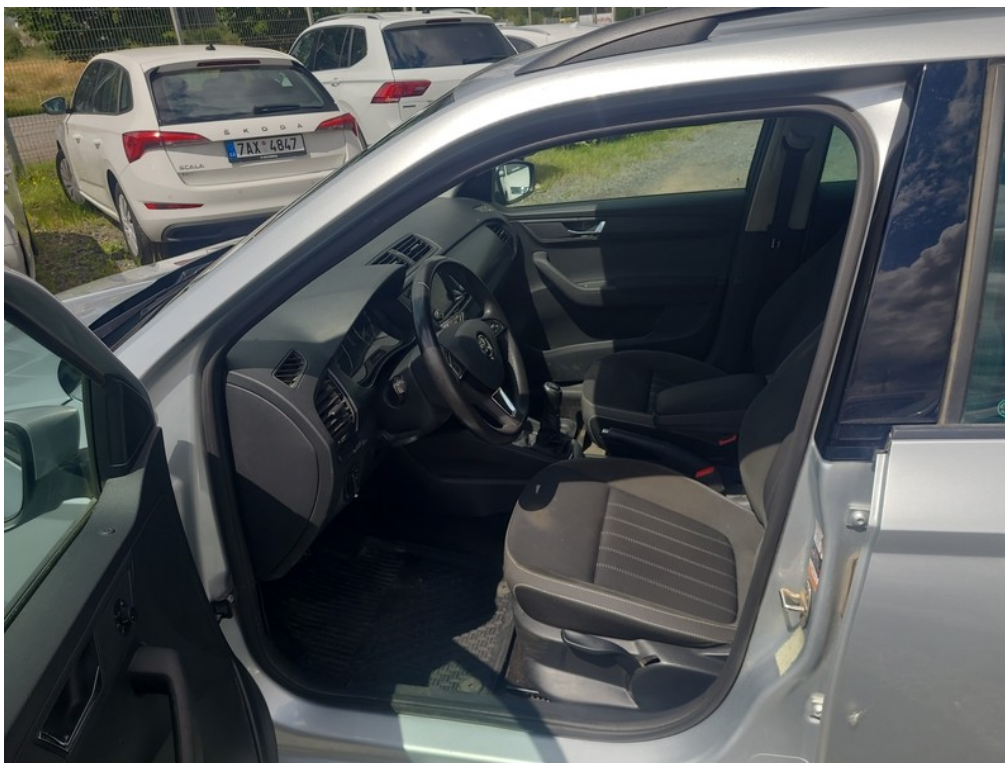
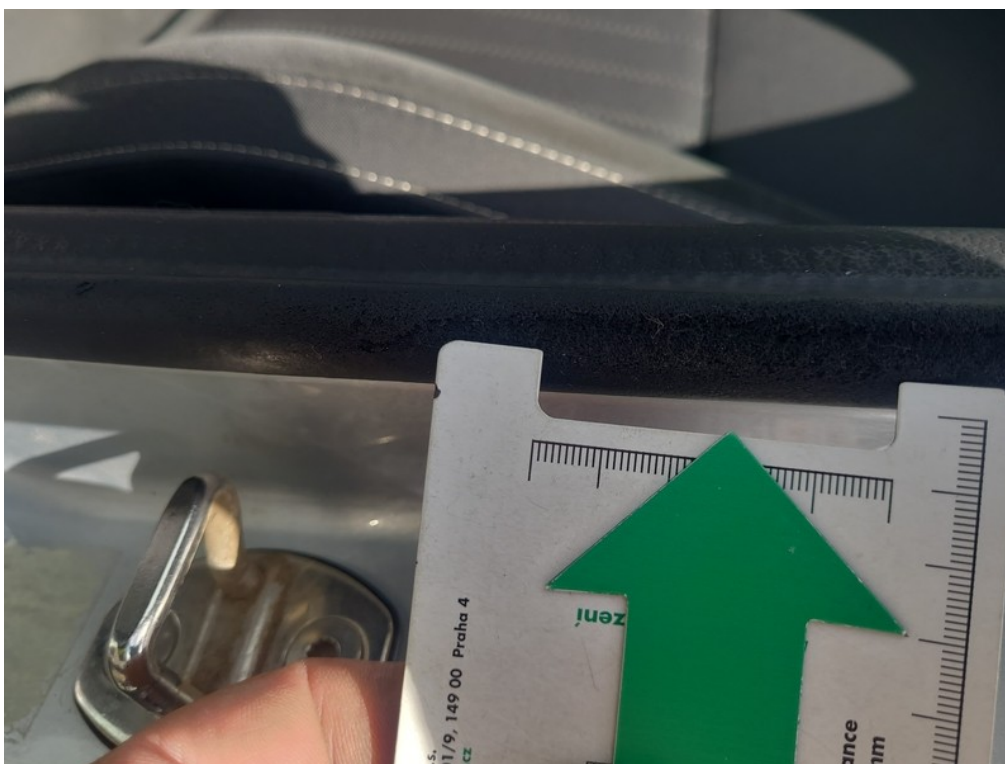
| P.č. | Poškozený díl | Druh poškození |
|---|---|---|
| 16 | Těsnění LP dveří | Opotřebení |

**16** Těsnění LP dveří - Opotřebení

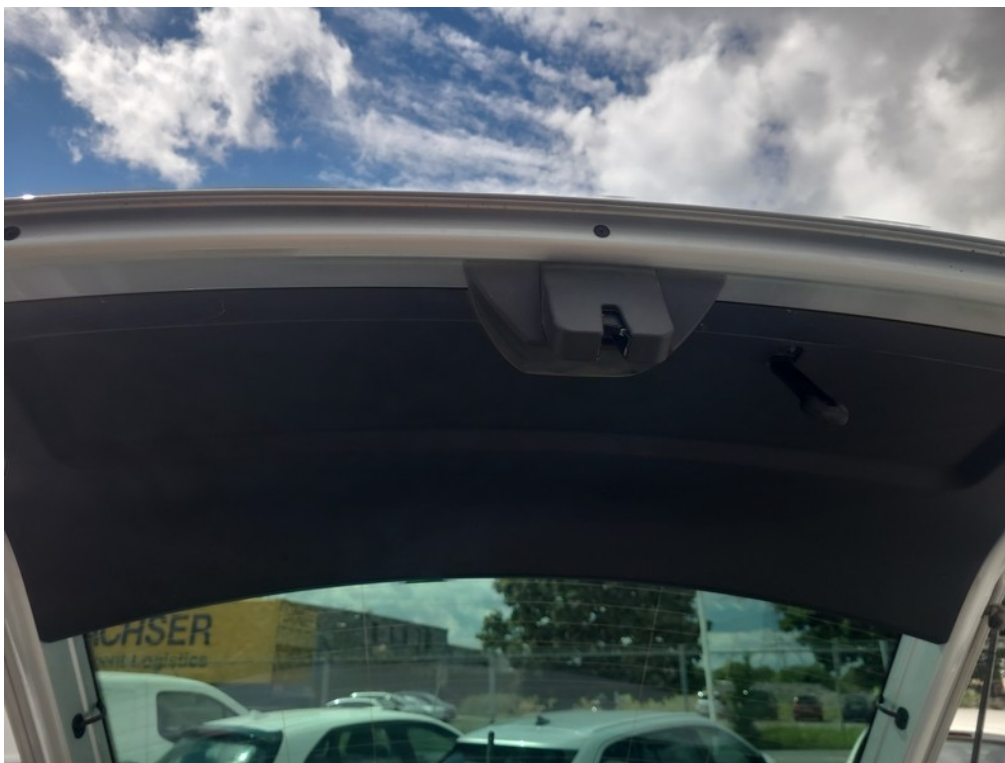
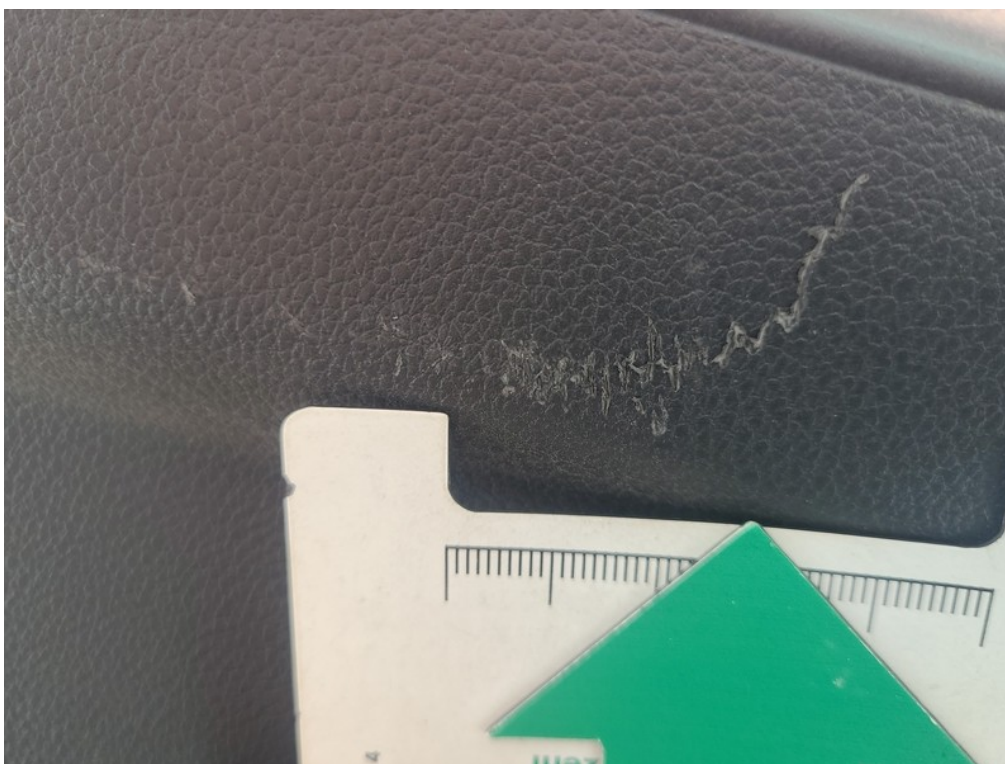
| P.č. | Poškozený díl | Druh poškození |
|---|---|---|
| 17 | Plastový kryt víka zav. prostoru | Škrábance |

**17** **Plastový kryt víka zav. prostoru - Škrábance**  
Umístění: Interiér (vnitřní prostor)

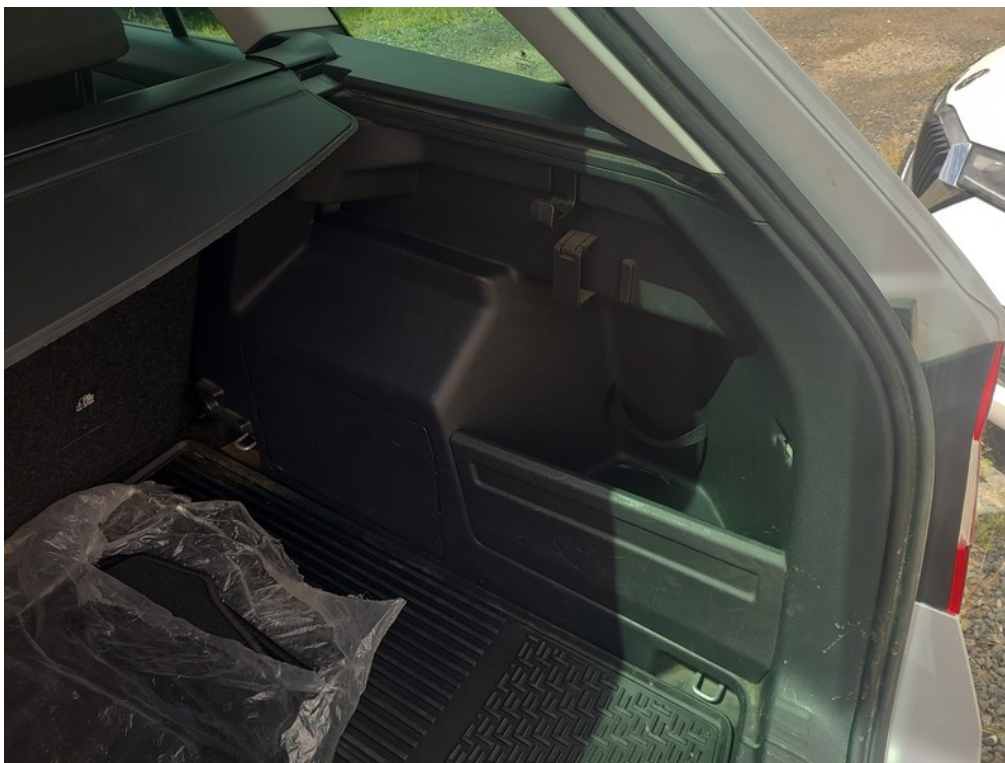
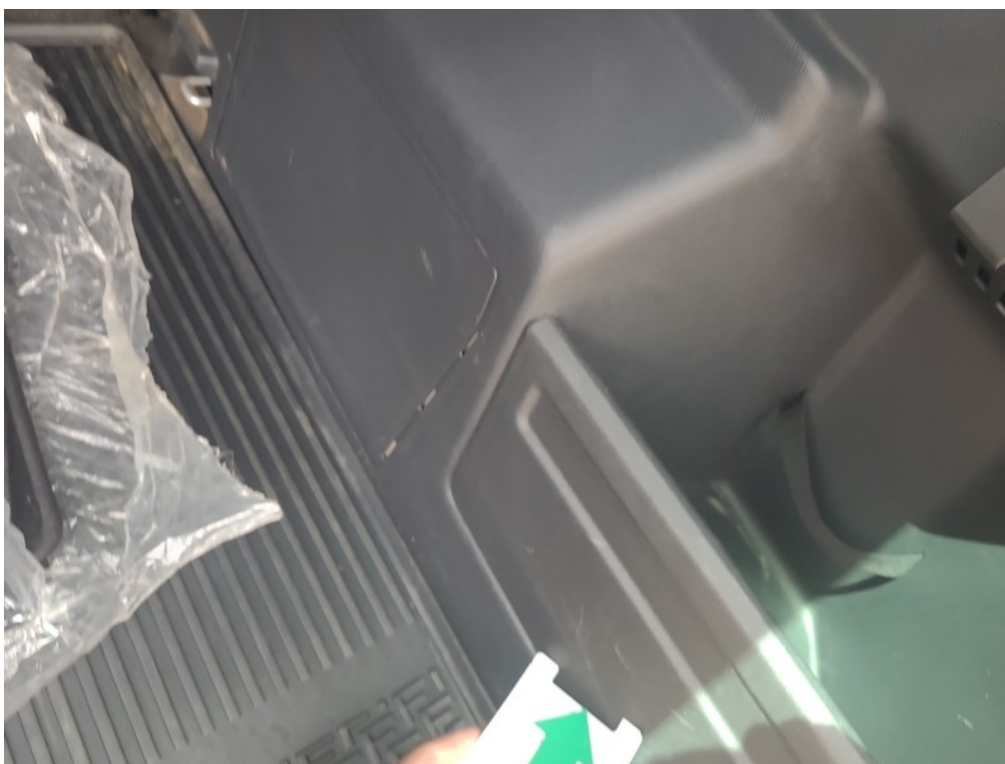
| P.č. | Poškozený díl | Druh poškození |
|---|---|---|
| 18 | Boční výplň zav. prostoru P | Škrábance |

**18** Boční výplň zav. prostoru P - Škrábance  
Umístění: Interiér (vnitřní prostor)

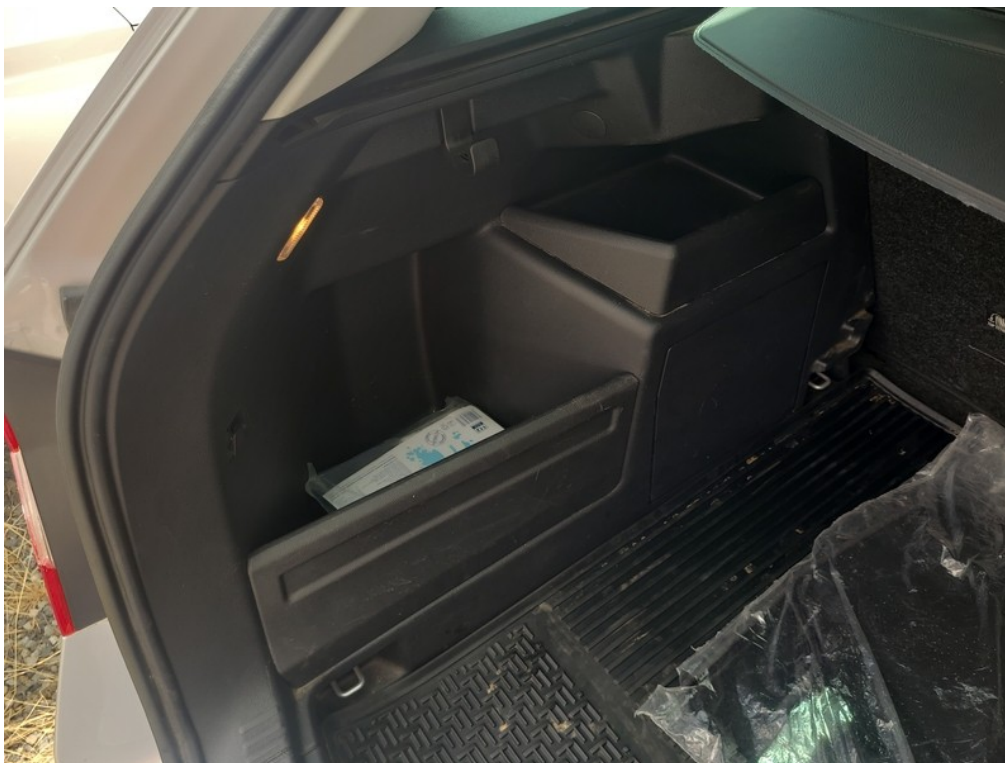
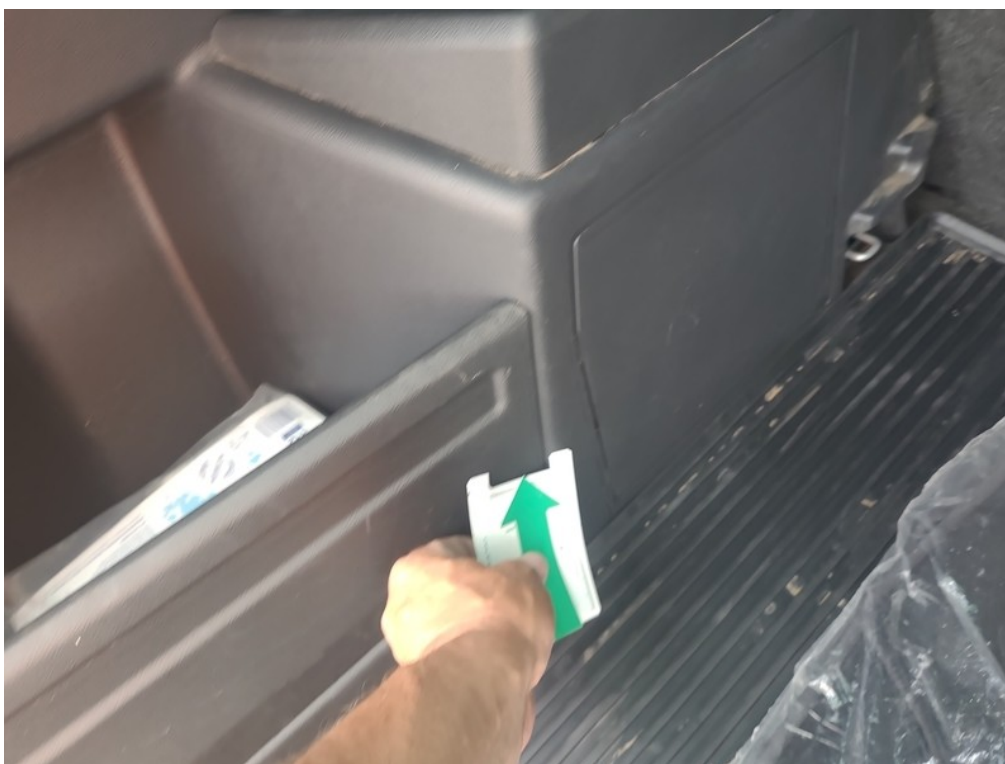
| P.č. | Poškozený díl | Druh poškození |
|---|---|---|
| 19 | Boční výplň zav. prostoru L | Škrábance |

**19** Boční výplň zav. prostoru L - Škrábance  
Umístění: Interiér (vnitřní prostor)

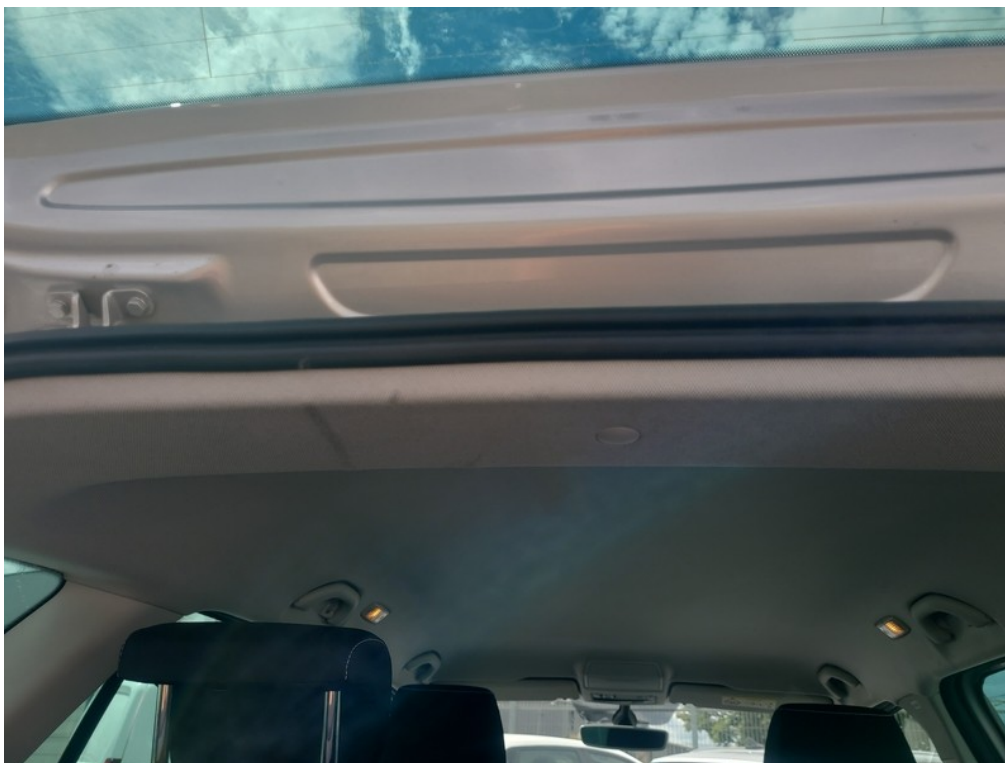
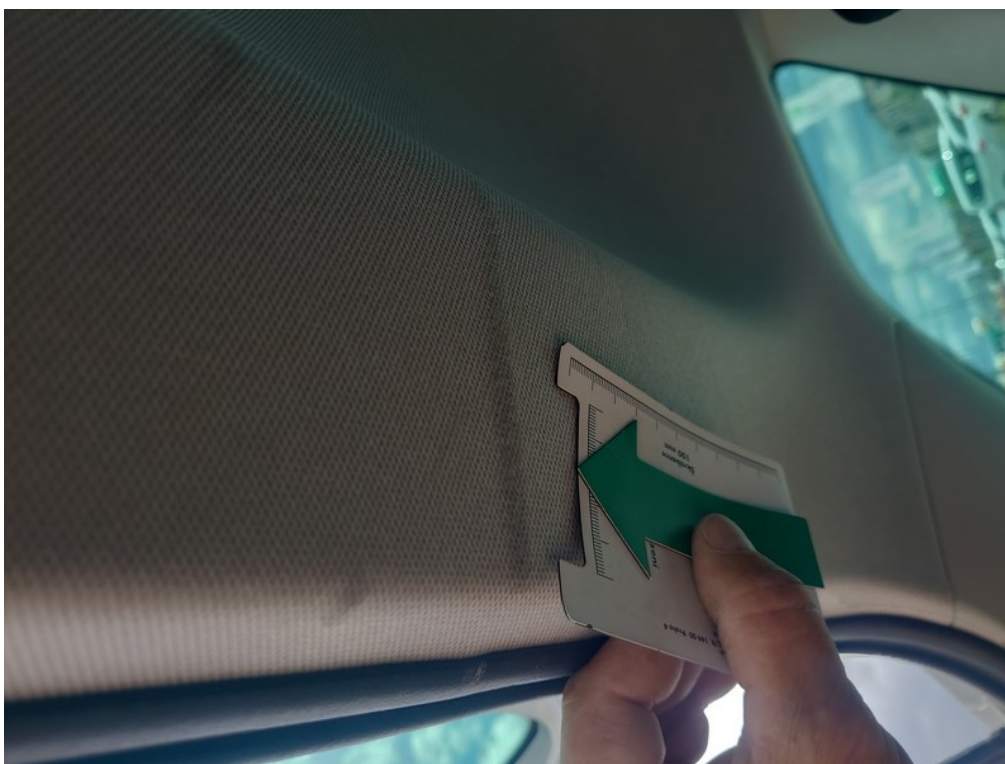
| P.č. | Poškozený díl | Druh poškození |
|---|---|---|
| 20 | Stropnice | Škrábance |

**20 Stropnice - Škrábance**  
Umístění:

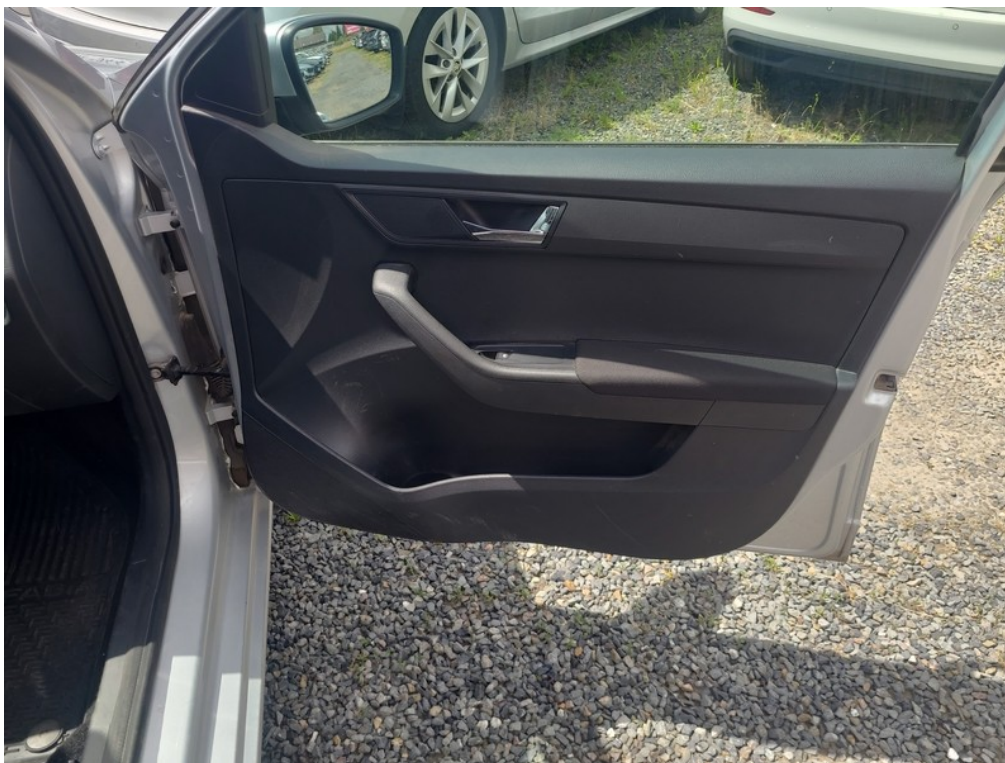
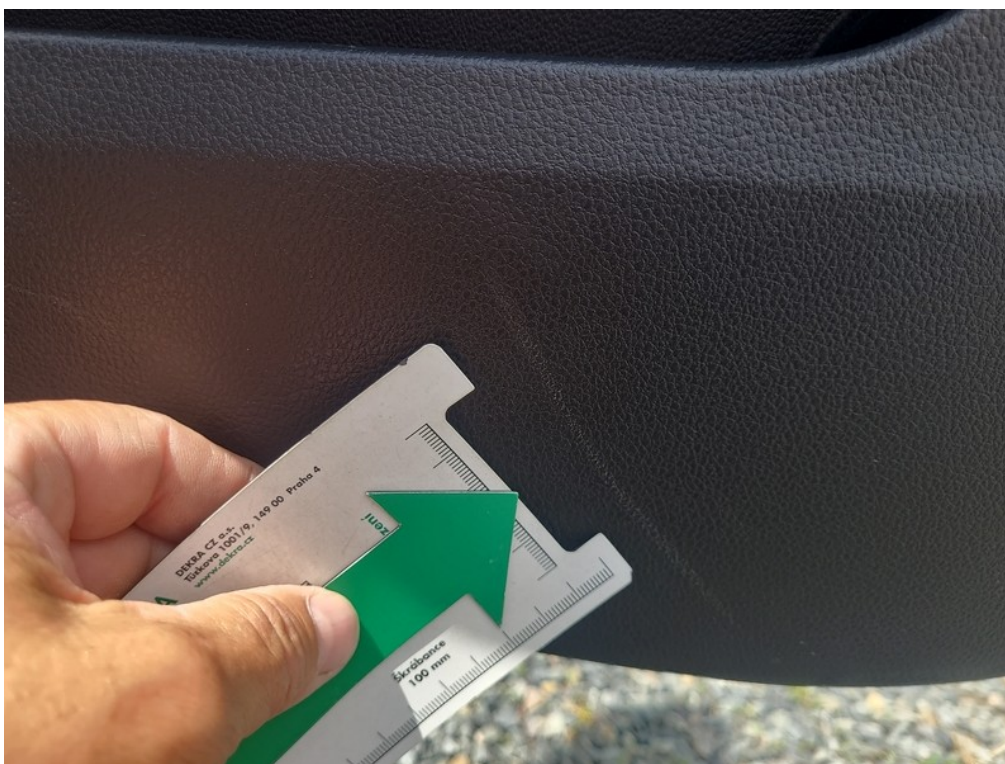
| P.č. | Poškozený díl | Druh poškození |
|---|---|---|
| 21 | Výplň PP dveří | Skrábance |

**21** Výplň PP dveří - Škrábance  
Umístění:

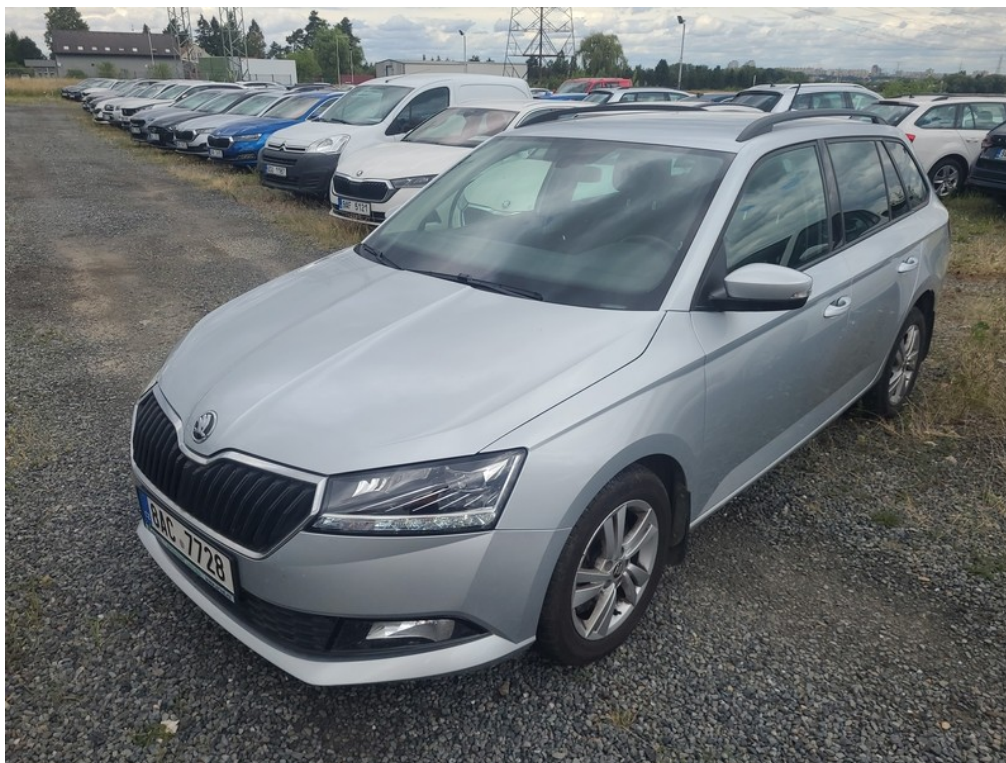
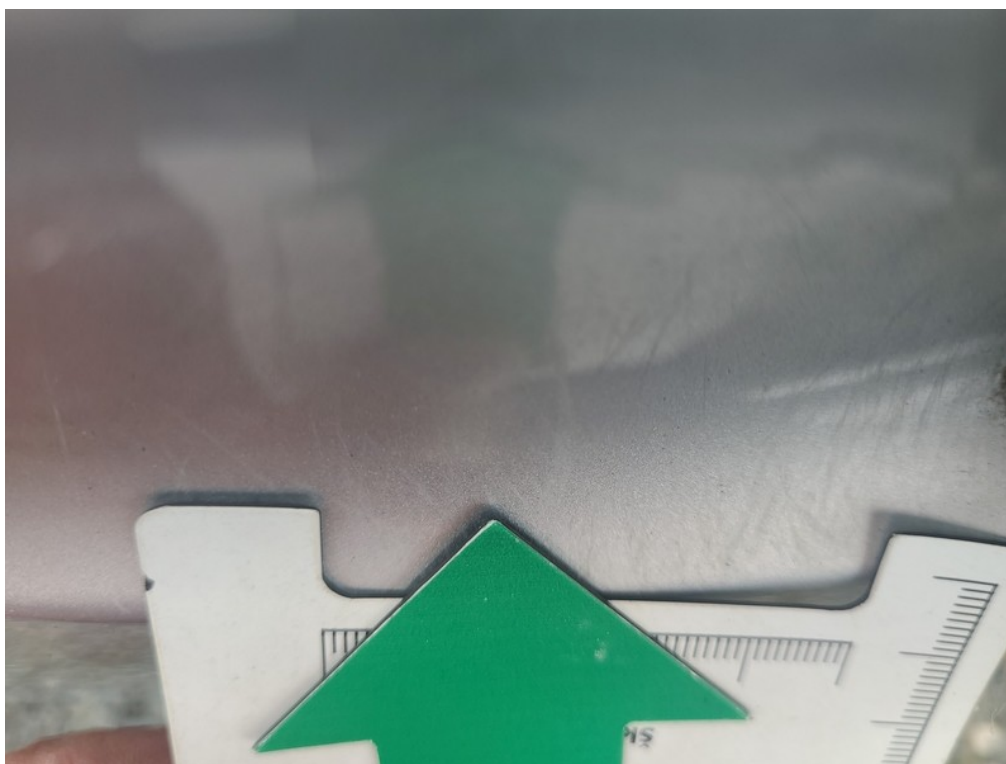
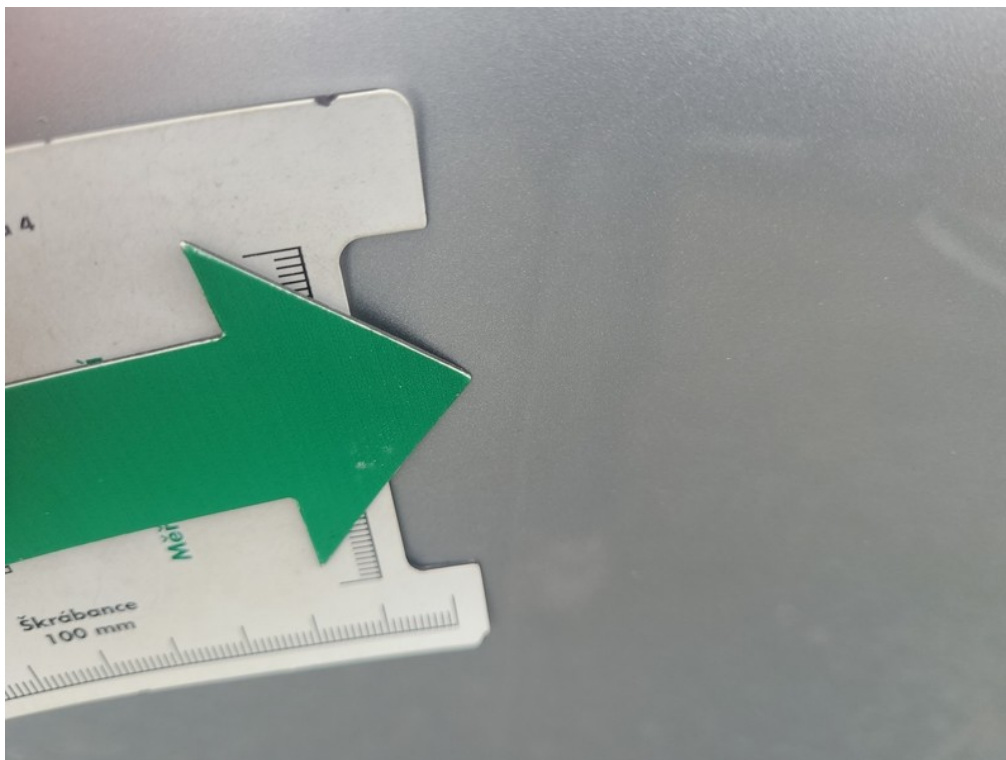
| P.č. | Poškozený díl | Druh poškození |
|---|---|---|
| 22 | Celková plocha karoserie | Škrábance |

**22** Celková plocha karoserie - Škrábance  
Umístění: Ostatní
