**DEKRA CZ a.s.**

**ARVAL CZ s.r.o.**

**ÚDAJE O VOZIDLE**

| RZ: | <b>8AC7728</b> | VIN: | TMBJR6NJ1LZ092220 |

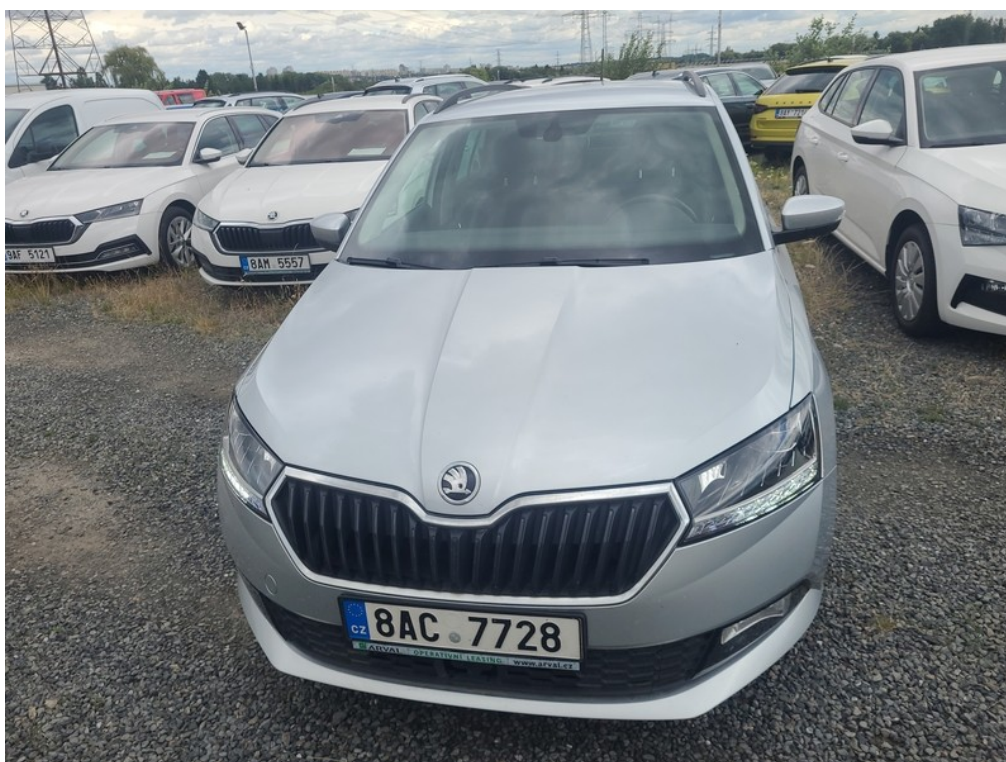
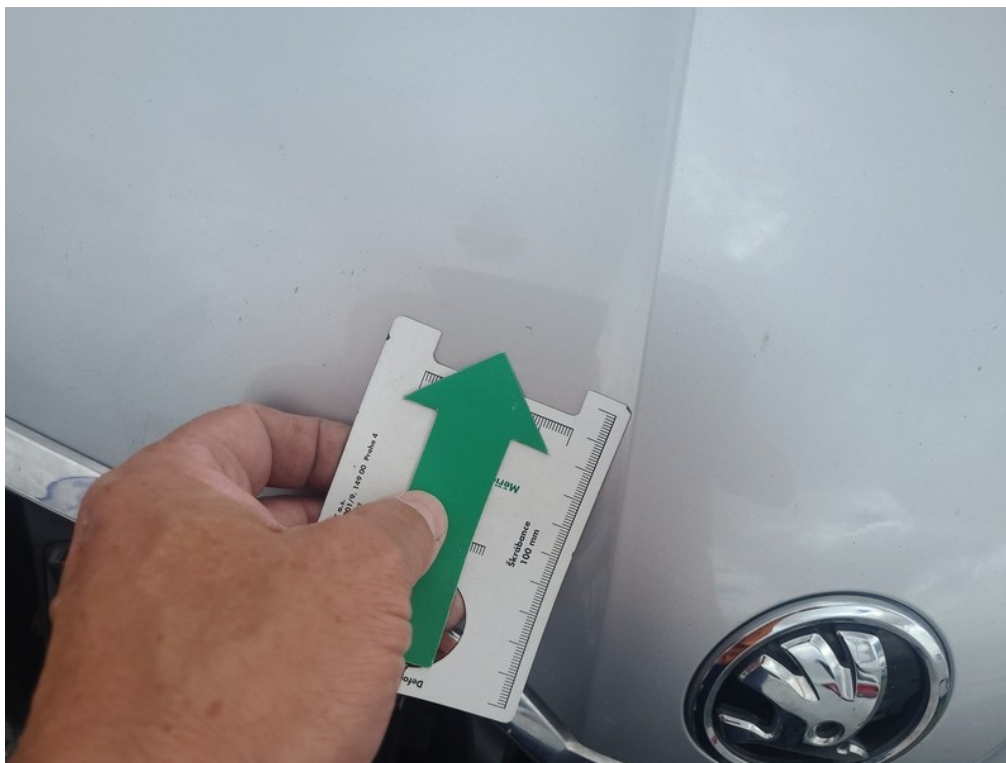
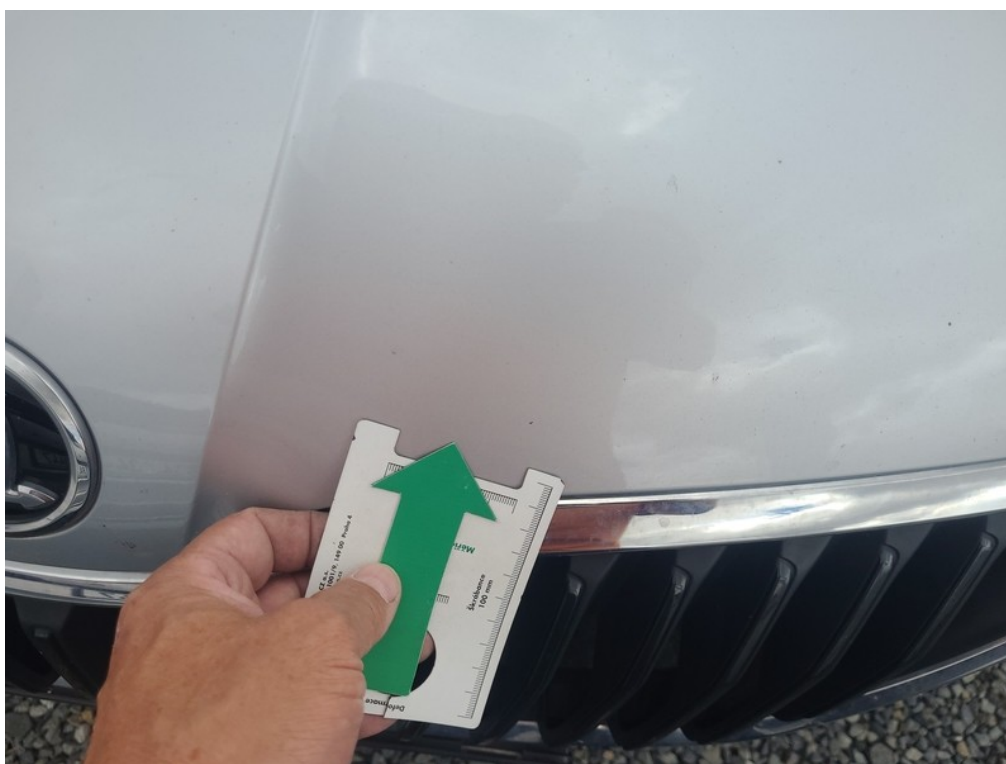
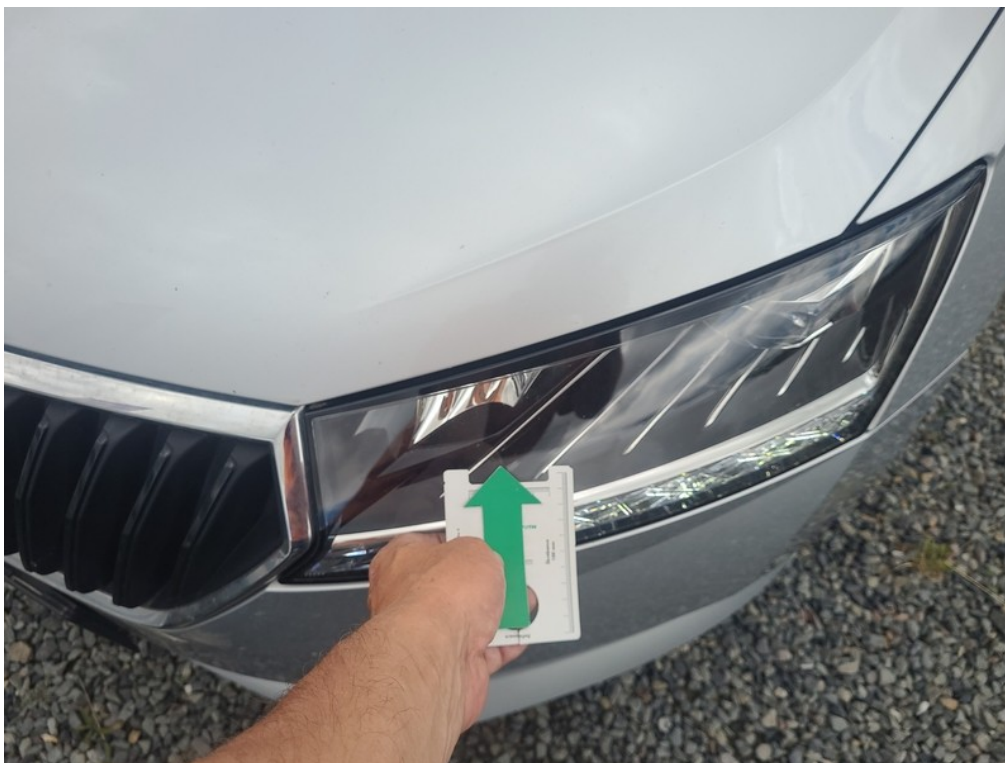
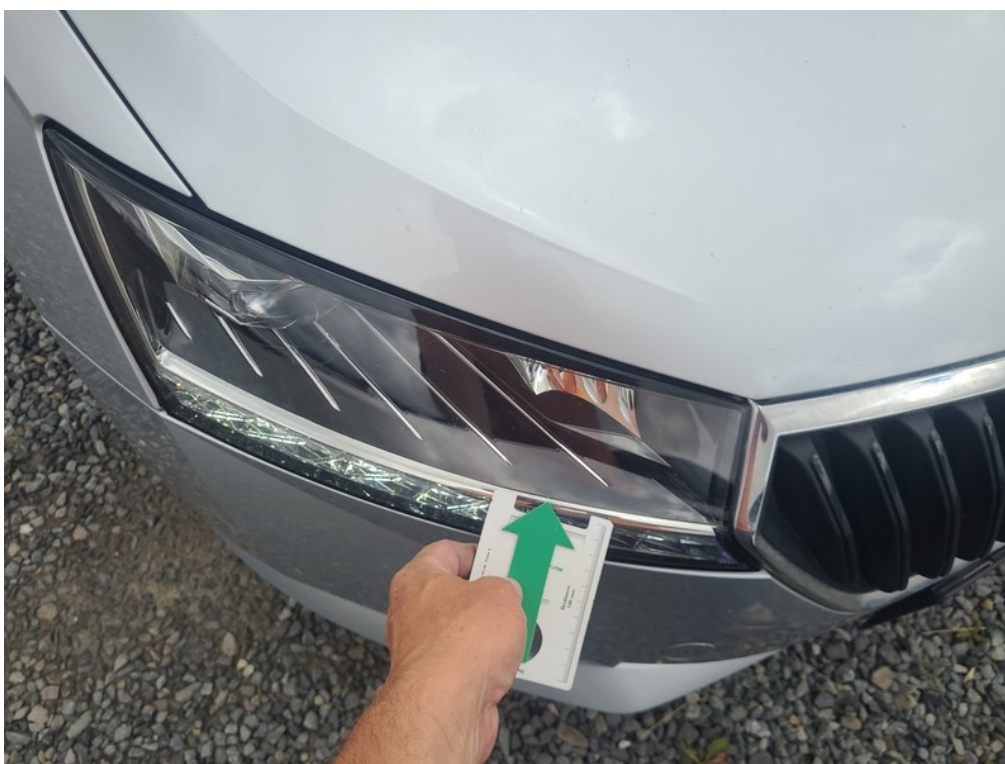
| P.č. | Poškozený díl | Druh poškození |
|---|---|---|
| 23 | Přední část vozidla | Poškození od odletujícího kamení |

**23** Přední část vozidla - Poškození od odletujícího kamení

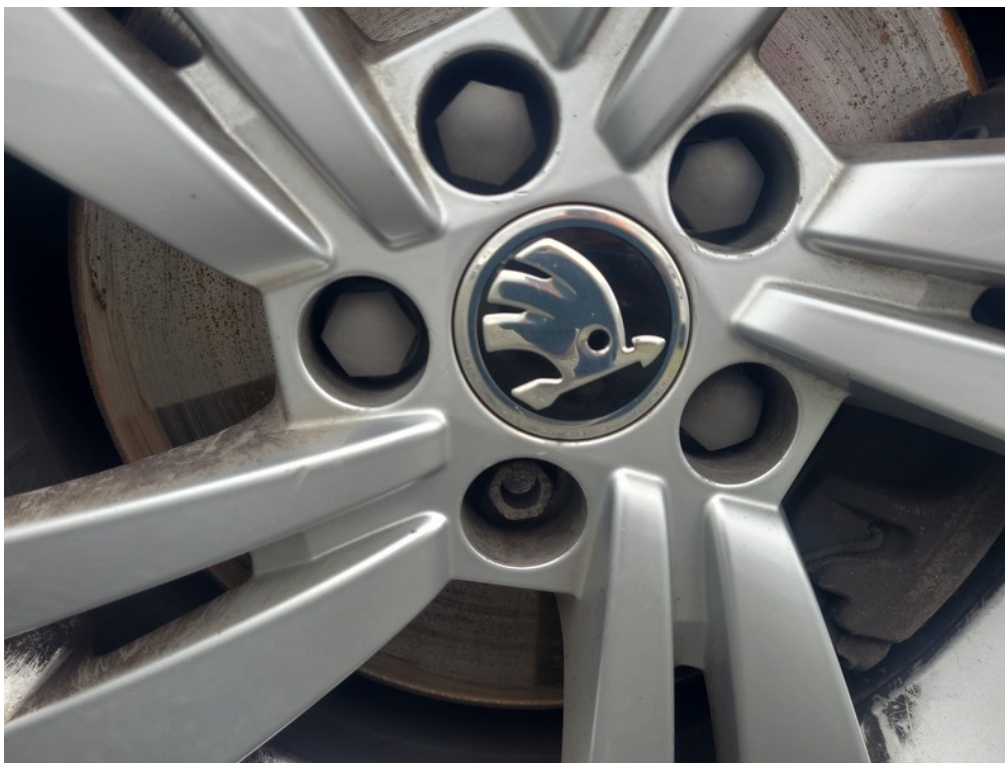
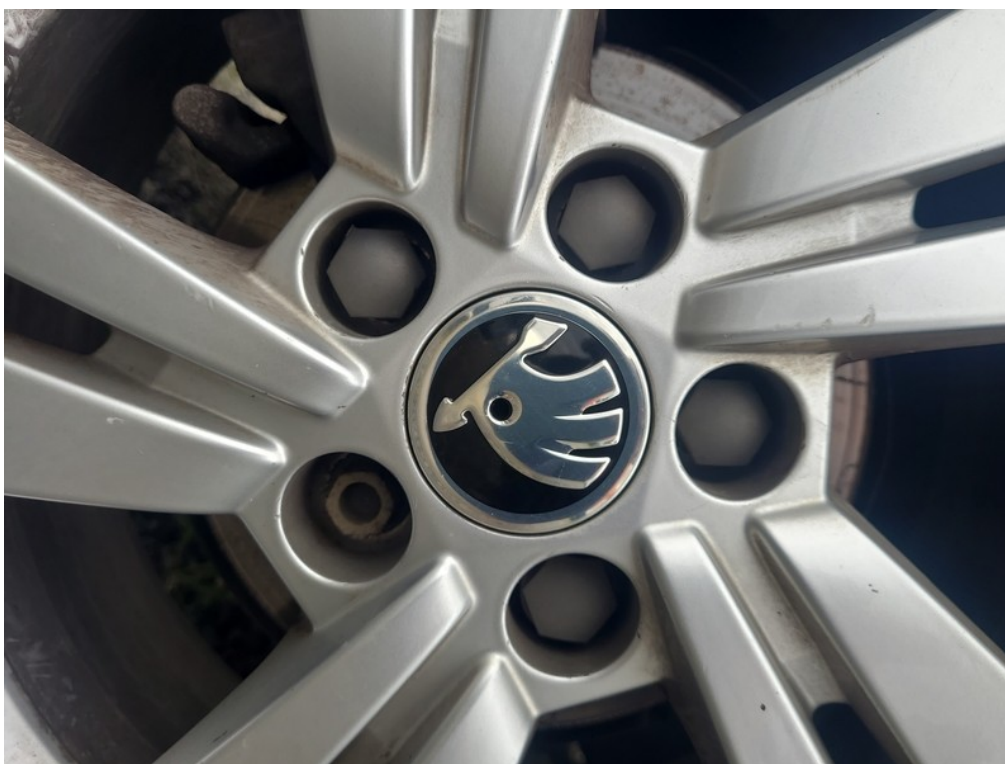
| P.č. | Poškozený díl | Druh poškození |
|---|---|---|
| 24 | 2x kryt šroubů | Chybí |

**24** 2x kryt šroubů - Chybí  
Umístění:

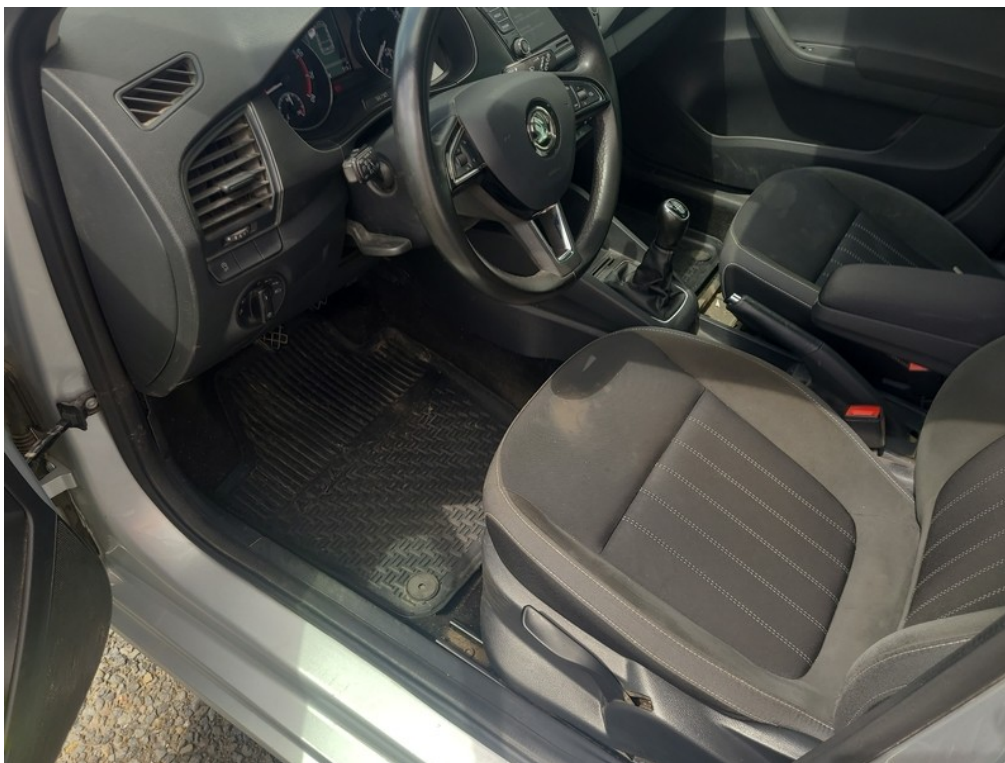
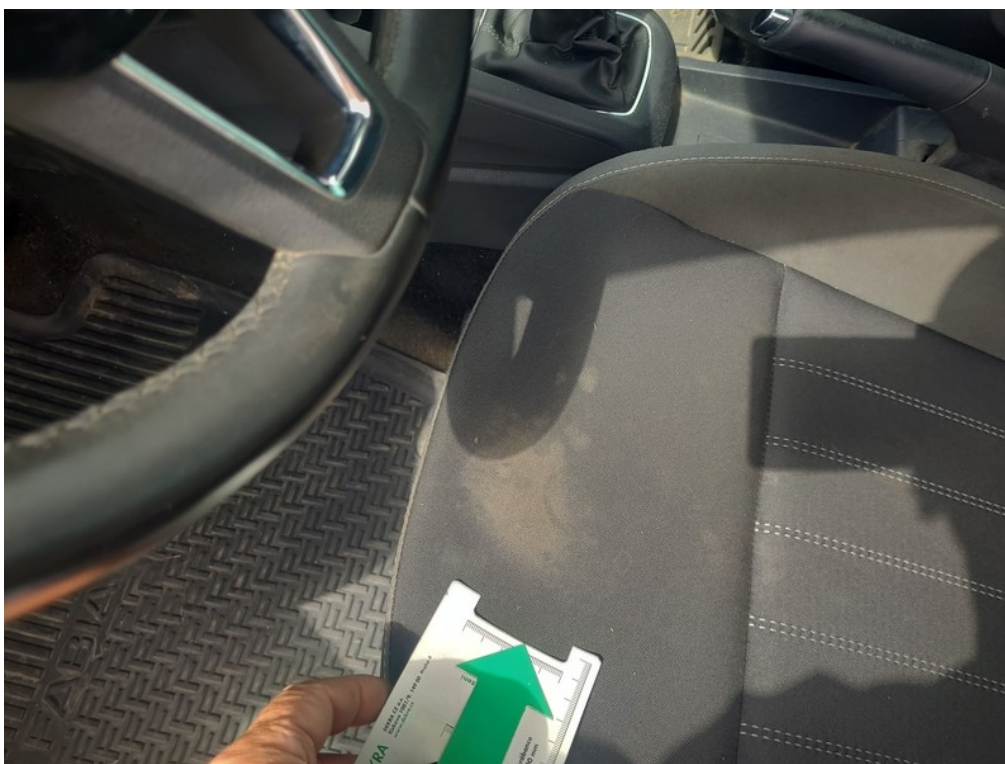
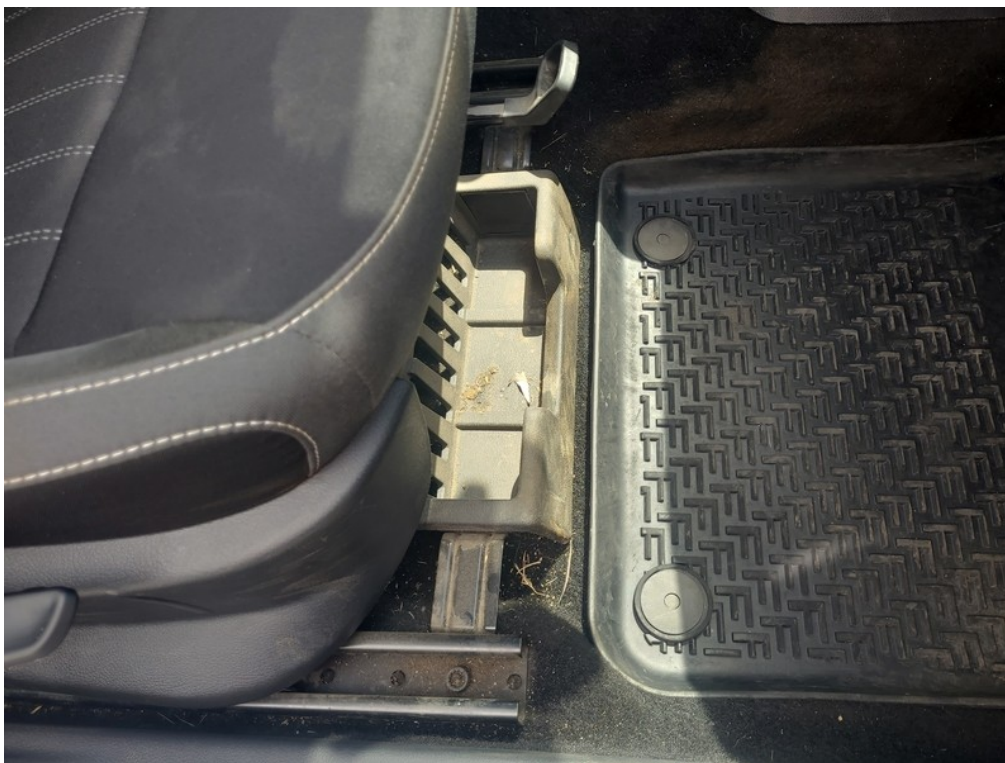
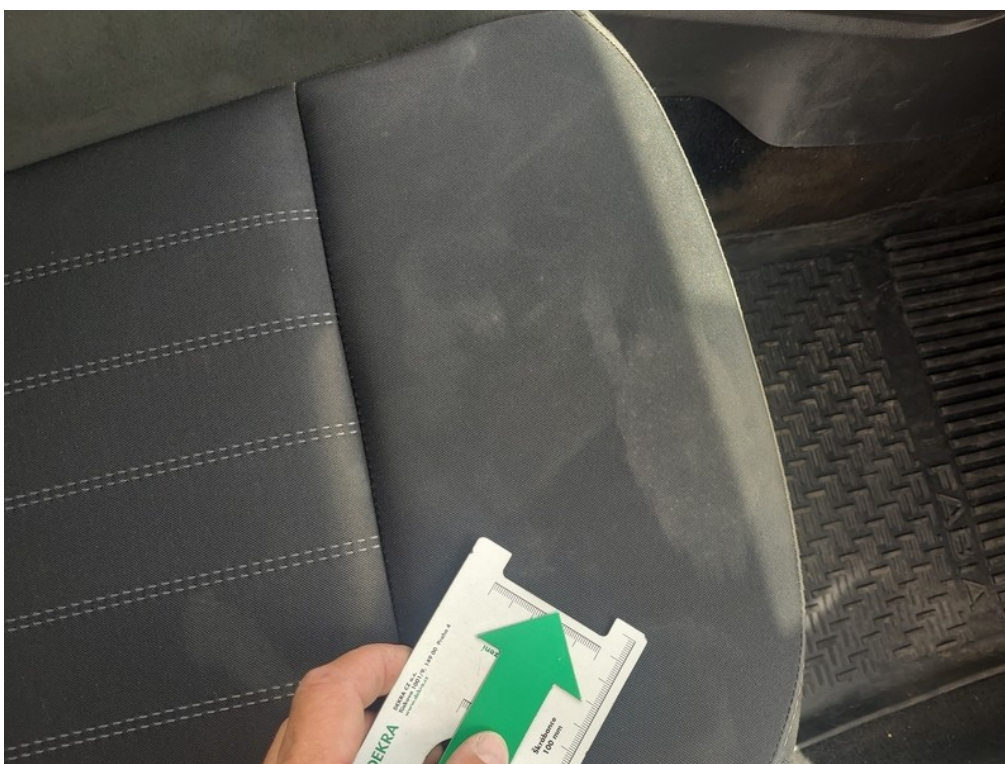
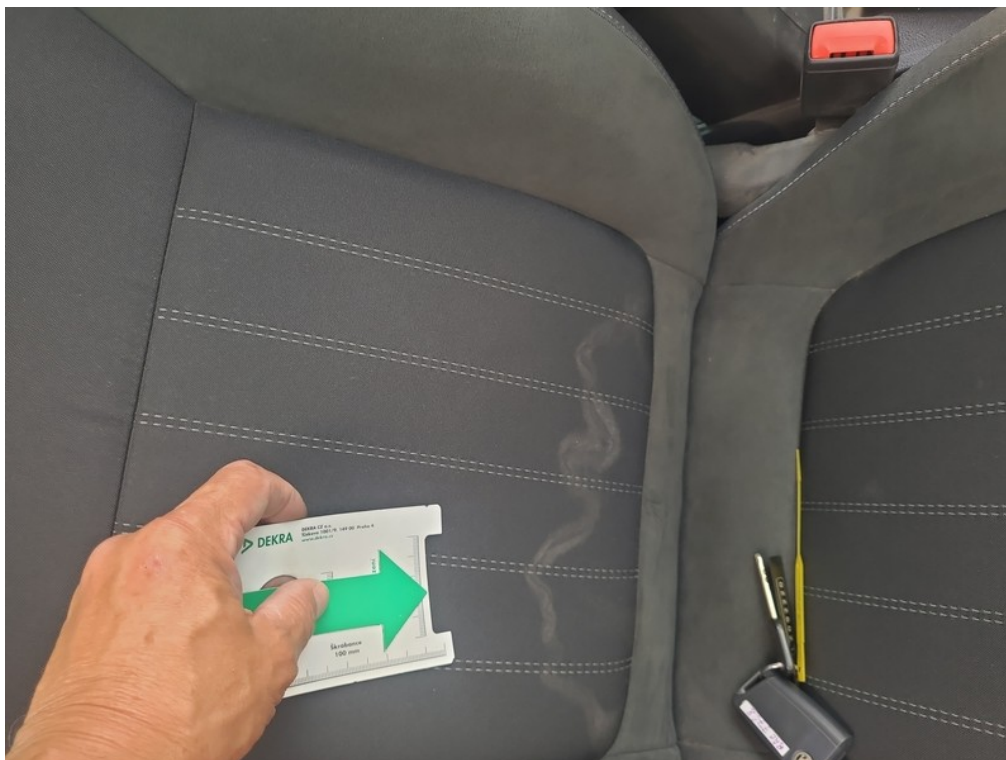
| P.č. | Poškozený díl | Druh poškození |
|---|---|---|
| 25 | Interiér | Znečištěno |

**25** Interiér - Znečištěno  
Umístění:

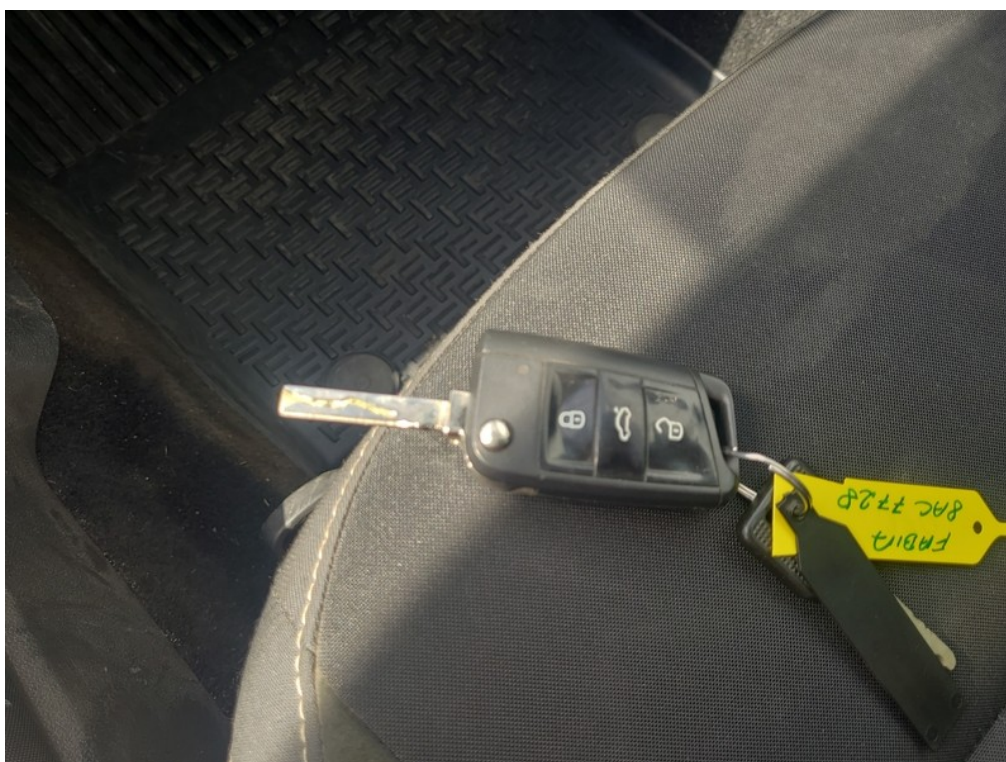
| P.č. | Poškozený díl | Druh poškození |
|---|---|---|
| 26 | Klíč od vozidla | Chybí |

**26** Klíč od vozidla - Chybí  
Umístění:
