## ÚDAJE O PROHLÍDCE

## ÚDAJE O VOZIDLE

| Model vozidla: | Škoda Fabia Combi (2015) | Provedení: | Kombi |

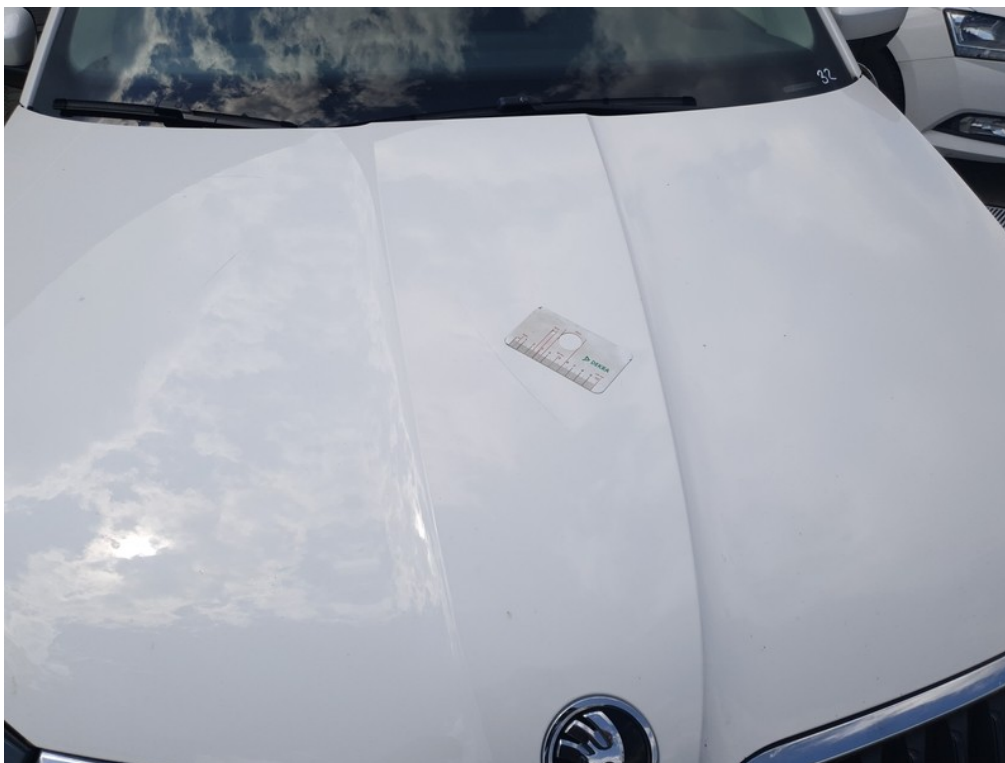
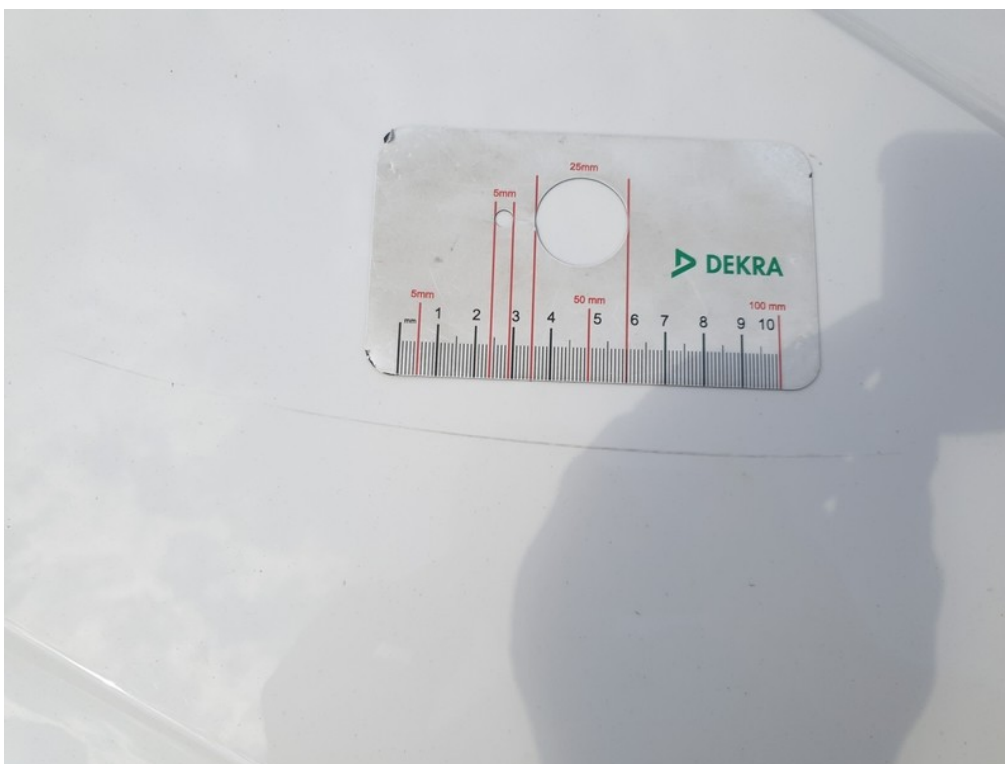
Viz popis k poškození č. **1**

**1 Víko motoru - Škrábance**  
Umístění:

Exteriér (vnější prostor)

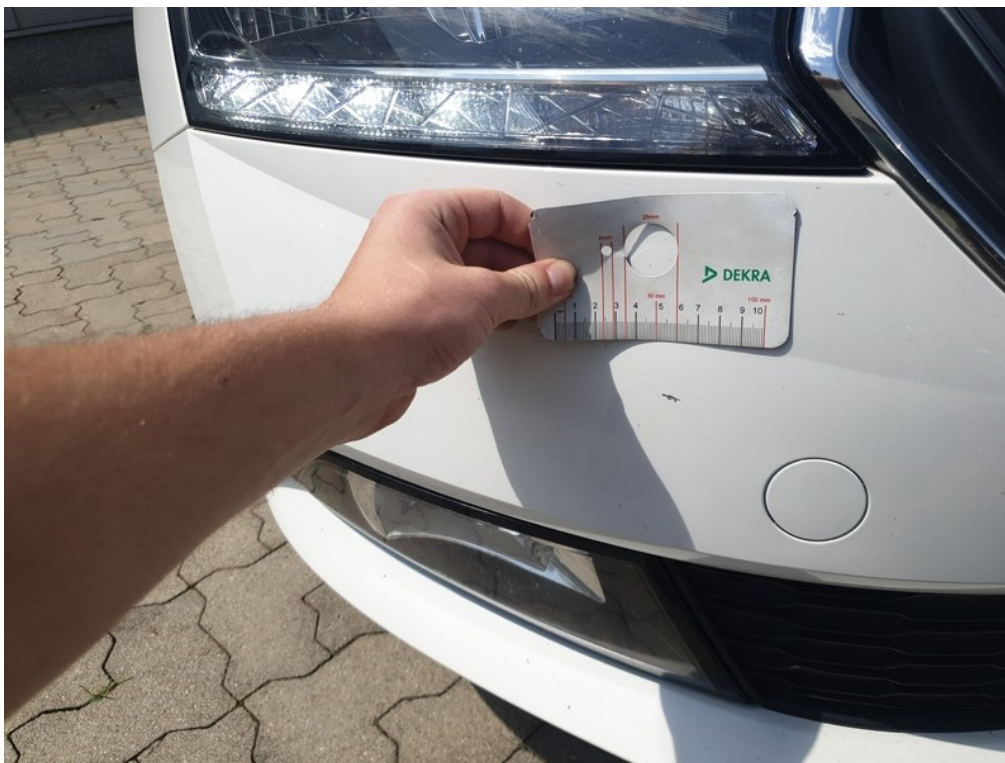
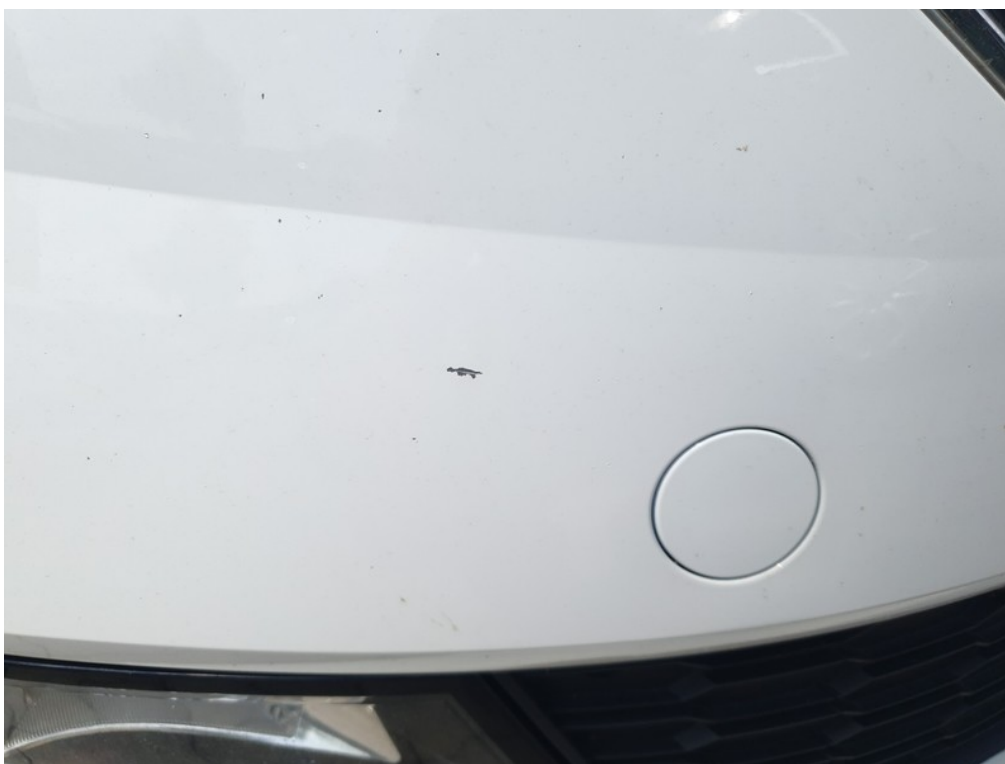
Viz popis k poškození č. 2

**2 Přední nárazník - Škrábance**  
Umístění:

Exteriér (vnější prostor)

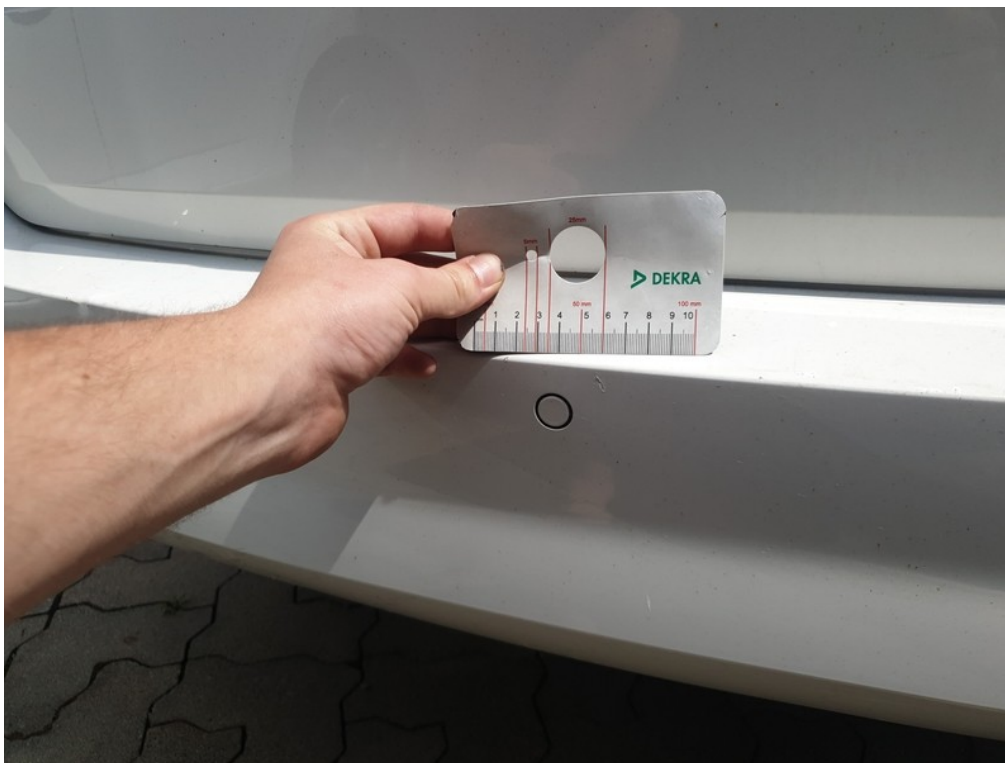
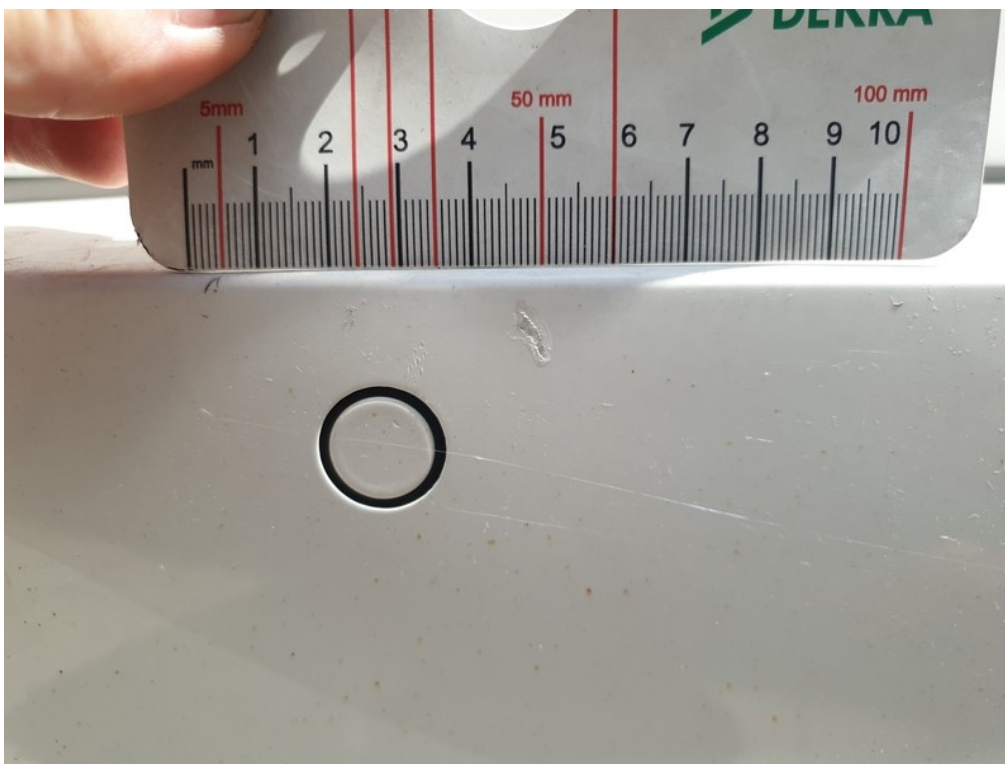
Viz popis k poškození č. **3**

**3 Zadní nárazník - Škrábance**  
Umístění:

Exteriér (vnější prostor)

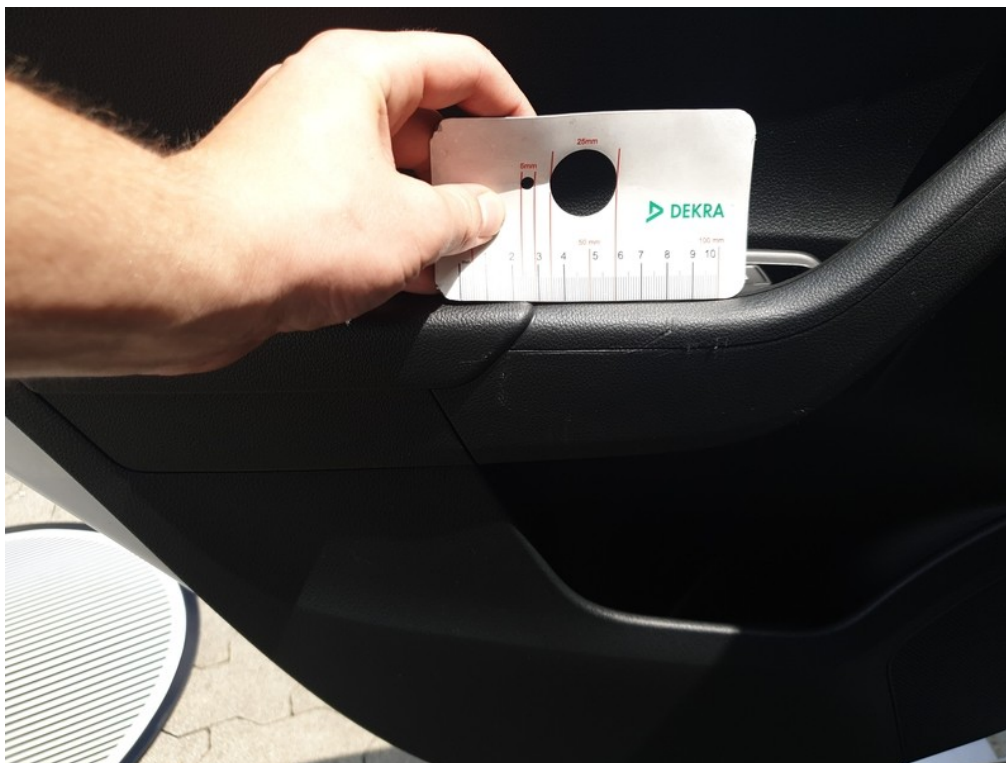
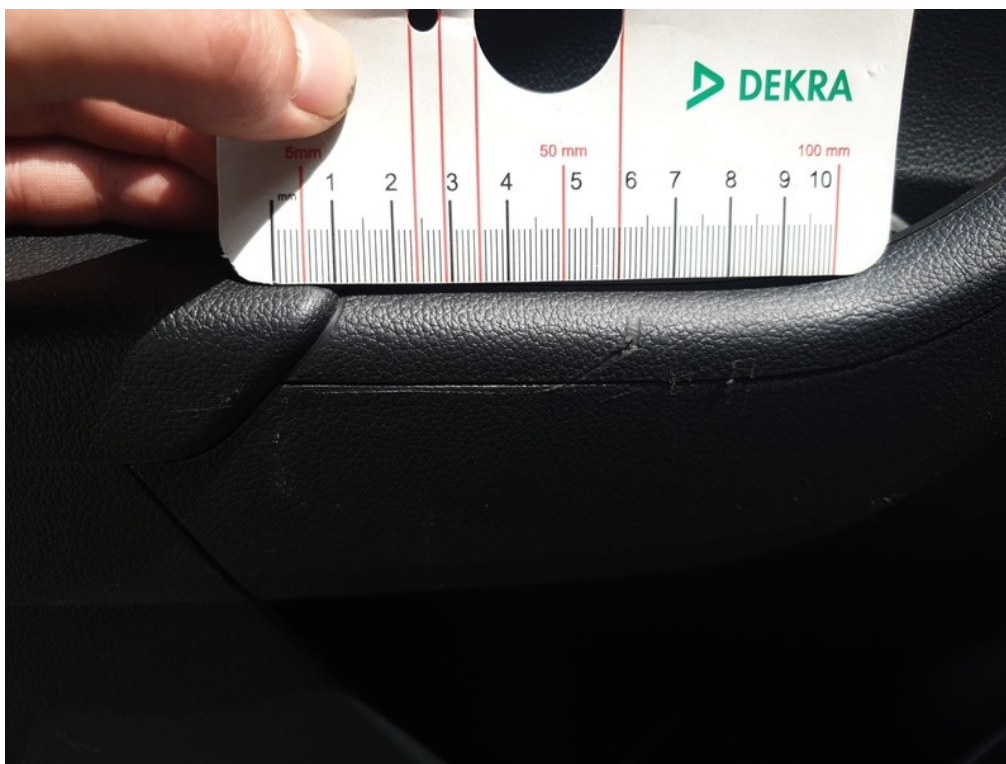
Viz popis k poškození č. 4

### 4 Madlo výplně LZ dveří - Škrábance

Interiér (vnitřní prostor)

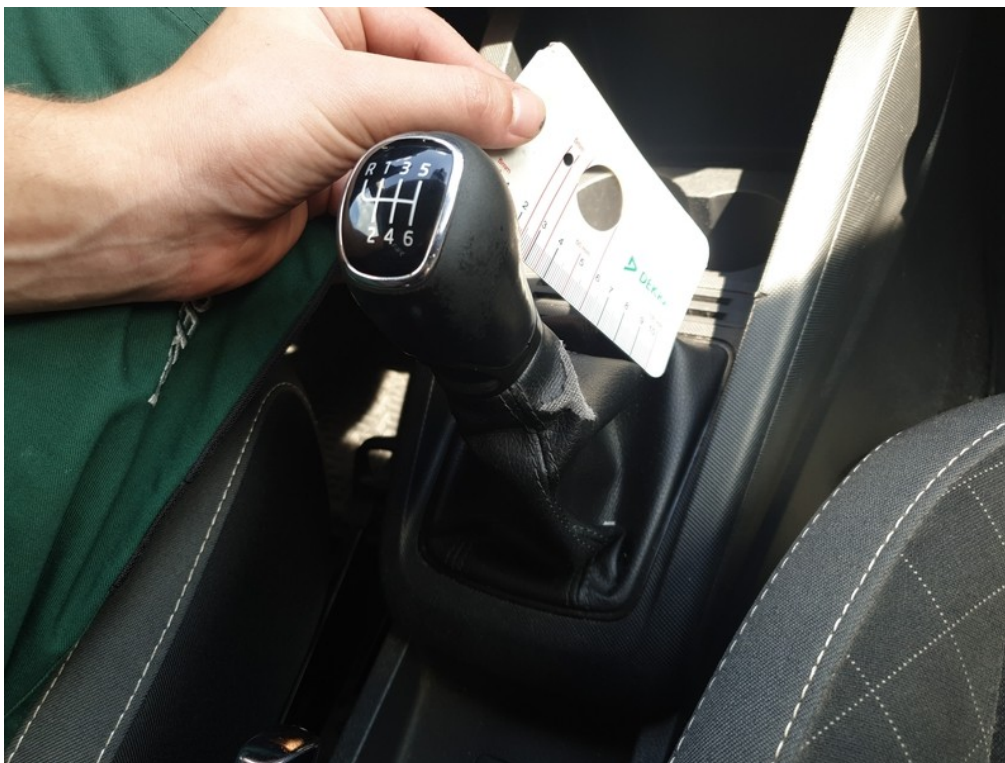
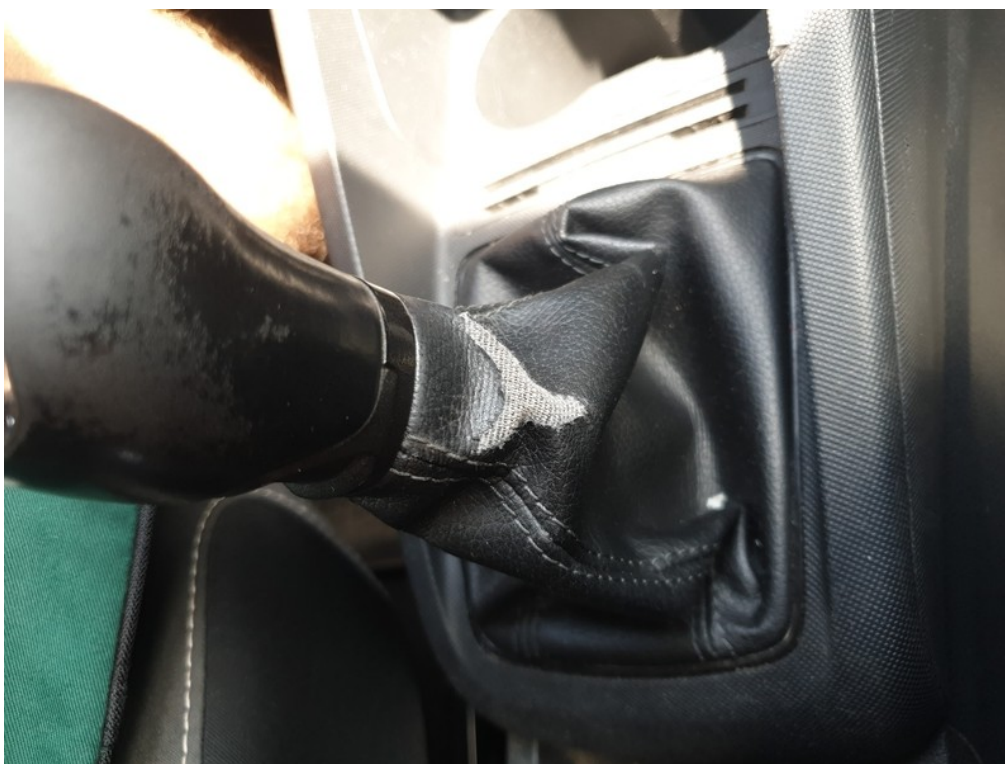
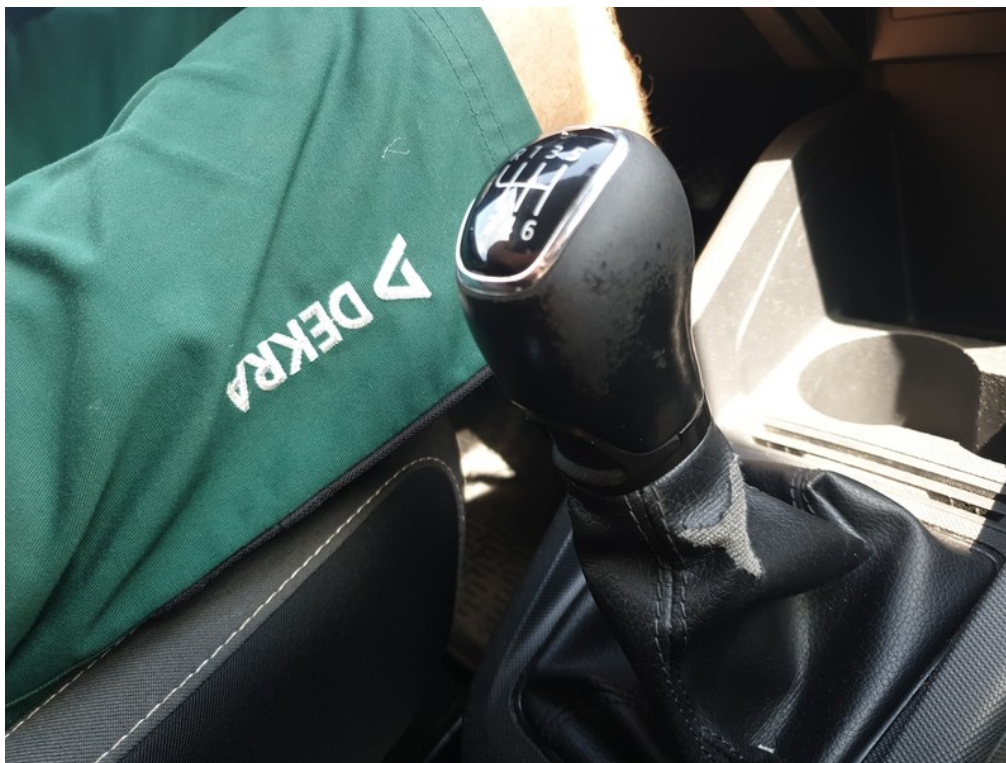
Viz popis k poškození č. 5

**5 Manžeta řadicí páky - Střih**  
Umístění:

Interiér (vnitřní prostor)

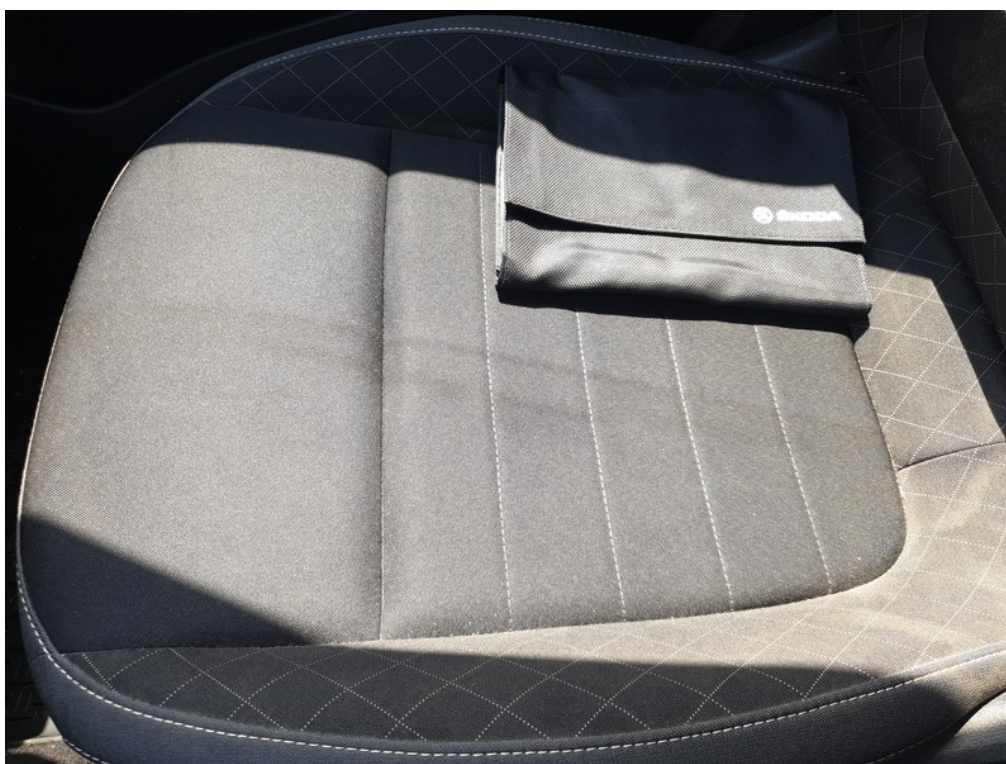
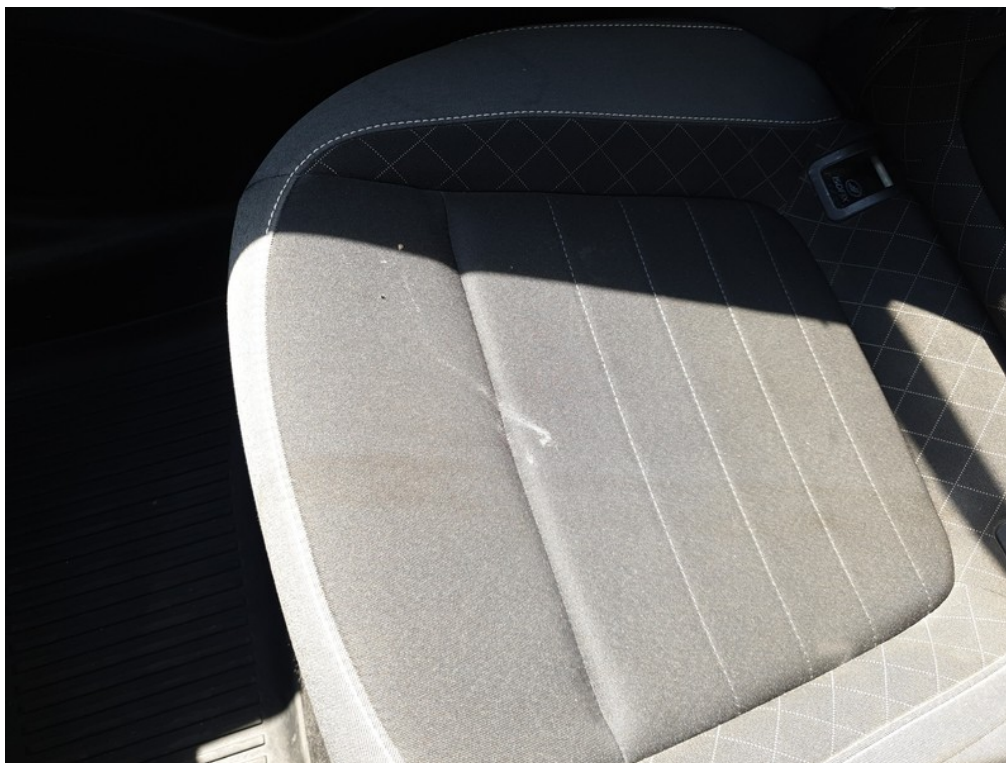
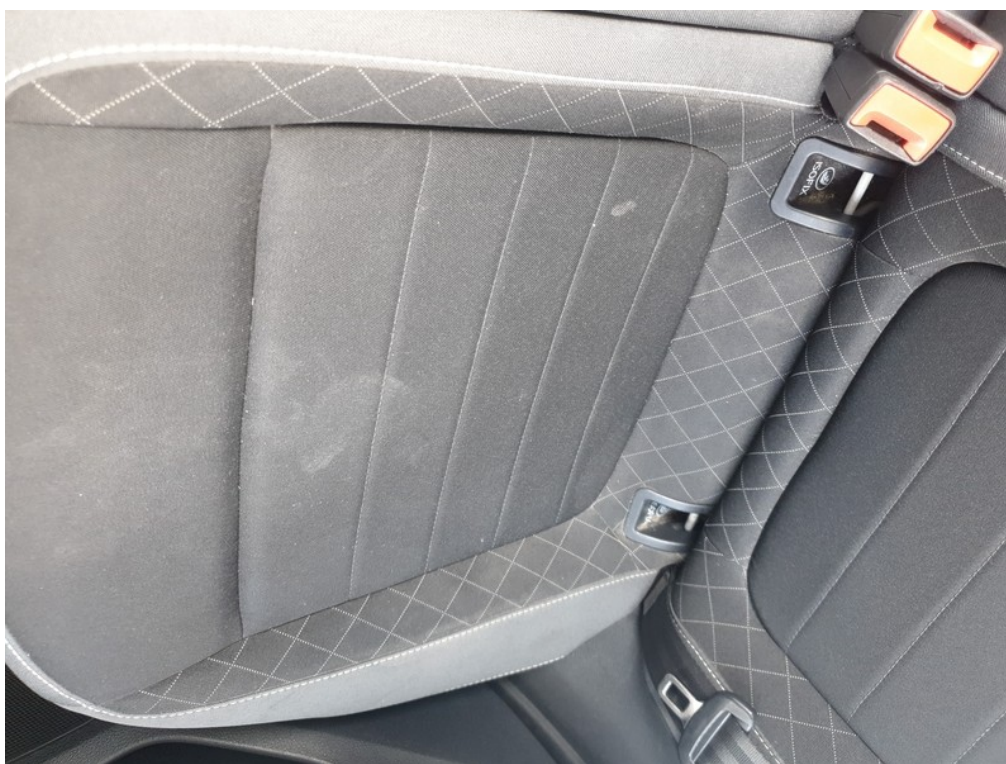
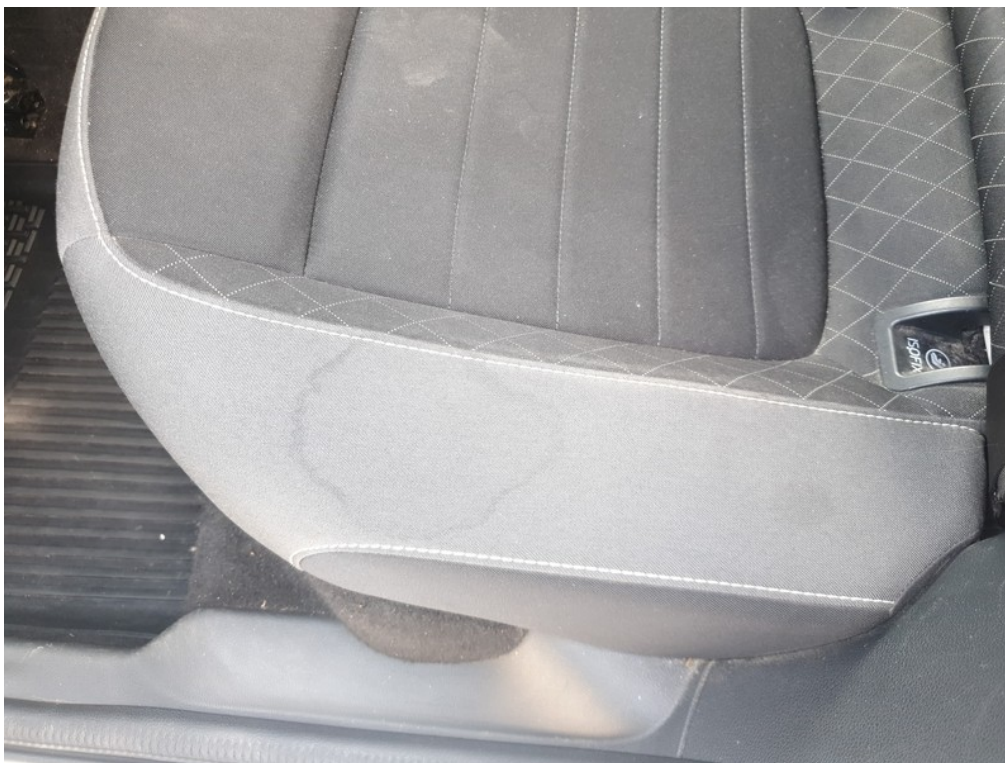
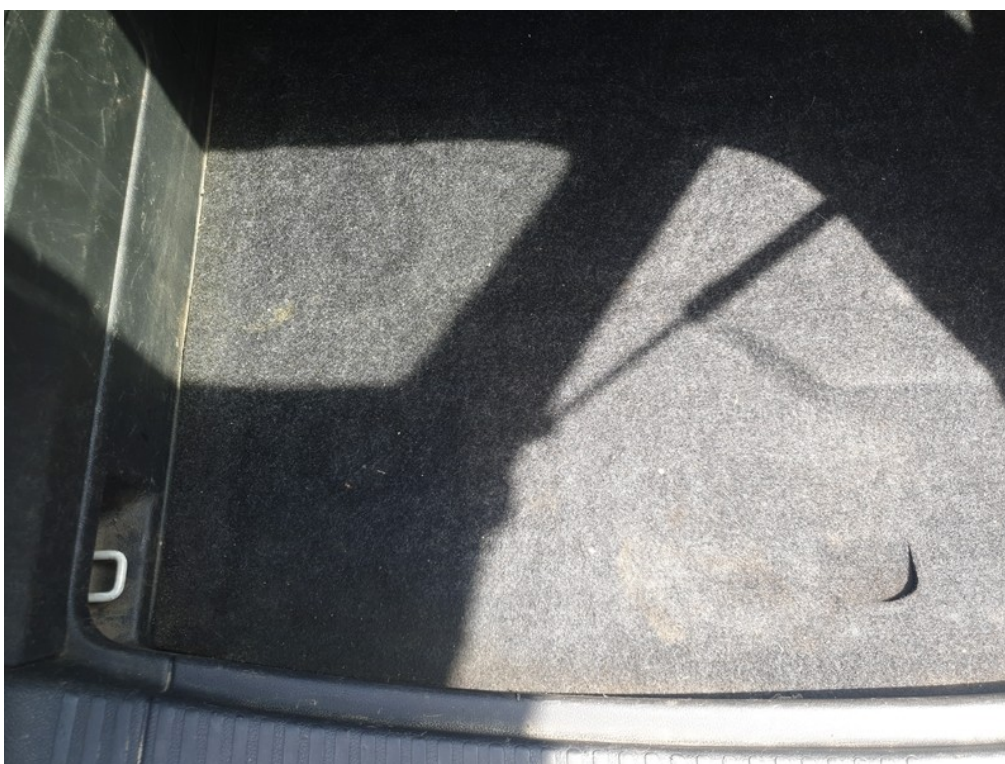
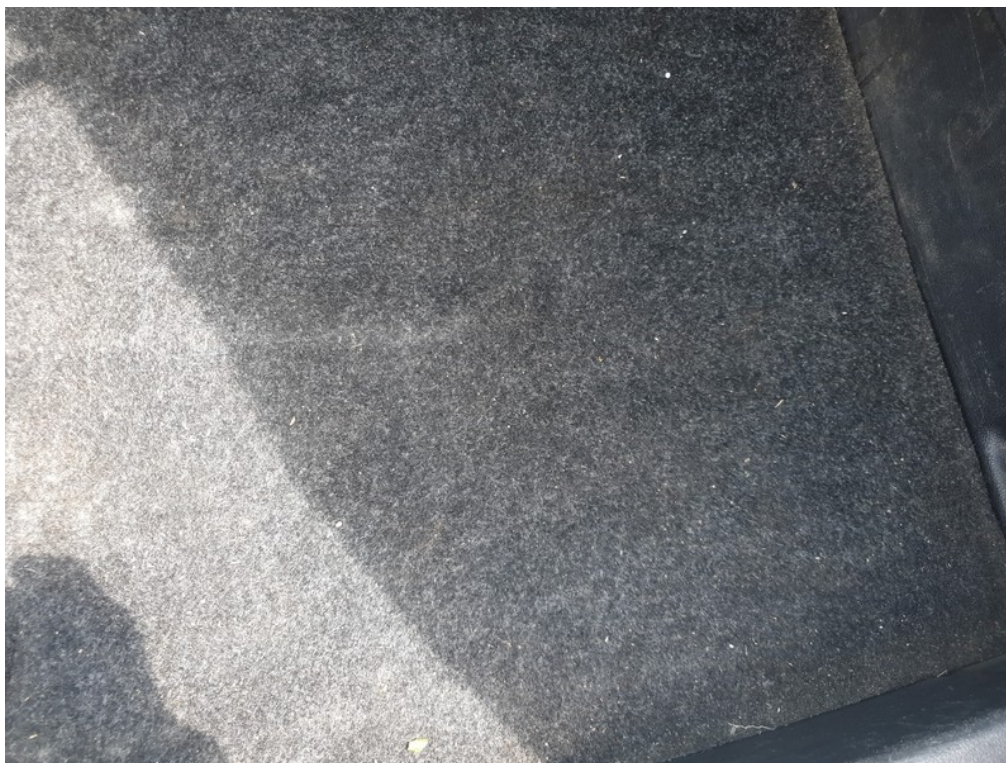
Viz popis k poškození č. 6

**6 Interiér - Znečištěno**  
Umístění:

Ostatní
