## ÚDAJE O PROHLÍDCE

## ÚDAJE O VOZIDLE

| RZ: | <b>BL042VZ</b> | VIN: | TMBJR6NJXKZ115122 |
| Model vozidla: | Škoda Fabia Combi (2015) | Provedení: | Kombi |

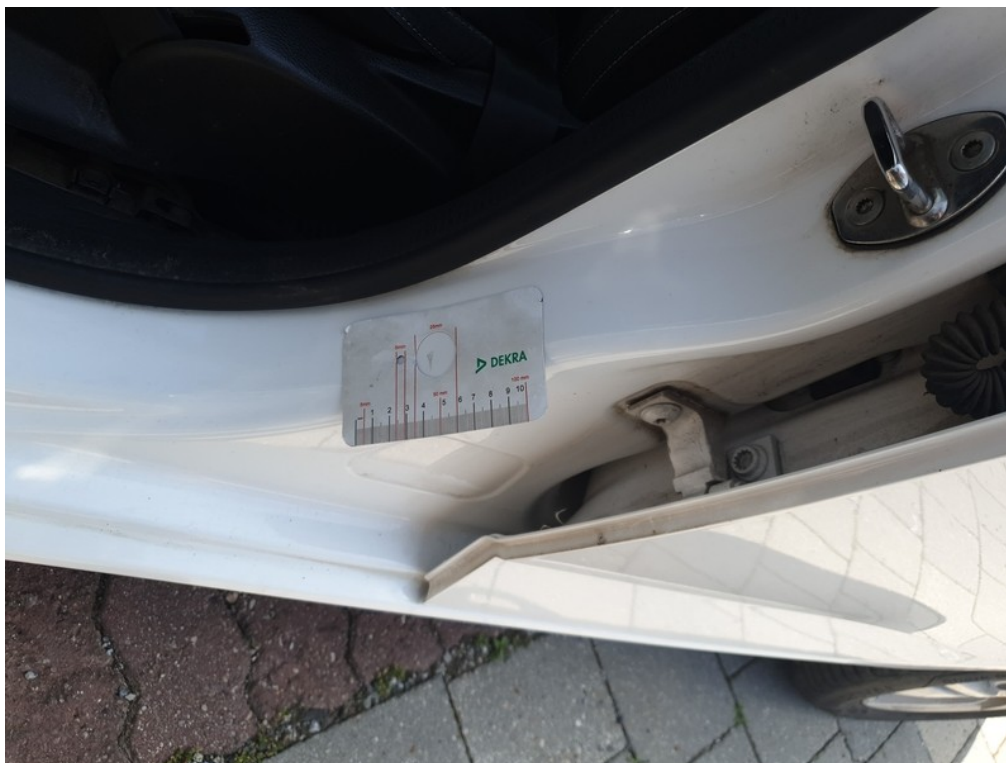
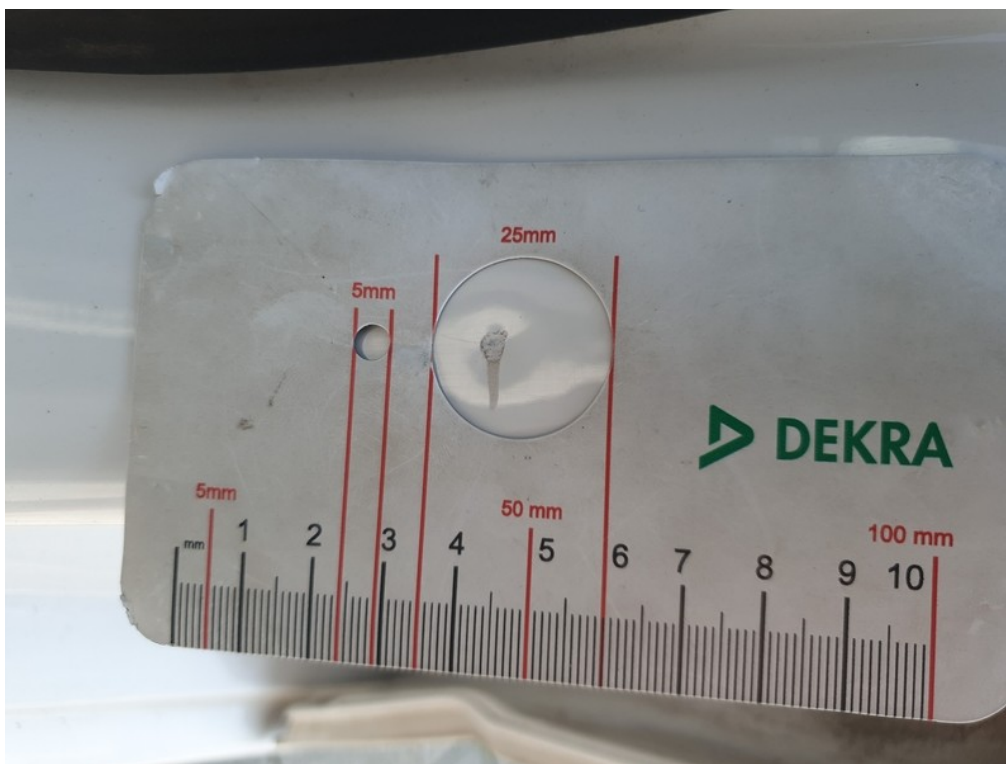
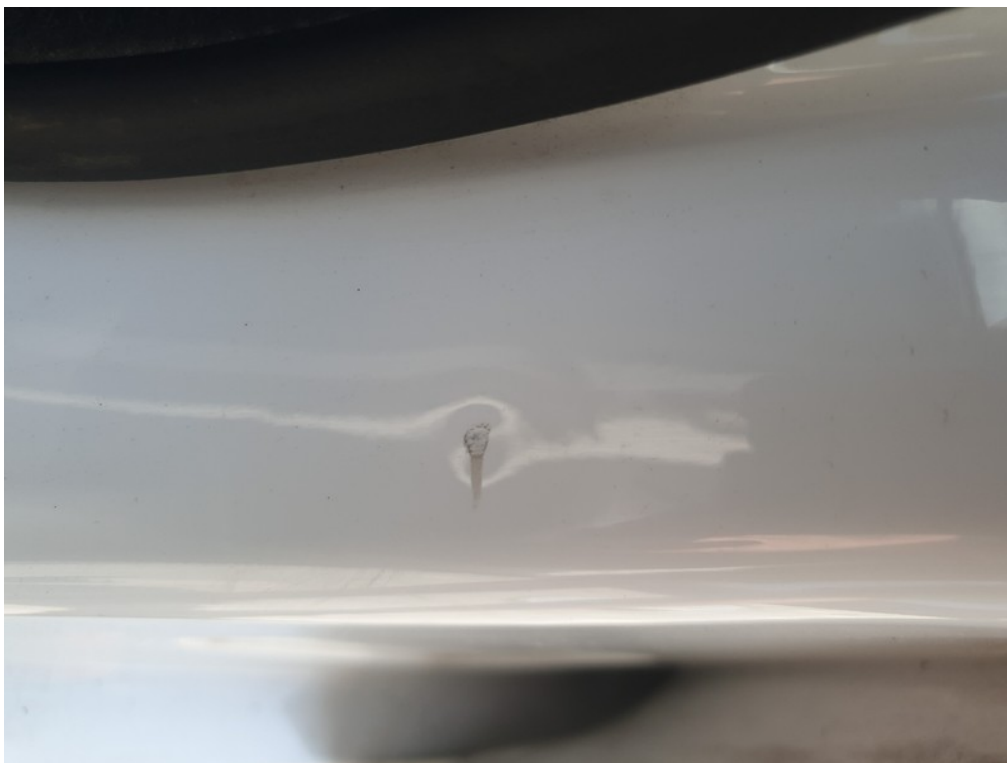
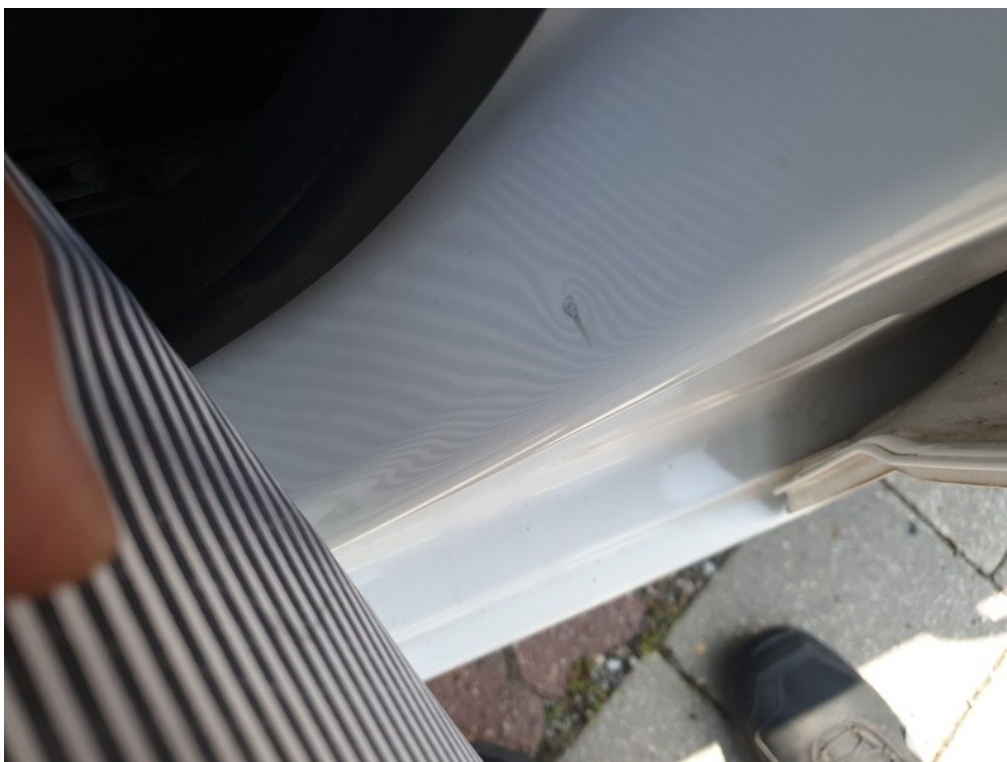
B sloupek levý

Deformace

**1 B sloupek levý - Deformace**  
Umístění:

Poznámka: Do základu

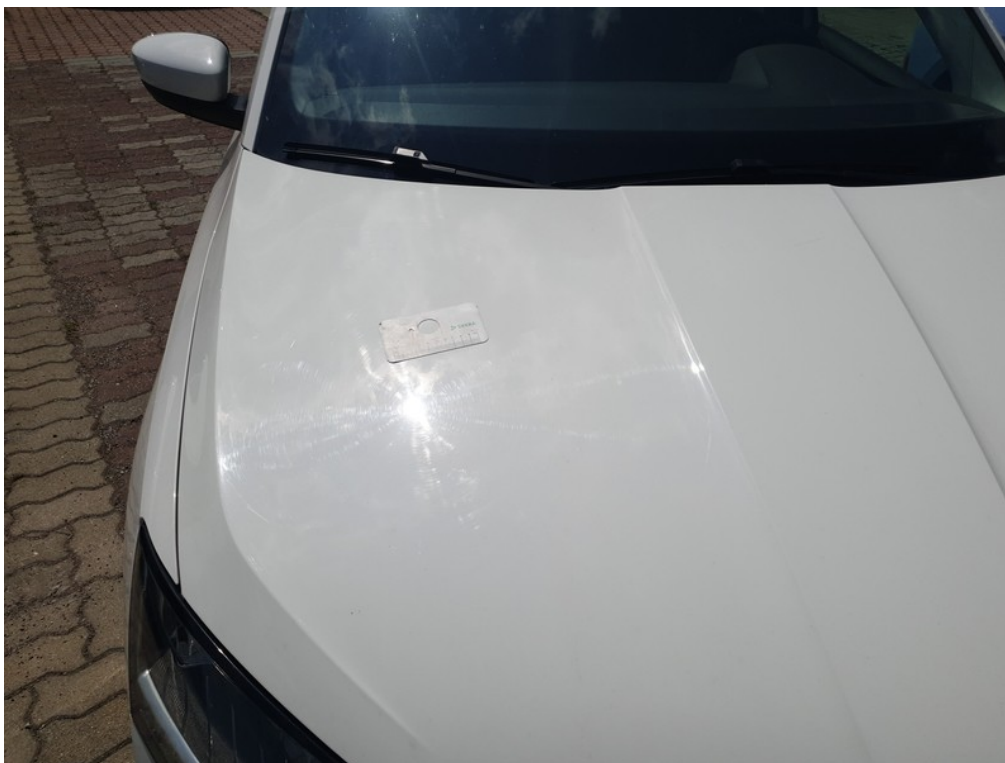
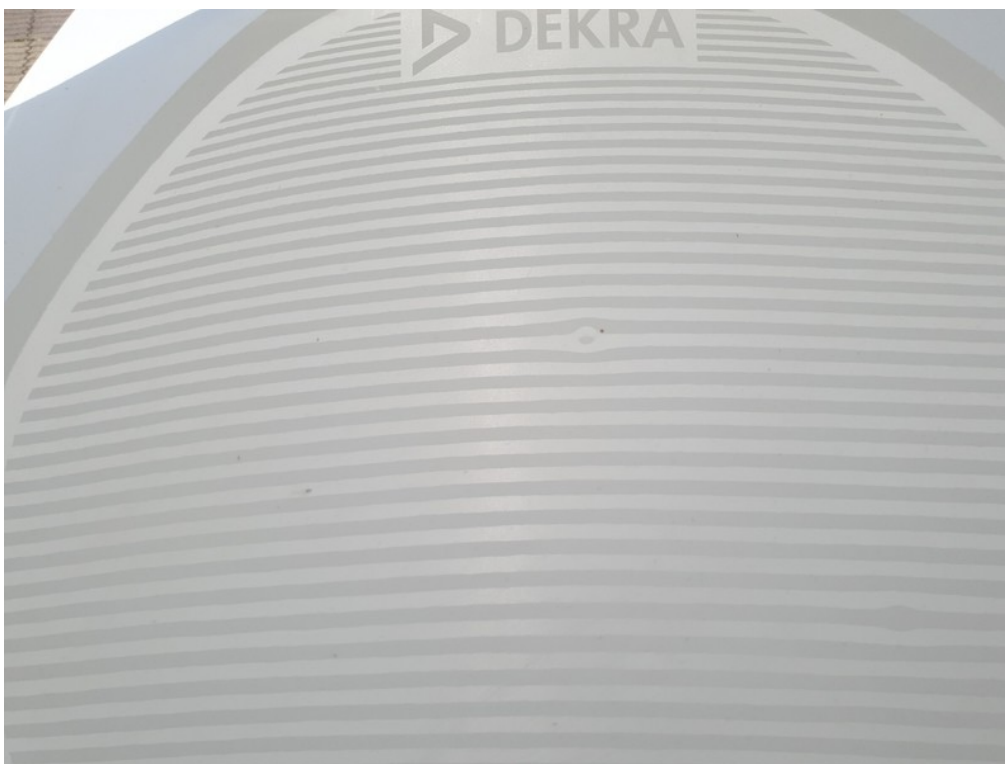
Víko motoru

Deformace

**2 Viko motoru - Deformace**  
Umístění:

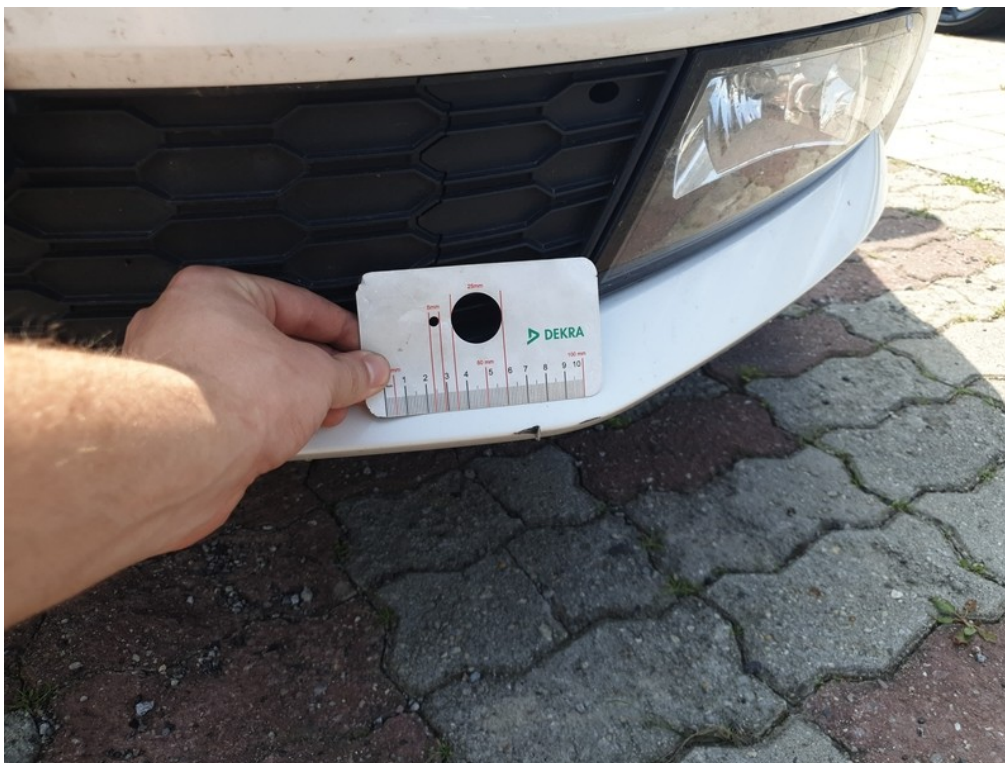
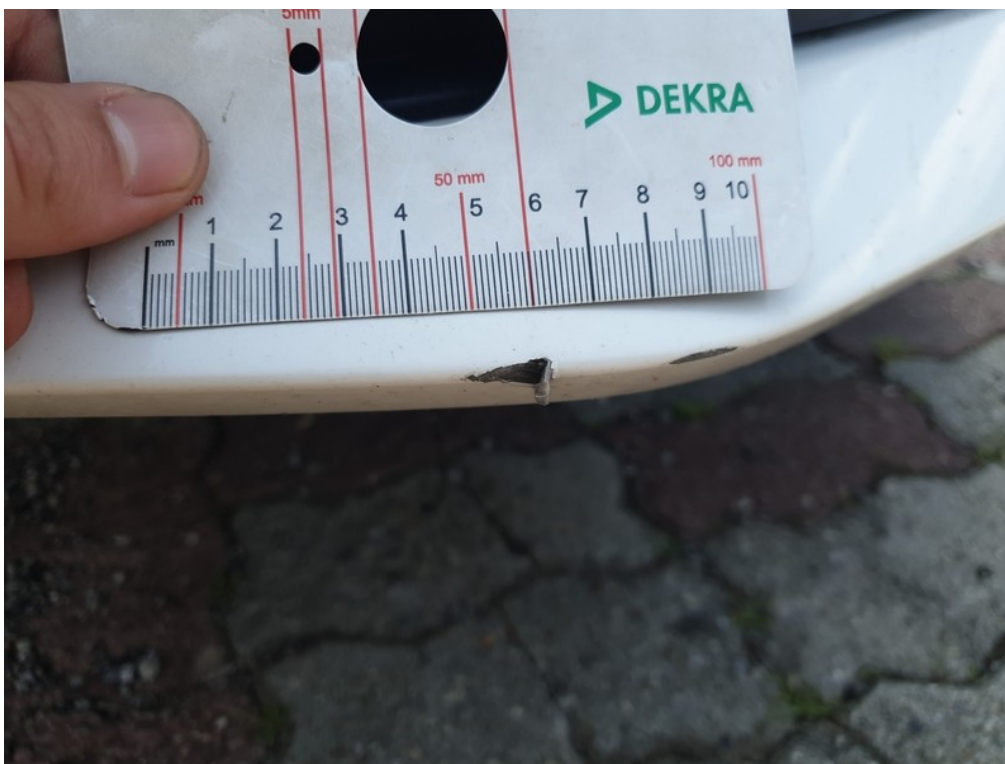
Přední nárazník

Otvor

**3 Přední nárazník - Otvor**  
Umístění:

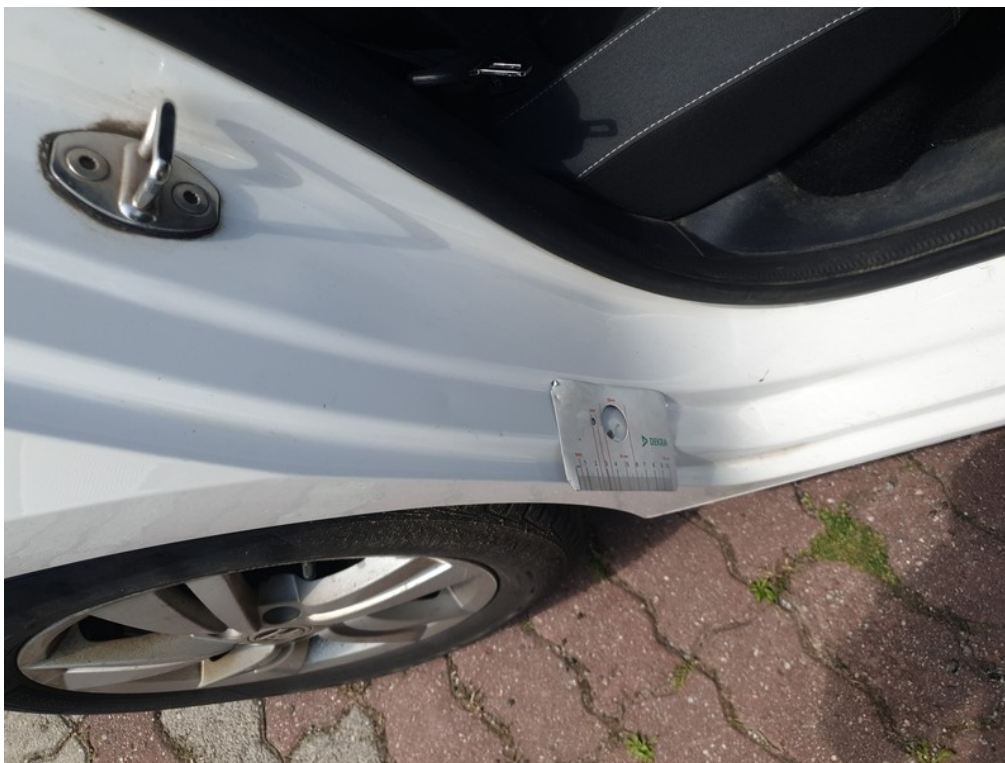
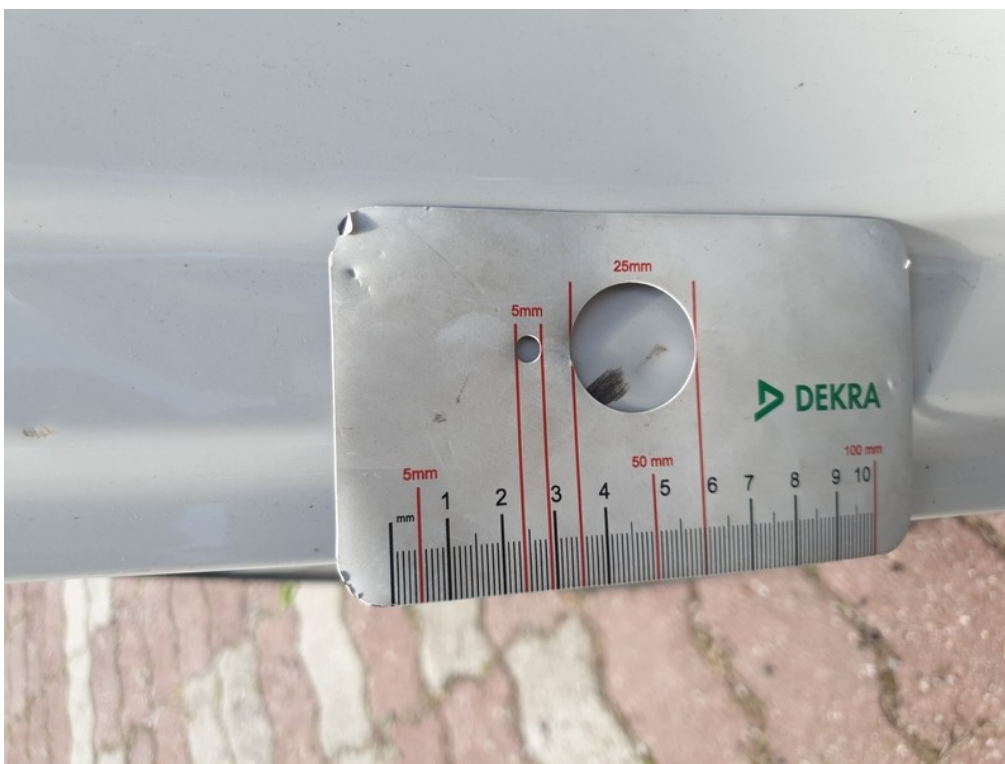
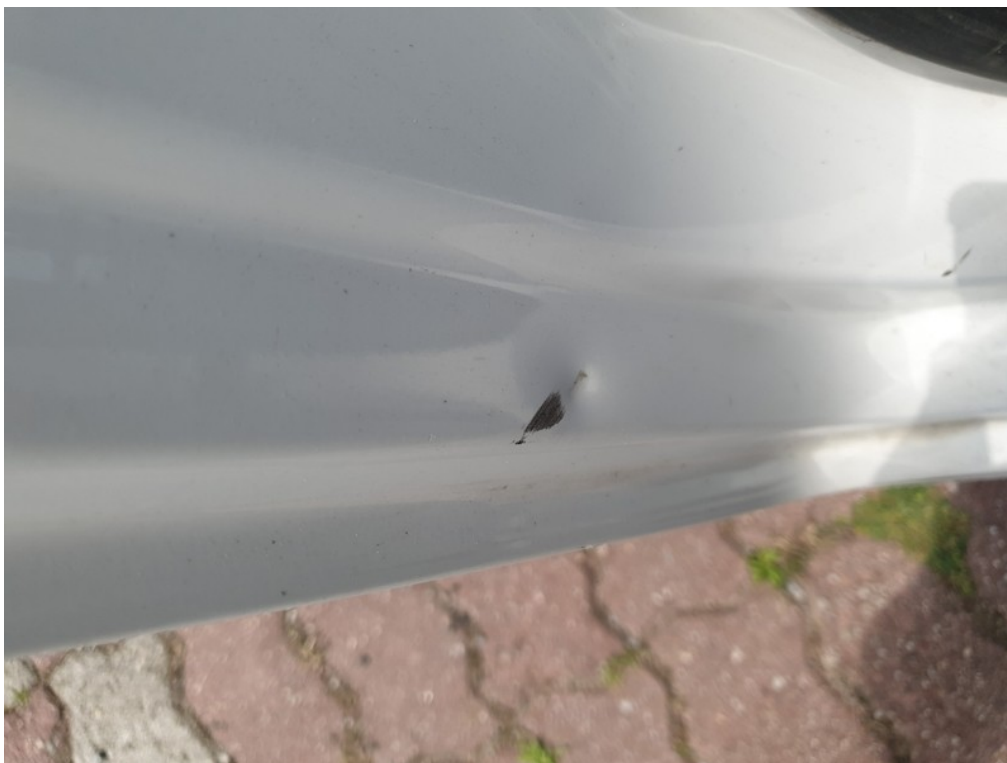
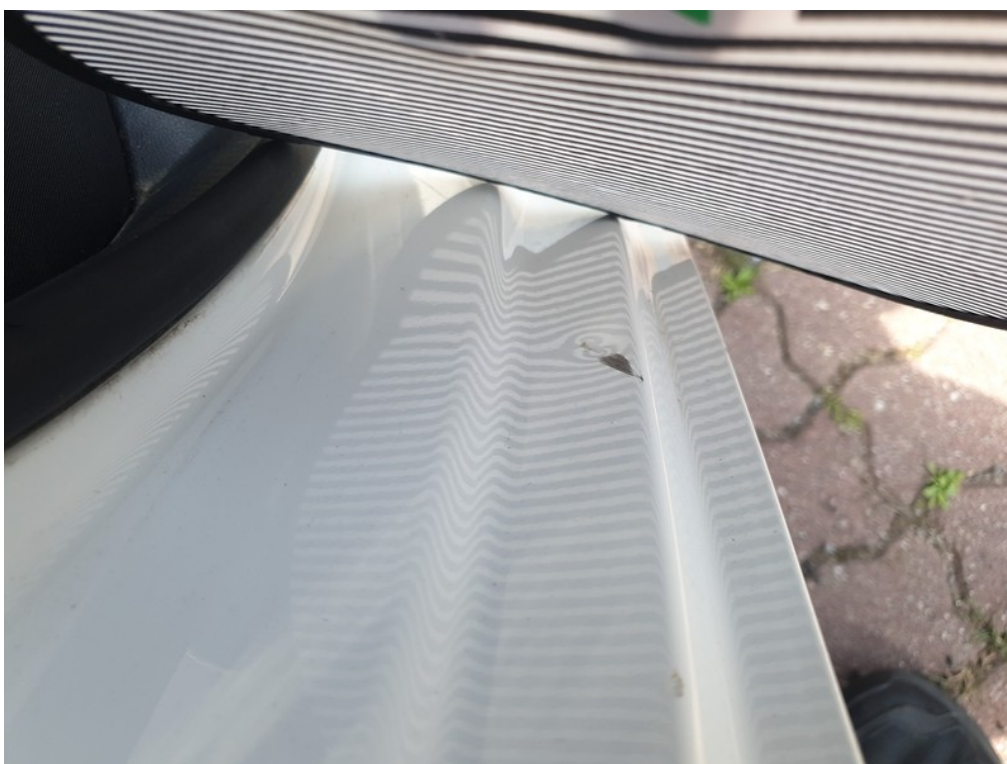
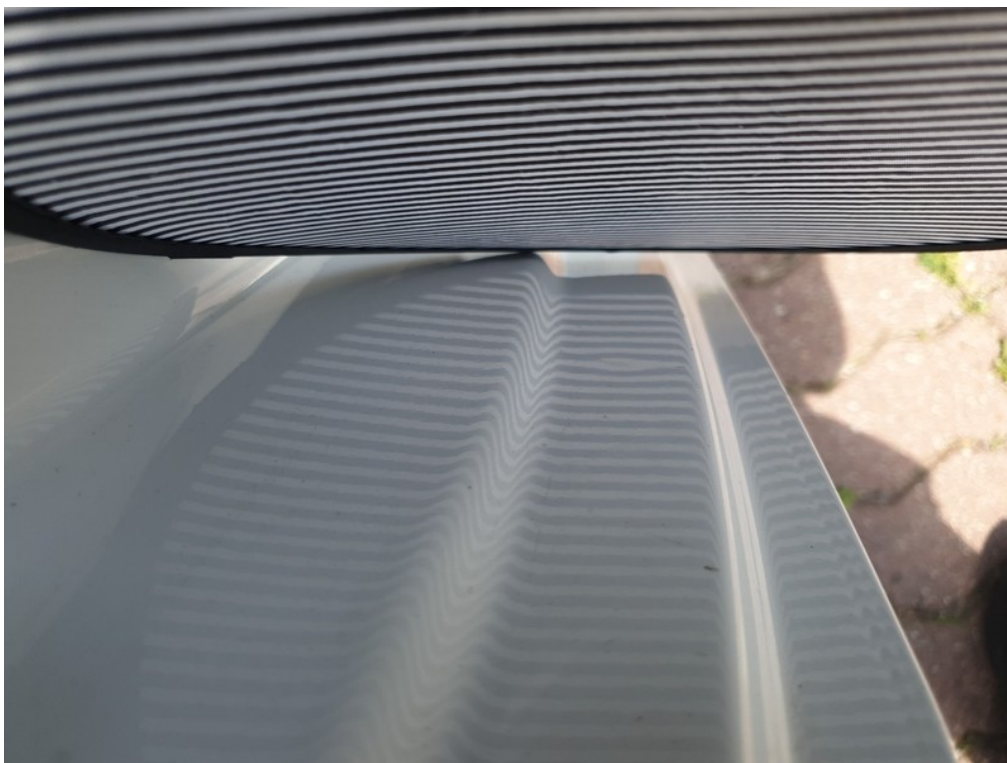
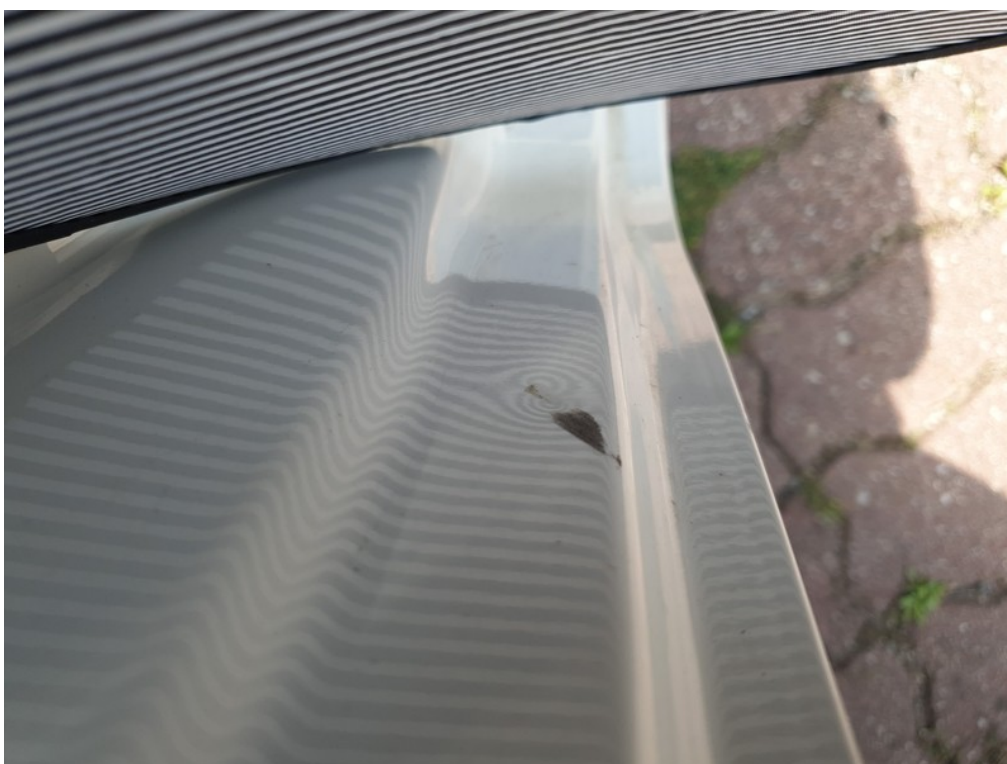
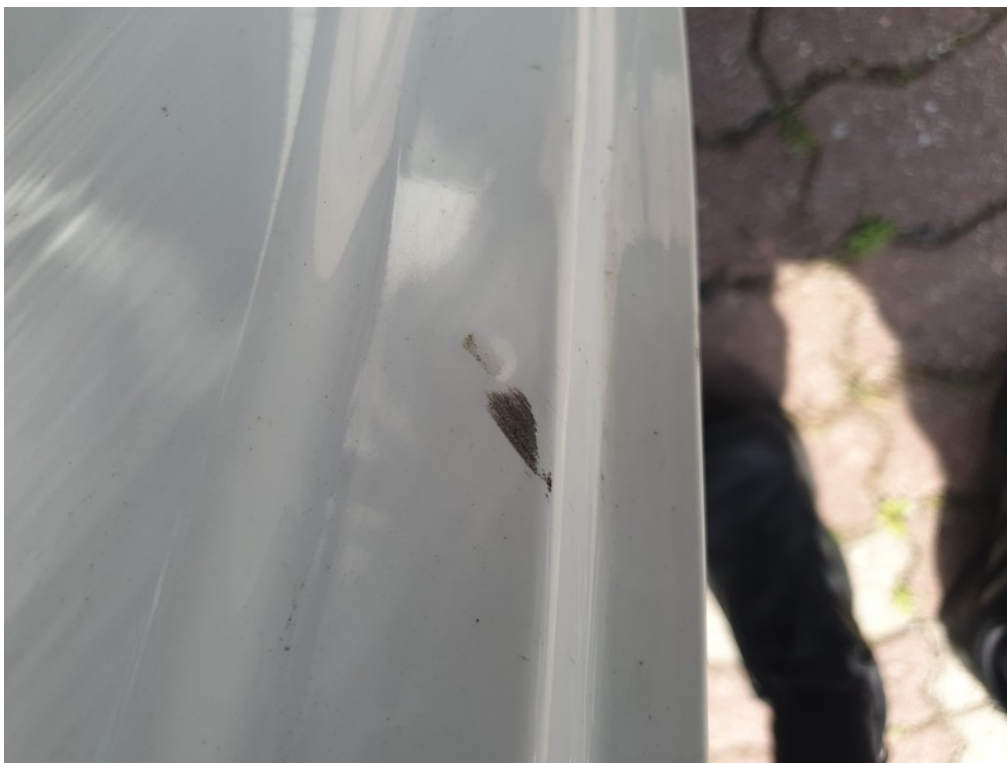
C sloupek pravý

Deformace

**4 C sloupek pravý - Deformace**  
Umístění:

Poznámka: Do základu

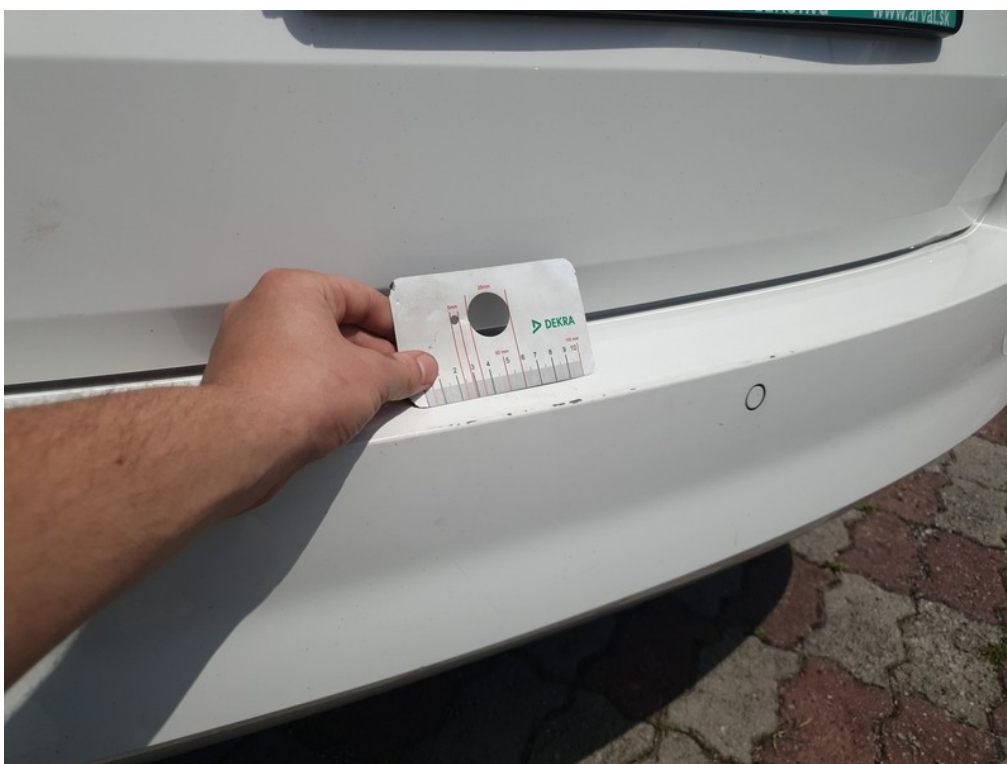
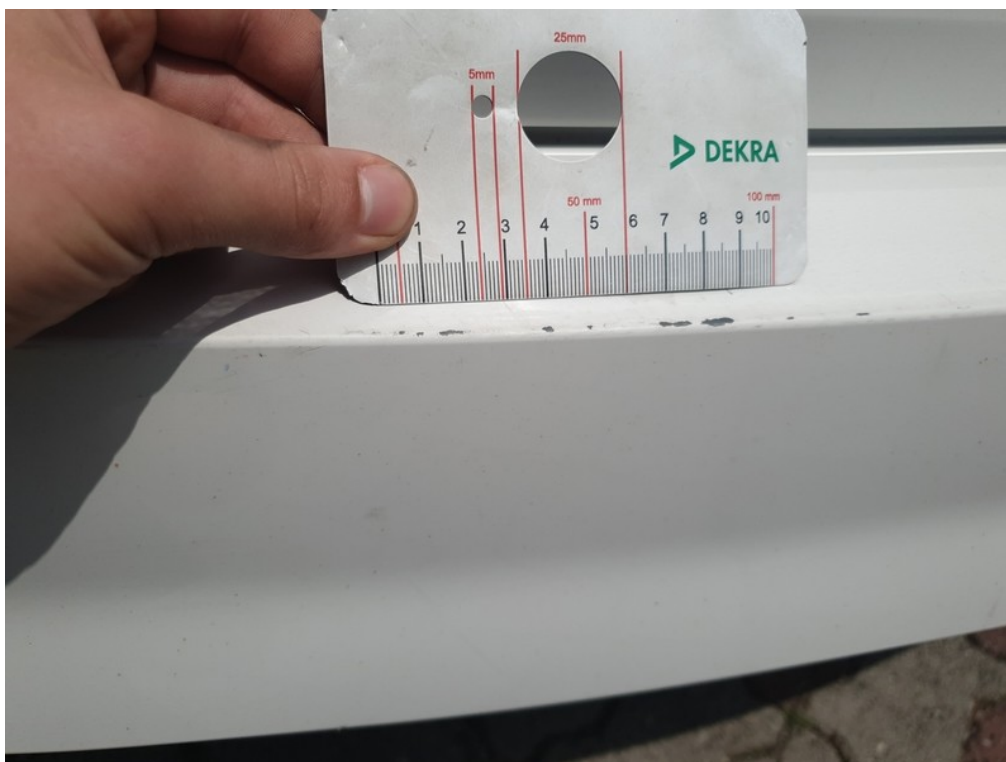
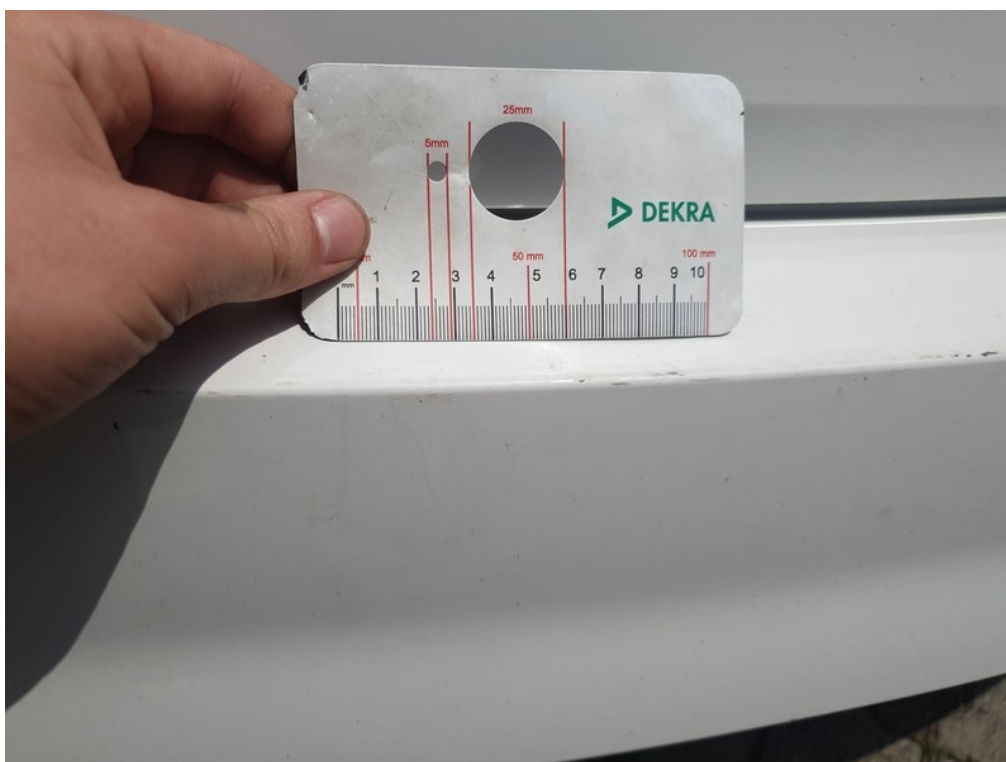
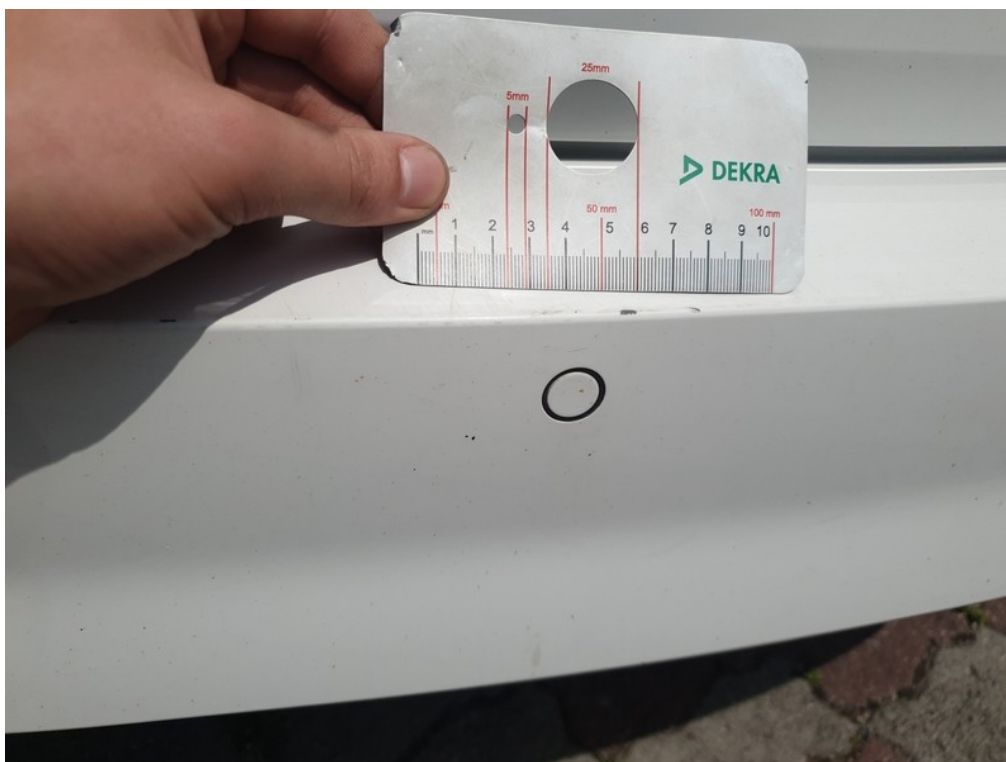
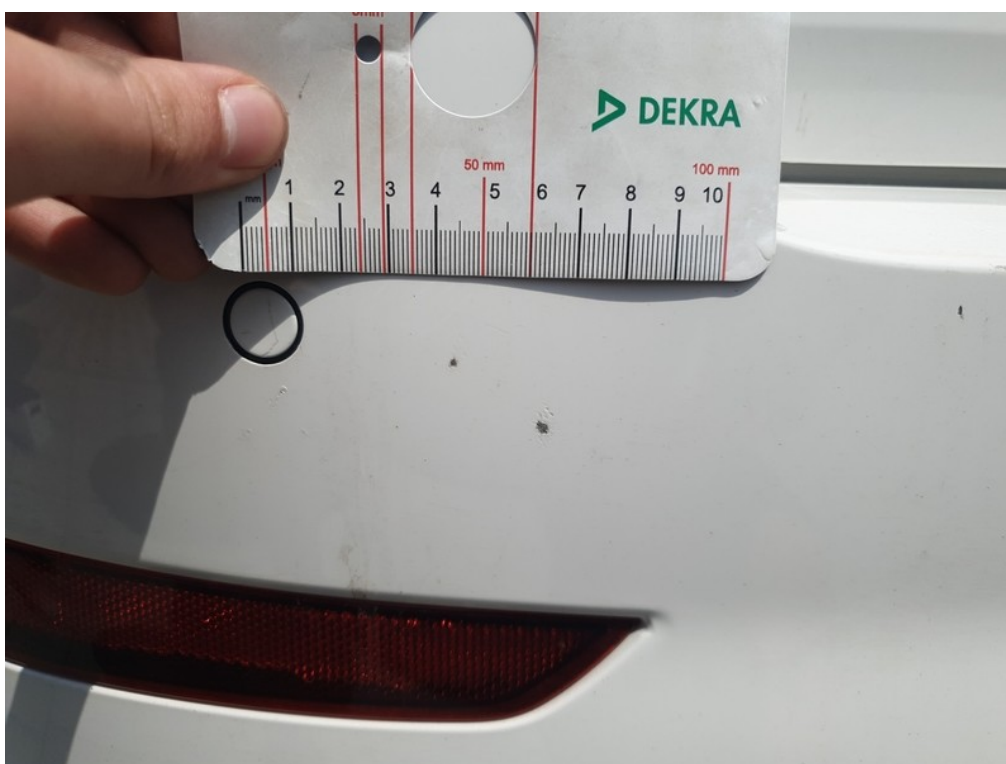
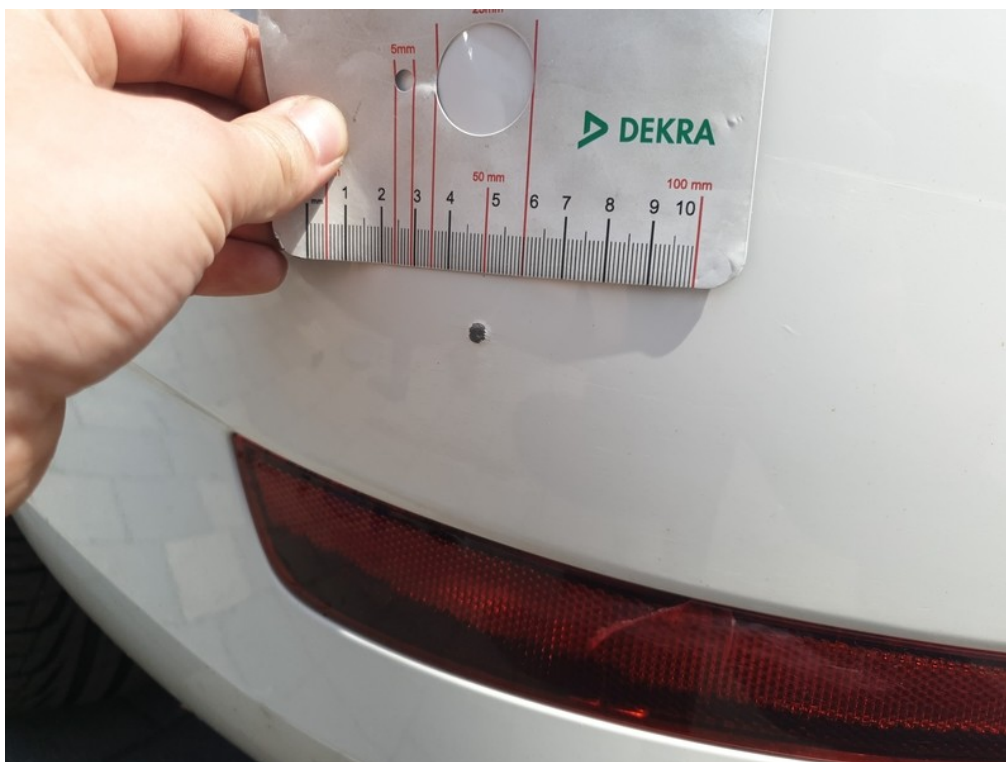
Zadní nárazník

Škrábance

**5 Zadní nárazník - Škrábance**  
Umístění:

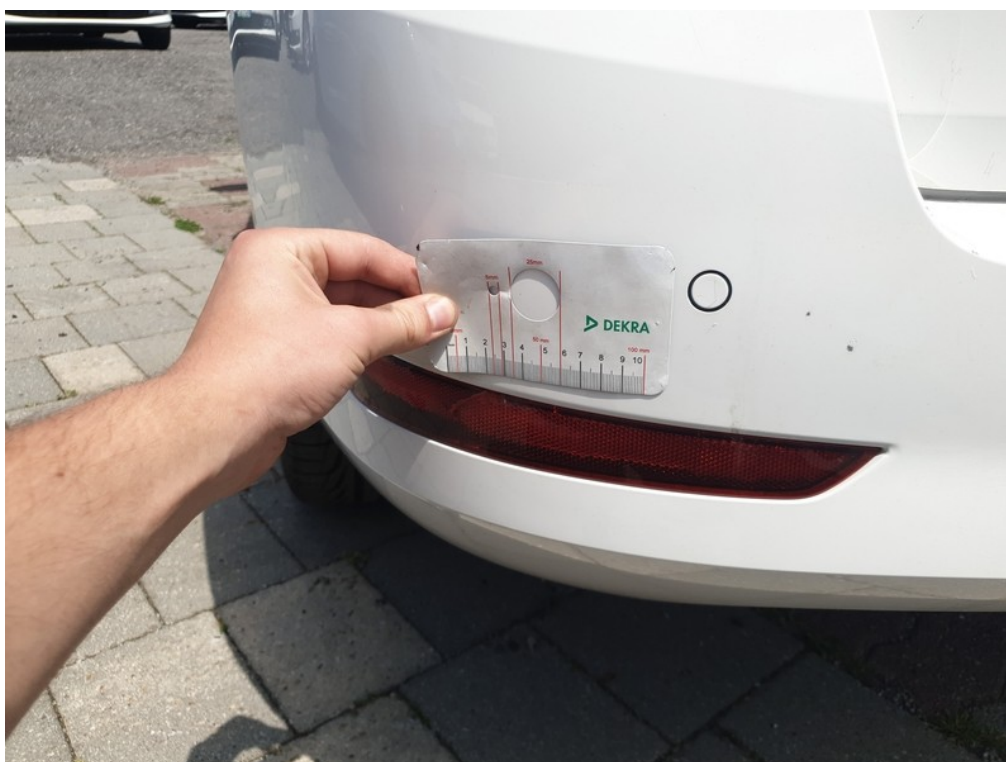
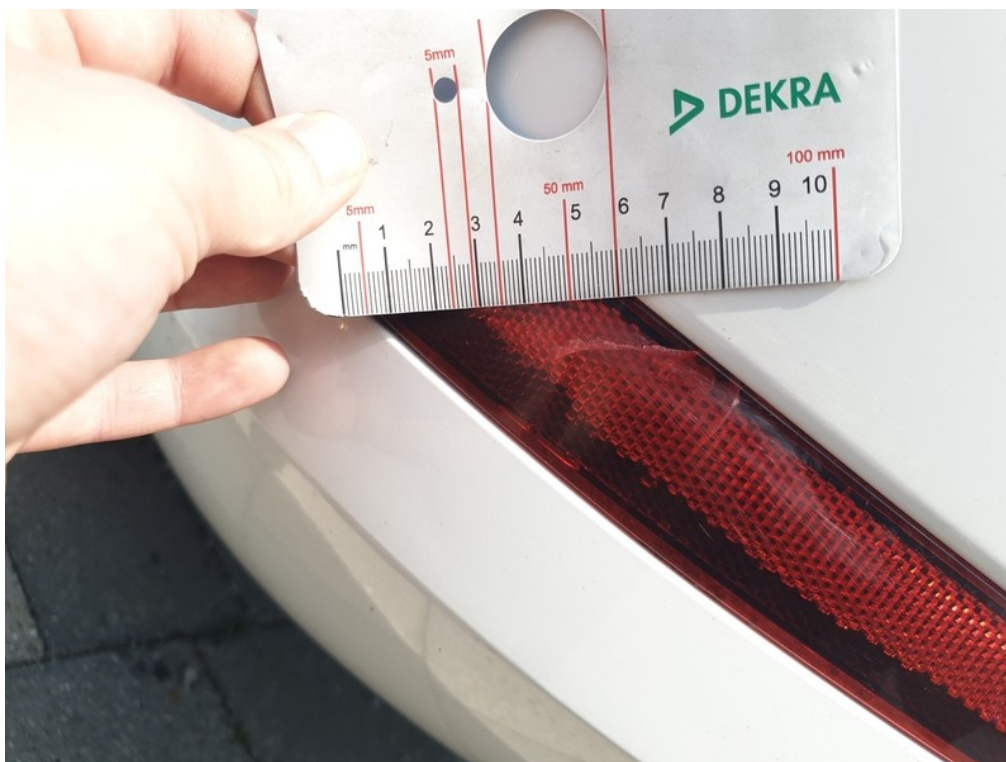
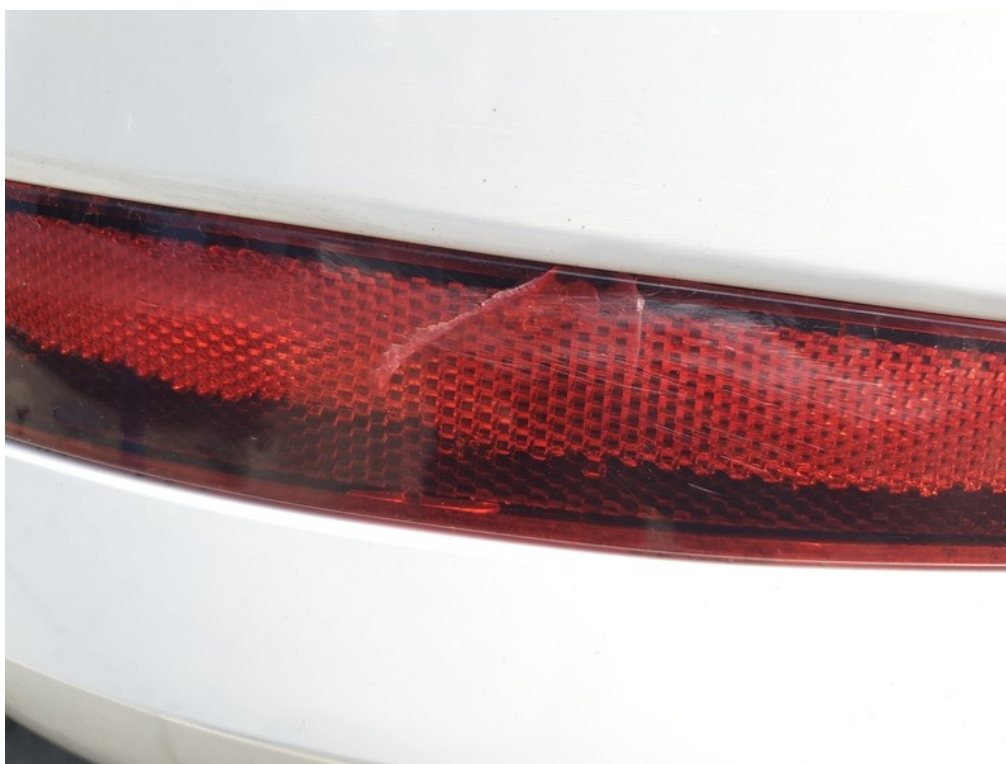
Odrazka LZ

Prasklina

**6** Odrážka LZ - Prasklina  
Umístění:

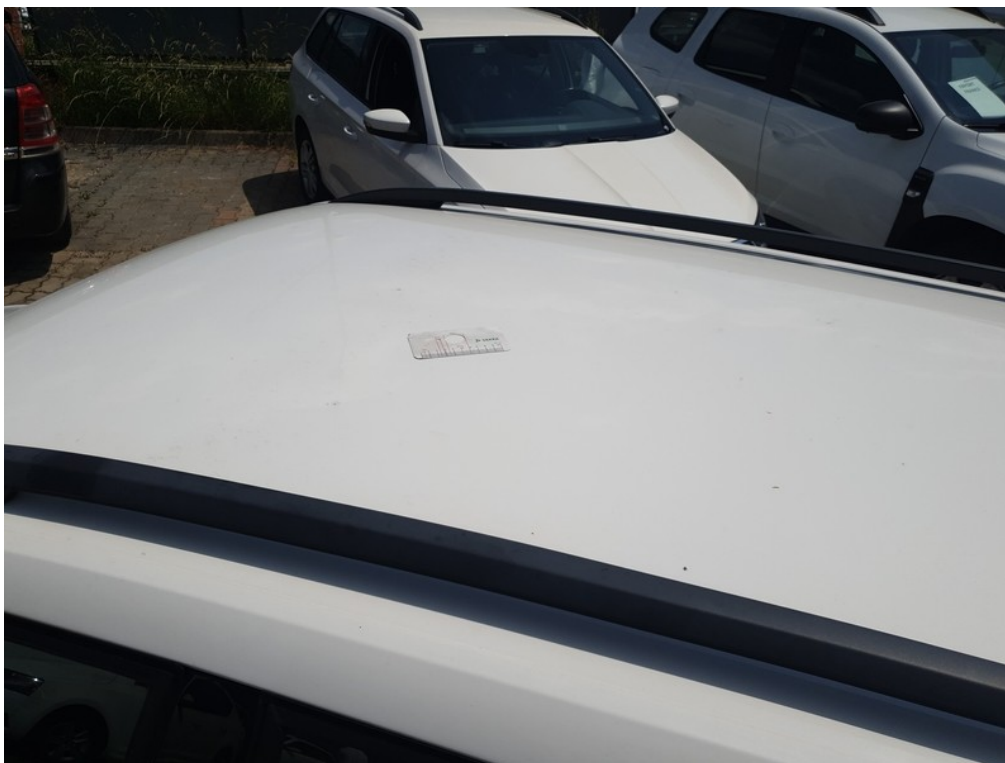
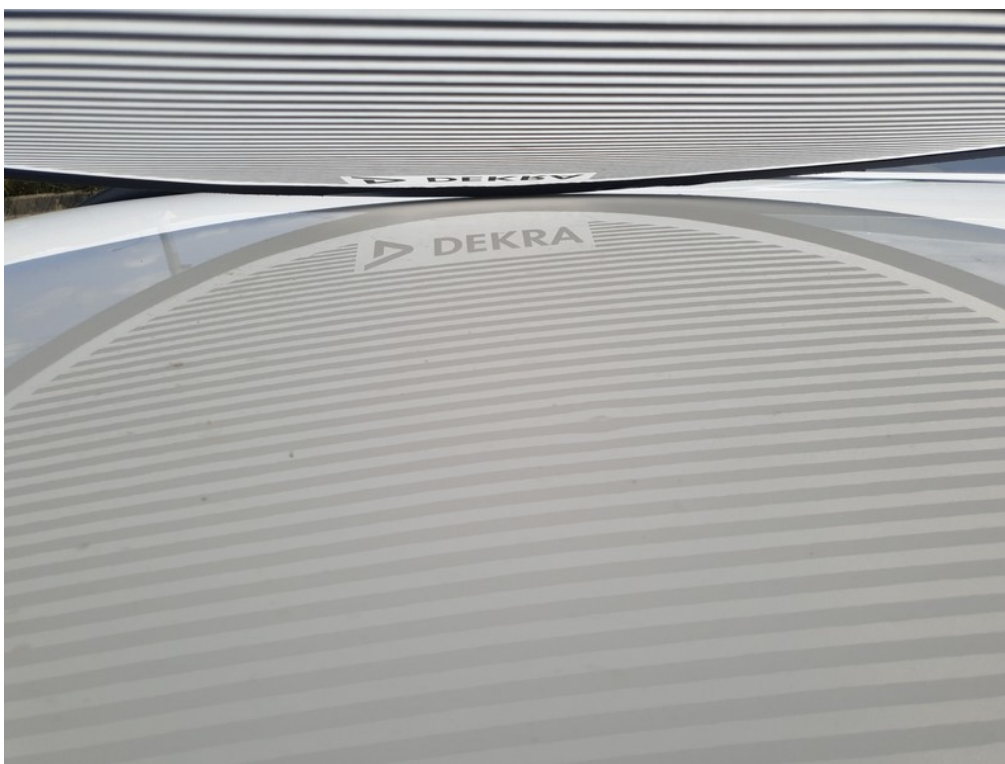
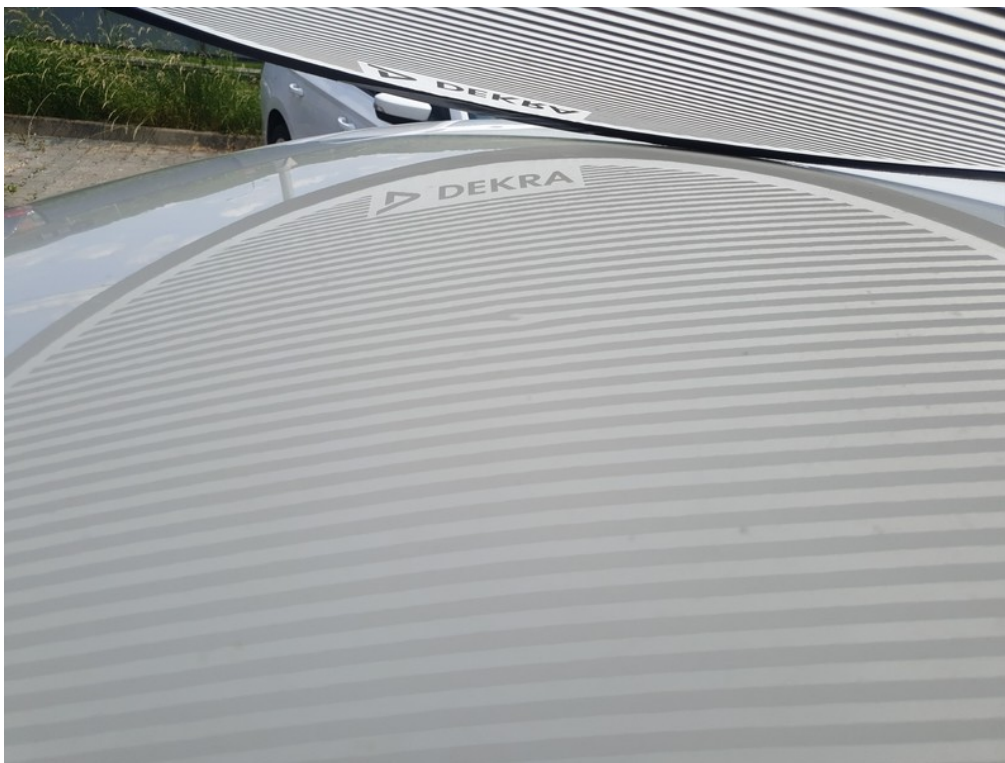
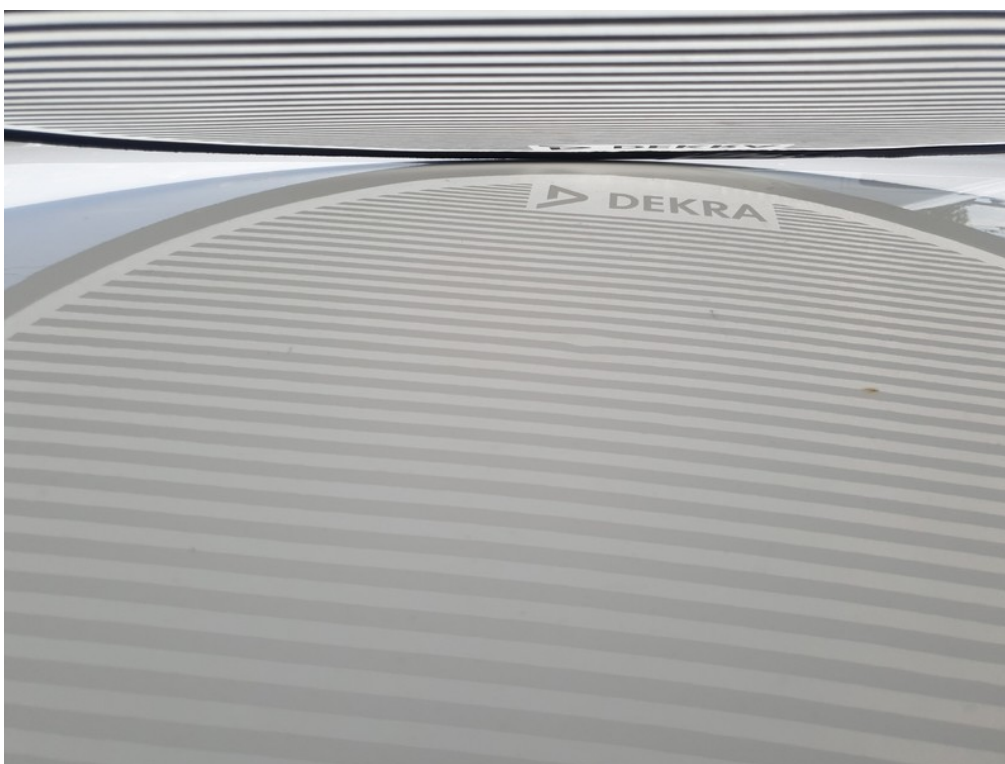
Střecha

Deformace

**7 Střecha - Deformace**  
Umístění:
