## ÚDAJE O PROHLÍDCE

## ÚDAJE O VOZIDLE

| RZ: | <b>BL042VZ</b> | VIN: | TMBJR6NJXKZ115122 |
| Model vozidla: | Škoda Fabia Combi (2015) | Provedení: | Kombi |

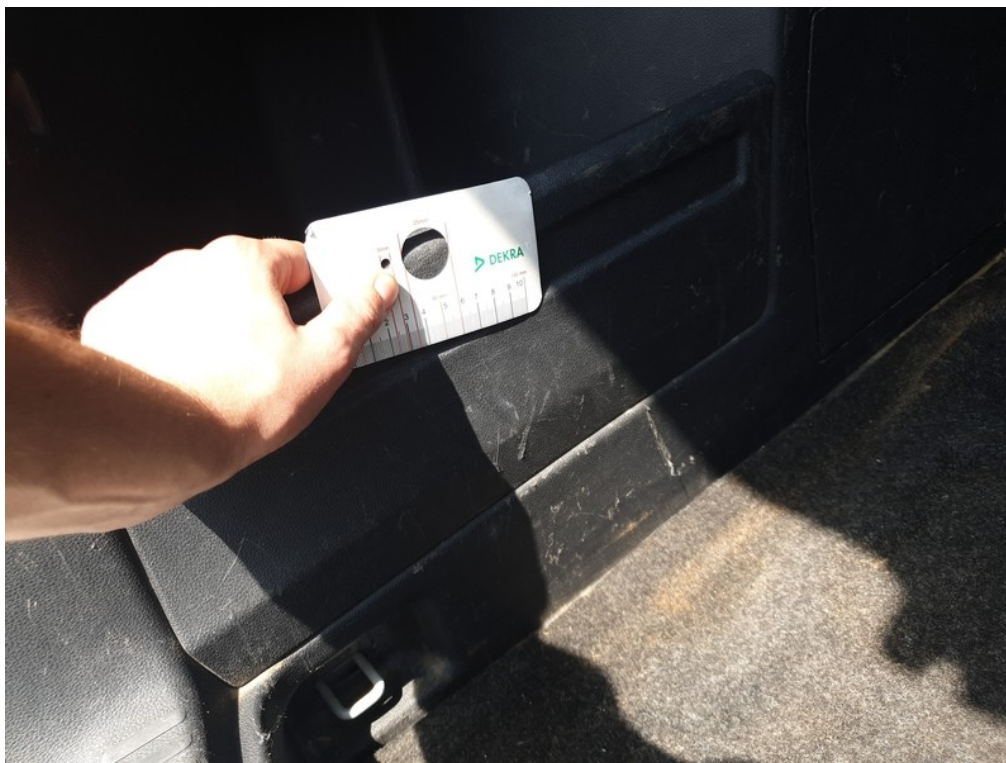
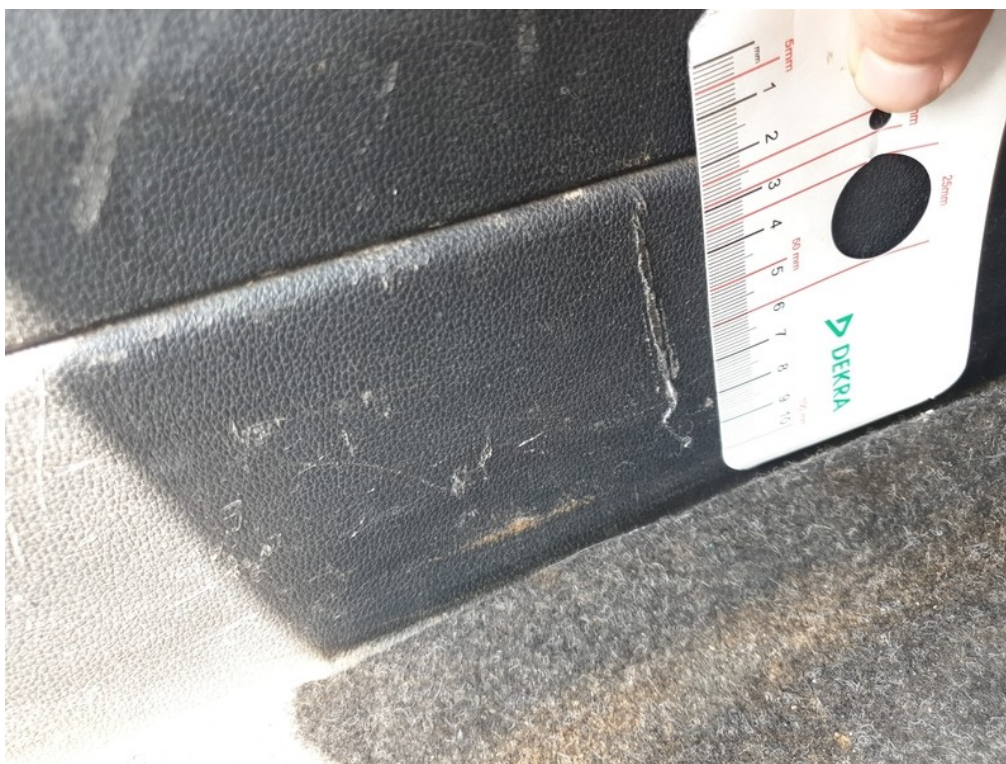
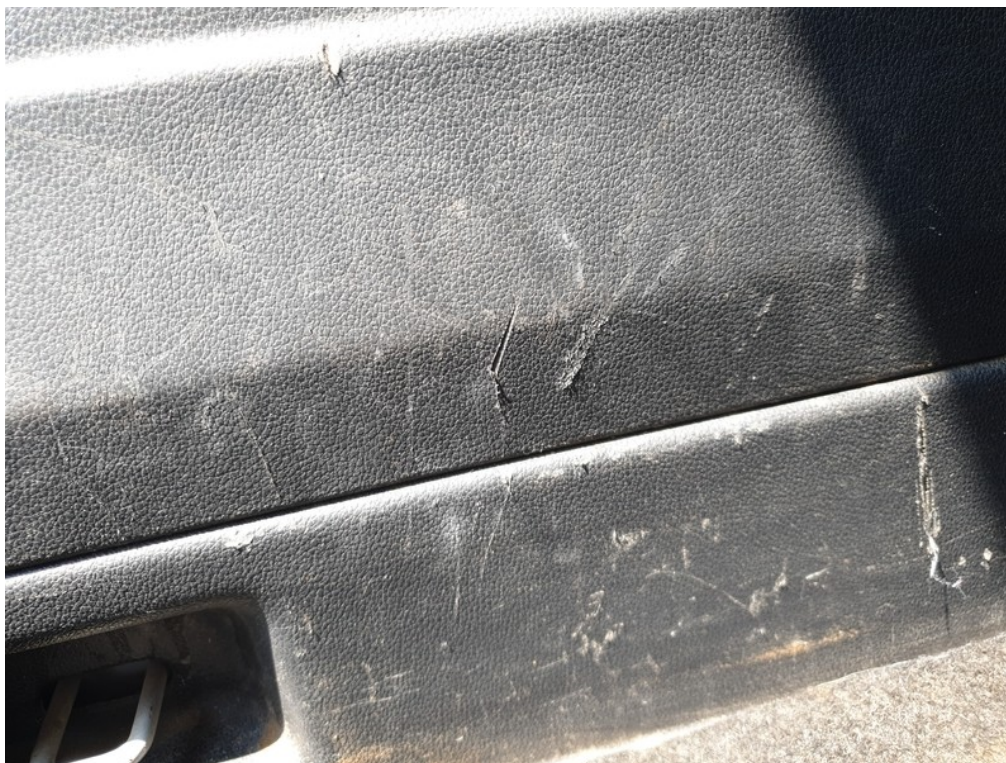
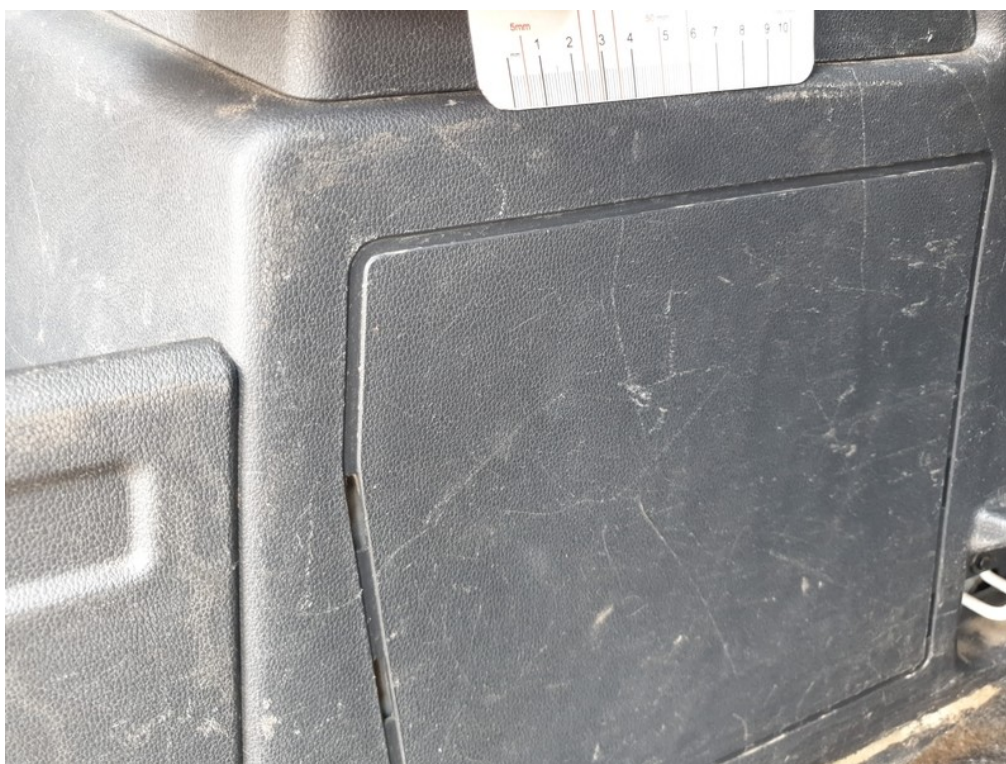
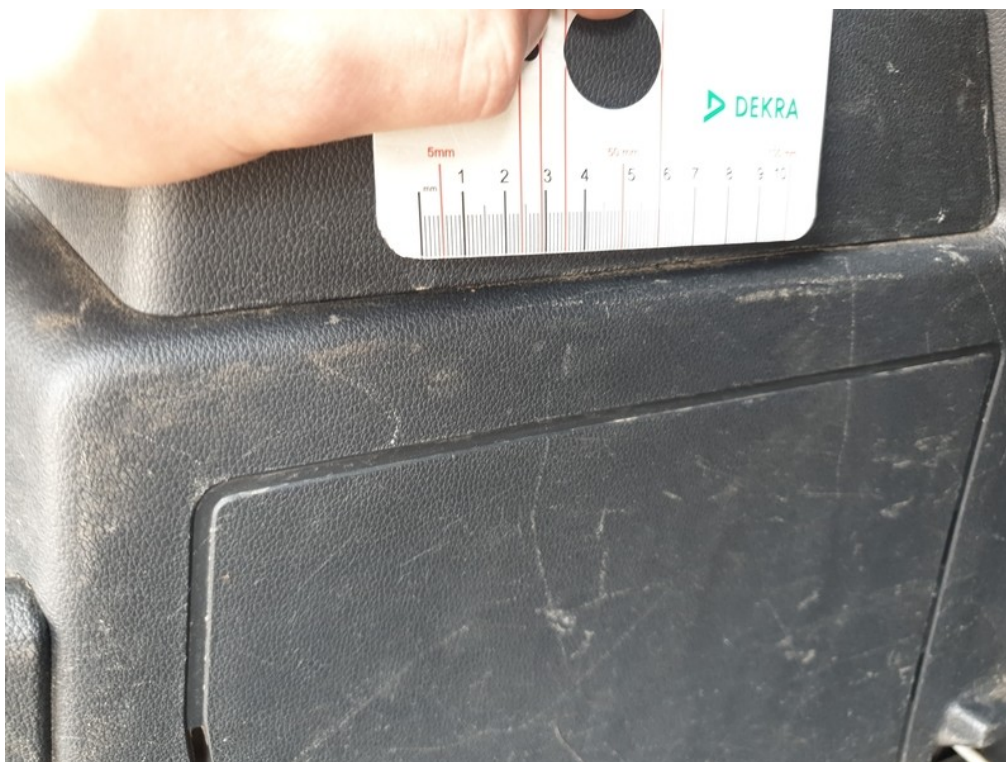
Boční výplň zav. prostoru L

Škrábance

**8 Boční výplň zav. prostoru L - Škrábance**  
Umístění: Interiér (vnitřní prostor)

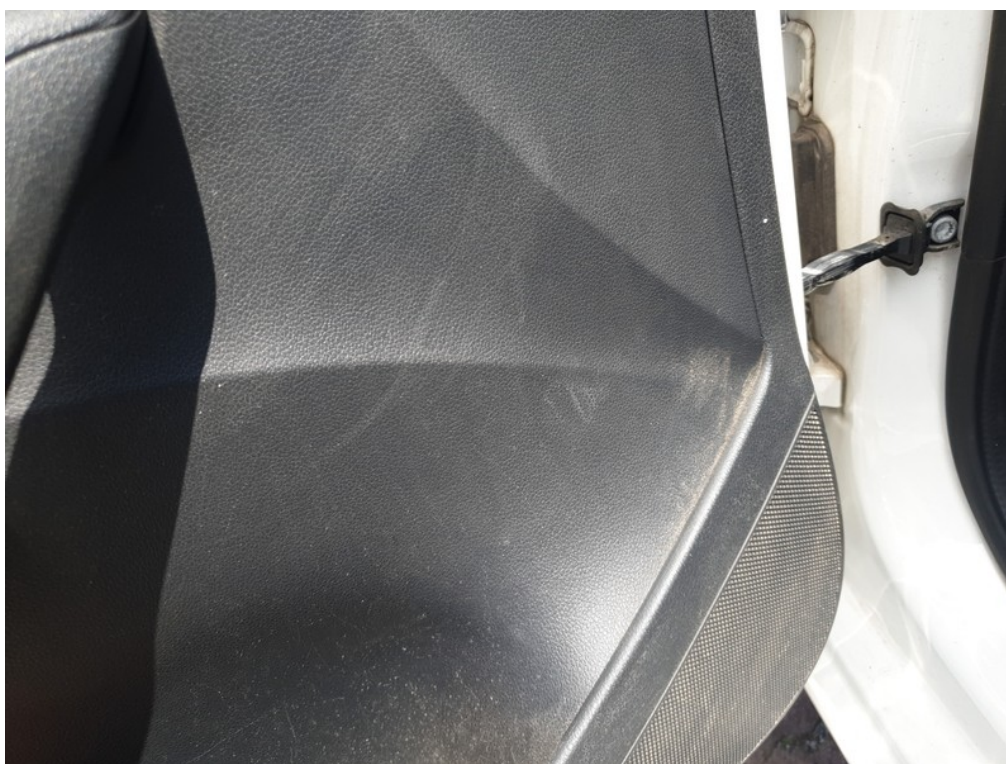
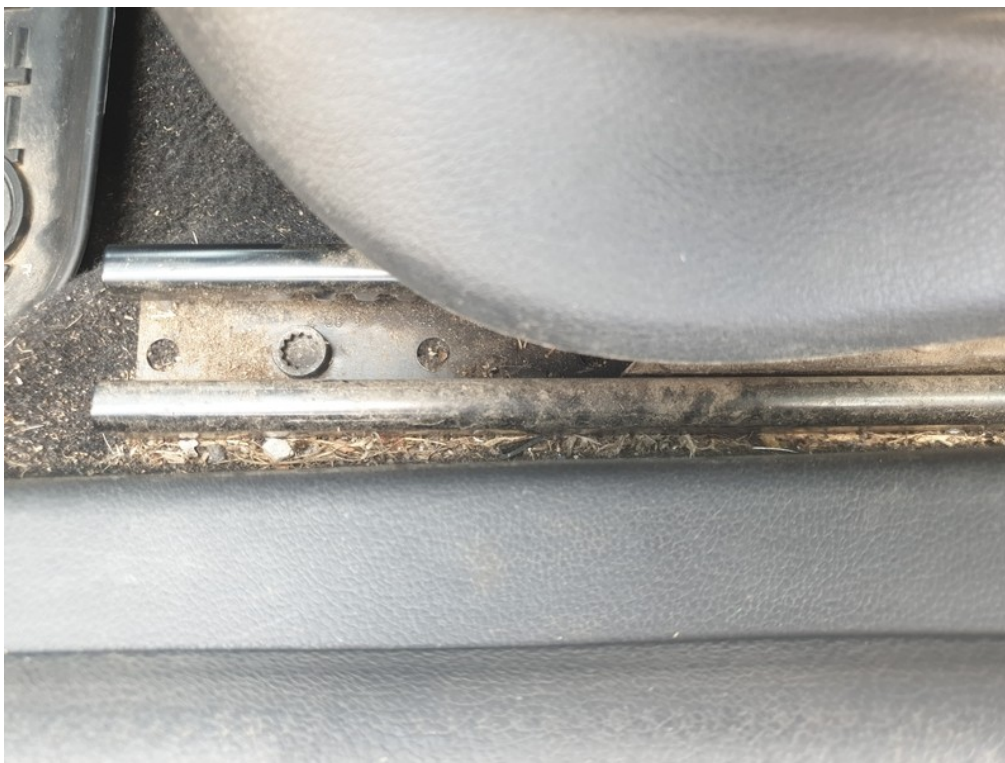
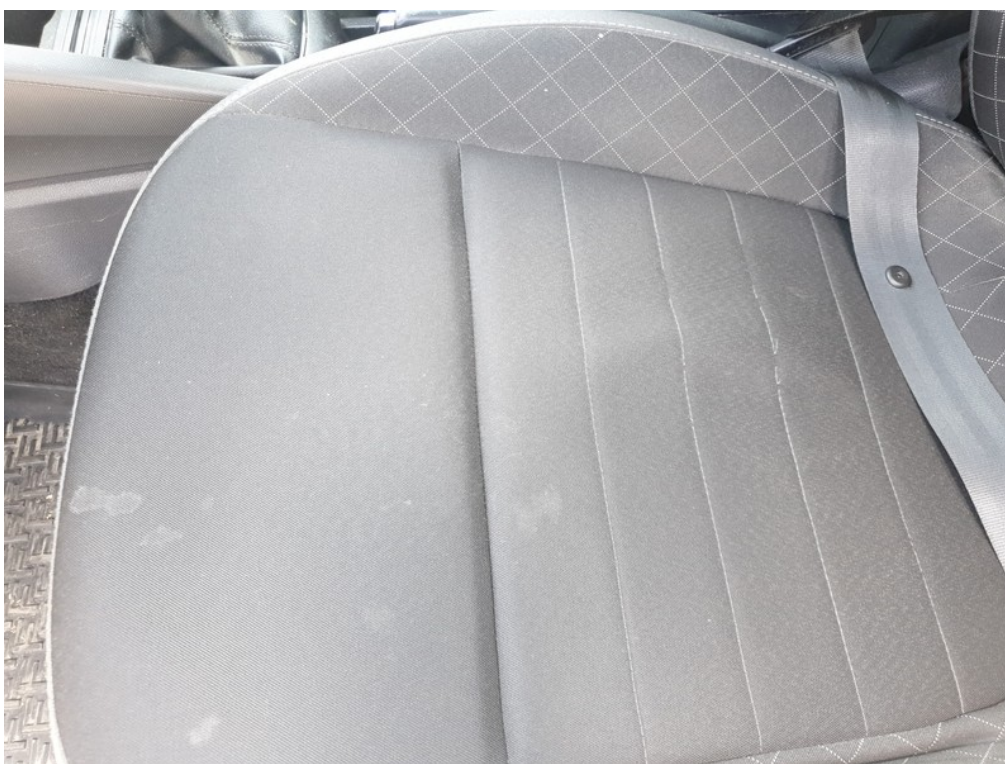
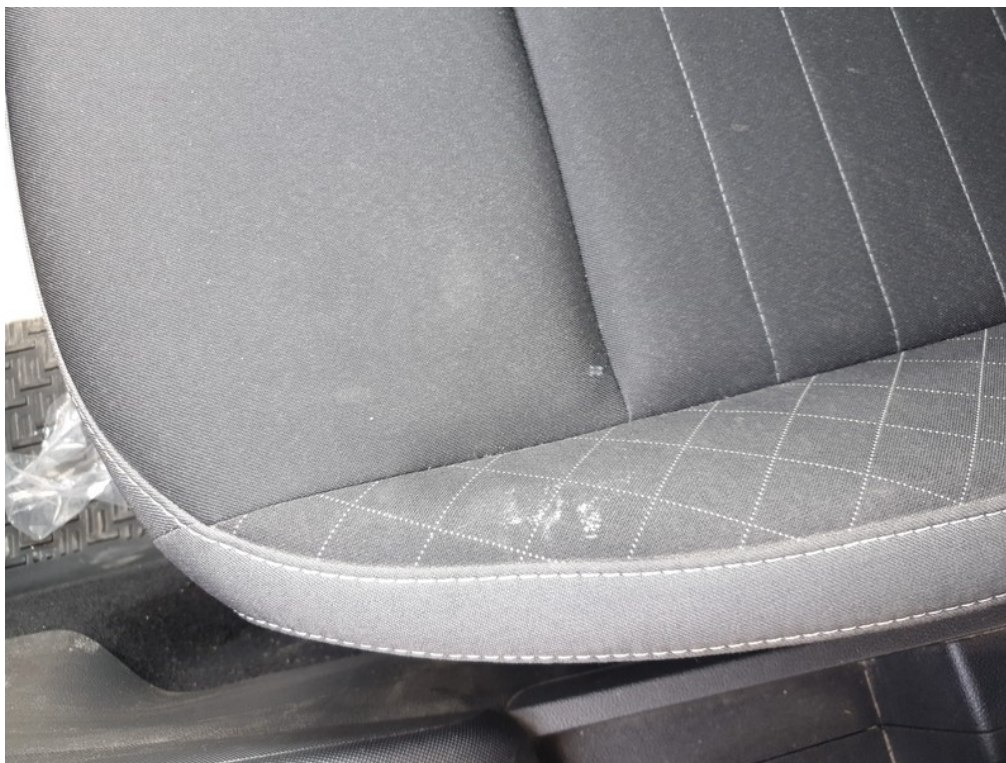
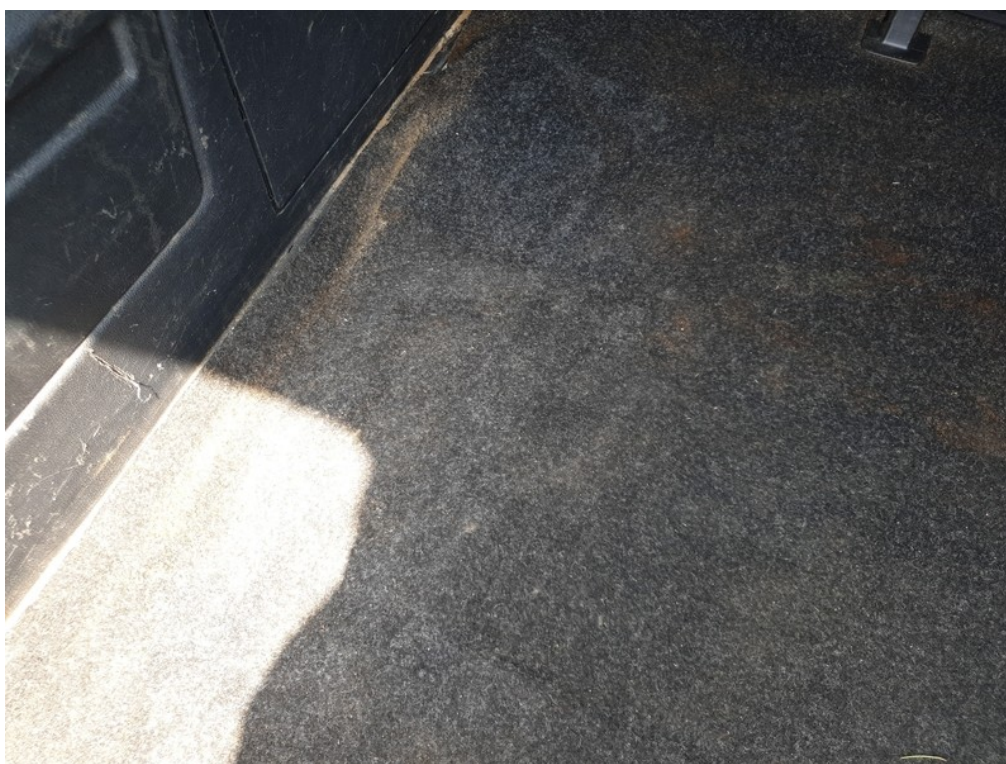
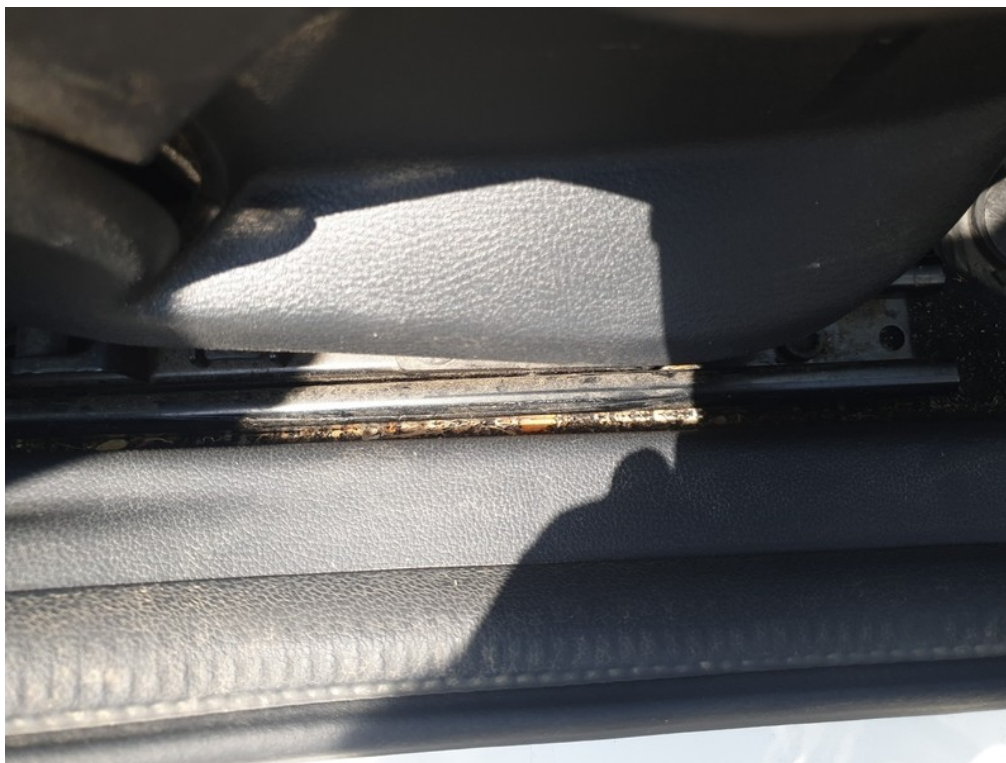
Interiér

Znečištěno

**9 Interiér - Znečištěno**  
Umístění:
