## ÚDAJE O PROHLÍDCE

## ÚDAJE O VOZIDLE

| Model vozidla: | Škoda Octavia Combi (5E5)(03.2017->) | Provedení: | Oct.Com.1.5TSI 150 Style |

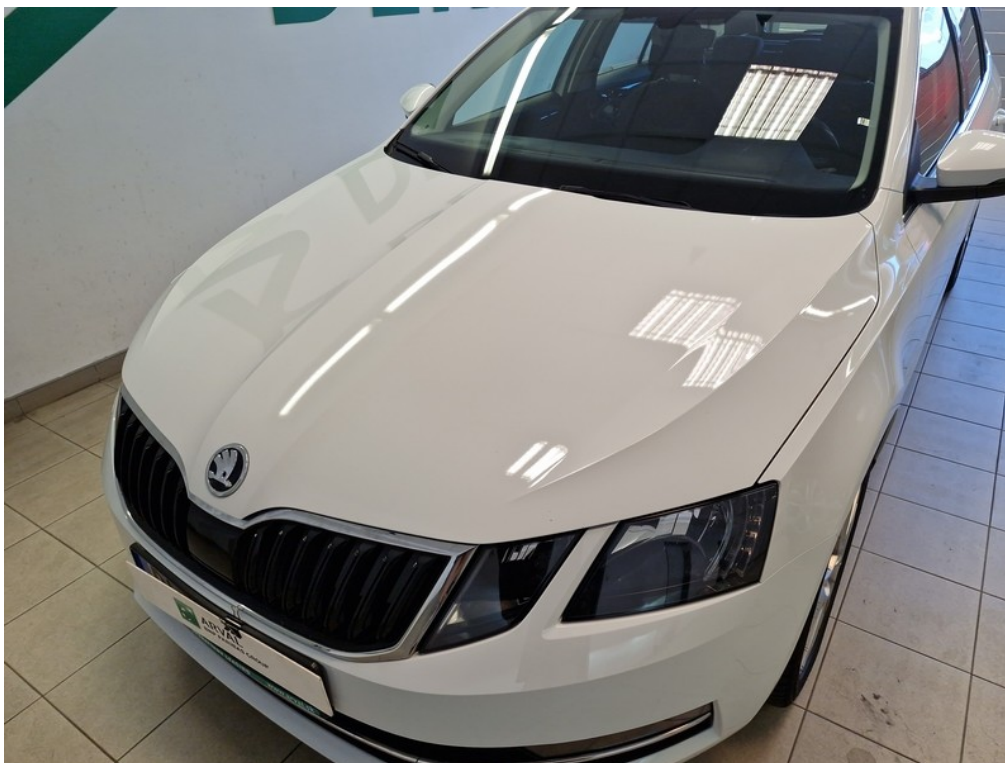
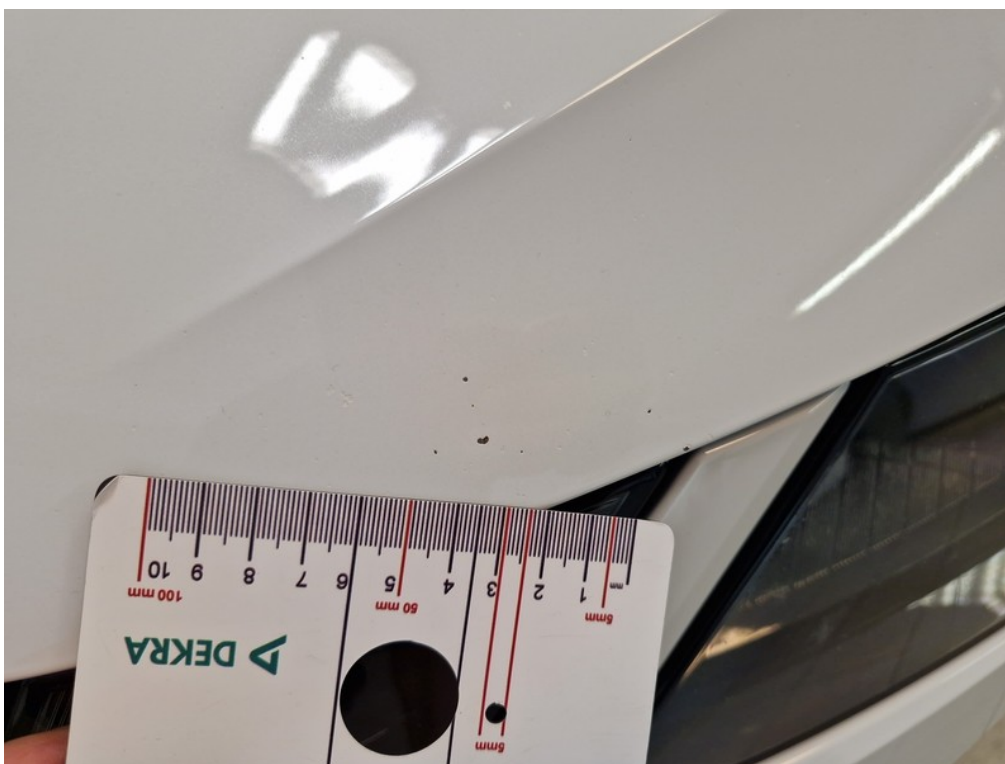
| 1 | Víko motoru |

**1 Víko motoru - Poškození od odletujícího kamení**  
Umístění: Exteriér (vnější prostor)

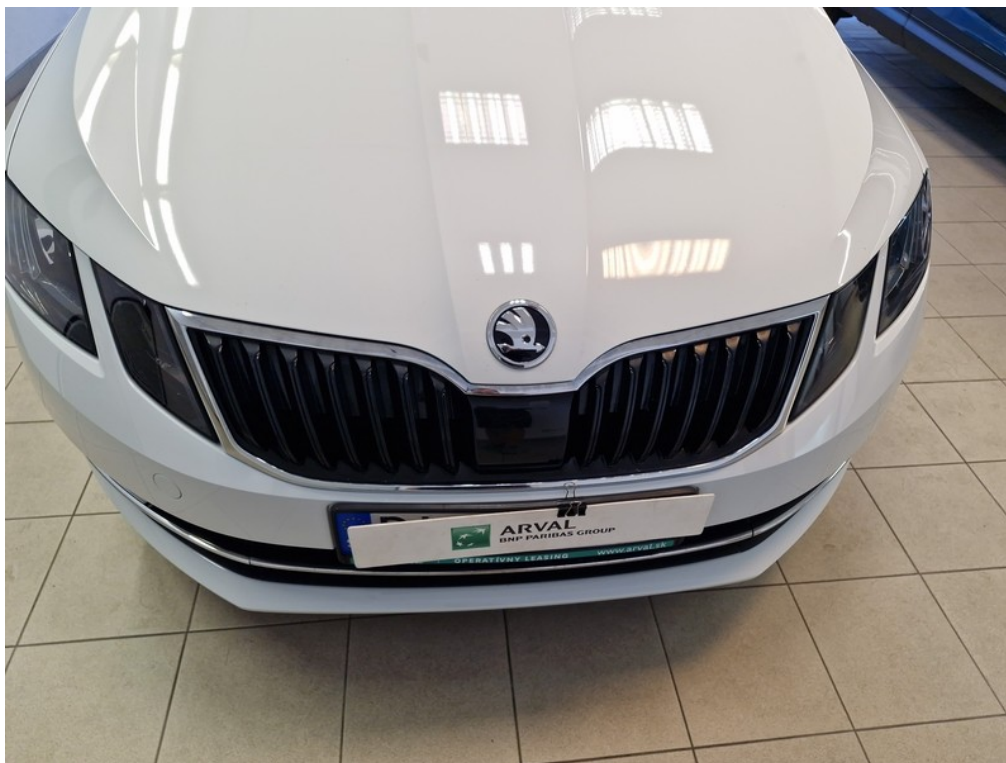
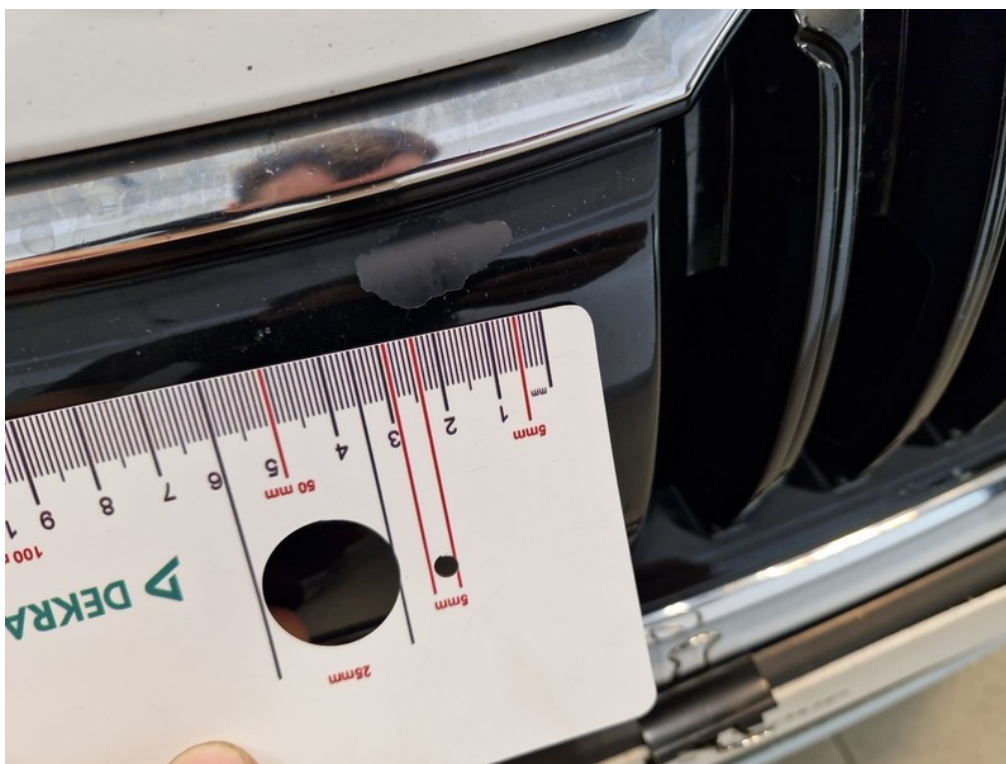
| 2 | Mřížka čelní masky |

### 2 Mřížka čelní masky - Opotřebení

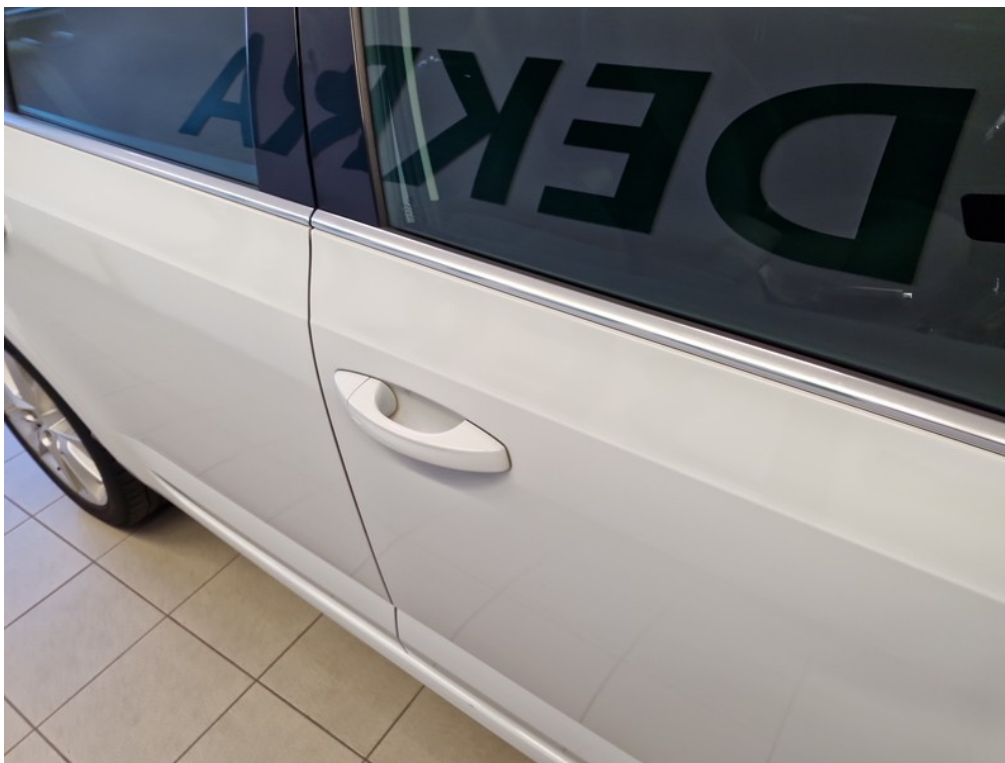
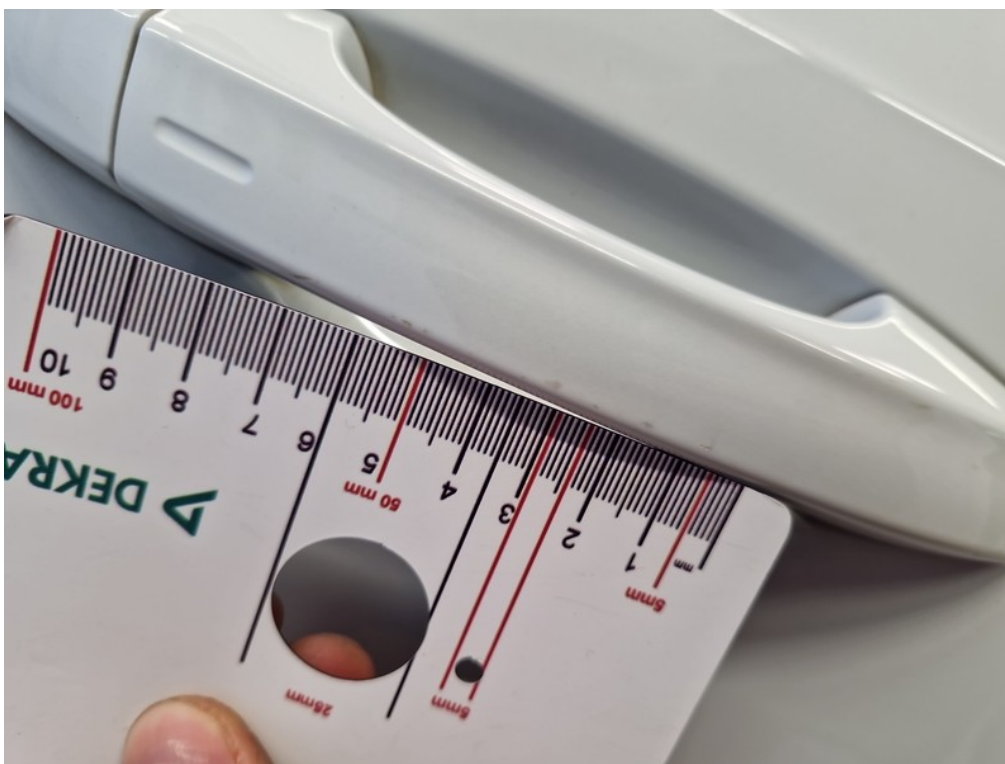
| 3 | Madlo kliky PP dveří |

### 3 Madlo kliky PP dveří - Škrábance

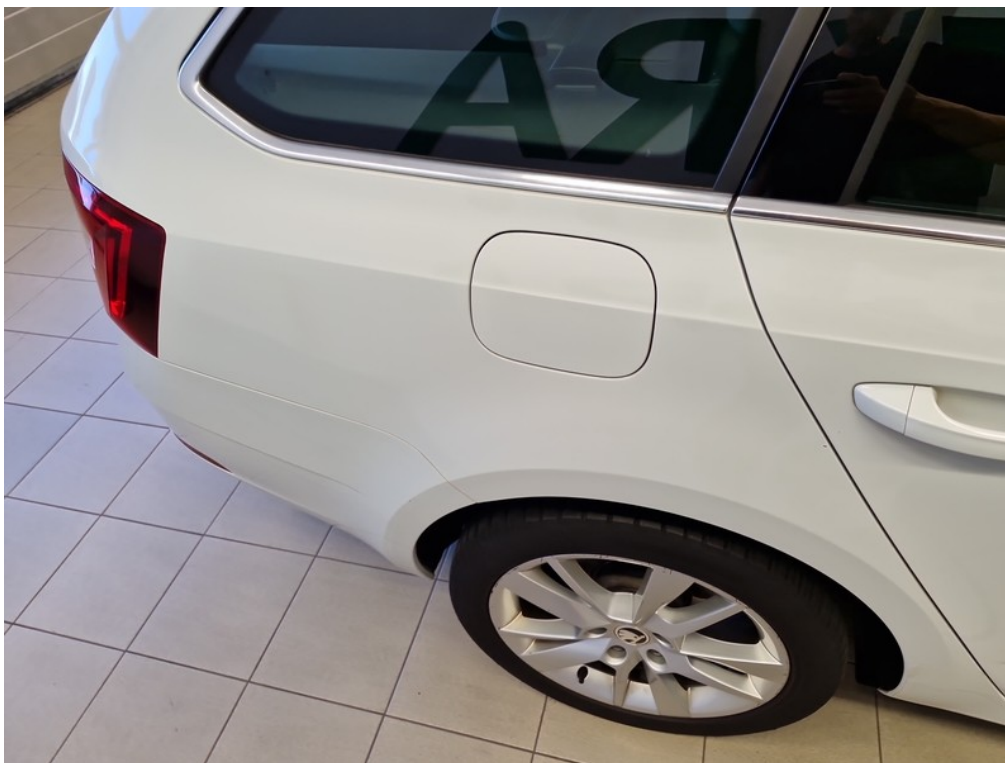
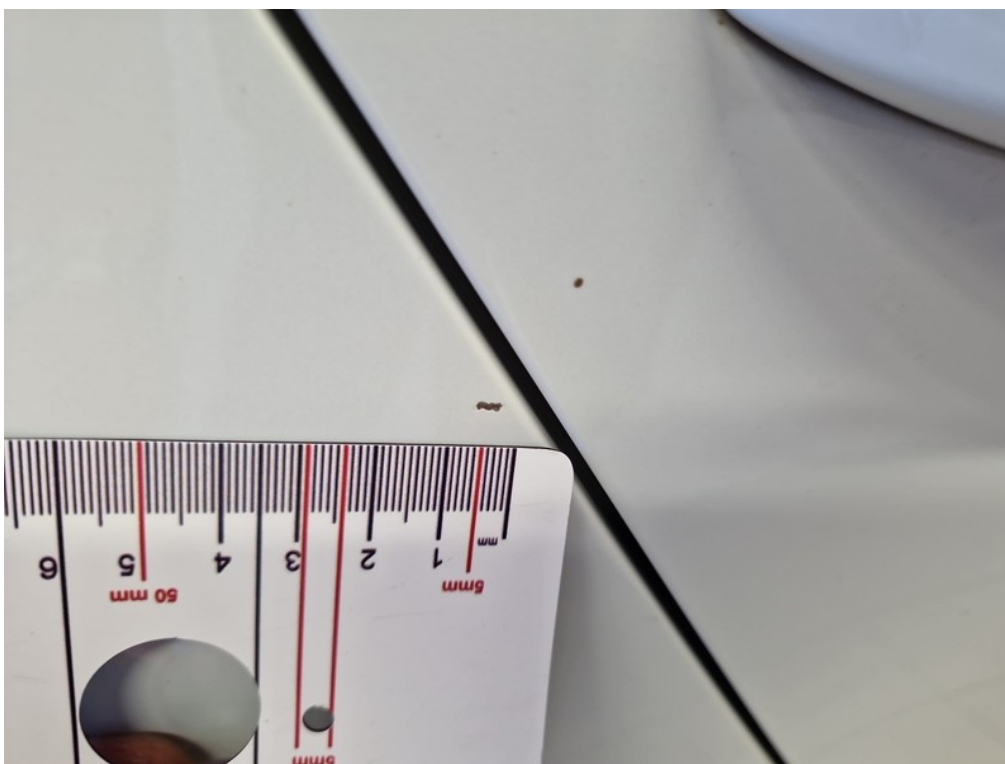
| 4 | Bočnice zadní pravá |

**4 Bočnice zadní pravá - Škrábance**  
Umístění:

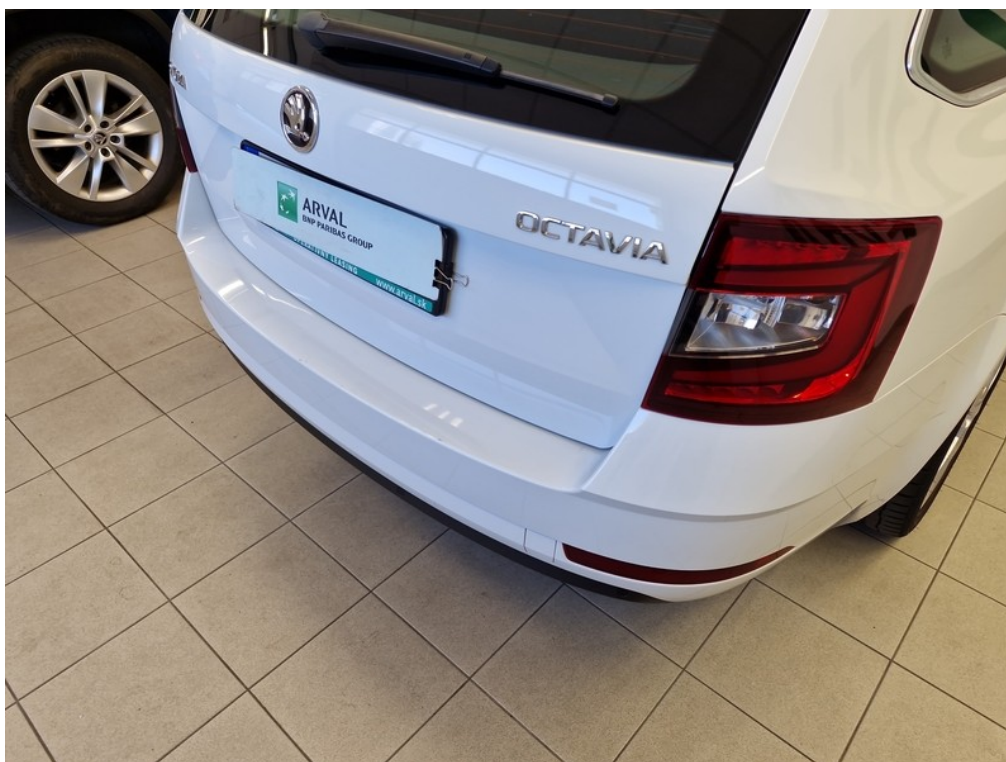
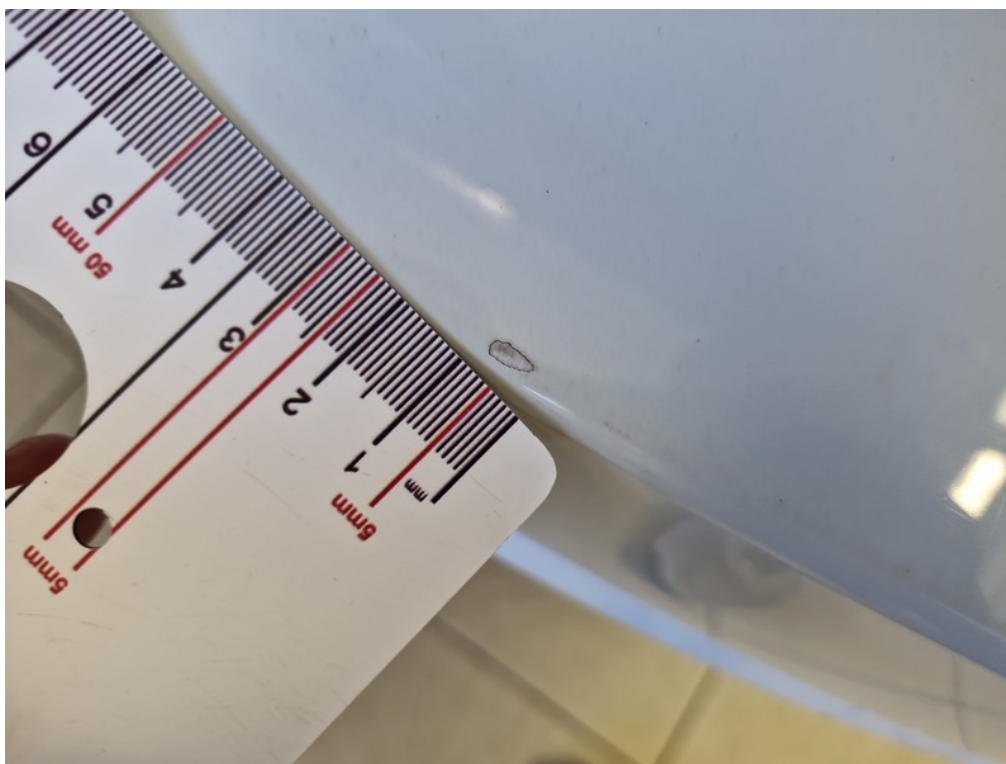
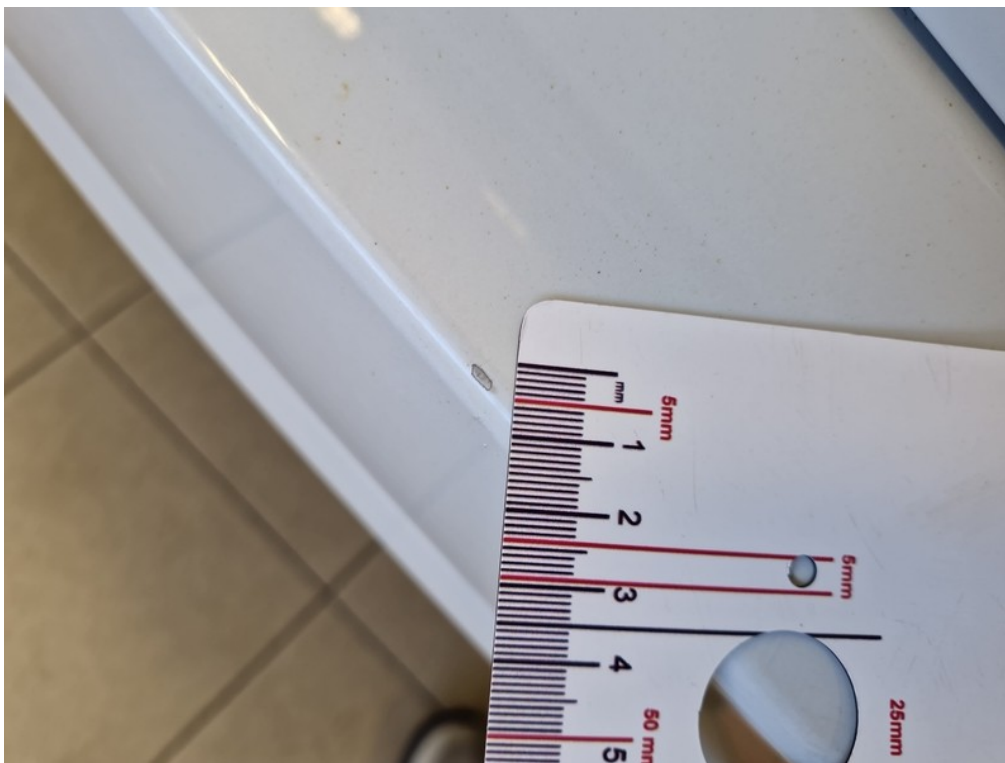
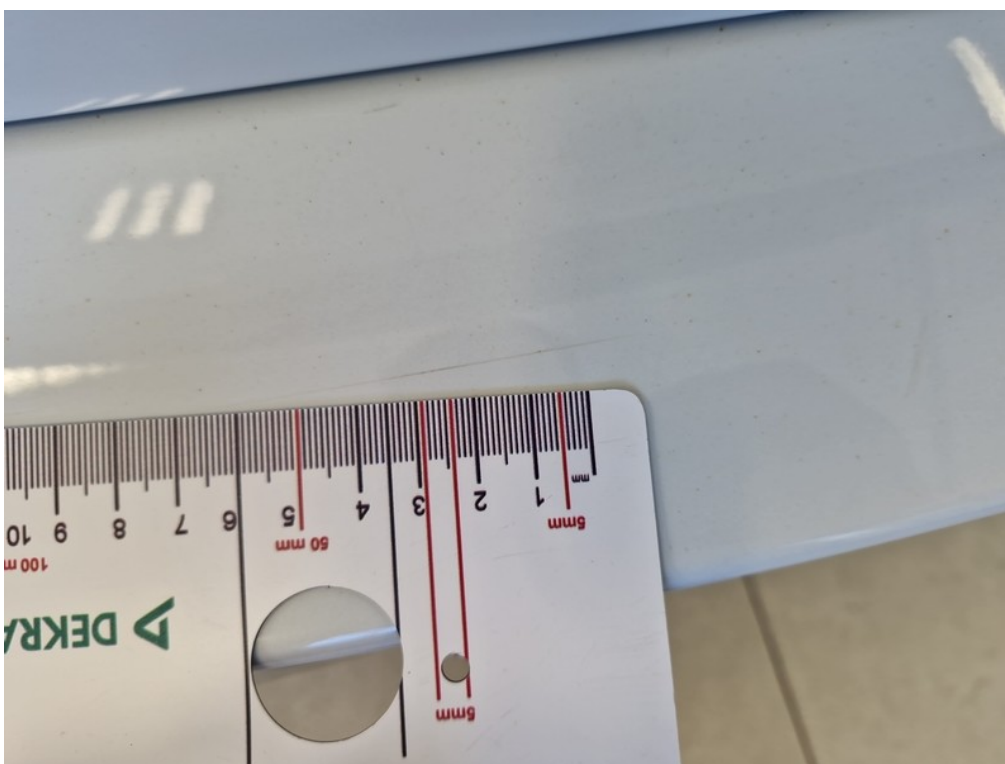
| 5 | Zadní nárazník |

### 5 Zadní nárazník - Škrábance

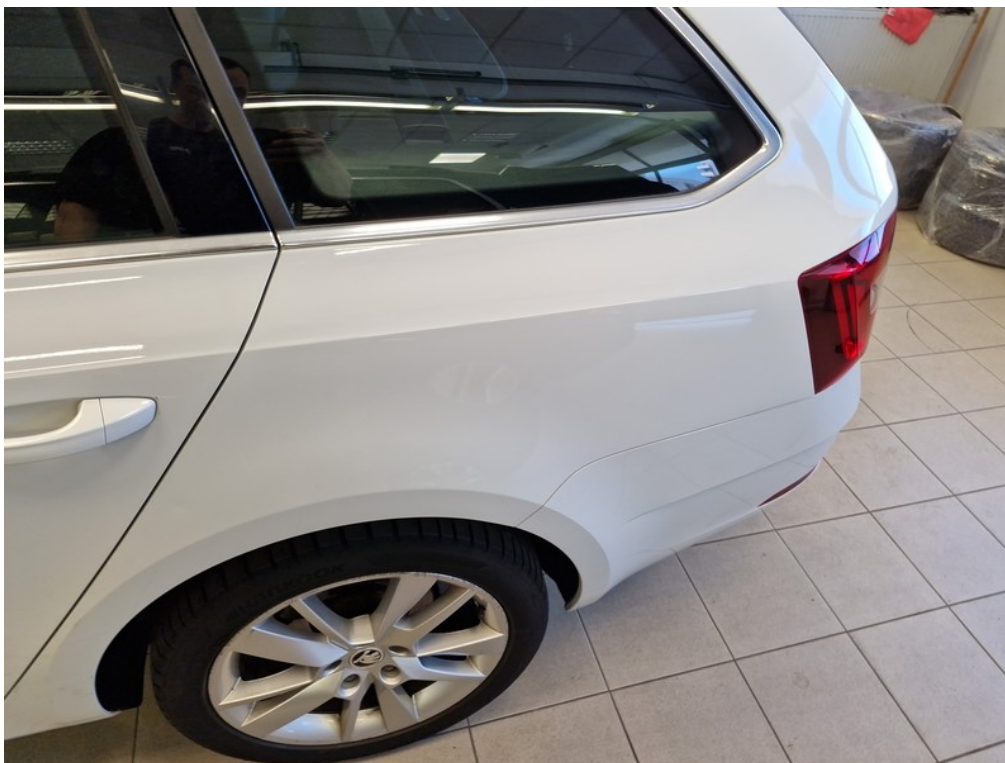
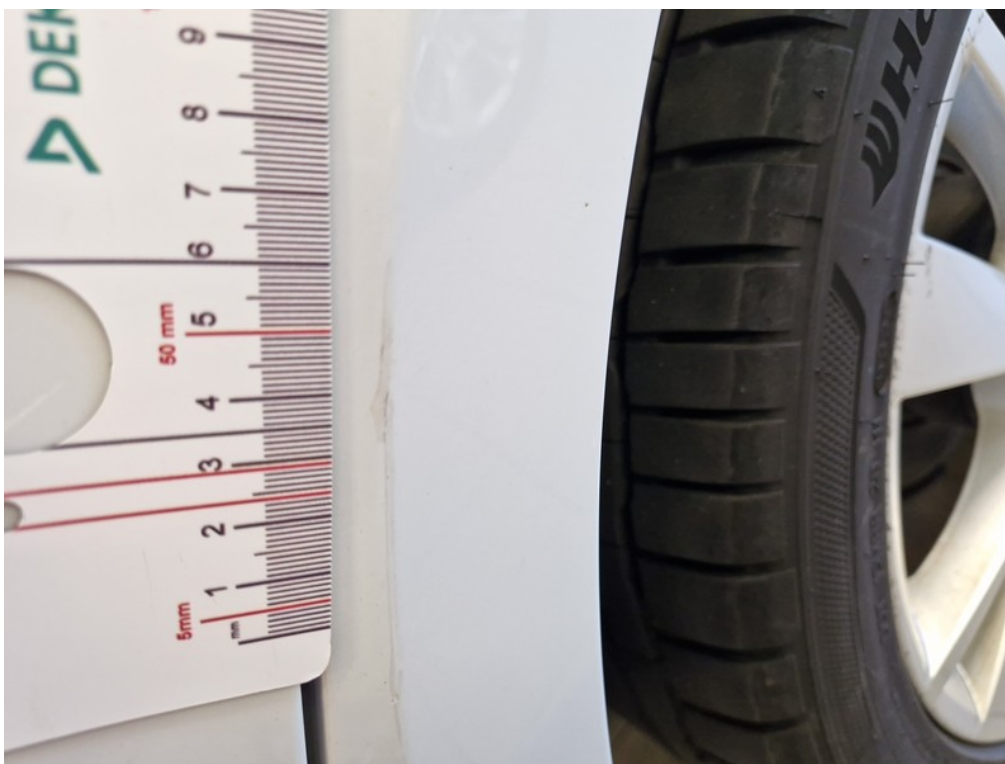
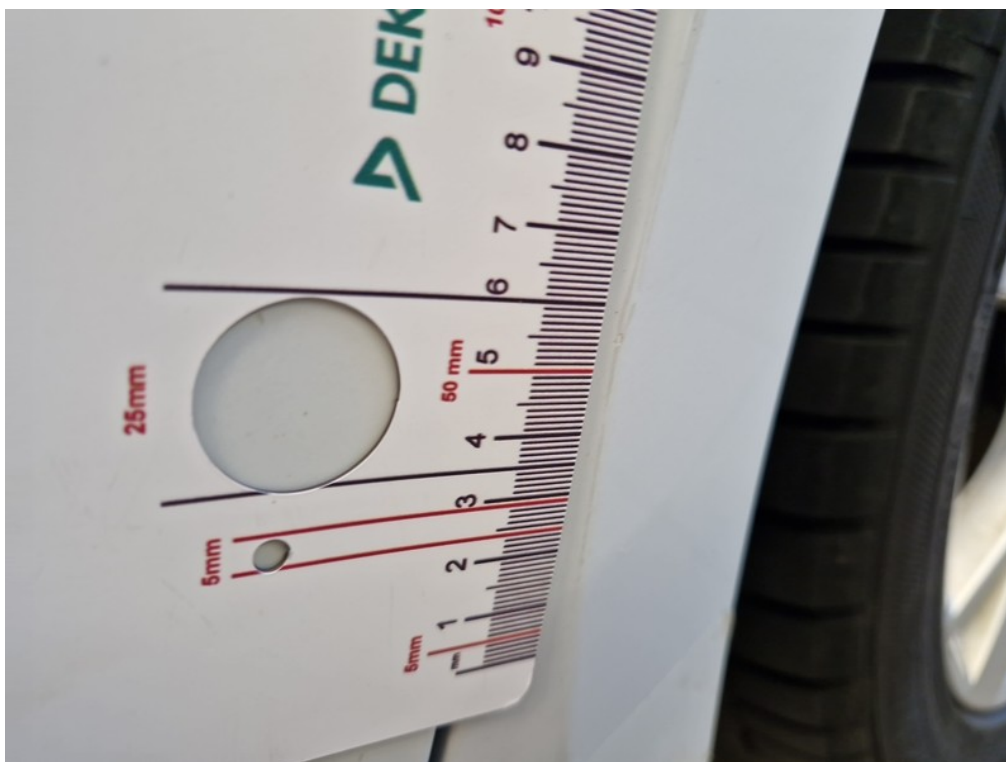
| 6 | Bočnice zadní levá |

**6 Bočnice zadní levá - Škrábance**  
Umístění:

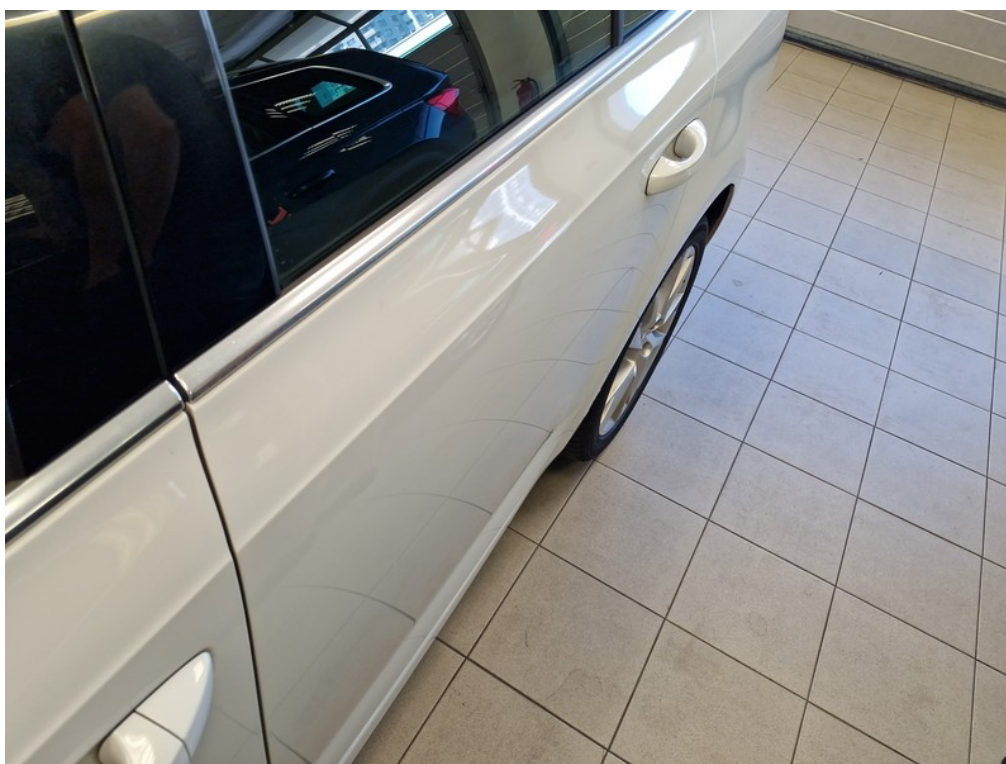
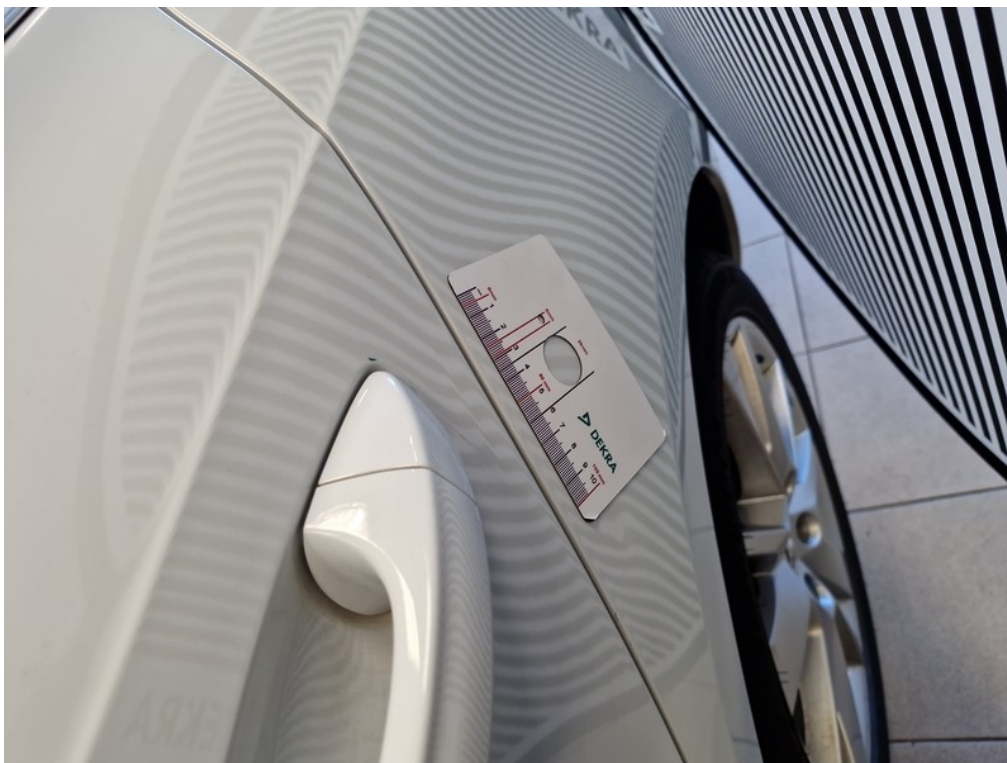
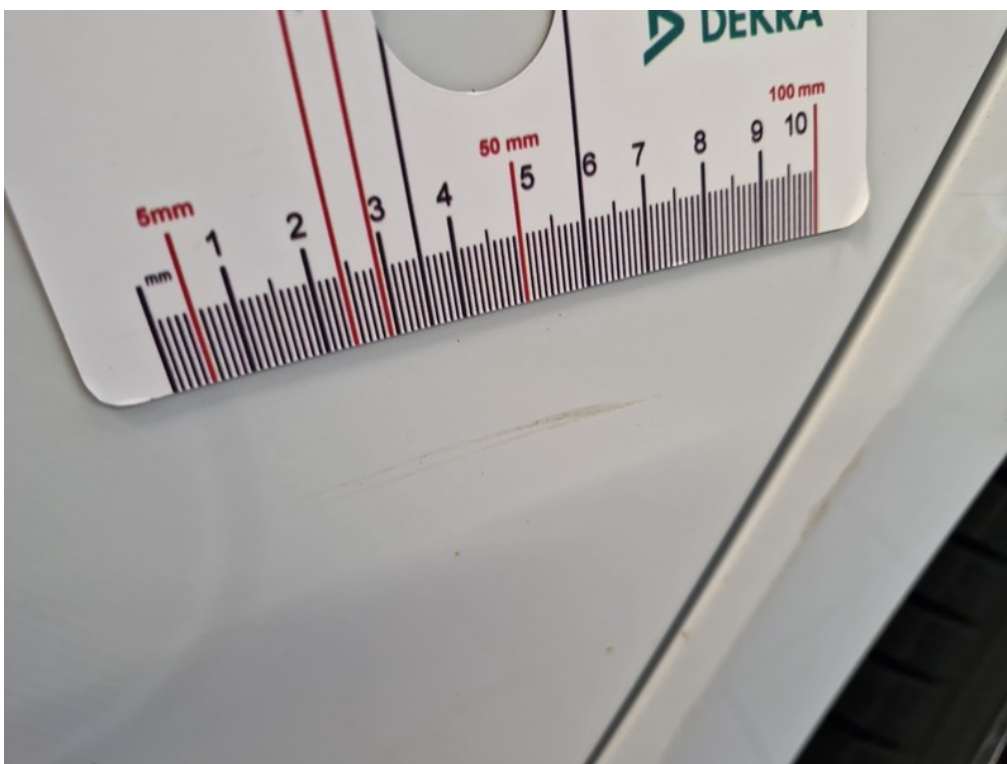
| 7 | Dveře zadní levé |

**7 Dveře zadní levé - Deformace**  
Umístění:

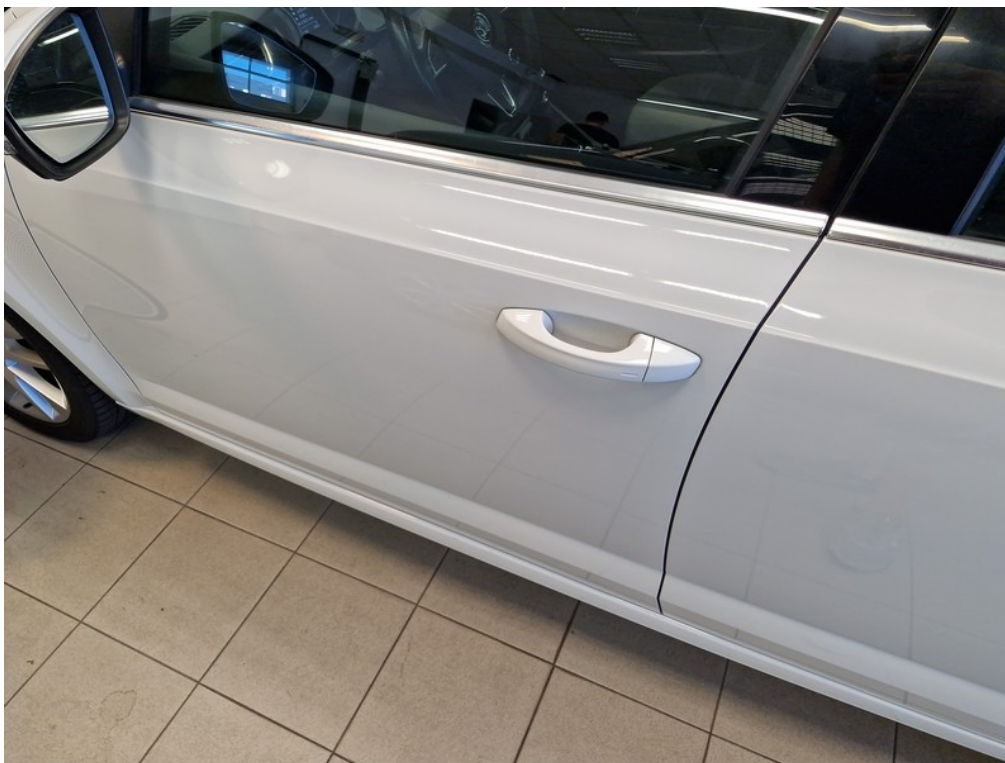
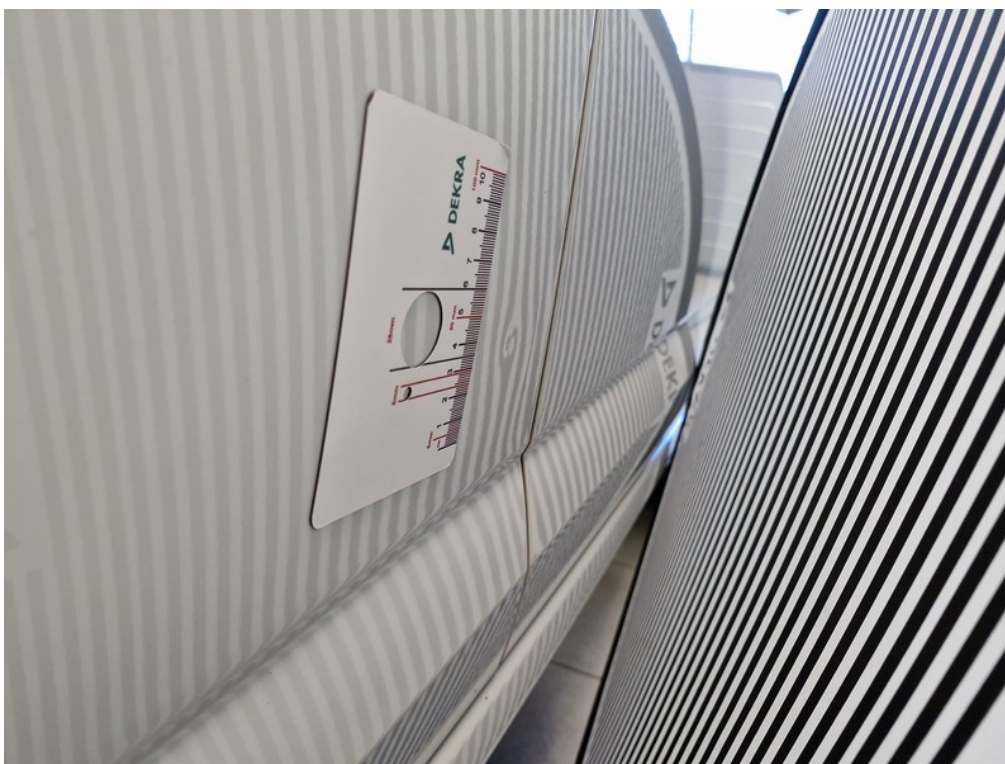
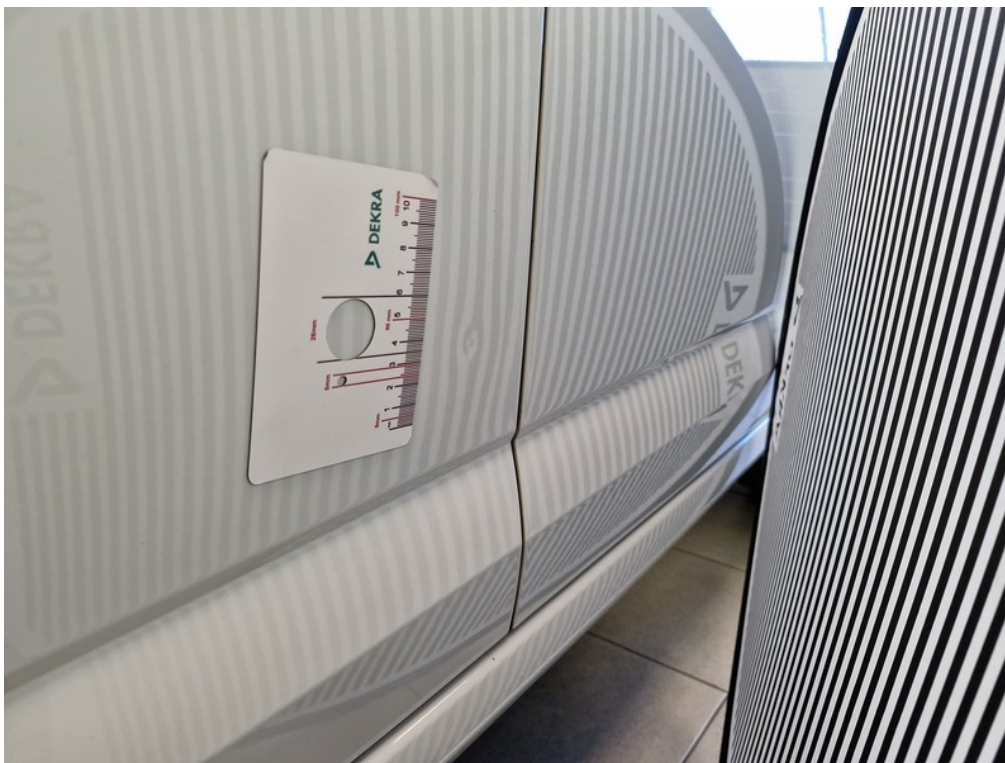
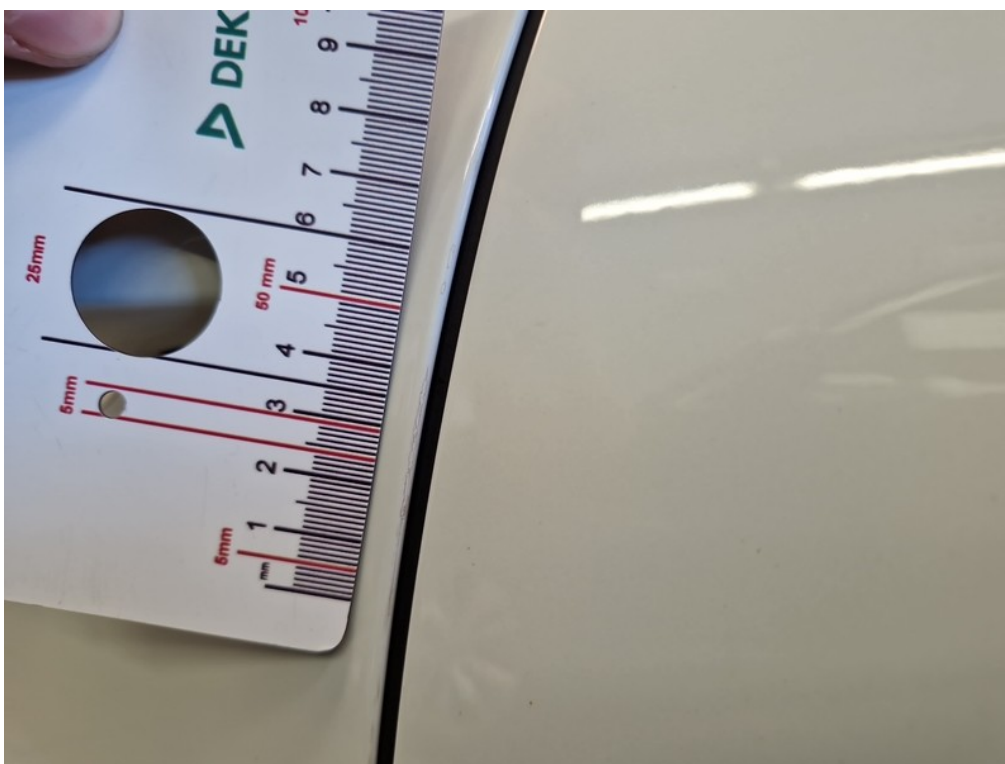
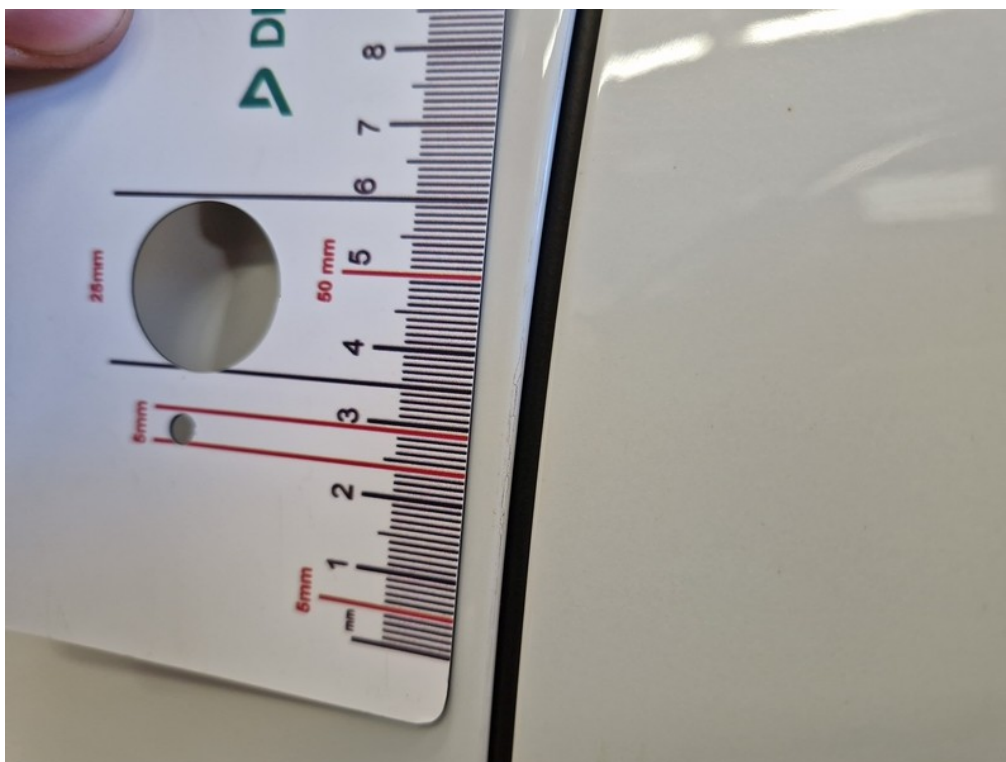
| 8 | Dveře přední levé |

**8 Dveře přední levé - Deformace**  
Umístění:

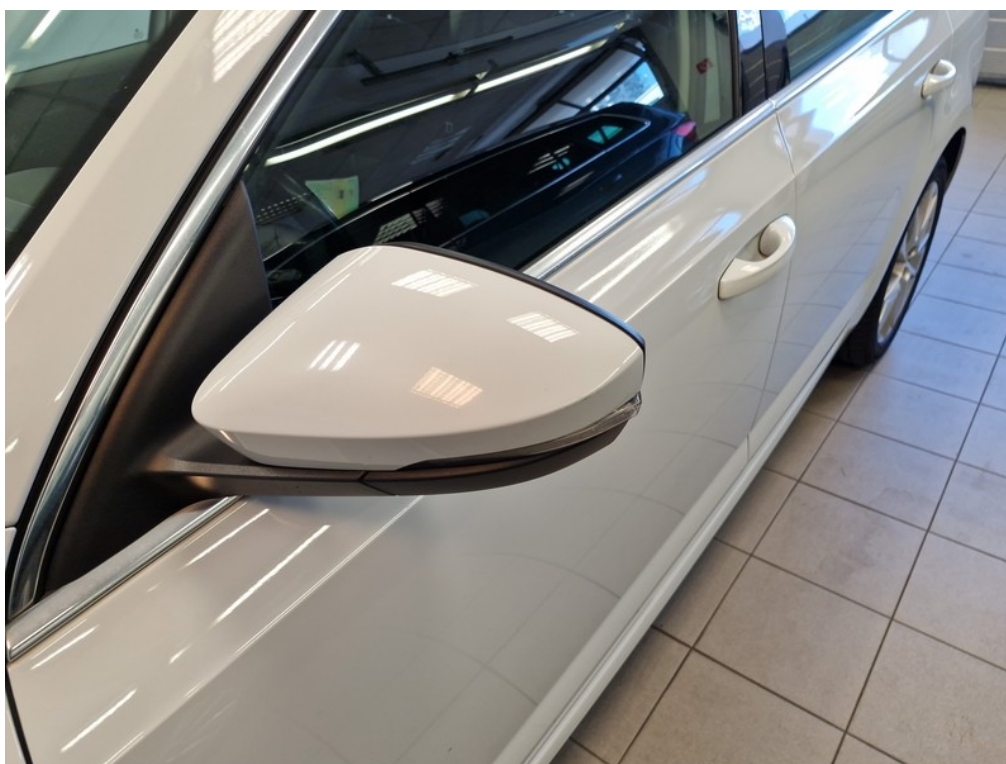
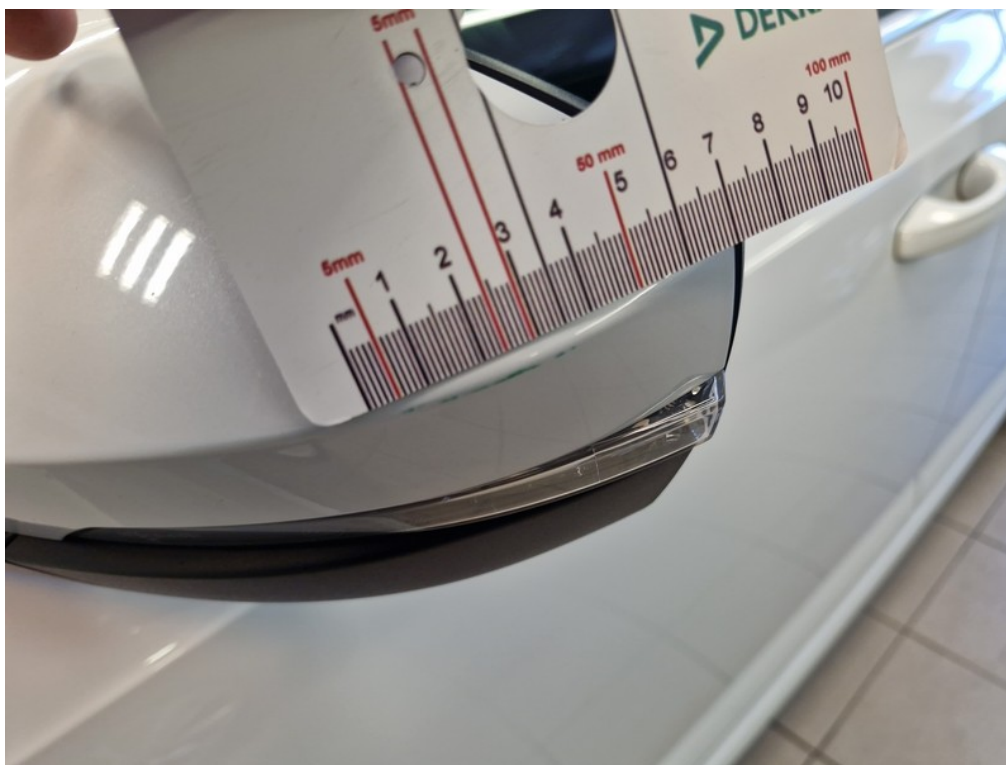
| 9 | Kryt L zpětného zrcátka |

**9 Kryt L zpětného zrcátka - Škrábance**  
Umístění: Exteriér (vnější prostor)

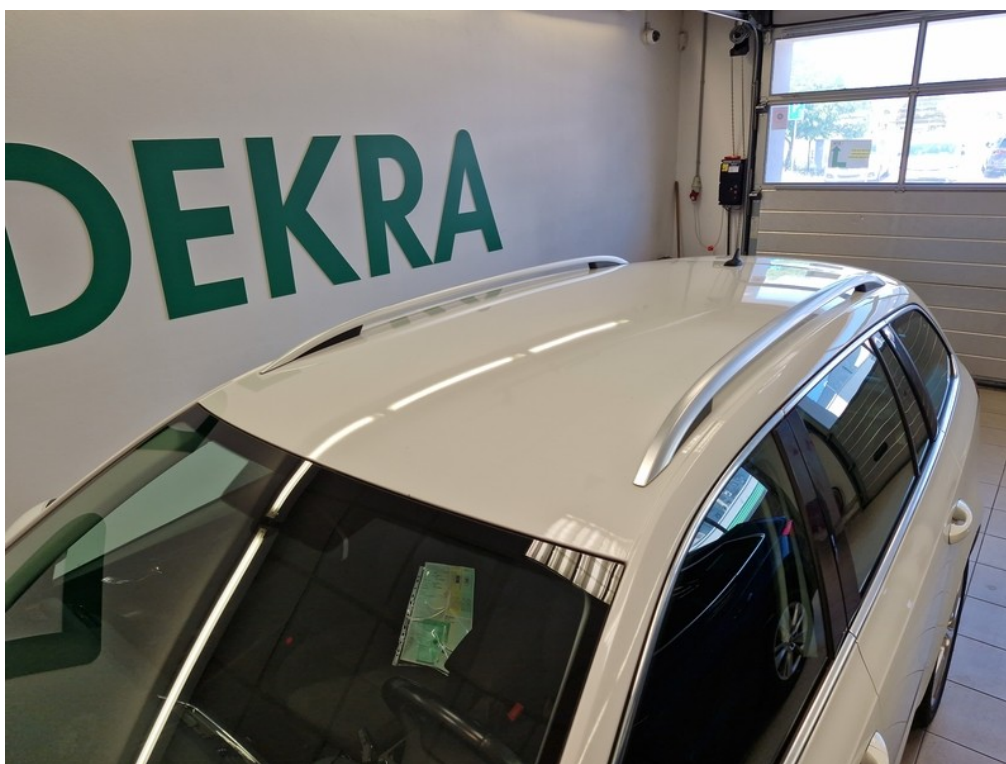
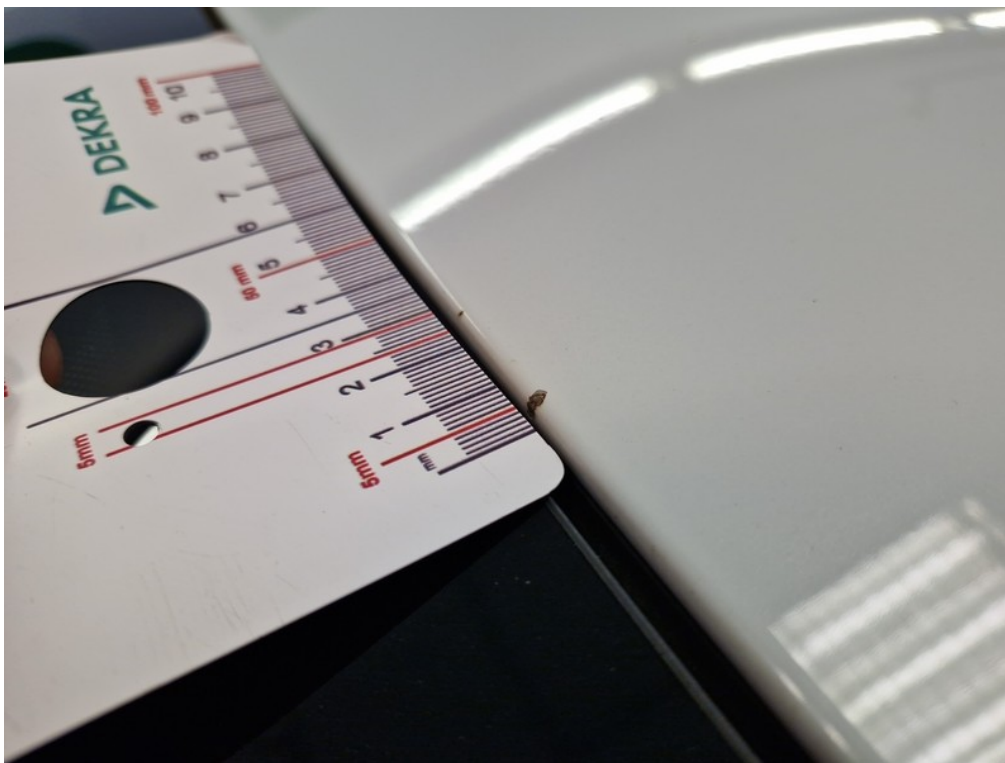
| 10 | Střecha |

10 **Střecha - Poškození od odletujícího kamení**  
Umístění: Exteriér (vnější prostor)

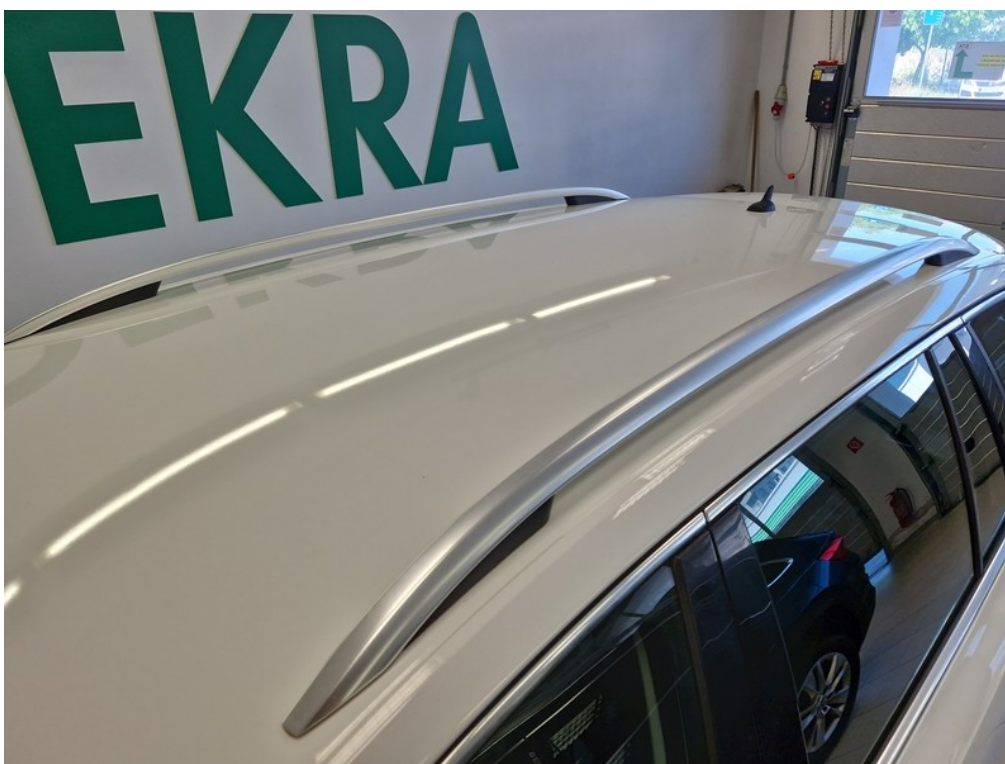
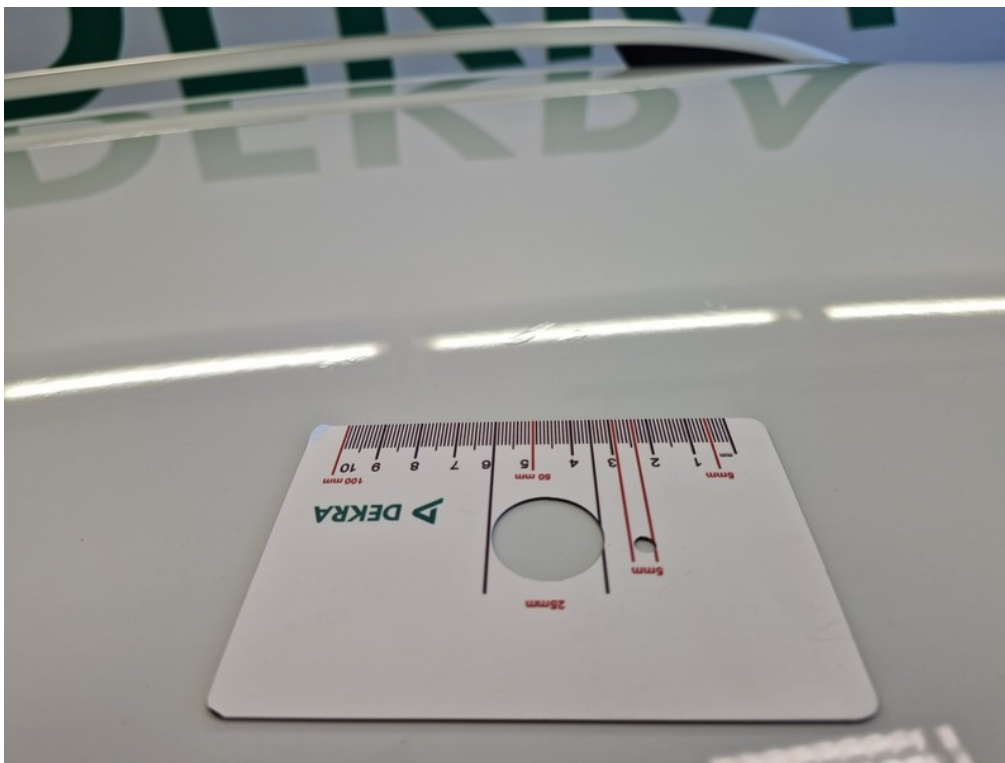
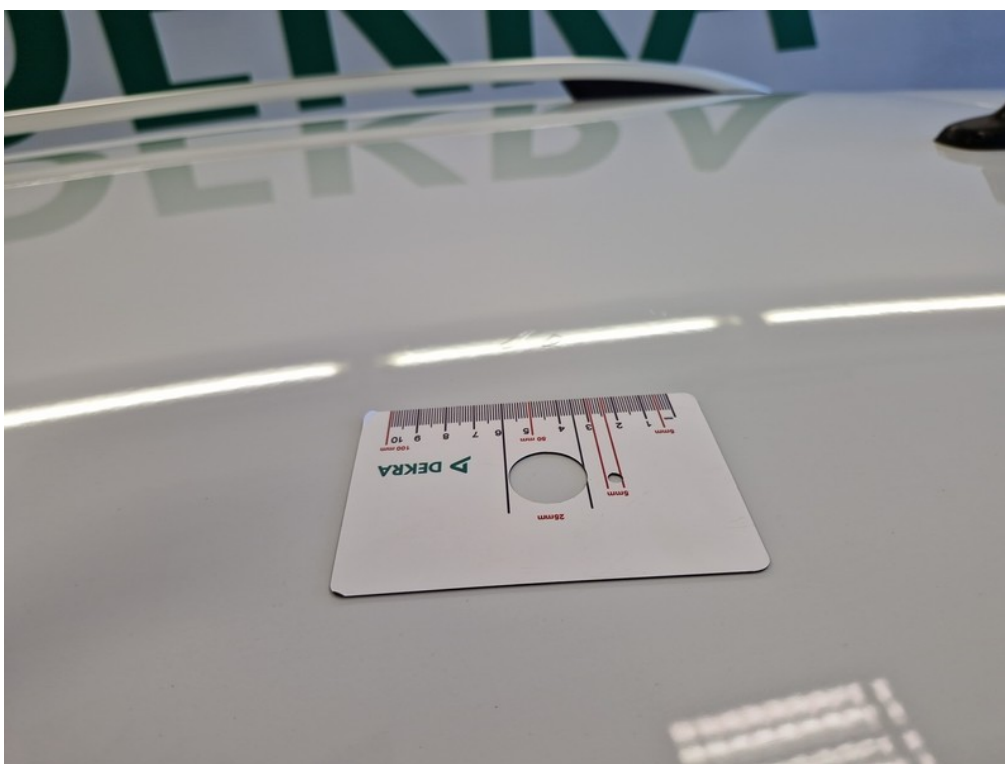
| 11 | Střecha |

**11** Střecha - Lak  
Umístění:
