## ÚDAJE O PROHLÍDCE

## ÚDAJE O VOZIDLE

| Model vozidla: | Škoda Octavia Combi (5E5)(03.2017->) | Provedení: | Oct.Com.1.5TSI 150 Style |

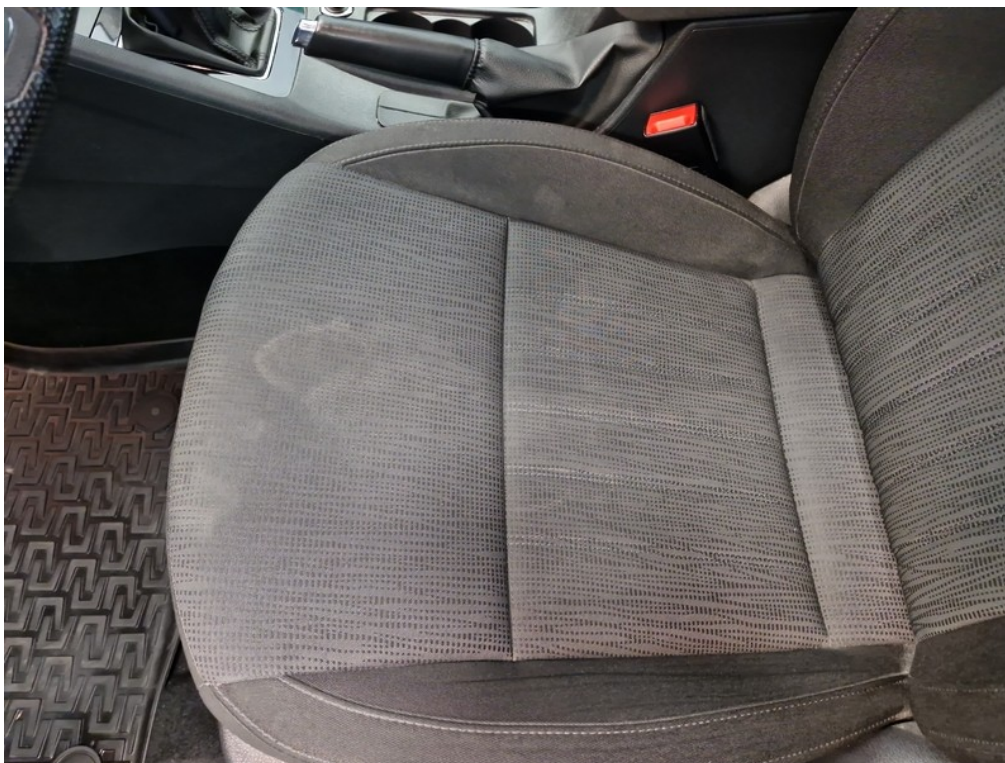
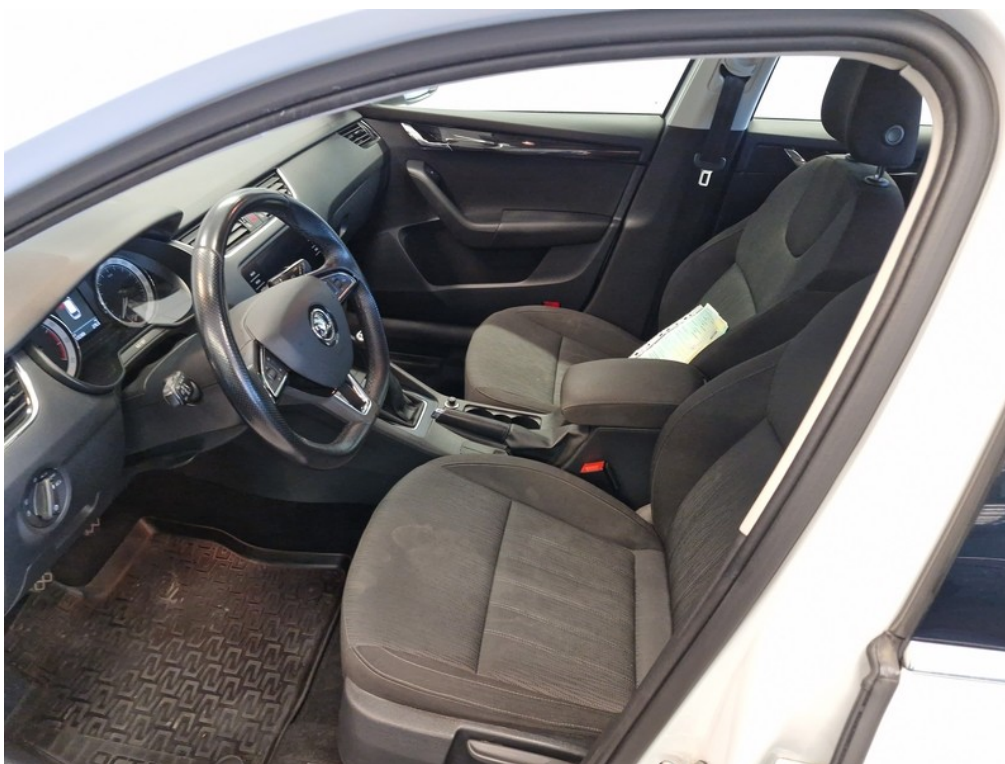
Zjištěný silný zápach, případně silná vůně, která by zápach překrývala

**12** Interiér - Znečištěno  
Umístění:

Poznámka: +zápach
