**DEKRA CZ a.s.**

**ARVAL CZ s.r.o.**

| RZ: | <b>8AD9757</b> | VIN: | <b>TMBJR7NE9L0148661</b> |
| Model vozidla: | Škoda Octavia Combi (5E5)(03.2017->) | Provedení: | OctaviaCo1.5TSI 110 Ambition |

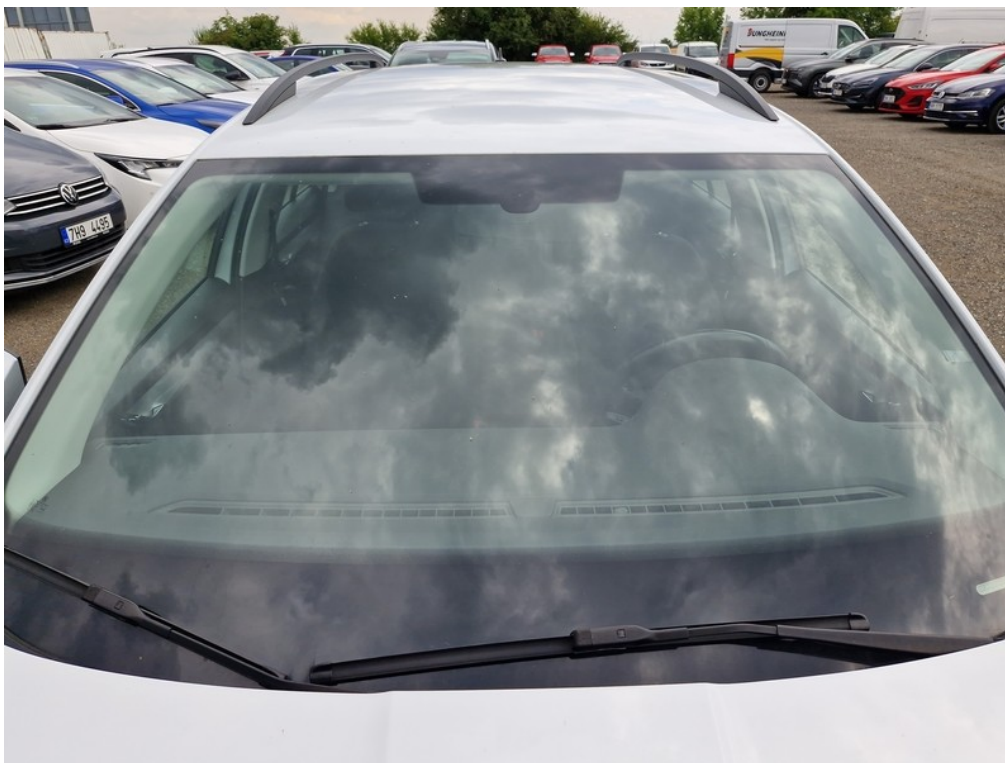
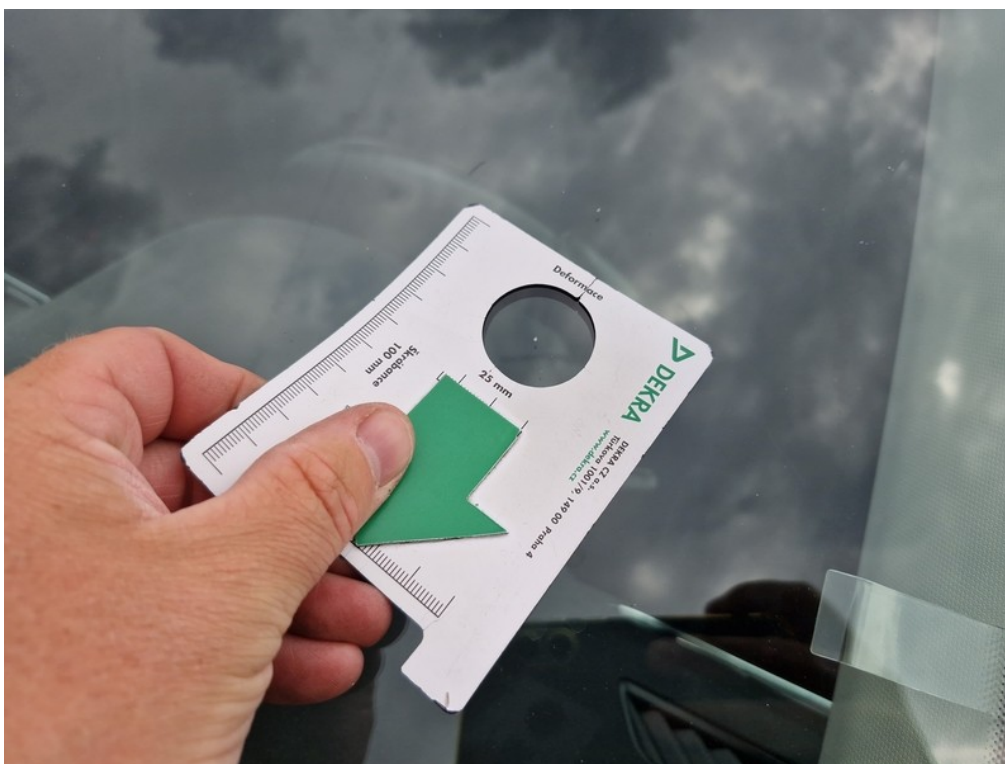
| P.č. | Poškozený díl | Druh poškození |
|---|---|---|
| 1 | Čelní sklo | Poškození od odletujícího kamení |

**1 Čelní sklo - Poškození od odletujícího kamení**  
Umístění: Exteriér (vnější prostor)

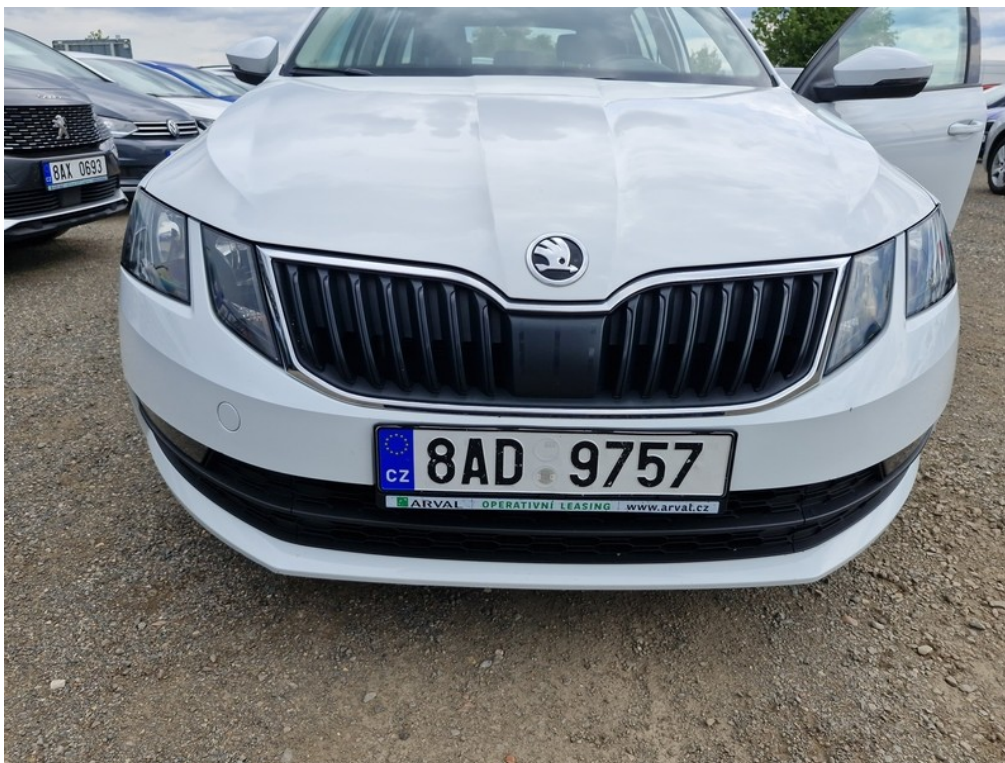
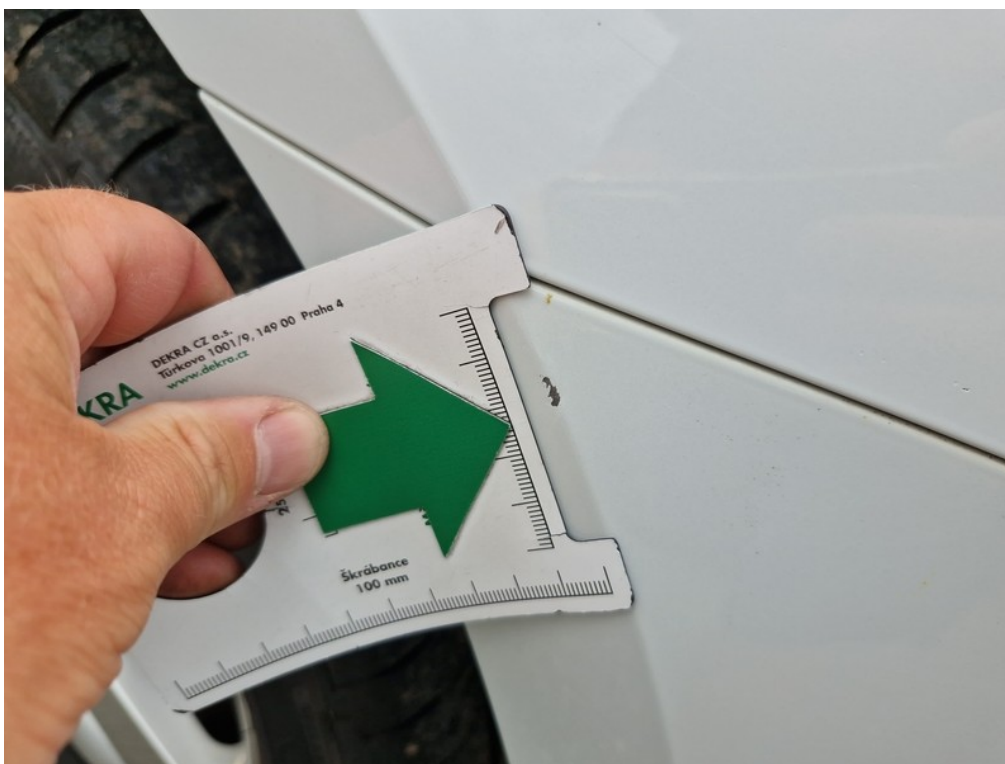
| P.č. | Poškozený díl | Druh poškození |
|---|---|---|
| 2 | Přední nárazník | Škrábance |

**2 Přední nárazník - Škrábance**  
Umístění:

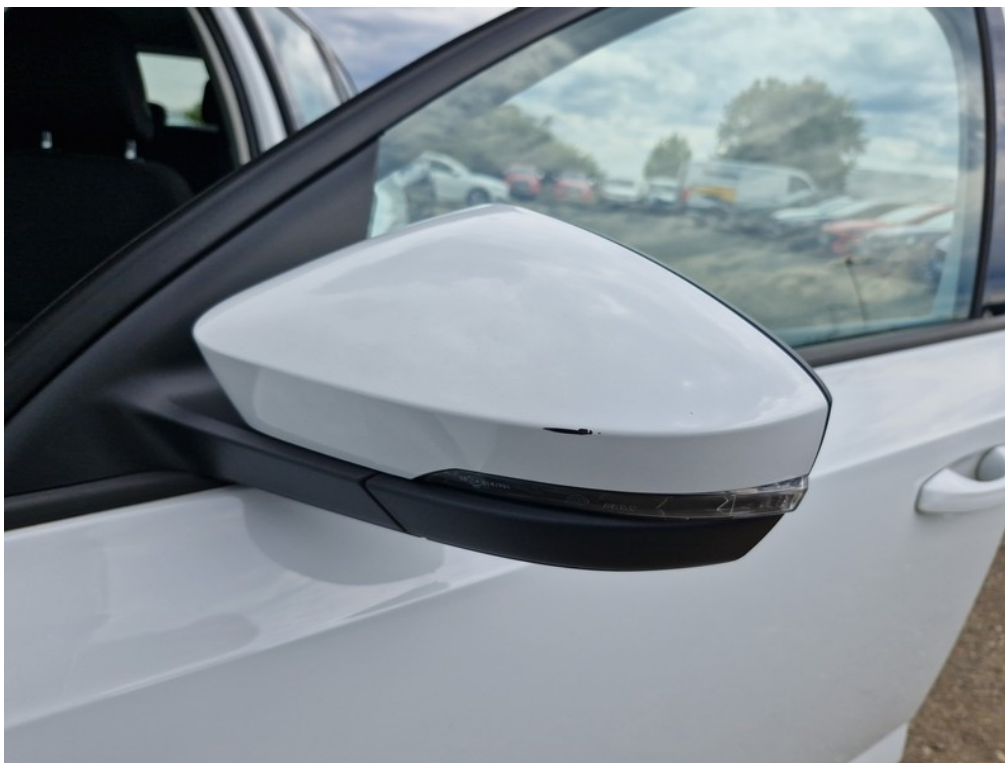
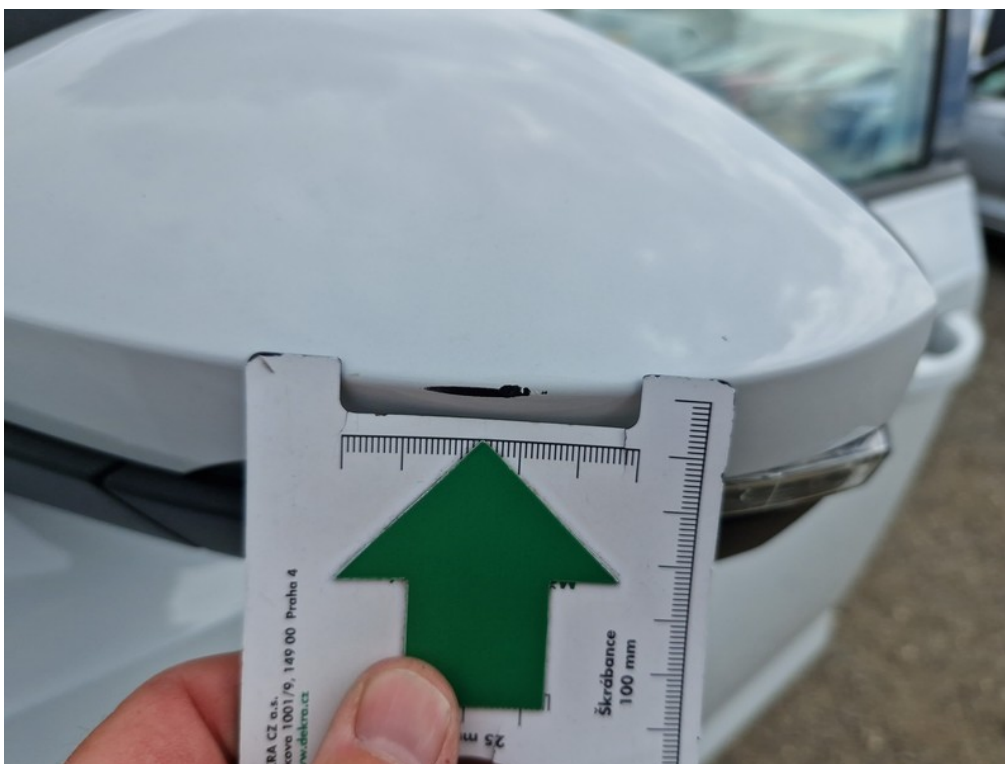
| P.č. | Poškozený díl | Druh poškození |
|---|---|---|
| 3 | Kryt L zpětného zrcátka | Škrábance |

**3 Kryt L zpětného zrcátka - Škrábance**  
Umístění: Exteriér (vnější prostor)

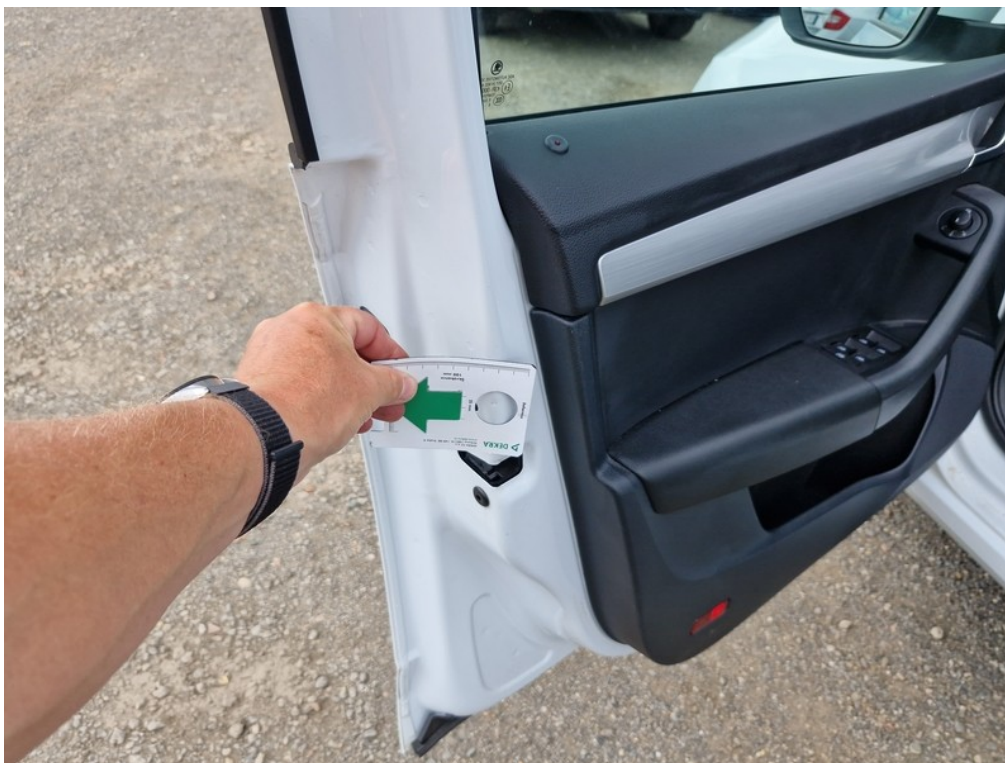
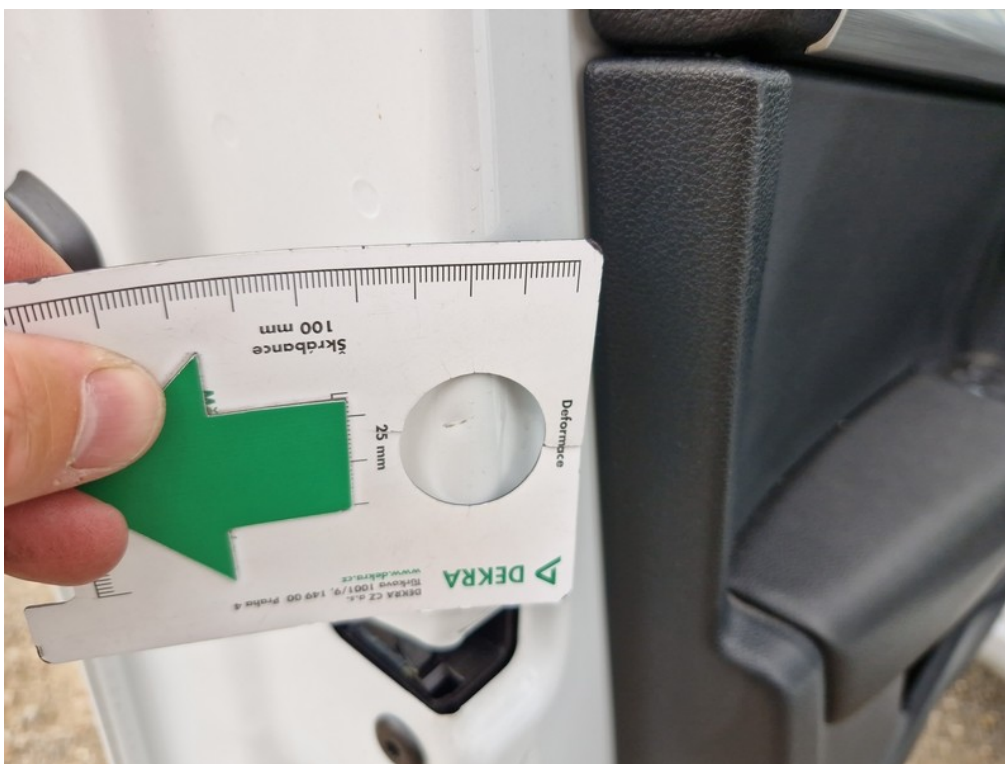
| P.č. | Poškozený díl | Druh poškození |
|---|---|---|
| 4 | Dveře přední levé | Jamka |

**4 Dveře přední levé - Jamka**  
Umístění:

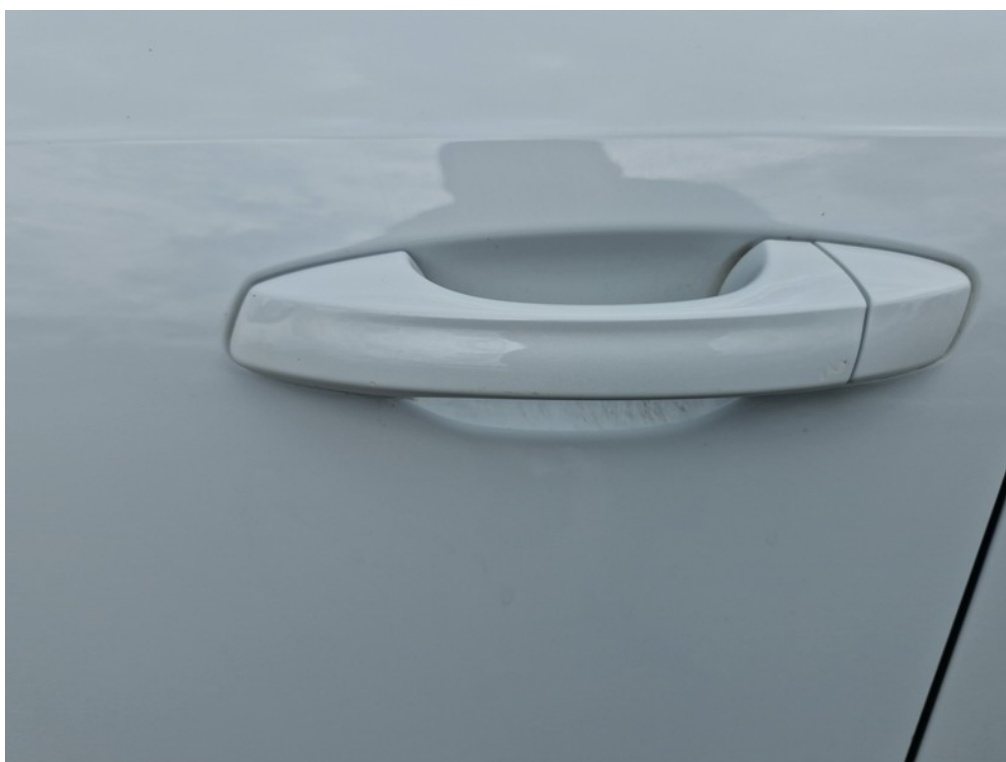
| P.č. | Poškozený díl | Druh poškození |
|---|---|---|
| 5 | Madlo kliky LP dveří | Škrábance |

**5 Madlo kliky LP dveří - Škrábance**  
Umístění:

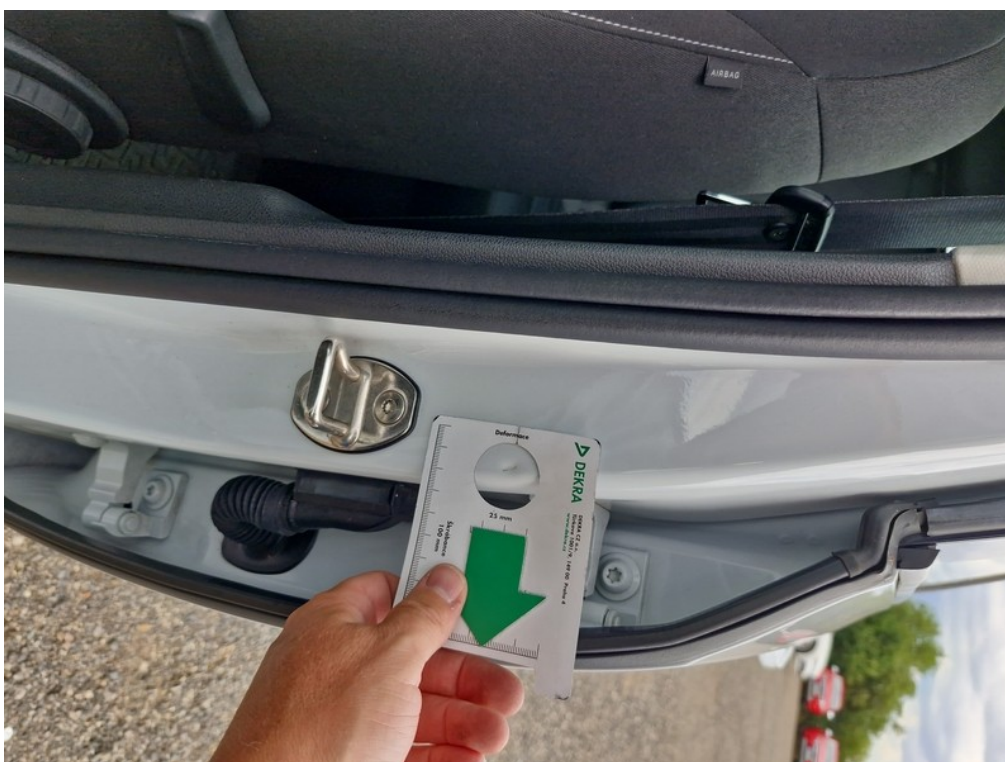
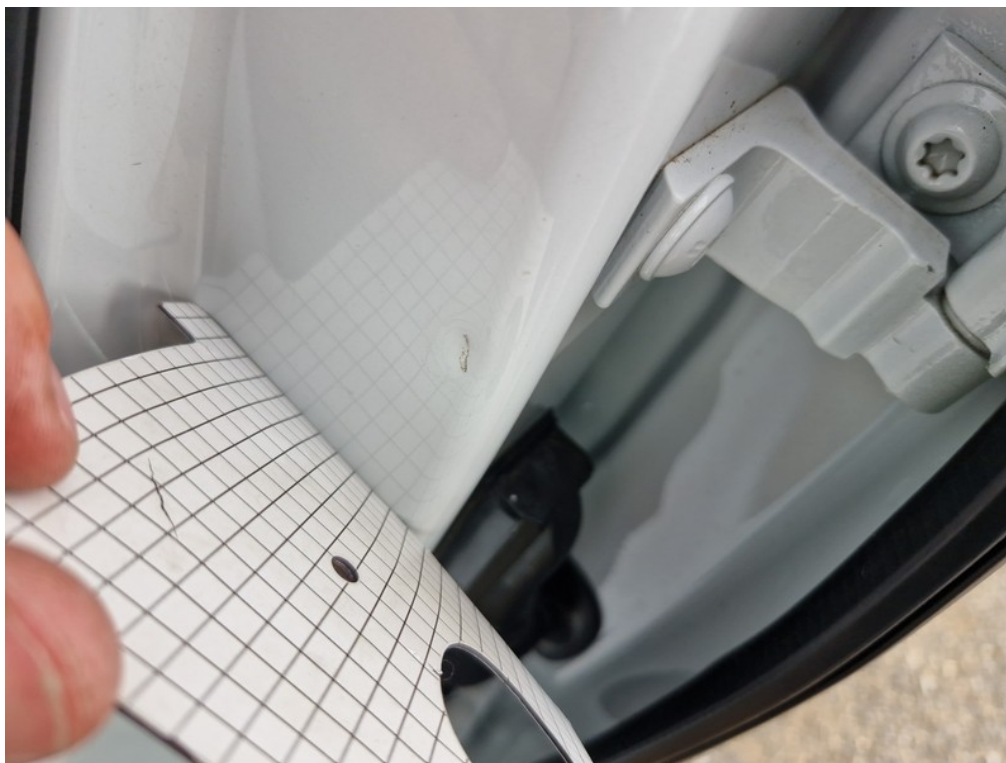
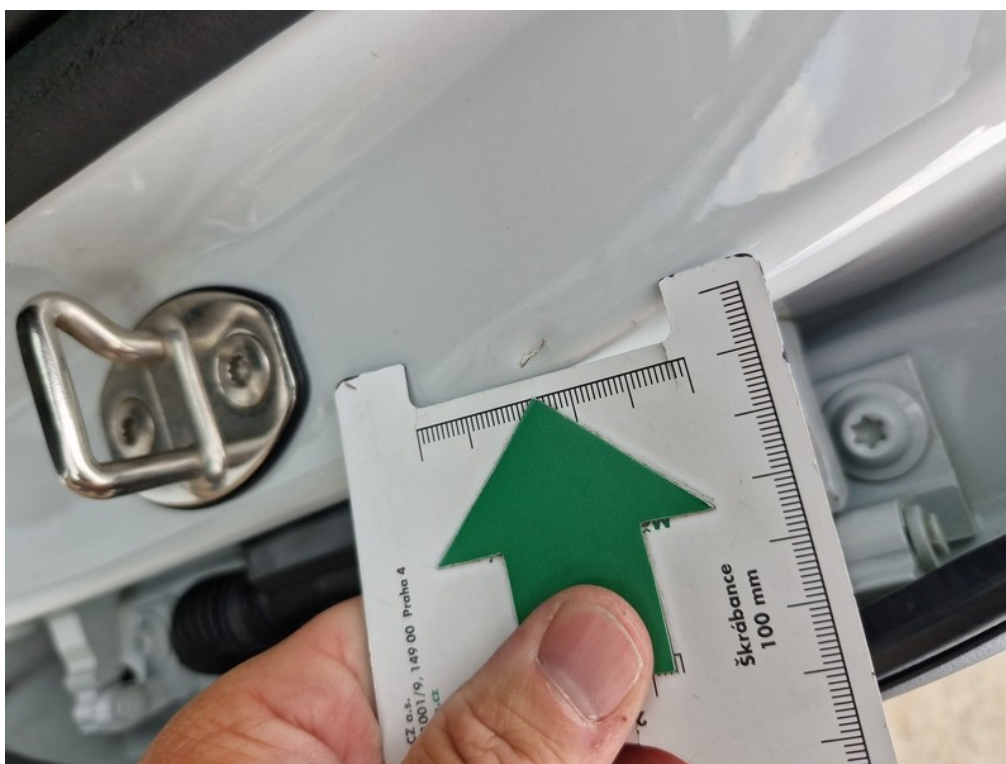
| P.č. | Poškozený díl | Druh poškození |
|---|---|---|
| 6 | B sloupek levý | Jamka |

**6 B sloupek levý - Jamka**  
Umístění:

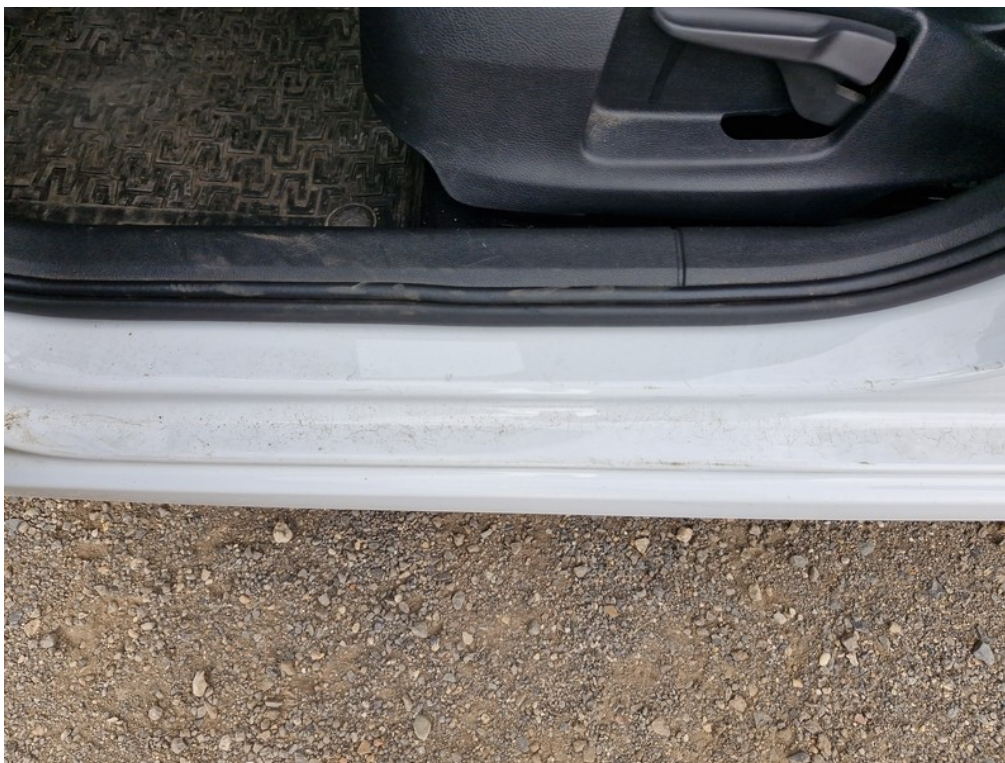
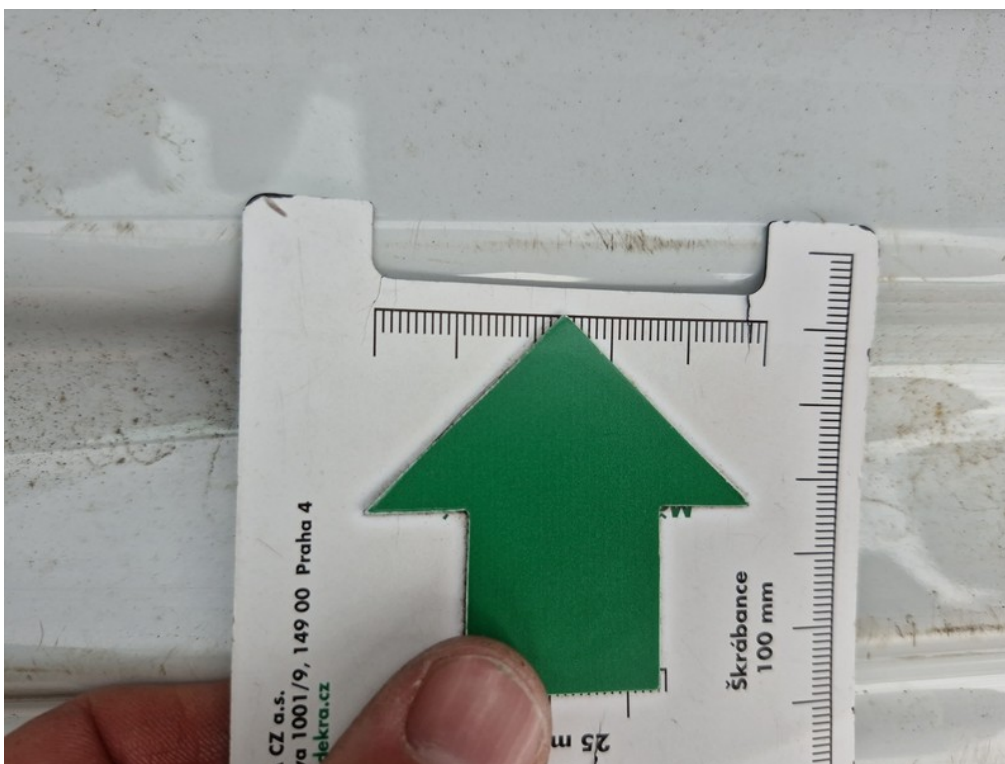
| P.č. | Poškozený díl | Druh poškození |
|---|---|---|
| 7 | Práh levý | Škrábance |

**7 Práh levý - Škrábance**  
Umístění:

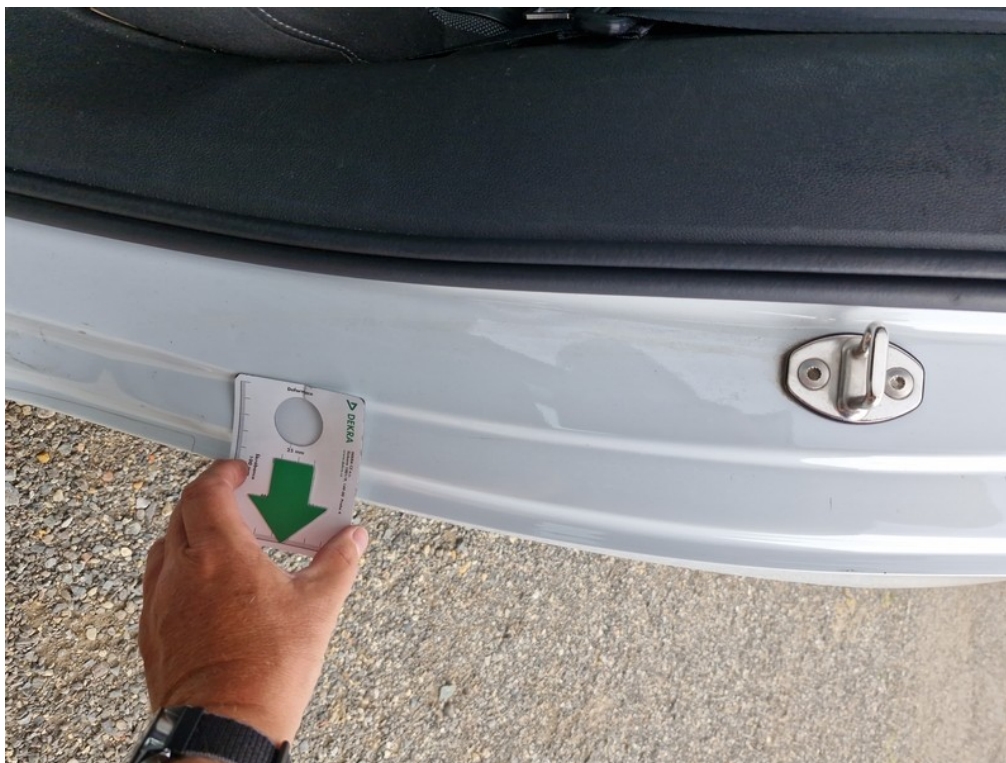
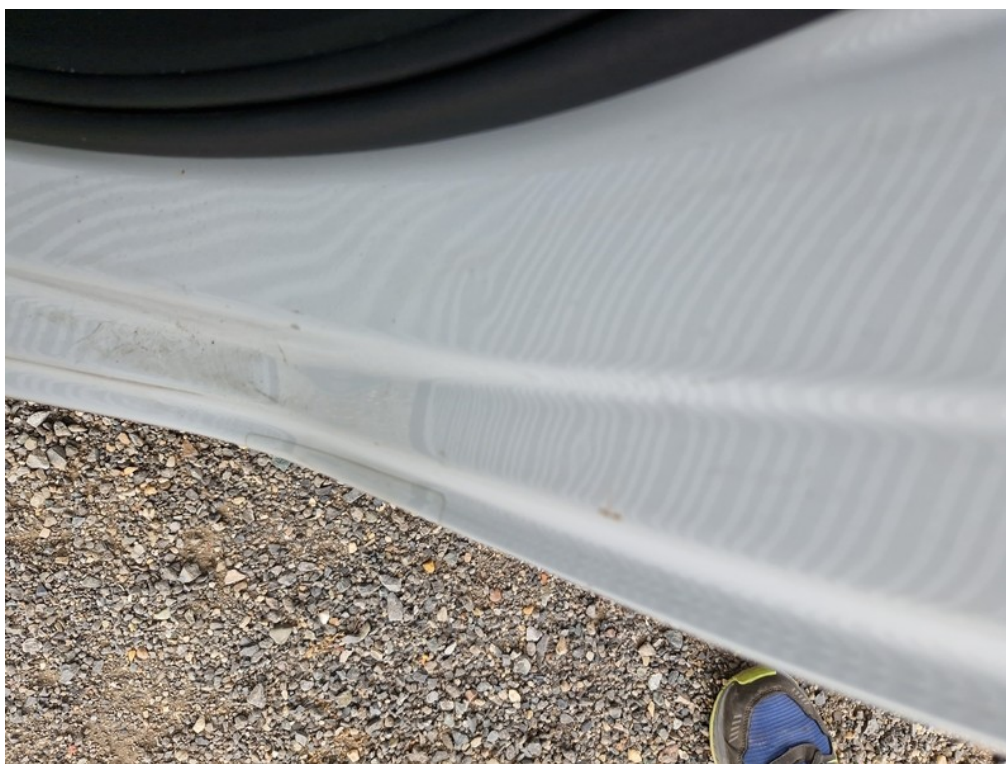
| P.č. | Poškozený díl | Druh poškození |
|---|---|---|
| 8 | C sloupek levý | Jamka |

**8 C sloupek levý - Jamka**  
Umístění:

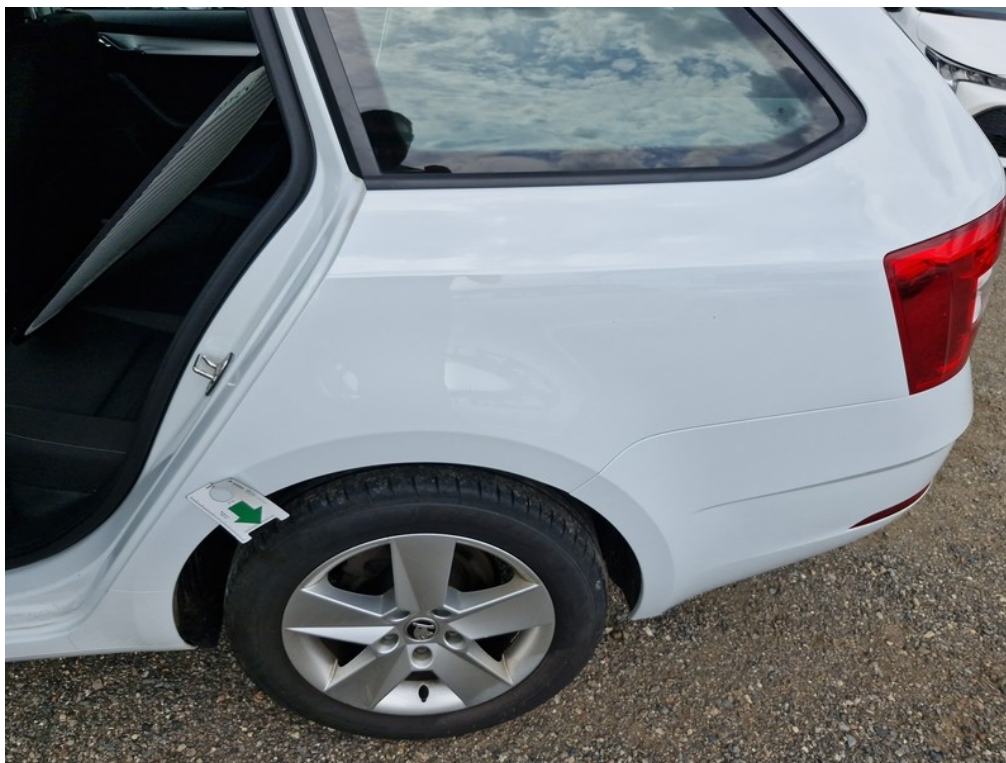
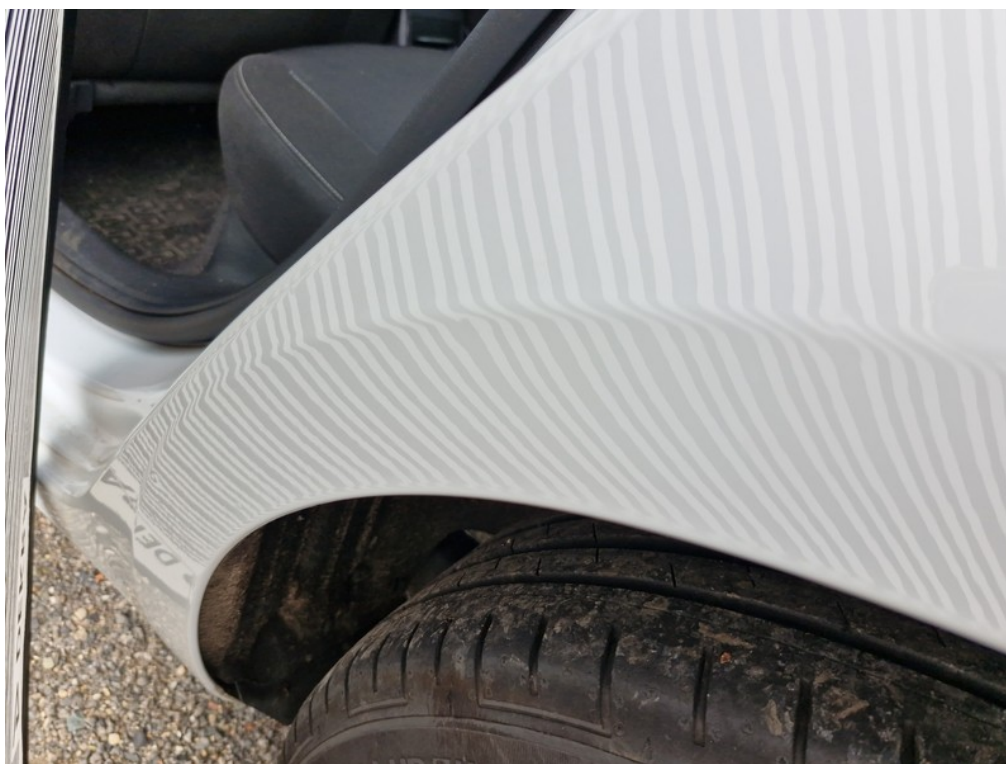
| P.č. | Poškozený díl | Druh poškození |
|---|---|---|
| 9 | Bočnice zadní levá | Jamka |

**9 Bočnice zadní levá - Jamka**  
Umístění:

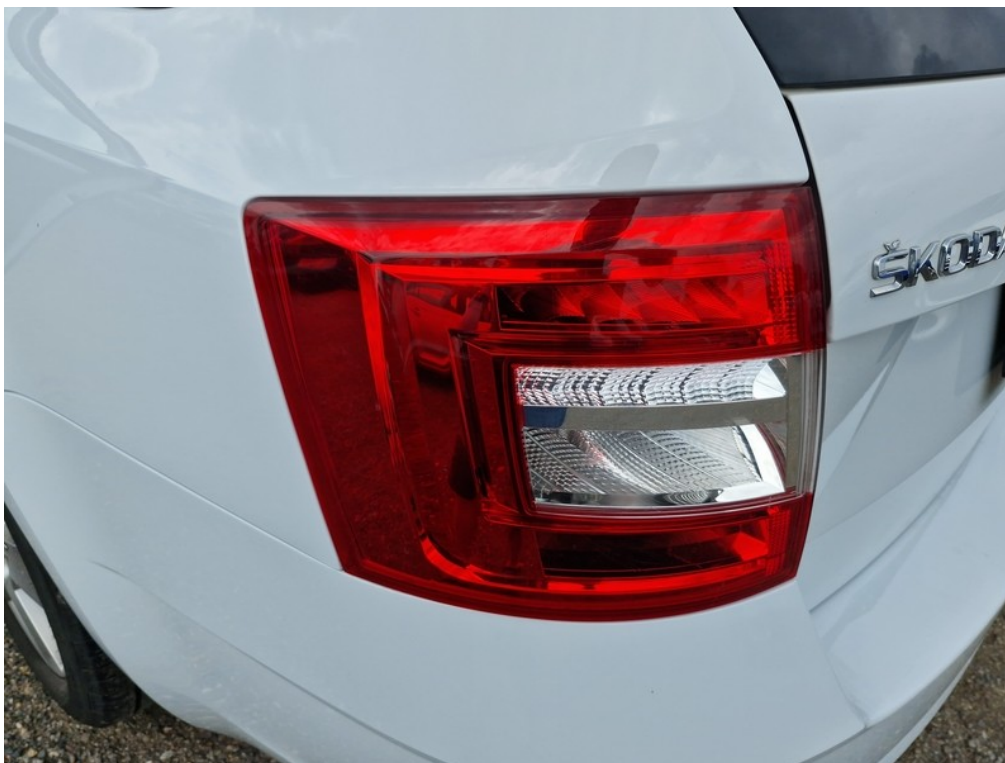
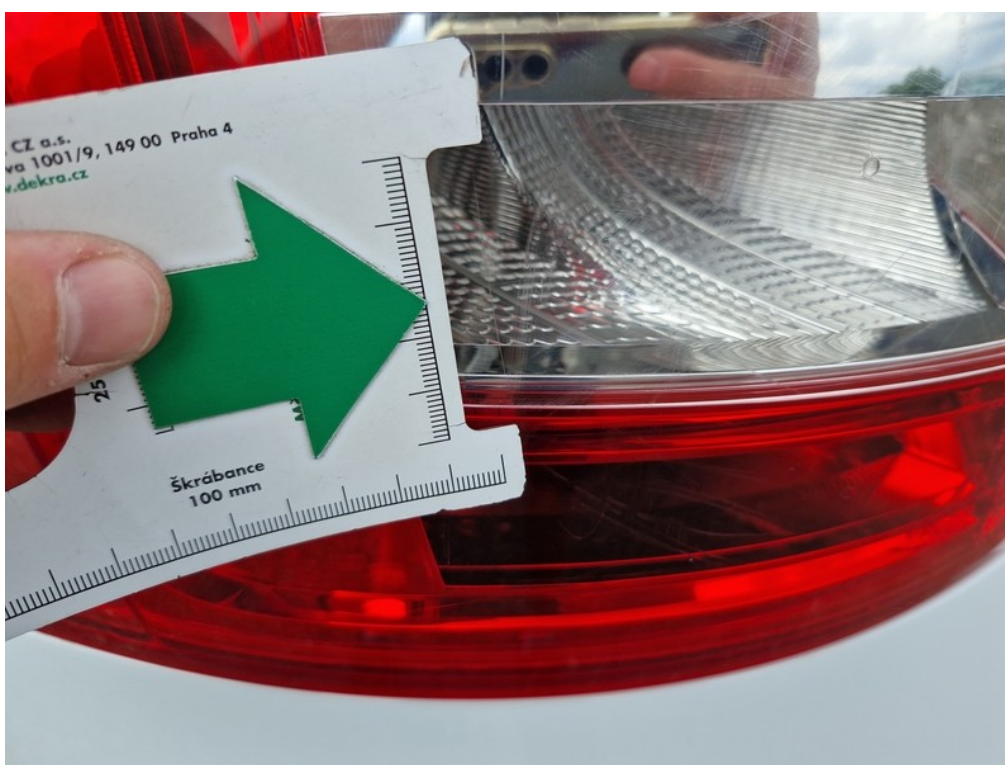
| P.č. | Poškozený díl | Druh poškození |
|---|---|---|
| 10 | Koncové světlo levé | Škrábance |

**10** **Koncové světlo levé - Škrábance**  
Umístění: Exteriér (vnější prostor)

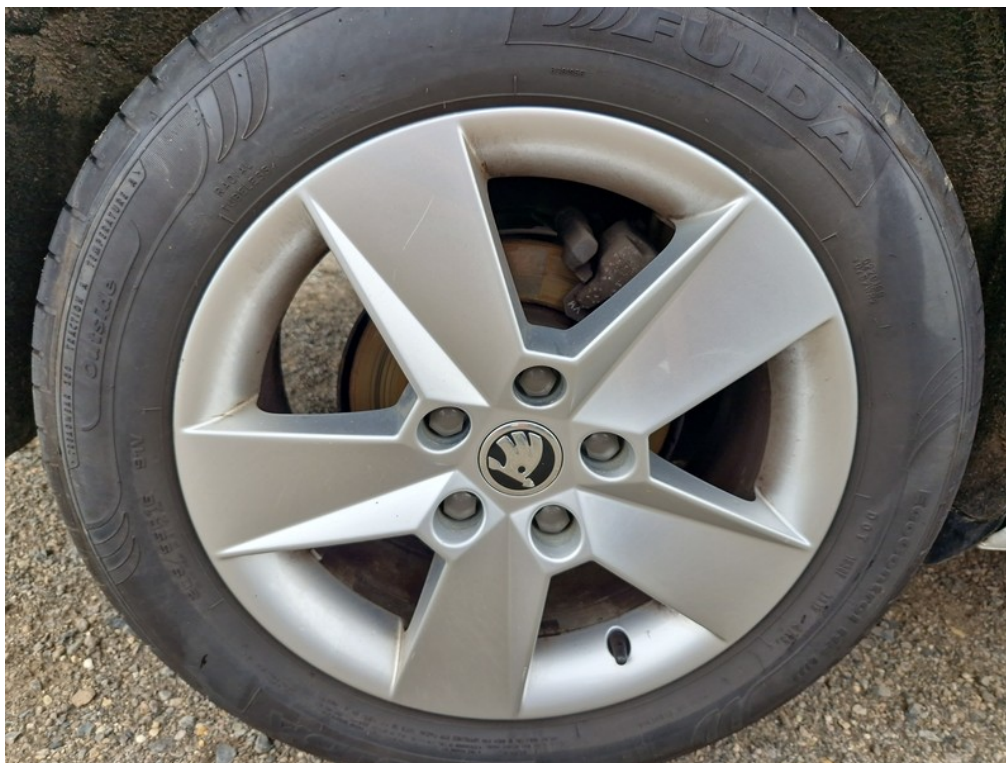
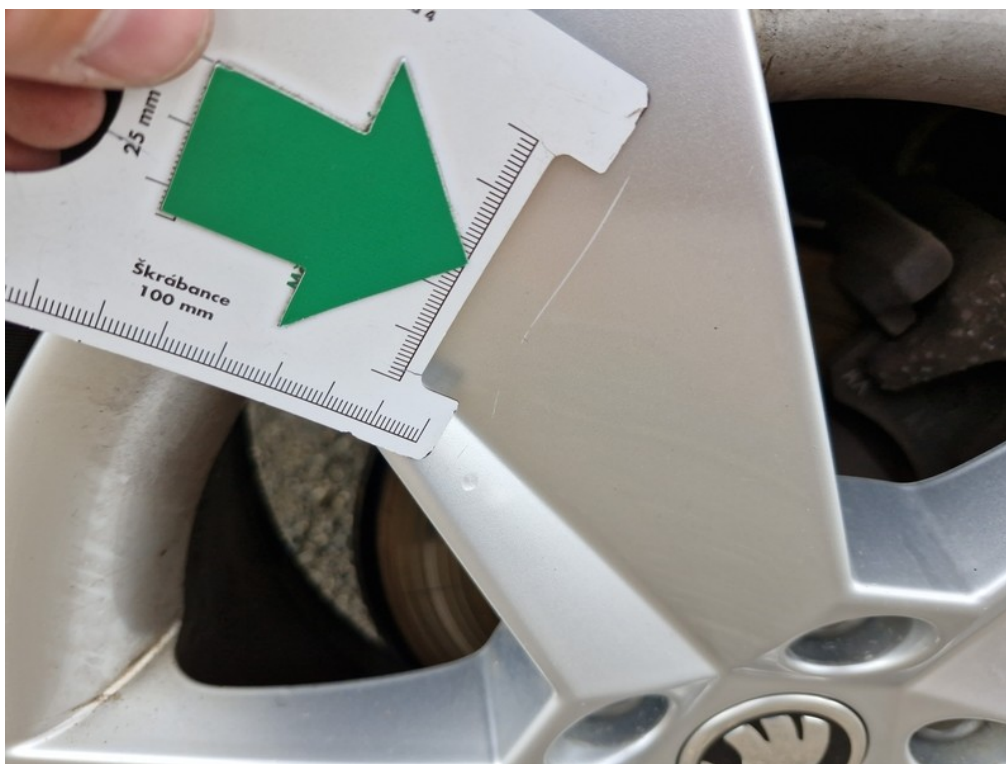
| P.č. | Poškozený díl | Druh poškození |
|---|---|---|
| 11 | Disk PZ kola | Škrábance |

**11 Disk PZ kola - Škrábance**  
Umístění:

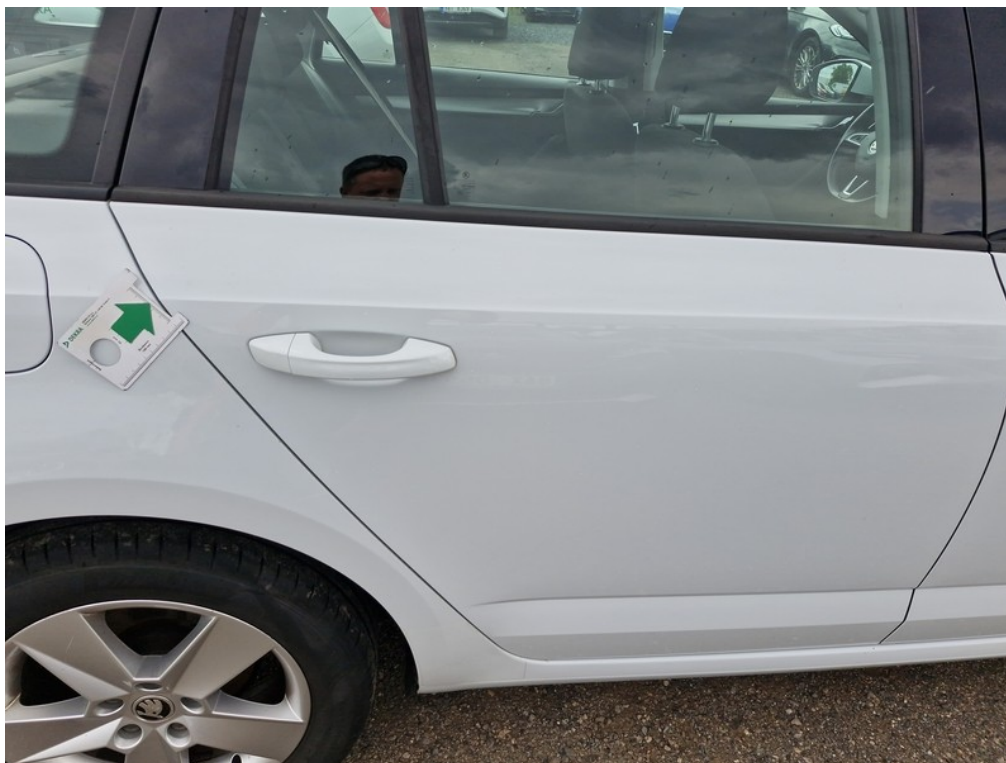
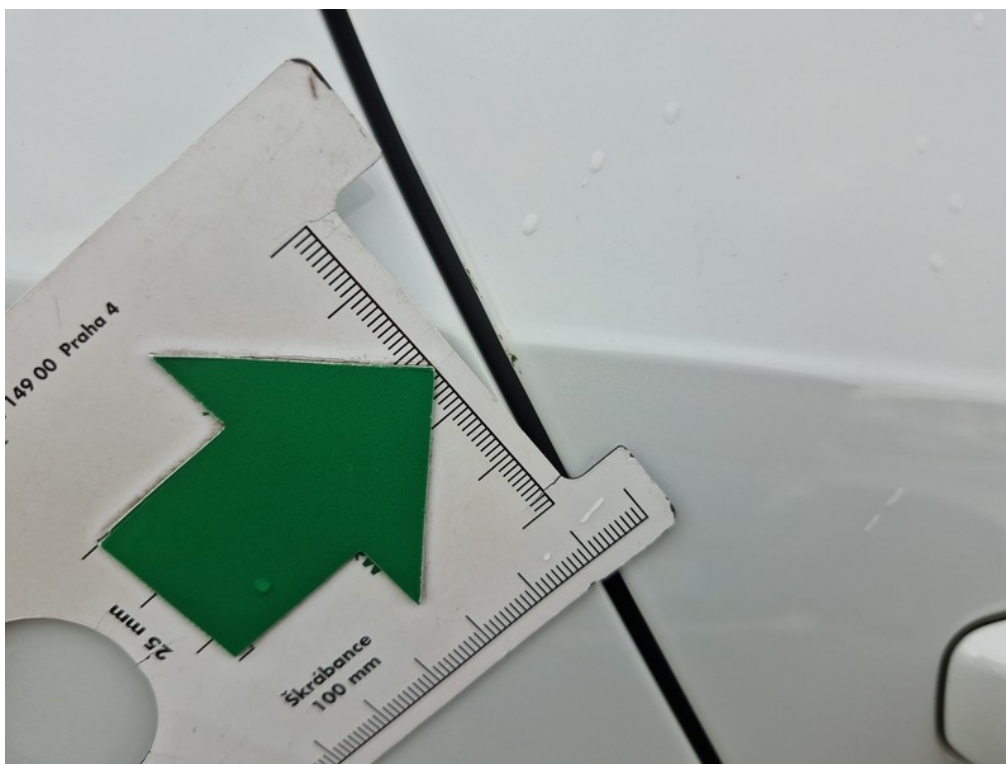
| P.č. | Poškozený díl | Druh poškození |
|---|---|---|
| 12 | Dveře zadní pravé | Škrábance |

**12 Dveře zadní pravé - Škrábance**  
Umístění:

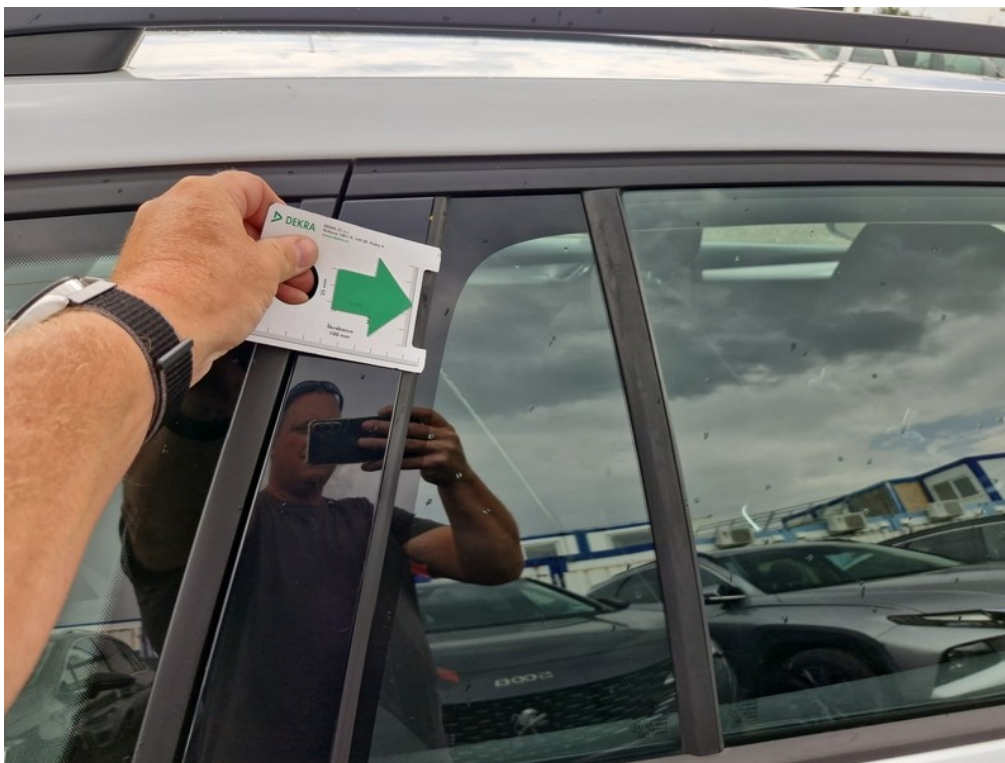
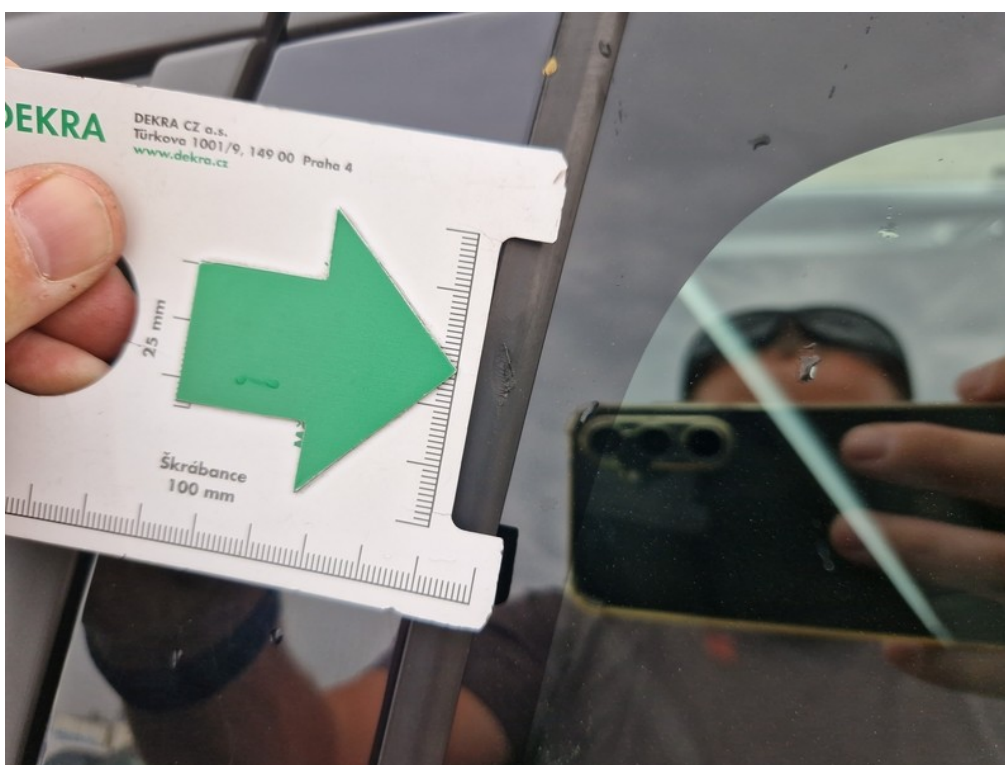
| P.č. | Poškozený díl | Druh poškození |
|---|---|---|
| 13 | Stírací lišta PZ dveří vnější | Škrábance |

**13 Stírací lišta PZ dveří vnější - Škrábance**  
Umístění: Exteriér (vnější prostor)

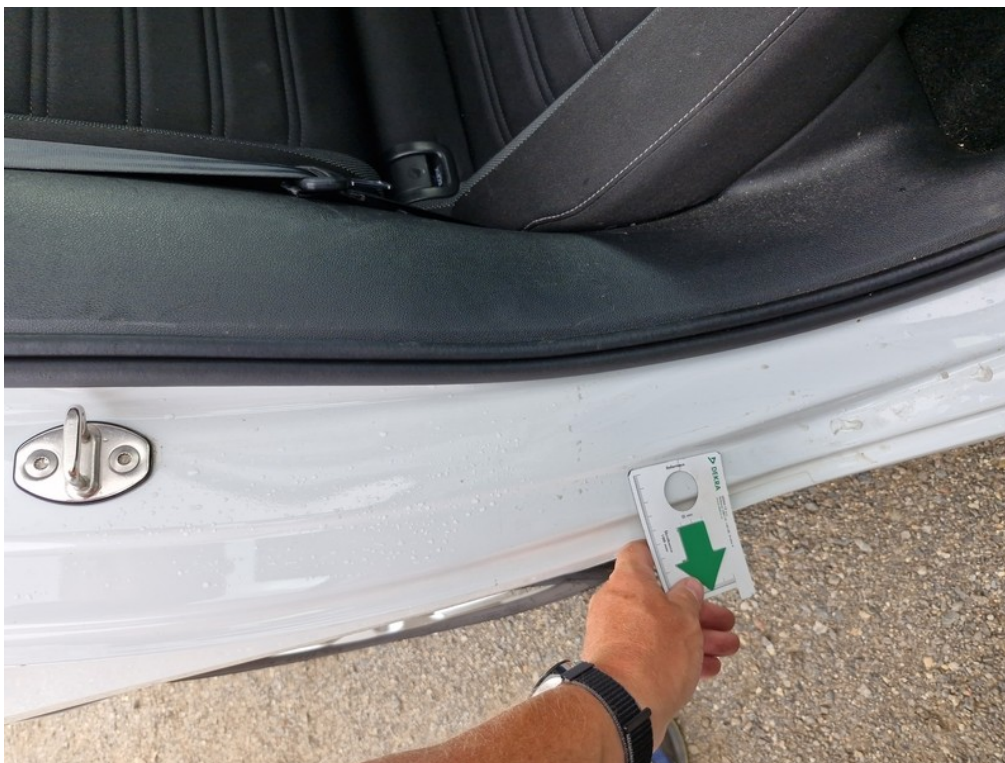
| P.č. | Poškozený díl | Druh poškození |
|---|---|---|
| 14 | C sloupek pravý | Jamka |

**14 C sloupek pravý - Jamka**  
Umístění:

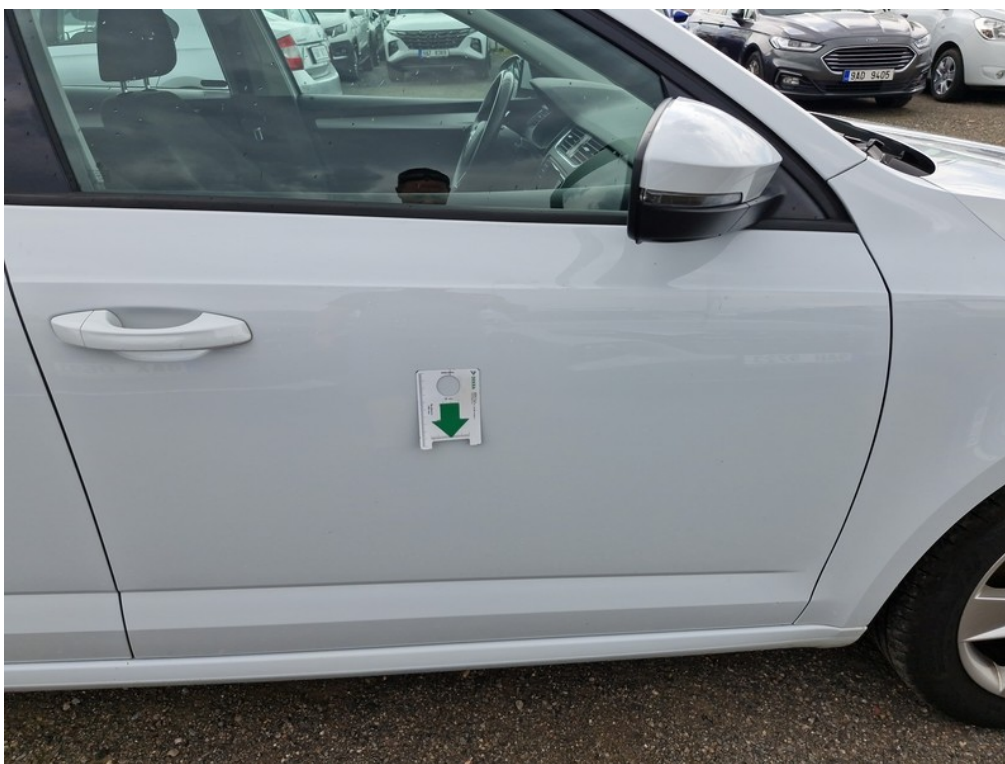
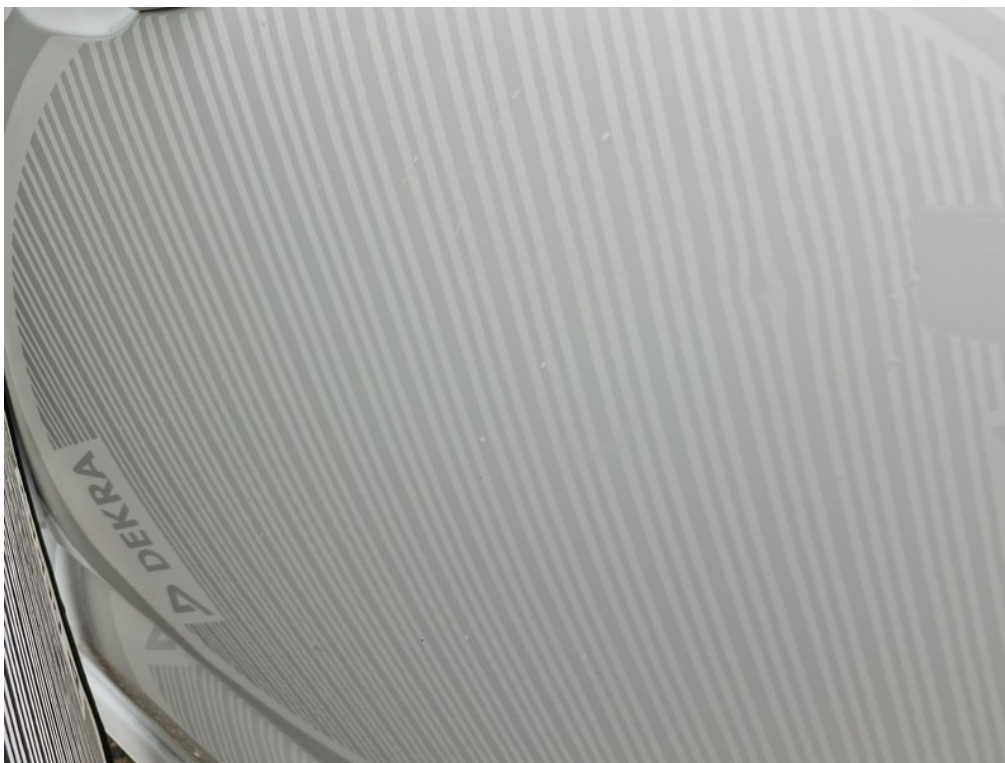
| P.č. | Poškozený díl | Druh poškození |
|---|---|---|
| 15 | Dveře přední pravé | Jamka |

**15 Dveře přední pravé - Jamka**  
Umístění:
