**DEKRA CZ a.s.**

**ARVAL CZ s.r.o.**

| RZ: | <b>8AD9757</b> | VIN: | <b>TMBJR7NE9L0148661</b> |
| Model vozidla: | Škoda Octavia Combi (5E5)(03.2017->) | Provedení: | OctaviaCo1.5TSI 110 Ambition |

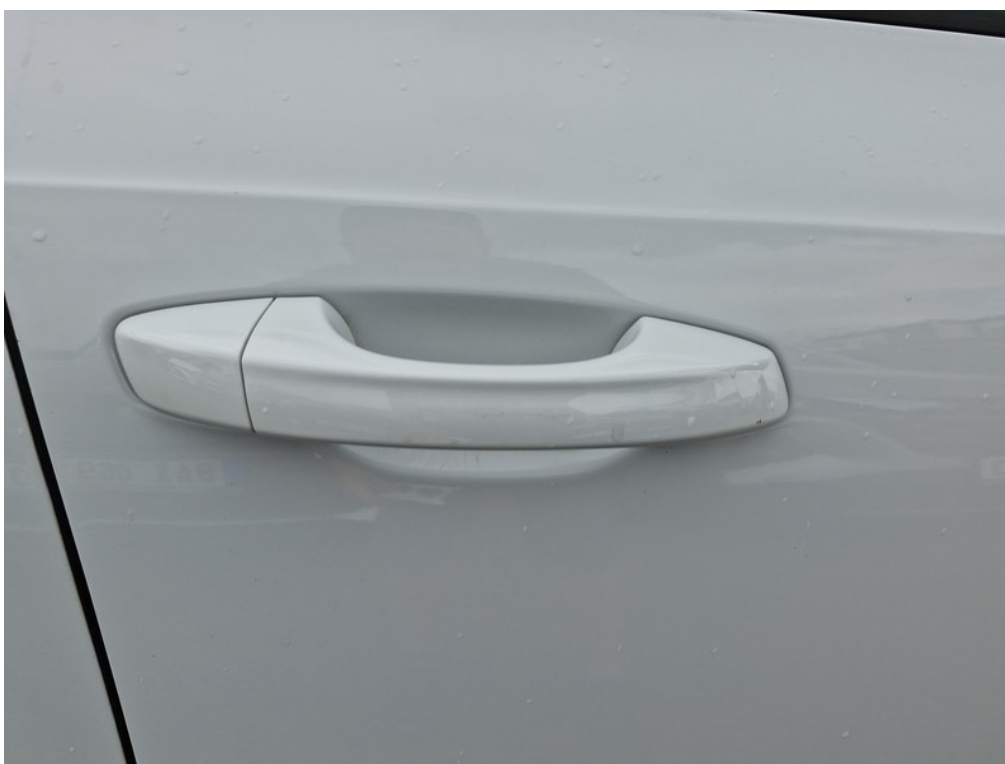
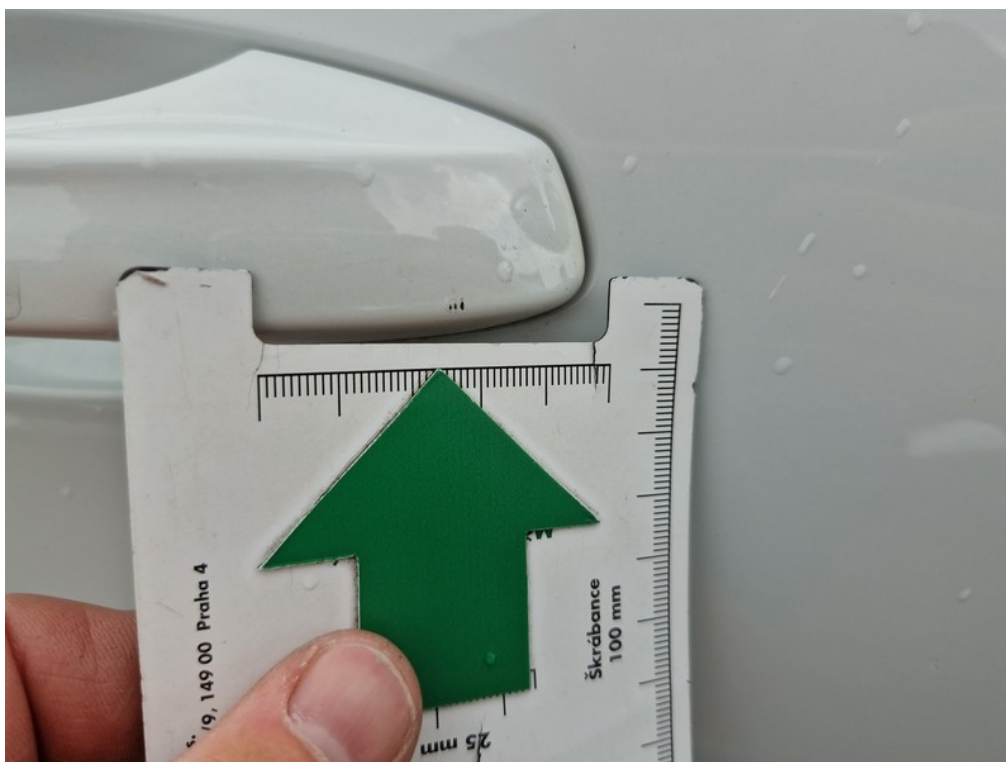
| P.č. | Poškozený díl | Druh poškození |
|---|---|---|
| 16 | Madlo kliky PP dveří | Škrábance |

**16** Madlo kliky PP dveří - Škrábance  
Umístění: Exteriér (vnější prostor)

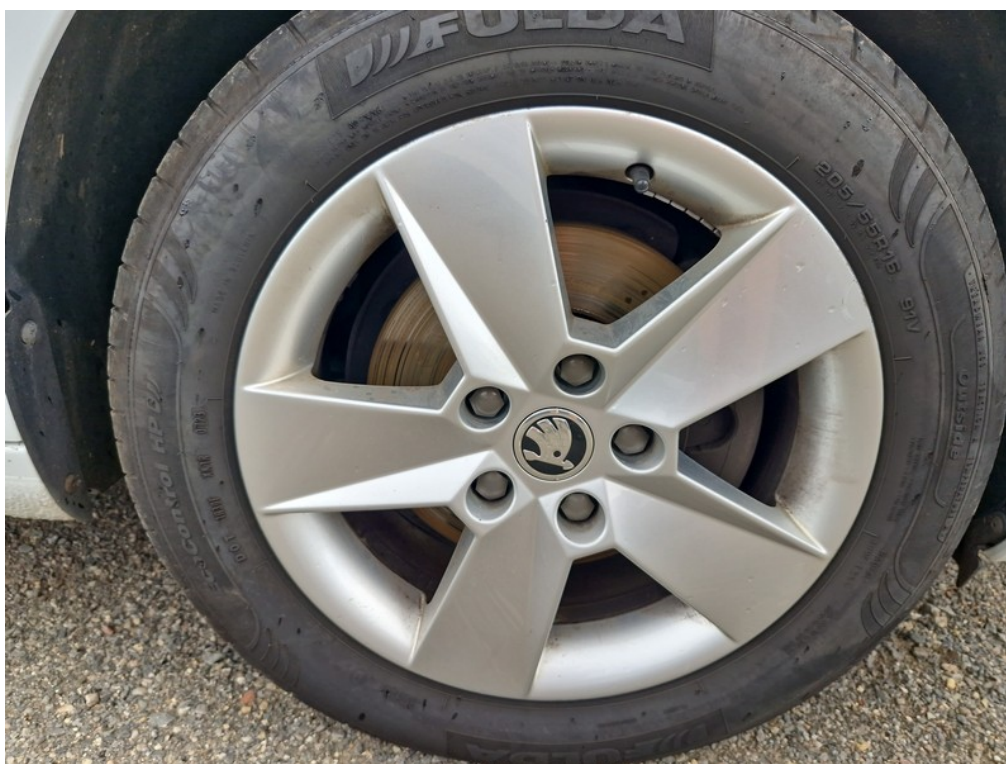
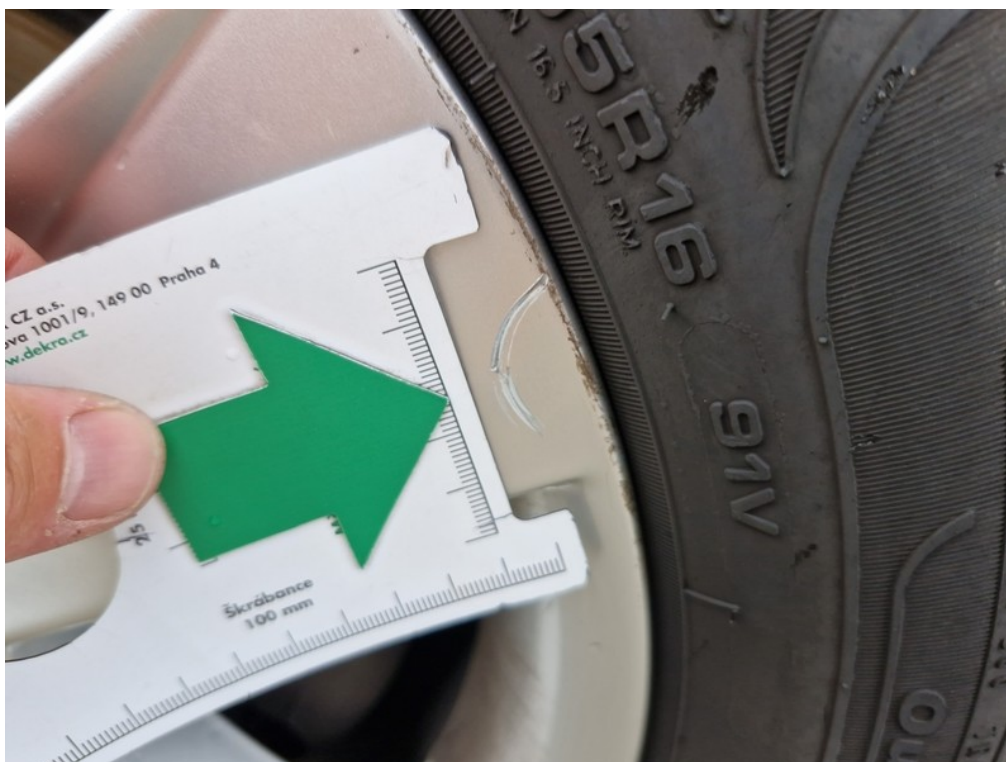
| P.č. | Poškozený díl | Druh poškození |
|---|---|---|
| 17 | Disk PP kola | Škrábance |

**17 Disk PP kola - Škrábance**  
Umístění:

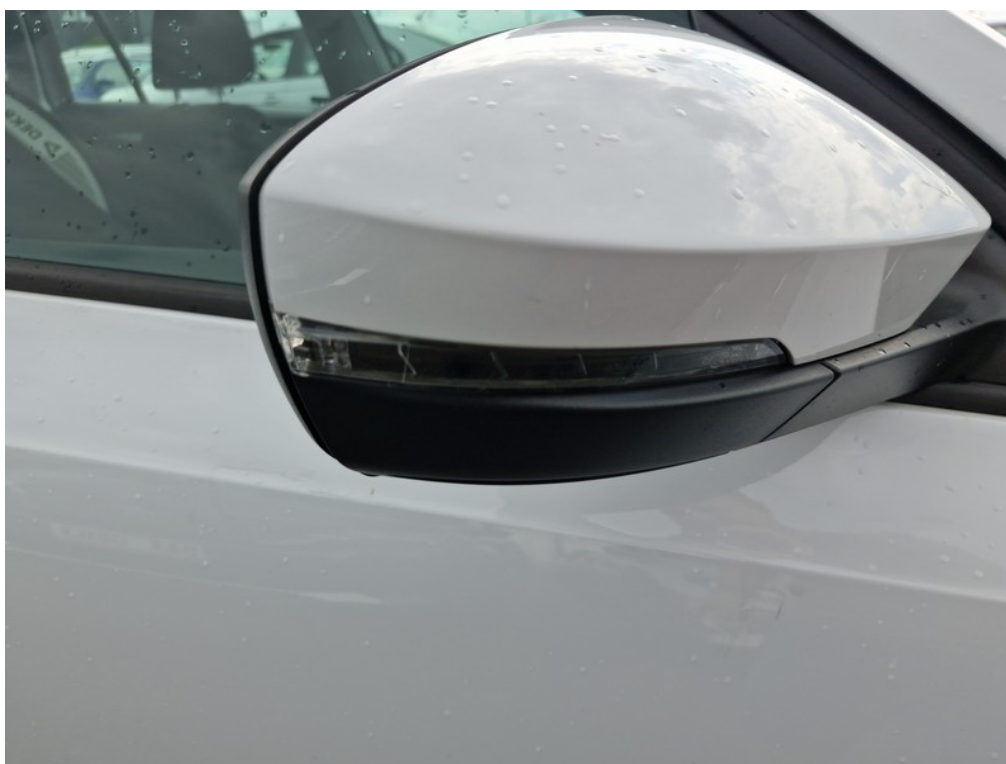
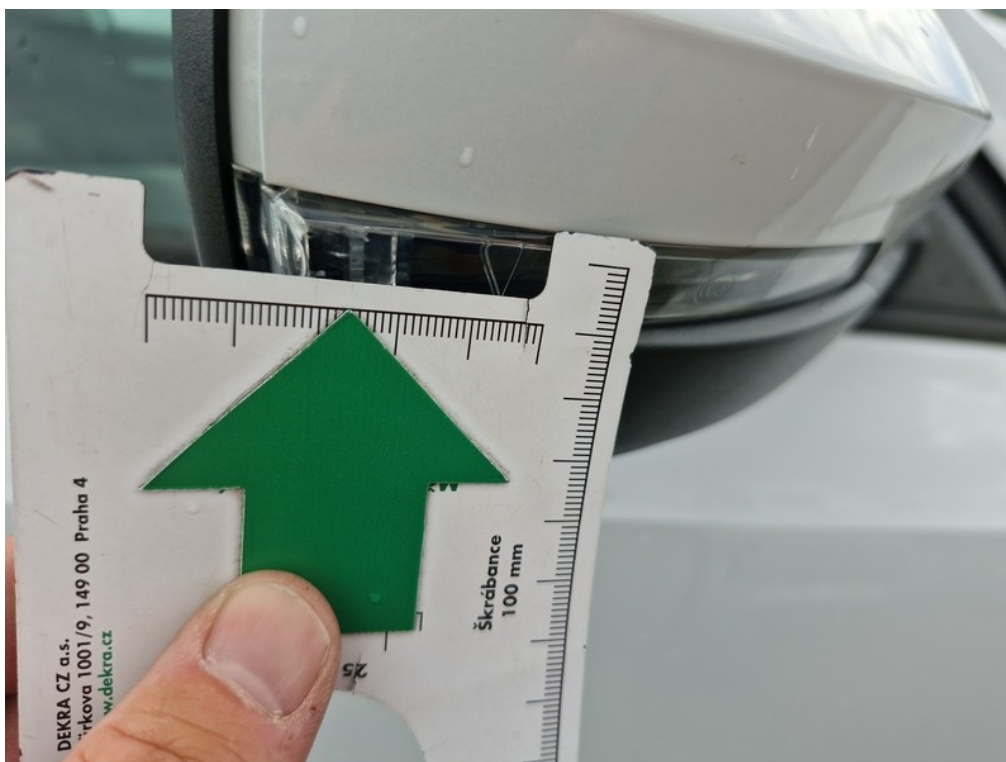
| P.č. | Poškozený díl | Druh poškození |
|---|---|---|
| 18 | Blikač boční P zpětného zrcátka | Škrábance |

**18 Blikač boční P zpětného zrcátka - Škrábance**  
Umístění: Exteriér (vnější prostor)

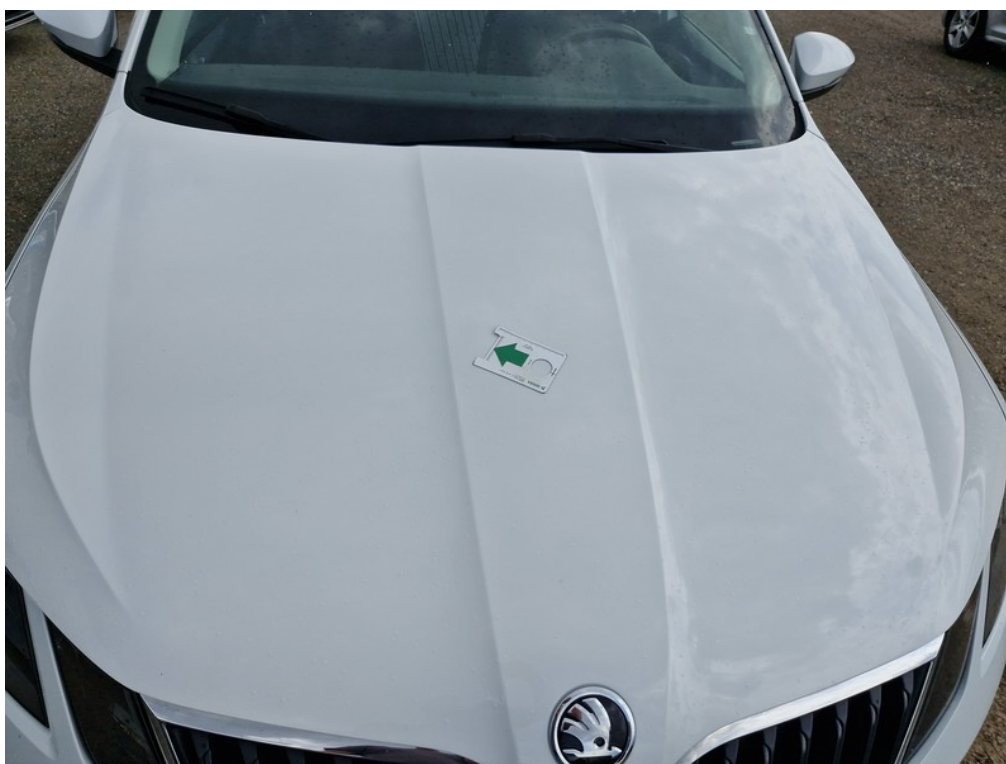
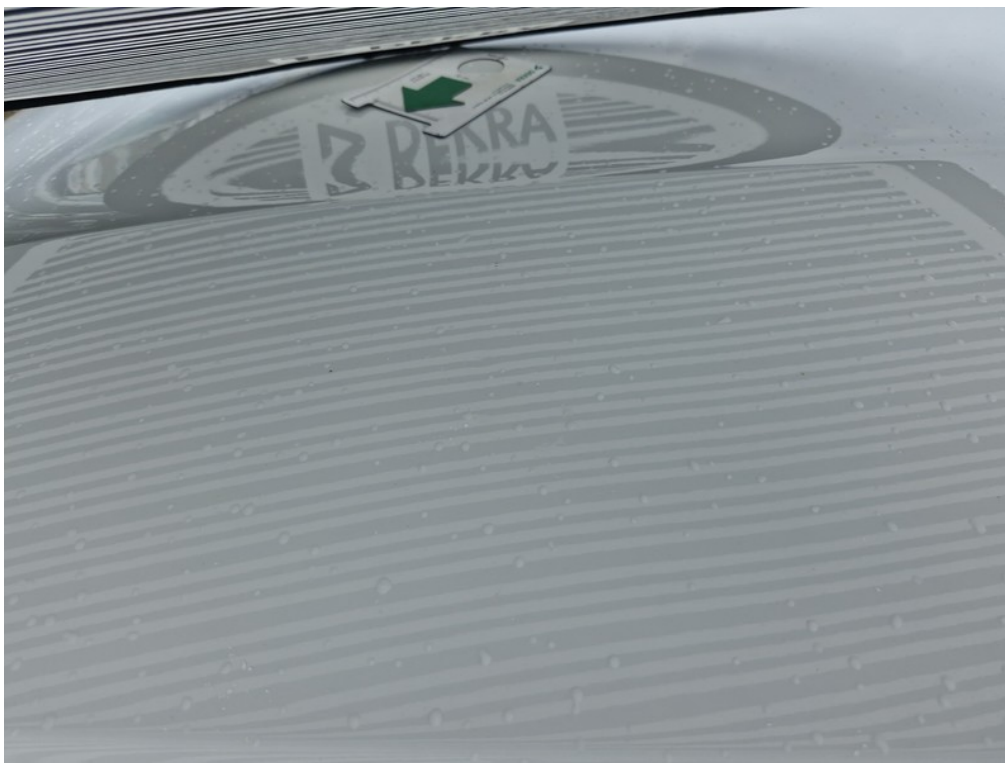
| P.č. | Poškozený díl | Druh poškození |
|---|---|---|
| 19 | Víko motoru | Jamka |

**19** Viko motoru - Jamka  
Umístění:

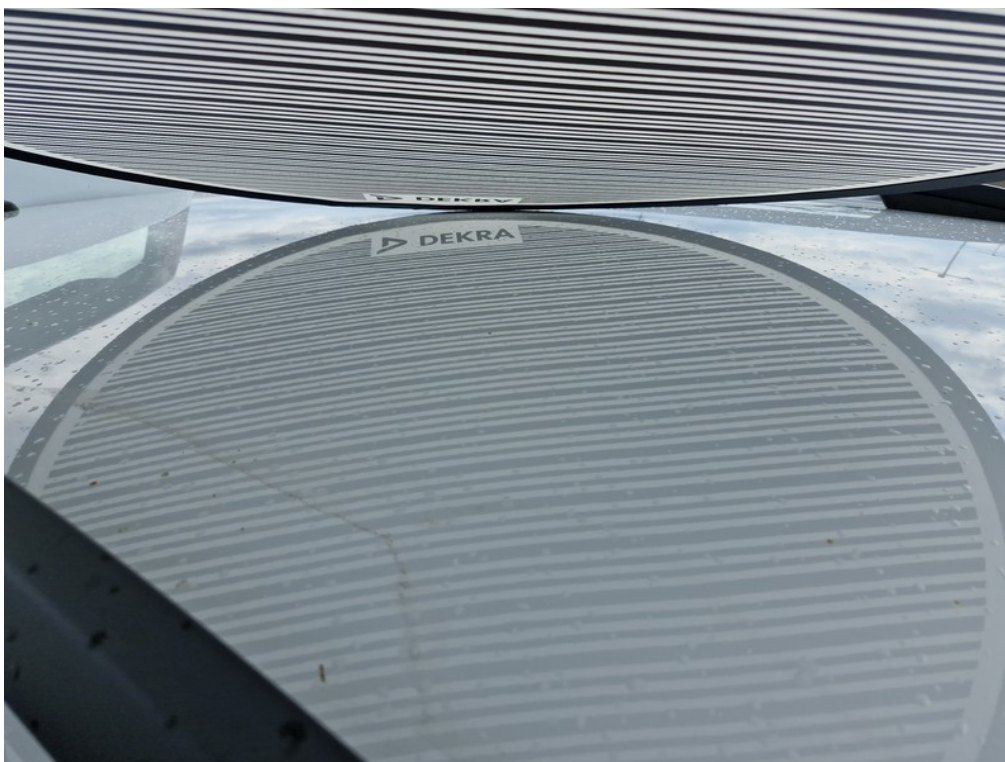
| P.č. | Poškozený díl | Druh poškození |
|---|---|---|
| 20 | Střecha | Jamka |

20 **Střecha - Jamka**  
Umístění:

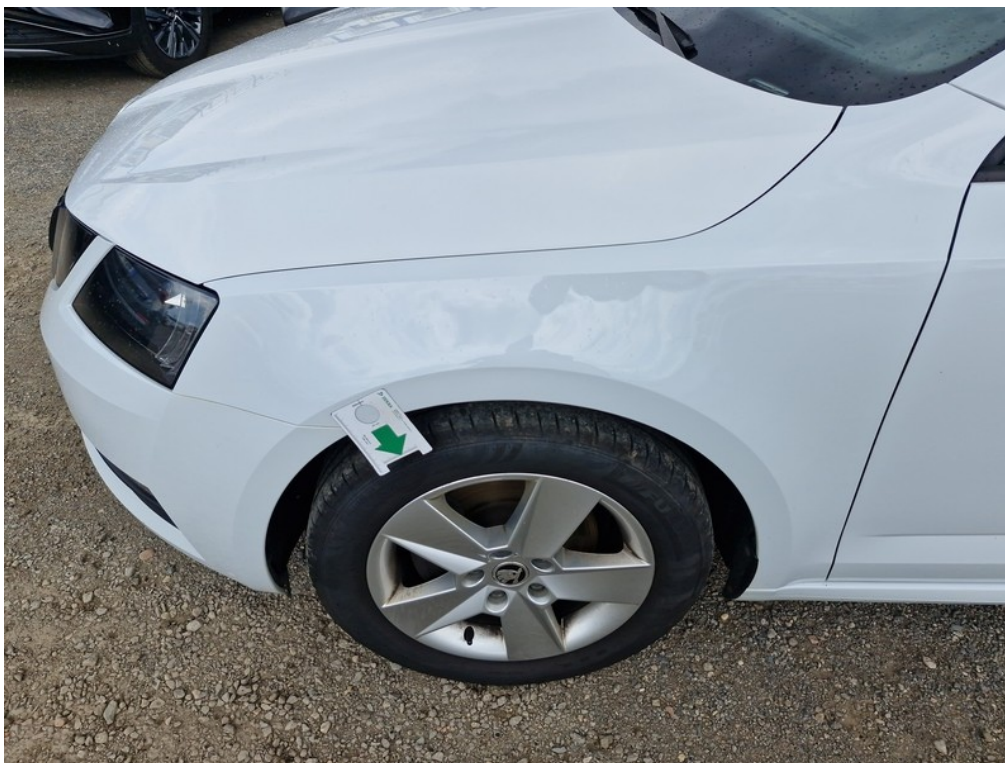
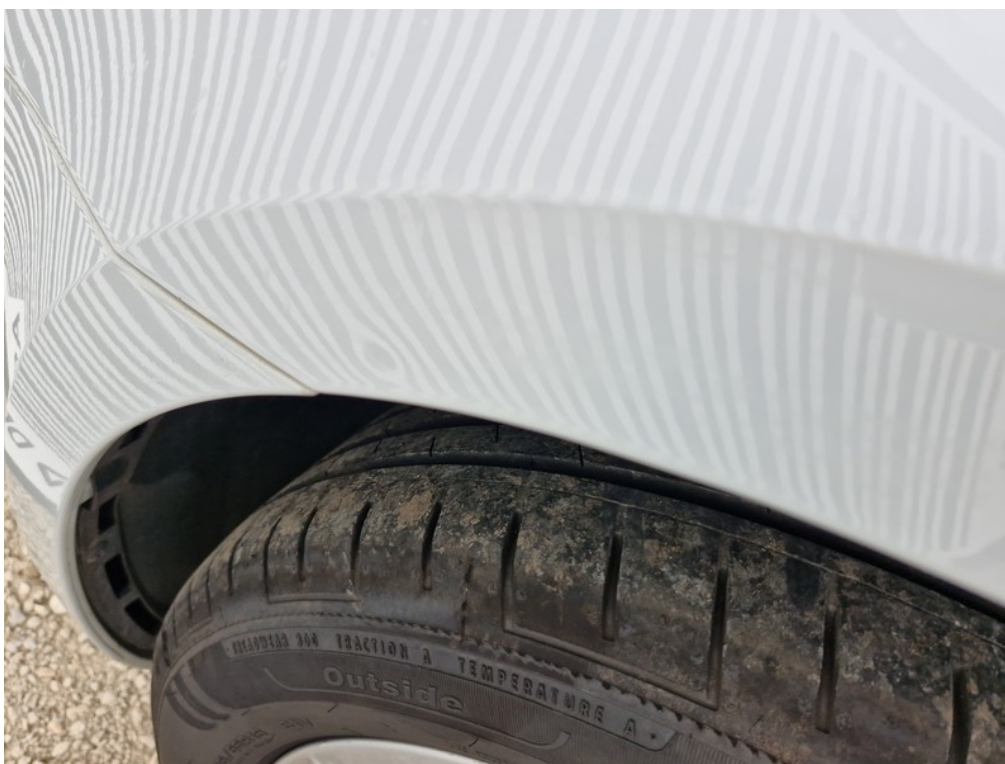
| P.č. | Poškozený díl | Druh poškození |
|---|---|---|
| 21 | Blatník přední levý | Jamka |

**21** Blatník přední levý - Jamka  
Umístění:

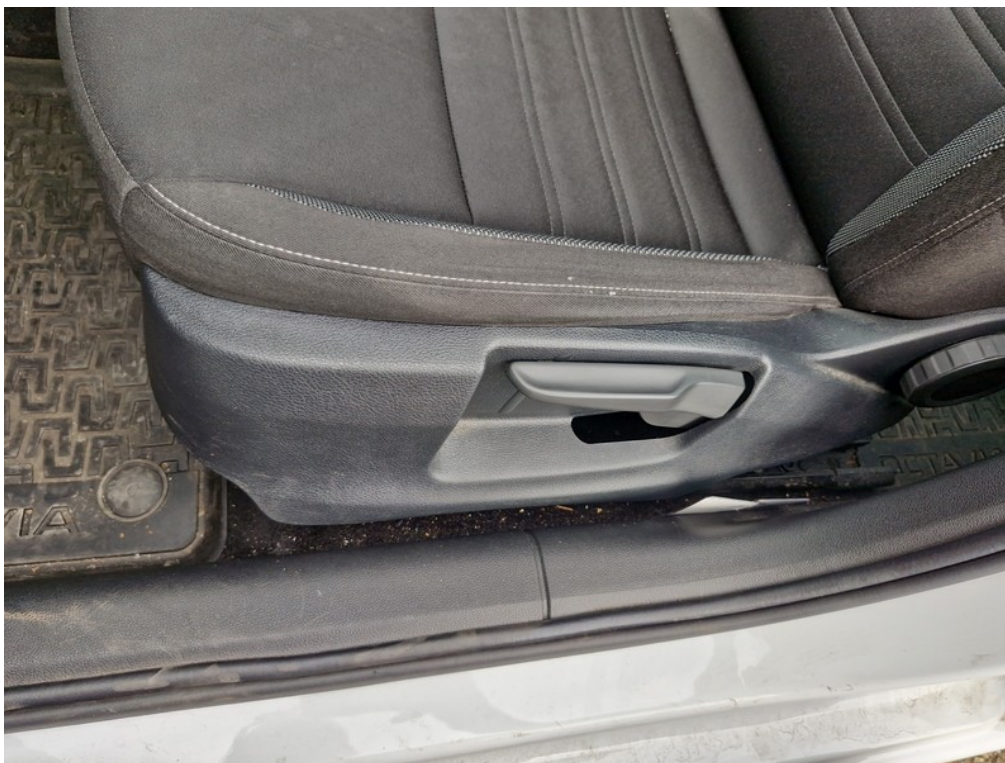
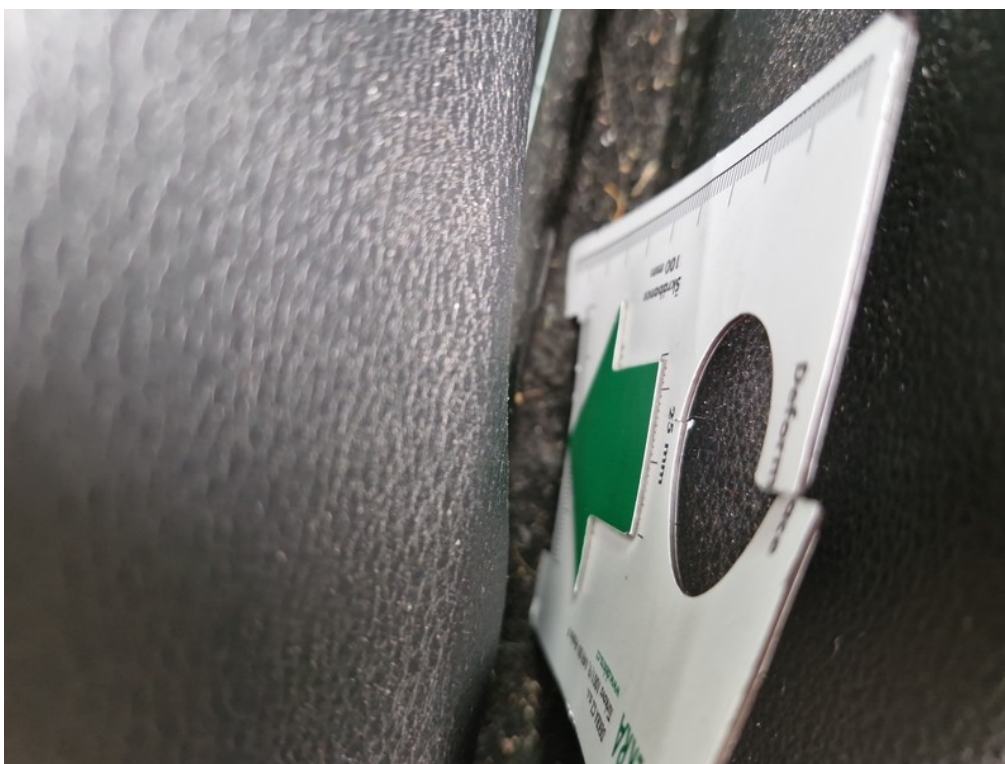
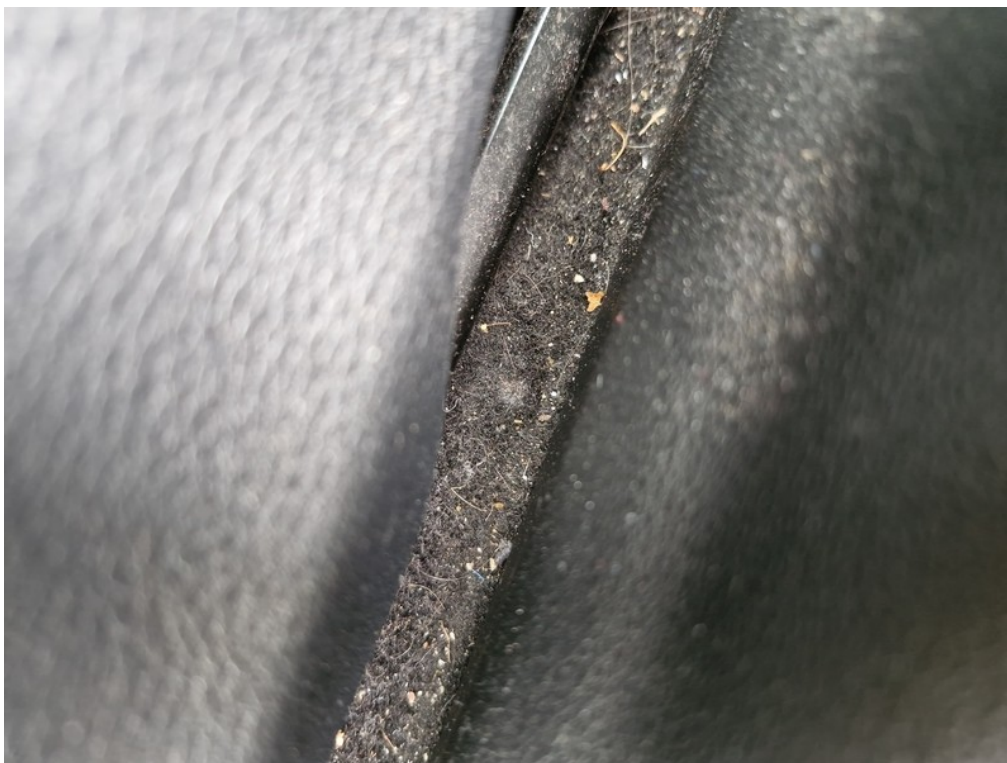
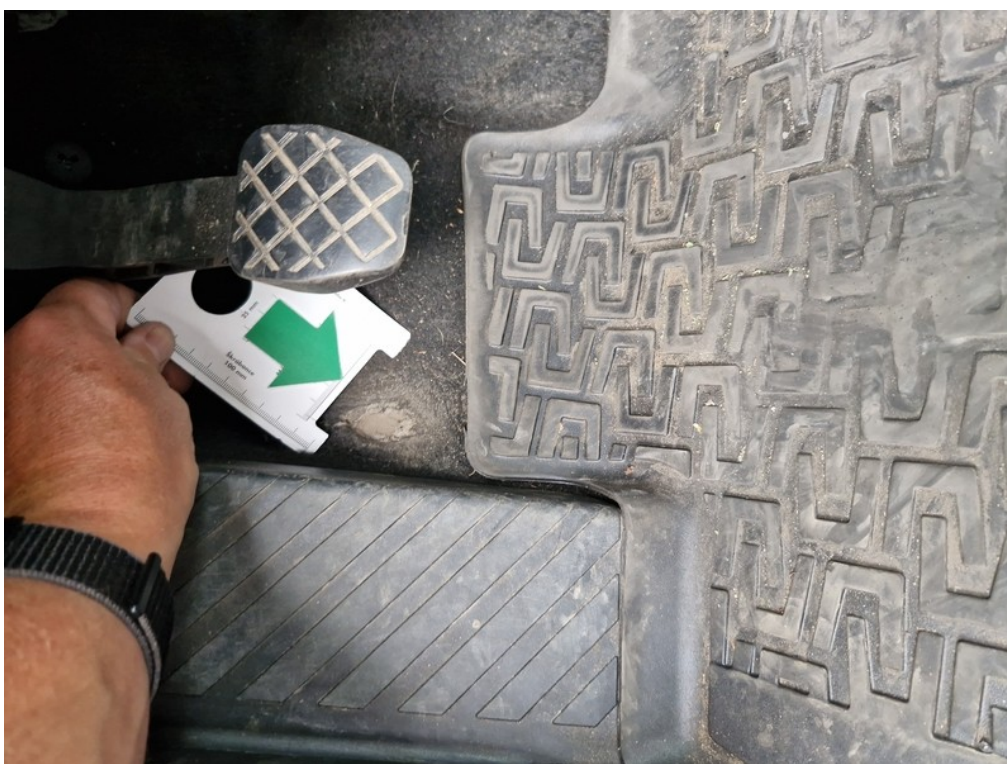
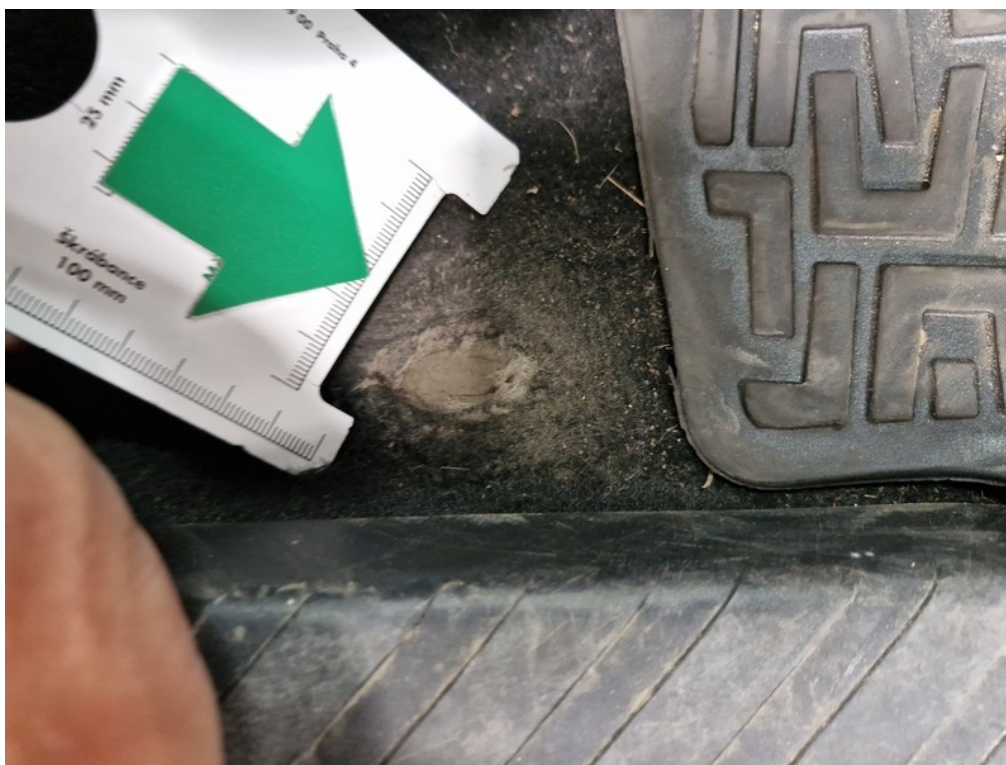
| P.č. | Poškozený díl | Druh poškození |
|---|---|---|
| 22 | Koberec přední | Vypálená díra |

**22** Koberec přední - Vypálená díra

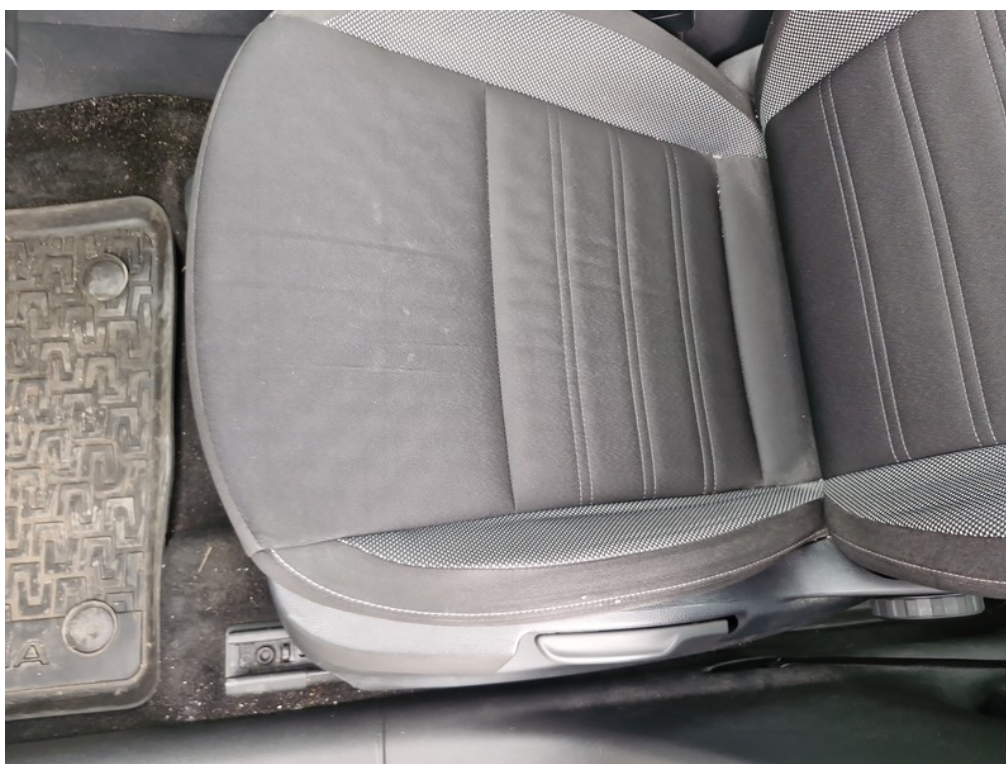
| P.č. | Poškozený díl | Druh poškození |
|---|---|---|
| 23 | Potah sedáku sedadla řidiče | Opotřebení |

**23** **Potah sedáku sedadla řidiče - Opotřebení**  
Umístění: Interiér (vnitřní prostor)

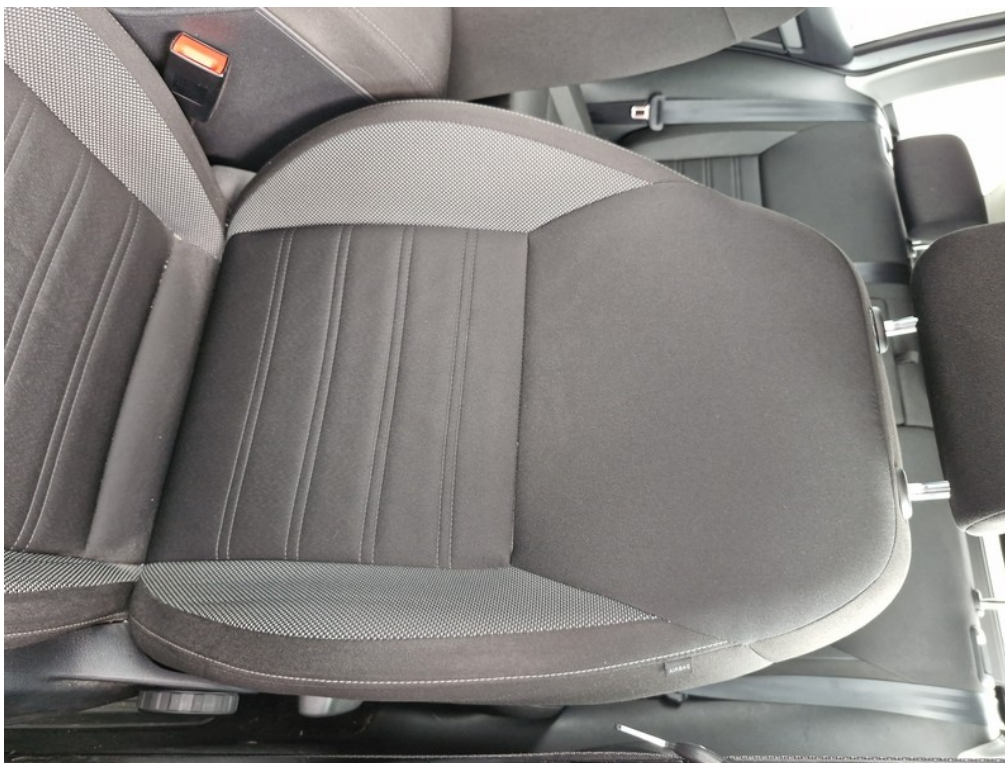
| P.č. | Poškozený díl | Druh poškození |
|---|---|---|
| 24 | Potah opěradla sedadla řidiče | Opotřebení |

**24** **Potah opěradla sedadla řidiče - Opořebení**  
Umístění: Interiér (vnitřní prostor)

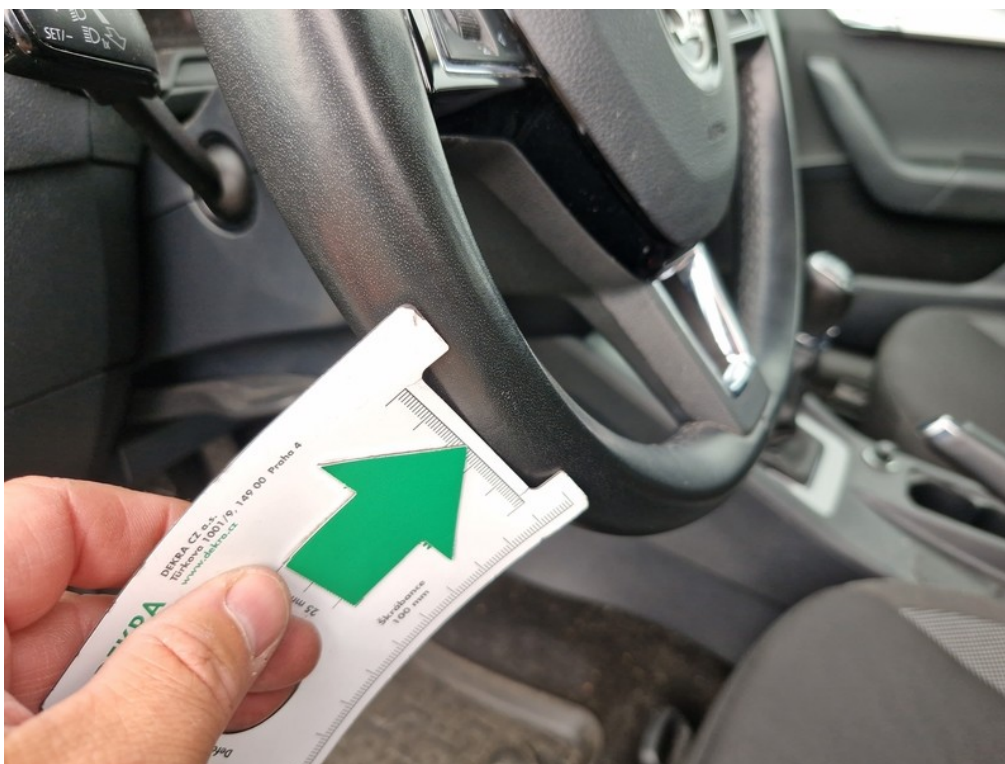
| P.č. | Poškozený díl | Druh poškození |
|---|---|---|
| 25 | Volant | Opotřebení |

**25** **Volant - Opořebení**  
Umístění: Interiér (vnitřní prostor)

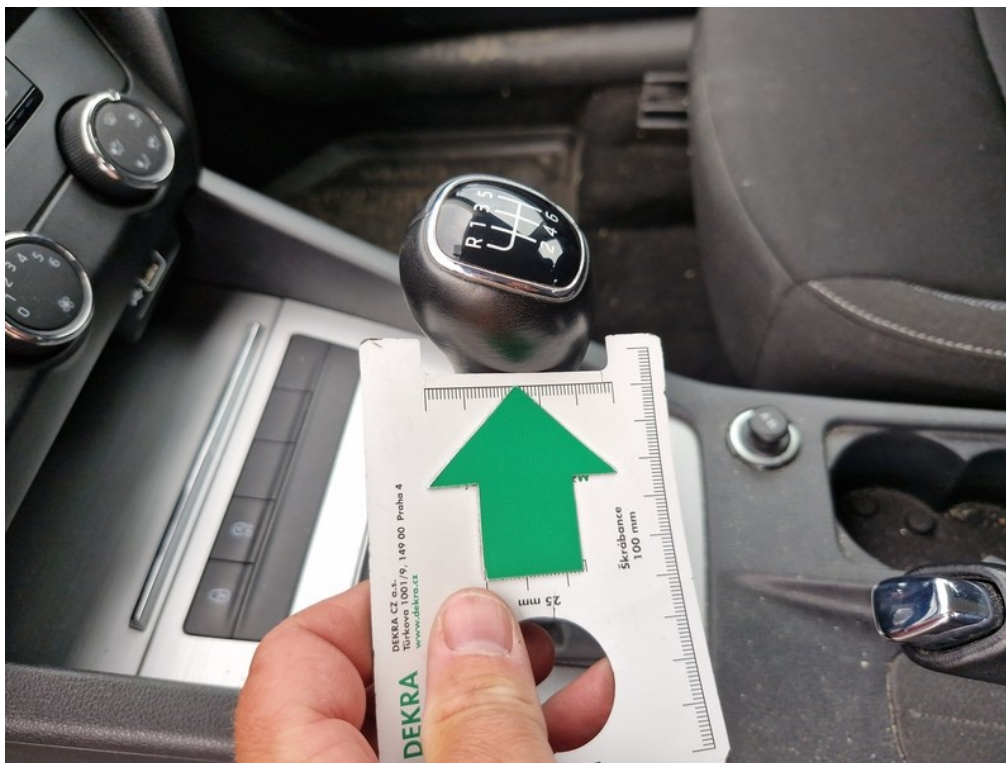
| P.č. | Poškozený díl | Druh poškození |
|---|---|---|
| 26 | Řadicí páka | Opotřebení |

**26** Řadicí páka - Opotřebení  
Umístění:

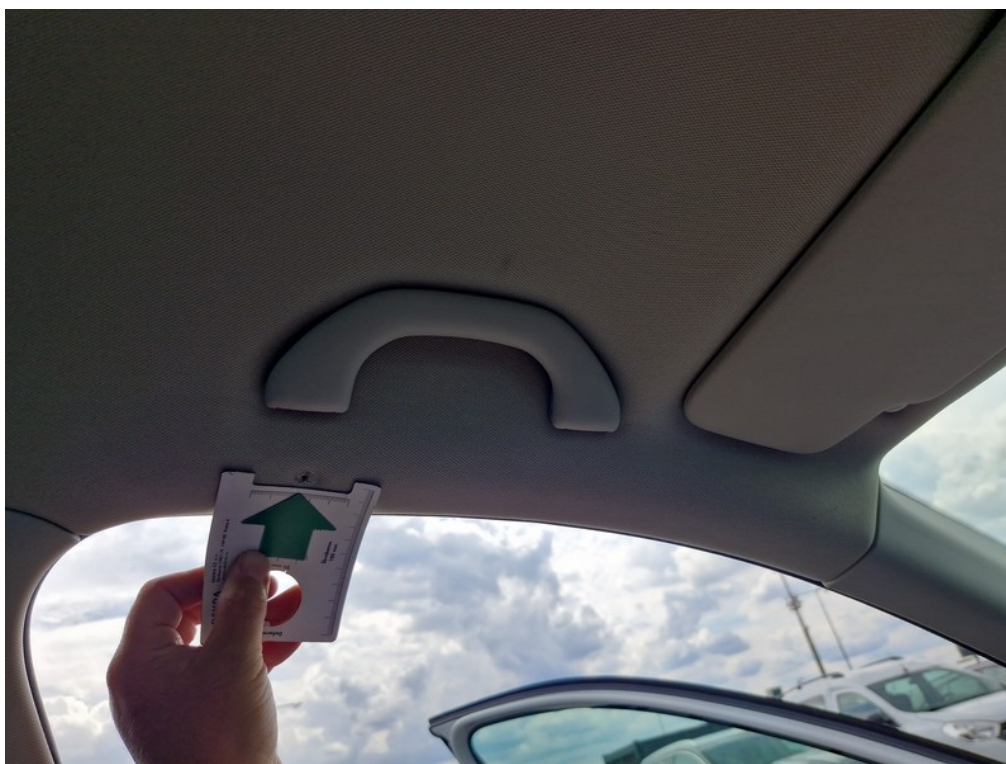
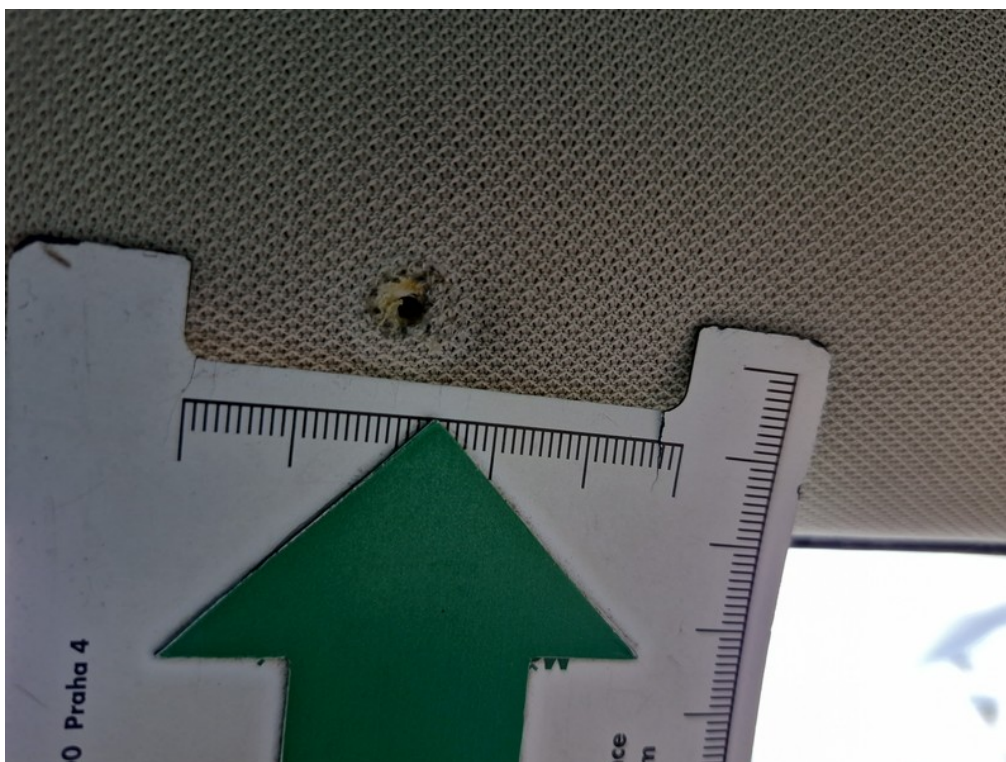
| P.č. | Poškozený díl | Druh poškození |
|---|---|---|
| 27 | Stropnice | Vypálená díra |

**27** Stropnice - Vypálená díra  
Umístění:

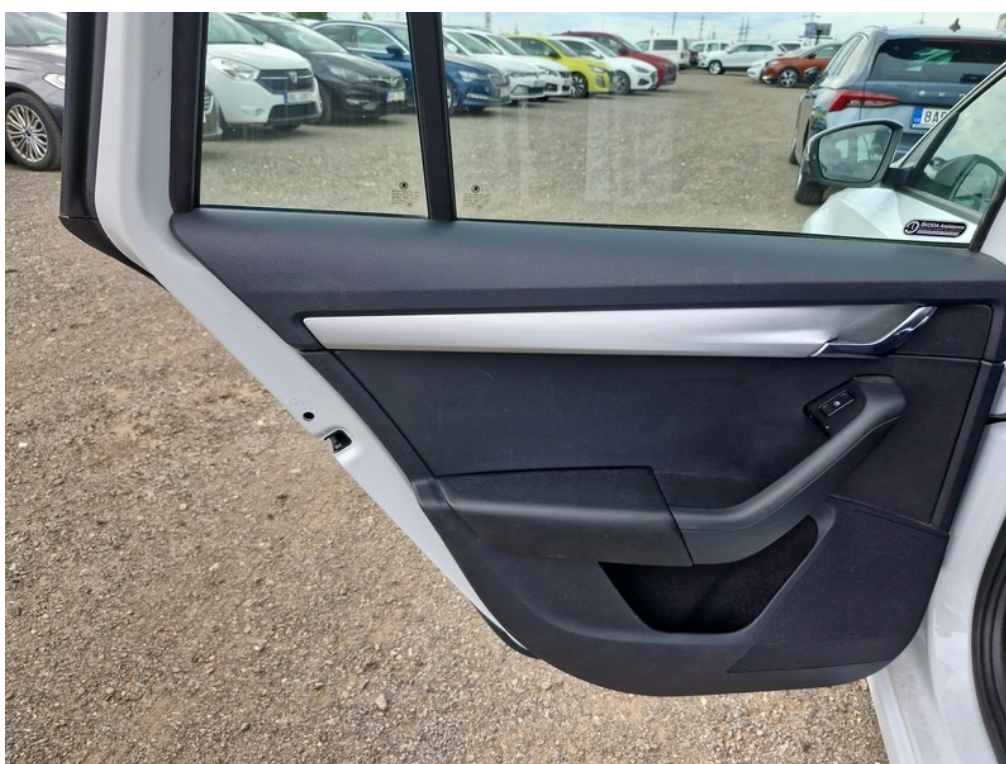
| P.č. | Poškozený díl | Druh poškození |
|---|---|---|
| 28 | Výplň LZ dveří | Škrábance |

**28** Výplň LZ dveří - Škrábance  
Umístění:

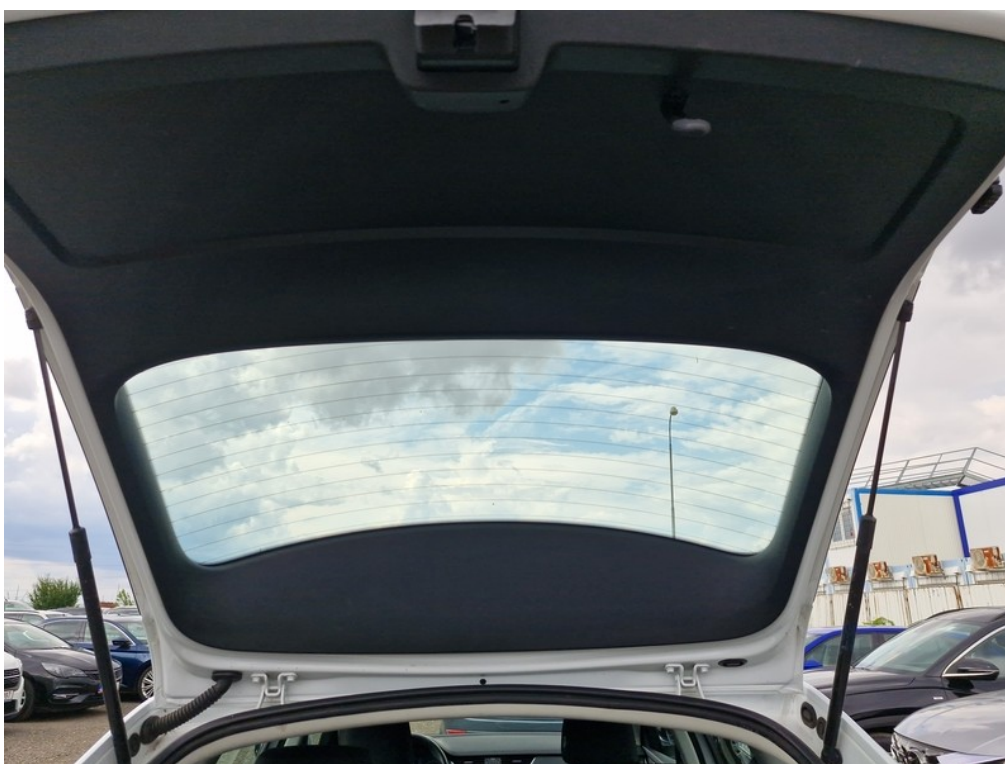
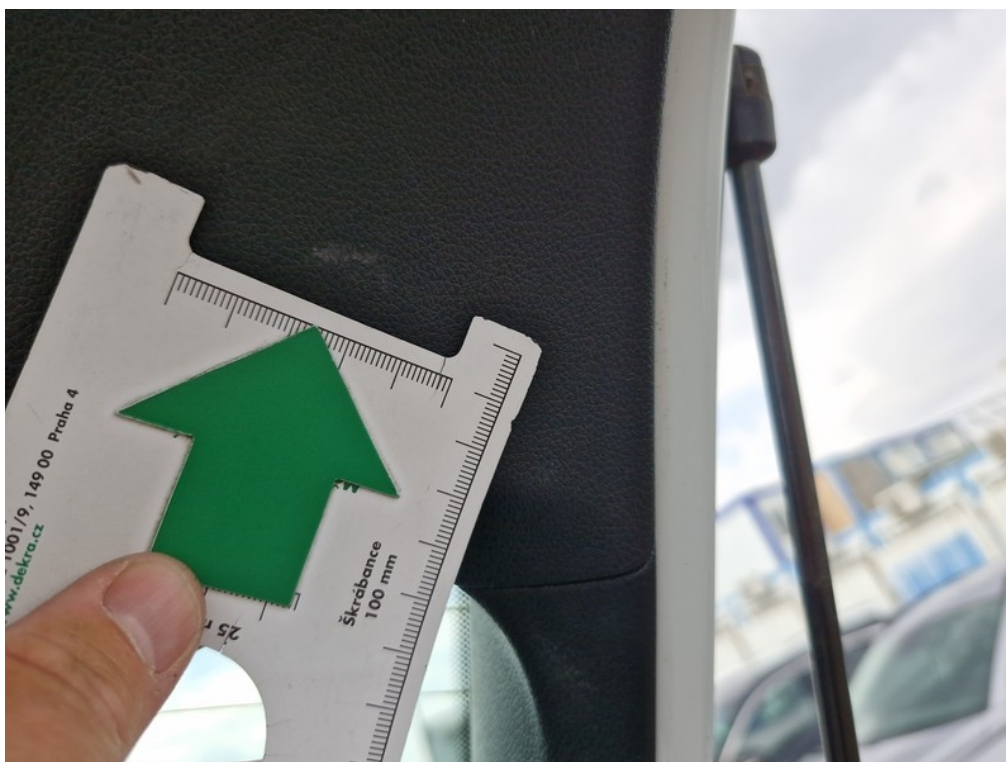
| P.č. | Poškozený díl | Druh poškození |
|---|---|---|
| 29 | Plastový kryt víka zav. prostoru | Škrábance |

**29** **Plastový kryt víka zav. prostoru - Škrábance**  
Umístění: Interiér (vnitřní prostor)

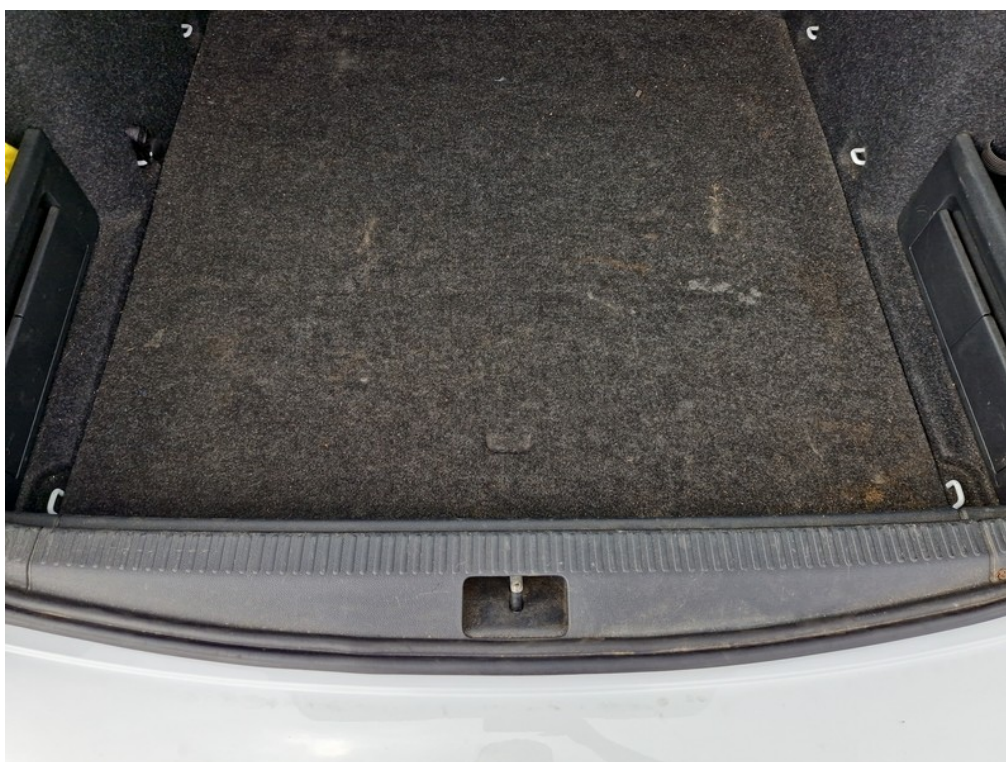
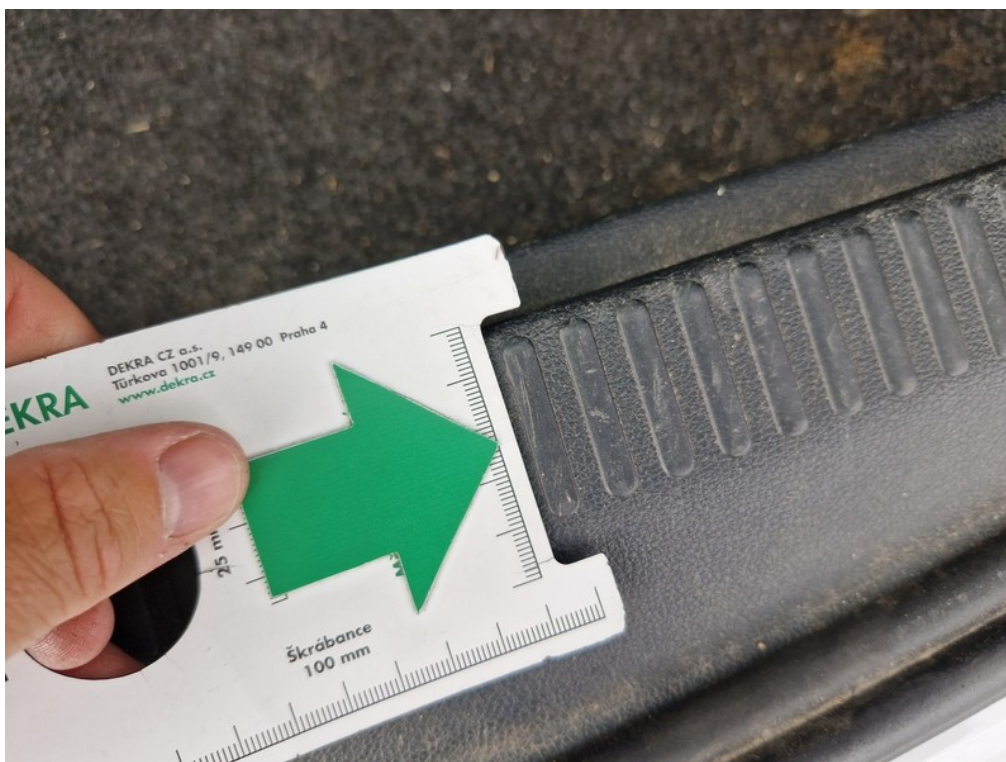
| P.č. | Poškozený díl | Druh poškození |
|---|---|---|
| 30 | Kryt zadního čela | Škrábance |

**30** Kryt zadního čela - Škrábance  
Umístění:

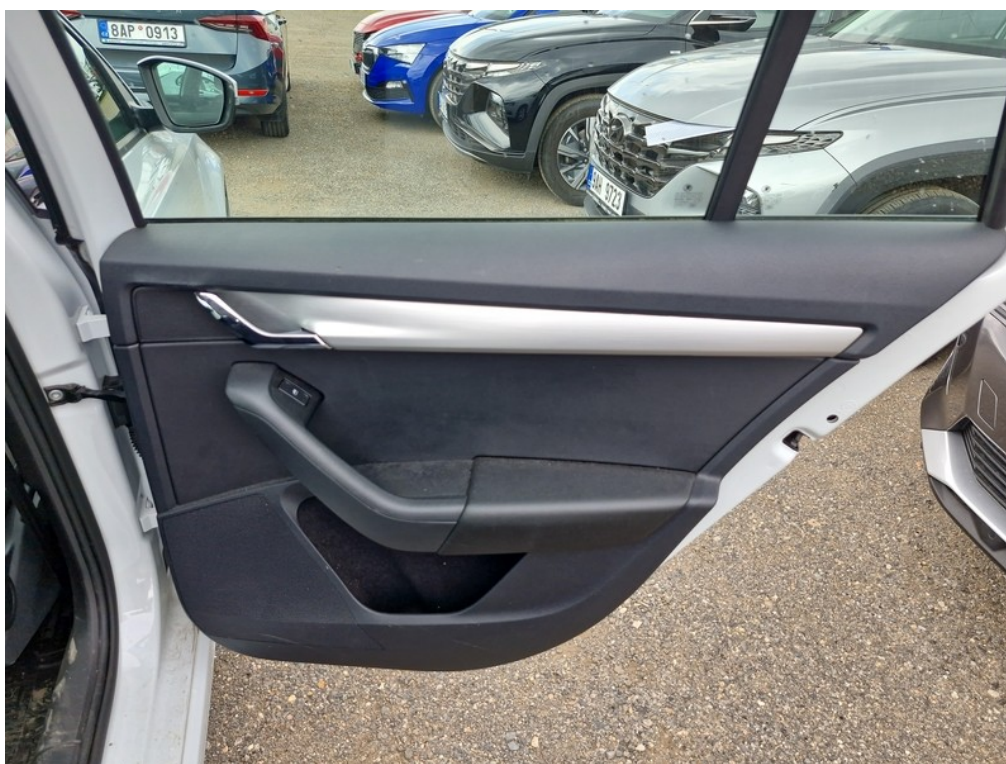
| P.č. | Poškozený díl | Druh poškození |
|---|---|---|
| 31 | Výplň PZ dveří | Škrábance |

**31** Výplň PZ dveří - Škrábance  
Umístění:
