**DEKRA CZ a.s.**

**ARVAL CZ s.r.o.**

| RZ: | <b>8AD9757</b> | VIN: | <b>TMBJR7NE9L0148661</b> |
| Model vozidla: | Škoda Octavia Combi (5E5)(03.2017->) | Provedení: | OctaviaCo1.5TSI 110 Ambition |

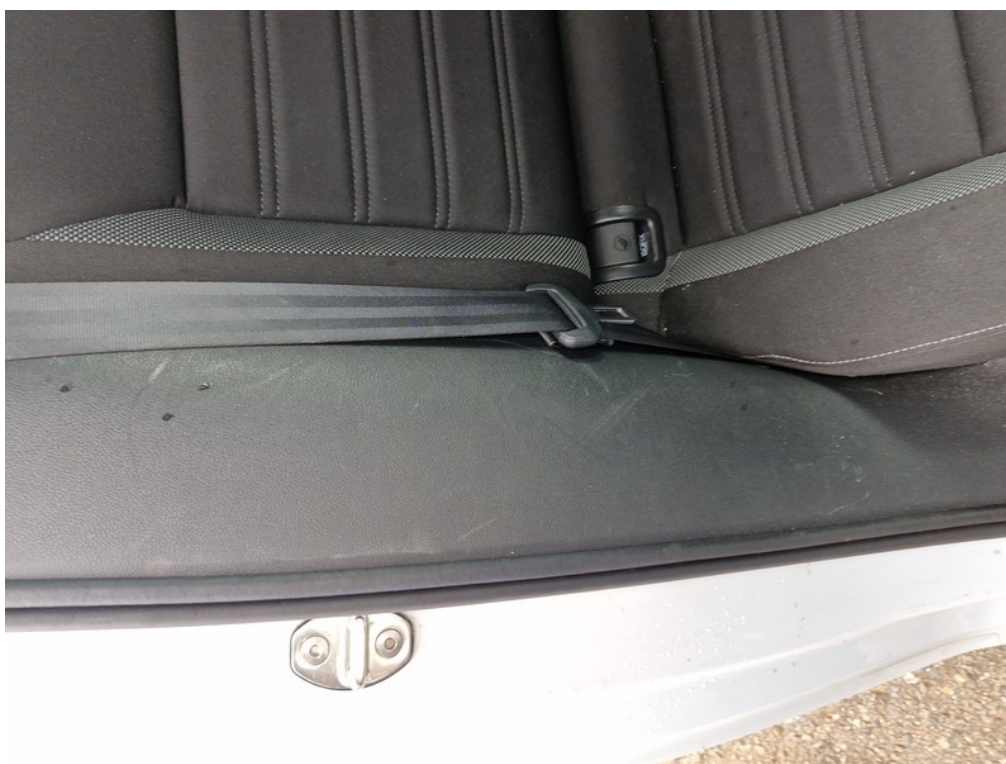
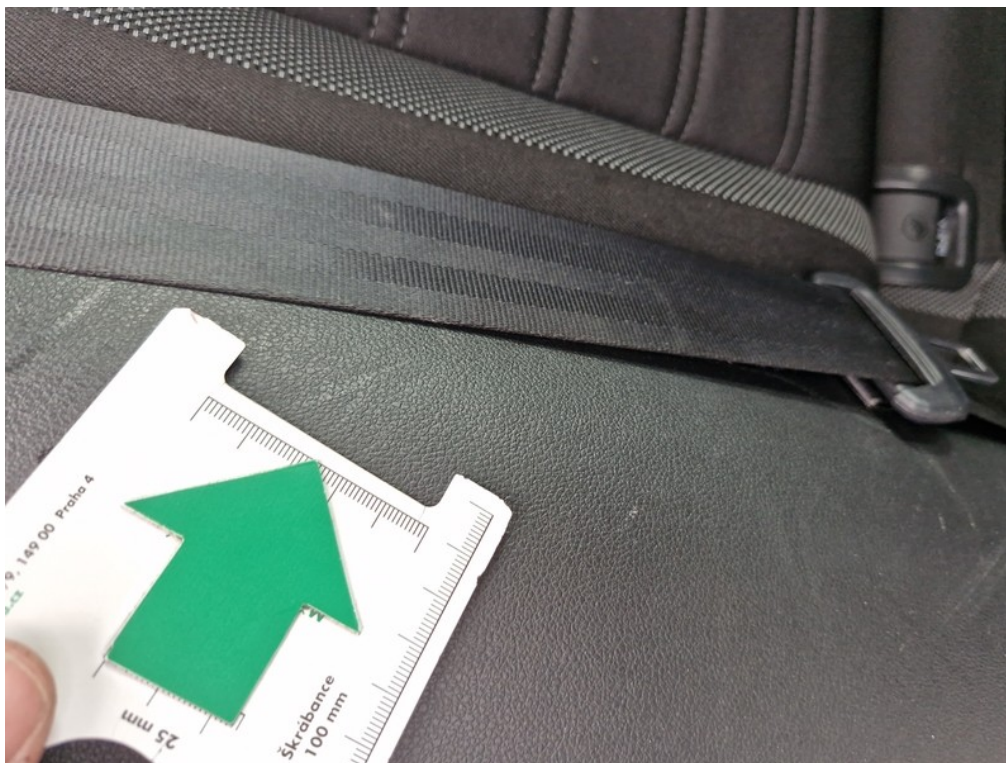
| P.č. | Poškozený díl | Druh poškození |
|---|---|---|
| 32 | Vnitřní kryt pravého C-sloupku dolní | Škrábance |

**32** Vnitřní kryt pravého C-sloupku dolní - Škrábance  
Umístění: Interiér (vnitřní prostor)

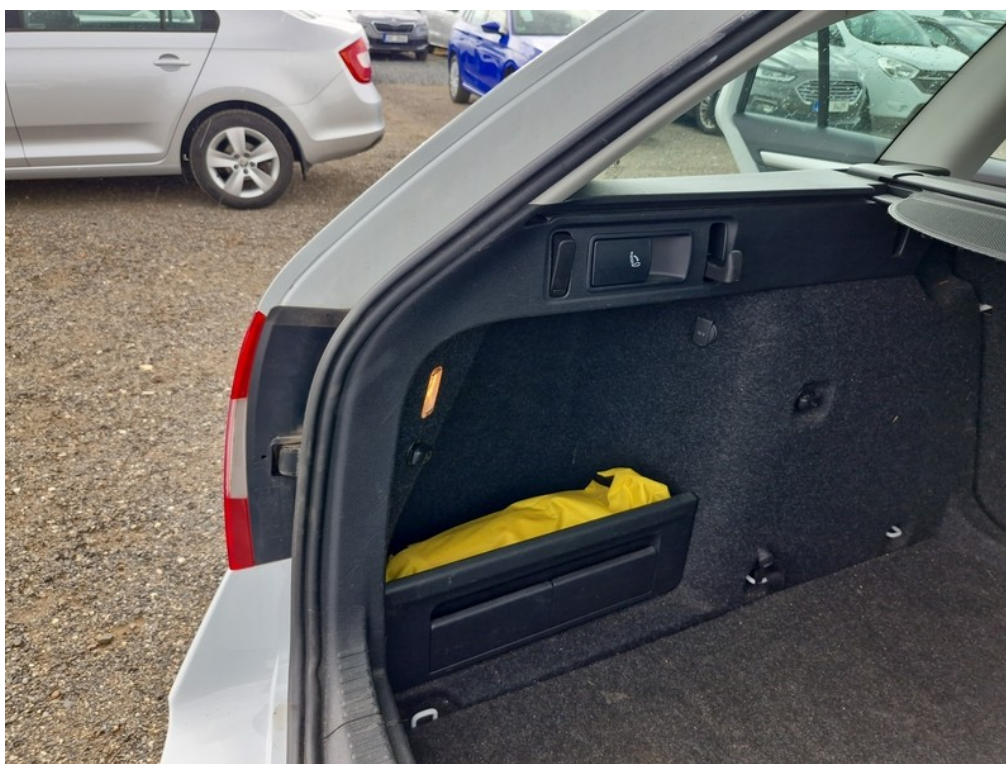
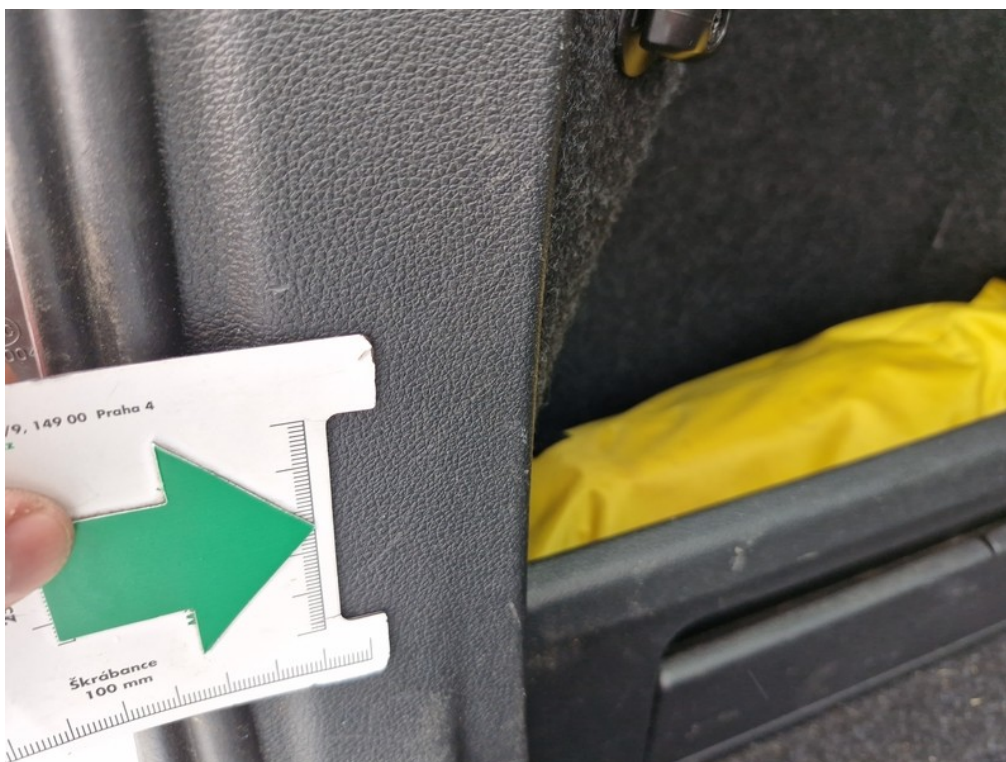
| P.č. | Poškozený díl | Druh poškození |
|---|---|---|
| 33 | Boční výplň zav. prostoru L | Škrábance |

**33** Boční výplň zav. prostoru L - Škrábance  
Umístění: Interiér (vnitřní prostor)

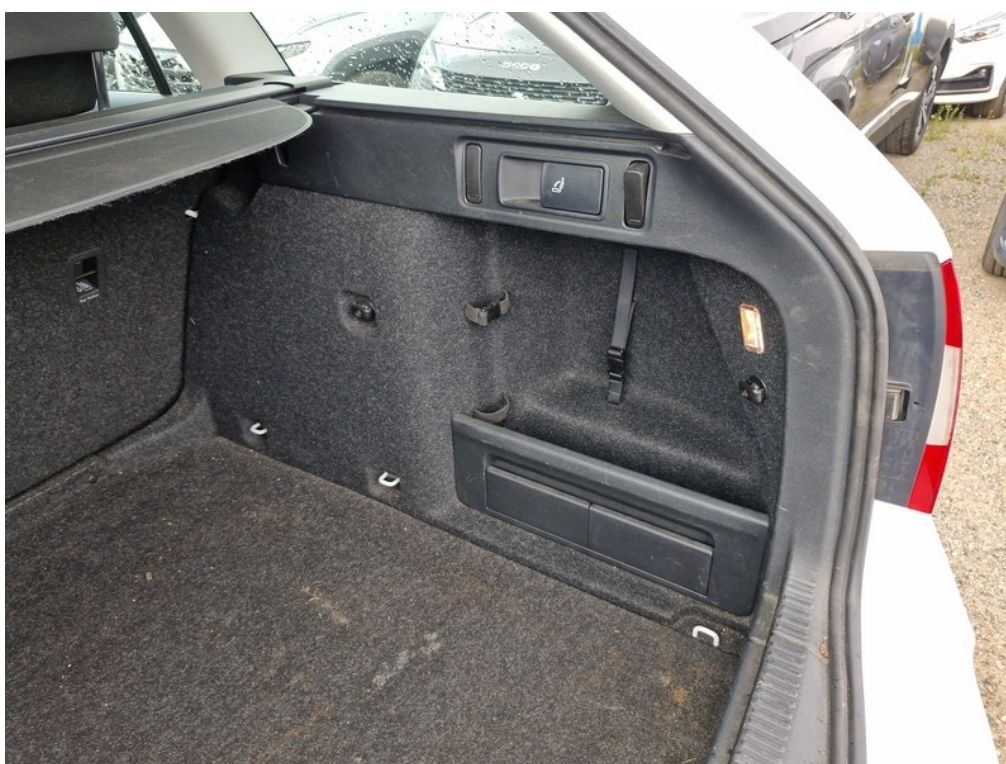
| P.č. | Poškozený díl | Druh poškození |
|---|---|---|
| 34 | Boční výplň zav. prostoru P | Škrábance |

**34** Boční výplň zav. prostoru P - Škrábance  
Umístění: Interiér (vnitřní prostor)

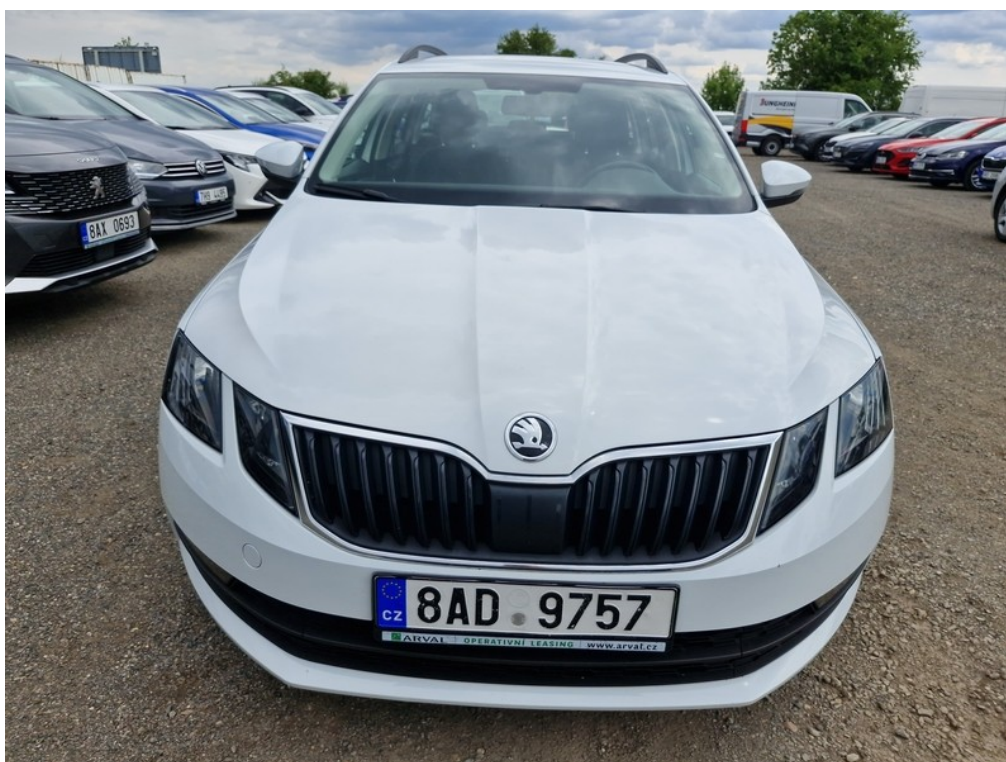
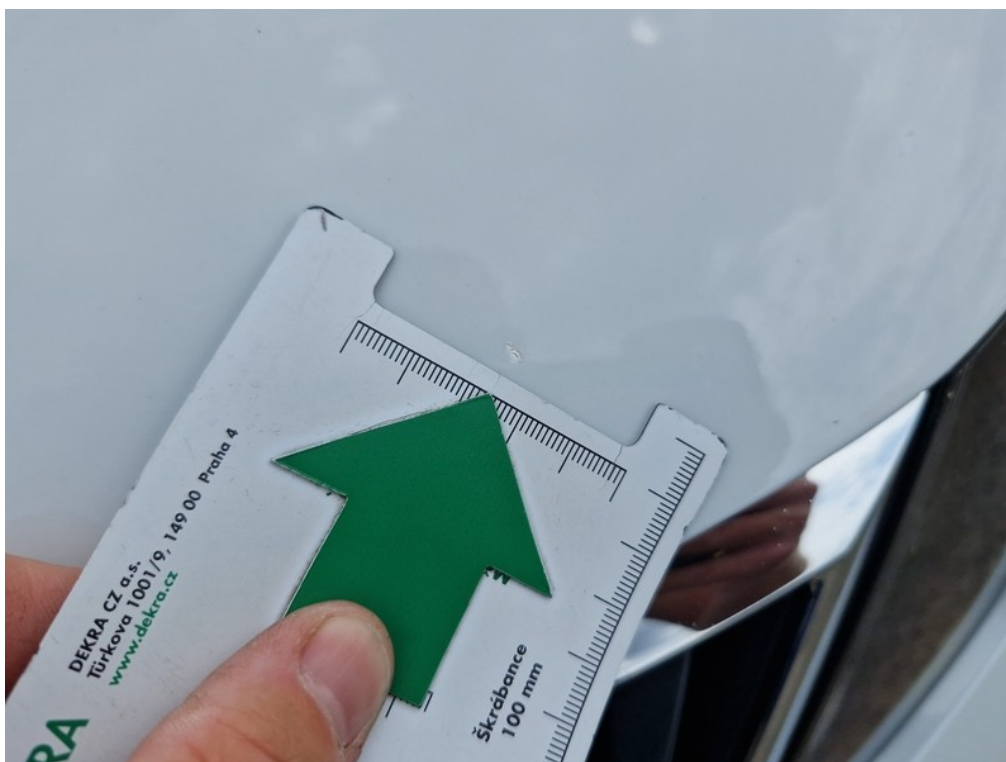
| P.č. | Poškozený díl | Druh poškození |
|---|---|---|
| 35 | Přední část vozidla | Poškození od odletujícího kamení |

**35** Přední část vozidla - Poškození od odletujícího kamení  
Umístění: Ostatní

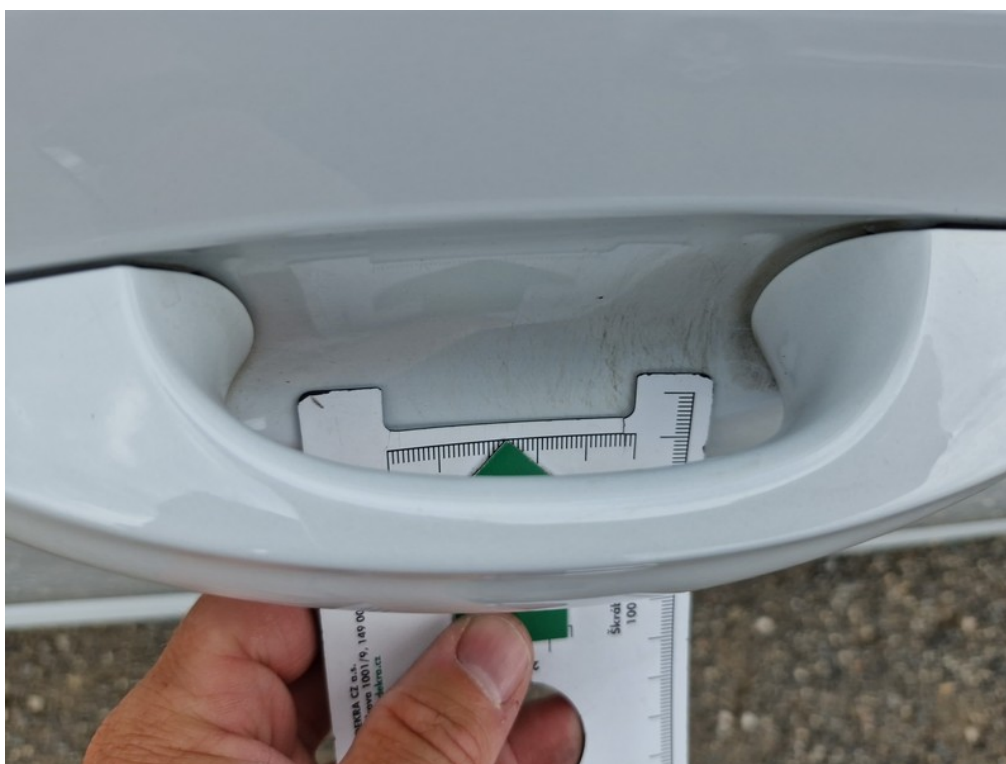
| P.č. | Poškozený díl | Druh poškození |
|---|---|---|
| 36 | Celková plocha karoserie | Škrábance |

**36** Celková plocha karoserie - Škrábance  
Umístění: Ostatní

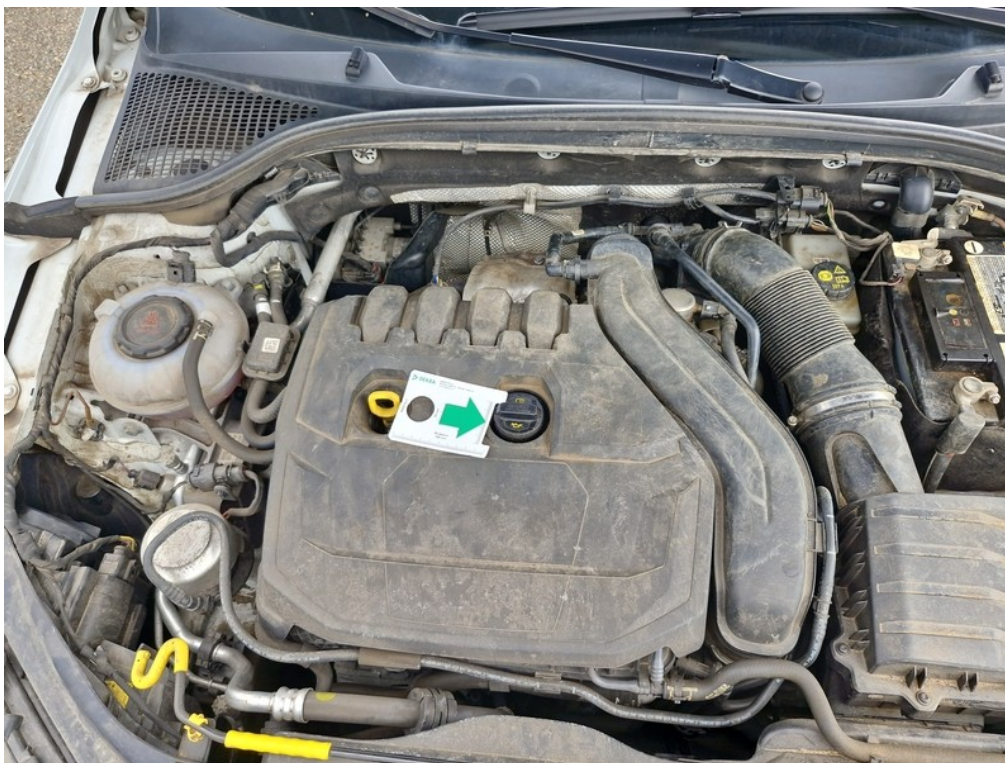
**37 Motor - Nadměrná hlučnost**

Poznámka: pro stanovení přesné ceny nutná kontrola odborným servisem

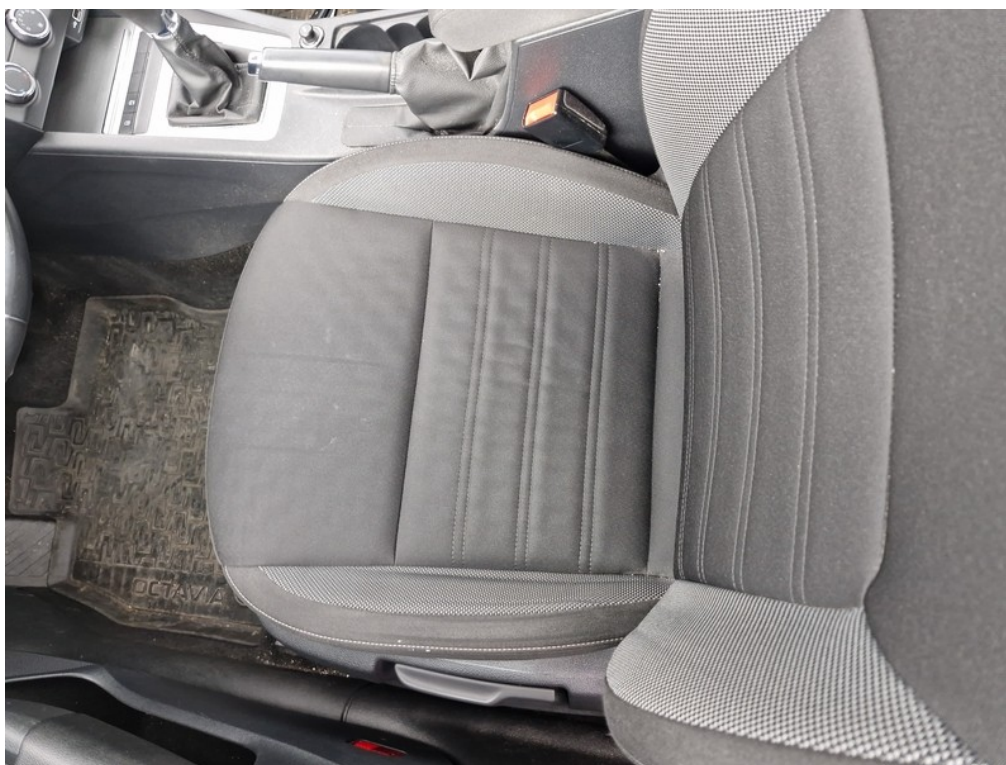
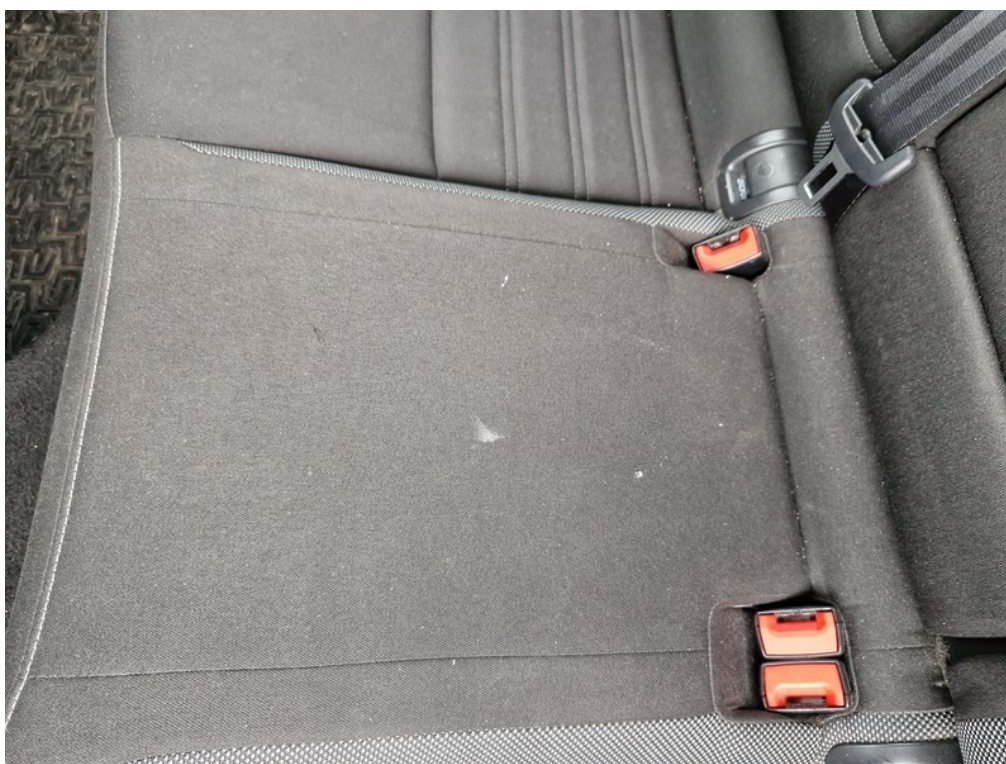
| P.č. | Poškozený díl | Druh poškození |
|---|---|---|
| 38 | Interiér | Znečištěno |

**38 Interiér - Znečištěno**
