**DEKRA CZ a.s.**

**ARVAL CZ s.r.o.**

**ÚDAJE O VOZIDLE**

# SEZNAM POŠKOZENÍ

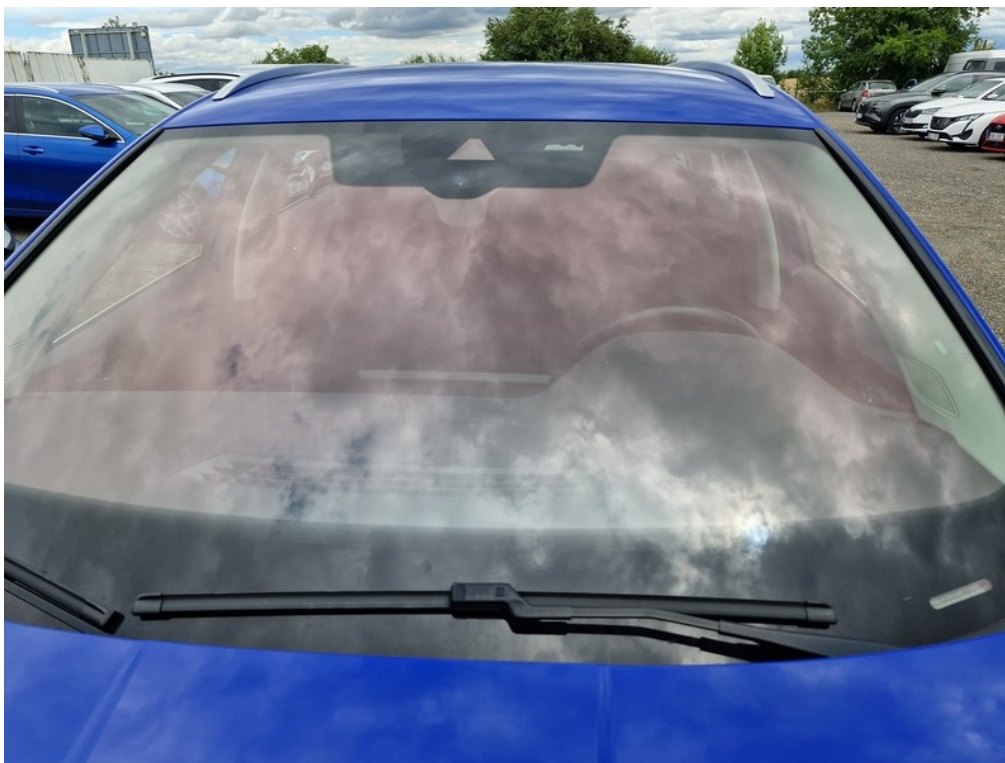
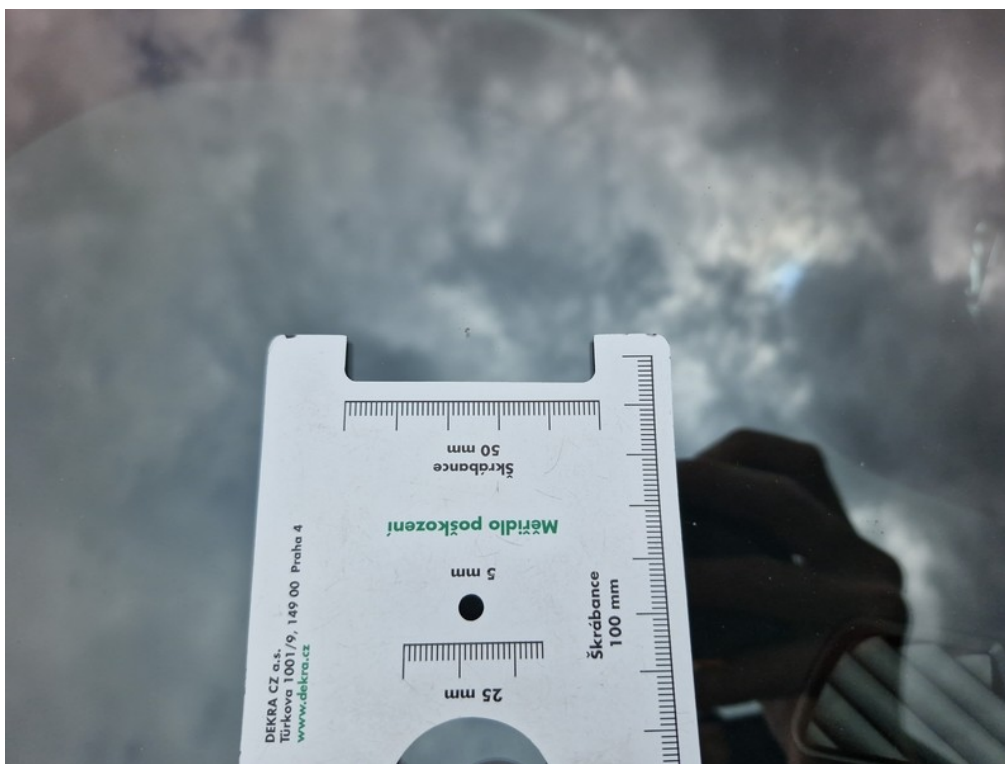
| P.č. | Poškozený díl | Druh poškození |
|---|---|---|
| 1 | Čelní sklo | Poškození od odletujícího kamení |

**1 Čelní sklo - Poškození od odletujícího kamení**  
Umístění: Exteriér (vnější prostor)

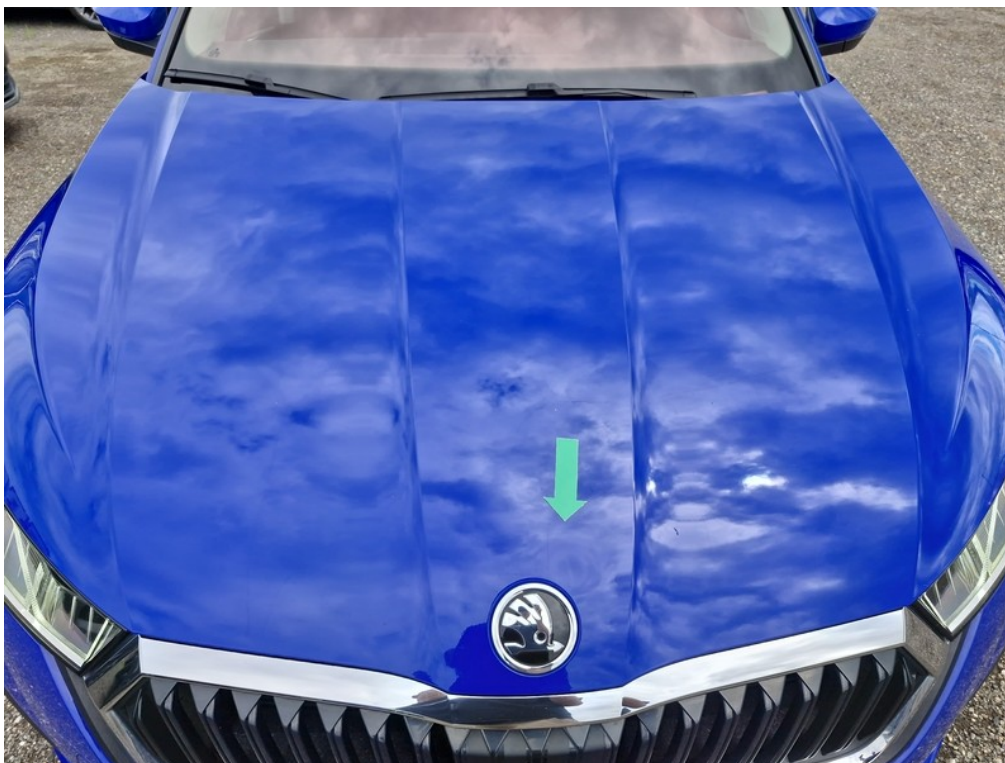
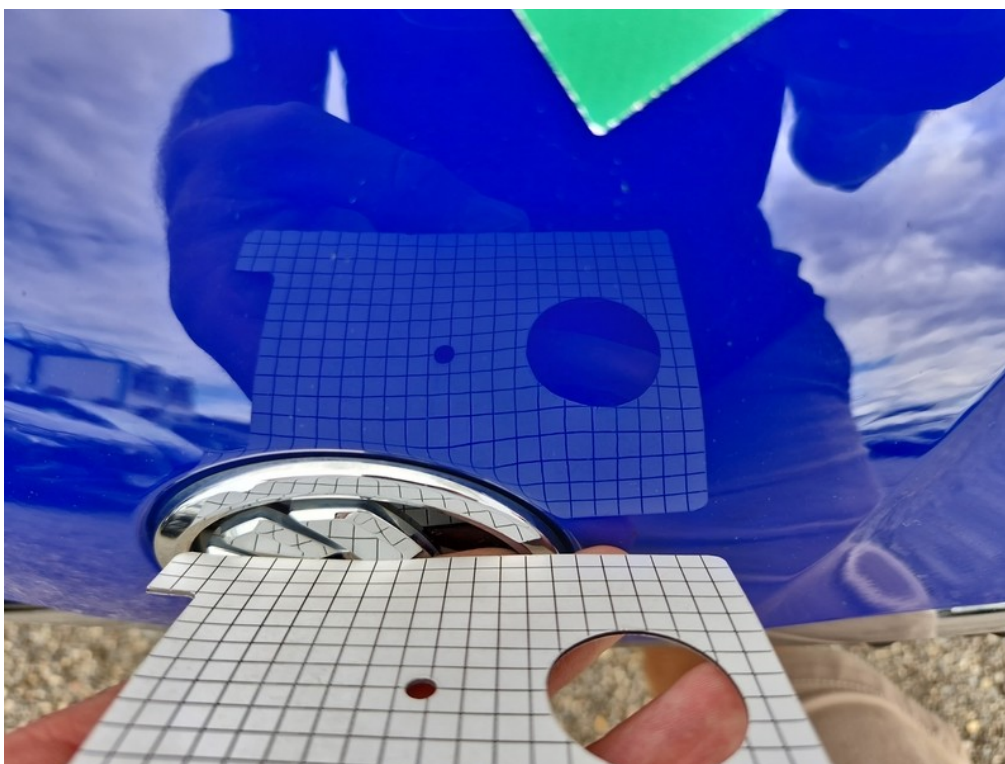
| P.č. | Poškozený díl | Druh poškození |
|---|---|---|
| 2 | Víko motoru | Jamka |

**2 Viko motoru - Jamka**  
Umístění:

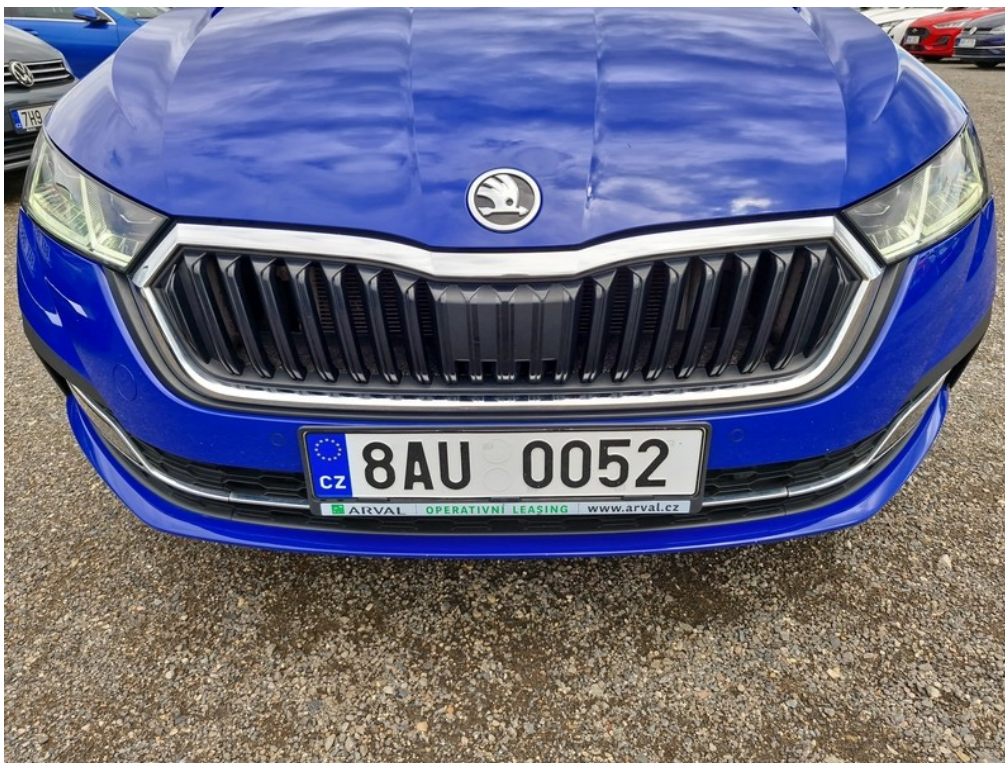
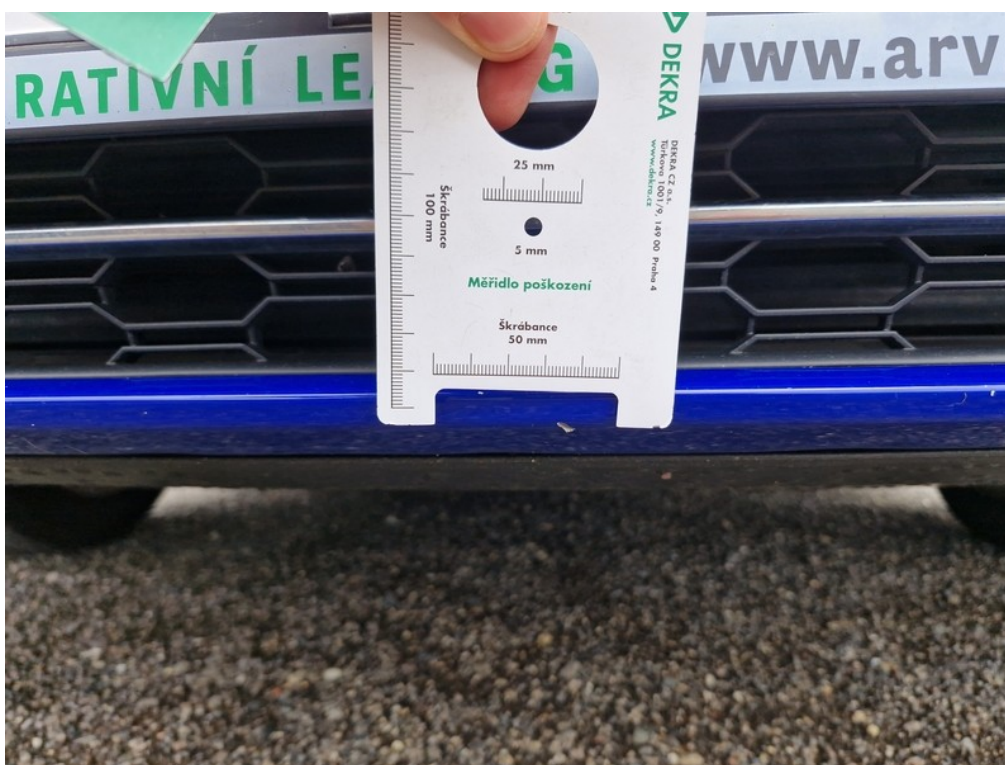
| P.č. | Poškozený díl | Druh poškození |
|---|---|---|
| 3 | Přední nárazník | Škrábance |

**3 Přední nárazník - Škrábance**  
Umístění:

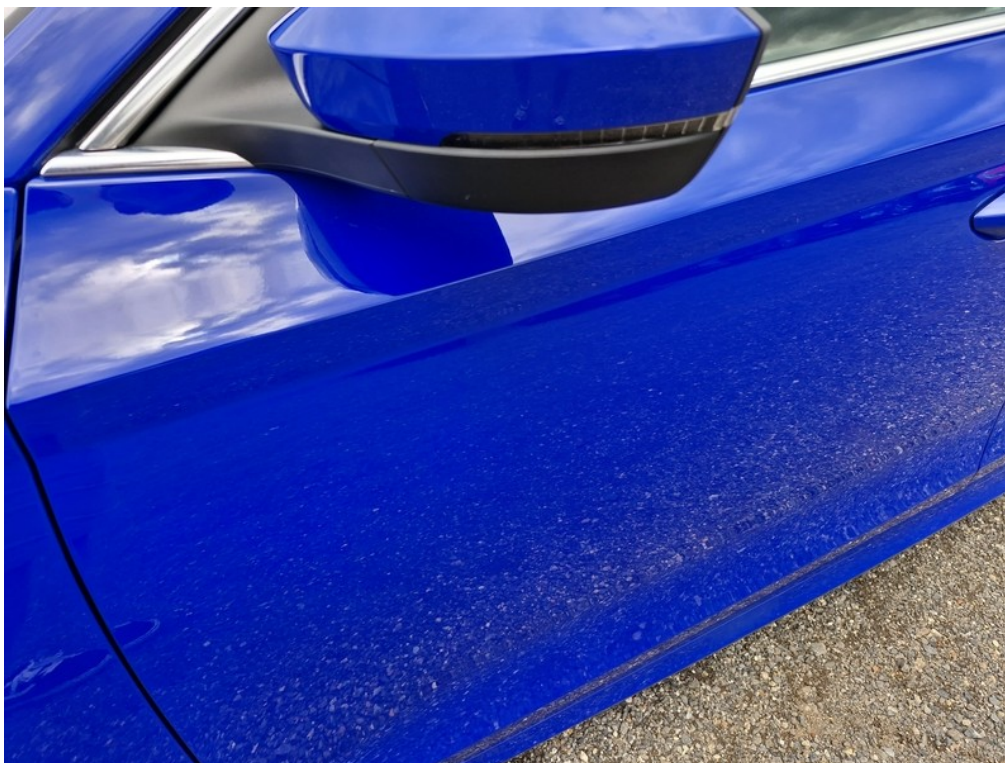
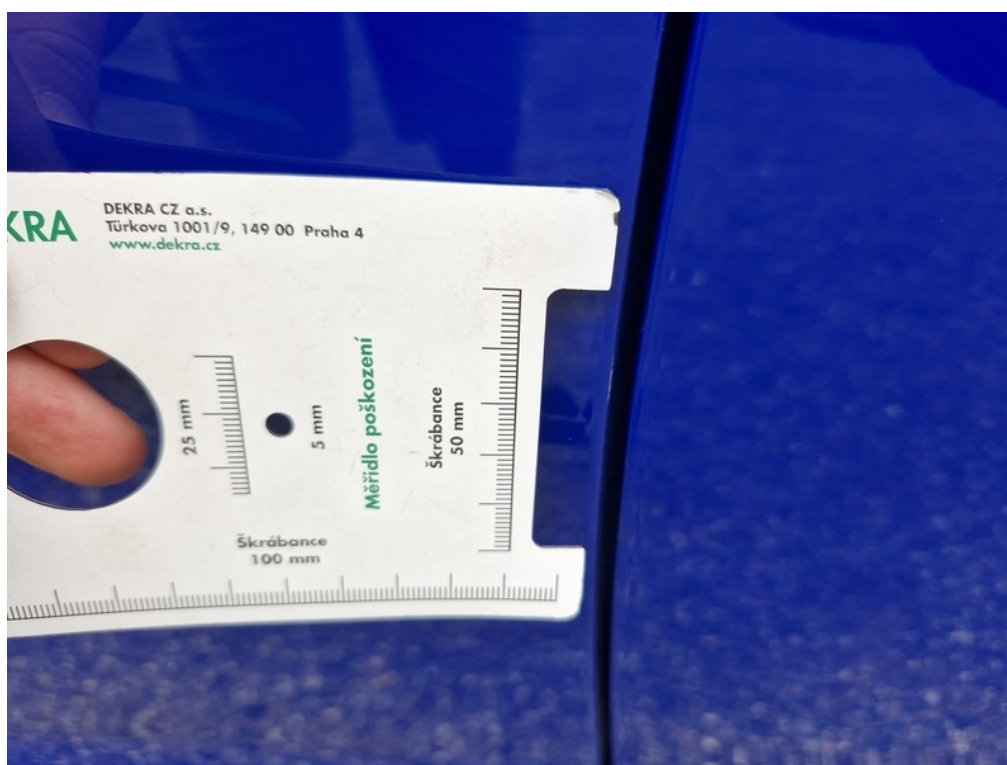
| P.č. | Poškozený díl | Druh poškození |
|---|---|---|
| 4 | Dveře přední levé | Škrábance |

**4 Dveře přední levé - Škrábance**  
Umístění:

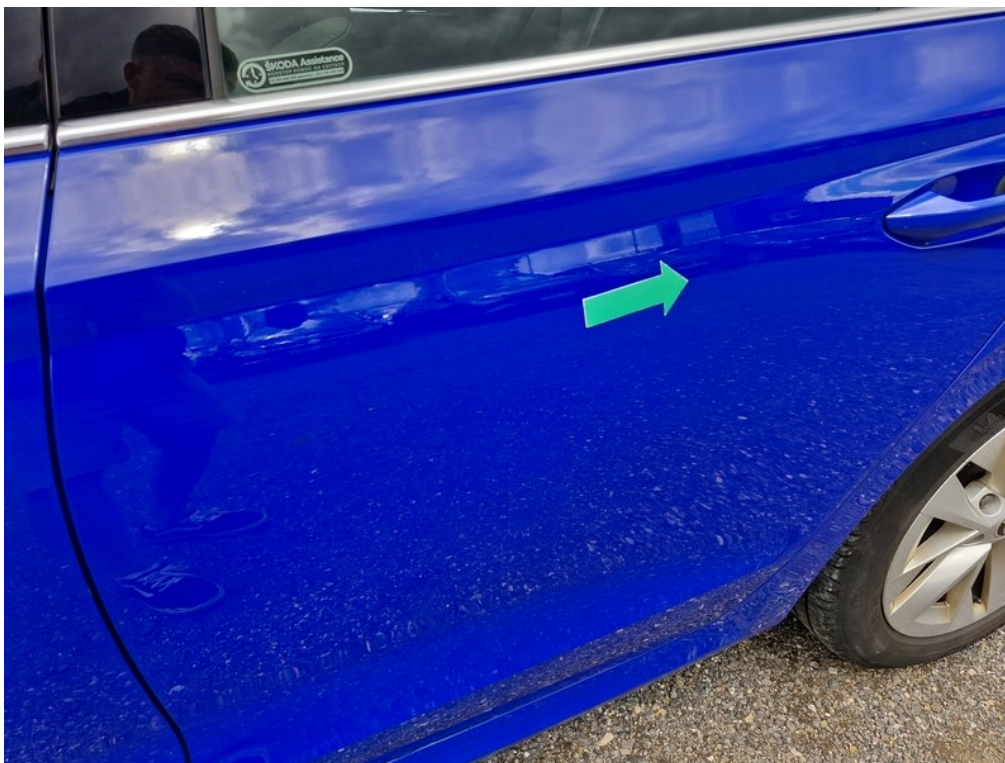
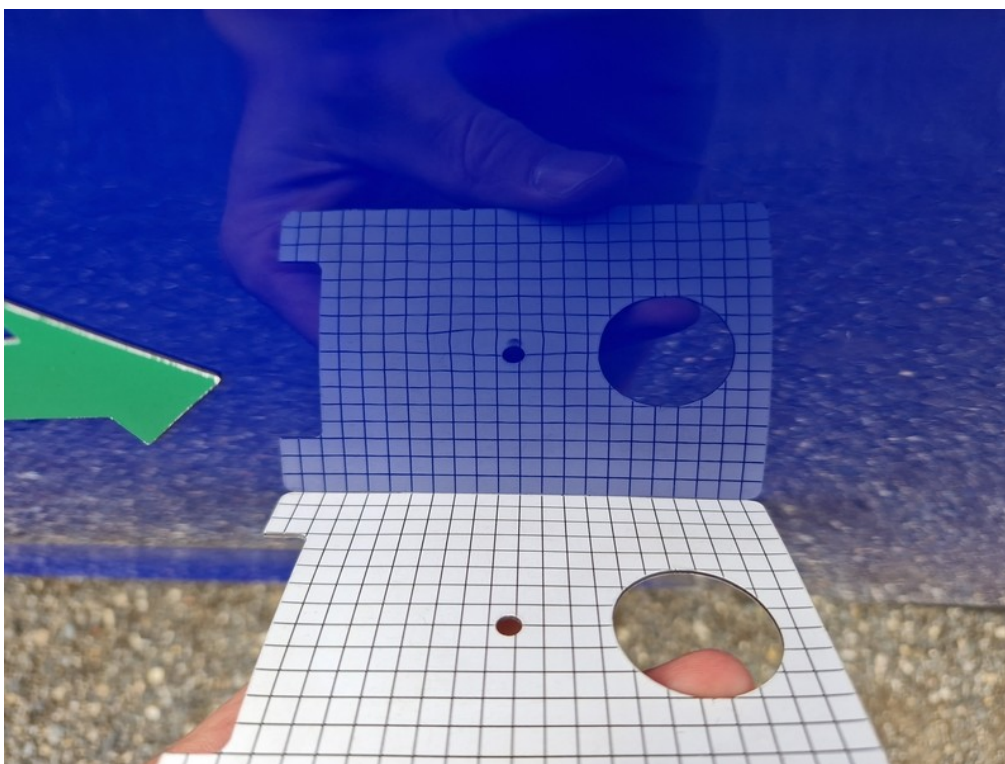
| P.č. | Poškozený díl | Druh poškození |
|---|---|---|
| 5 | Dveře zadní levé | Jamka |

**5 Dveře zadní levé - Jamka**  
Umístění:

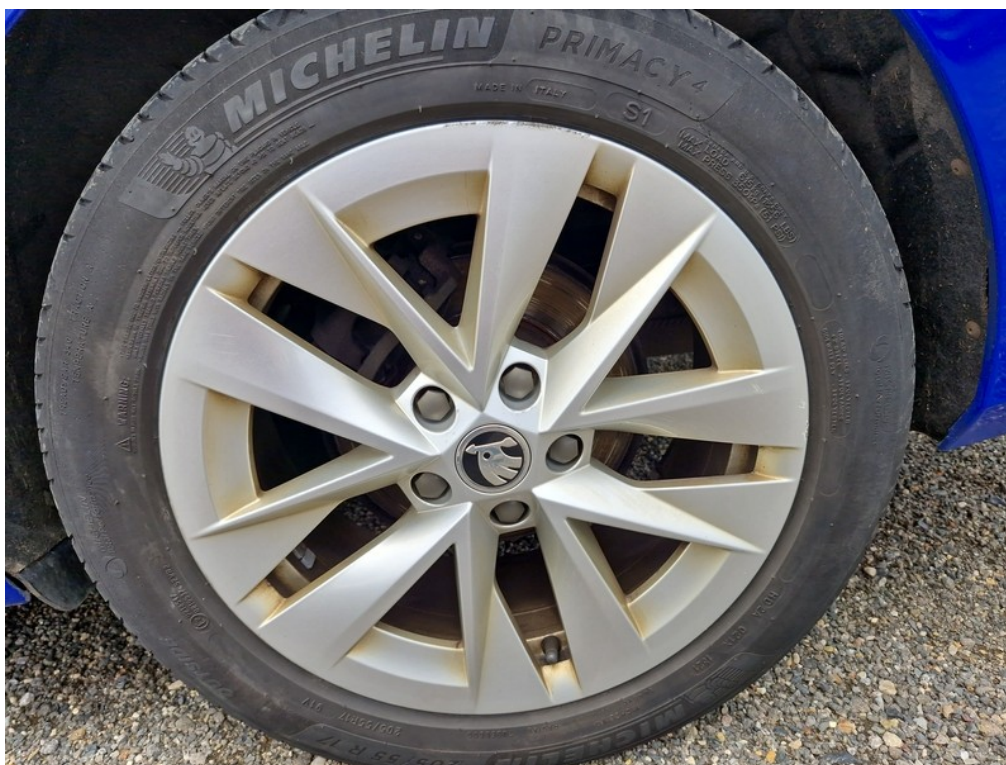
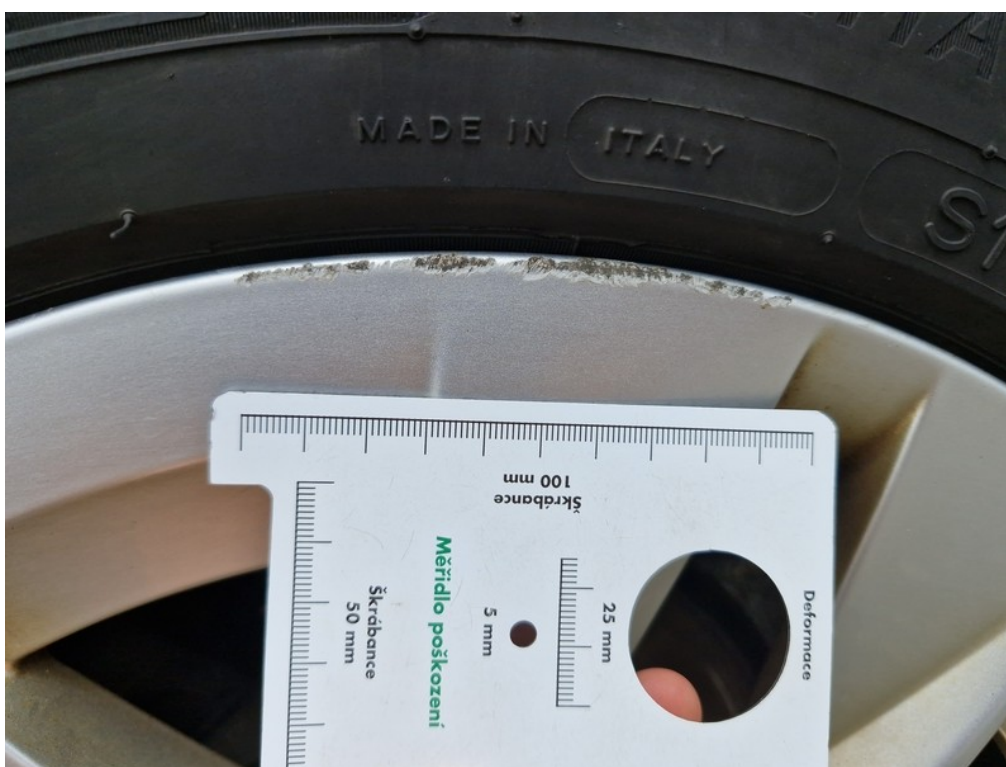
| P.č. | Poškozený díl | Druh poškození |
|---|---|---|
| 6 | Disk LZ kola | Škrábance |

**6 Disk LZ kola - Škrábance**  
Umístění:

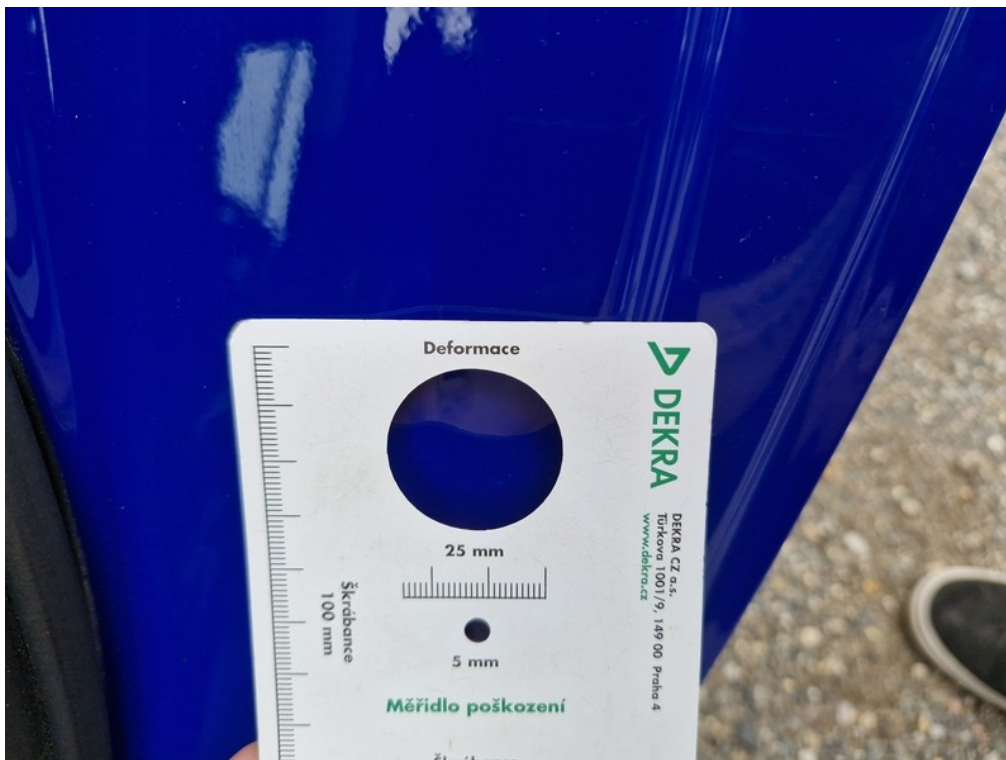
| P.č. | Poškozený díl | Druh poškození |
|---|---|---|
| 7 | C sloupek levý | Jamka |
| | <b>Poznámka:</b> + škrábance | |

**7 C sloupek levý - Jamka**  
Umístění:

Poznámka: + škrábance

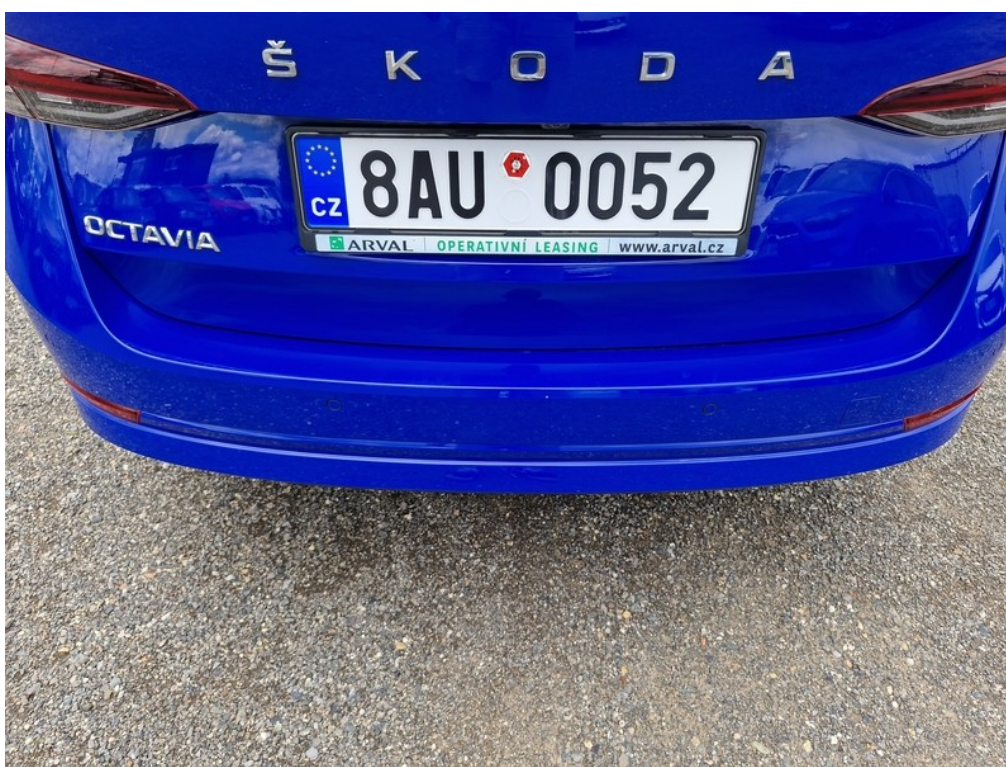
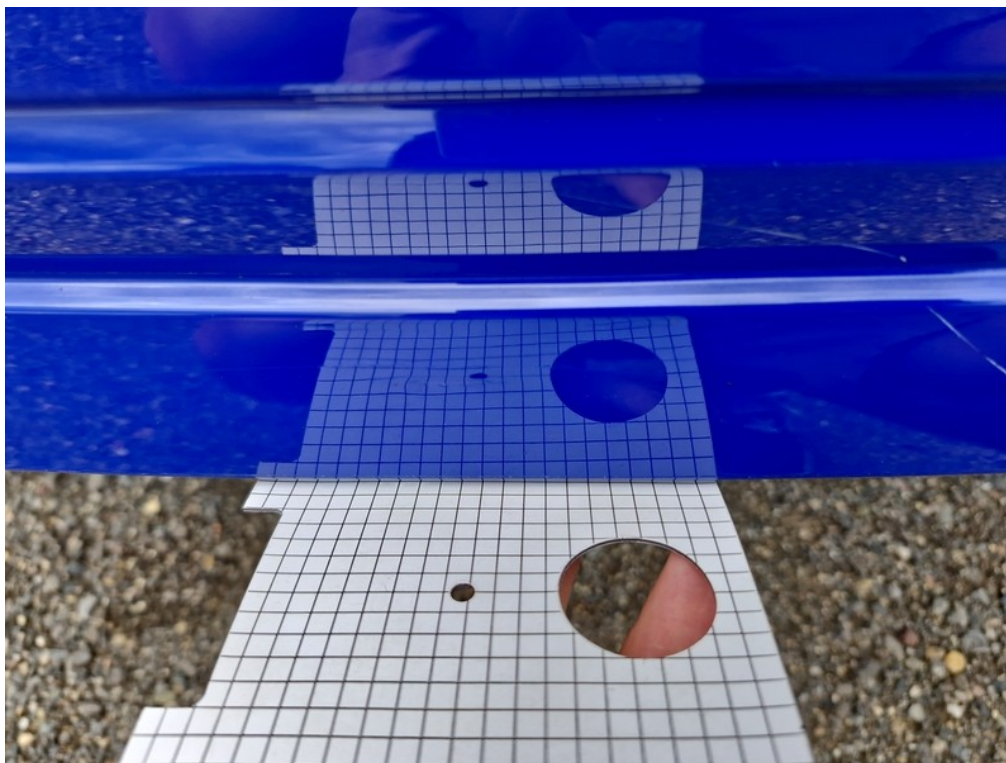
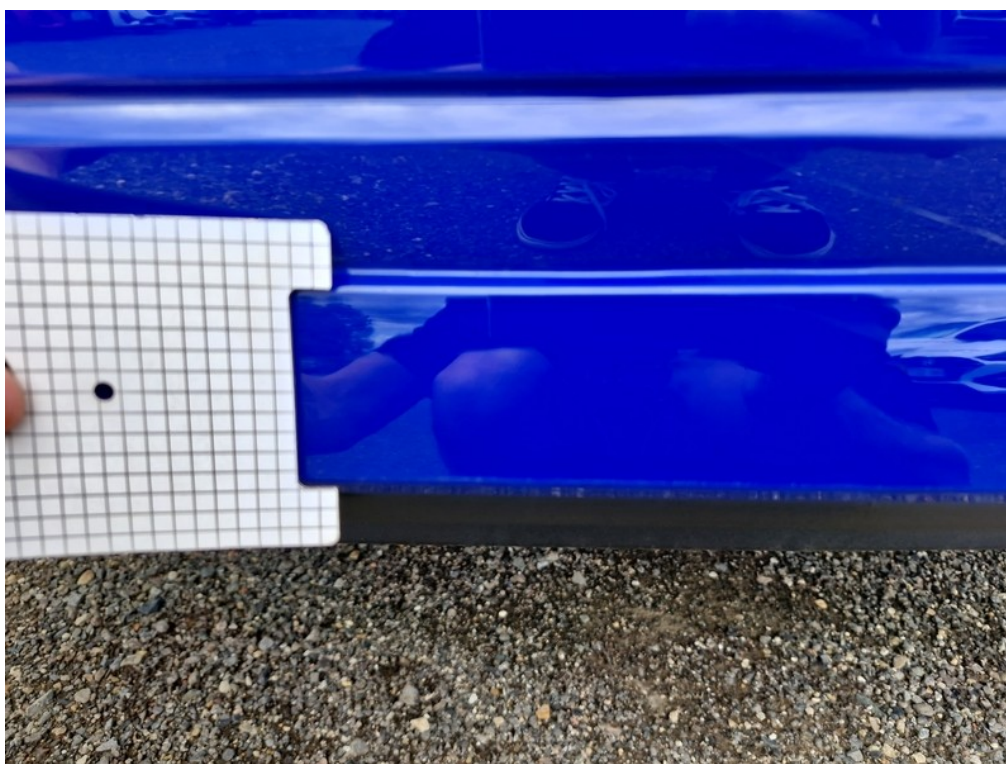
| P.č. | Poškozený díl | Druh poškození |
|---|---|---|
| 8 | Zadní nárazník | Deformace |
| | <b>Poznámka:</b> + škrábance | |

**8 Zadní nárazník - Deformace**  
Umístění:

Poznámka: + škrábance

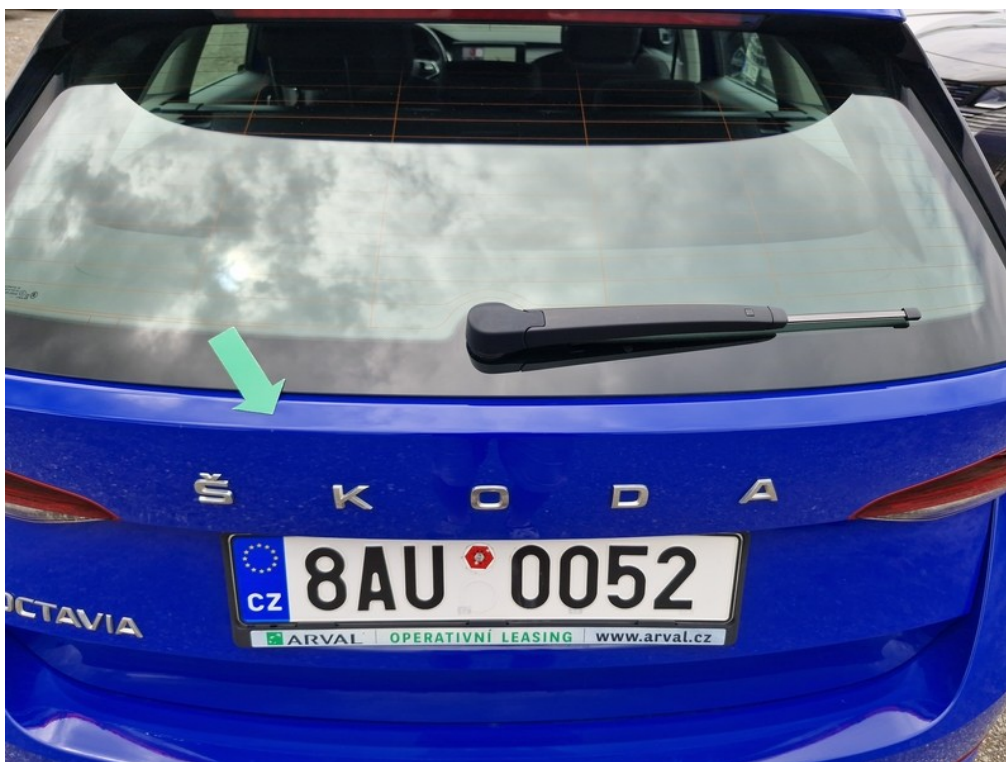
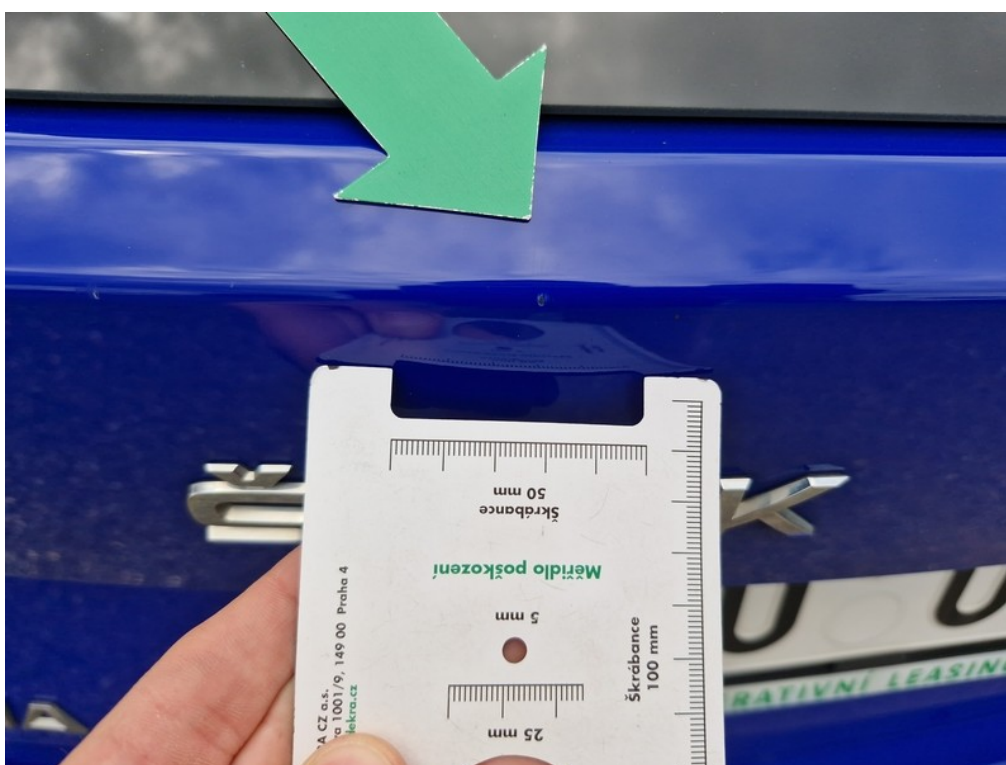
| P.č. | Poškozený díl | Druh poškození |
|---|---|---|
| 9 | Víko zavazadlového prostoru | Škrábance |

9 Viko zavazadlového prostoru - Škrábance  
Umístění: Exteriér (vnější prostor)

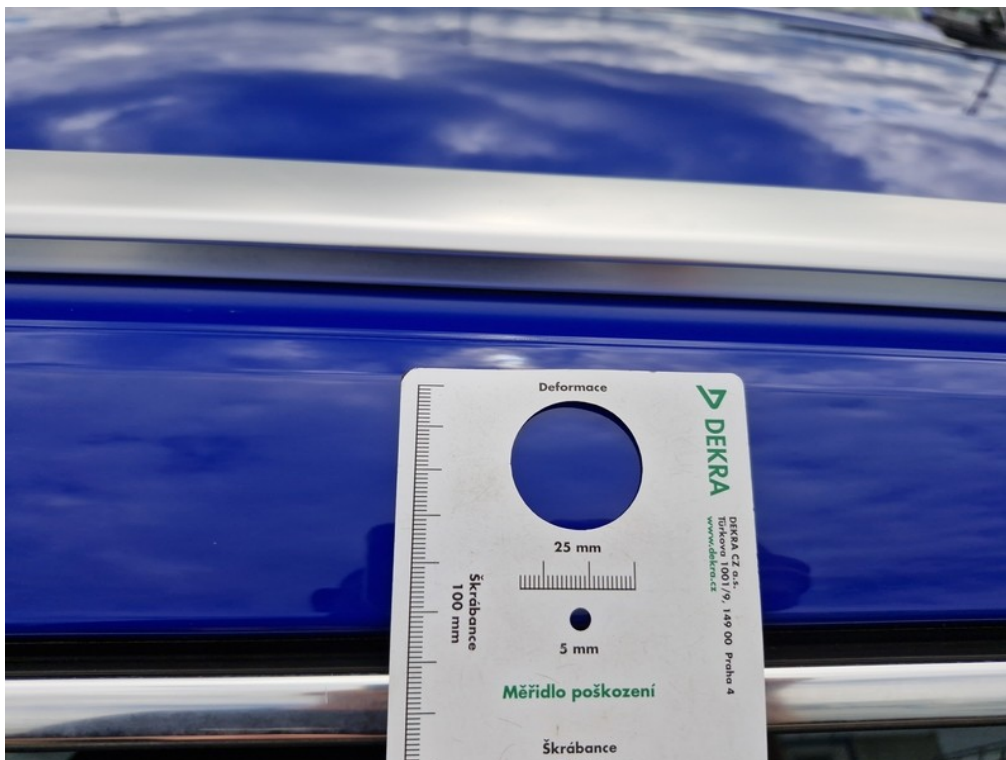
| P.č. | Poškozený díl | Druh poškození |
|---|---|---|
| 10 | Rám dveří pravý | Jamka |

**10 Rám dveří pravý - Jamka**  
Umístění:

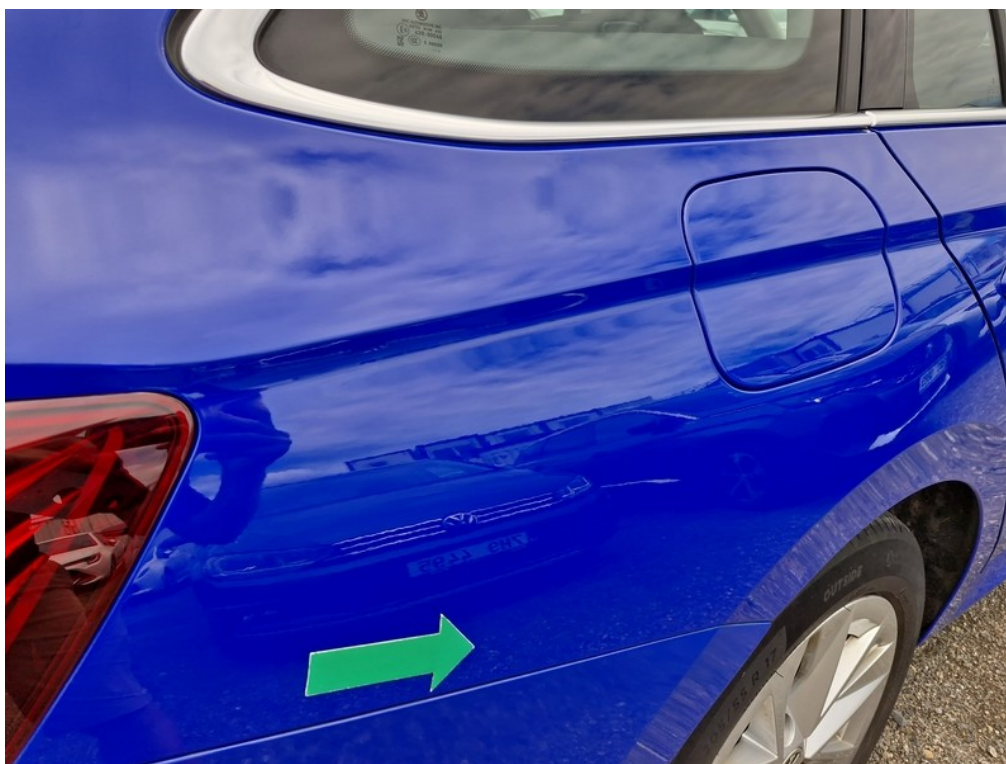
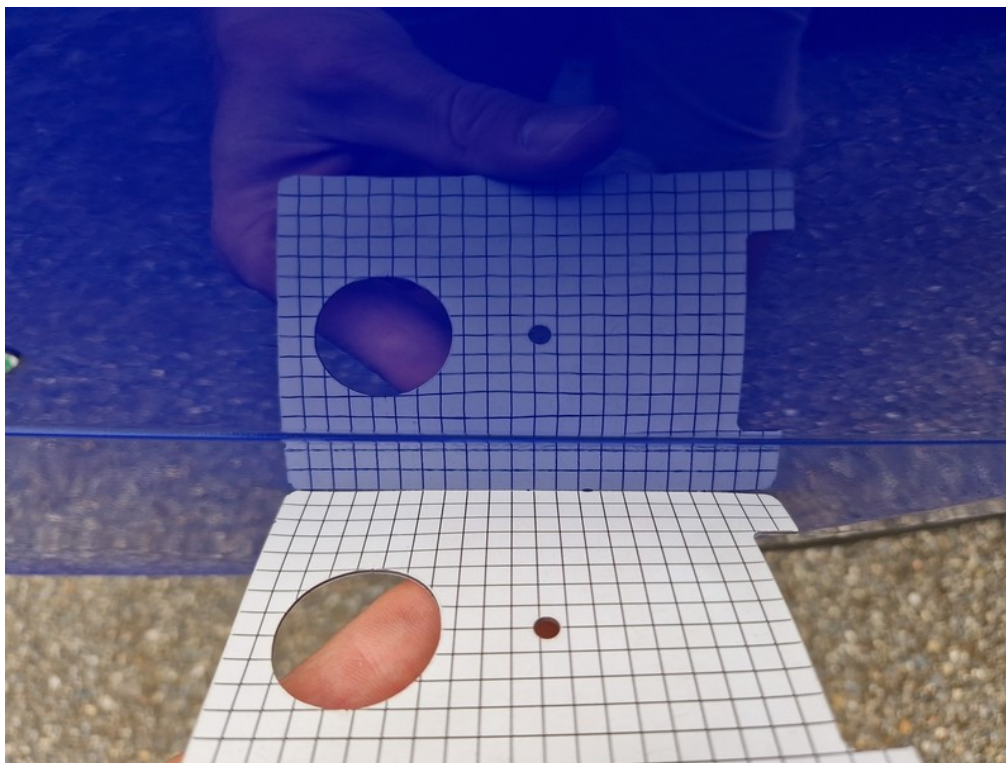
| P.č. | Poškozený díl | Druh poškození |
|---|---|---|
| 11 | Bočnice zadní pravá | Jamka |

**11 Bočnice zadní pravá - Jamka**  
Umístění:

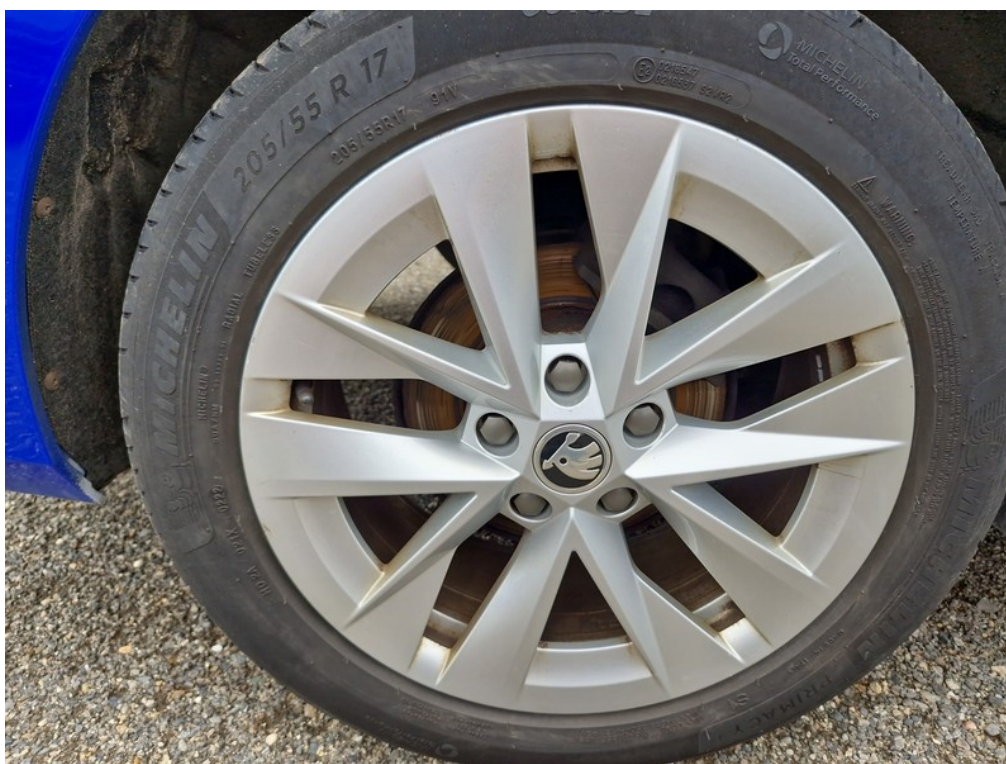
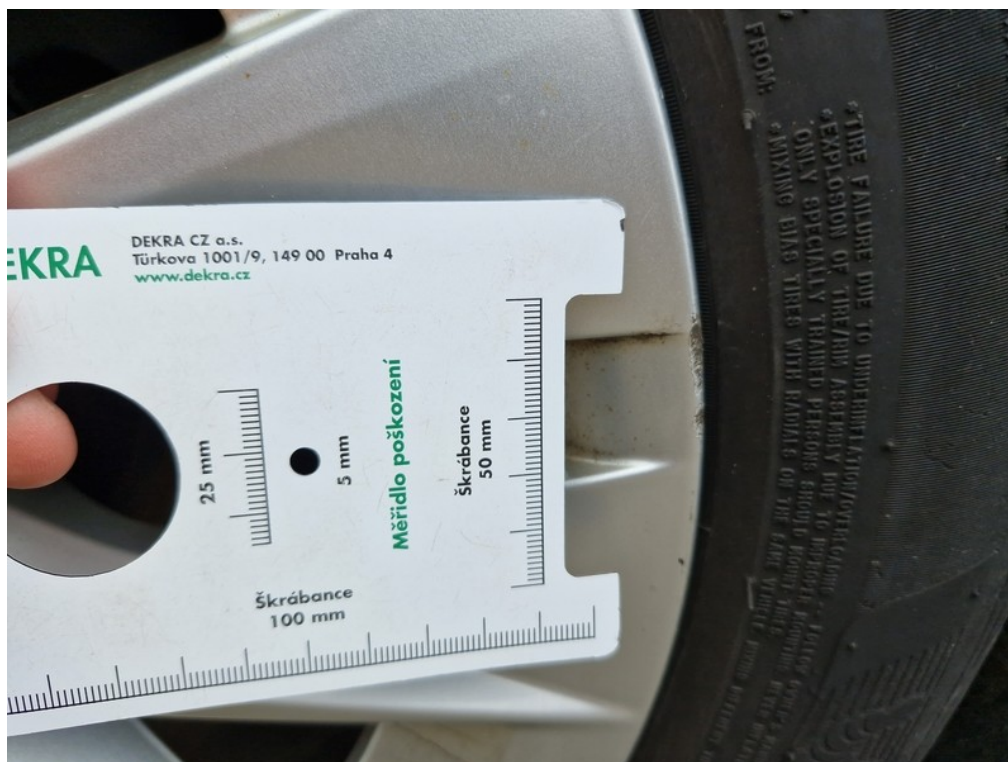
| P.č. | Poškozený díl | Druh poškození |
|---|---|---|
| 12 | Disk PZ kola | Škrábance |

**12** Disk PZ kola - Škrábance  
Umístění:

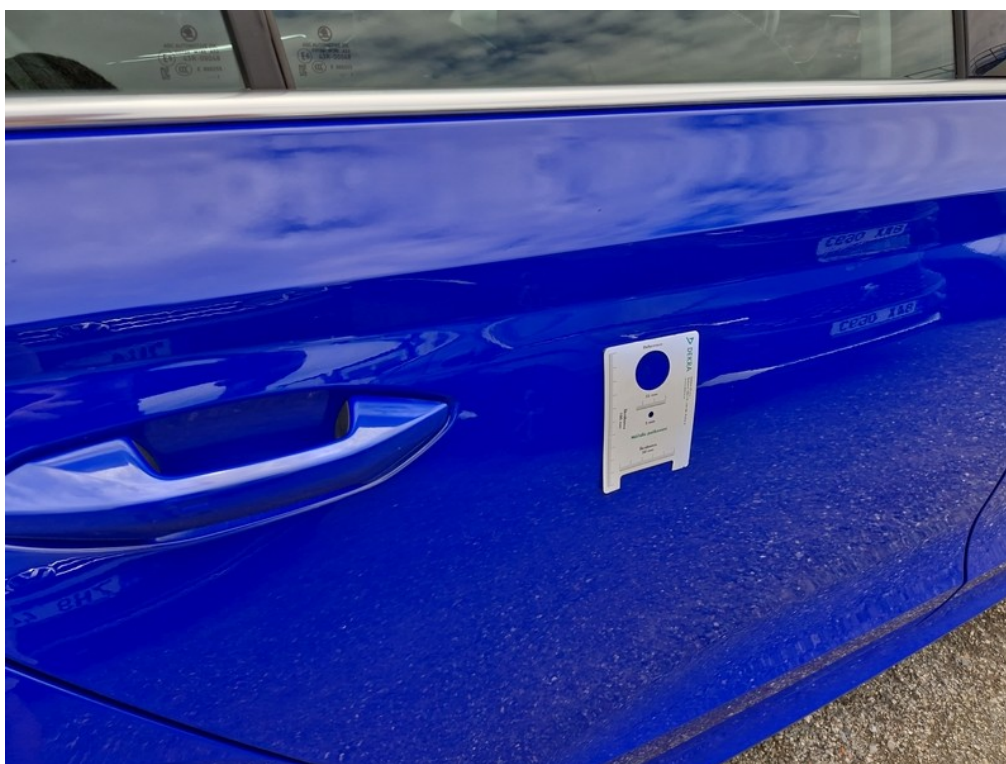
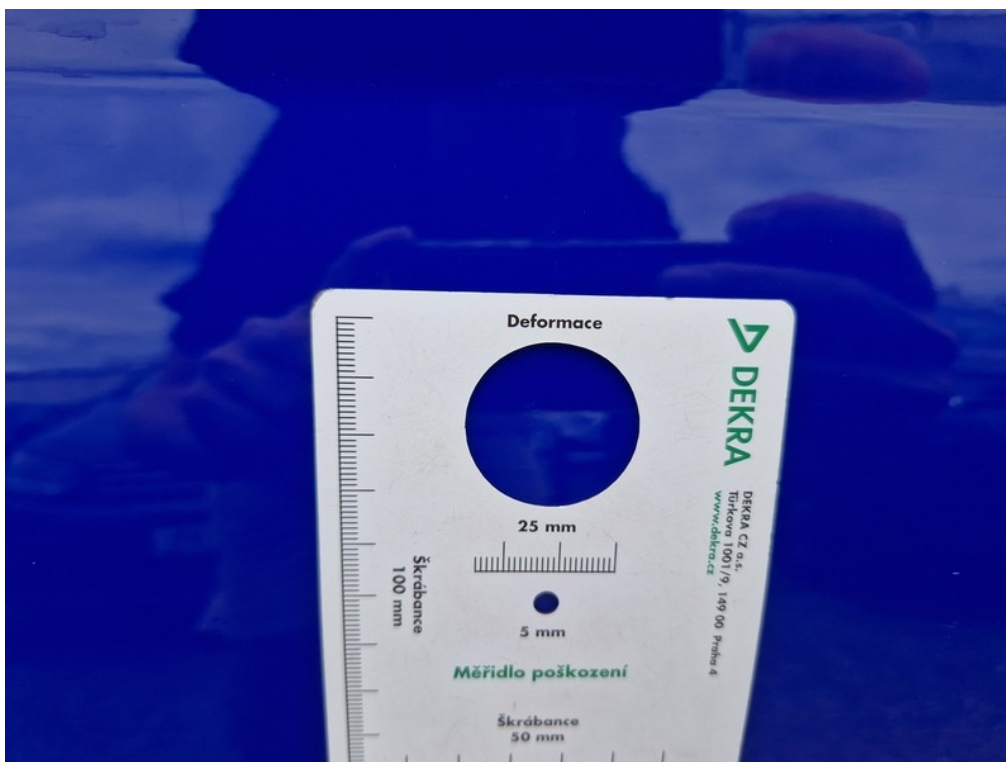
| P.č. | Poškozený díl | Druh poškození |
|---|---|---|
| 13 | Dveře zadní pravé | Jamka |

**13** Dveře zadní pravé - Jamka  
Umístění:

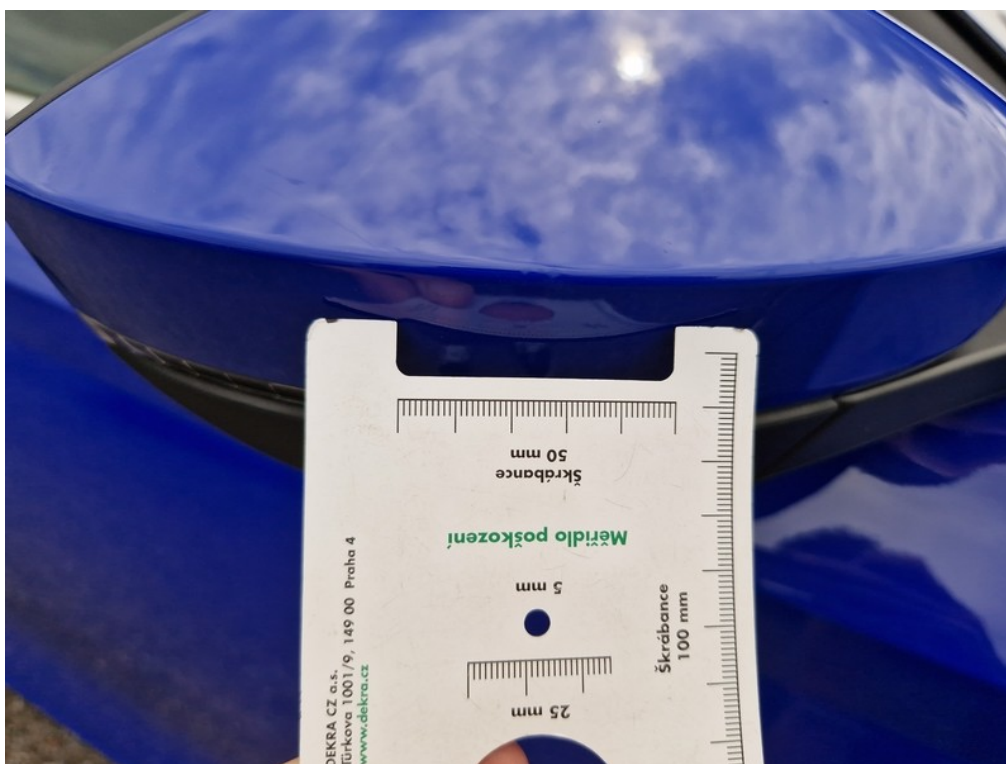
| P.č. | Poškozený díl | Druh poškození |
|---|---|---|
| 14 | Kryt P zpětného zrcátka | Škrábance |

**14 Kryt P zpětného zrcátka - Škrábance**  
Umístění: Exteriér (vnější prostor)

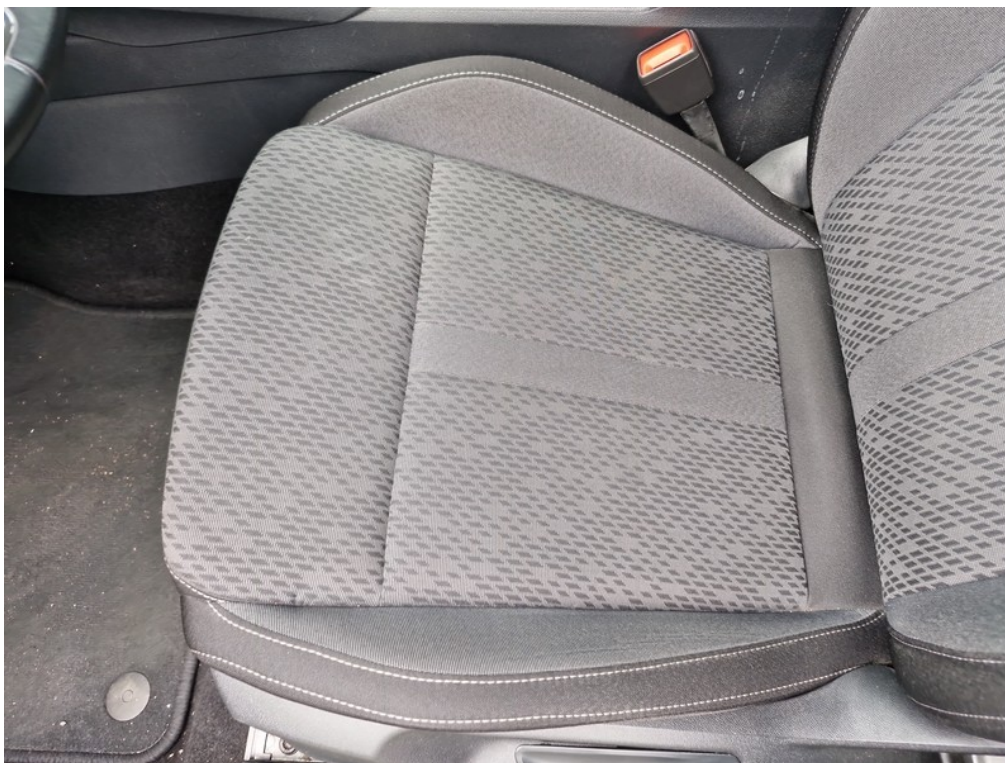
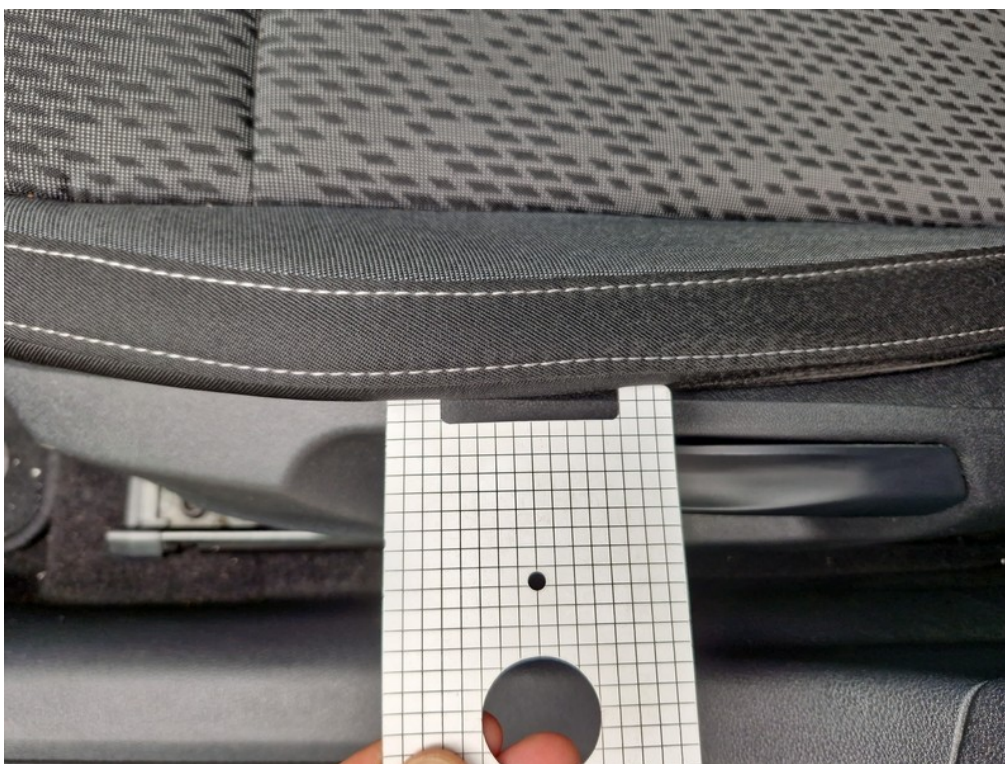
| P.č. | Poškozený díl | Druh poškození |
|---|---|---|
| 15 | Potah sedáku sedadla řidiče | Opotřebení |

**15** **Potah sedáku sedadla řidiče - Opotřebení**  
Umístění: Interiér (vnitřní prostor)

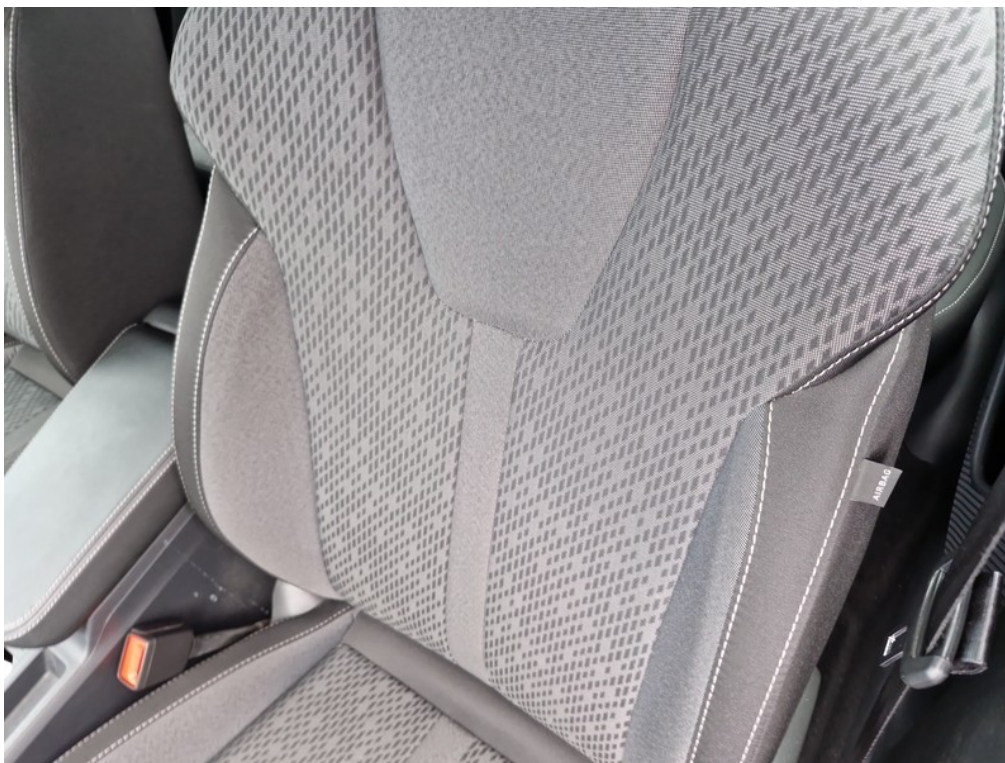
| P.č. | Poškozený díl | Druh poškození |
|---|---|---|
| 16 | Potah opěradla sedadla řidiče | Opotřebení |

**16** **Potah opěradla sedadla řidiče - Opotřebení**  
Umístění: Interiér (vnitřní prostor)
