**DEKRA CZ a.s.**

**ARVAL CZ s.r.o.**

**ÚDAJE O VOZIDLE**

# SEZNAM POŠKOZENÍ

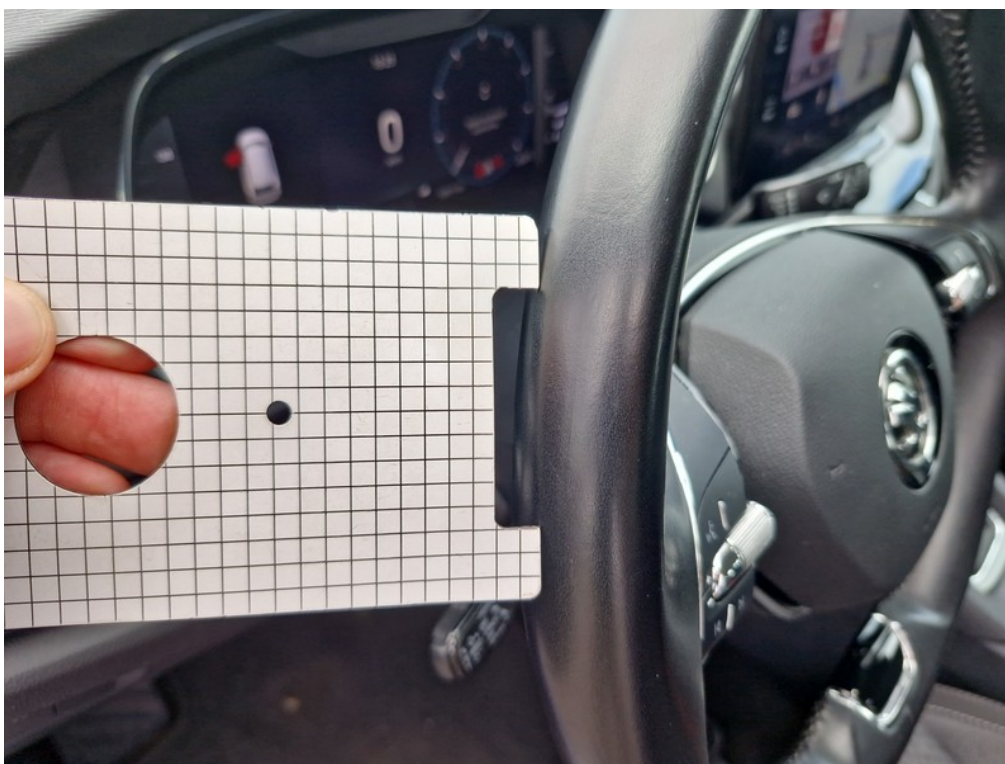
| P.č. | Poškozený díl | Druh poškození |
|---|---|---|
| 17 | Volant | Opotřebení |

**17** **Volant - Opotřebení**  
Umístění: Interiér (vnitřní prostor)

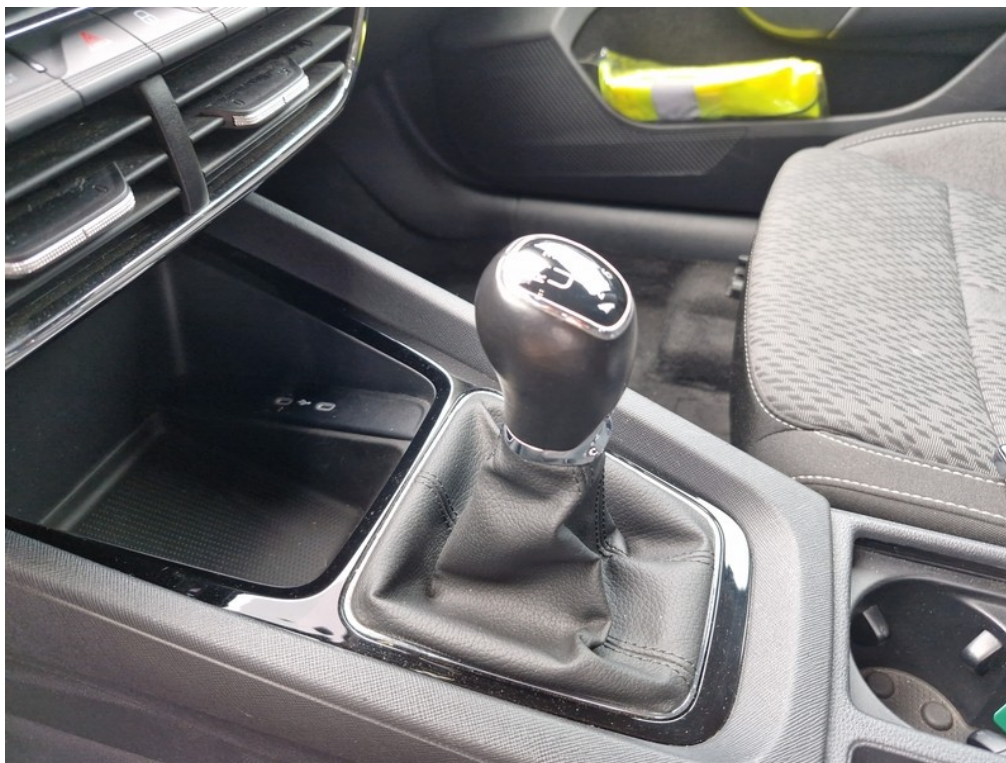
| P.č. | Poškozený díl | Druh poškození |
|---|---|---|
| 18 | Řadicí páka | Opotřebení |

**18** Řadicí páka - Opotřebení  
Umístění:

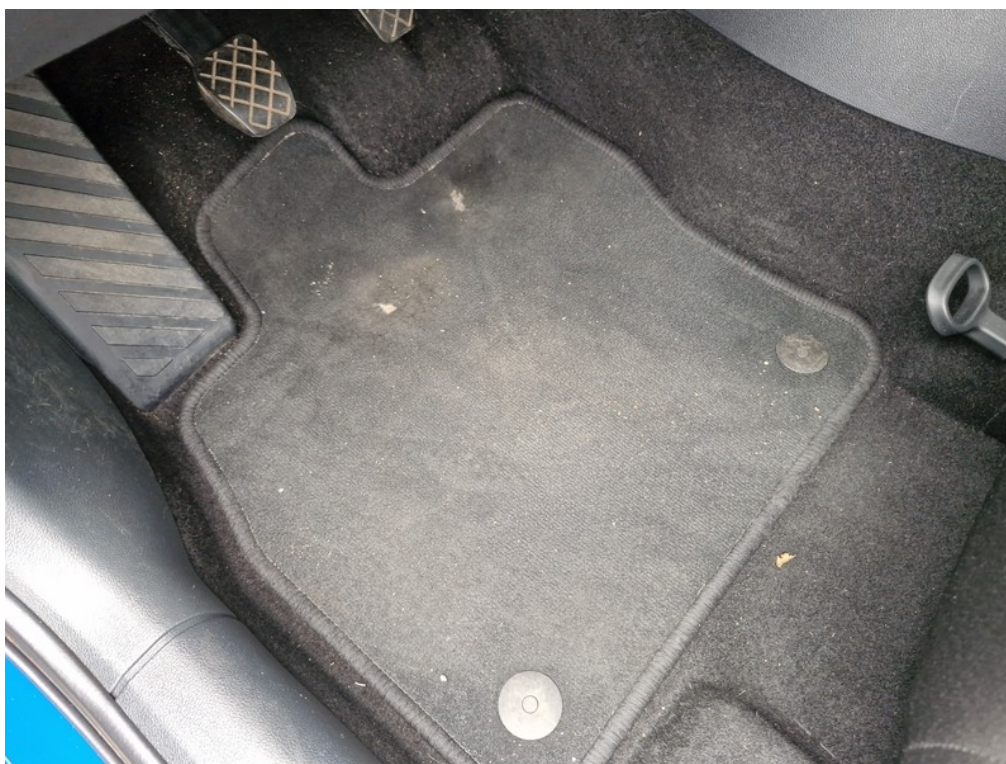
| P.č. | Poškozený díl | Druh poškození |
|---|---|---|
| 19 | Přídavný koberec LP | Opotřebení |

**19** Přídavný koberec LP - Opotřebení  
Umístění:

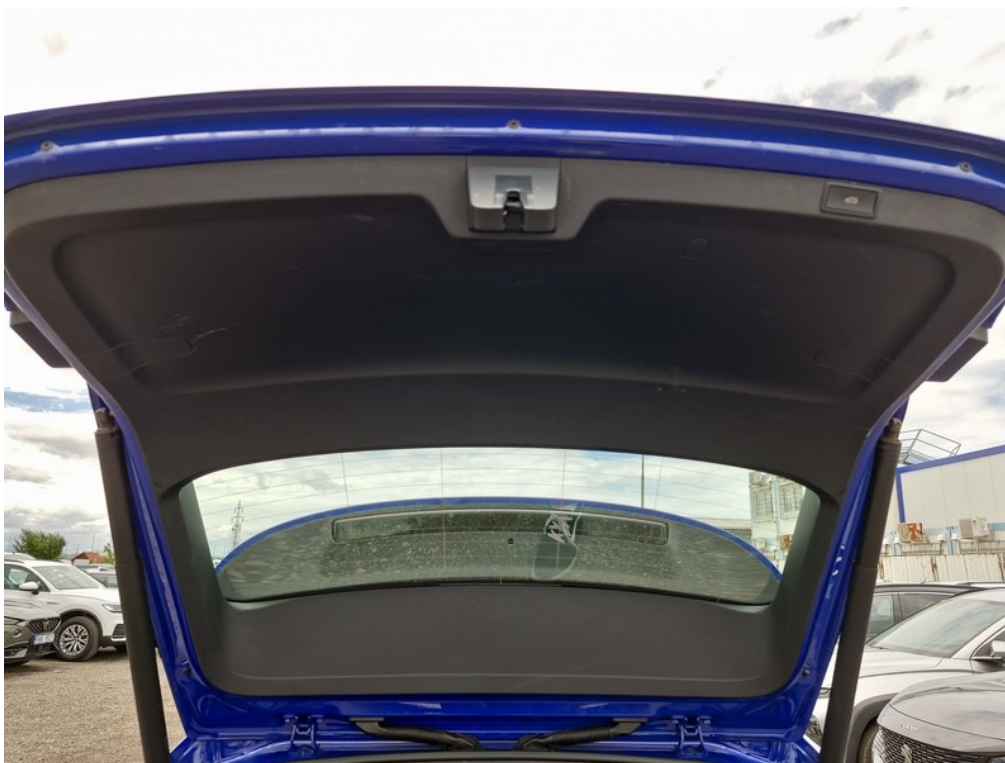
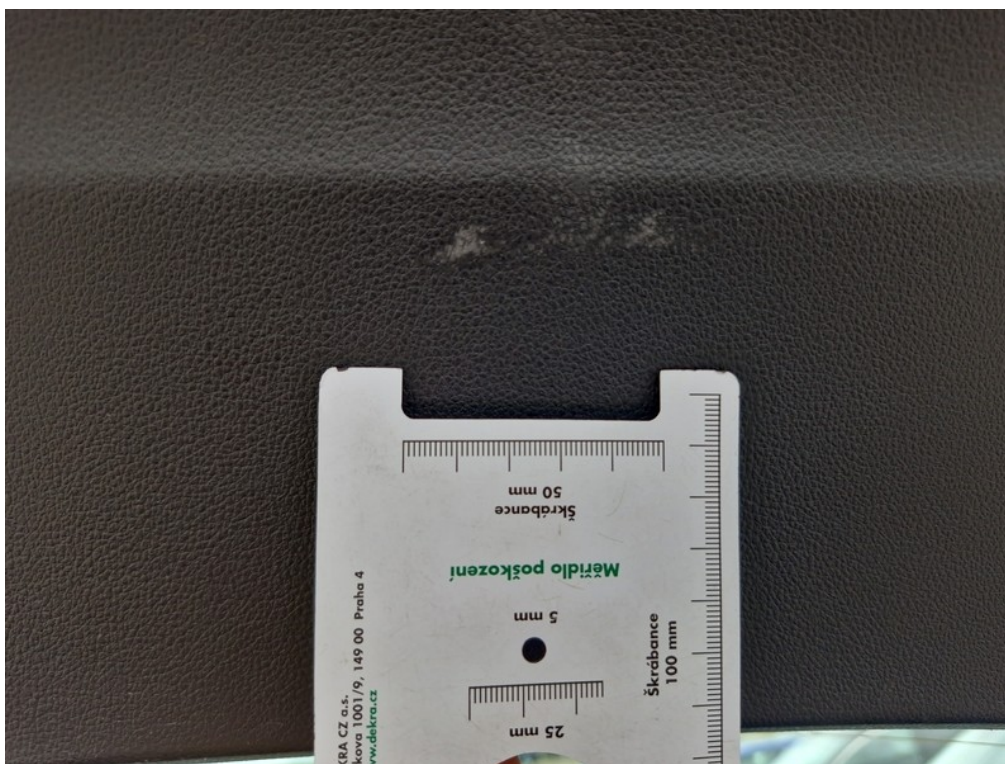
| P.č. | Poškozený díl | Druh poškození |
|---|---|---|
| 20 | Plastový kryt víka zav. prostoru | Škrábance |

**20** **Plastový kryt víka zav. prostoru - Škrábance**  
Umístění: Interiér (vnitřní prostor)

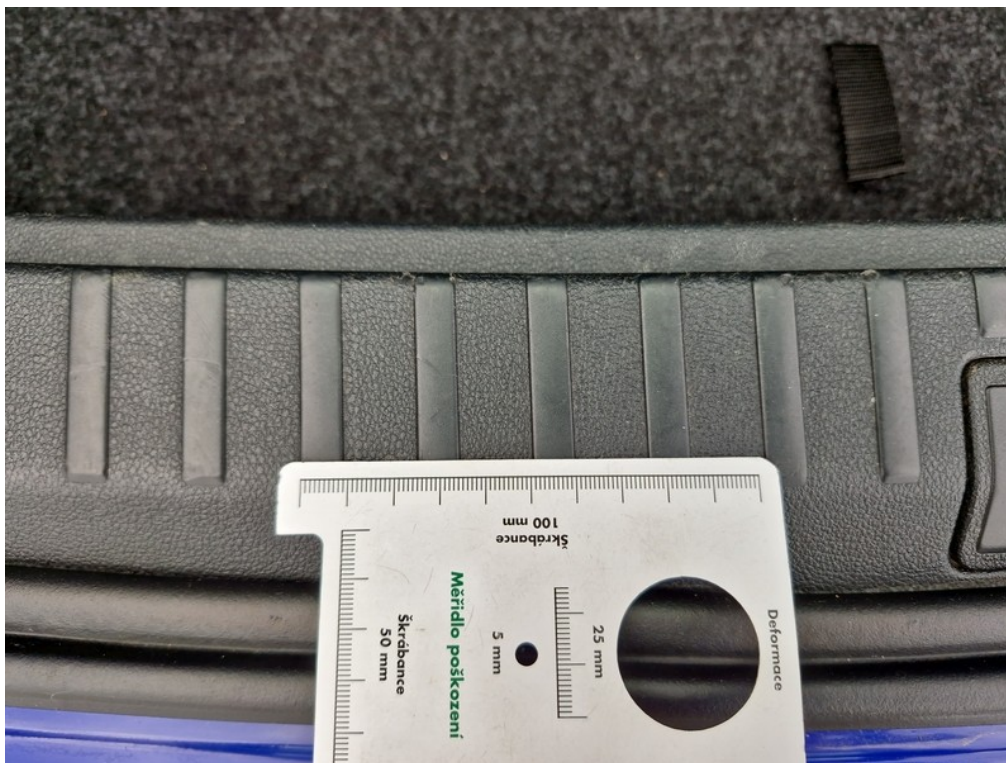
| P.č. | Poškozený díl | Druh poškození |
|---|---|---|
| 21 | Kryt zadního čela | Škrábance |

**21** Kryt zadního čela - Škrábance

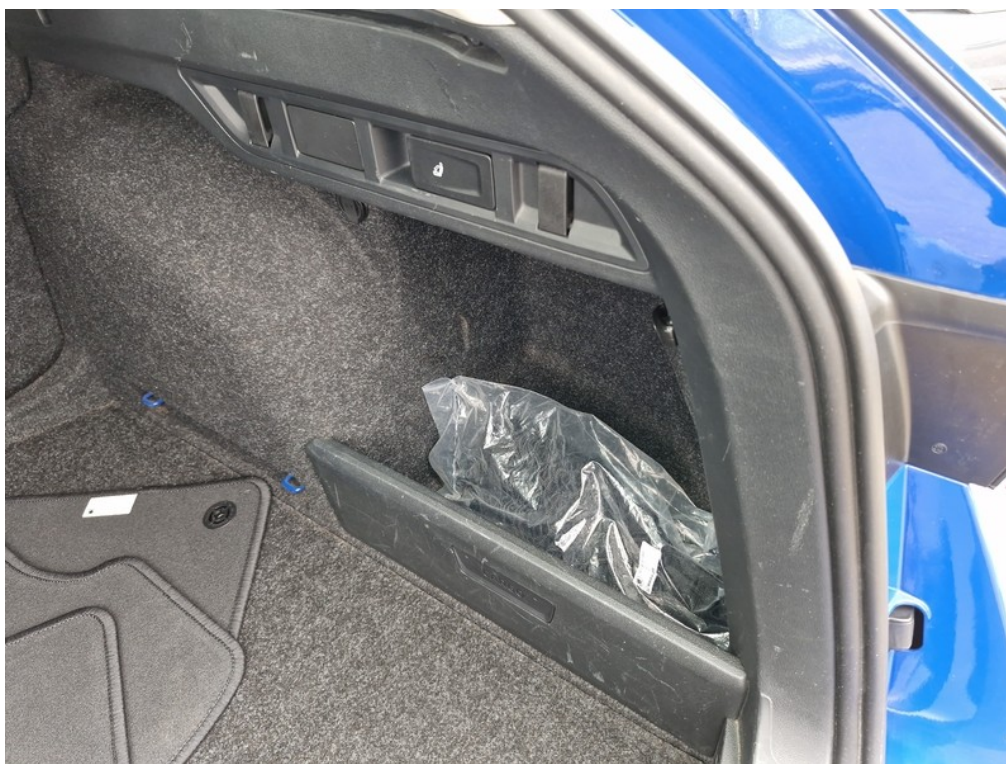
| P.č. | Poškozený díl | Druh poškození |
|---|---|---|
| 22 | Boční výplň zav. prostoru P | Škrábance |

**22** Boční výplň zav. prostoru P - Škrábance

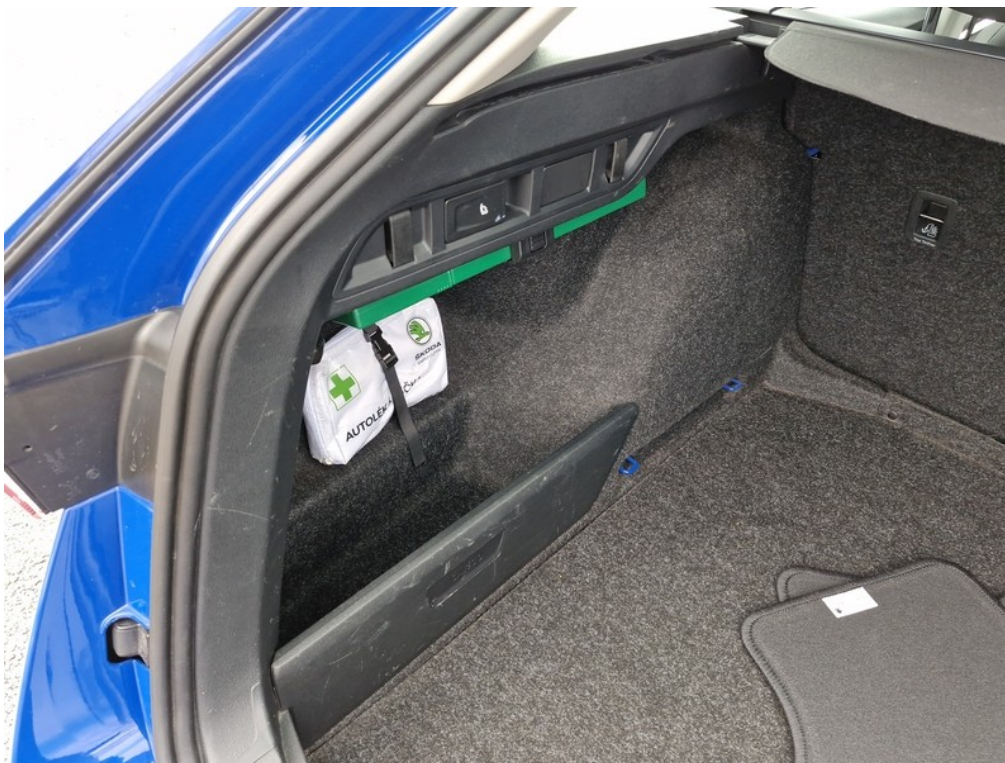
| P.č. | Poškozený díl | Druh poškození |
|---|---|---|
| 23 | Boční výplň zav. prostoru L | Škrábance |

**23** Boční výplň zav. prostoru L - Škrábance  
Umístění: Interiér (vnitřní prostor)

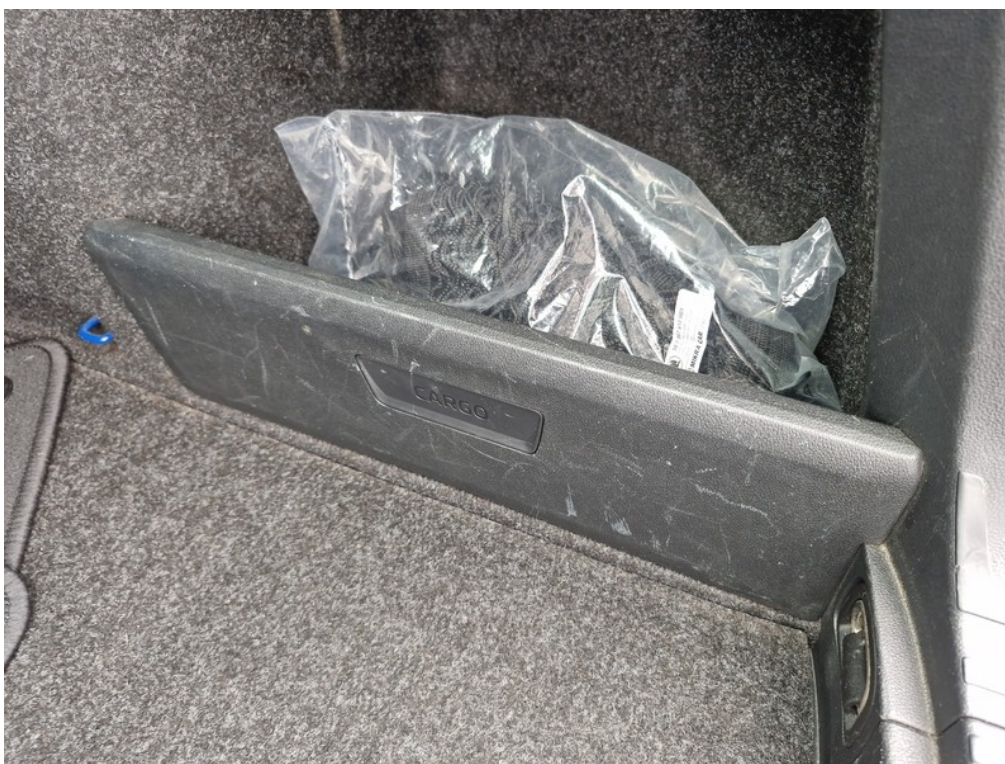
| P.č. | Poškozený díl | Druh poškození |
|---|---|---|
| 24 | Plastový kryt zadní P | Škrábance |

**24** Plastový kryt zadní P - Škrábance  
Umístění: Interiér (vnitřní prostor)

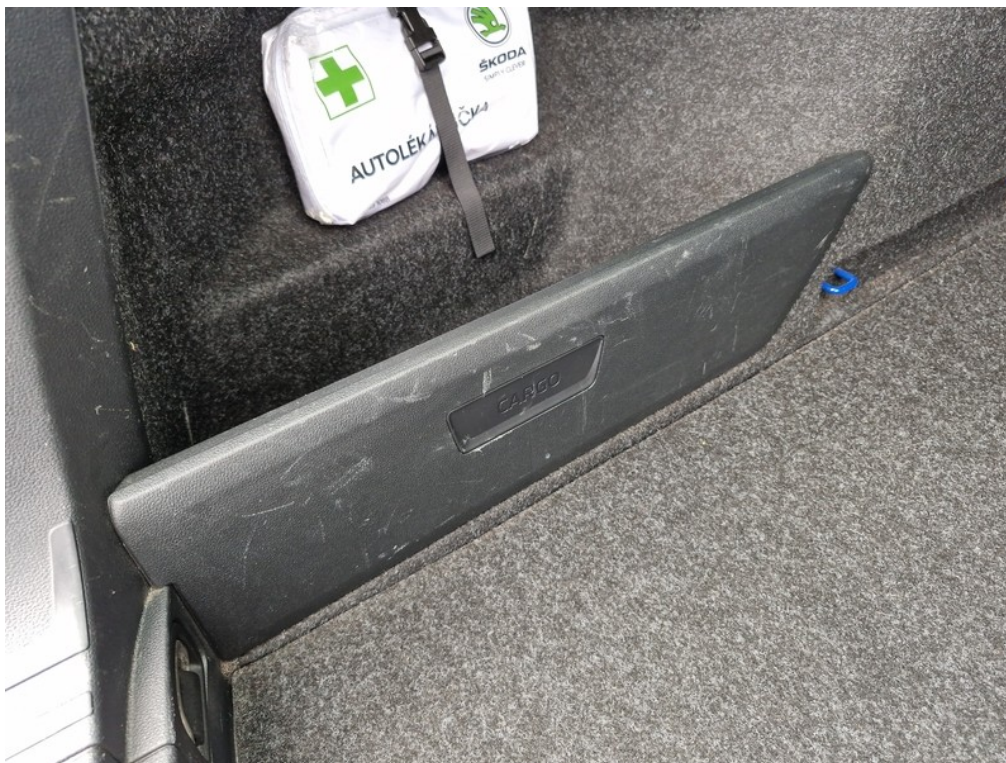
| P.č. | Poškozený díl | Druh poškození |
|---|---|---|
| 25 | Plastový kryt zadní L | Škrábance |

**25** Plastový kryt zadní L - Škrábance

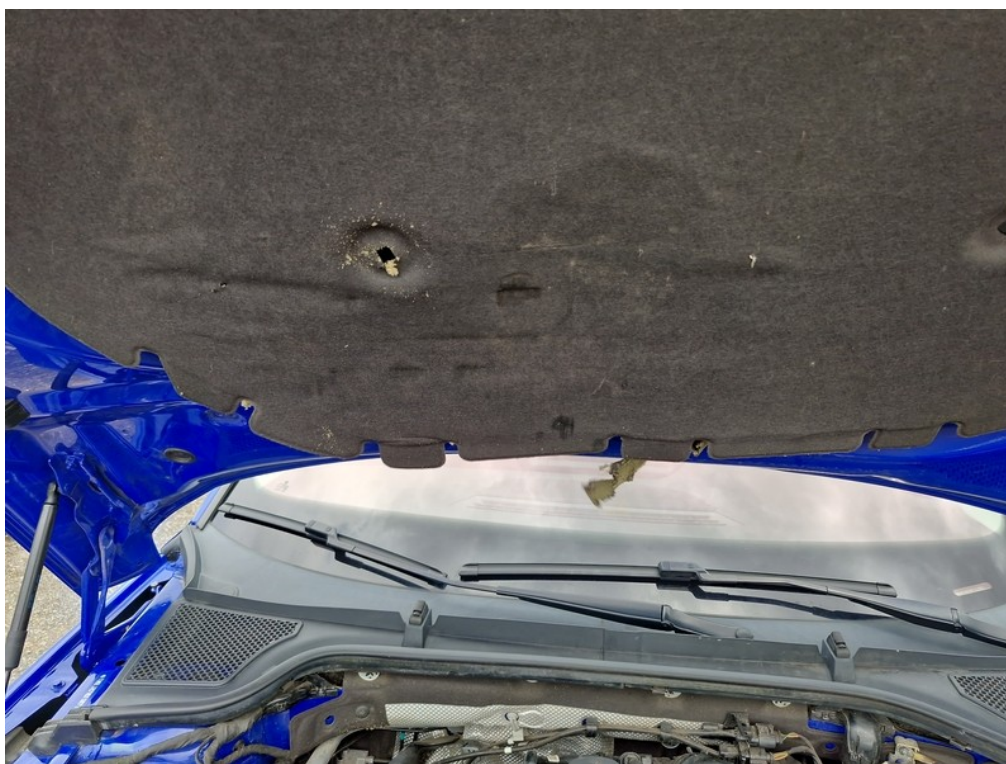
| P.č. | Poškozený díl | Druh poškození |
|---|---|---|
| 26 | Hluková izolace víka motoru | Deformace |

**26** Hluková izolace víka motoru - Deformace

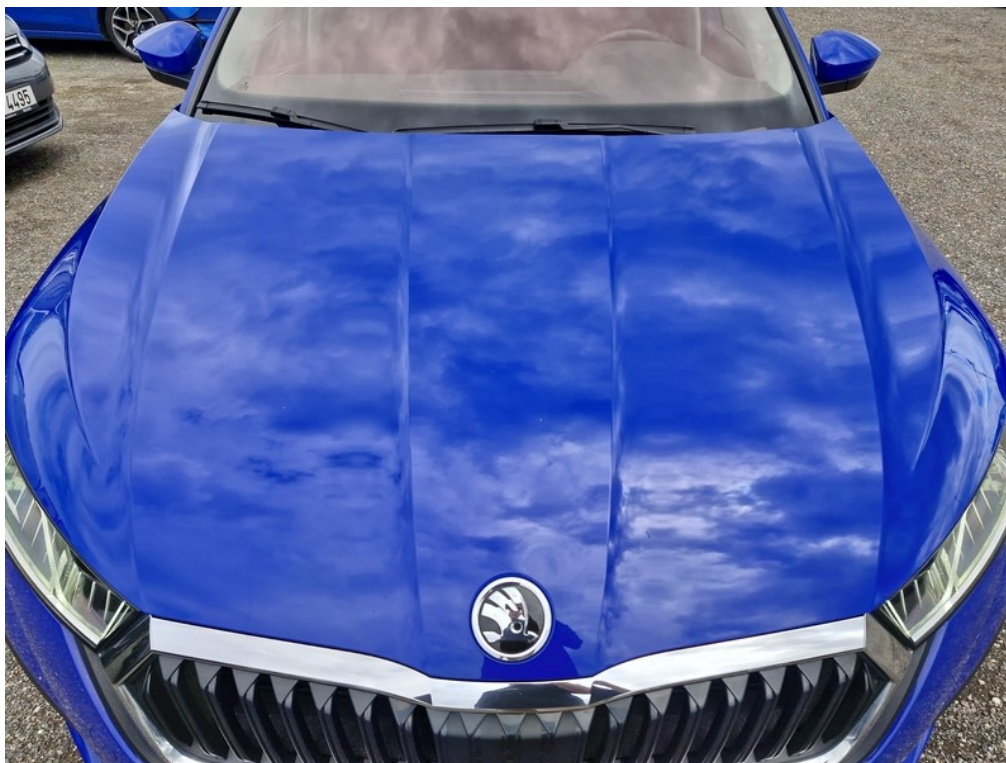
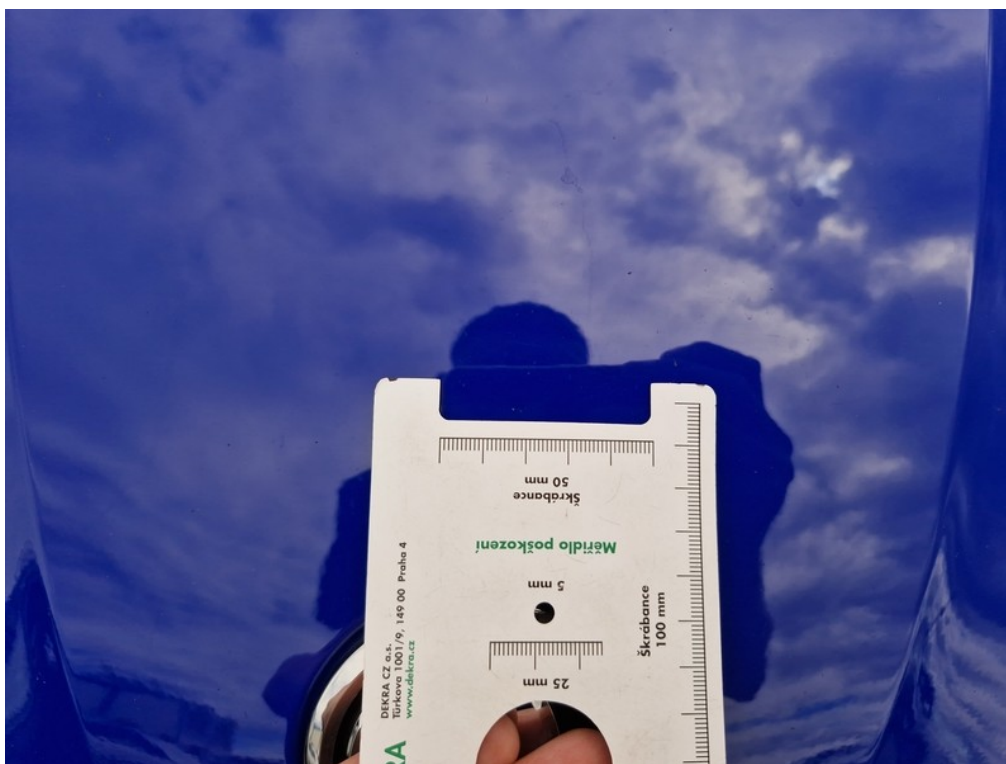
| P.č. | Poškozený díl | Druh poškození |
|---|---|---|
| 27 | Přední část vozidla | Poškození od odletujícího kamení |

**27** Přední část vozidla - Poškození od odletujícího kamení  
Umístění: Ostatní

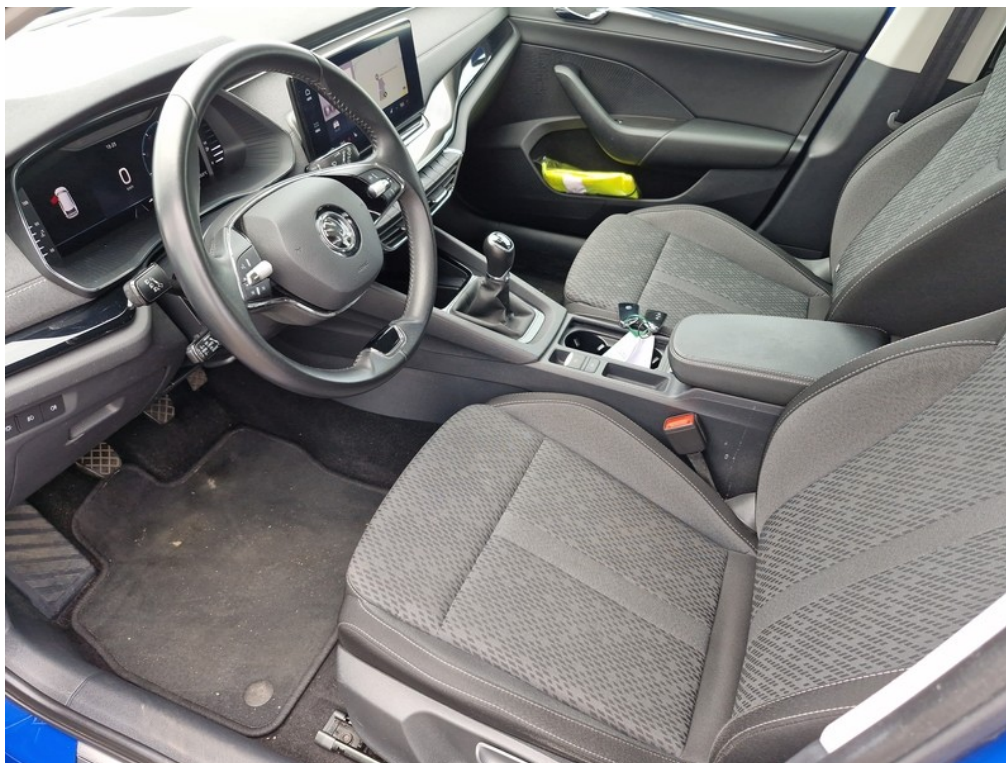
| P.č. | Poškozený díl | Druh poškození |
|---|---|---|
| 28 | Interiér | Znečištěno |

**28** Interiér - Znečištěno  
Umístění:

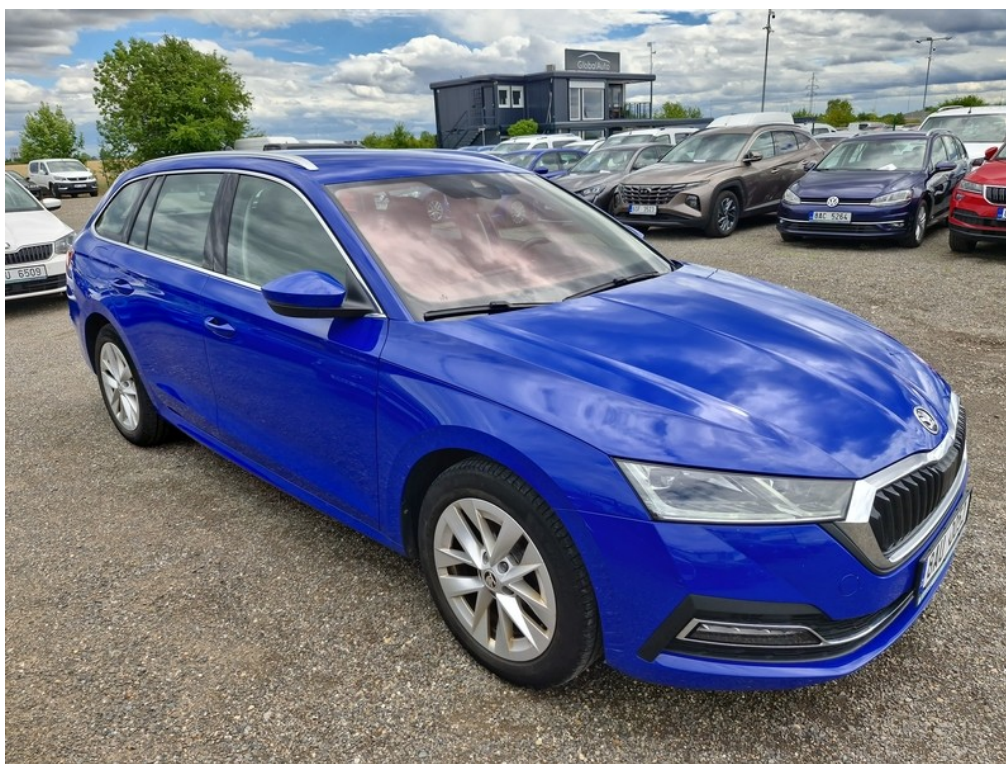
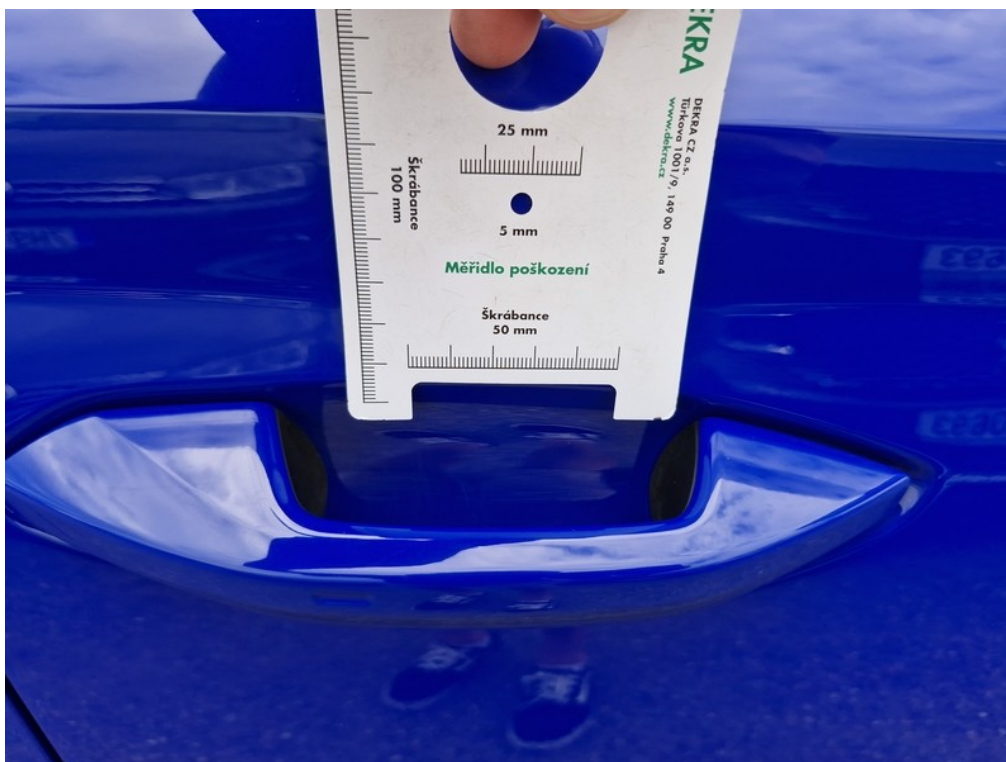
| P.č. | Poškozený díl | Druh poškození |
|---|---|---|
| 29 | Celková plocha karoserie | Škrábance |

**29** Celková plocha karoserie - Škrábance  
Umístění:

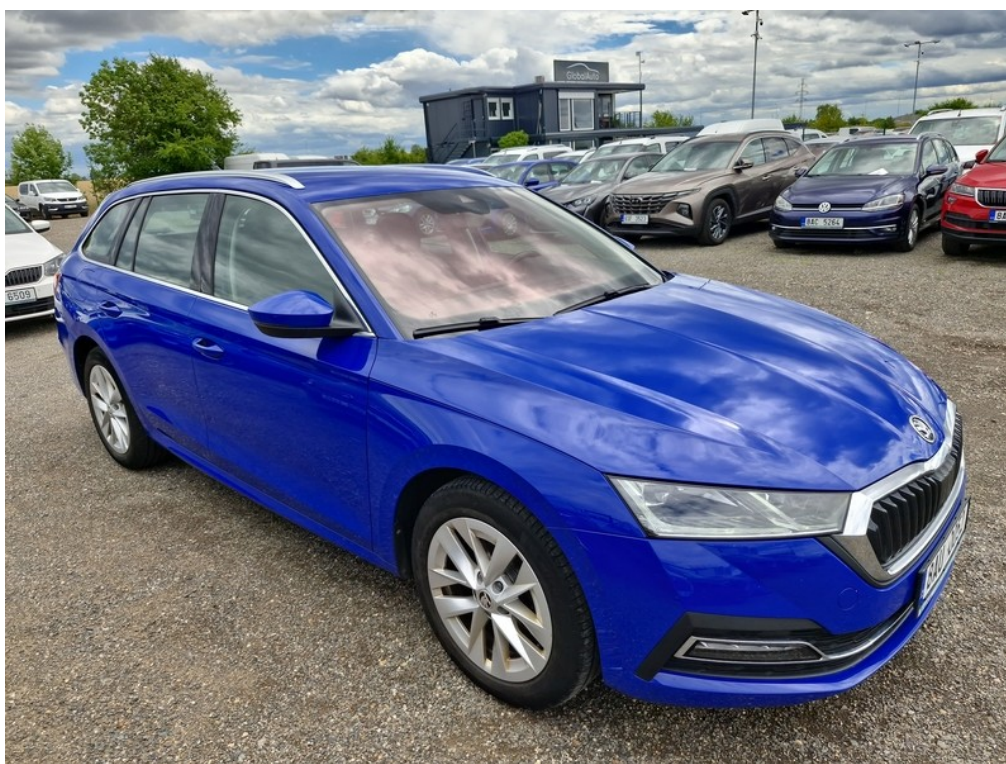
| P.č. | Poškozený díl | Druh poškození |
|---|---|---|
| 30 | Střední plocha karoserie | Polepy |

30 Střední plocha karoserie - Polepy  
Umístění: Ostatní
