**DEKRA CZ a.s.**

**ÚDAJE O VOZIDLE**

| RZ: | <b>9AN5243</b> | VIN: | TMBJR7NX2MY092194 |
| Model vozidla: | Škoda Octavia Combi (NX3)(2020) | Provedení: | Oct.Combi 1.5TSI 110 Style |

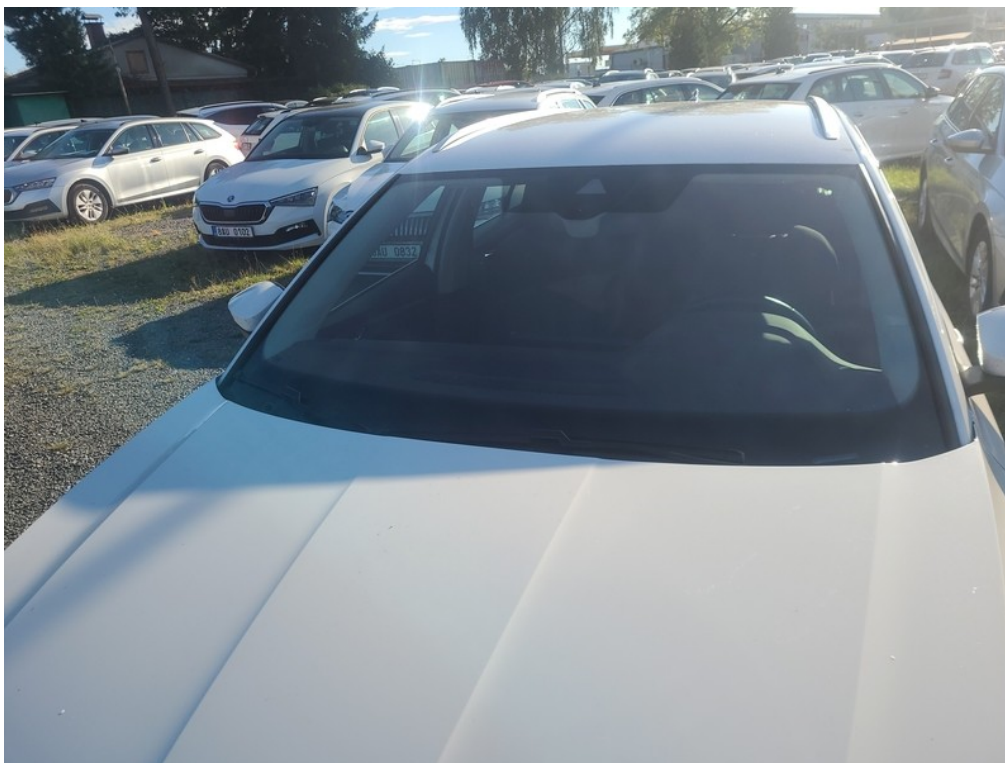
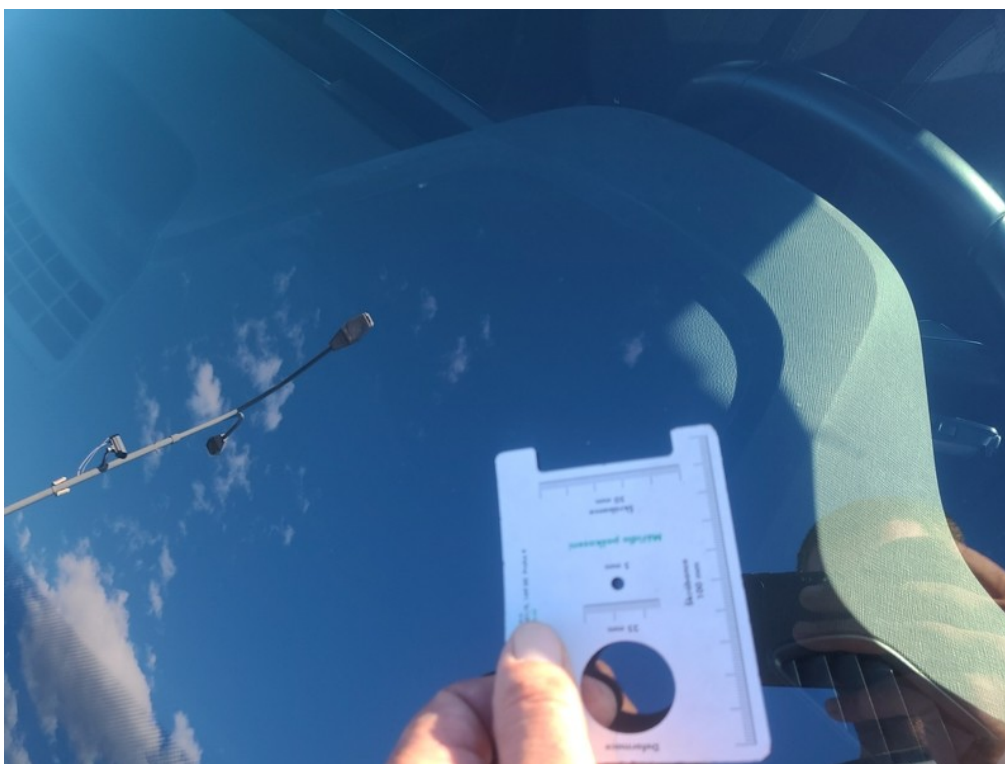
| P.č. | Poškozený díl | Druh poškození |
|---|---|---|
| 1 | Čelní sklo | Poškození od odletujícího kamení |

**1 Čelní sklo - Poškození od odletujícího kamení**  
Umístění: Exteriér (vnější prostor)

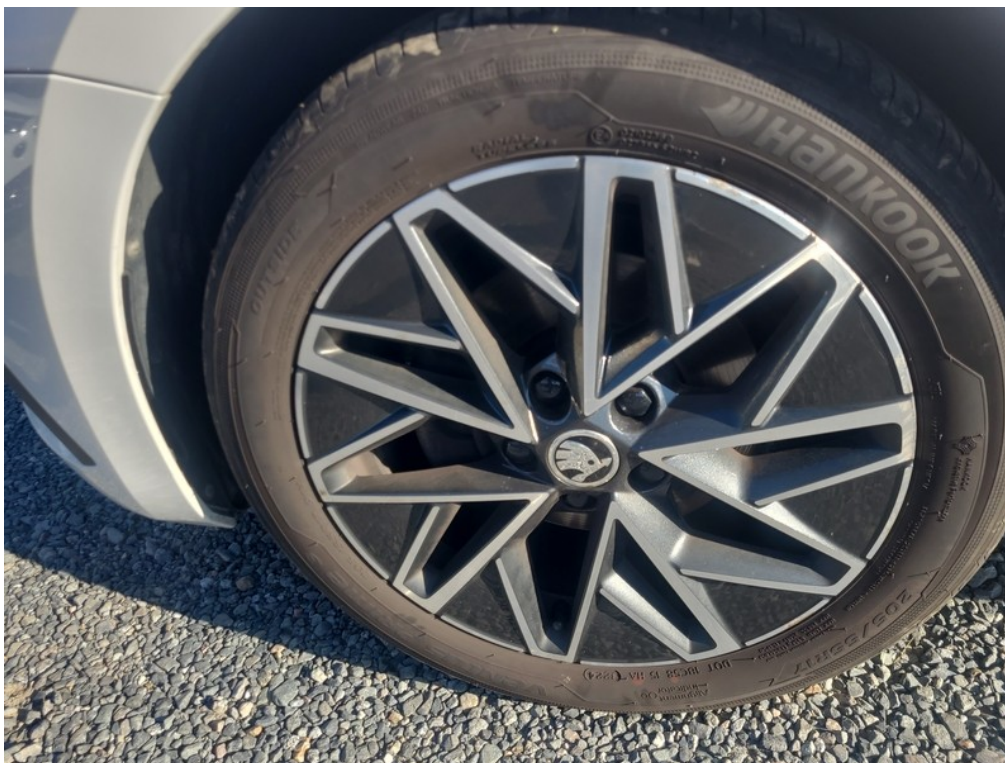
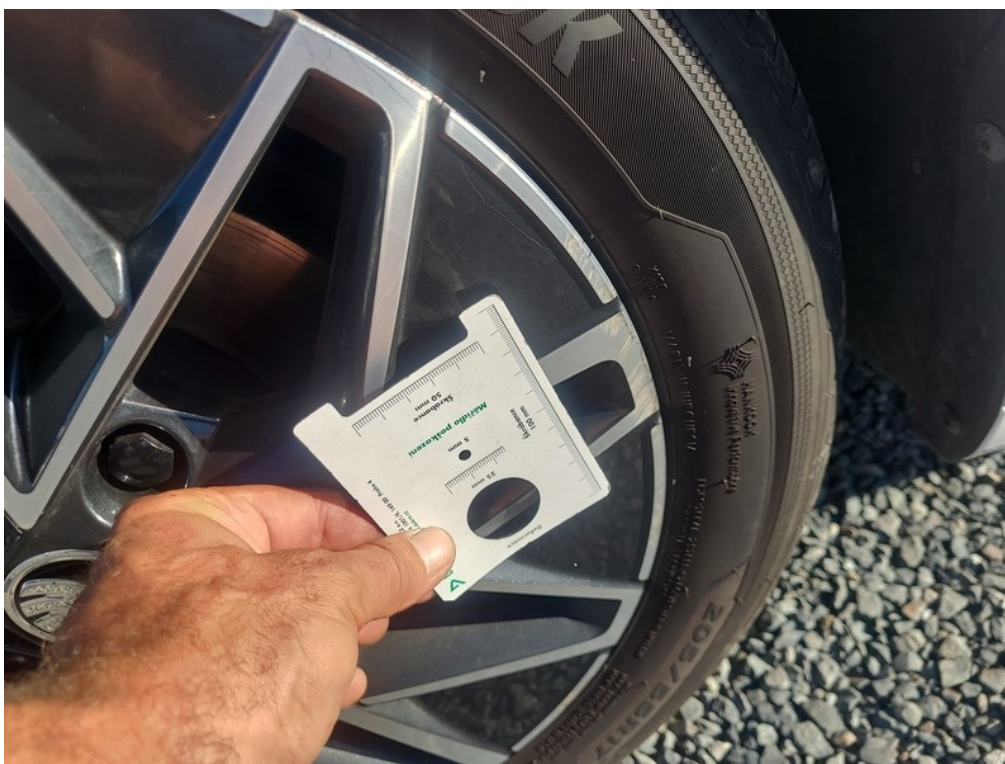
| P.č. | Poškozený díl | Druh poškození |
|---|---|---|
| 2 | Disk LP kola | Škrábance |

**2 Disk LP kola - Škrábance**  
Umístění:

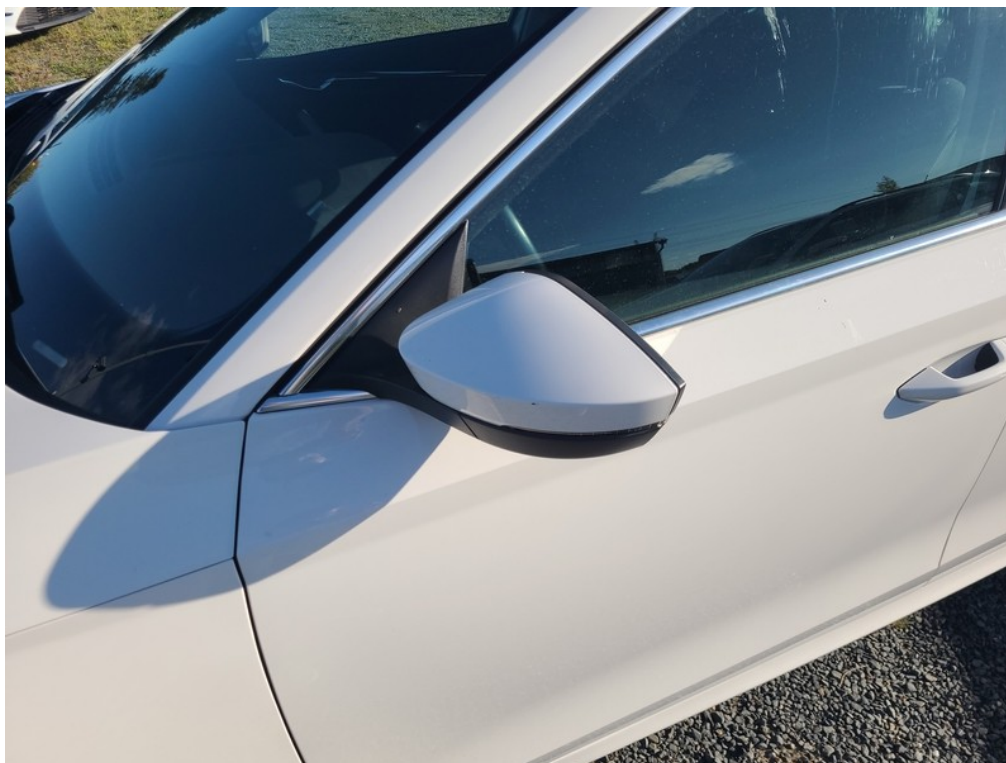
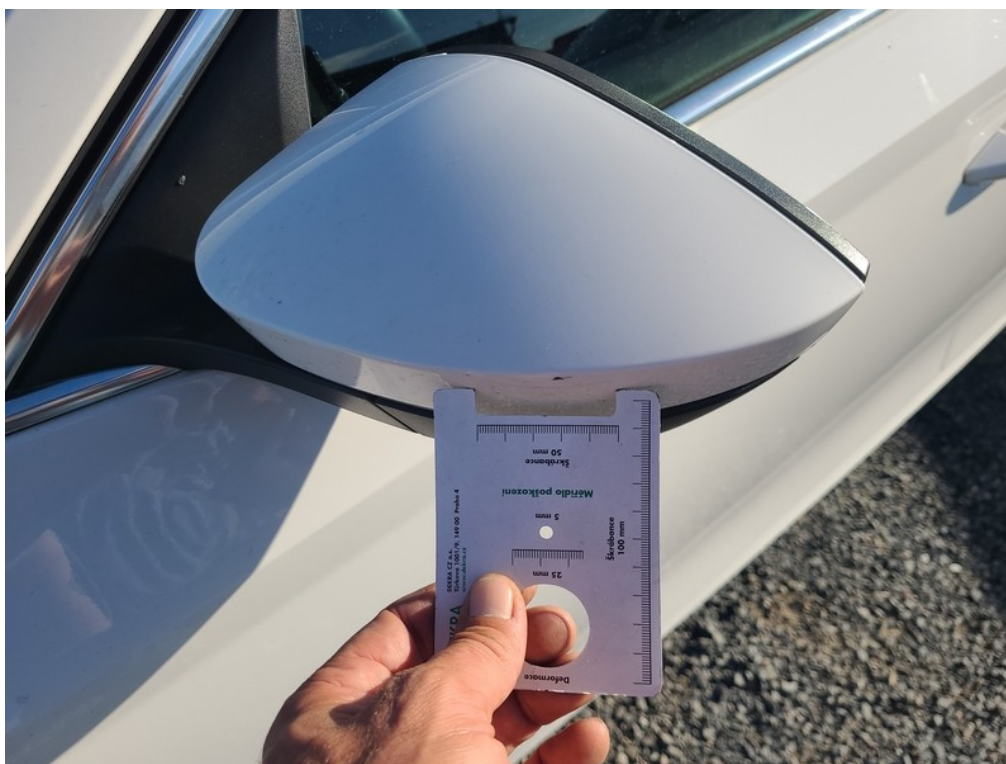
| P.č. | Poškozený díl | Druh poškození |
|---|---|---|
| 3 | Kryt L zpětného zrcátka | Škrábance |

**3 Kryt L zpětného zrcátka - Škrábance**  
Umístění: Exteriér (vnější prostor)

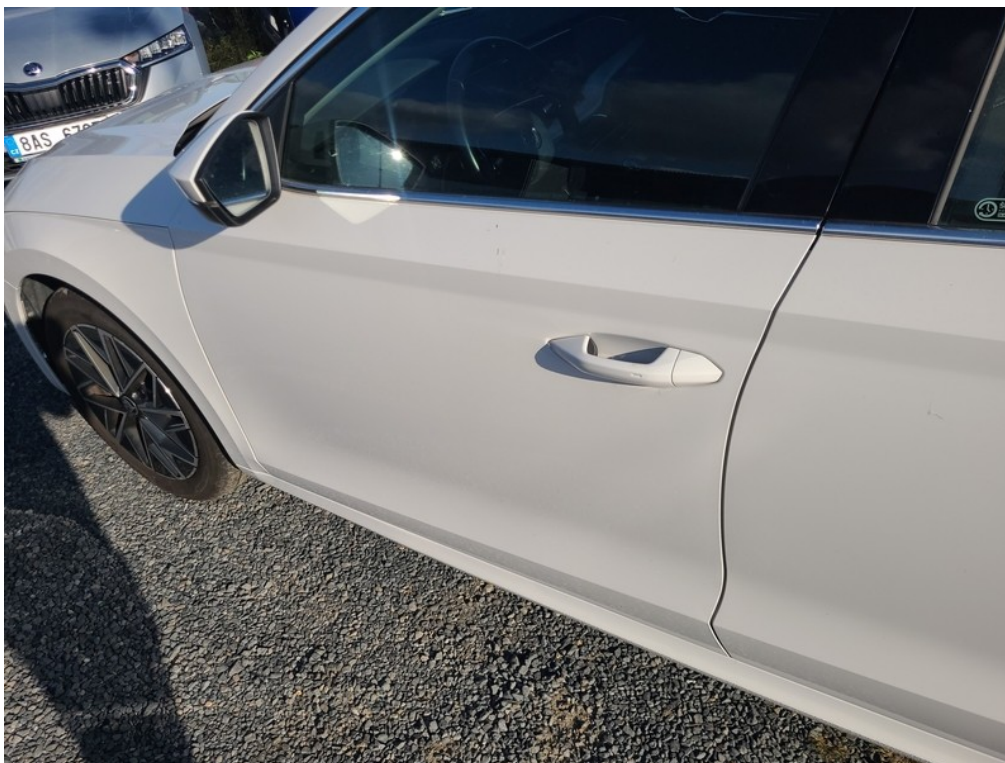
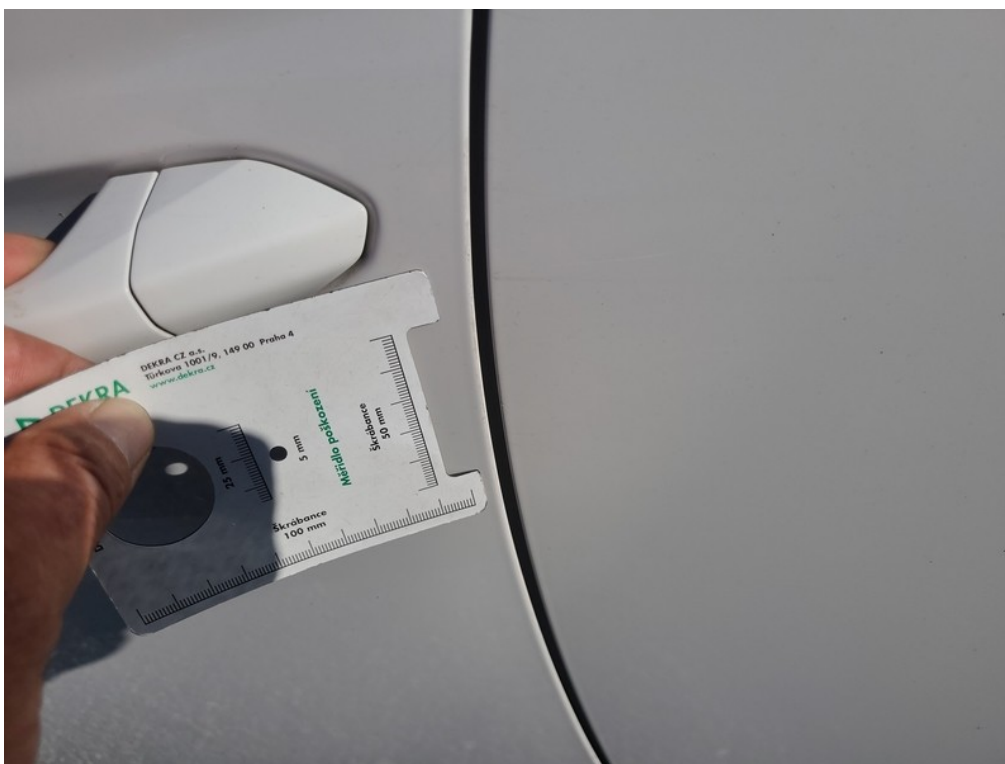
| P.č. | Poškozený díl | Druh poškození |
|---|---|---|
| 4 | Dveře přední levé | Škrábance |

**4 Dveře přední levé - Škrábance**  
Umístění:

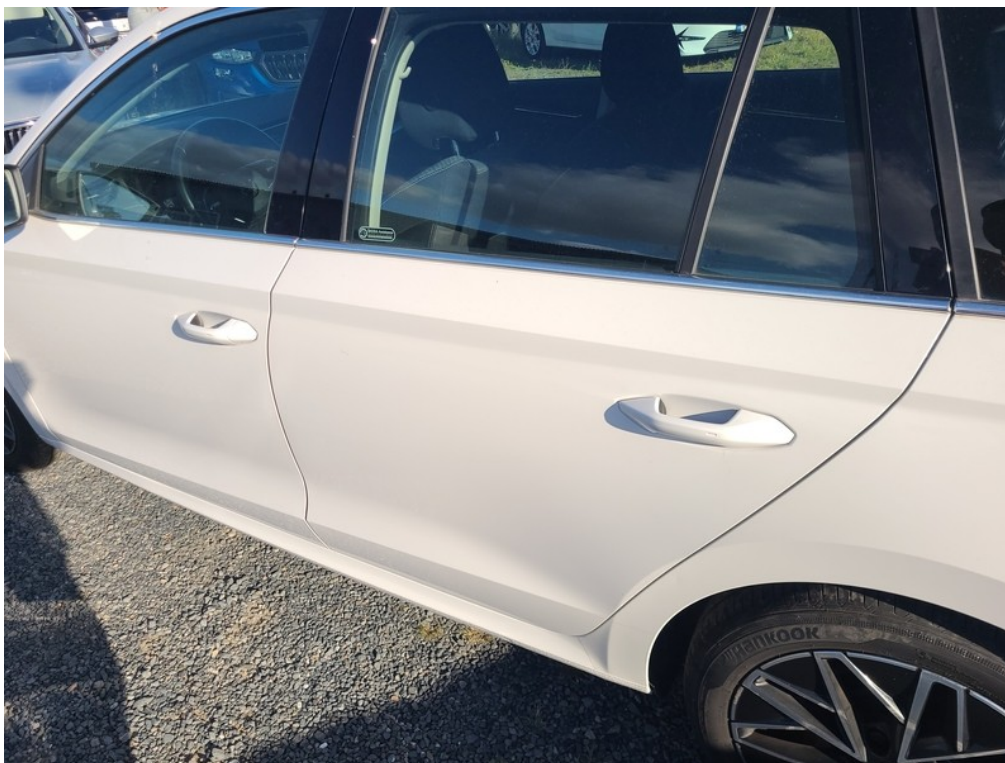
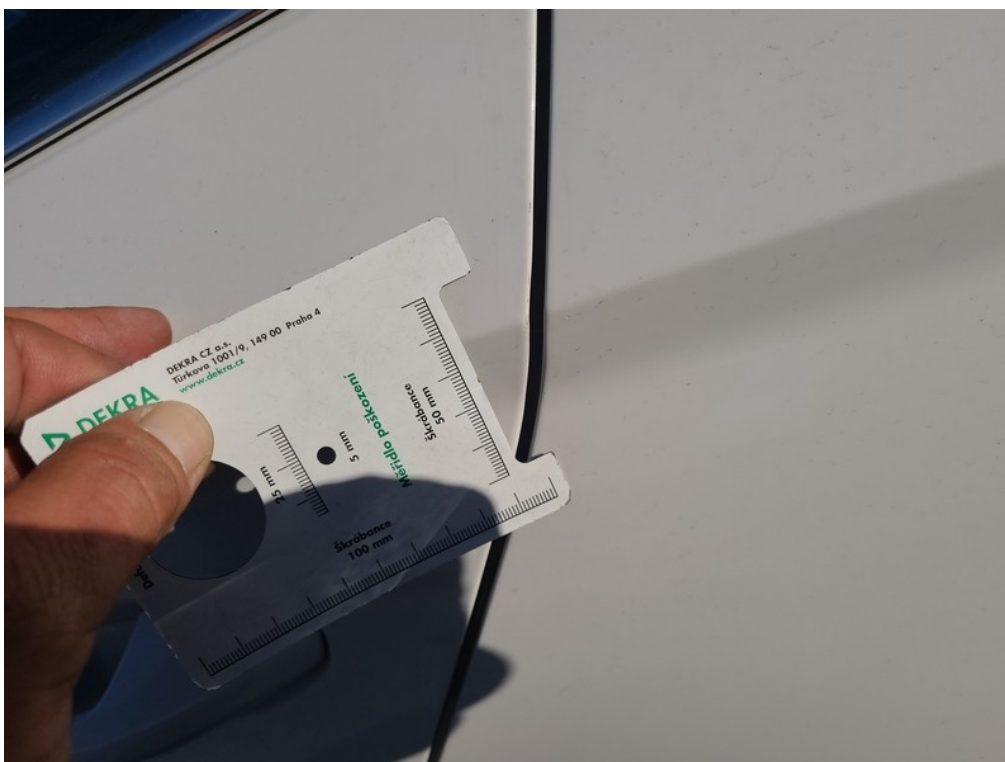
| P.č. | Poškozený díl | Druh poškození |
|---|---|---|
| 5 | Dveře zadní levé | Škrábance |

**5 Dveře zadní levé - Škrábance**  
Umístění:

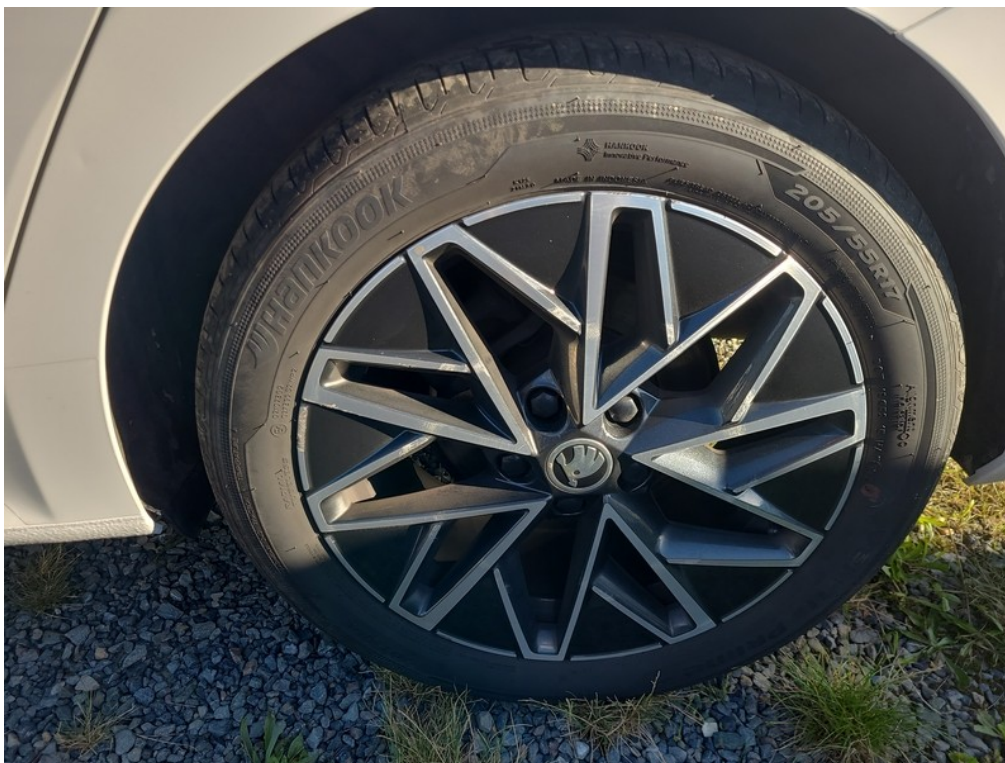
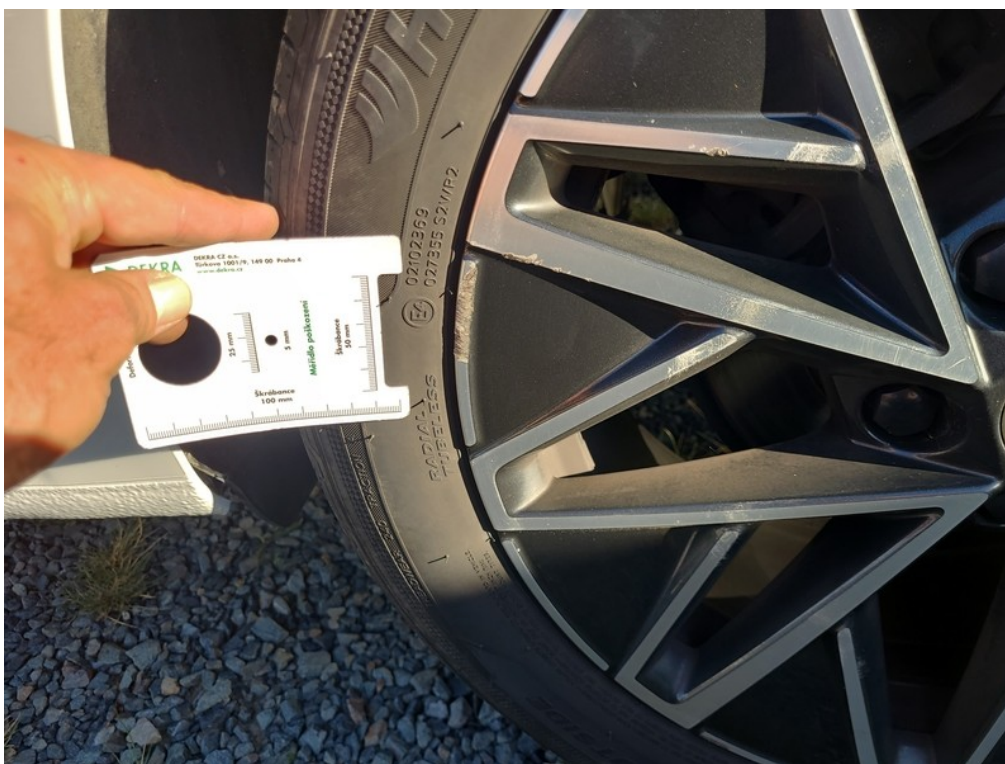
| P.č. | Poškozený díl | Druh poškození |
|---|---|---|
| 6 | Disk LZ kola | Škrábance |

**6 Disk LZ kola - Škrábance**  
Umístění:

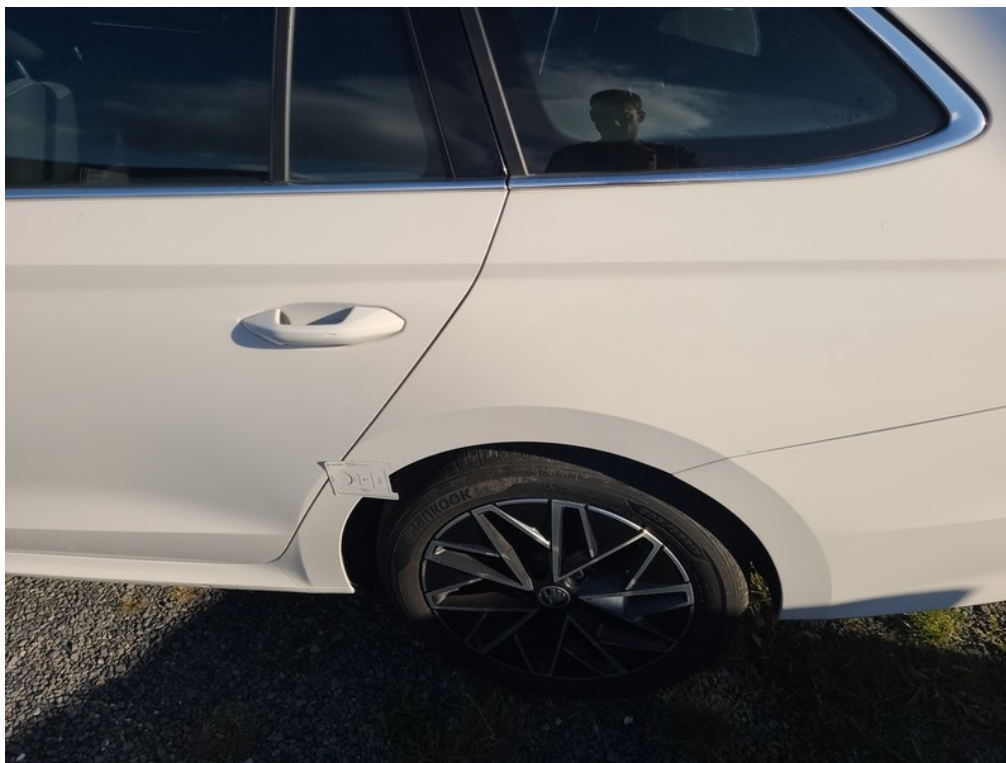
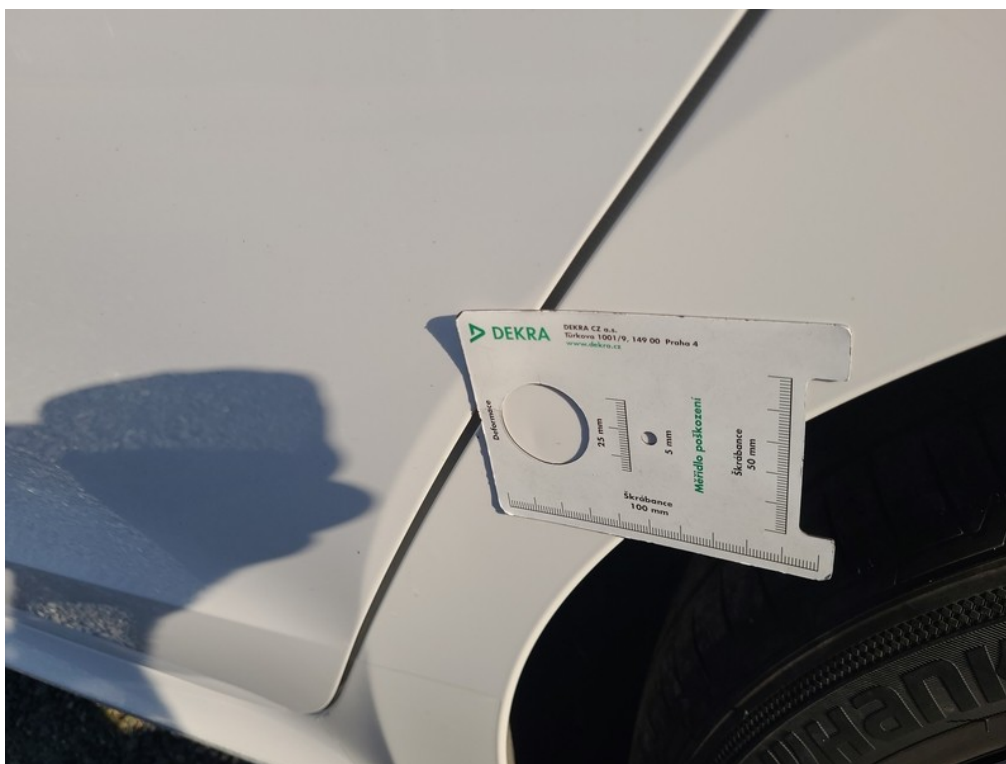
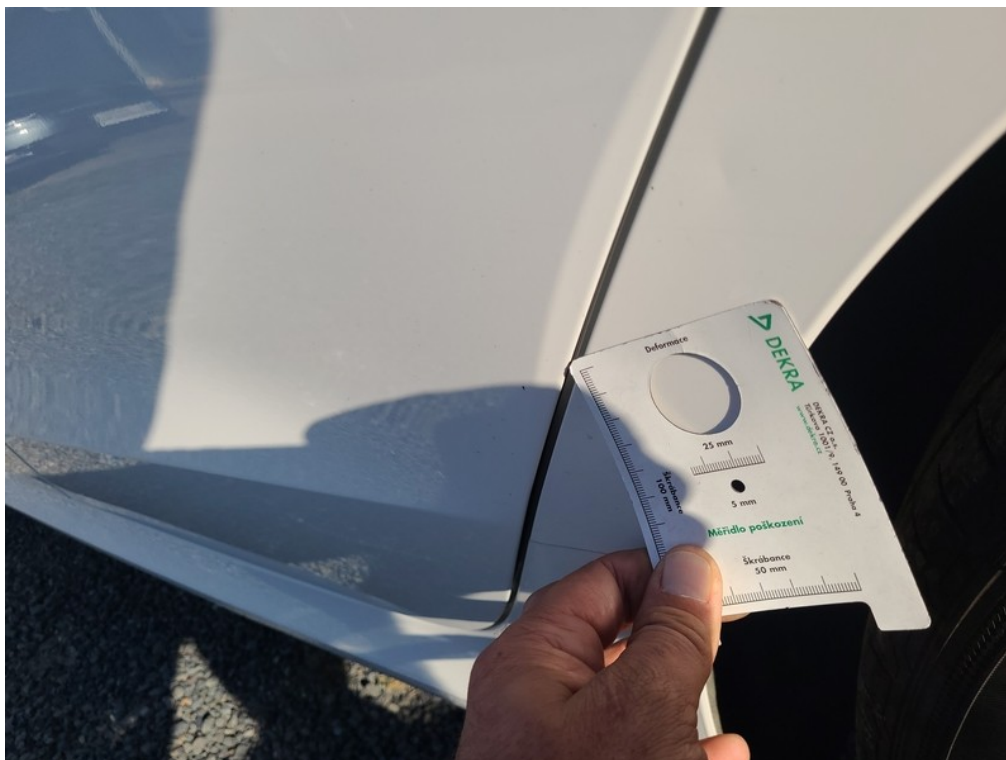
| P.č. | Poškozený díl | Druh poškození |
|---|---|---|
| 7 | Bočnice zadní levá | Jamka |

**7 Bočnice zadní levá - Jamka**  
Umístění:

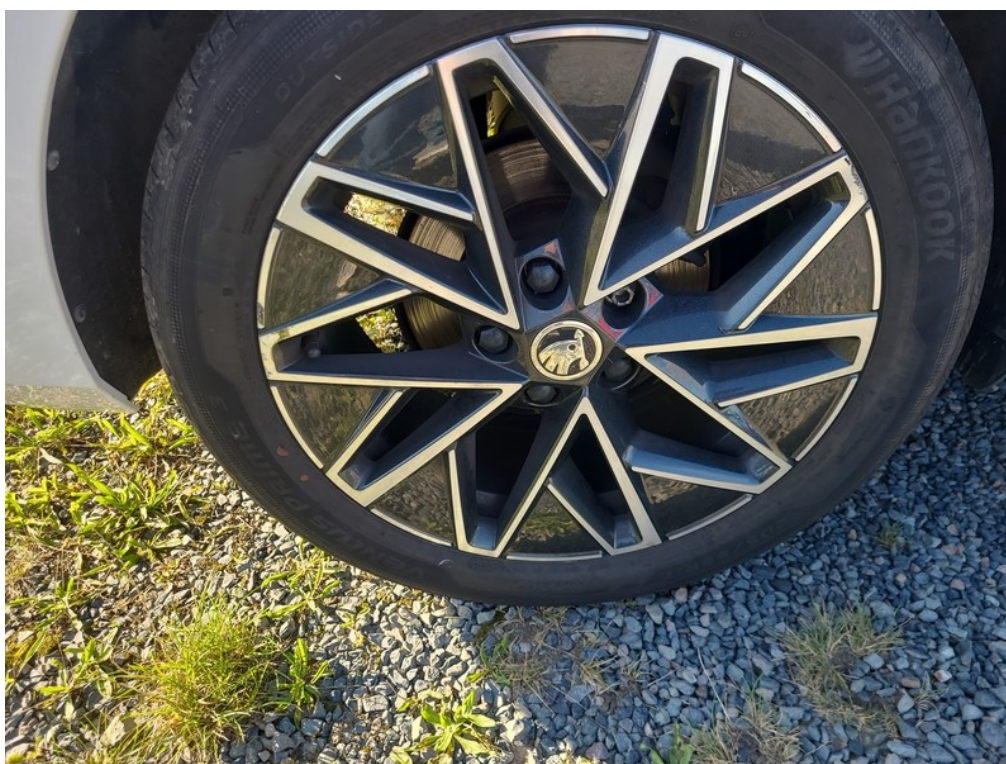
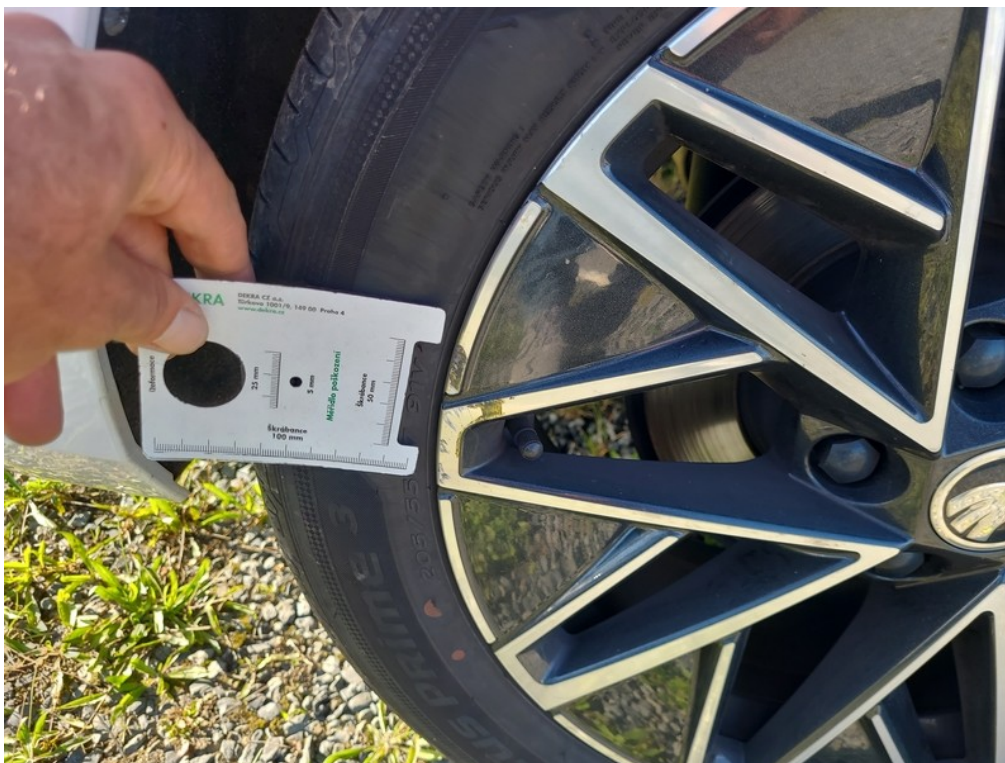
| P.č. | Poškozený díl | Druh poškození |
|---|---|---|
| 8 | Disk PZ kola | Škrábance |

**8 Disk PZ kola - Škrábance**  
Umístění:

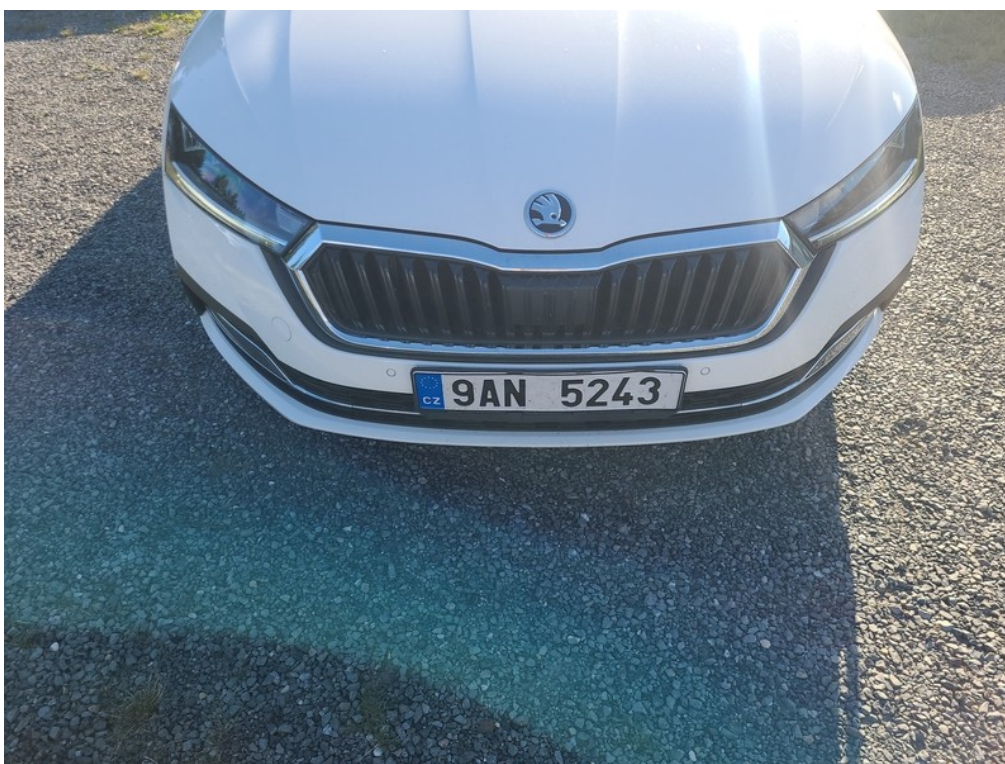
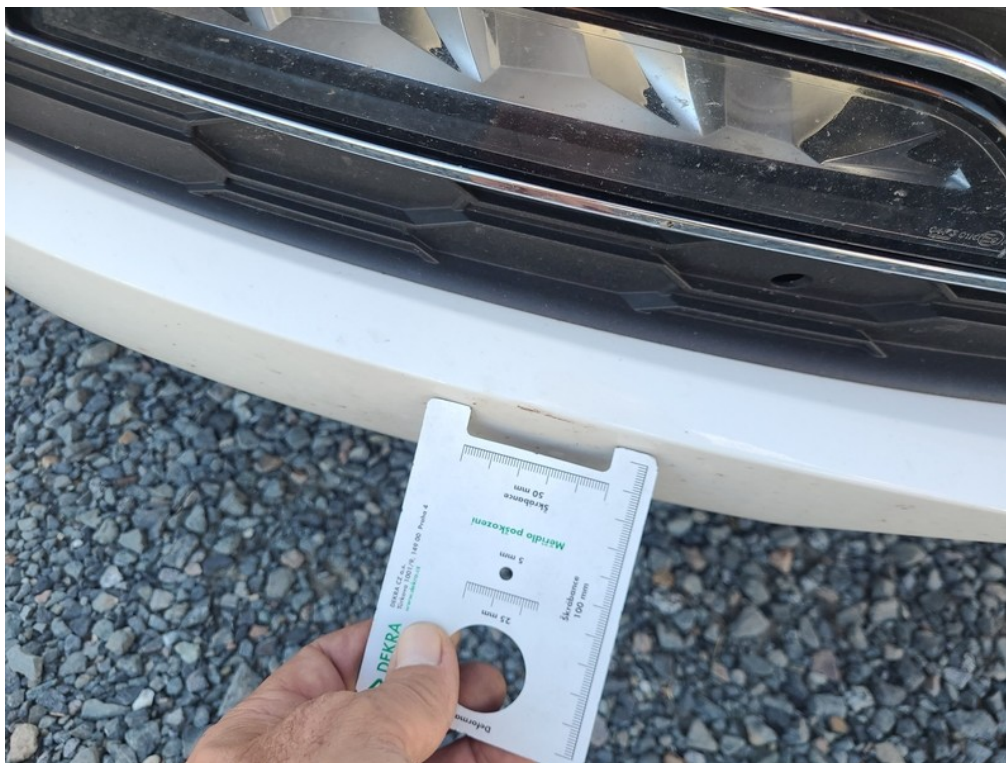
| P.č. | Poškozený díl | Druh poškození |
|---|---|---|
| 9 | Přední nárazník | Škrábance |

**9 Přední nárazník - Škrábance**  
Umístění:

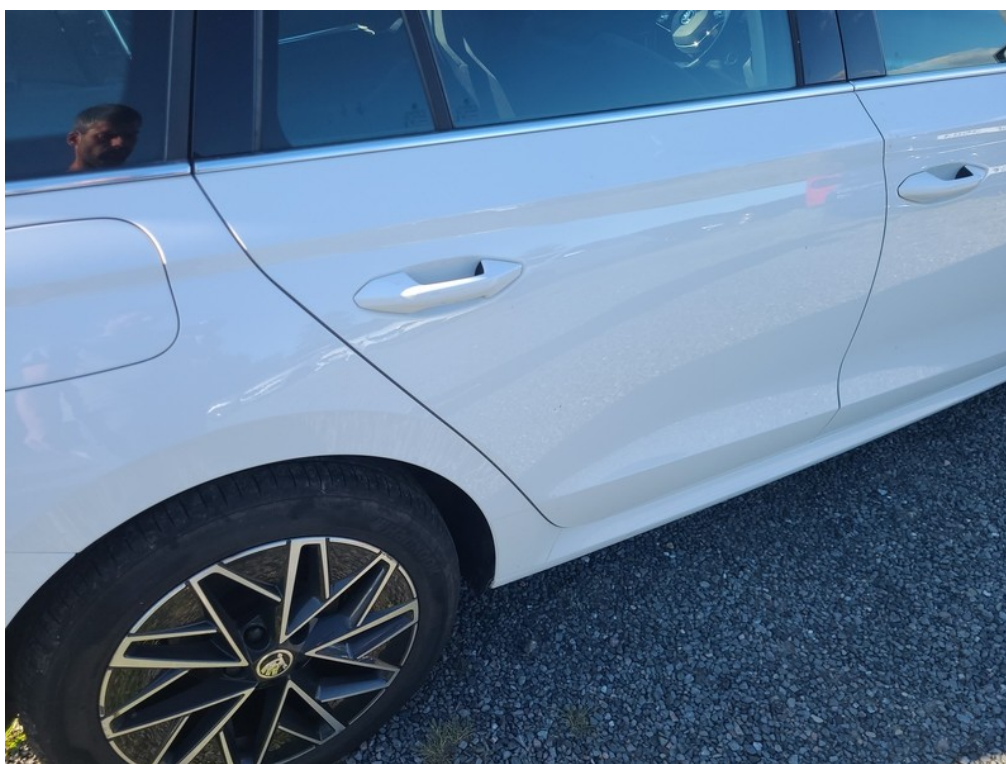
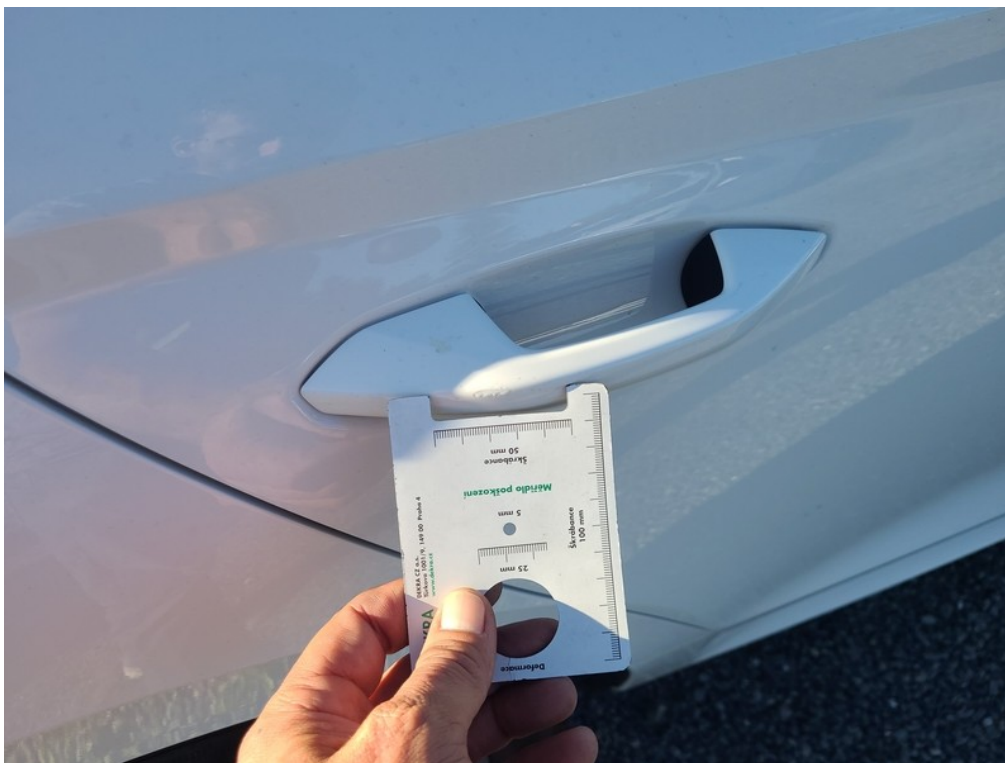
| P.č. | Poškozený díl | Druh poškození |
|---|---|---|
| 10 | Madlo klíky PZ dveří | Škrábance |

10 **Madlo kliky PZ dveří - Škrábance**  
Umístění: Exteriér (vnější prostor)

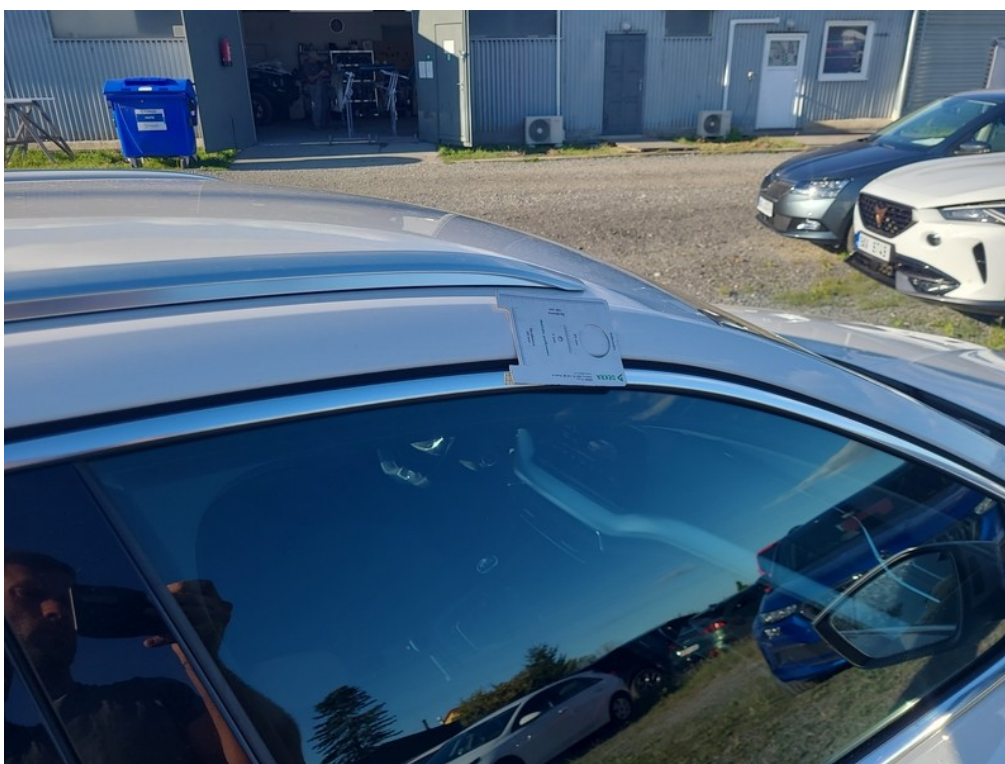
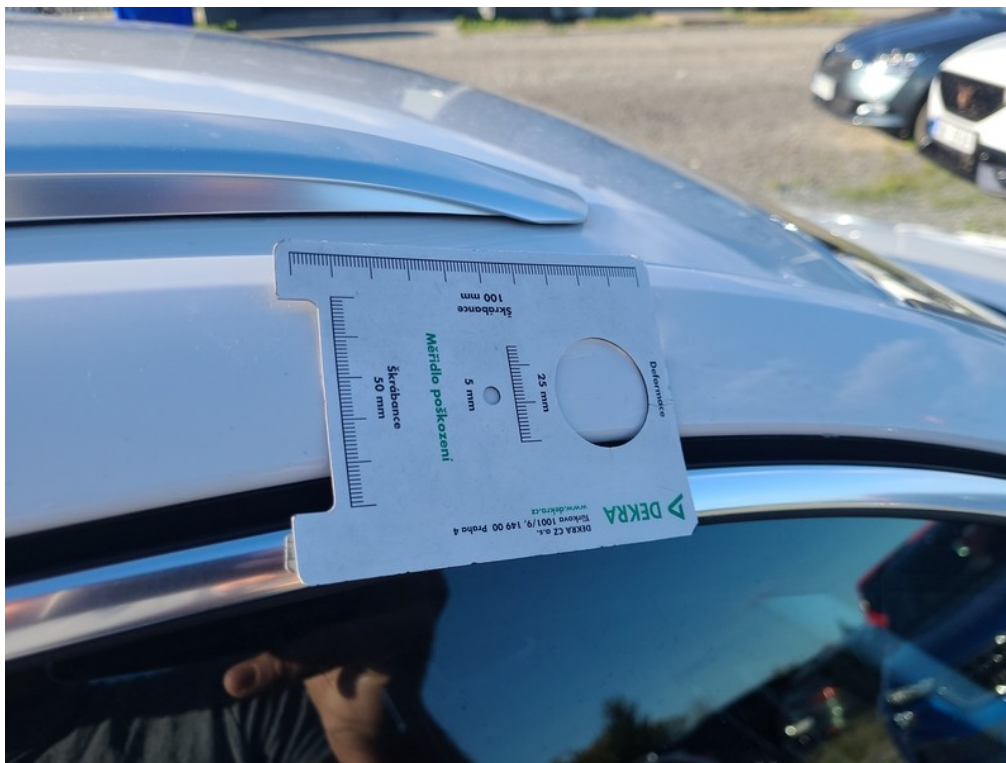
| P.č. | Poškozený díl | Druh poškození |
|---|---|---|
| 11 | Rám dveří pravý | Jamka |

**11 Rám dveří pravý - Jamka**  
Umístění:

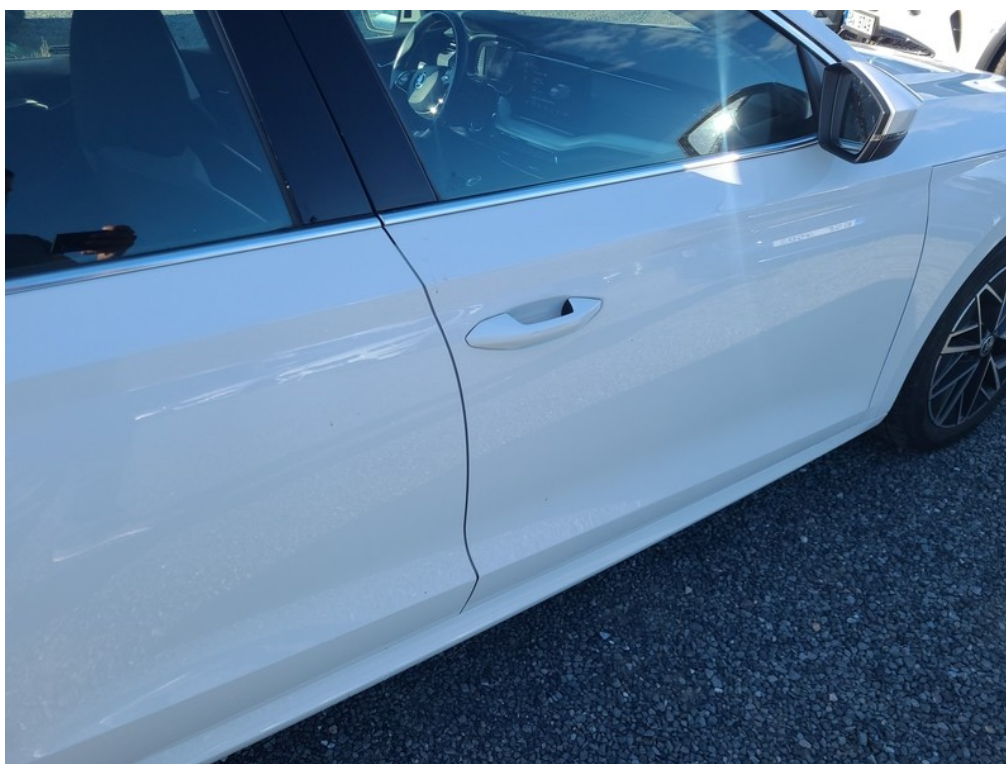
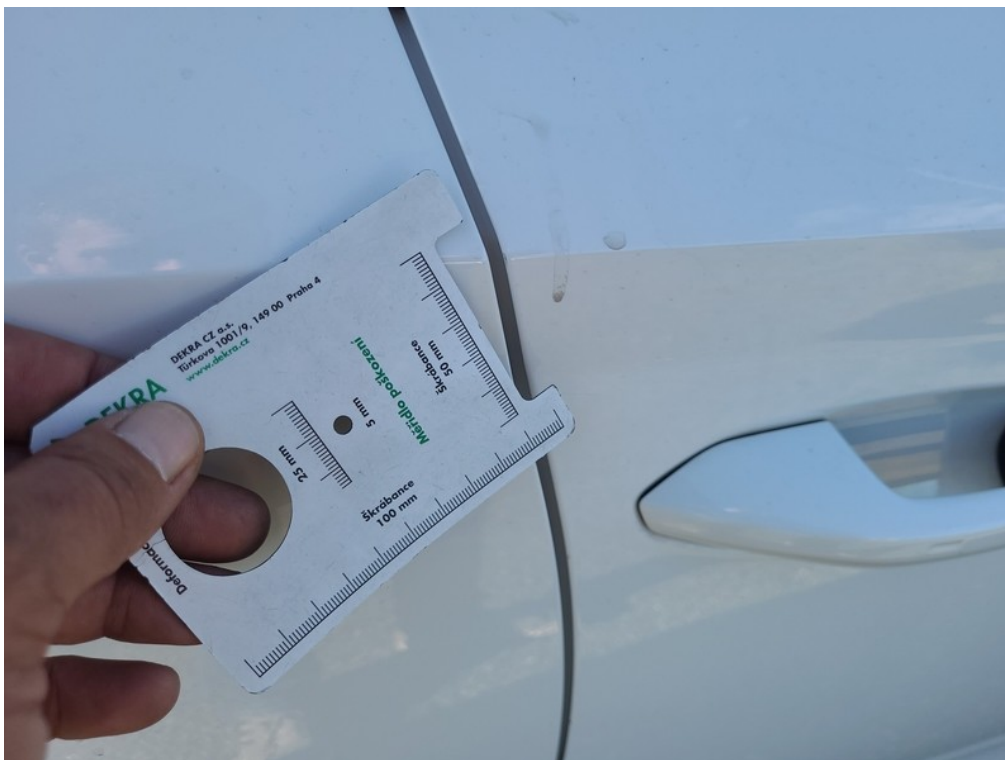
| P.č. | Poškozený díl | Druh poškození |
|---|---|---|
| 12 | Dveře přední pravé | Škrábance |

**12 Dveře přední pravé - Škrábance**  
Umístění:

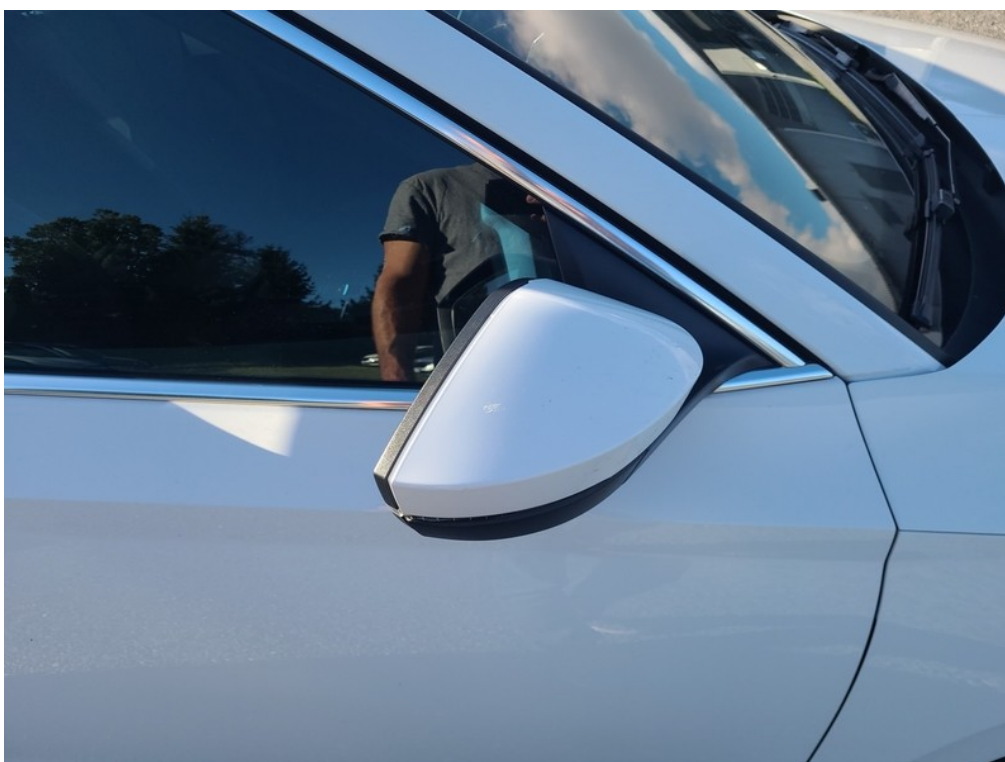
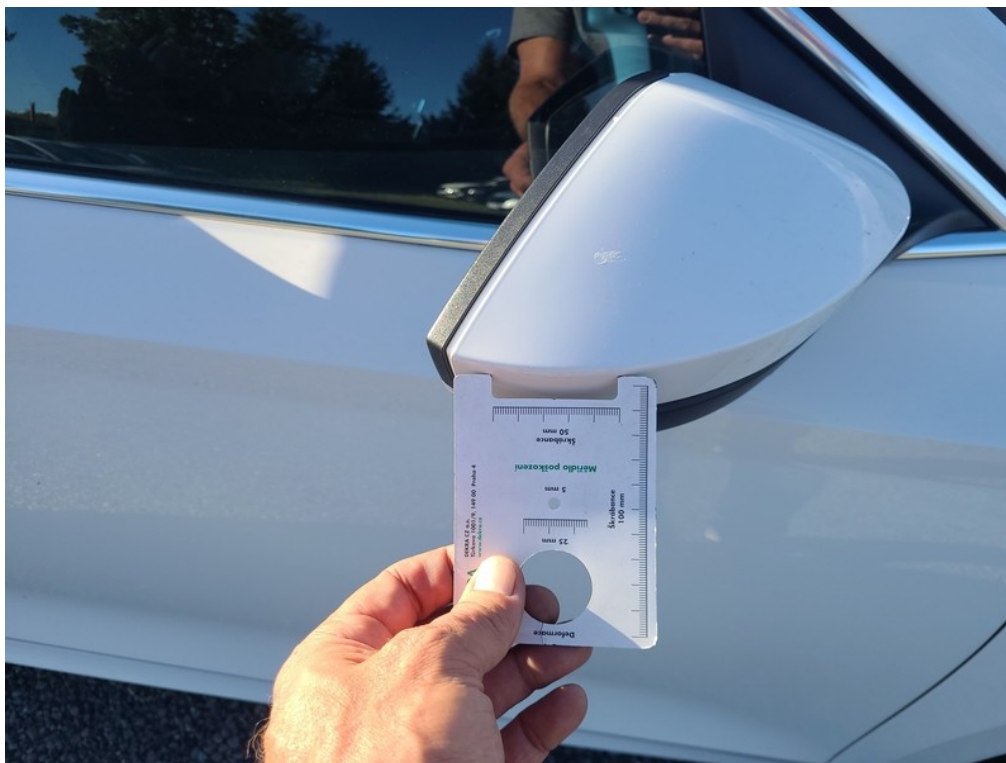
| P.č. | Poškozený díl | Druh poškození |
|---|---|---|
| 13 | Kryt P zpětného zrcátka | Škrábance |

**13** Kryt P zpětného zrcátka - Škrábance  
Umístění: Exteriér (vnější prostor)

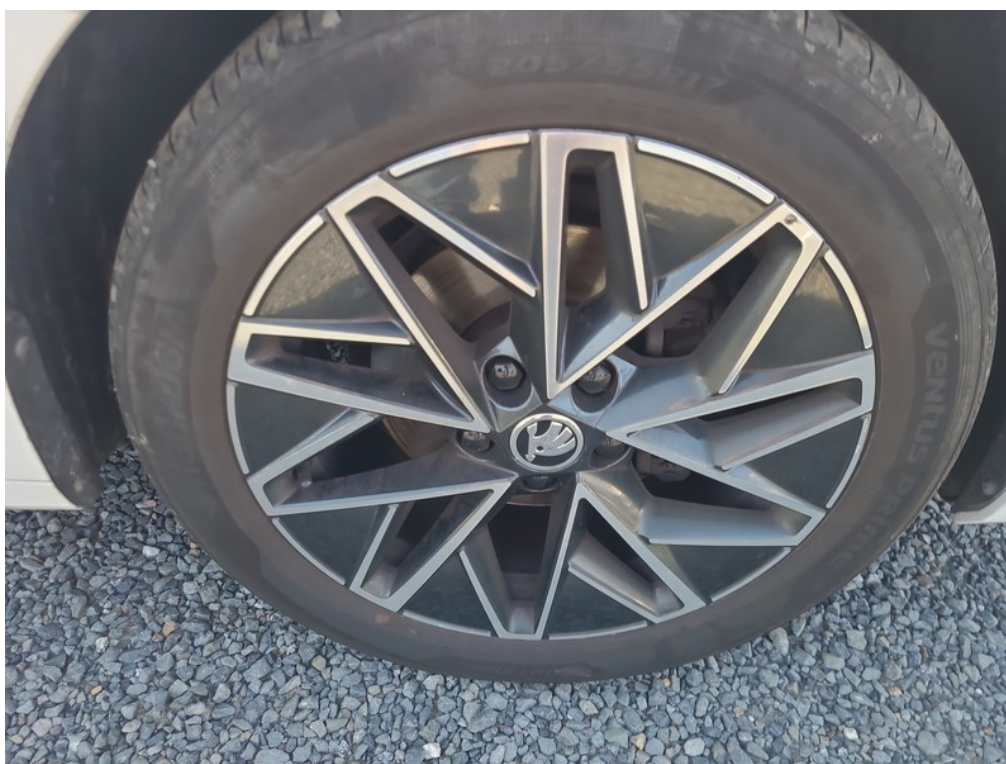
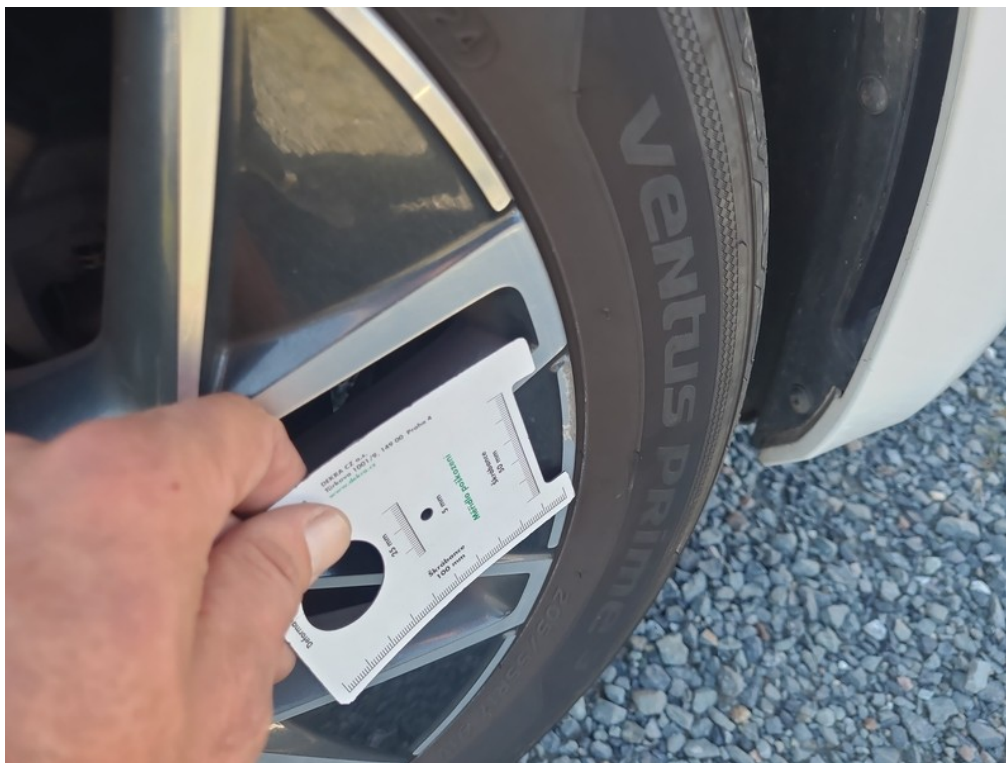
| P.č. | Poškozený díl | Druh poškození |
|---|---|---|
| 14 | Disk PP kola | Škrábance |

**14** Disk PP kola - Škrábance  
Umístění:
