**DEKRA CZ a.s.**

**ÚDAJE O VOZIDLE**

| RZ: | <b>9AN5243</b> | VIN: | TMBJR7NX2MY092194 |
| Model vozidla: | Škoda Octavia Combi (NX3)(2020) | Provedení: | Oct.Combi 1.5TSI 110 Style |

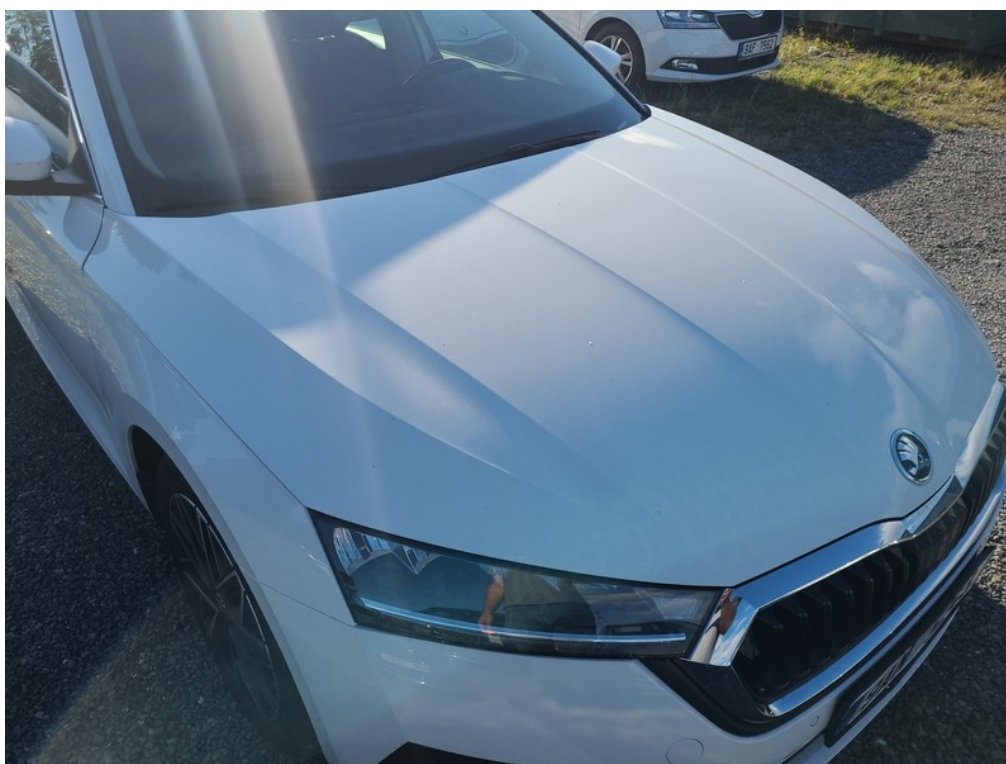
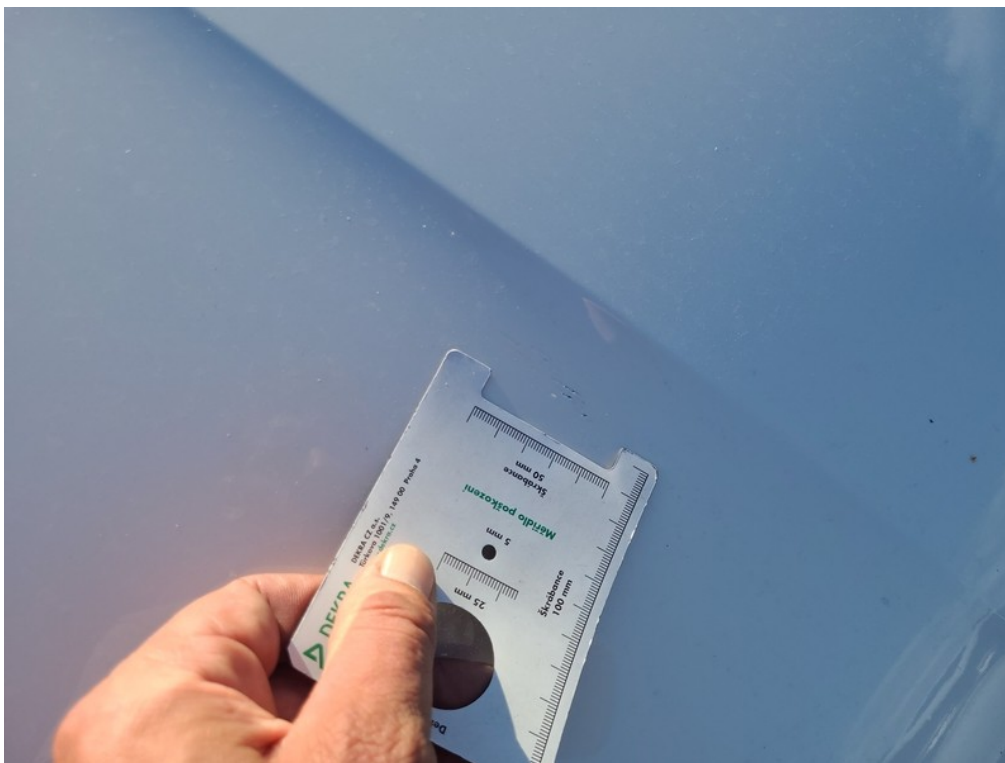
| P.č. | Poškozený díl | Druh poškození |
|---|---|---|
| 15 | Víko motoru | Škrábance |

**15** Viko motoru - Škrábance  
Umístění:

Poznámka: Částečně  
rozleštitelné

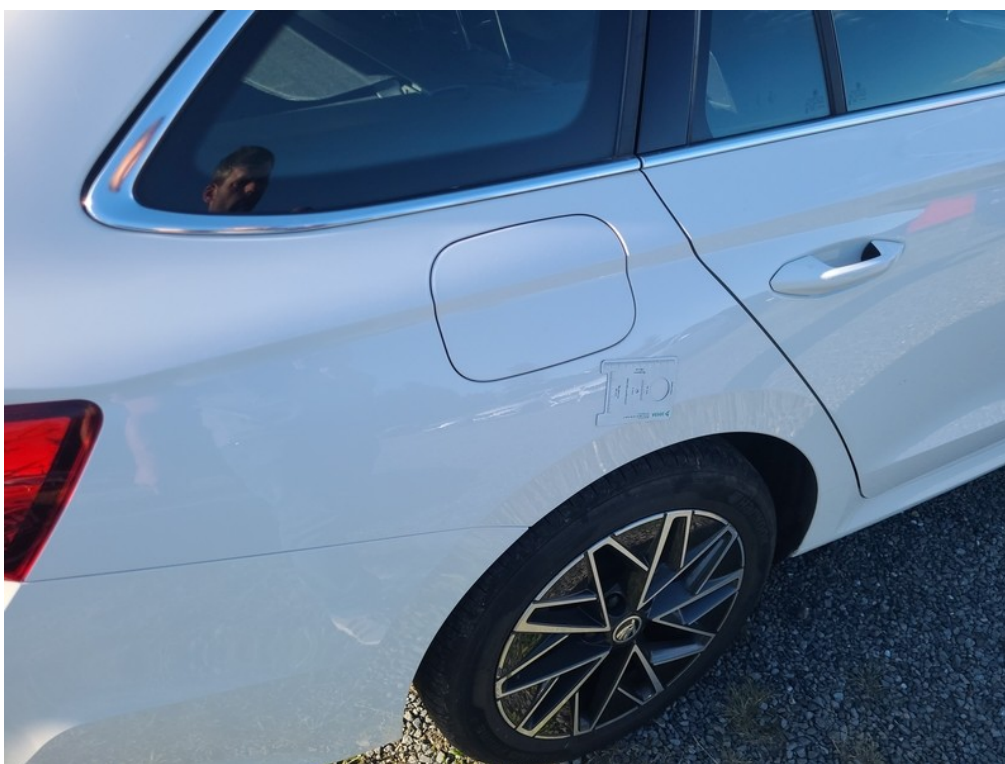
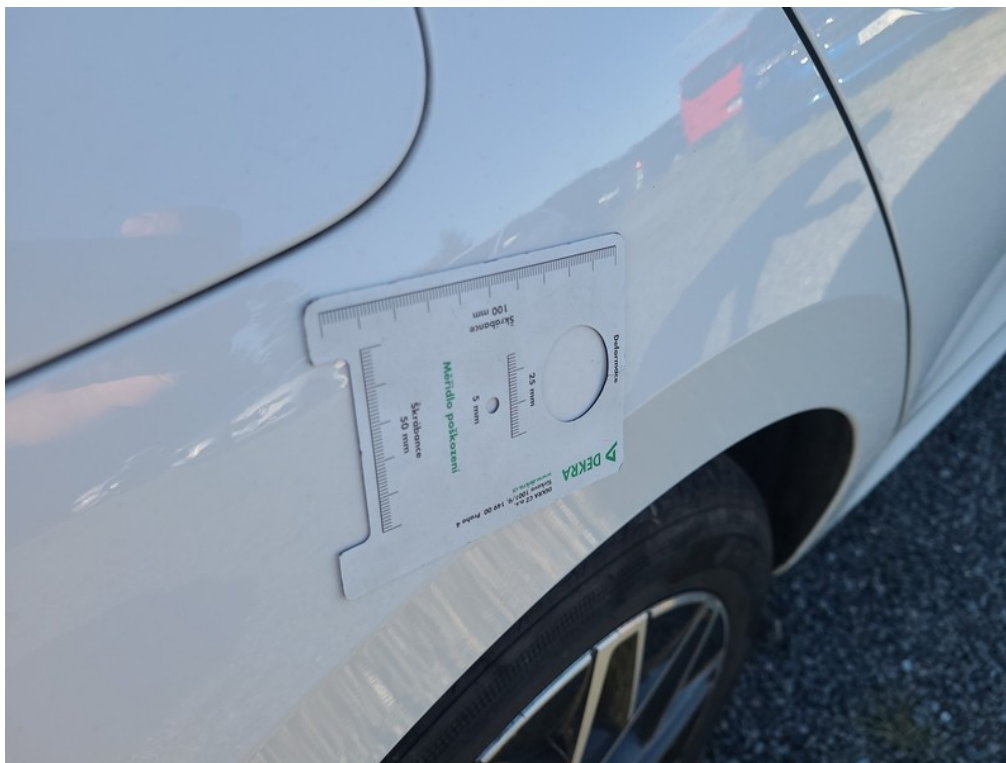
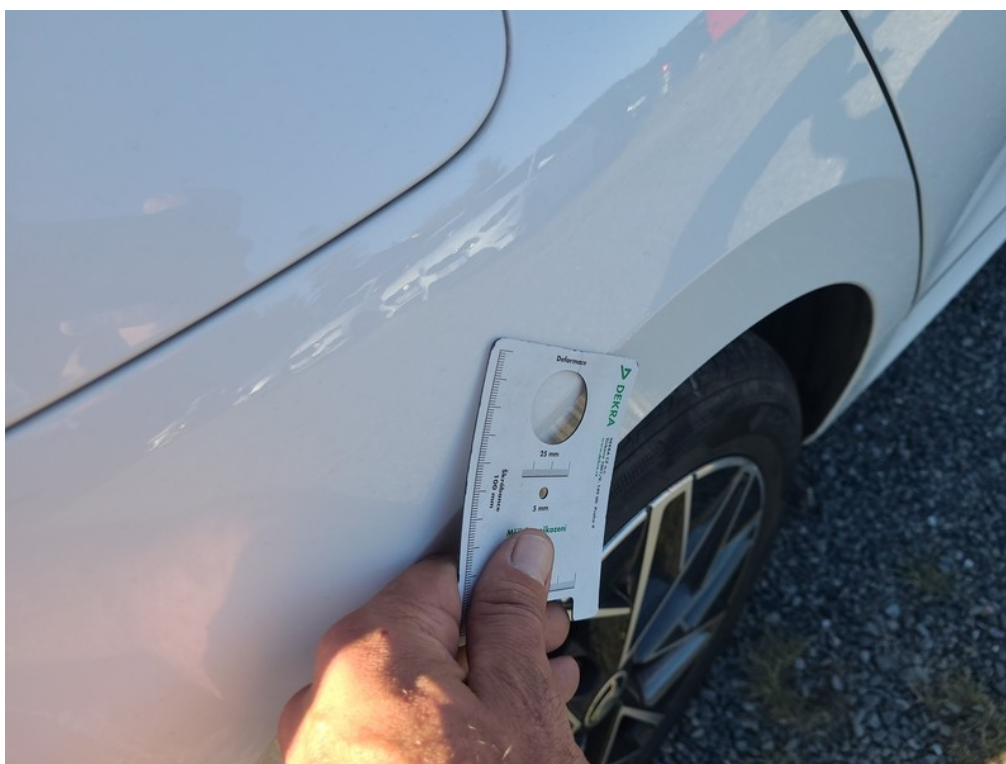
| P.č. | Poškozený díl | Druh poškození |
|---|---|---|
| 16 | Bočnice zadní pravá | Jamka |

**16** Bočnice zadní pravá - Jamka  
Umístění:

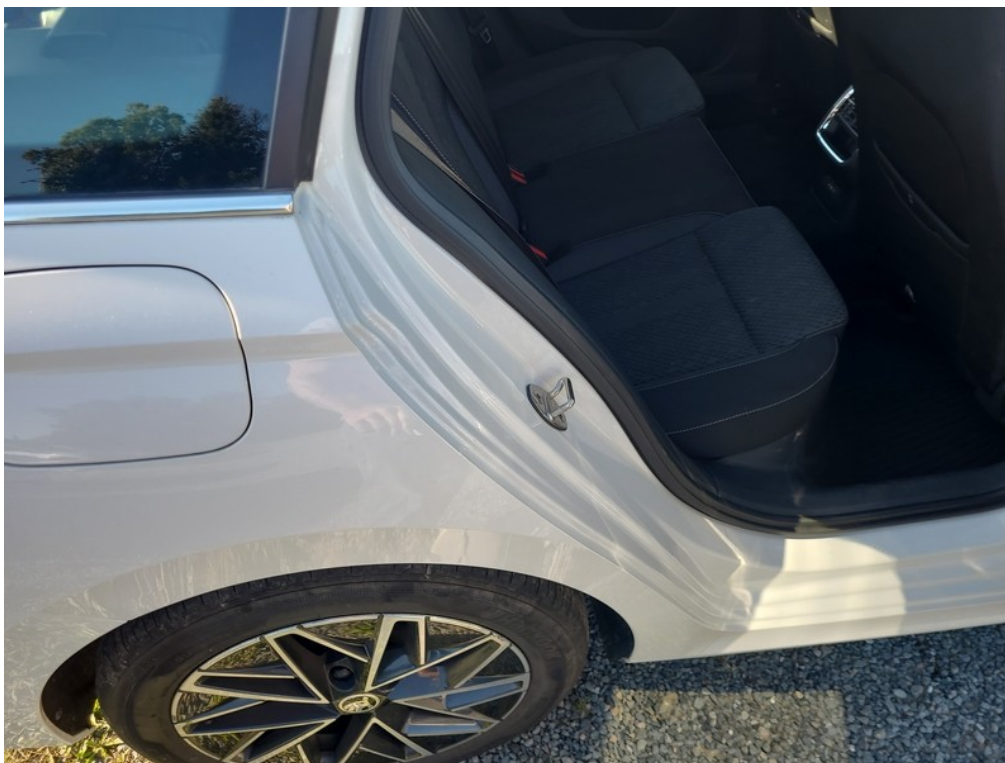
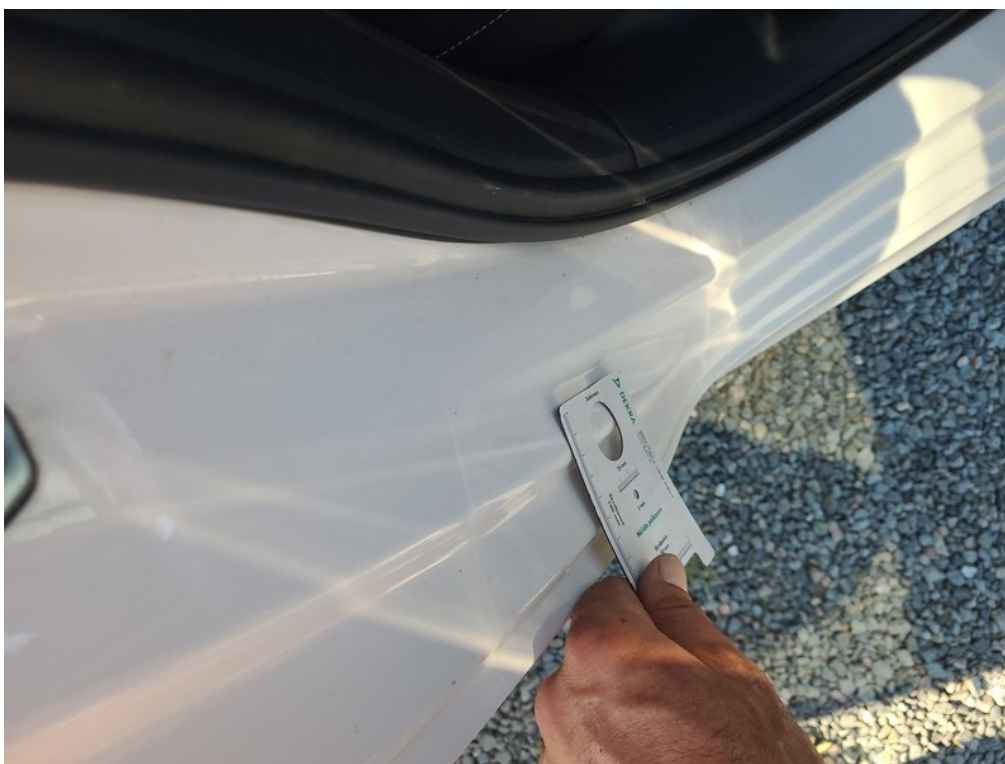
| P.č. | Poškozený díl | Druh poškození |
|---|---|---|
| 17 | C sloupek pravý | Jamka |

**17C sloupek pravý - Jamka**  
Umístění:

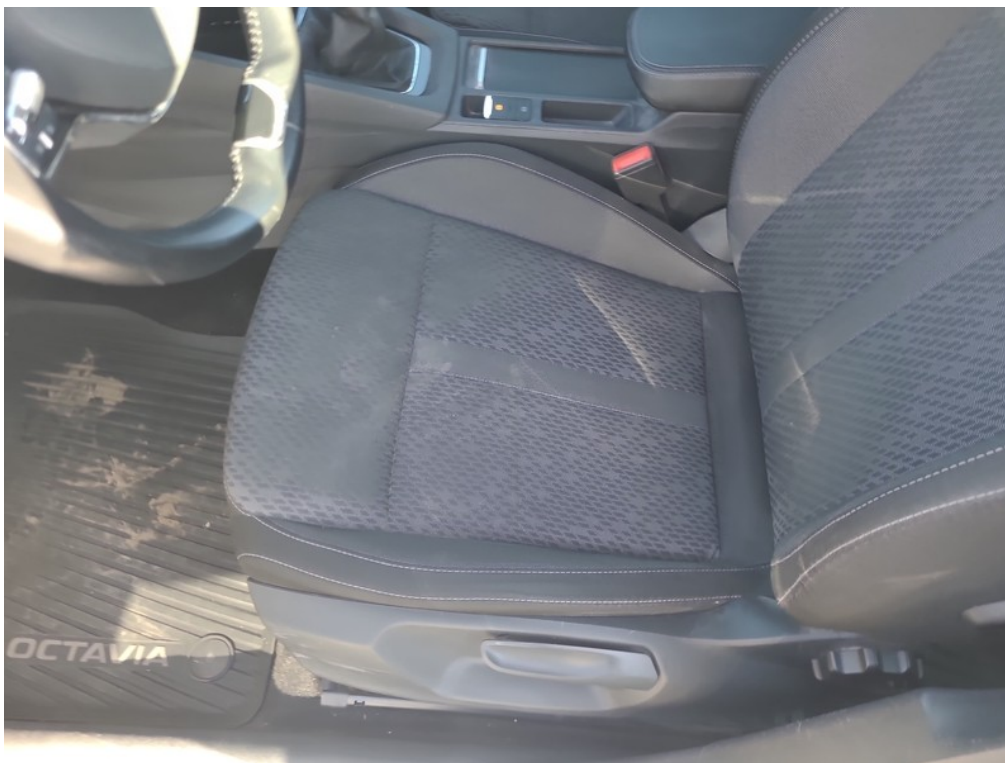
| P.č. | Poškozený díl | Druh poškození |
|---|---|---|
| 18 | Potah sedáku sedadla řidiče | Opotřebení |

**18** **Potah sedáku sedadla řidiče - Opotřebení**  
Umístění: Interiér (vnitřní prostor)

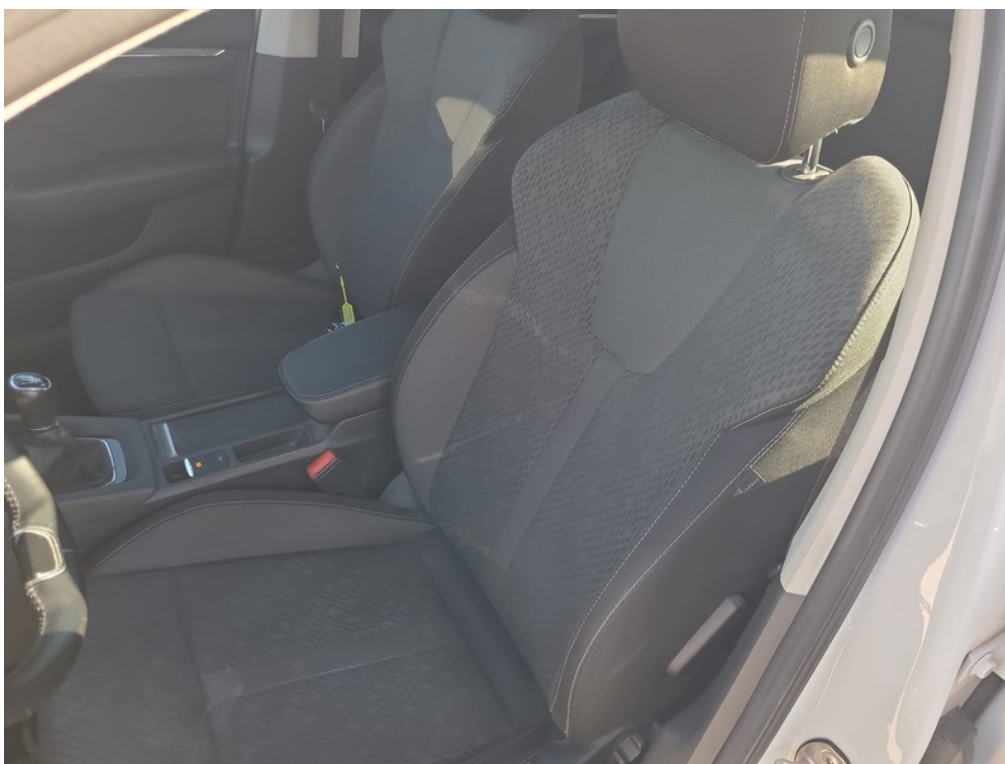
| P.č. | Poškozený díl | Druh poškození |
|---|---|---|
| 19 | Potah opěradla sedadla řidiče | Opotřebení |

**19** **Potah opěradla sedadla řidiče - Opotřebení**  
Umístění: Interiér (vnitřní prostor)

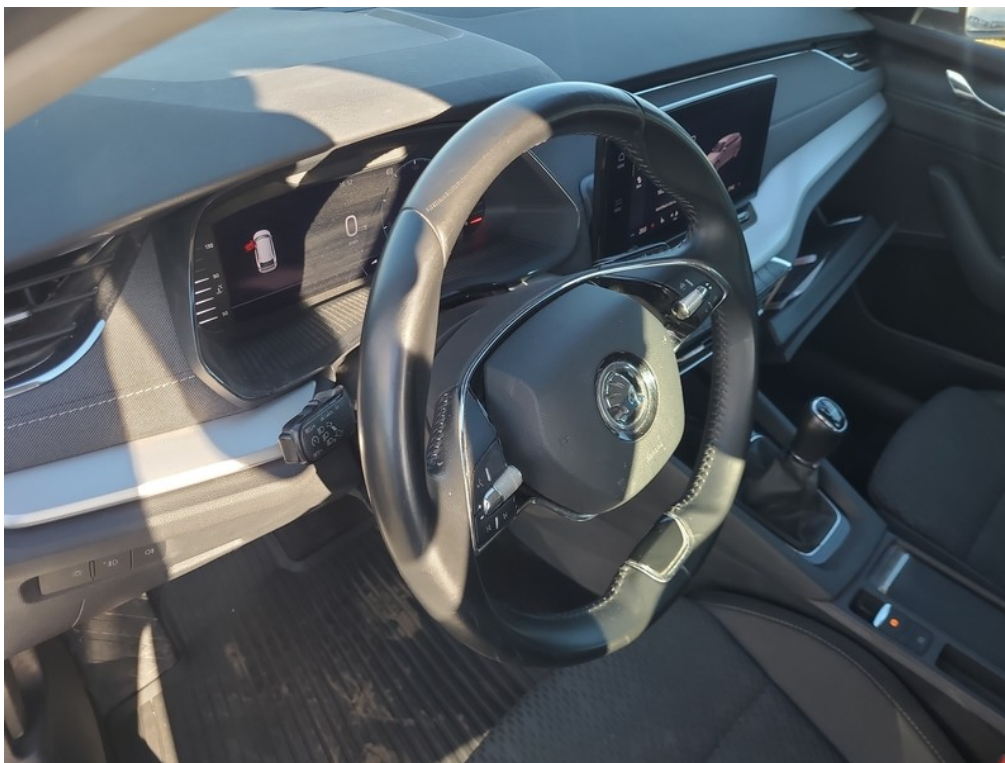
| P.č. | Poškozený díl | Druh poškození |
|---|---|---|
| 20 | Volant | Opotřebení |

**20** Volant - Opatření  
Umístění:

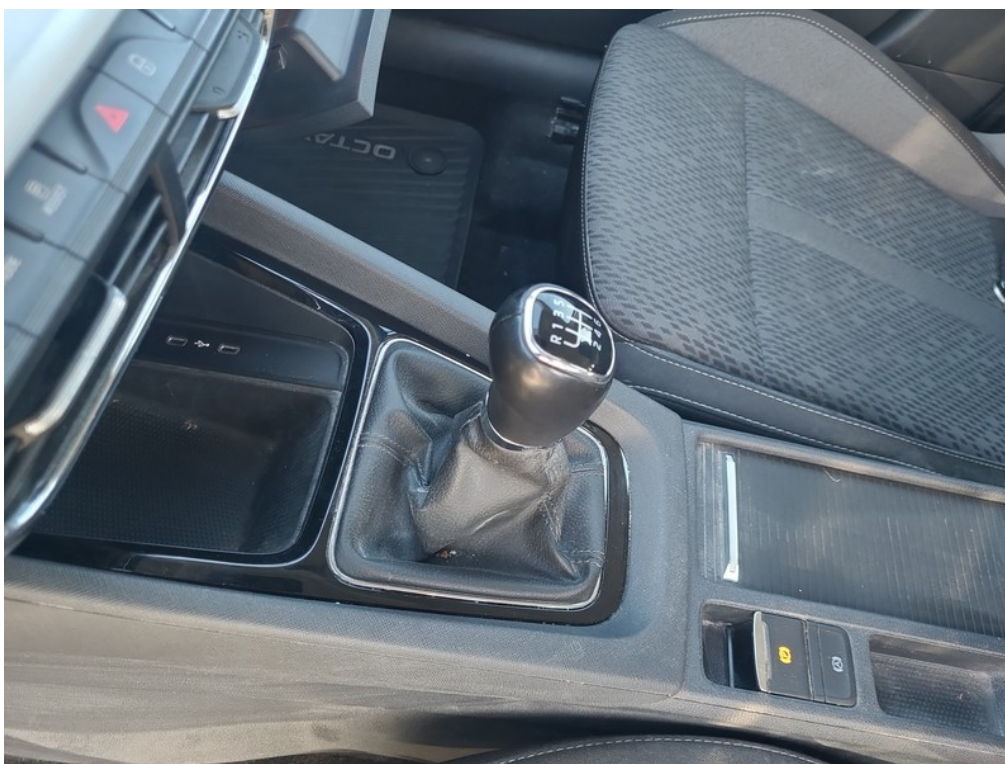
| P.č. | Poškozený díl | Druh poškození |
|---|---|---|
| 21 | Řadicí páka | Opotřebení |

**21** Řadicí páka - Opatření  
Umístění:

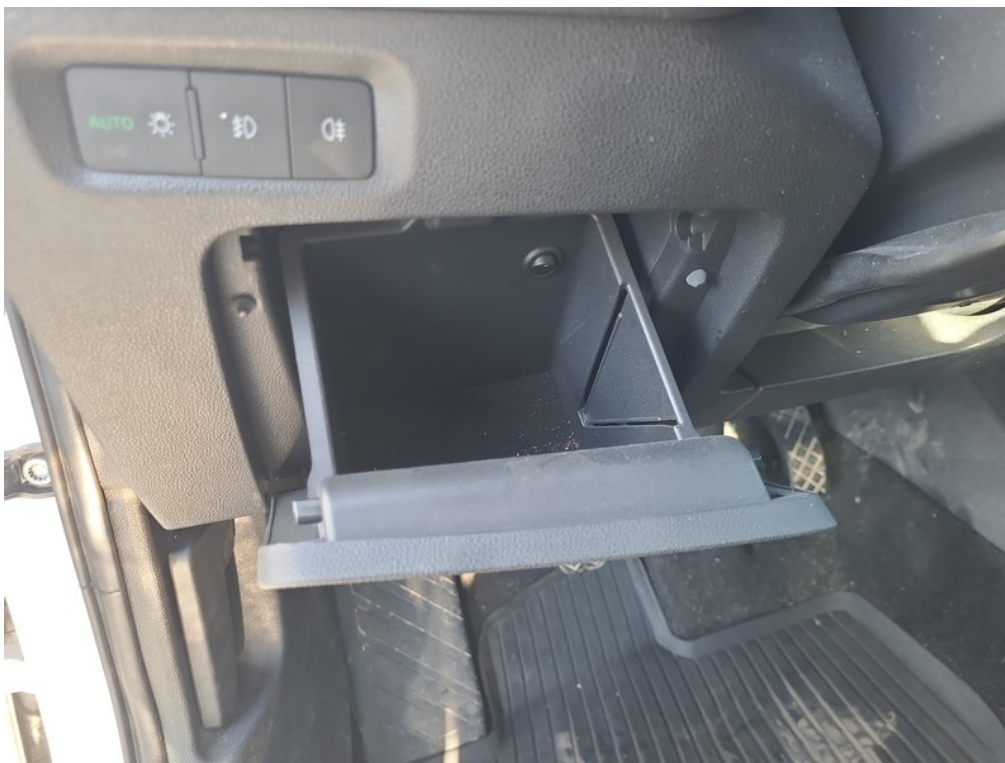
| P.č. | Poškozený díl | Druh poškození |
|---|---|---|
| 22 | Spodní kryt přístrojové desky | Nadstandardní prvek |

**22** Spodní kryt přístrojové desky - Nadstandardní prvek  
Umístění: Interiér (vnitřní prostor)

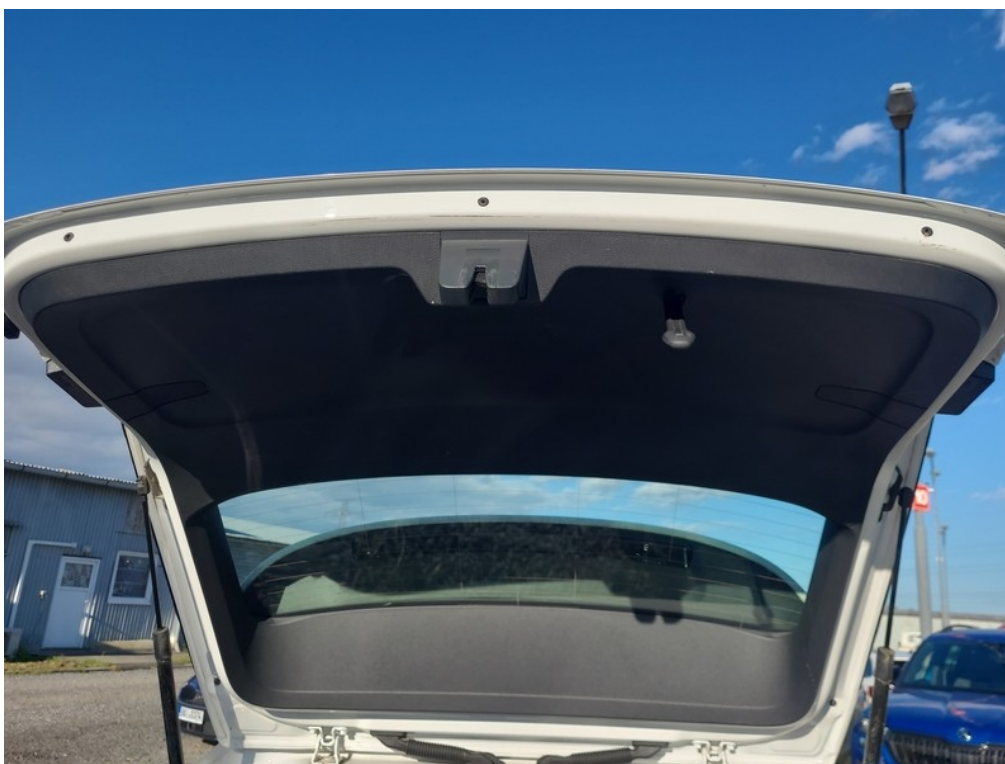
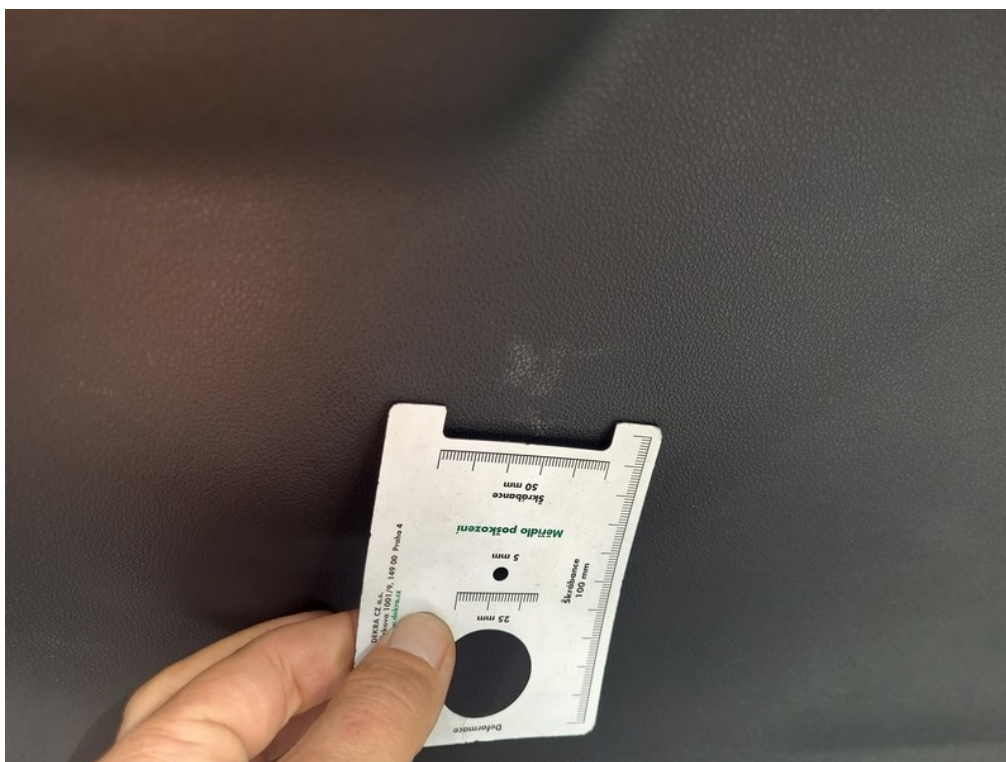
| P.č. | Poškozený díl | Druh poškození |
|---|---|---|
| 23 | Plastový kryt víka zav. prostoru | Škrábance |

**23** Plastový kryt víka zav. prostoru - Škrábance  
Umístění: Interiér (vnitřní prostor)

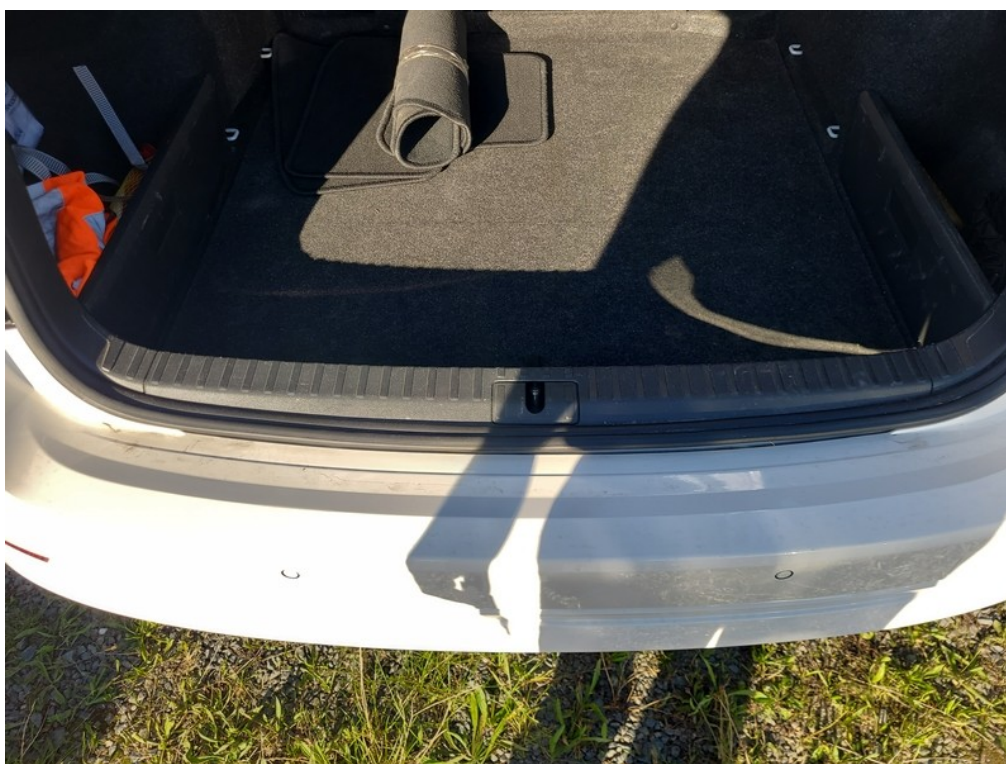
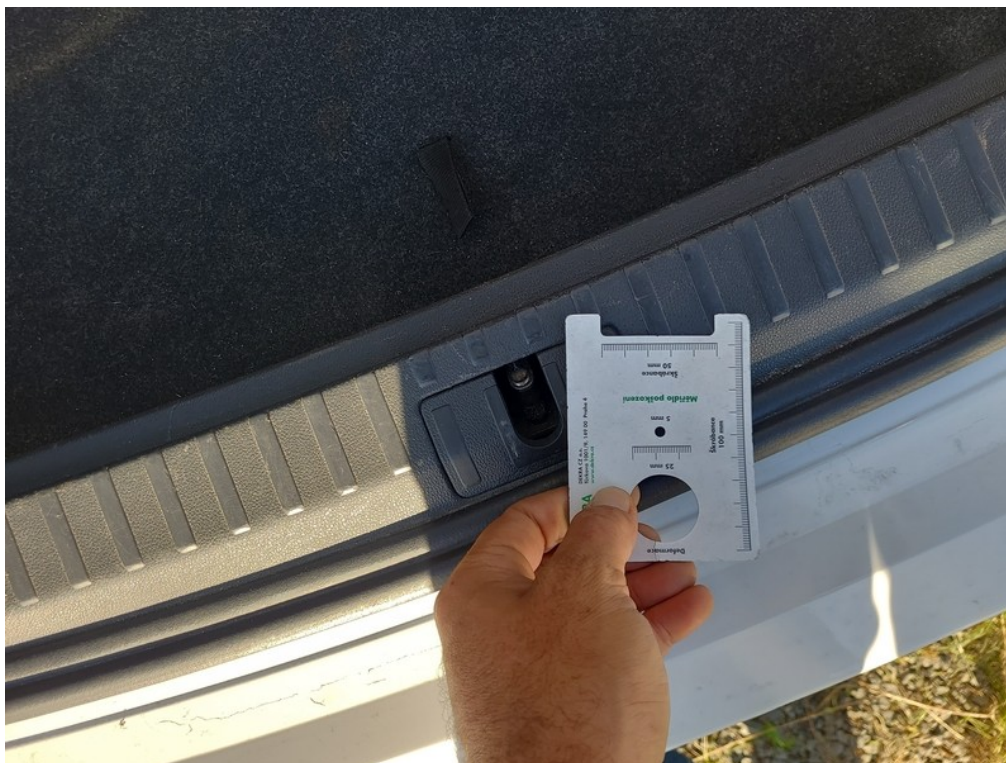
| P.č. | Poškozený díl | Druh poškození |
|---|---|---|
| 24 | Kryt zadního čela | Škrábance |

**24** Kryt zadního čela - Škrábance

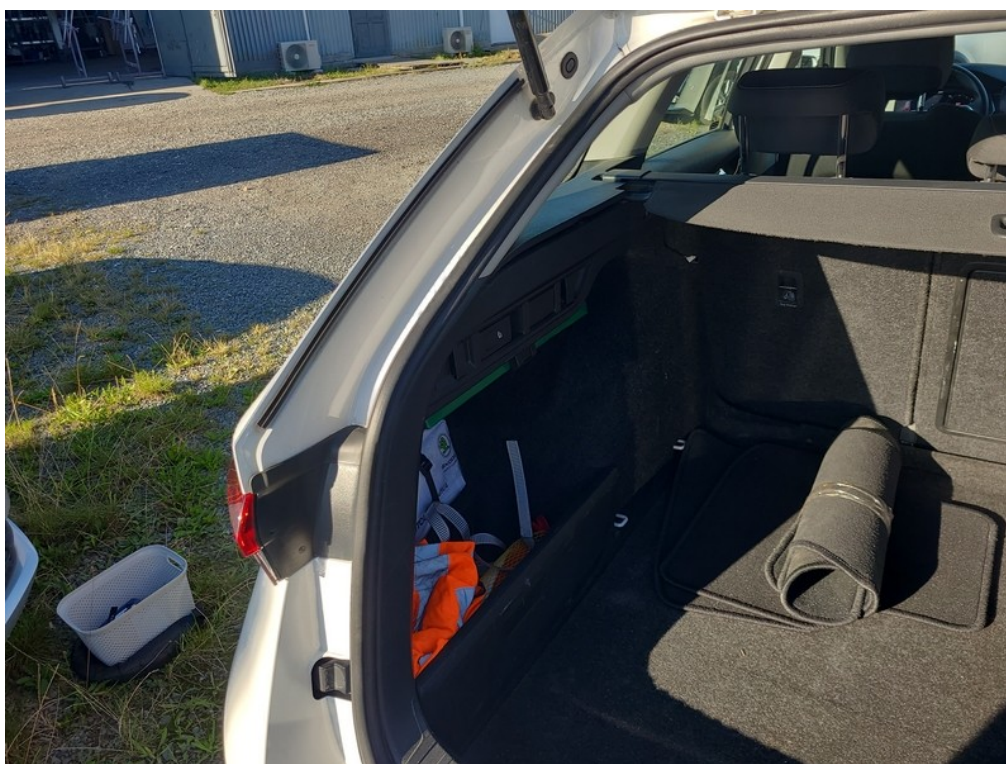
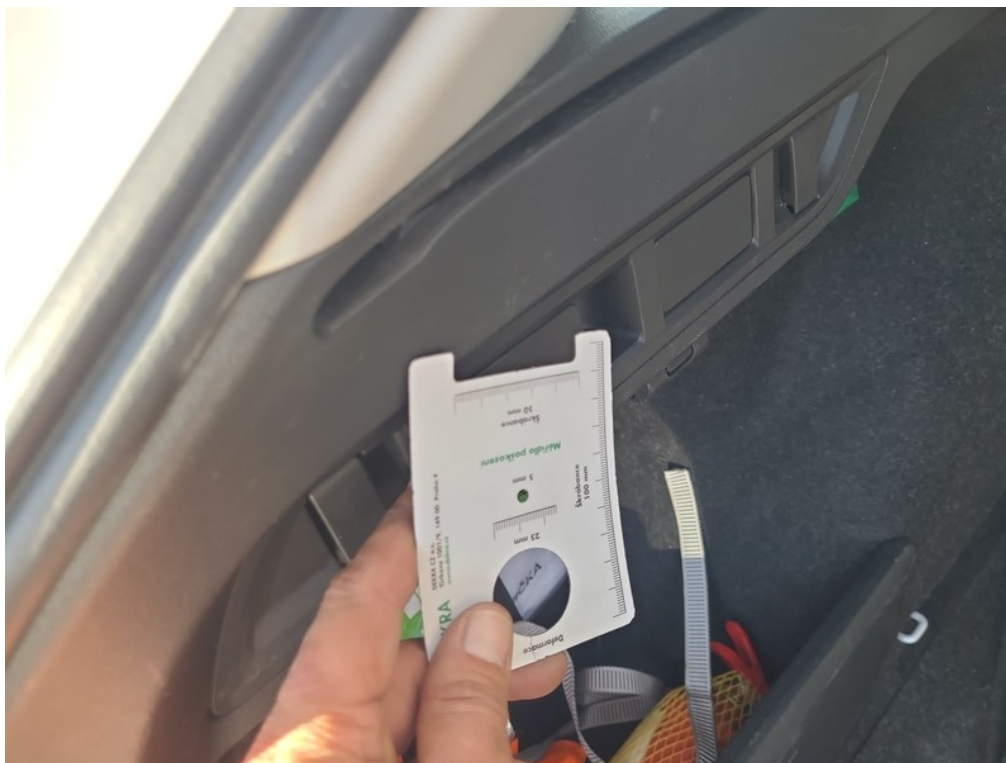
| P.č. | Poškozený díl | Druh poškození |
|---|---|---|
| 25 | Boční výplň zav. prostoru L | Škrábance |

**25** Boční výplň zav. prostoru L - Škrábance  
Umístění: Interiér (vnitřní prostor)

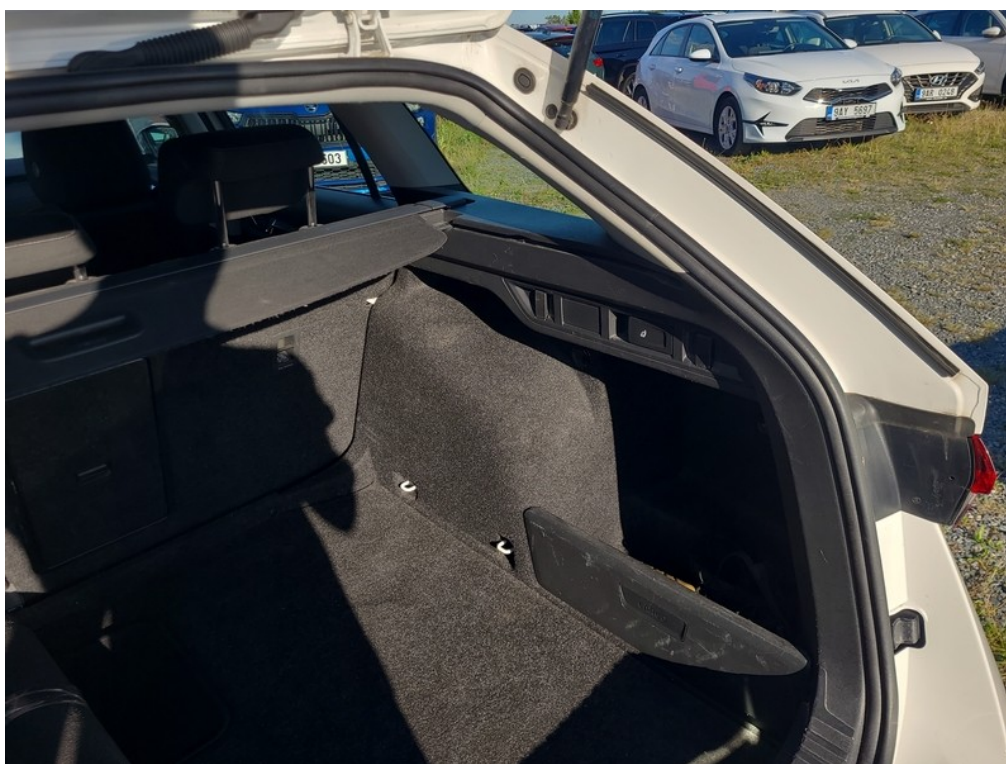
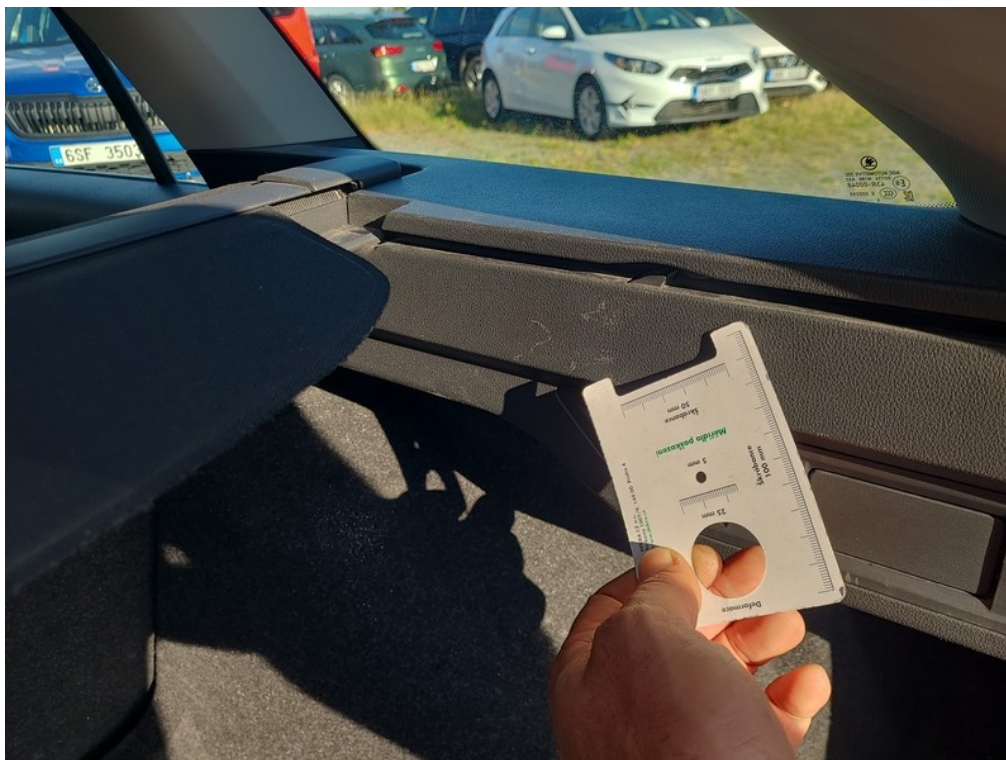
| P.č. | Poškozený díl | Druh poškození |
|---|---|---|
| 26 | Boční výplň zav. prostoru P | Škrábance |

**26** Boční výplň zav. prostoru P - Škrábance  
Umístění: Interiér (vnitřní prostor)

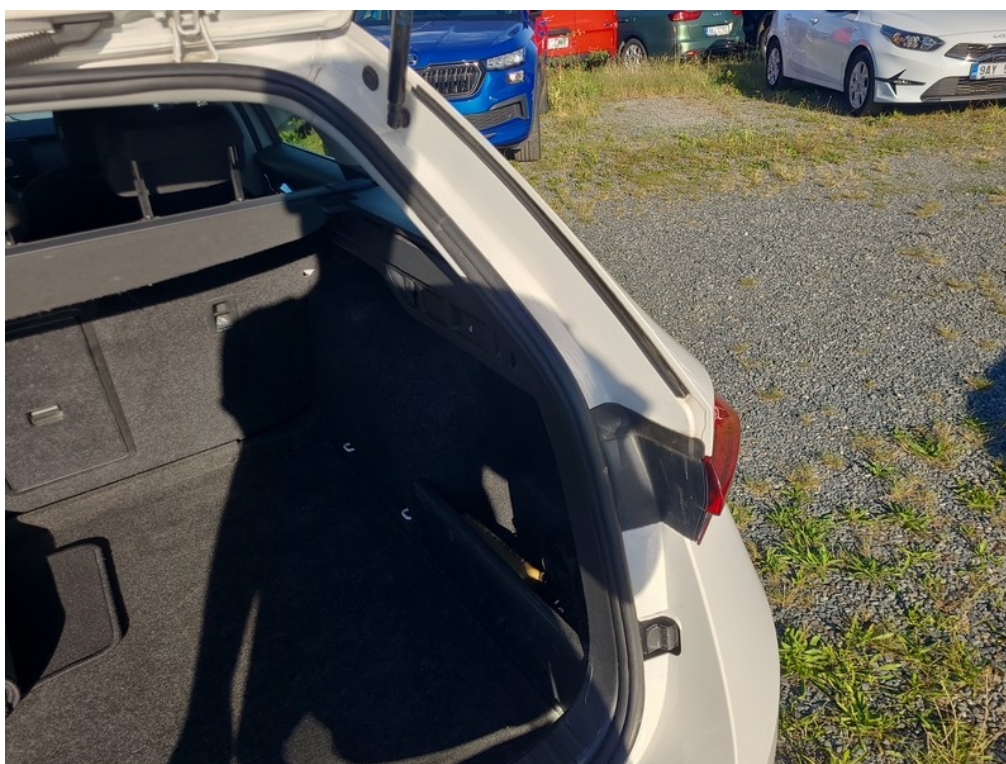
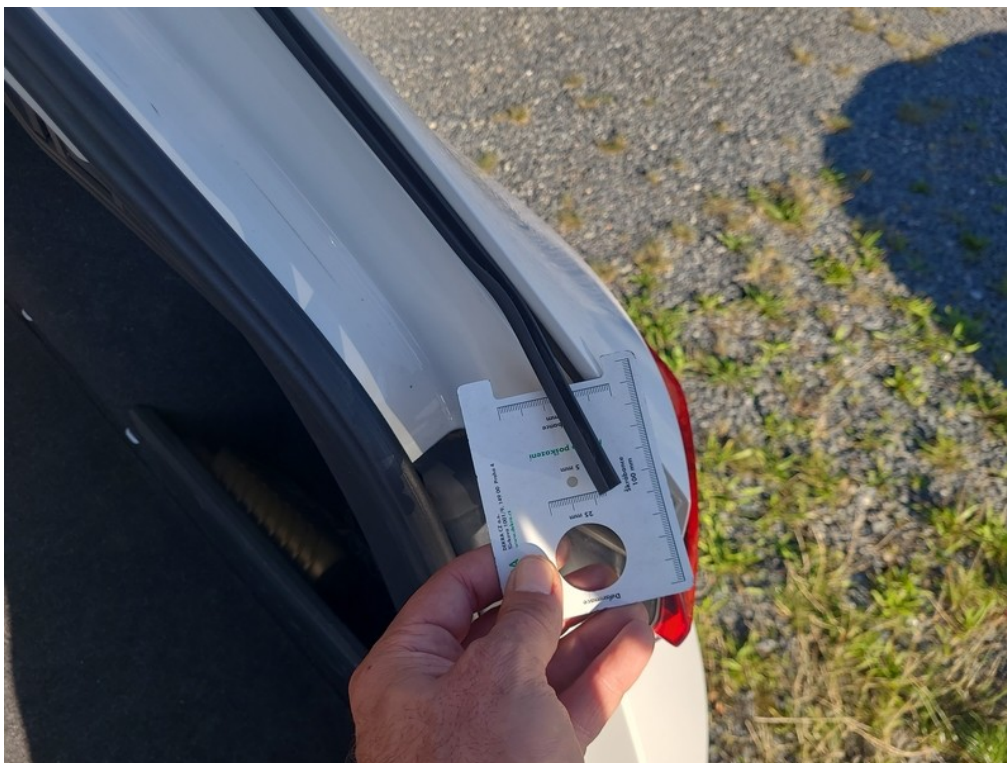
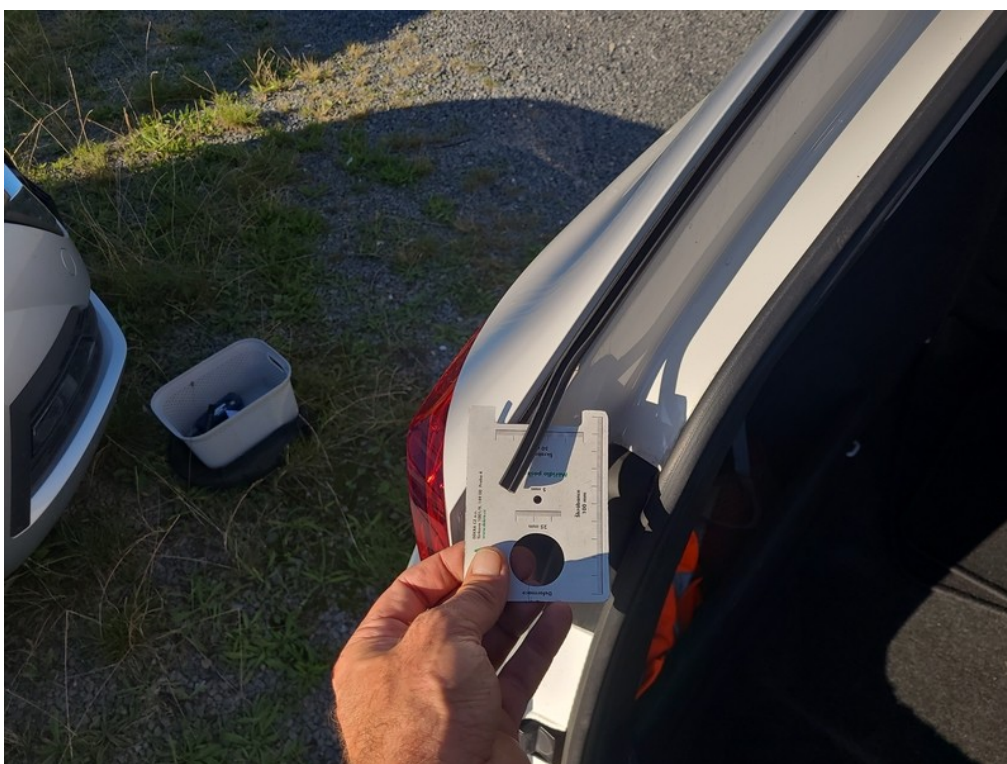
| P.č. | Poškozený díl | Druh poškození |
|---|---|---|
| 27 | Těsnění víka zav. prostoru | Závada |

**27** Těsnění vika zav. prostoru - Závada  
Umístění: Interiér (vnitřní prostor)

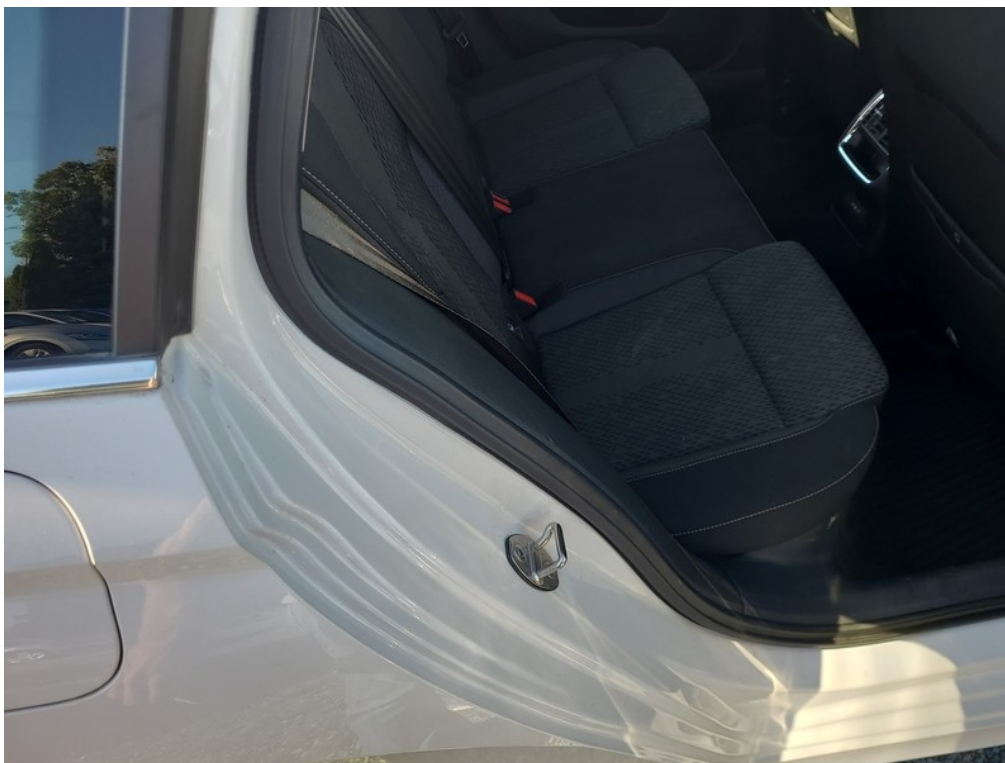
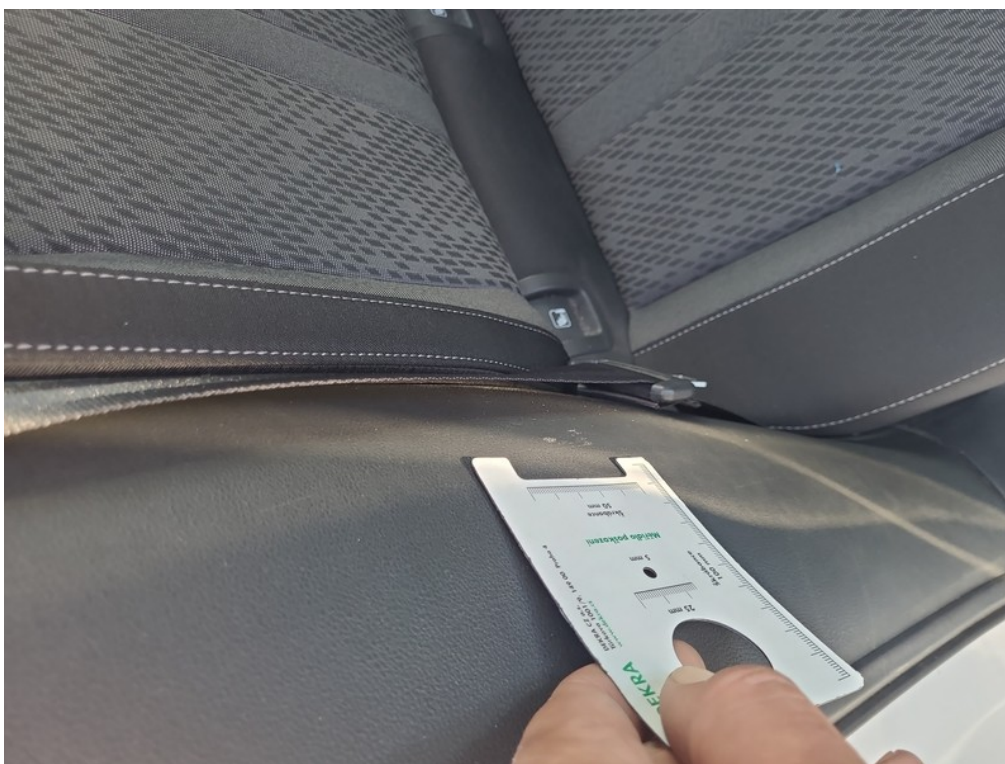
| P.č. | Poškozený díl | Druh poškození |
|---|---|---|
| 28 | Vnitřní kryt pravého C-sloupku dolní | Škrábance |

**28** Vnitřní kryt pravého C-sloupku dolní - Škrábance  
Umístění: Interiér (vnitřní prostor)

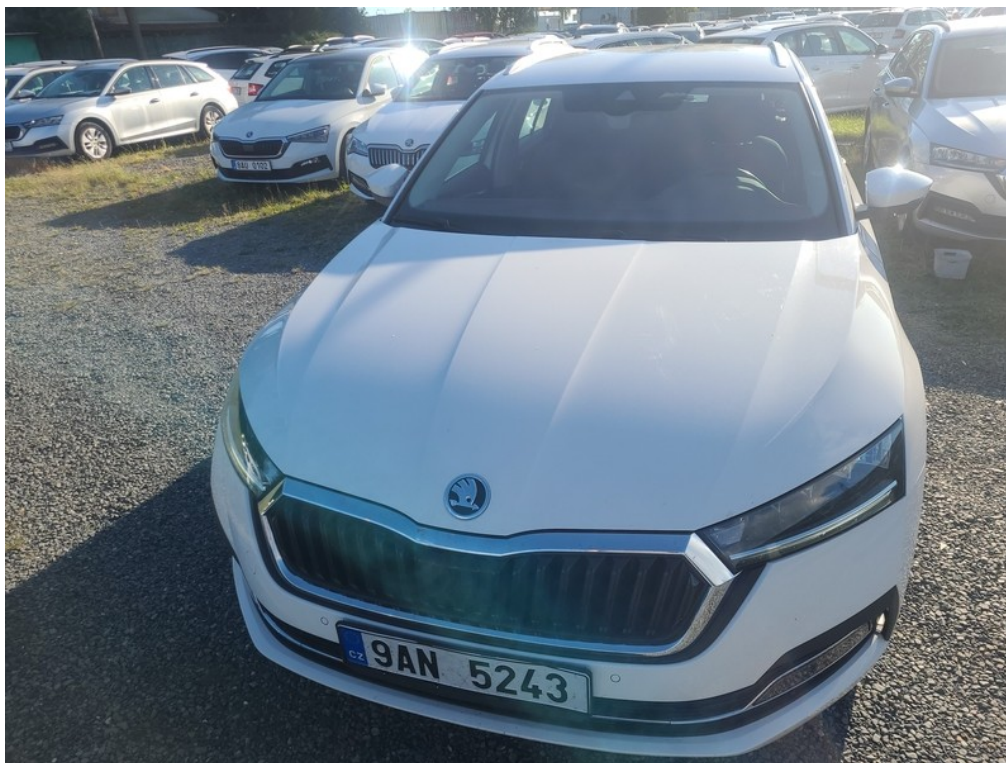
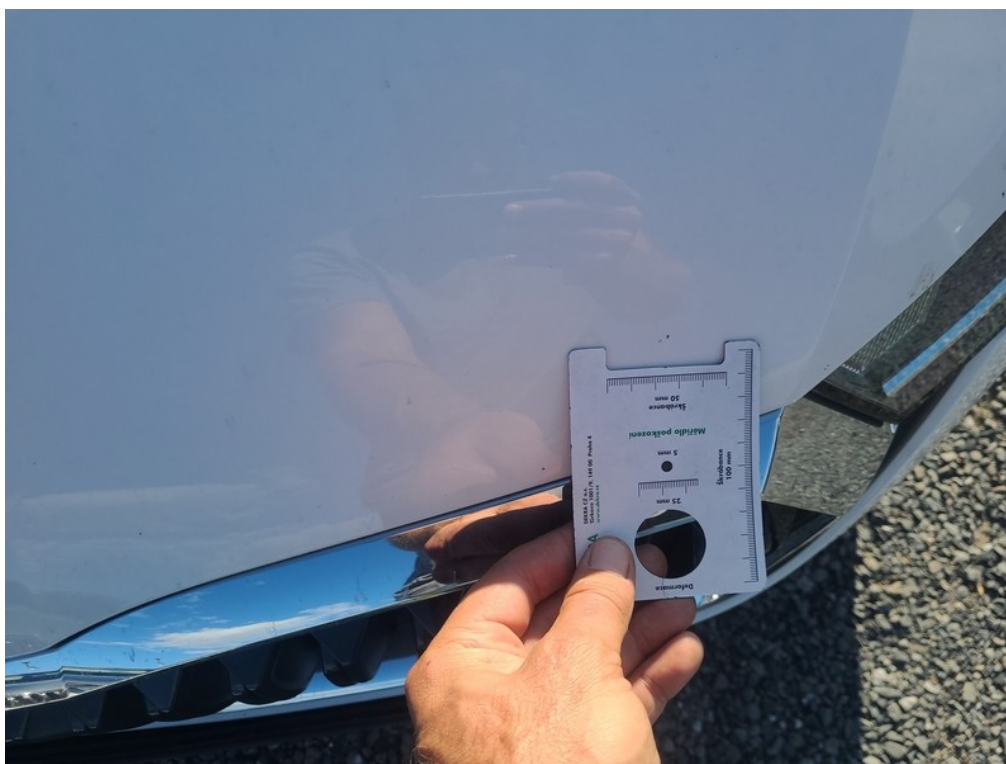
| P.č. | Poškozený díl | Druh poškození |
|---|---|---|
| 29 | Přední část vozidla | Poškození od odletujícího kamení |

**29** Přední část vozidla - Poškození od odletujícího kamení  
Umístění: Ostatní

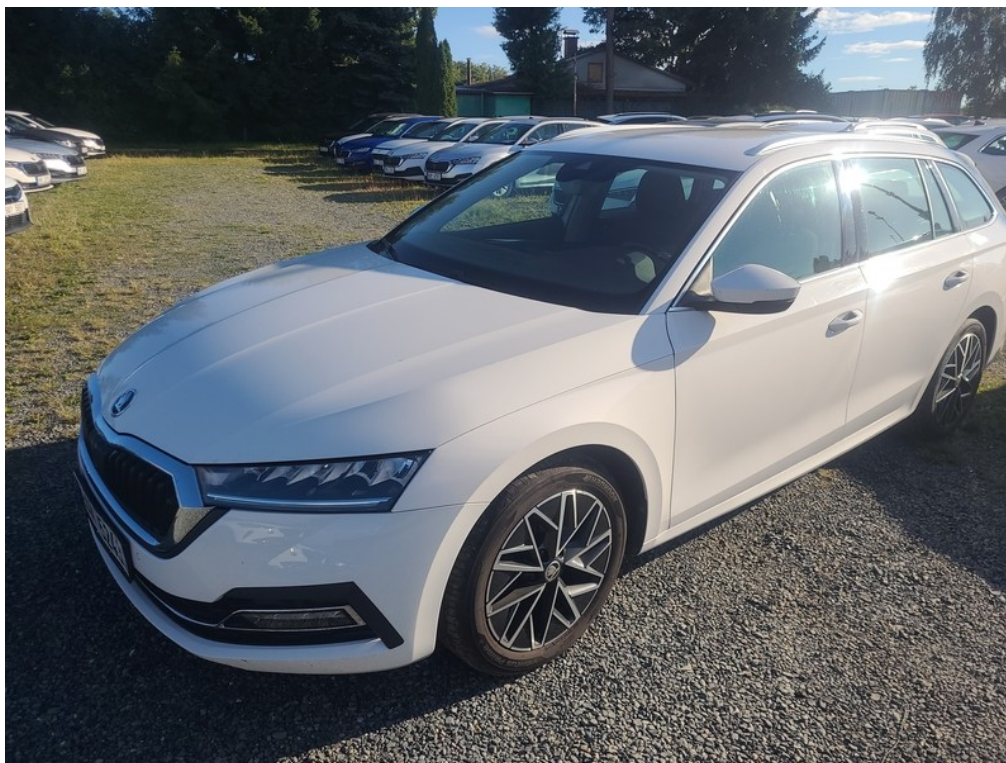
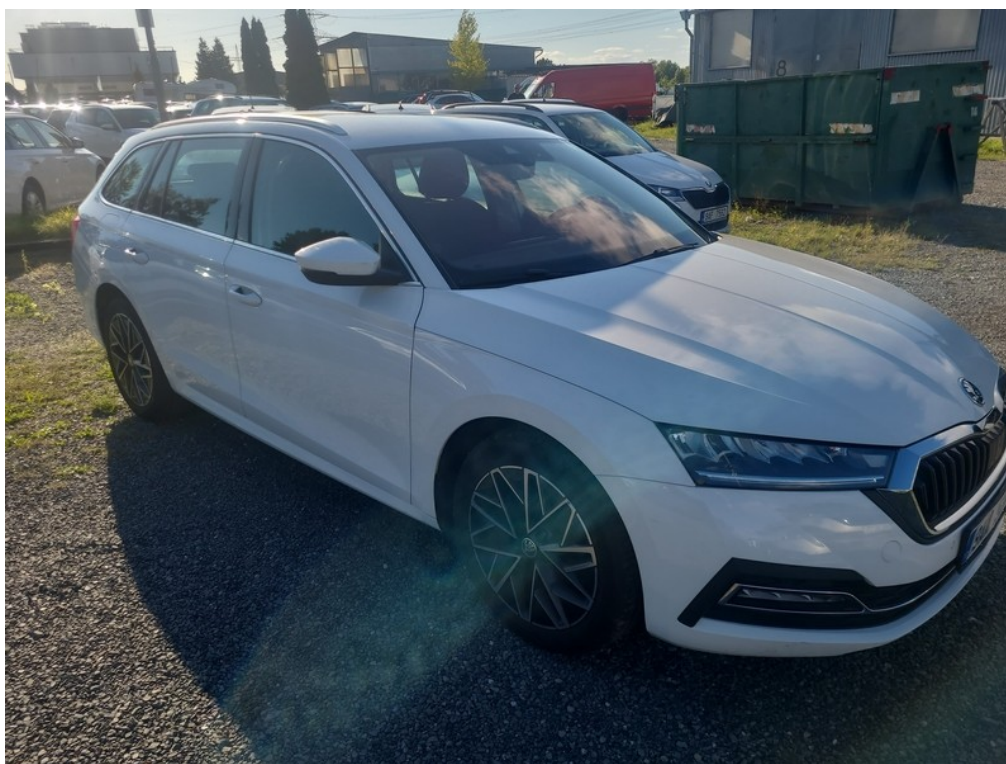
| P.č. | Poškozený díl | Druh poškození |
|---|---|---|
| 30 | Celková plocha karoserie | Škrábance |

**30** Celková plocha karoserie - Škrábance  
Umístění: Ostatní
