**DEKRA CZ a.s.**

**ÚDAJE O VOZIDLE**

| RZ: | <b>9AN5243</b> | VIN: | TMBJR7NX2MY092194 |
| Model vozidla: | Škoda Octavia Combi (NX3)(2020) | Provedení: | Oct.Combi 1.5TSI 110 Style |

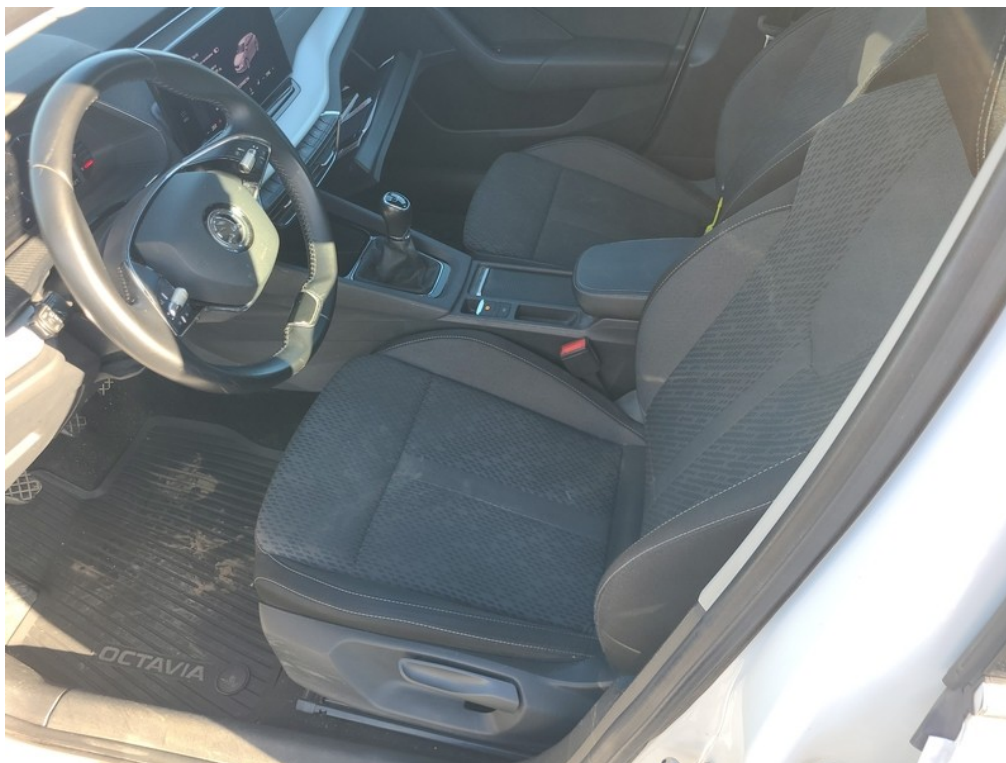
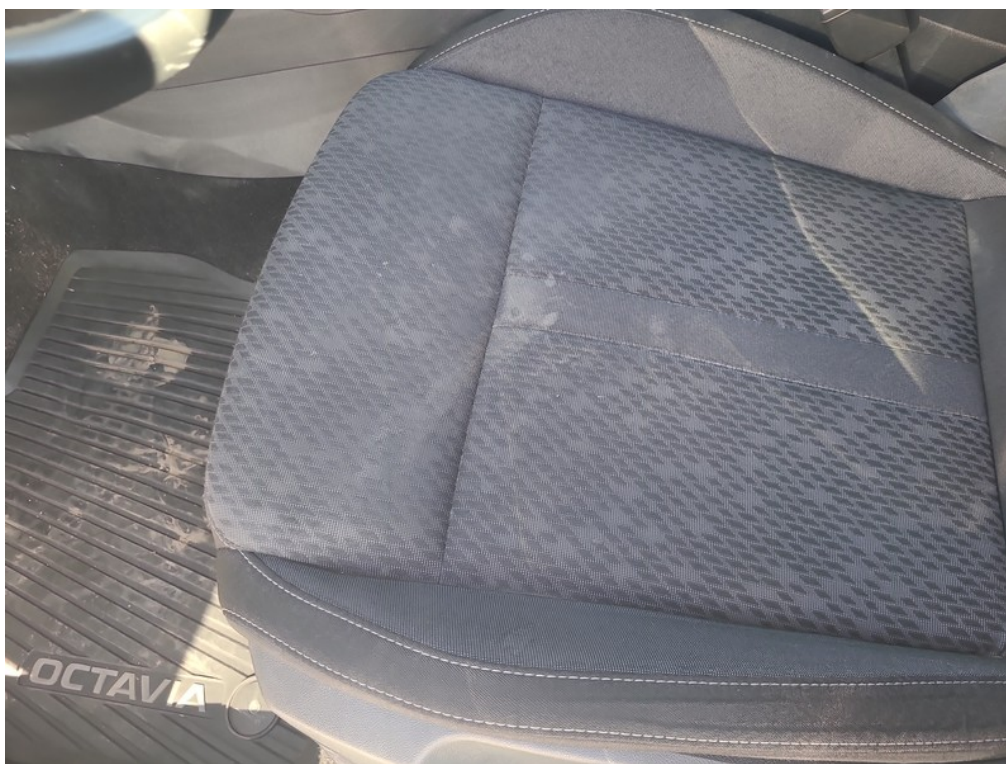
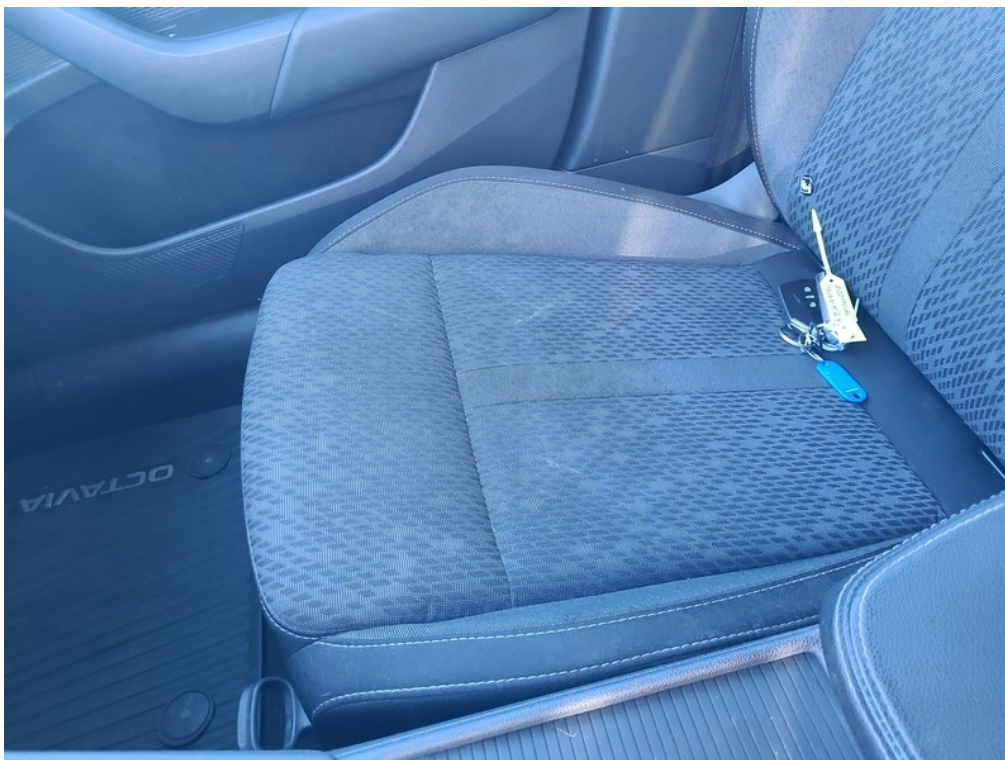
| P.č. | Poškozený díl | Druh poškození |
|---|---|---|
| 31 | Interiér | Znečištěno |

**31** Interiér - Znečištěno  
Umístění:

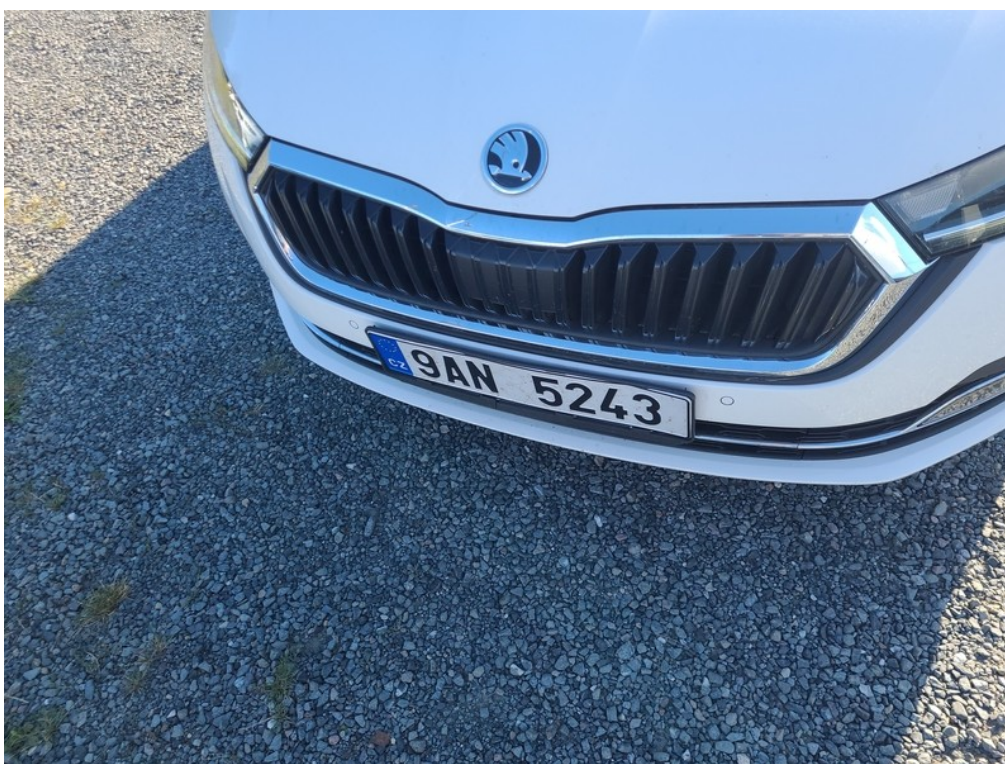
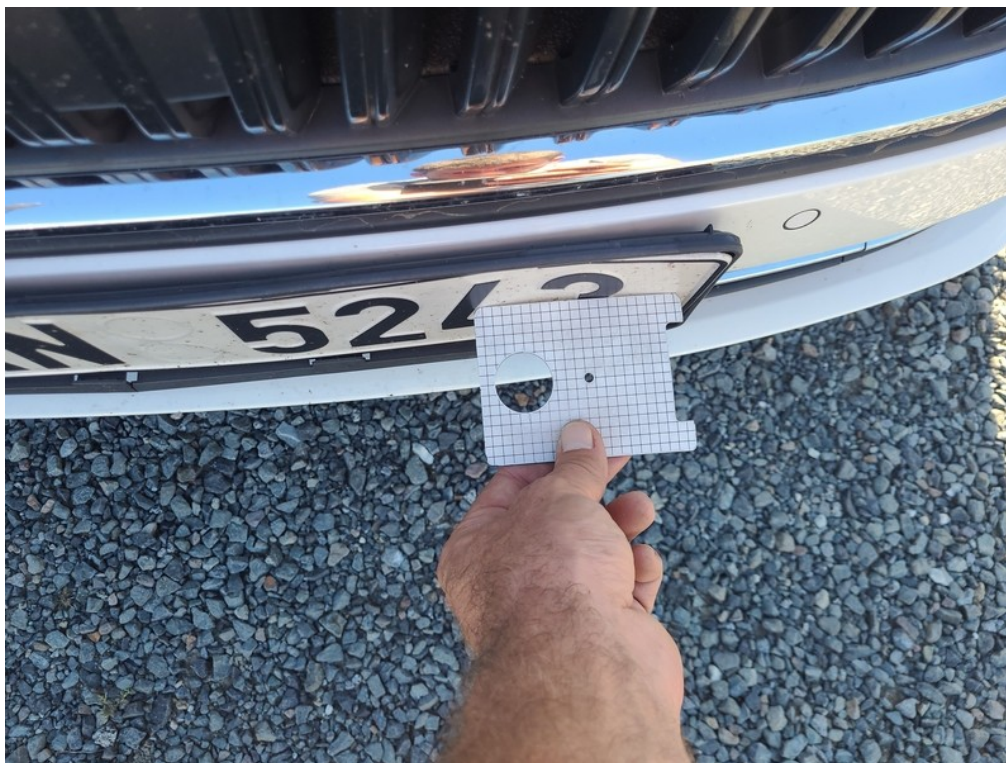
| P.č. | Poškozený díl | Druh poškození |
|---|---|---|
| 32 | Registrační značka | Deformace |

**32** Registrační značka - Deformace  
Umístění: Ostatní
