**DEKRA CZ a.s.**

**ÚDAJE O VOZIDLE**

| RZ: | <b>8AL9031</b> | VIN: | TMBJR7NX5MY091539 |
| Model vozidla: | Škoda Octavia Combi (NX3)(2020) | Provedení: | Oct.Combi 1.5TSI 110 Style |

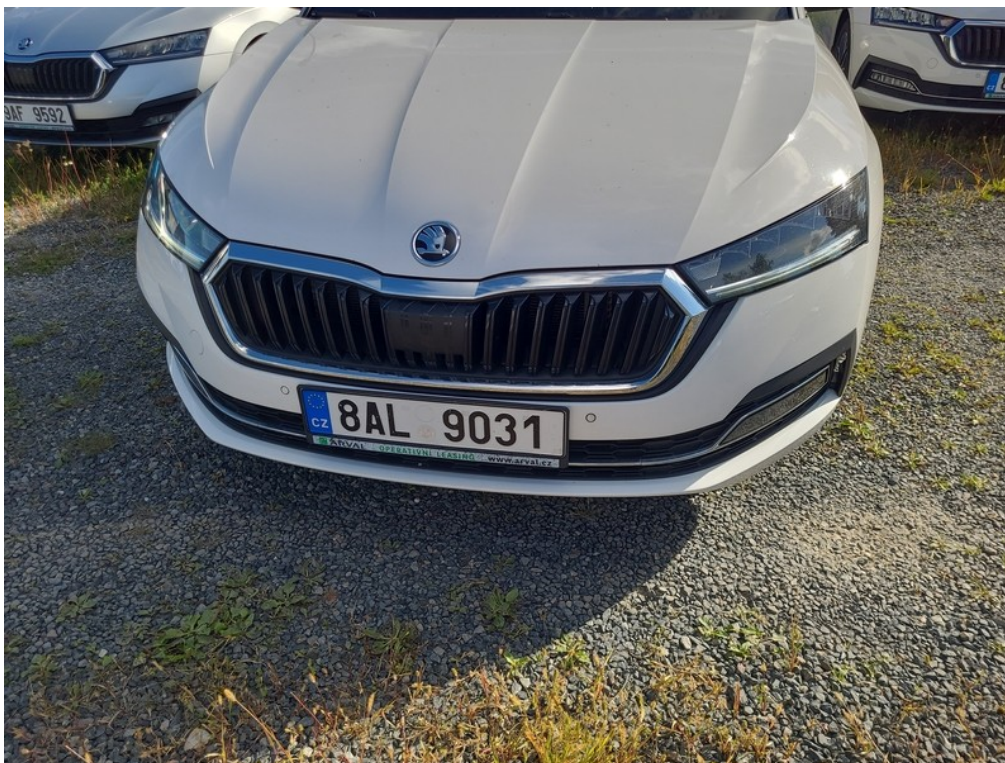
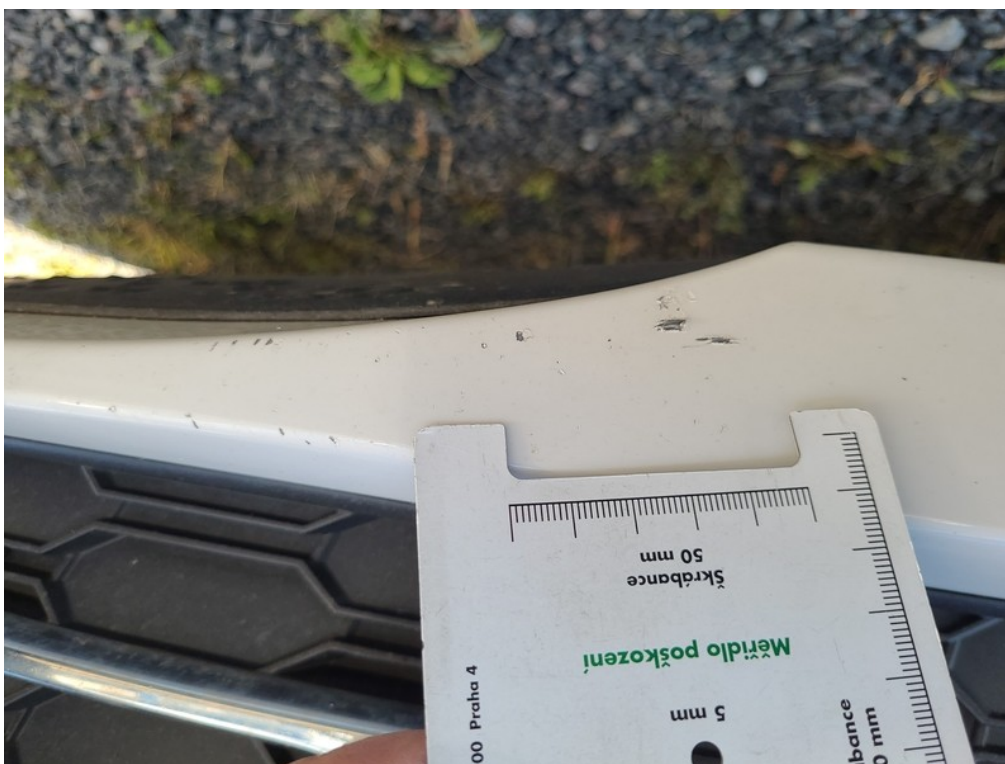
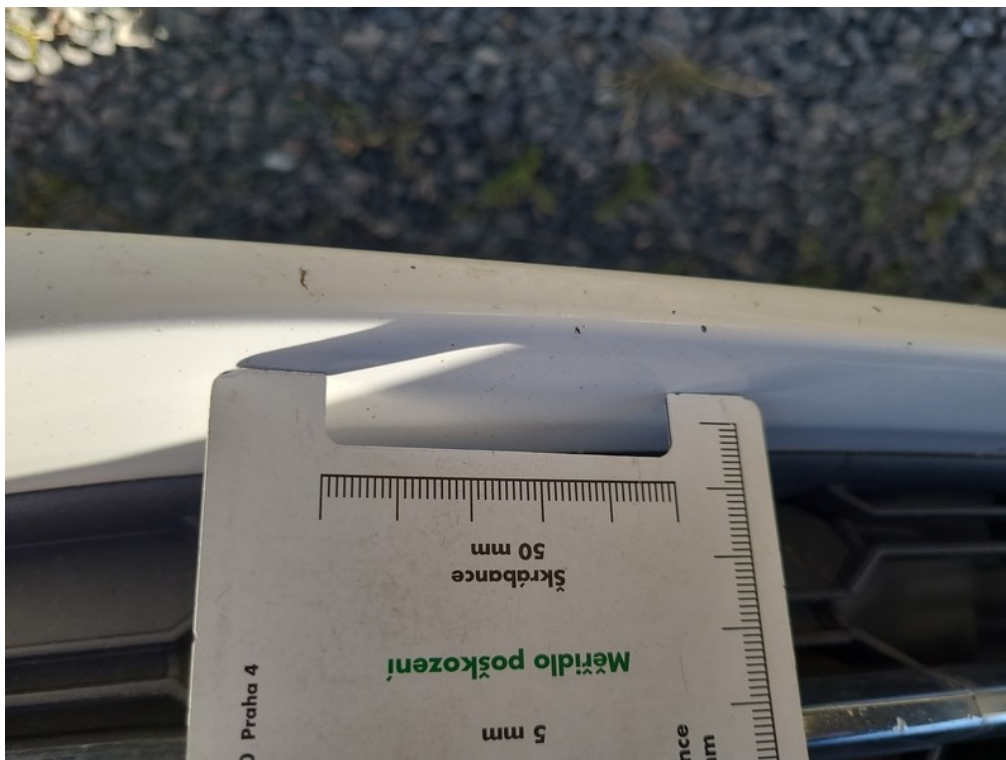
| 1 | Přední nárazník |

| Škrábance |

**1 Přední nárazník - Škrábance**  
Umístění:

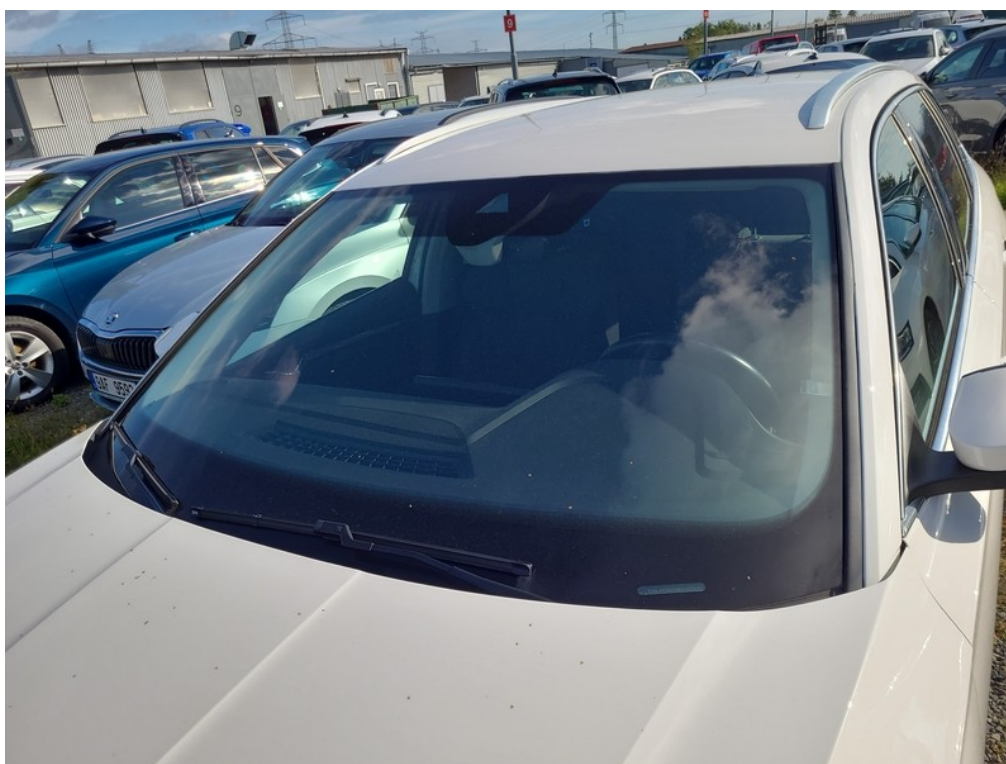
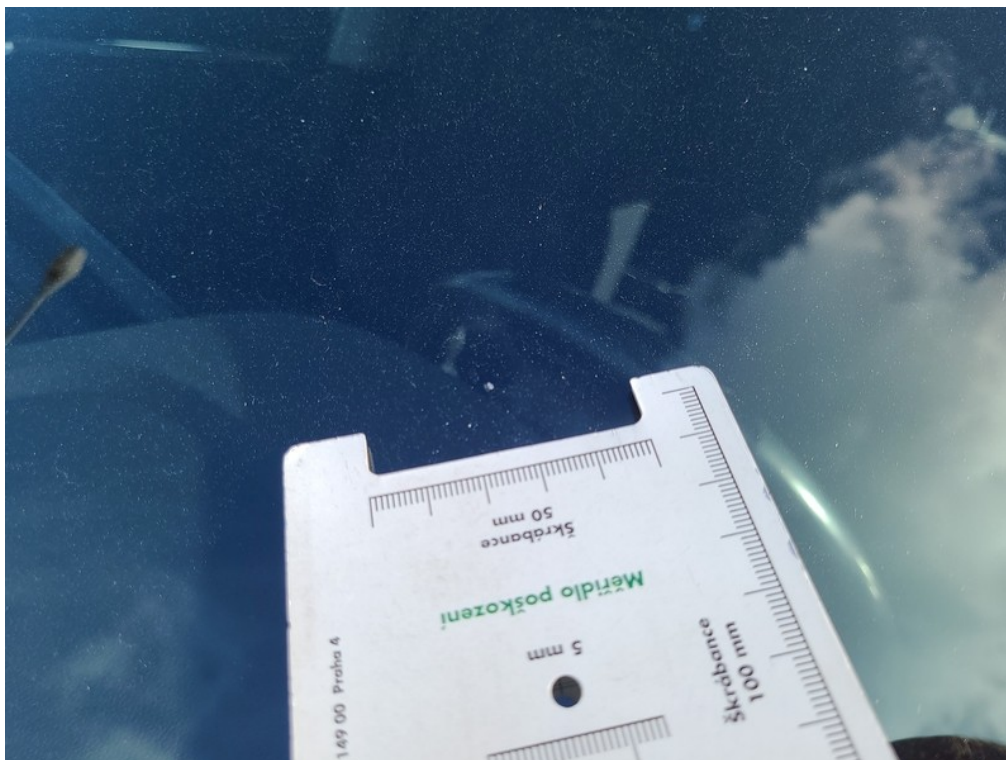
| 2 | Čelní sklo |

| Poškození od odletujícího kamení |

**2 Čelní sklo - Poškození od odletujícího kamení**  
Umístění: Exteriér (vnější prostor)

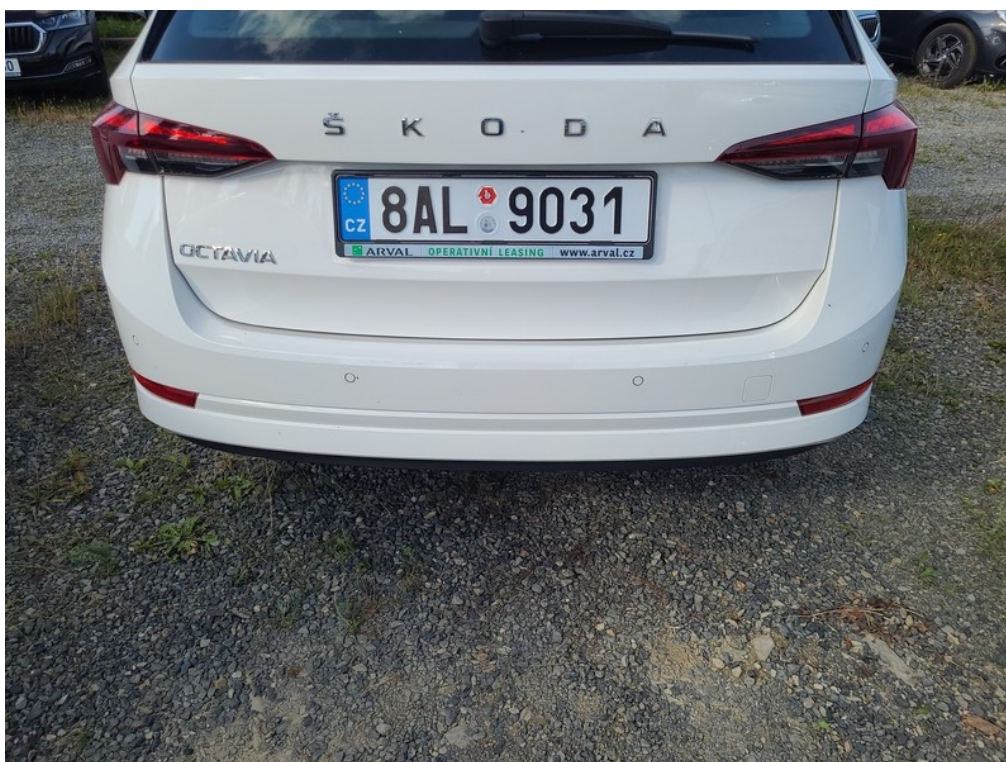
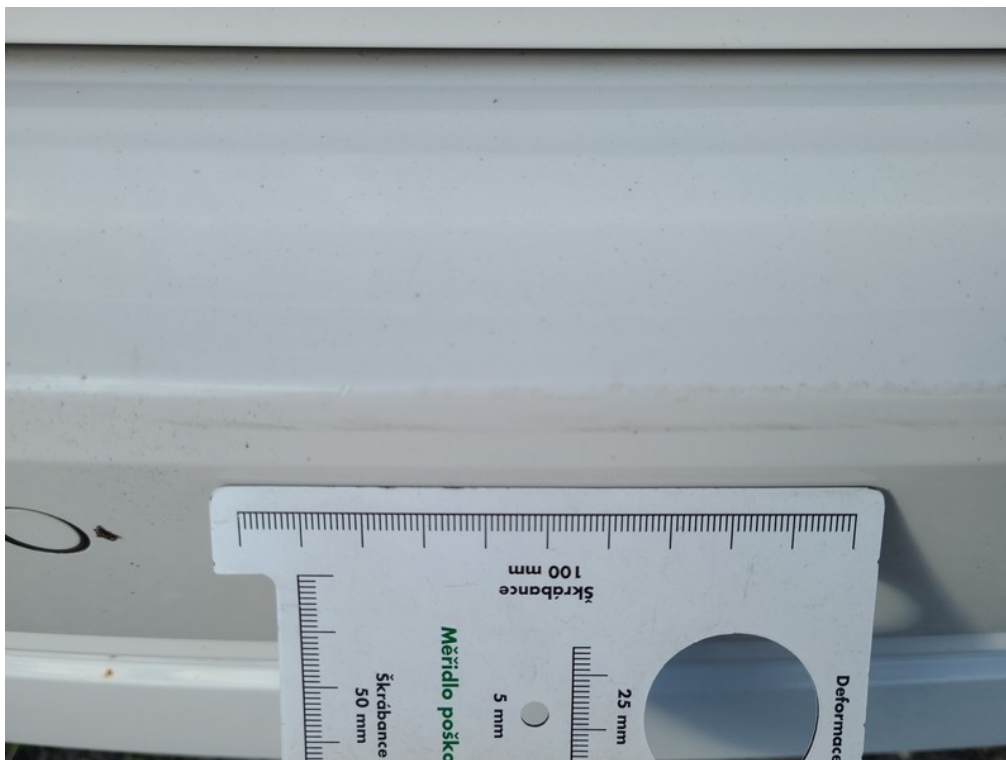
| 3 | Zadní nárazník |

**3** Zadní nárazník - Škrábance  
Umístění:

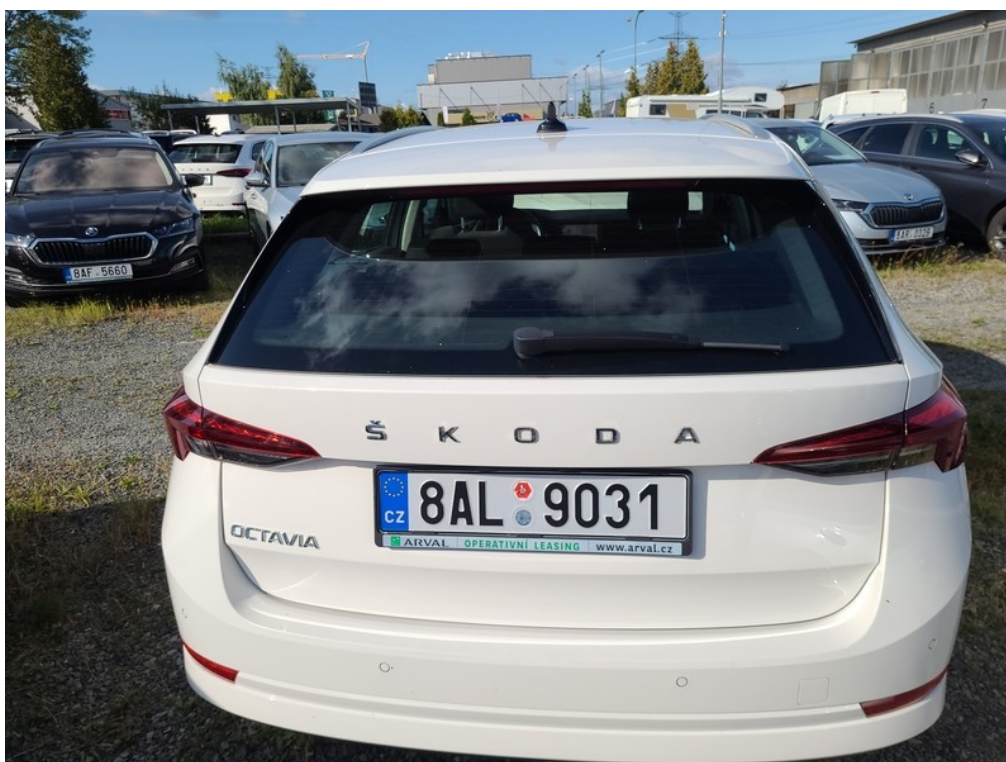
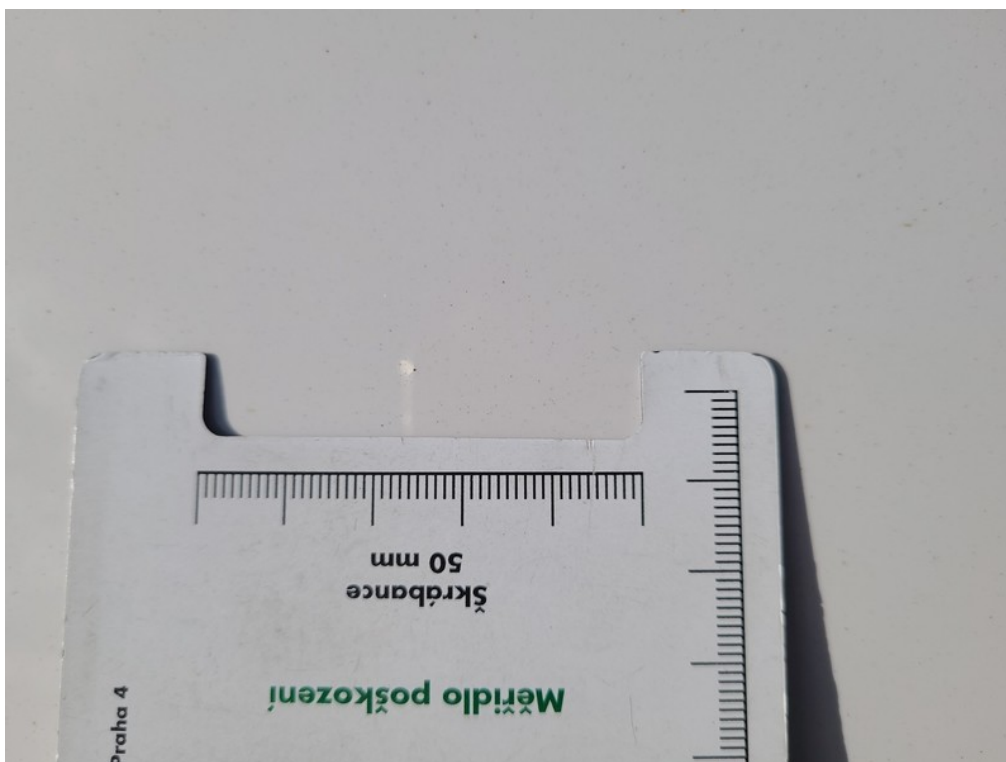
| 4 | Víko zavazadlového prostoru |

4 **Víko zavazadlového prostoru - Škrábance**  
Umístění: Exteriér (vnější prostor)

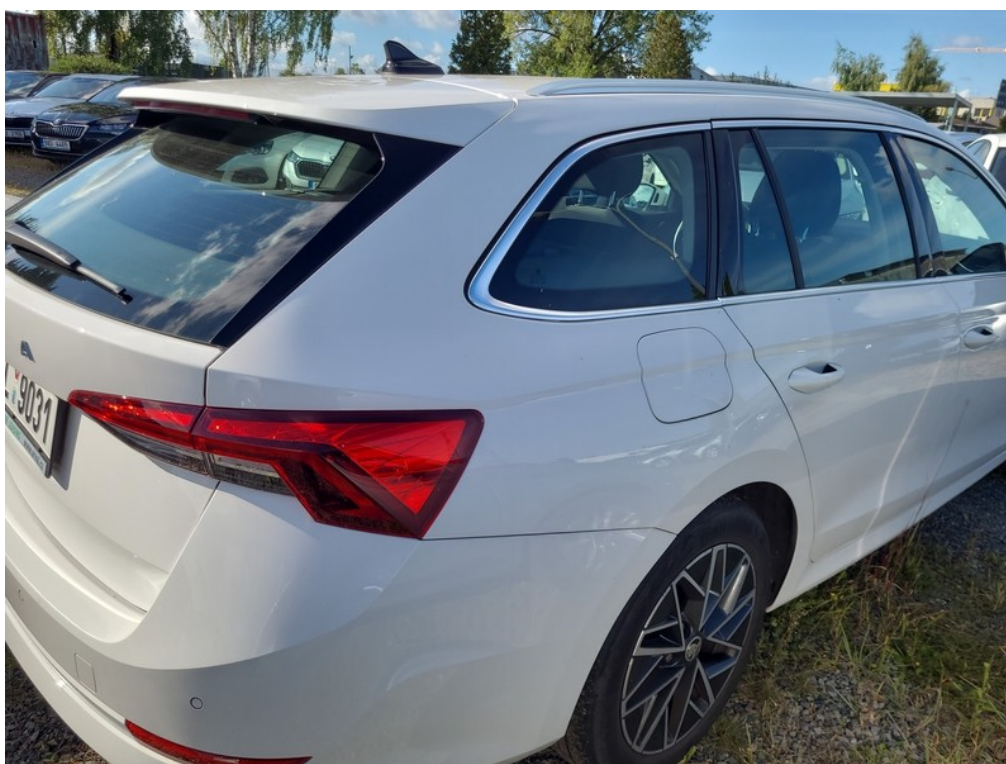
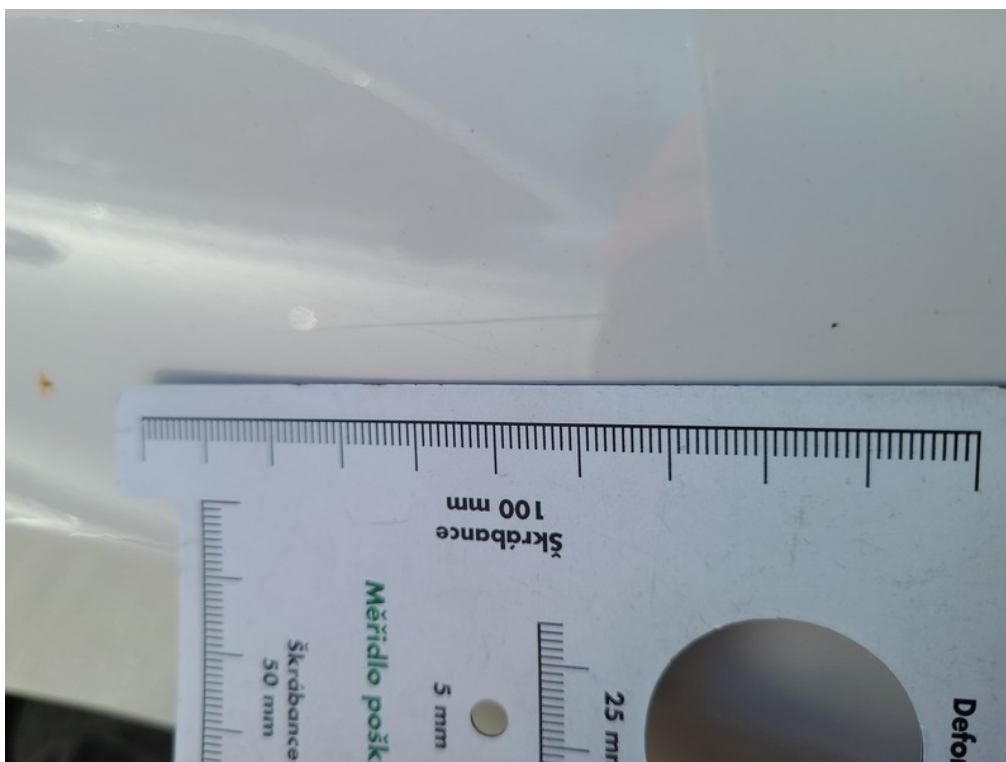
| 5 | Bočnice zadní pravá |

**5 Bočnice zadní pravá - Škrábance**  
Umístění:

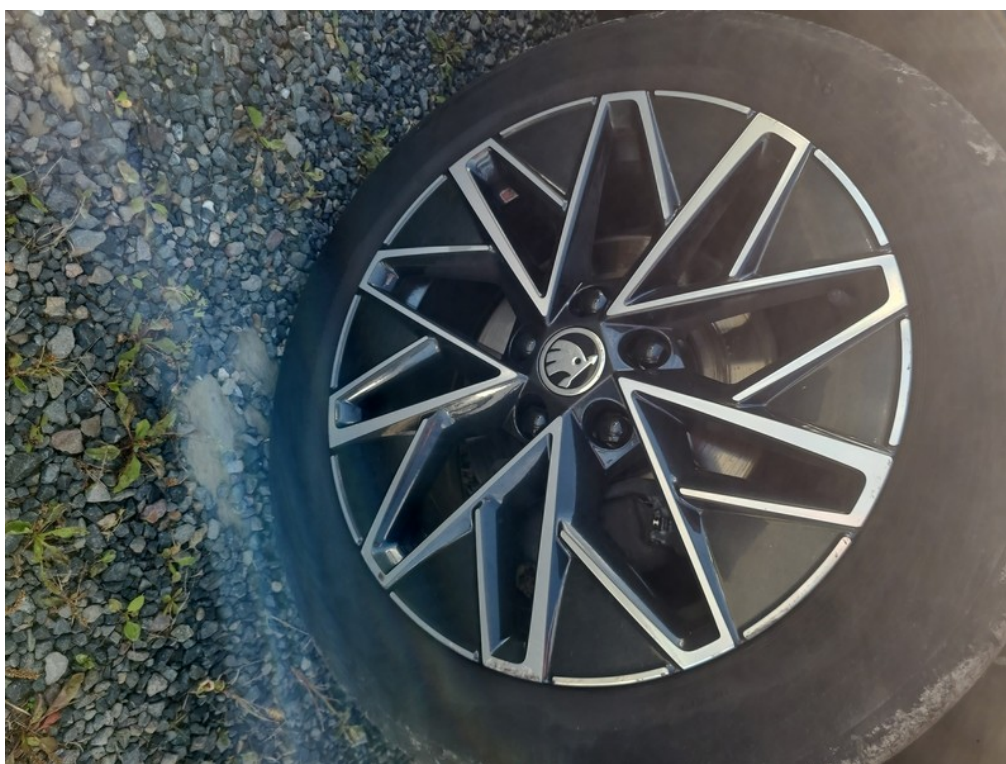
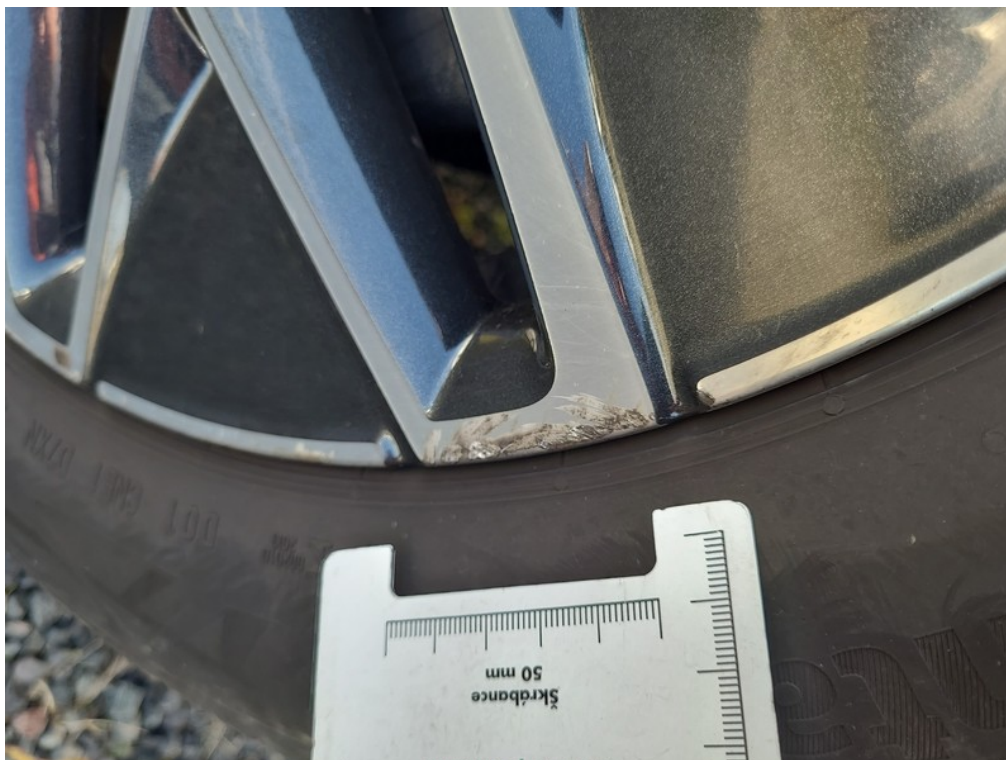
| 6 | Disk PP kola |

**6** Disk PP kola - Škrábance  
Umístění:

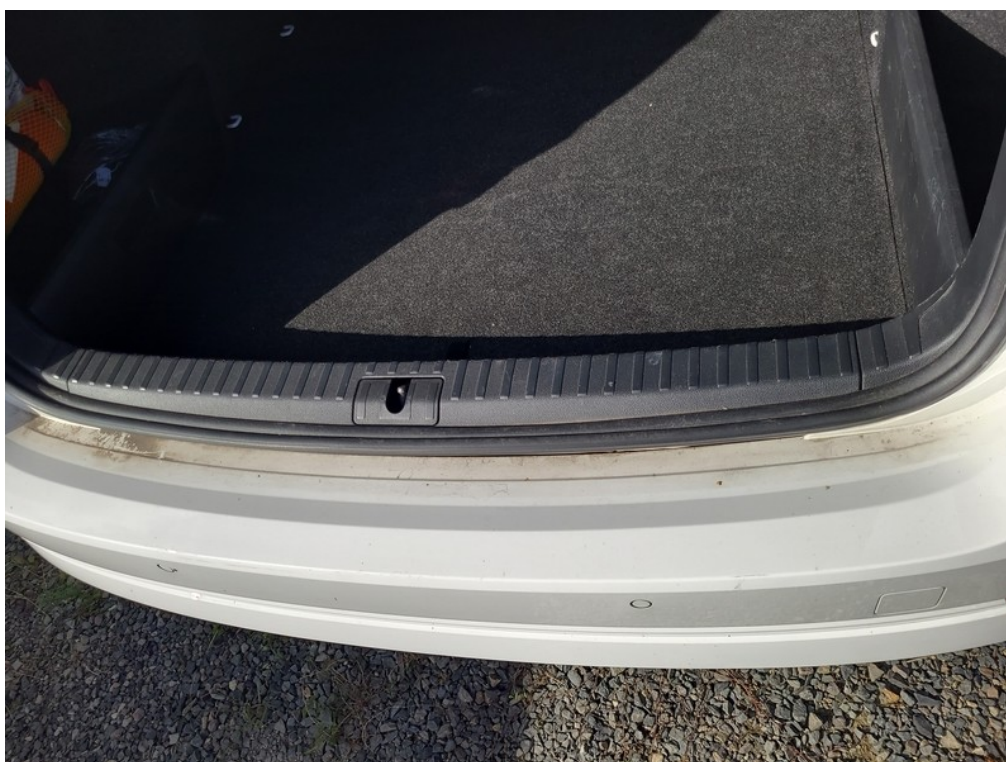
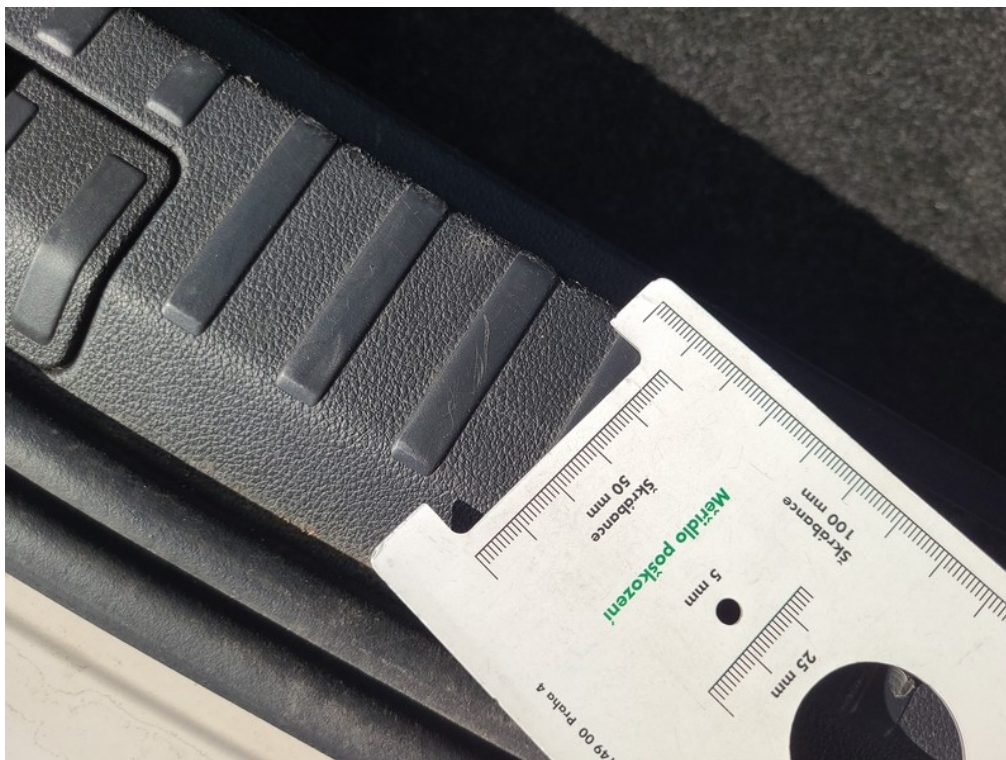
| 7 | Kryt zadního čela |

**7 Kryt zadního čela - Škrábance**  
Umístění:

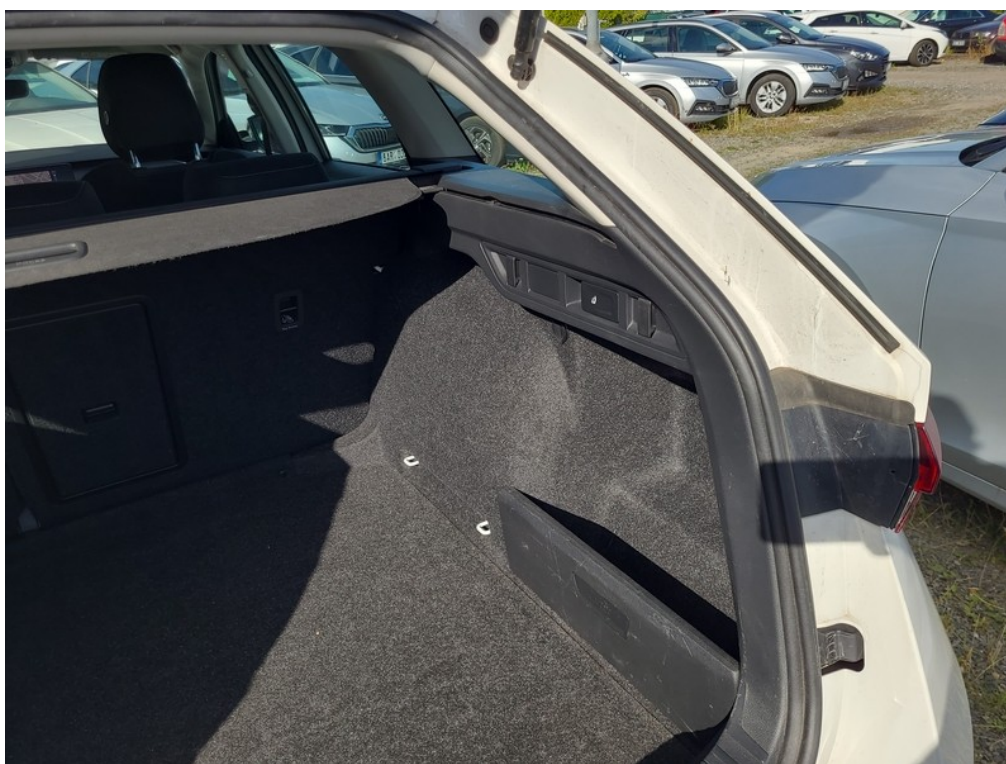
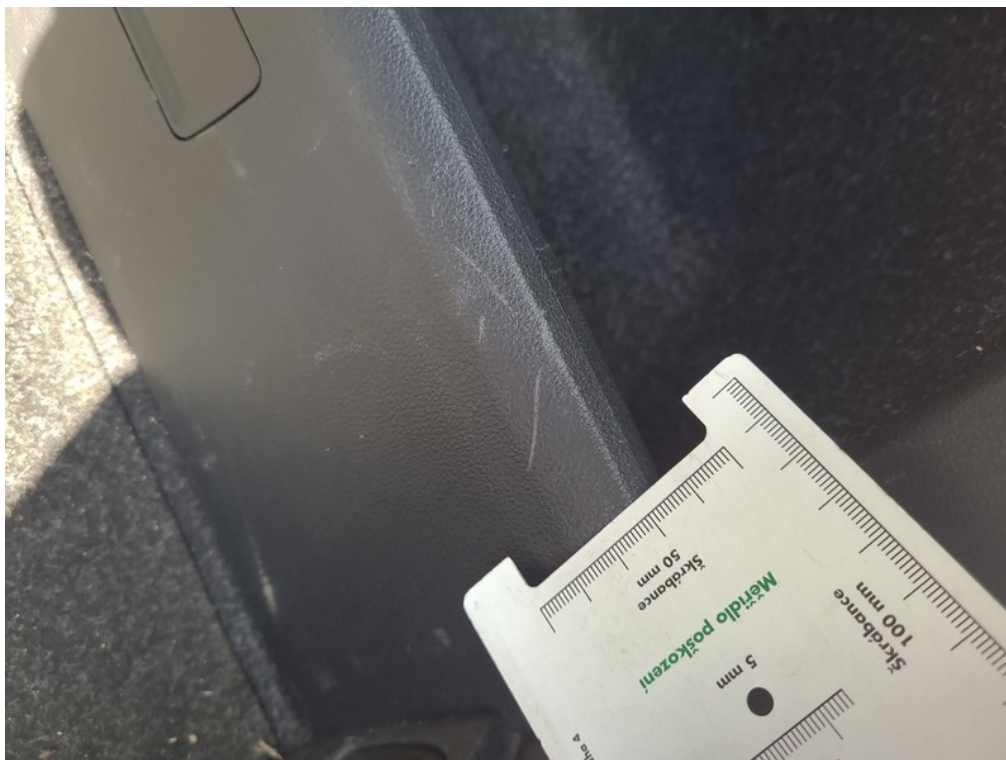
| 8 | Boční výplň zav. prostoru P |

**8** Boční výplň zav. prostoru P - Škrábance  
Umístění: Interiér (vnitřní prostor)

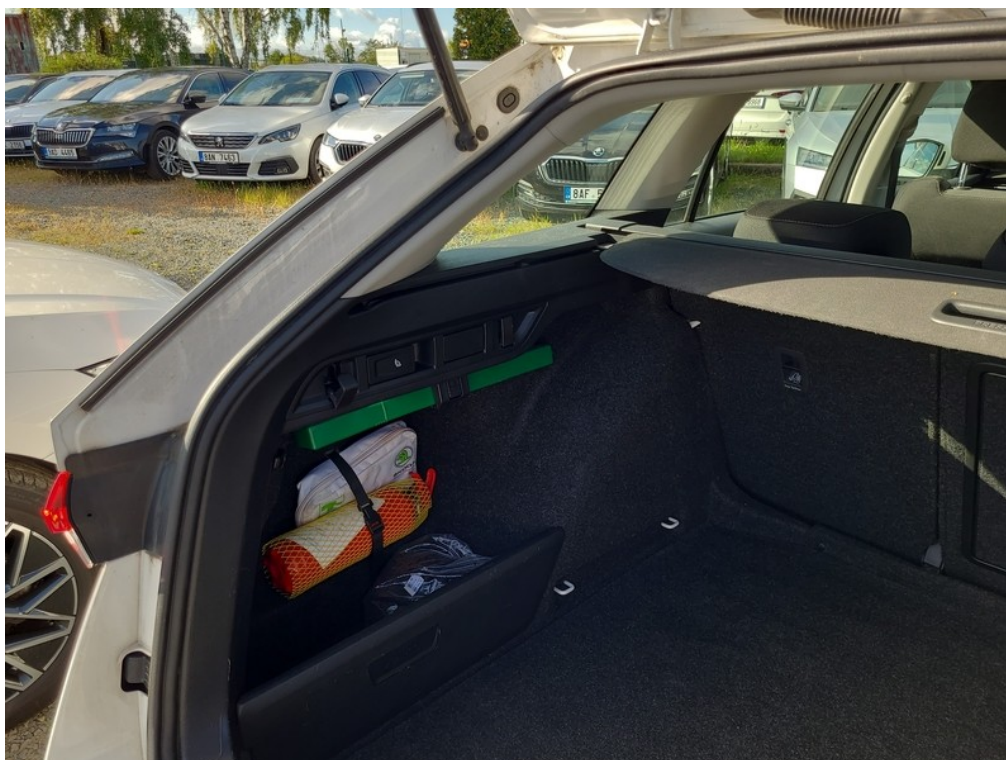
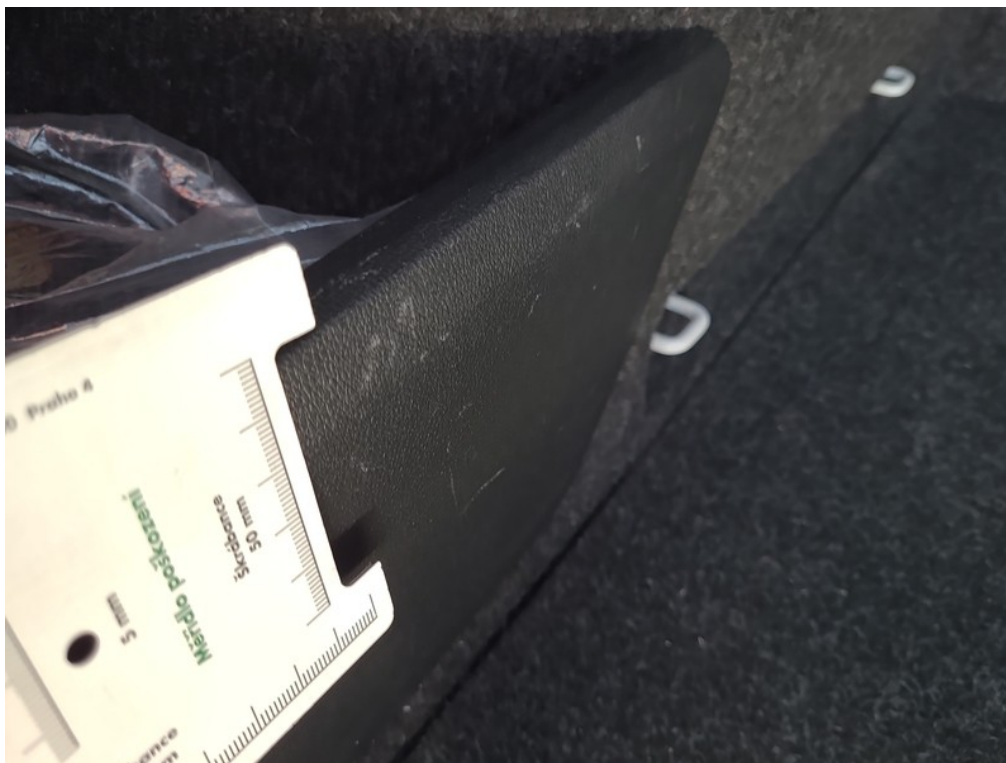
| 9 | Boční výplň zav. prostoru L |

**9** Boční výplň zav. prostoru L - Škrábance  
Umístění: Interiér (vnitřní prostor)

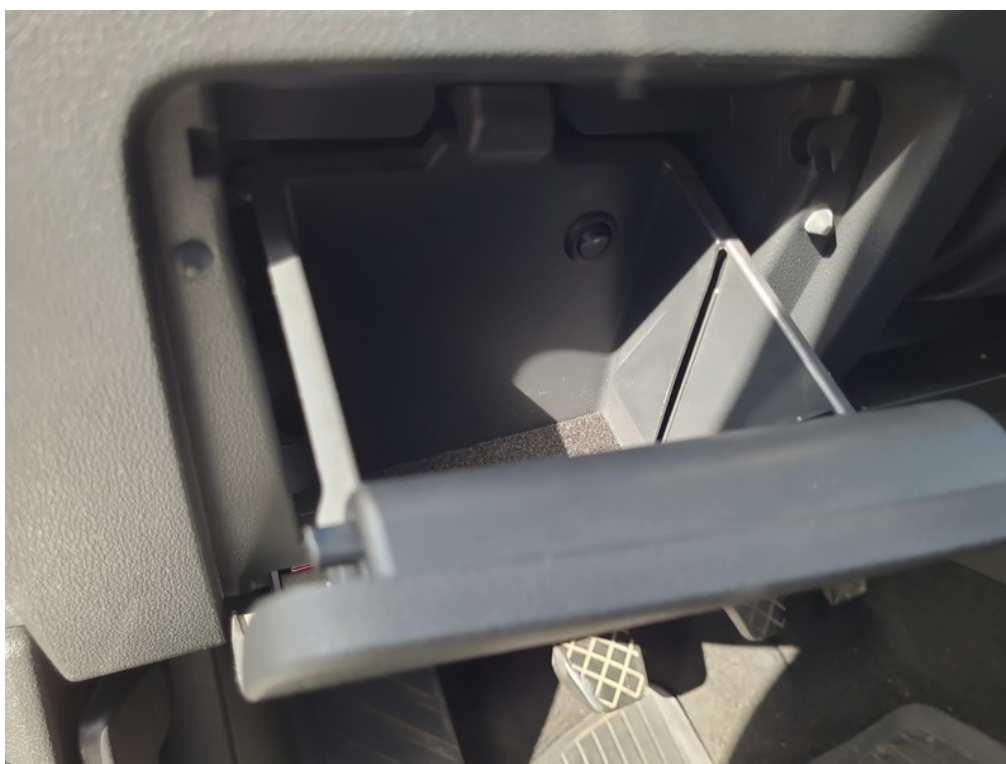
| 10 | Spodní kryt přístrojové desky |

10 **Spodní kryt přístrojové desky - Nadstandardní prvek**  
Umístění: Interiér (vnitřní prostor)

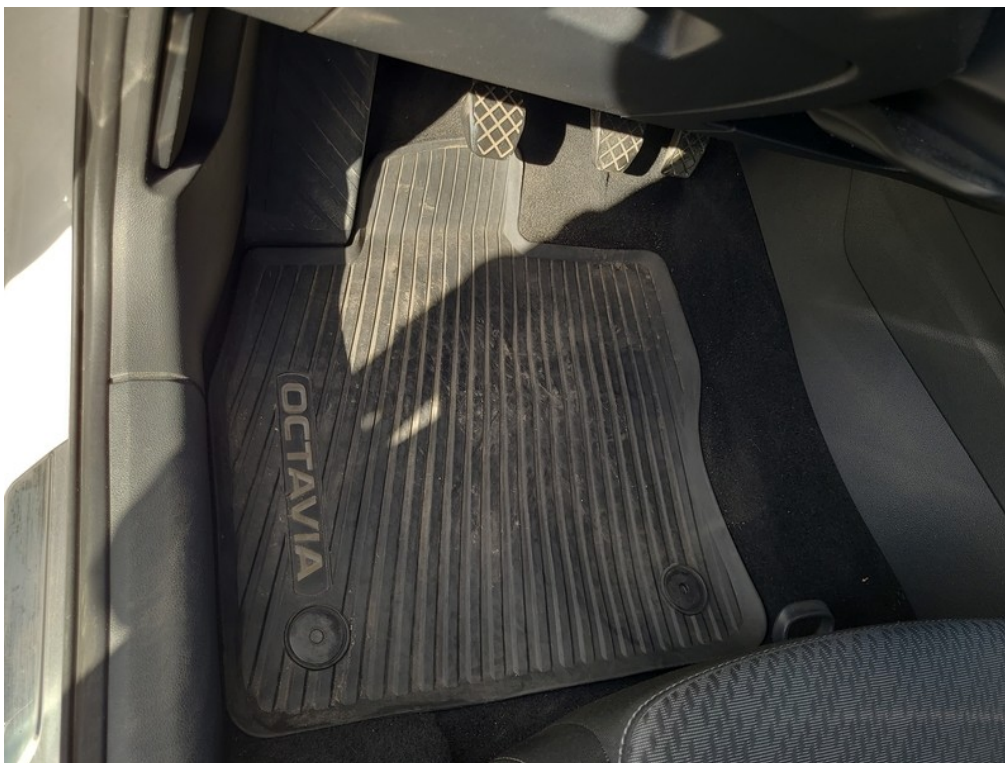
| 11 | Přídavný koberec LP |

**11** **Přídavný koberec LP - Opotřebení**

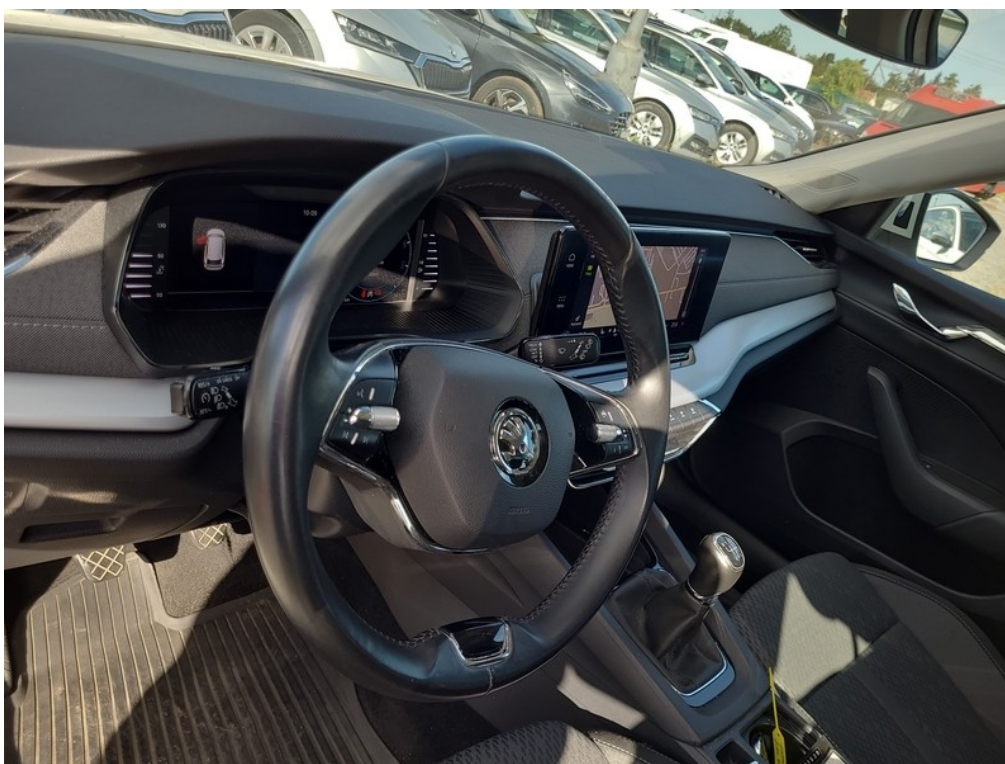
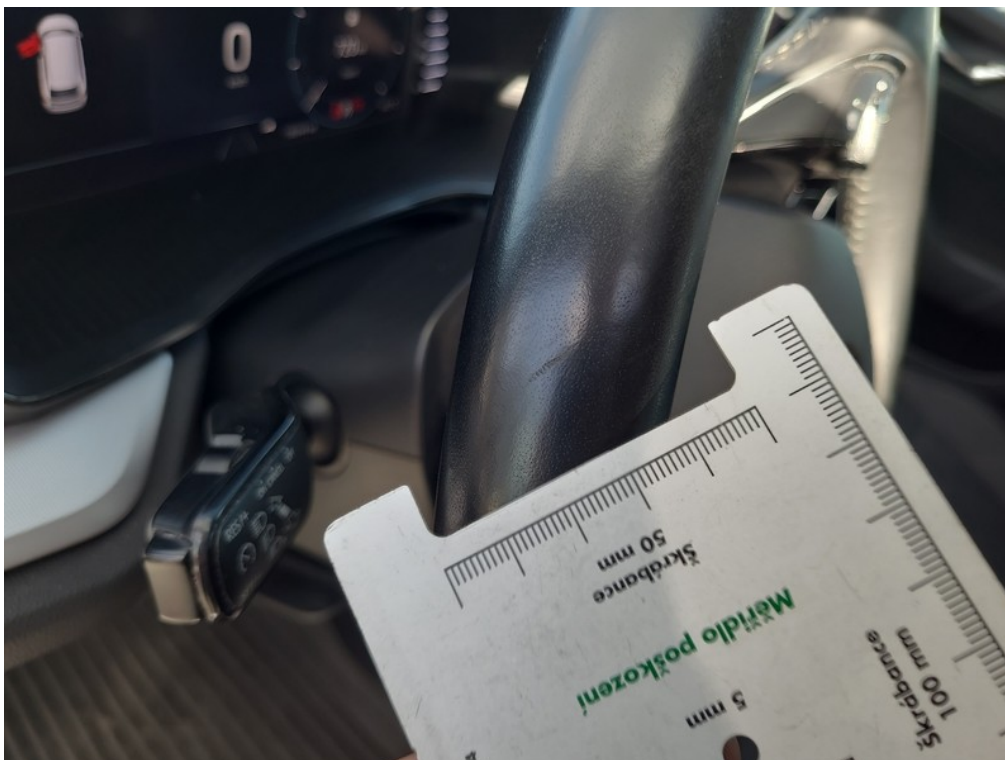
| 12 | Volant |

**12** **Volant - Škrábance**

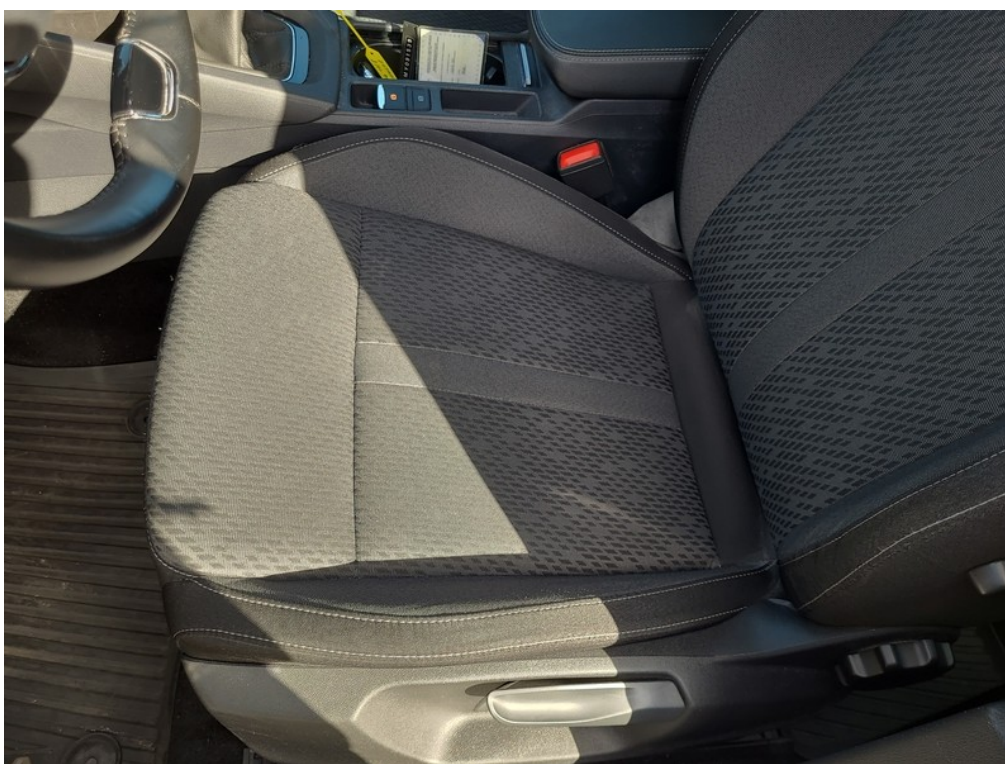
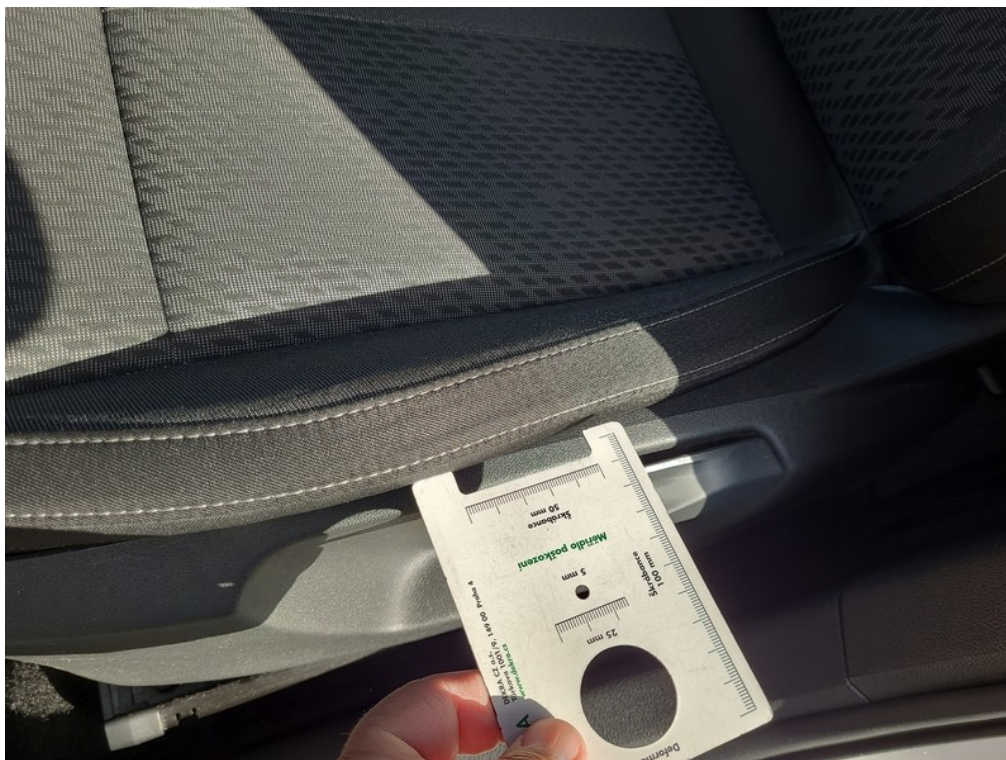
| 13 | Potah sedáku sedadla řidiče |

**13** **Potah sedáku sedadla řidiče - Opotřebení**  
Umístění: Interiér (vnitřní prostor)

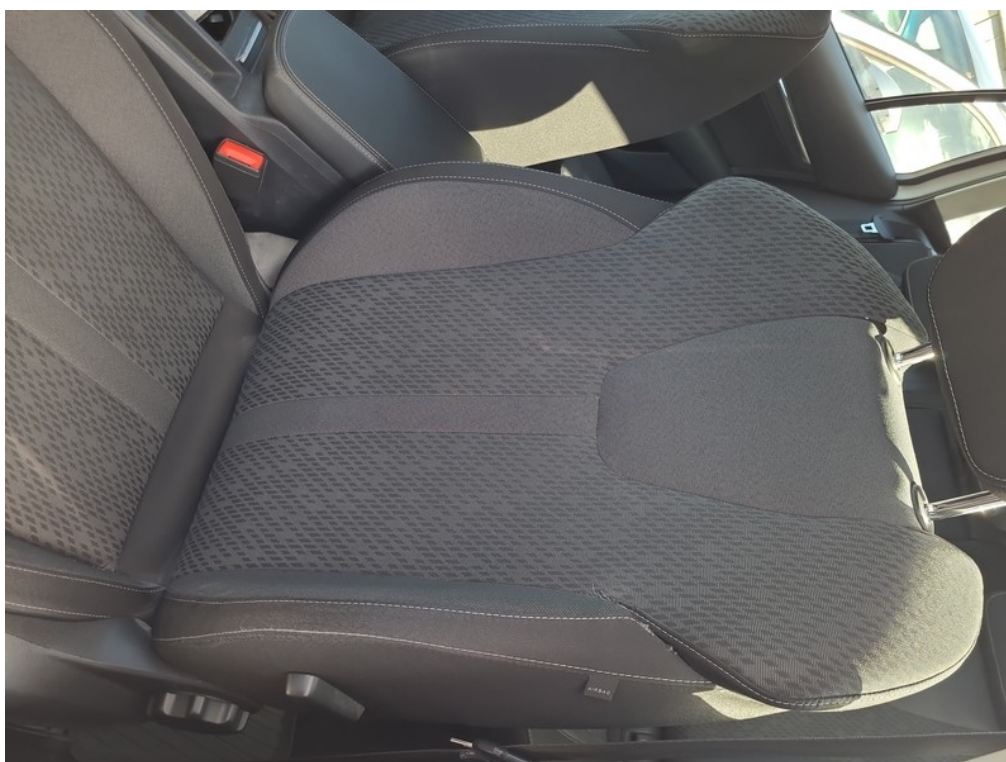
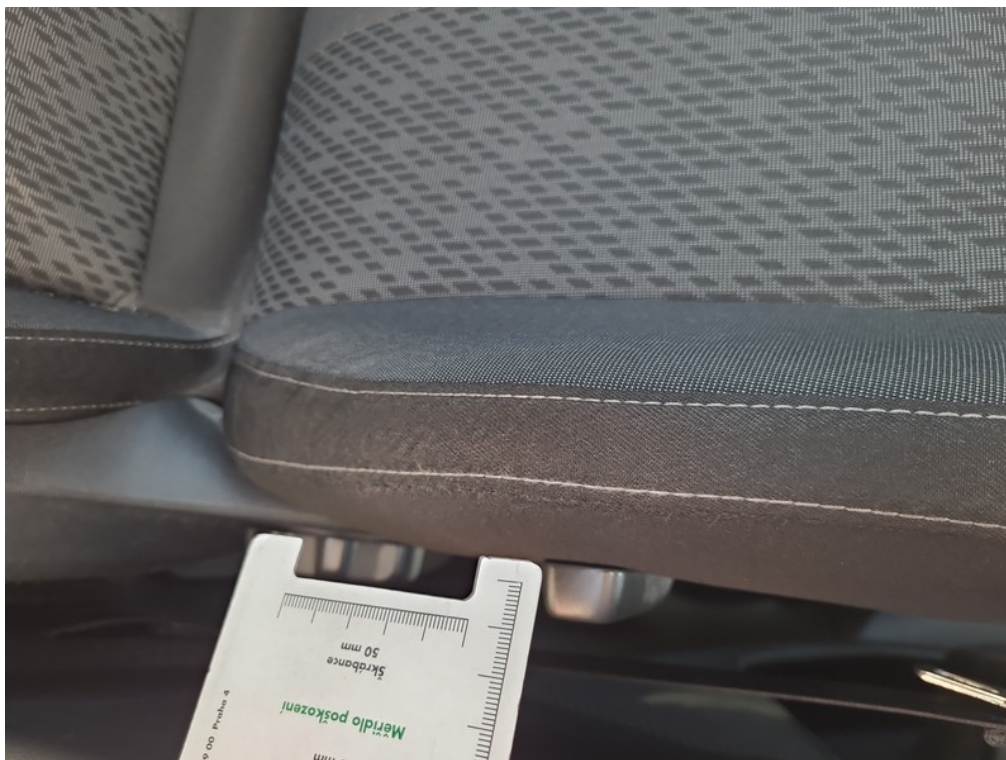
| 14 | Potah opěradla sedadla řidiče |

**14** **Potah opěradla sedadla řidiče - Opotřebení**  
Umístění: Interiér (vnitřní prostor)

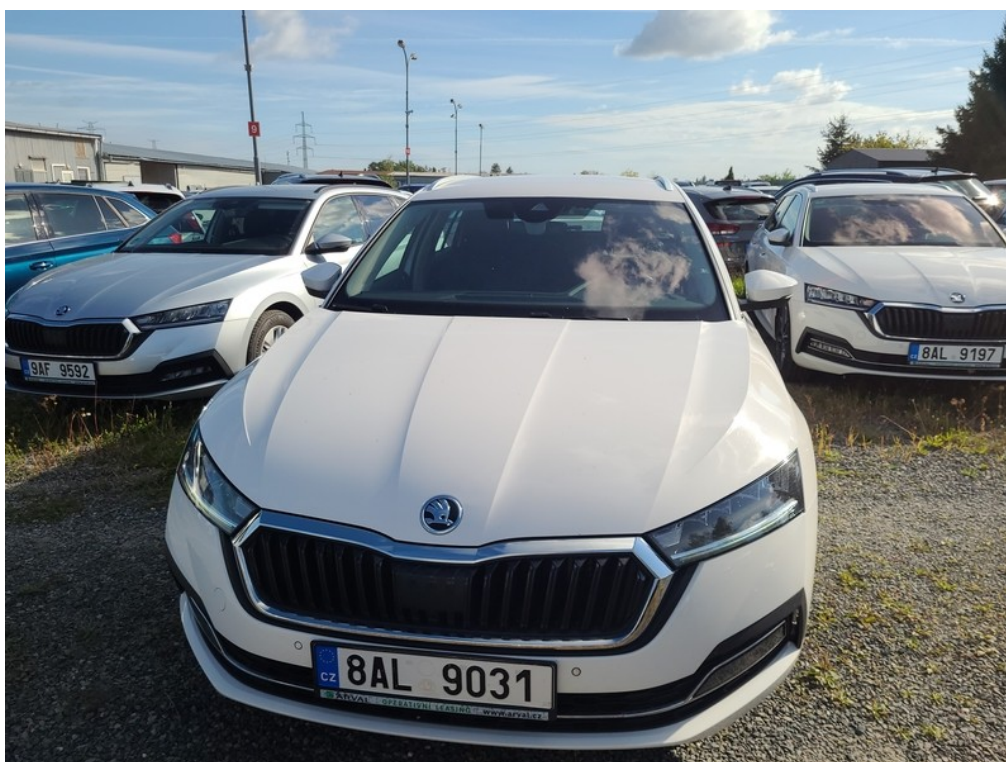
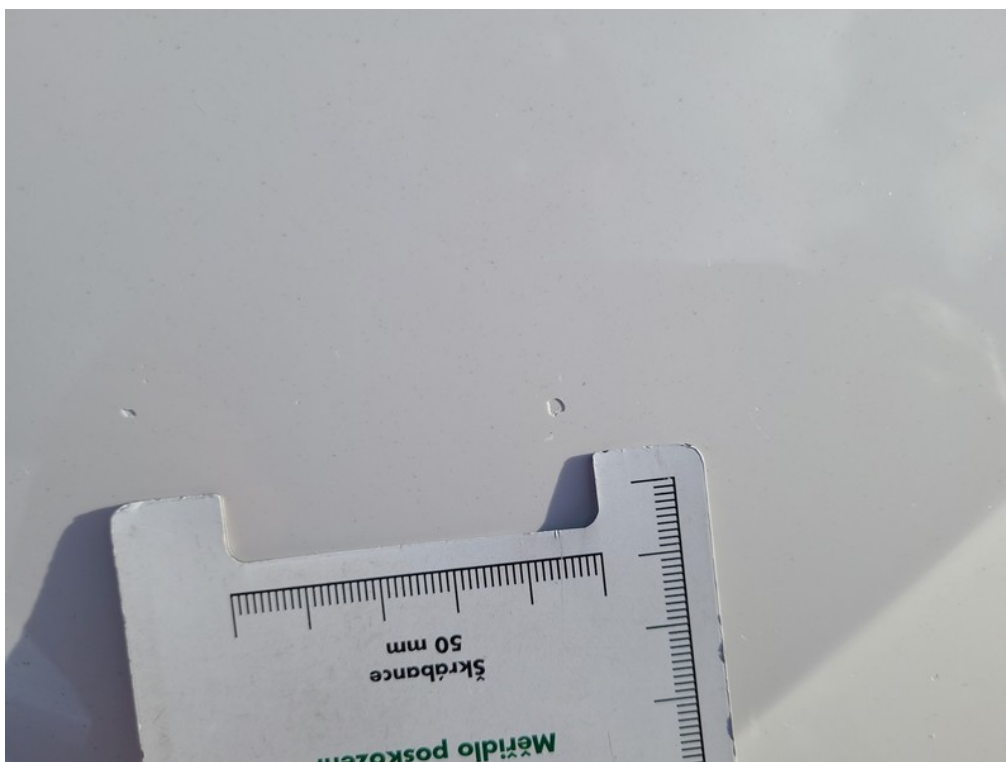
| 15 | Přední část vozidla |

**15** Přední část vozidla - Poškození od odletujícího kamení
