**DEKRA CZ a.s.**

**ÚDAJE O VOZIDLE**

| RZ: | <b>8AL9031</b> | VIN: | TMBJR7NX5MY091539 |
| Model vozidla: | Škoda Octavia Combi (NX3)(2020) | Provedení: | Oct.Combi 1.5TSI 110 Style |

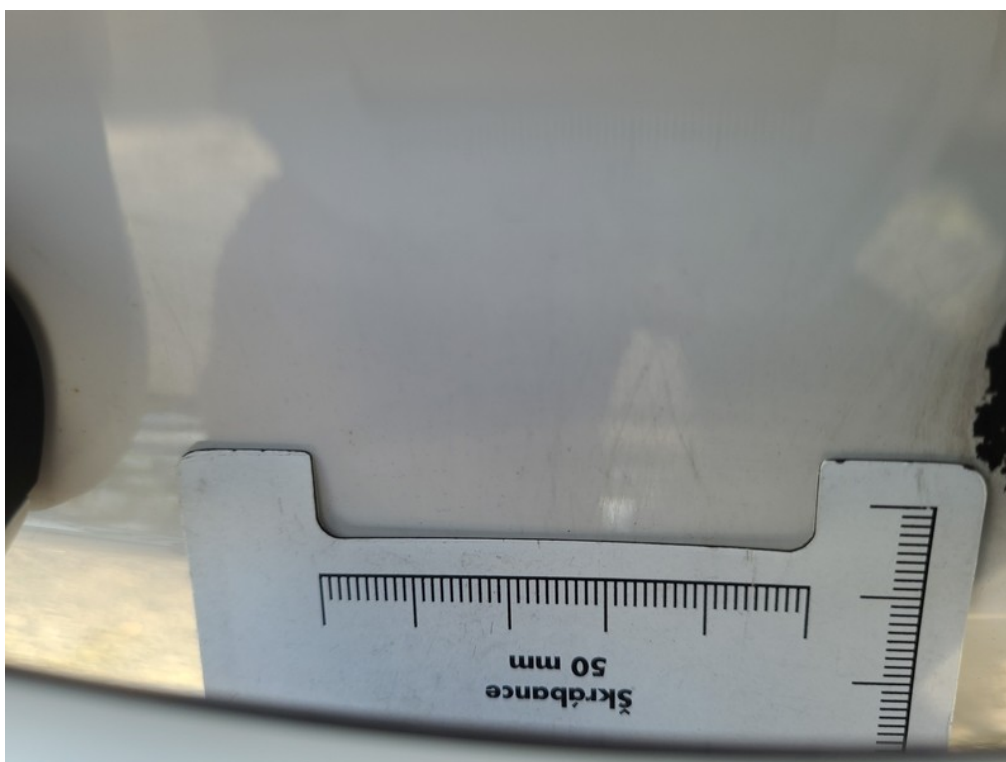
| 16 | Celková plocha karoserie |

16 Celková plocha karoserie - Škrábance  
Umístění: Ostatní
