**DEKRA CZ a.s.**

**ARVAL CZ s.r.o.**

| RZ: | <b>8AL9193</b> | VIN: | TMBJR7NX9MY093620 |
| Model vozidla: | Škoda Octavia Combi (NX3)(2020) | Provedení: | Oct.Combi 1.5TSI 110 Style |

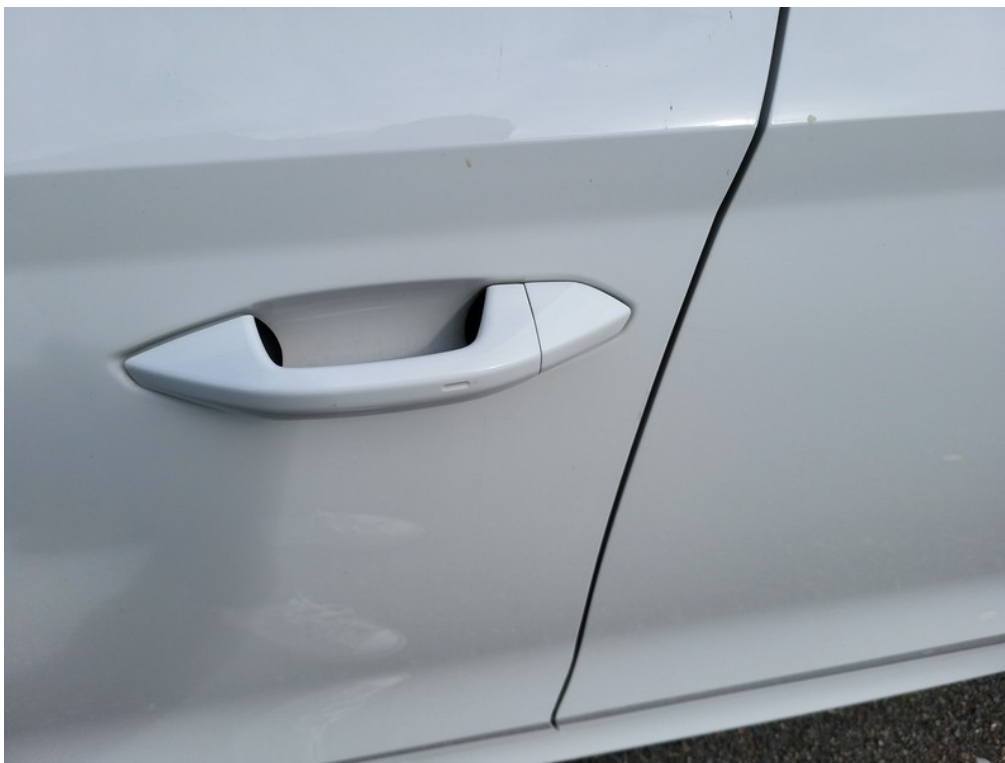
| P.č. | Poškozený díl | Druh poškození |
|---|---|---|
| 1 | Madlo kliky LP dveří | Škrábance |

### 1 Madlo kliky LP dveří - Škrábance

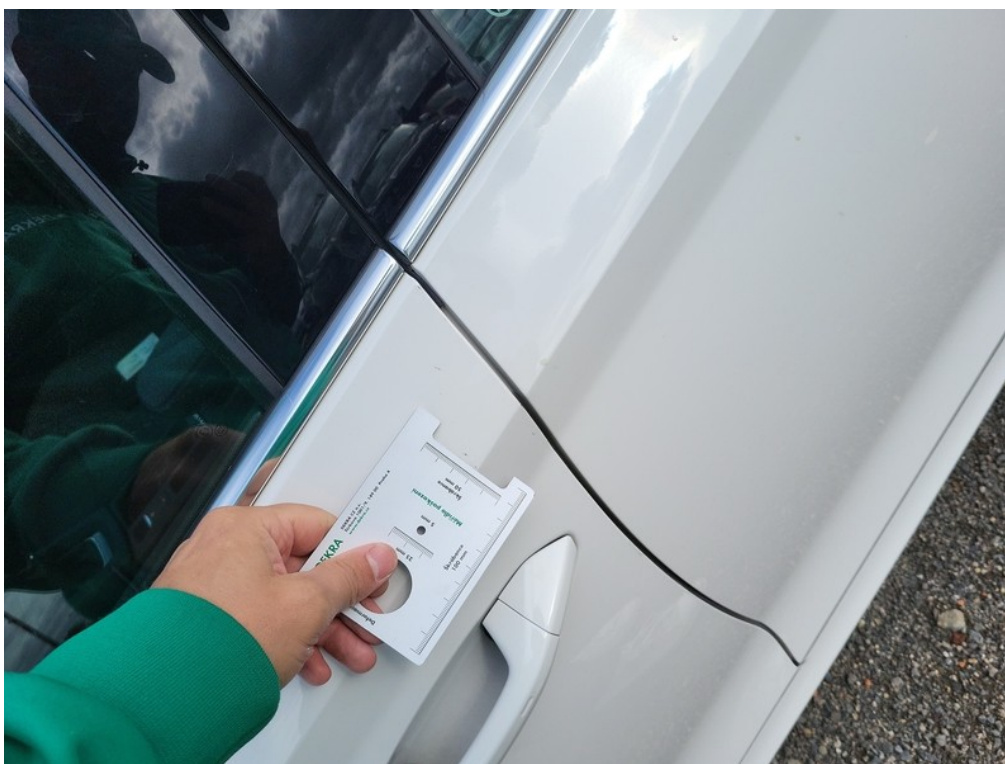
| P.č. | Poškozený díl | Druh poškození |
|---|---|---|
| 2 | Dveře přední levé | Škrábance |

### 2 Dveře přední levé - Škrábance

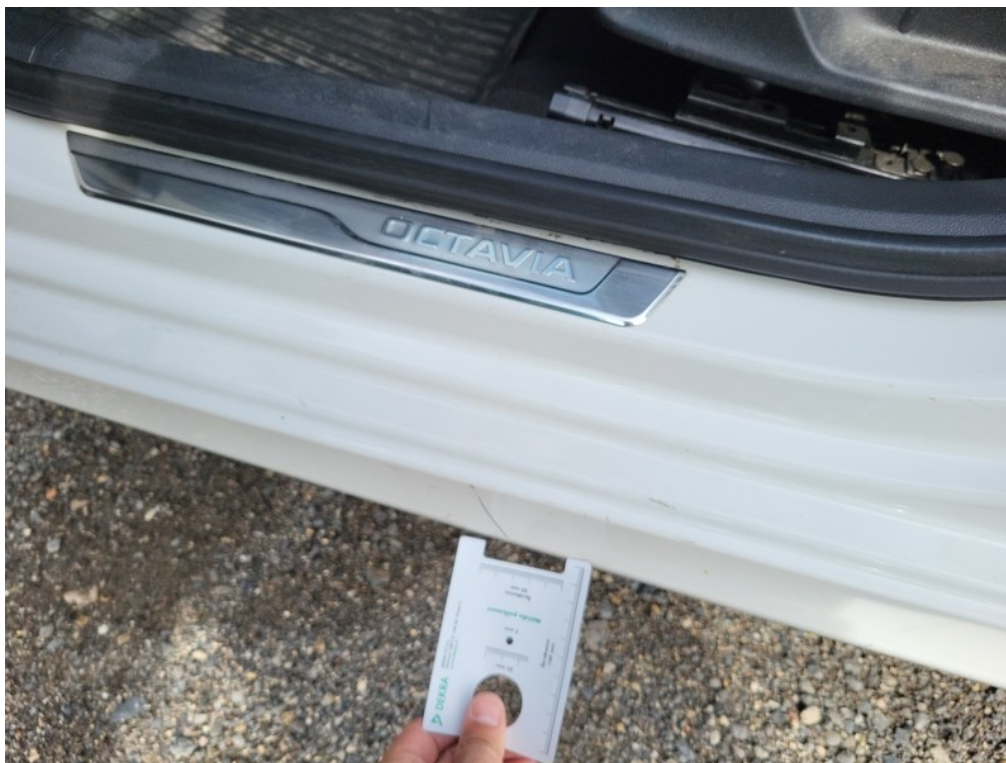
| P.č. | Poškozený díl | Druh poškození |
|---|---|---|
| 3 | Práh levý | Škrábance |

**3 Práh levý - Škrábance**  
Umístění:

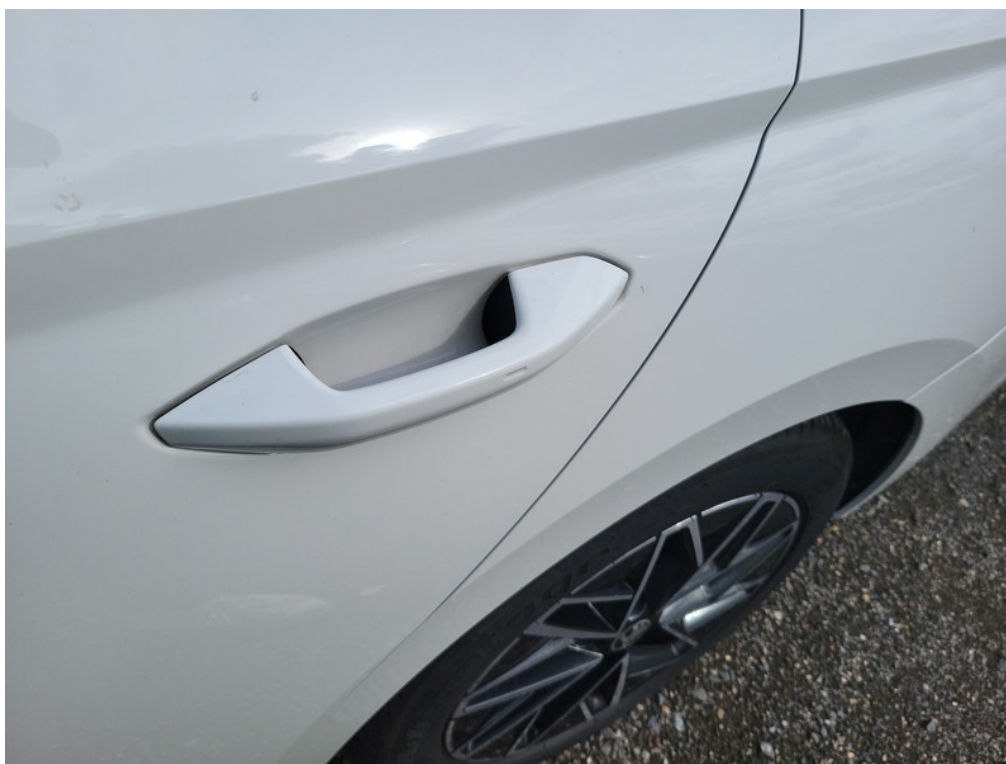
| P.č. | Poškozený díl | Druh poškození |
|---|---|---|
| 4 | Madlo kliky LZ dveří | Škrábance |

**4 Madlo kliky LZ dveří - Škrábance**  
Umístění:

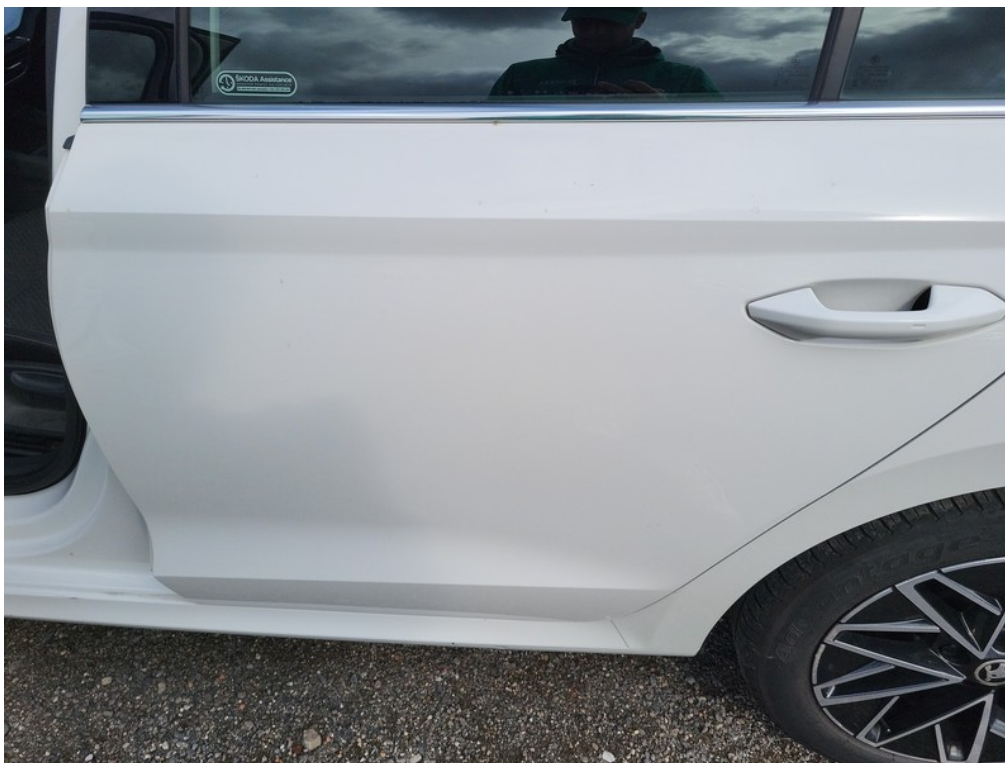
| P.č. | Poškozený díl | Druh poškození |
|---|---|---|
| 5 | Dveře zadní levé | Škrábance |

**5 Dveře zadní levé - Škrábance**  
Umístění:

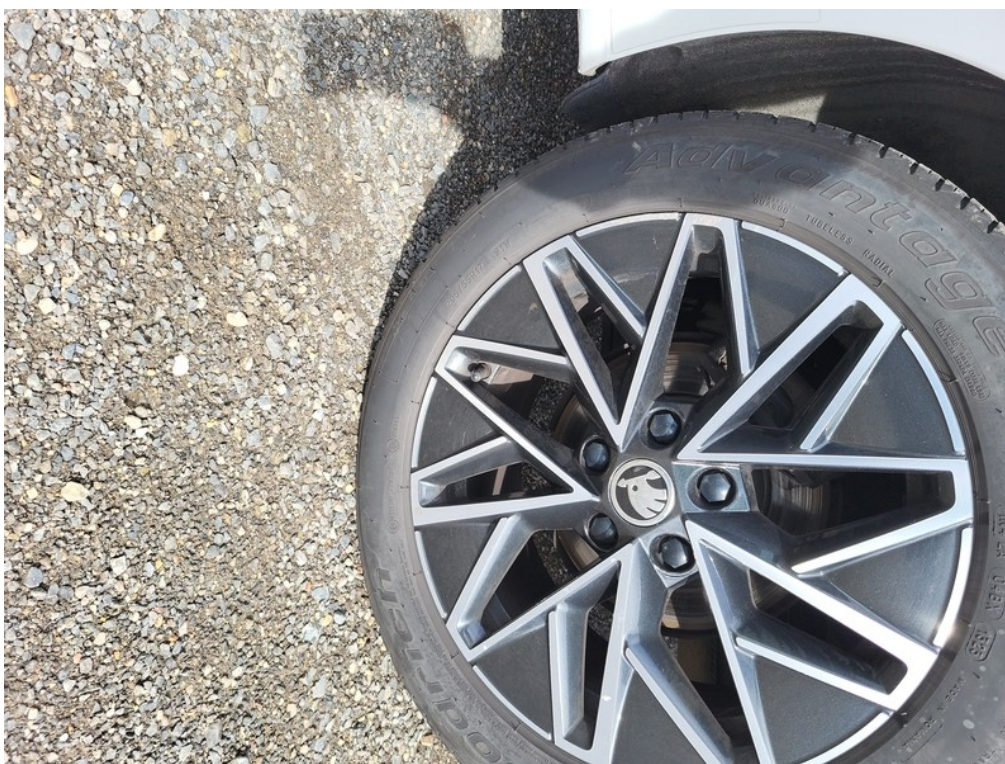
| P.č. | Poškozený díl | Druh poškození |
|---|---|---|
| 6 | Disk LZ kola | Škrábance |

**6 Disk LZ kola - Škrábance**  
Umístění:

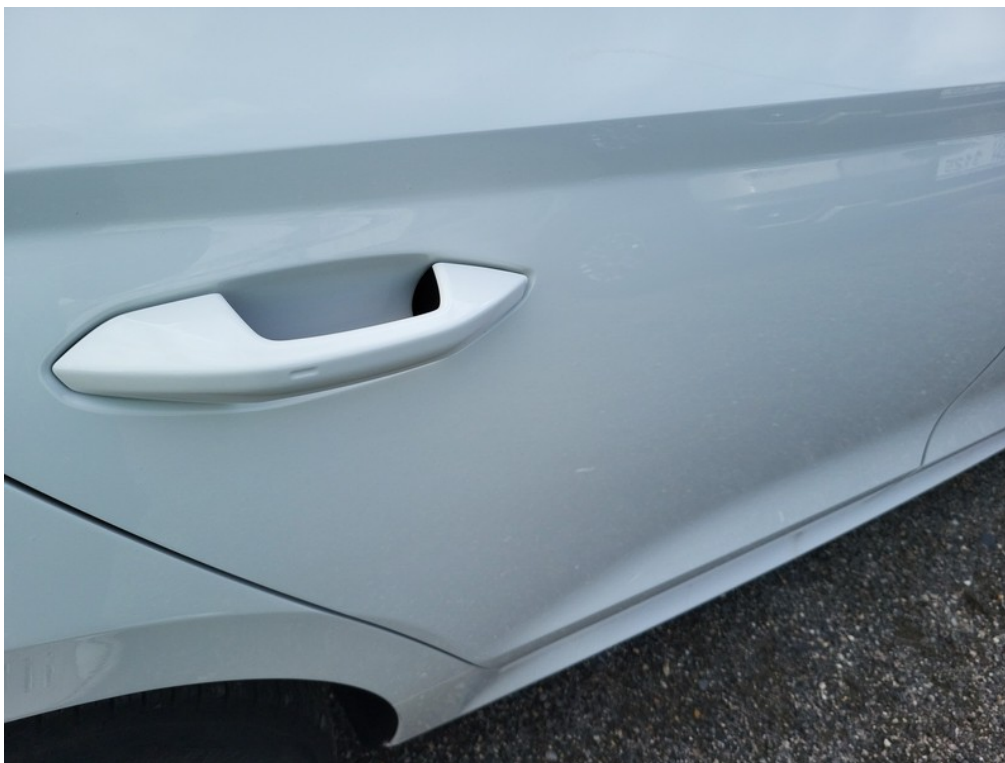
| P.č. | Poškozený díl | Druh poškození |
|---|---|---|
| 7 | Madlo kliky PZ dveří | Škrábance |

**7 Madlo kliky PZ dveří - Škrábance**  
Umístění:

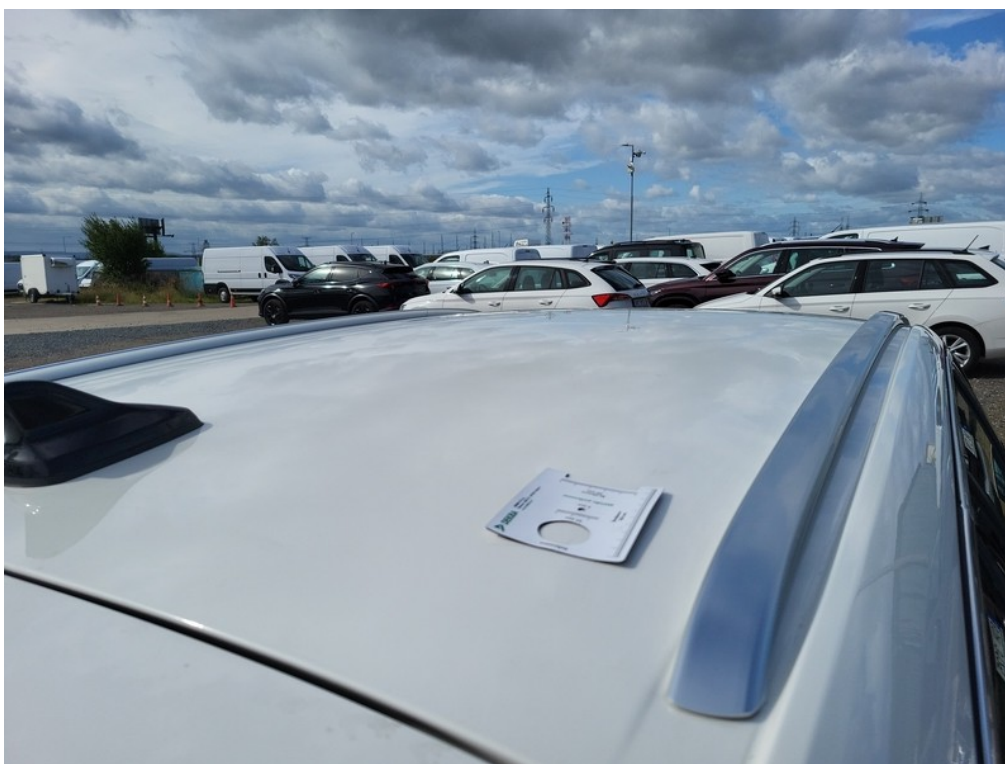
| P.č. | Poškozený díl | Druh poškození |
|---|---|---|
| 8 | Střecha | Deformace |

**8 Střecha - Deformace**  
Umístění:

Poznámka: Po opravě

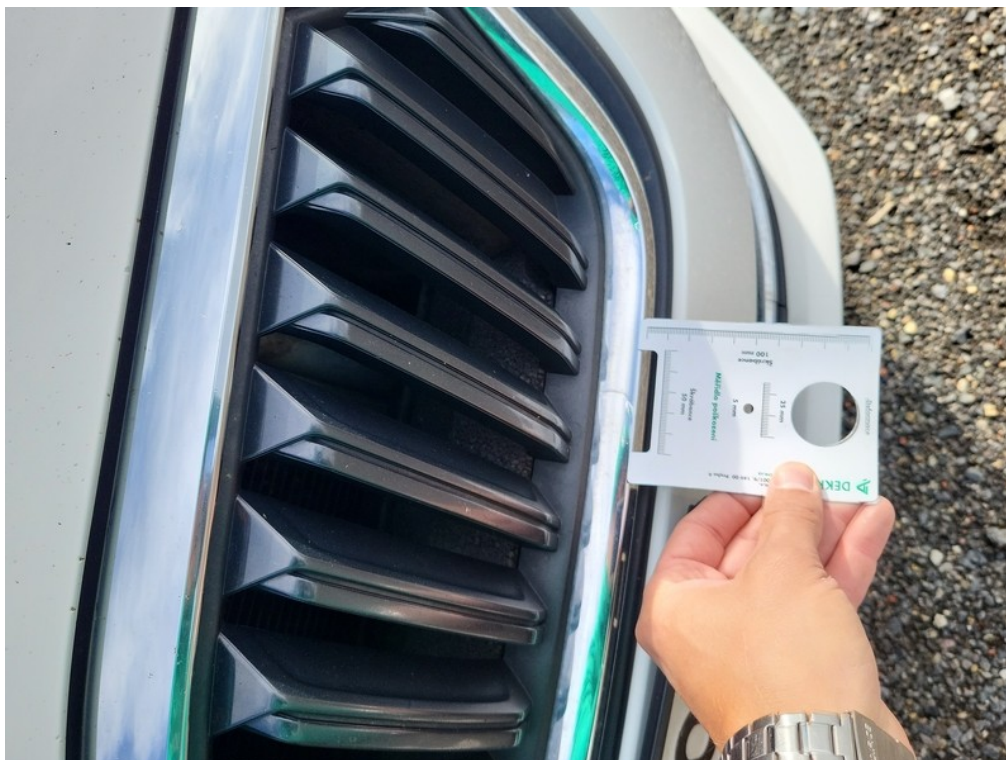
### 9 Rámeček čelní masky - Opotřebení

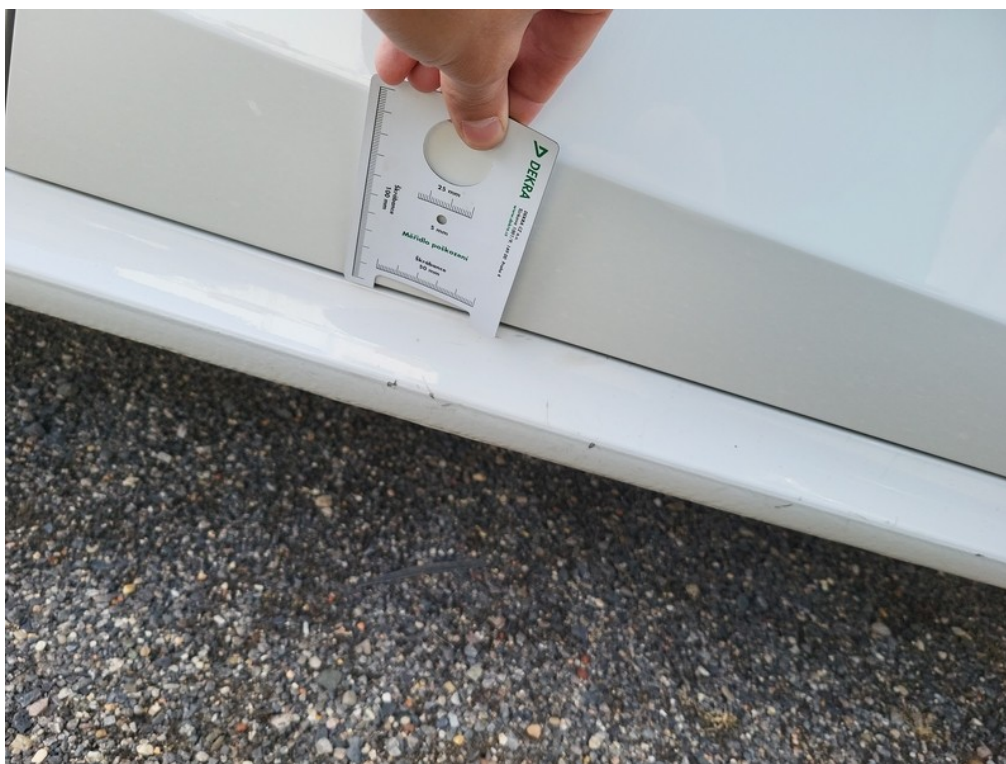
### 10 Práh pravý - Škrábance

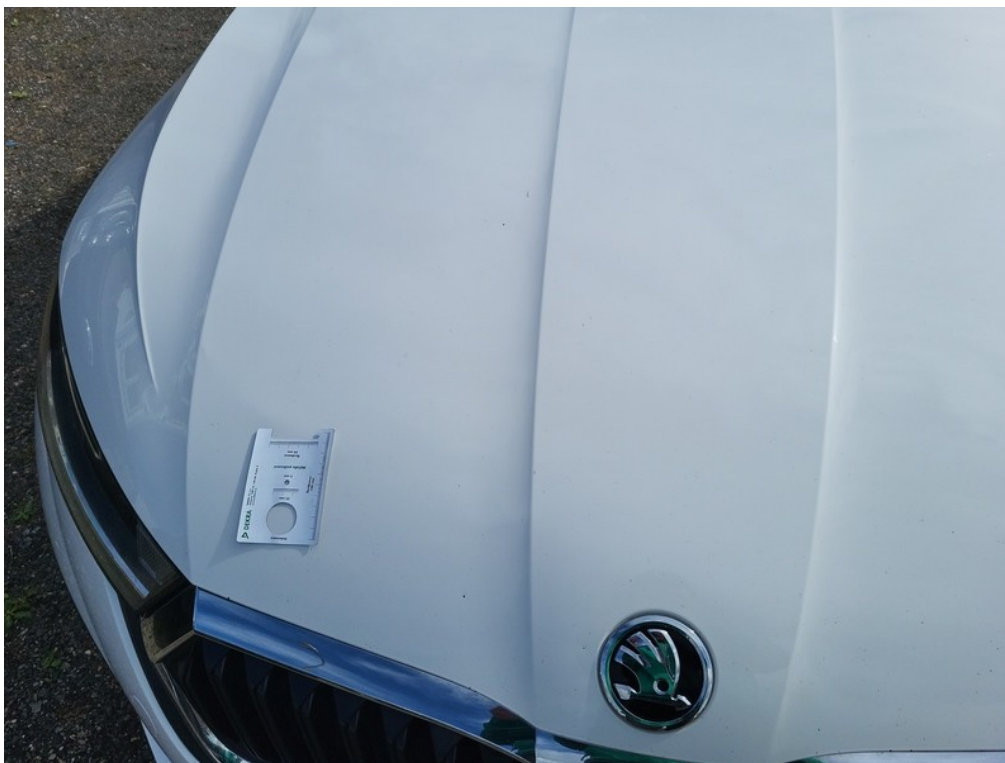
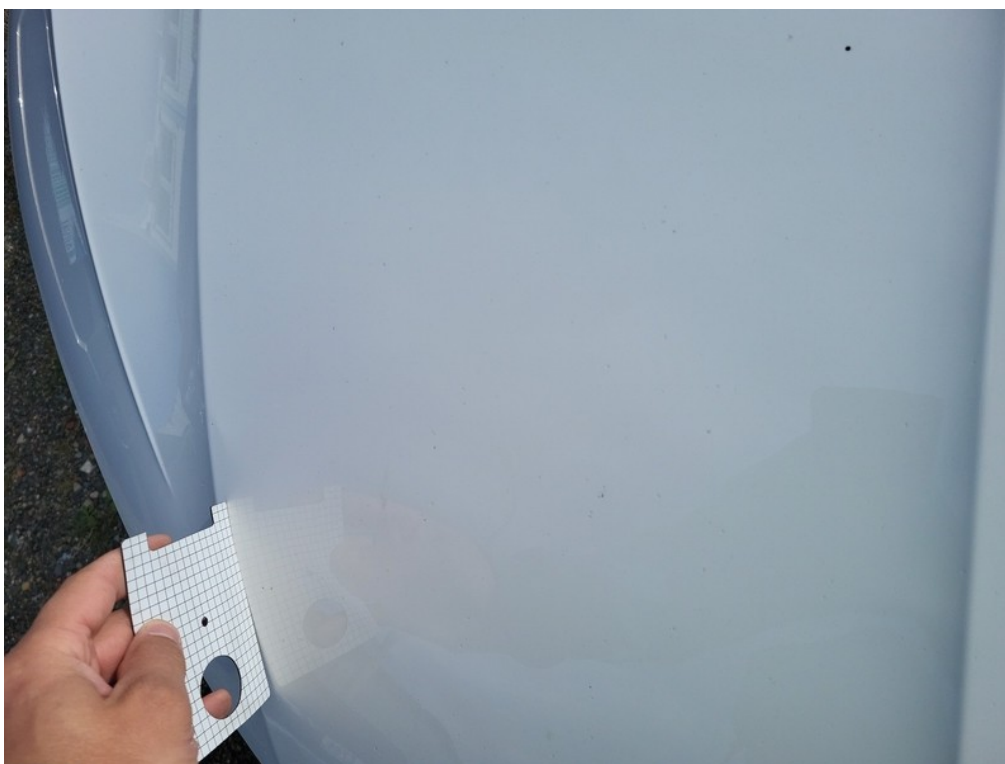
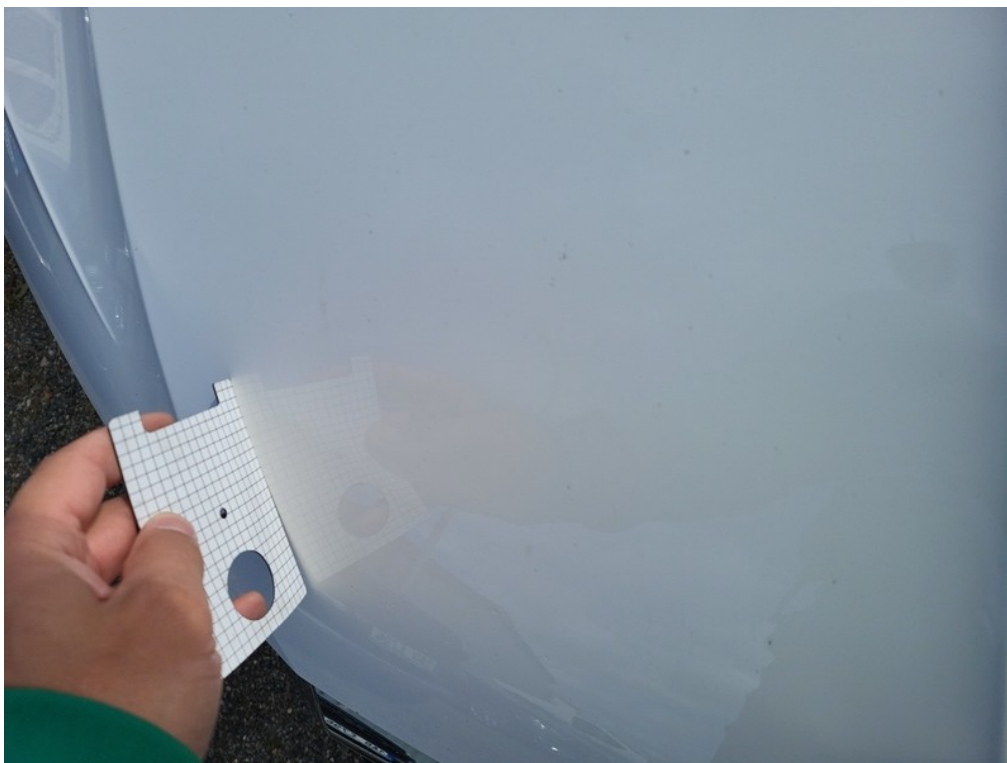
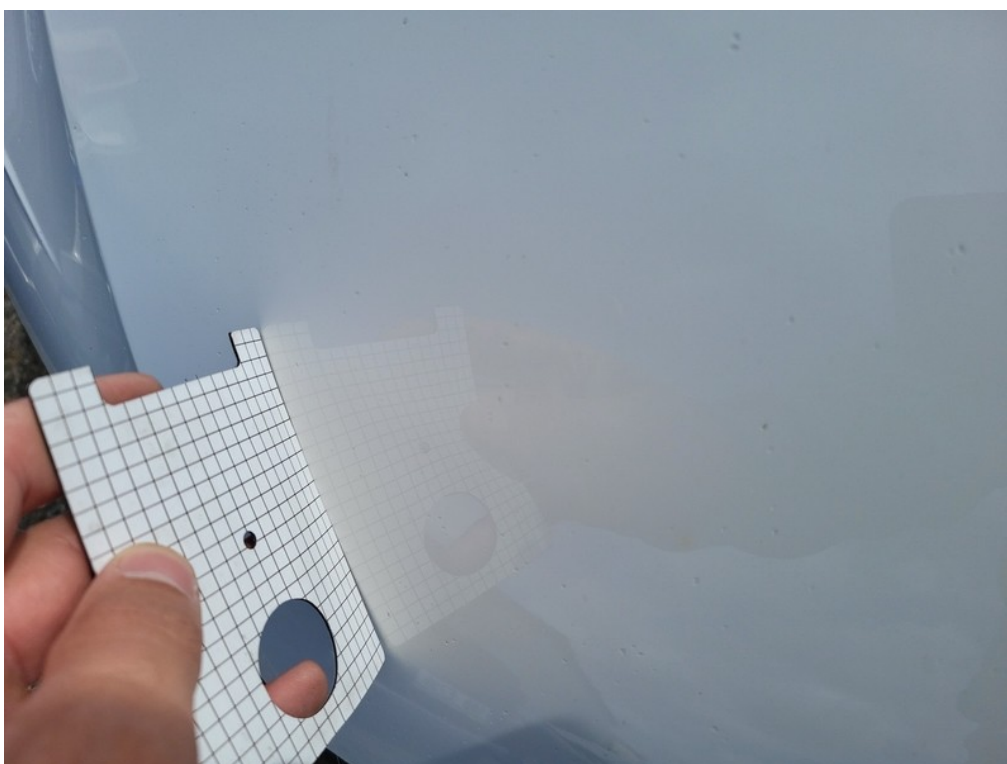
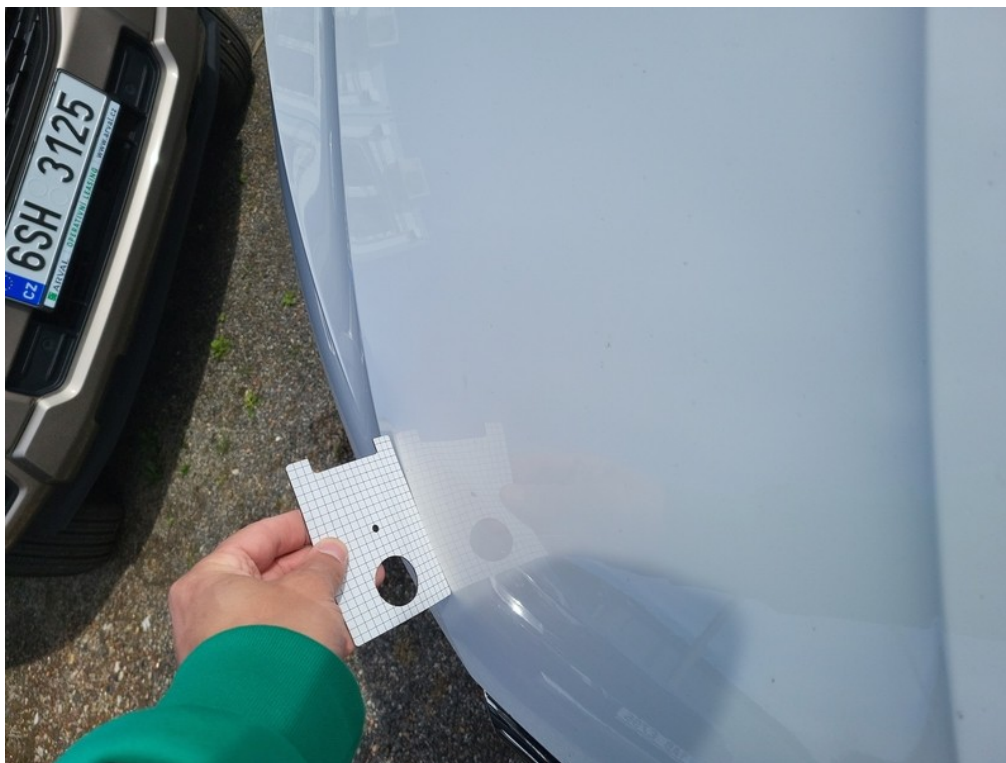
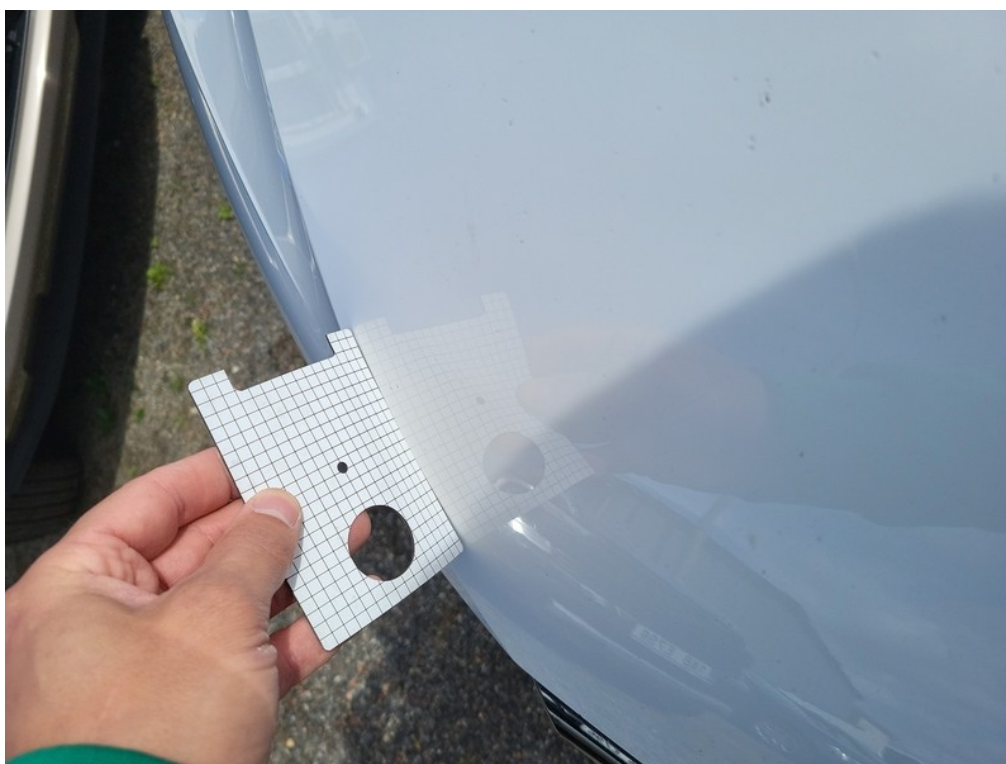
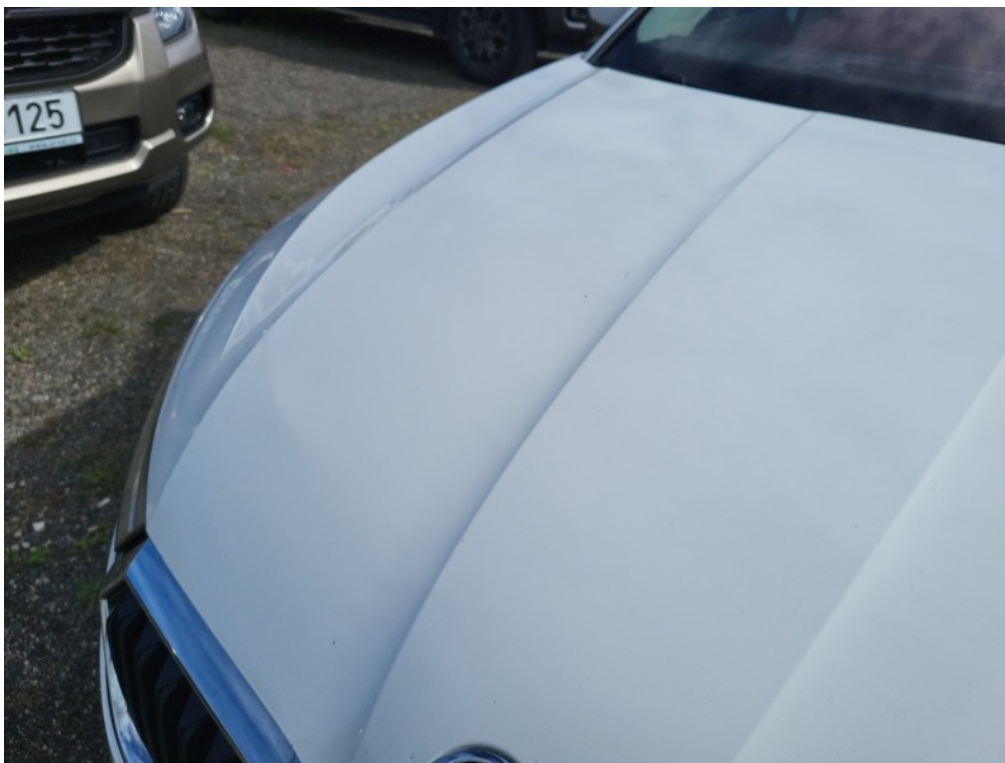
**11 Víko motoru - Deformace**  
Umístění:

Poznámka: +jamka

Viz popis k poškození č. 11

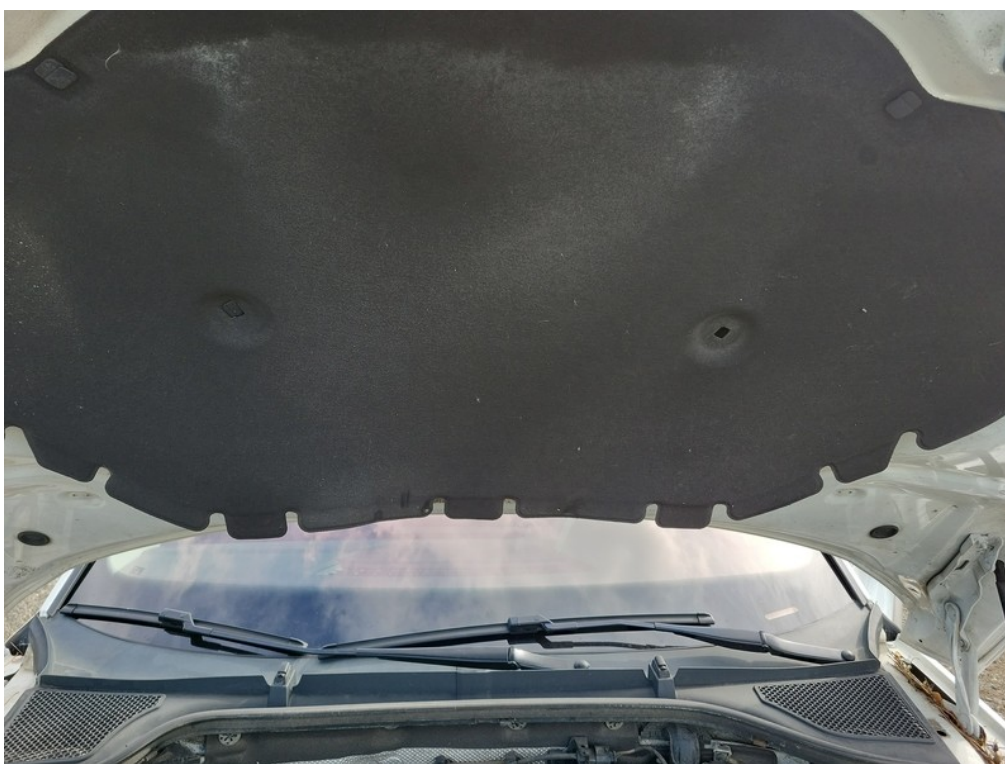
| P.č. | Poškozený díl | Druh poškození |
|---|---|---|
| 12 | Hluková izolace víka motoru | Ke slícování |

**12** Hluková izolace víka motoru - Ke slícování  
Umístění: Interiér (vnitřní prostor)

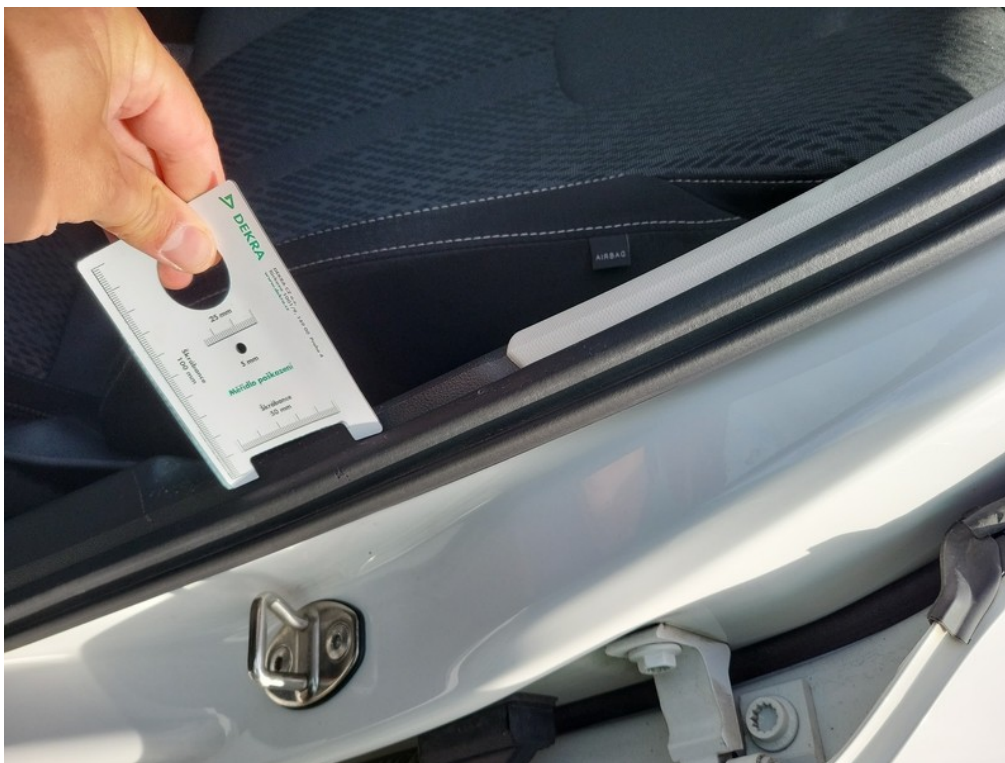
| P.č. | Poškozený díl | Druh poškození |
|---|---|---|
| 13 | Těsnění LP dveří | Opotřebení |

**13 Těsnění LP dveří - Opotřebení**

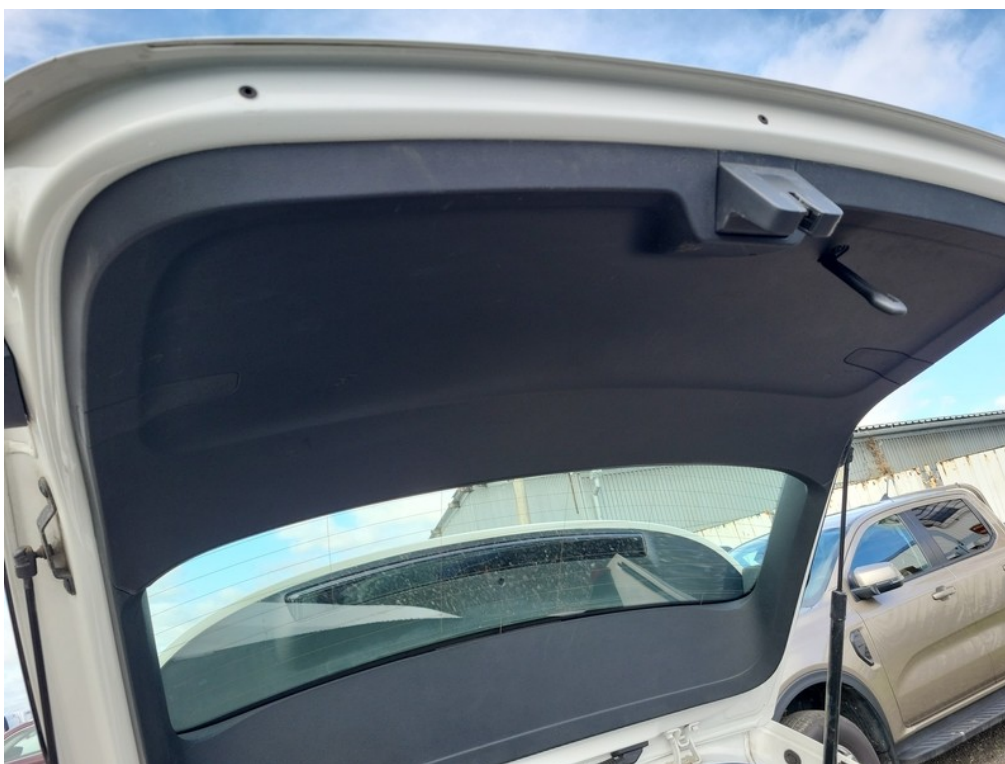
| P.č. | Poškozený díl | Druh poškození |
|---|---|---|
| 14 | Plastový kryt víka zav. prostoru | Škrábance |

**14 Plastový kryt víka zav. prostoru - Škrábance**

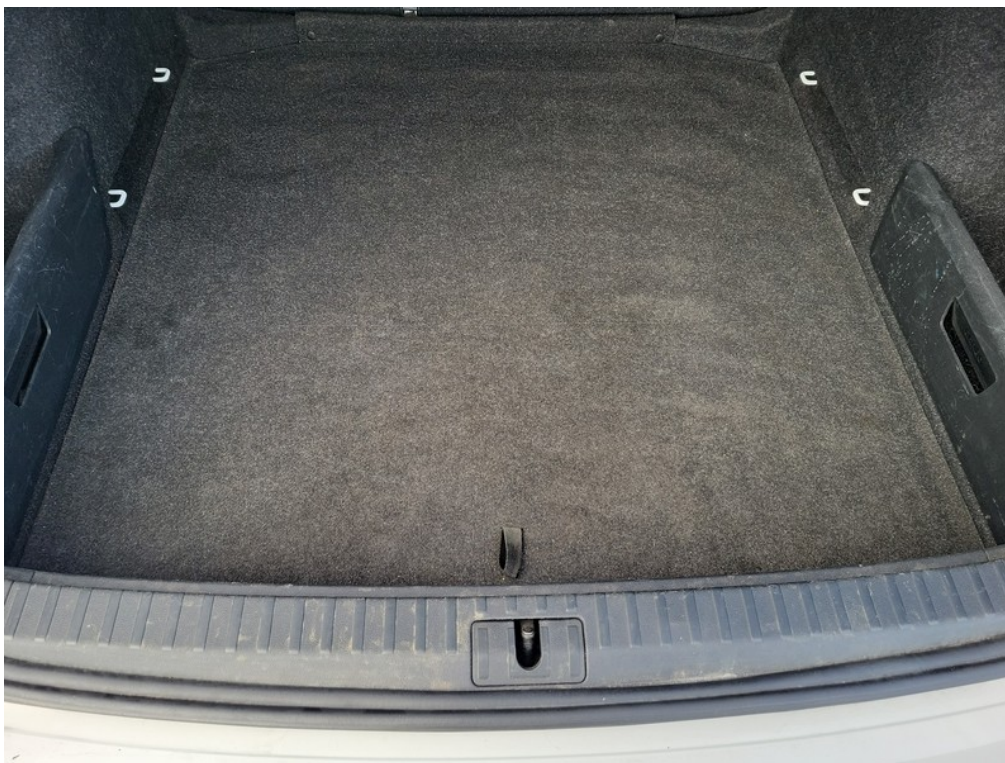
| P.č. | Poškozený díl | Druh poškození |
|---|---|---|
| 15 | Kryt zadního čela | Škrábance |

**15 Kryt zadního čela - Škrábance**

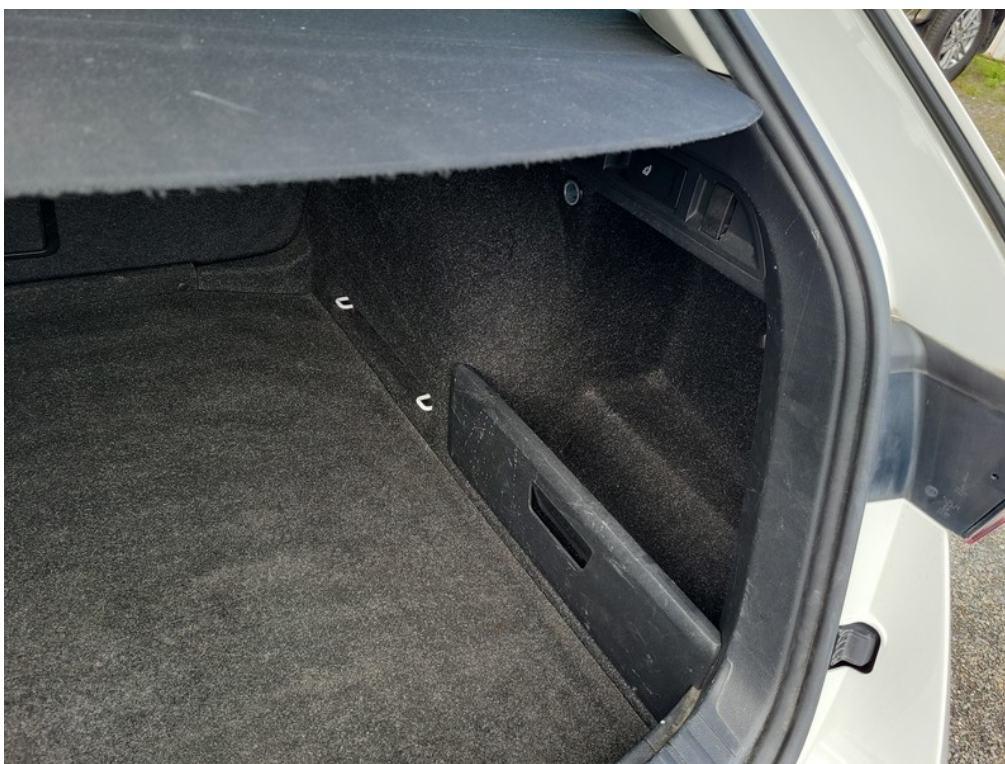
| P.č. | Poškozený díl | Druh poškození |
|---|---|---|
| 16 | Boční výplň zav. prostoru P | Škrábance |

**16 Boční výplň zav. prostoru P - Škrábance**

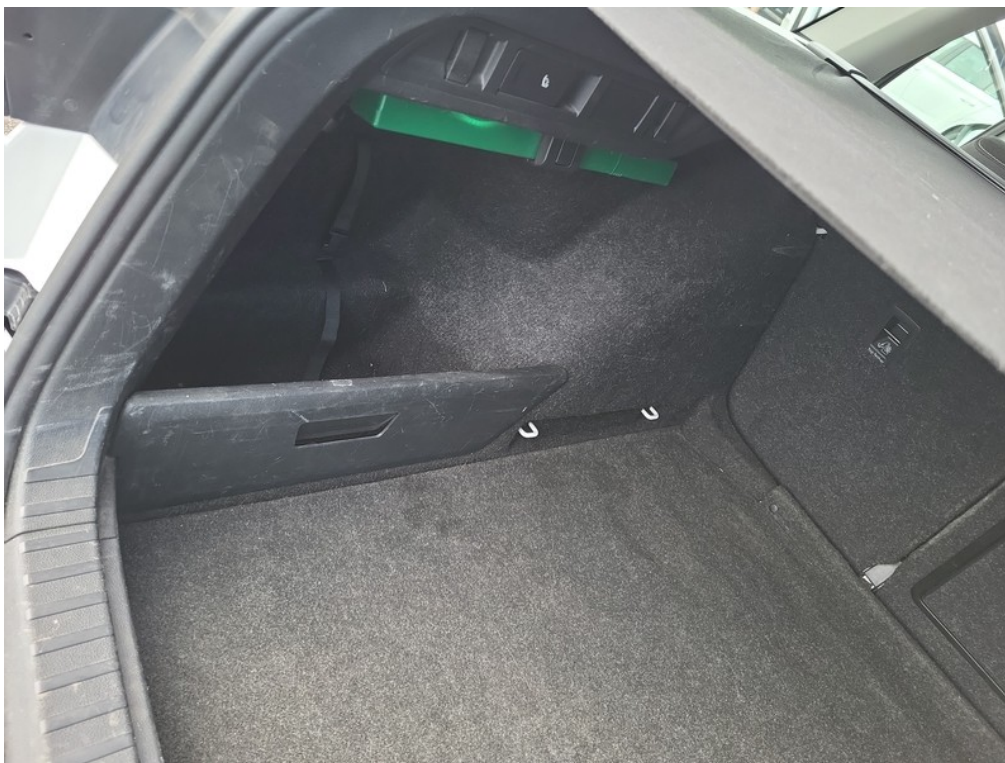
| P.č. | Poškozený díl | Druh poškození |
|---|---|---|
| 17 | Boční výplň zav. prostoru L | Škrábance |

**17** Boční výplň zav. prostoru L - Škrábance  
Umístění: Interiér (vnitřní prostor)

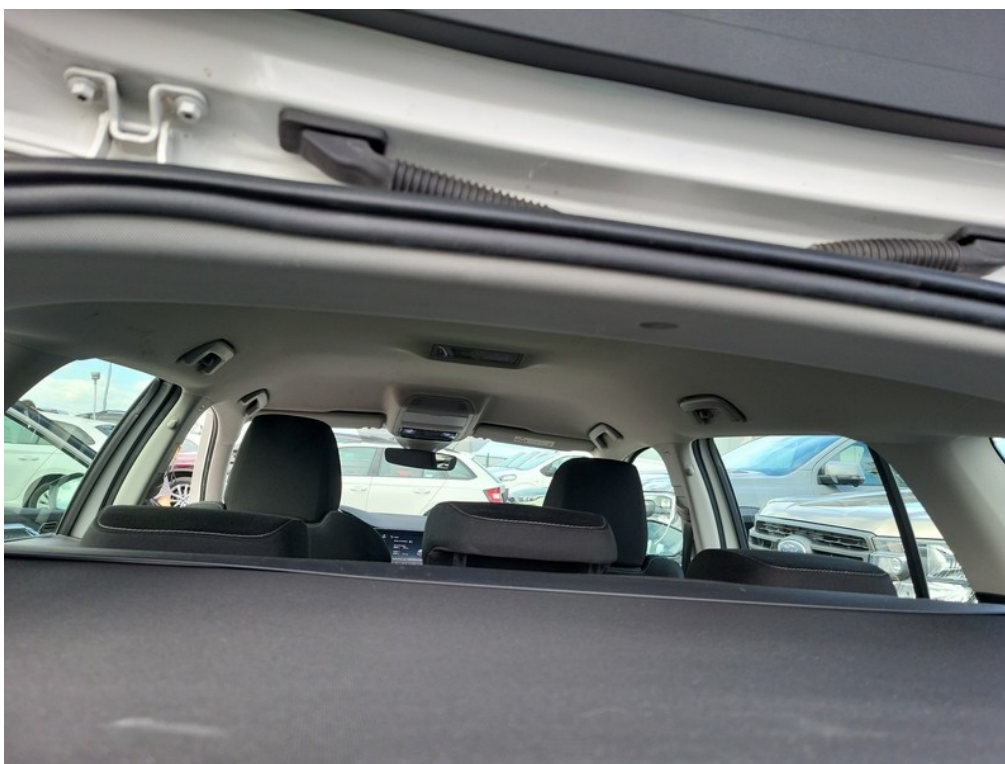
| P.č. | Poškozený díl | Druh poškození |
|---|---|---|
| 18 | Stropnice | Škrábance |

**18** Stropnice - Škrábance  
Umístění: Interiér (vnitřní prostor)

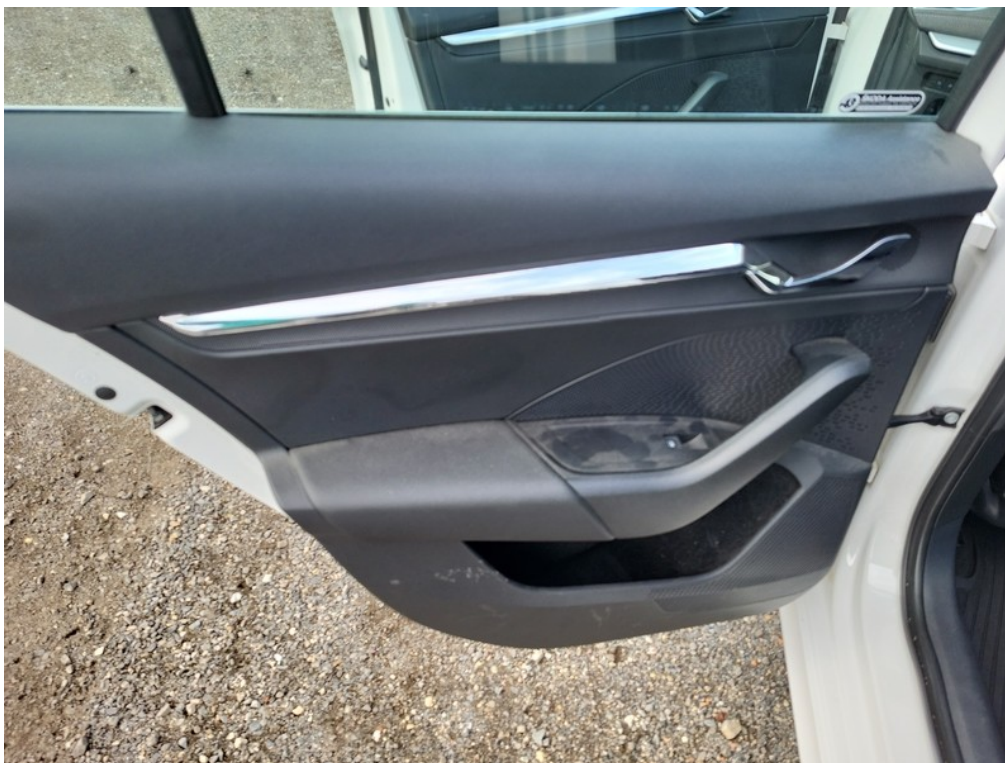
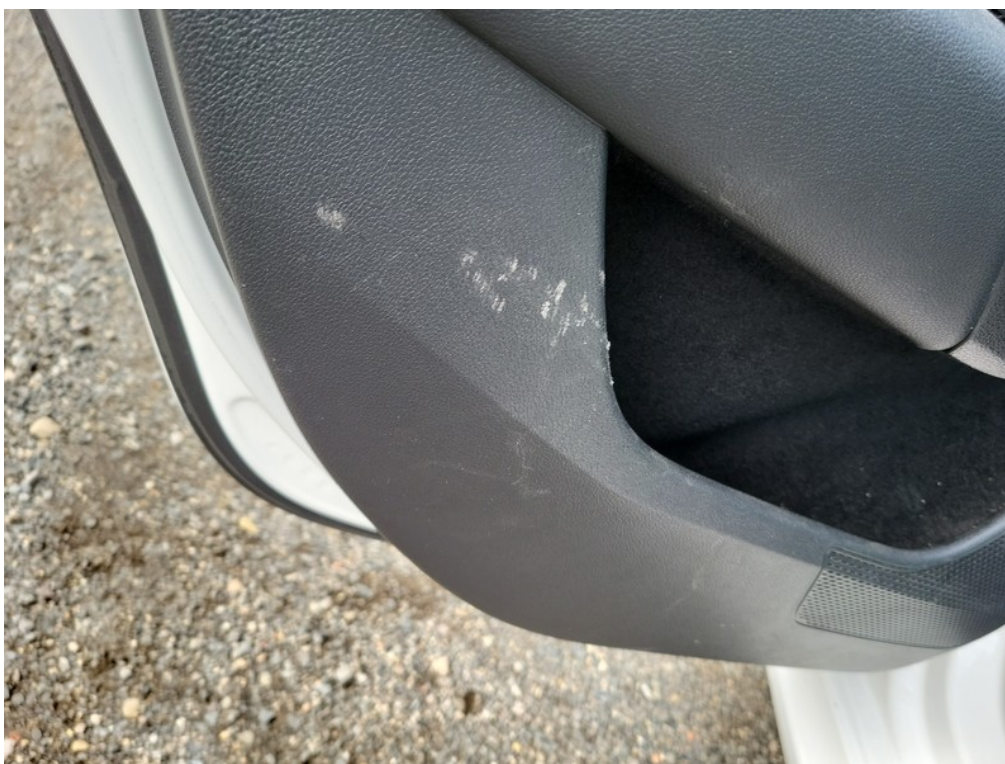
| P.č. | Poškozený díl | Druh poškození |
|---|---|---|
| 19 | Výplň LZ dveří | Škrábance |

**19** Výplň LZ dveří - Škrábance  
Umístění:

Viz popis k poškození č. 19

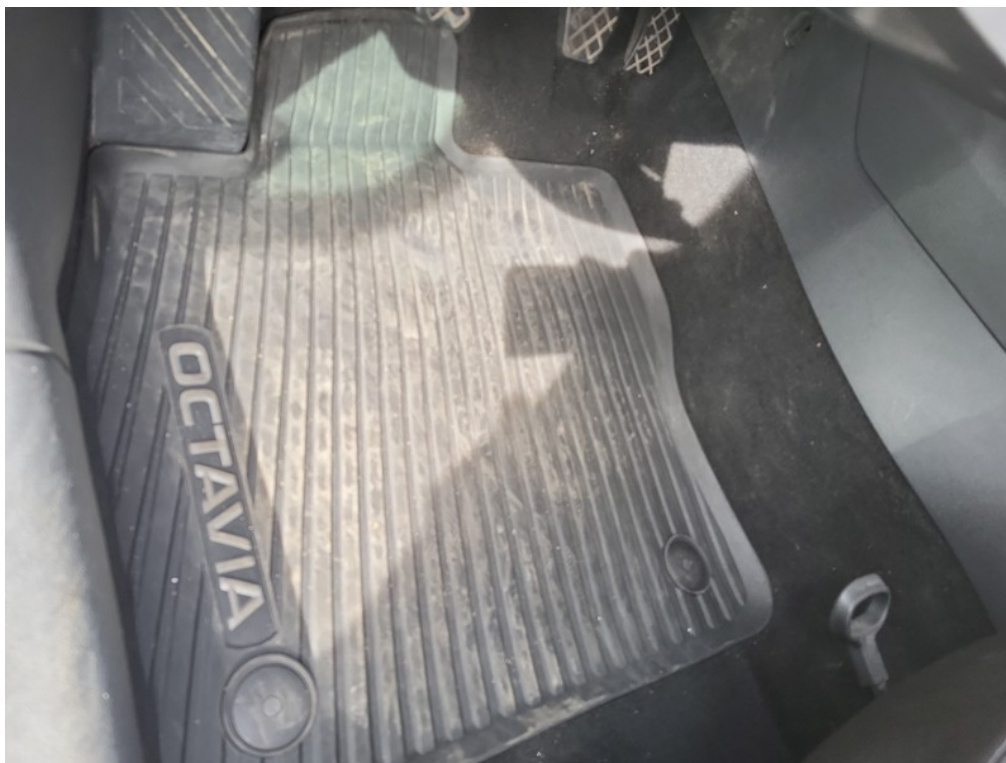
| P.č. | Poškozený díl | Druh poškození |
|---|---|---|
| 20 | Přídavný koberec LP | Opotřebení |

**20** **Přídavný koberec LP - Opatření**

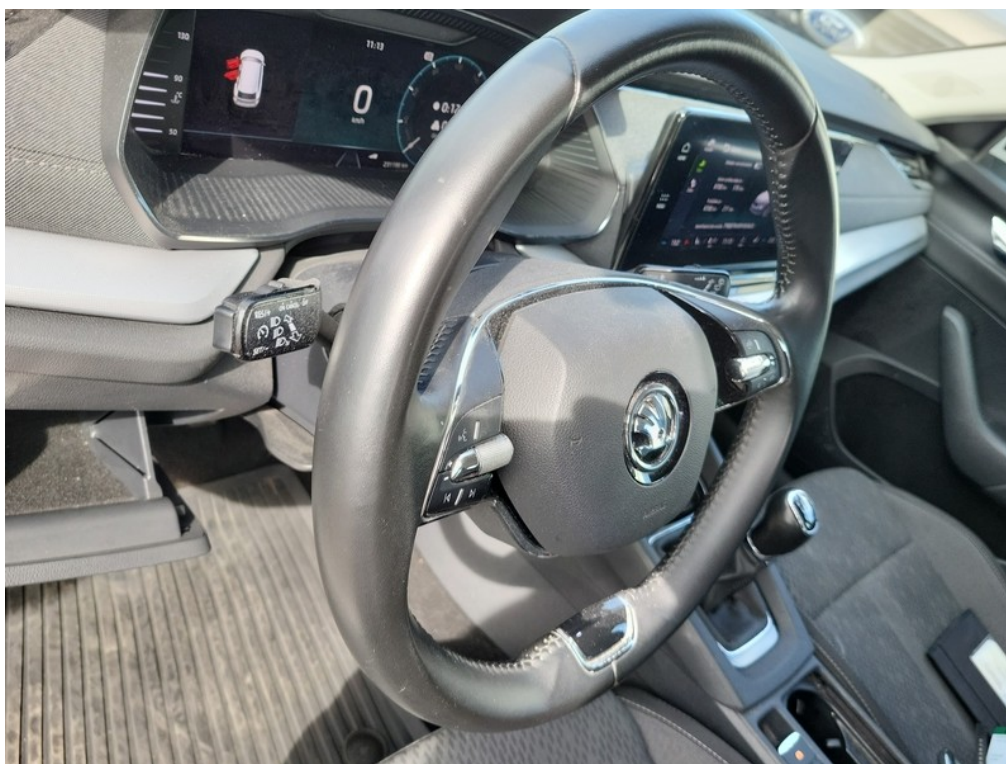
| P.č. | Poškozený díl | Druh poškození |
|---|---|---|
| 21 | Volant | Opotřebení |

**21** **Volant - Opatření**

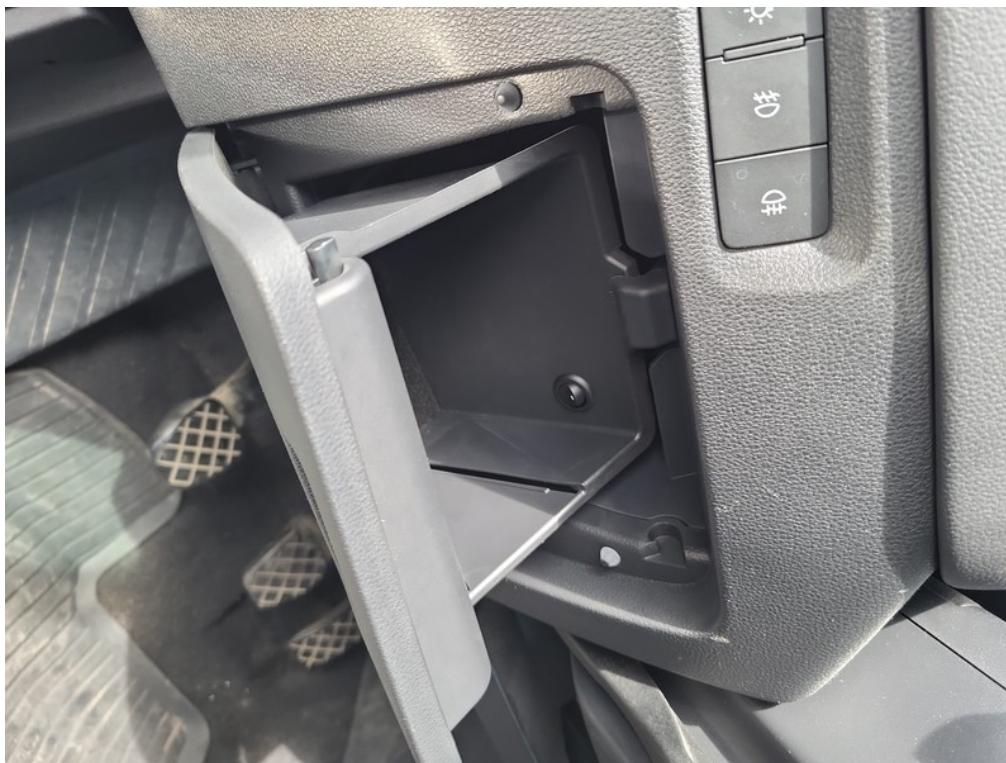
| P.č. | Poškozený díl | Druh poškození |
|---|---|---|
| 22 | Spodní kryt přístrojové desky | Nadstandardní prvek |

**22** Spodní kryt přístrojové desky - Nadstandardní prvek  
Umístění: Interiér (vnitřní prostor)
