**DEKRA CZ a.s.**

**ARVAL CZ s.r.o.**

| RZ: | <b>8AL9193</b> | VIN: | TMBJR7NX9MY093620 |
| Model vozidla: | Škoda Octavia Combi (NX3)(2020) | Provedení: | Oct.Combi 1.5TSI 110 Style |

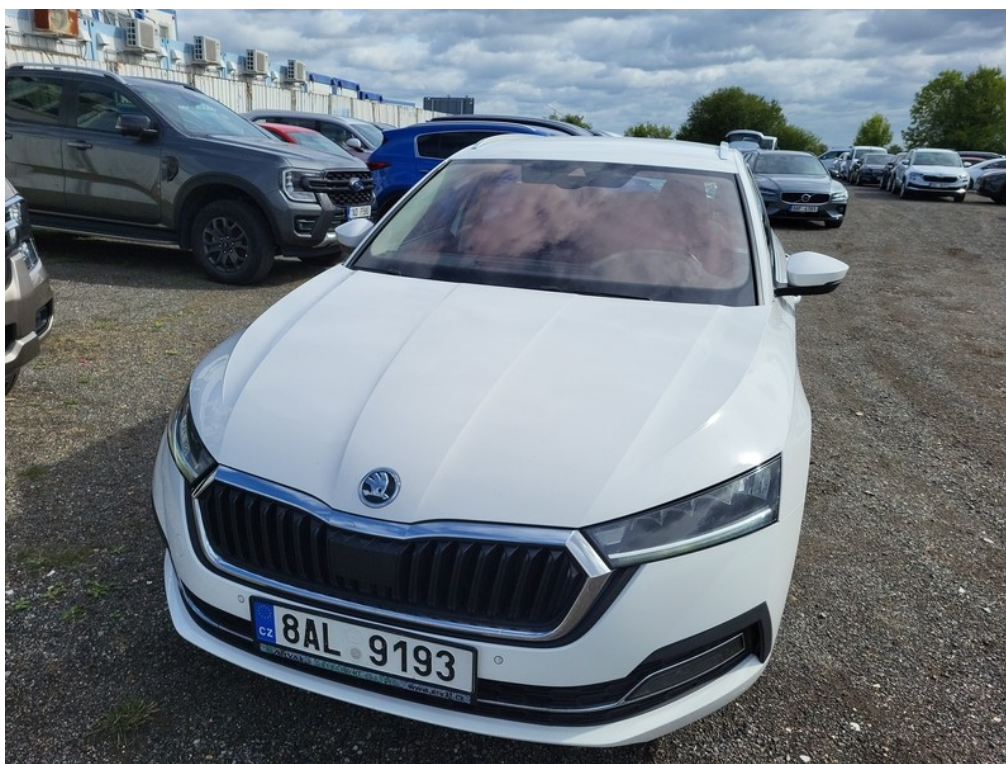
| P.č. | Poškozený díl | Druh poškození |
|---|---|---|
| 23 | Přední část vozidla | Poškození od odletujícího kamení |

**23** Přední část vozidla - Poškození od odletujícího kamení  
Umístění: Ostatní

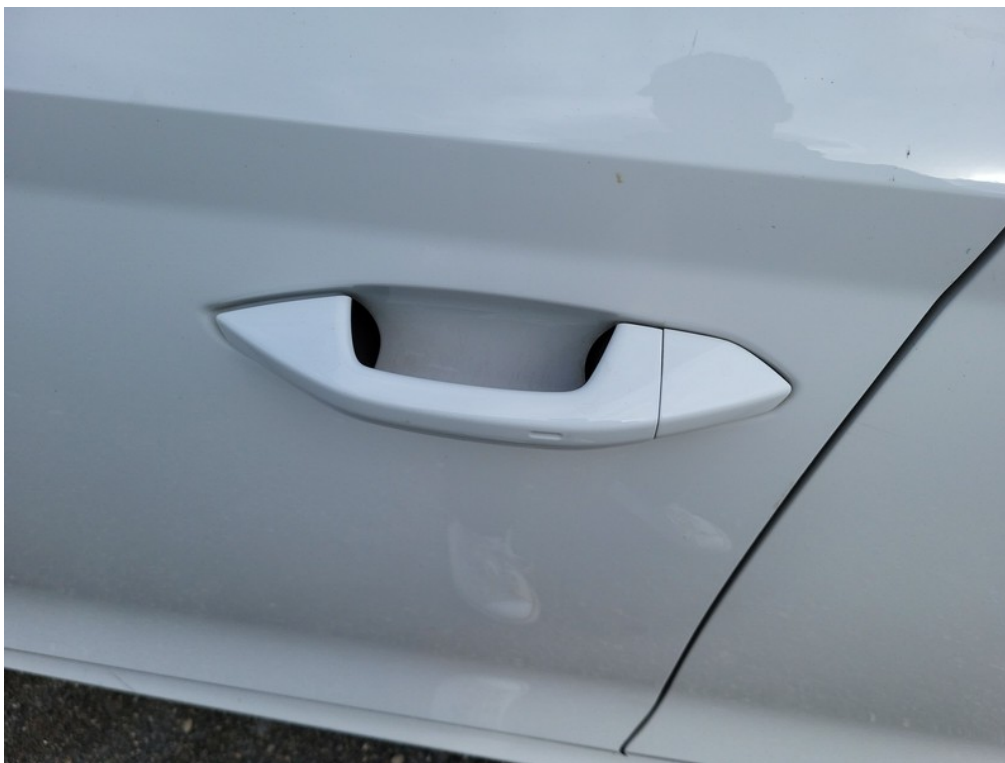
| P.č. | Poškozený díl | Druh poškození |
|---|---|---|
| 24 | Celková plocha karoserie | Škrábance |

**24** Celková plocha karoserie - Škrábance  
Umístění: Ostatní

Poznámka: +smůla

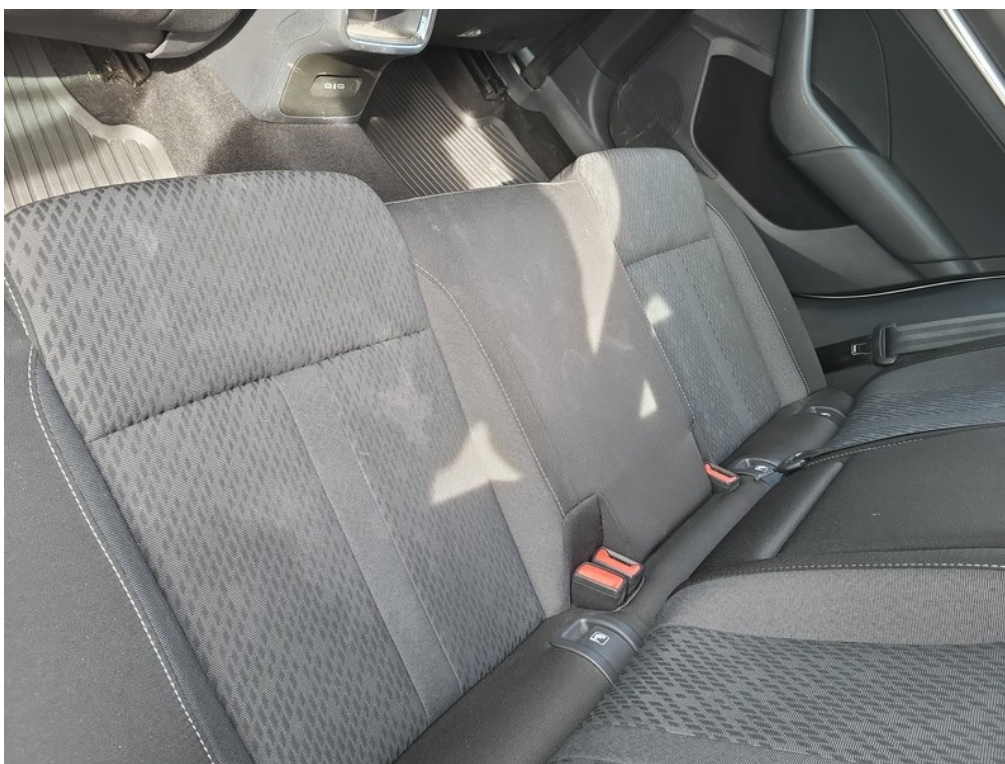
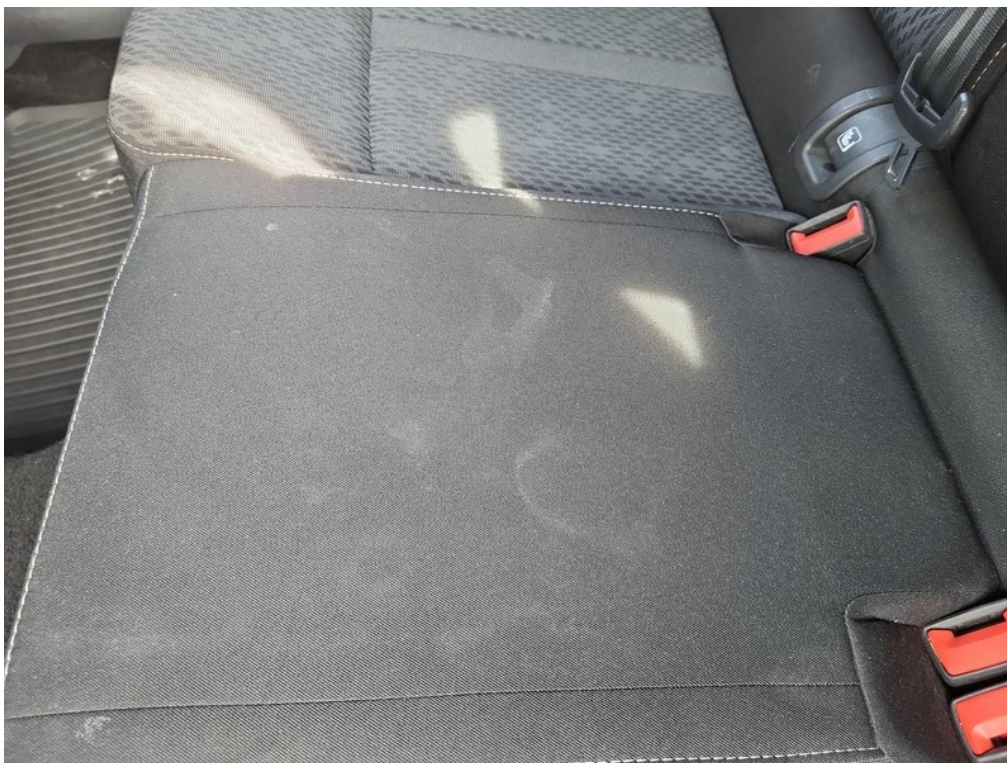
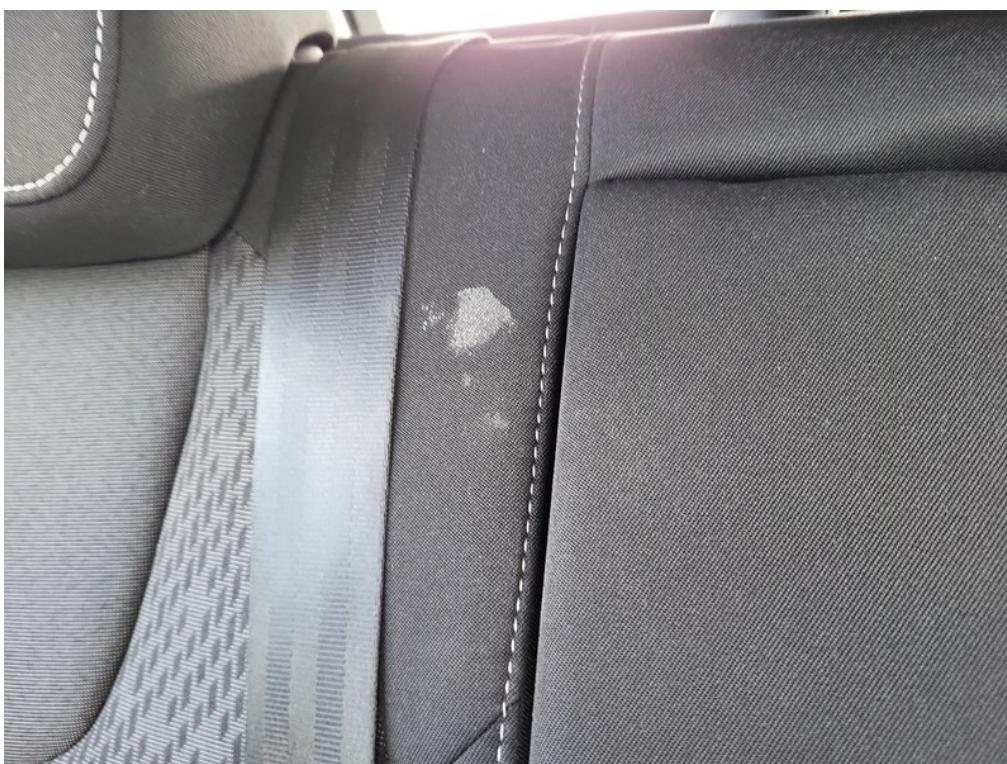
| P.č. | Poškozený díl | Druh poškození |
|---|---|---|
| 25 | Interiér | Znečištěno |

**25** Interiér - Znečištěno  
Umístění:

Viz popis k poškození č. 25
