**DEKRA CZ a.s.**

**ÚDAJE O VOZIDLE**

| RZ: | <b>8AM4922</b> | VIN: | TMBJR7NXXMY100090 |
| Model vozidla: | Škoda Octavia Combi (NX3)(2020) | Provedení: | Oct.Combi 1.5TSI 110 Style |

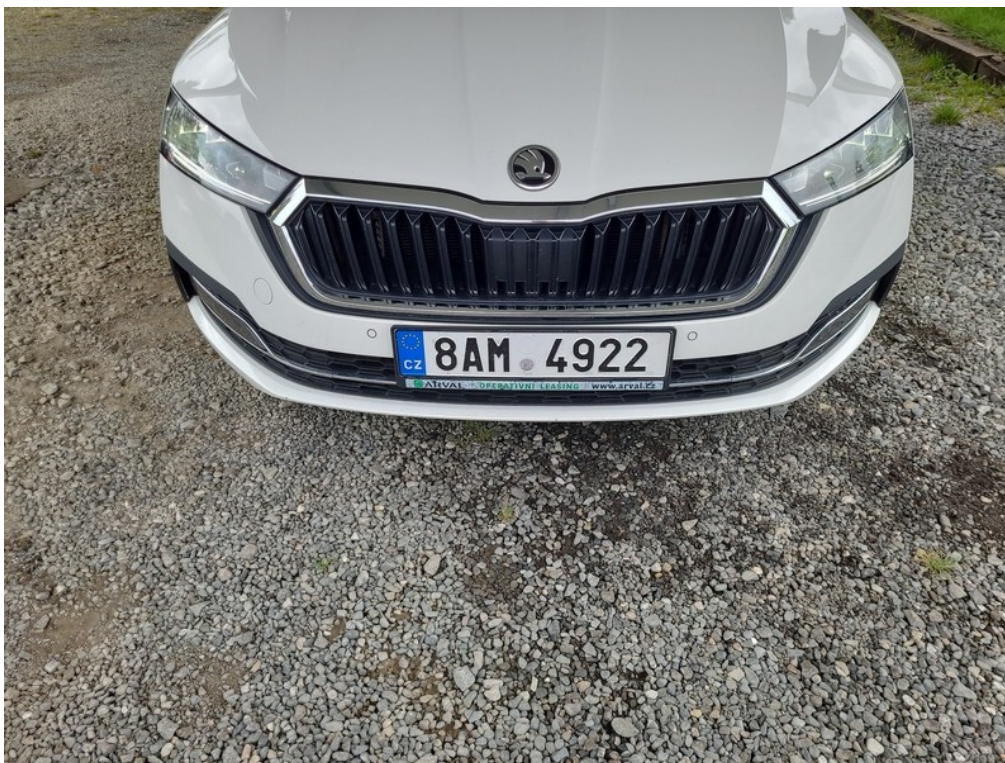
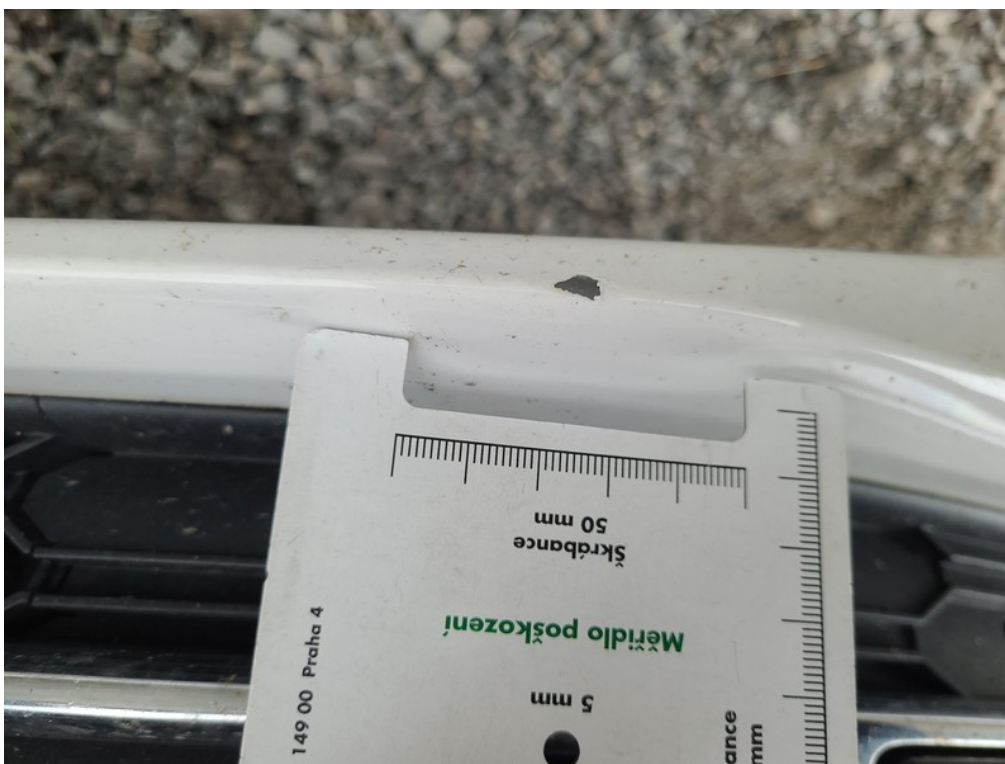
| P.č. | Poškozený díl | Druh poškození |
|---|---|---|
| 1 | Přední nárazník | Škrábance |

**1 Přední nárazník - Škrábance**  
Umístění:

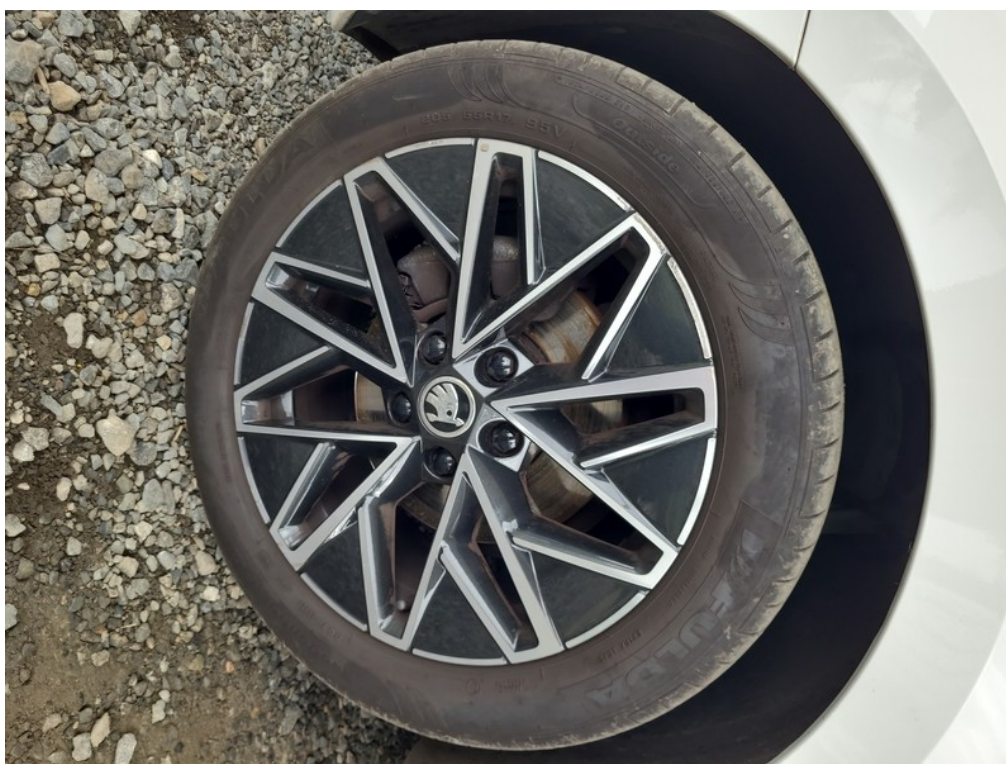
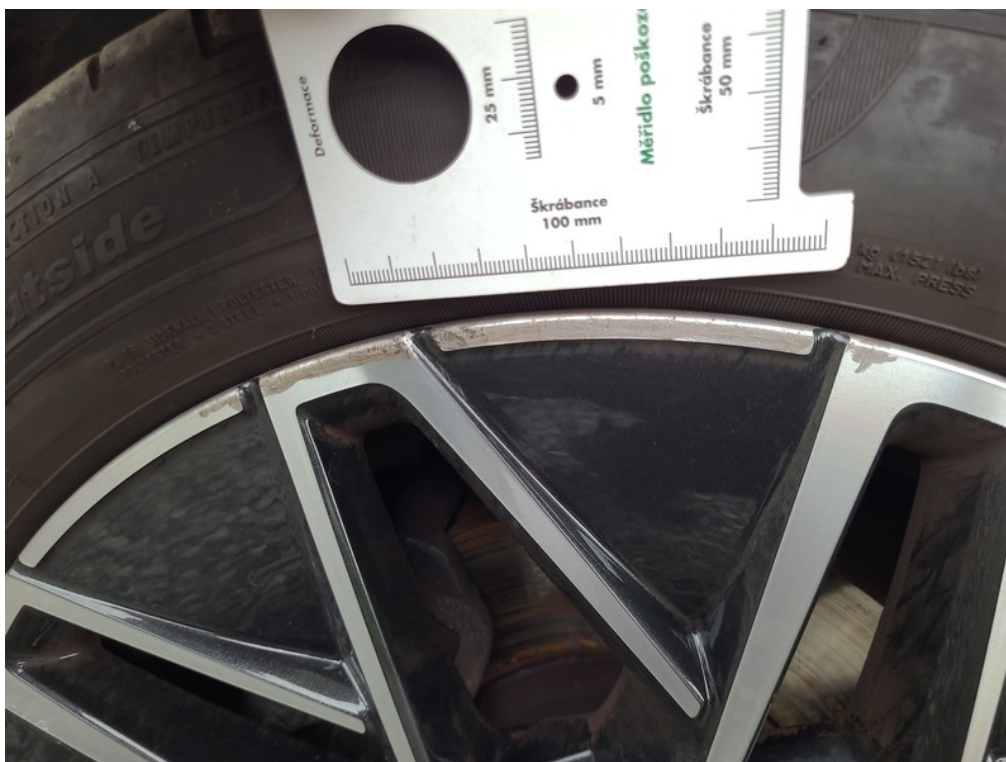
| P.č. | Poškozený díl | Druh poškození |
|---|---|---|
| 2 | Disk LP kola | Škrábance |

**2 Disk LP kola - Škrábance**  
Umístění:

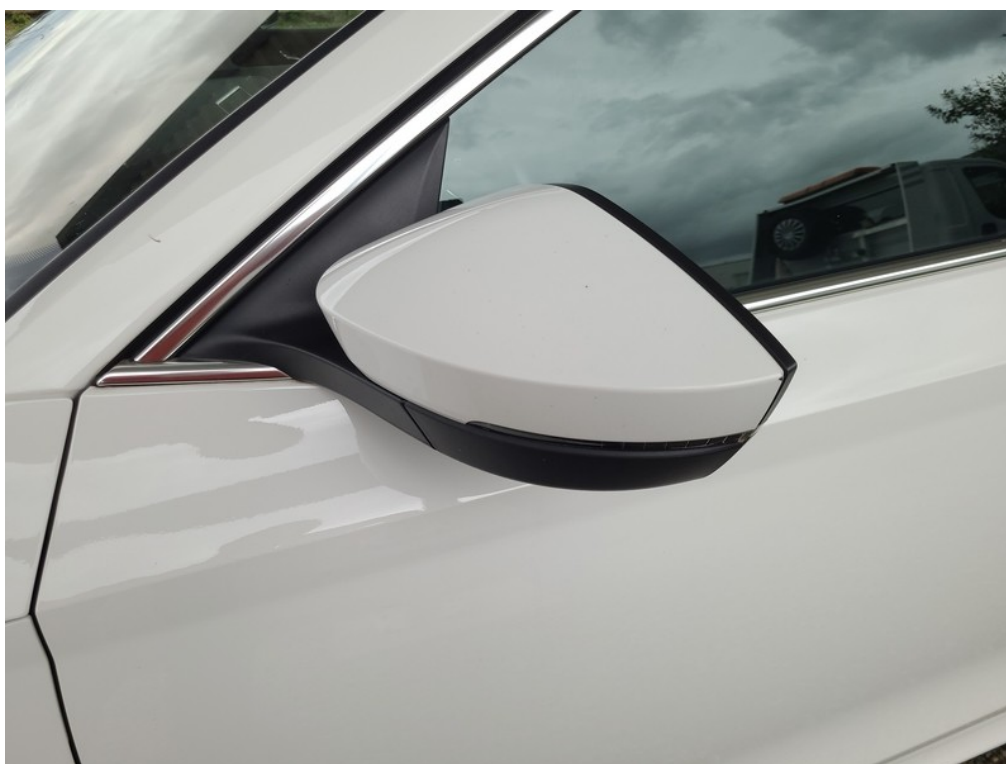
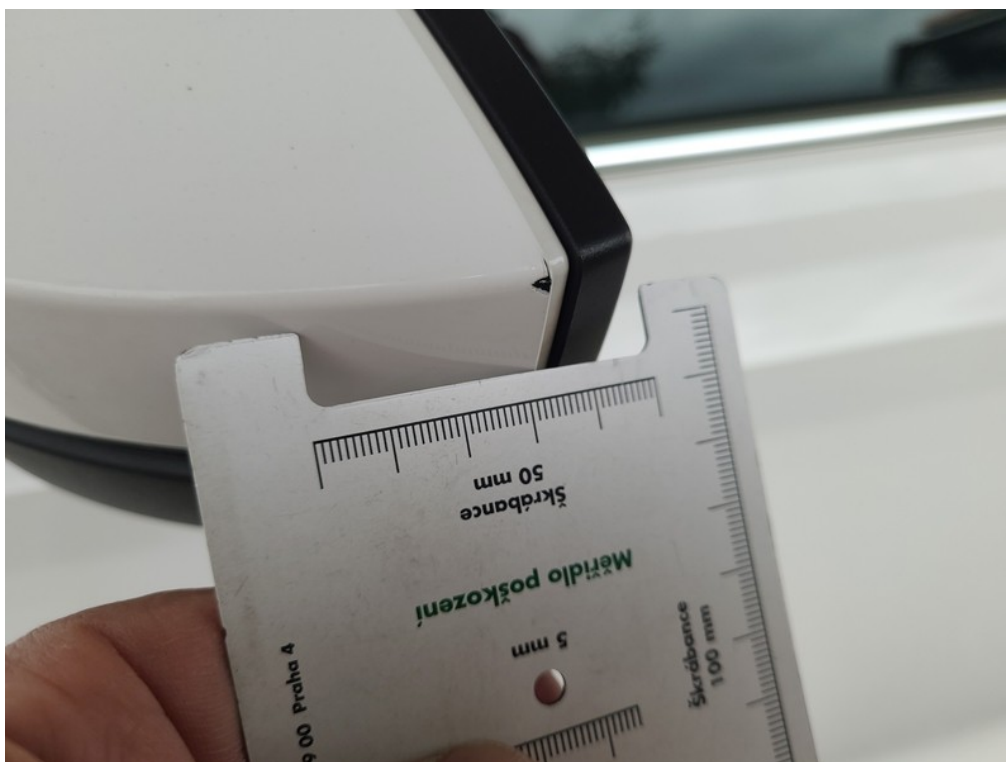
| P.č. | Poškozený díl | Druh poškození |
|---|---|---|
| 3 | Kryt L zpětného zrcátka | Škrábance |

**3 Kryt L zpětného zrcátka - Škrábance**  
Umístění: Exteriér (vnější prostor)

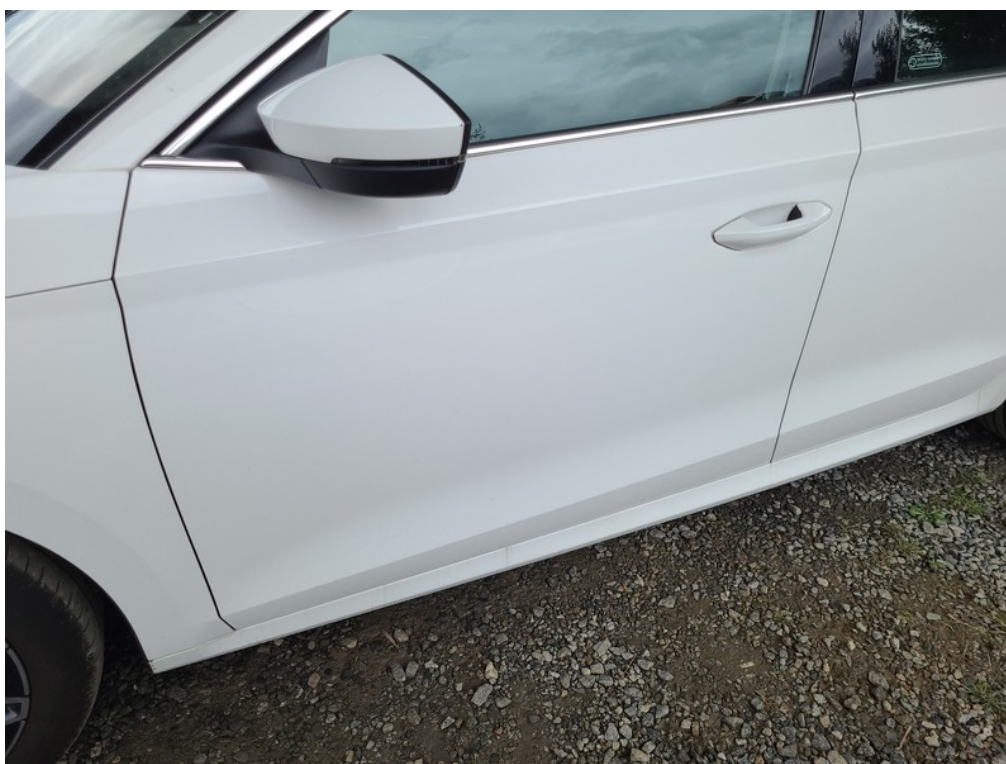
| P.č. | Poškozený díl | Druh poškození |
|---|---|---|
| 4 | Dveře přední levé | Škrábance |

**4 Dveře přední levé - Škrábance**  
Umístění:

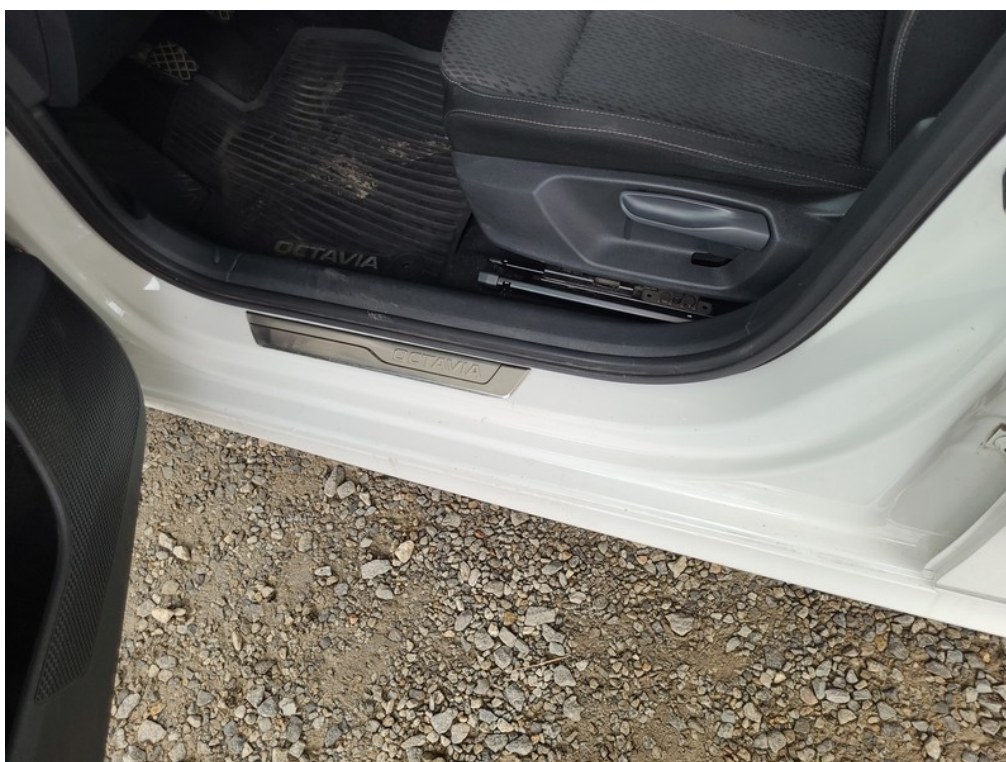
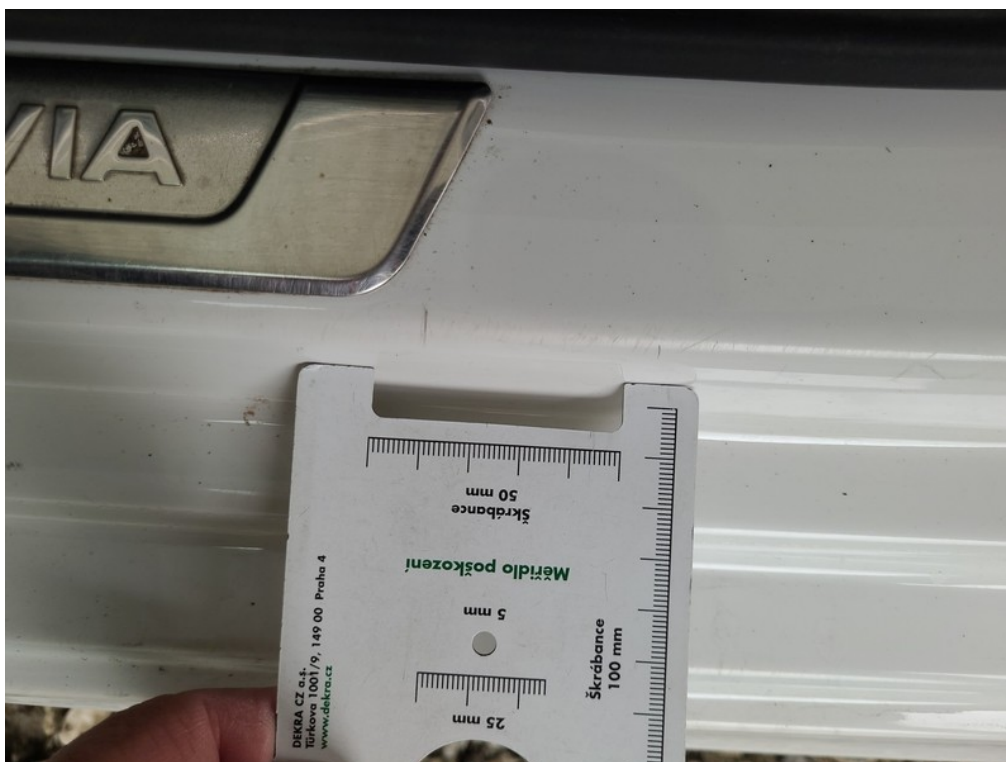
| P.č. | Poškozený díl | Druh poškození |
|---|---|---|
| 5 | Práh levý | Škrábance |

**5 Práh levý - Škrábance**  
Umístění:

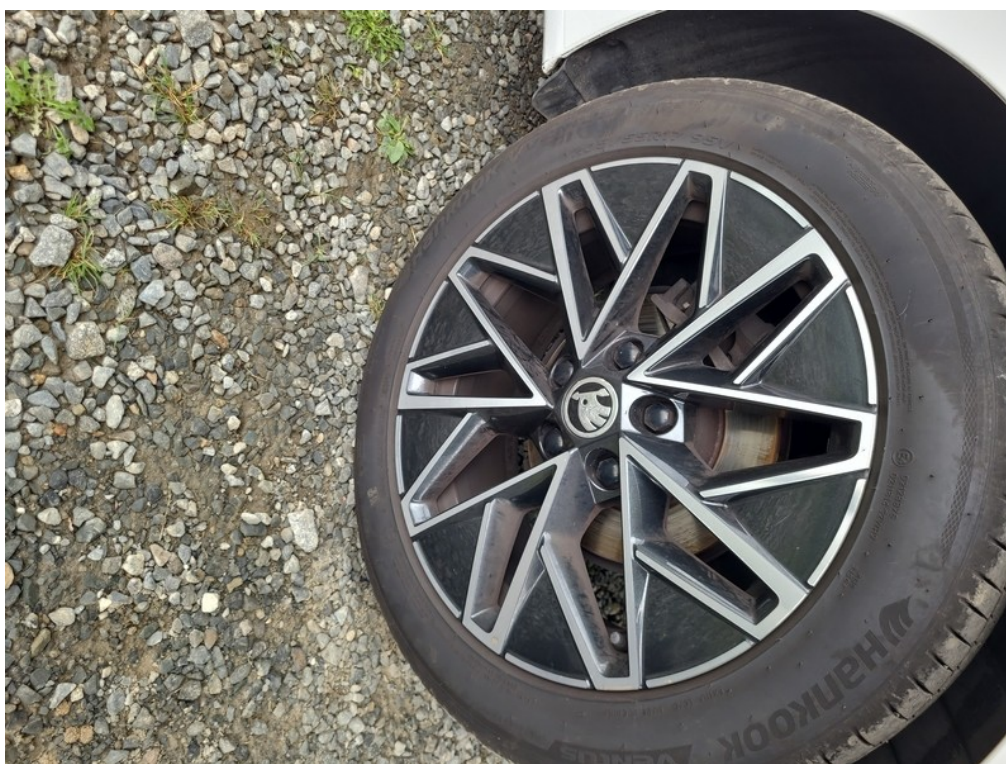
| P.č. | Poškozený díl | Druh poškození |
|---|---|---|
| 6 | Disk LZ kola | Škrábance |

**6** Disk LZ kola - Škrábance  
Umístění:

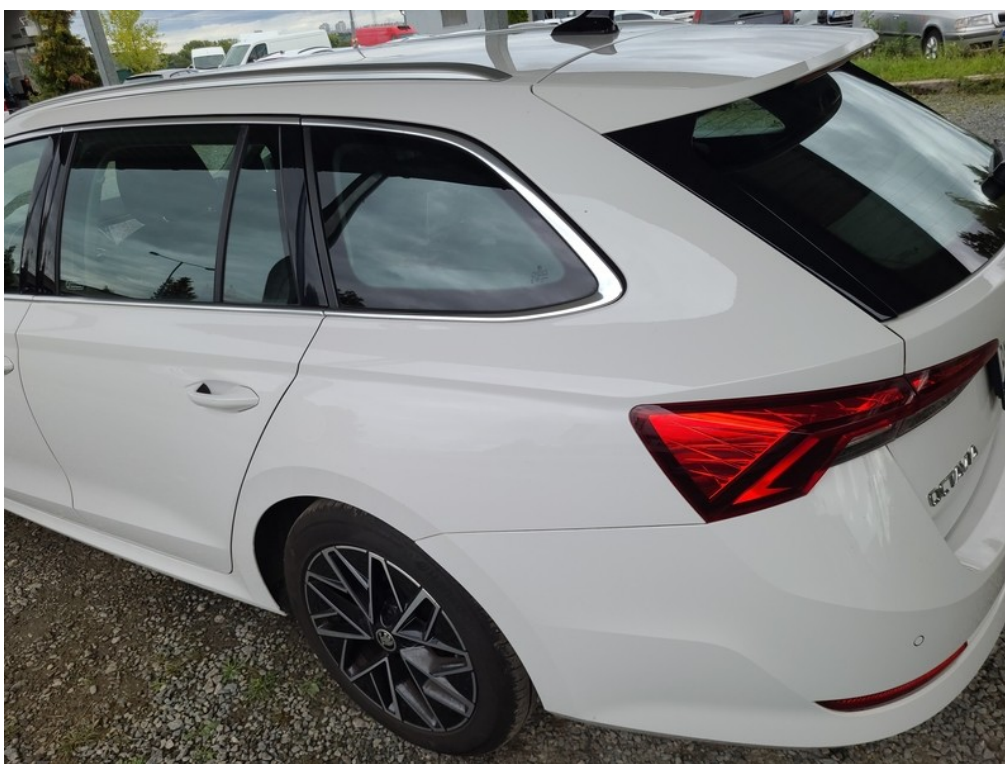
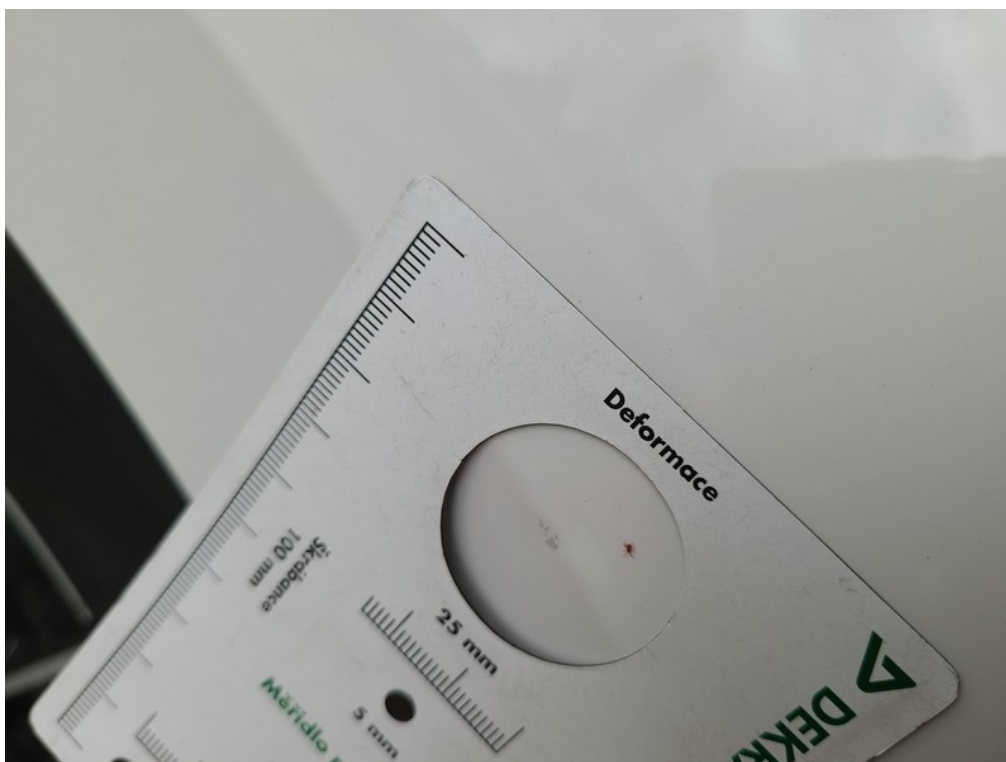
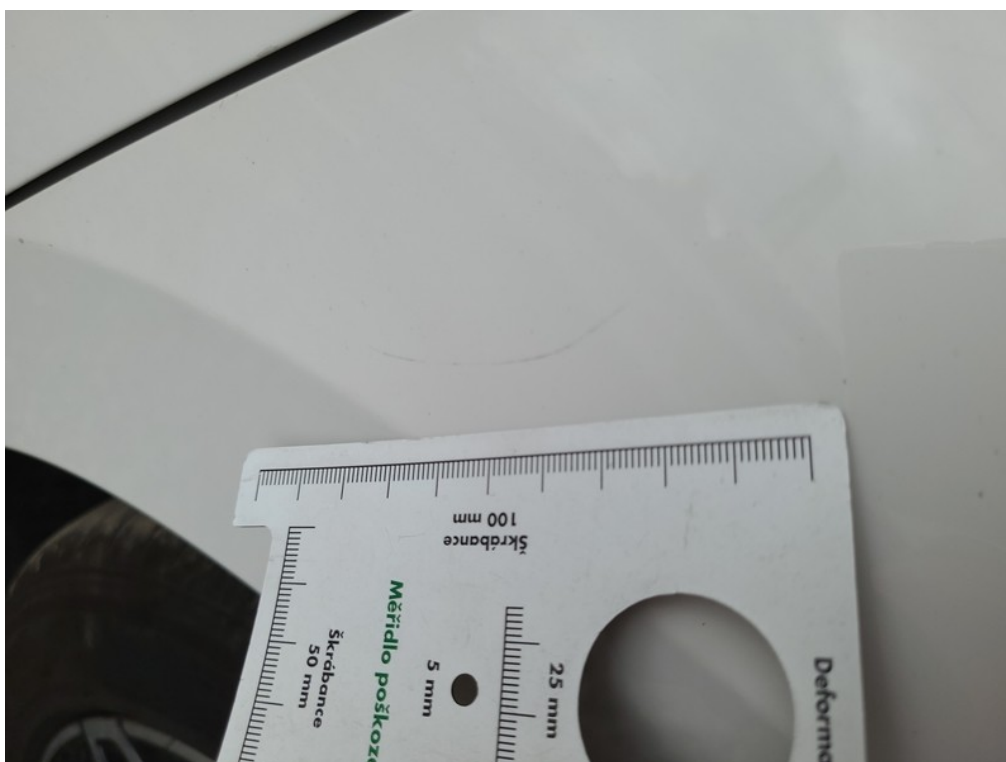
| P.č. | Poškozený díl | Druh poškození |
|---|---|---|
| 7 | Bočnice zadní levá | Jamka |

**7 Bočnice zadní levá - Jamka**  
Umístění:

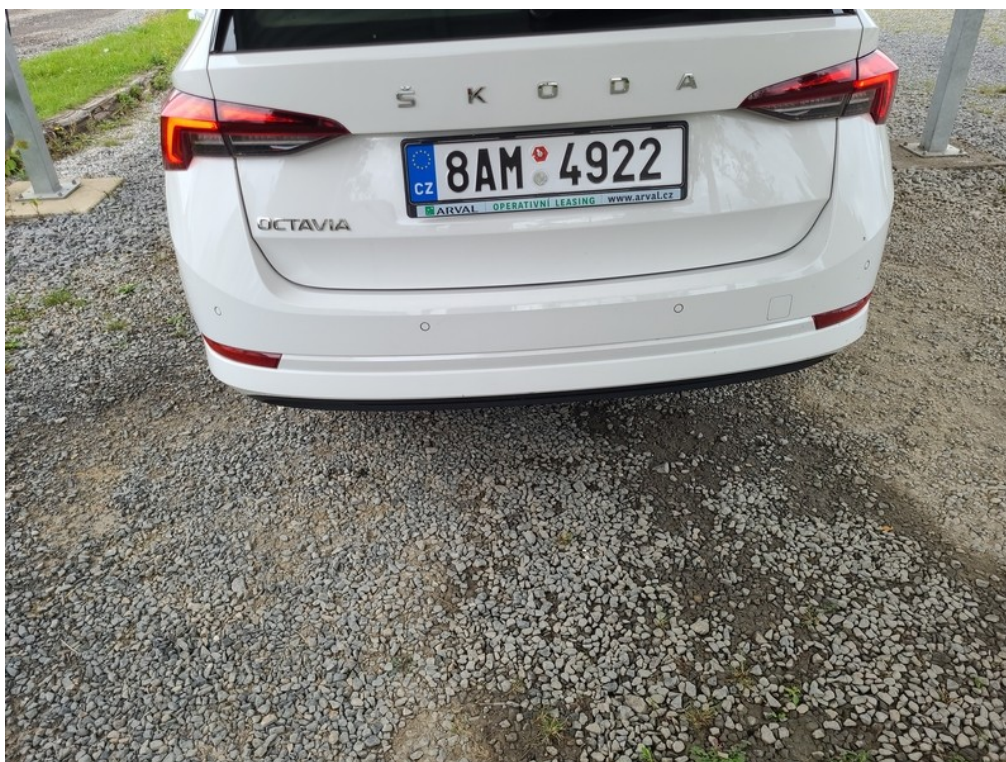
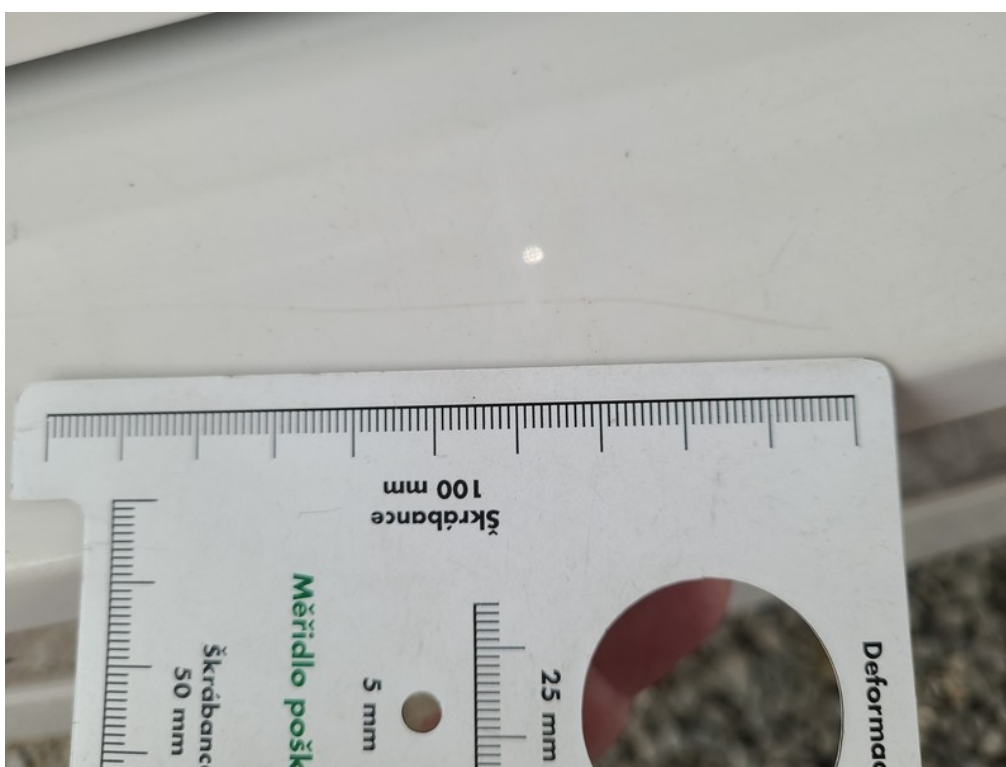
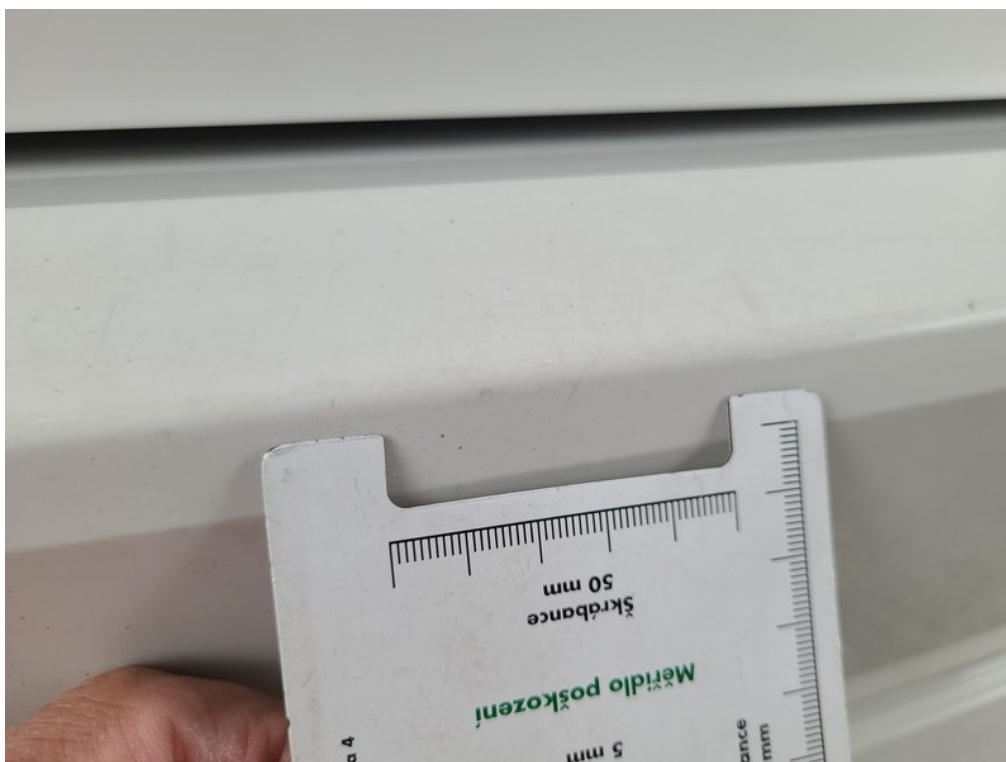
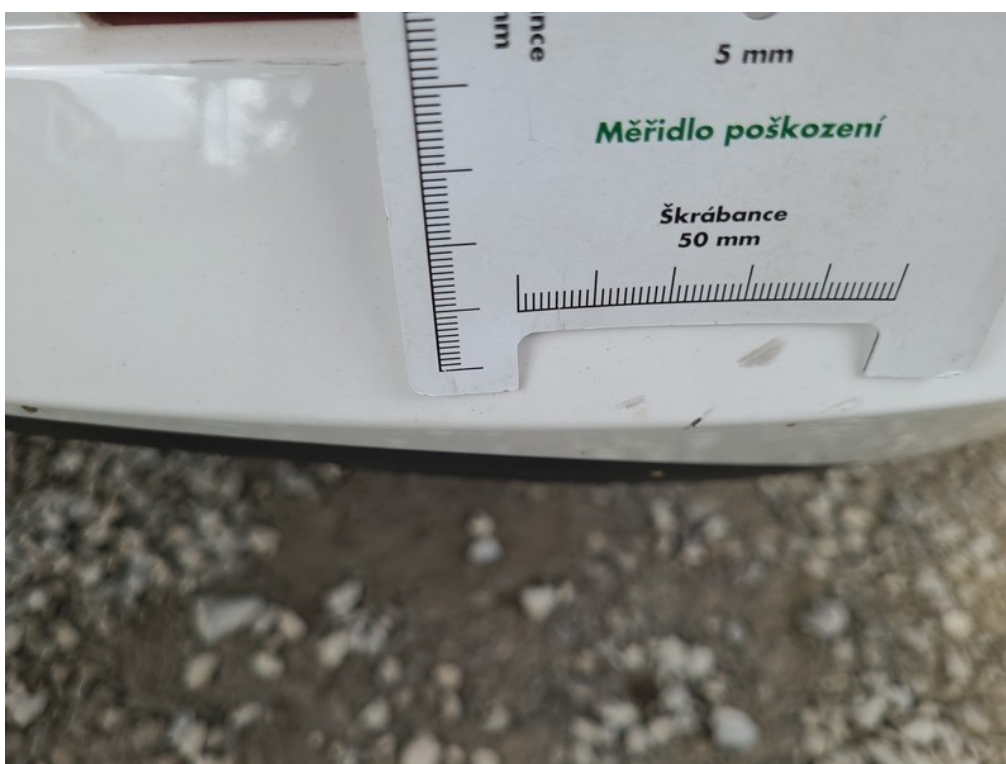
| P.č. | Poškozený díl | Druh poškození |
|---|---|---|
| 8 | Zadní nárazník | Škrábance |

### 8 Zadní nárazník - Škrábance

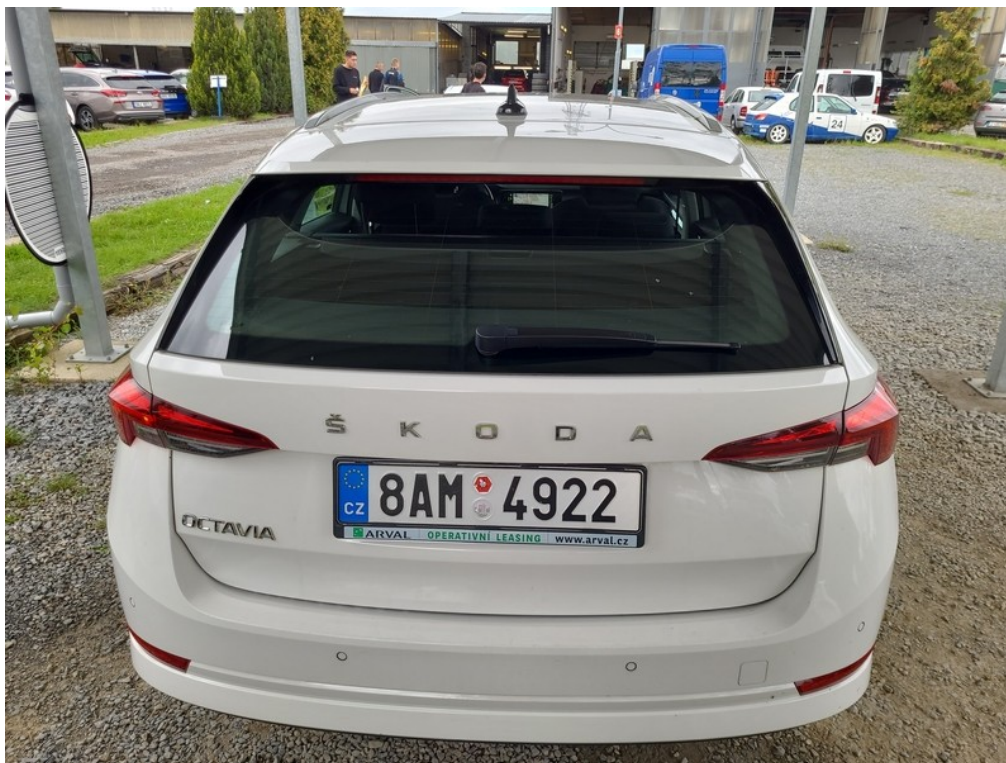
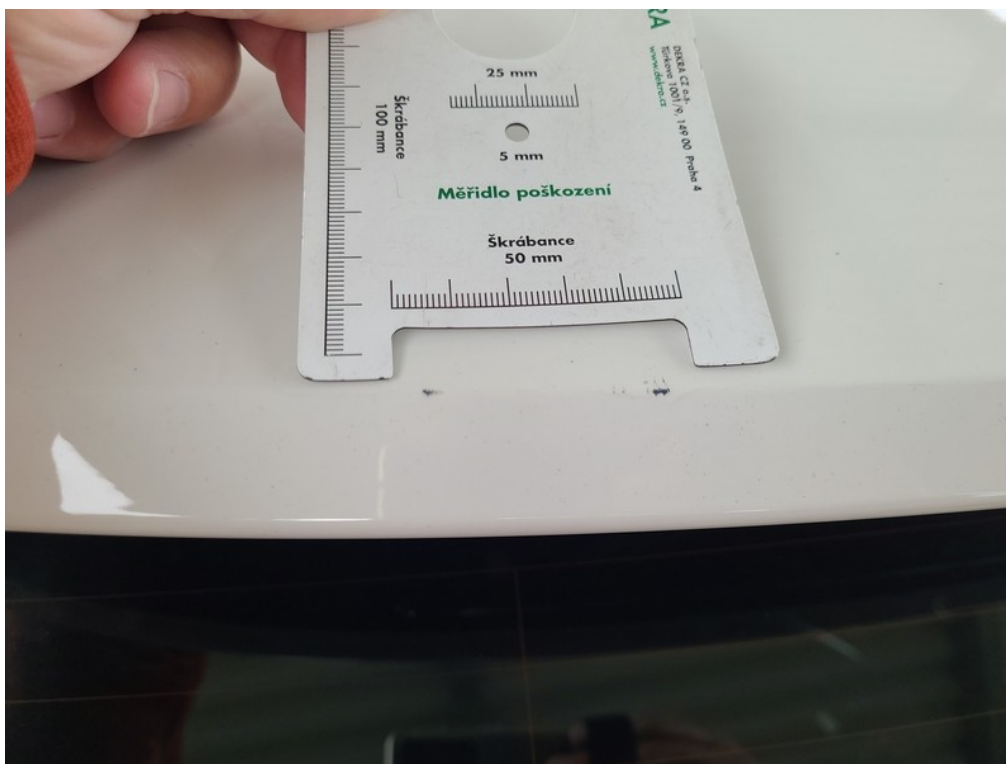
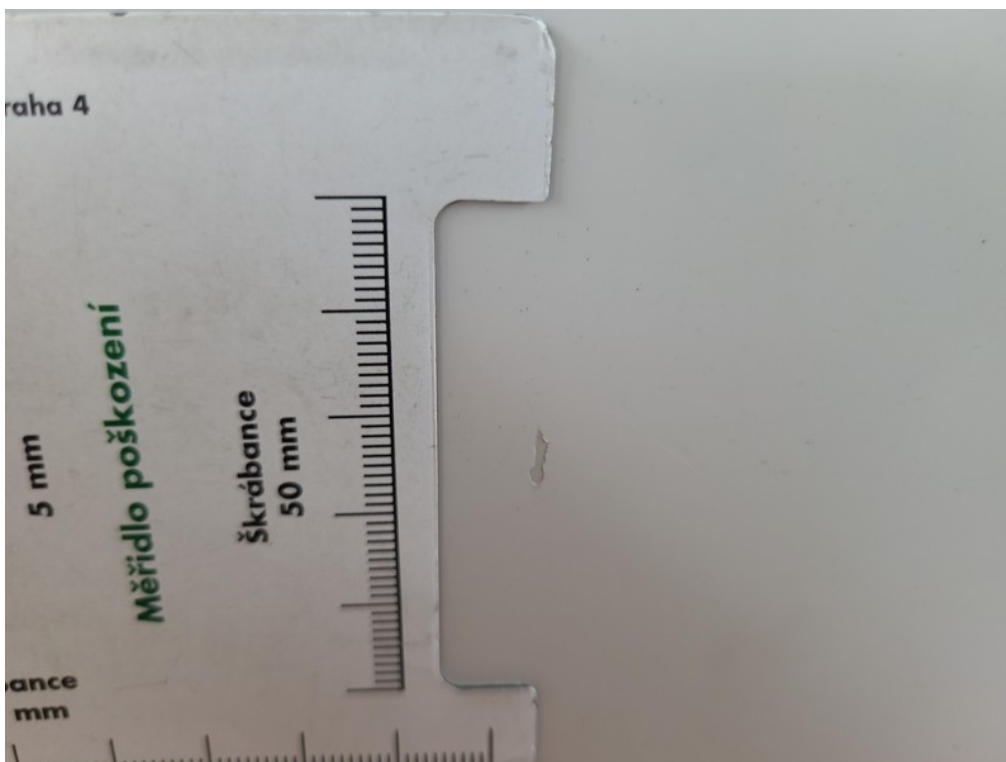
| P.č. | Poškozený díl | Druh poškození |
|---|---|---|
| 9 | Víko zavazadlového prostoru | Škrábance |

**9 Viko zavazadlového prostoru - Škrábance**  
Umístění: Exteriér (vnější prostor)

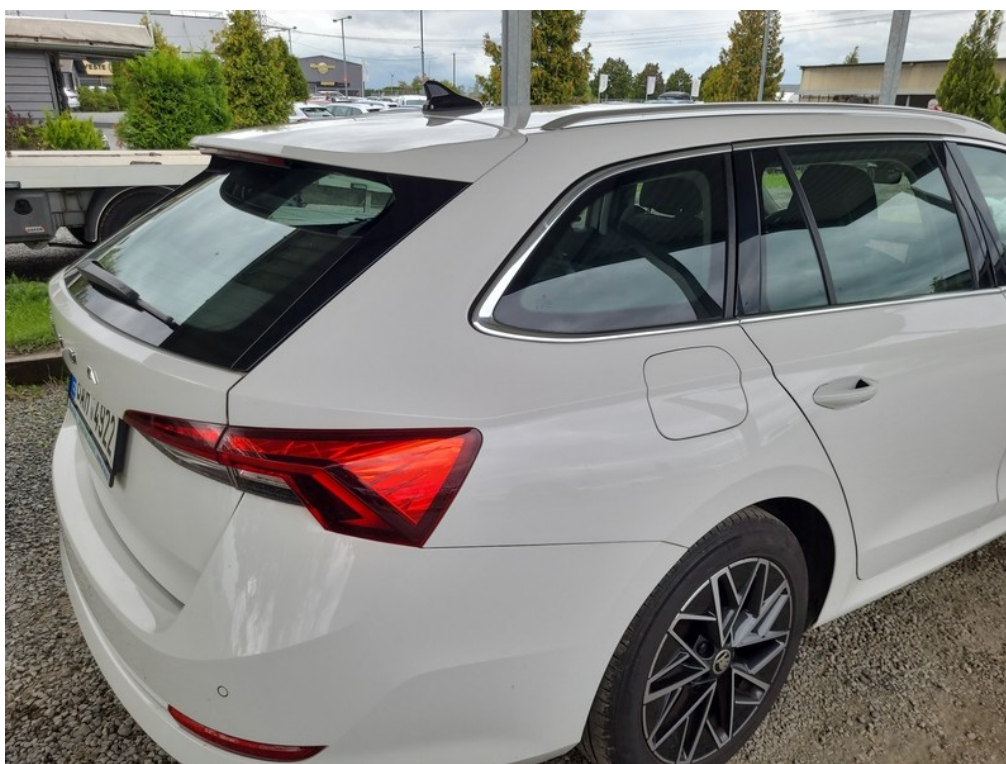
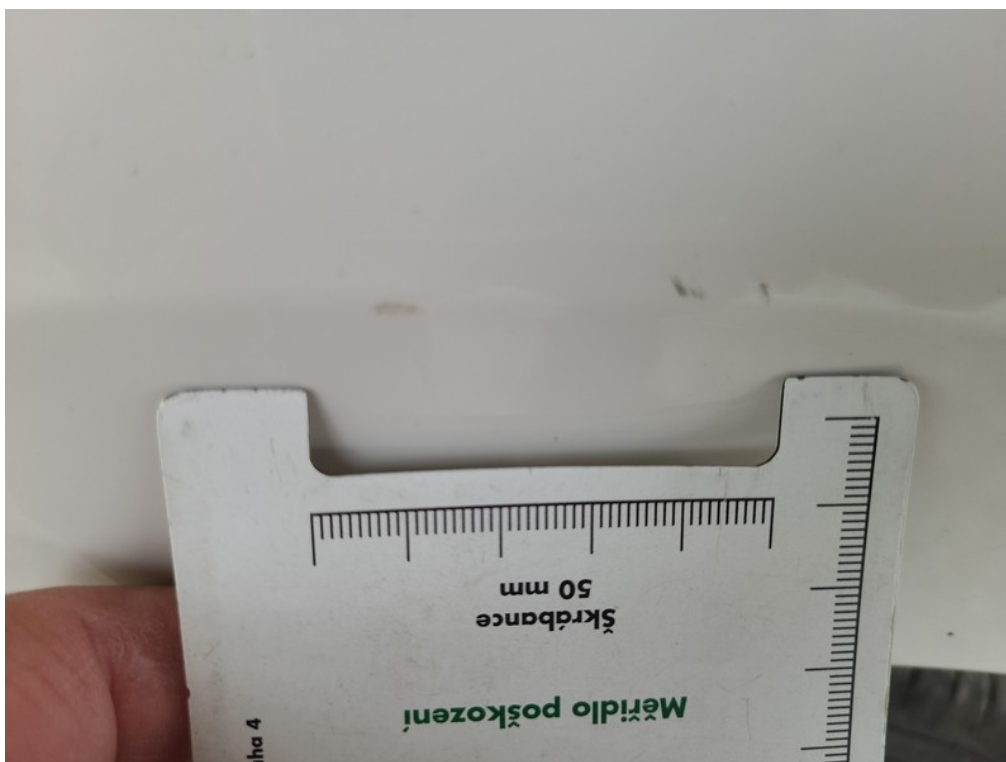
| P.č. | Poškozený díl | Druh poškození |
|---|---|---|
| 10 | Bočnice zadní pravá | Škrábance |

10 **Bočnice zadní pravá - Škrábance**  
Umístění: Exteriér (vnější prostor)

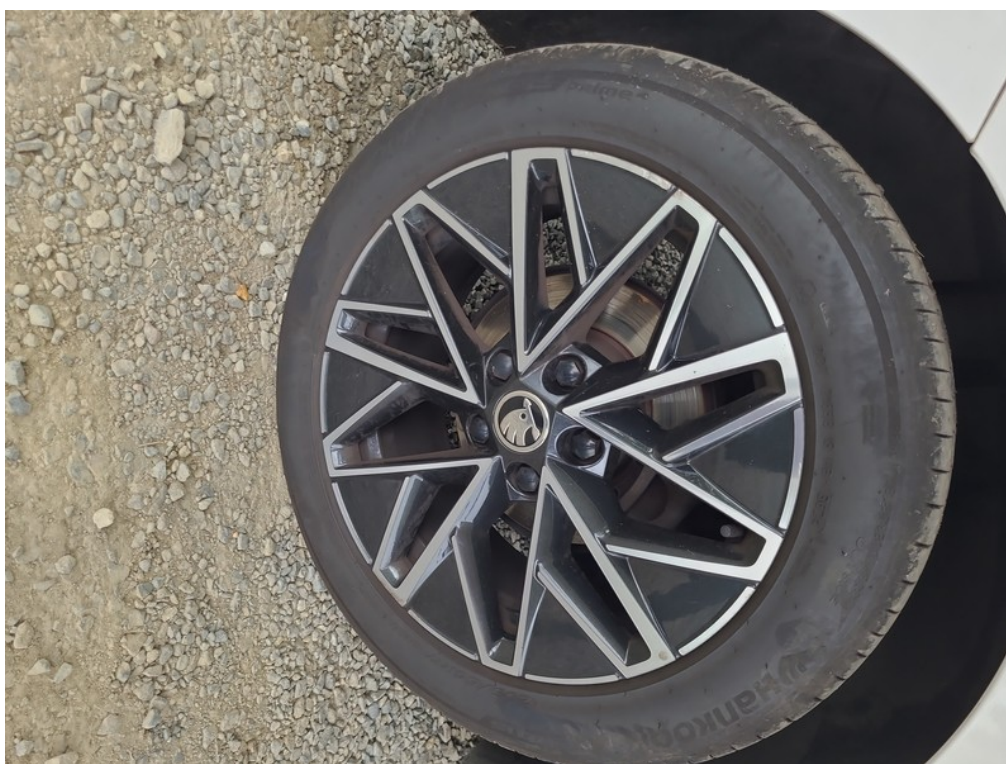
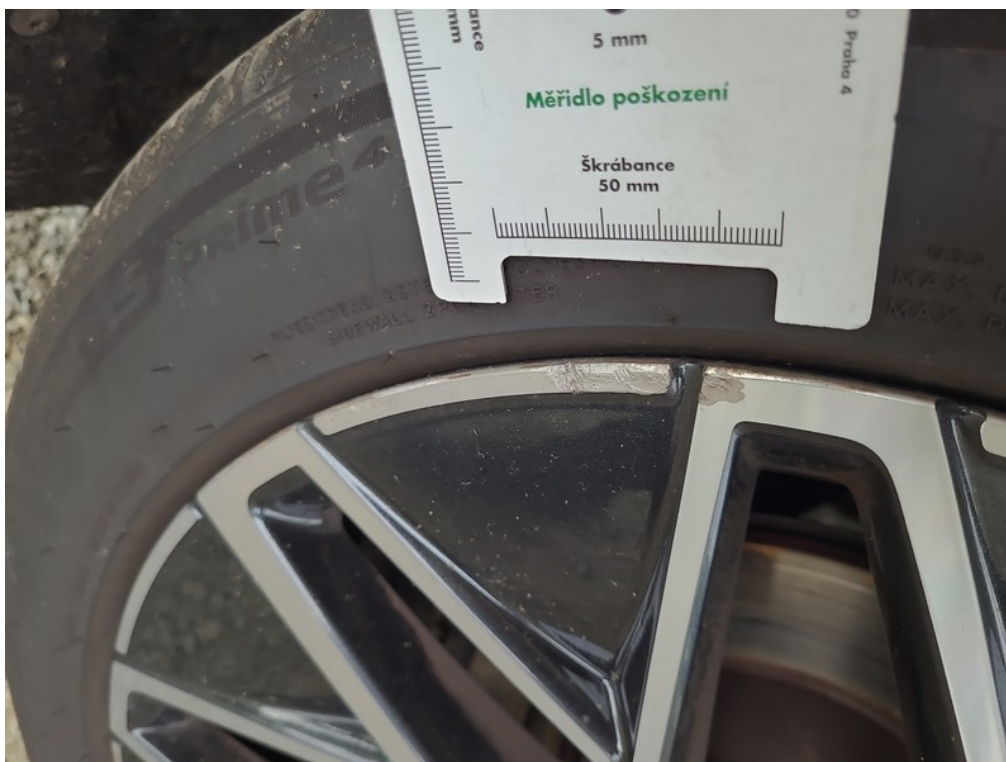
| P.č. | Poškozený díl | Druh poškození |
|---|---|---|
| 11 | Disk PZ kola | Škrábance |

**11 Disk PZ kola - Škrábance**  
Umístění:

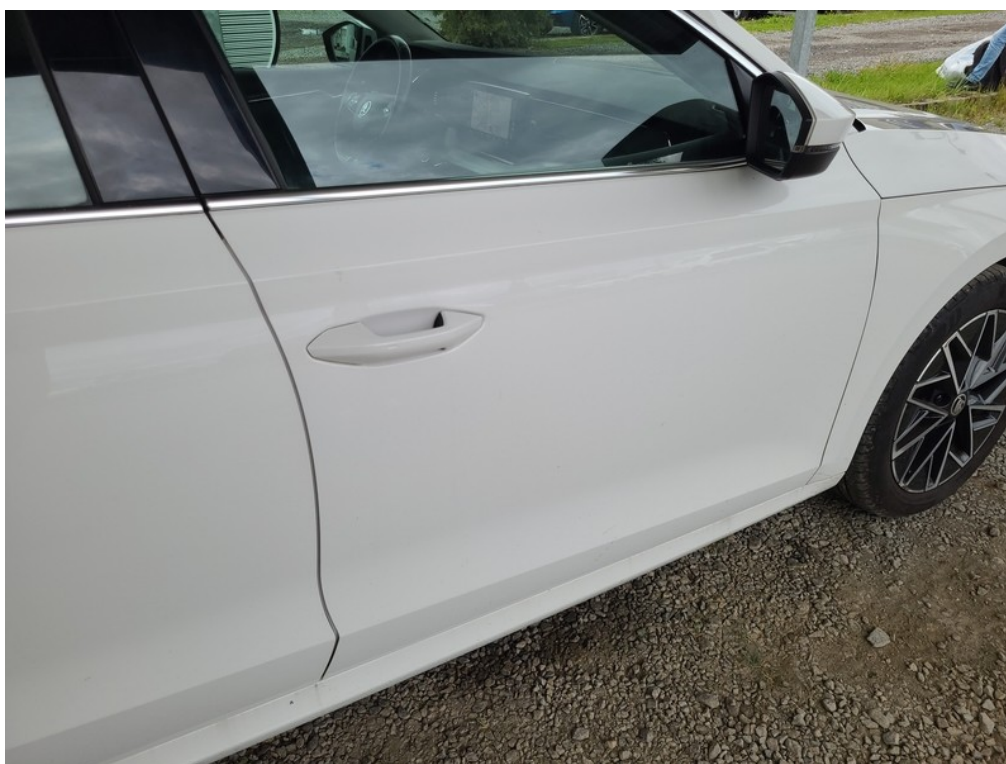
| P.č. | Poškozený díl | Druh poškození |
|---|---|---|
| 12 | Dveře přední pravé | Škrábance |

**12 Dveře přední pravé - Škrábance**  
Umístění:

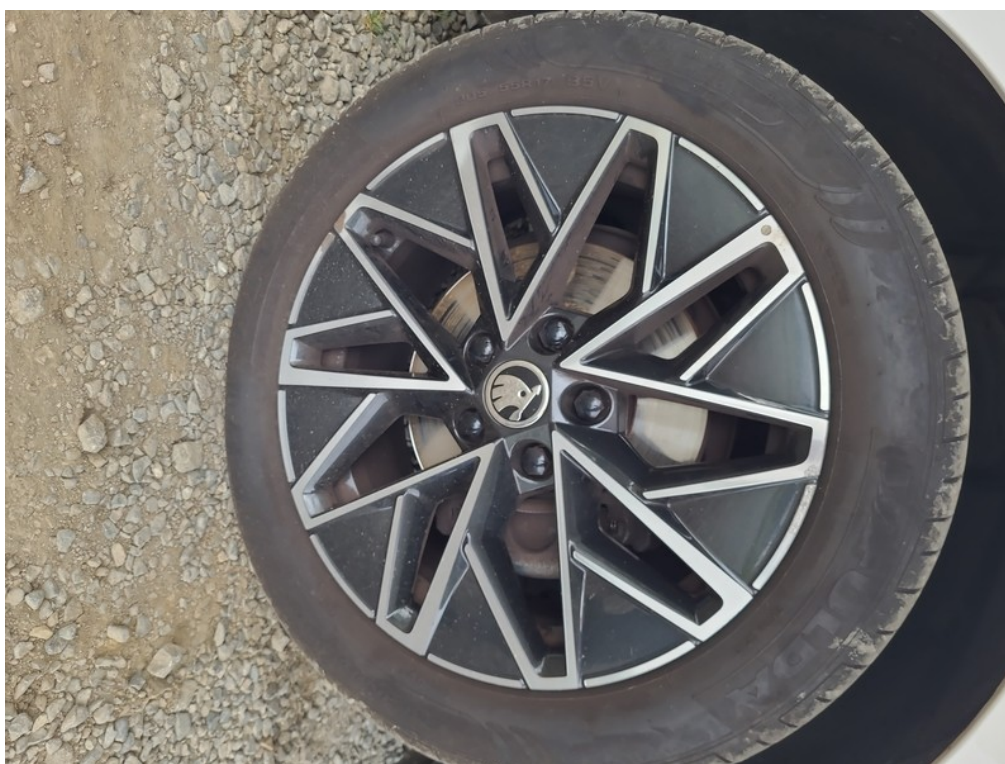
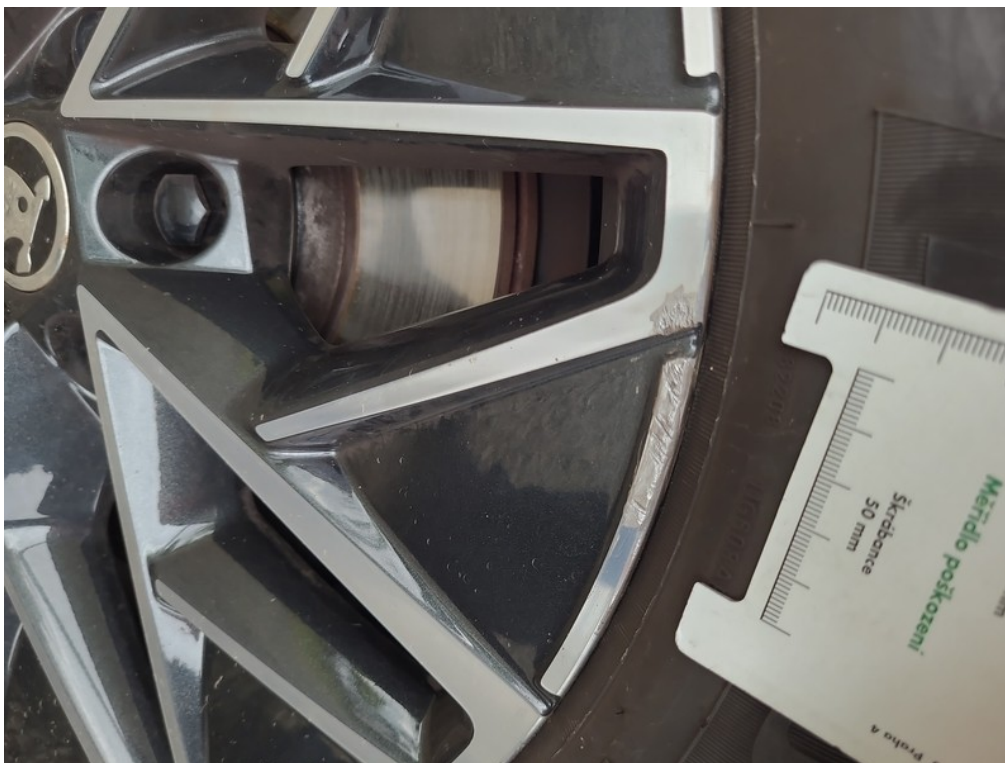
| P.č. | Poškozený díl | Druh poškození |
|---|---|---|
| 13 | Disk PP kola | Škrábance |

**13** Disk PP kola - Škrábance  
Umístění:

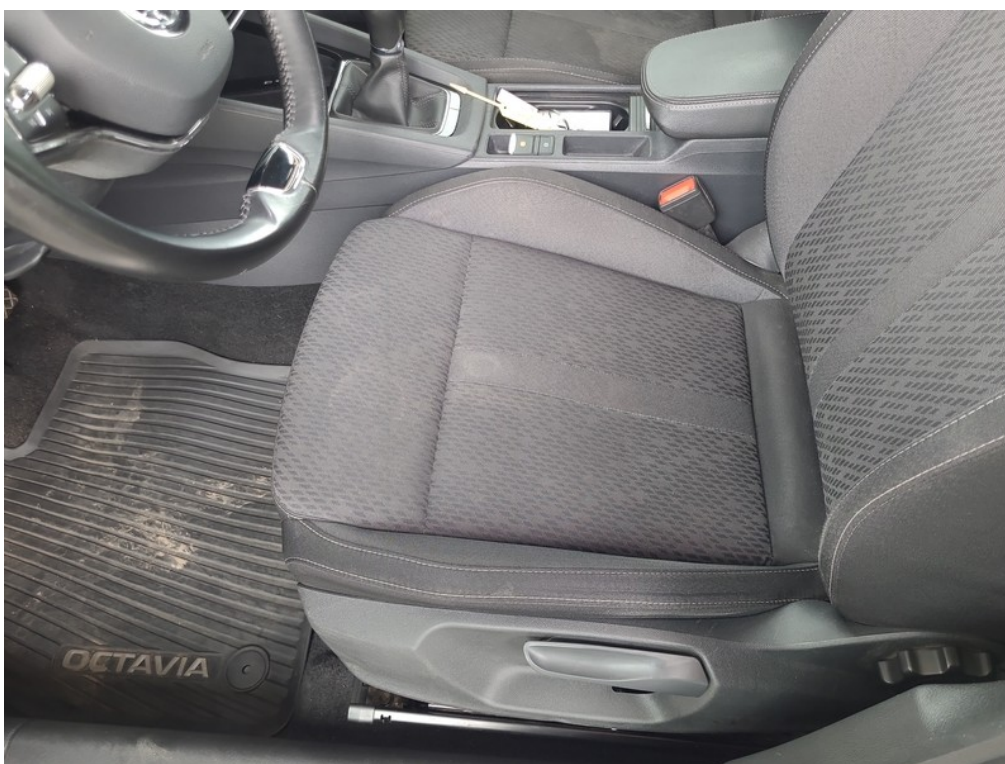
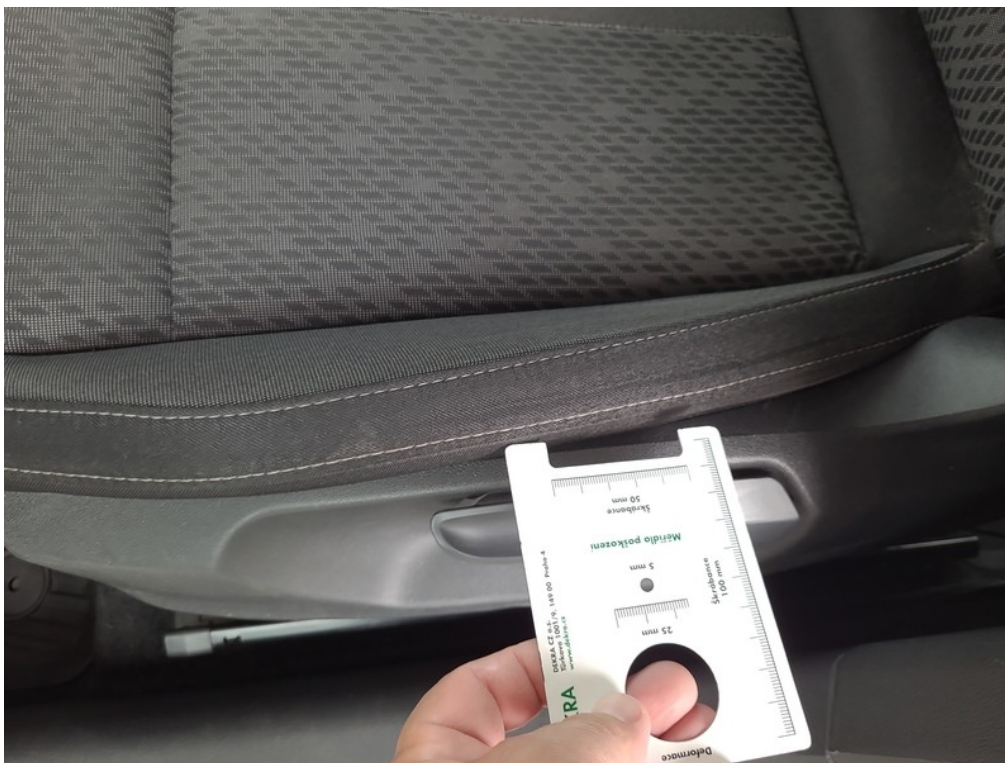
| P.č. | Poškozený díl | Druh poškození |
|---|---|---|
| 14 | Potah sedáku sedadla řidiče | Opotřebení |

**14** Potah sedáku sedadla řidiče - Opotřebení  
Umístění: Interiér (vnitřní prostor)
