**DEKRA CZ a.s.**

**ÚDAJE O VOZIDLE**

| RZ: | <b>8AM4922</b> | VIN: | TMBJR7NXXMY100090 |
| Model vozidla: | Škoda Octavia Combi (NX3)(2020) | Provedení: | Oct.Combi 1.5TSI 110 Style |

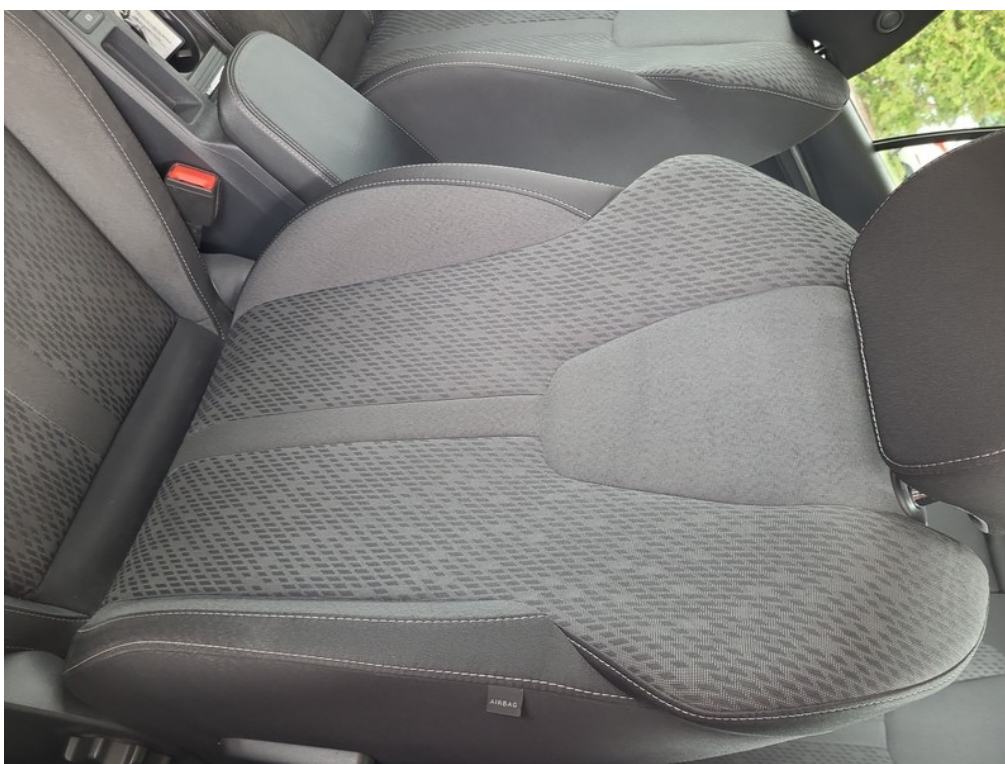
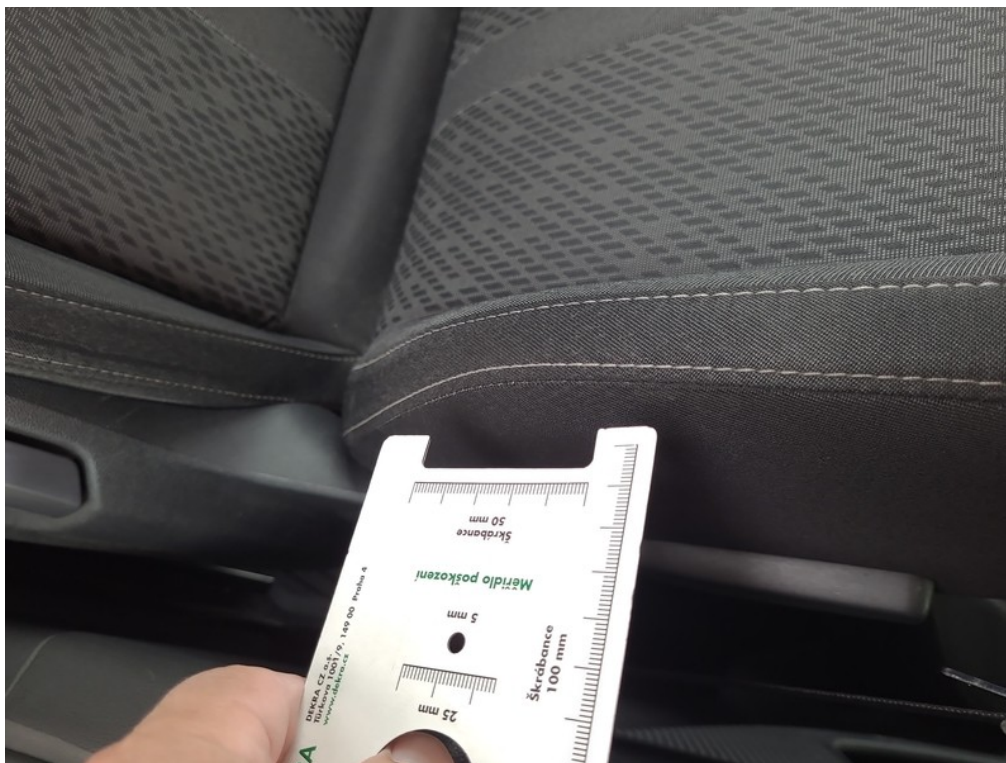
| P.č. | Poškozený díl | Druh poškození |
|---|---|---|
| 15 | Potah opěradla sedadla řidiče | Opotřebení |

**15** **Potah opěradla sedadla řidiče - Opotřebení**  
Umístění: Interiér (vnitřní prostor)

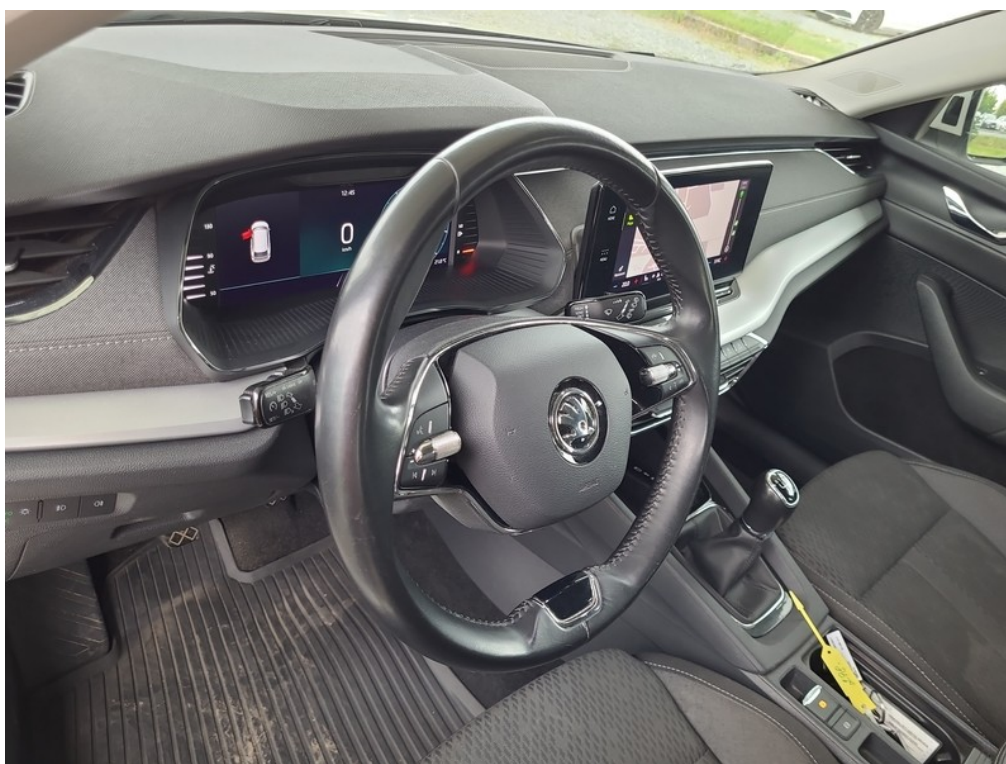
| P.č. | Poškozený díl | Druh poškození |
|---|---|---|
| 16 | Volant | Opotřebení |

**16** Volant - Opatření  
Umístění:

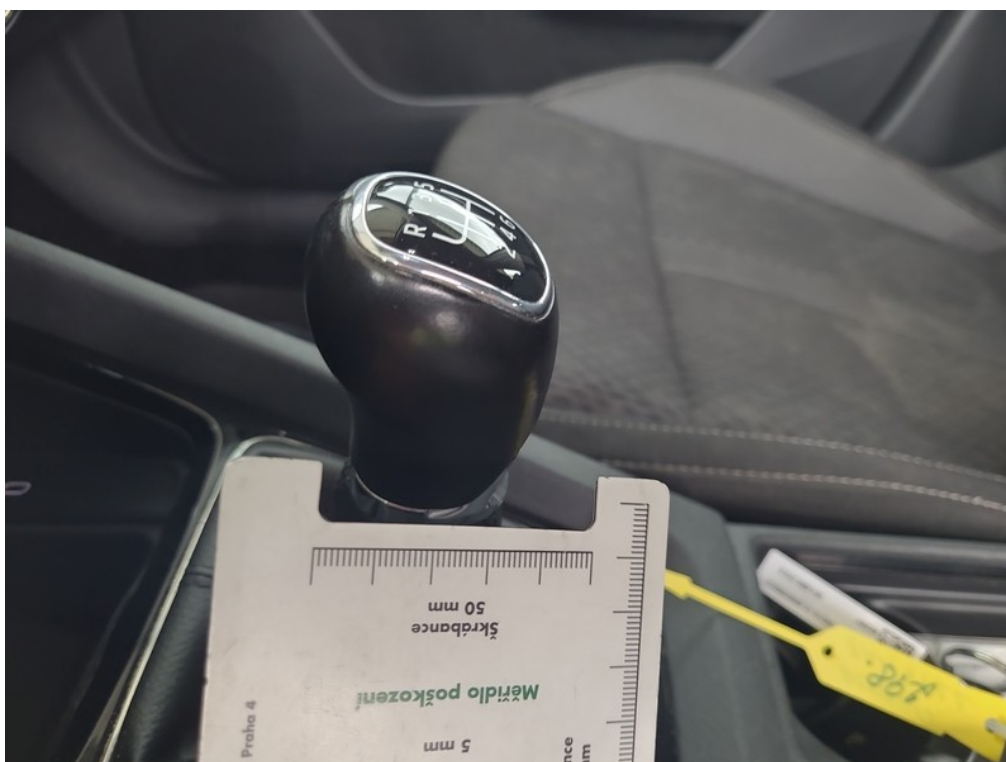
| P.č. | Poškozený díl | Druh poškození |
|---|---|---|
| 17 | Řadicí páka | Opotřebení |

**17** Řadící páka - Opatření  
Umístění:

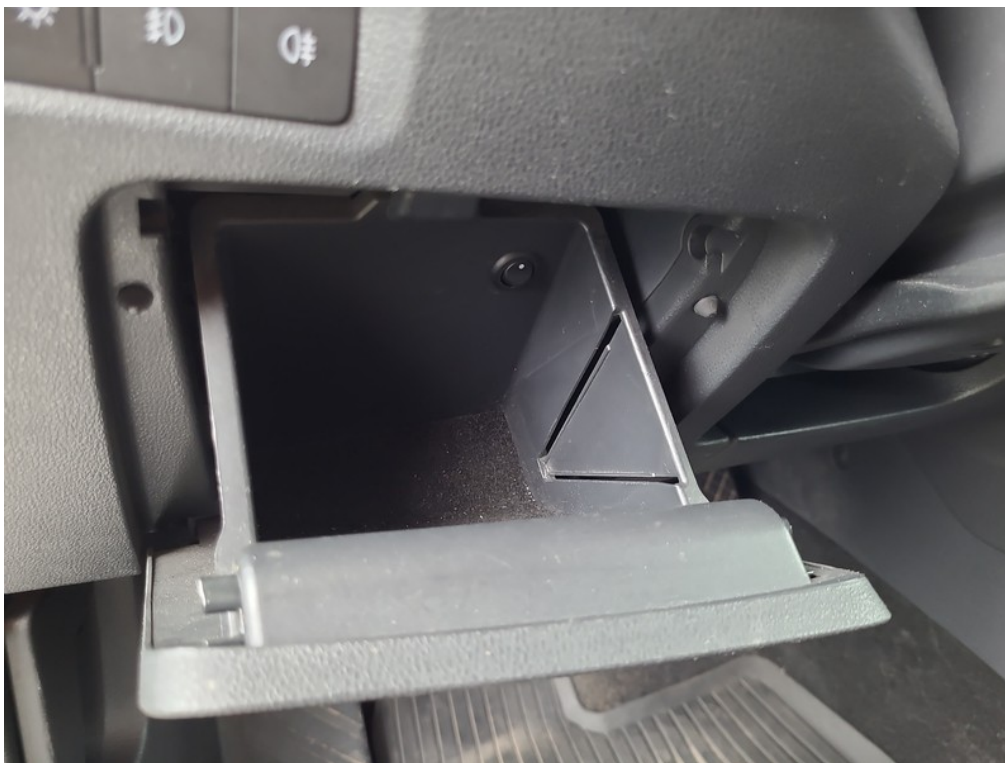
| P.č. | Poškozený díl | Druh poškození |
|---|---|---|
| 18 | Spodní kryt přístrojové desky | Nadstandardní prvek |

**18 Spodní kryt přístrojové desky - Nadstandardní prvek**  
Umístění: Interiér (vnitřní prostor)

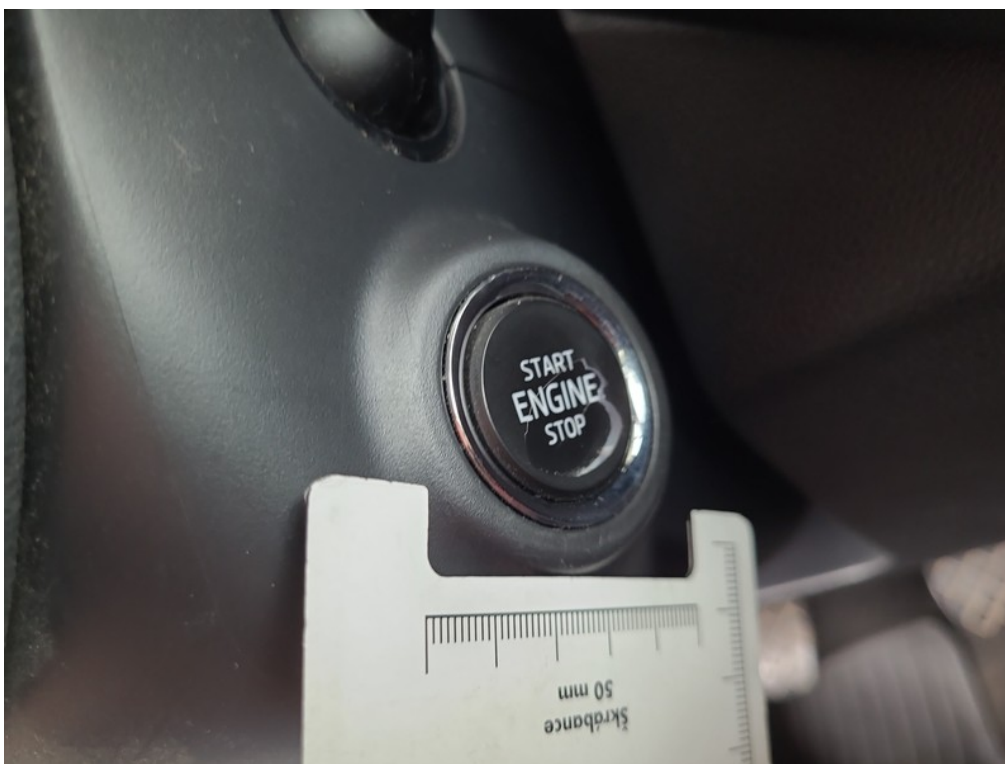
| P.č. | Poškozený díl | Druh poškození |
|---|---|---|
| 19 | Startovací tlačítko | Prasklina |

**19 Startovací tlačítko - Prasklina**  
Umístění: Interiér (vnitřní prostor)

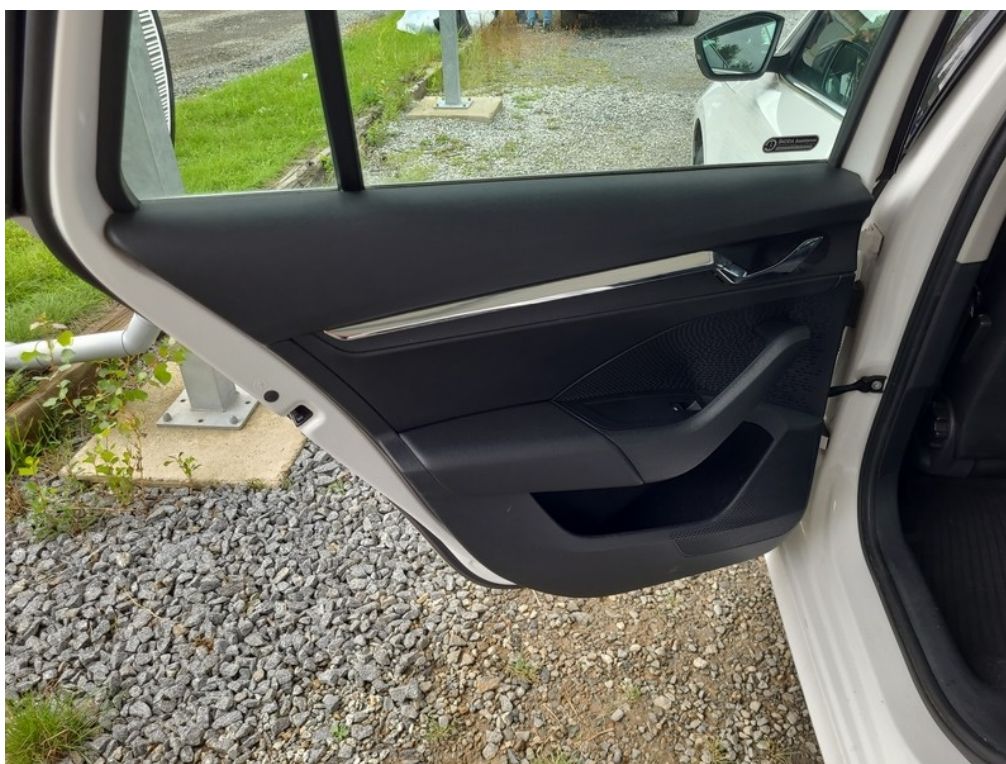
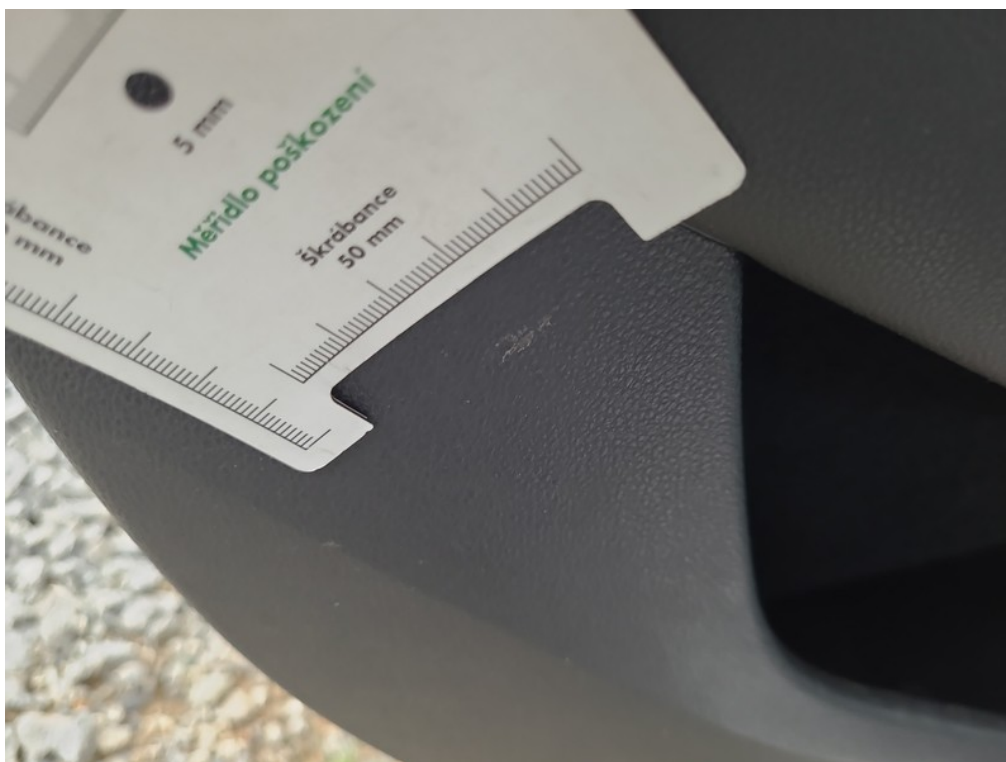
| P.č. | Poškozený díl | Druh poškození |
|---|---|---|
| 20 | Výplň LZ dveří | Škrábance |

20 Výplň LZ dveří - Škrábance  
Umístění:

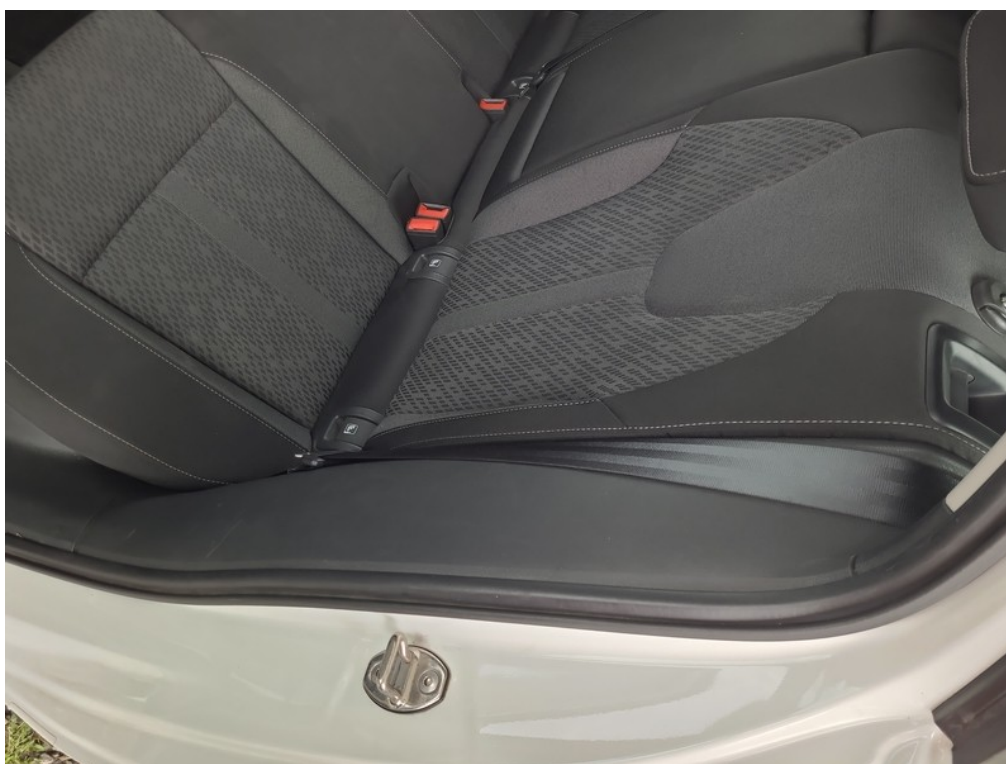
| P.č. | Poškozený díl | Druh poškození |
|---|---|---|
| 21 | Vnitřní kryt levého C-sloupku dolní | Škrábance |

**21** Vnitřní kryt levého C-sloupku dolní - Škrábance  
Umístění: Interiér (vnitřní prostor)

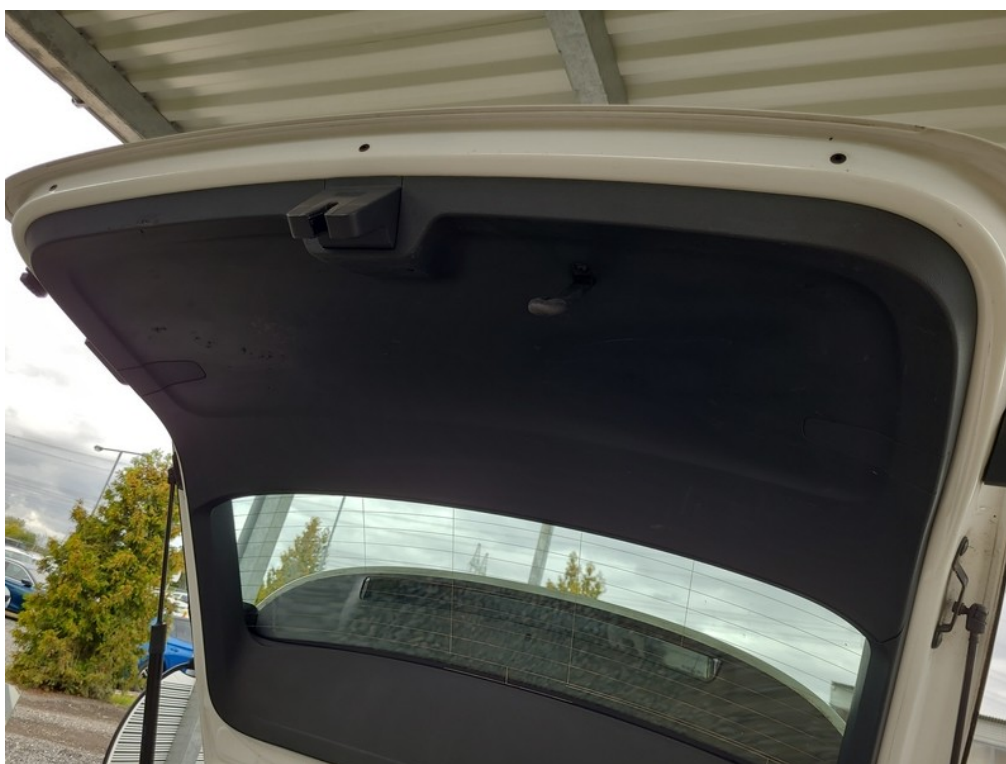
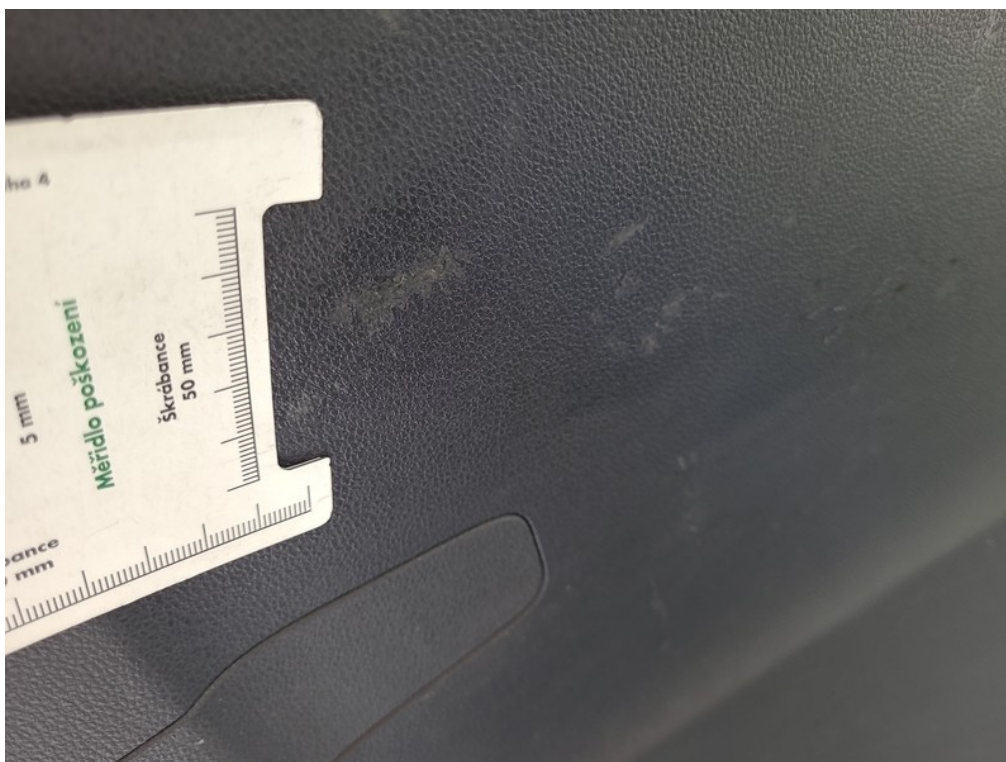
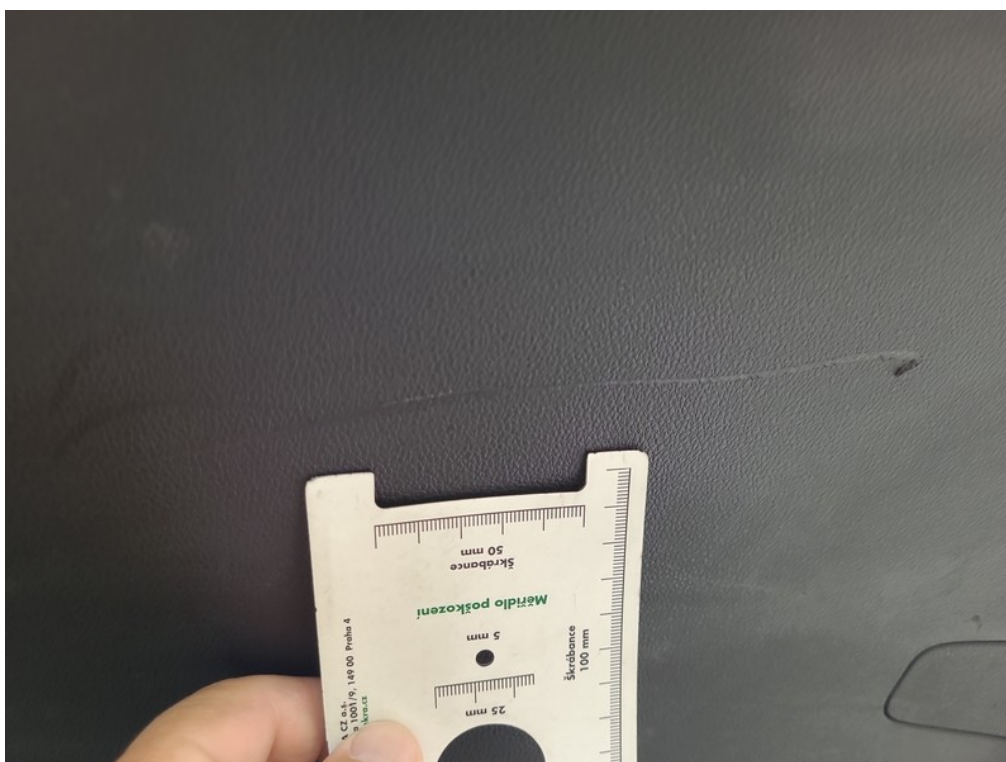
| P.č. | Poškozený díl | Druh poškození |
|---|---|---|
| 22 | Plastový kryt víka zav. prostoru | Škrábance |

**22** **Plastový kryt víka zav. prostoru - Škrábance**  
Umístění: Interiér (vnitřní prostor)

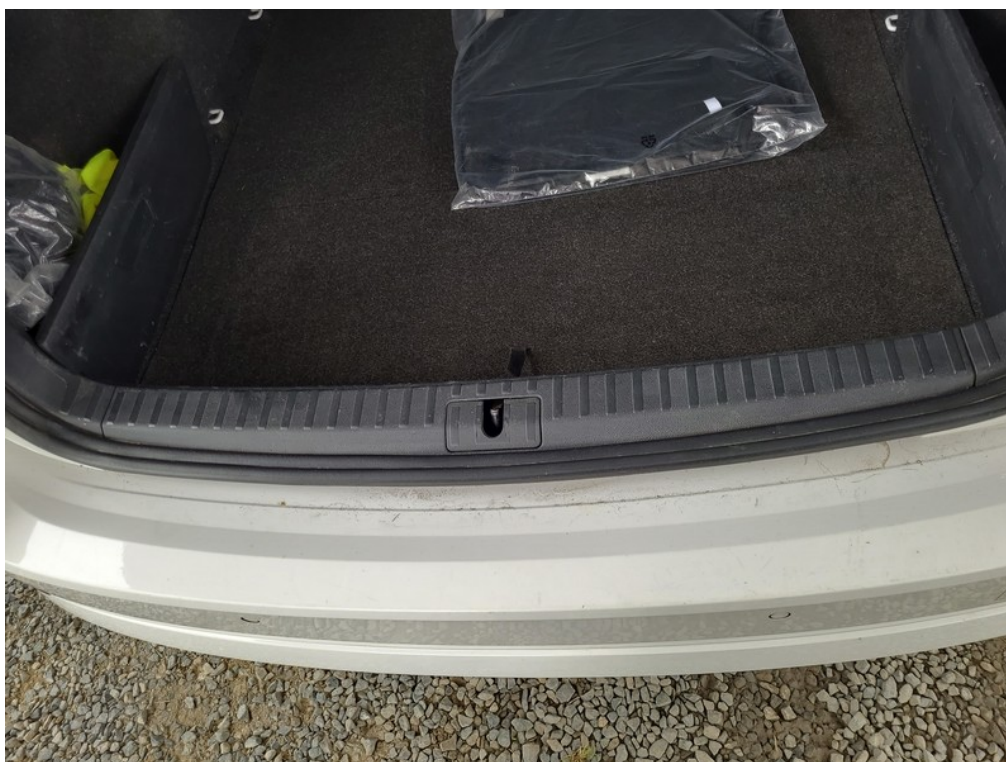
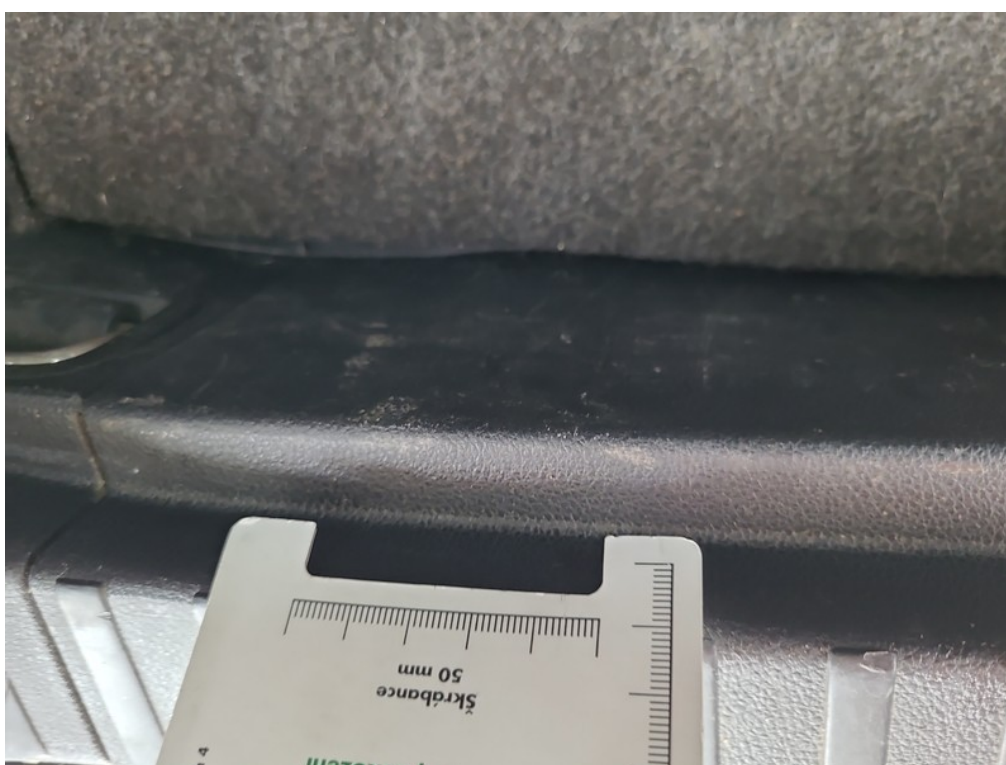
| P.č. | Poškozený díl | Druh poškození |
|---|---|---|
| 23 | Kryt zadního čela | Škrábance |

**23** Kryt zadního čela - Škrábance  
Umístění:

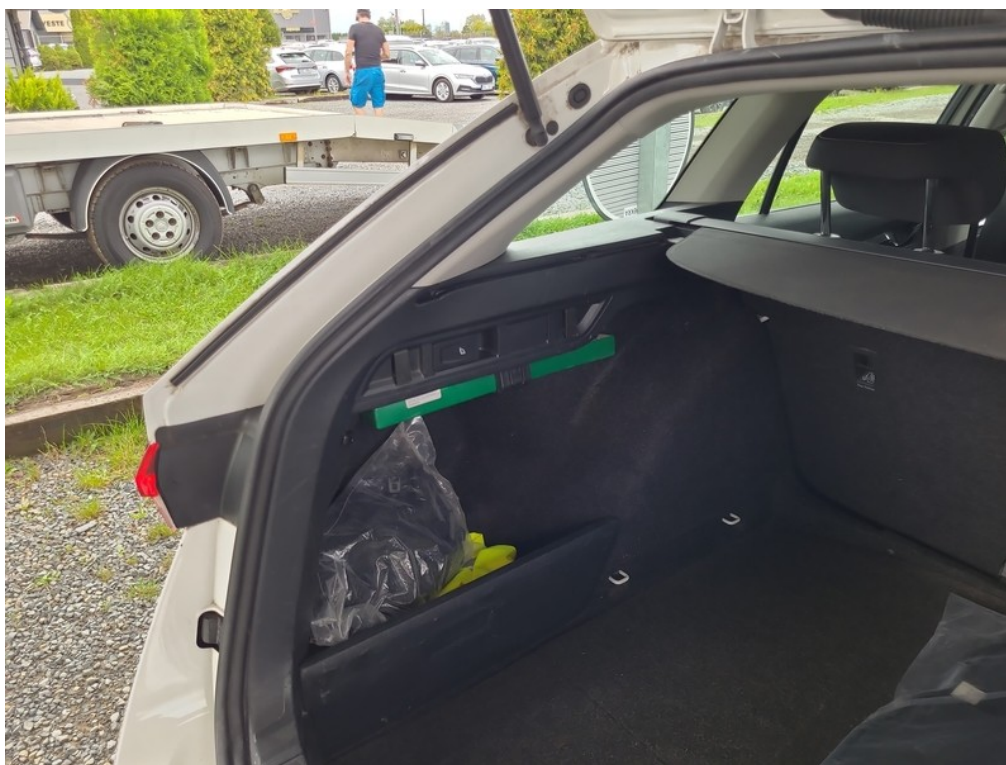
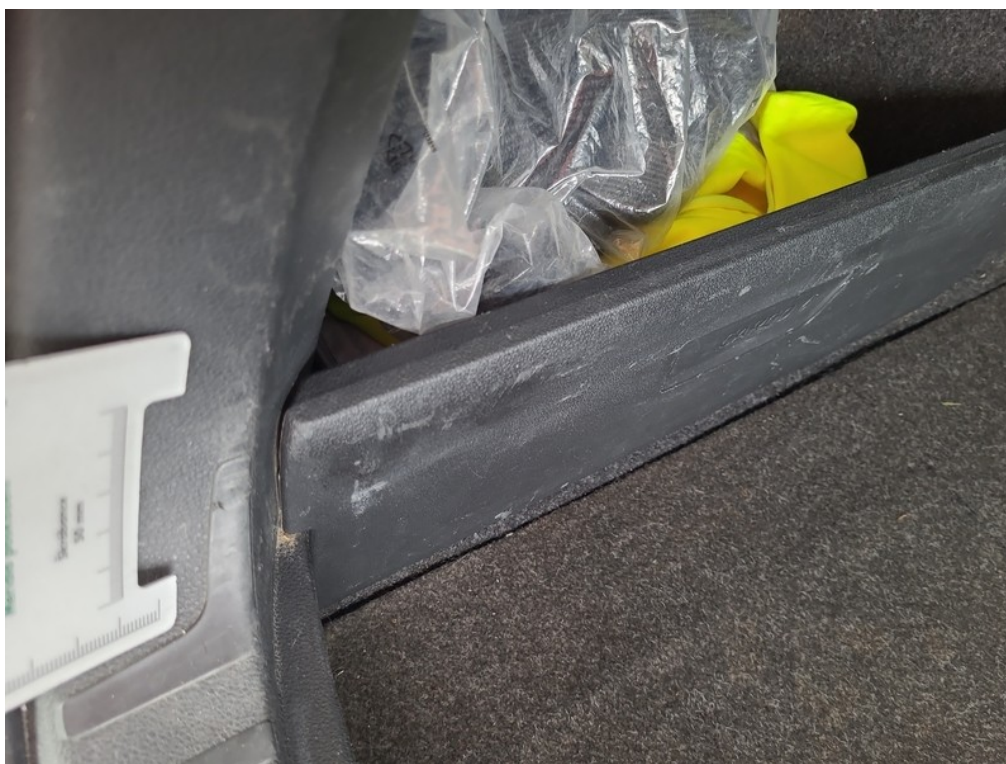
| P.č. | Poškozený díl | Druh poškození |
|---|---|---|
| 24 | Boční výplň zav. prostoru L | Škrábance |

**24** Boční výplň zav. prostoru L - Škrábance  
Umístění: Interiér (vnitřní prostor)

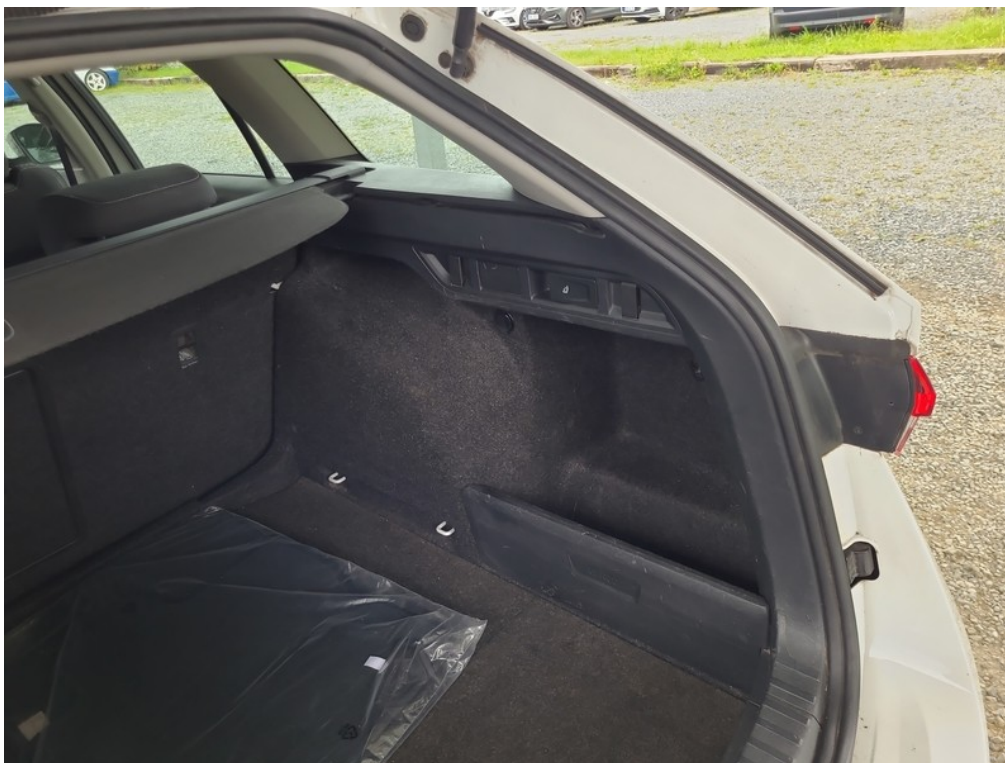
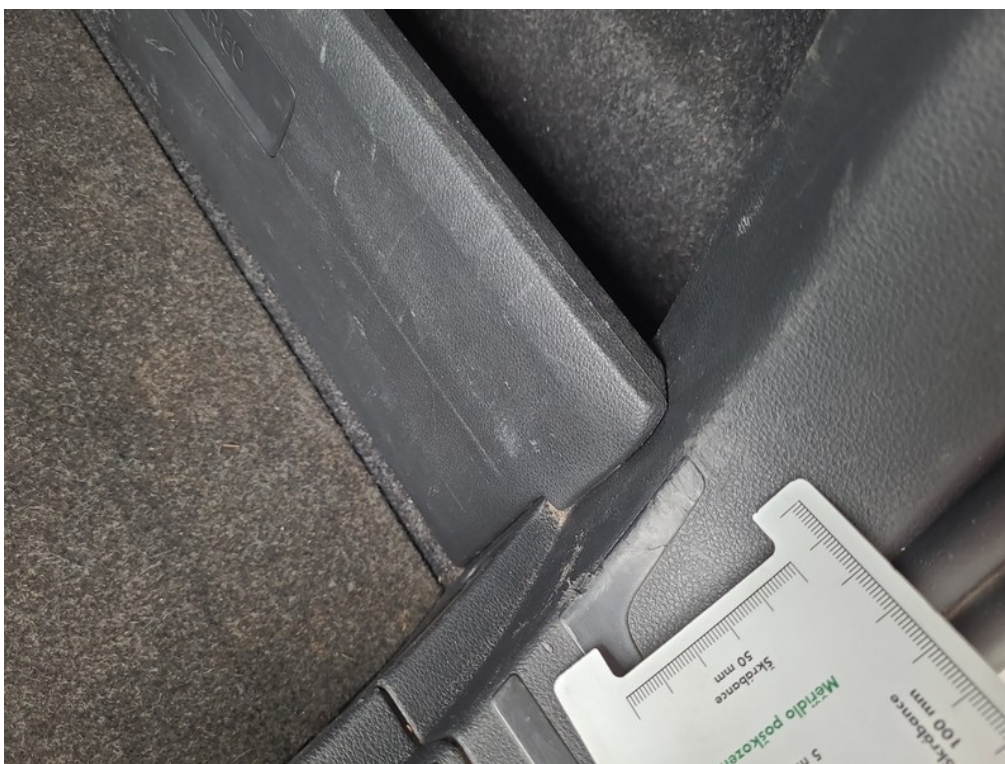
| P.č. | Poškozený díl | Druh poškození |
|---|---|---|
| 25 | Boční výplň zav. prostoru P | Škrábance |

**25** Boční výplň zav. prostoru P - Škrábance  
Umístění: Interiér (vnitřní prostor)

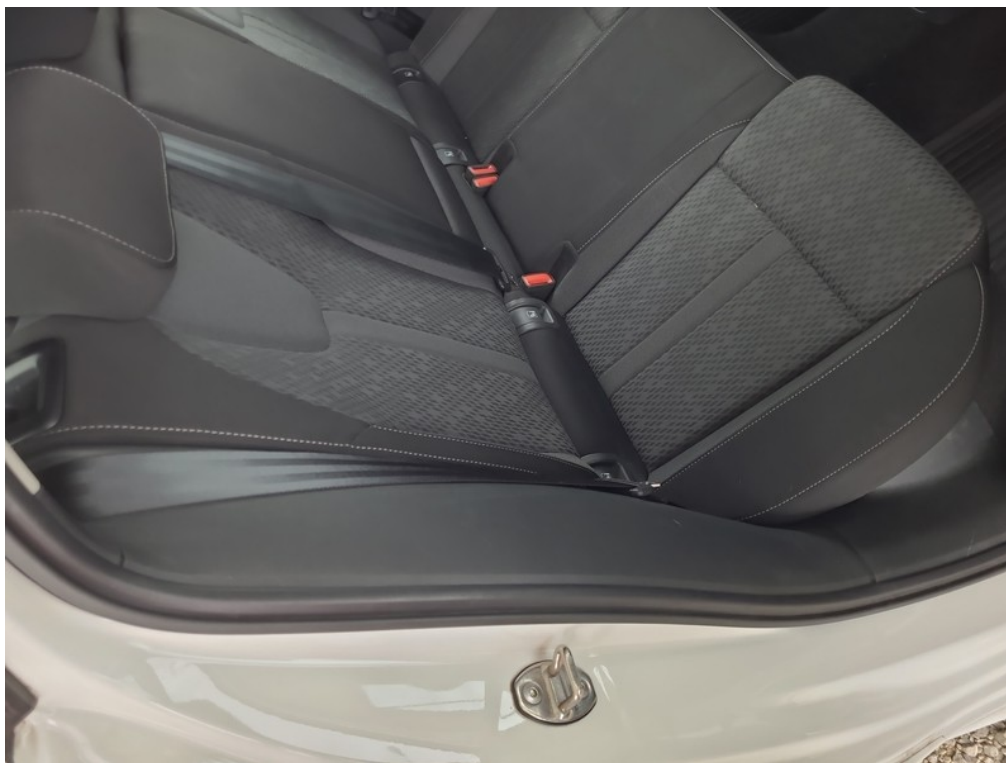
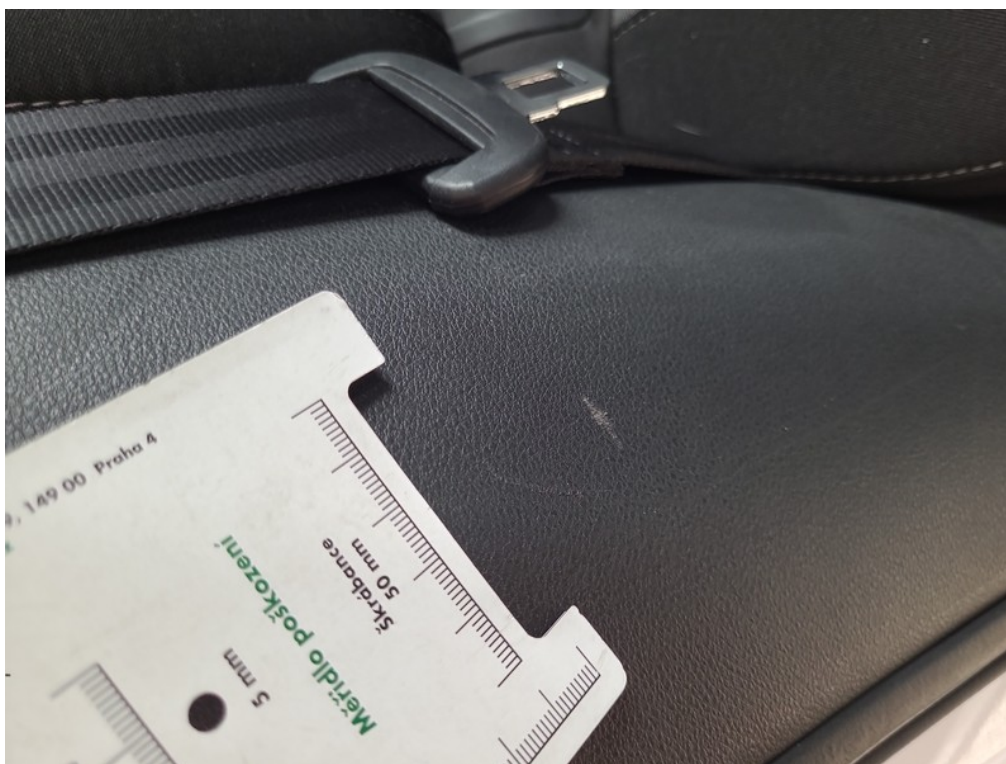
| P.č. | Poškozený díl | Druh poškození |
|---|---|---|
| 26 | Vnitřní kryt pravého C-sloupku dolní | Škrábance |

**26** Vnitřní kryt pravého C-sloupku dolní - Škrábance  
Umístění: Interiér (vnitřní prostor)

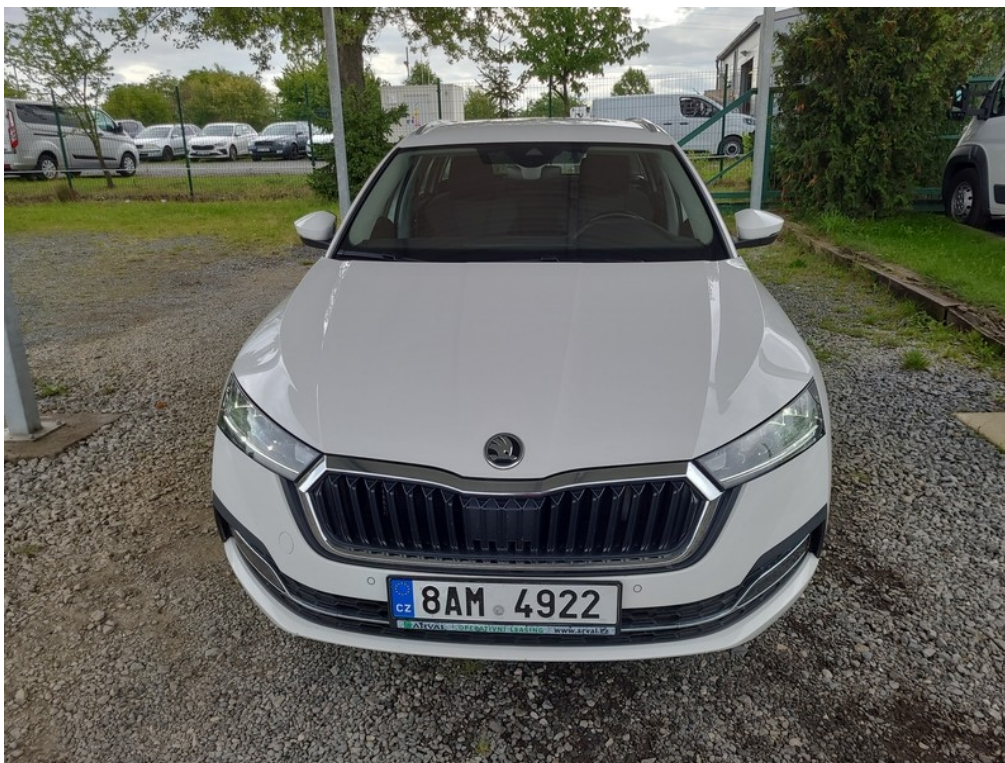
| P.č. | Poškozený díl | Druh poškození |
|---|---|---|
| 27 | Přední část vozidla | Poškození od odletujícího kamení |

**27** Přední část vozidla - Poškození od odletujícího kamení  
Umístění: Ostatní

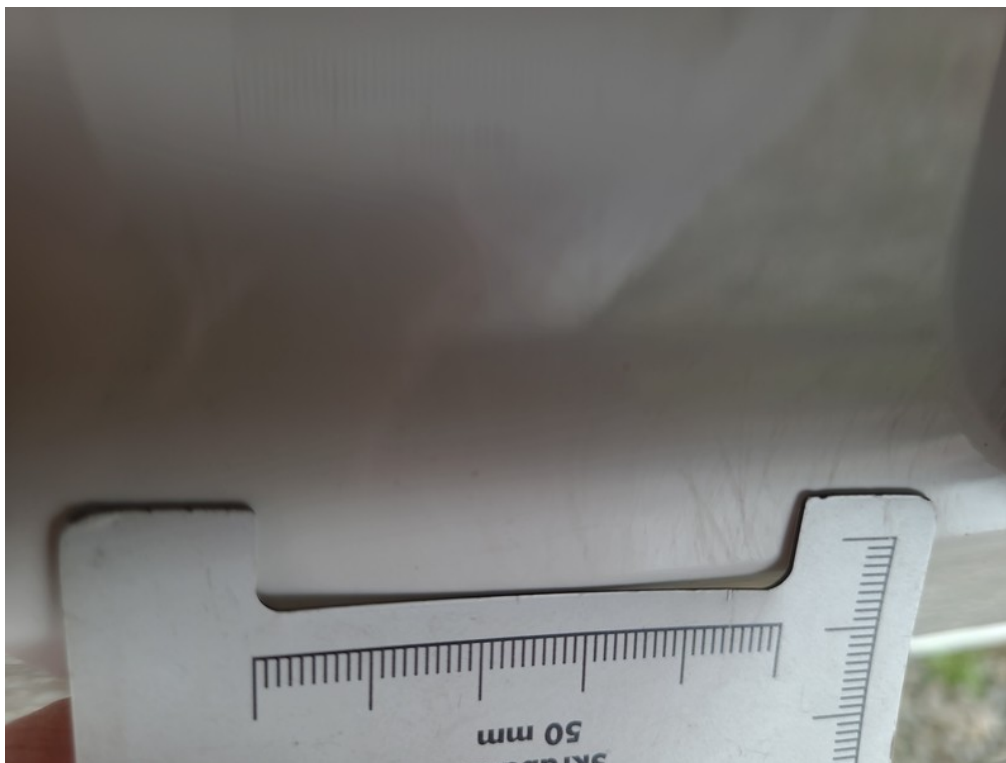
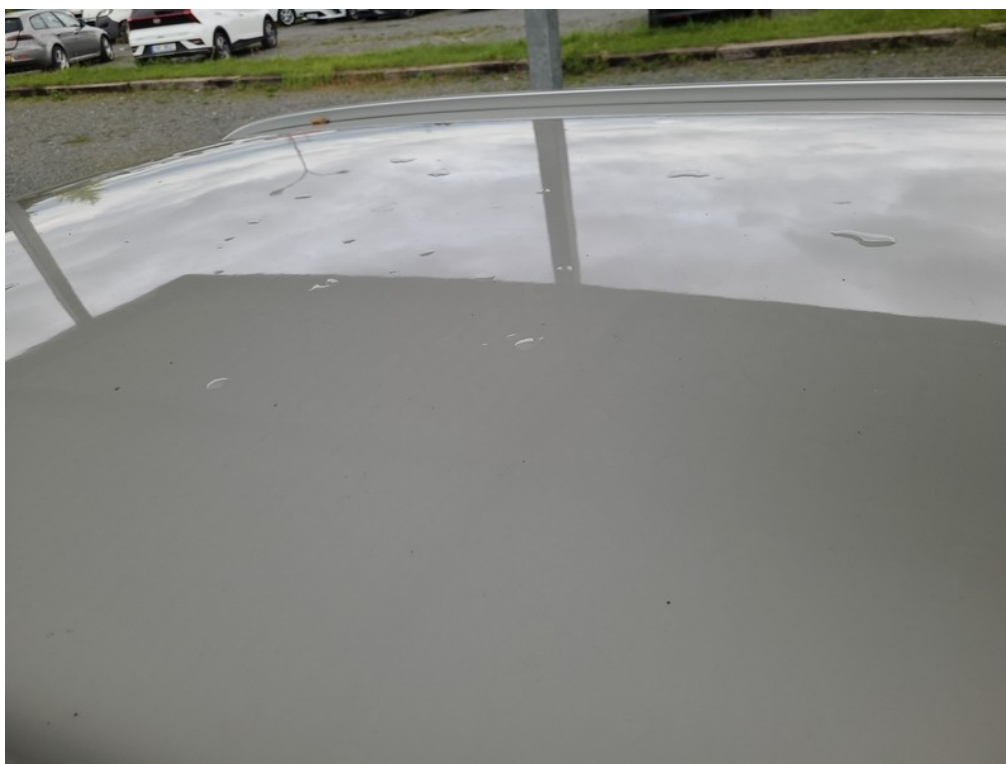
| P.č. | Poškozený díl | Druh poškození |
|---|---|---|
| 28 | Celková plocha karoserie | Škrábance |

**28** Celková plocha karoserie - Škrábance  
Umístění: Ostatní

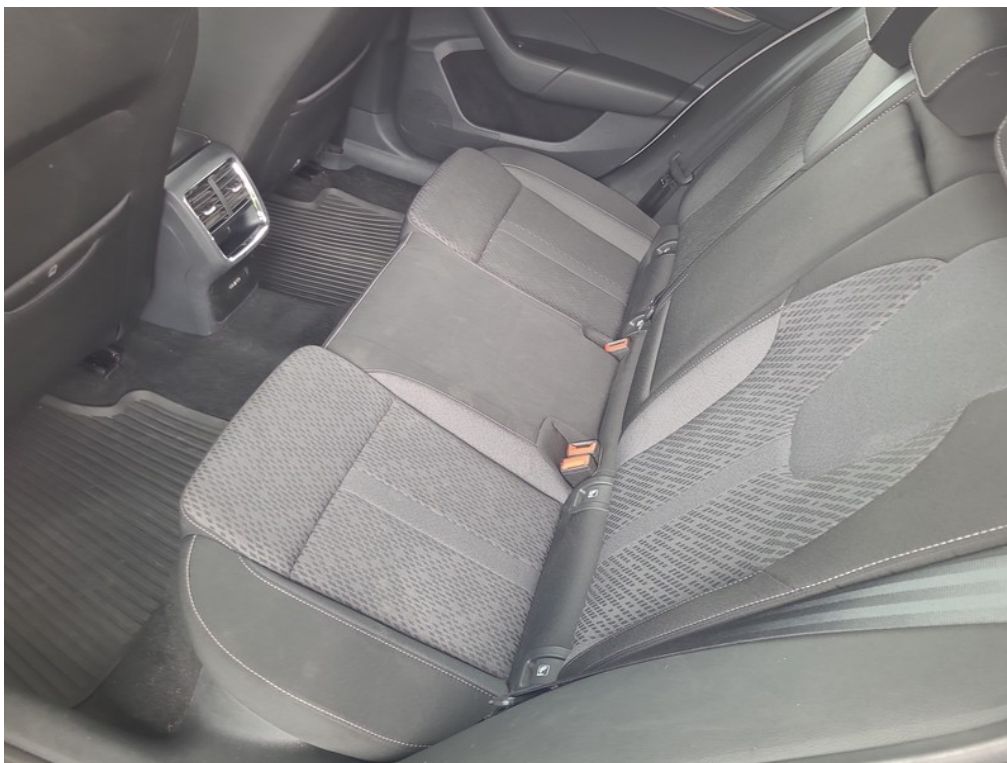
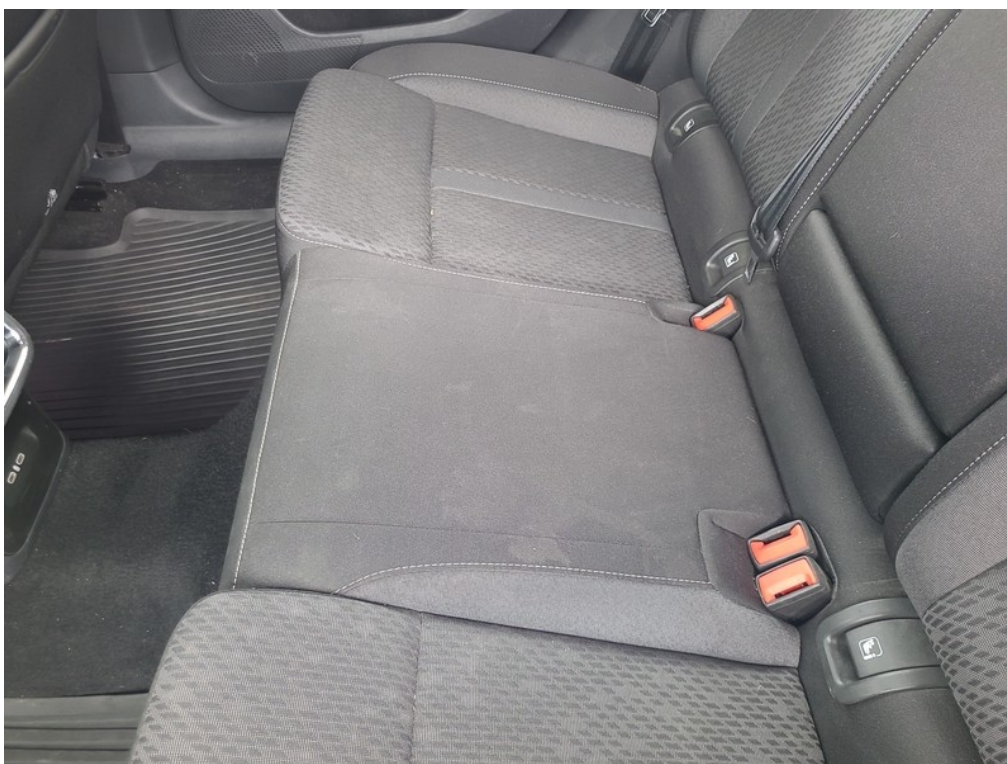
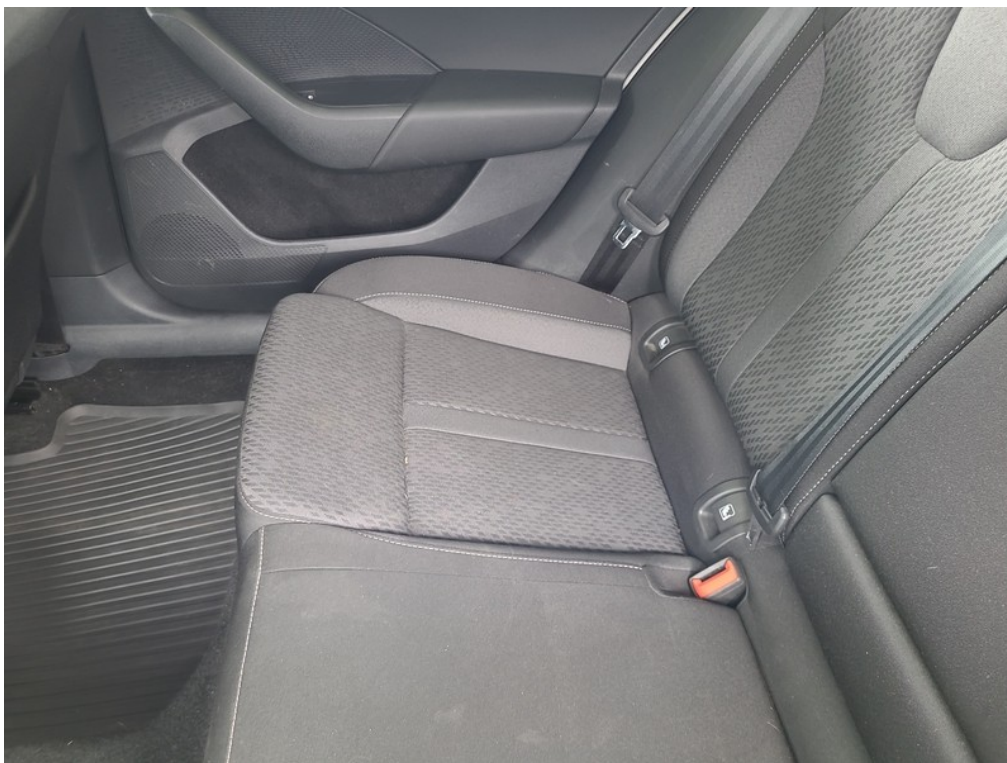
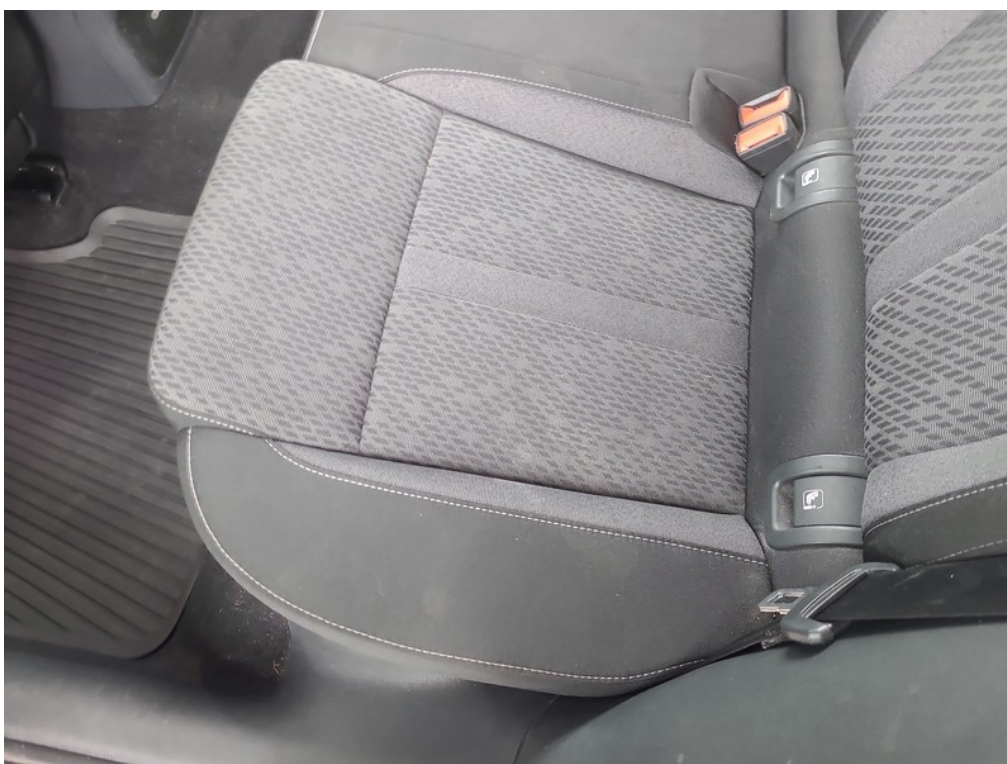
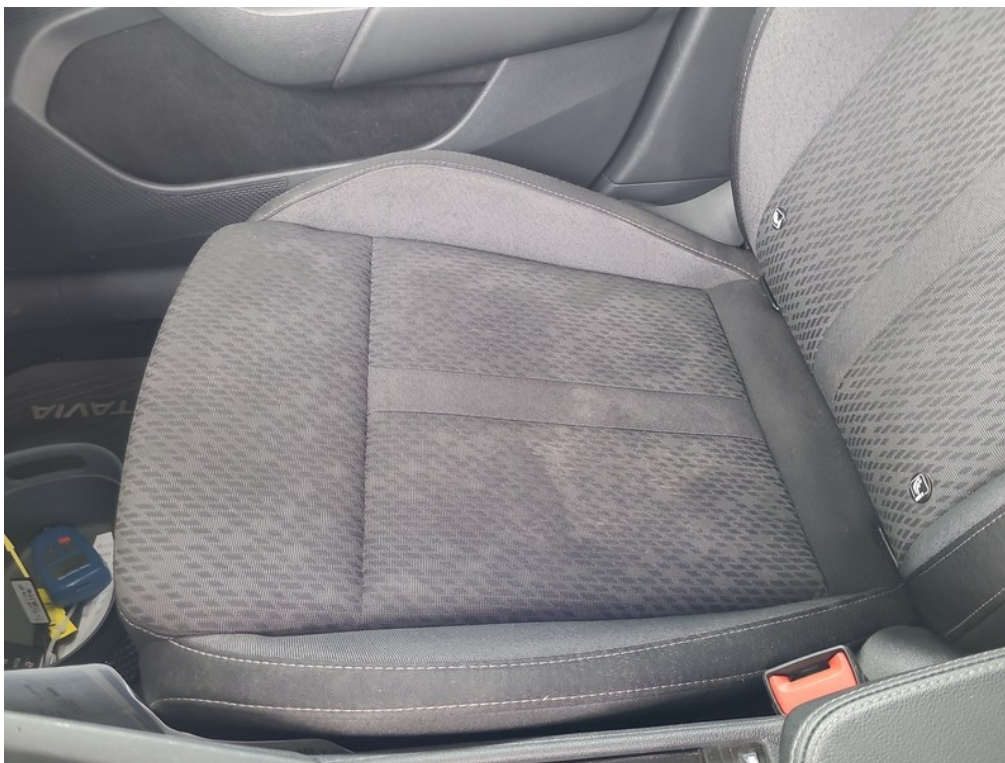
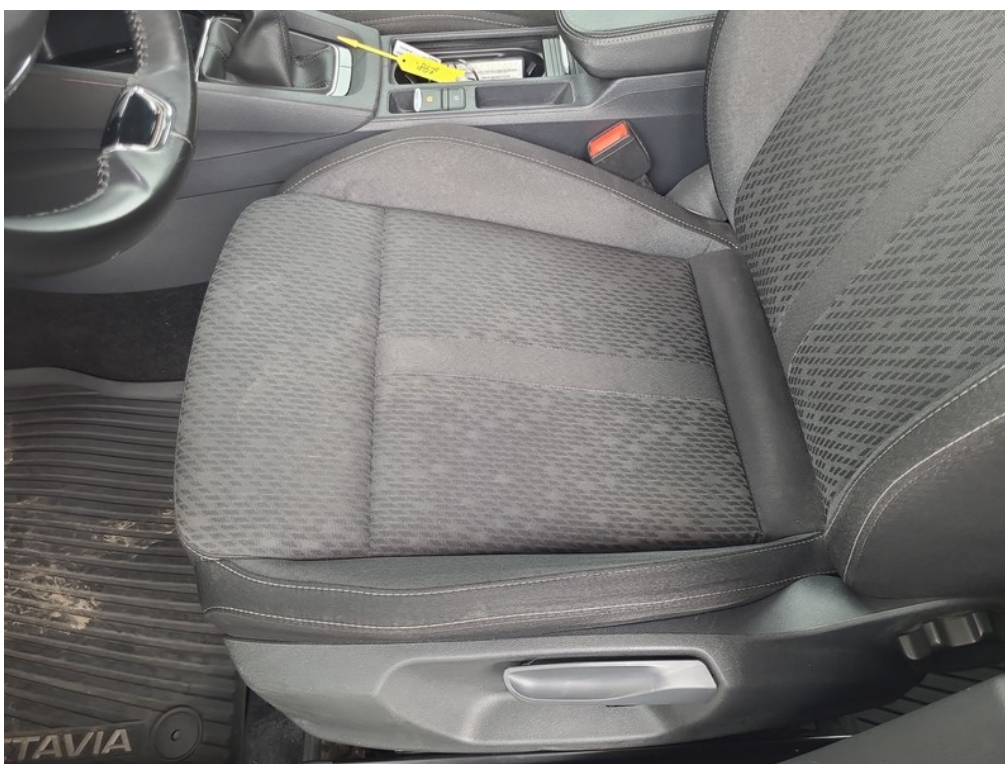
| P.č. | Poškozený díl | Druh poškození |
|---|---|---|
| 29 | Interiér | Znečištěno |

**29** Interiér - Znečištěno  
Umístění:
