**DEKRA CZ a.s.**

**ÚDAJE O VOZIDLE**

| RZ: | <b>8AM4922</b> | VIN: | TMBJR7NXXMY100090 |
| Model vozidla: | Škoda Octavia Combi (NX3)(2020) | Provedení: | Oct.Combi 1.5TSI 110 Style |

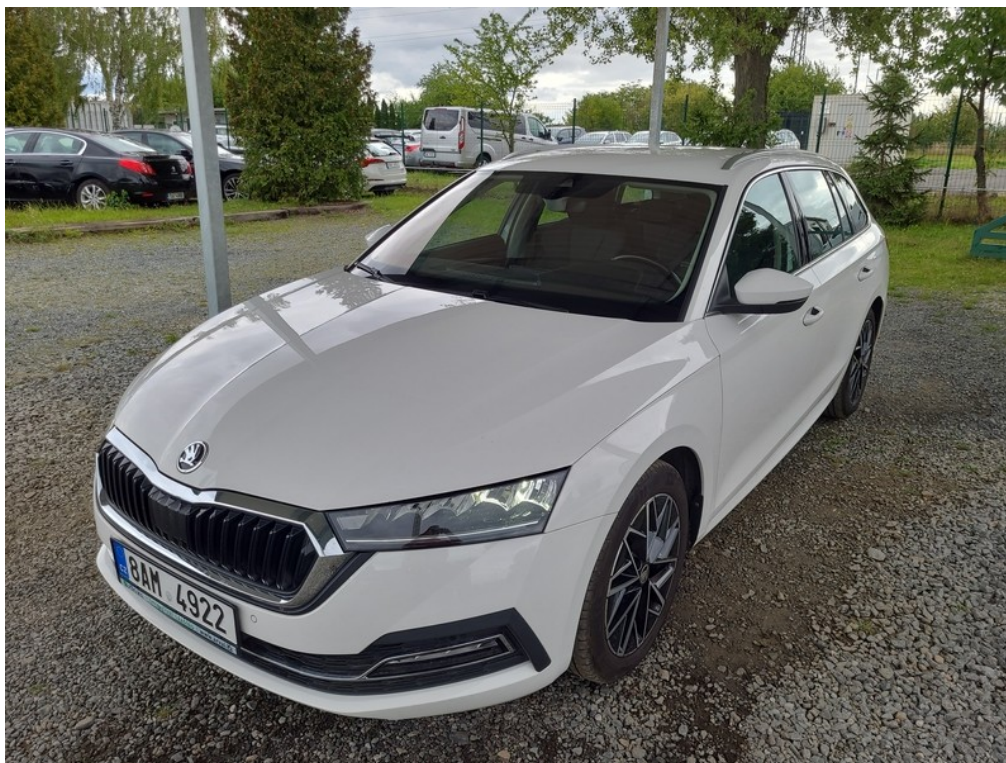
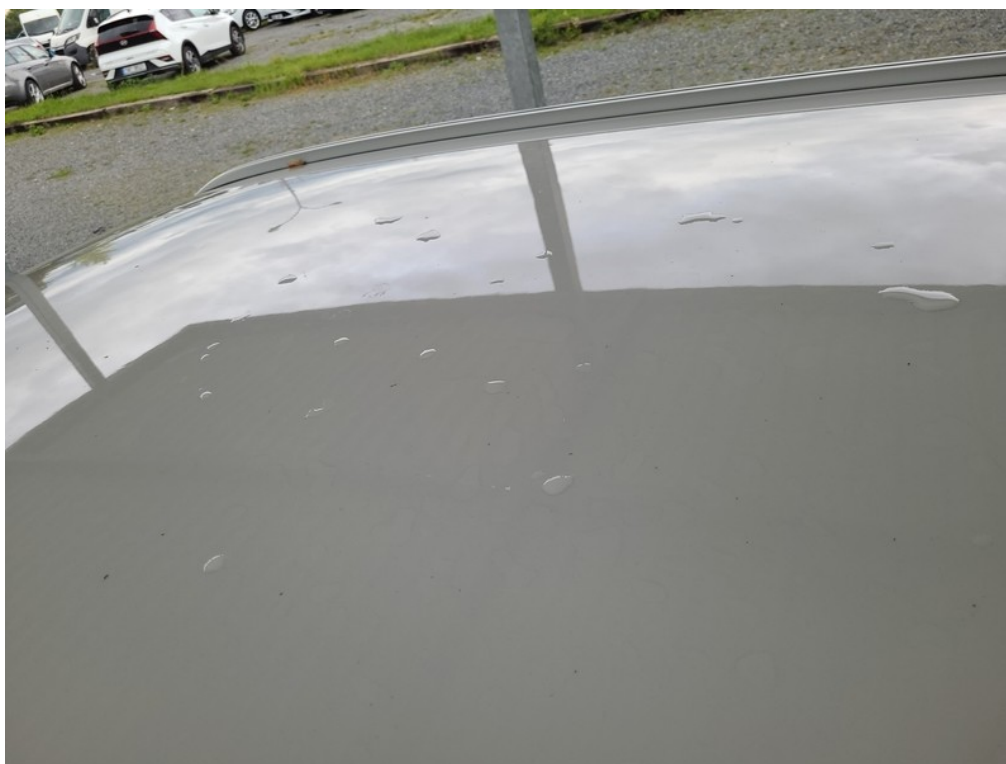
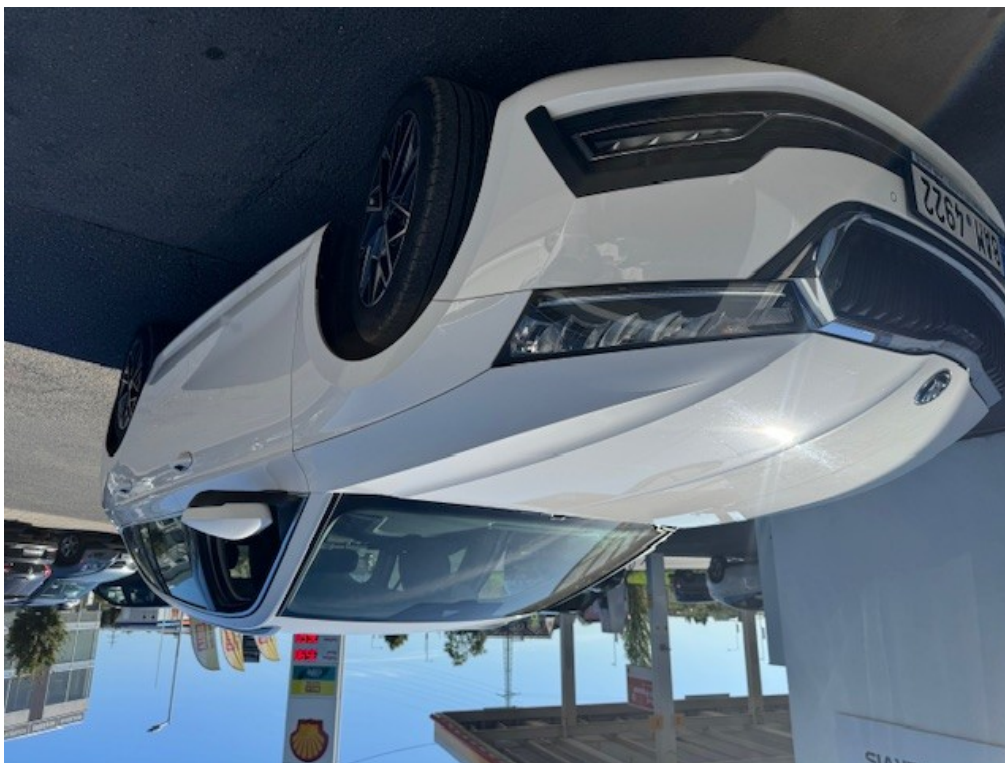
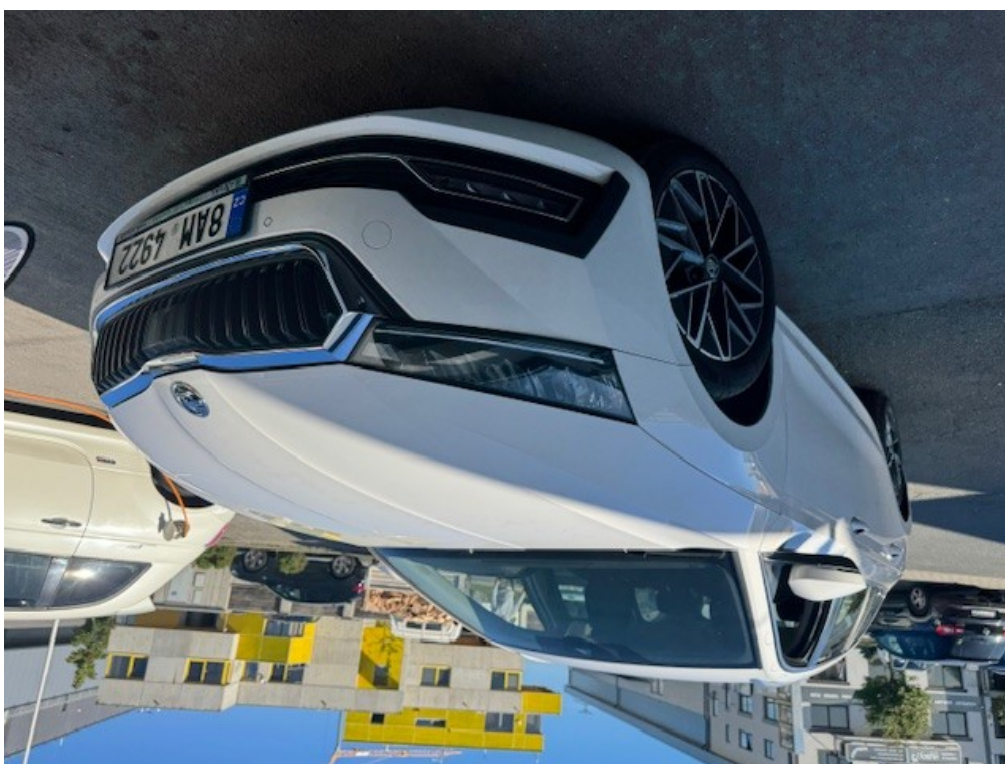
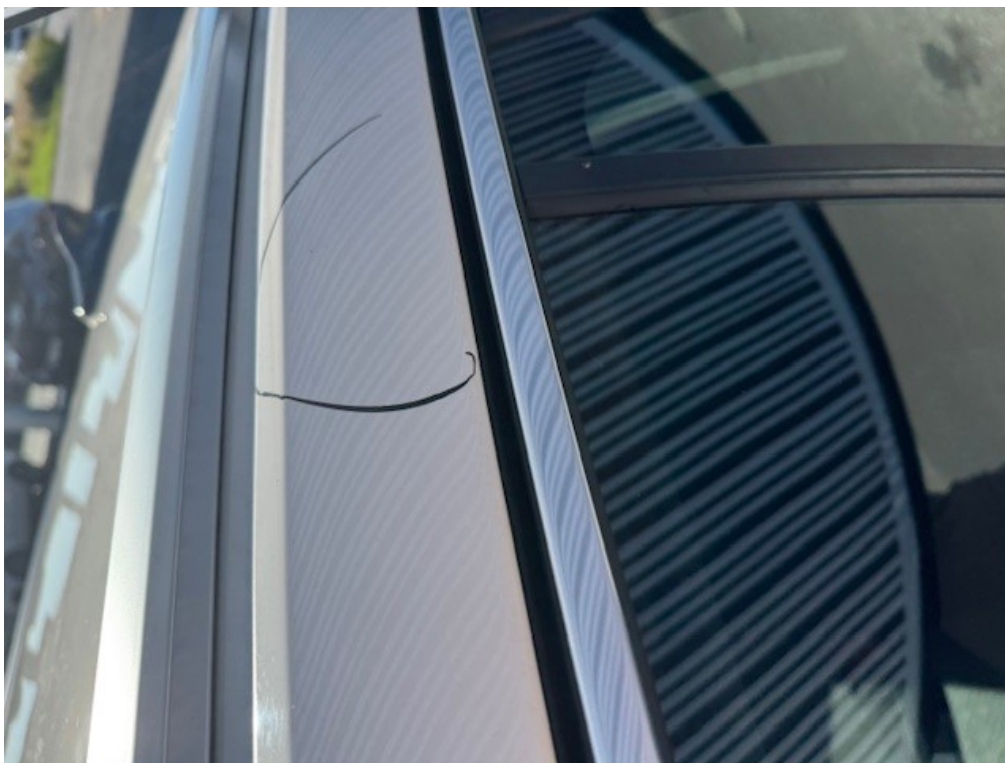
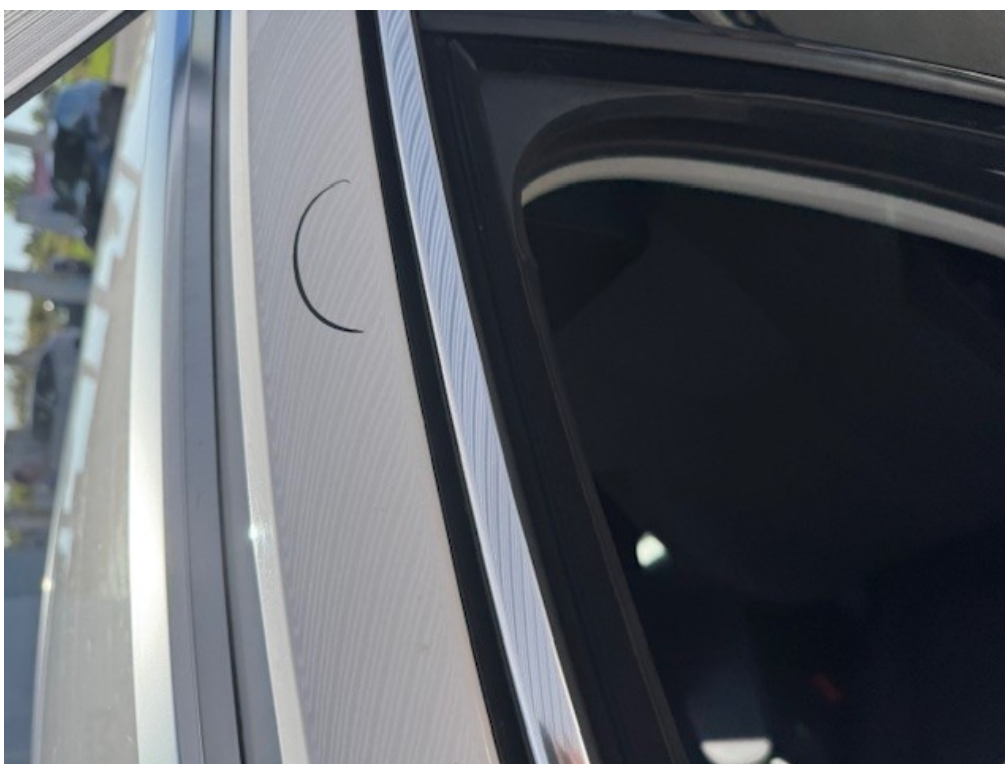
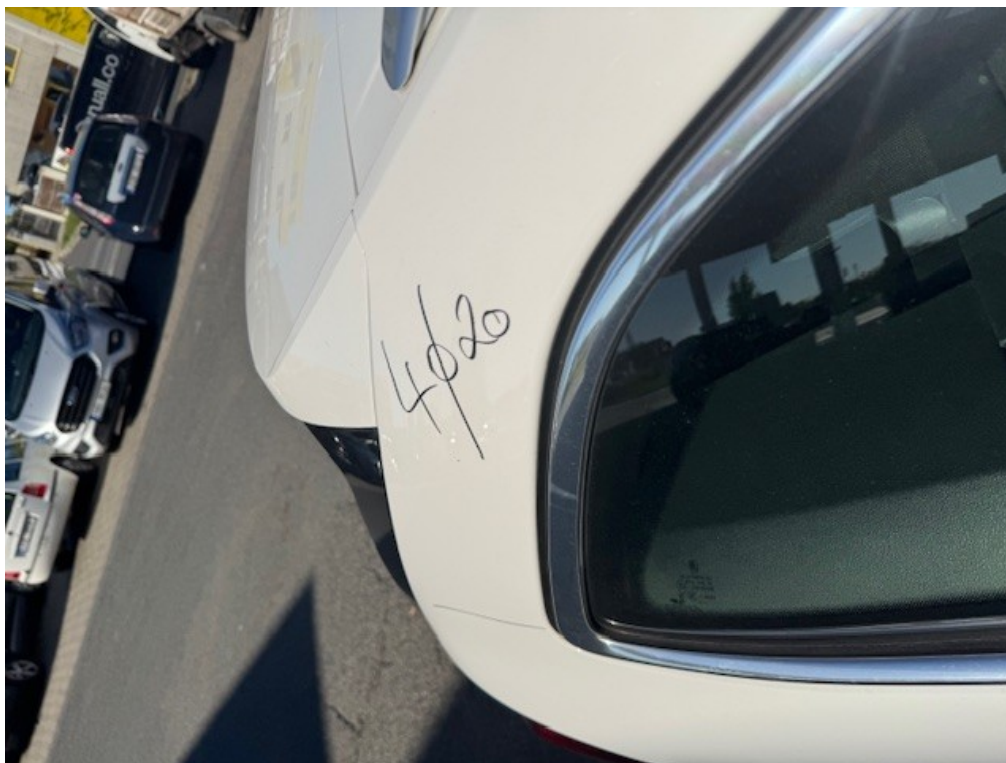
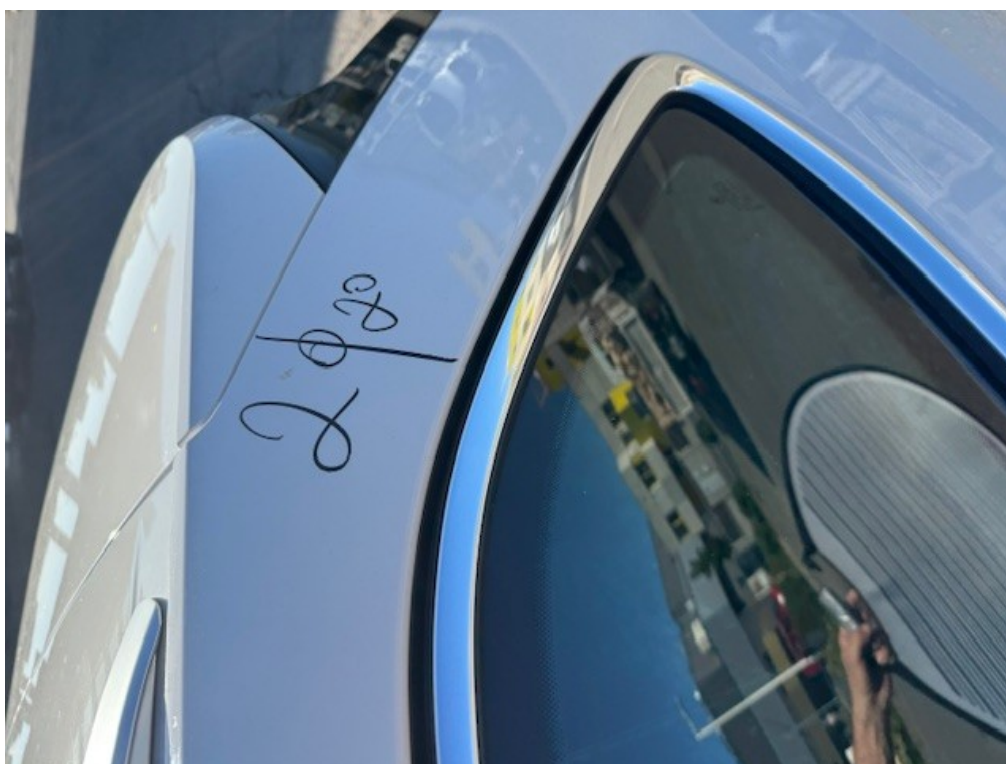
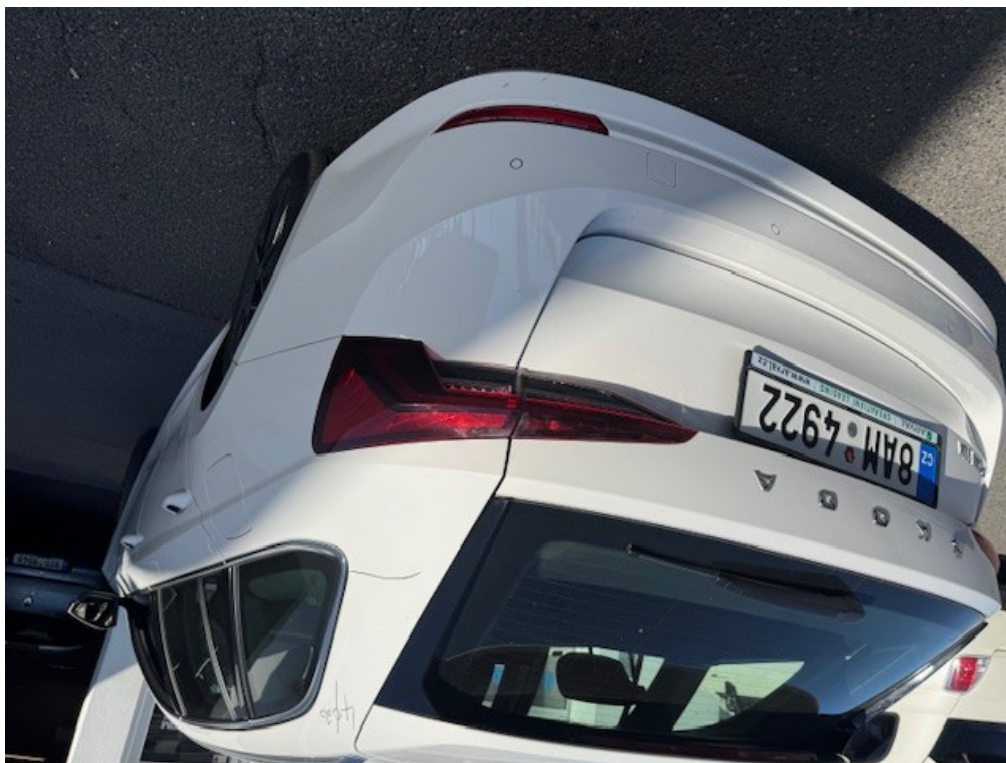
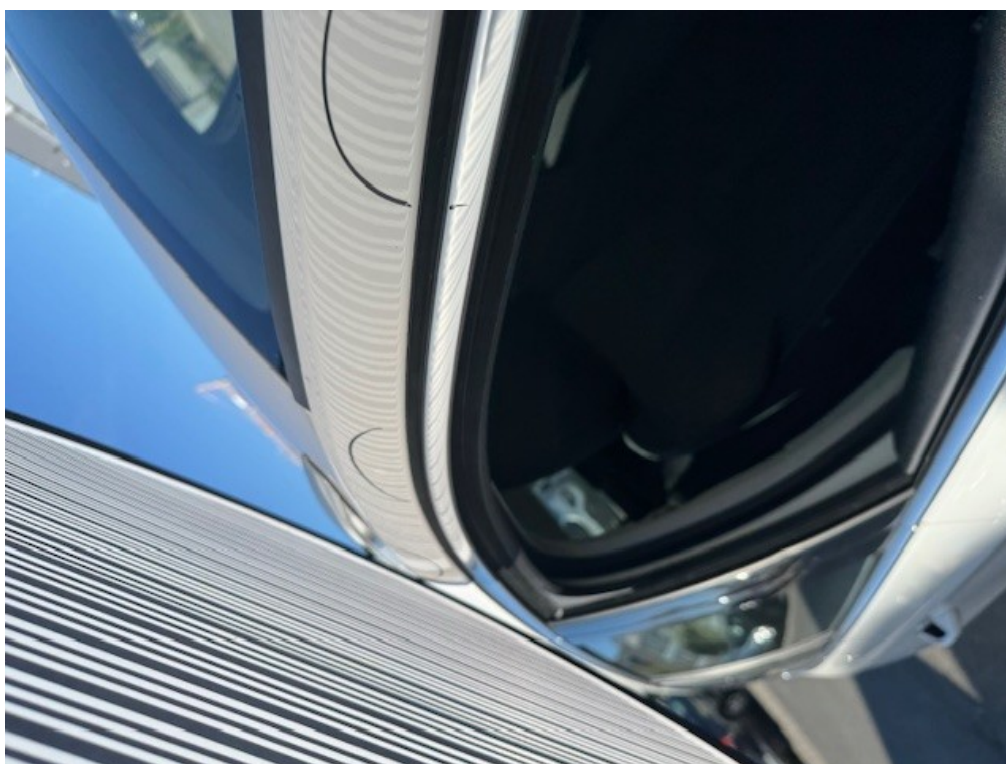
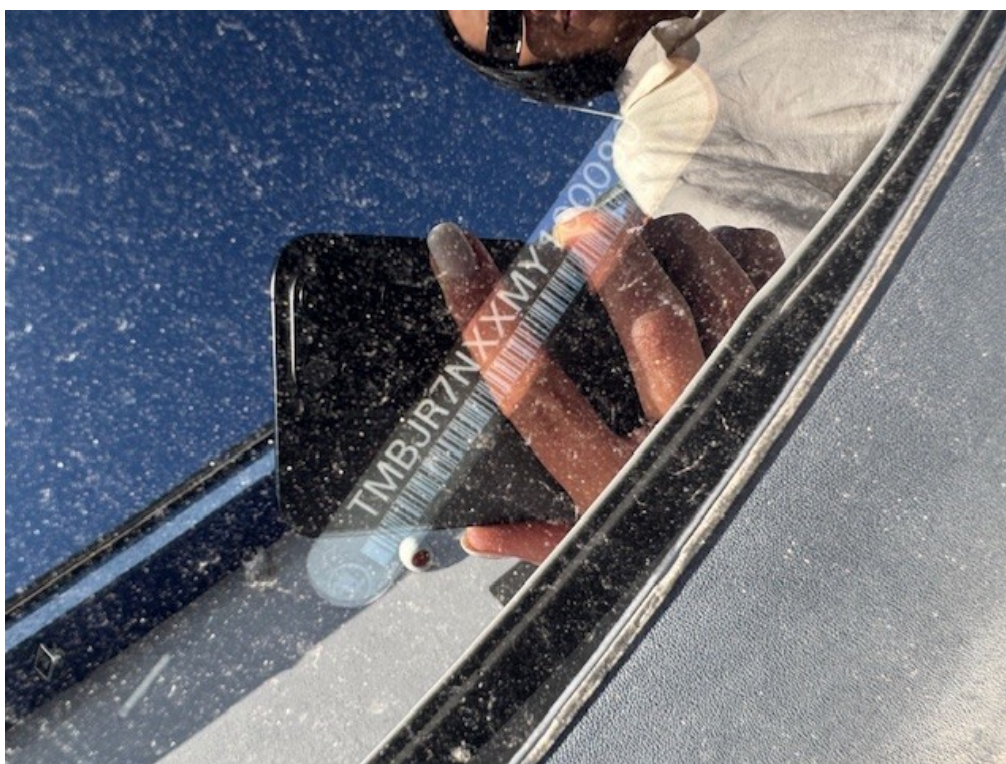
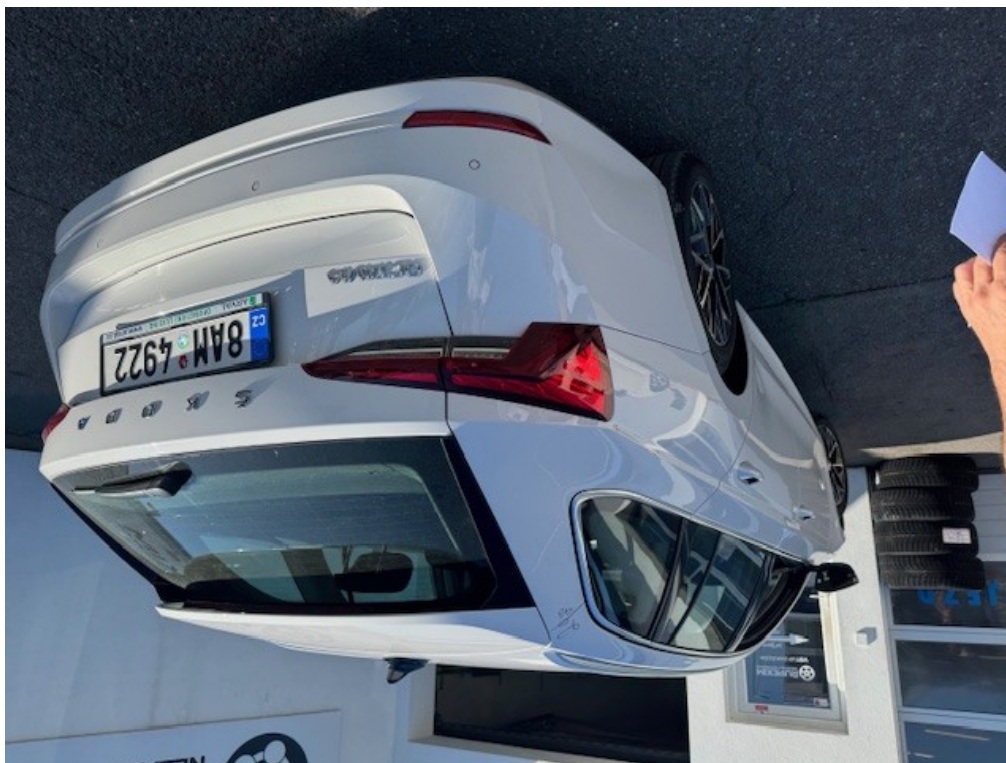
| P.č. | Poškozený díl | Druh poškození |
|---|---|---|
| 30 | Celková plocha karoserie | Jamky od krup |

**30** Celková plocha karoserie - Jamky od krup  
Umístění: Ostatní
