**DEKRA CZ a.s.**

**ÚDAJE O VOZIDLE**

| Model vozidla: | Škoda Octavia Combi (NX3)(2020) | Provedení: | Oct.Combi 1.5TSI 110 Style Aut |

# SEZNAM POŠKOZENÍ

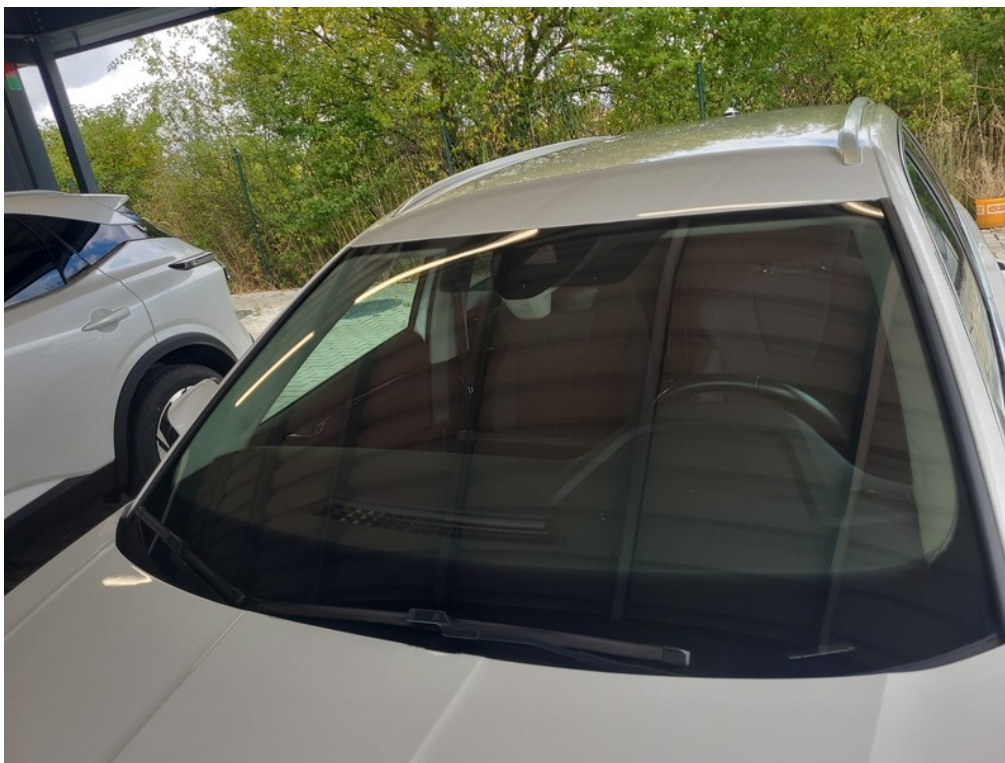
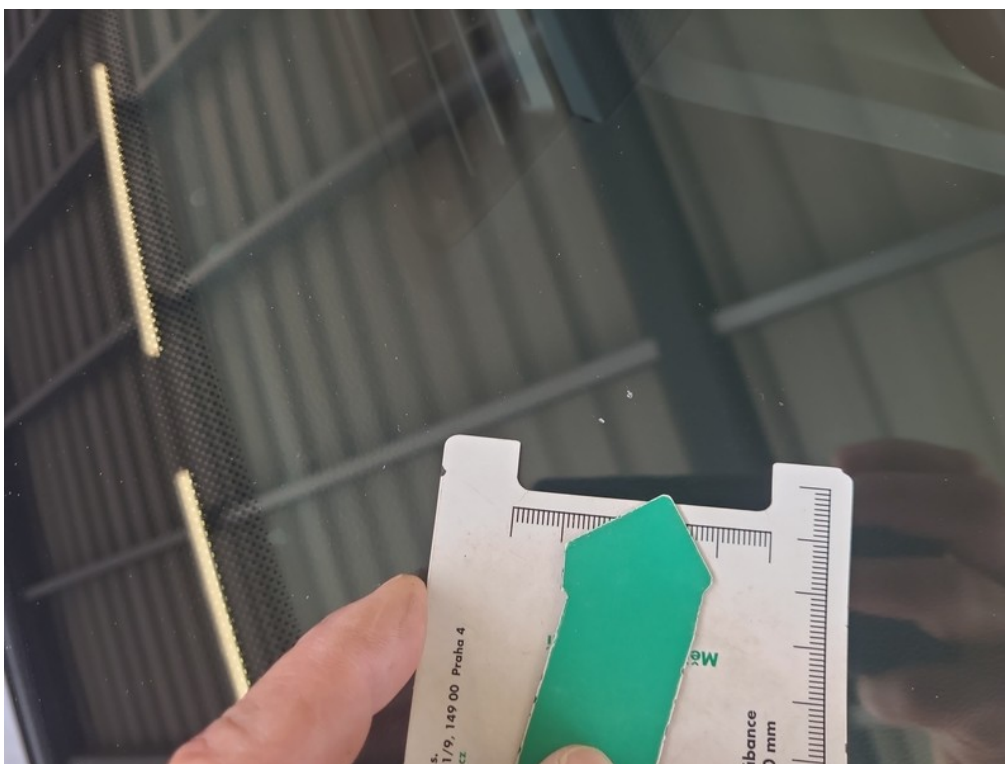
| P.č. | Poškozený díl | Druh poškození |
|---|---|---|
| 1 | Čelní sklo | Poškození od odletujícího kamení |

**1 Čelní sklo - Poškození od odletujícího kamení**  
Umístění: Exteriér (vnější prostor)

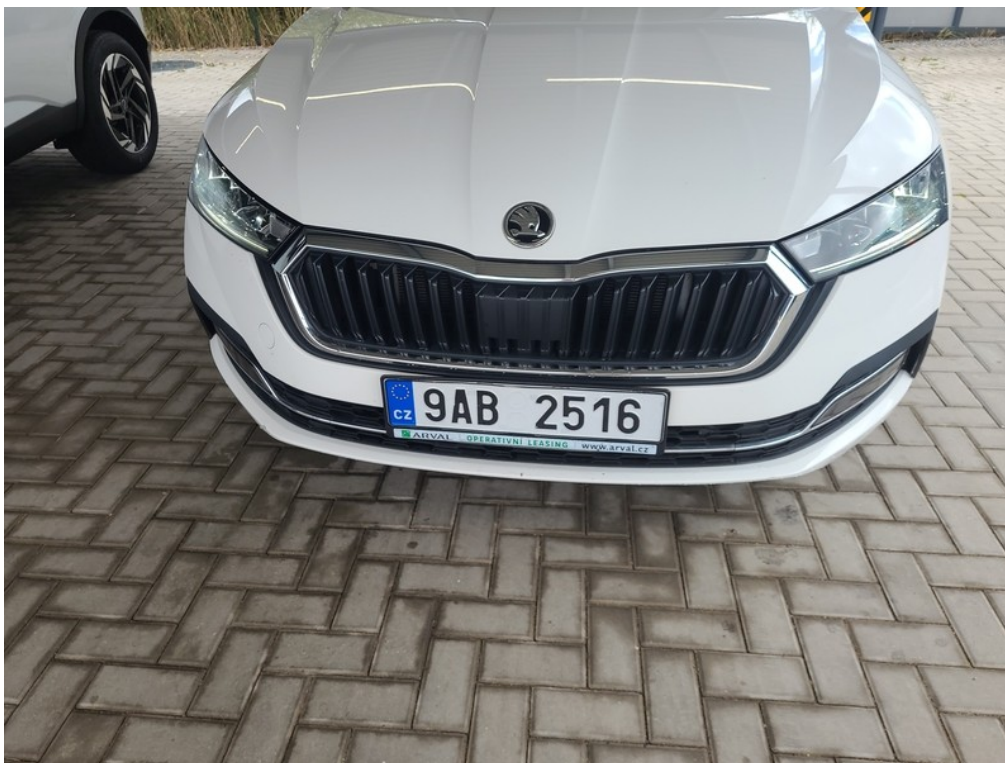
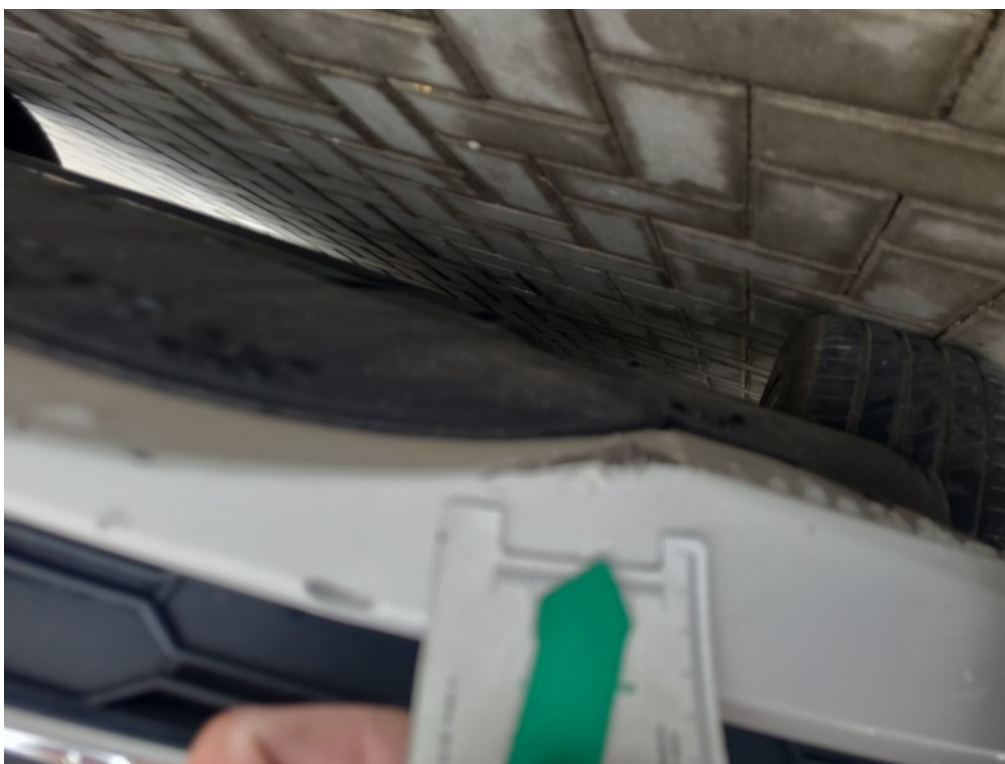
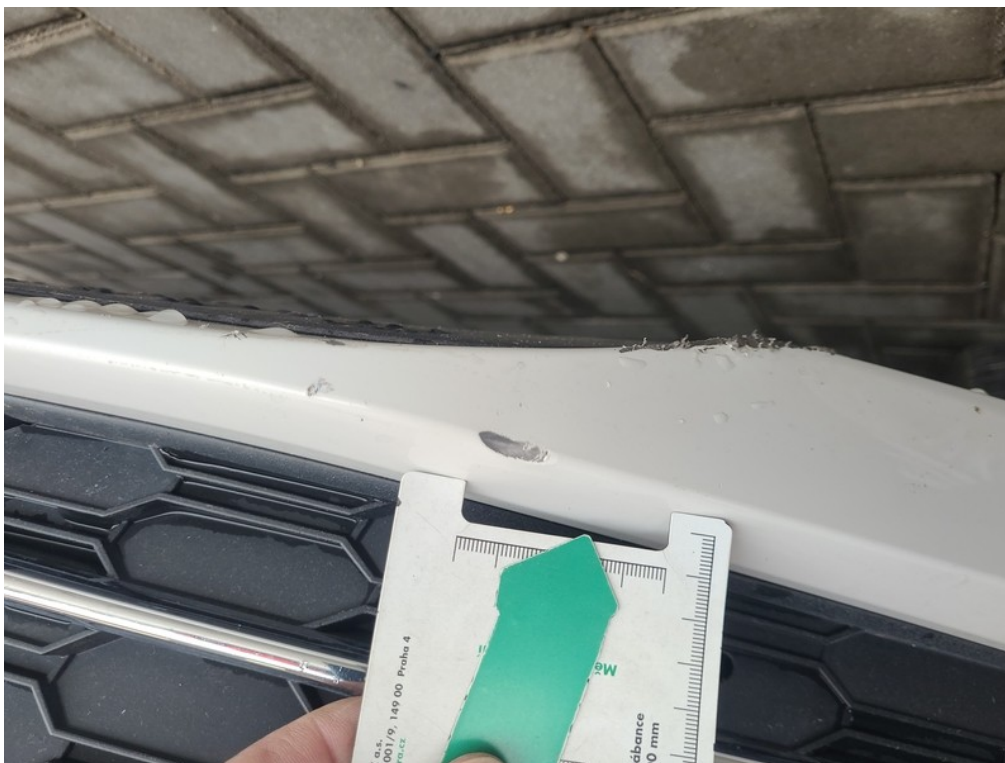
| P.č. | Poškozený díl | Druh poškození |
|---|---|---|
| 2 | Přední nárazník | Deformace |

**2 Přední nárazník - Deformace**  
Umístění:

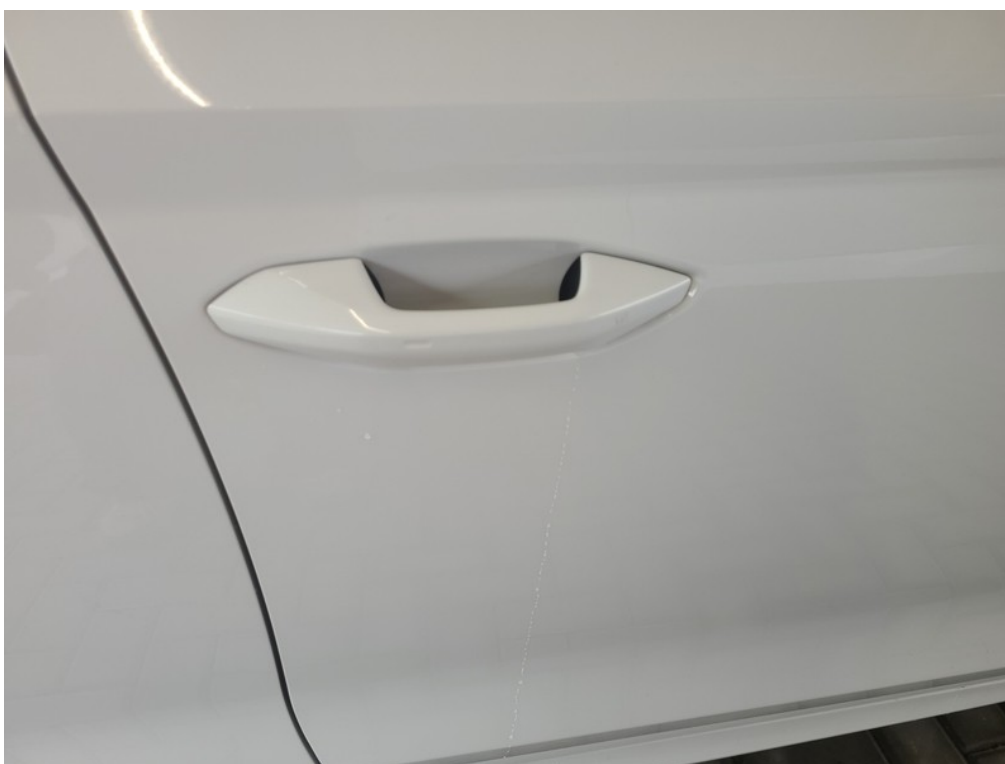
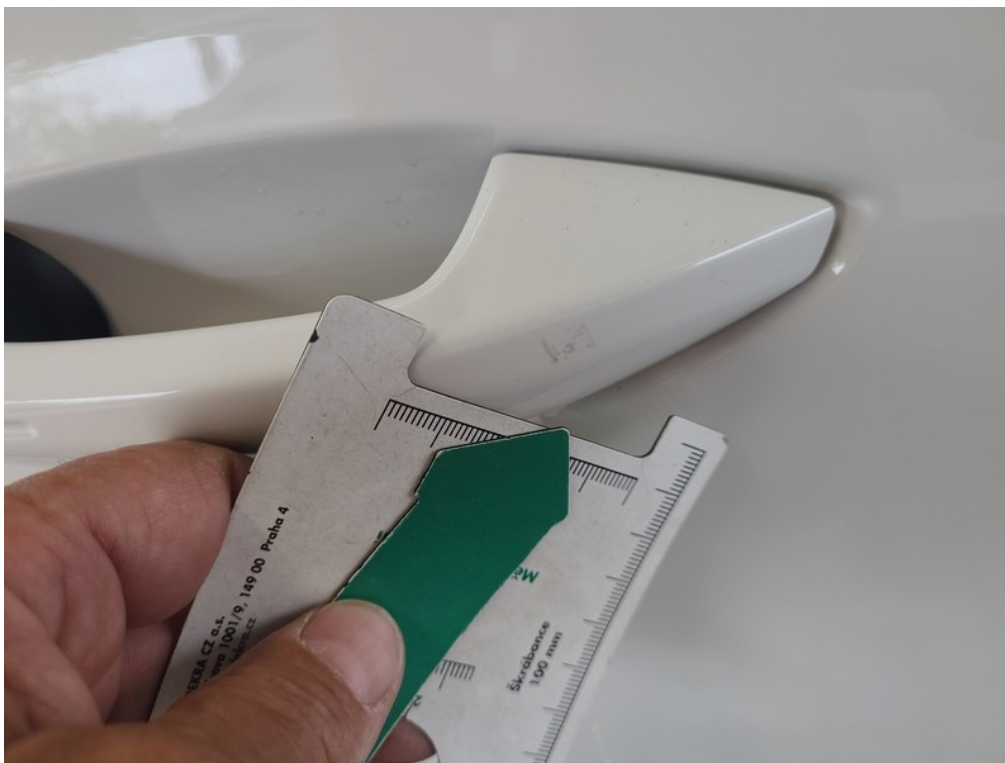
| P.č. | Poškozený díl | Druh poškození |
|---|---|---|
| 3 | Madlo kliky PP dveří | Škrábance |

**3 Madlo kliky PP dveří - Škrábance**  
Umístění: Exteriér (vnější prostor)

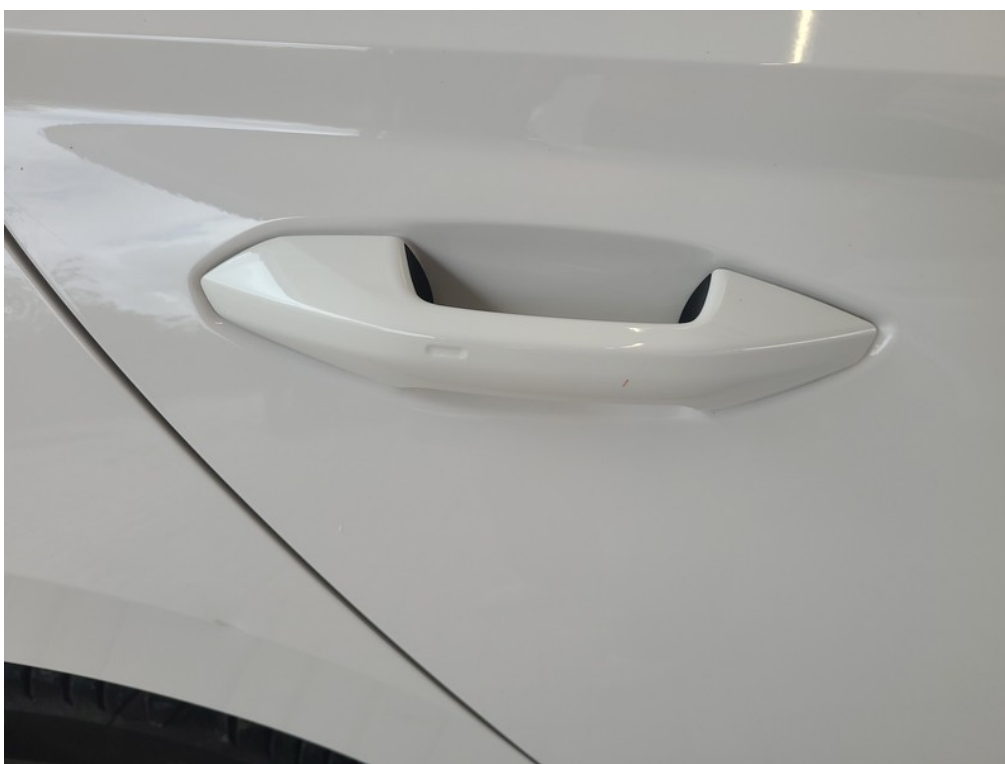
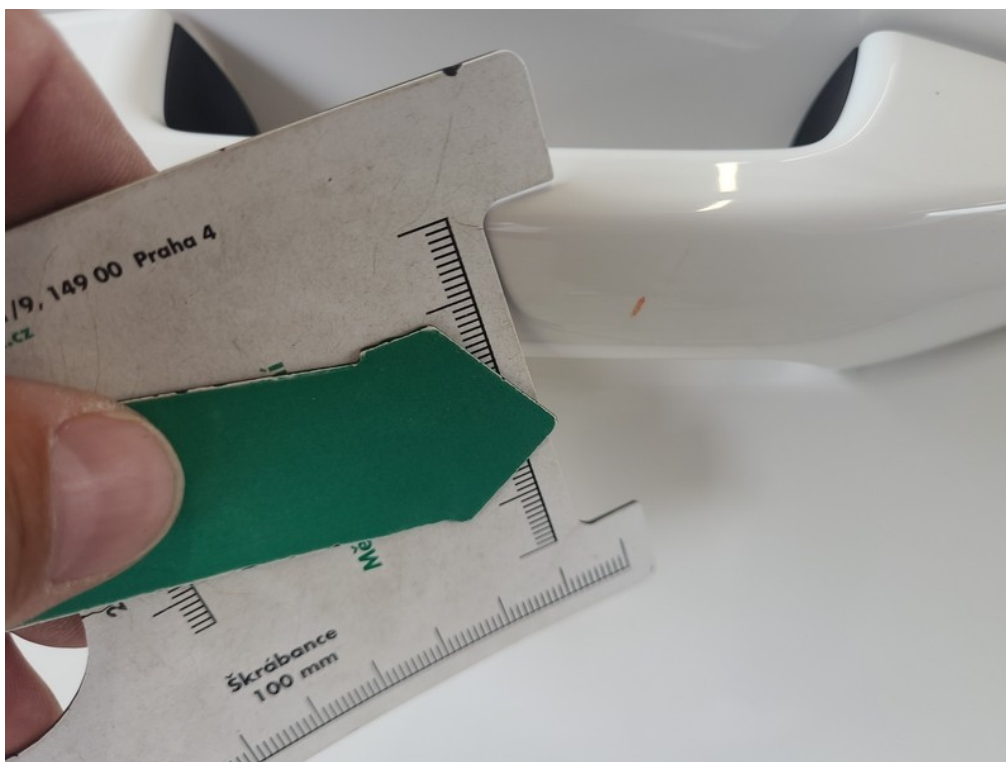
| P.č. | Poškozený díl | Druh poškození |
|---|---|---|
| 4 | Madlo kliky PZ dveří | Škrábance |

**4 Madlo kliky PZ dveří - Škrábance**  
Umístění: Exteriér (vnější prostor)

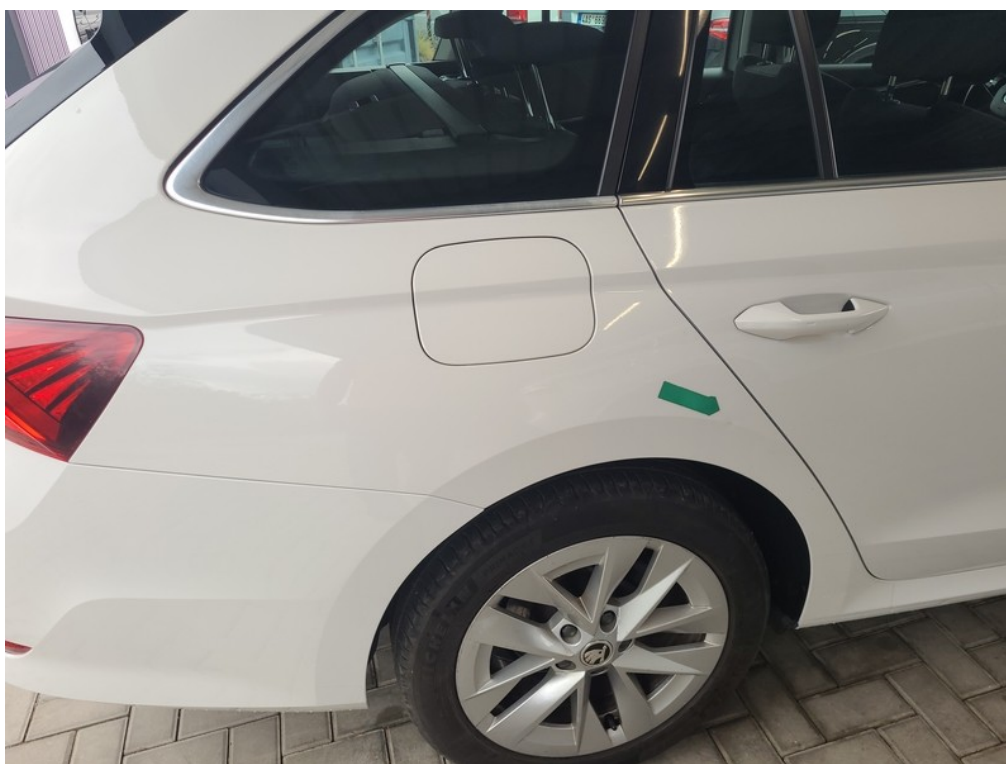
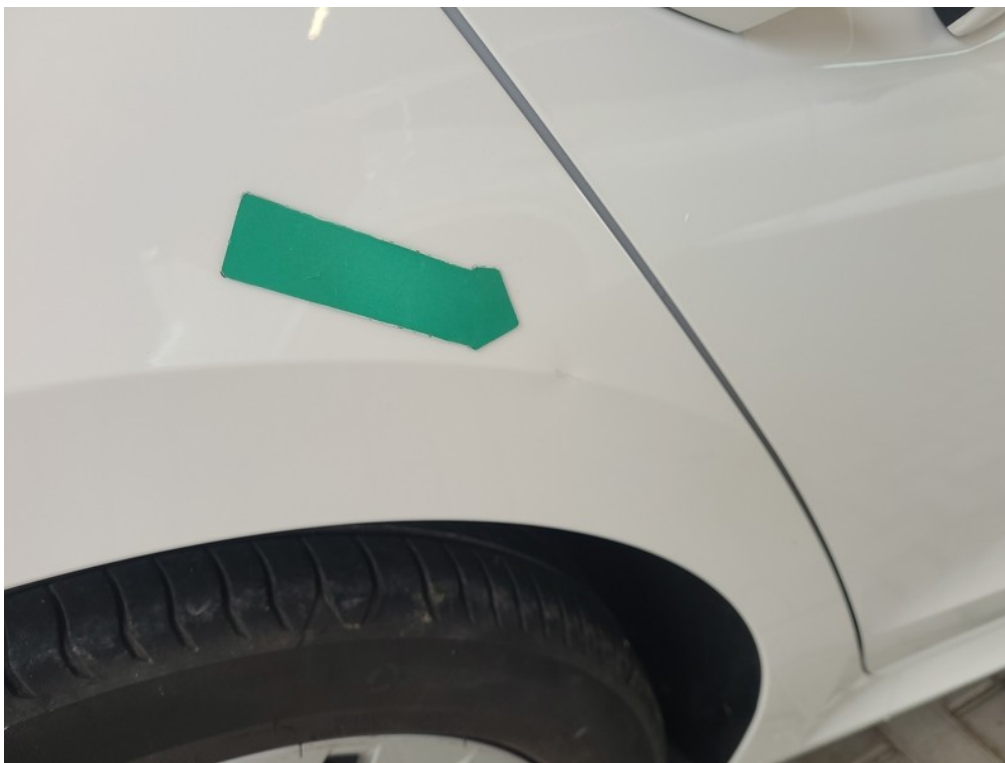
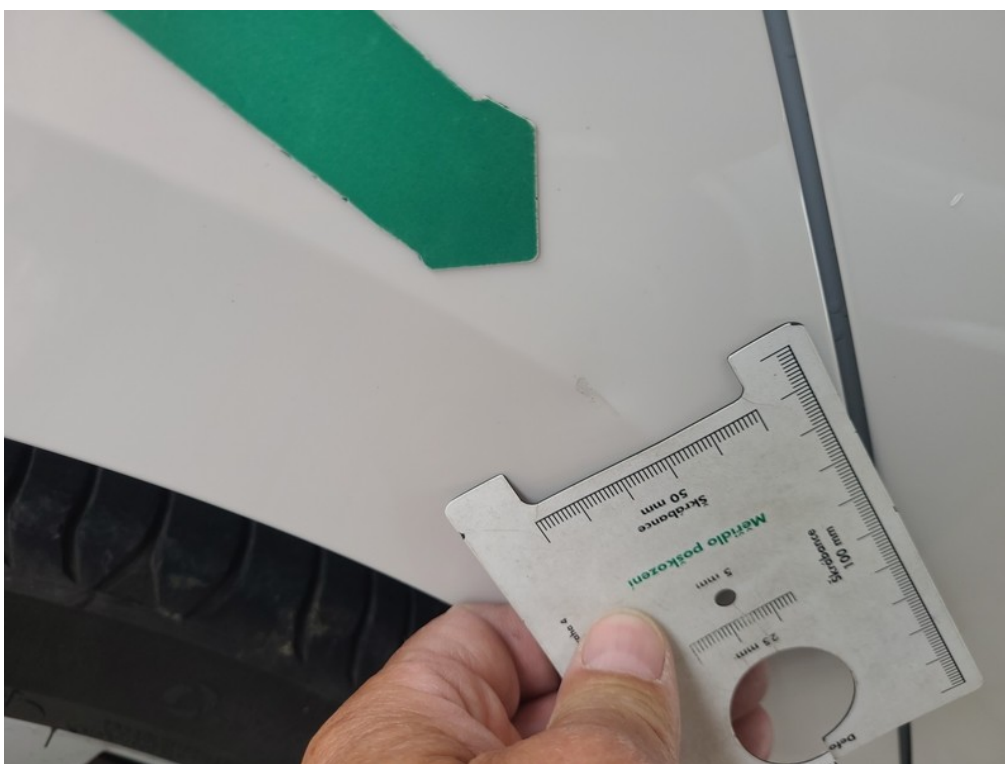
| P.č. | Poškozený díl | Druh poškození |
|---|---|---|
| 5 | Bočnice zadní pravá | Deformace |

**5 Bočnice zadní pravá - Deformace**  
Umístění:

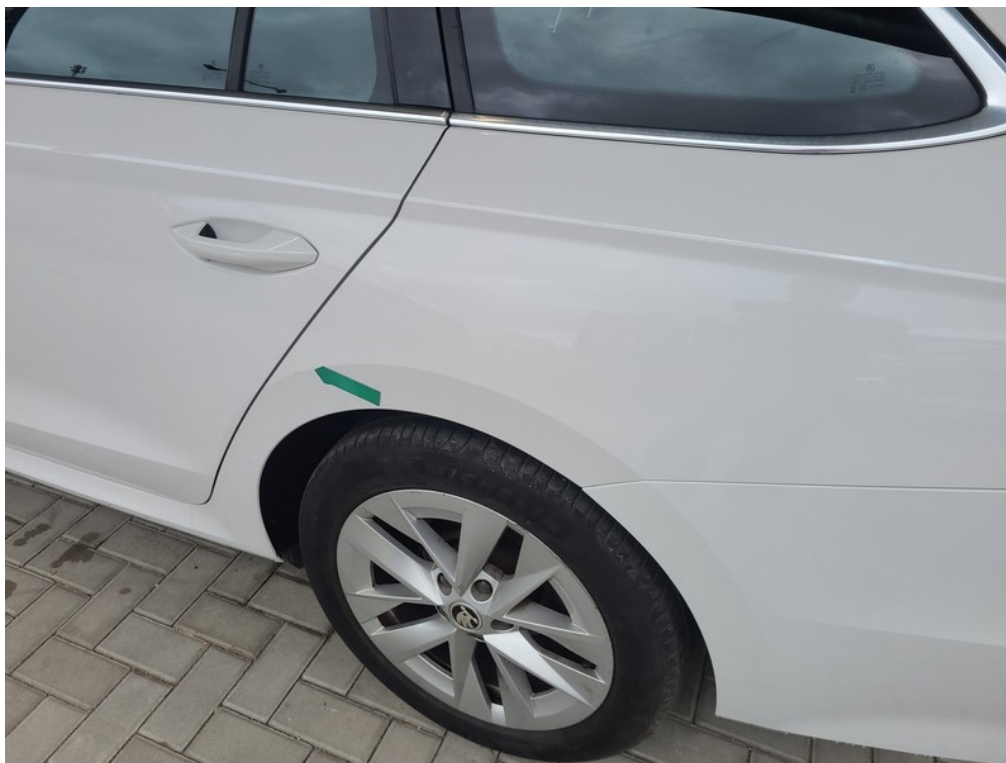
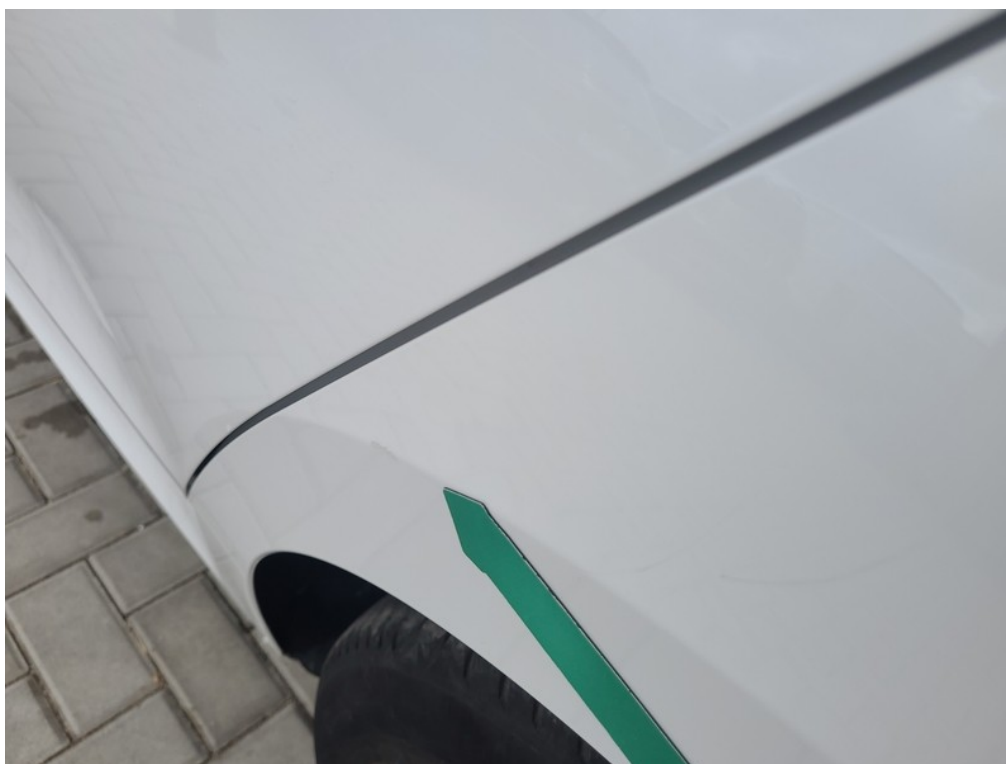
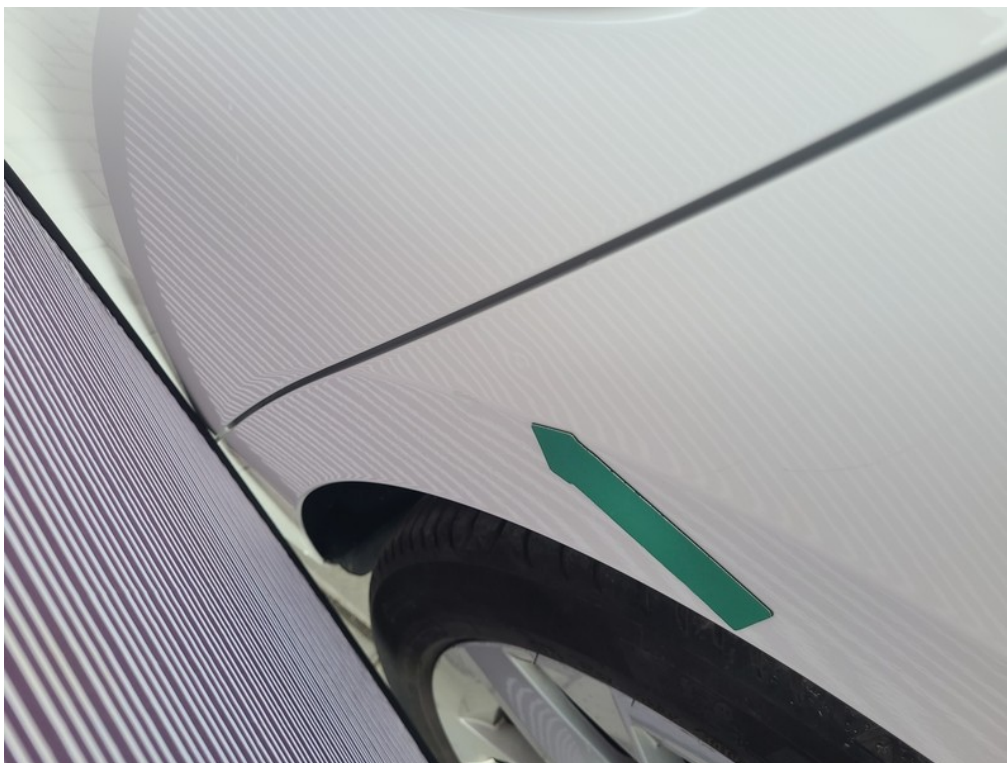
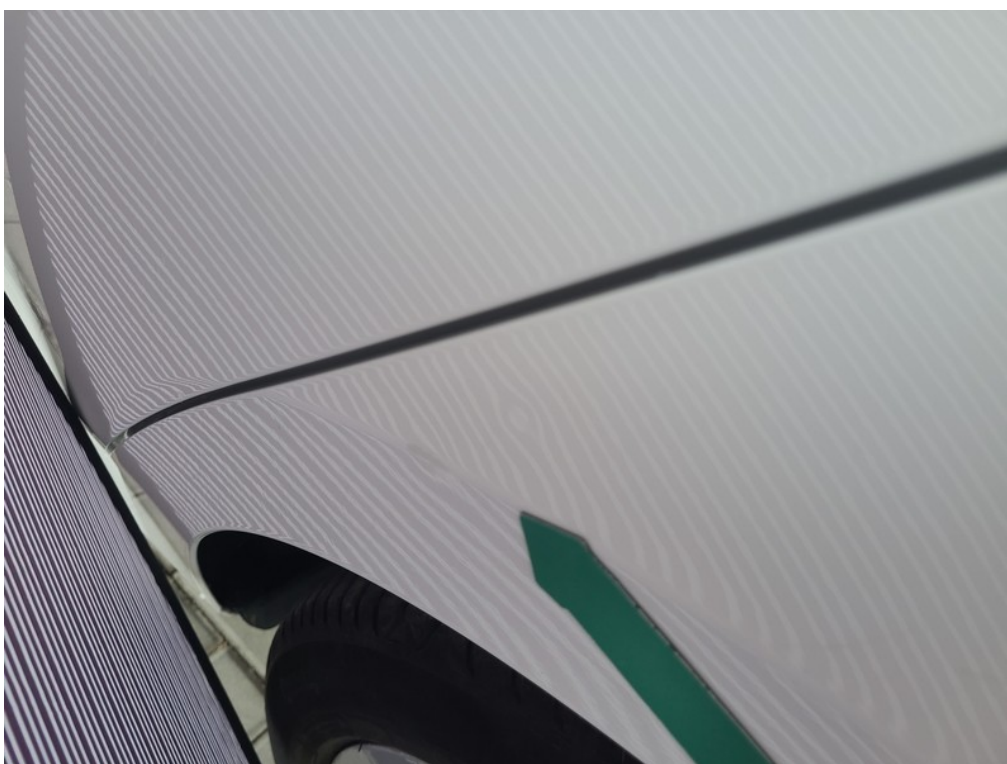
| P.č. | Poškozený díl | Druh poškození |
|---|---|---|
| 6 | Bočnice zadní levá | Deformace |

**6 Bočnice zadní levá - Deformace**  
Umístění:

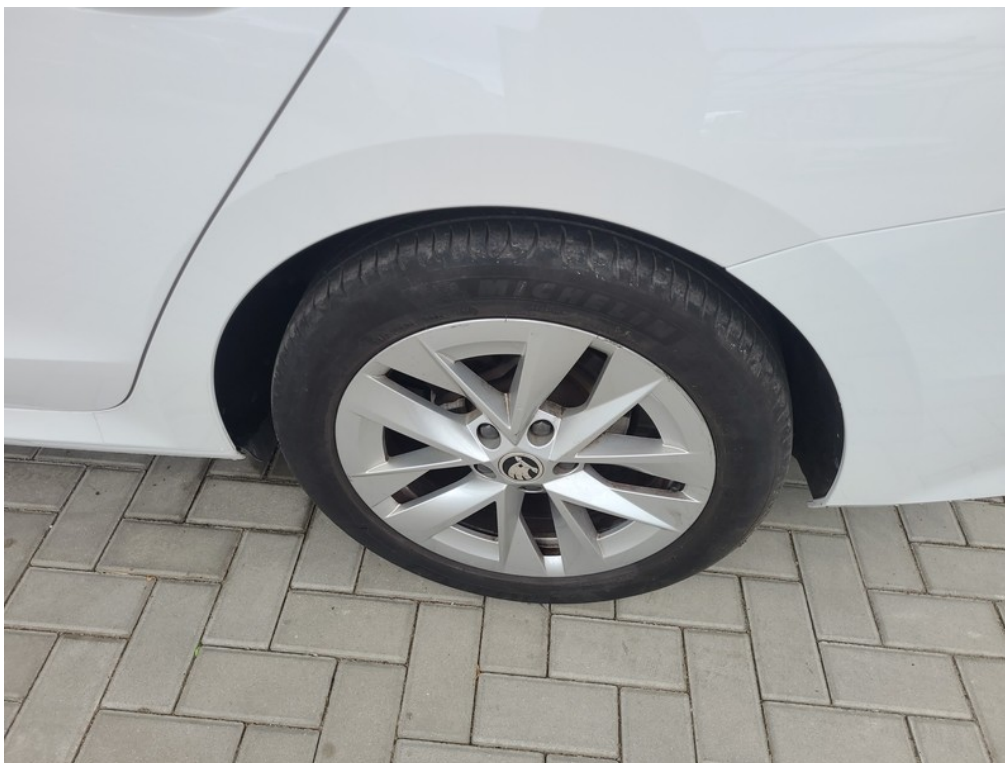
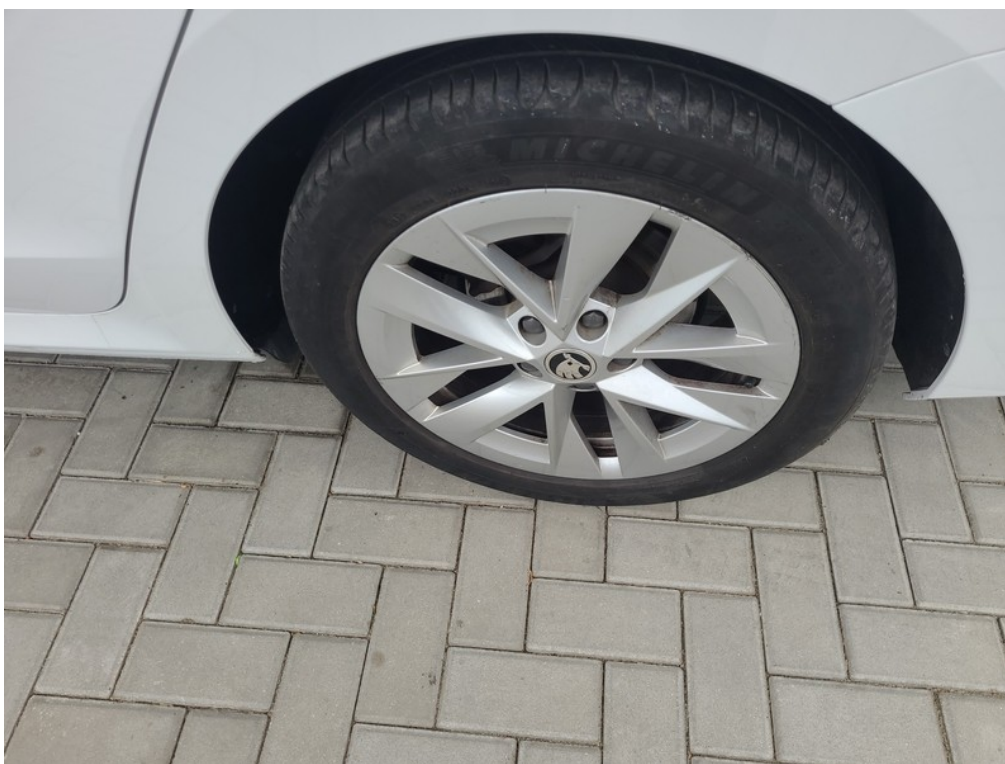
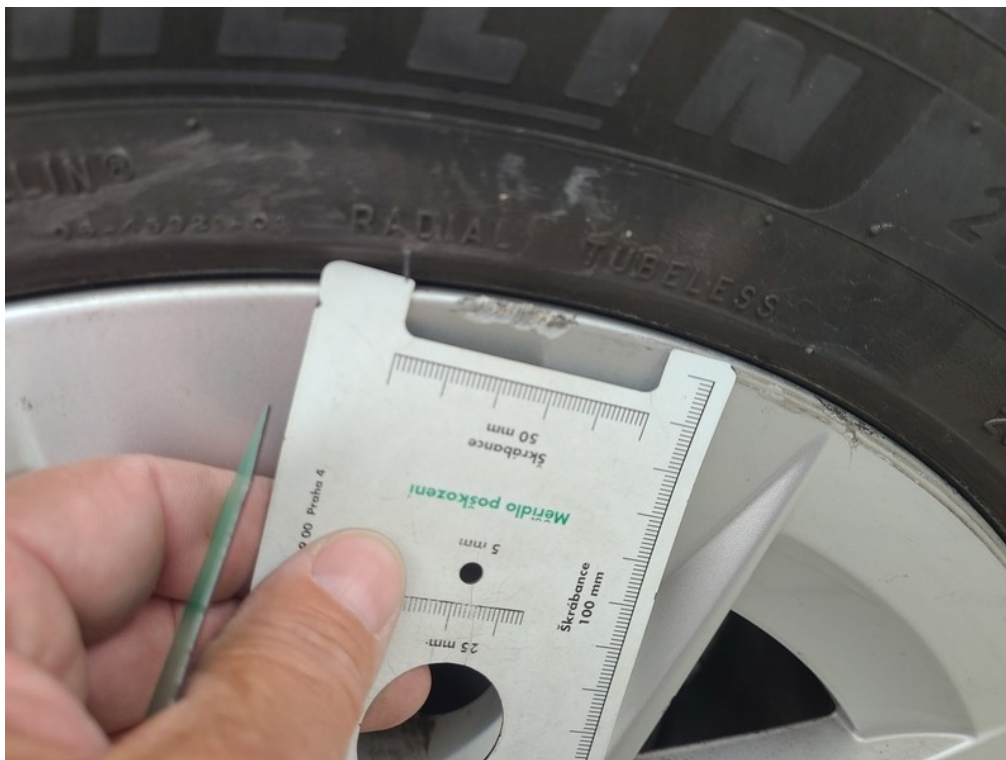
| P.č. | Poškozený díl | Druh poškození |
|---|---|---|
| 7 | Disk LZ kola | Škrábance |

**7 Disk LZ kola - Škrábance**  
Umístění:

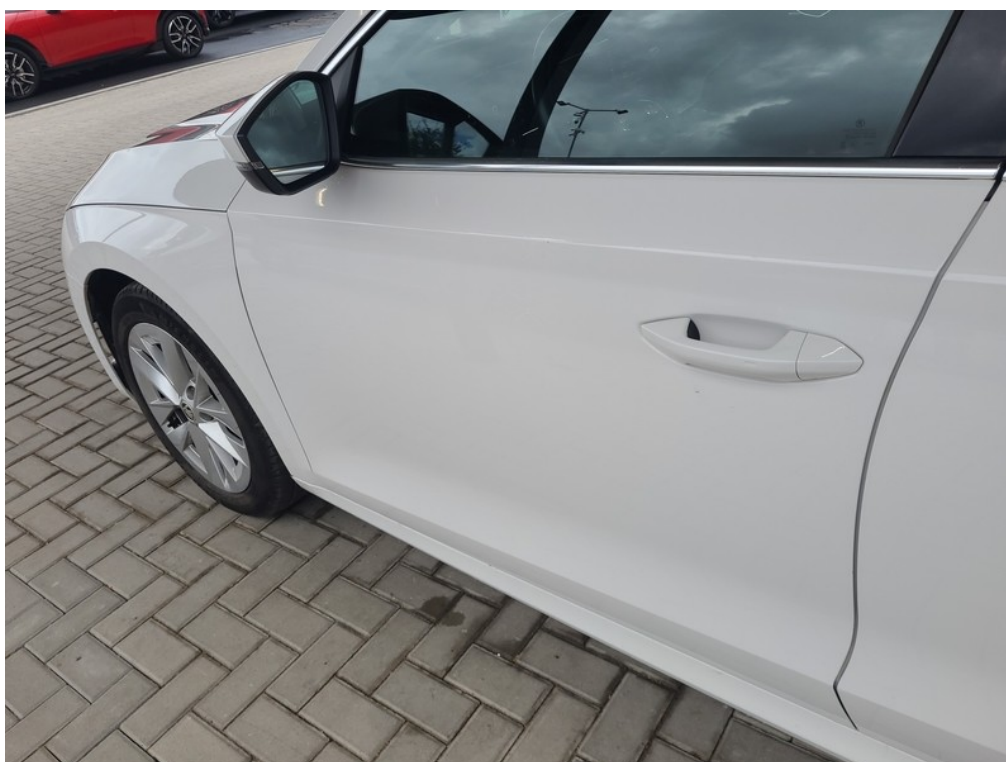
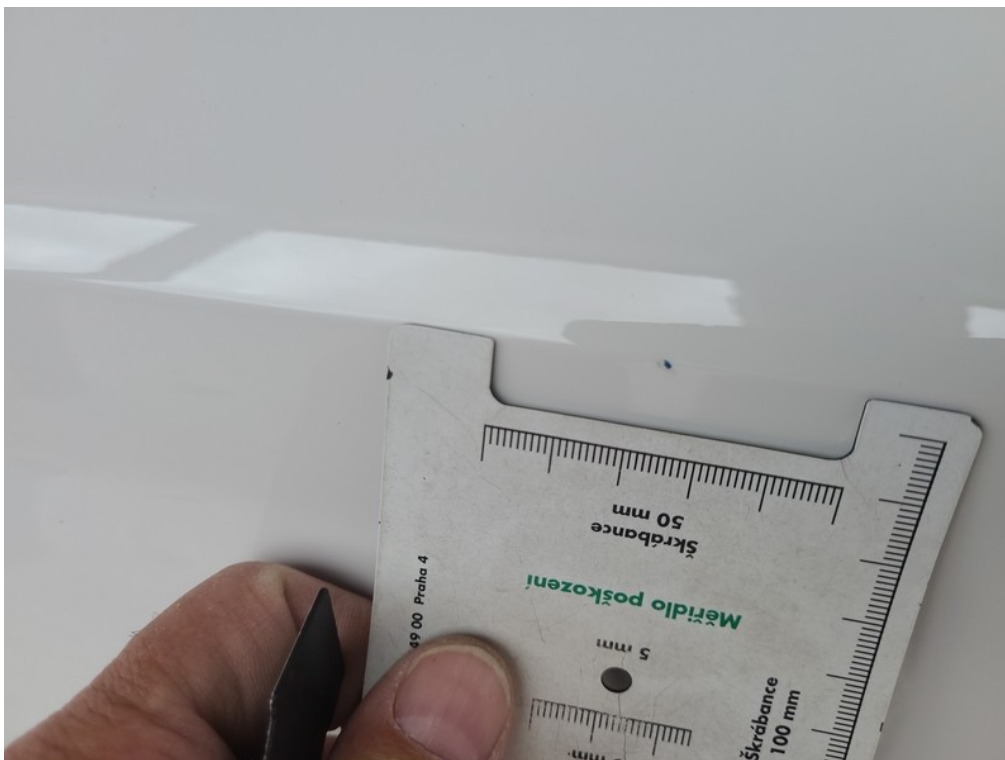
| P.č. | Poškozený díl | Druh poškození |
|---|---|---|
| 8 | Dveře přední levé | Škrábance |

**8 Dveře přední levé - Škrábance**  
Umístění:

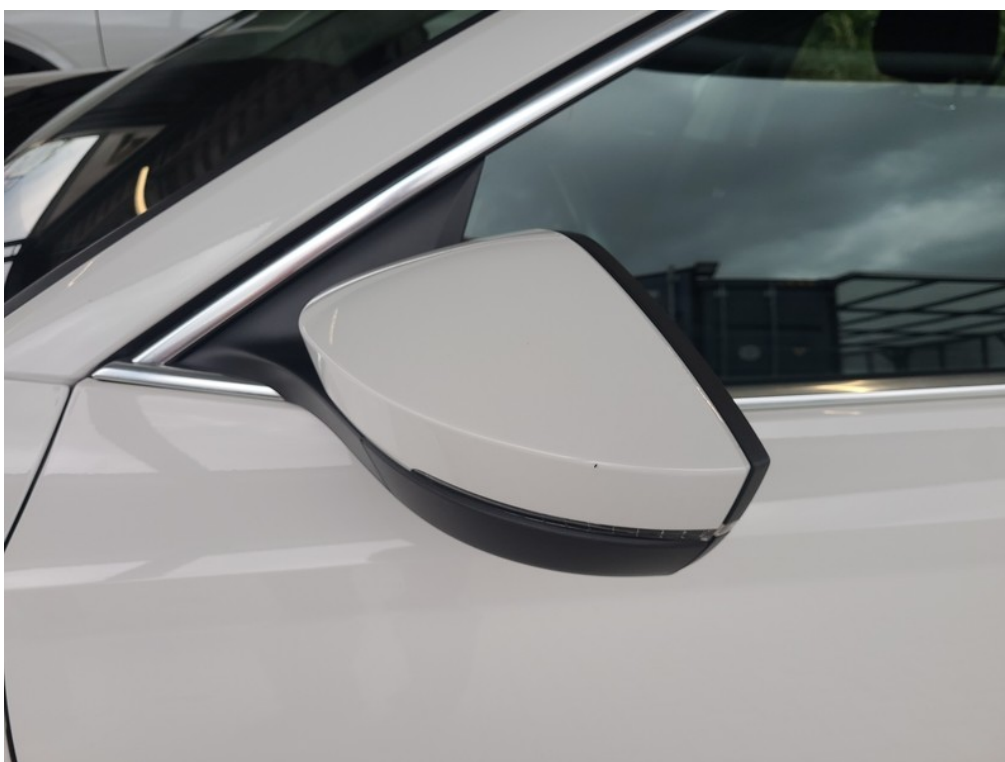
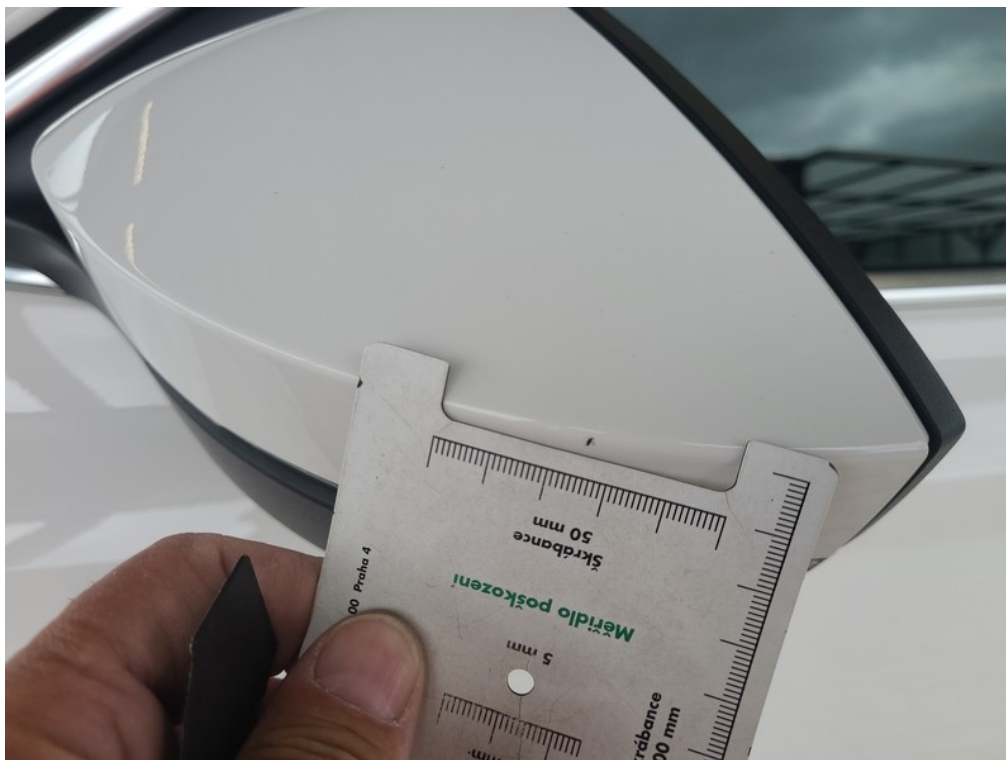
| P.č. | Poškozený díl | Druh poškození |
|---|---|---|
| 9 | Kryt L zpětného zrcátka | Škrábance |

**9 Kryt L zpětného zrcátka - Škrábance**  
Umístění: Exteriér (vnější prostor)

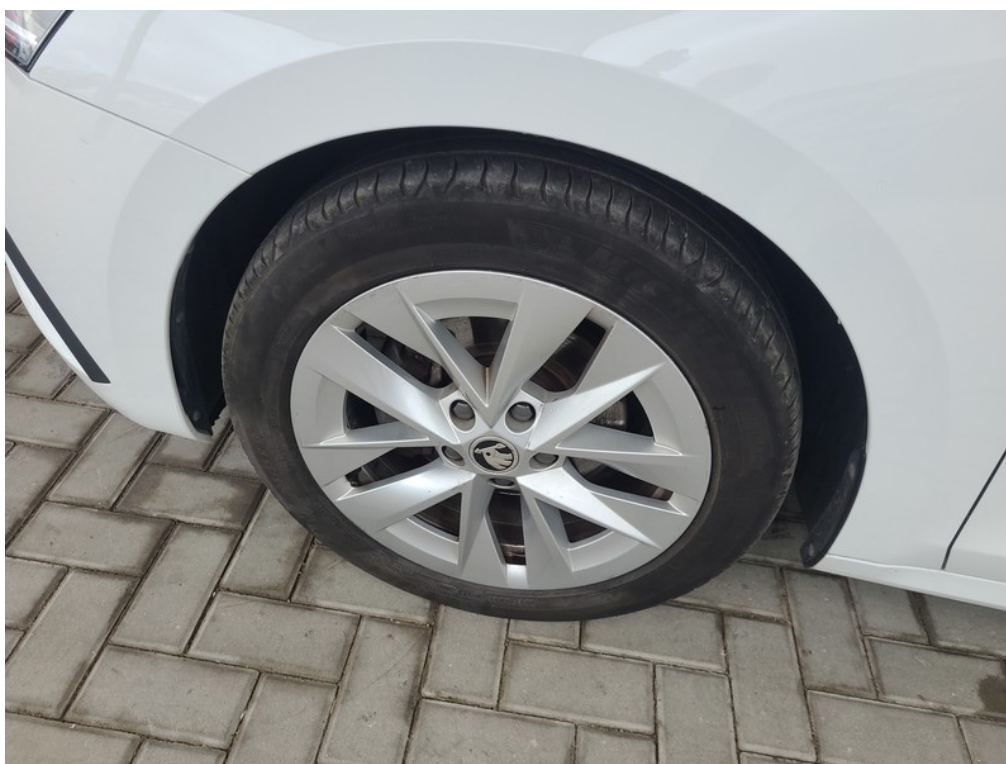
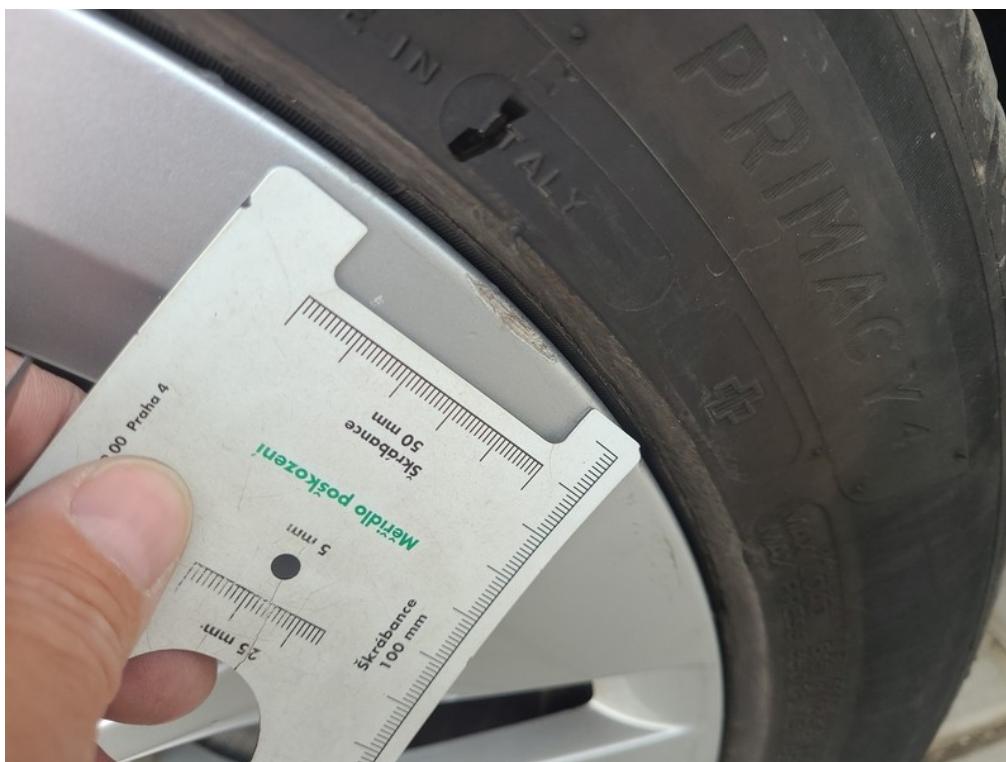
| P.č. | Poškozený díl | Druh poškození |
|---|---|---|
| 10 | Disk LP kola | Škrábance |

**10** Disk LP kola - Škrábance  
Umístění:

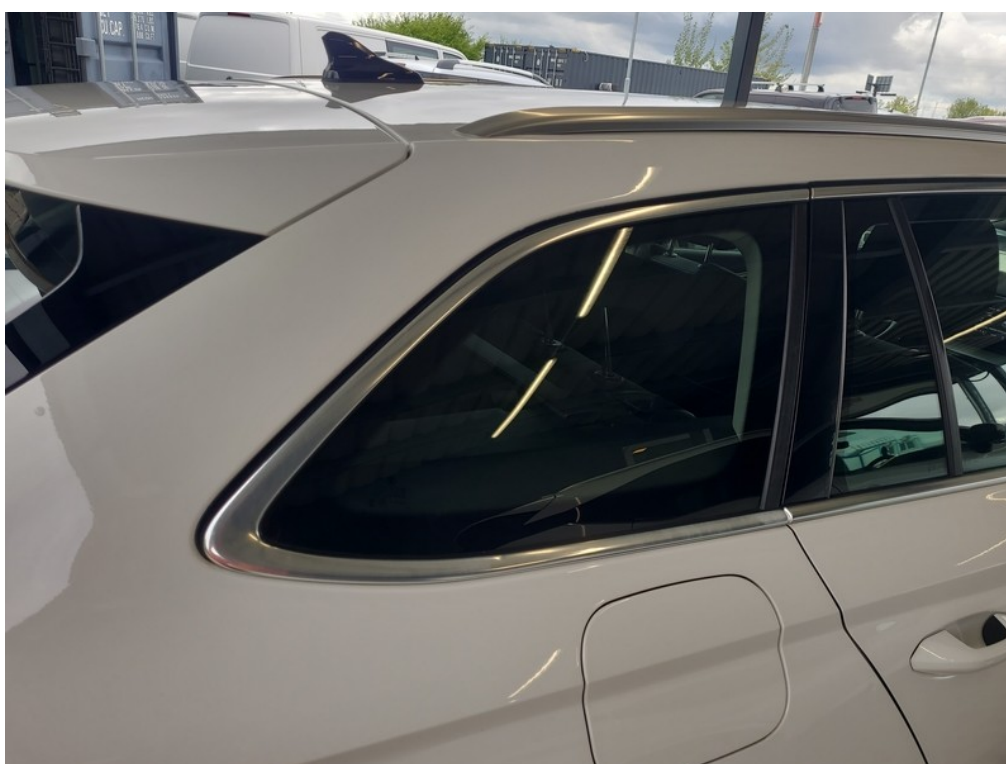
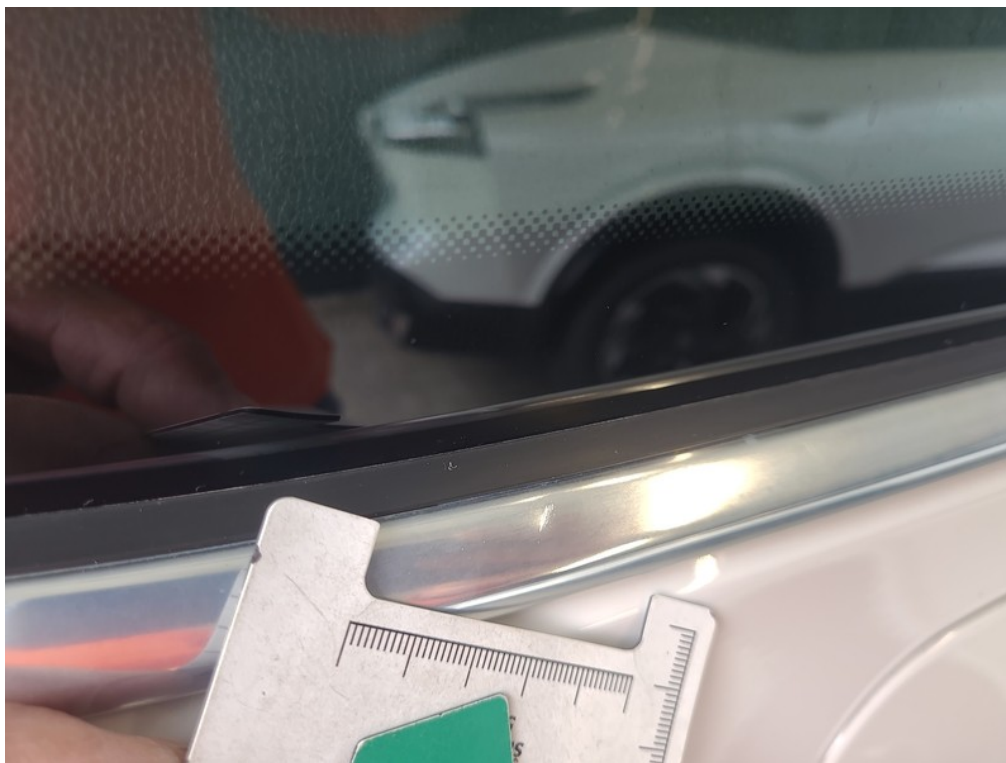
| P.č. | Poškozený díl | Druh poškození |
|---|---|---|
| 11 | Lišta okna PZ bočnice | Jamka |

**11** Lišta okna PZ bočnice - Jamka  
Umístění:

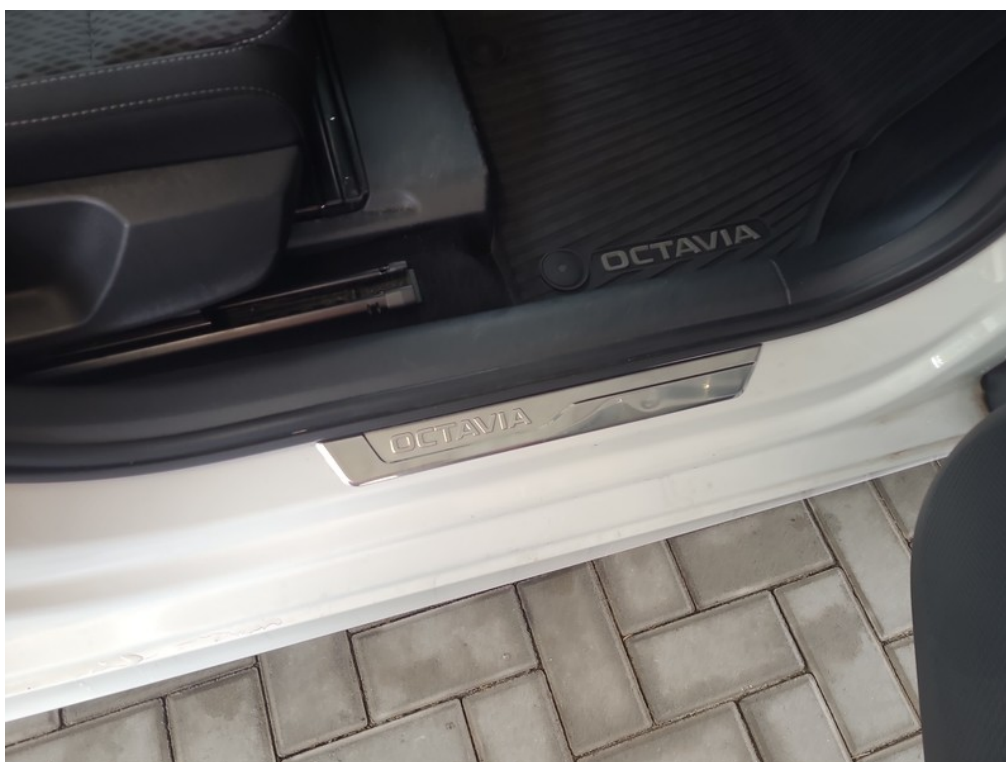
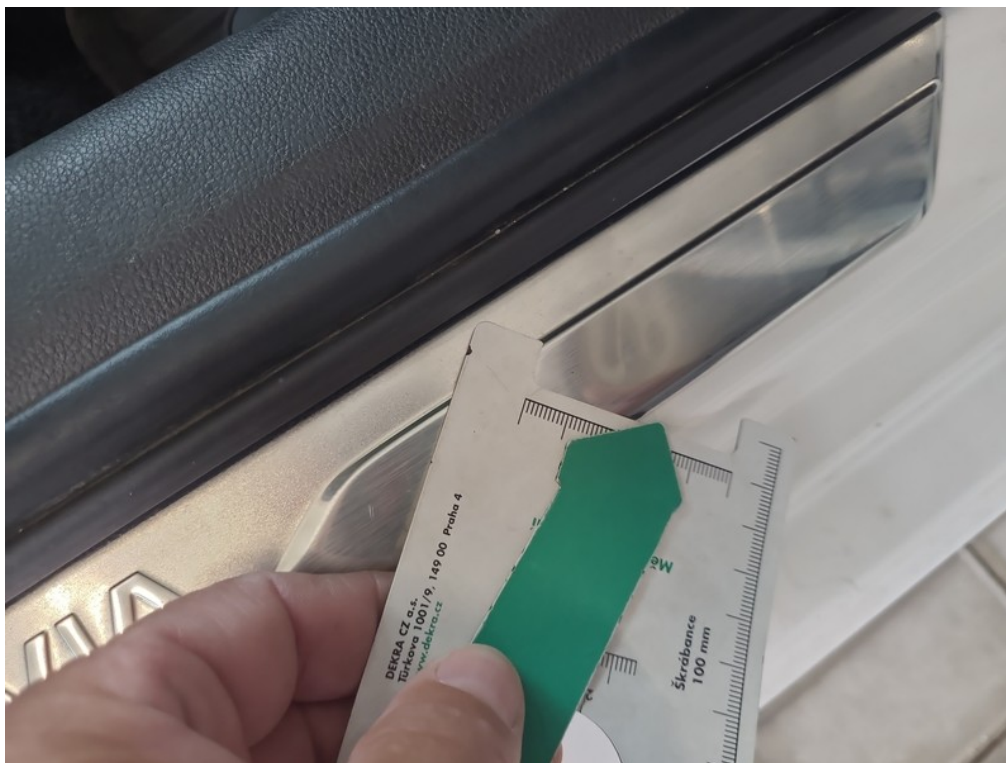
| P.č. | Poškozený díl | Druh poškození |
|---|---|---|
| 12 | Kryt pravého prahu - přední díl | Jamka |

**12** Kryt pravého prahu - přední díl - Jamka  
Umístění: Interiér (vnitřní prostor)
