**DEKRA CZ a.s.**

**ÚDAJE O VOZIDLE**

| Model vozidla: | Škoda Octavia Combi (NX3)(2020) | Provedení: | Oct.Combi 1.5TSI 110 Style Aut |

# SEZNAM POŠKOZENÍ

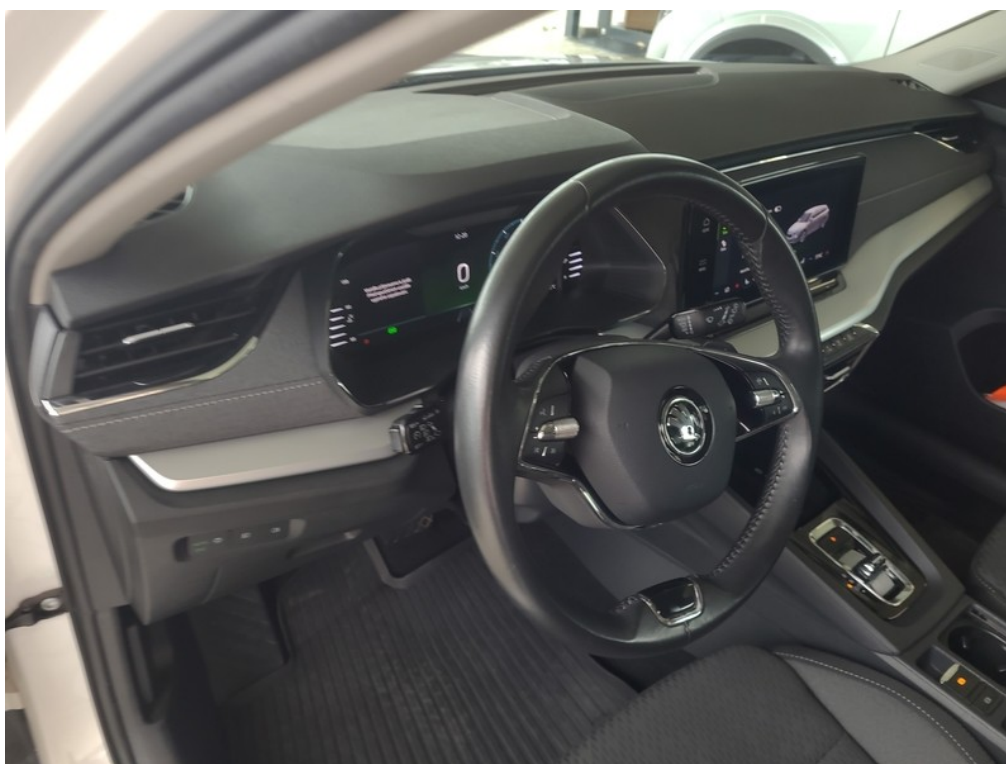
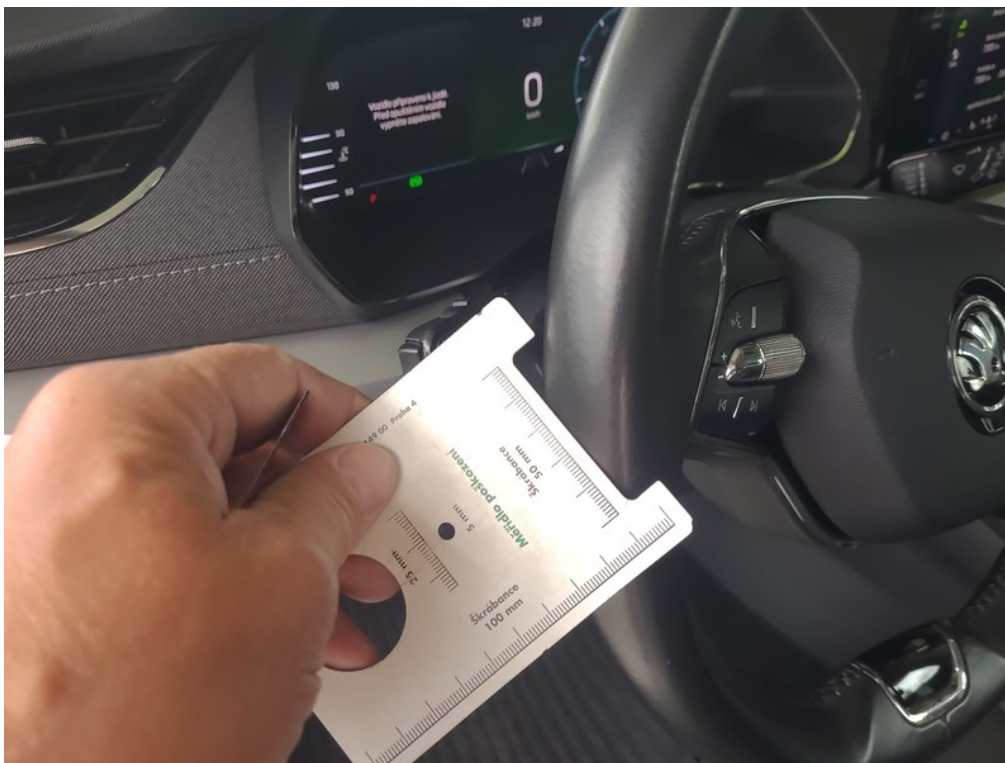
| P.č. | Poškozený díl | Druh poškození |
|---|---|---|
| 13 | Volant | Opotřebení |

**13** Volant - Opatření  
Umístění:

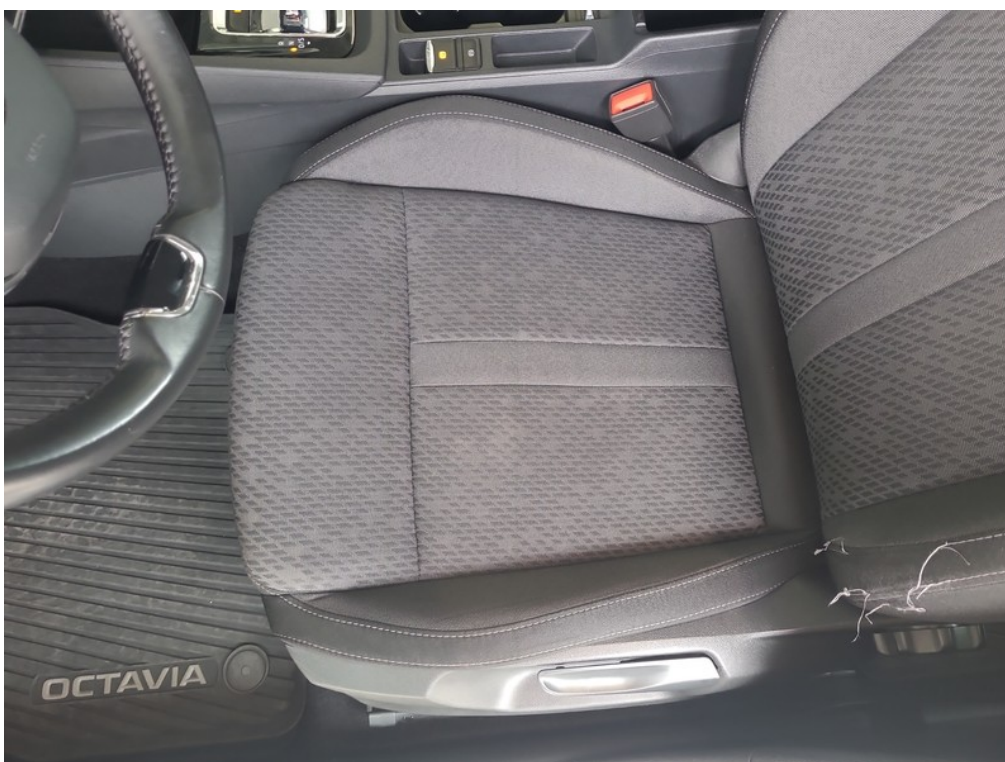
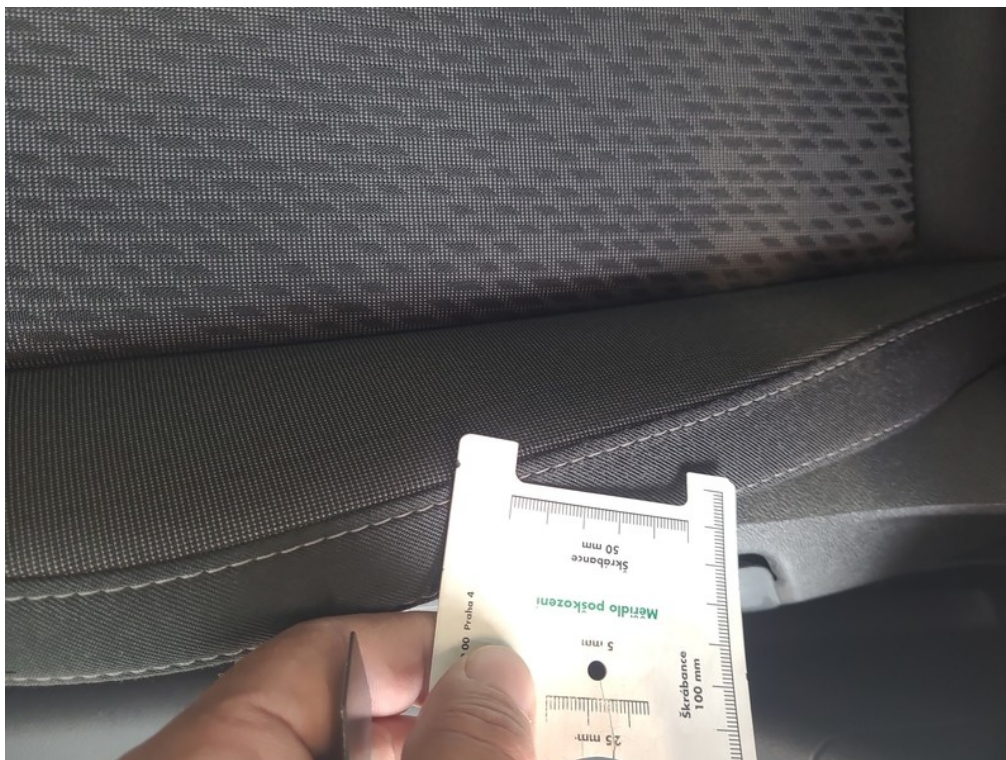
| P.č. | Poškozený díl | Druh poškození |
|---|---|---|
| 14 | Potah sedáku sedadla řidiče | Opotřebení |

**14** **Potah sedáku sedadla řidiče - Opotřebení**  
Umístění: Interiér (vnitřní prostor)

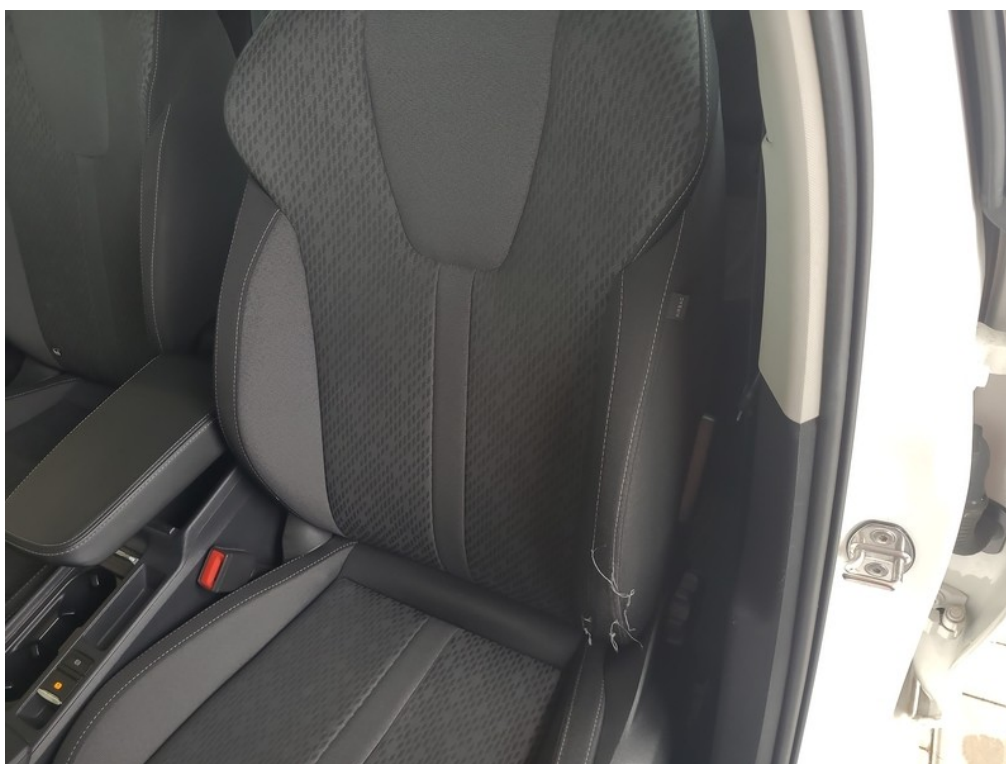
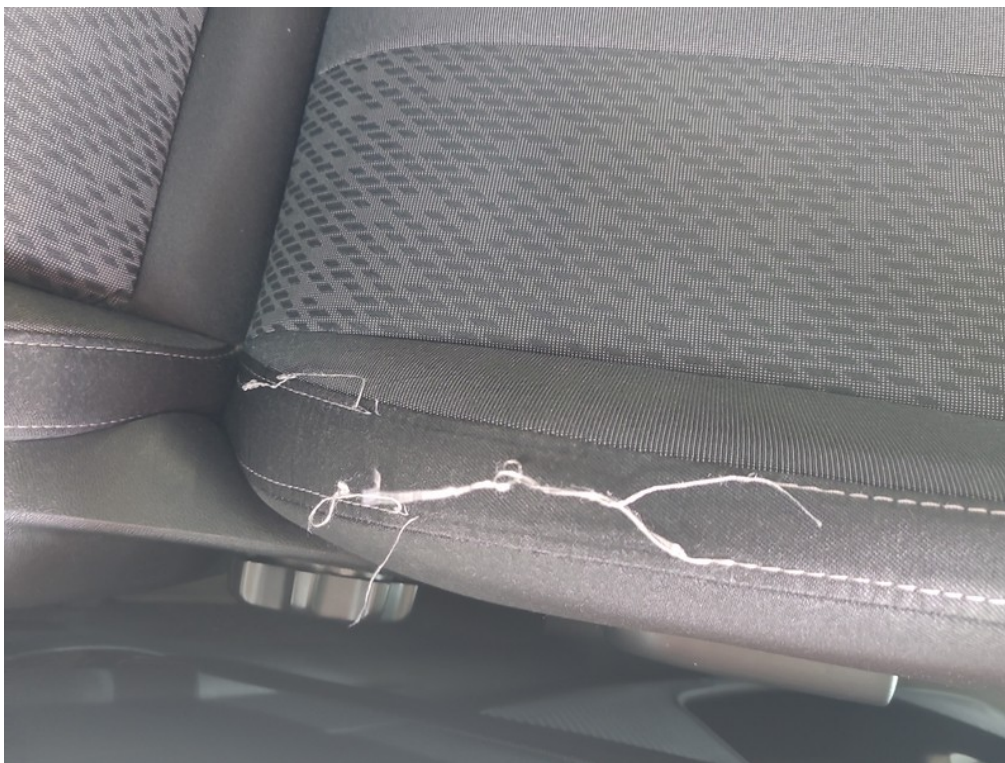
| P.č. | Poškozený díl | Druh poškození |
|---|---|---|
| 15 | Potah opěradla sedadla řidiče | Opotřebení |

**15** **Potah opěradla sedadla řidiče - Opatření**  
Umístění: Interiér (vnitřní prostor)

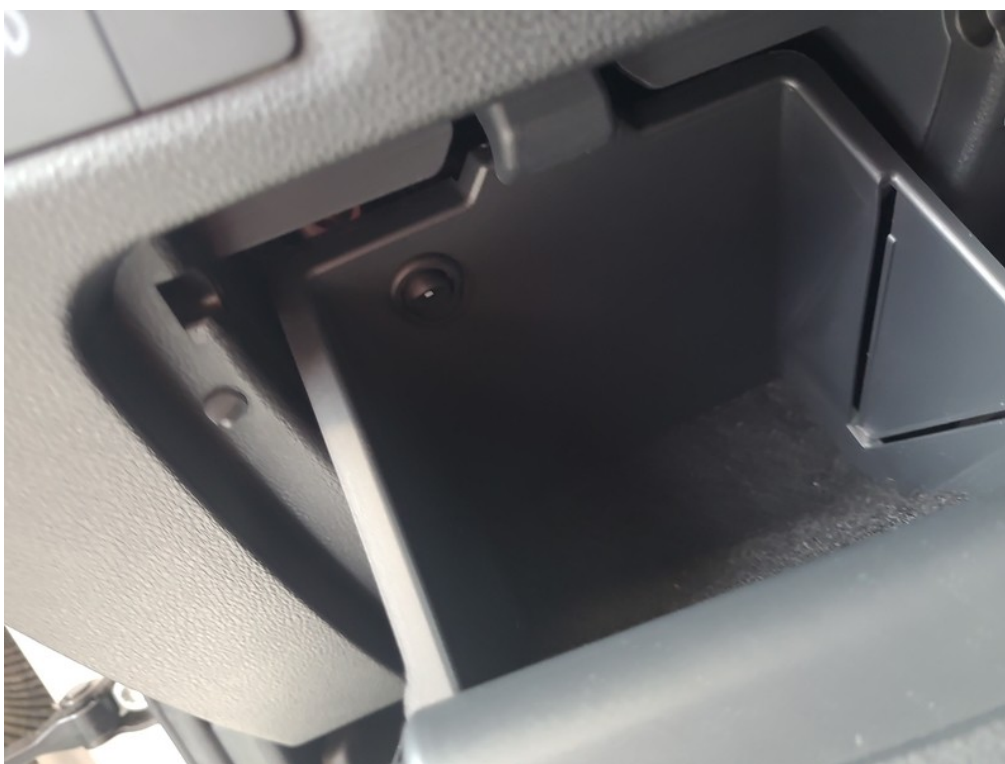
| P.č. | Poškozený díl | Druh poškození |
|---|---|---|
| 16 | Odkládací skříňka - víko | Nadstandardní prvek |

**16** Odkládací skříňka - víko - Nadstandardní prvek  
Umístění: Interiér (vnitřní prostor)

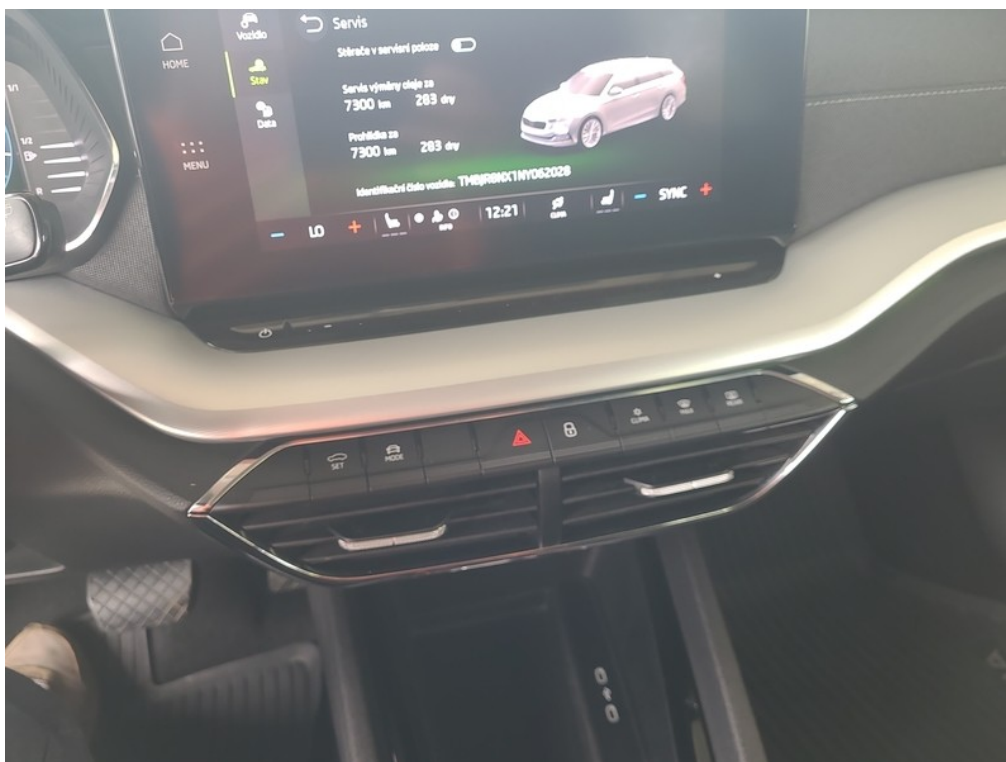
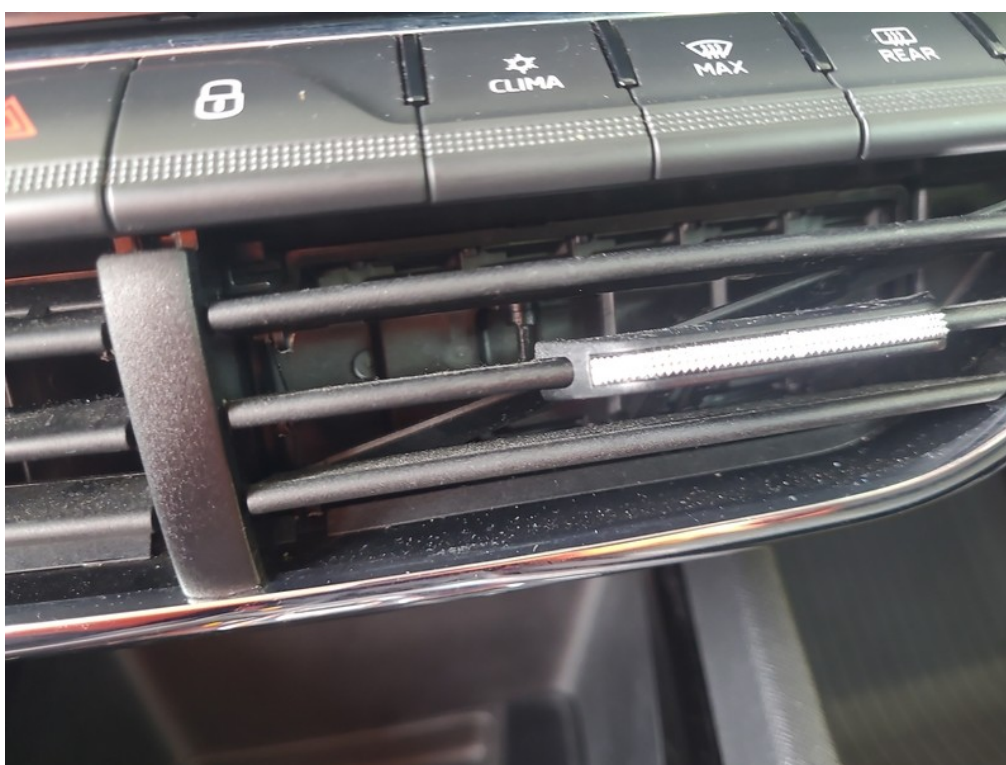
| P.č. | Poškozený díl | Druh poškození |
|---|---|---|
| 17 | Větrací mřížka střední | Prasklina |

### 17 Větrací mřížka střední - Prasklina

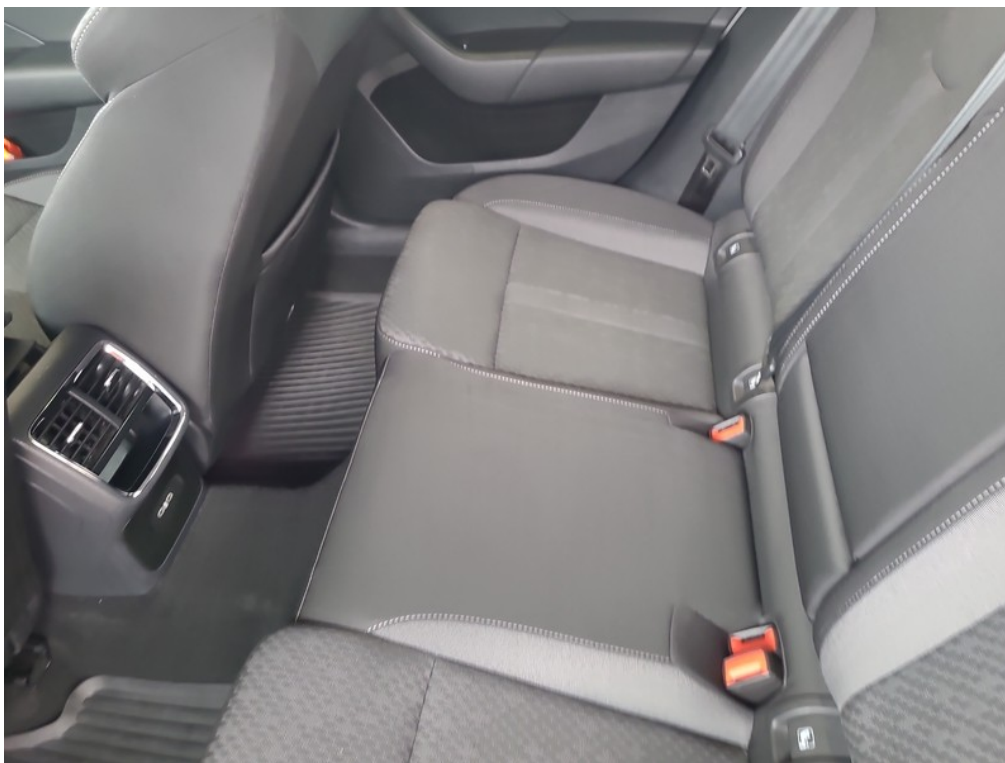
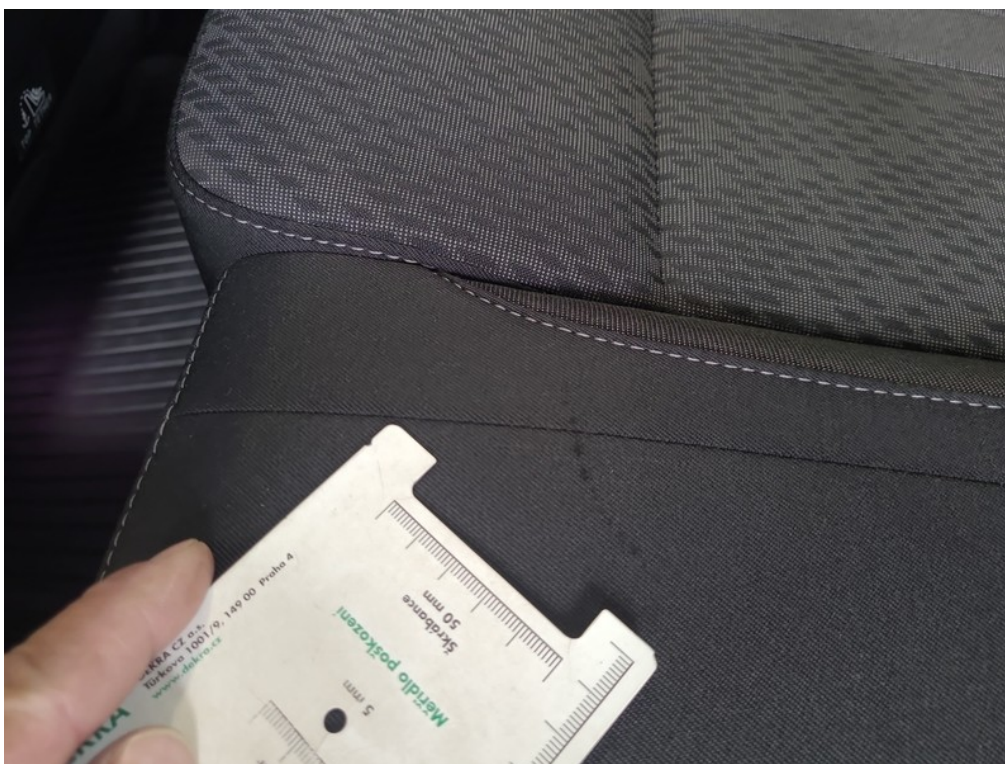
| P.č. | Poškozený díl | Druh poškození |
|---|---|---|
| 18 | Potah sedáku zadního pravého sedadla | Škrábance |

**18** Potah sedáku zadního pravého sedadla - Škrábance  
Umístění: Interiér (vnitřní prostor)

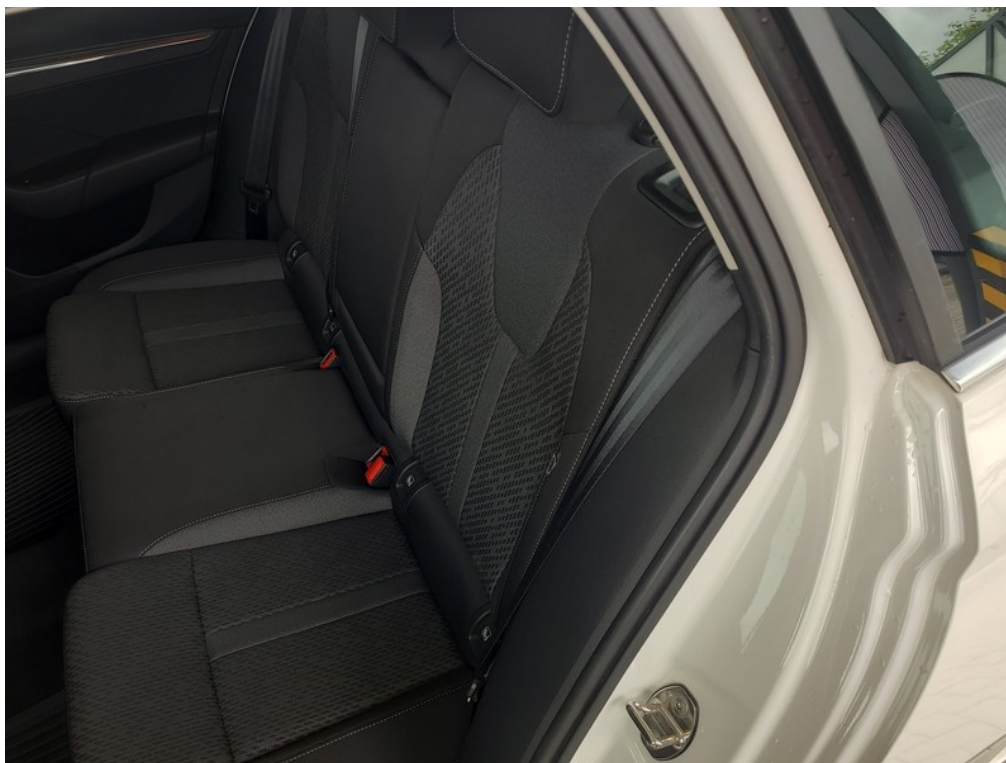
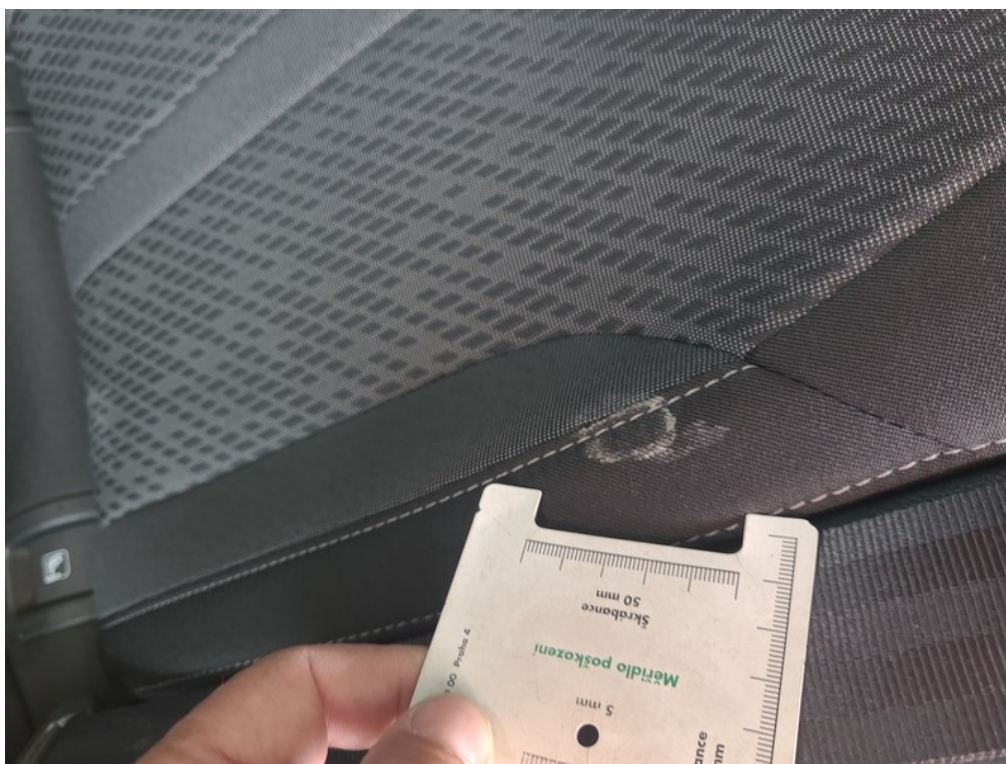
| P.č. | Poškozený díl | Druh poškození |
|---|---|---|
| 19 | Potah opěradla zadního levého sedadla | Znečištěno |

**19** Potah opěradla zadního levého sedadla - Znečištěno  
Umístění: Interiér (vnitřní prostor)

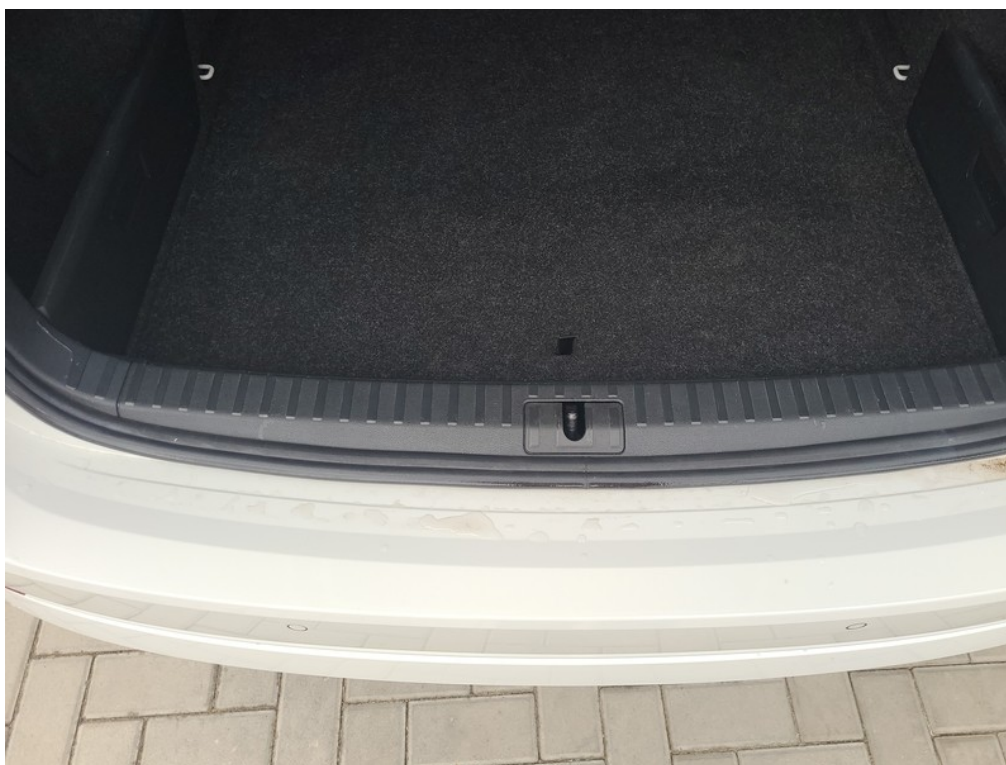
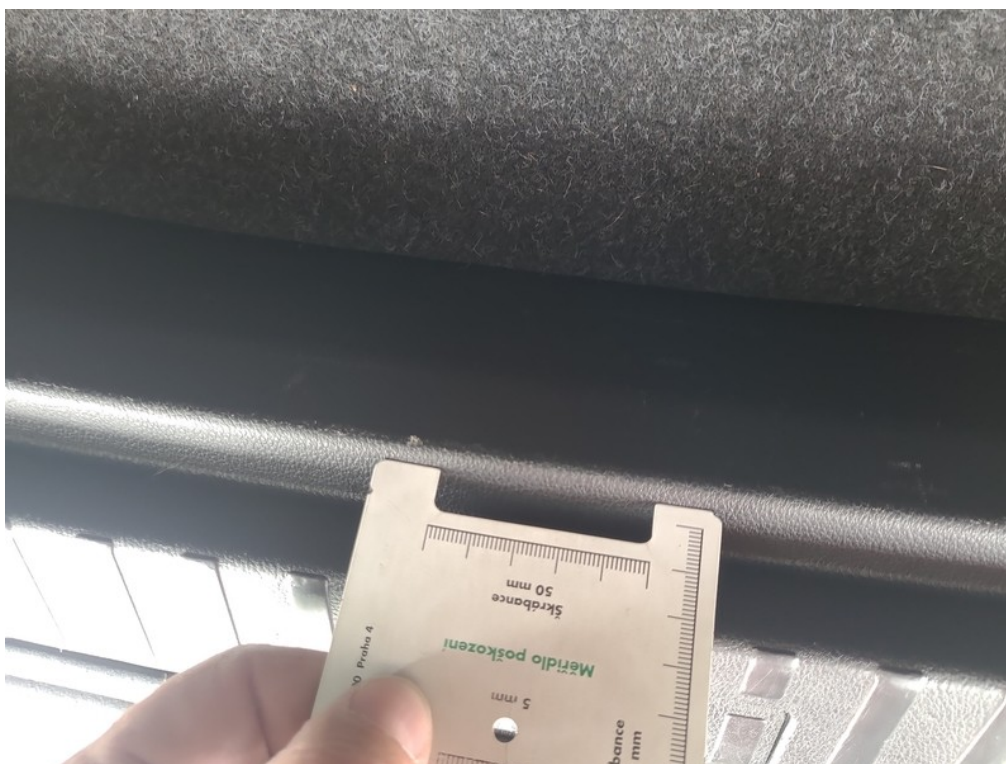
| P.č. | Poškozený díl | Druh poškození |
|---|---|---|
| 20 | Kryt zadního čela | Škrábance |

**20** Kryt zadního čela - Škrábance  
Umístění:

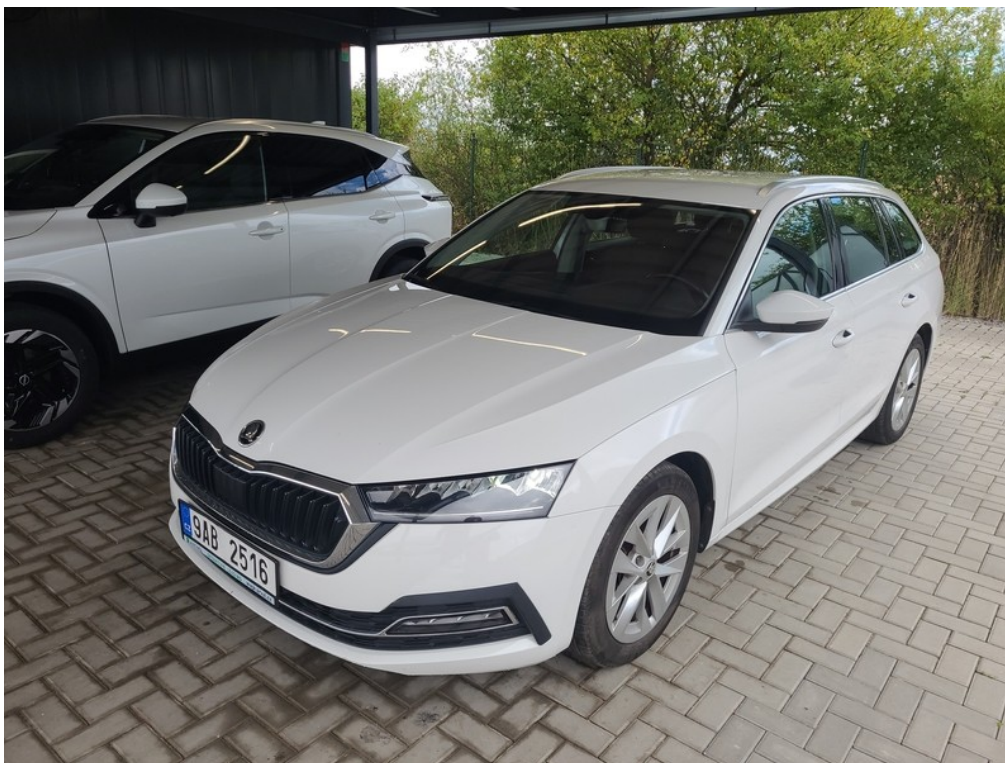
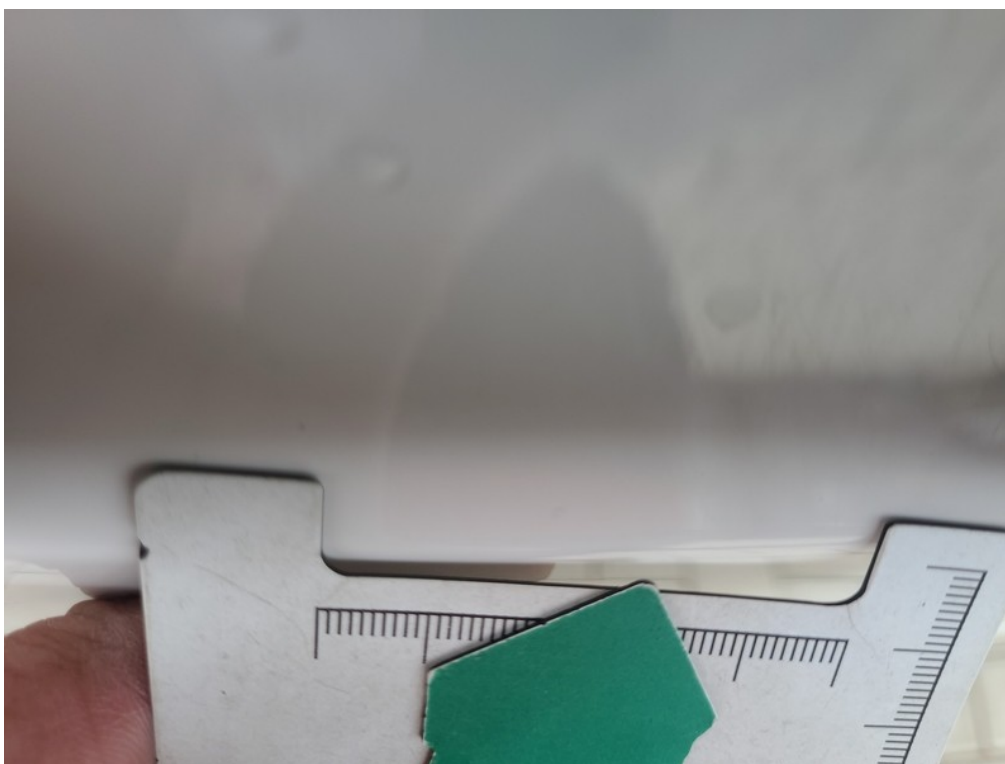
| P.č. | Poškozený díl | Druh poškození |
|---|---|---|
| 21 | Celková plocha karoserie | Škrábance |

**21** Celková plocha karoserie - Škrábance  
Umístění: Ostatní

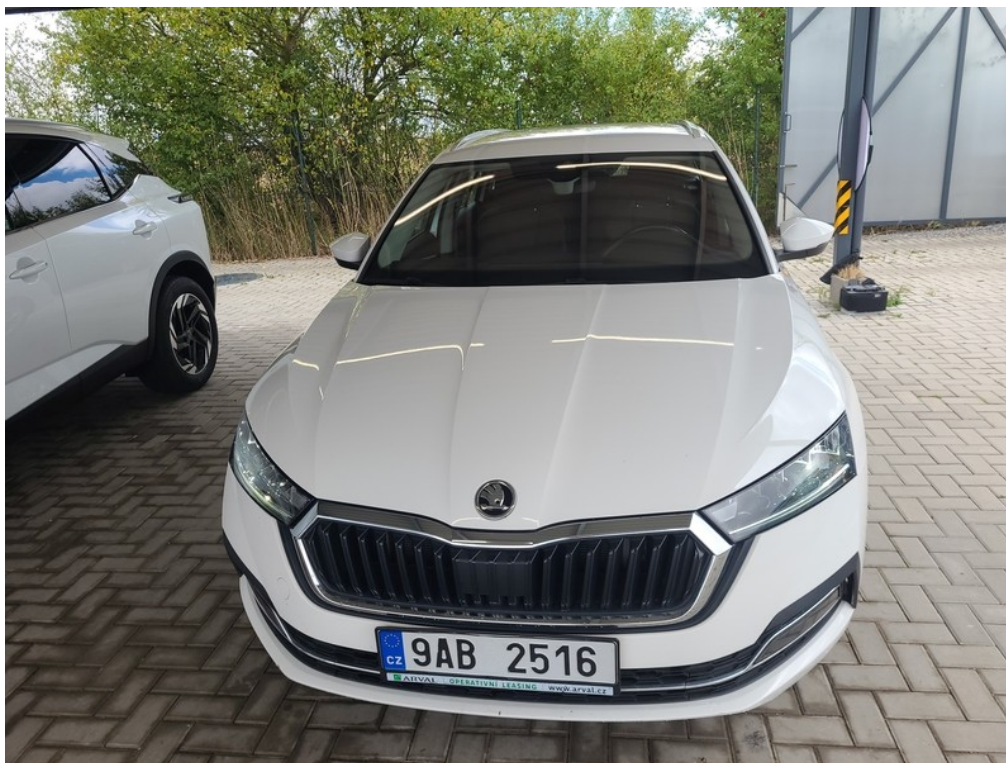
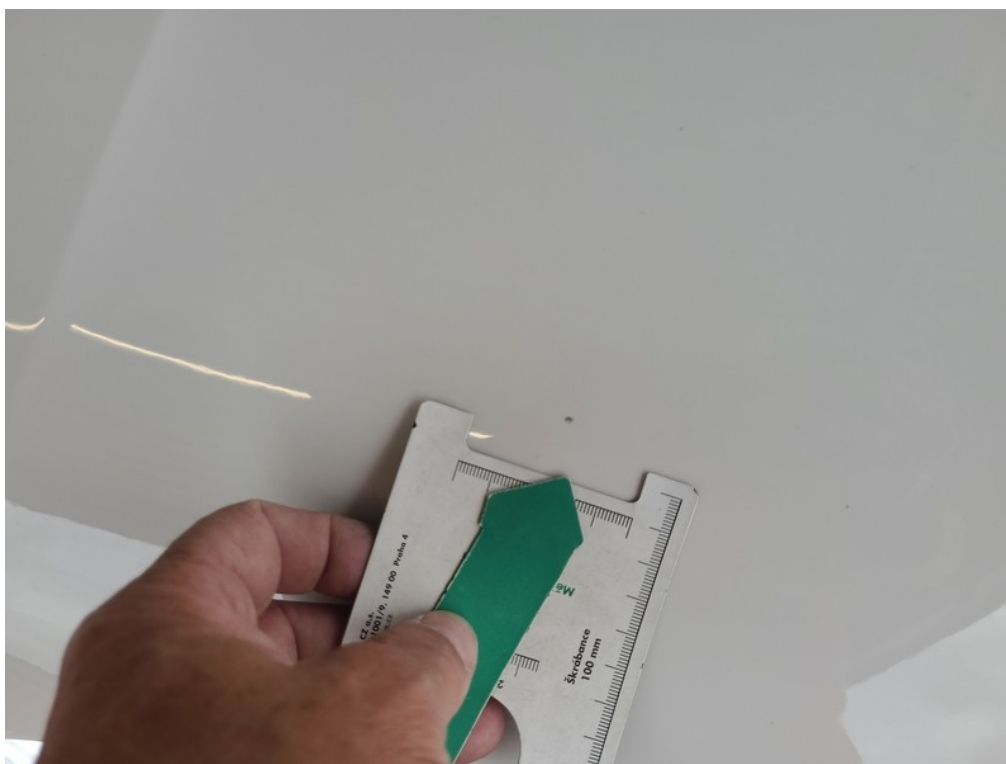
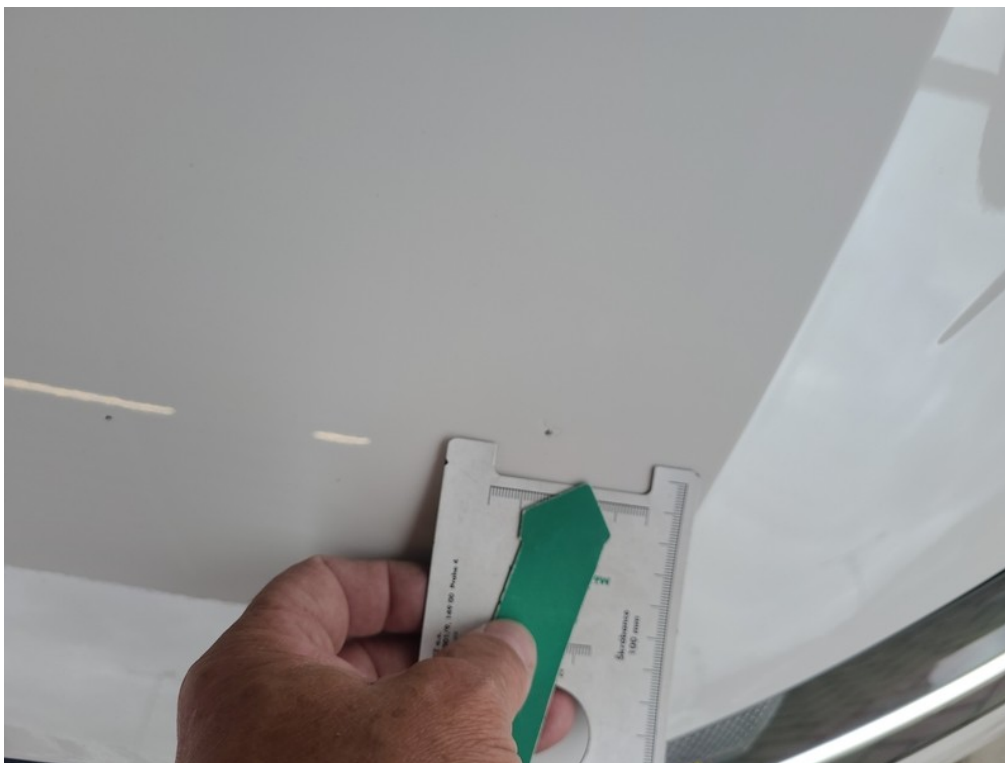
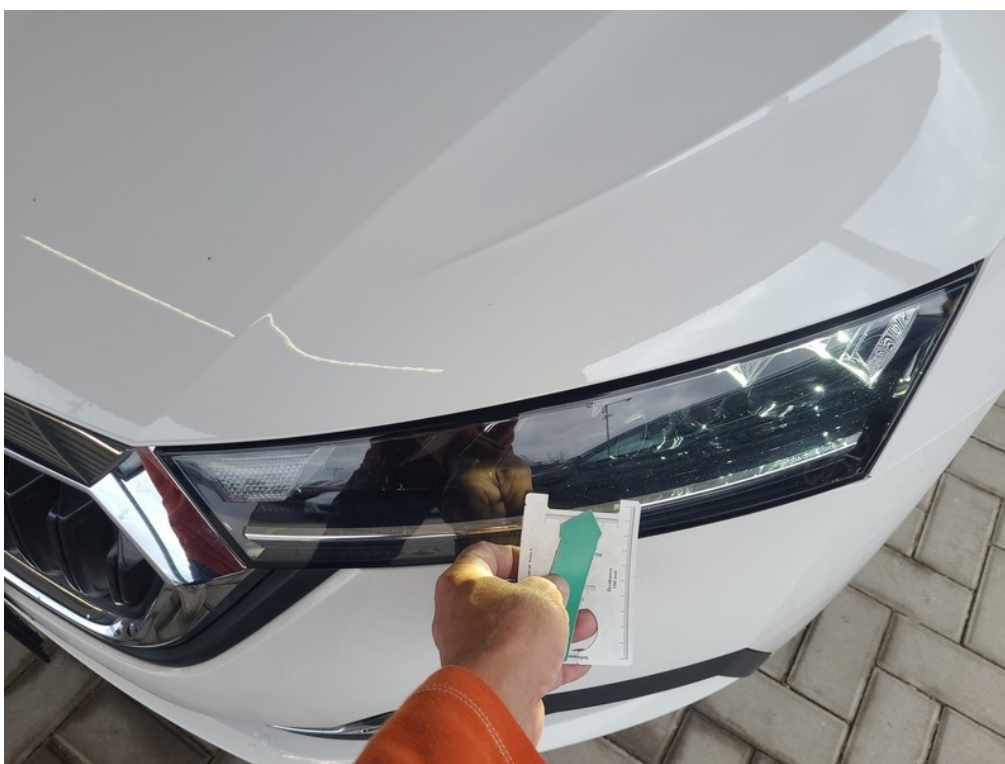
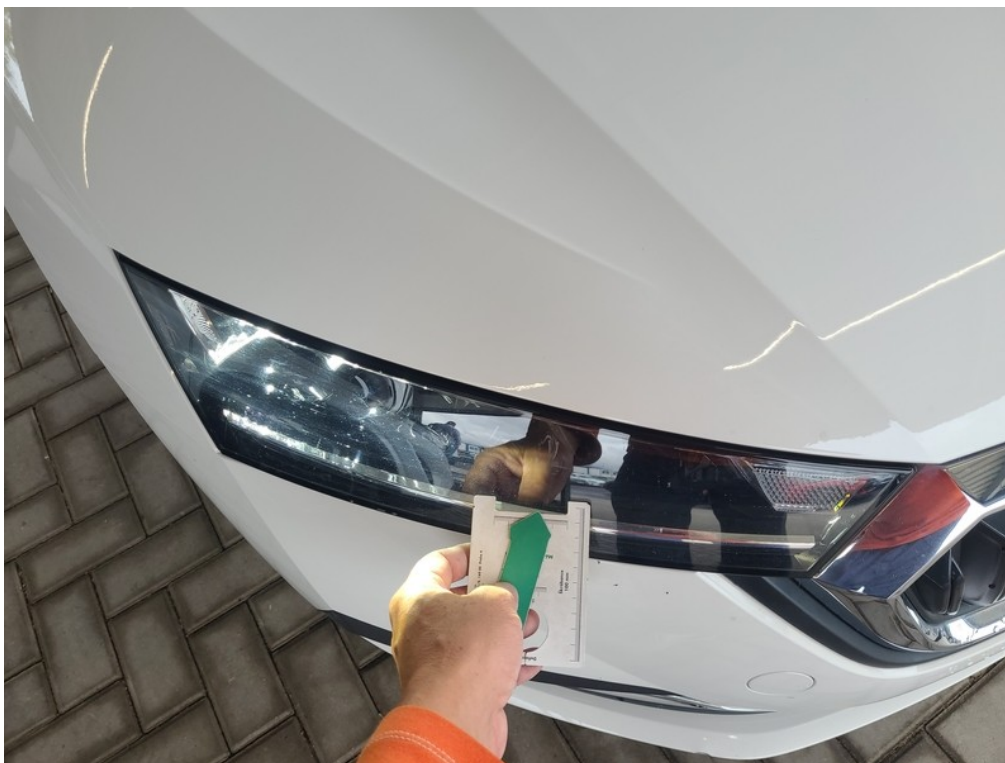
| P.č. | Poškozený díl | Druh poškození |
|---|---|---|
| 22 | Přední část vozidla | Poškození od odletujícího kamení |

**22** Přední část vozidla - Poškození od odletujícího kamení  
Umístění: Ostatní
