**DEKRA CZ a.s.**

**ARVAL CZ s.r.o.**

**ÚDAJE O VOZIDLE**

## SEZNAM POŠKOZENÍ

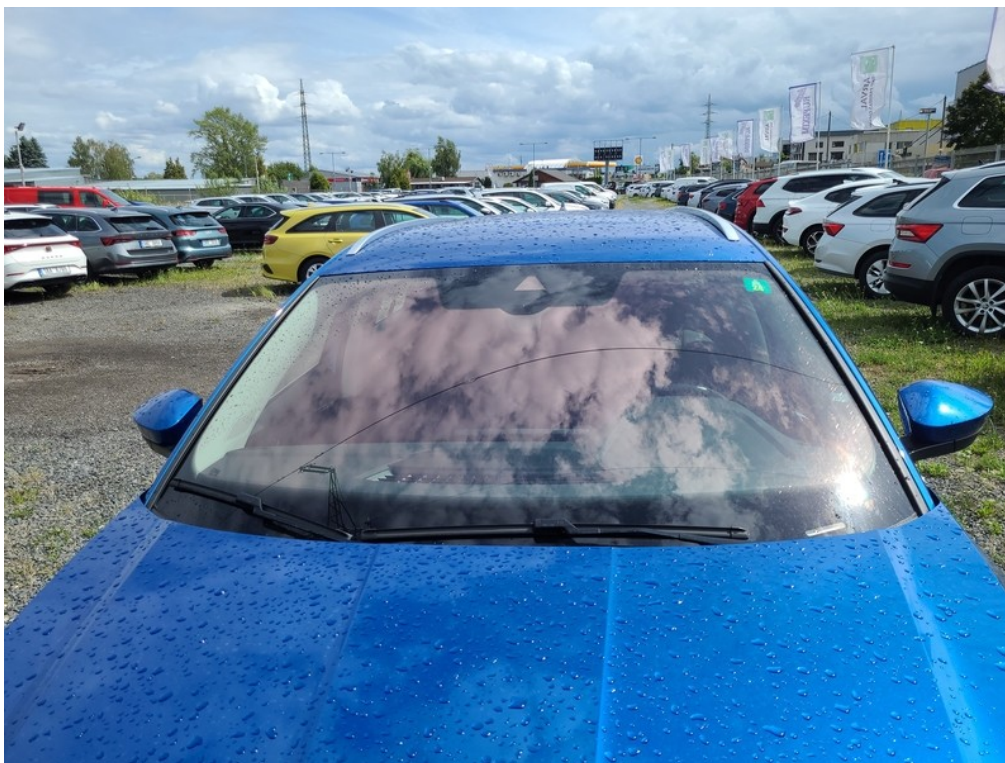
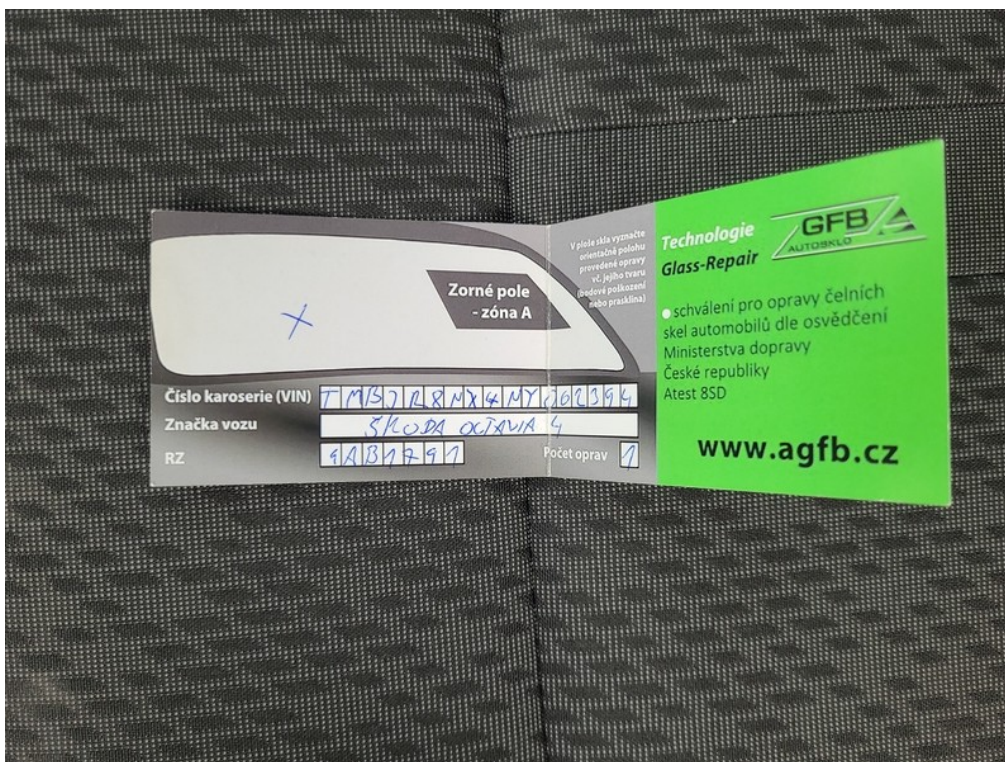
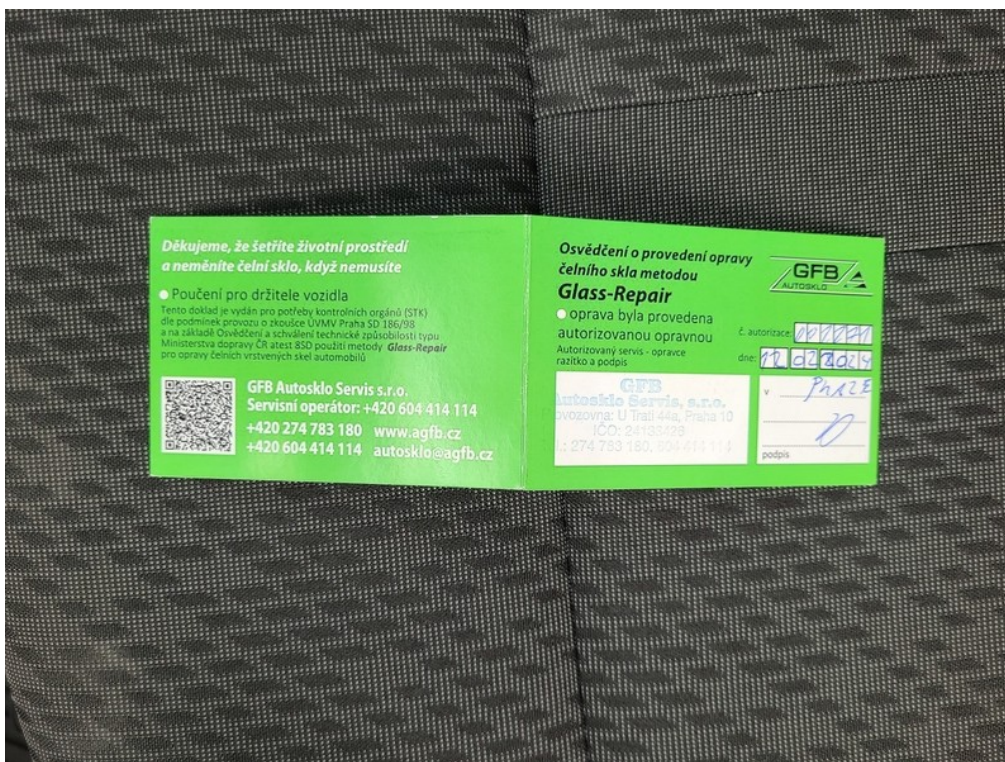
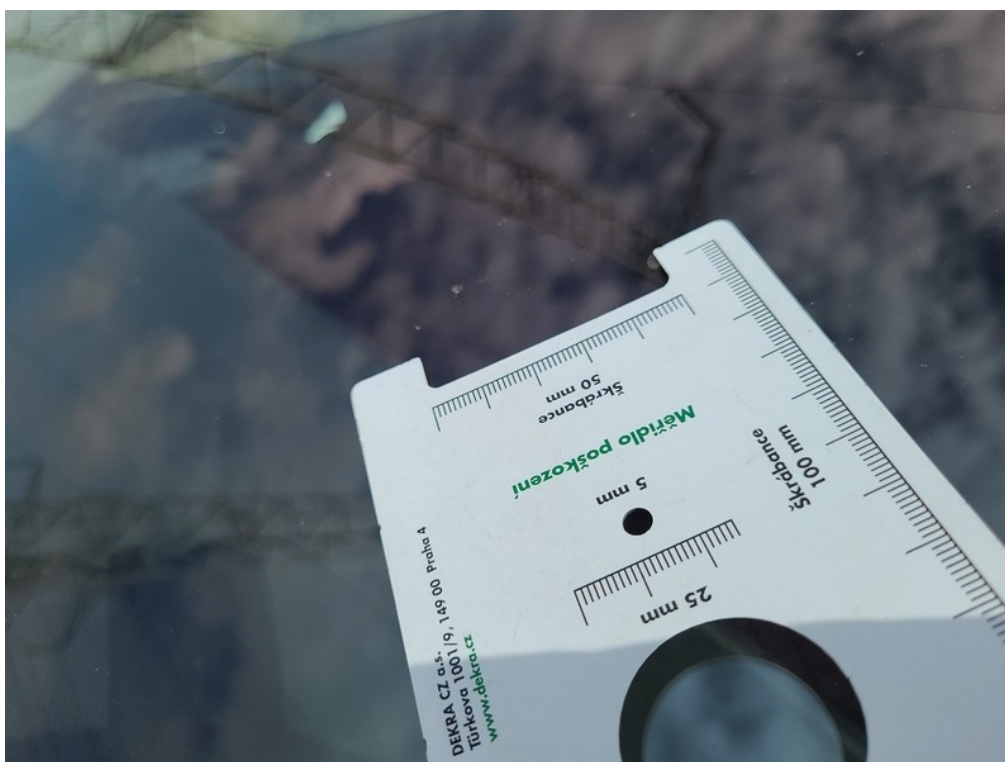
| P.č. | Poškozený díl | Druh poškození |
|---|---|---|
| 1 | Čelní sklo<br><b>Poznámka:</b> Po opravě certifikát | Štěp |

1 Čelní sklo - Štěp  
Umístění:

Poznámka: Po opravě certifikát

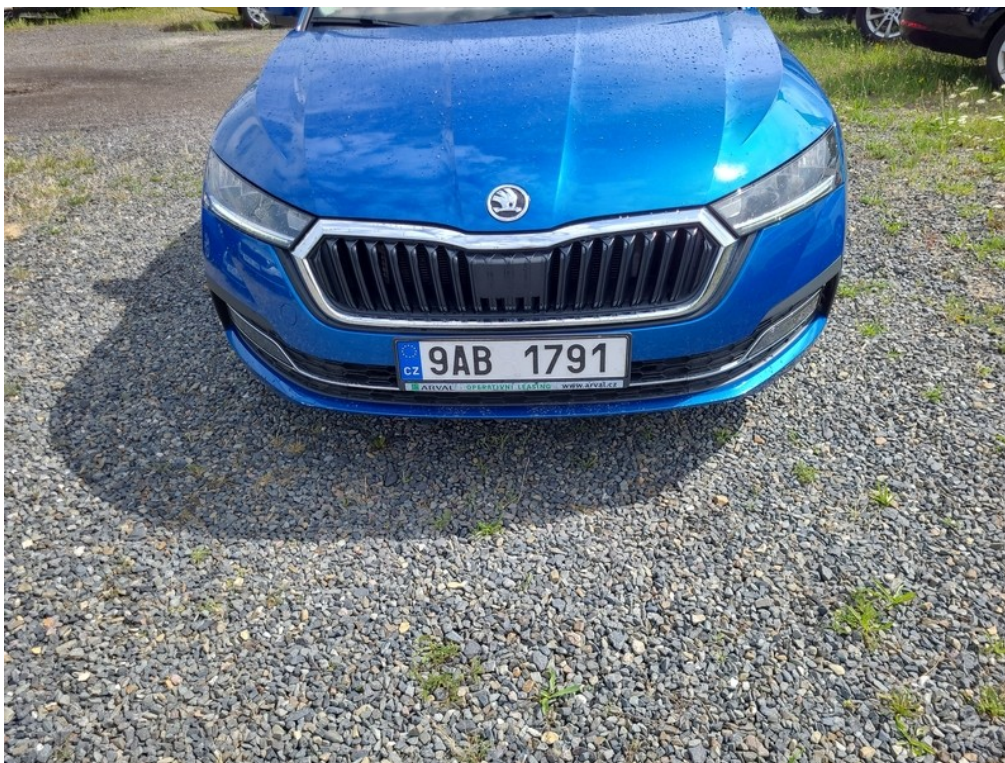
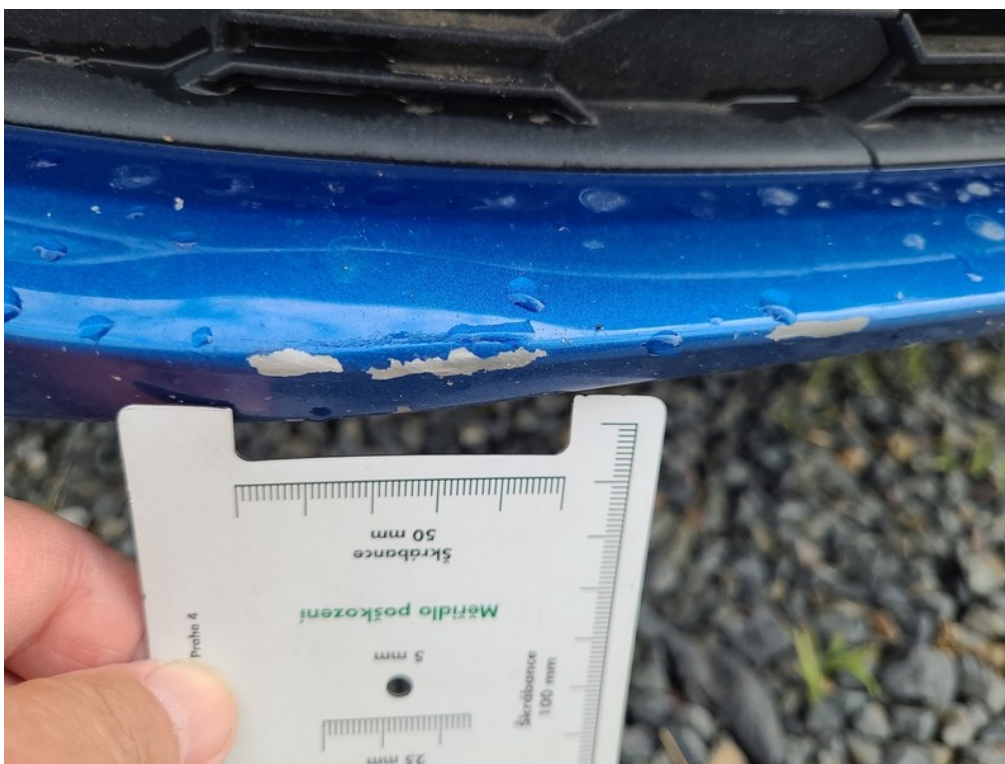
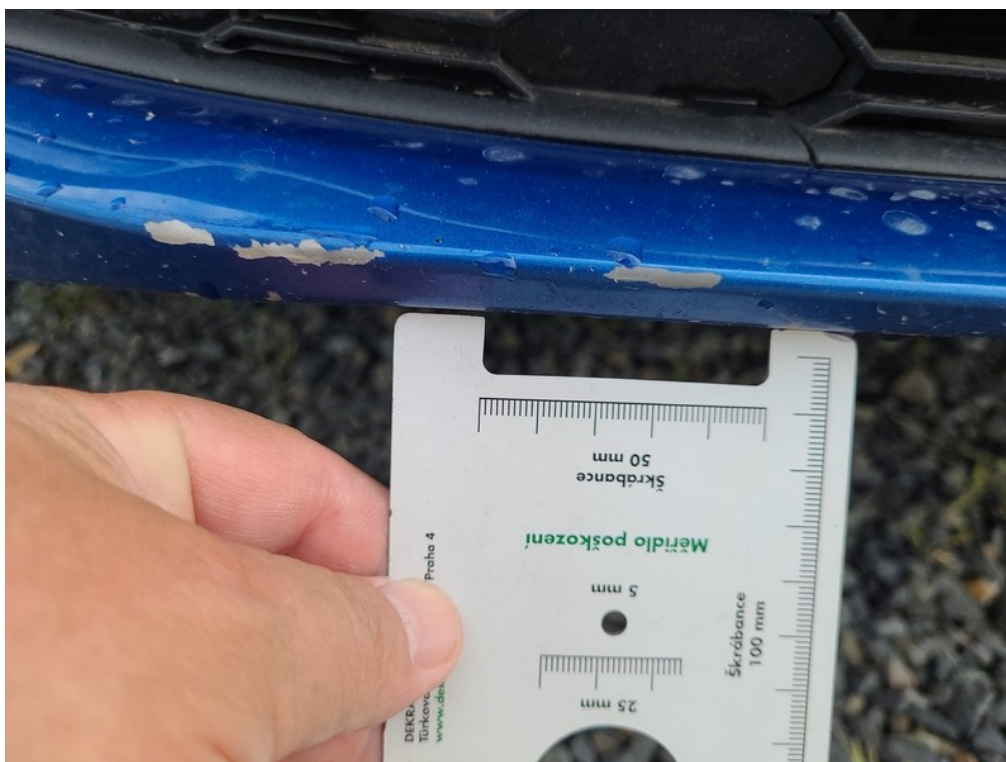
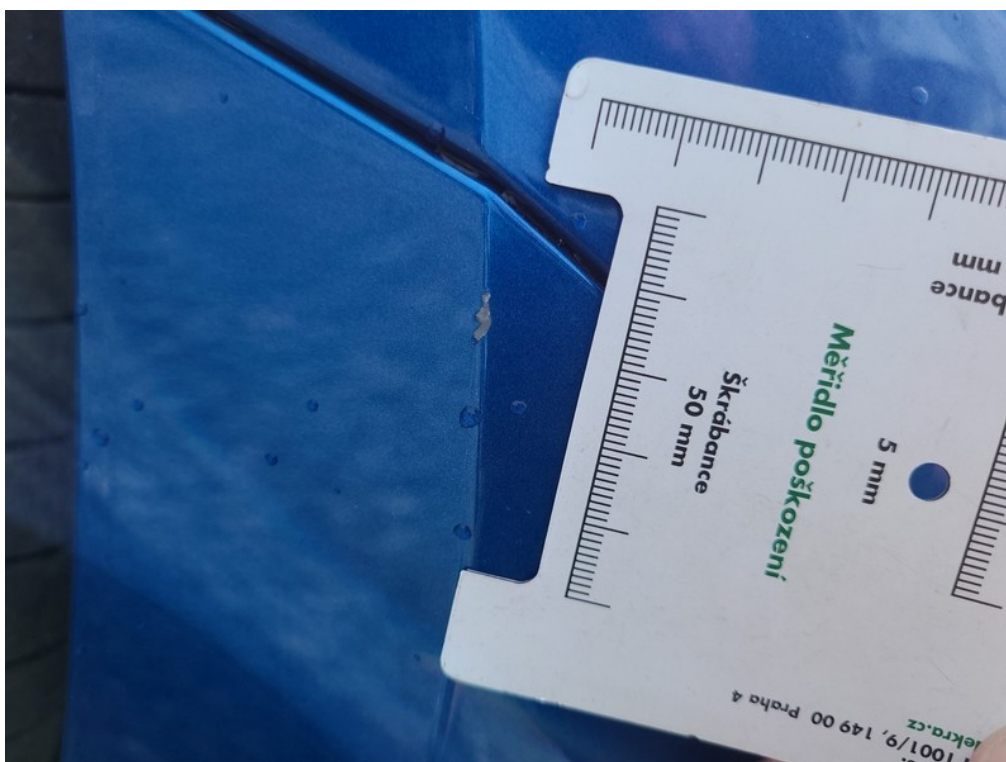
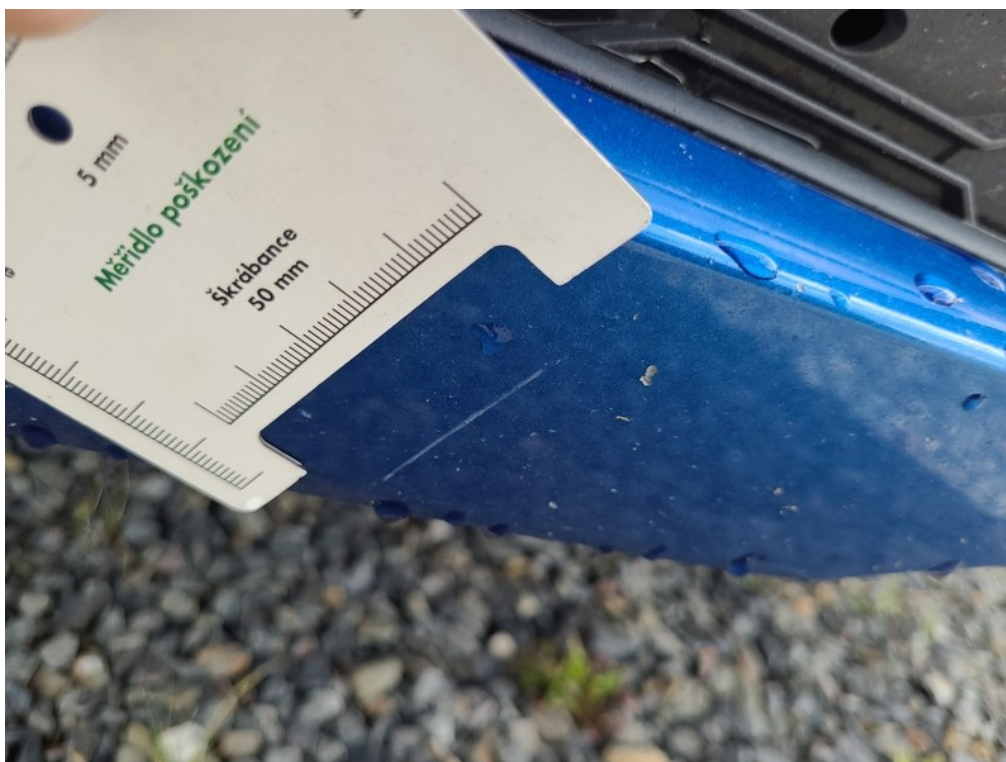
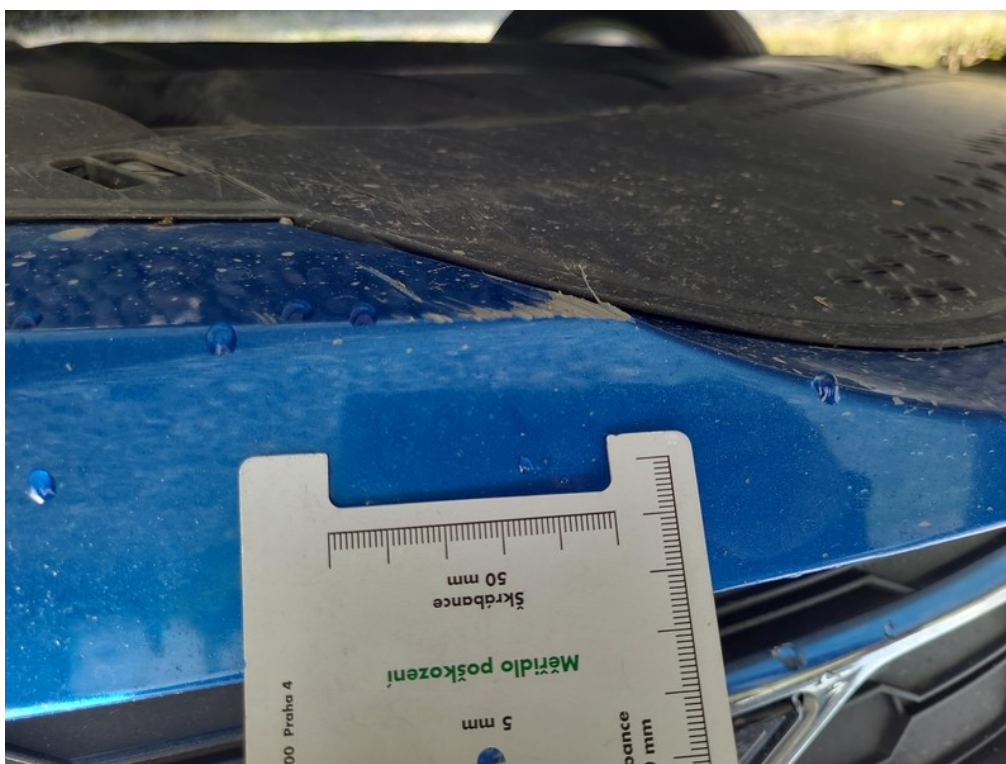
| P.č. | Poškozený díl | Druh poškození |
|---|---|---|
| 2 | Přední nárazník | Škrábance |

**2 Přední nárazník - Škrábance**  
Umístění:

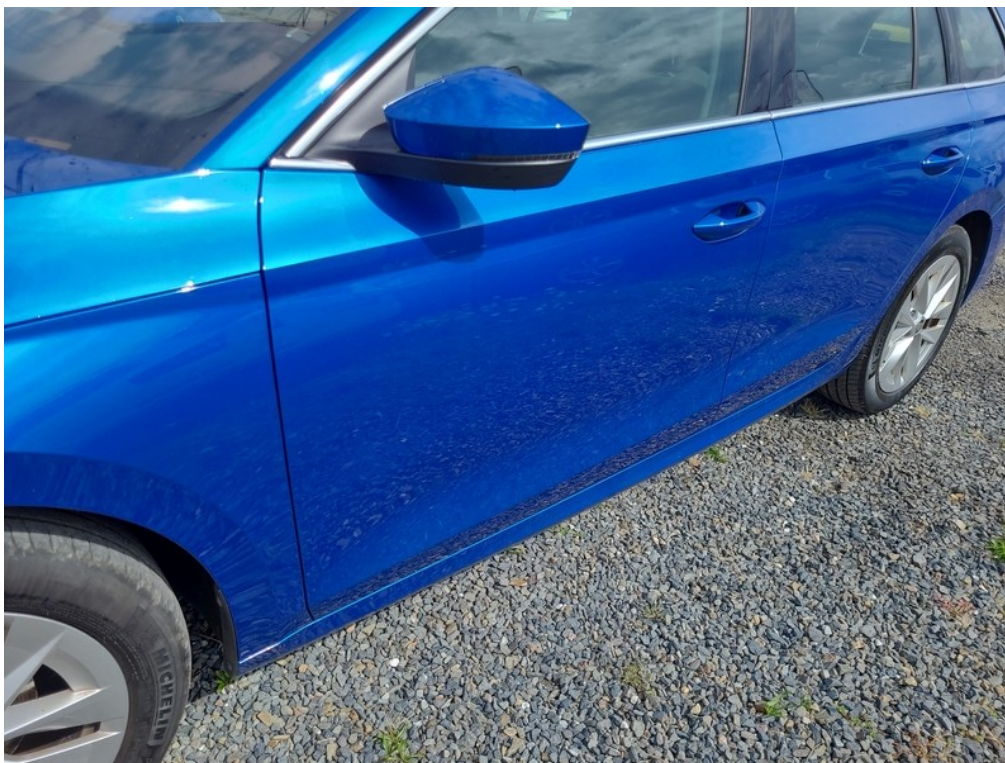
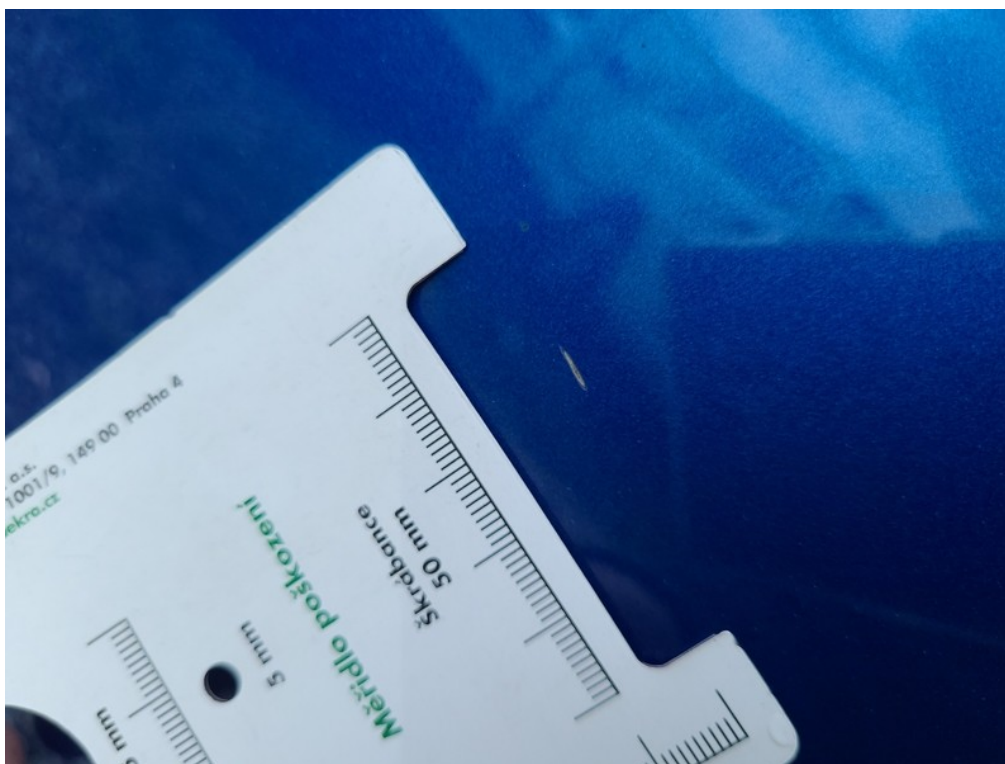
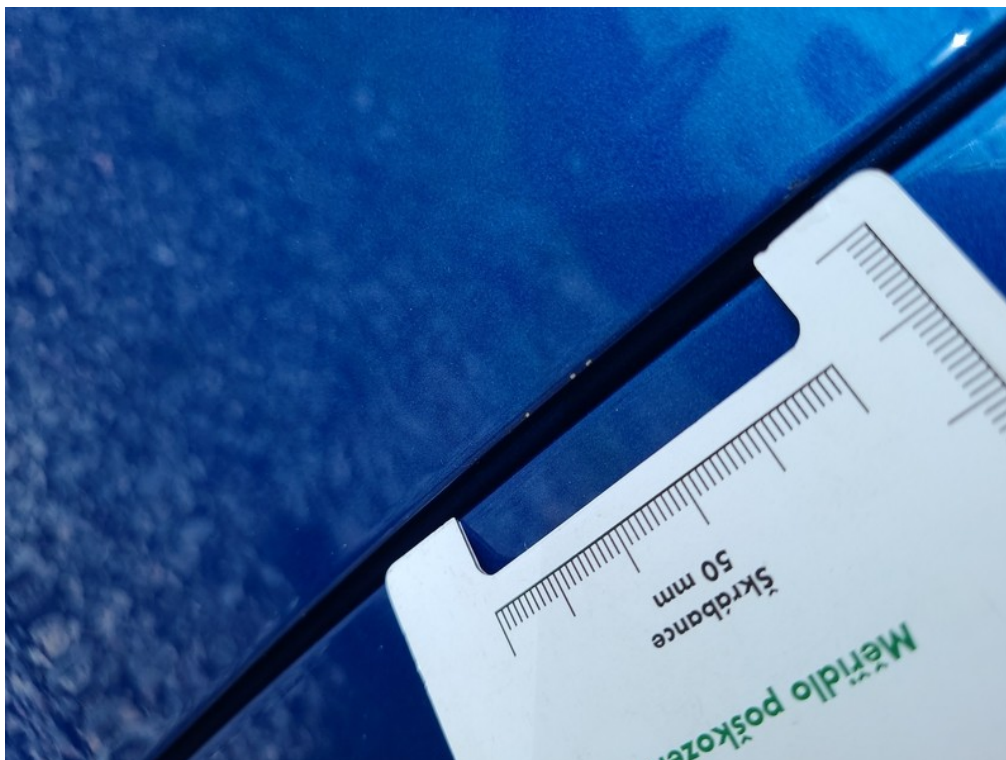
| P.č. | Poškozený díl | Druh poškození |
|---|---|---|
| 3 | Dveře přední levé | Škrábance |

### 3 Dveře přední levé - Škrábance

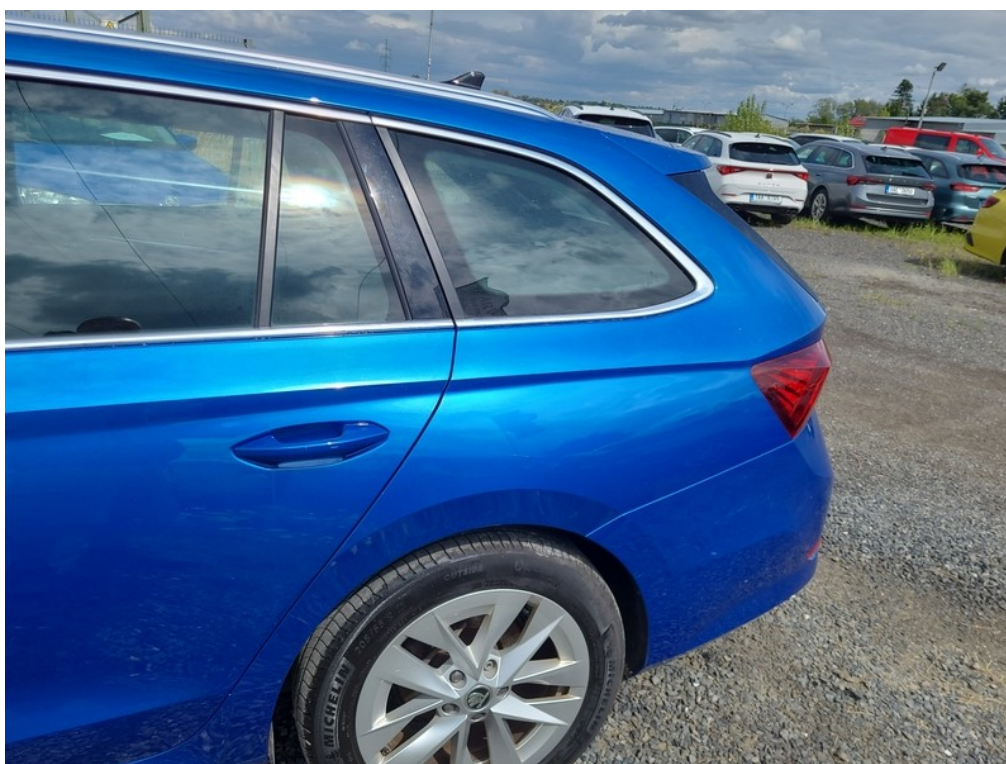
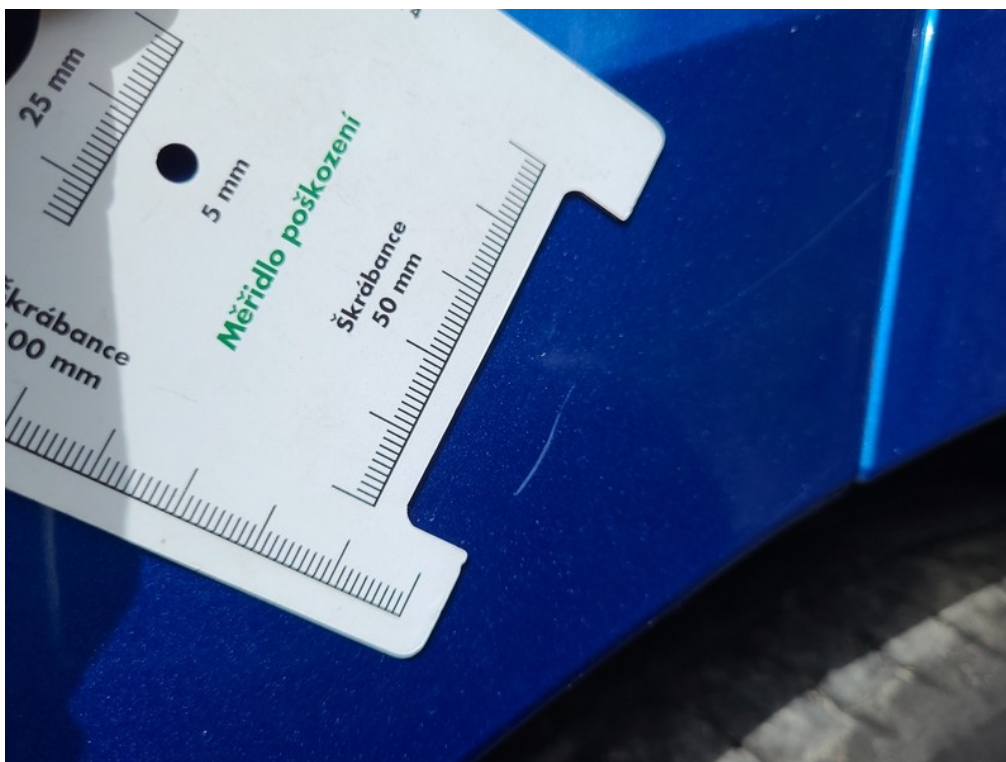
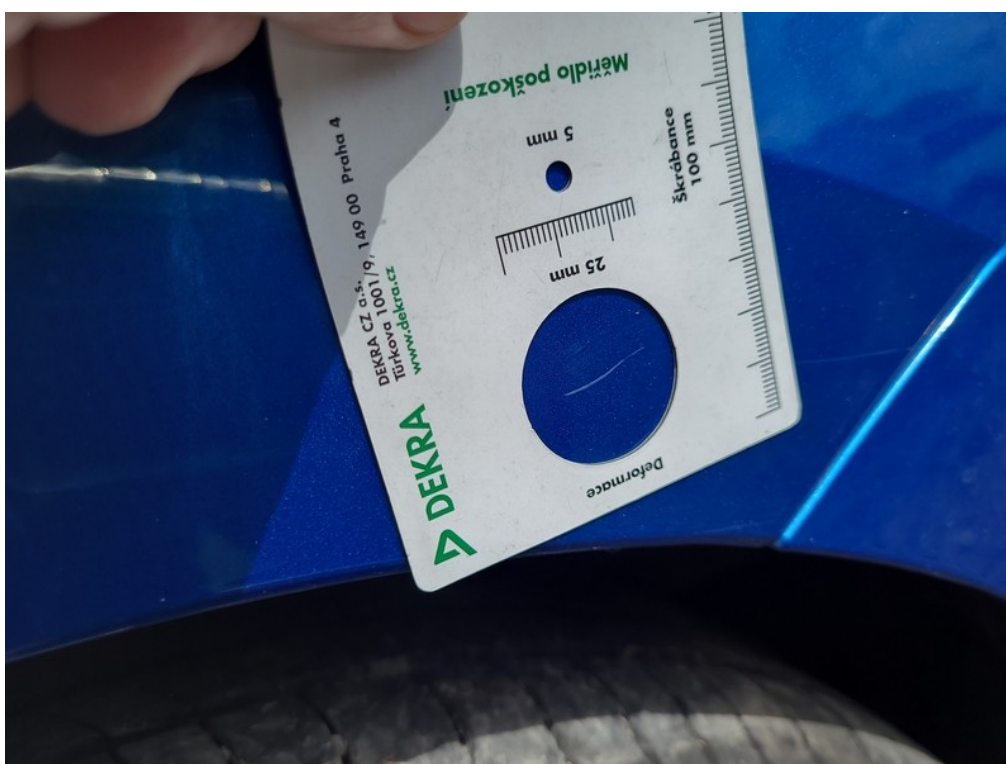
| P.č. | Poškozený díl | Druh poškození |
|---|---|---|
| 4 | Bočnice zadní levá<br><b>Poznámka:</b> Částečně rozlešitelné, jamka | Škrábance |

**4 Bočnice zadní levá - Škrábance**  
Umístění:

Poznámka: Částečně  
rozlešitelné, jamka

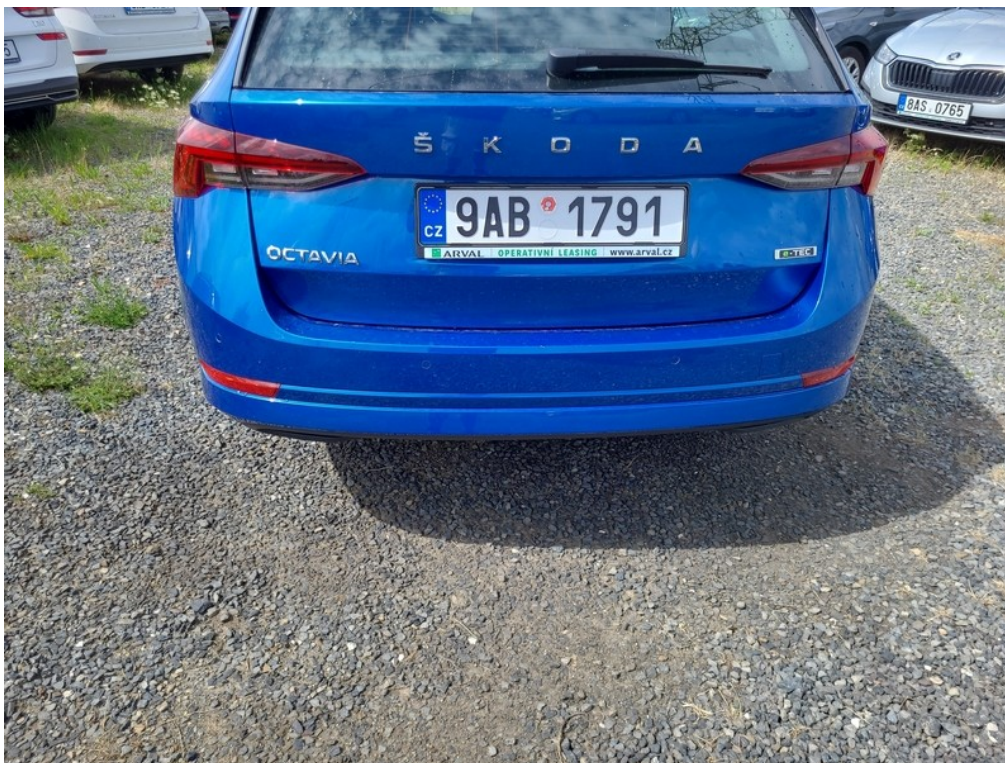
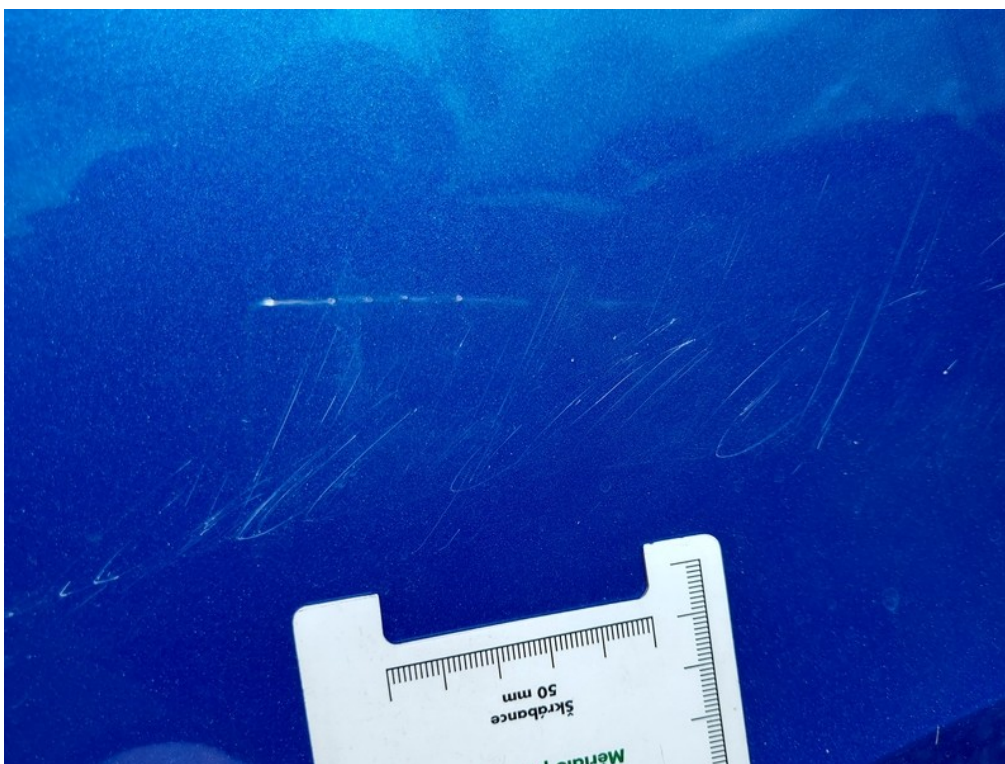
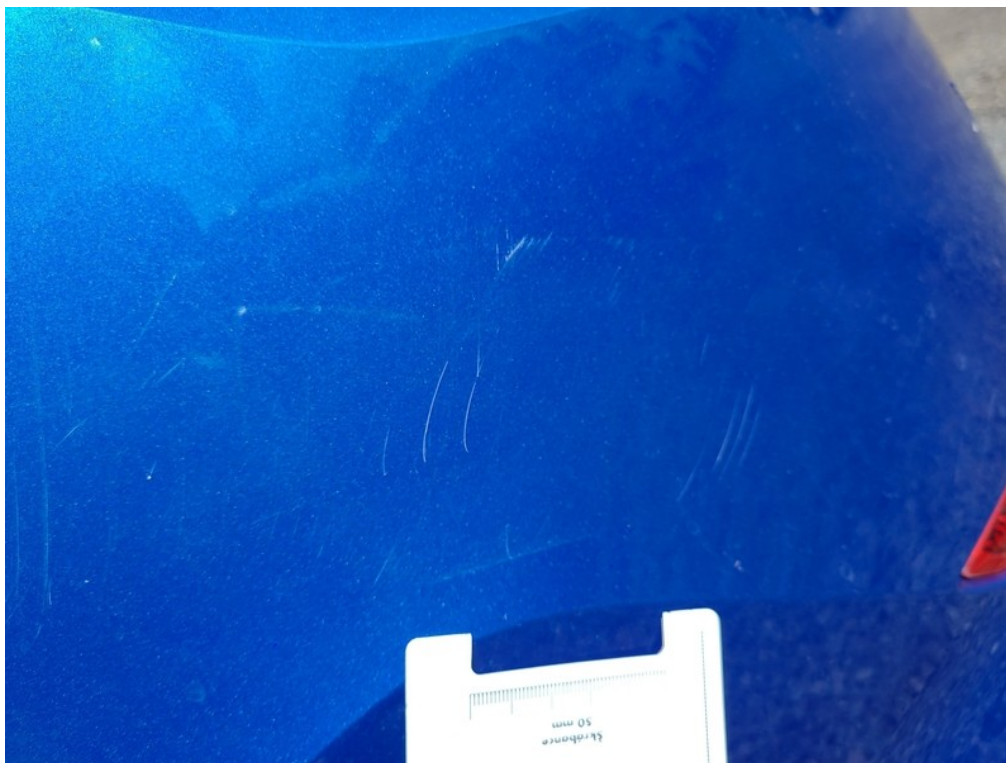
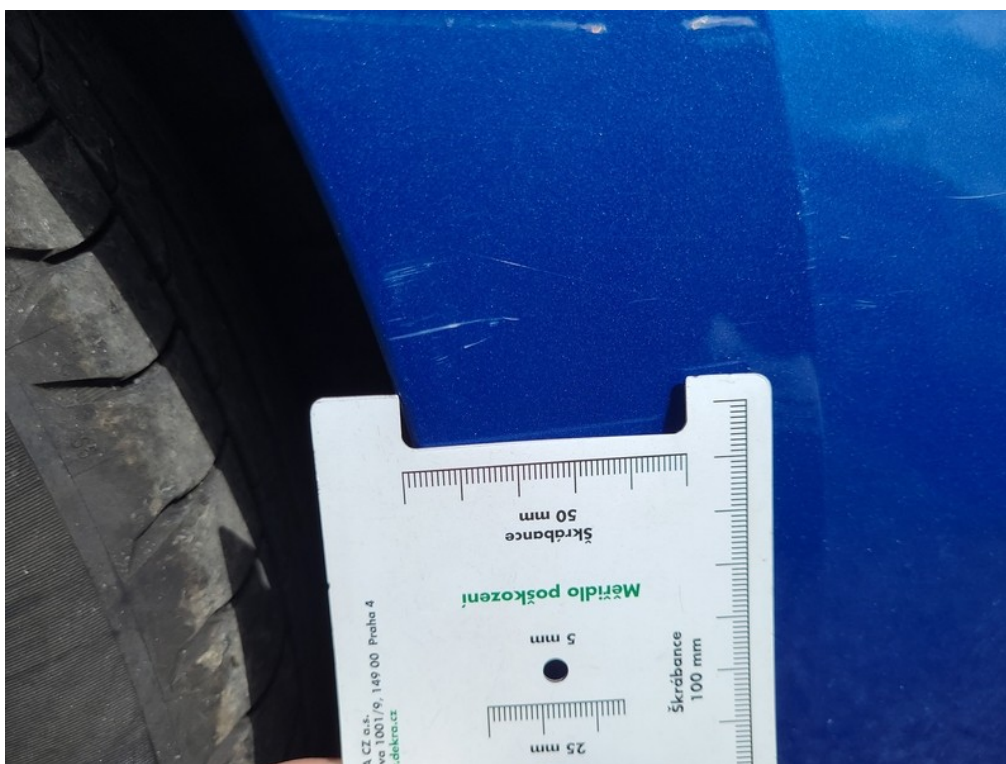
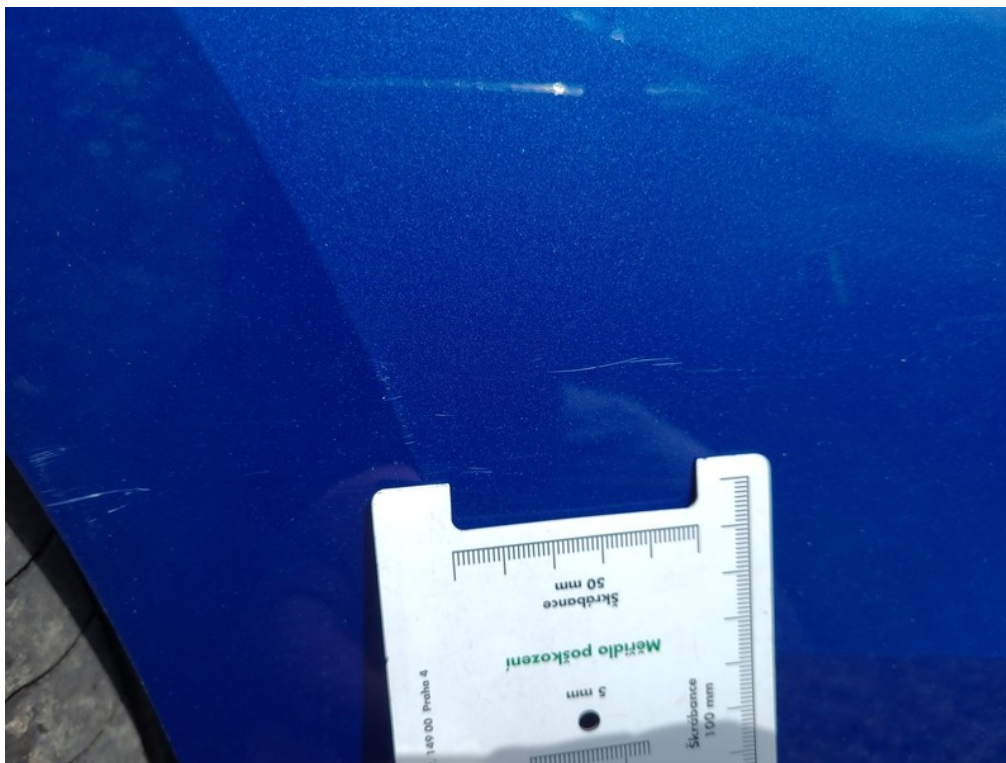
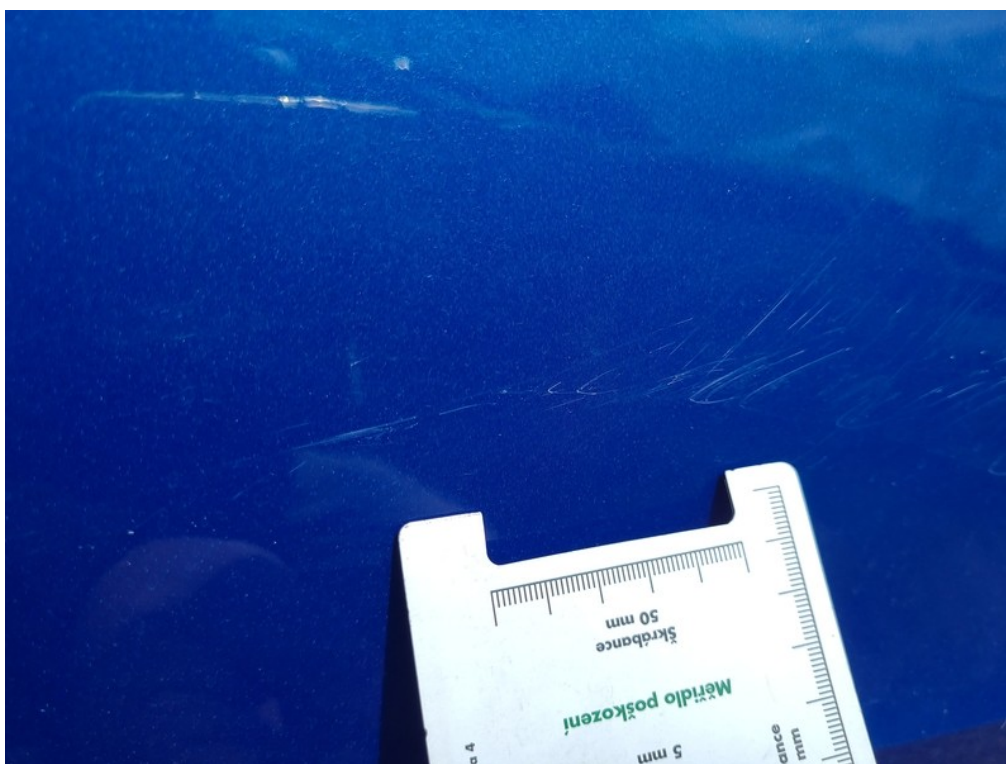
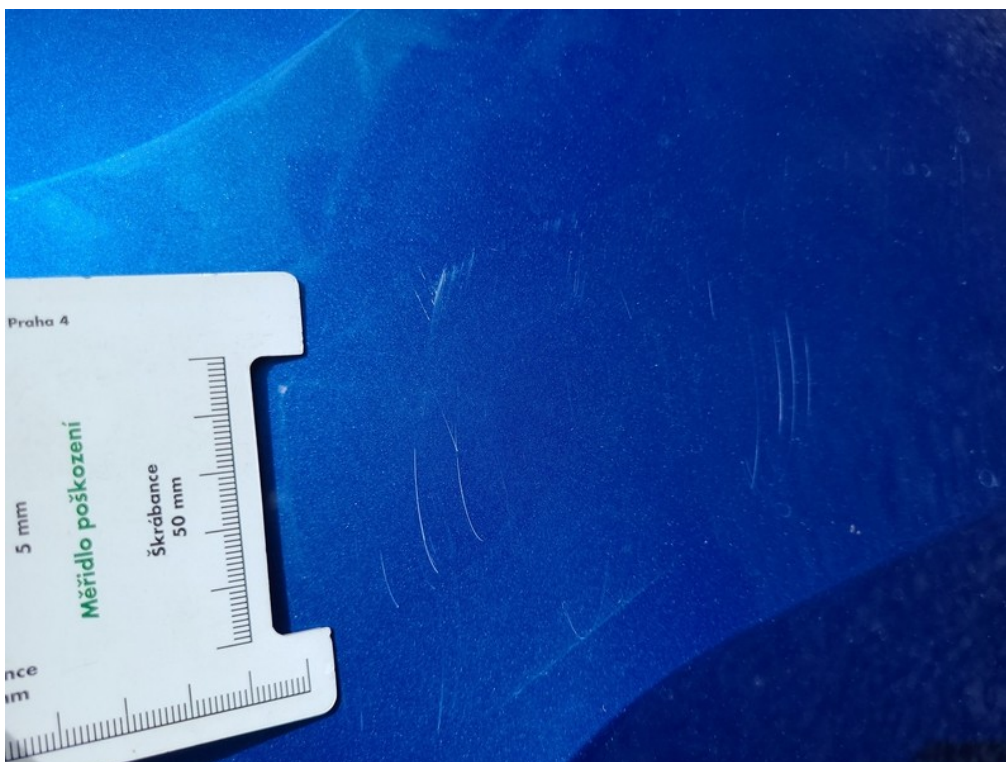
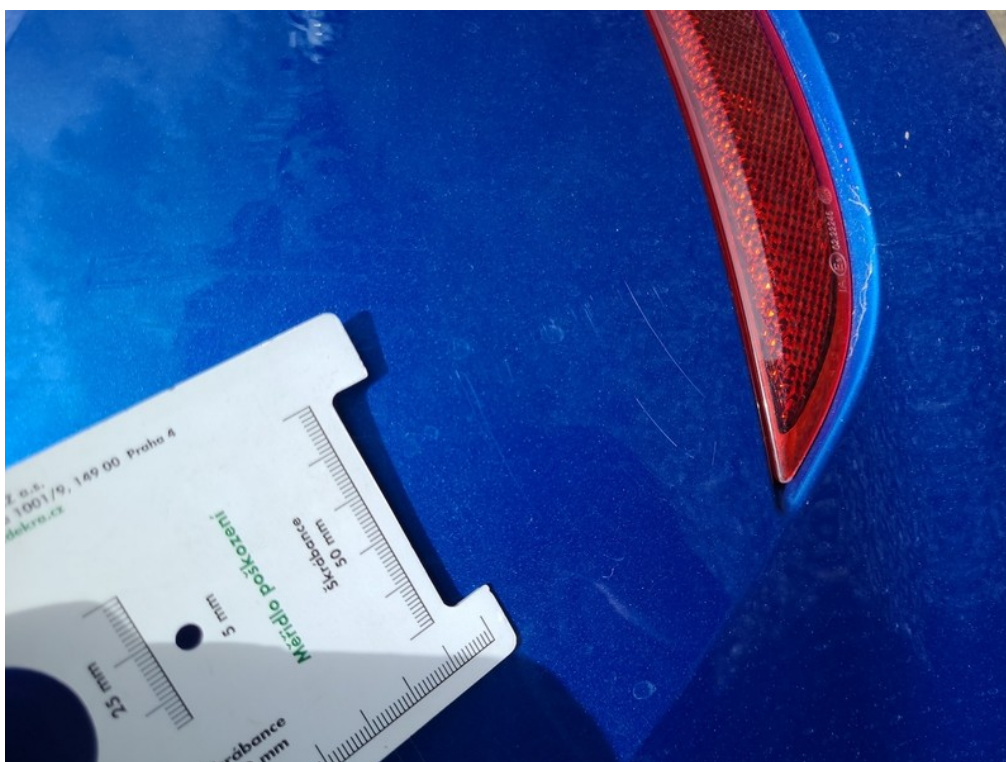
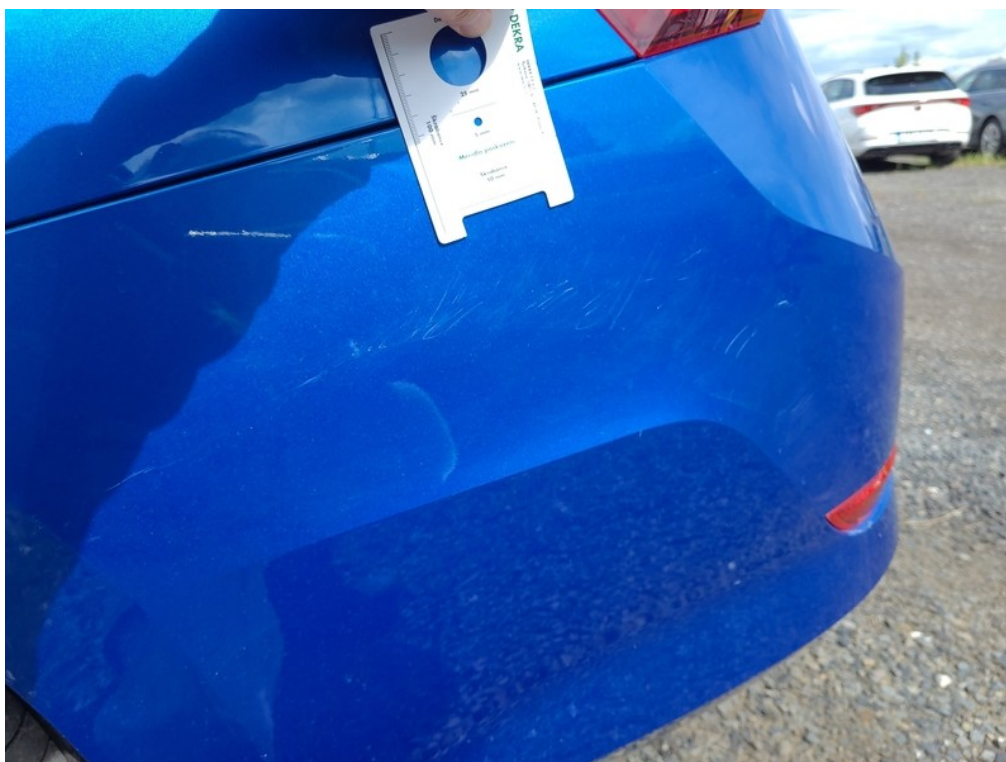
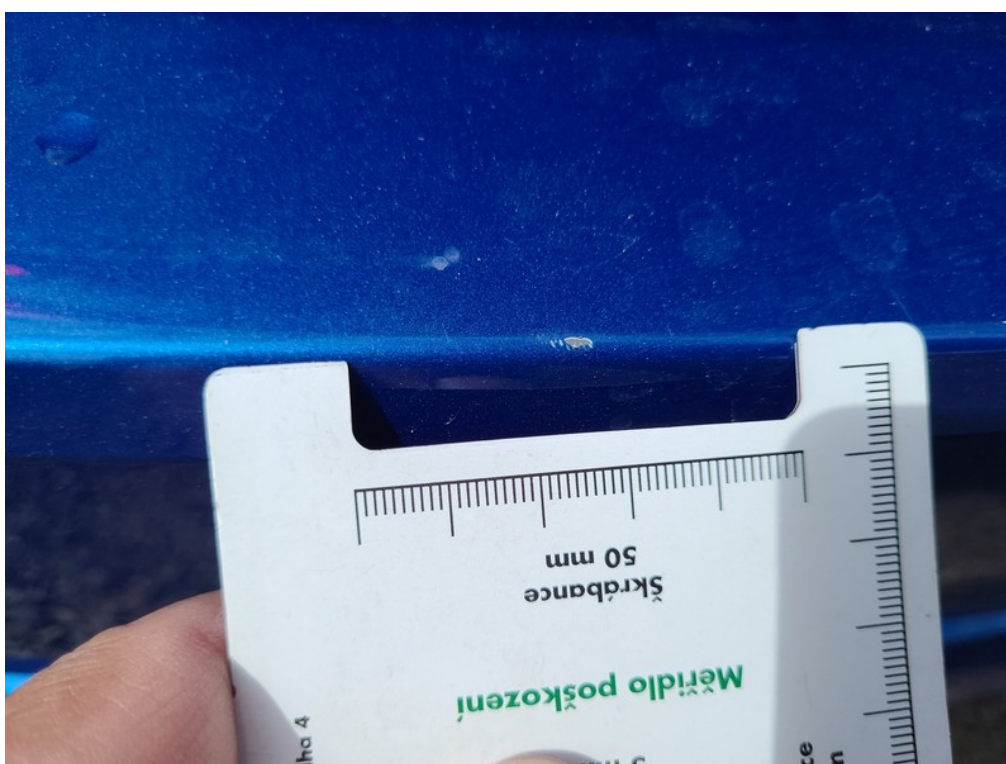
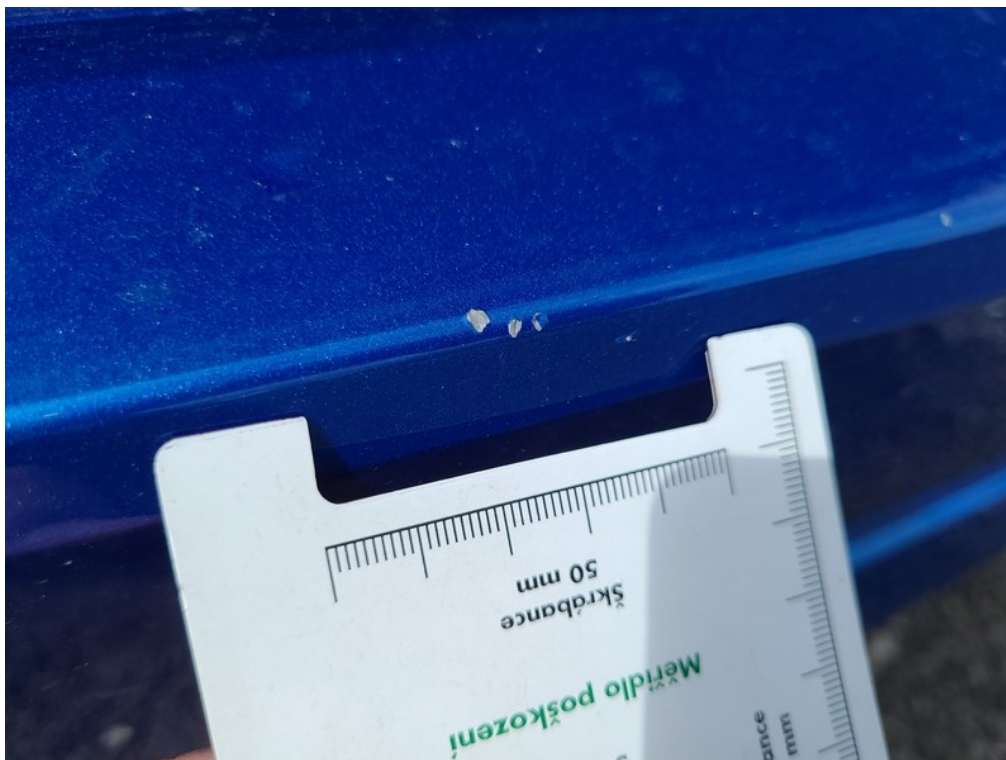
| P.č. | Poškozený díl | Druh poškození |
|---|---|---|
| 5 | Zadní nárazník | Škrábance |

**5 Zadní nárazník - Škrábance**  
Umístění:

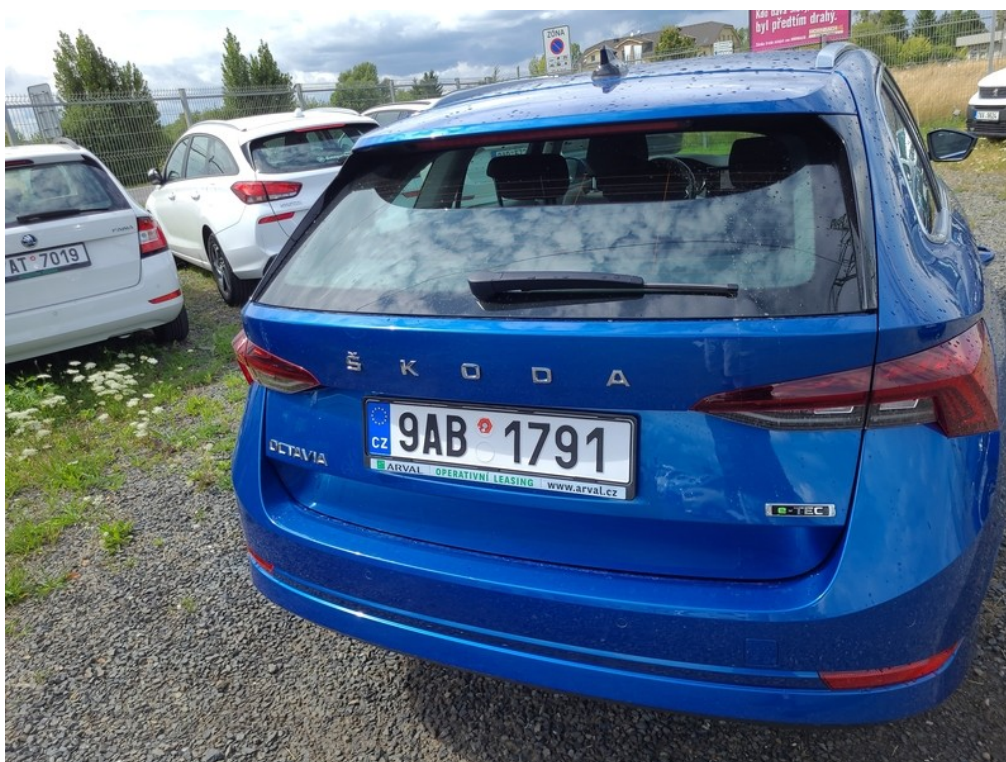
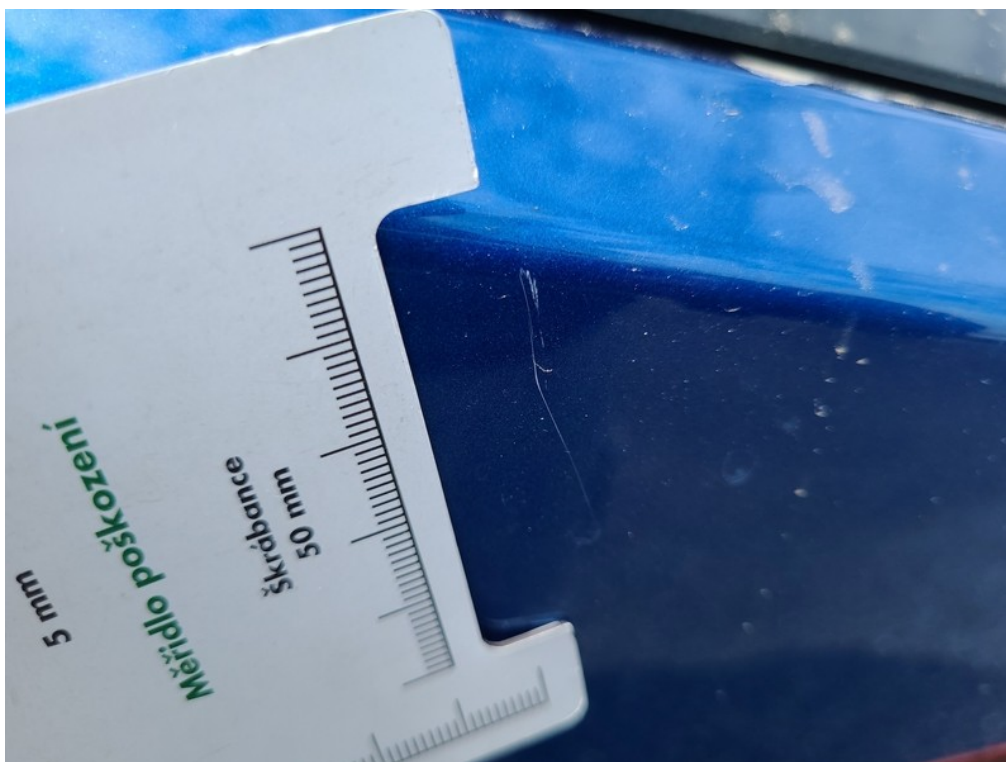
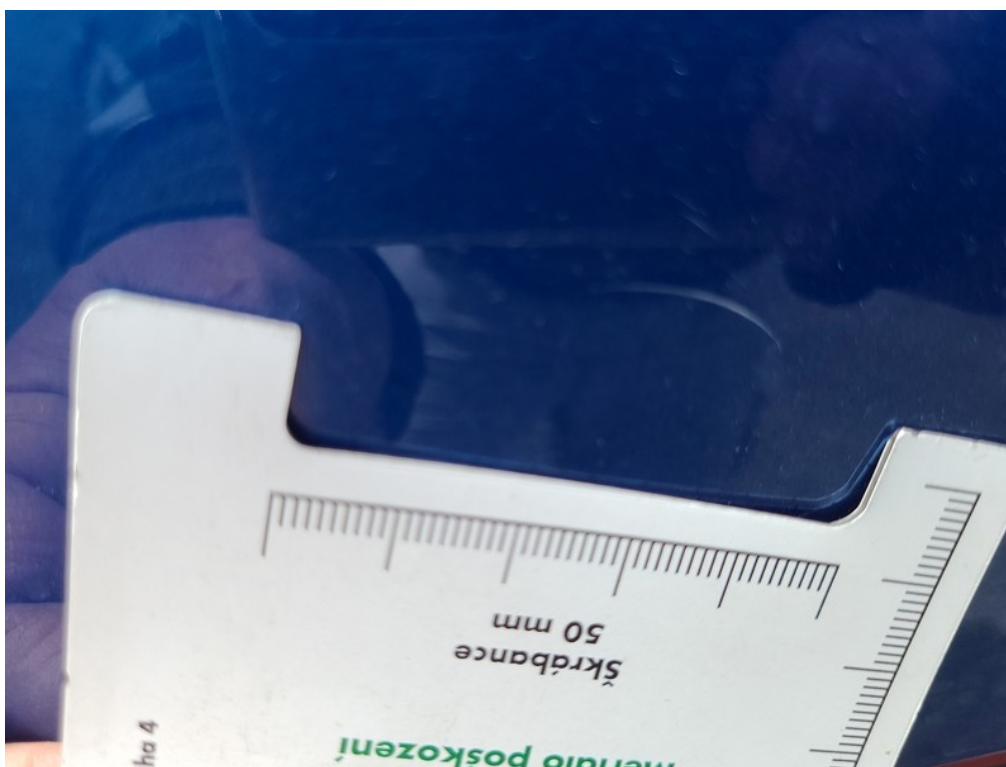
| P.č. | Poškozený díl | Druh poškození |
|---|---|---|
| 6 | Víko zavazadlového prostoru<br><b>Poznámka:</b> Částečně rozlešitelné | Škrábance |

**6 Víko zavazadlového prostoru - Škrábance**  
Umístění: Exteriér (vnější prostor)

Poznámka: Částečně  
rozleštitelné
