**DEKRA CZ a.s.**

**ARVAL CZ s.r.o.**

**ÚDAJE O VOZIDLE**

## SEZNAM POŠKOZENÍ

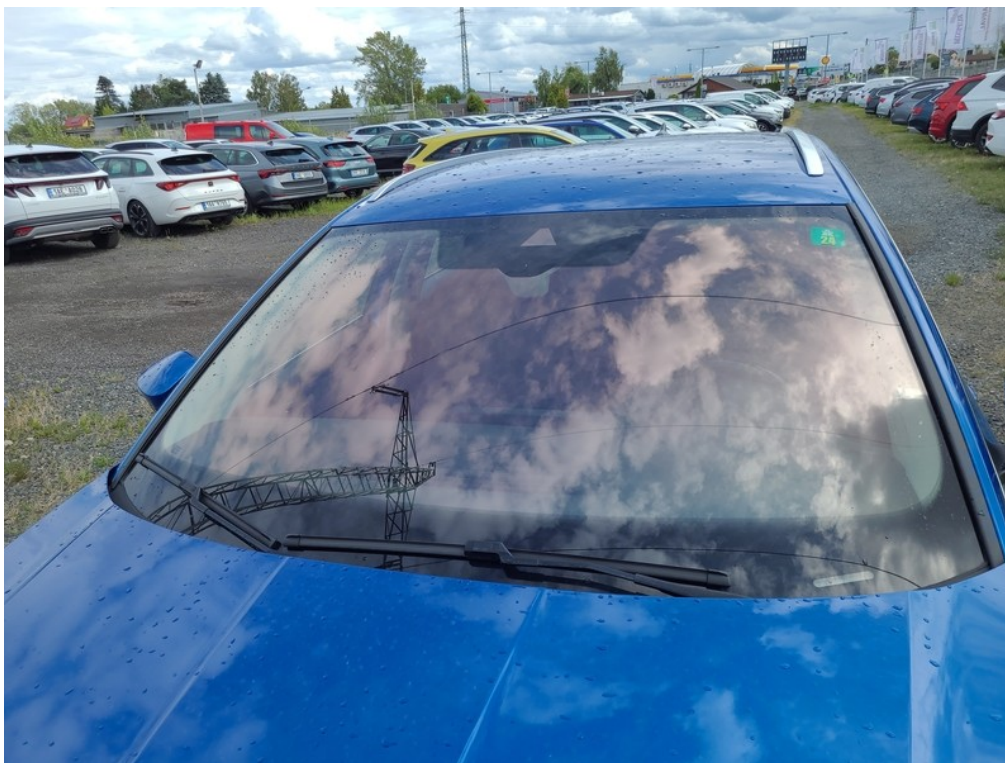
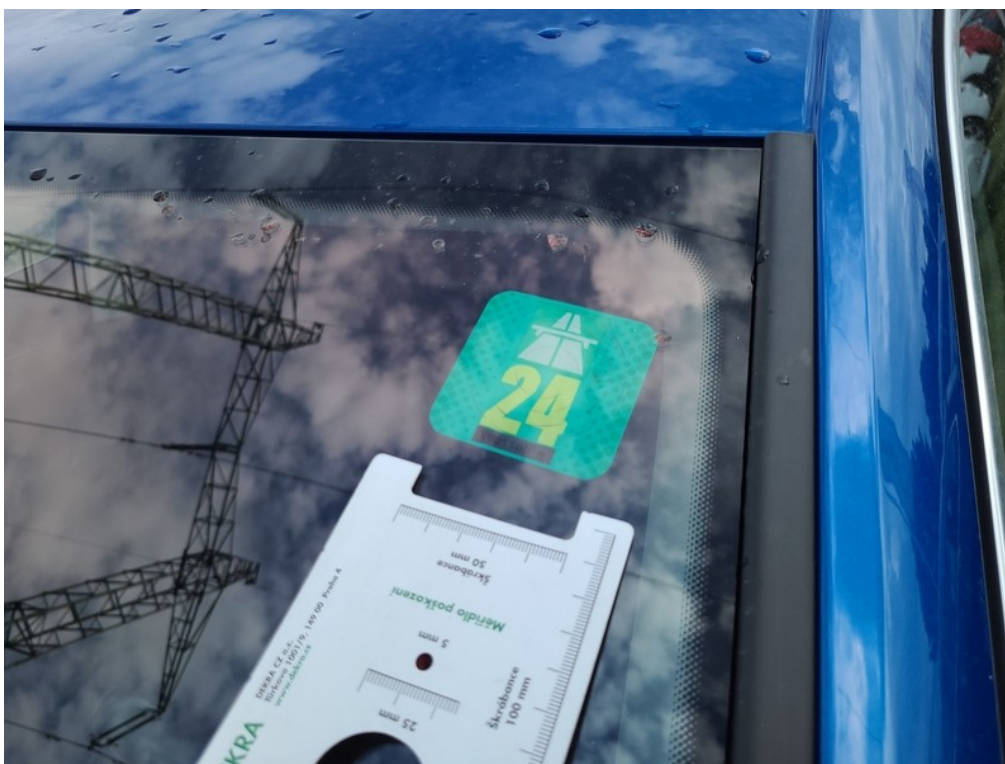
| P.č. | Poškozený díl | Druh poškození |
|---|---|---|
| 7 | Čelní sklo | Polepy |

**7 Čelní sklo - Polepy**  
Umístění:

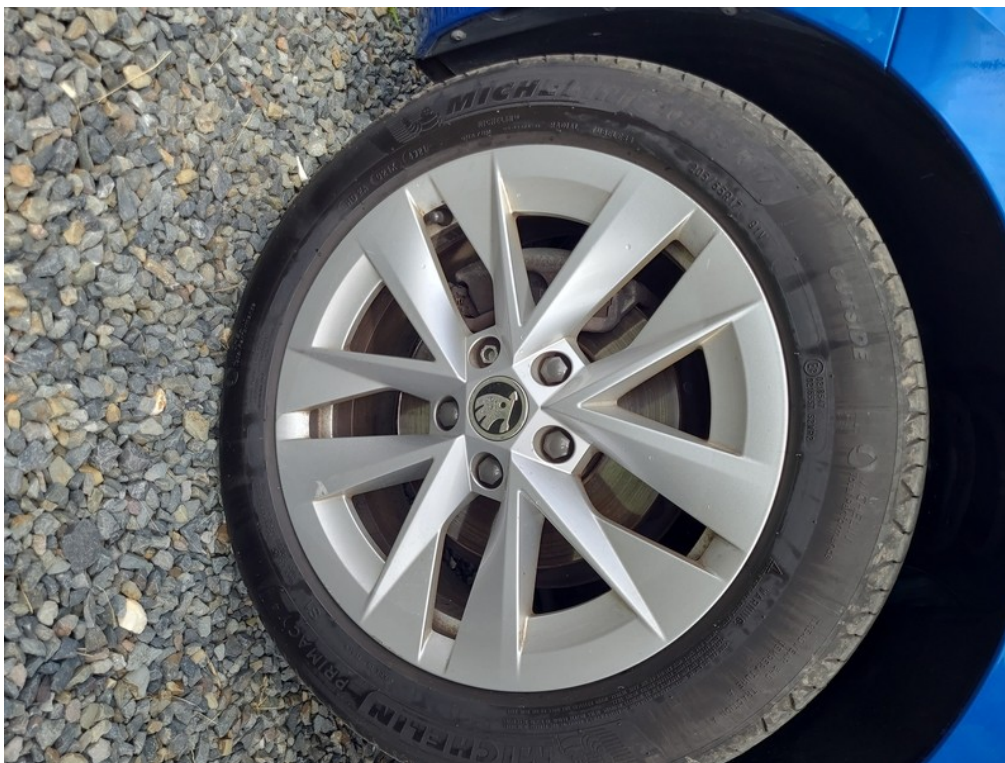
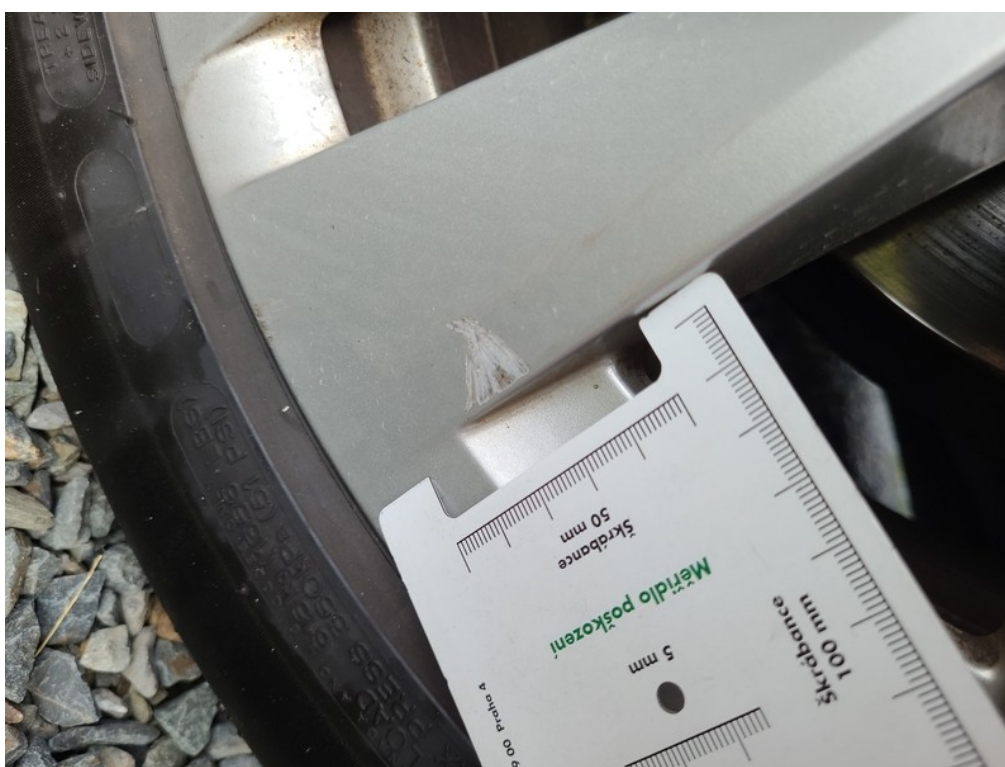
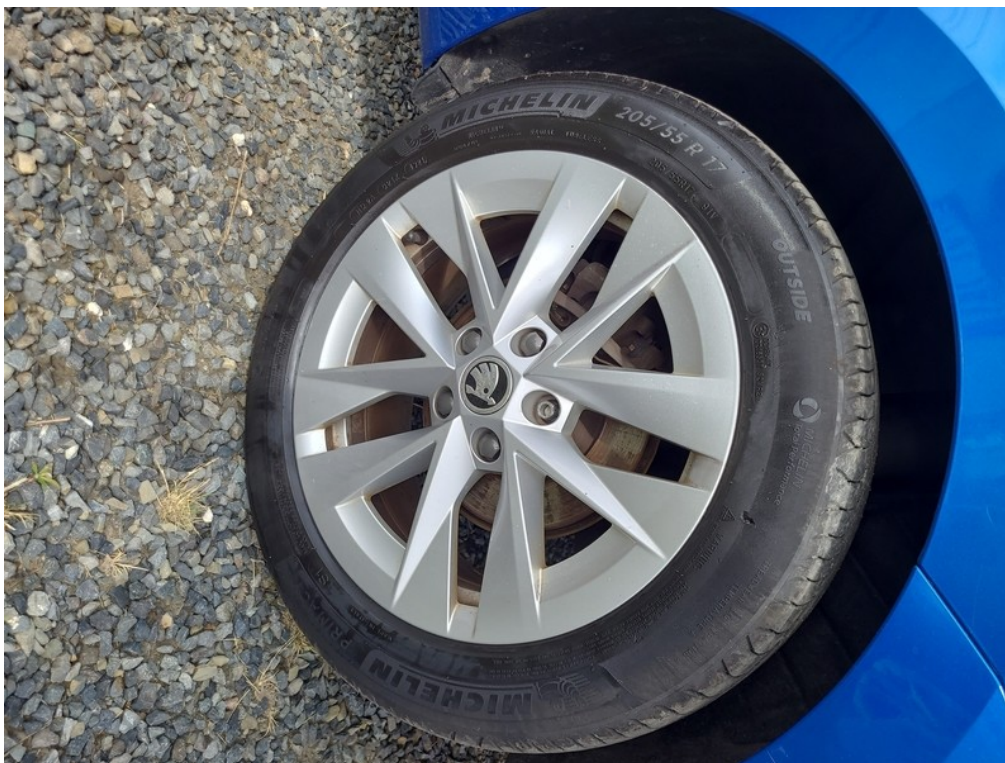
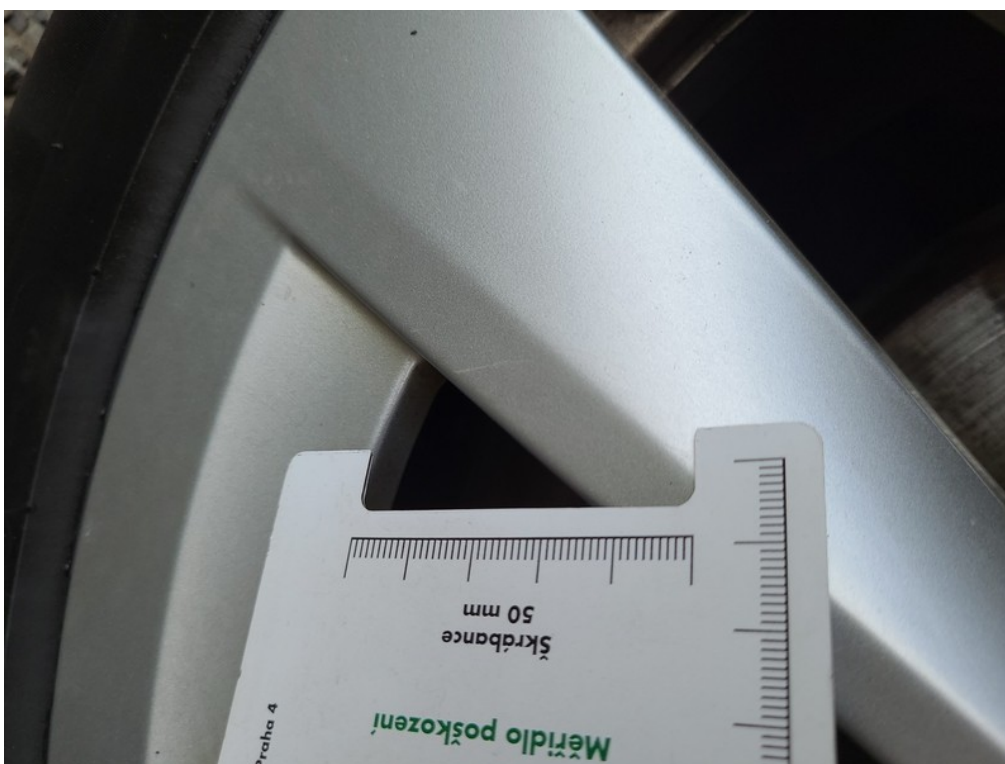
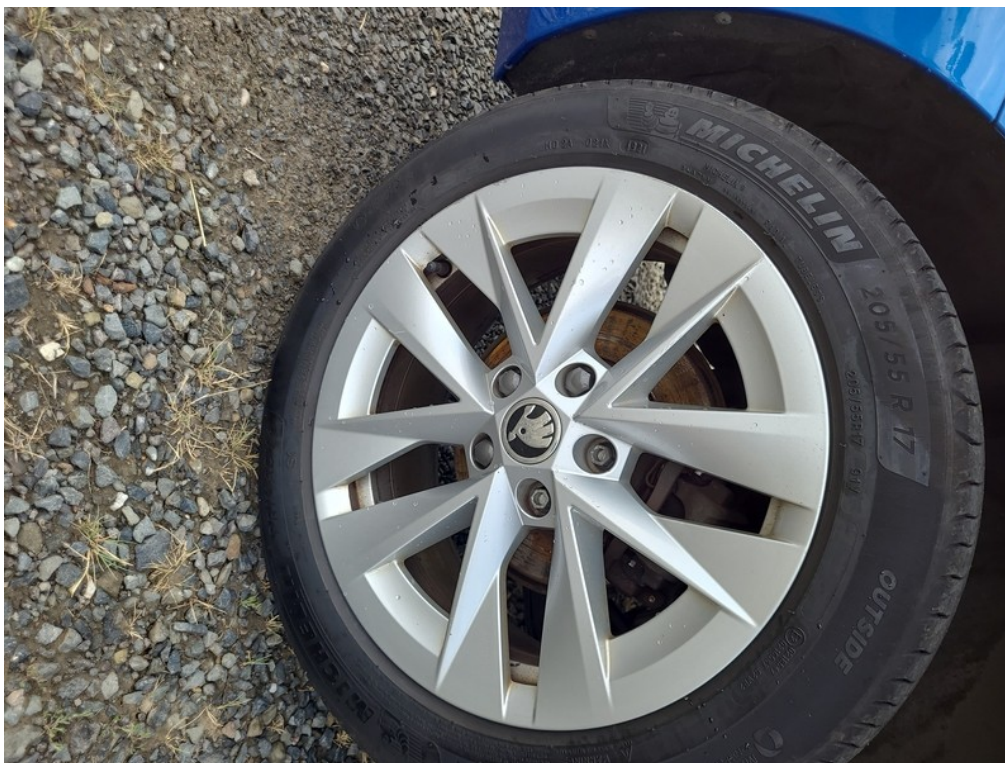
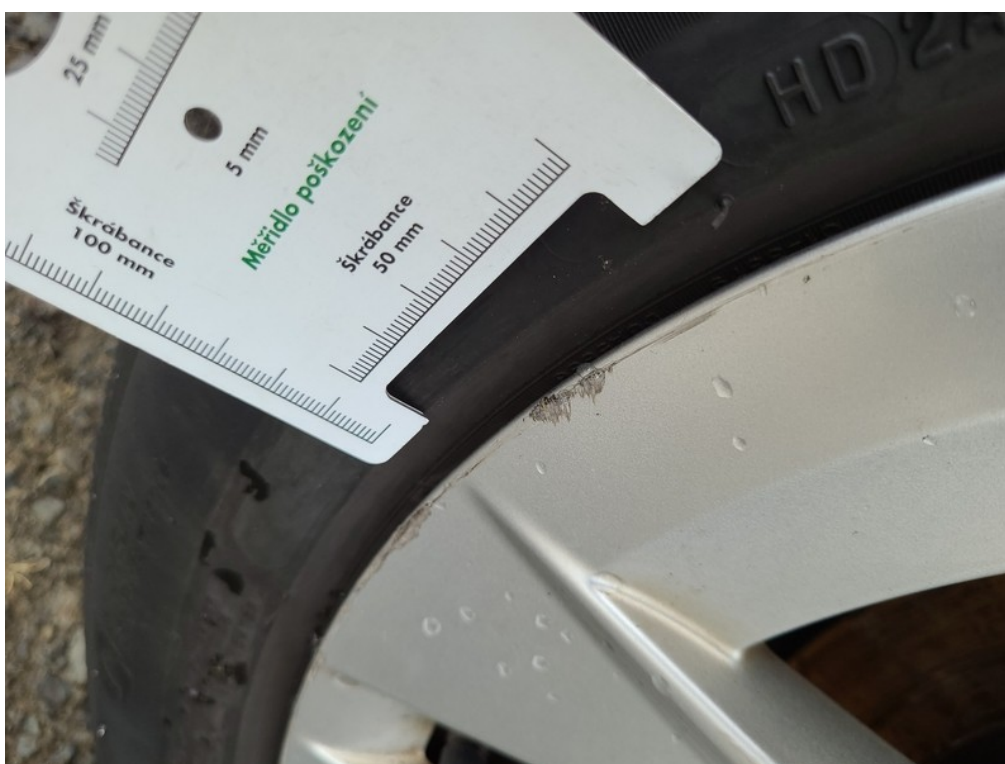
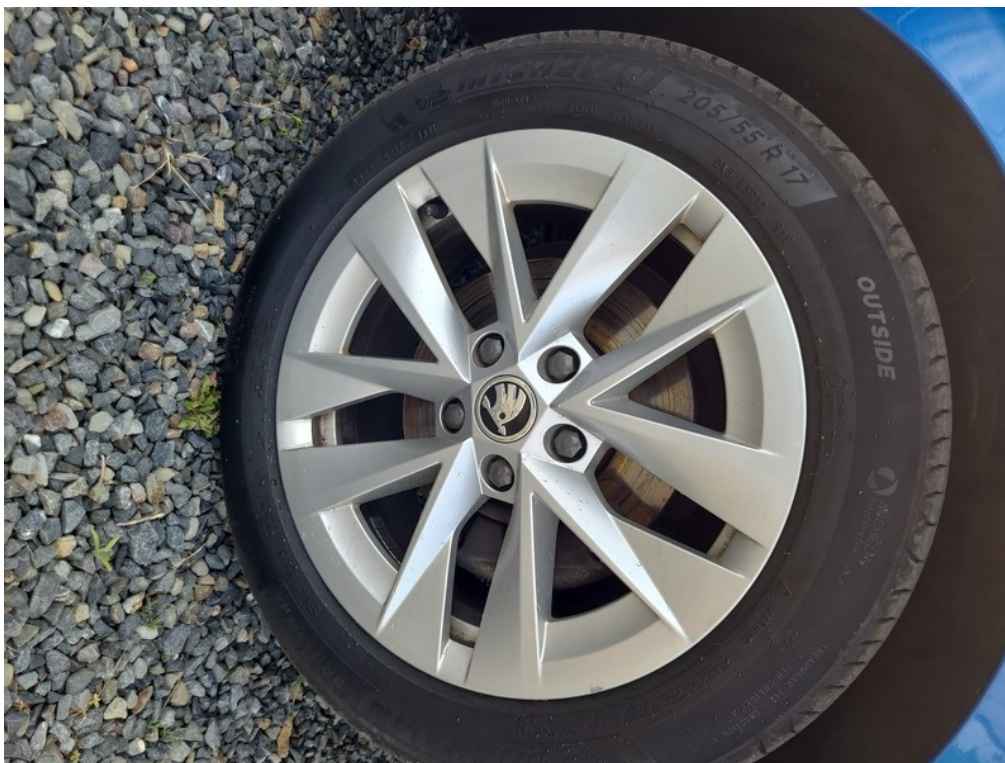
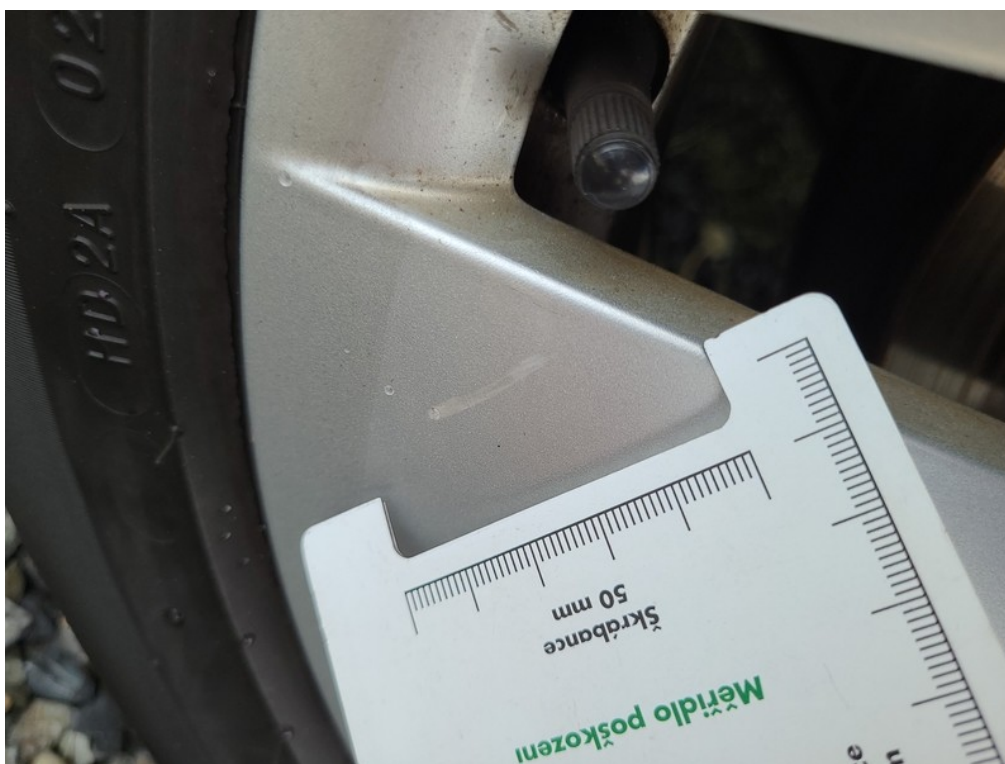
| P.č. | Poškozený díl | Druh poškození |
|---|---|---|
| 8 | Disk kola ALU 4ks | Škrábance |

**8 Disk kola ALU 4ks - Škrábance**  
Umístění:

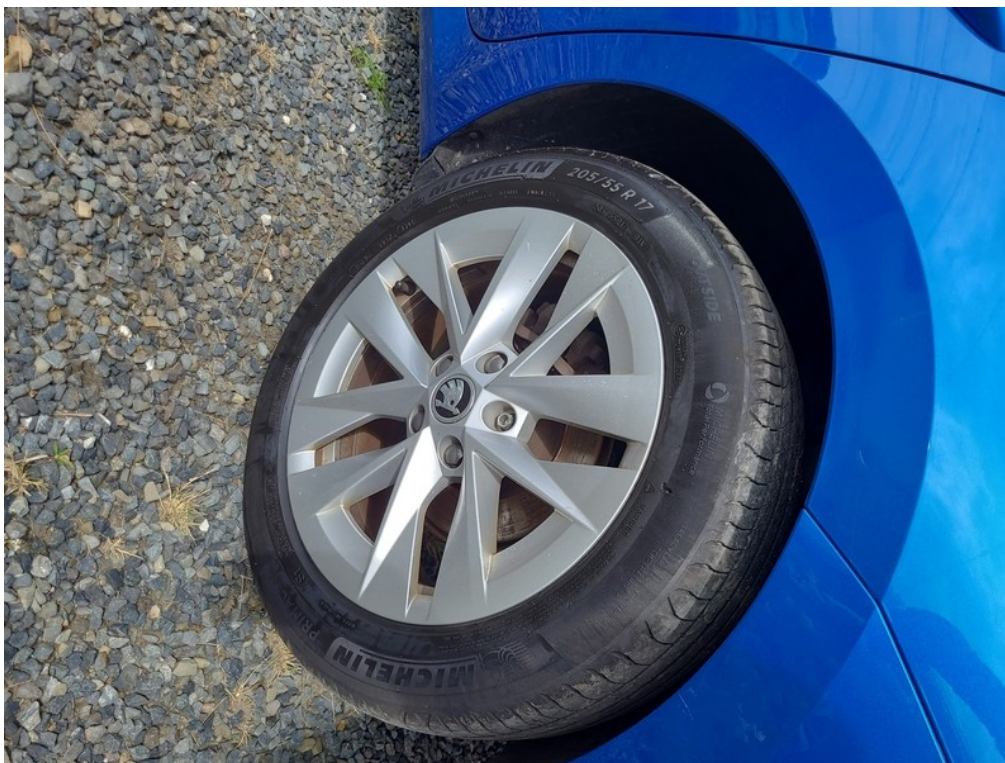
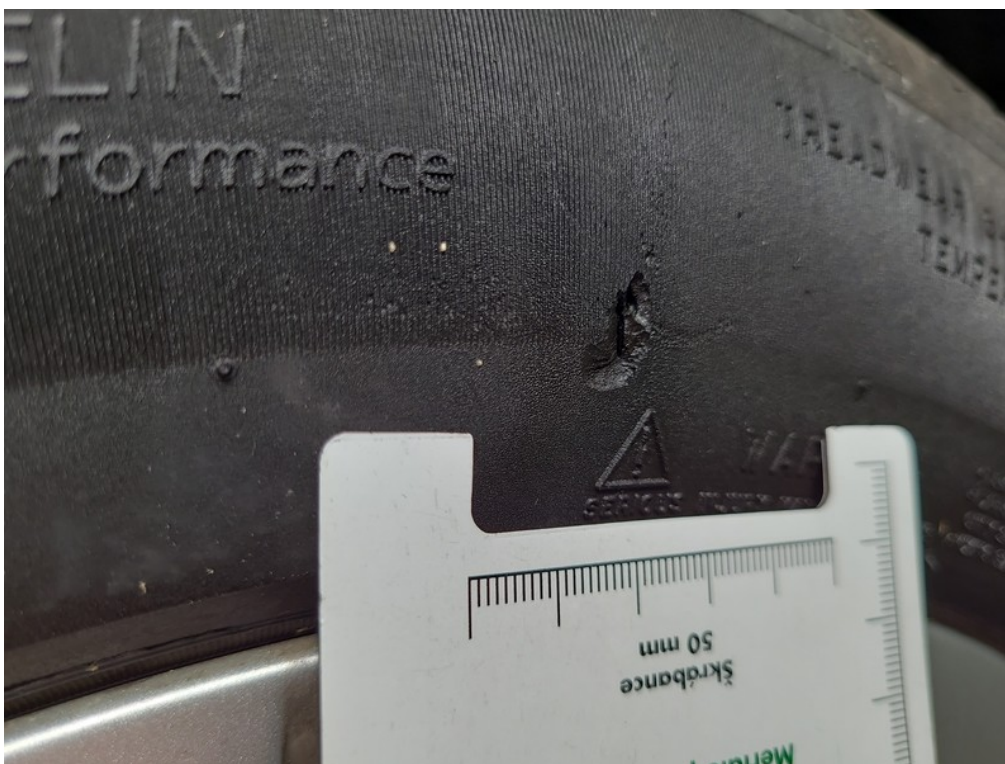
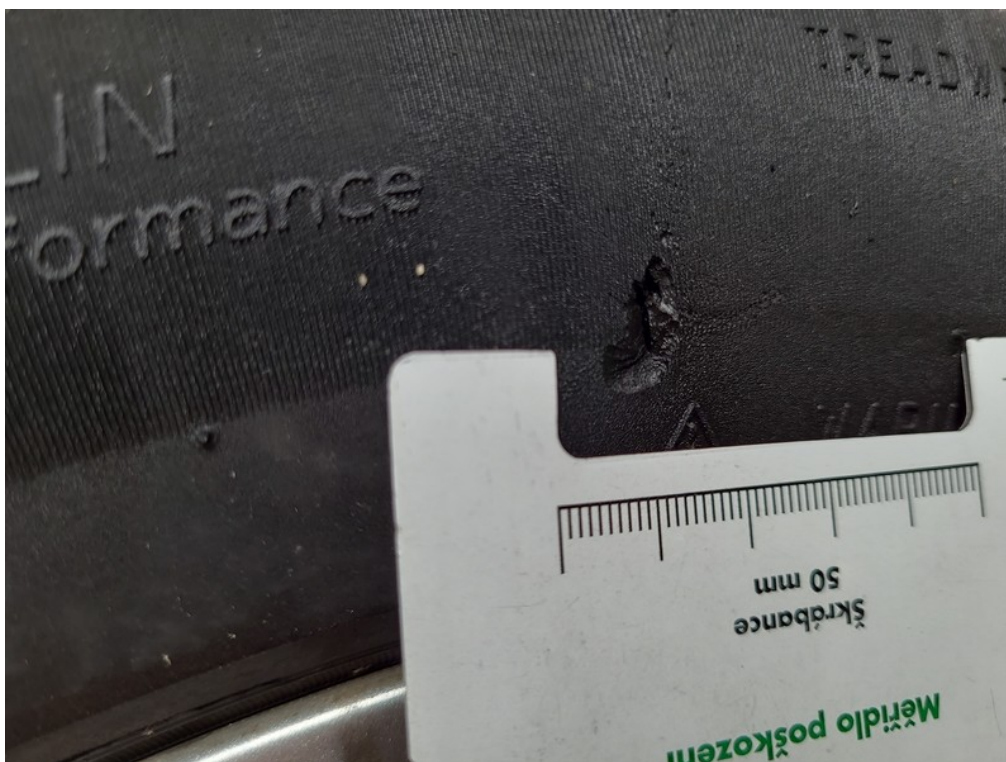
| P.č. | Poškozený díl | Druh poškození |
|---|---|---|
| 9 | Pneumatika LZ kola | Závada |

### 9 Pneumatika LZ kola - Závada

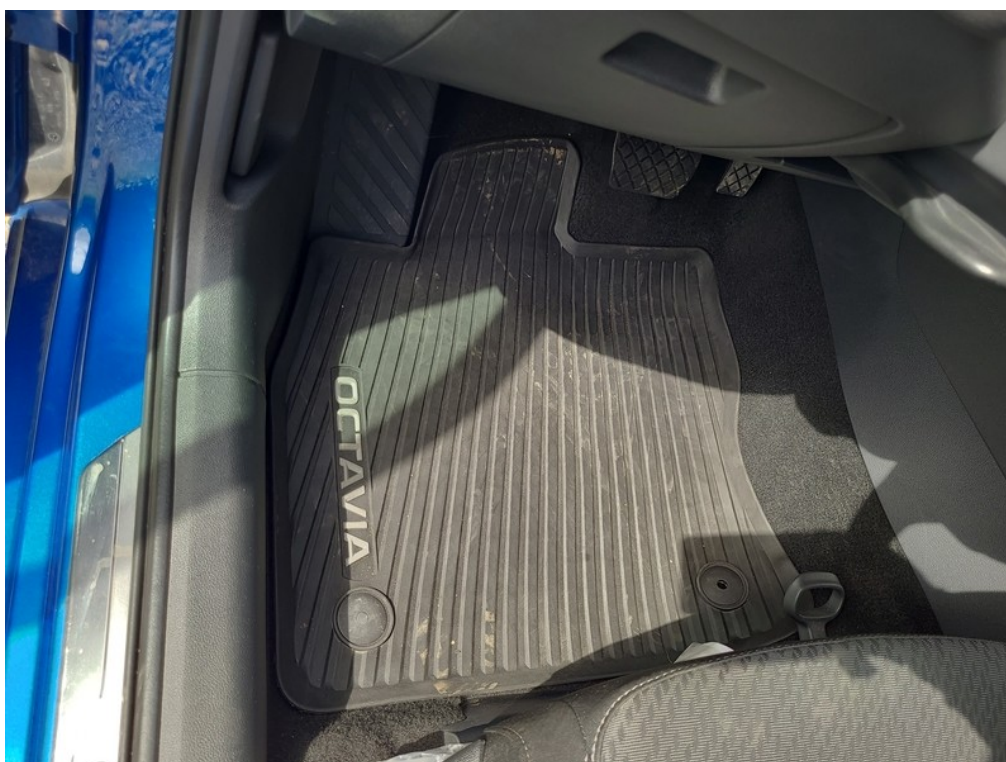
| P.č. | Poškozený díl | Druh poškození |
|---|---|---|
| 10 | Přídavný koberec LP | Opotřebení |

10 **Přídavný koberec LP - Opatření**  
Umístění: Interiér (vnitřní prostor)

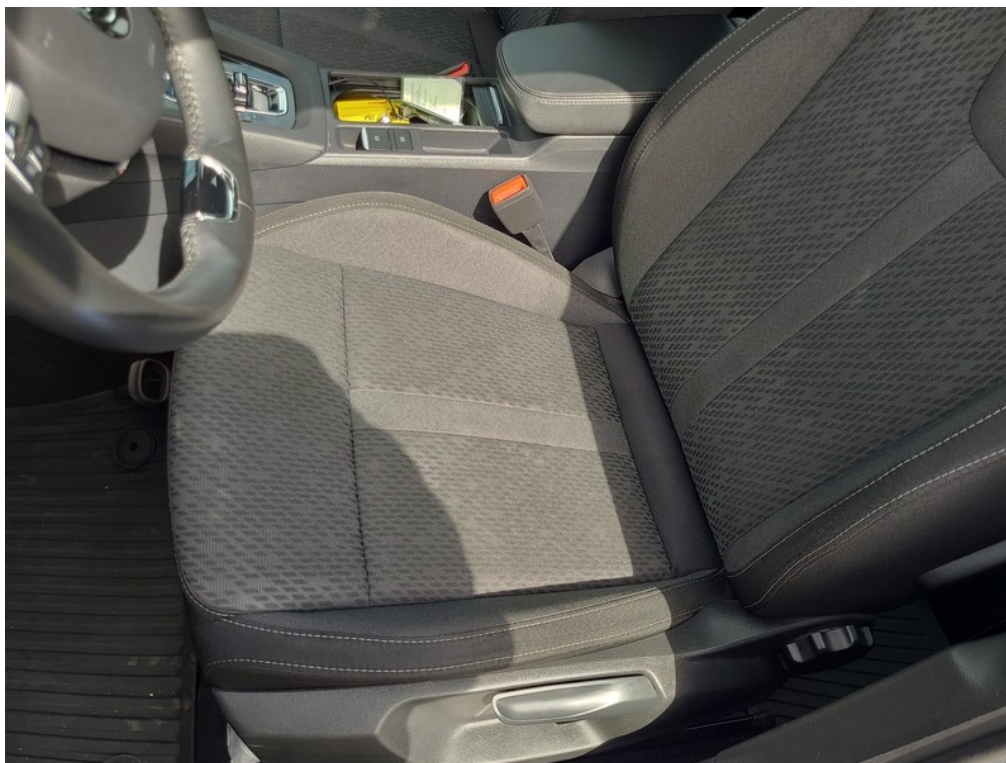
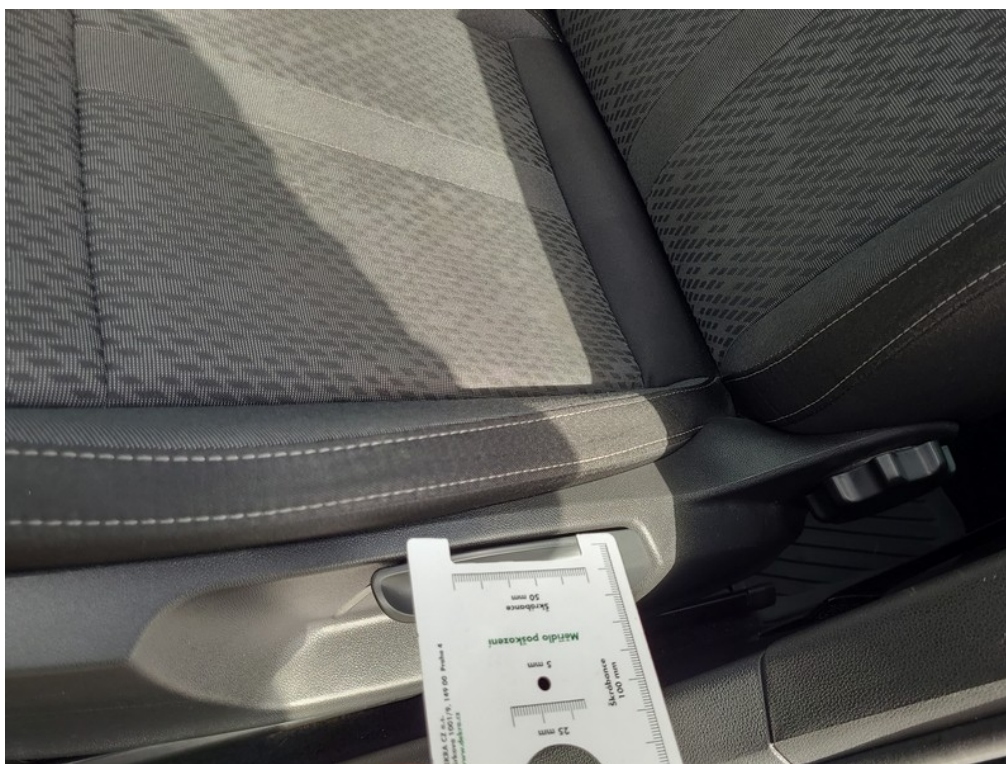
| P.č. | Poškozený díl | Druh poškození |
|---|---|---|
| 11 | Potah sedáku sedadla řidiče | Opotřebení |

**11 Potah sedáku sedadla řidiče - Opotřebení**  
Umístění: Interiér (vnitřní prostor)

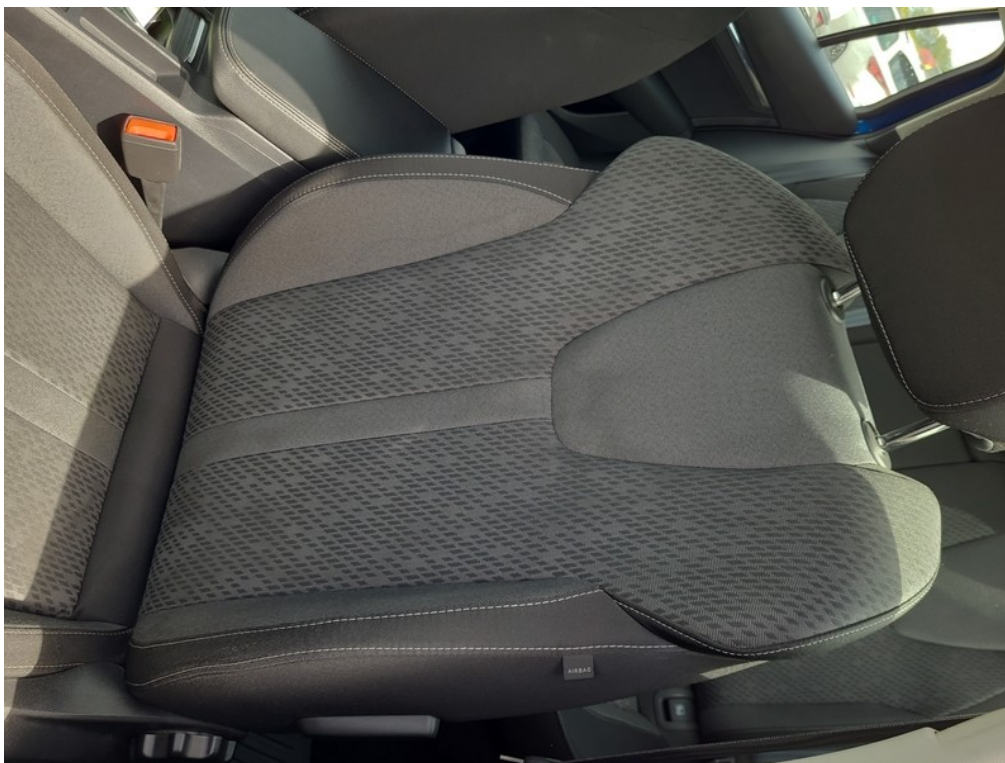
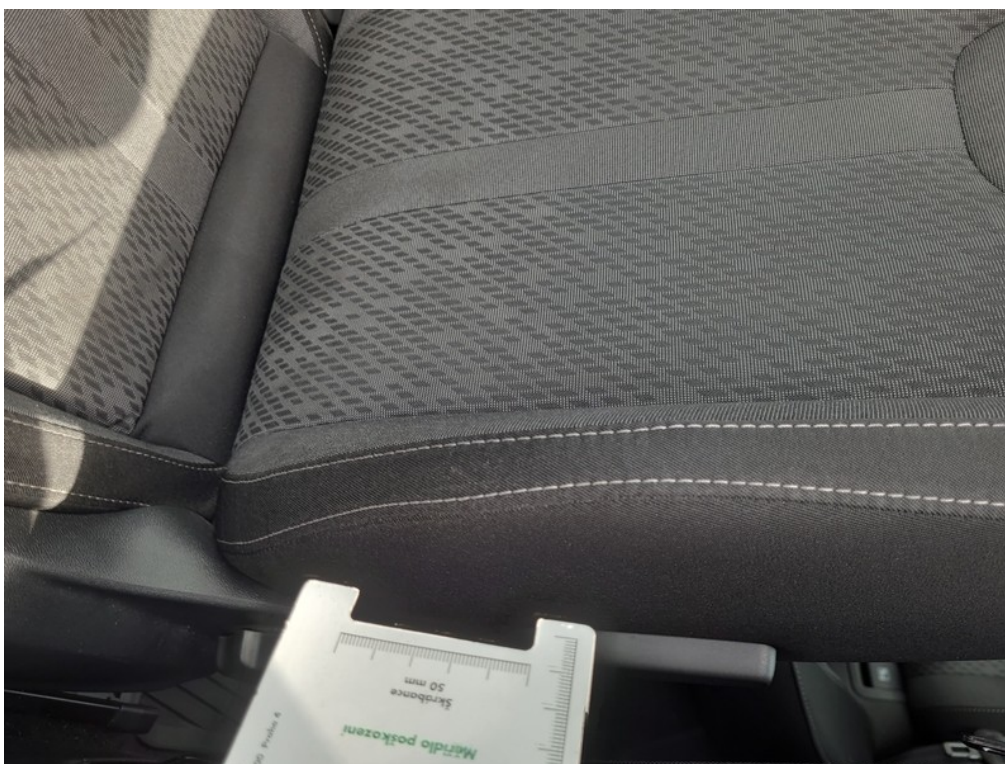
| P.č. | Poškozený díl | Druh poškození |
|---|---|---|
| 12 | Potah opěradla sedadla řidiče | Opotřebení |

**12** **Potah opěradla sedadla řidiče - Opotřebení**  
Umístění: Interiér (vnitřní prostor)

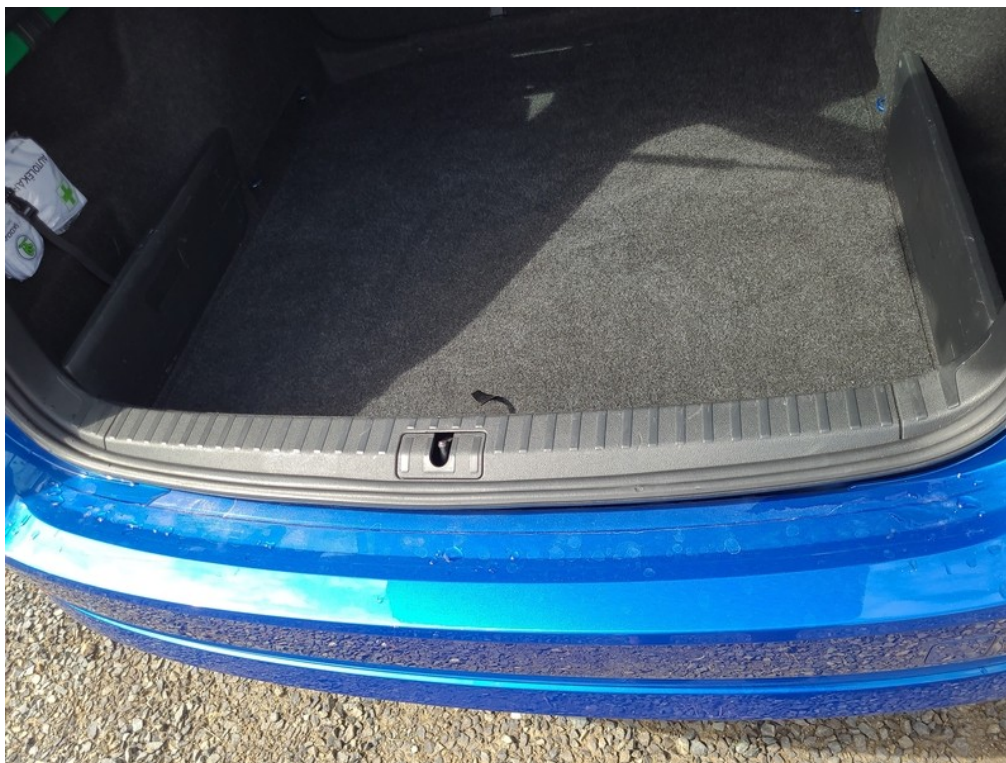
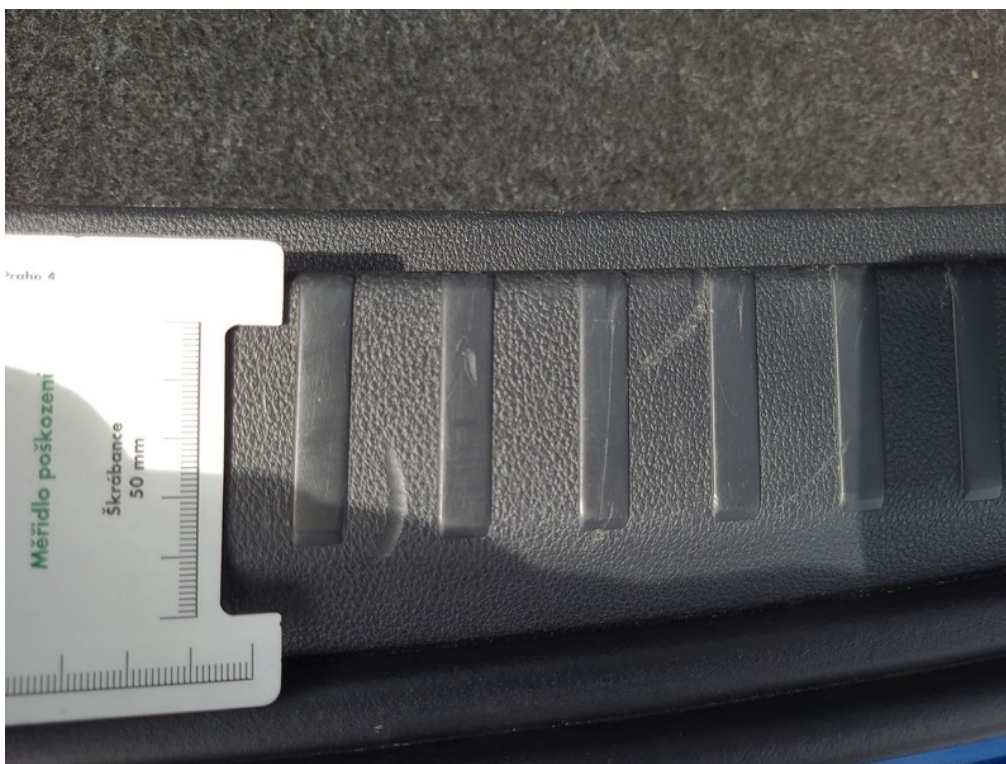
| P.č. | Poškozený díl | Druh poškození |
|---|---|---|
| 13 | Kryt zadního čela | Škrábance |

**13** Kryt zadního čela - Škrábance  
Umístění:

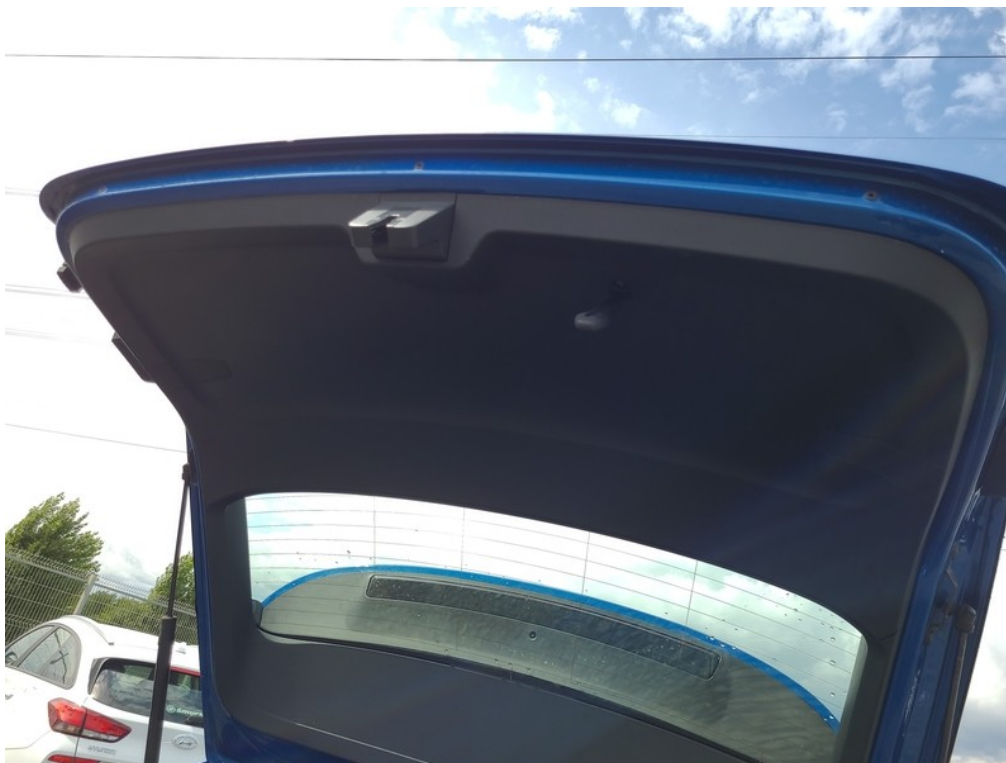
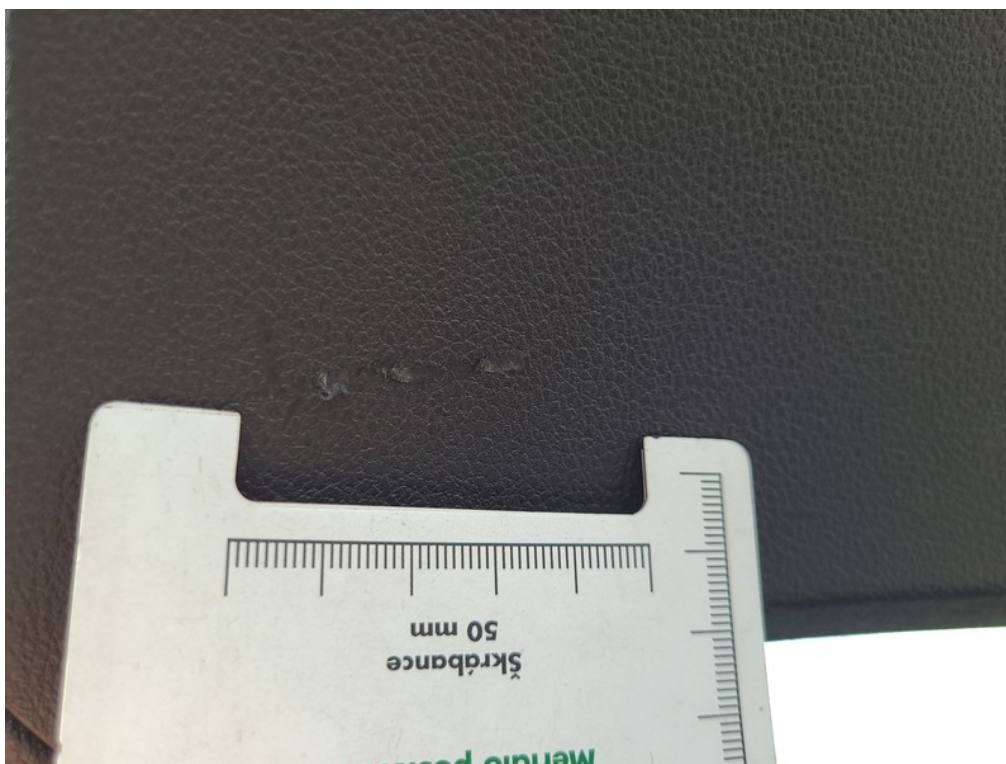
| P.č. | Poškozený díl | Druh poškození |
|---|---|---|
| 14 | Plastový kryt víka zav. prostoru | Škrábance |

**14** **Plastový kryt víka zav. prostoru - Škrábance**  
Umístění: Interiér (vnitřní prostor)

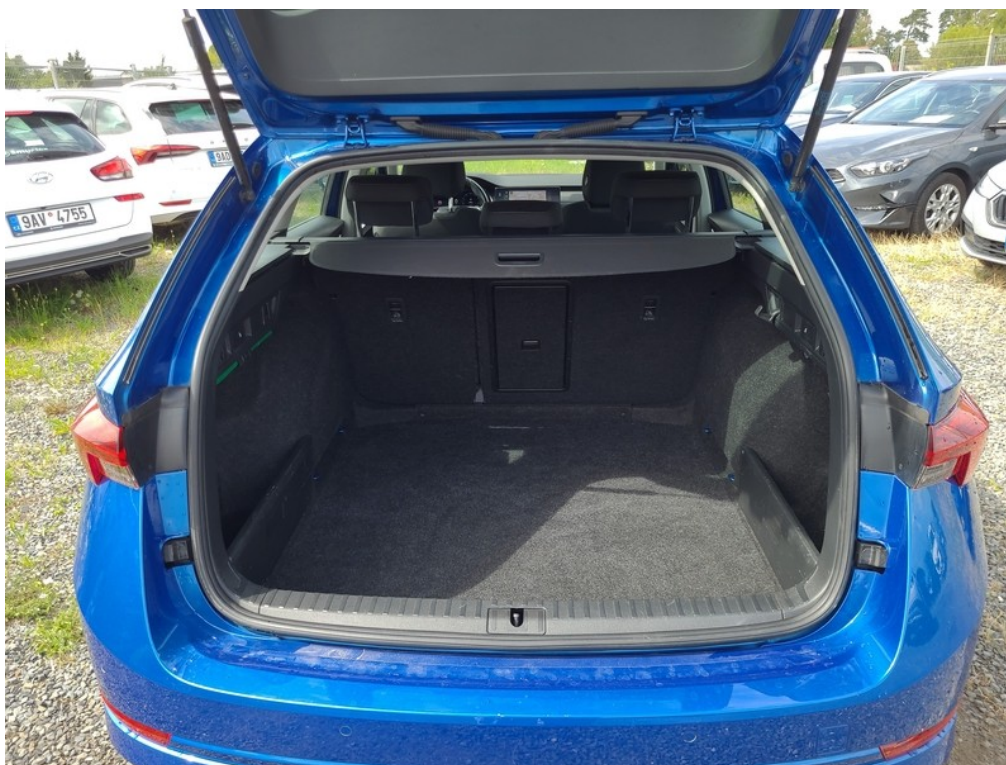
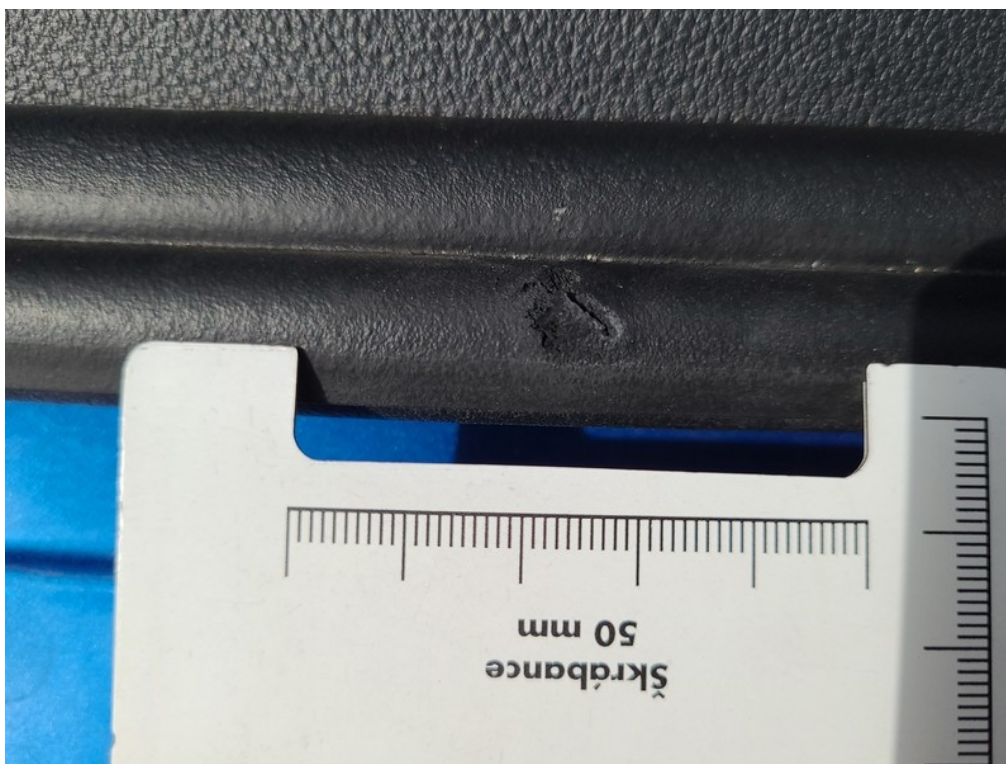
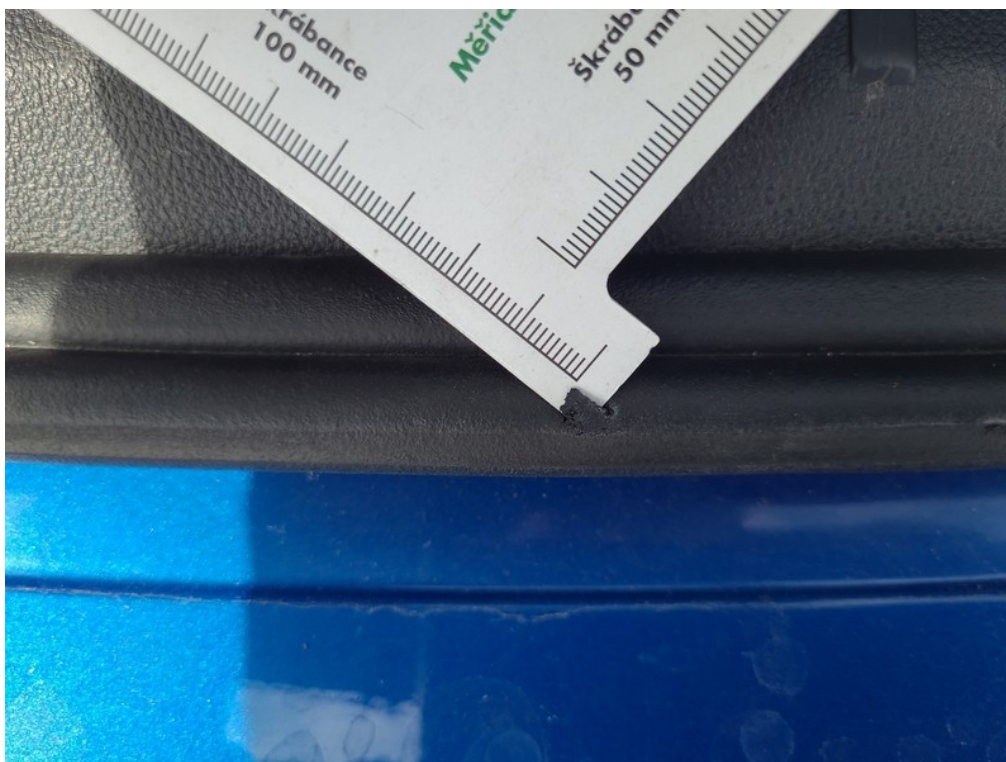
| P.č. | Poškozený díl | Druh poškození |
|---|---|---|
| 15 | Těsnění víka zav. prostoru | Prasklina |

**15** Těsnění víka zav. prostoru - Prasklina  
Umístění: Interiér (vnitřní prostor)

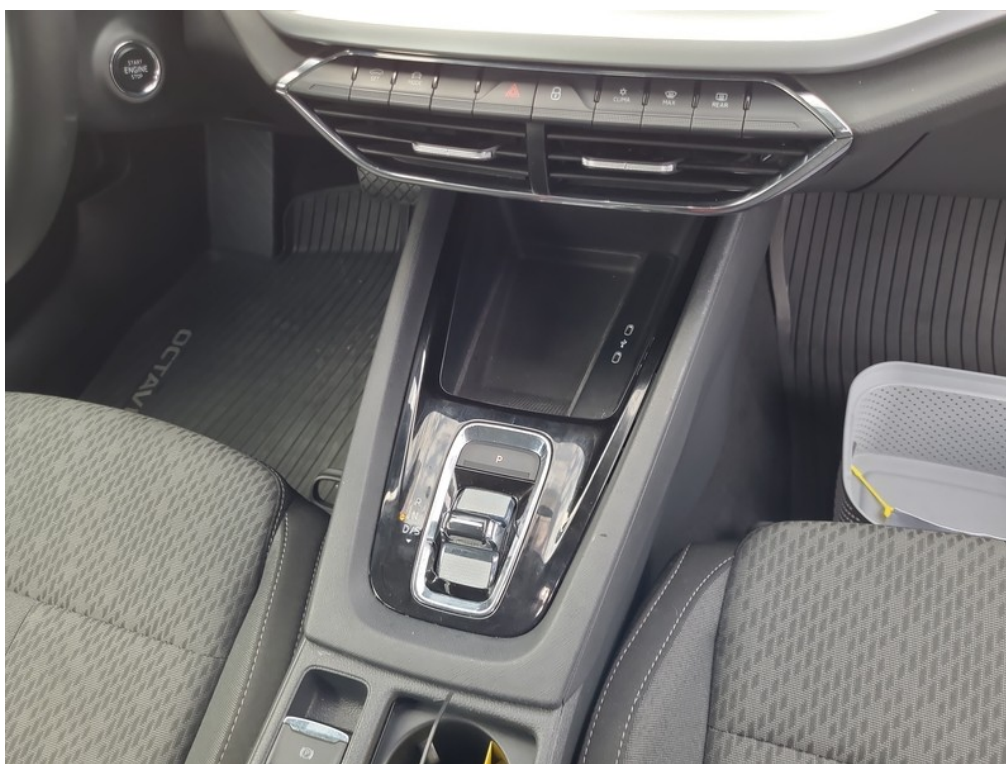
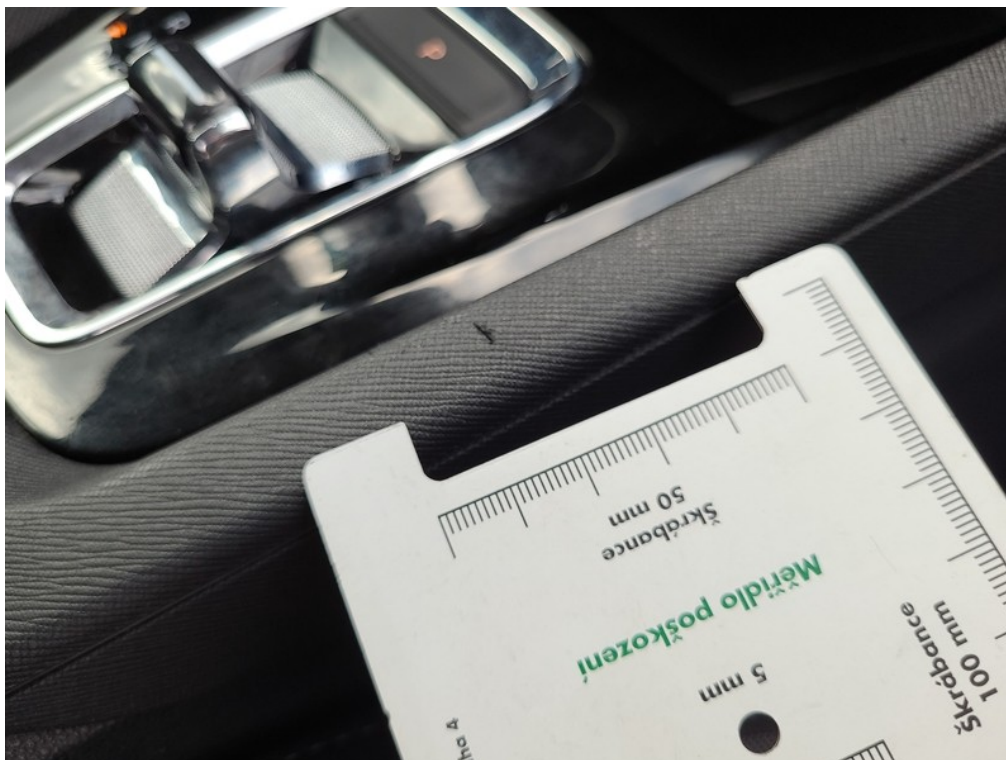
| P.č. | Poškozený díl | Druh poškození |
|---|---|---|
| 16 | Středový panel | Škrábance |

**16** Středový panel - Škrábance  
Umístění:
