**DEKRA CZ a.s.**

**ARVAL CZ s.r.o.**

**ÚDAJE O VOZIDLE**

## SEZNAM POŠKOZENÍ

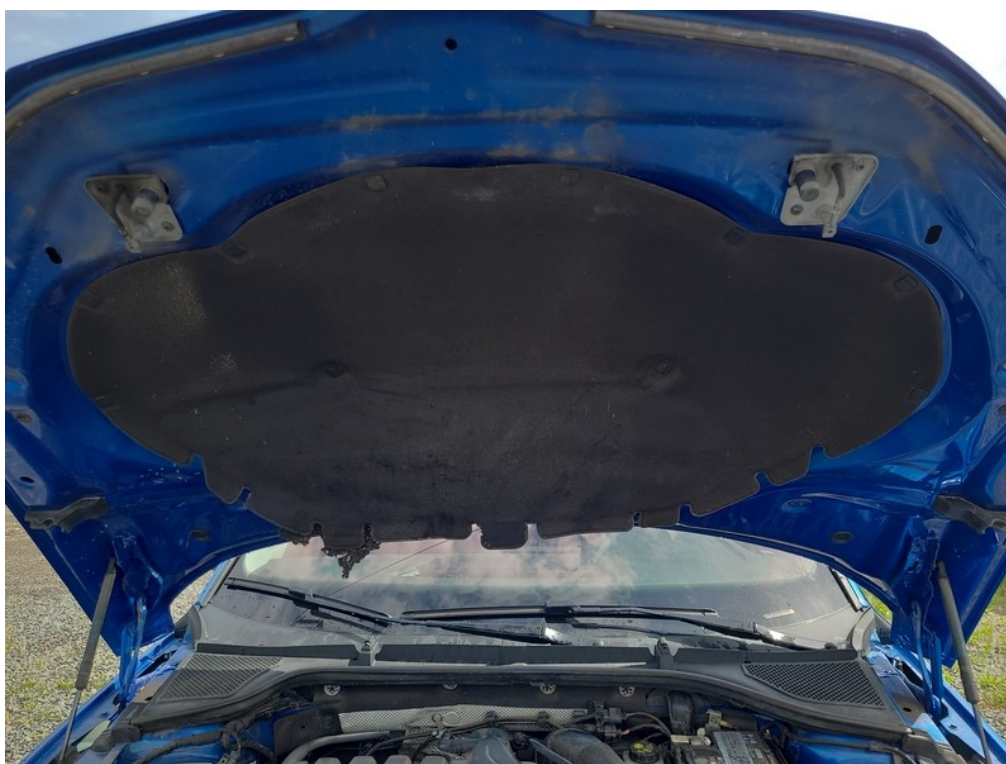
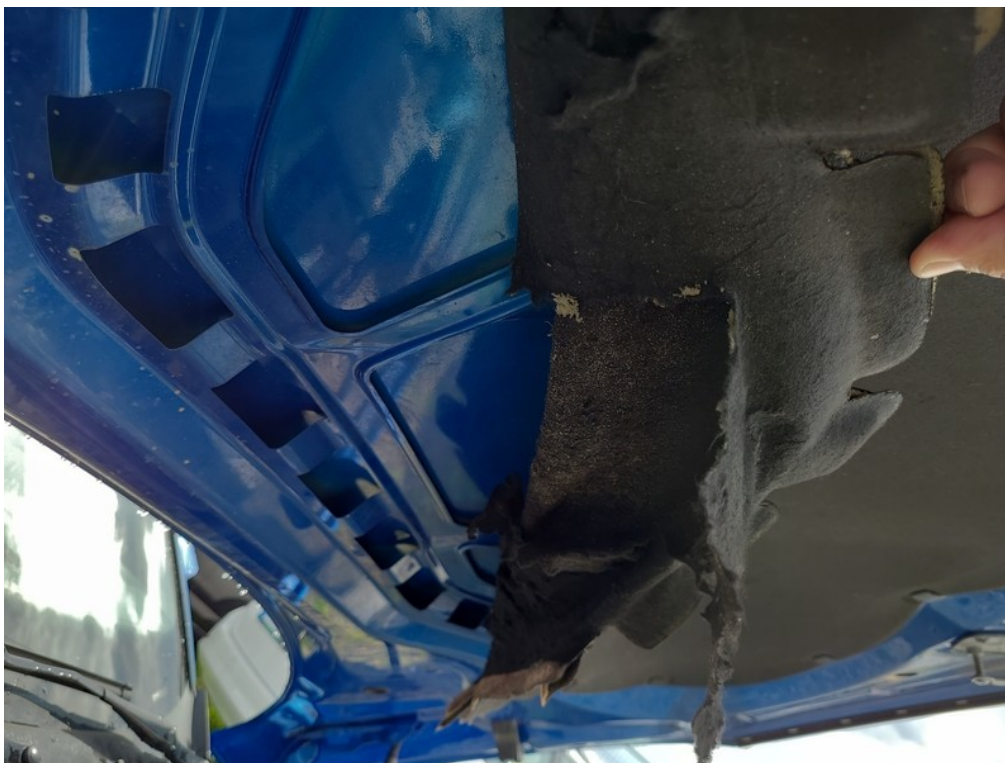
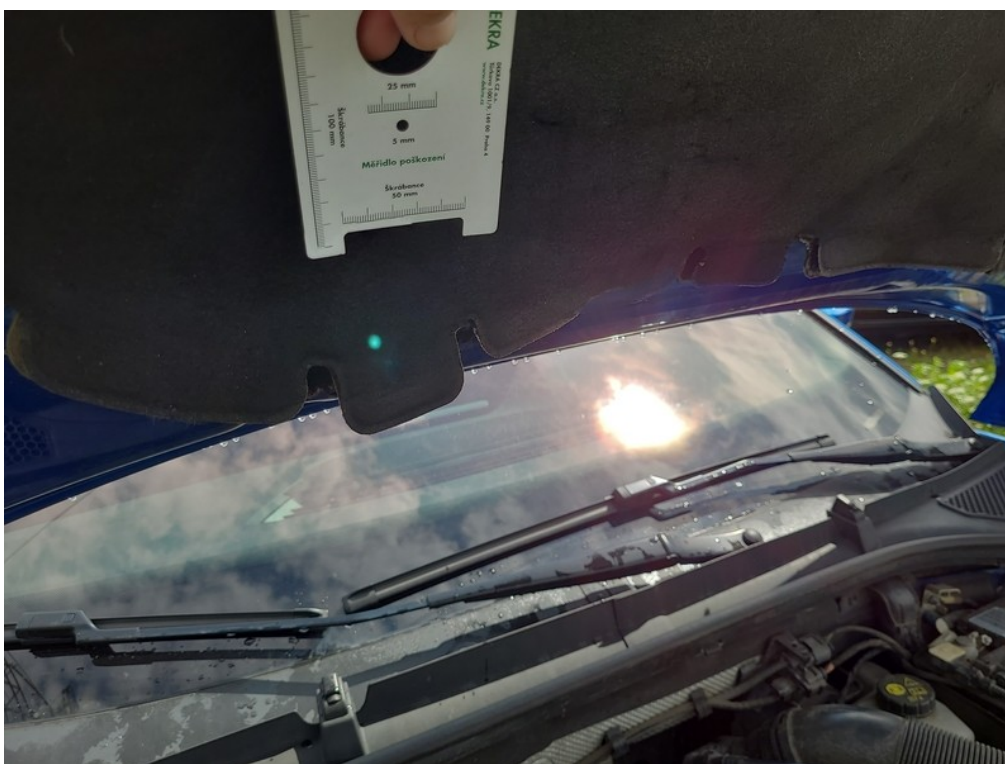
| P.č. | Poškozený díl | Druh poškození |
|---|---|---|
| 17 | Hluková izolace víka motoru | Prasklina |

**17 Hluková izolace víka motoru - Prasklina**  
Umístění: Interiér (vnitřní prostor)

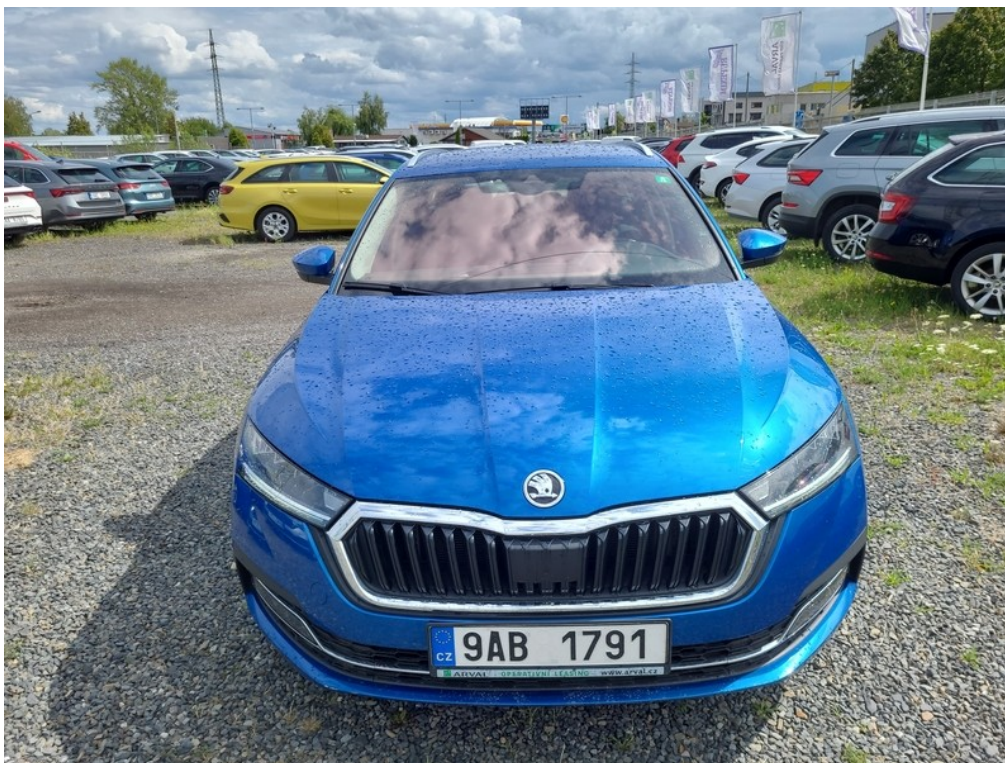
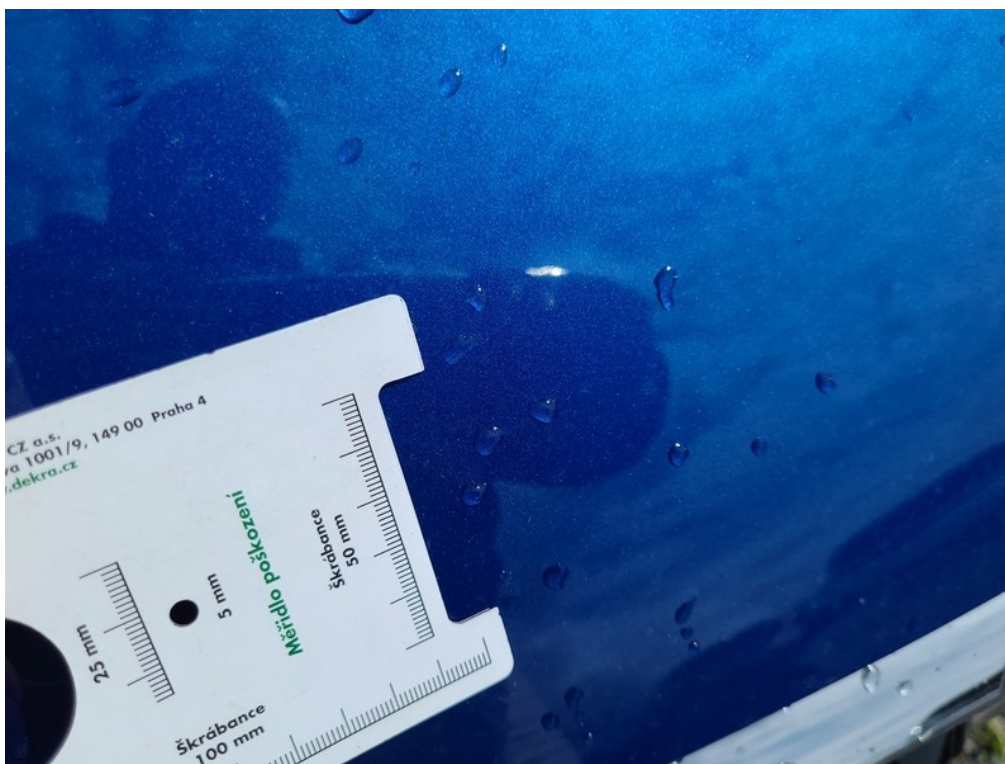
| P.č. | Poškozený díl | Druh poškození |
|---|---|---|
| 18 | Přední část vozidla | Poškození od odletujícího kamení |

**18** Přední část vozidla - Poškození od odletujícího kamení  
Umístění: Ostatní

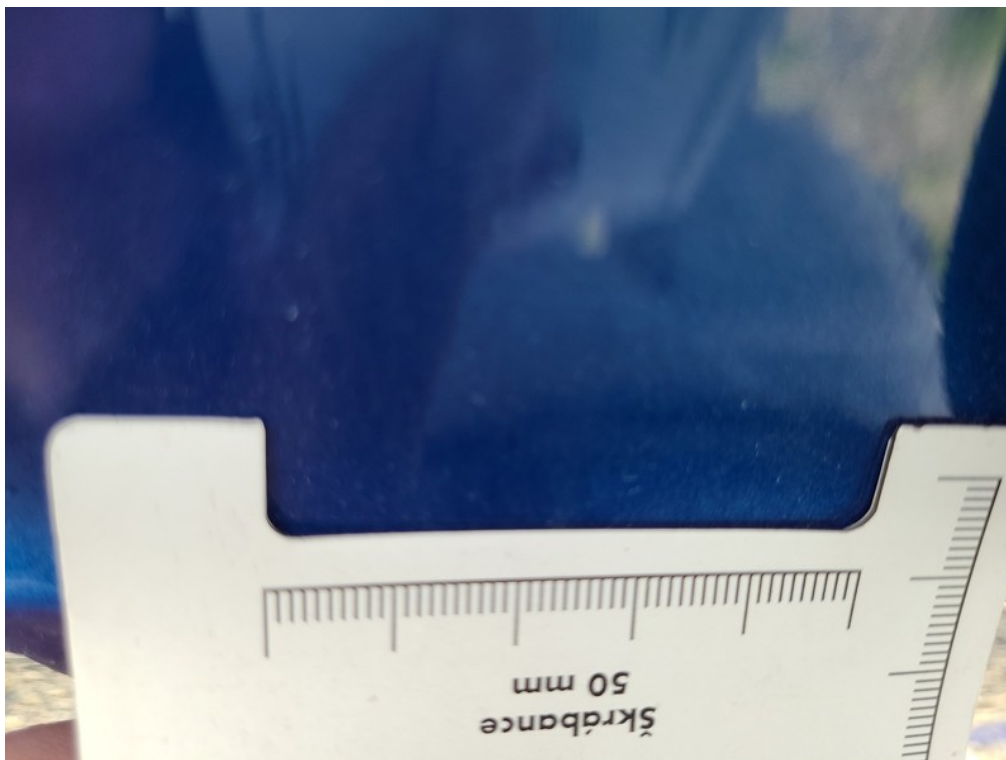
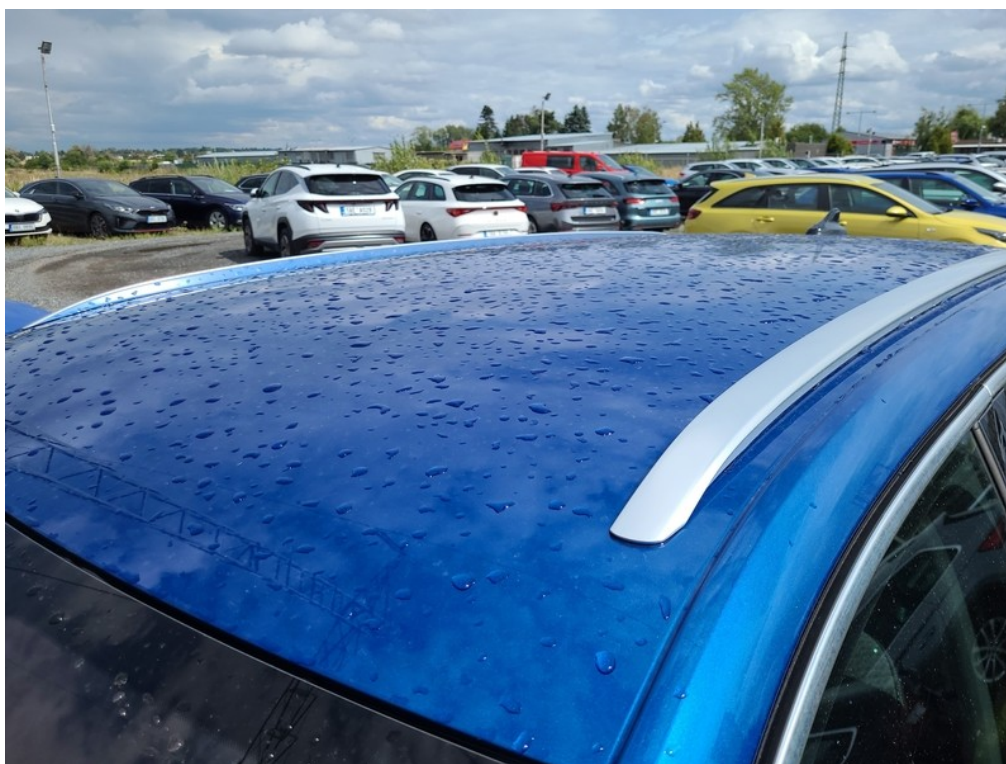
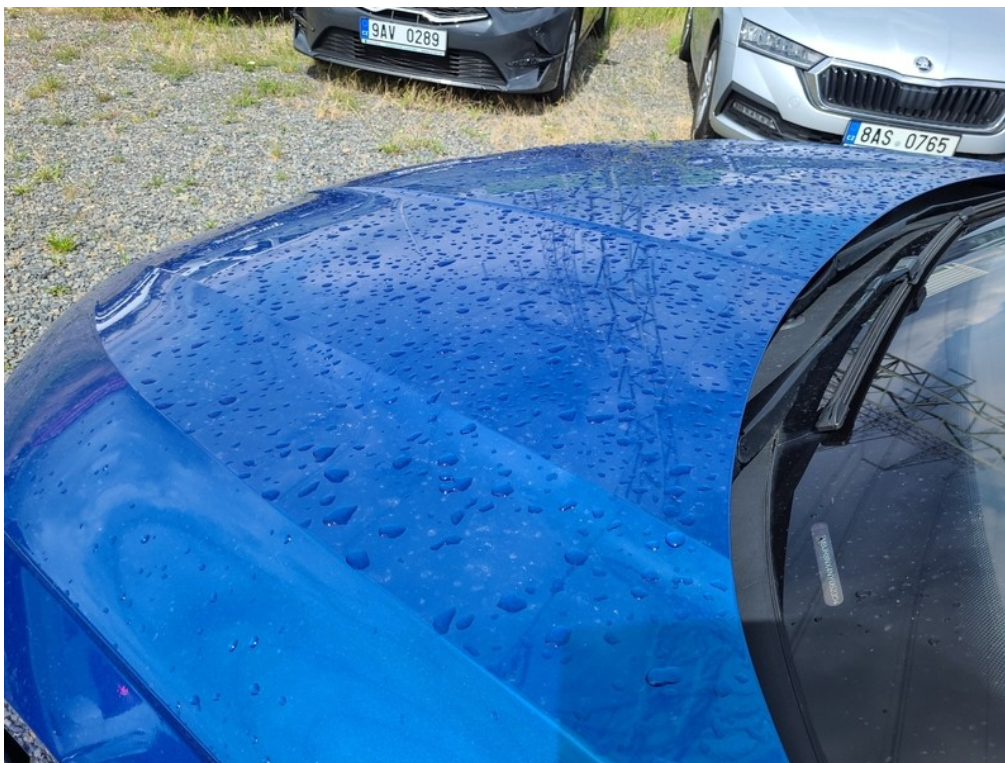
| P.č. | Poškozený díl | Druh poškození |
|---|---|---|
| 19 | Celková plocha karoserie | Škrábance |

**19 Celková plocha karoserie - Škrábance**  
Umístění: Ostatní

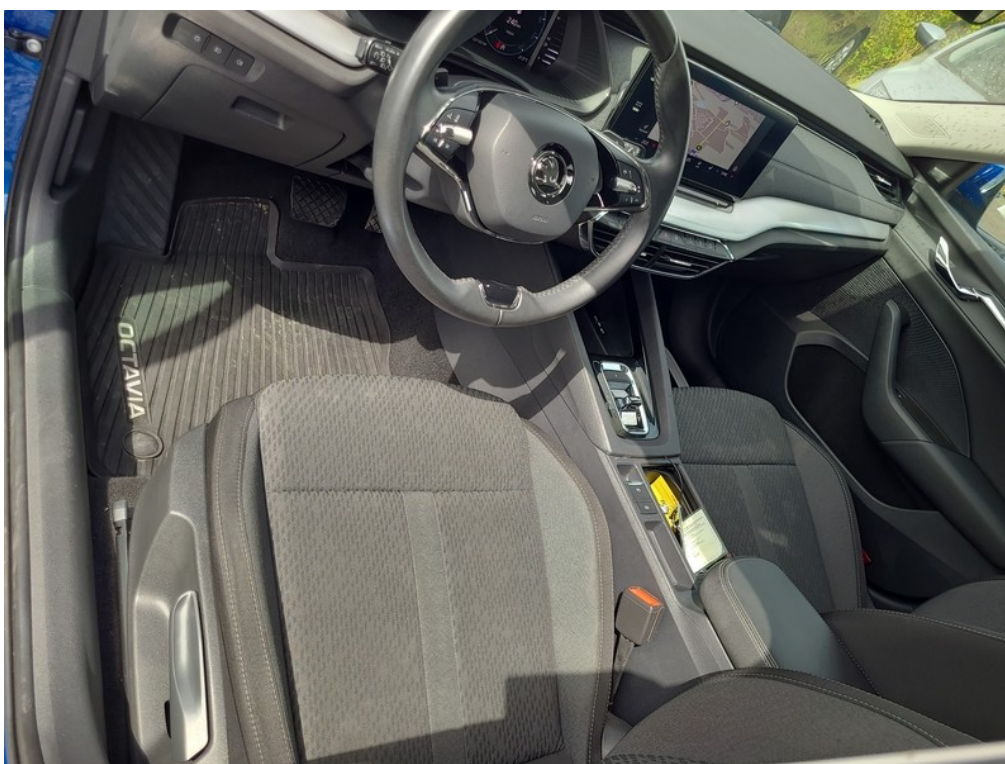
| P.č. | Poškozený díl | Druh poškození |
|---|---|---|
| 20 | Interiér | Znečištěno |

**20** Interiér - Znečištěno  
Umístění:
