**DEKRA CZ a.s.**

**ARVAL CZ s.r.o.**

**ÚDAJE O VOZIDLE**

## SEZNAM POŠKOZENÍ

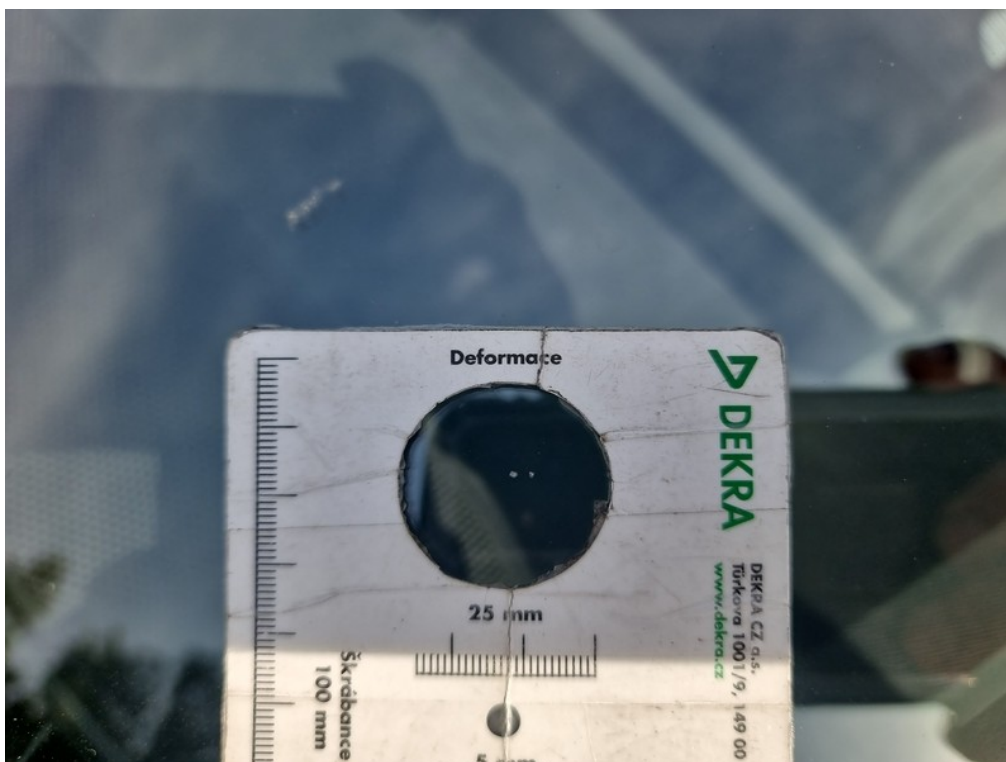
| P.č. | Poškozený díl | Druh poškození |
|---|---|---|
| 1 | Čelní sklo | Poškození od odletujícího kamení |

- 1 Čelní sklo - Poškození od odletujícího kamení**  
Umístění: Exteriér (vnější prostor)

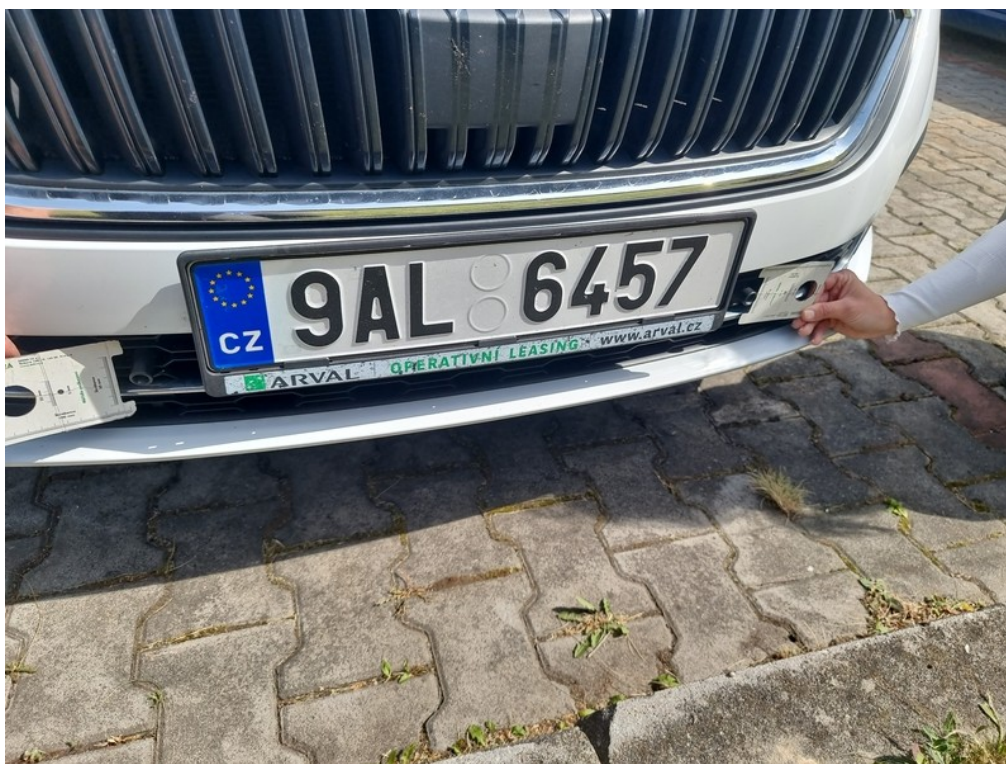
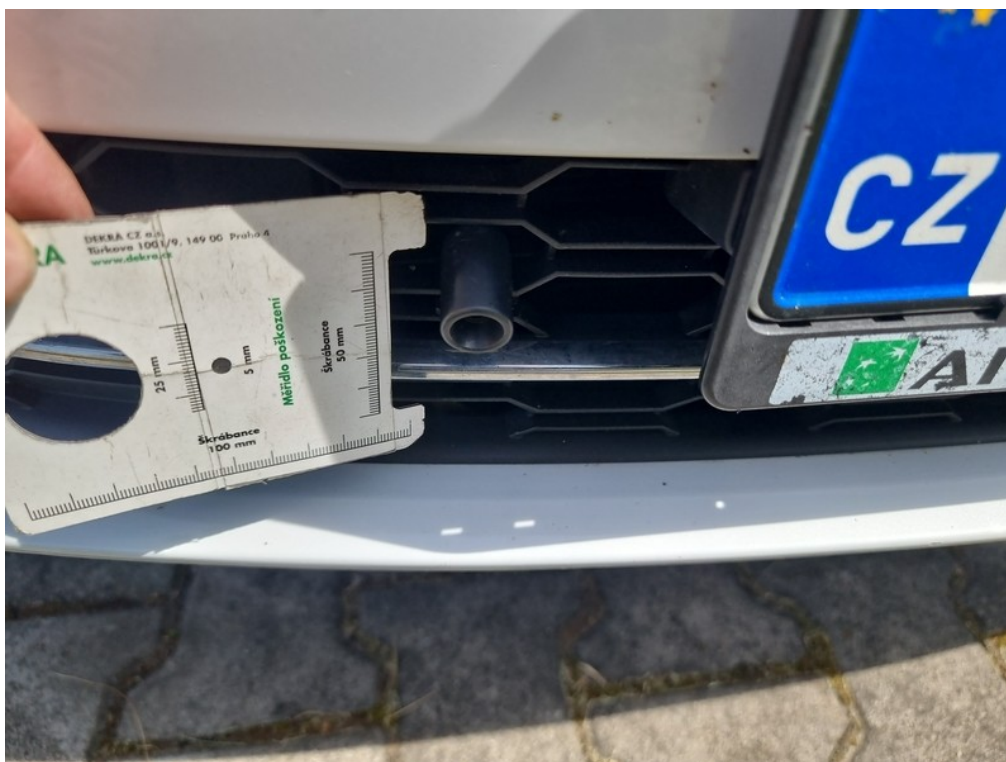
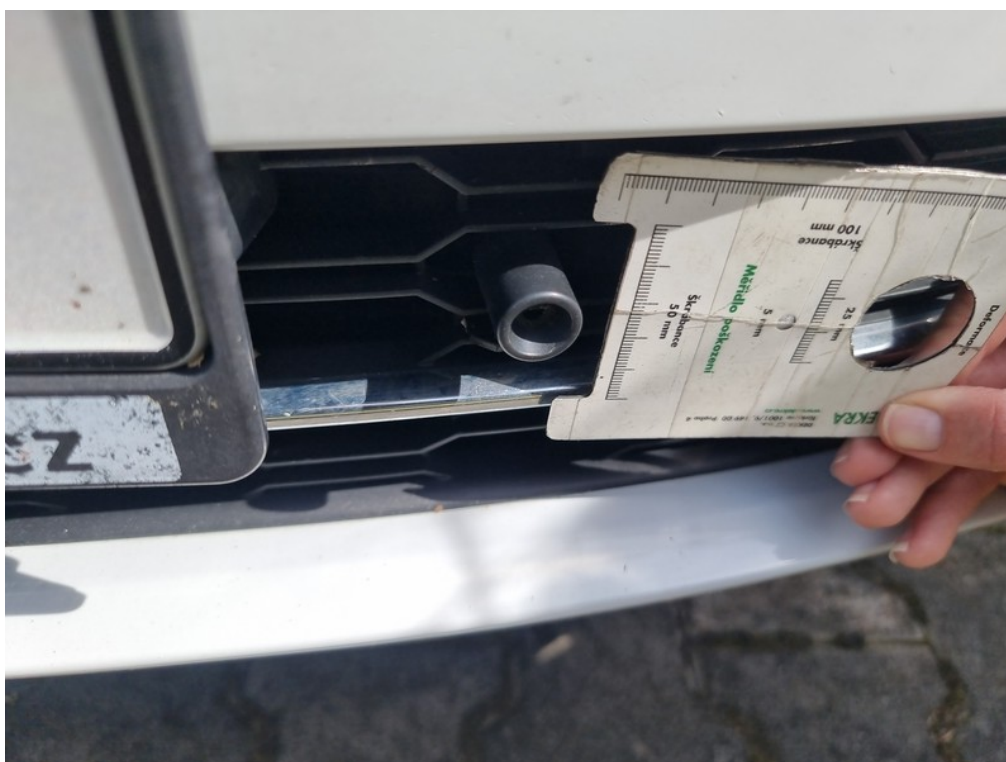
| P.č. | Poškozený díl | Druh poškození |
|---|---|---|
| 2 | Plašič zvěře | Nadstandardní prvek |

- 2 Plašič zvěře - Nadstandardní prvek**  
Umístění: Exteriér (vnější prostor)

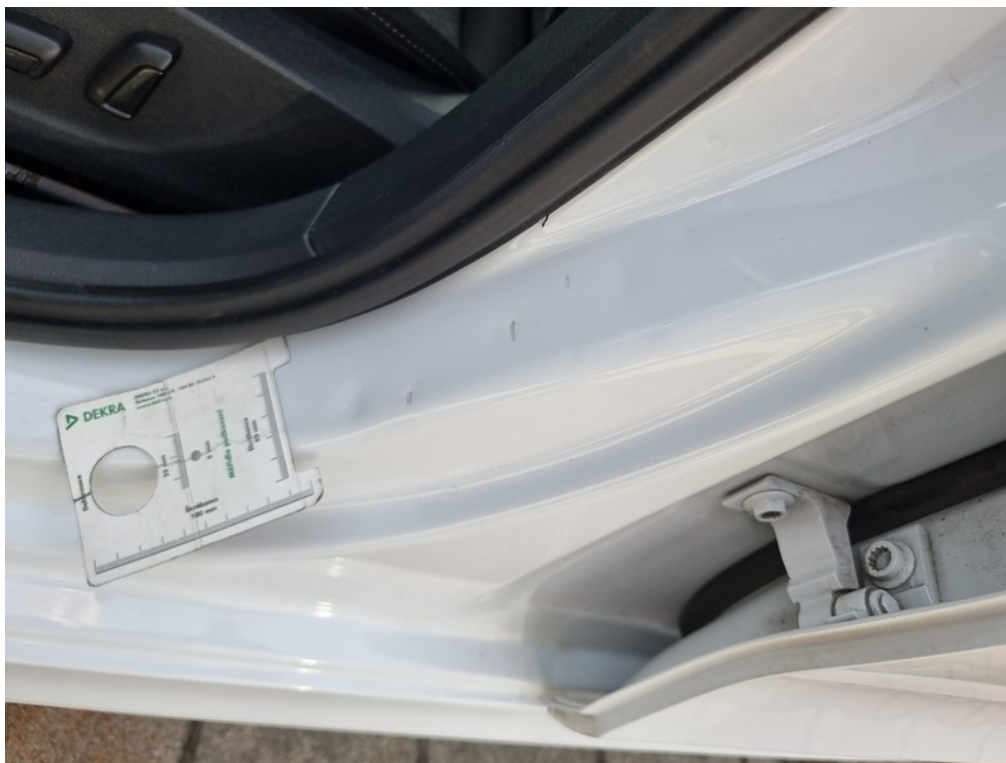
| P.č. | Poškozený díl | Druh poškození |
|---|---|---|
| 3 | B sloupek levý | Jamka |

**3 B sloupek levý - Jamka**  
Umístění:

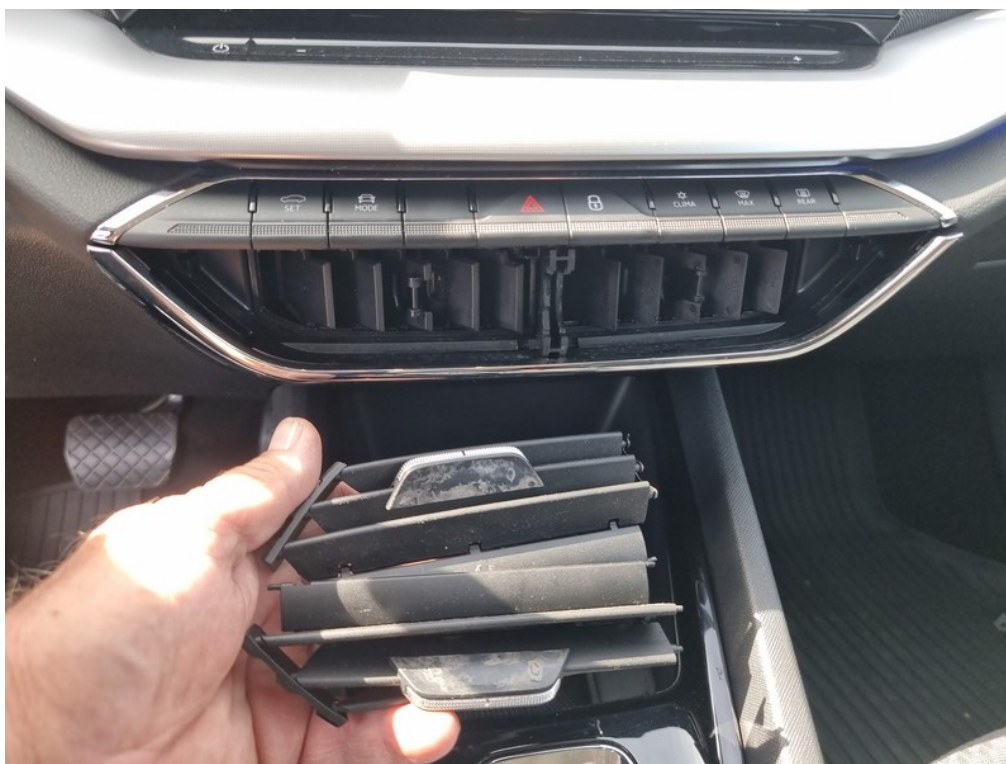
| P.č. | Poškozený díl | Druh poškození |
|---|---|---|
| 4 | Větrací mřížka střední | Deformace |

**4 Větrací mřížka střední - Deformace**  
Umístění:

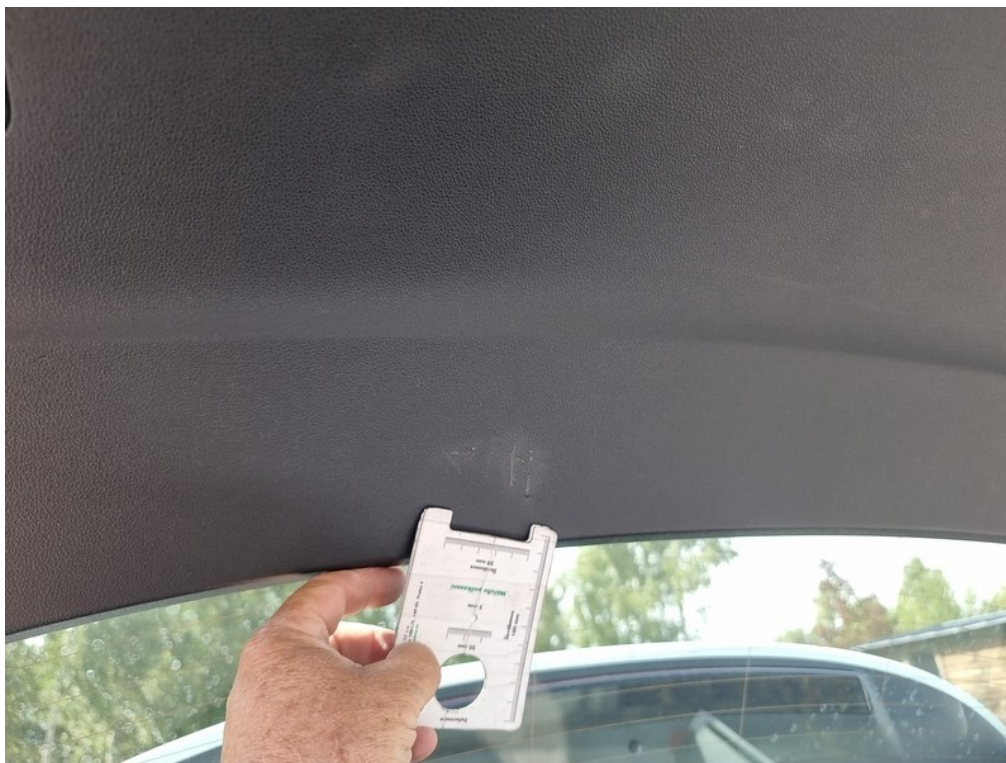
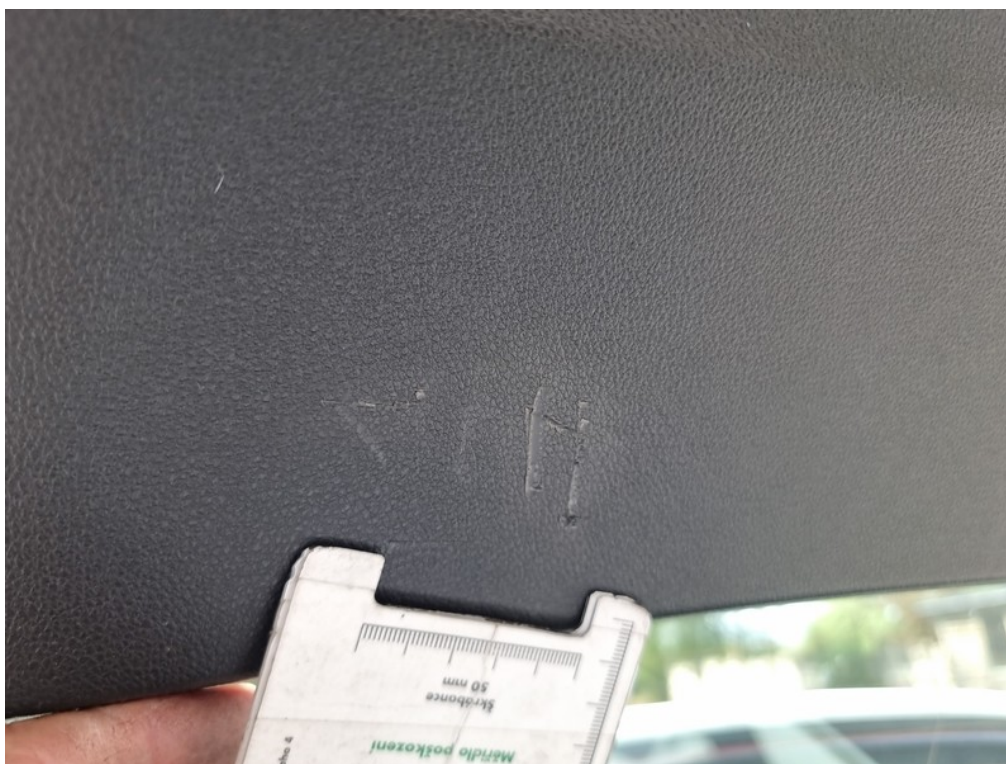
| P.č. | Poškozený díl | Druh poškození |
|---|---|---|
| 5 | Plastový kryt víka zav. prostoru | Škrábance |

**5** Plastový kryt víka zav. prostoru - Škrábance  
Umístění: Interiér (vnitřní prostor)

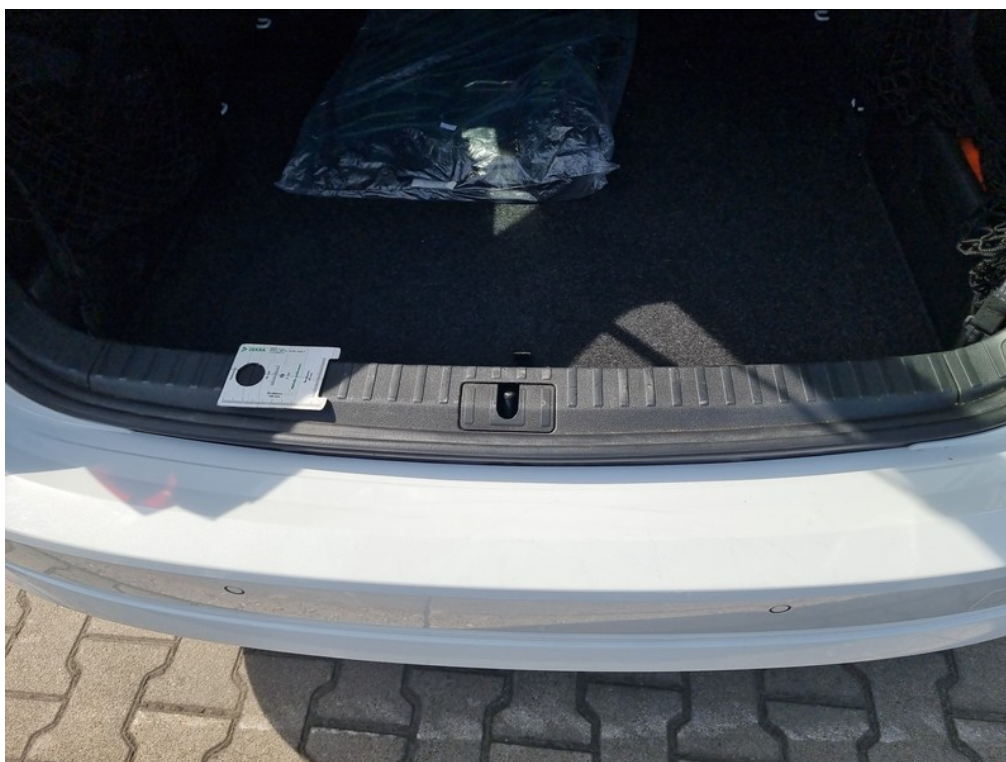
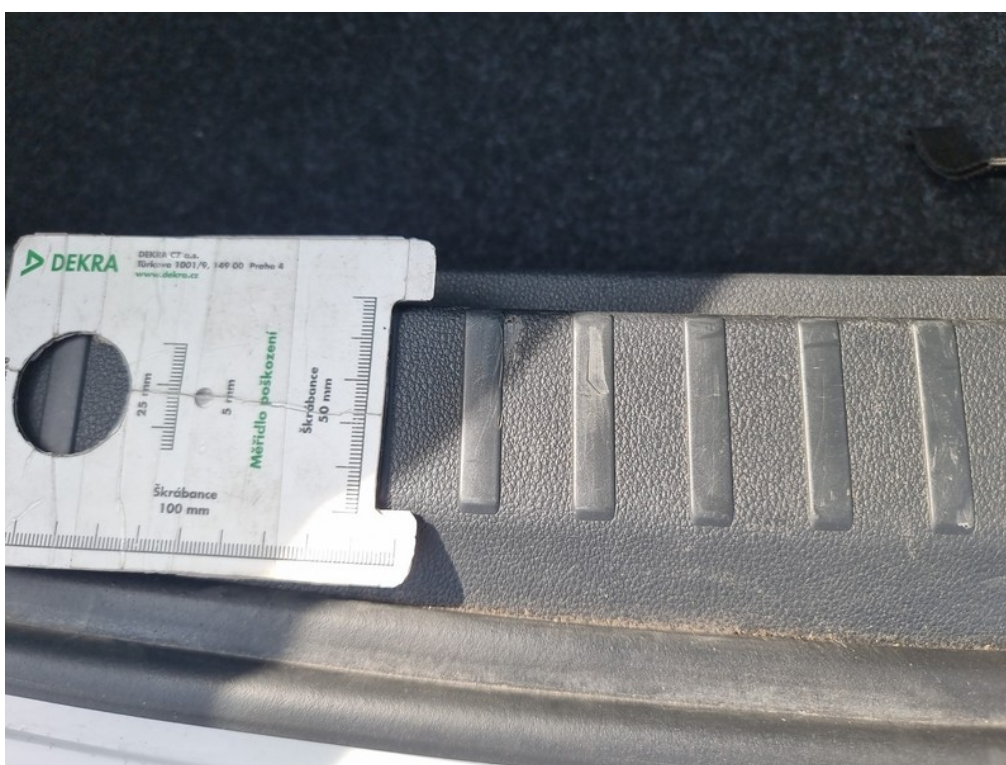
| P.č. | Poškozený díl | Druh poškození |
|---|---|---|
| 6 | Kryt zadního čela | Škrábance |

**6 Kryt zadního čela - Škrábance**  
Umístění:

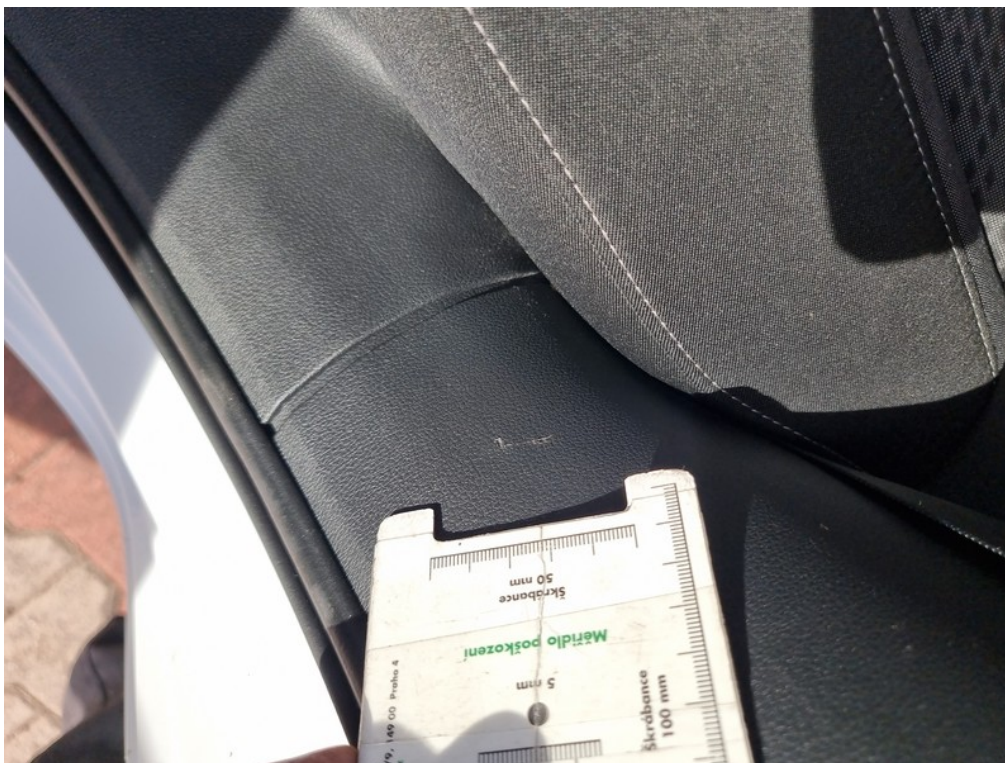
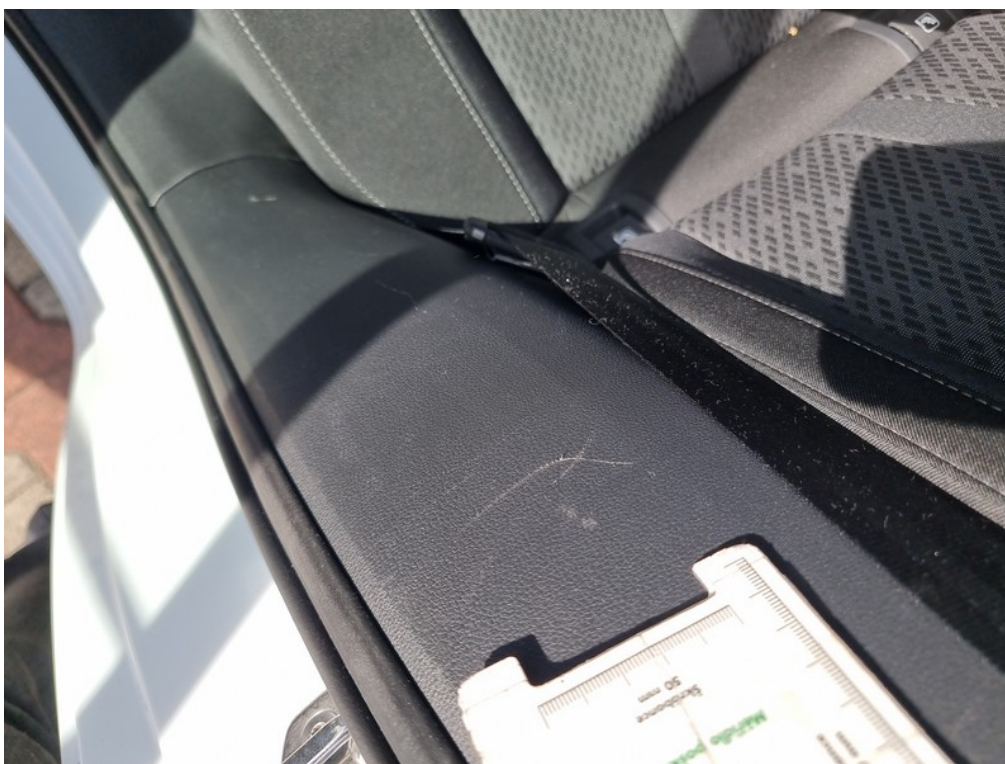
| P.č. | Poškozený díl | Druh poškození |
|---|---|---|
| 7 | Vnitřní kryt levého C-sloupku dolní | Škrábance |

**7 Vnitřní kryt levého C-sloupku dolní - Škrábance**  
Umístění: Interiér (vnitřní prostor)

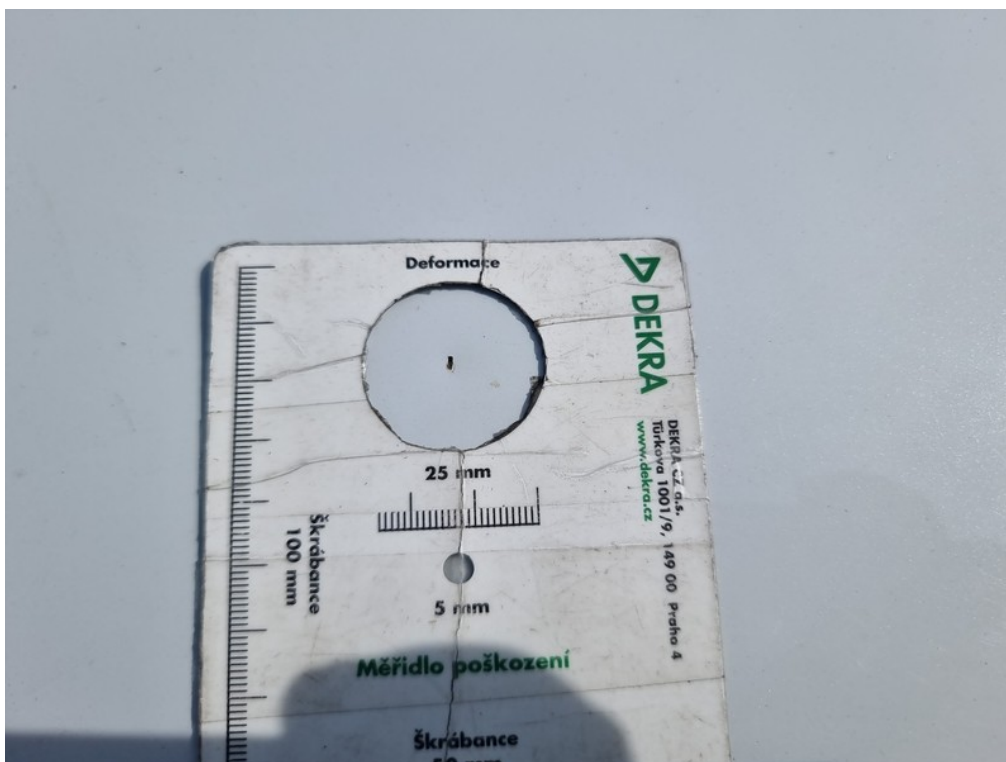
| P.č. | Poškozený díl | Druh poškození |
|---|---|---|
| 8 | Přední část vozidla | Poškození od odletujícího kamení |

**8 Přední část vozidla - Poškození od odletujícího kamení**  
Umístění: Ostatní

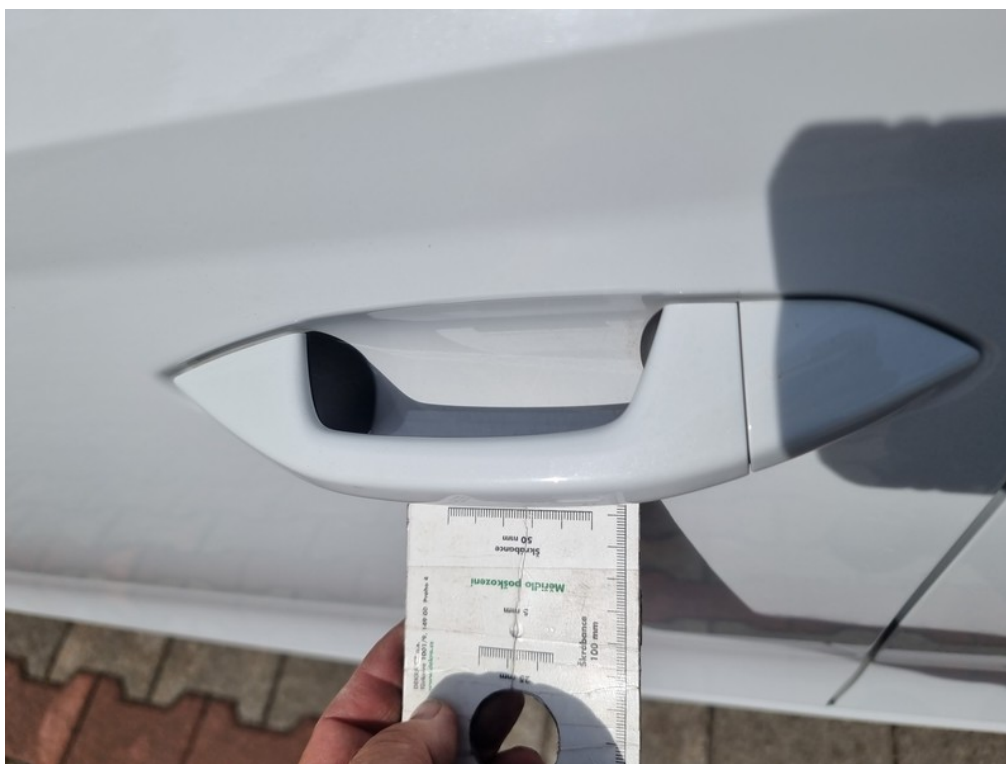
| P.č. | Poškozený díl | Druh poškození |
|---|---|---|
| 9 | Celková plocha karoserie | Škrábance |

**9 Celková plocha karoserie - Škrábance**  
Umístění: Ostatní

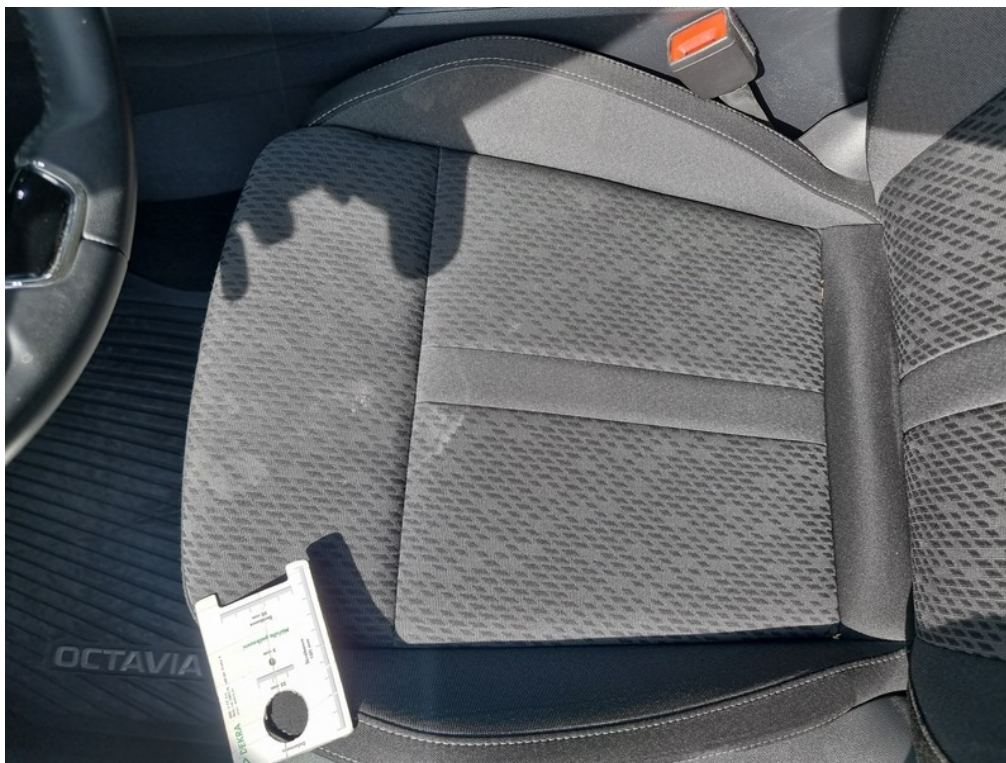
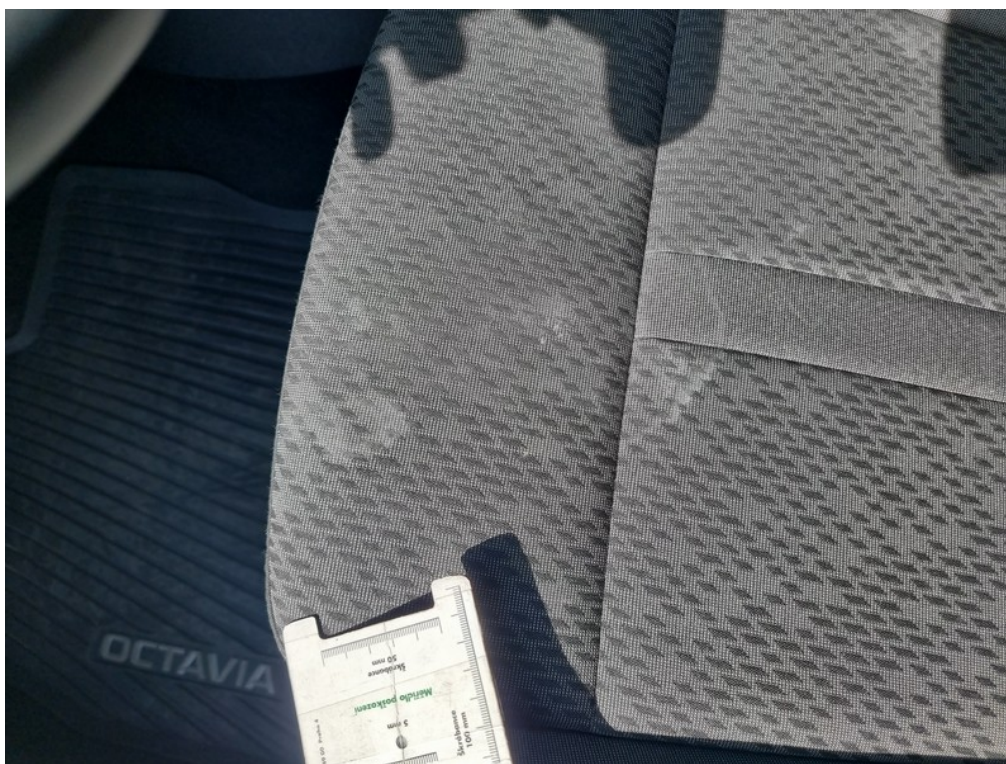
| P.č. | Poškozený díl | Druh poškození |
|---|---|---|
| 10 | Interiér | Znečištěno |

**10** Interiér - Znečištěno  
Umístění:
