Expertise

Protokollnummer: 41165663
Auftrags-Nr / Referenz: 25093896
Besichtigungsdatum: 20.08.2025

Hersteller: Skoda

Modell: Superb Combi 1.4 TSI iV DSG Style

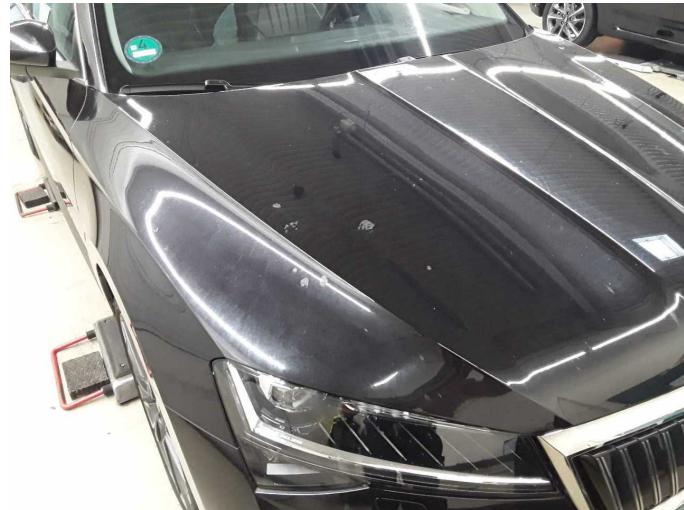
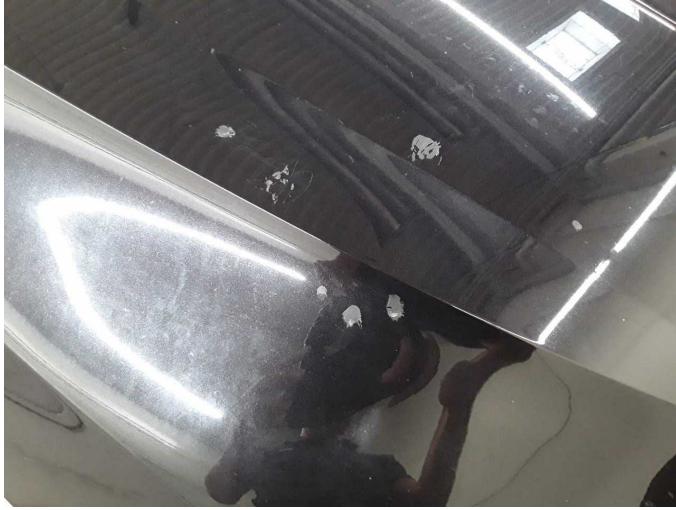
Beschädigung 1: Motorhaube: Motorhaube (Baumharz) - verschmutzt - reinigen

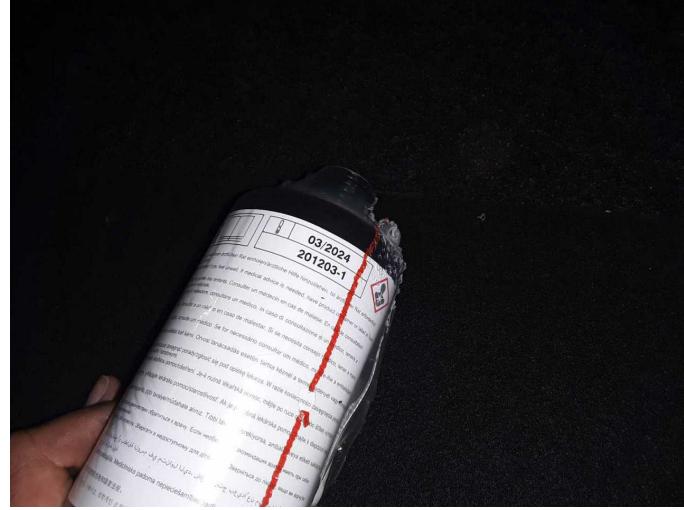
Beschädigung 2: Ausrüstung: Tirefit Füllmittel - fällig - erneuern

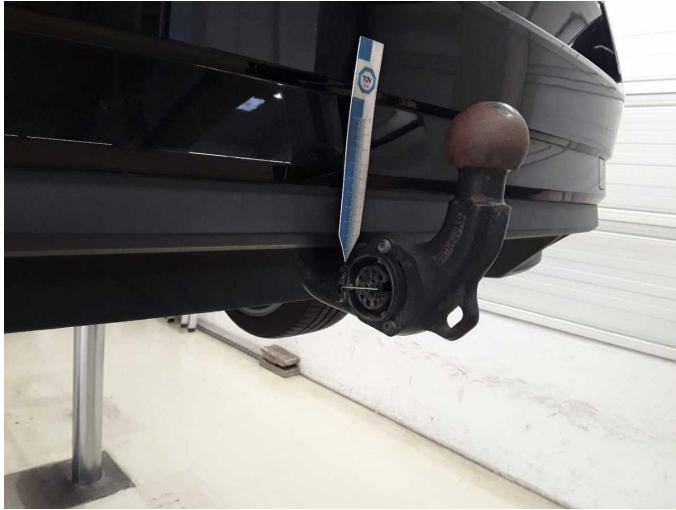
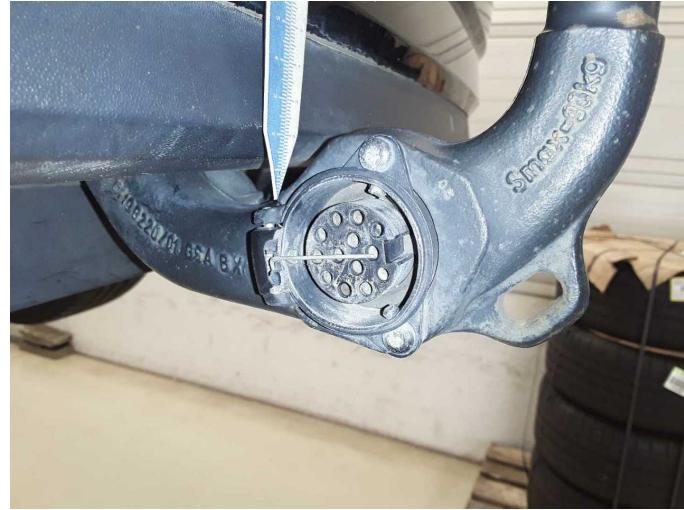
Beschädigung 3: Heckbereich: Anhängerdose - gebrochen / gerissen - erneuern

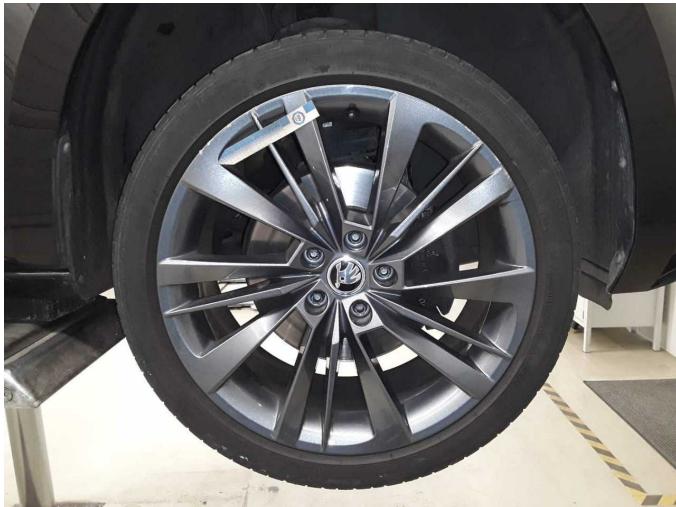
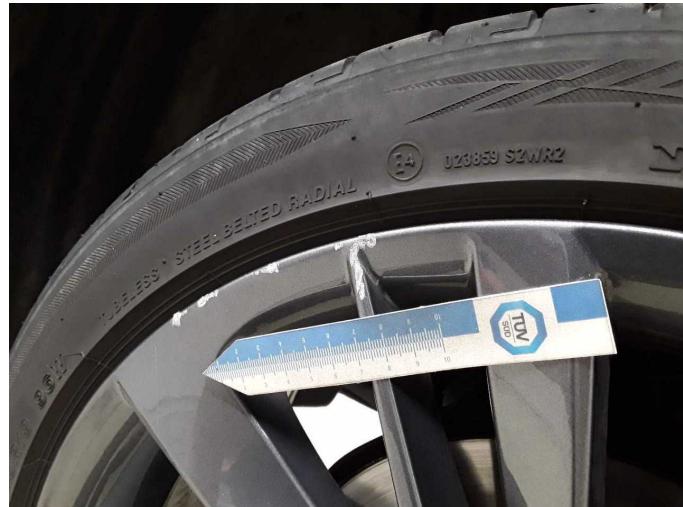
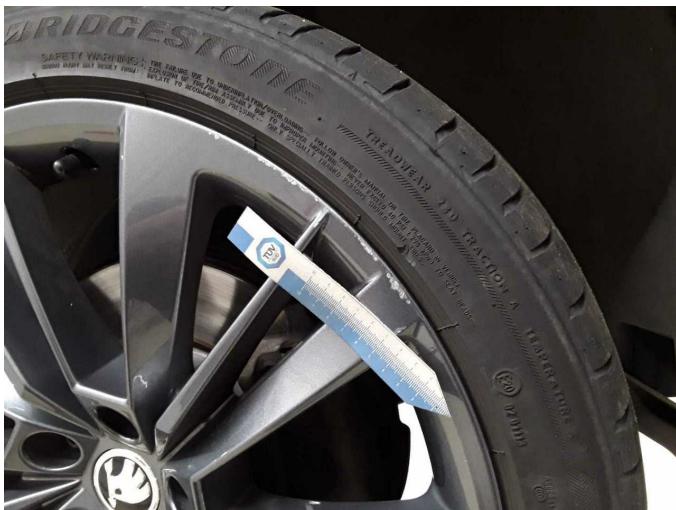
Beschädigung 4: Rad/Reifen: Leichtmetallfelge vorn rechts - verkratzt / verschürt - Wertminderung

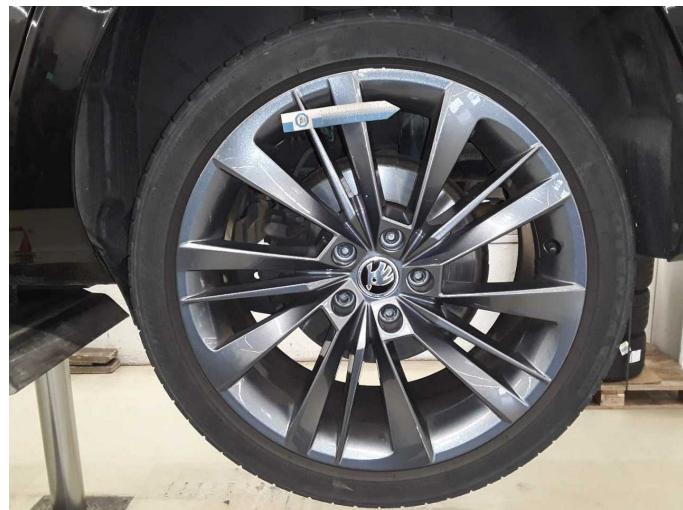
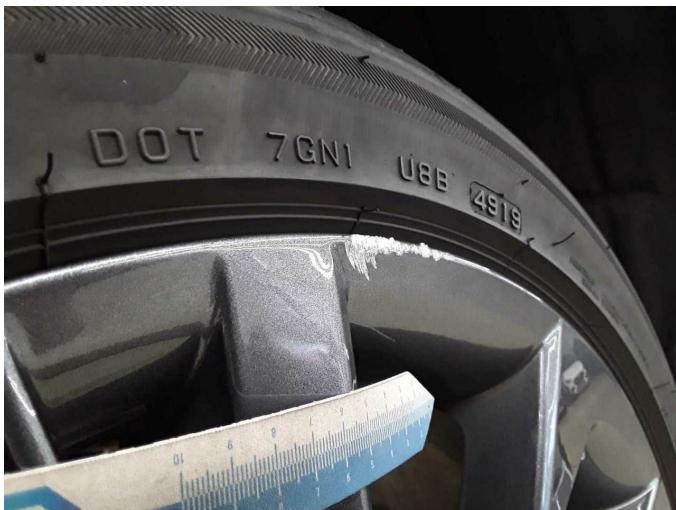
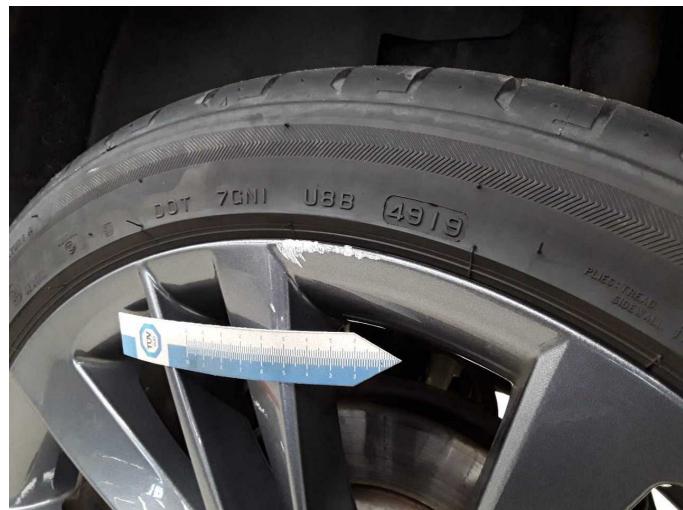
Beschädigung 5: Rad/Reifen: Leichtmetallfelge hinten links - verkratzt / verschürt - Wertminderung

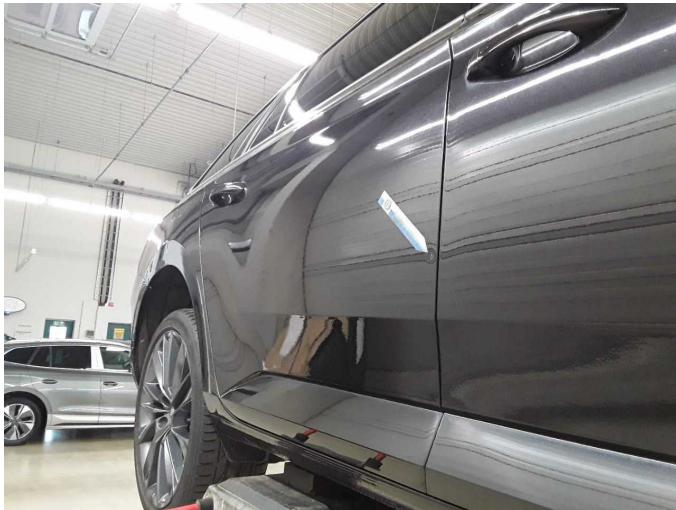
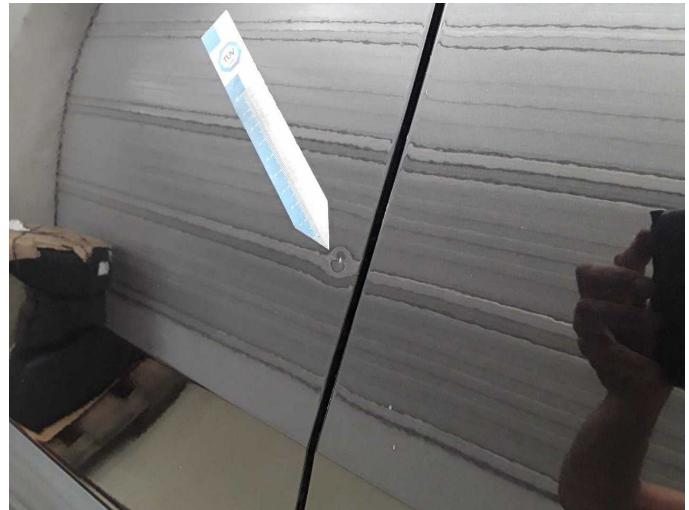
Beschädigung 6: Tür hinten rechts: Tür - Delle(n) - Smart Repair

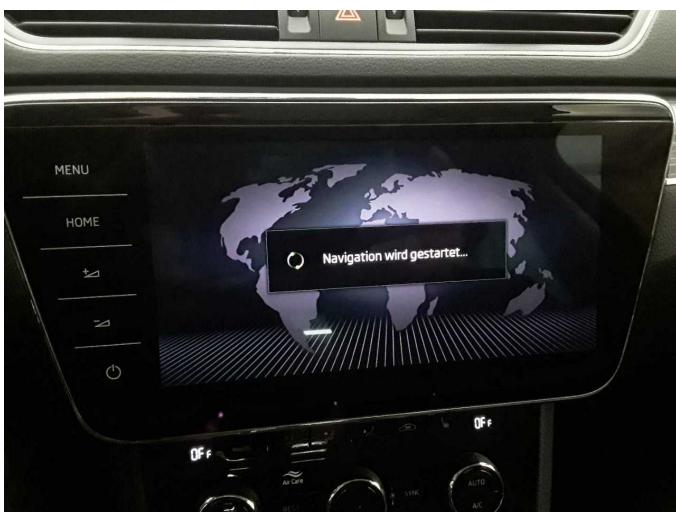
Beschädigung 7: Sonstiges: Sonstiges (Navigation wird nicht gestartet) - ohne Funktion - Diagnose durchführen

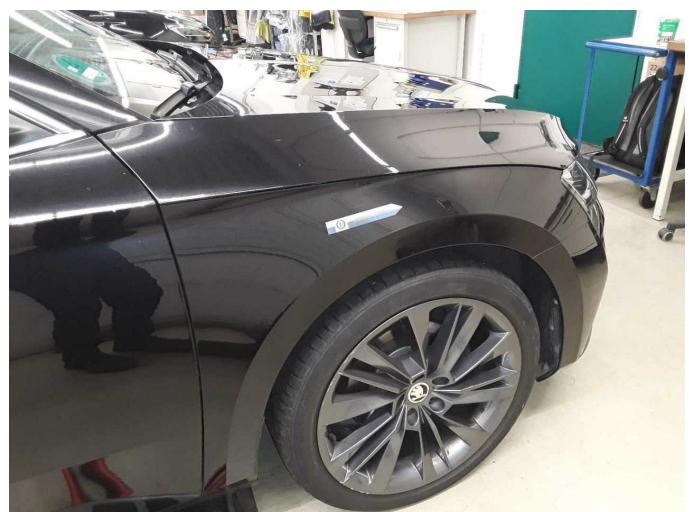
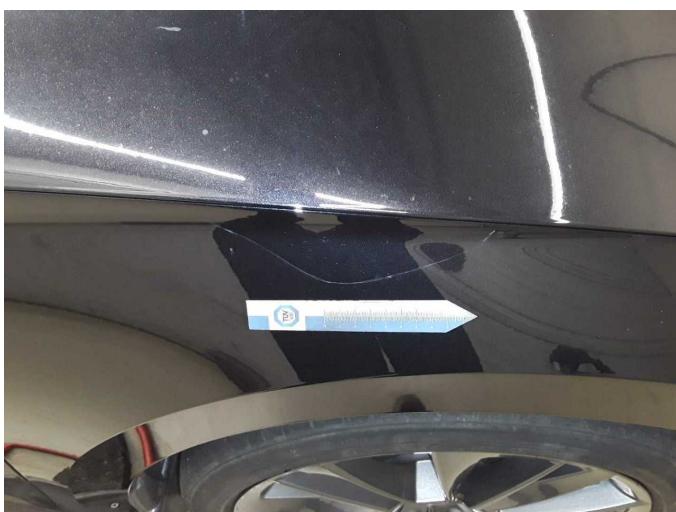
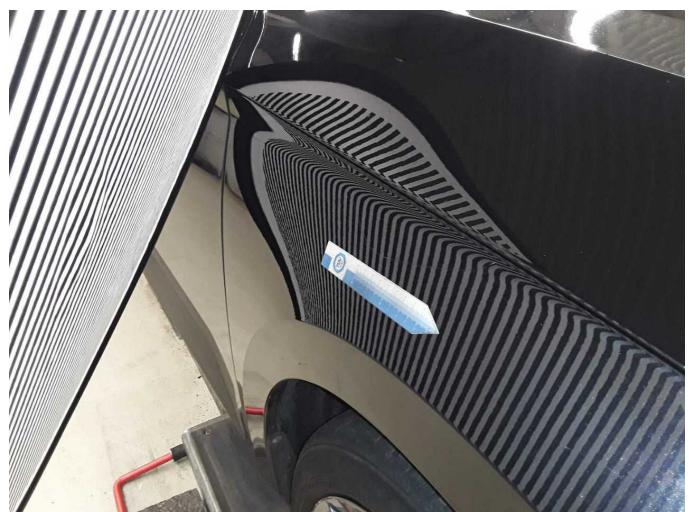
Beschädigung 8: Kotflügel rechts: Kotflügel rechts - Kratzer - lackieren

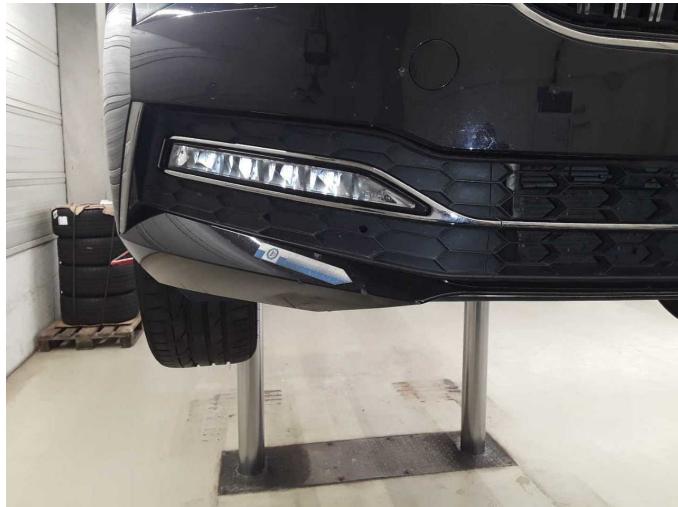
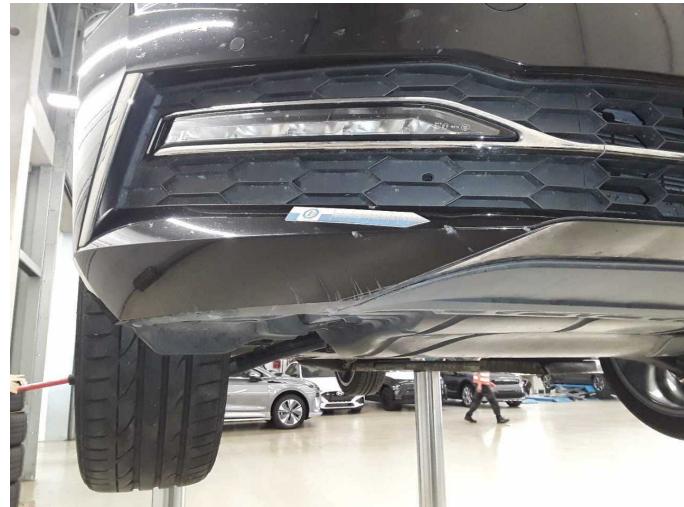
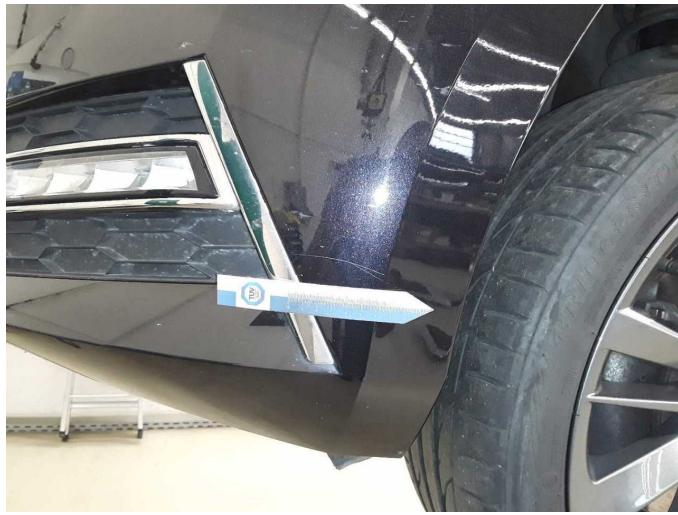
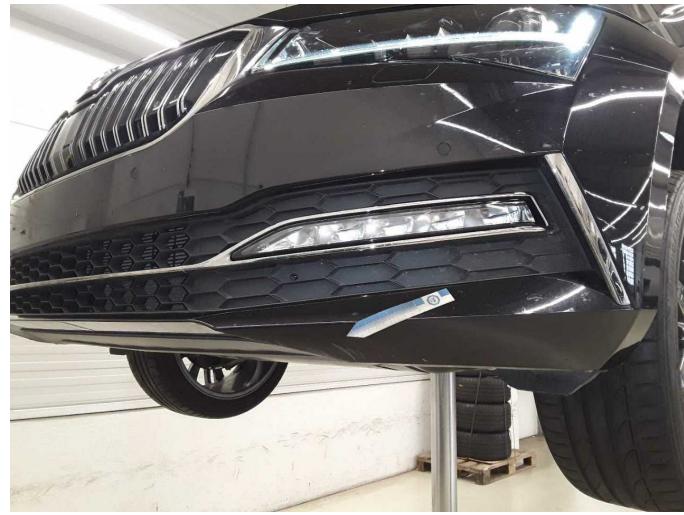
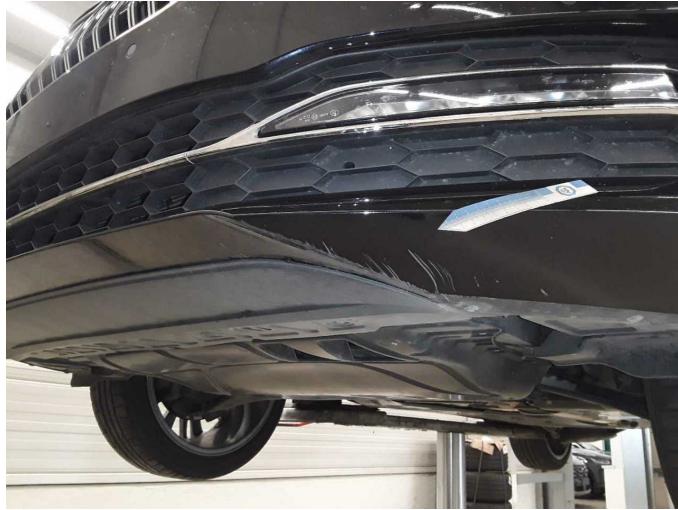
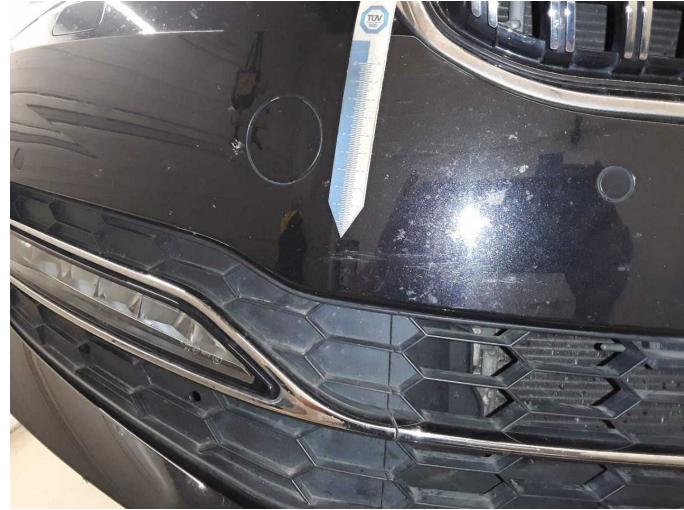
Beschädigung 9: Stossfänger vorn: Stossfänger vorn - verkratzt / verschürt - lackieren

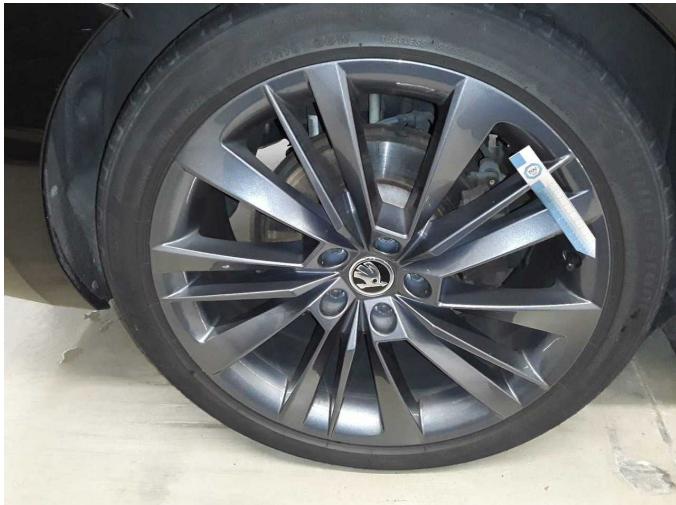
Gebrauchsspur 2: Rad/Reifen: Leichtmetallfelge hinten rechts - Kratzer - kein Abzug

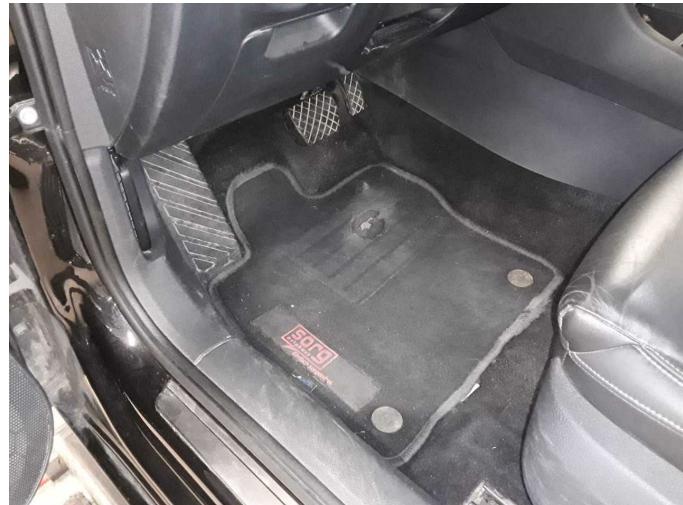
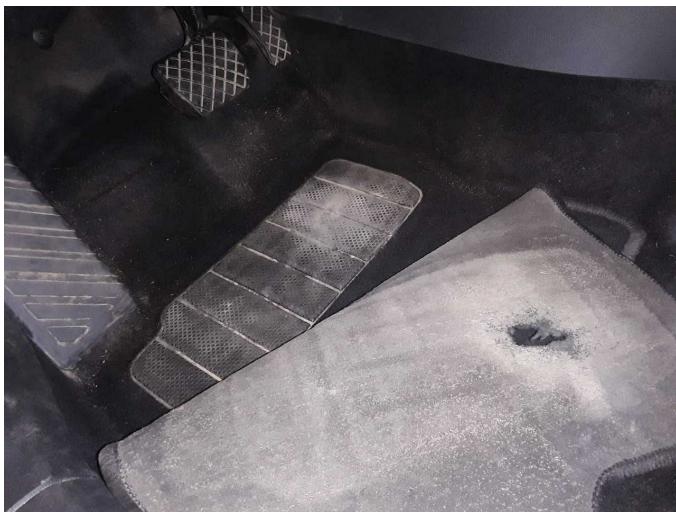
Gebrauchsspur 5: Verkleidungen/Abdeckungen: Fußmatten - gebrochen / gerissen - kein Abzug

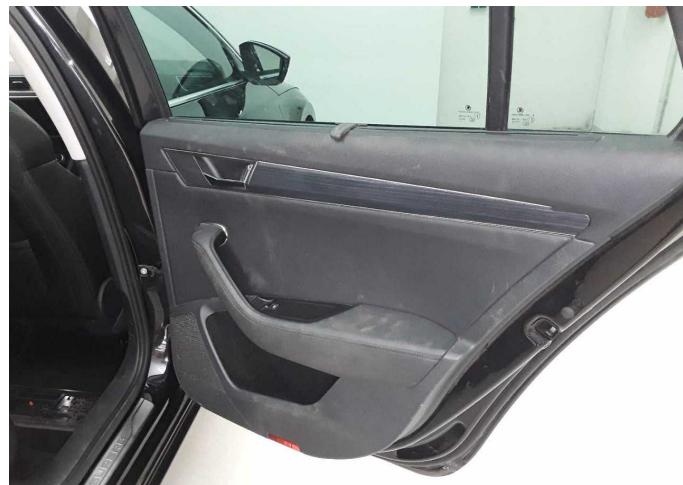
Gebrauchsspur 6: Verkleidungen/Abdeckungen: Türverkleidung hinten rechts - verschmutzt - kein Abzug

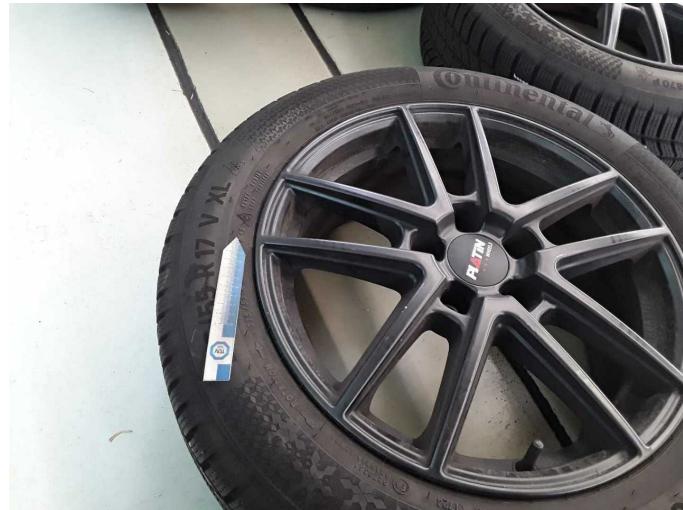
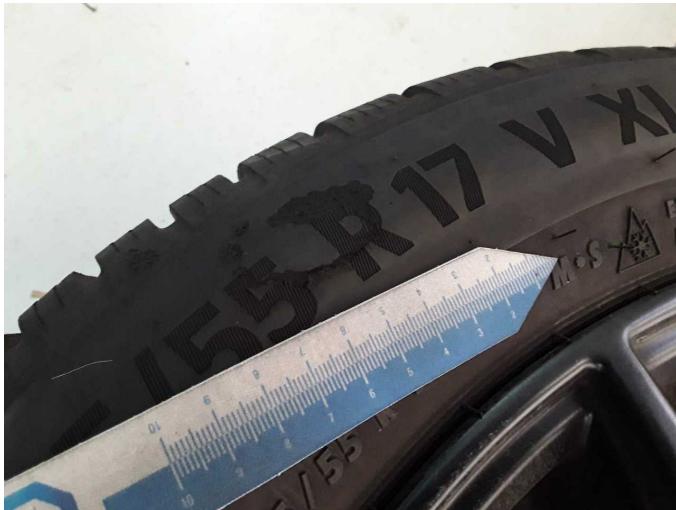
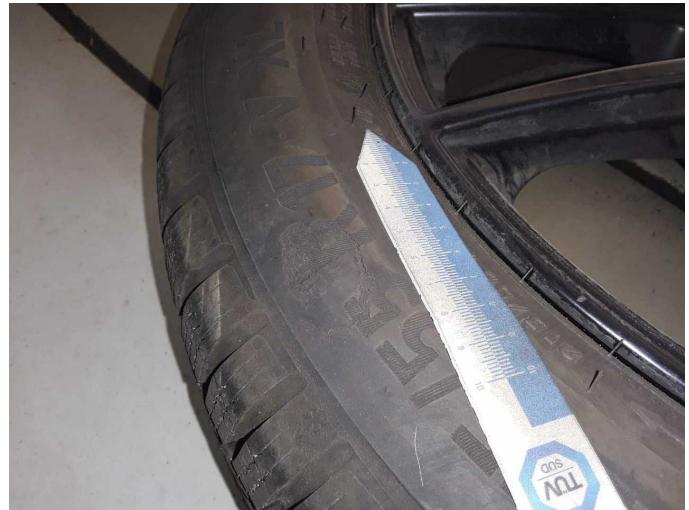
Gebrauchsspur 7: 2.Radsatz: 1 Reifen - gebrochen / gerissen - kein Abzug

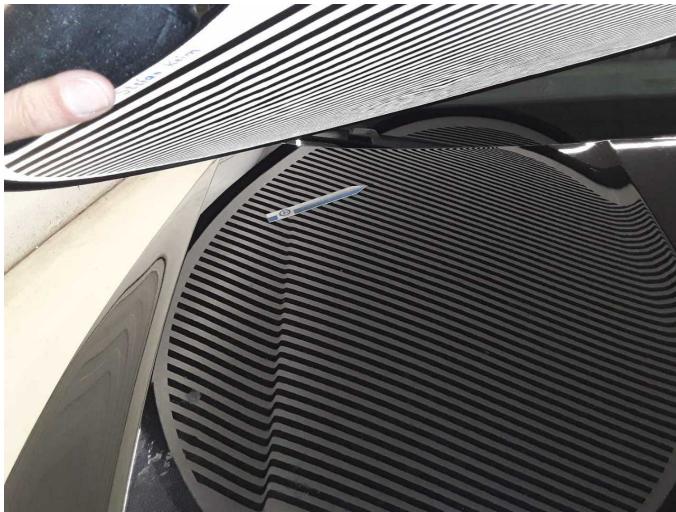
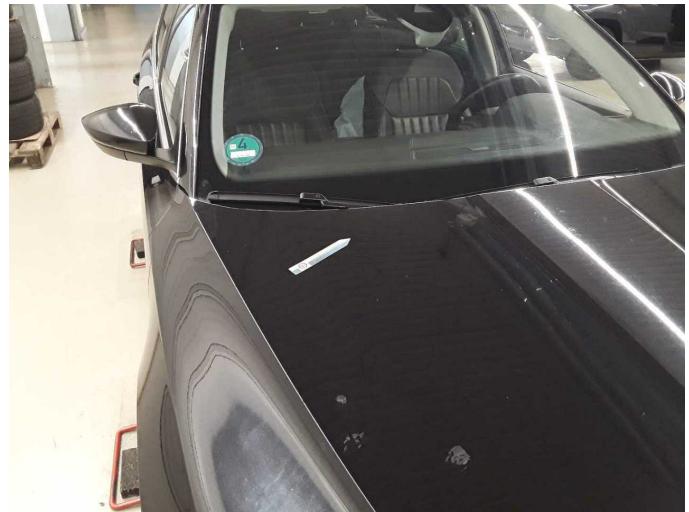
Gebrauchsspur 9: Motorhaube: Motorhaube - Delle(n) - sanft instandsetzen

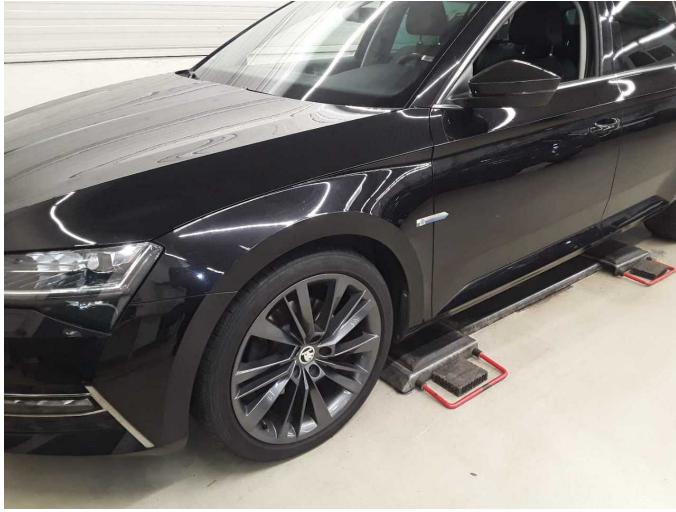
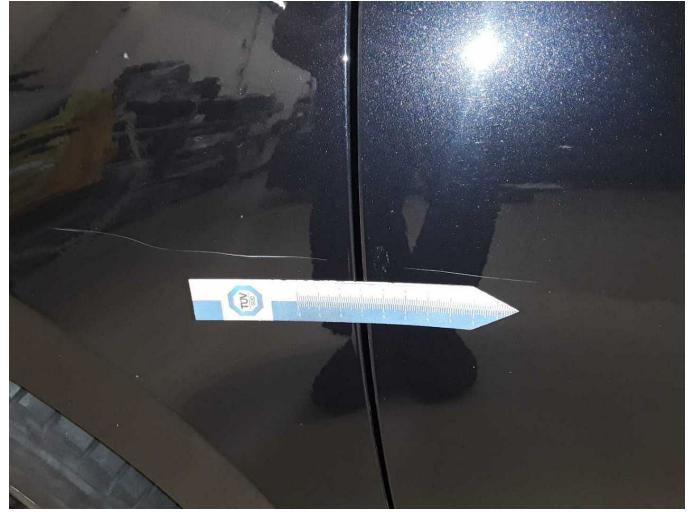
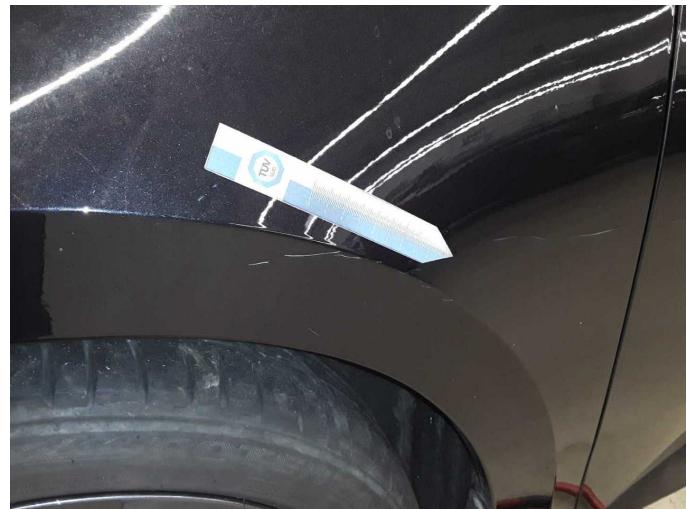
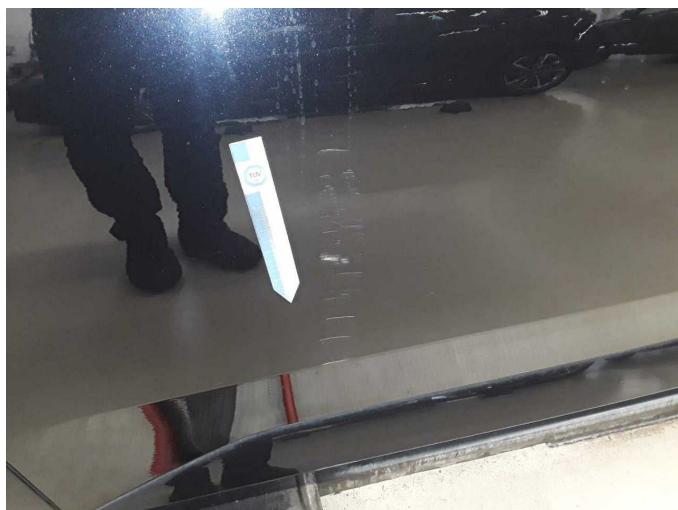
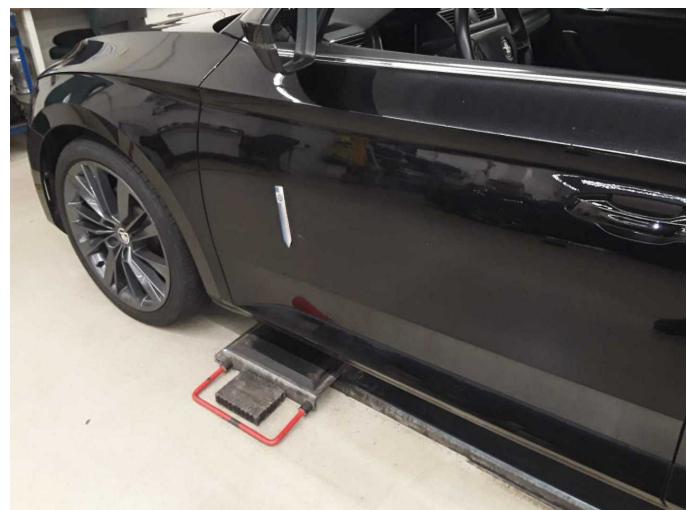
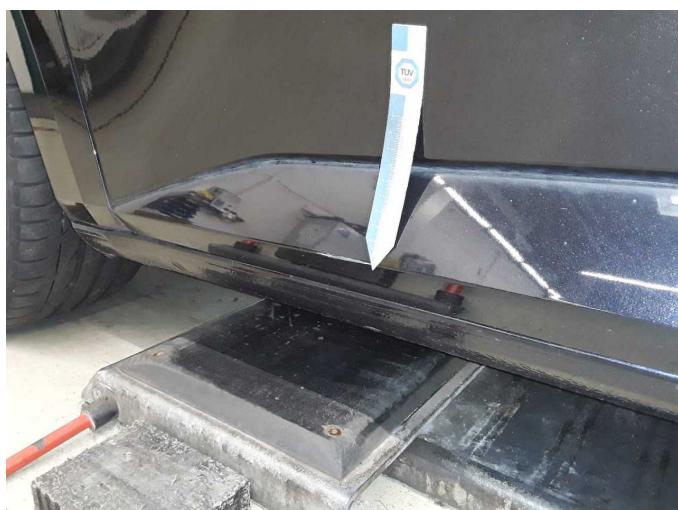
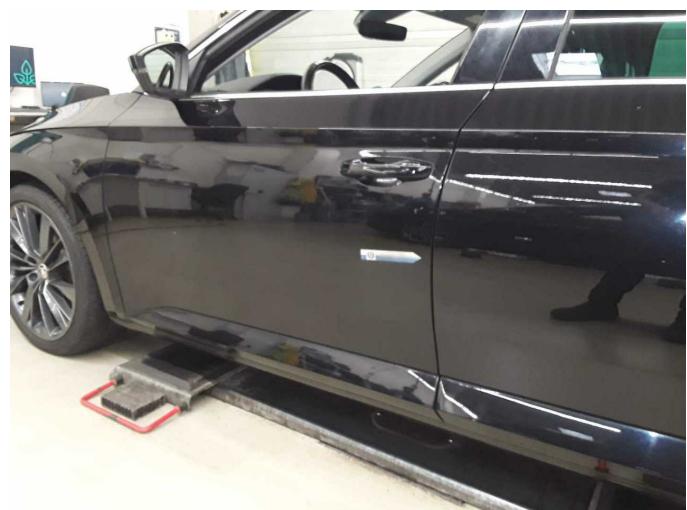
Unfall 1: Seite links

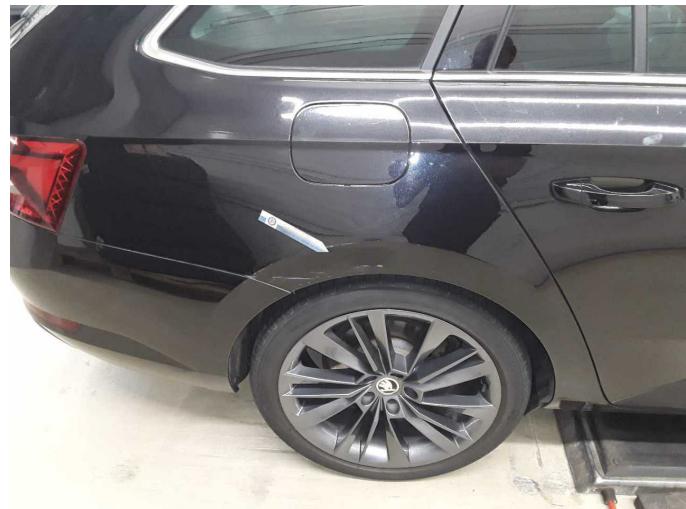
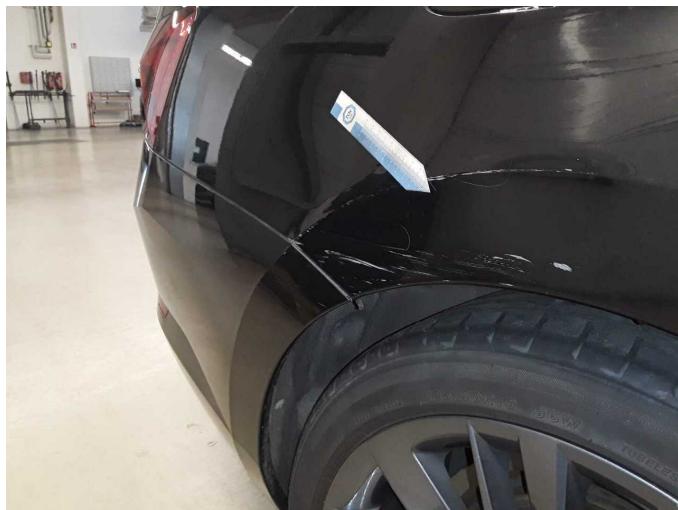
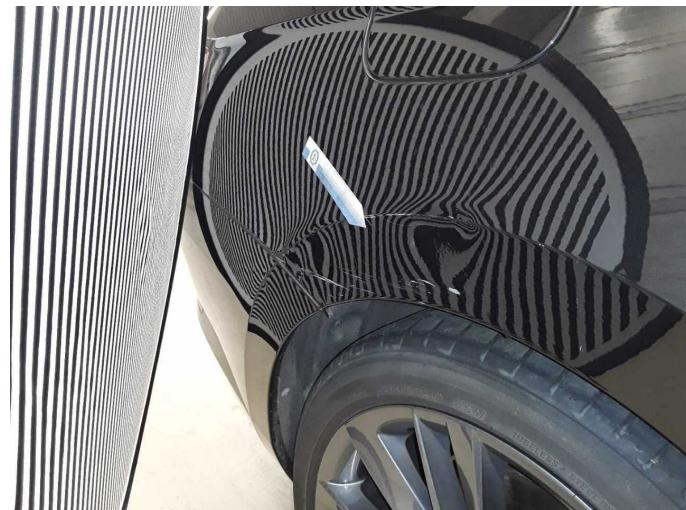
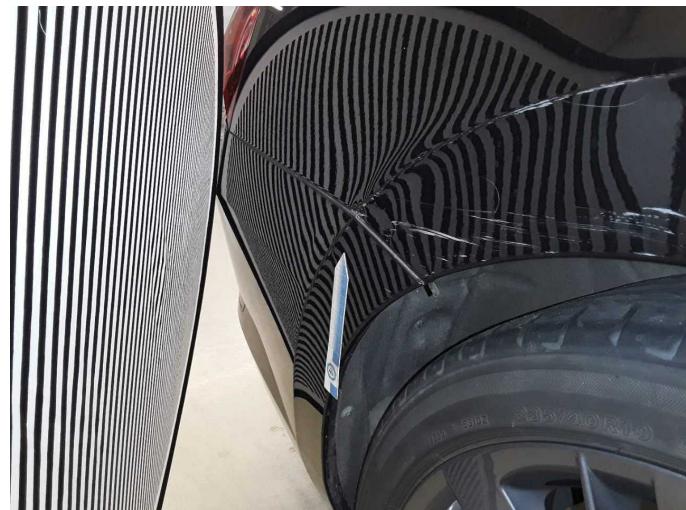
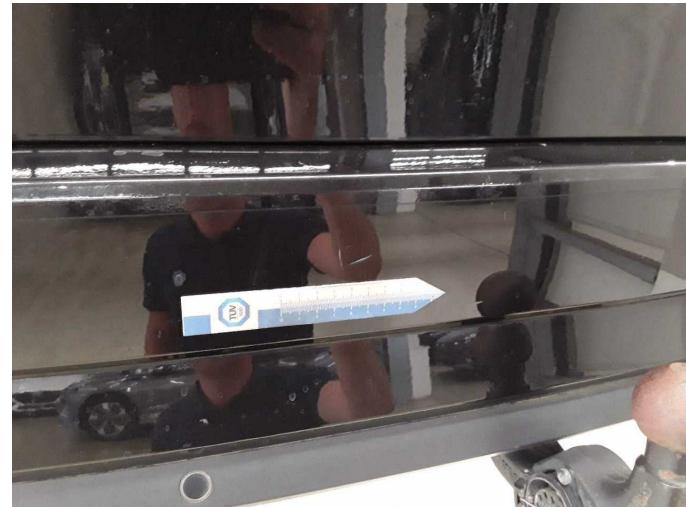
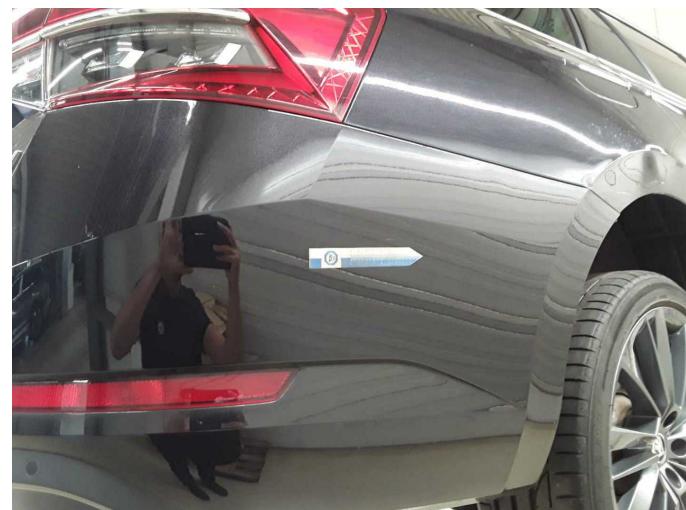
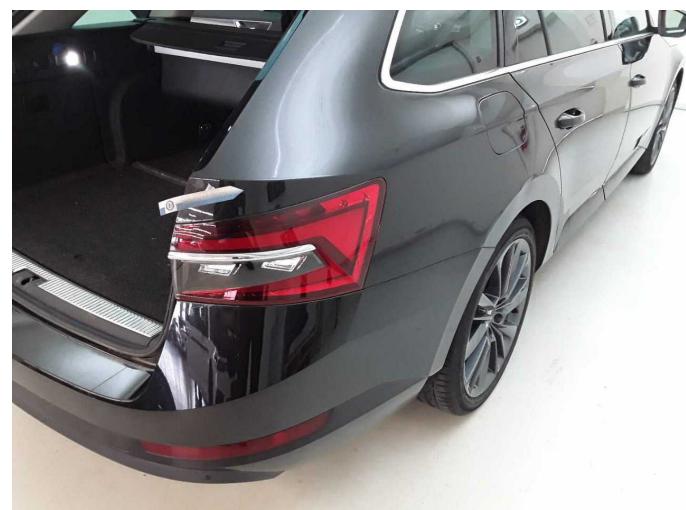
Unfall 2: Seite rechts

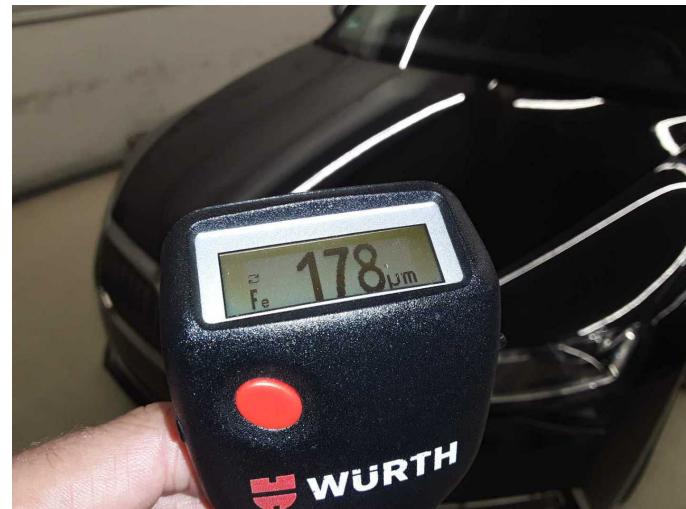
Nr.	Nachlackierung
1	Motorhaube, fachgerecht ausgeführt

Motorhaube: 178 µm
