**DEKRA CZ a.s.**

**ARVAL CZ s.r.o.**

| RZ: | <b>EL346AS</b> | VIN: | TMBJW7NP4N7014130 |
| Model vozidla: | Škoda Superb Combi (3V5)(2015) | Provedení: | Sup.C.1.4 PHEV 160 Style AT |

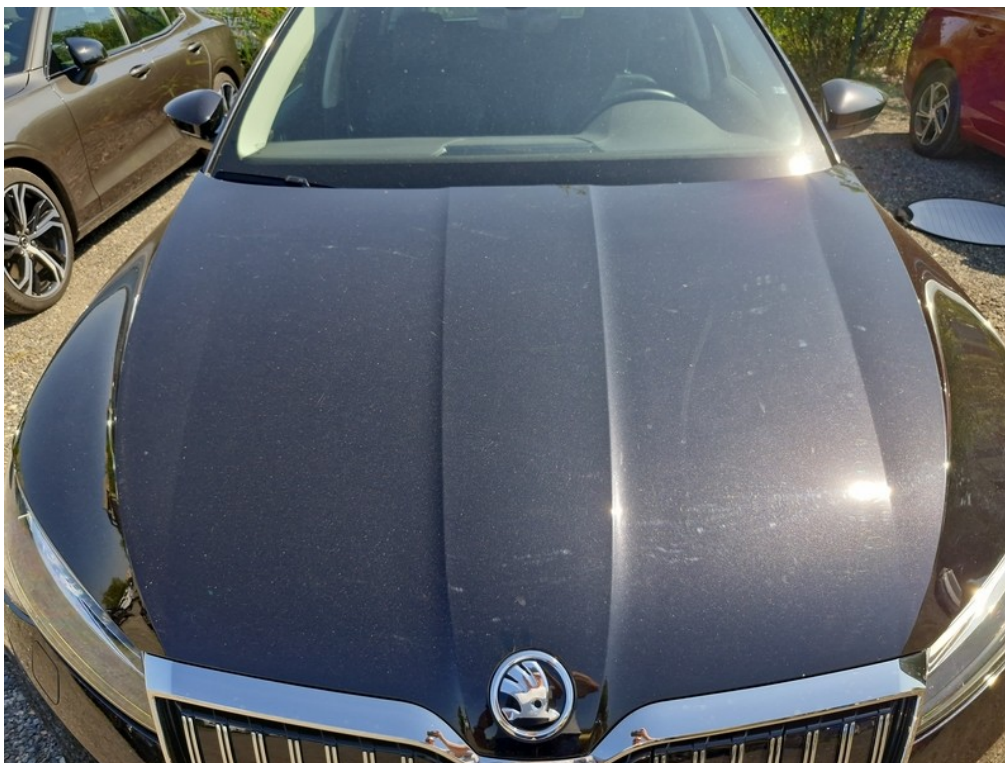
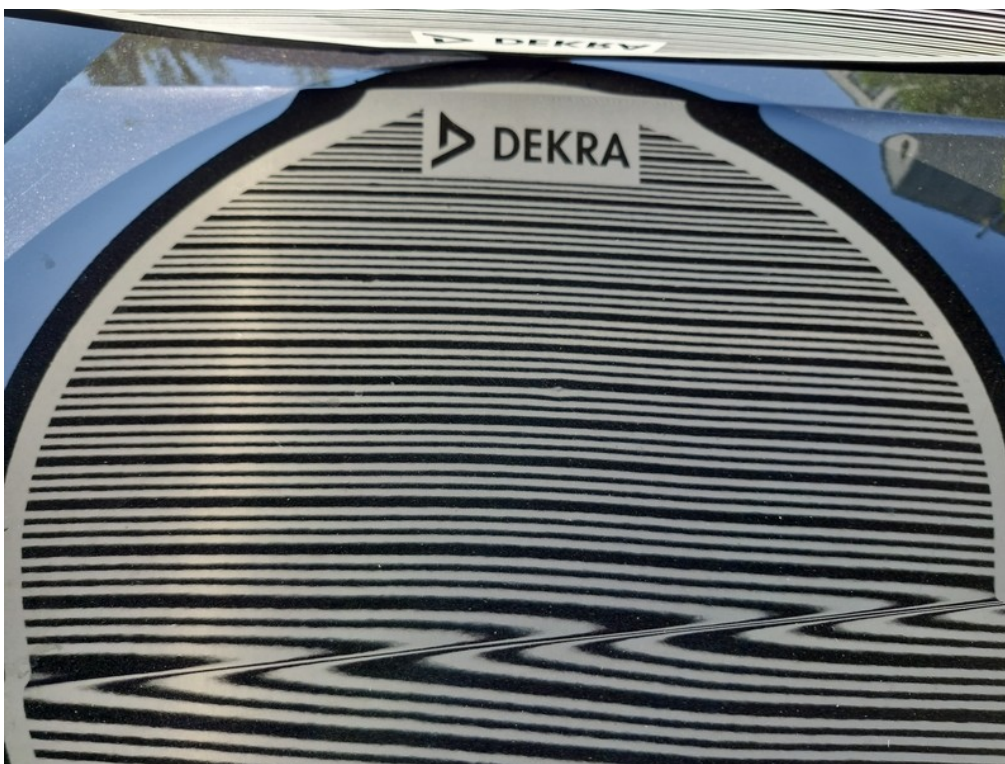
| P.č. | Poškozený díl | Druh poškození |
|---|---|---|
| 1 | Víko motoru | Jamka |

**1 Viko motoru - Jamka**  
Umístění:

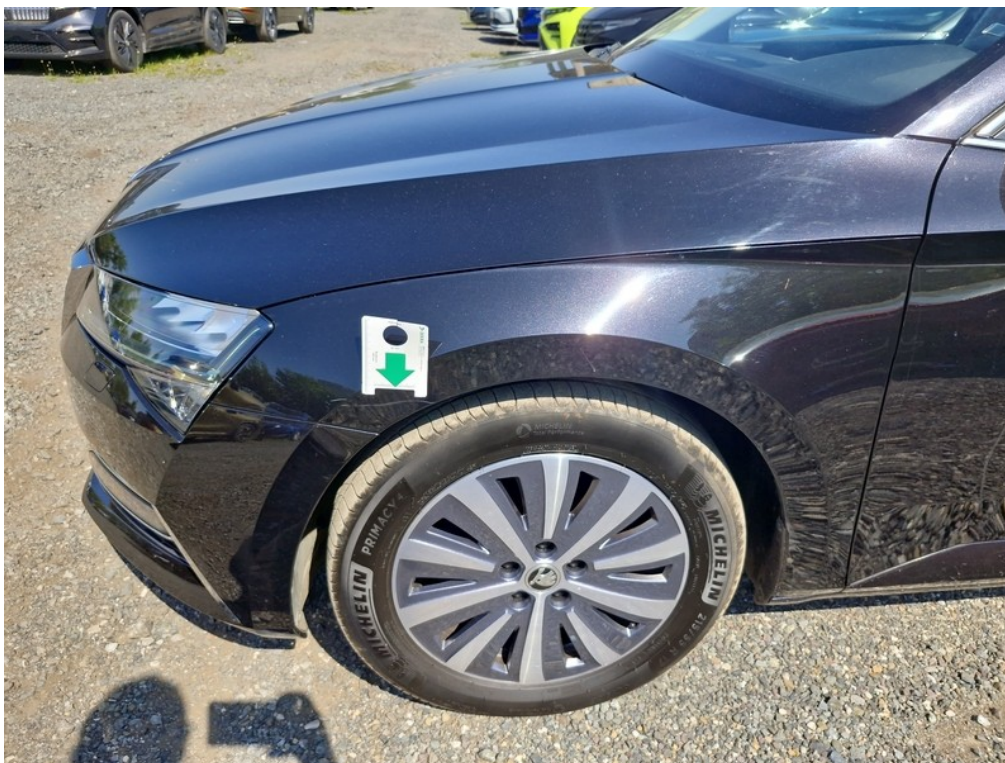
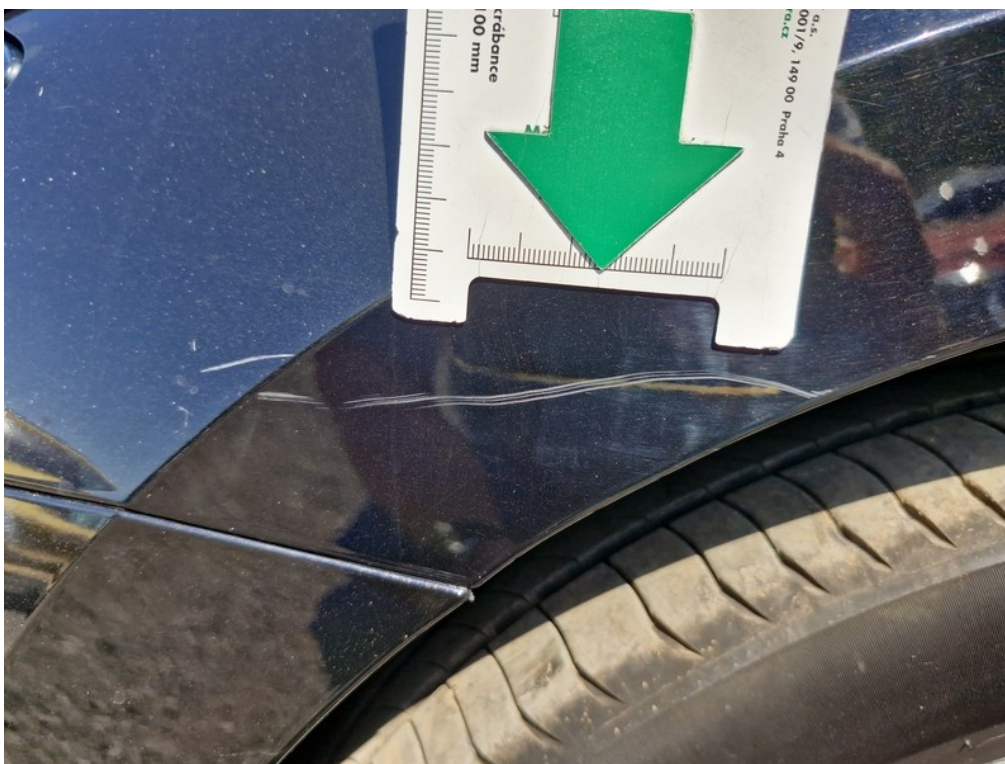
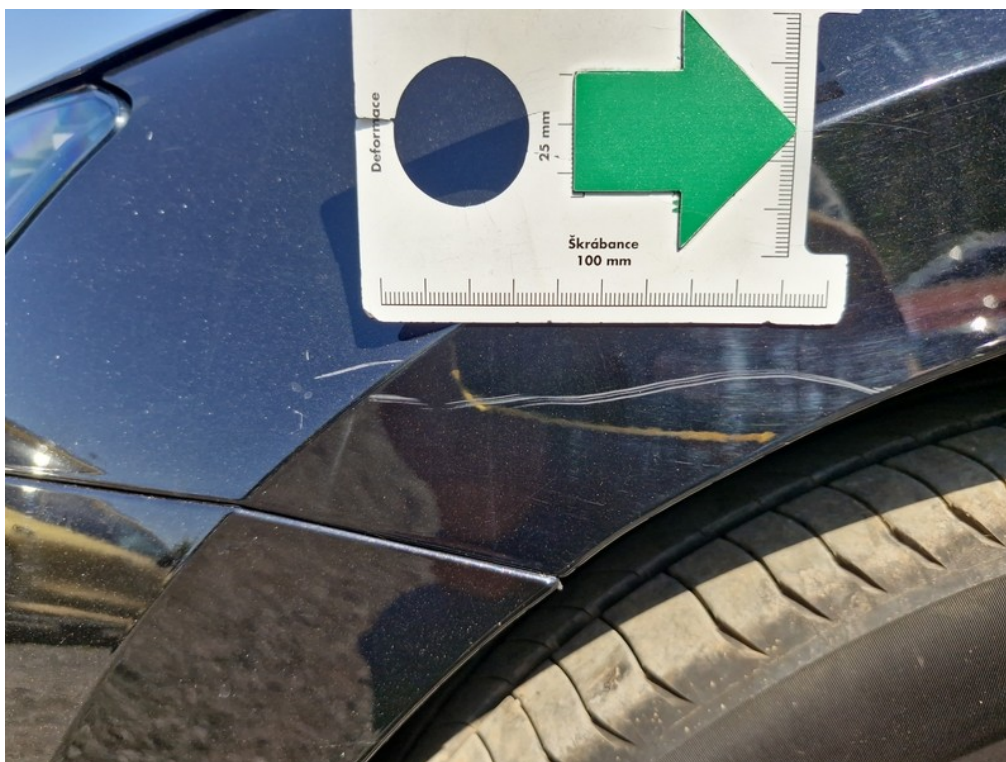
| P.č. | Poškozený díl | Druh poškození |
|---|---|---|
| 2 | Blatník přední levý | Škrábance |

**2 Blatník přední levý - Škrábance**  
Umístění:

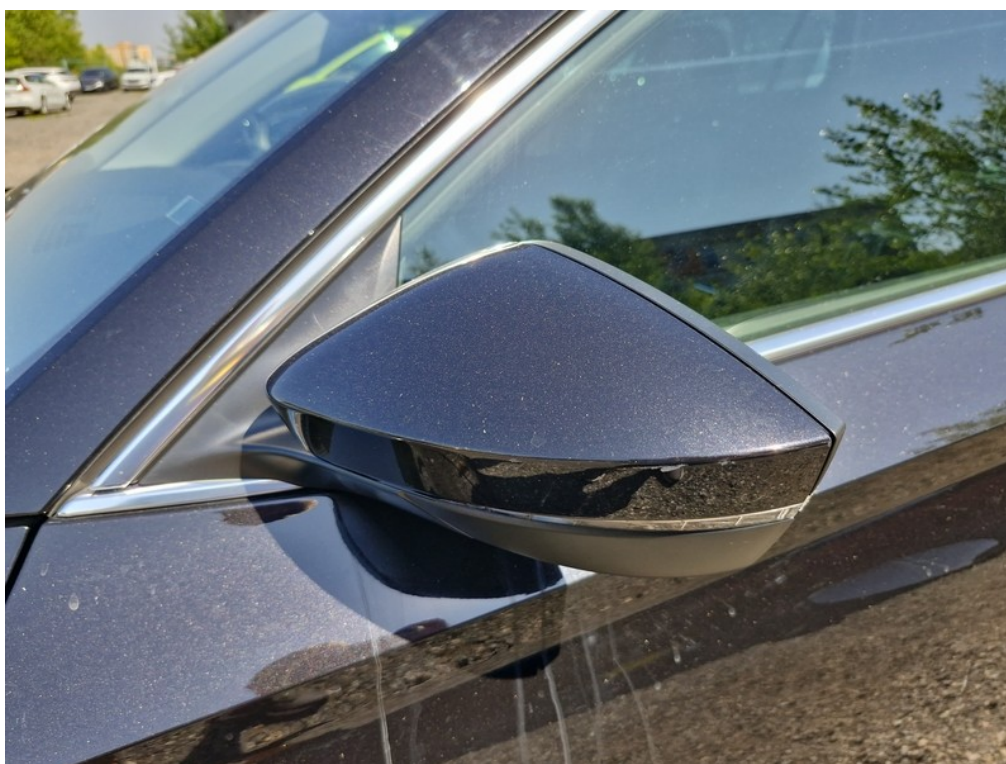
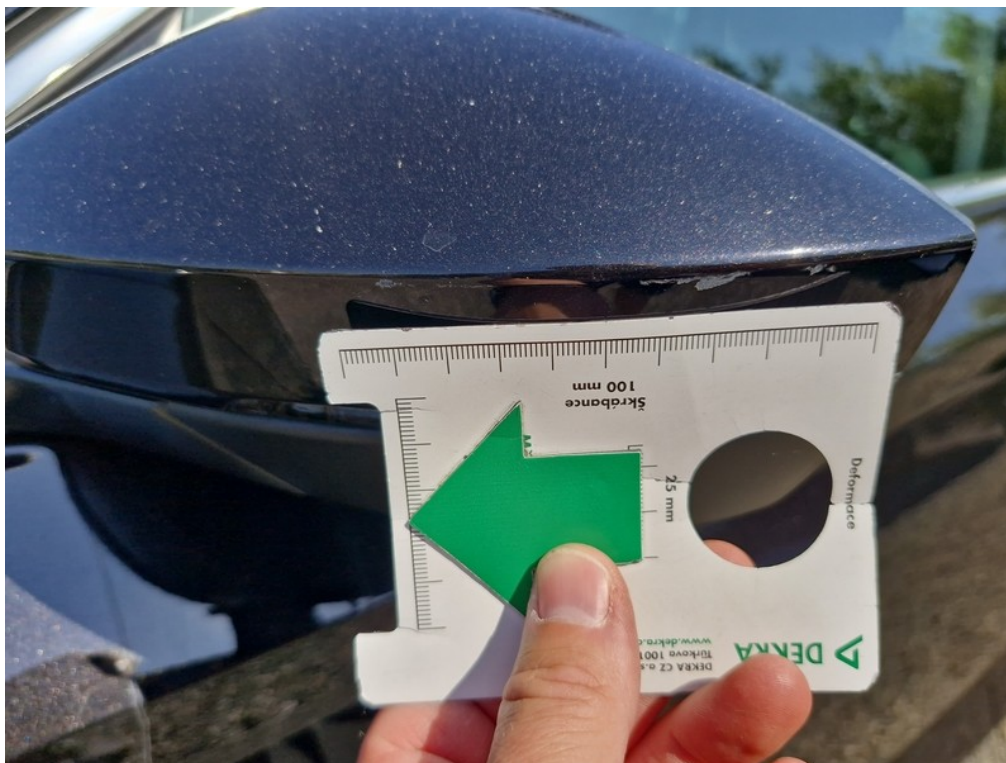
| P.č. | Poškozený díl | Druh poškození |
|---|---|---|
| 3 | Kryt L zpětného zrcátka | Škrábance |

**3 Kryt L zpětného zrcátka - Škrábance**  
Umístění: Exteriér (vnější prostor)

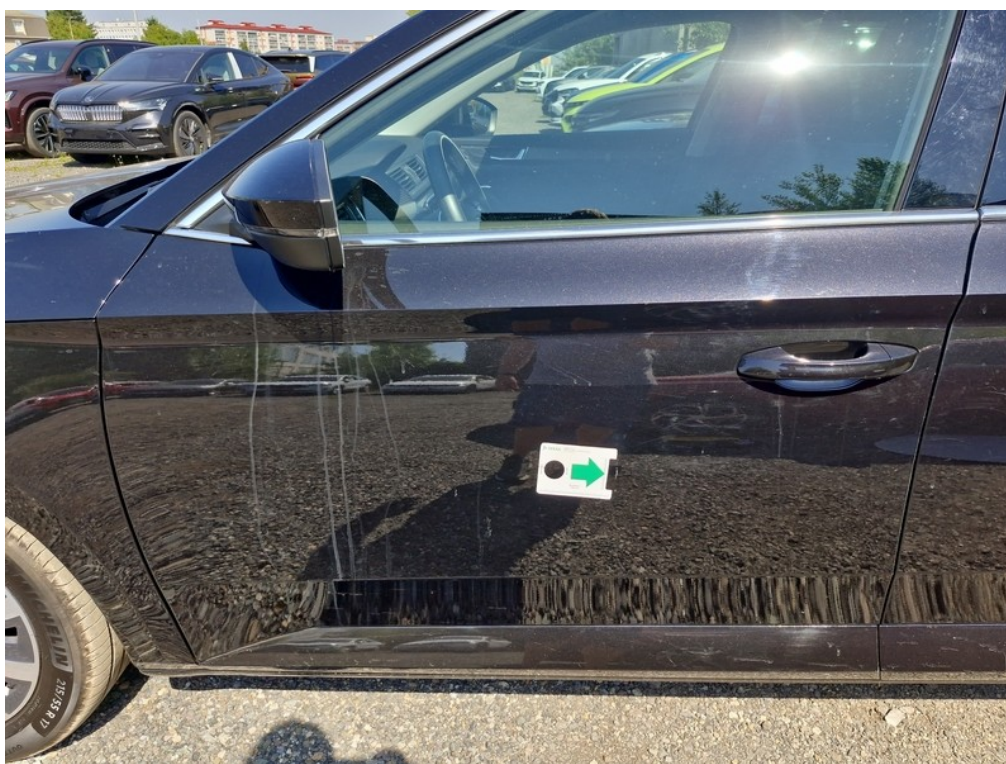
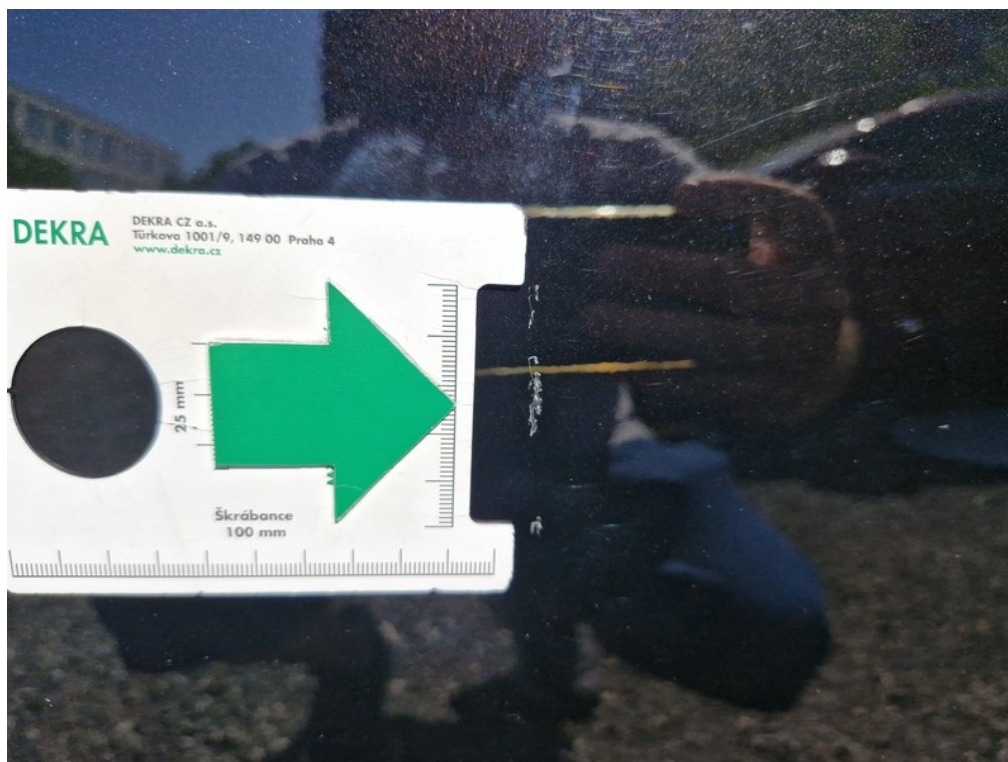
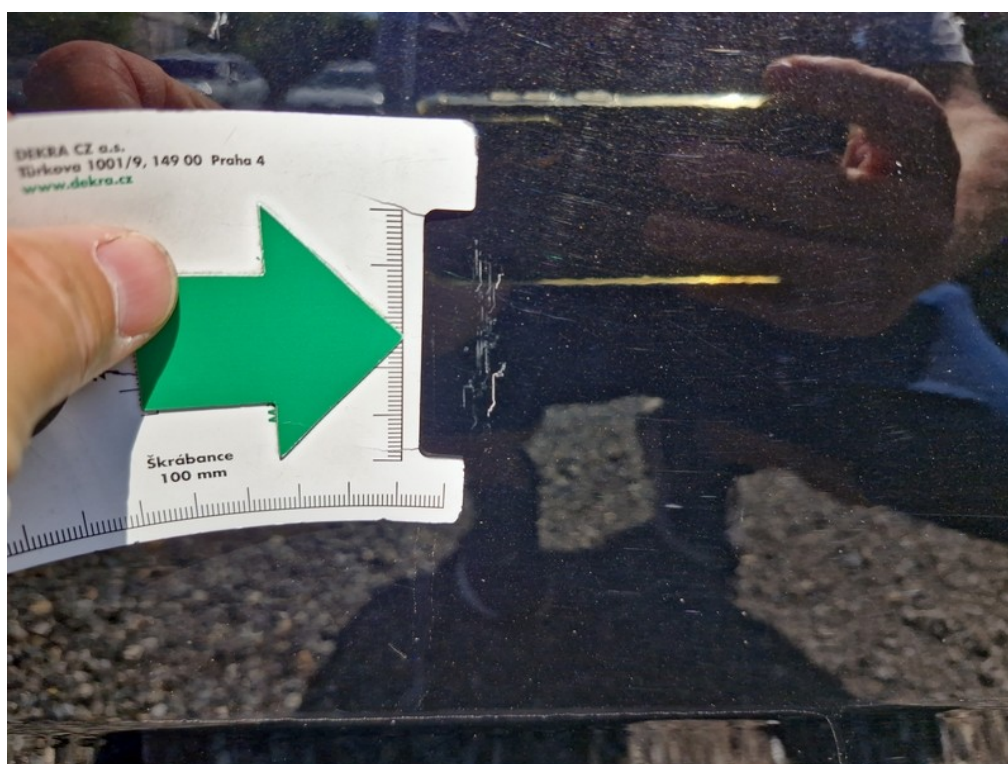
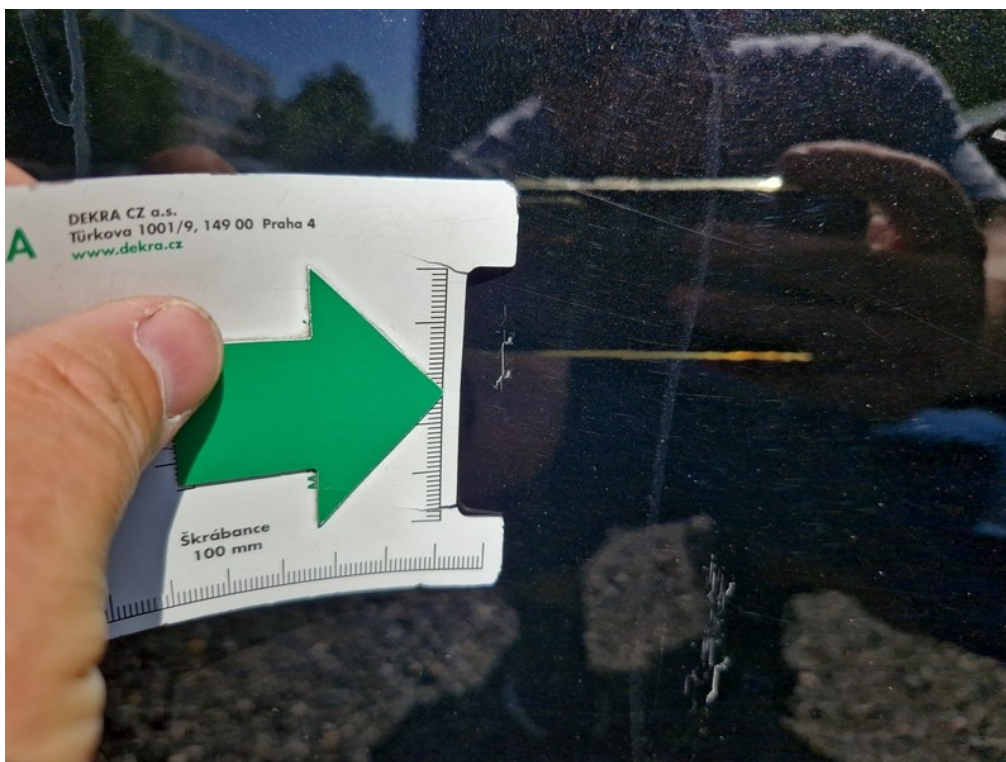
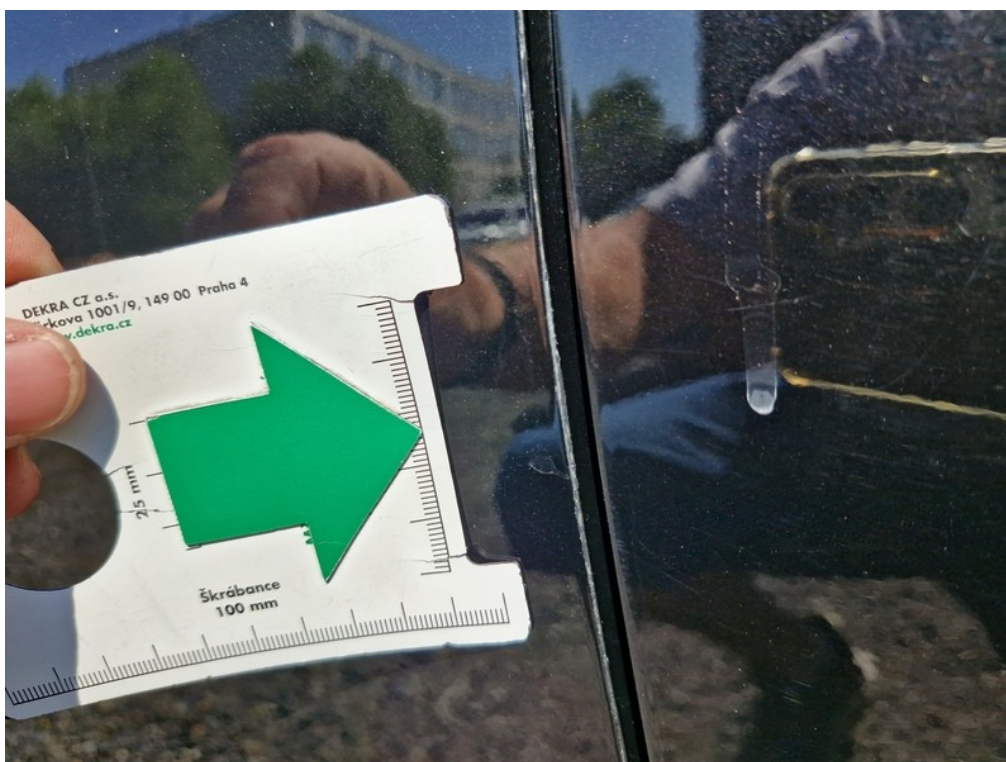
| P.č. | Poškozený díl | Druh poškození |
|---|---|---|
| 4 | Dveře přední levé | Škrábance |

**4 Dveře přední levé - Škrábance**  
Umístění:

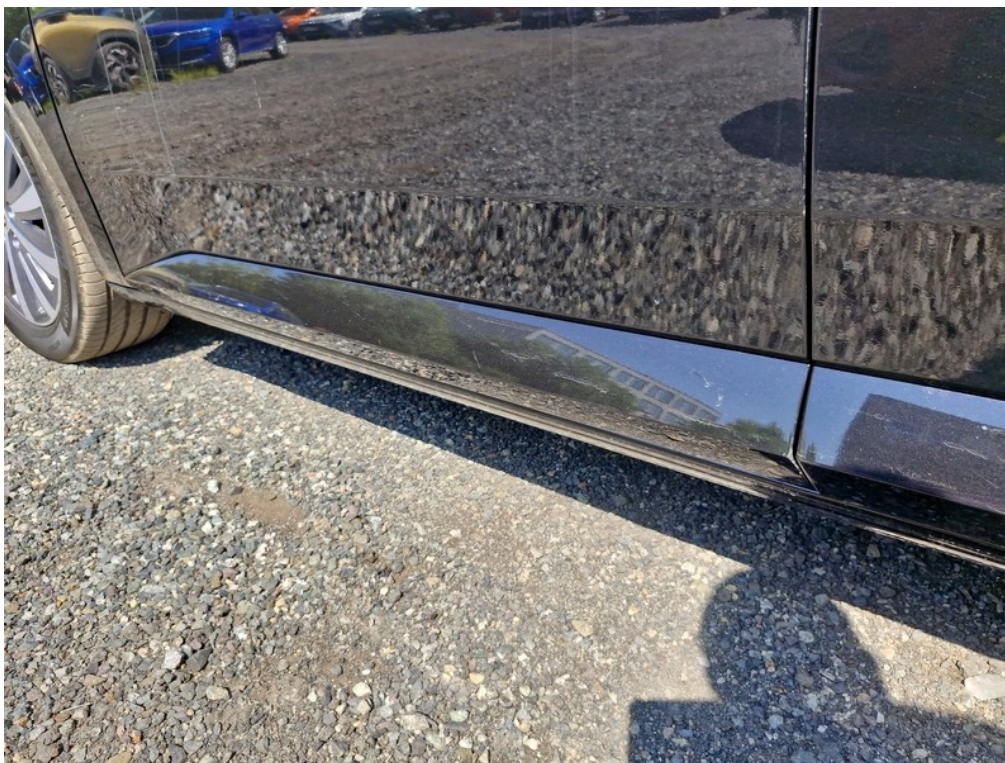
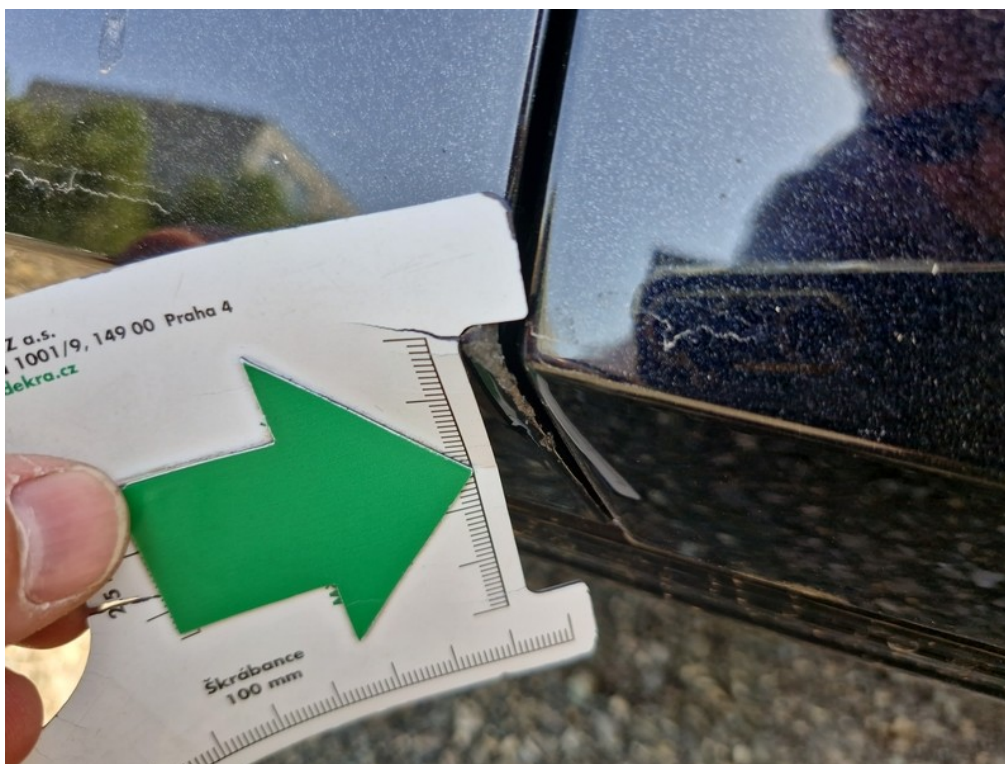
| P.č. | Poškozený díl | Druh poškození |
|---|---|---|
| 5 | Ozdobná lišta LP dveří spodní | Škrábance |

**5 Ozdobná lišta LP dveří spodní - Škrábance**  
Umístění: Exteriér (vnější prostor)

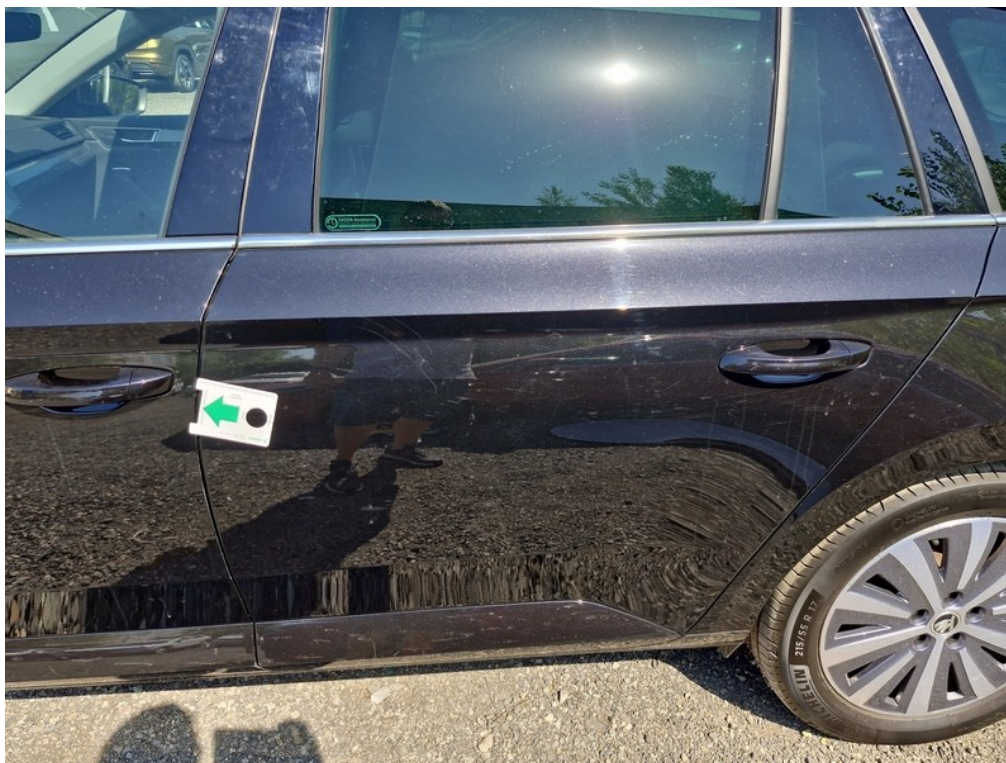
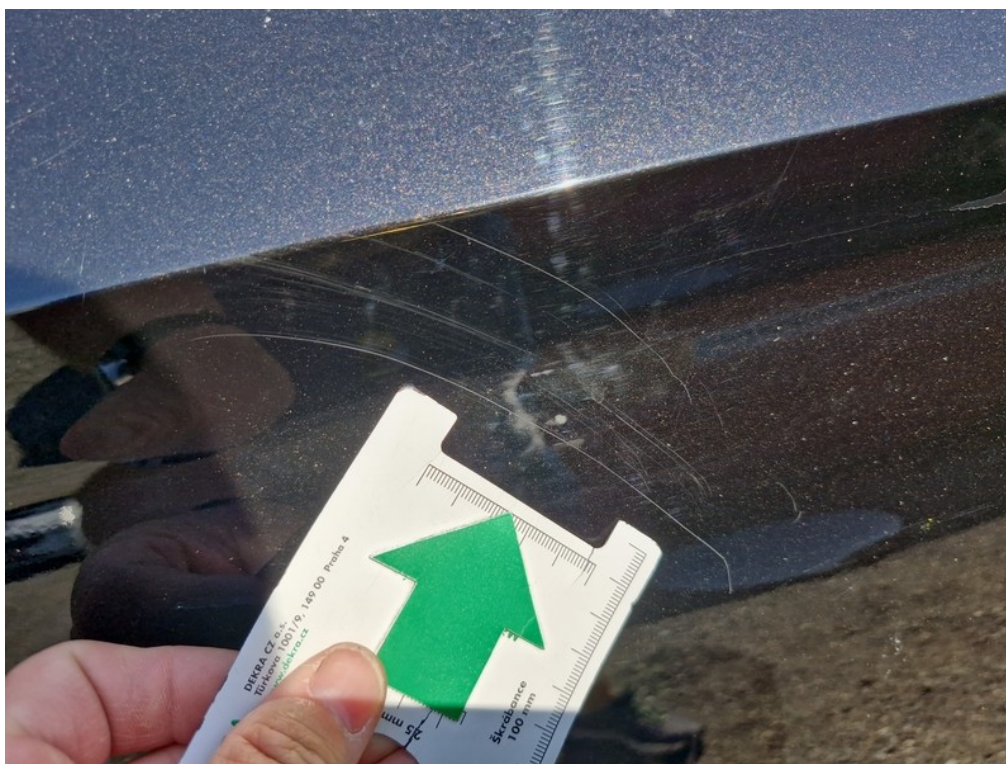
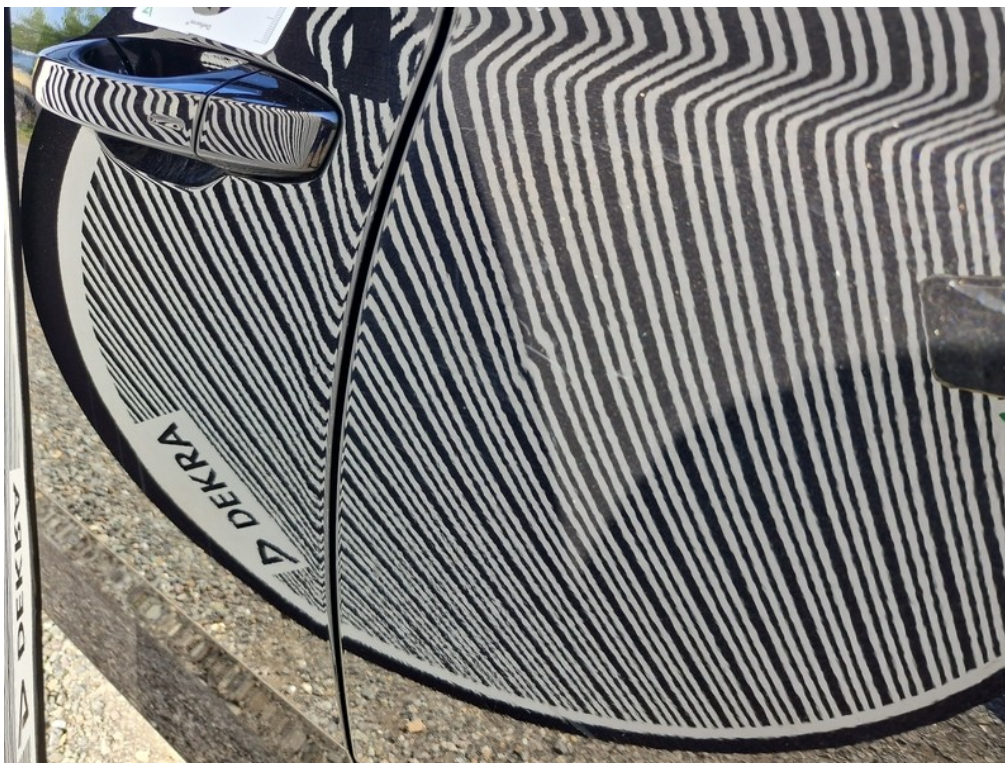
| P.č. | Poškozený díl | Druh poškození |
|---|---|---|
| 6 | Dveře zadní levé | Jamka |

**6 Dveře zadní levé - Jamka**  
Umístění:

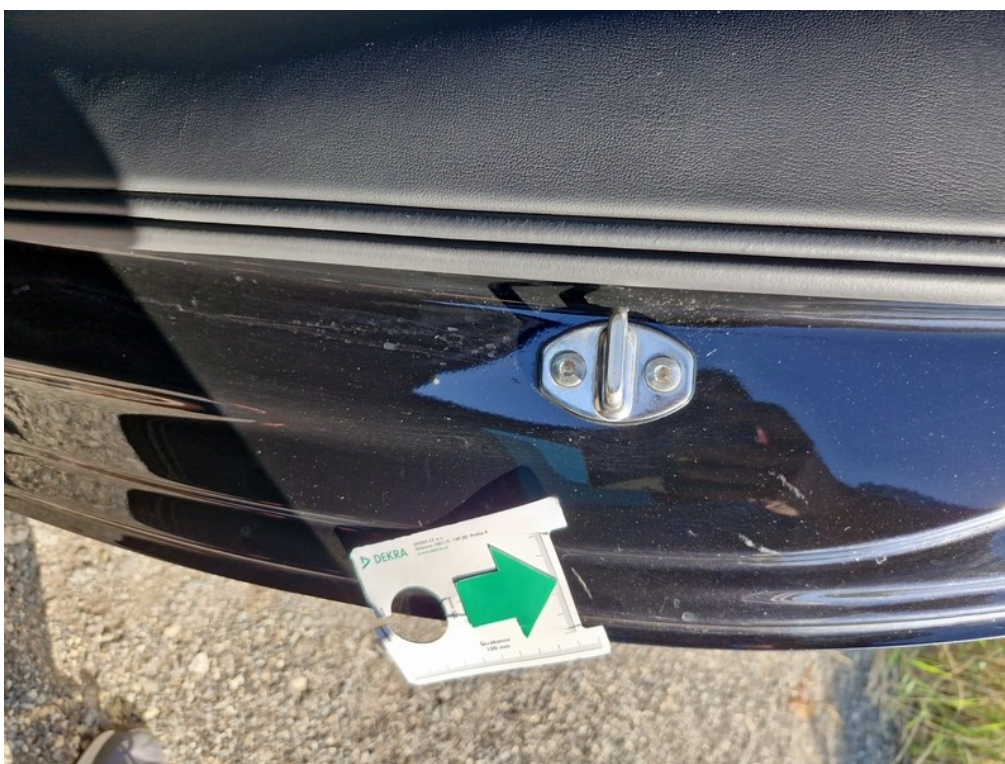
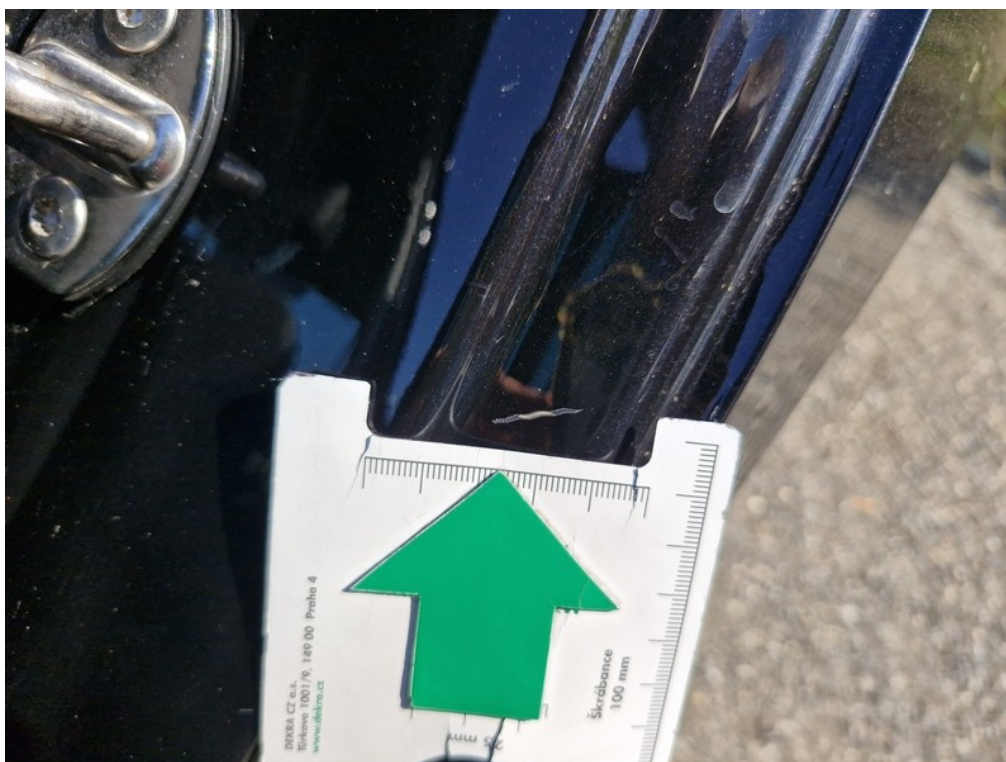
| P.č. | Poškozený díl | Druh poškození |
|---|---|---|
| 7 | C sloupek levý | Škrábance |

**7 C sloupek levý - Škrábance**  
Umístění:

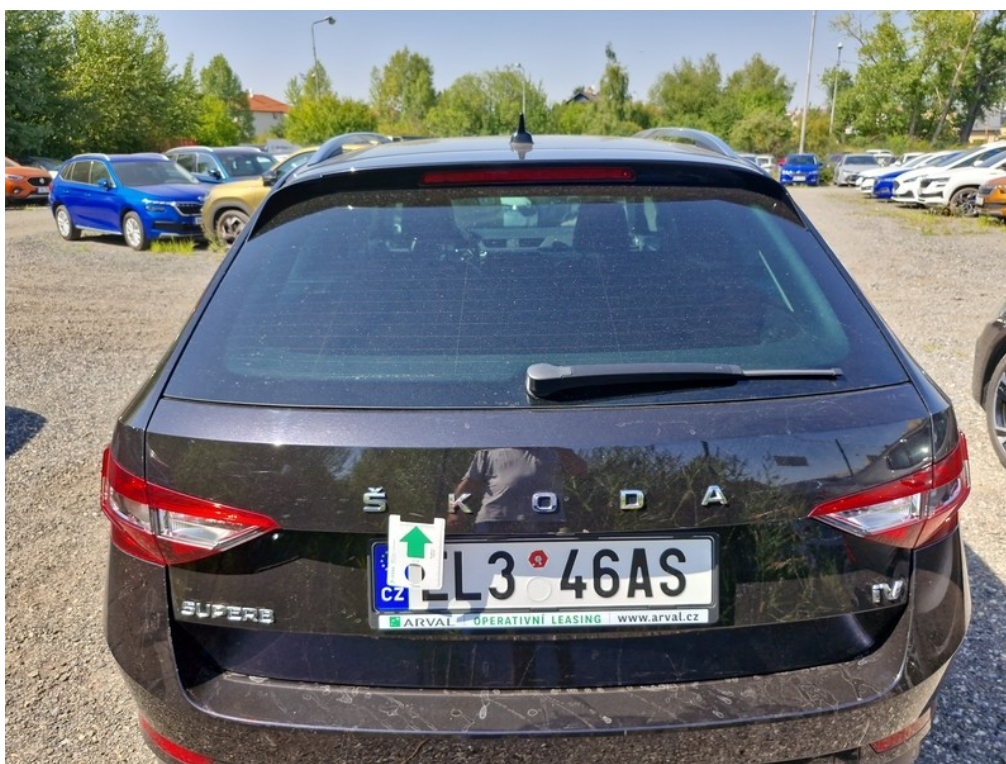
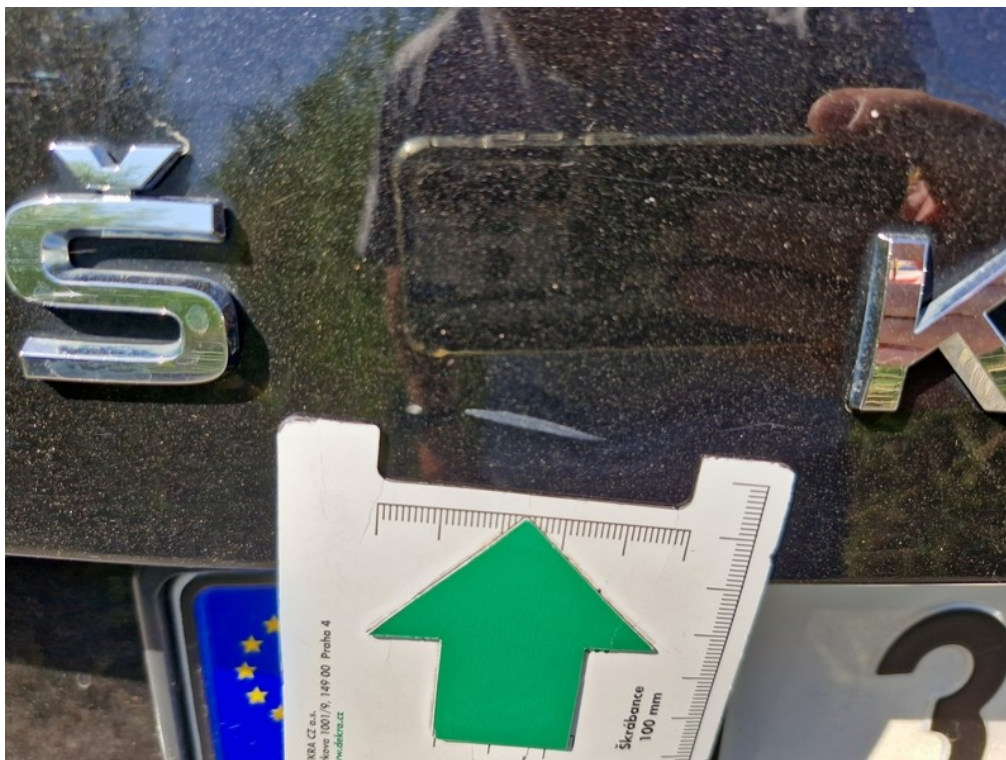
| P.č. | Poškozený díl | Druh poškození |
|---|---|---|
| 8 | Víko zavazadlového prostoru | Škrábance |

8 **Víko zavazadlového prostoru - Škrábance**  
Umístění: Exteriér (vnější prostor)

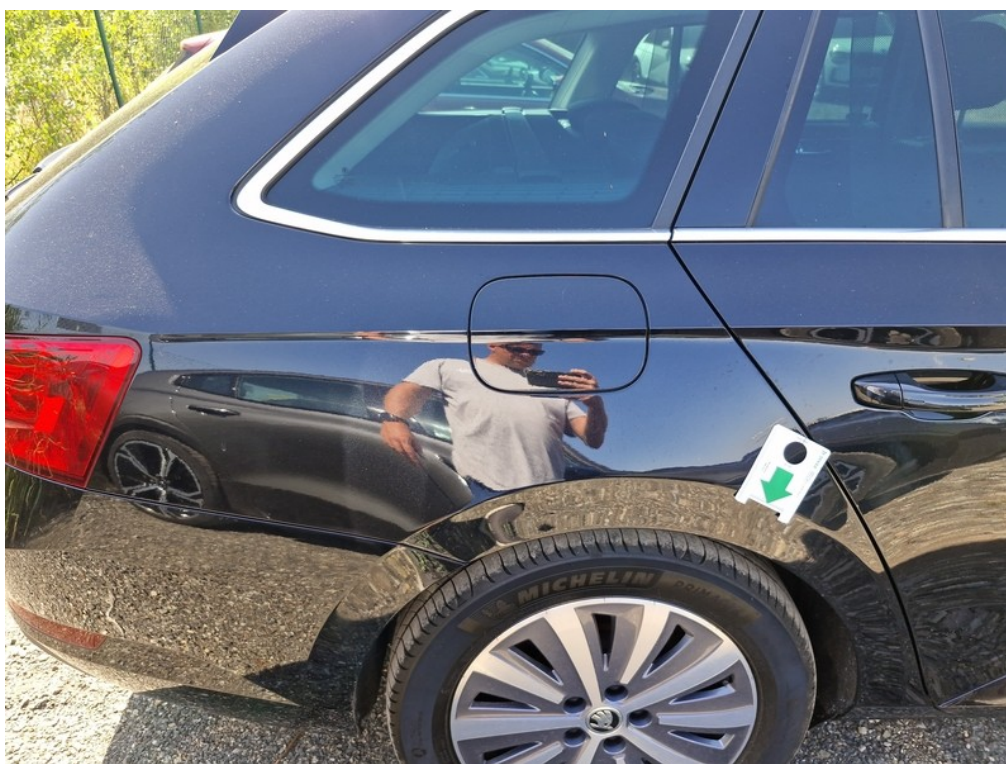
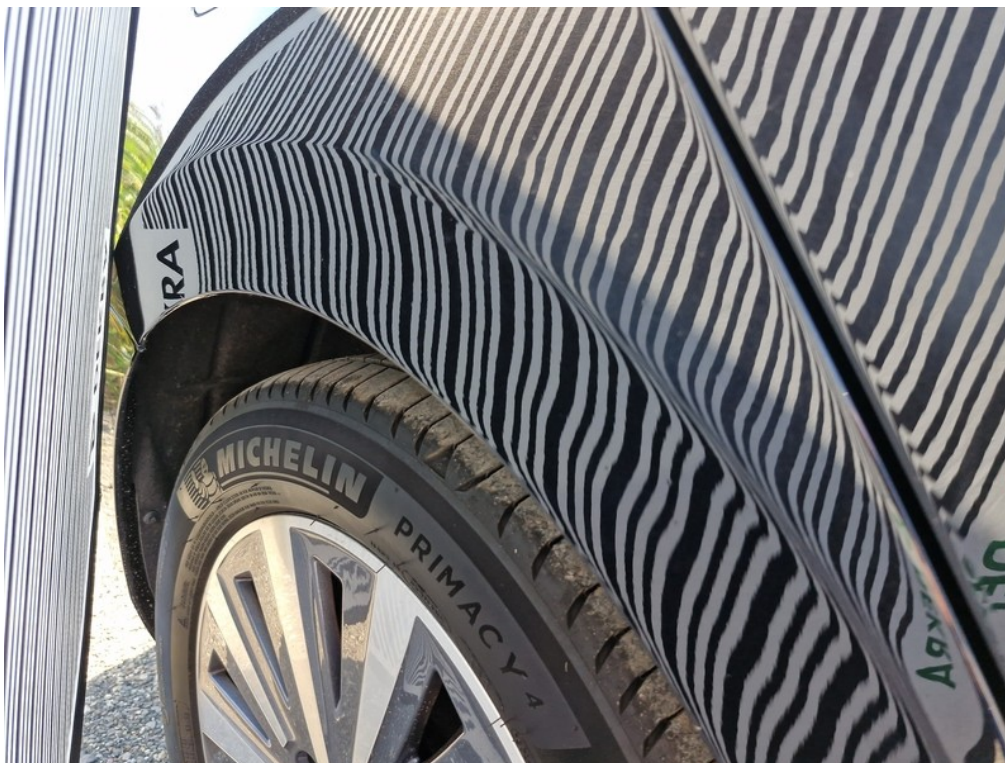
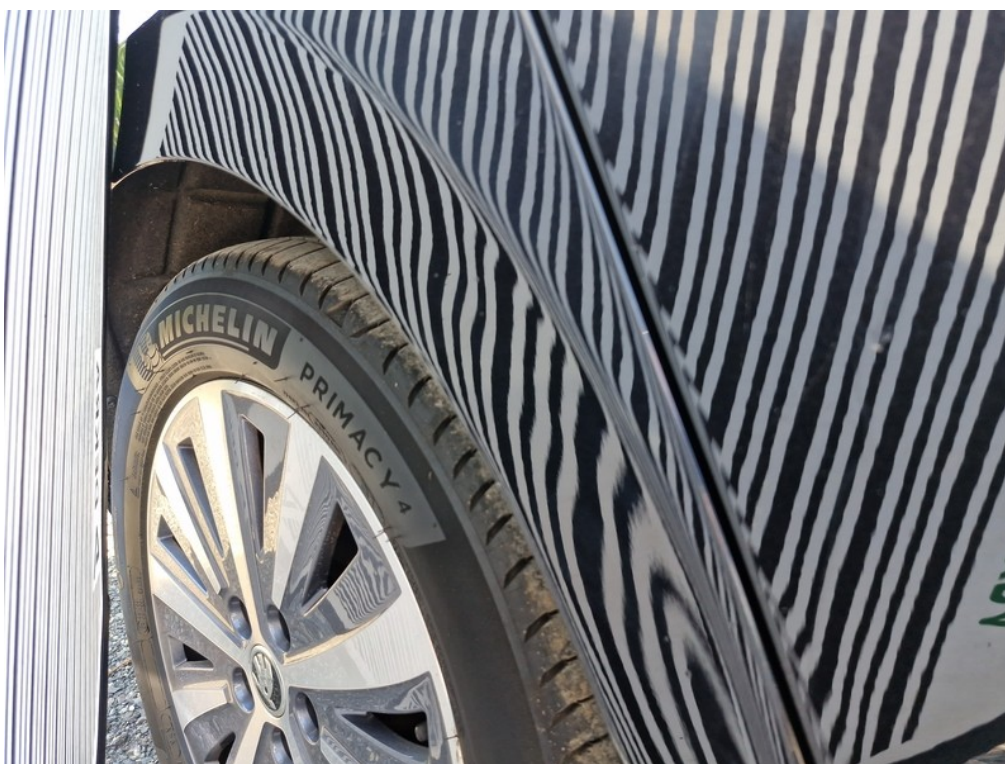
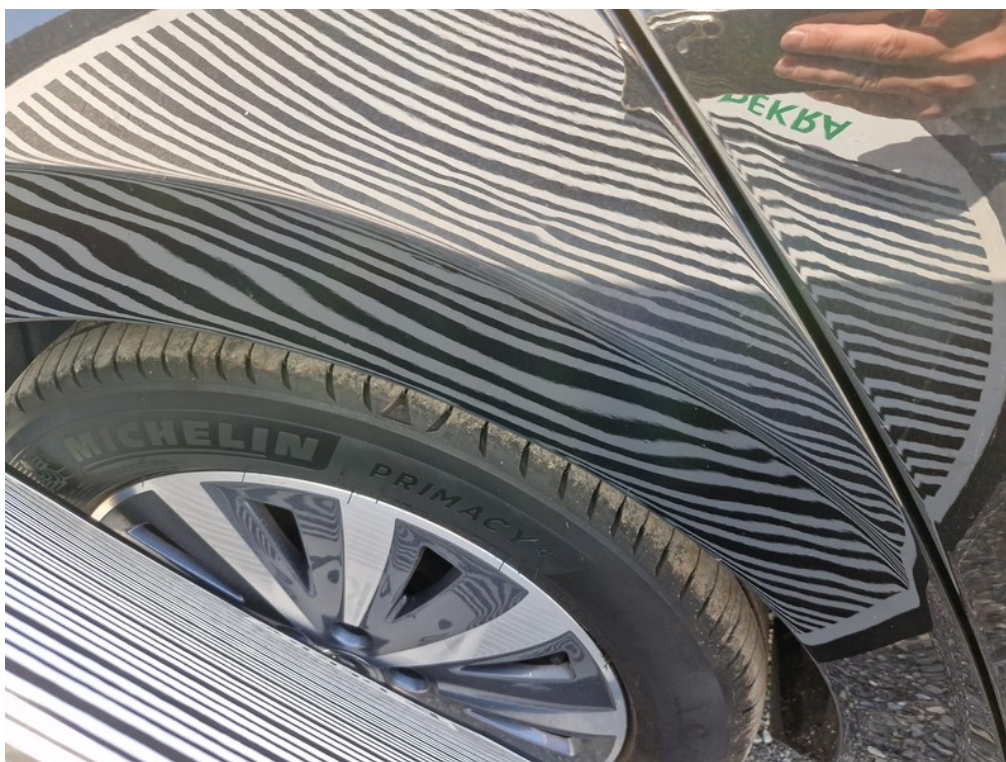
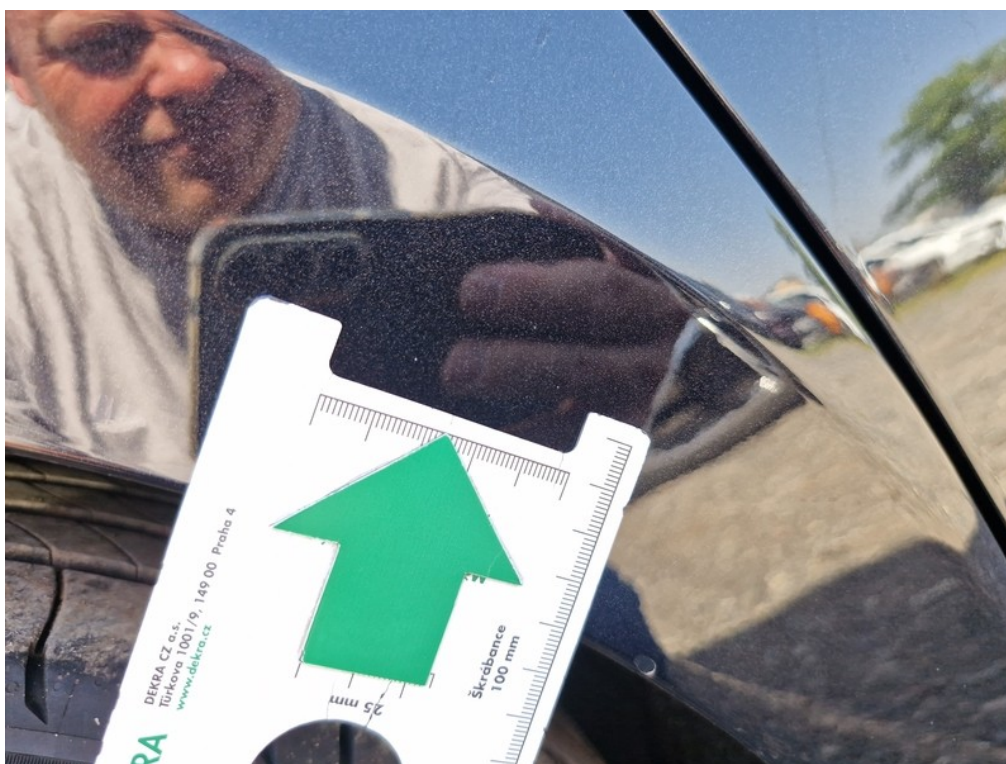
Tloušťka barevné vrstvy - největší hodnota: P víko 107 µm; LP blatník 103 µm; LP dveře 107 µm; LZ dveře 105 µm; LZ bok 103 µm; Z víko 109 µm; PZ bok 441 µm; PZ dveře 142 µm; PP dveře 162 µm; PP blatník 115 µm; Střeška 103 µm;

| P.č. | Poškozený díl | Druh poškození |
|---|---|---|
| 9 | Bočnice zadní pravá | Deformace |
| | <b>Poznámka:</b> Neodborná oprava. | |

**Bočnice zadní pravá - Deformace**

Poznámka: Neodborná oprava.

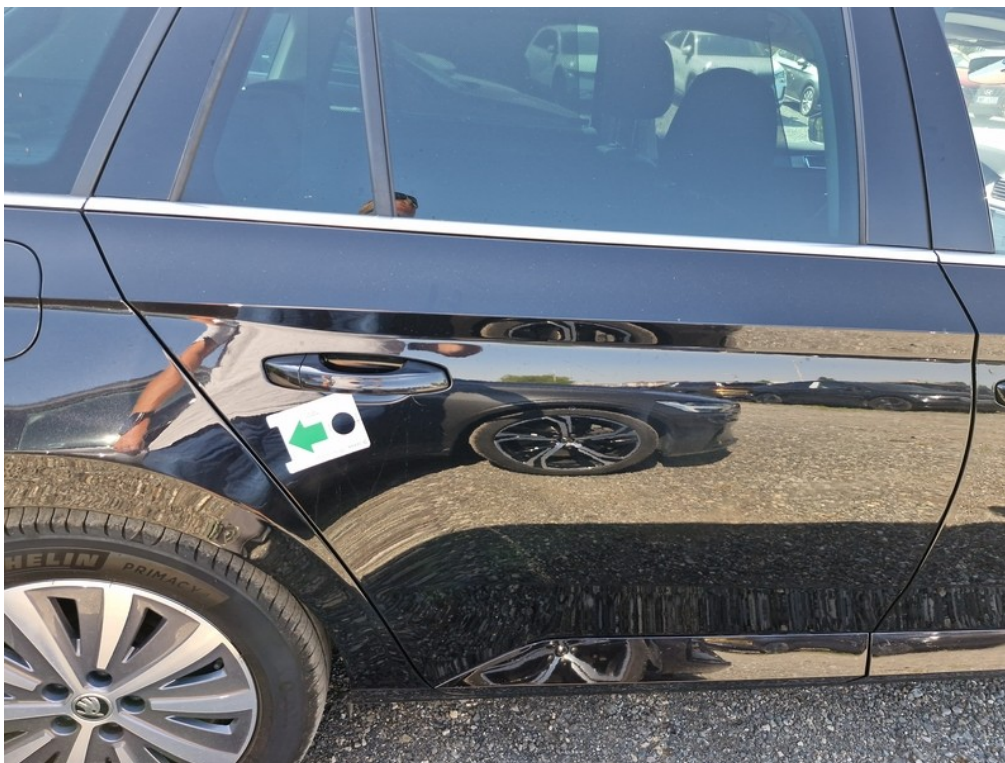
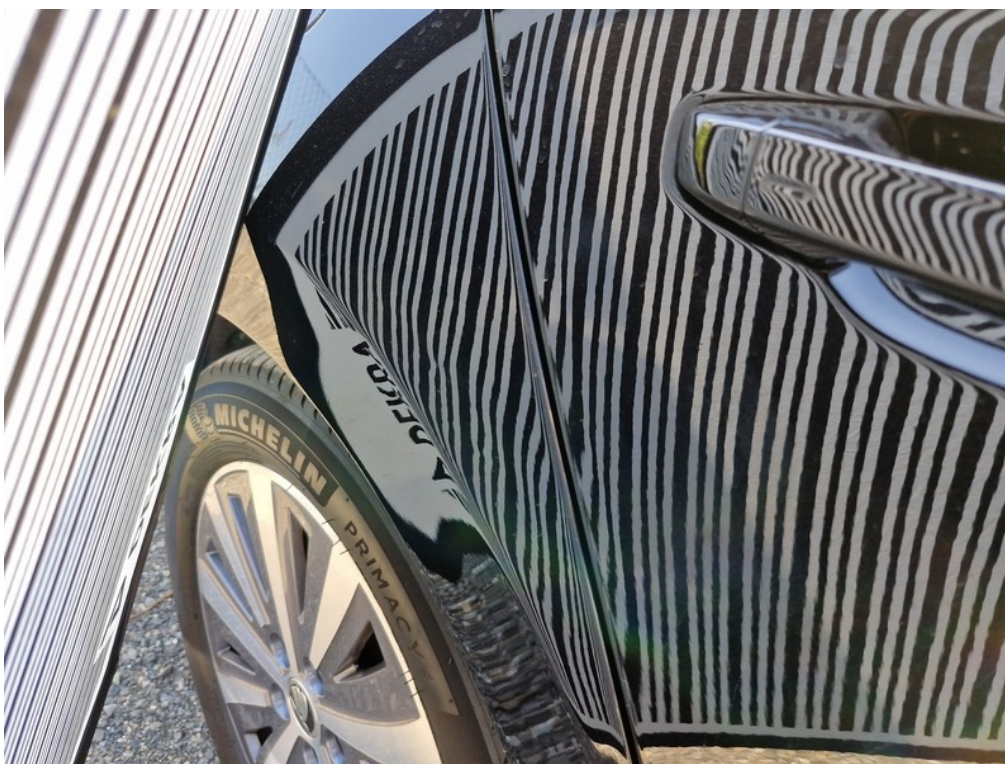
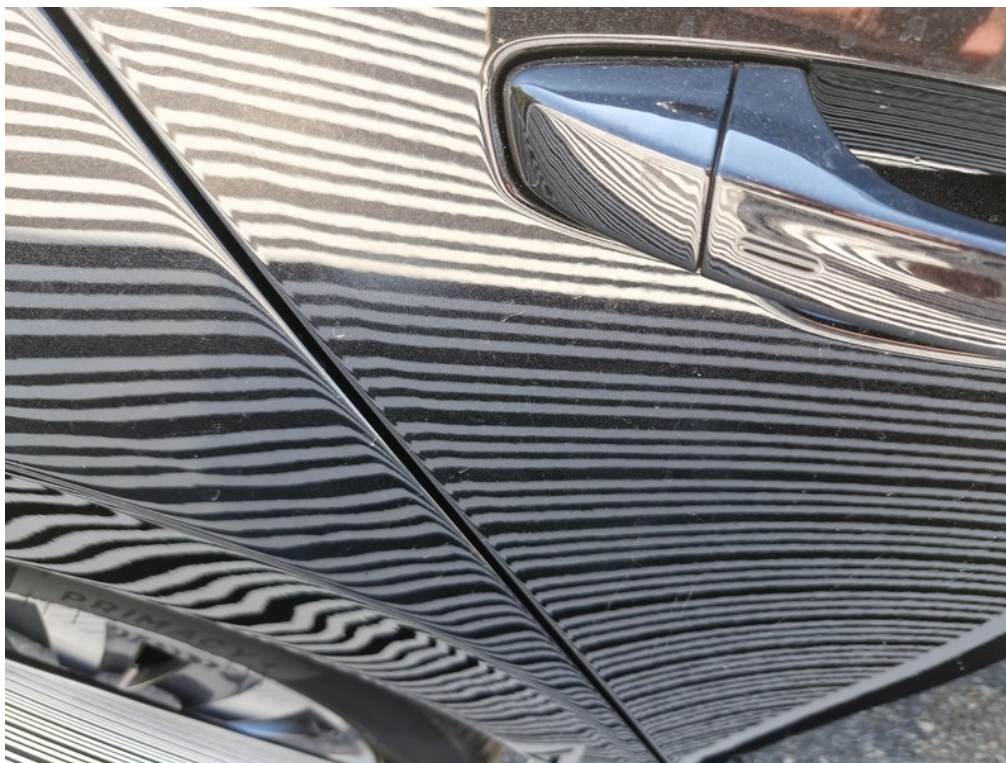
| P.č. | Poškozený díl | Druh poškození |
|---|---|---|
| 10 | Dveře zadní pravé | Deformace |
| | <b>Poznámka:</b> Neodborná oprava. | |

**10 Dveře zadní pravé - Deformace**  
Umístění:

Poznámka: Neodborná oprava.
