**DEKRA CZ a.s.**

**ARVAL CZ s.r.o.**

| RZ: | <b>EL346AS</b> | VIN: | TMBJW7NP4N7014130 |
| Model vozidla: | Škoda Superb Combi (3V5)(2015) | Provedení: | Sup.C.1.4 PHEV 160 Style AT |

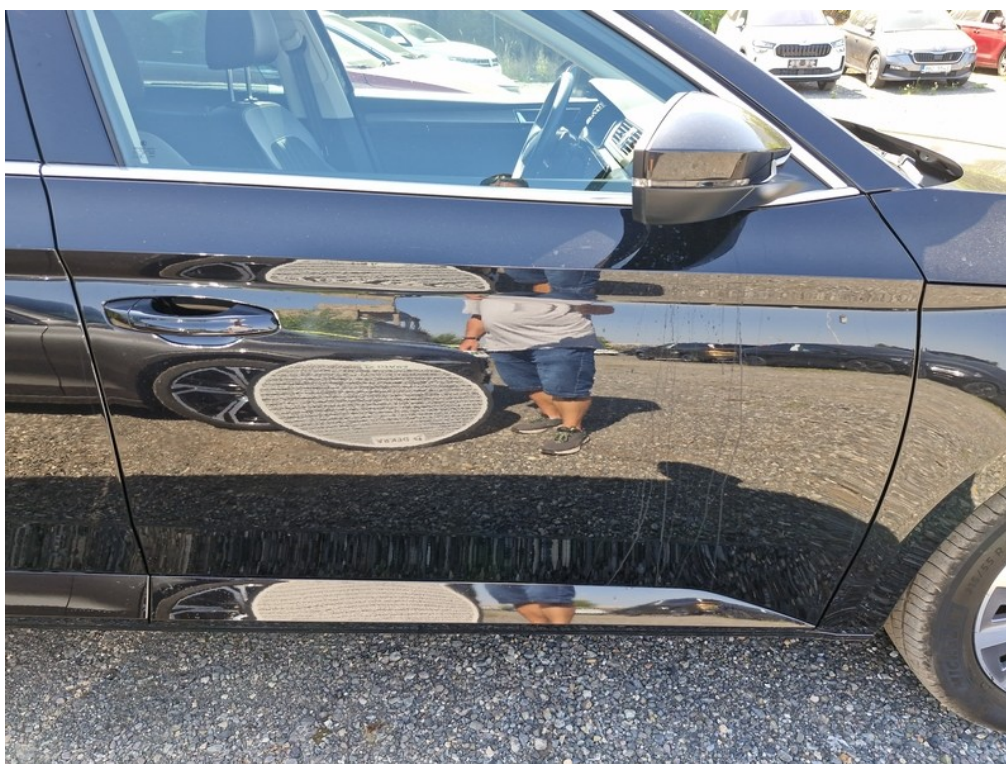
| P.č. | Poškozený díl | Druh poškození |
|---|---|---|
| 11 | Dveře přední pravé | Jamka |
| | <b>Poznámka:</b> + škrábance | |

**11 Dveře přední pravé - Jamka**  
Umístění:

Poznámka: + škrábance

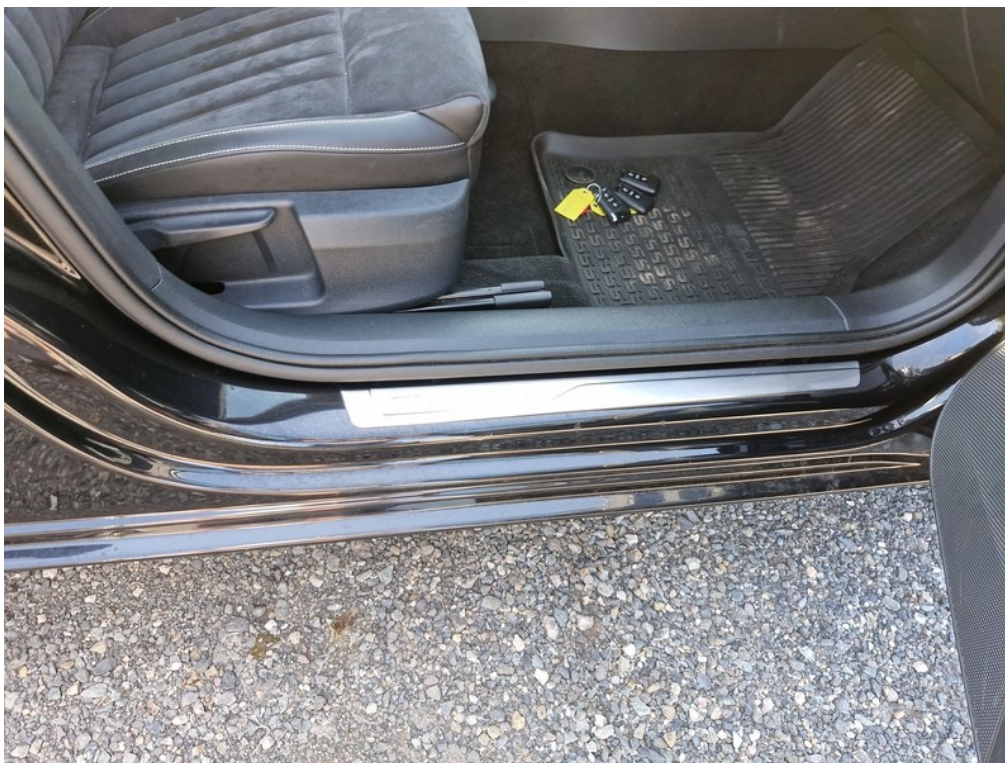
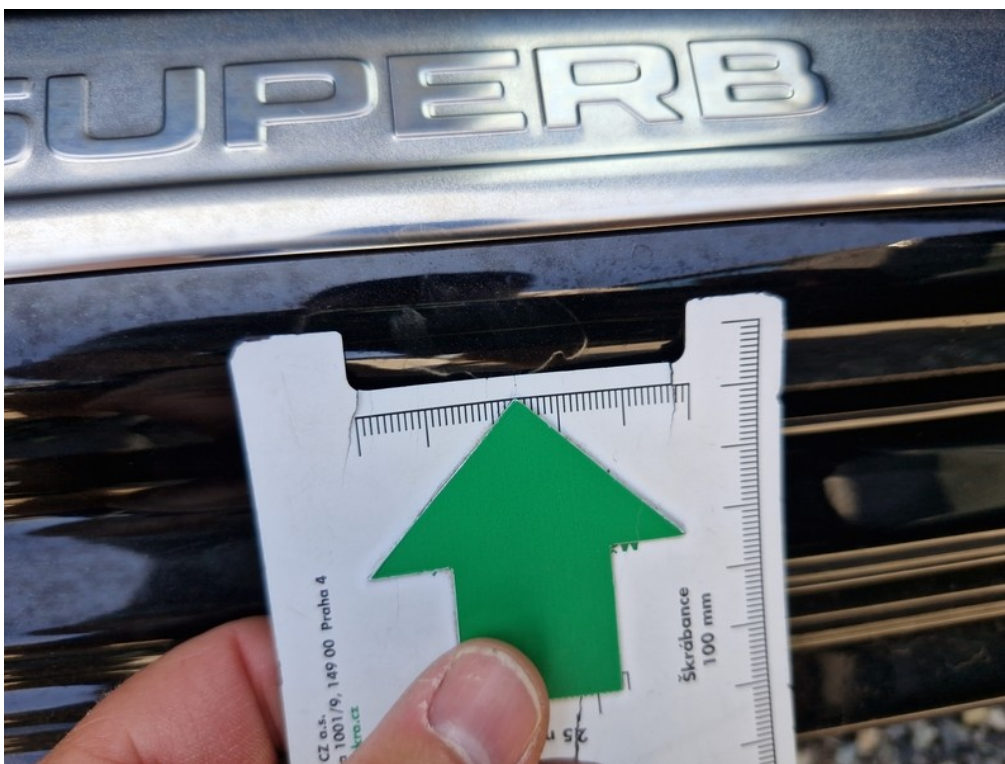
| P.č. | Poškozený díl | Druh poškození |
|---|---|---|
| 12 | Práh pravý | Škrábance |

**12** Práh pravý - Škrábance  
Umístění:

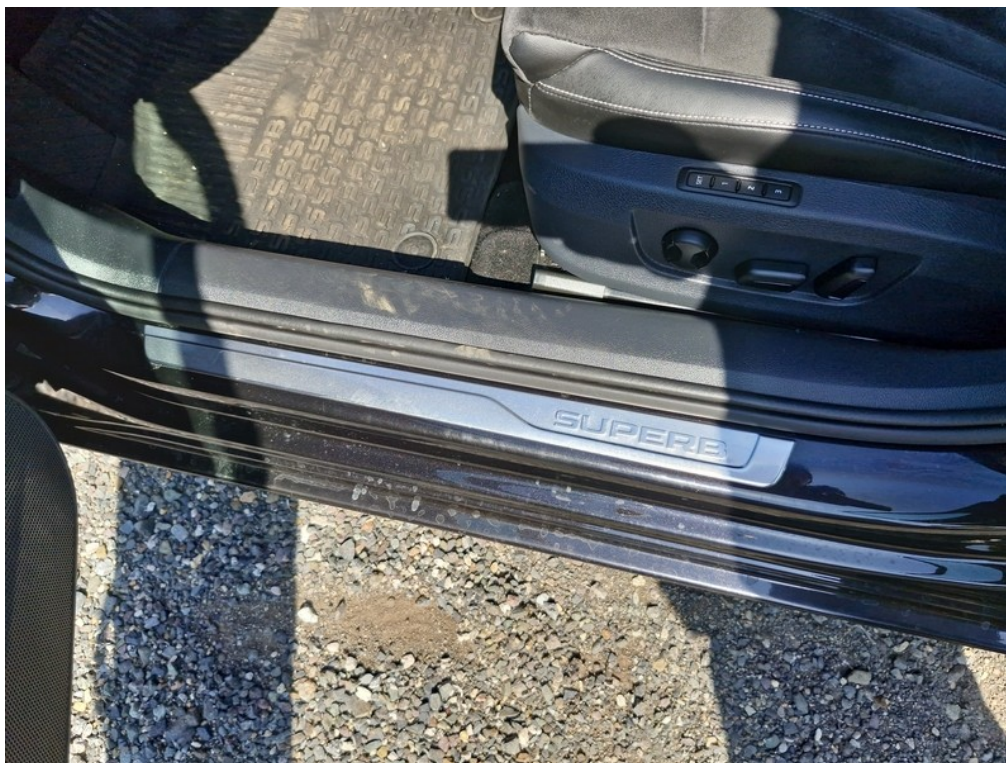
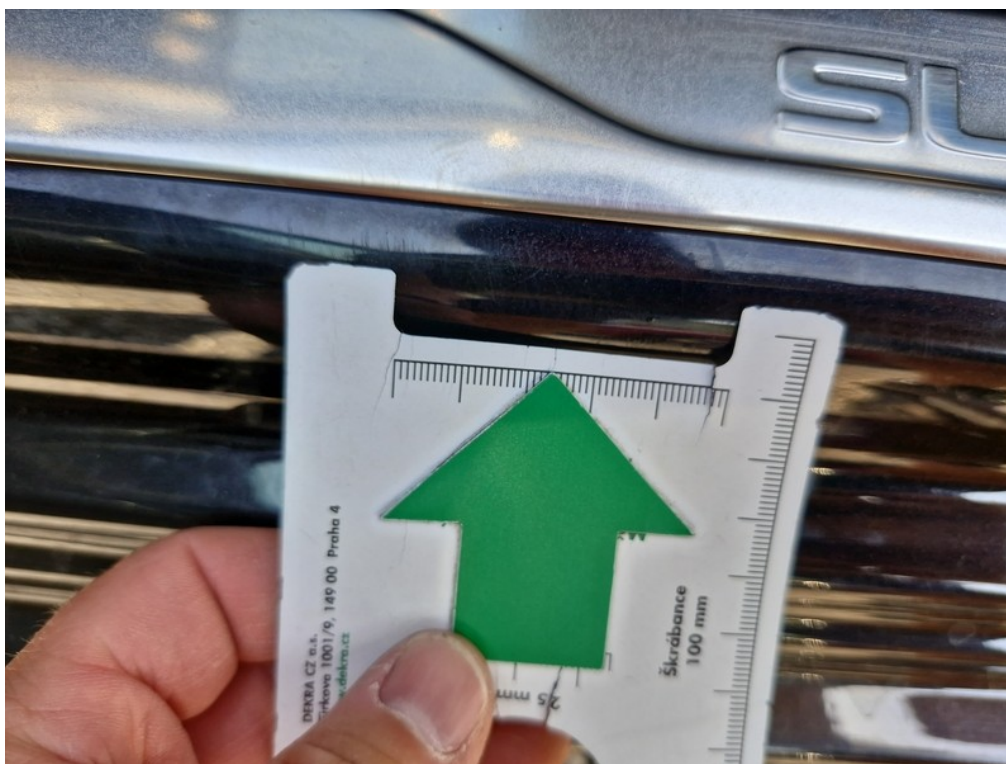
| P.č. | Poškozený díl | Druh poškození |
|---|---|---|
| 13 | Práh levý | Škrábance |

**13** Práh levý - Škrábance  
Umístění:

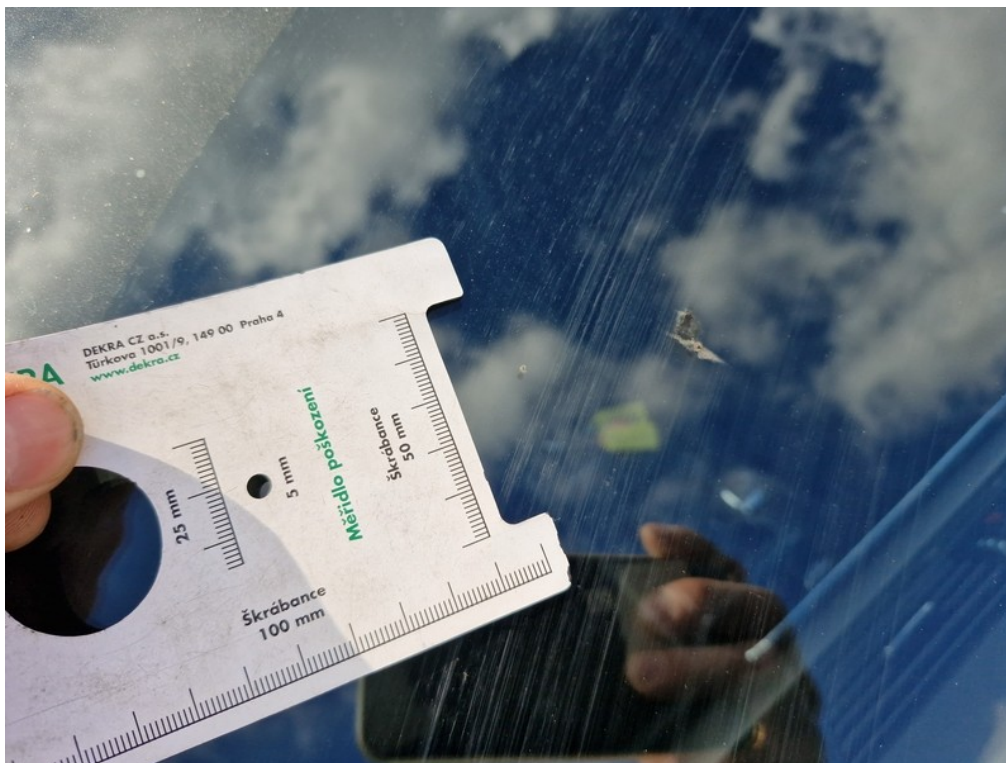
| P.č. | Poškozený díl | Druh poškození |
|---|---|---|
| 14 | Čelní sklo | Poškození od odletujícího kamení |

**14 Čelní sklo - Poškození od odletujícího kamení**  
Umístění: Exteriér (vnější prostor)

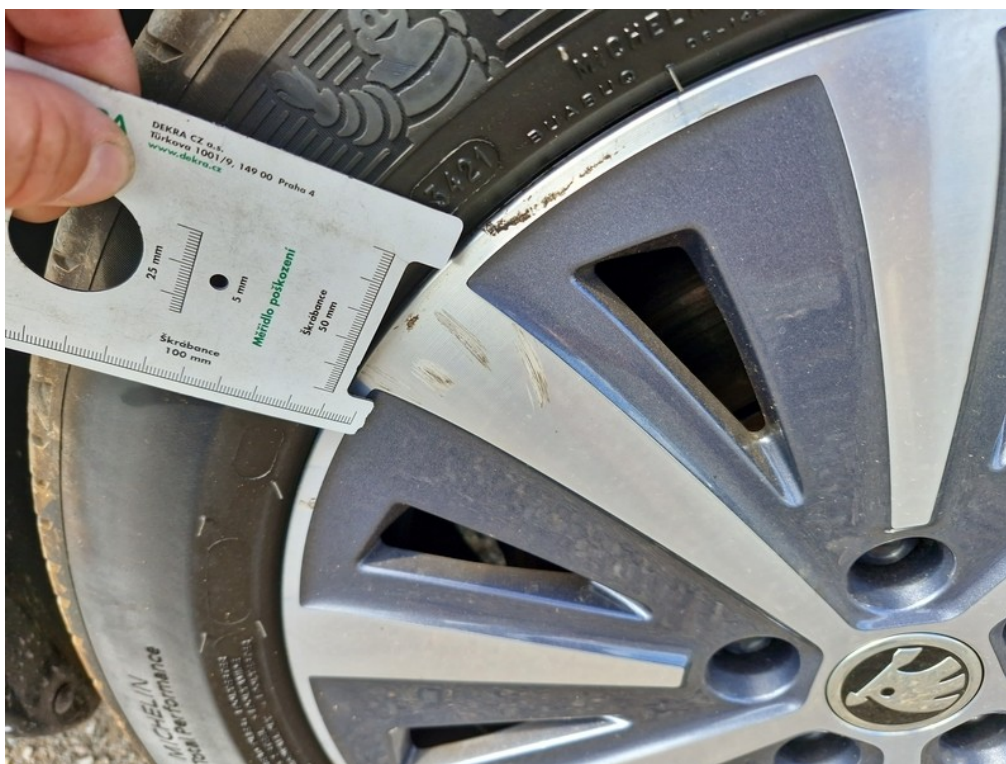
| P.č. | Poškozený díl | Druh poškození |
|---|---|---|
| 15 | Disk PP kola | Škrábance |

**15 Disk PP kola - Škrábance**  
Umístění: Exteriér (vnější prostor)

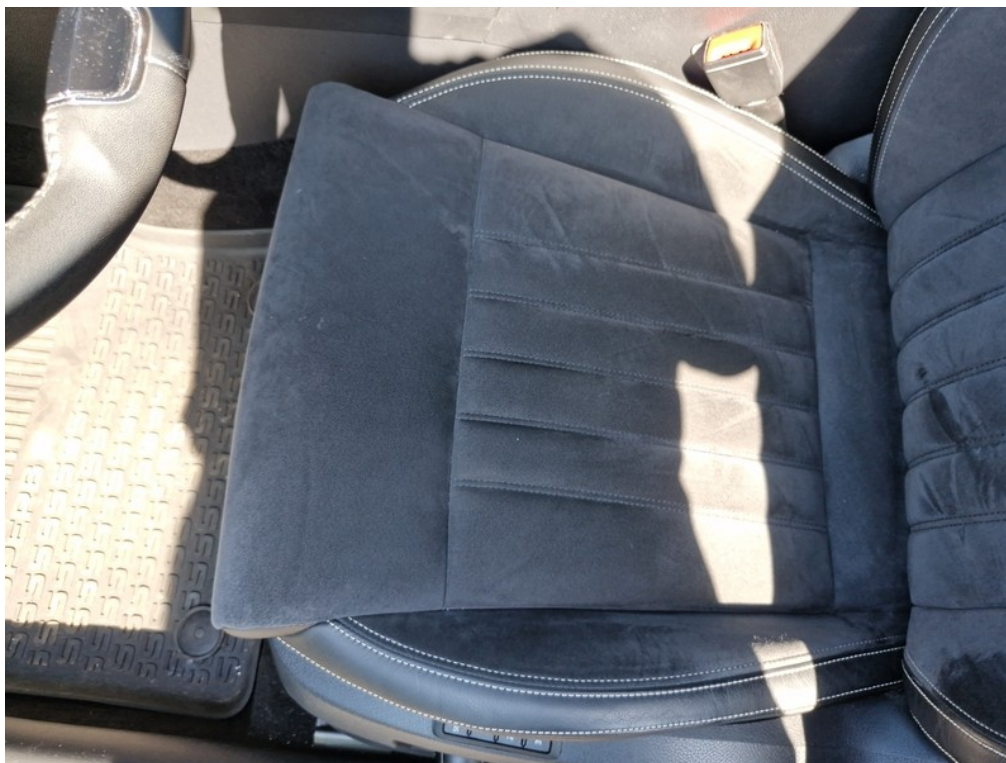
| P.č. | Poškozený díl | Druh poškození |
|---|---|---|
| 16 | Potah sedáku sedadla řidiče | Opotřebení |

**16** **Potah sedáku sedadla řidiče - Opotřebení**  
Umístění: Interiér (vnitřní prostor)

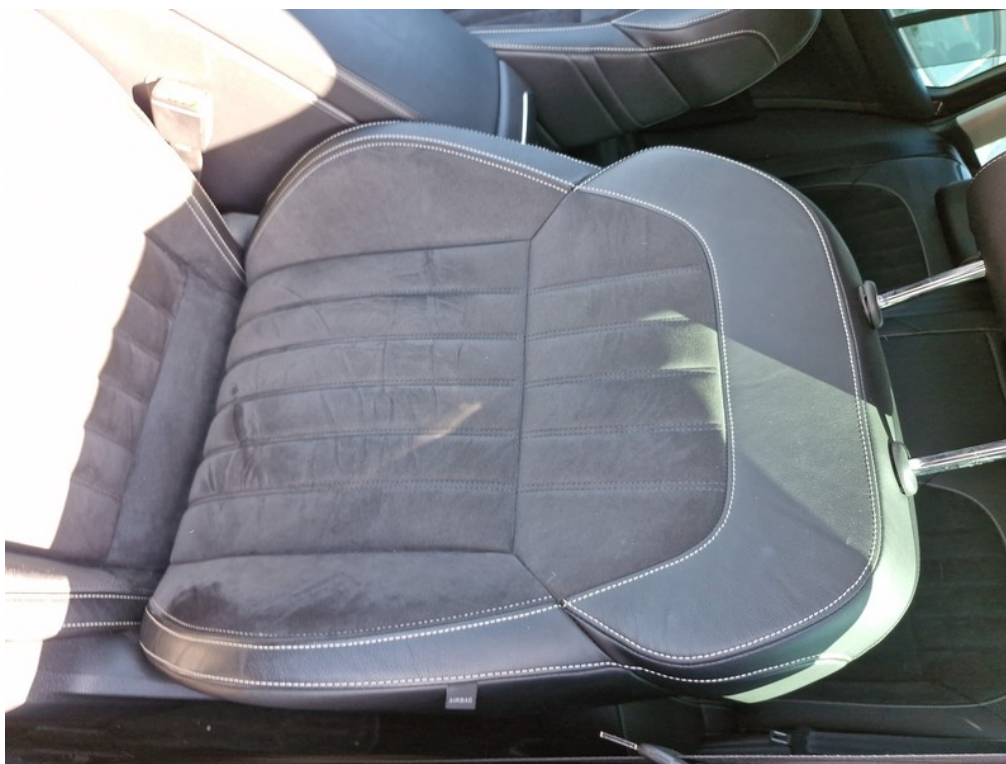
| P.č. | Poškozený díl | Druh poškození |
|---|---|---|
| 17 | Potah opěradla sedadla řidiče | Opotřebení |

**17** **Potah opěradla sedadla řidiče - Opotřebení**  
Umístění: Interiér (vnitřní prostor)

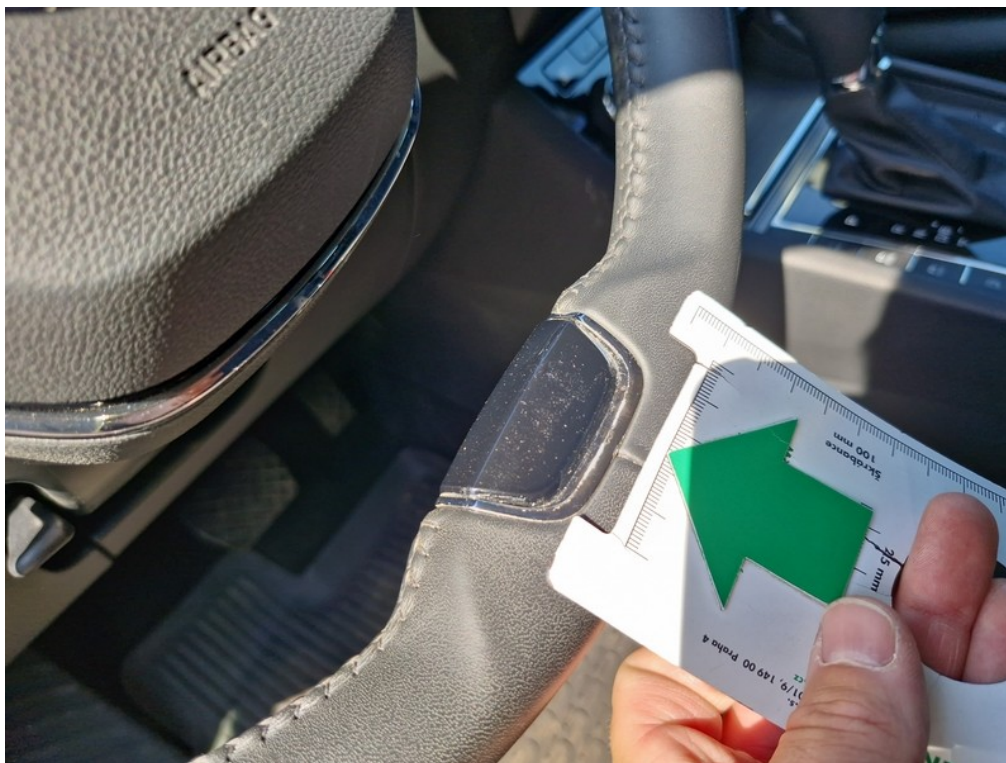
| P.č. | Poškozený díl | Druh poškození |
|---|---|---|
| 18 | Volant | Opotřebení |

**18 Volant - Opotřebení**  
Umístění:

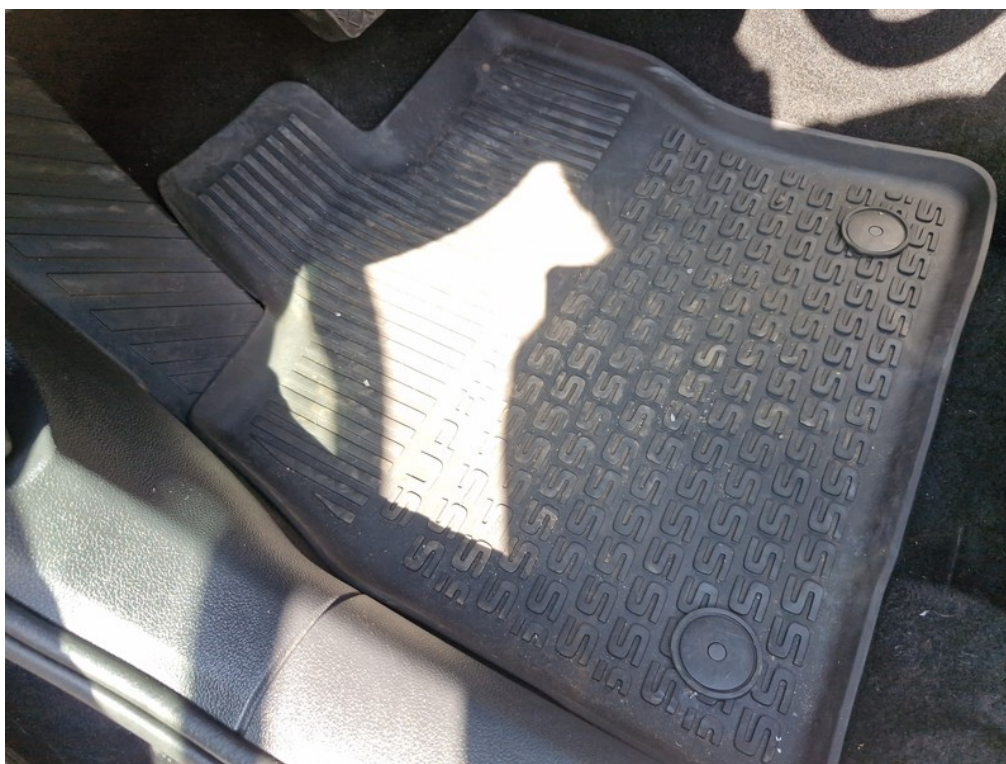
| P.č. | Poškozený díl | Druh poškození |
|---|---|---|
| 19 | Přídavný koberec LP | Opotřebení |

**19 Přídavný koberec LP - Opotřebení**  
Umístění:

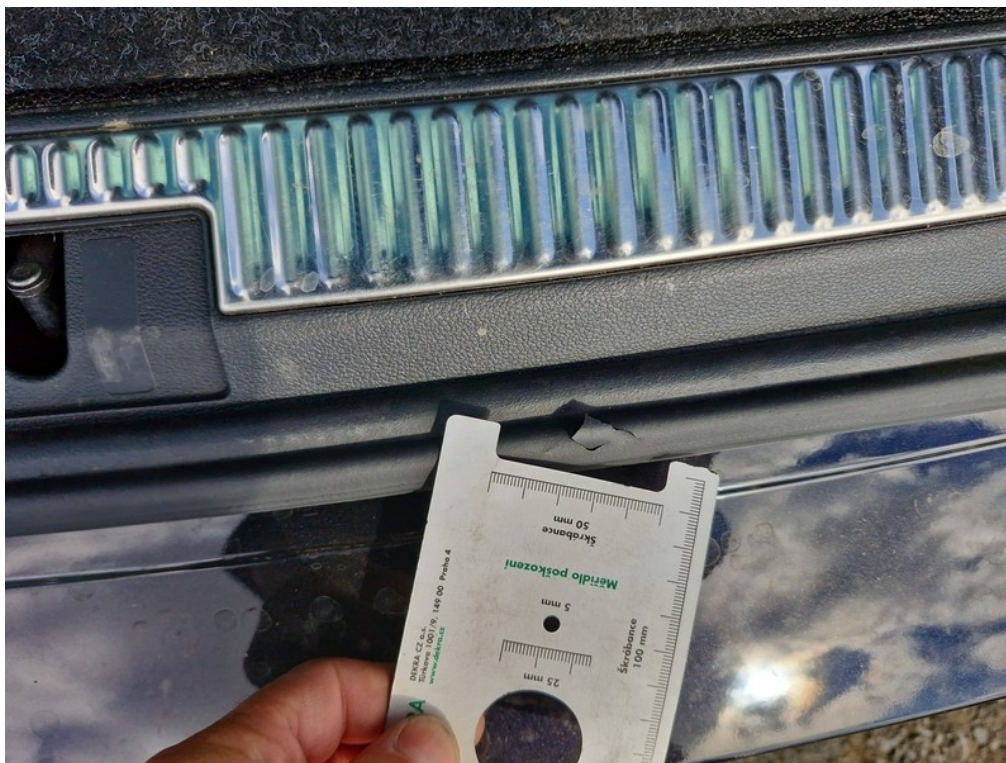
| P.č. | Poškozený díl | Druh poškození |
|---|---|---|
| 20 | Těsnění víka zav. prostoru | Prasklina |

**20** Těsnění víka zav. prostoru - Prasklina  
Umístění: Interiér (vnitřní prostor)

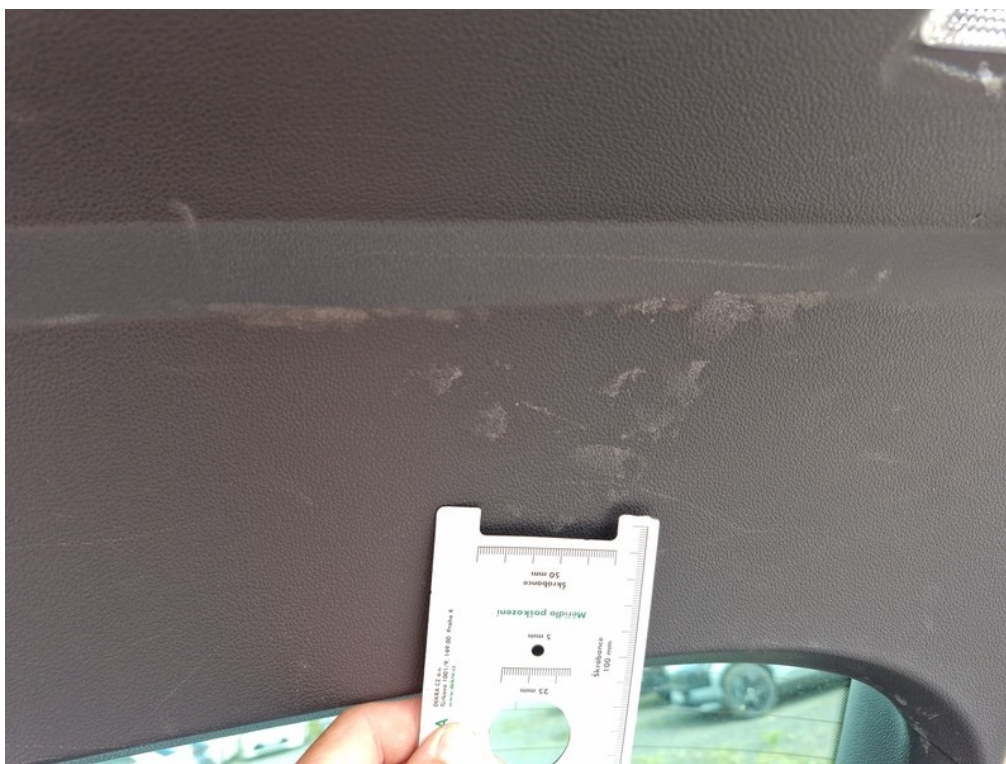
| P.č. | Poškozený díl | Druh poškození |
|---|---|---|
| 21 | Výplň víka zav. prostoru | Škrábance |

**21** Výplň víka zav. prostoru - Škrábance  
Umístění: Interiér (vnitřní prostor)

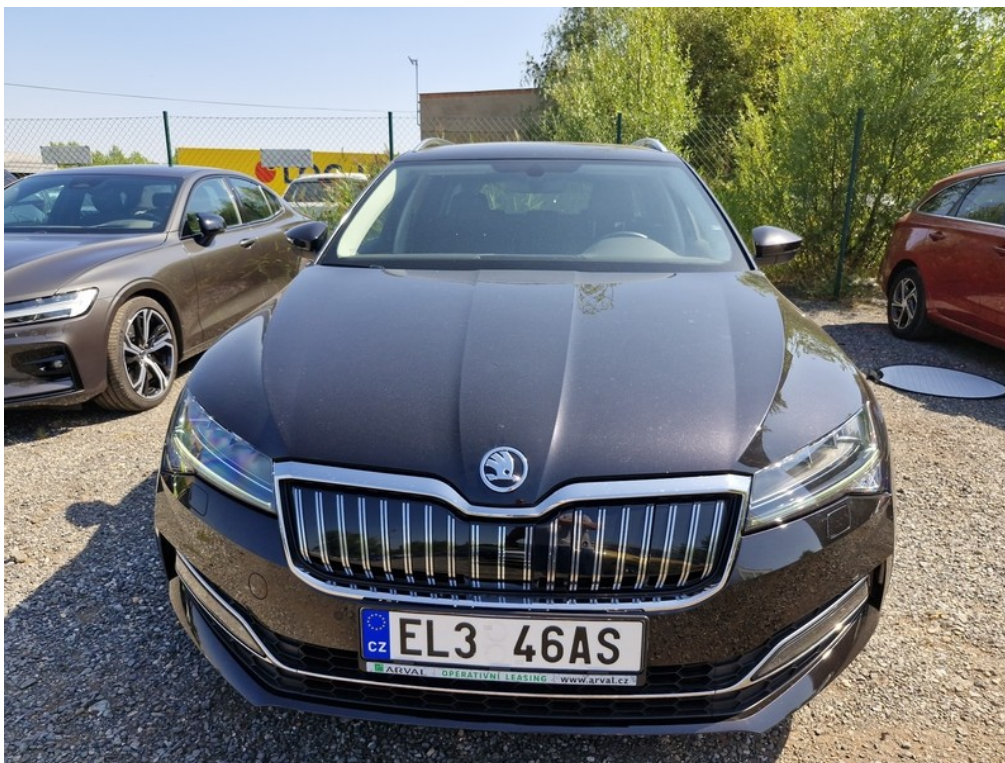
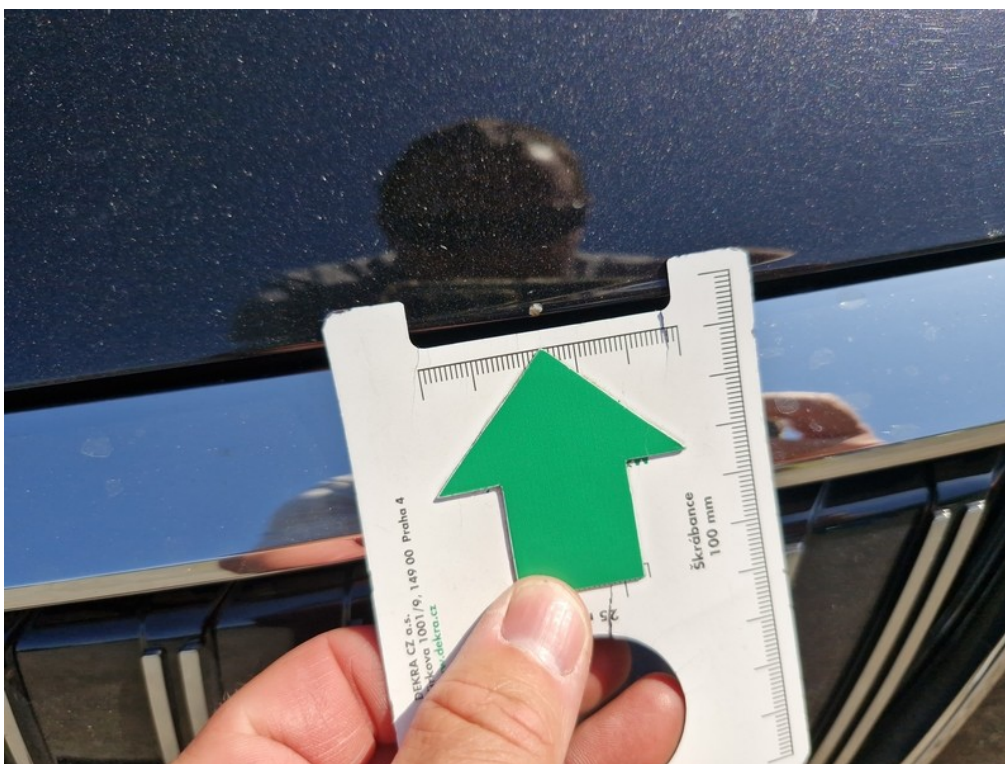
| P.č. | Poškozený díl | Druh poškození |
|---|---|---|
| 22 | Přední část vozidla | Poškození od odletujícího kamení |

**22** Přední část vozidla - Poškození od odletujícího kamení  
Umístění: Ostatní

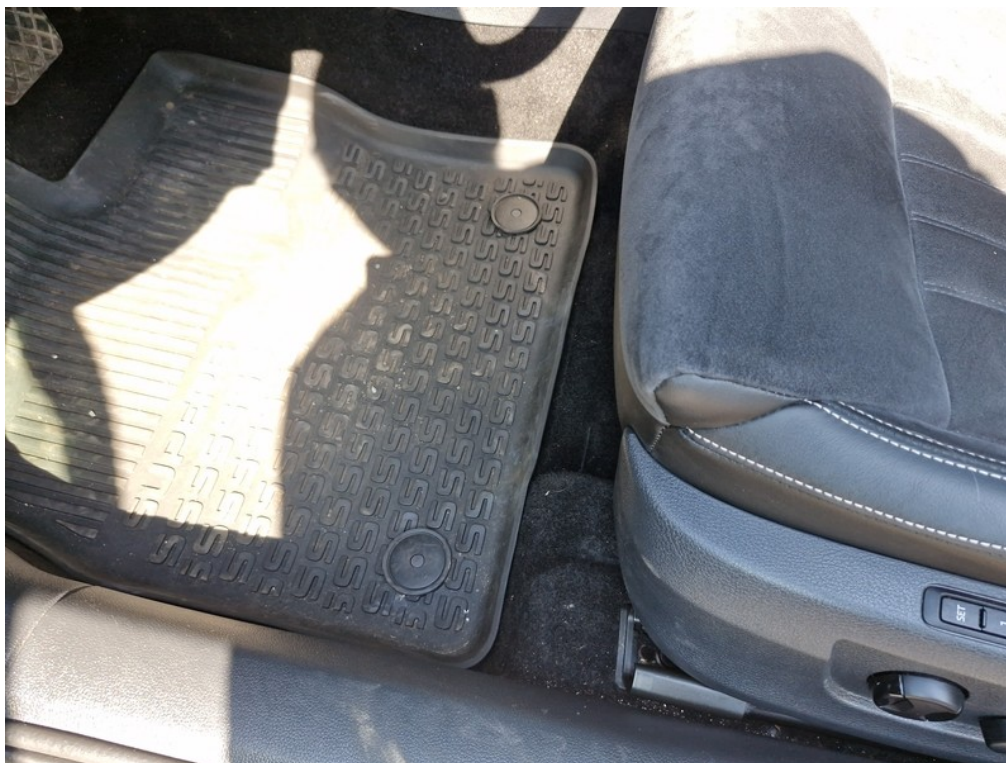
| P.č. | Poškozený díl | Druh poškození |
|---|---|---|
| 23 | Interiér | Znečištěno |

**23** Interiér - Znečištěno  
Umístění:

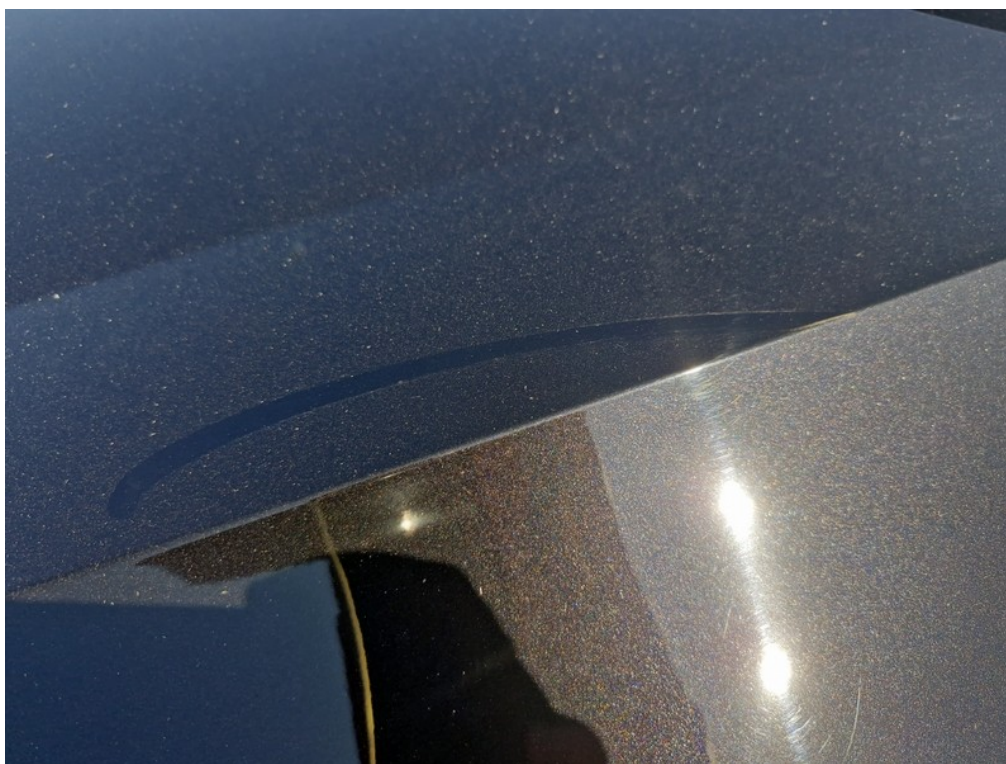
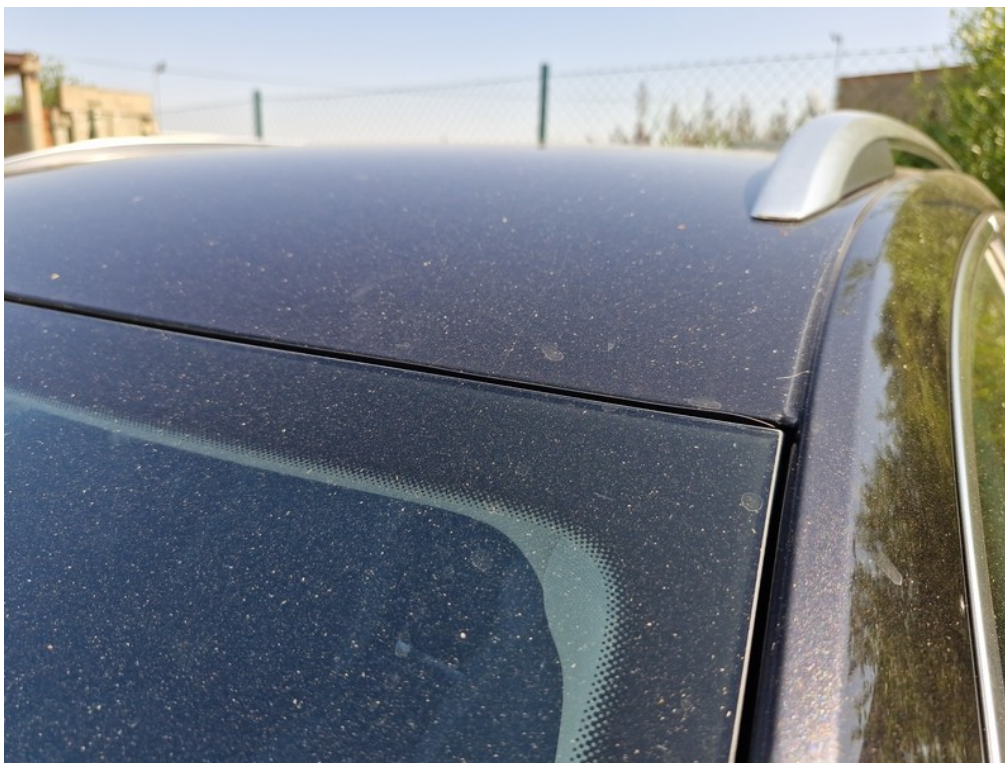
| P.č. | Poškozený díl | Druh poškození |
|---|---|---|
| 24 | Doprohlídka v LC | Chybí |
| | <b>Poznámka:</b> Důvod druhé prohlídky: Znečištěno | |

**24** Doprohlídka v LC - Chybí  
Umístění:

Poznámka: Důvod druhé  
prohlídky: Znečištěno

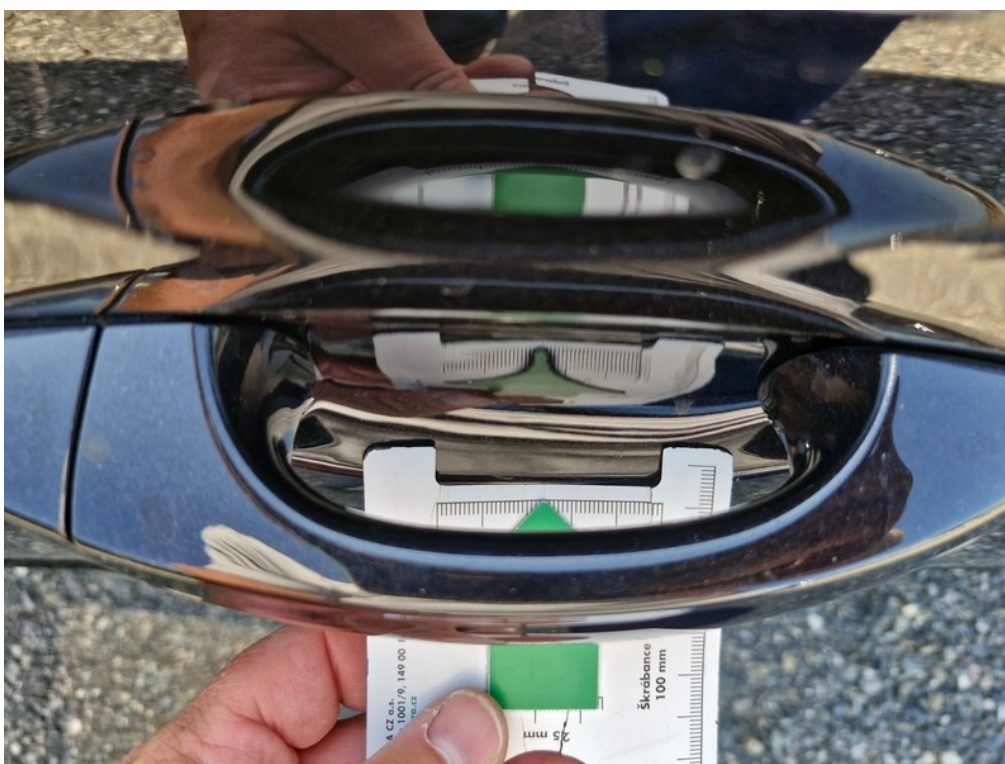
| P.č. | Poškozený díl | Druh poškození |
|---|---|---|
| 25 | Celková plocha karoserie | Škrábance |

**25** Celková plocha karoserie - Škrábance  
Umístění: Ostatní
