## Expertise

Protokollnummer: 40873599  
Auftrags-Nr / Referenz: 25023681  
Besichtigungsdatum: 01.08.2025

Modell: Superb Combi 1.4 TSI iV DSG Ambition

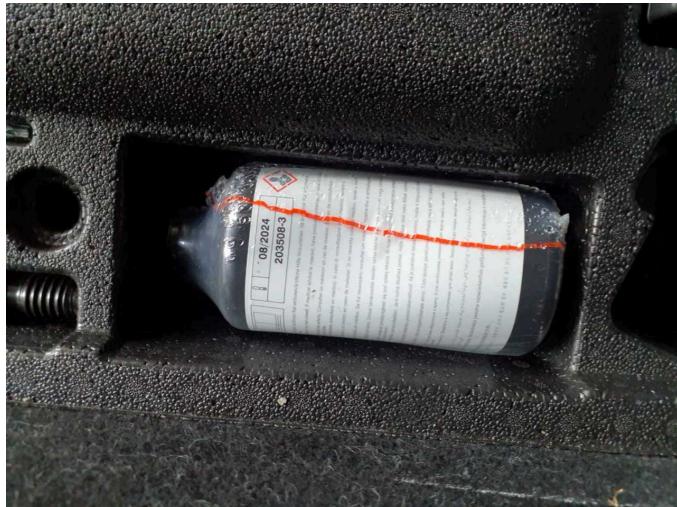
**Beschädigung 1:** Ausrüstung: Tirefit Füllmittel - abgelaufen - erneuern

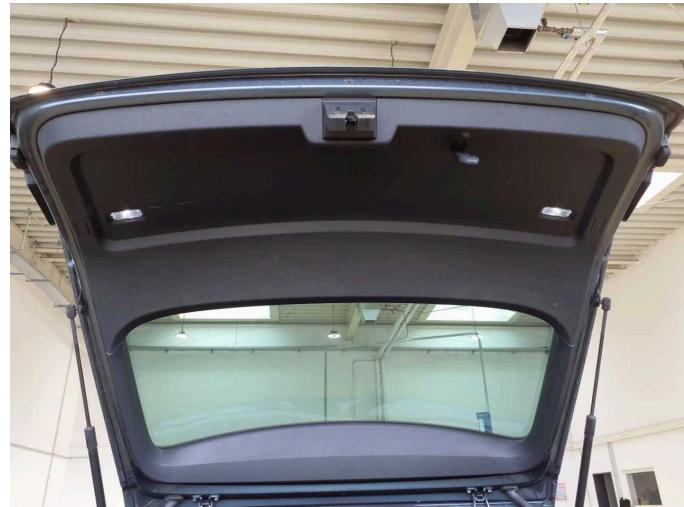
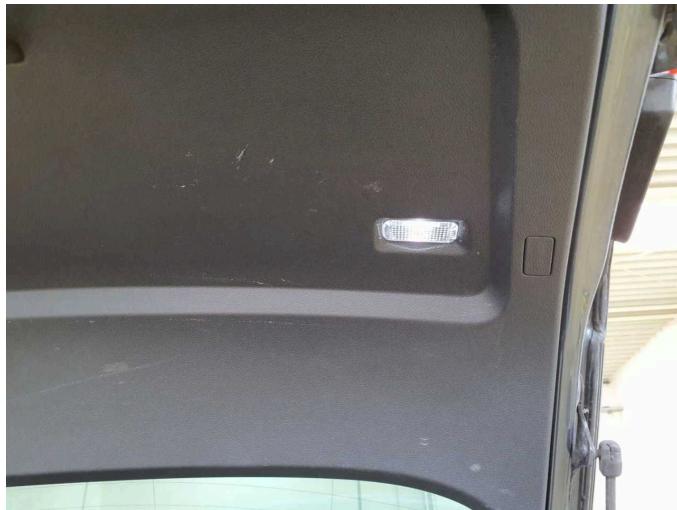
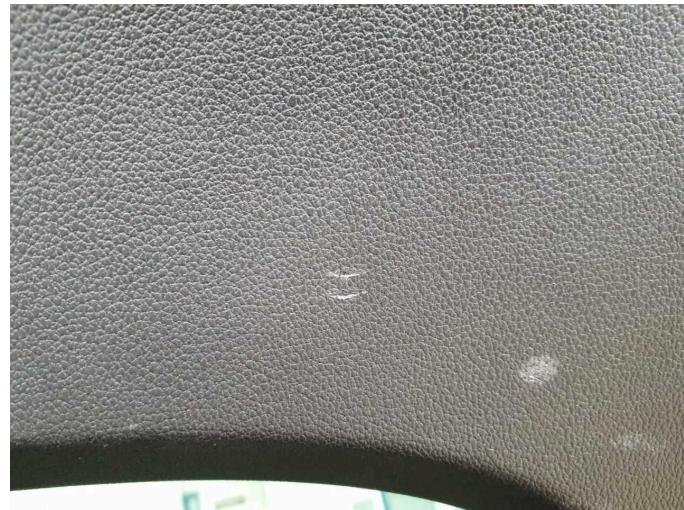
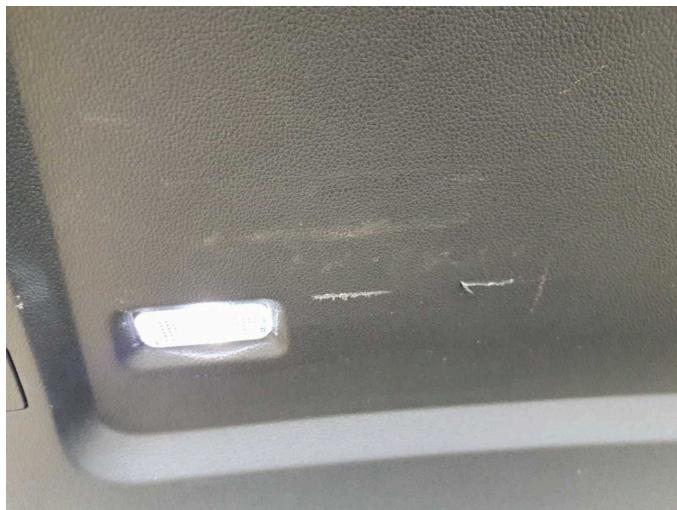
**Beschädigung 2:** Verkleidungen/Abdeckungen: Heckdeckel, Innenverkleidung - Kratzer - Wertminderung

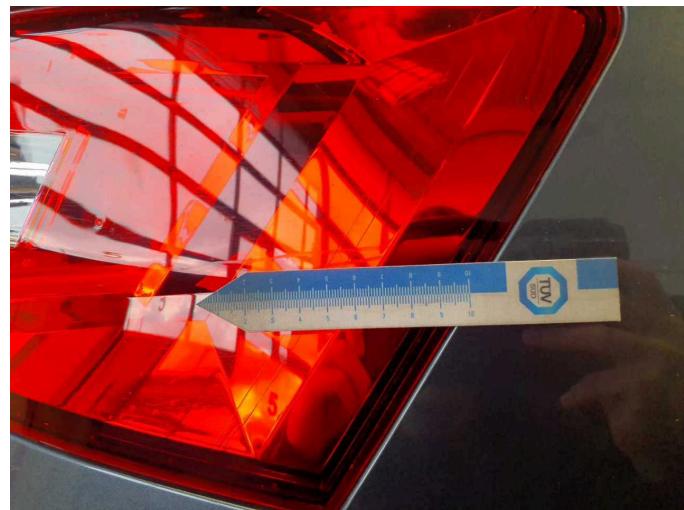
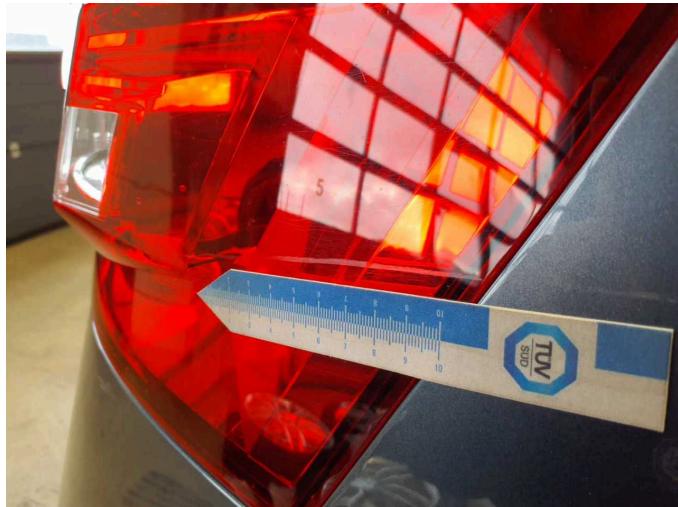
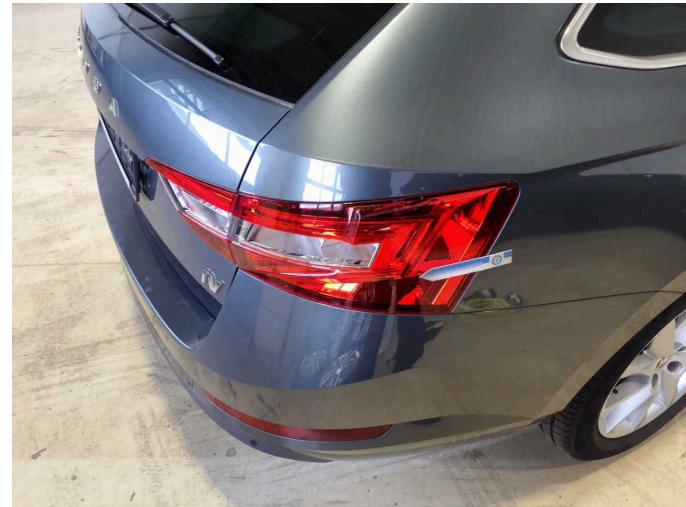
**Beschädigung 3:** Heckleuchte: Heckleuchte rechts - Kratzer - Wertminderung

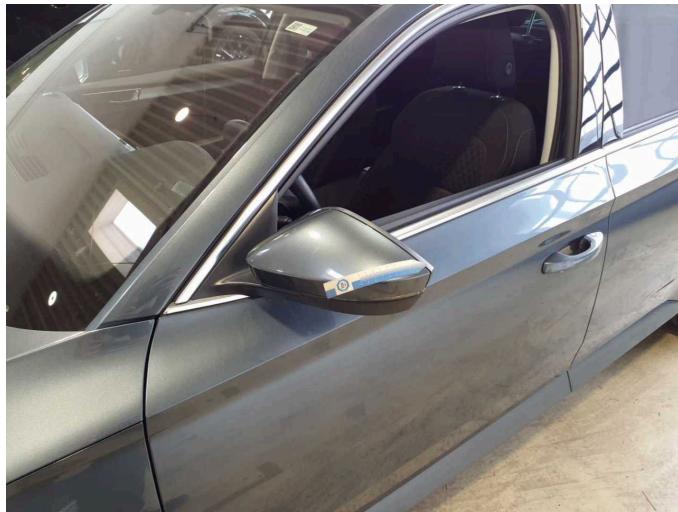
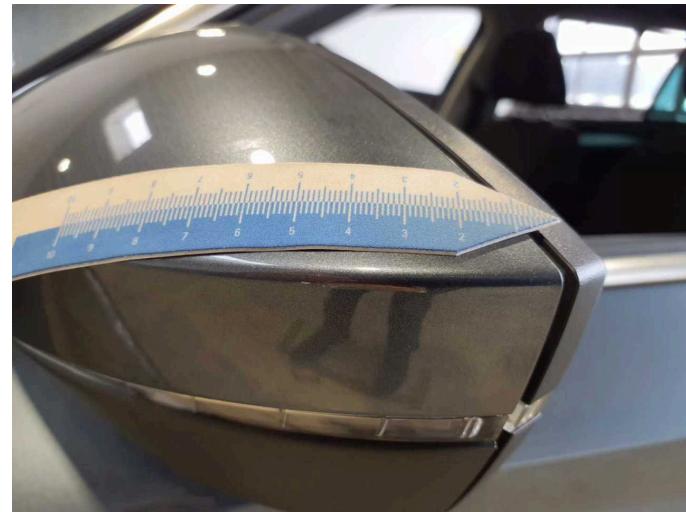
**Beschädigung 4:** Außenspiegel links: Abdeckkappe - Kratzer - lackieren

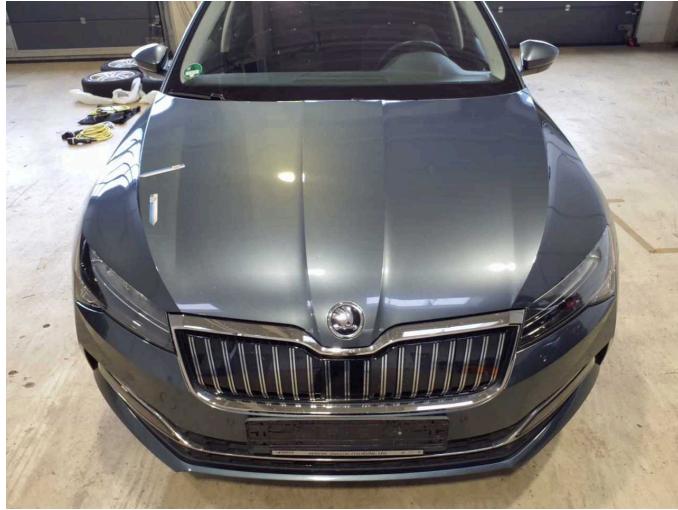
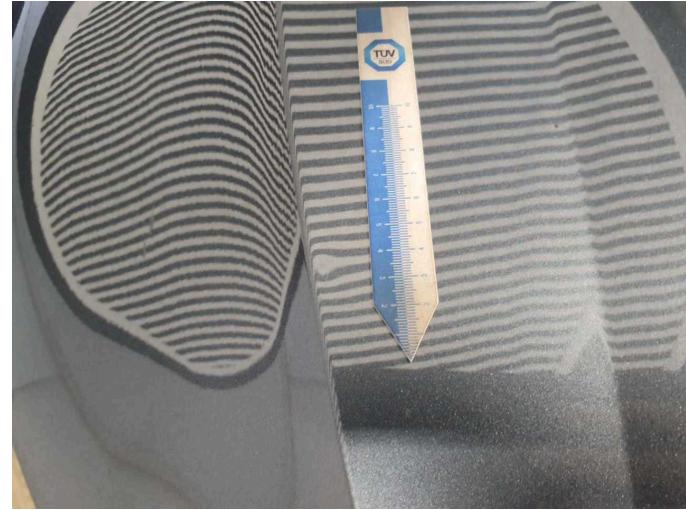
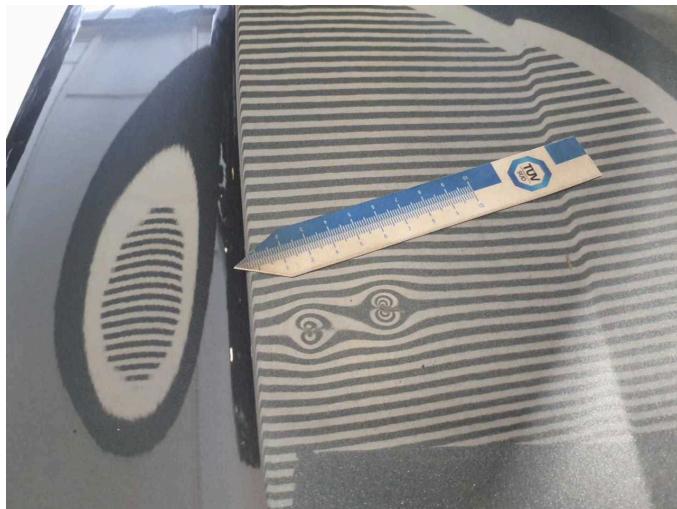
**Beschädigung 5:** Motorhaube: Motorhaube - Delle(n) - Smart Repair

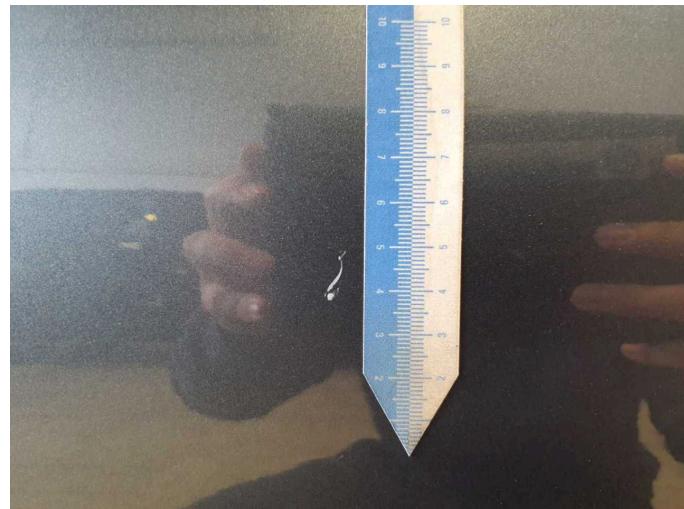
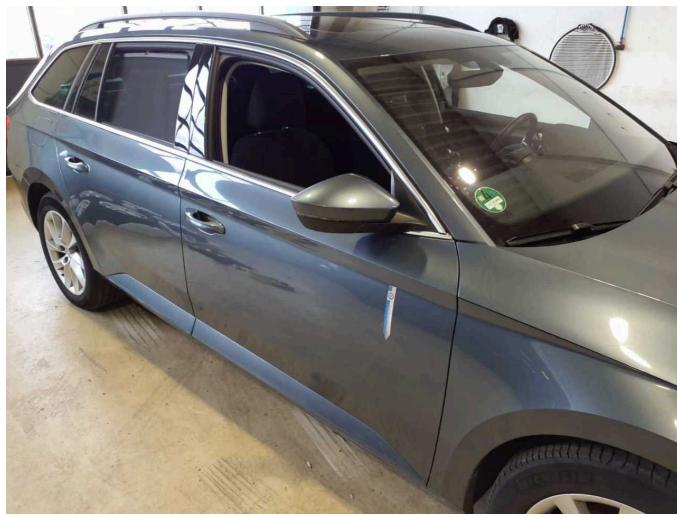
**Beschädigung 6:** Tür vorn rechts: Tür - Kratzer - Smart Repair

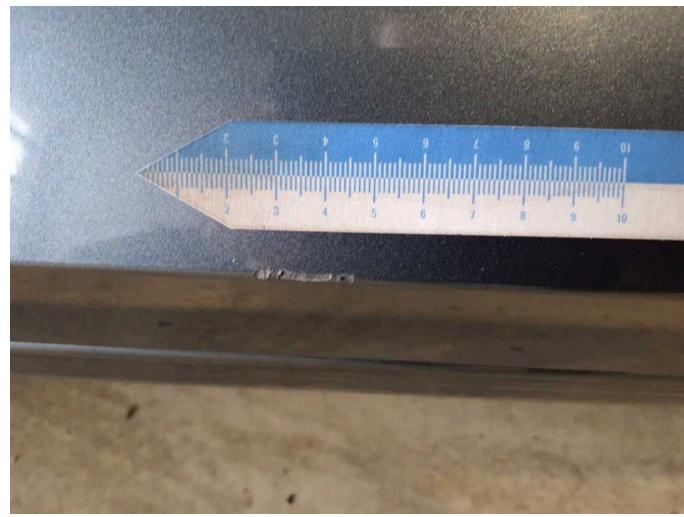
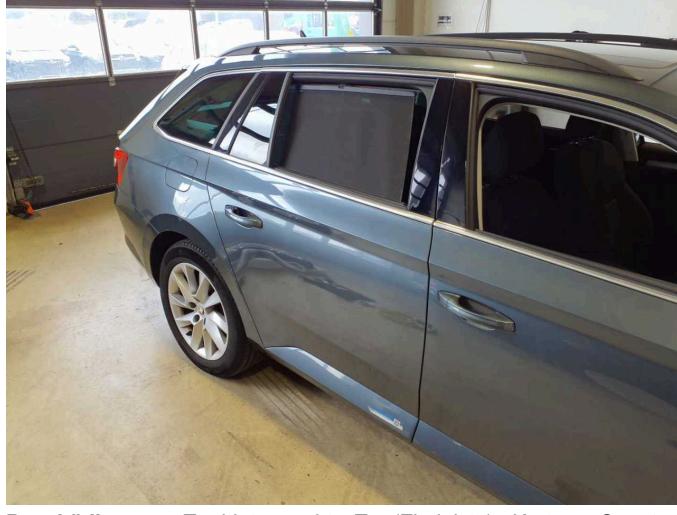
**Beschädigung 7:** Tür hinten rechts: Tür (Zierleiste) - Kratzer - Smart Repair

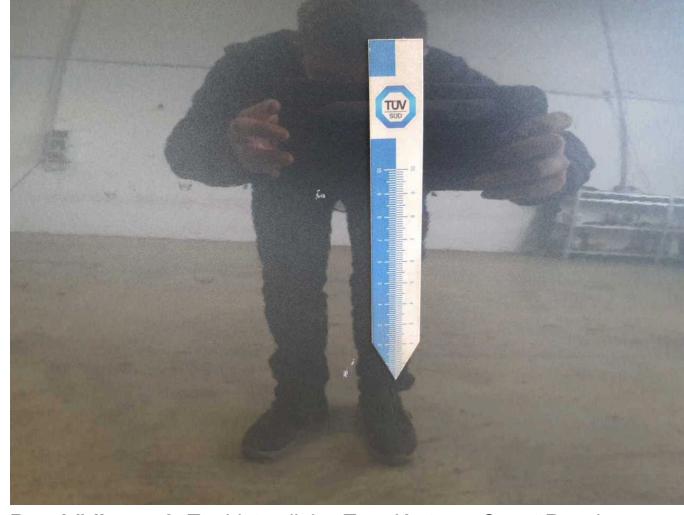
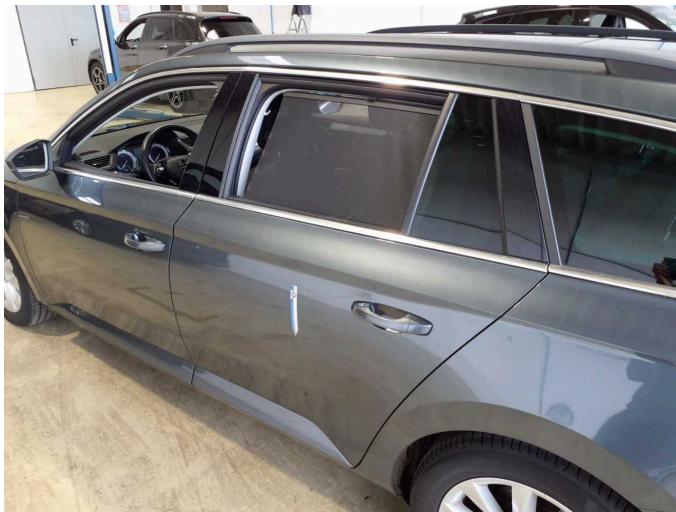
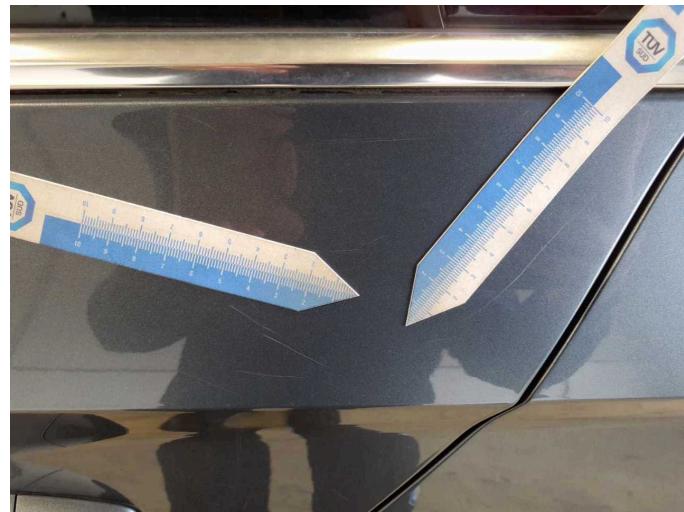
**Beschädigung 8:** Tür hinten links: Tür - Kratzer - Smart Repair

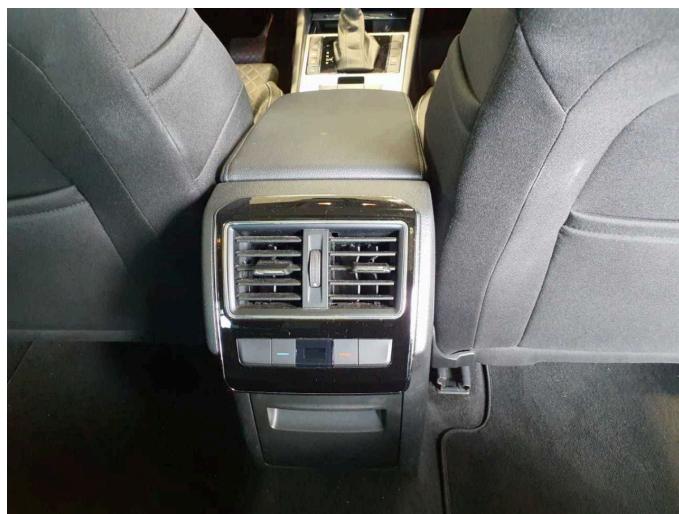
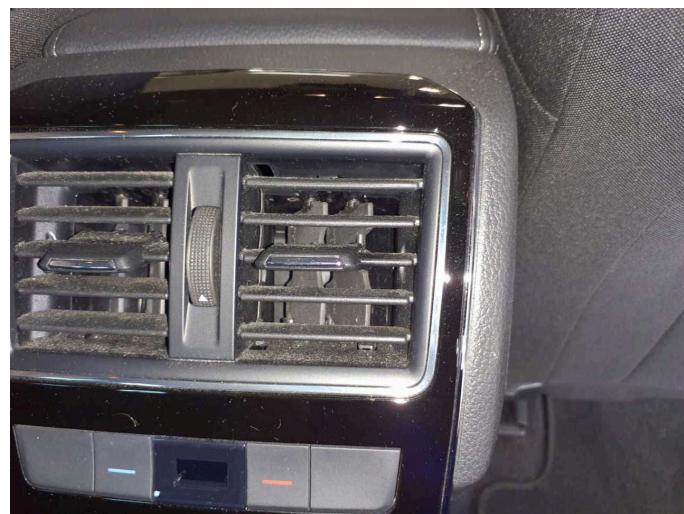
**Beschädigung 9:** Instrumententafel: Luftpumpe Mitte (Hinten) - beschädigt - erneuern

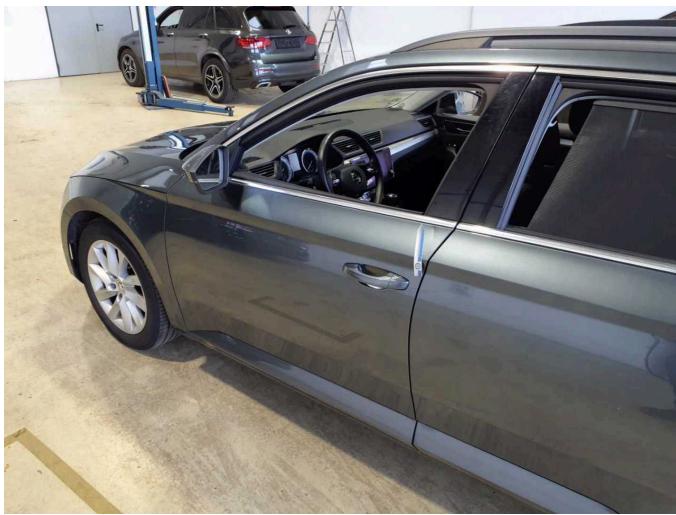
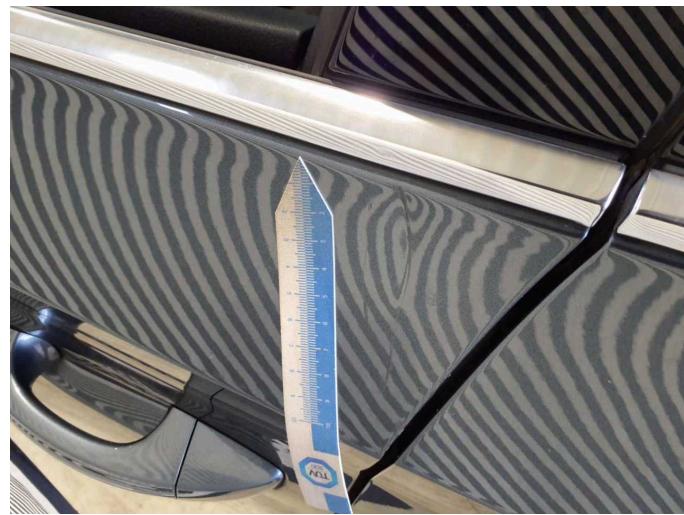
**Beschädigung 10:** Tür vorn links: Tür - verformt - instandsetzen und lackieren

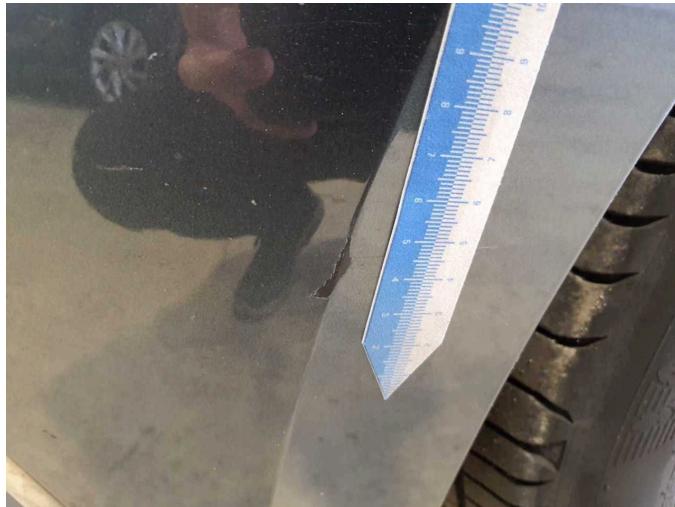
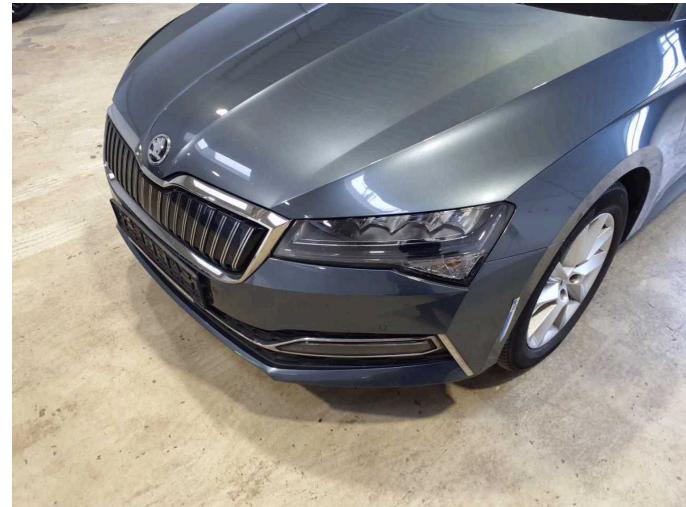
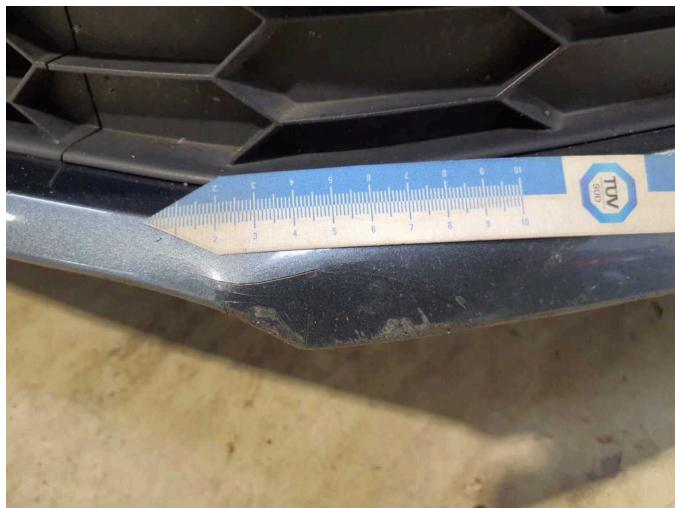
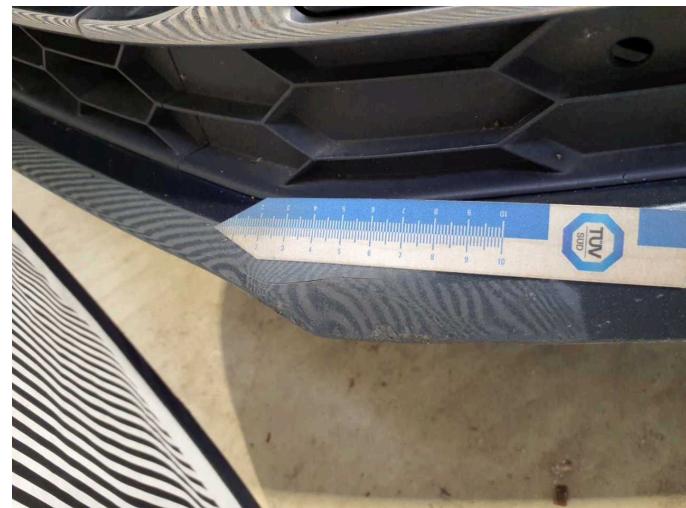
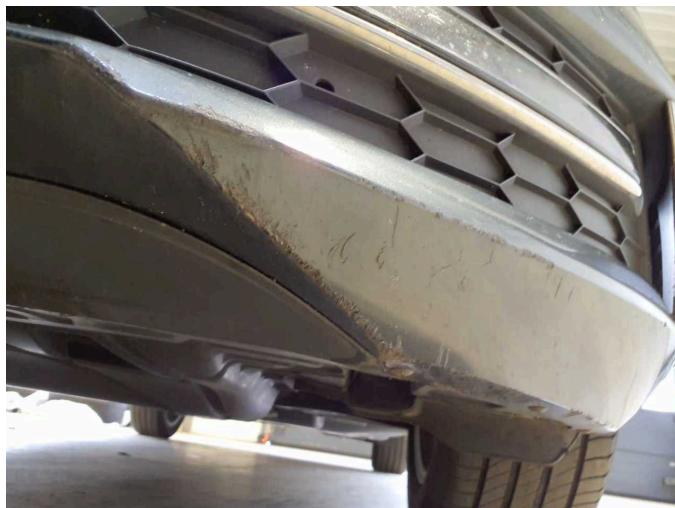
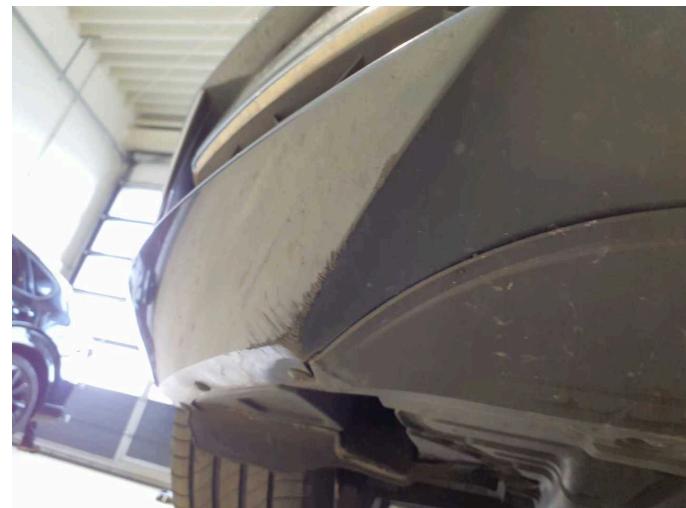
**Beschädigung 11:** Stossfänger vorn: Stossfänger vorn - Delle /  
Lackschaden - instandsetzen und lackieren

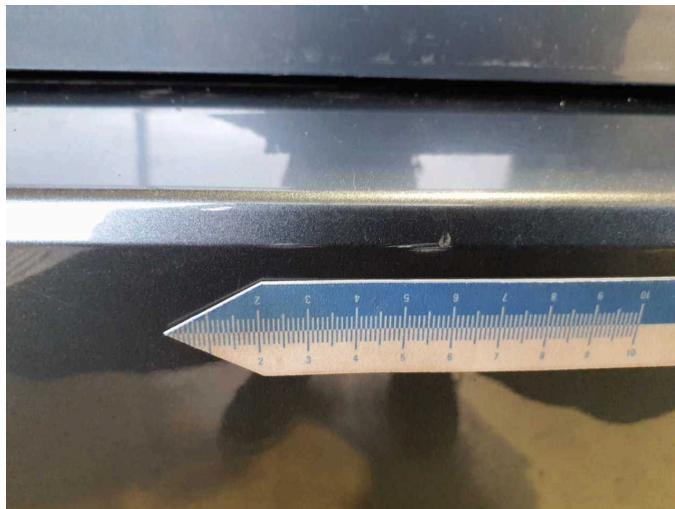
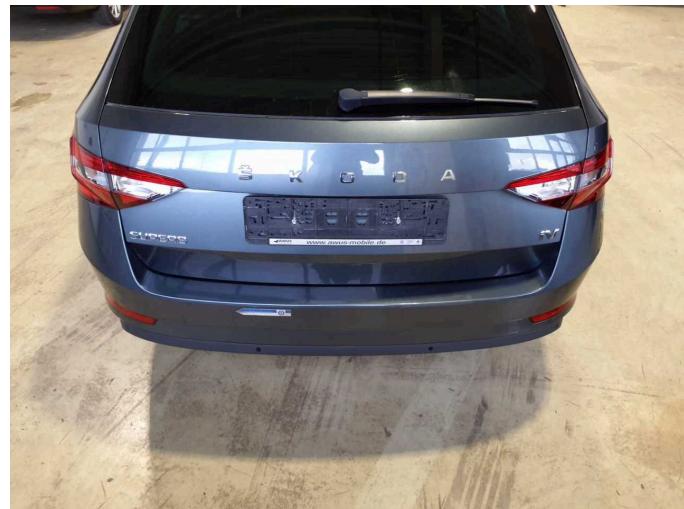
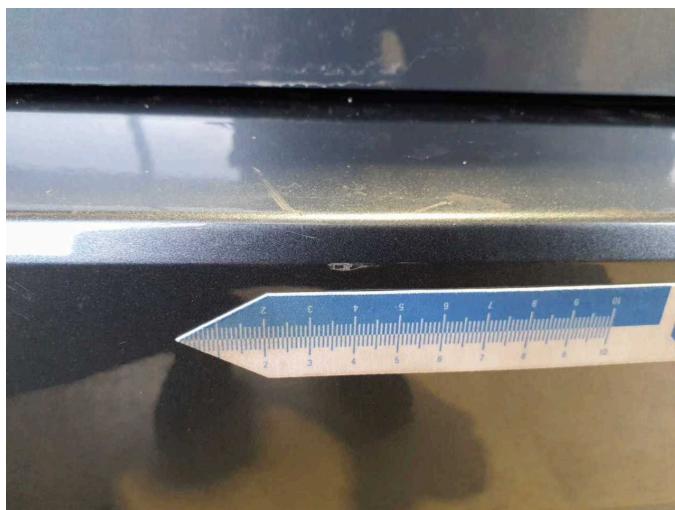
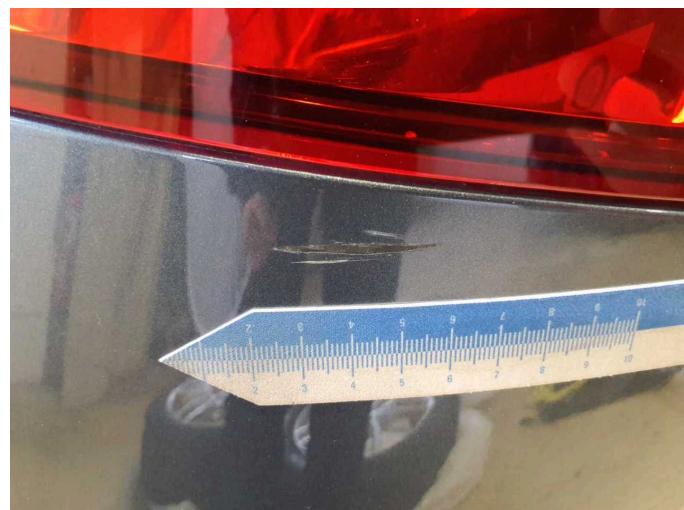
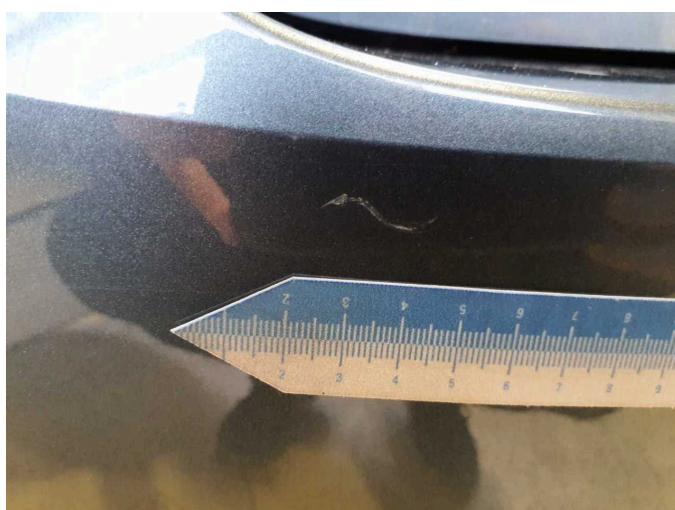
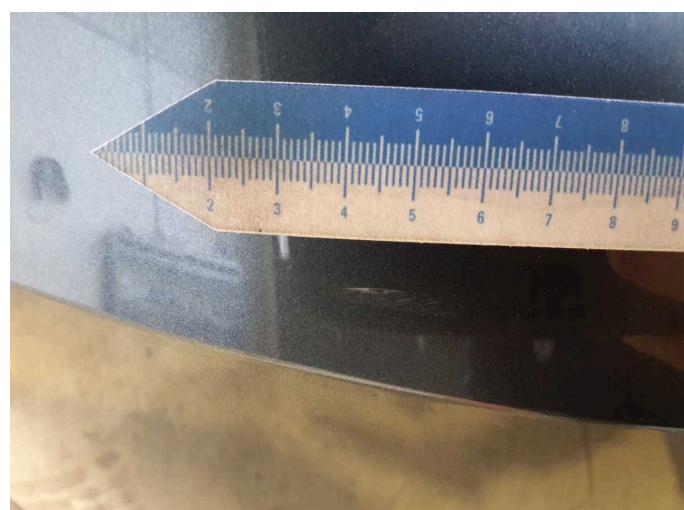
**Beschädigung 12:** Stossfänger hinten: Stossfänger hinten - Kratzer - lackieren

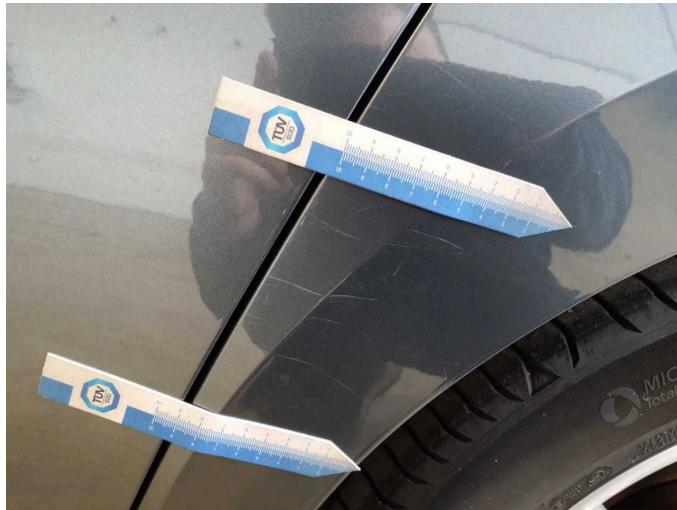
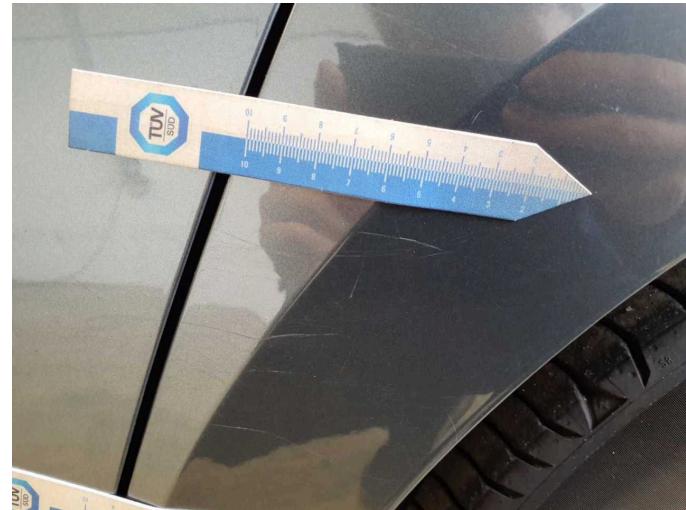
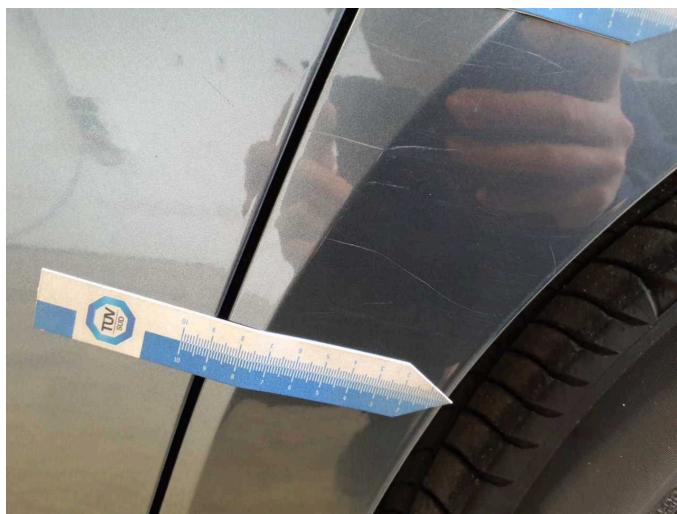
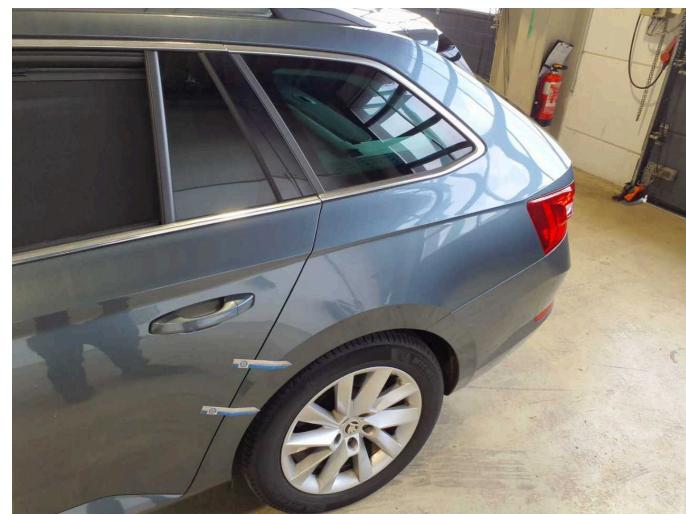
**Beschädigung 13:** Seitenwand links: Seitenwand - Kratzer - lackieren

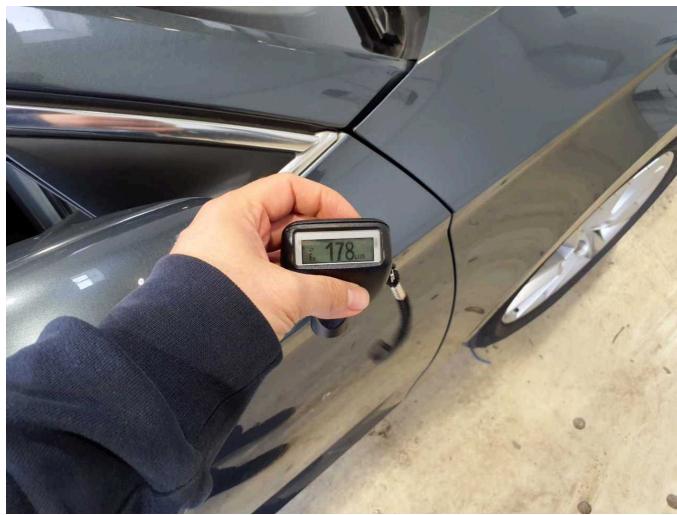
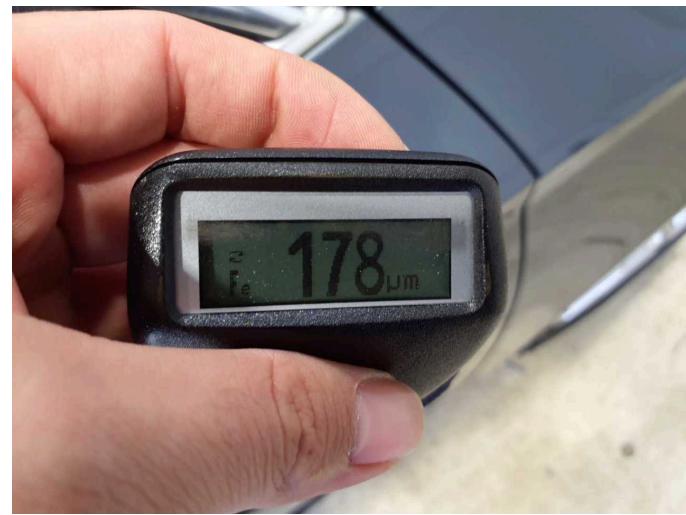
Tür vorne rechts	178 µm
------------------	--------

**Nachlackierung 1:** Tür vorne rechts
