**DEKRA CZ a.s.**

**ARVAL CZ s.r.o.**

| RZ: | <b>EL133AL</b> | VIN: | TMBJW7NX9MY108352 |
| Model vozidla: | Škoda Octavia Combi (NX3)(2020) | Provedení: | Oct.Com.1.4TSI 150 Style AT |

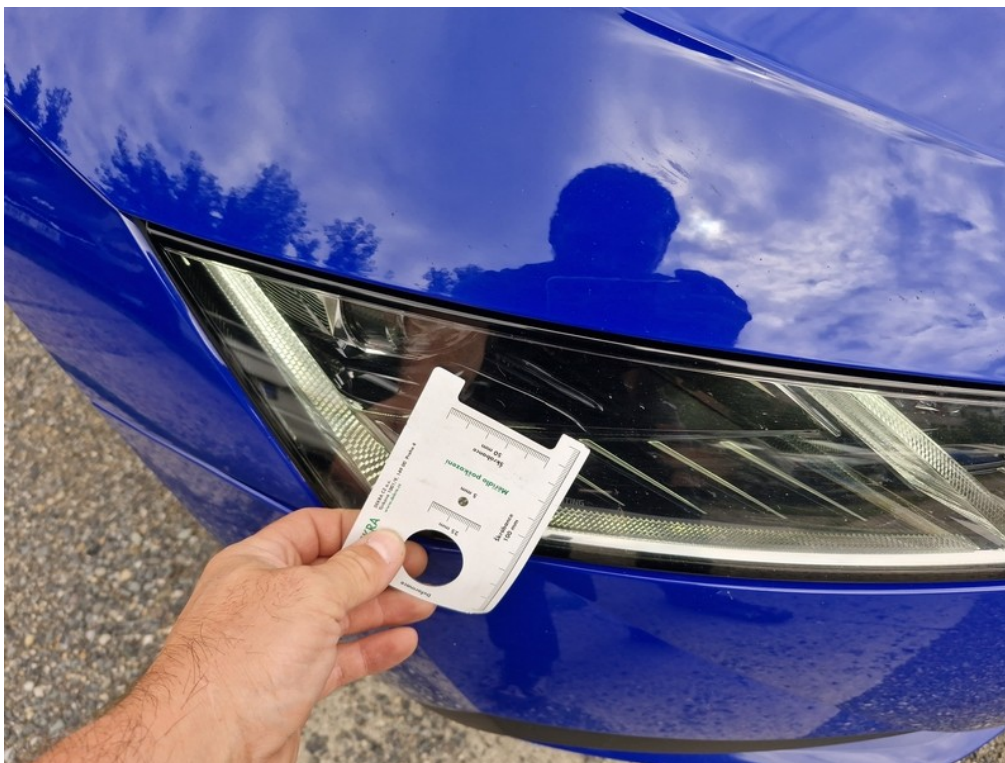
| P.č. | Poškozený díl | Druh poškození |
|---|---|---|
| 1 | Světlomet pravý | Škrábance |

### 1 Světlo met pravý - Škrábance

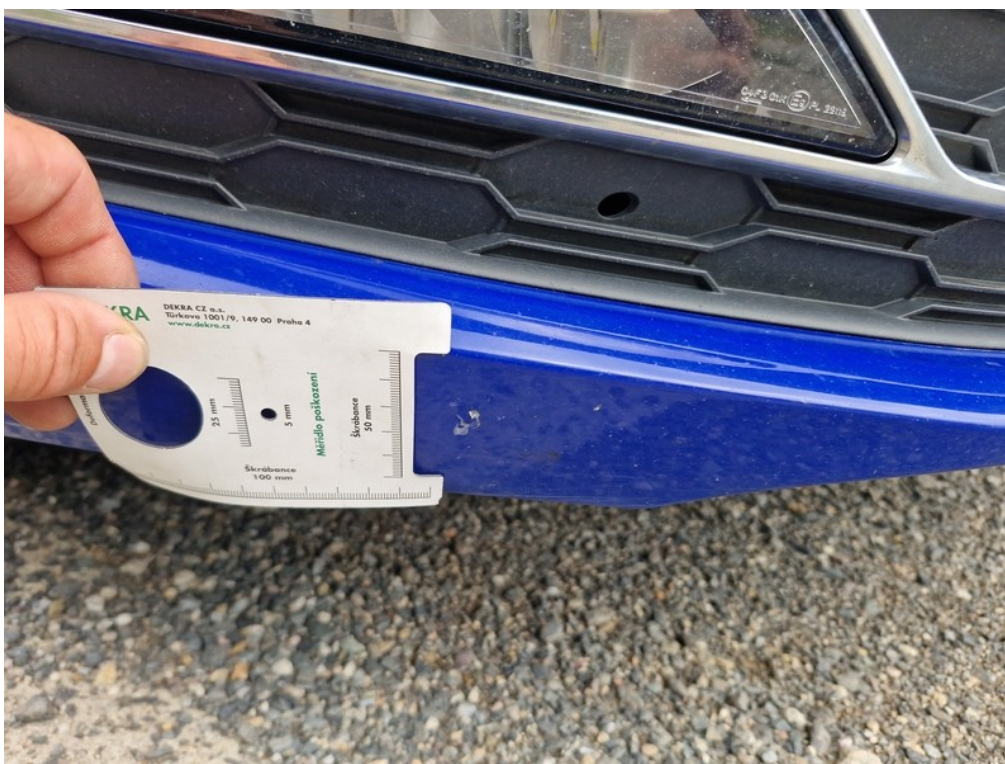
| P.č. | Poškozený díl | Druh poškození |
|---|---|---|
| 2 | Přední nárazník | Škrábance |

### 2 Přední nárazník - Škrábance

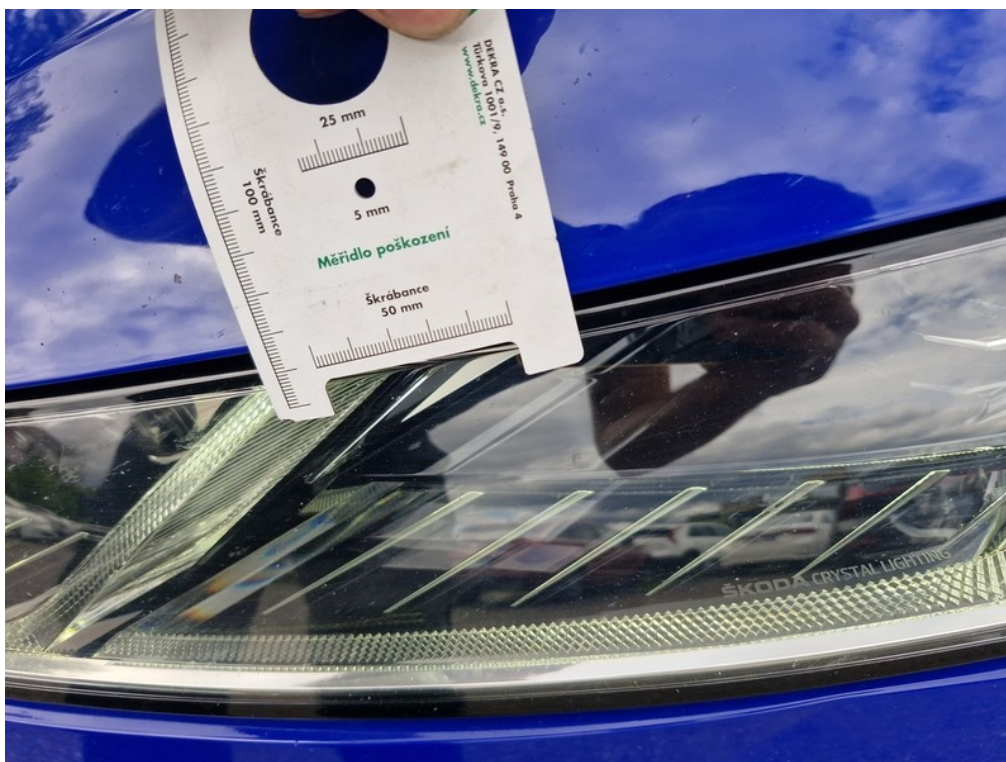
| P.č. | Poškozený díl | Druh poškození |
|---|---|---|
| 3 | Světlomet levý | Škrábance |

**3 Světlomet levý - Škrábance**  
Umístění:

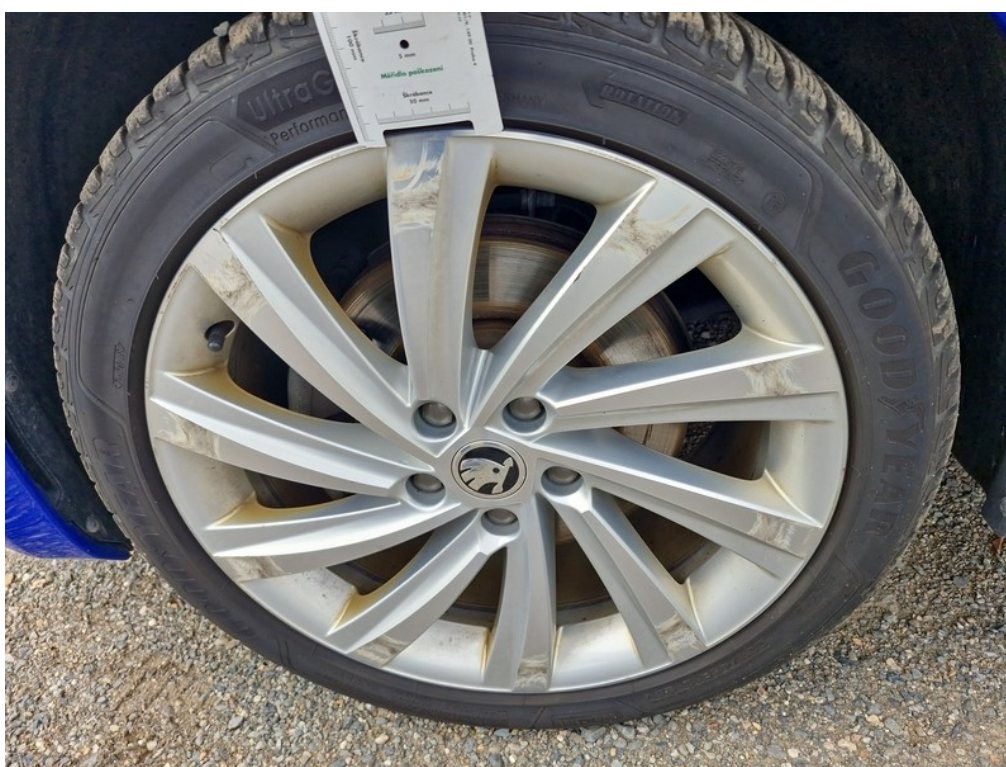
| P.č. | Poškozený díl | Druh poškození |
|---|---|---|
| 4 | Disk LP kola | Škrábance |

**4 Disk LP kola - Škrábance**  
Umístění:

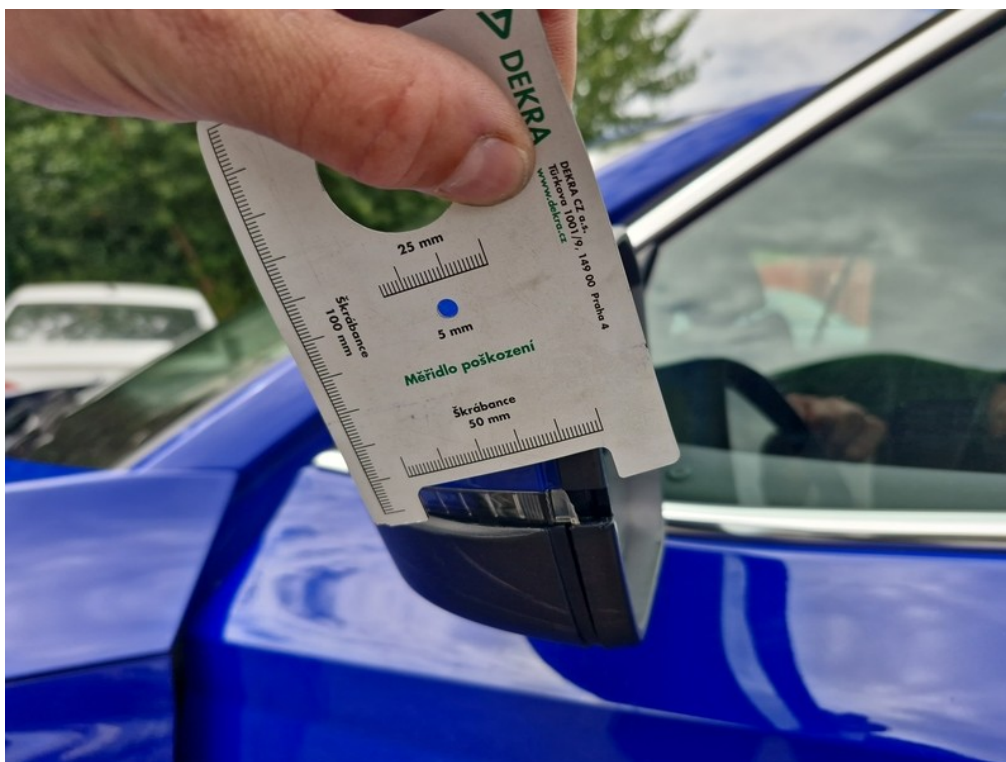
| P.č. | Poškozený díl | Druh poškození |
|---|---|---|
| 5 | Blikač boční L zpětného zrcátka | Prasklina |

**5 Blikač boční L zpětného zrcátka - Prasklina**  
Umístění: Exteriér (vnější prostor)

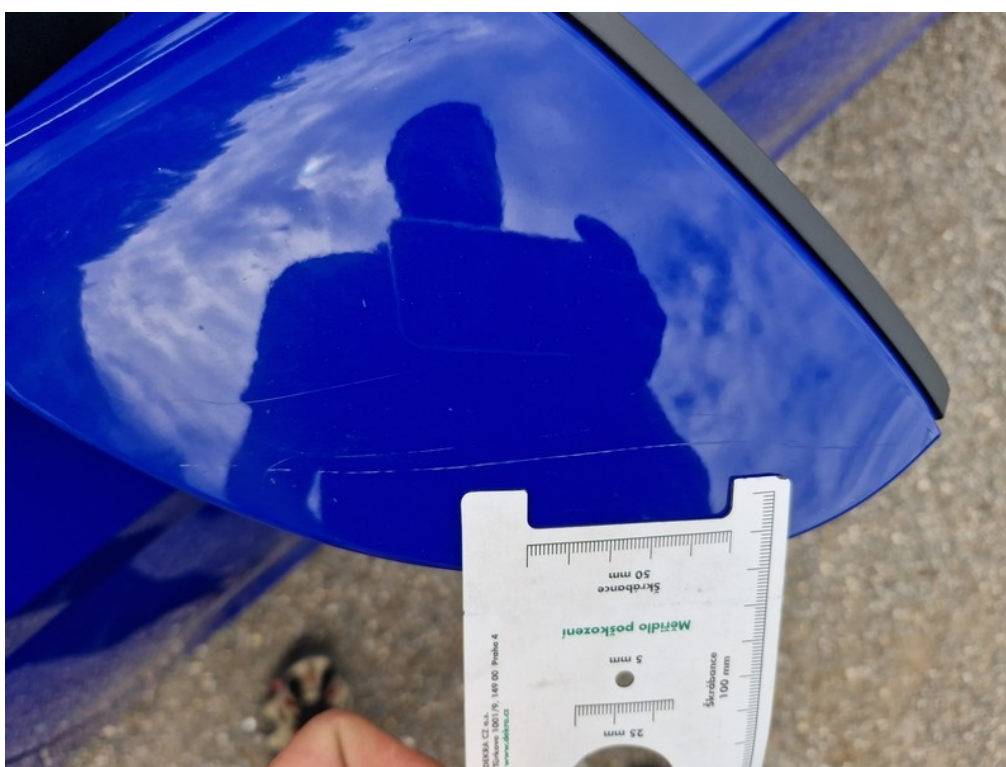
| P.č. | Poškozený díl | Druh poškození |
|---|---|---|
| 6 | Kryt L zpětného zrcátka | Škrábance |

**6 Kryt L zpětného zrcátka - Škrábance**  
Umístění: Exteriér (vnější prostor)

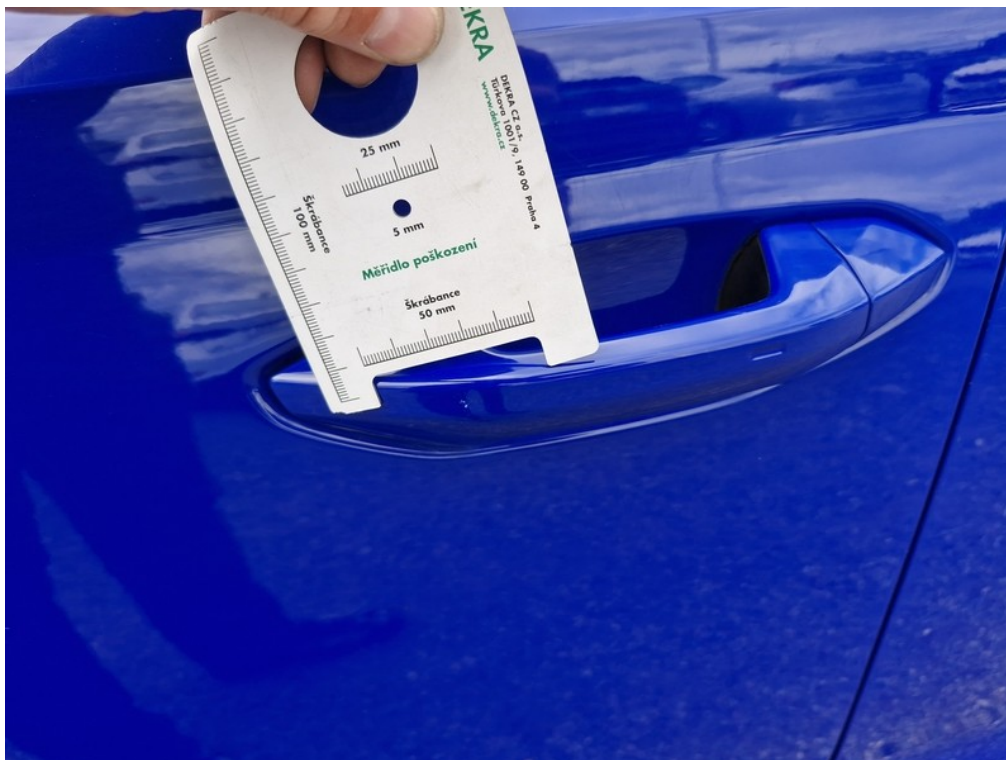
| P.č. | Poškozený díl | Druh poškození |
|---|---|---|
| 7 | Madlo kliky LP dveří | Škrábance |

### 7 Madlo kliky LP dveří - Škrábance

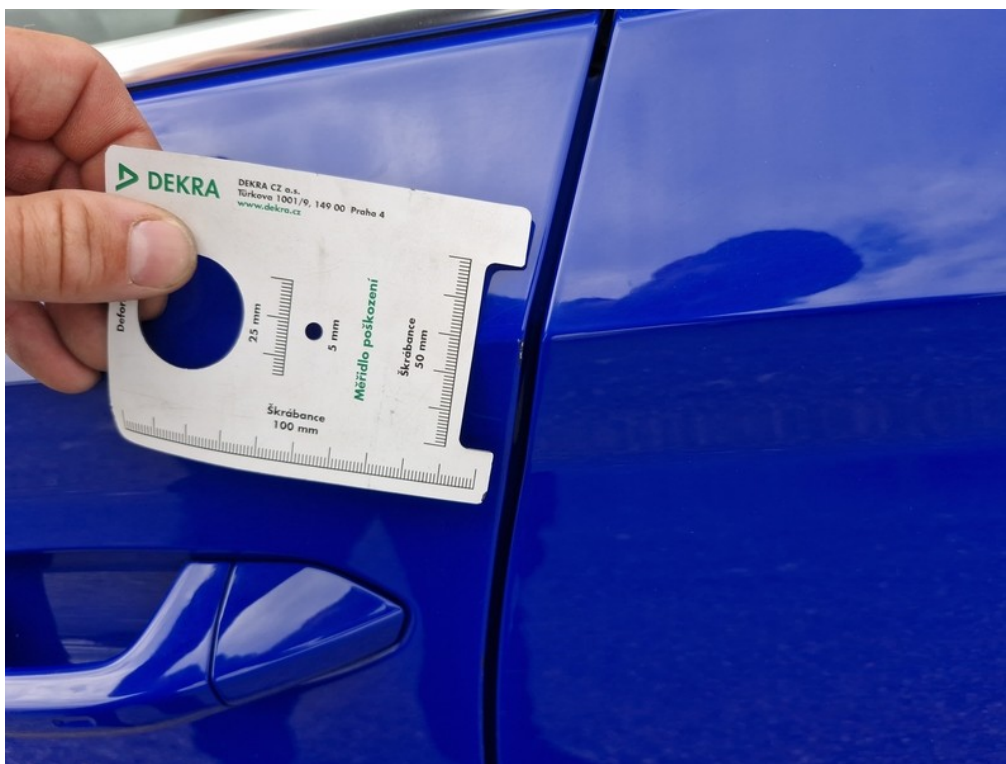
| P.č. | Poškozený díl | Druh poškození |
|---|---|---|
| 8 | Dveře přední levé | Škrábance |

### 8 Dveře přední levé - Škrábance

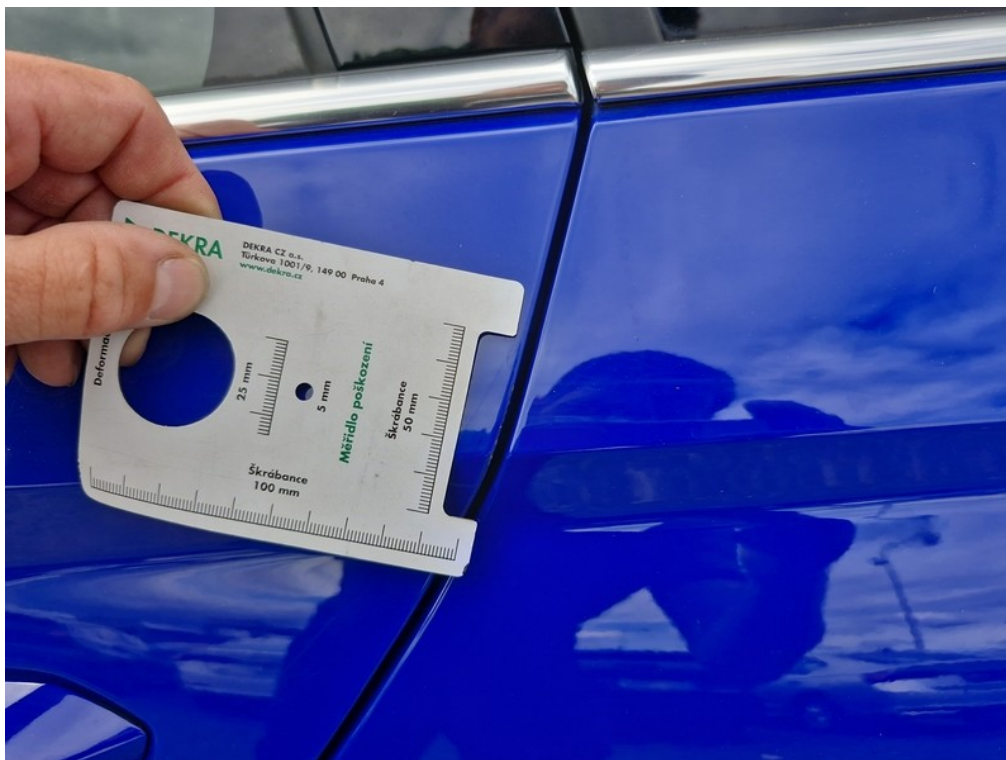
| P.č. | Poškozený díl | Druh poškození |
|---|---|---|
| 9 | Dveře zadní levé | Škrábance |

**9 Dveře zadní levé - Škrábance**  
Umístění:

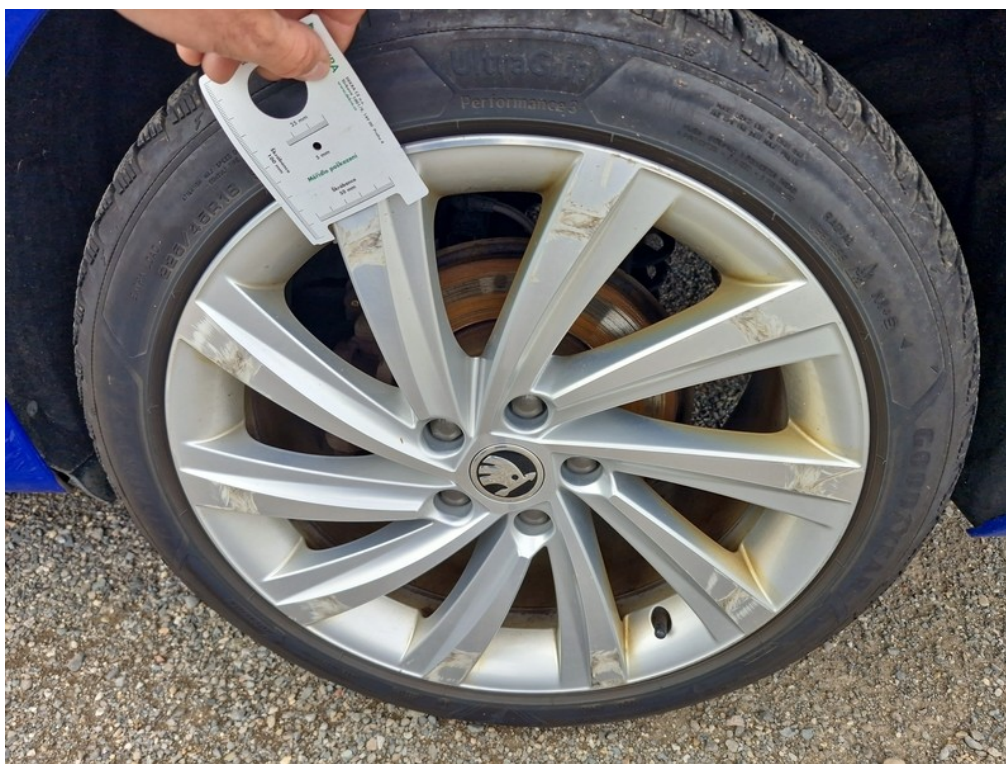
| P.č. | Poškozený díl | Druh poškození |
|---|---|---|
| 10 | Disk LZ kola | Škrábance |

**10 Disk LZ kola - Škrábance**  
Umístění:

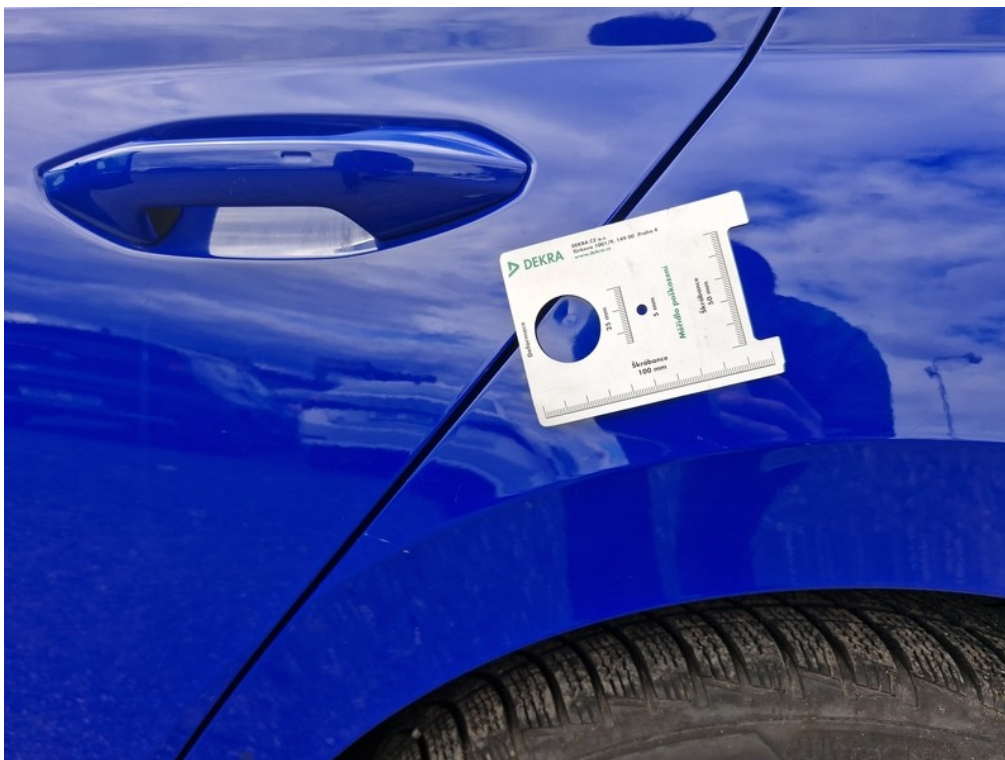
| P.č. | Poškozený díl | Druh poškození |
|---|---|---|
| 11 | Bočnice zadní levá | Jamka |

**11 Bočnice zadní levá - Jamka**  
Umístění:

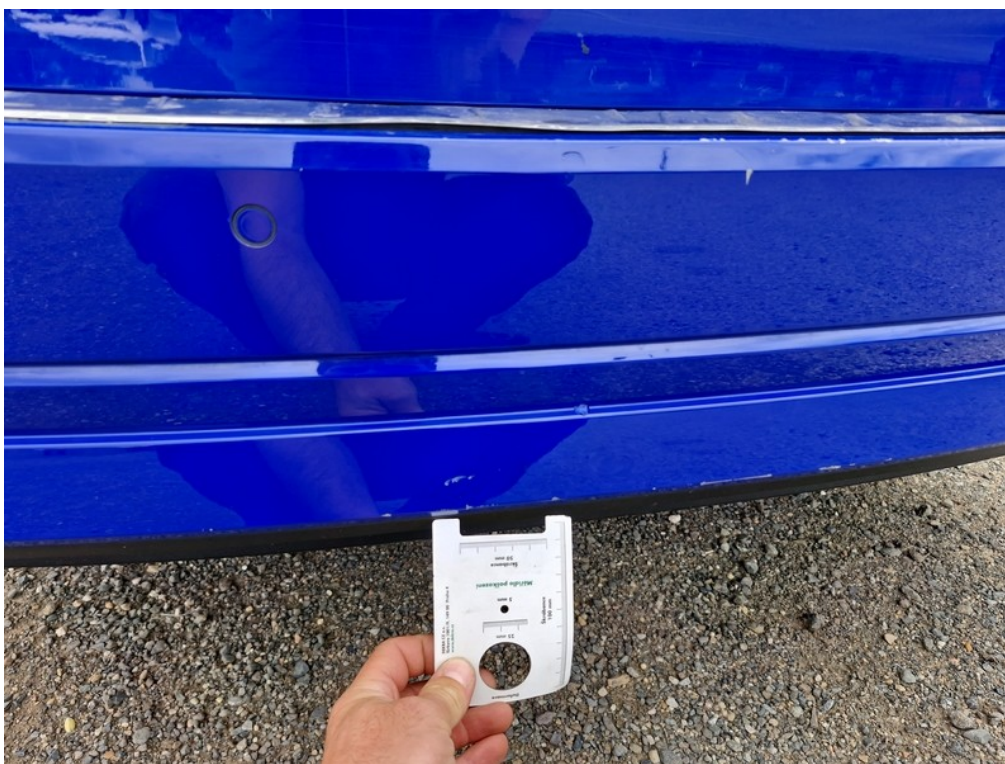
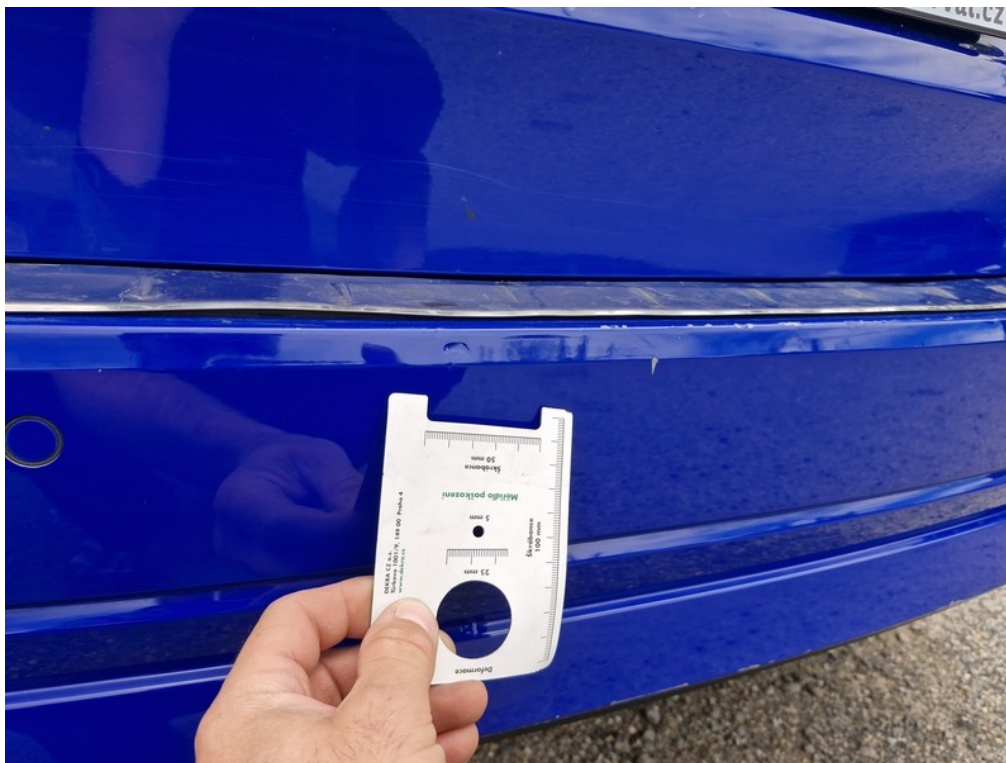
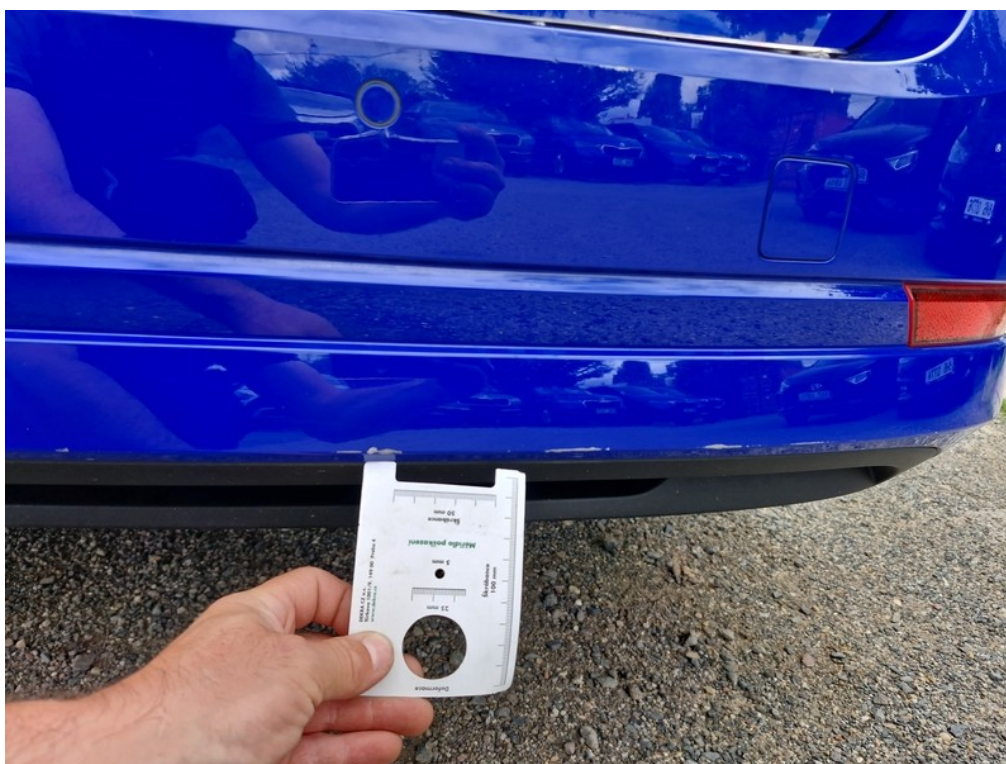
| P.č. | Poškozený díl | Druh poškození |
|---|---|---|
| 12 | Zadní nárazník | Deformace |

**12 Zadní nárazník - Deformace**  
Umístění:

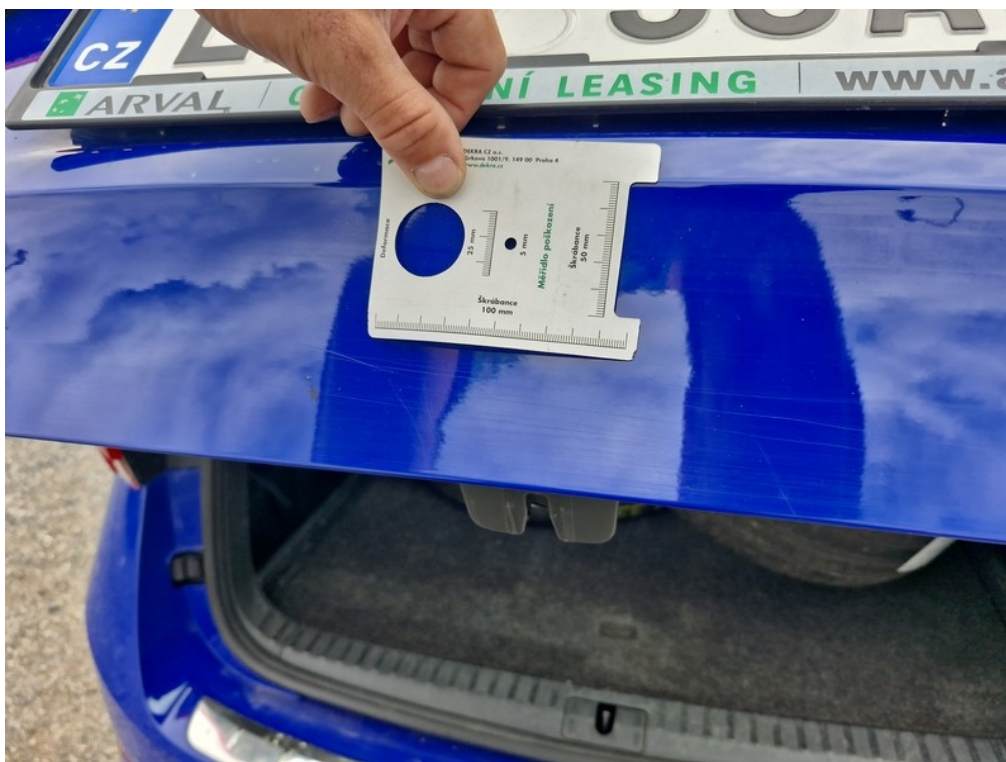
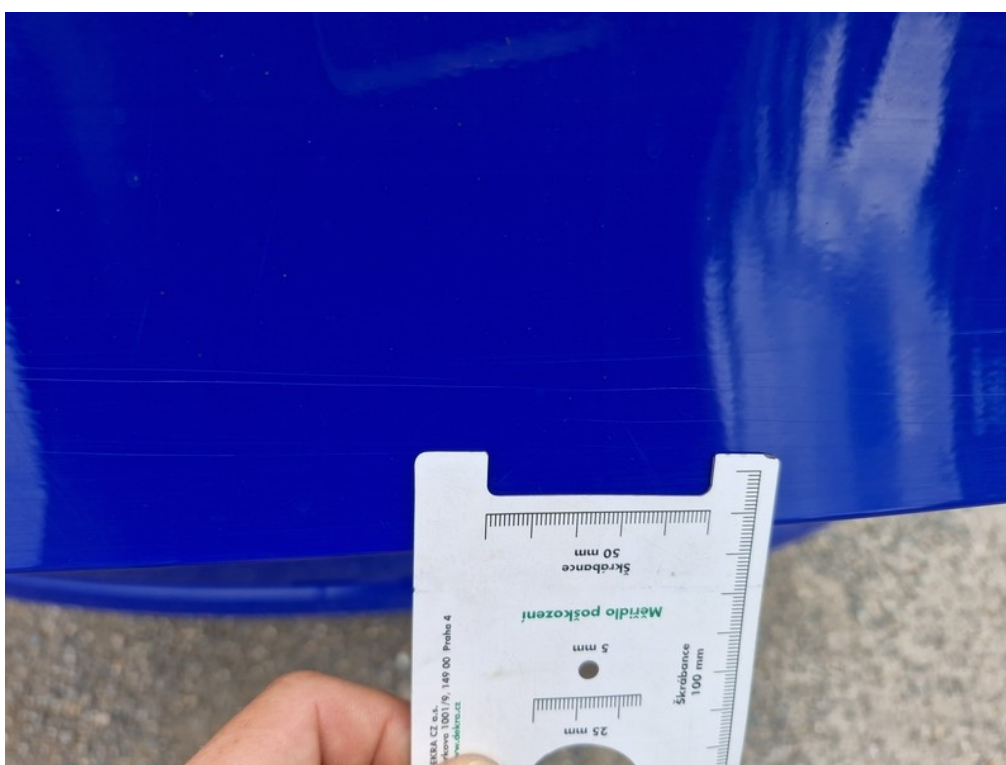
| P.č. | Poškozený díl | Druh poškození |
|---|---|---|
| 13 | Víko zavazadlového prostoru | Škrábance |

**13 Viko zavazadlového prostoru - Škrábance**  
Umístění: Exteriér (vnější prostor)

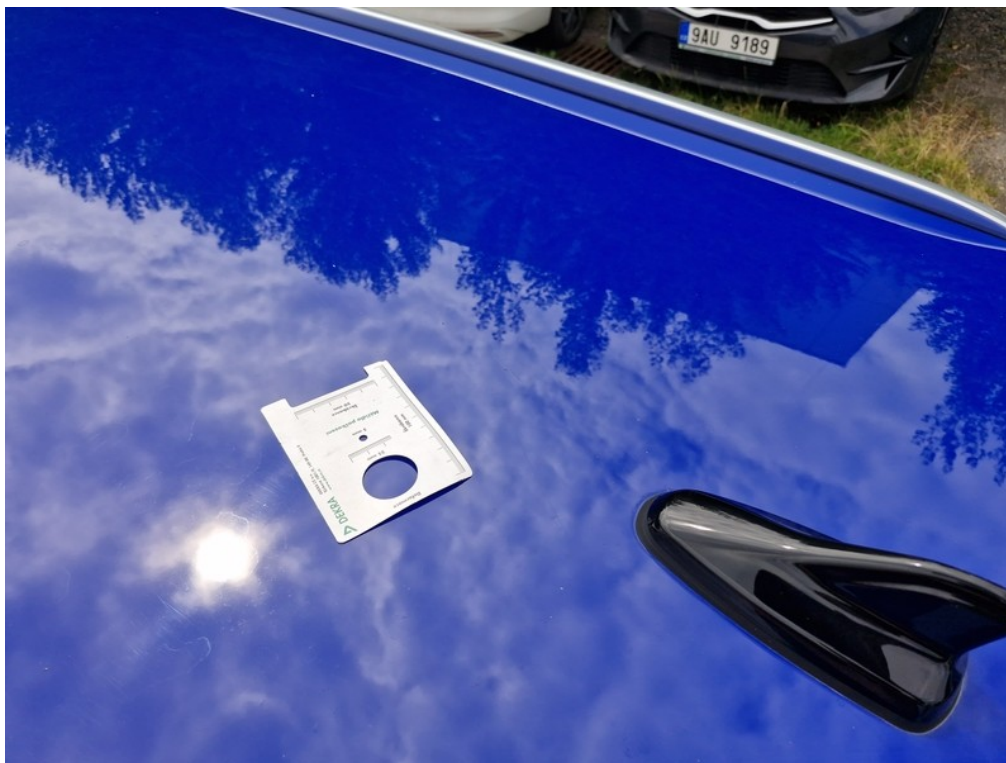
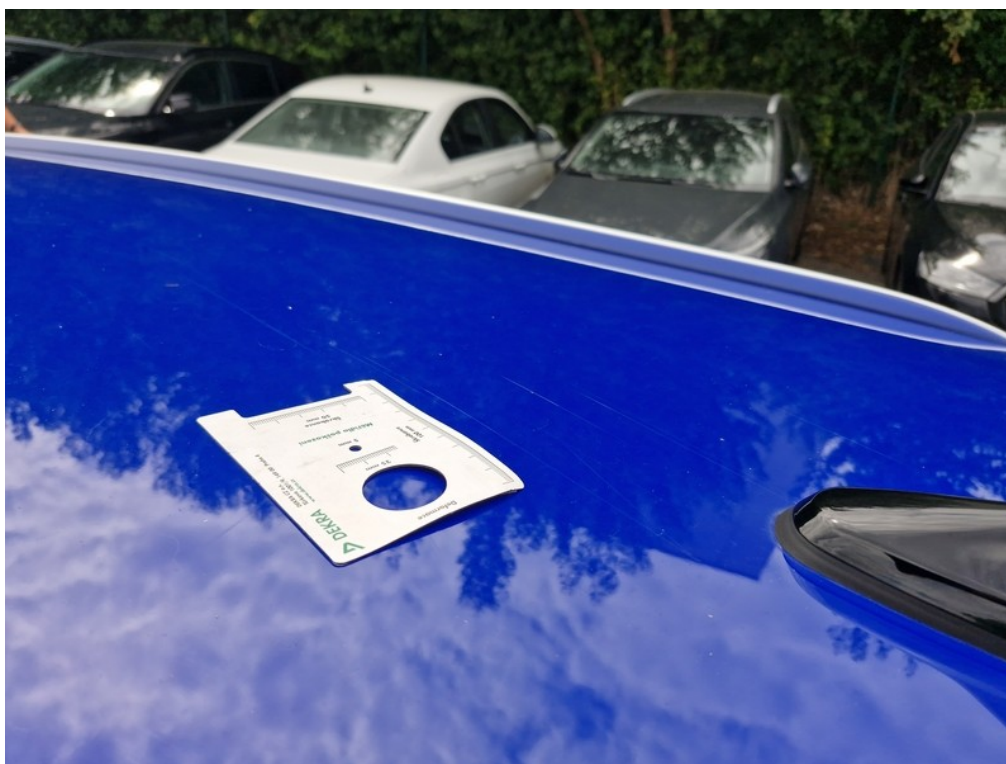
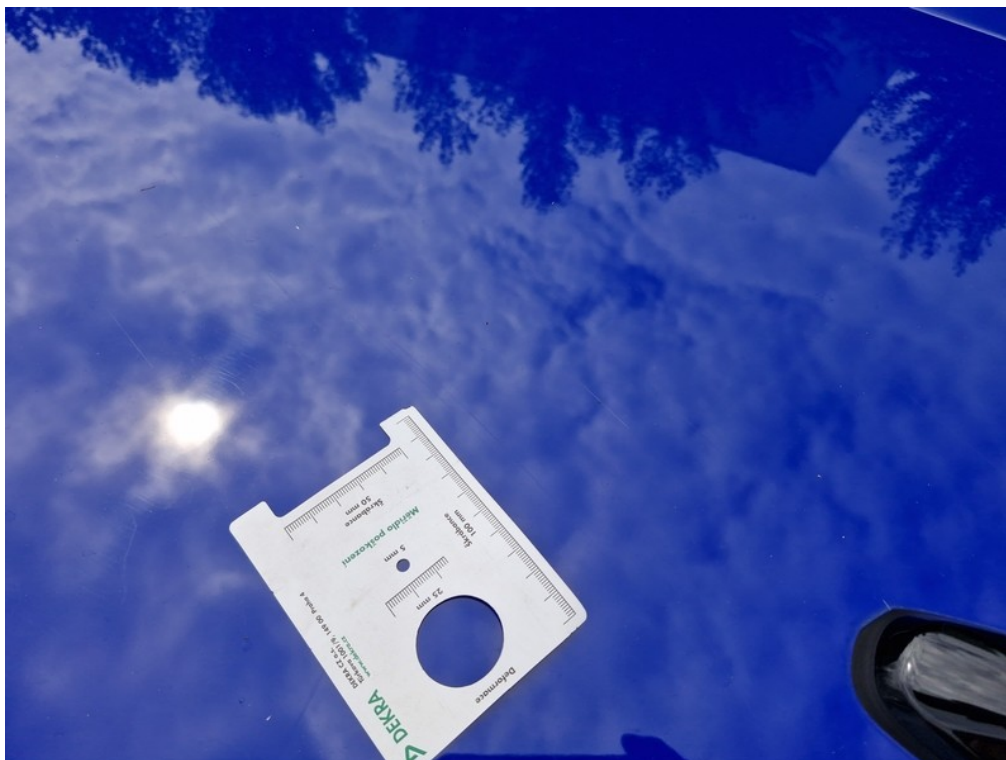
| P.č. | Poškozený díl | Druh poškození |
|---|---|---|
| 14 | Střecha | Škrábance |

**14 Střecha - Škrábance**  
Umístění:

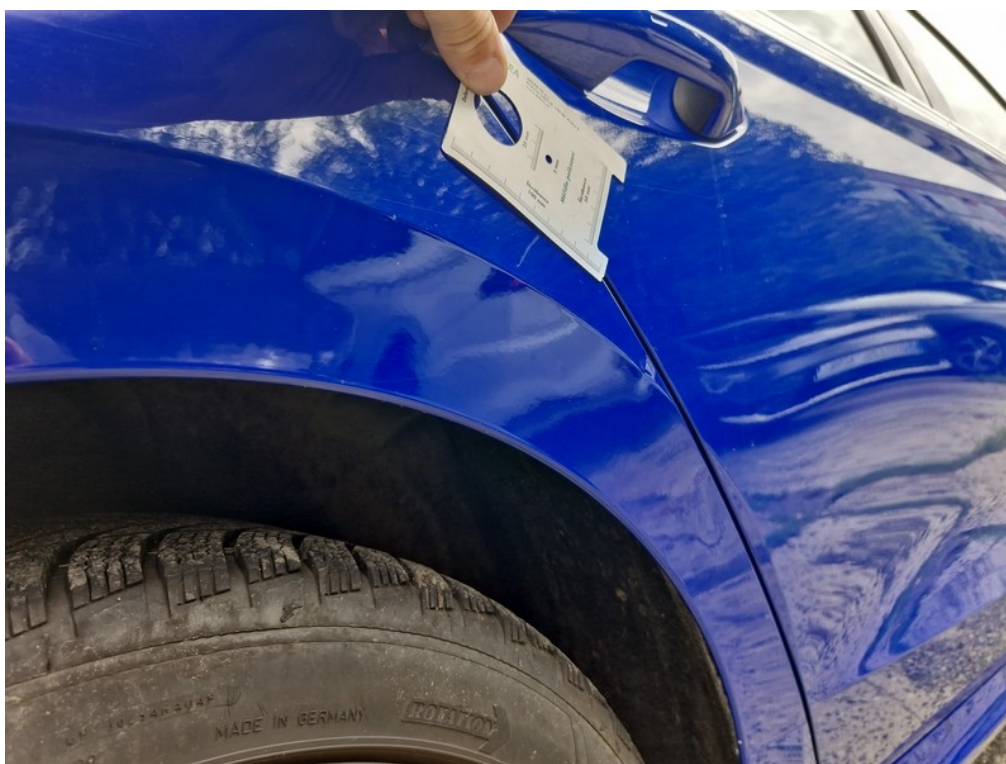
| P.č. | Poškozený díl | Druh poškození |
|---|---|---|
| 15 | Bočnice zadní pravá | Deformace |

**15** Bočnice zadní pravá - Deformace  
Umístění: Exteriér (vnější prostor)

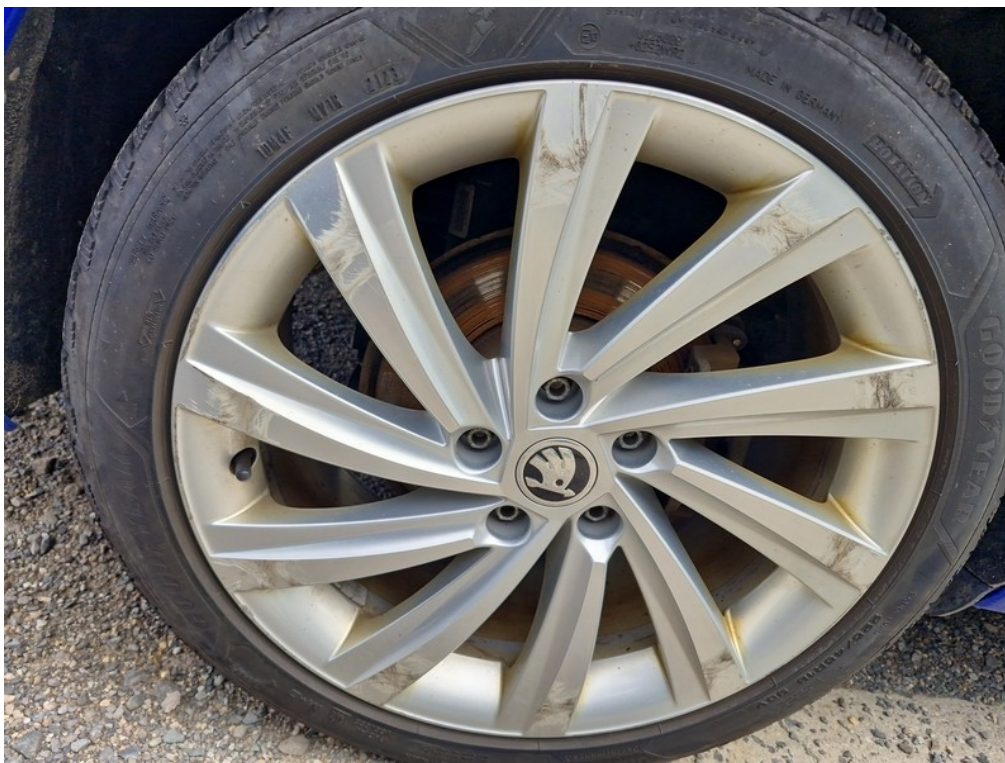
| P.č. | Poškozený díl | Druh poškození |
|---|---|---|
| 16 | Disk PZ kola | Škrábance |

**16** Disk PZ kola - Škrábance  
Umístění:

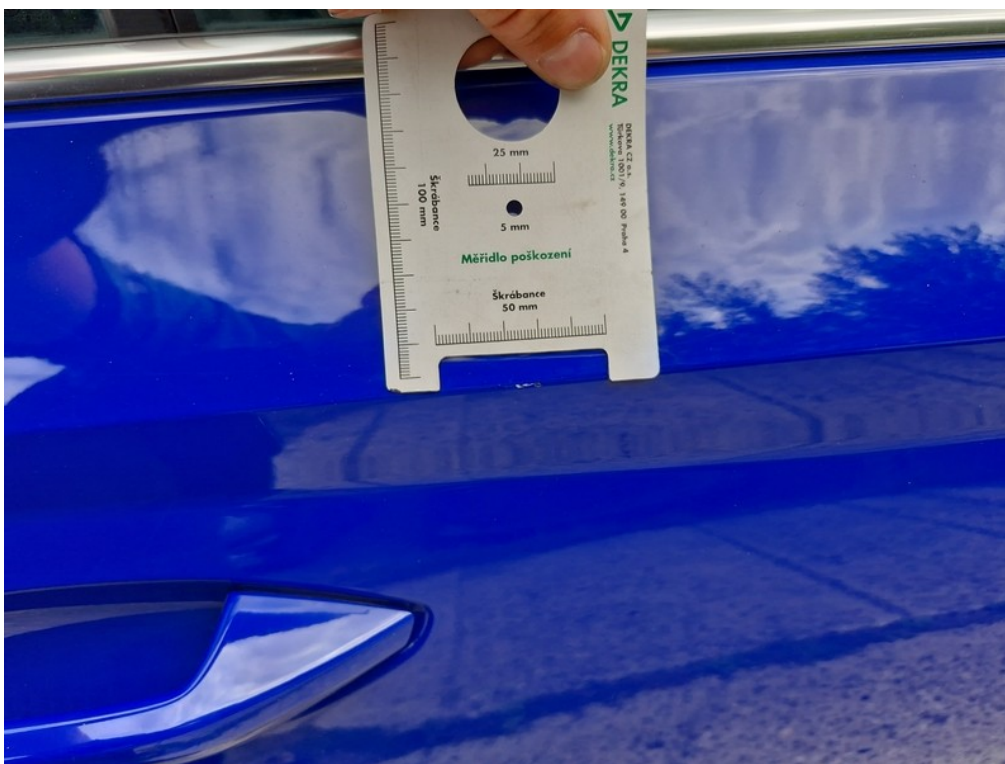
| P.č. | Poškozený díl | Druh poškození |
|---|---|---|
| 17 | Dveře zadní pravé | Škrábance |

**17** Dveře zadní pravé - Škrábance  
Umístění:

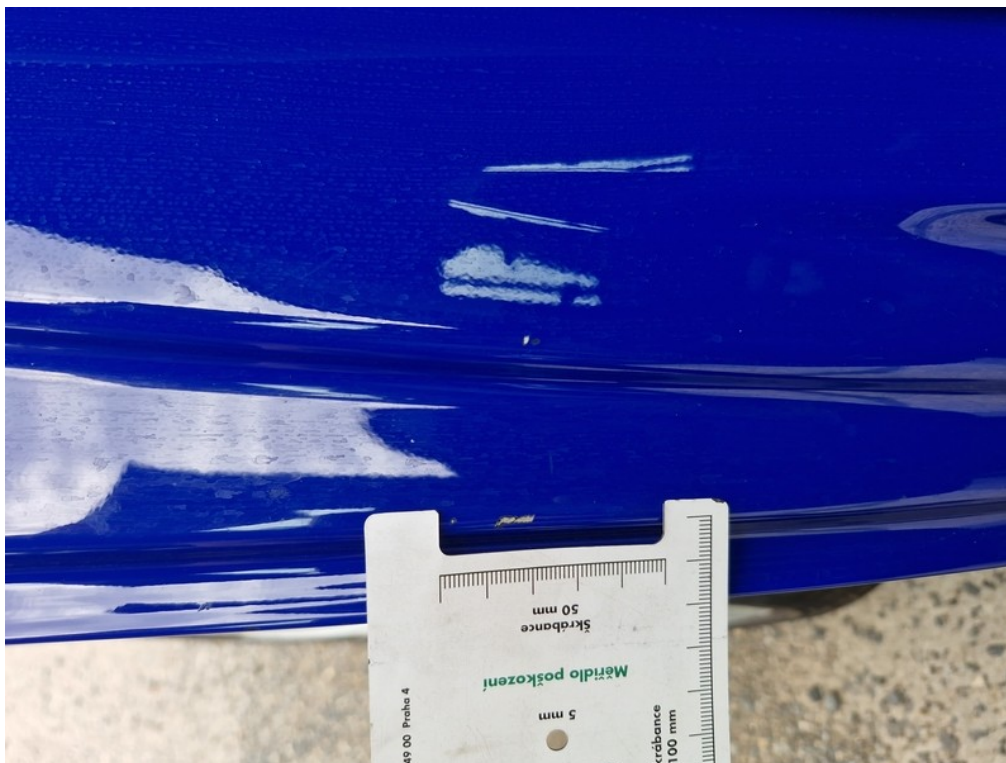
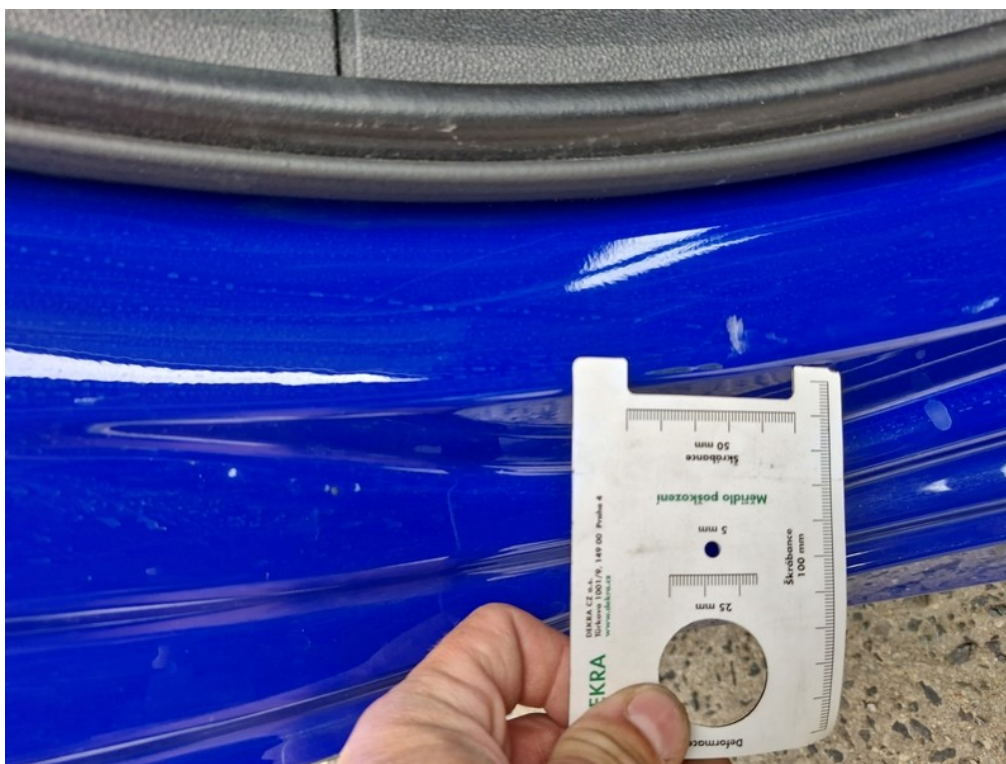
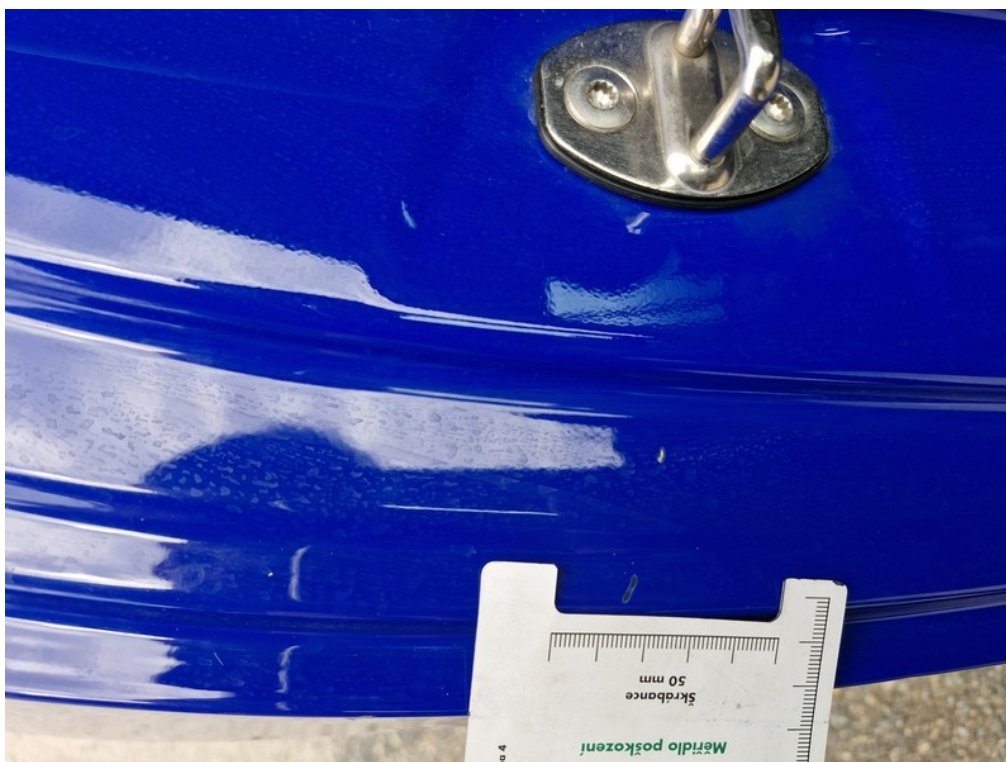
| P.č. | Poškozený díl | Druh poškození |
|---|---|---|
| 18 | C sloupek pravý | Škrábance |

**18C sloupek pravý - Škrábance**

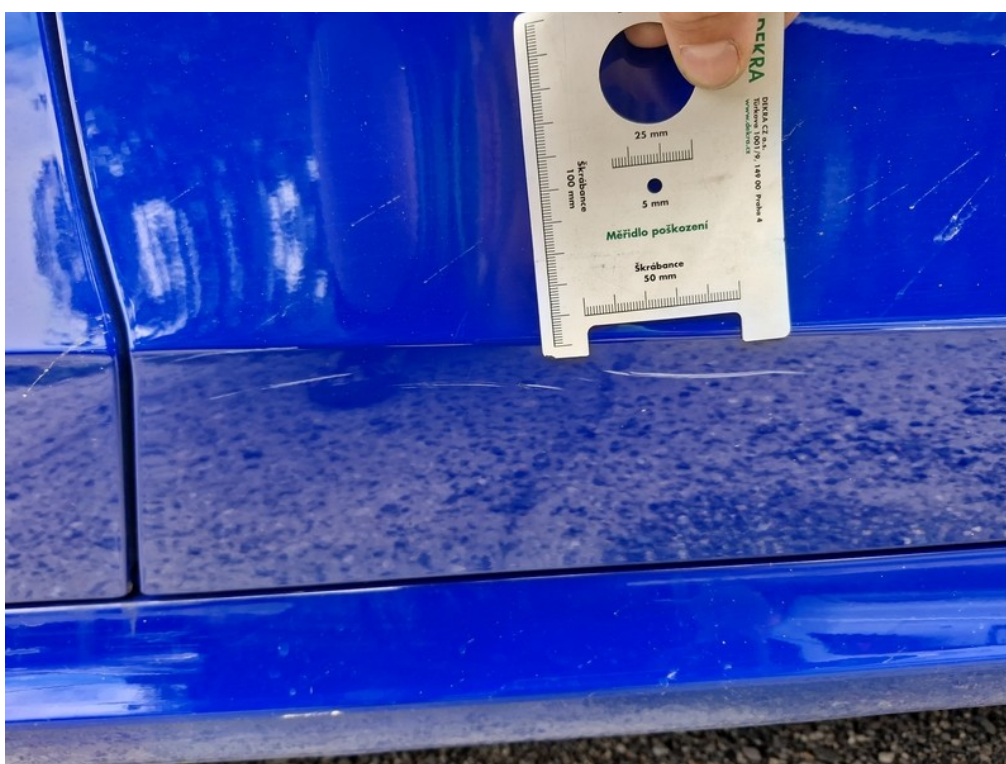
| P.č. | Poškozený díl | Druh poškození |
|---|---|---|
| 19 | Dveře přední pravé | Škrábance |

**19 Dveře přední pravé - Škrábance**  
Umístění: Exteriér (vnější prostor)

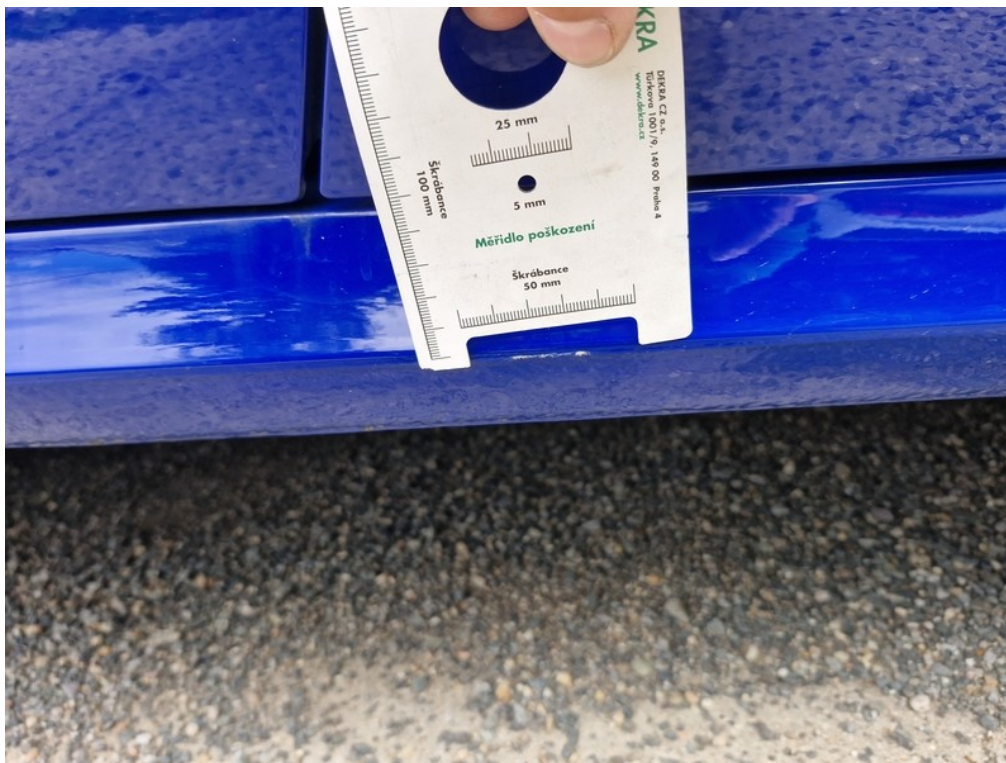
| P.č. | Poškozený díl | Druh poškození |
|---|---|---|
| 20 | Práh pravý | Škrábance |

**20** Práh pravý - Škrábance  
Umístění:

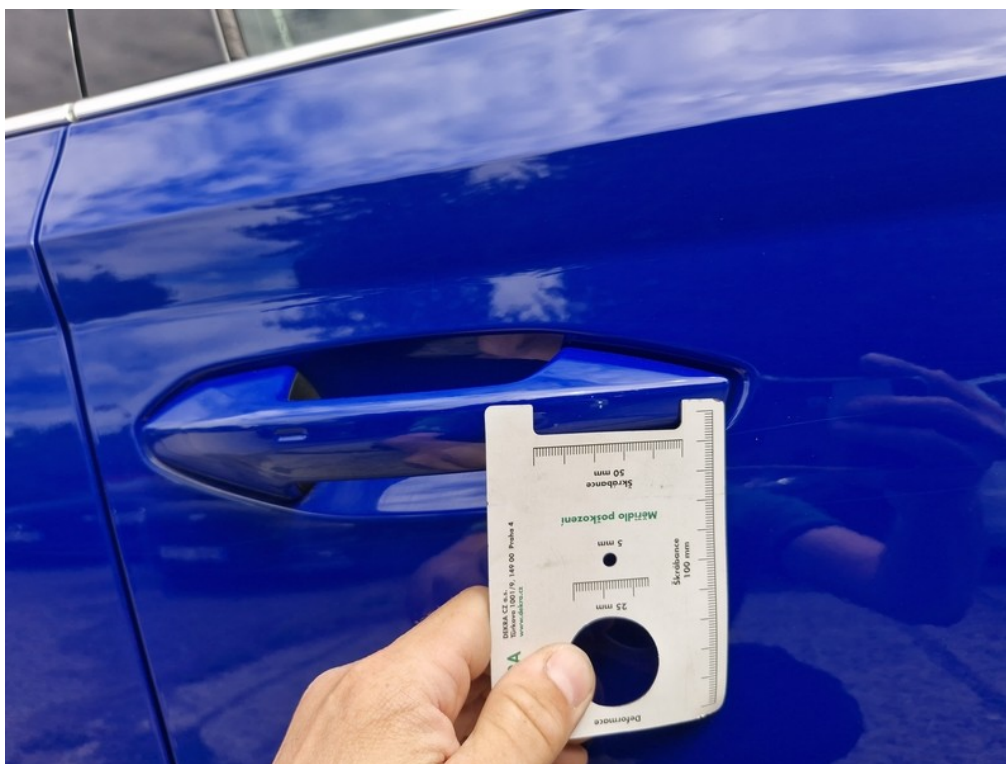
| P.č. | Poškozený díl | Druh poškození |
|---|---|---|
| 21 | Madlo kliky PP dveří | Škrábance |

**21** Madlo kliky PP dveří - Škrábance  
Umístění:

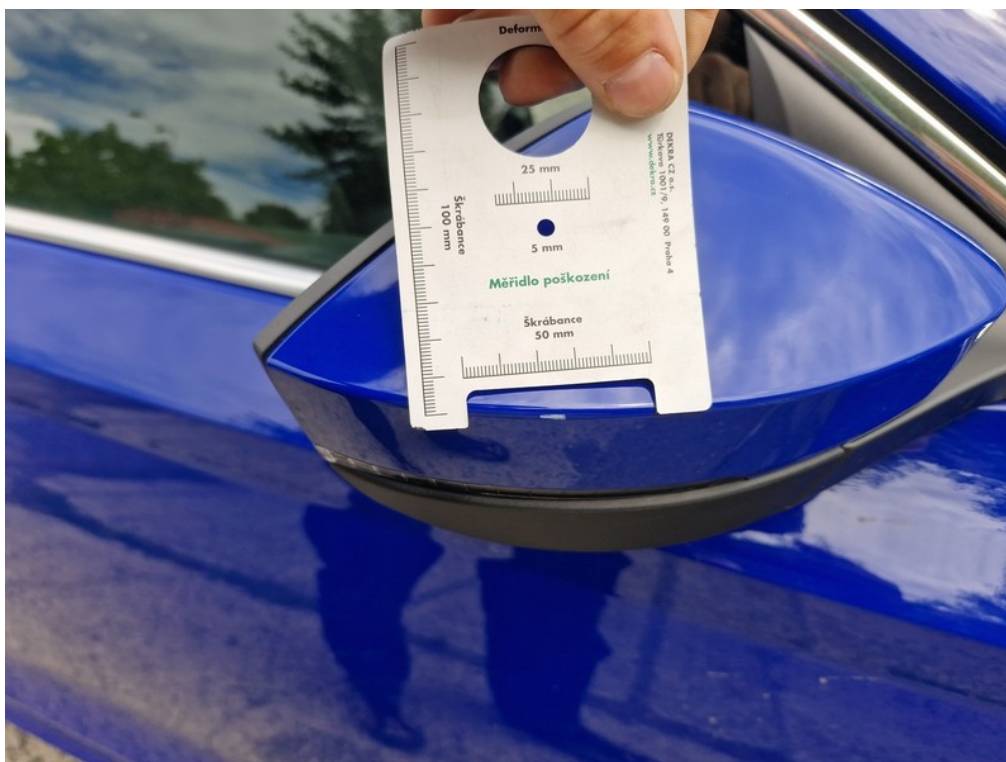
| P.č. | Poškozený díl | Druh poškození |
|---|---|---|
| 22 | Kryt P zpětného zrcátka | Škrábance |

**22** Kryt P zpětného zrcátka - Škrábance
