**DEKRA CZ a.s.**

**ARVAL CZ s.r.o.**

| RZ: | <b>EL133AL</b> | VIN: | TMBJW7NX9MY108352 |
| Model vozidla: | Škoda Octavia Combi (NX3)(2020) | Provedení: | Oct.Com.1.4TSI 150 Style AT |

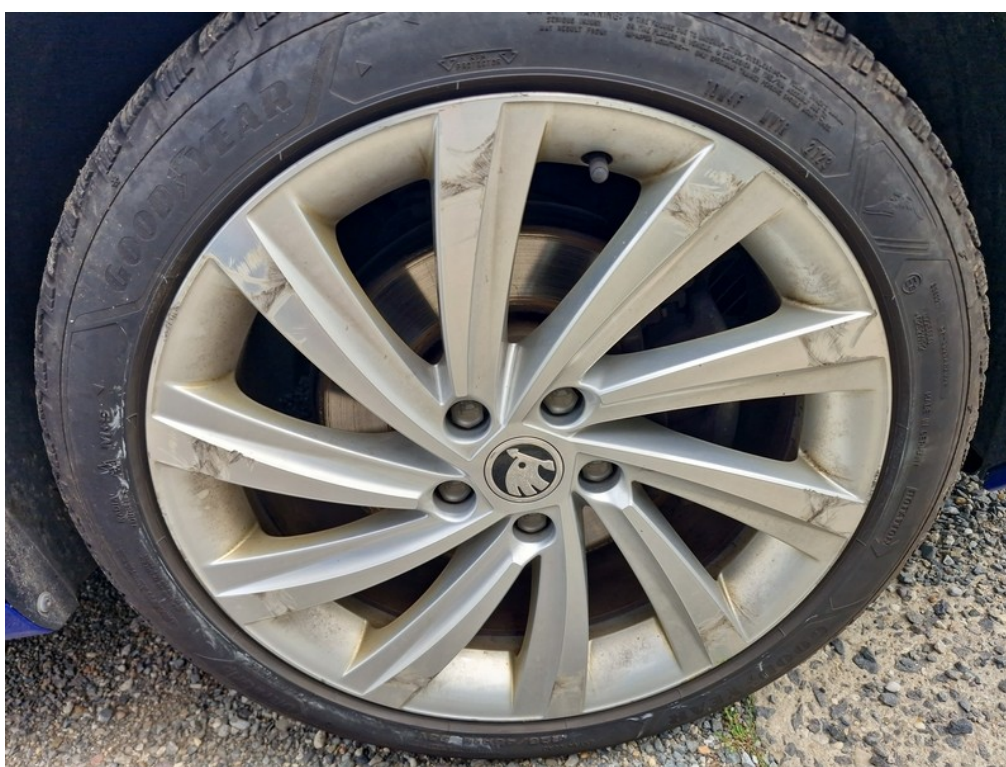
| P.č. | Poškozený díl | Druh poškození |
|---|---|---|
| 23 | Disk PP kola | Škrábance |

**23** Disk PP kola - Škrábance

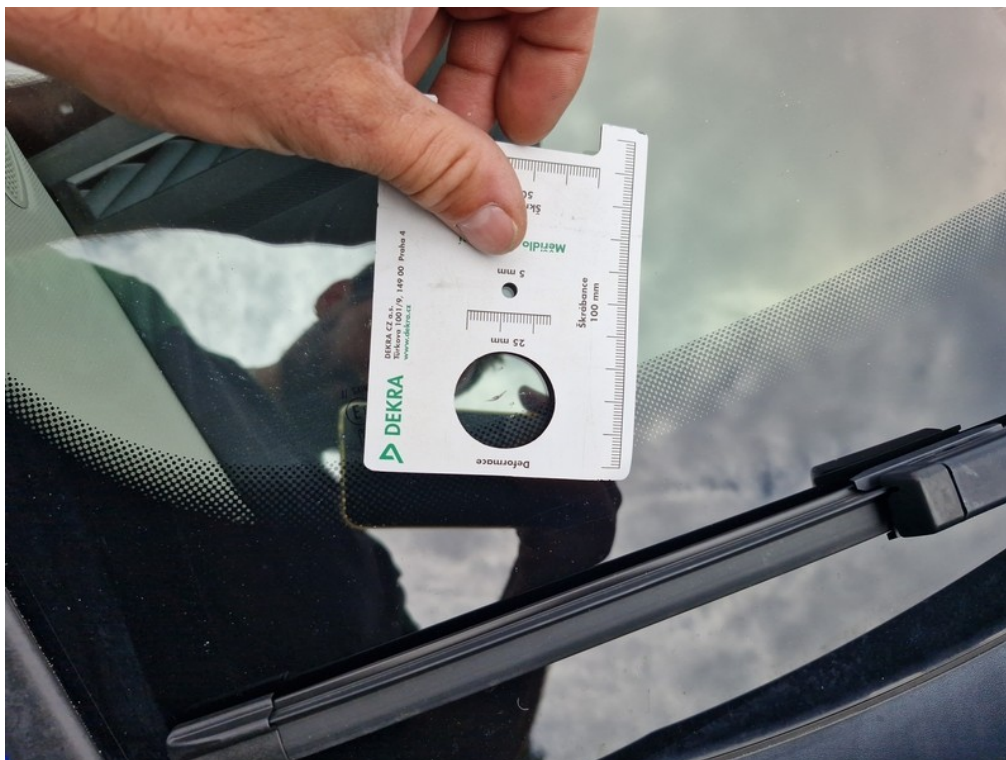
| P.č. | Poškozený díl | Druh poškození |
|---|---|---|
| 24 | Čelní sklo | Štěp |

**24** Čelní sklo - Štěp  
Umístění:

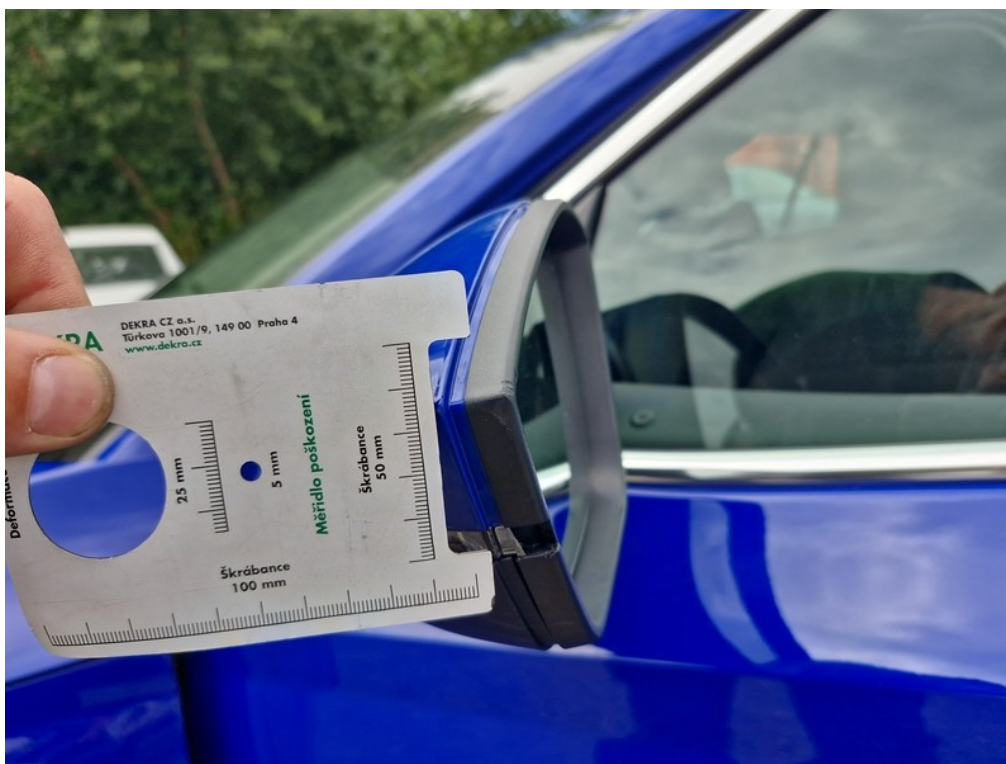
| P.č. | Poškozený díl | Druh poškození |
|---|---|---|
| 25 | Základní těleso L zpětného zrcátka | Škrábance |

**25** Základní těleso L zpětného zrcátka - Škrábance  
Umístění:

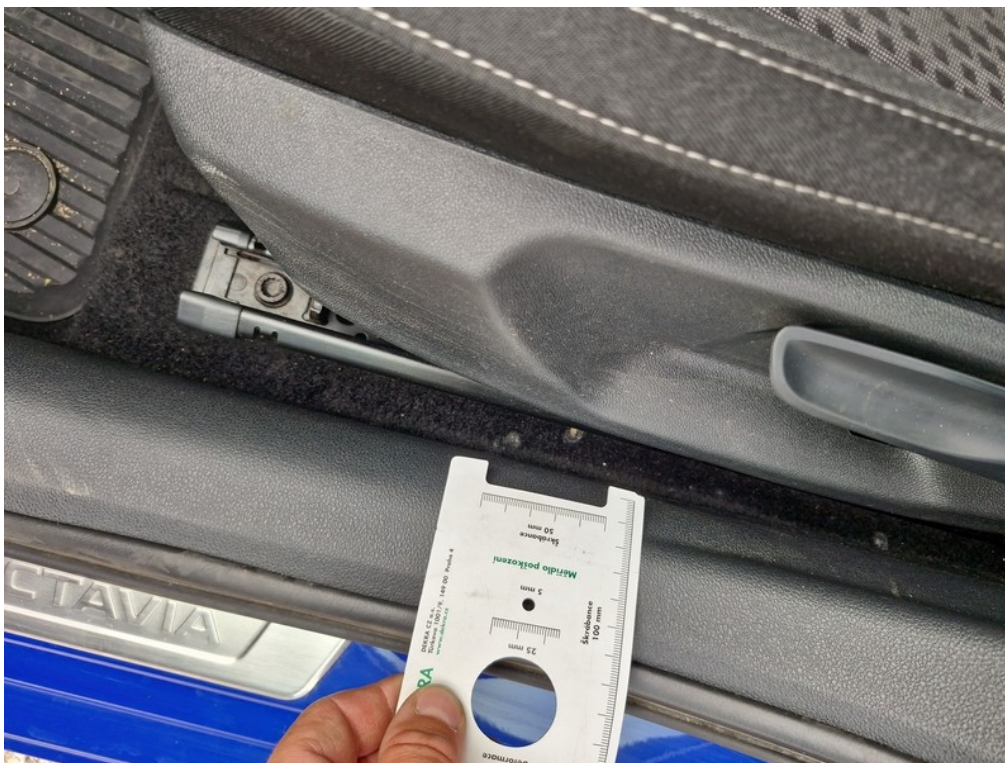
| P.č. | Poškozený díl | Druh poškození |
|---|---|---|
| 26 | Koberec přední | Vypálená díra |

**26** Koberec přední - Vypálená díra

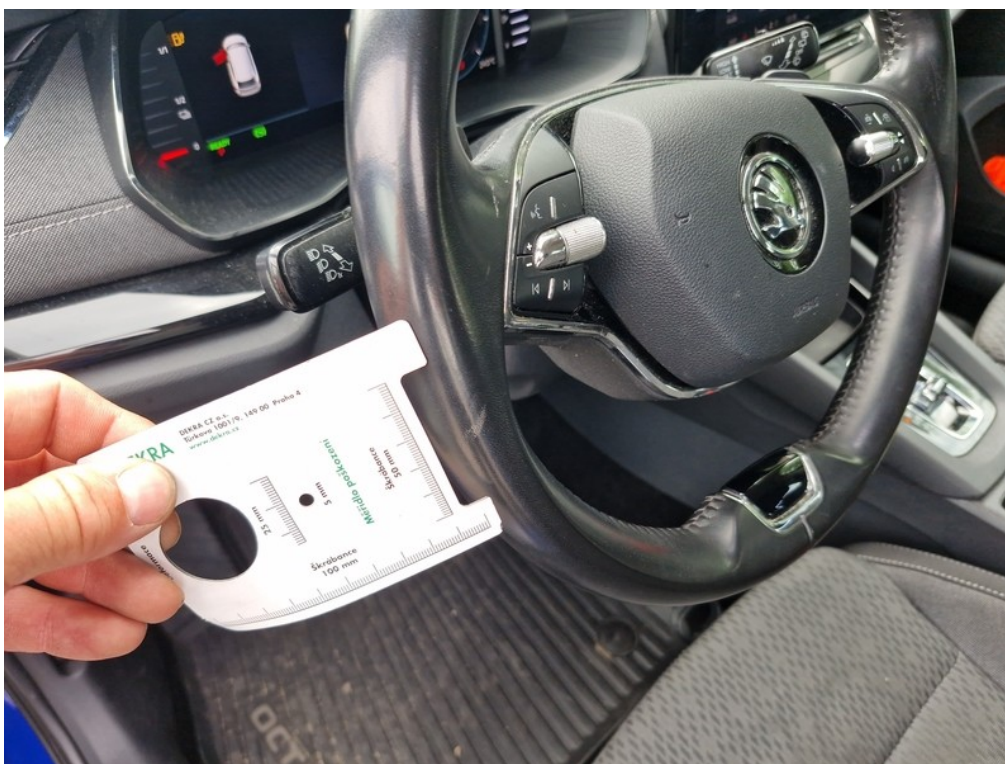
| P.č. | Poškozený díl | Druh poškození |
|---|---|---|
| 27 | Volant | Opotřebení |

**27** Volant - Opatřebení

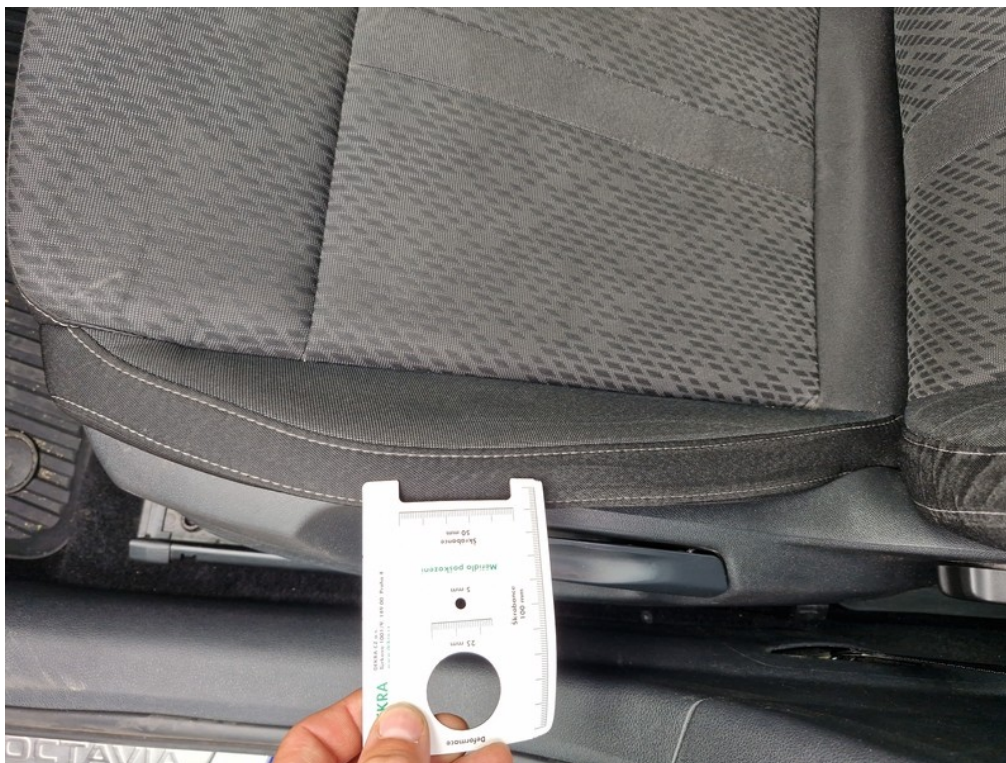
| P.č. | Poškozený díl | Druh poškození |
|---|---|---|
| 28 | Potah sedáku sedadla řidiče | Opotřebení |

**28** Potah sedáku sedadla řidiče - Opotřebení  
Umístění: Interiér (vnitřní prostor)

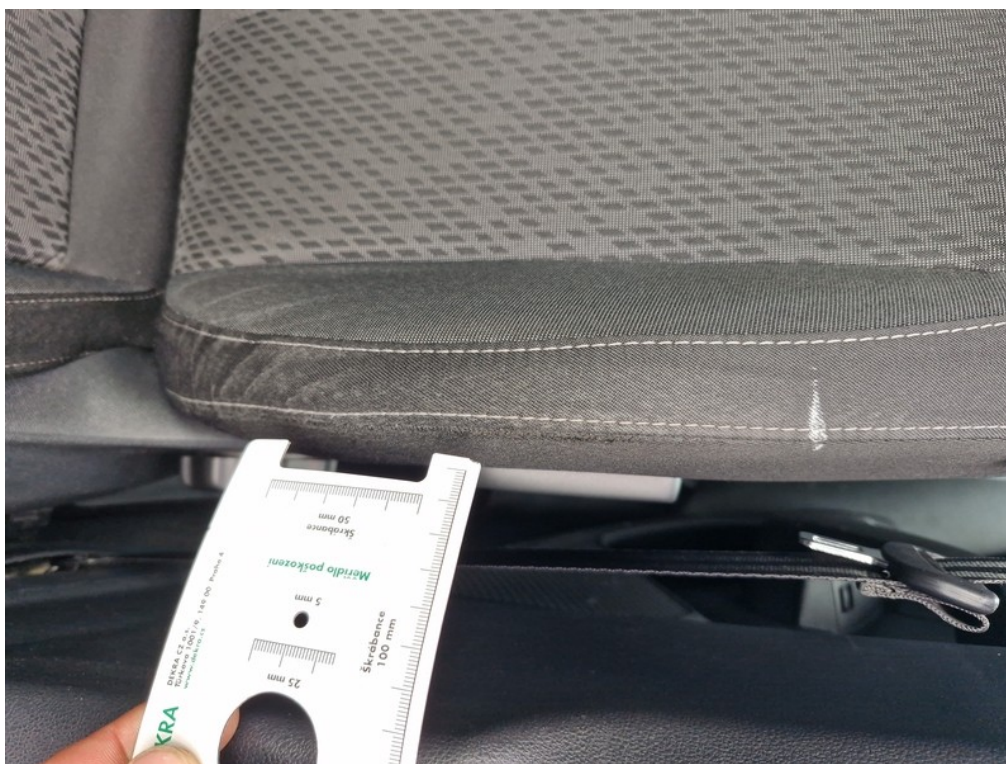
| P.č. | Poškozený díl | Druh poškození |
|---|---|---|
| 29 | Potah opěradla sedadla řidiče | Opotřebení |

**29** Potah opěradla sedadla řidiče - Opotřebení  
Umístění: Interiér (vnitřní prostor)

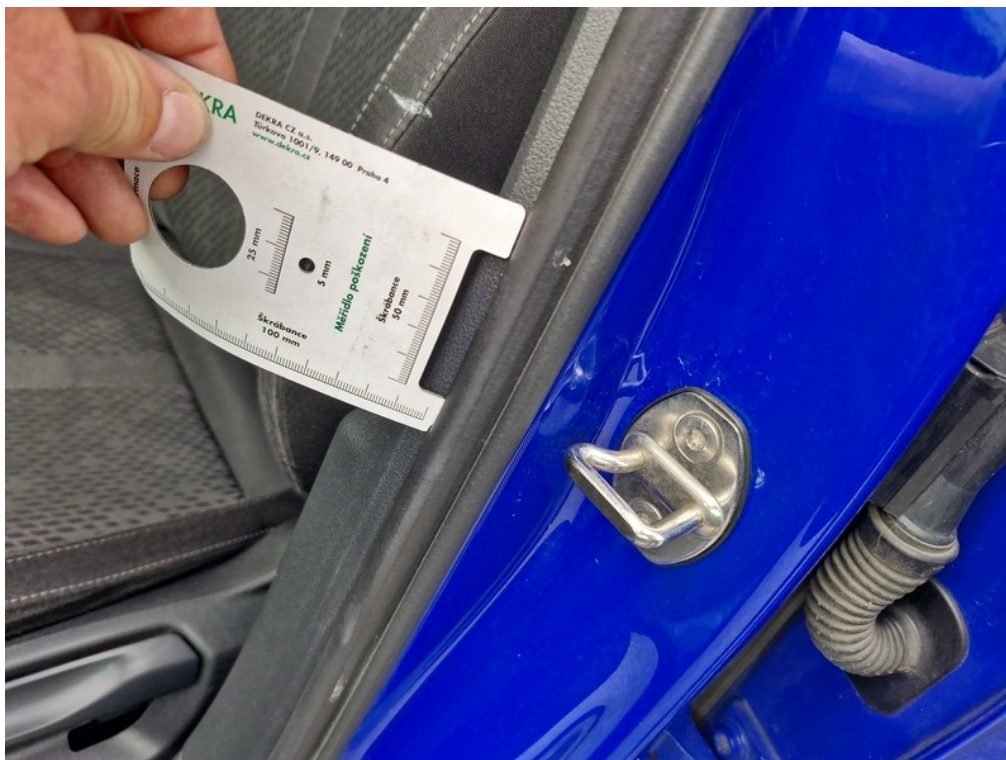
| P.č. | Poškozený díl | Druh poškození |
|---|---|---|
| 30 | Těsnění LP dveří | Opotřebení |

**30** Těsnění LP dveří - Opotřebení

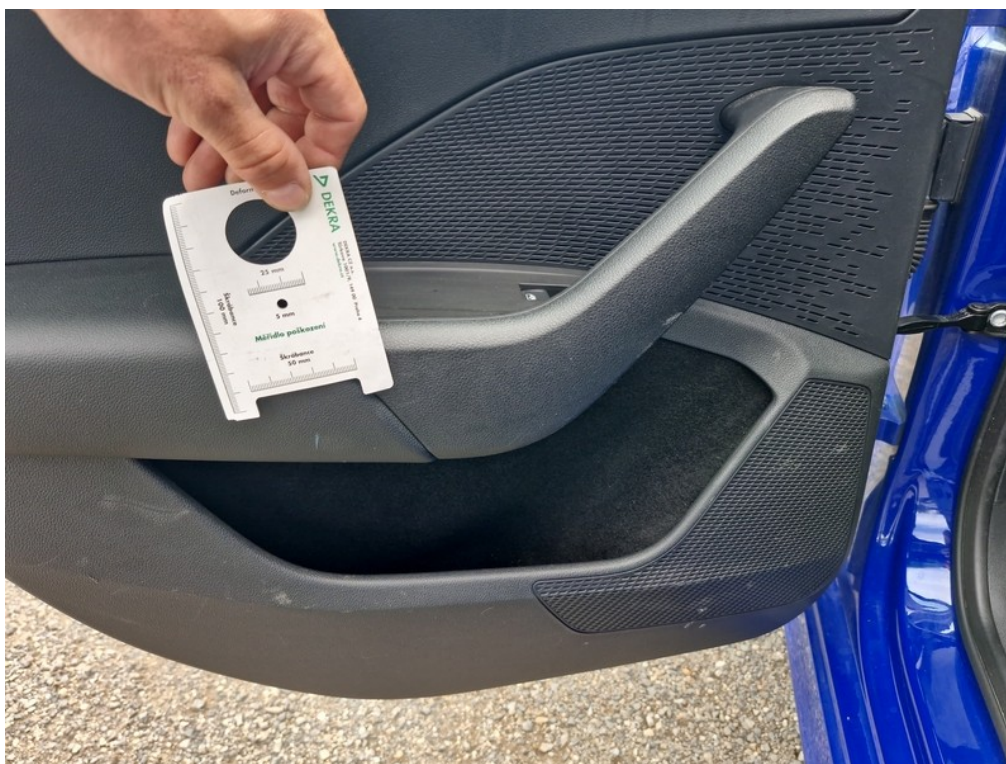
| P.č. | Poškozený díl | Druh poškození |
|---|---|---|
| 31 | Výplň LZ dveří | Škrábance |

**31** Výplň LZ dveří - Škrábance

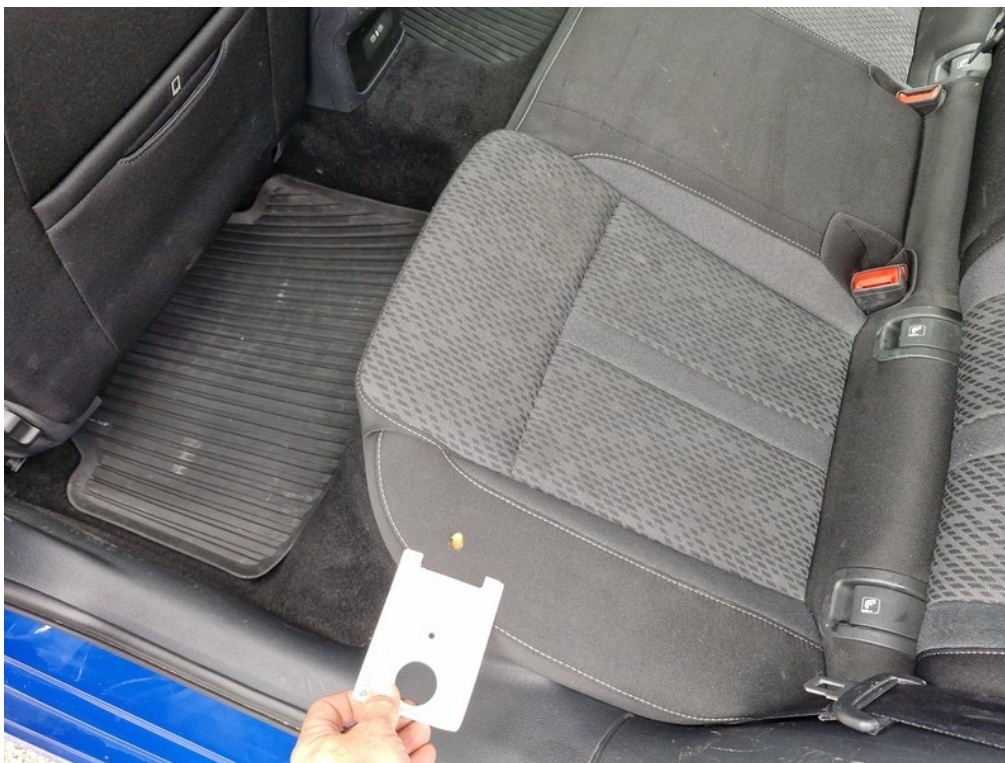
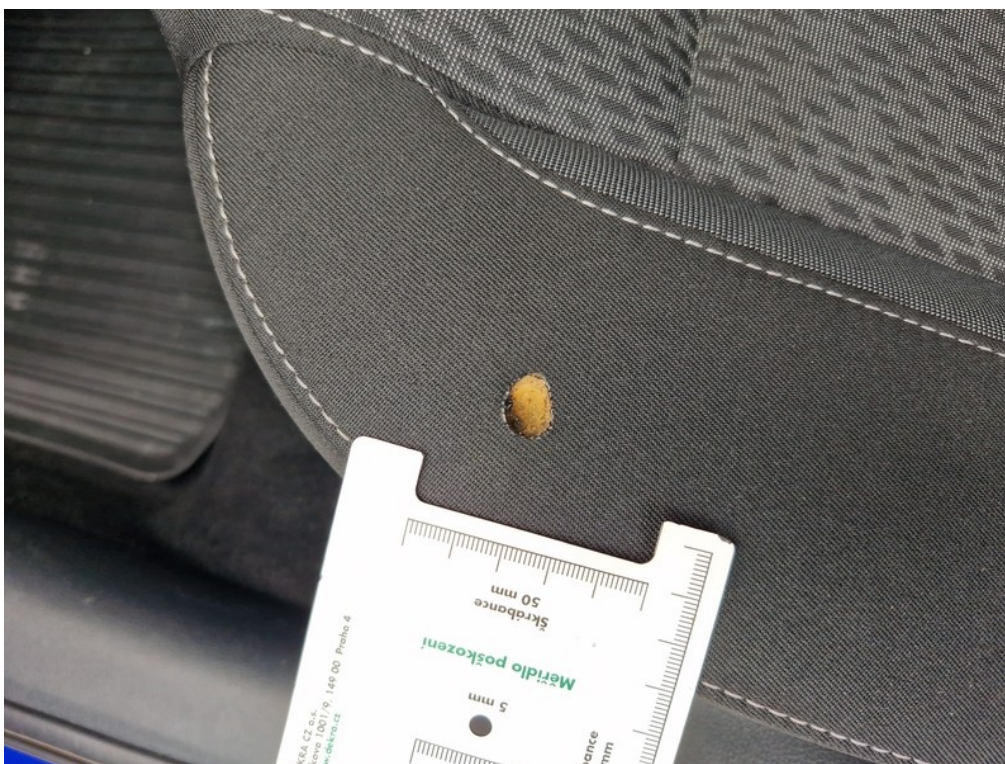
| P.č. | Poškozený díl | Druh poškození |
|---|---|---|
| 32 | Potah sedáku zadního levého sedadla | Vypálená díra |

**32** Potah sedáku zadního levého sedadla - Vypálená díra  
Umístění: Interiér (vnitřní prostor)

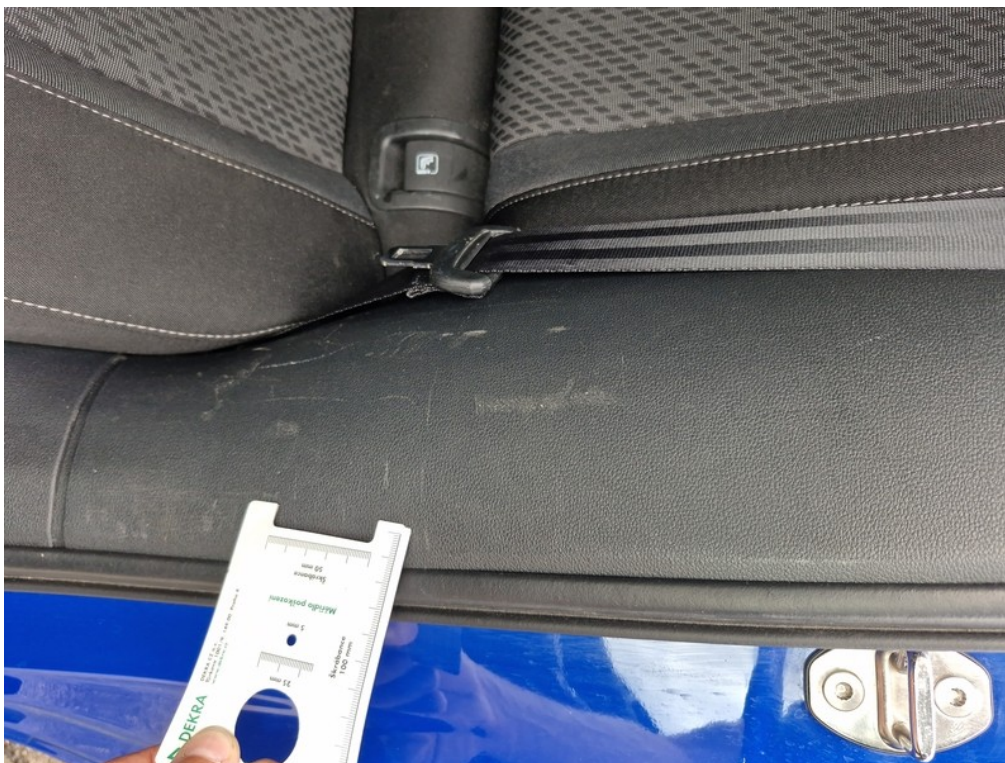
| P.č. | Poškozený díl | Druh poškození |
|---|---|---|
| 33 | Vnitřní kryt levého C-sloupku dolní | Škrábance |

**33** Vnitřní kryt levého C-sloupku dolní - Škrábance  
Umístění: Interiér (vnitřní prostor)

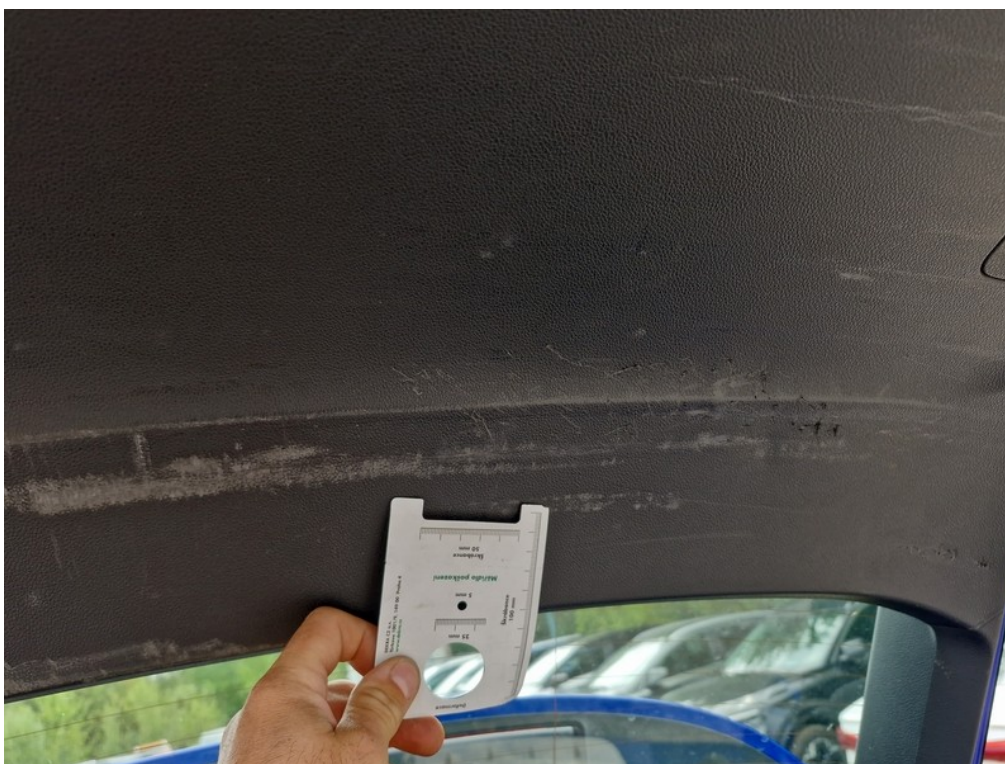
| P.č. | Poškozený díl | Druh poškození |
|---|---|---|
| 34 | Výplň víka zav. prostoru | Škrábance |

**34** Výplň víka zav. prostoru - Škrábance  
Umístění: Interiér (vnitřní prostor)

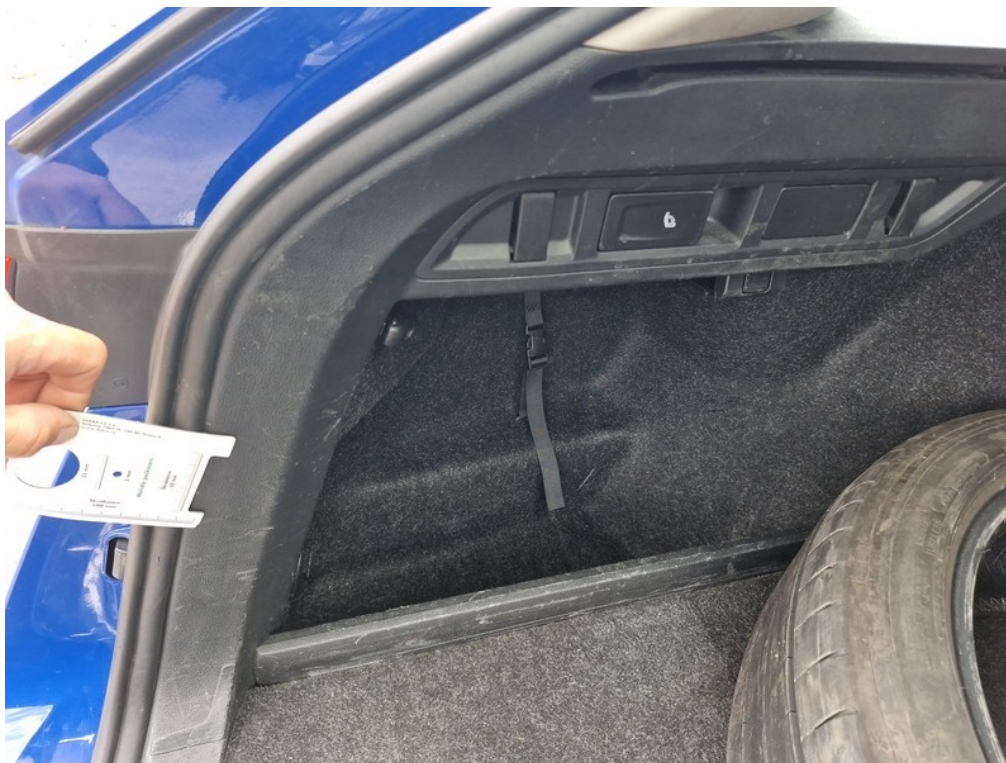
| P.č. | Poškozený díl | Druh poškození |
|---|---|---|
| 35 | Boční výplň zav. prostoru L | Škrábance |

**35** Boční výplň zav. prostoru L - Škrábance  
Umístění: Interiér (vnitřní prostor)

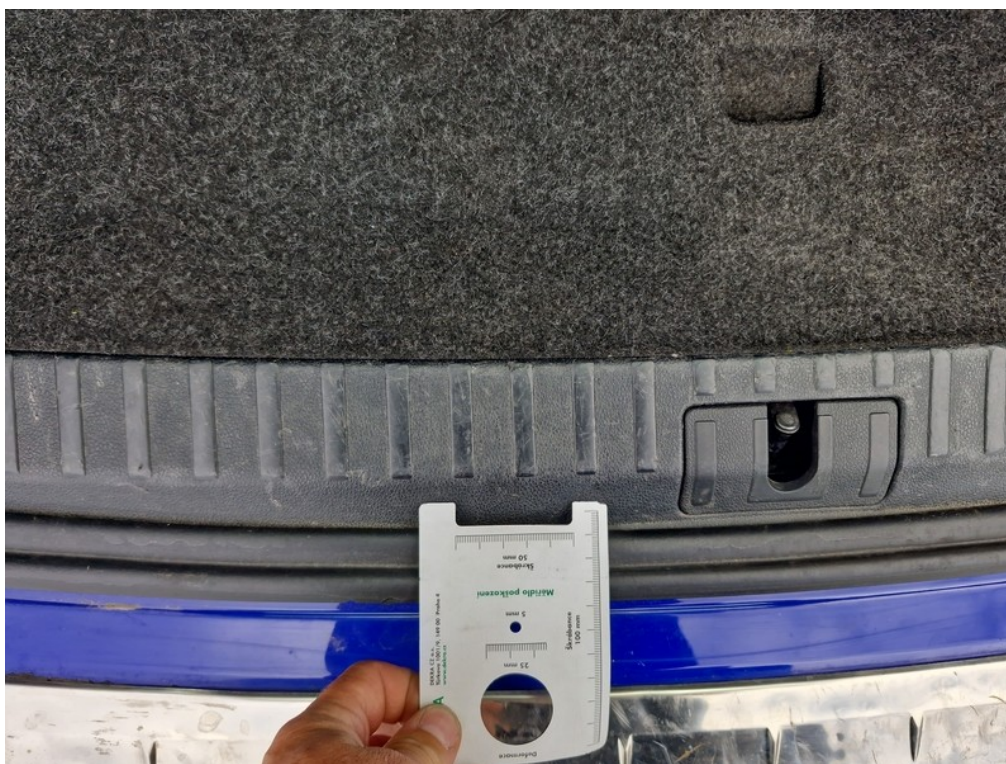
| P.č. | Poškozený díl | Druh poškození |
|---|---|---|
| 36 | Kryt zadního čela | Škrábance |

**36** Kryt zadního čela - Škrábance  
Umístění: Interiér (vnitřní prostor)

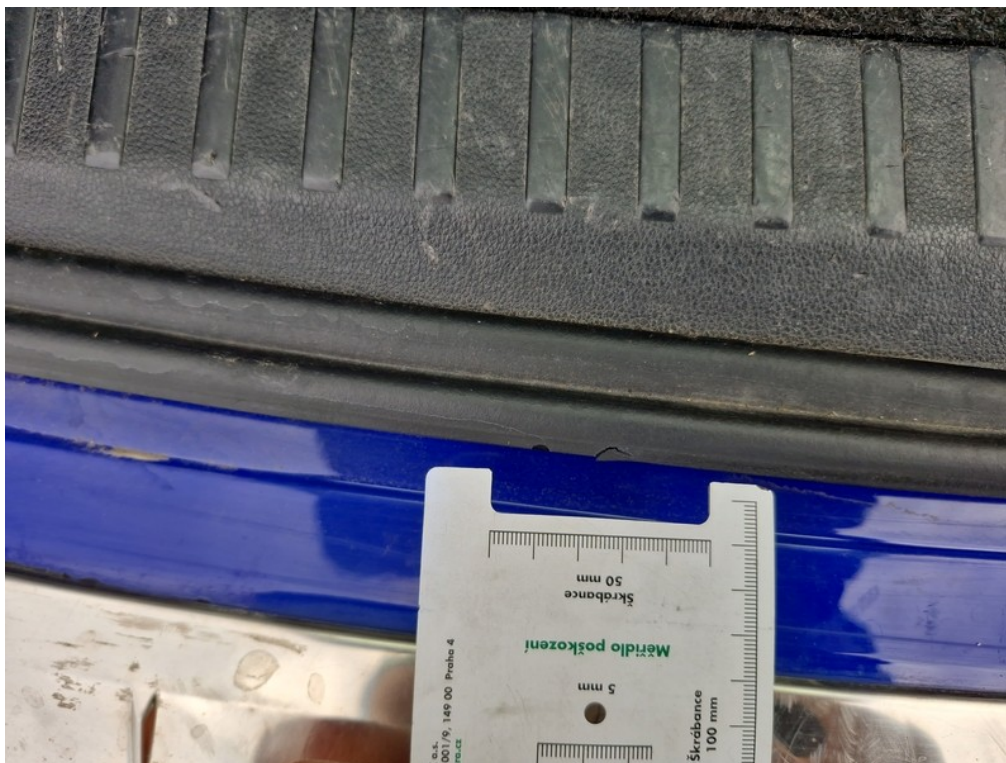
| P.č. | Poškozený díl | Druh poškození |
|---|---|---|
| 37 | Těsnění víka zav. prostoru | Prasklina |

**37 Těsnění víka zav. prostoru - Prasklina**  
Umístění: Interiér (vnitřní prostor)

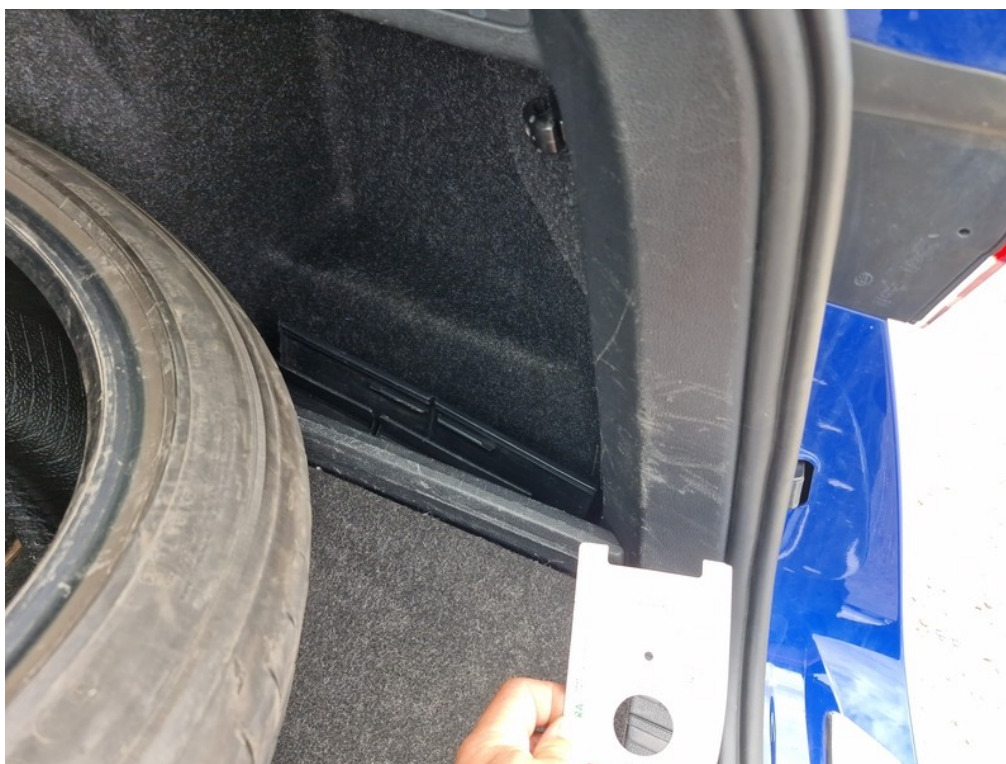
| P.č. | Poškozený díl | Druh poškození |
|---|---|---|
| 38 | Boční výplň zav. prostoru P | Škrábance |

**38 Boční výplň zav. prostoru P - Škrábance**  
Umístění: Interiér (vnitřní prostor)

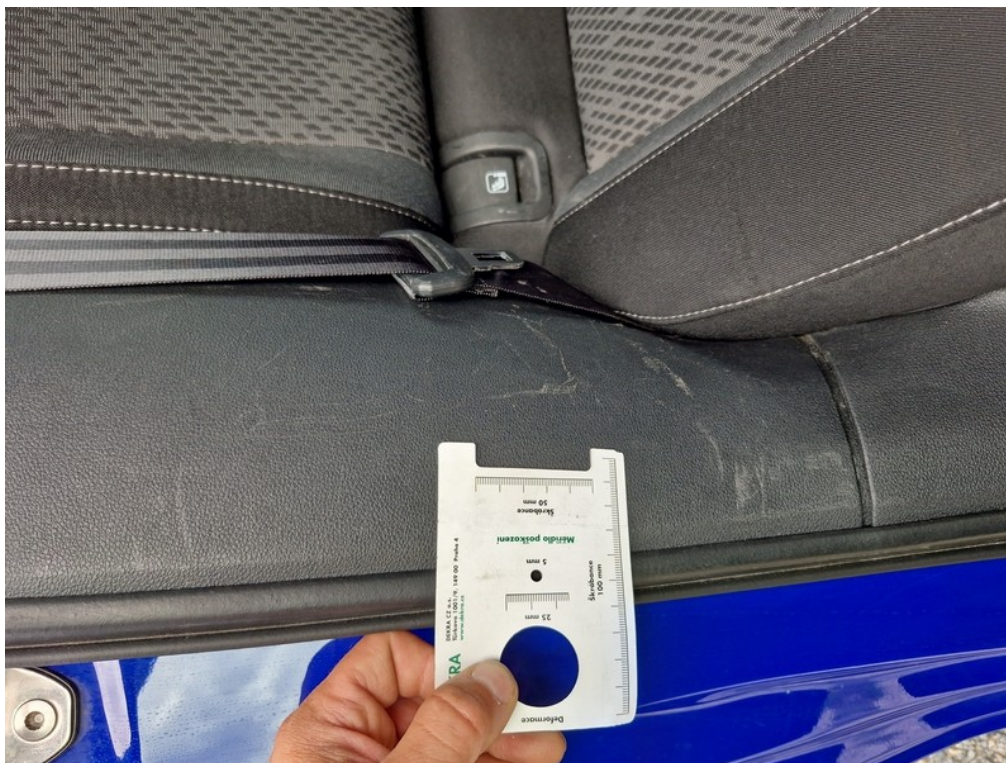
| P.č. | Poškozený díl | Druh poškození |
|---|---|---|
| 39 | Vnitřní kryt pravého C-sloupku dolní | Škrábance |

**39 Vnitřní kryt pravého C-sloupku dolní - Škrábance**  
Umístění: Interiér (vnitřní prostor)

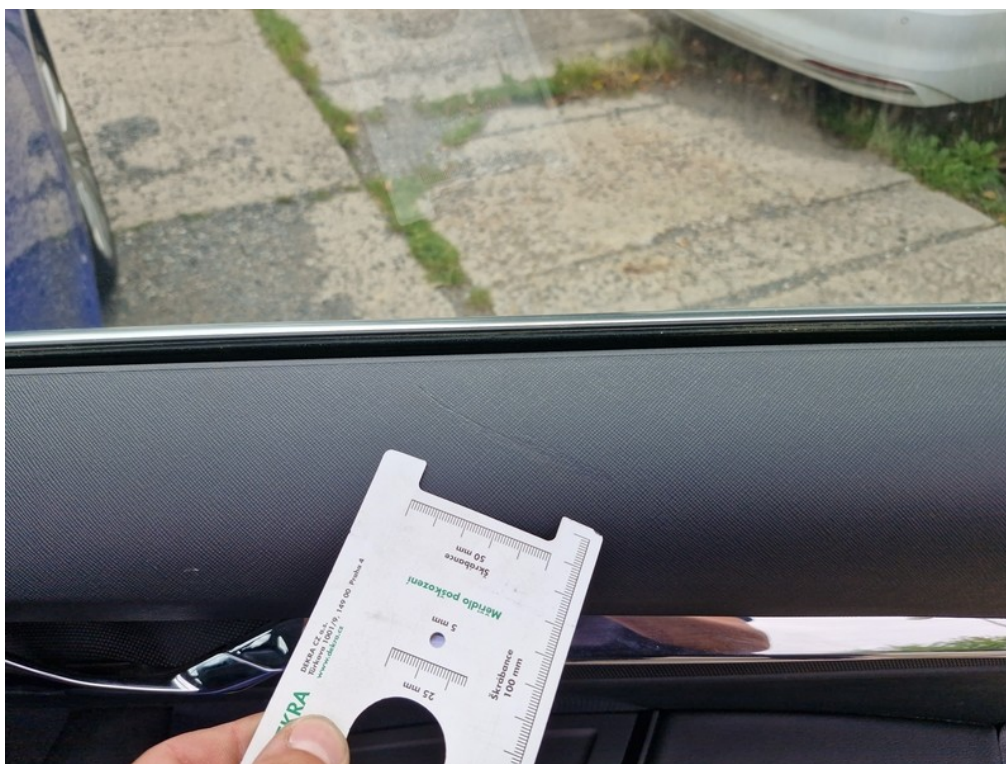
| P.č. | Poškozený díl | Druh poškození |
|---|---|---|
| 40 | Výplň PZ dveří | Škrábance |

**40 Výplň PZ dveří - Škrábance**  
Umístění:

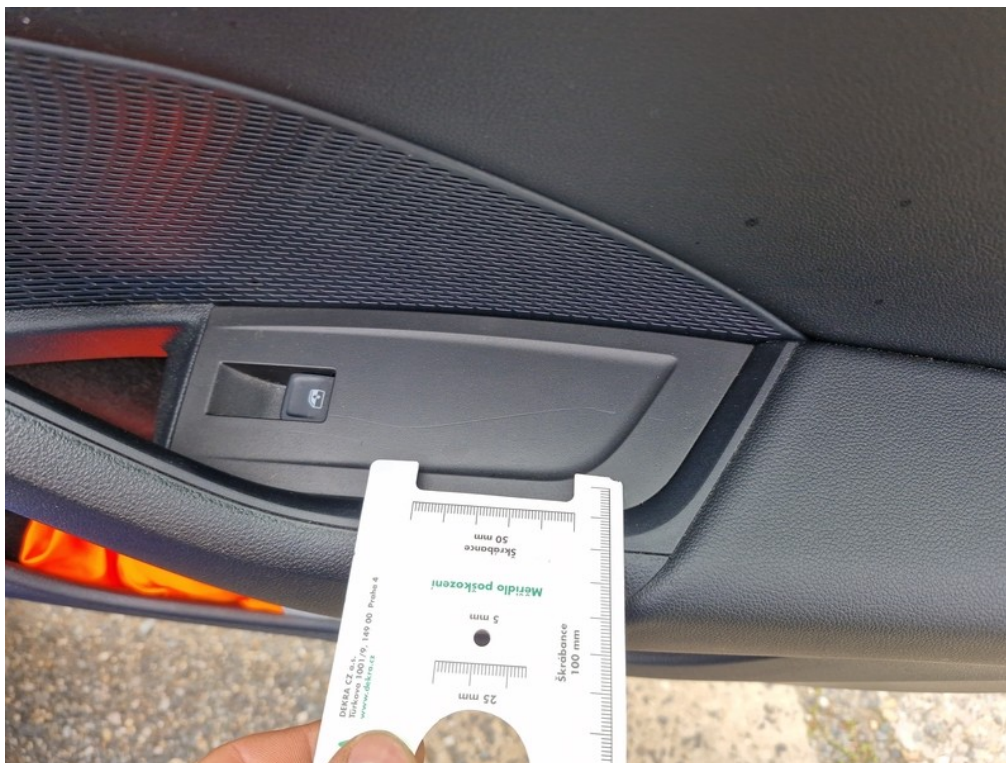
| P.č. | Poškozený díl | Druh poškození |
|---|---|---|
| 41 | Výplň PP dveří | Škrábance |

**41** Výplň PP dveří - Škrábance  
Umístění:

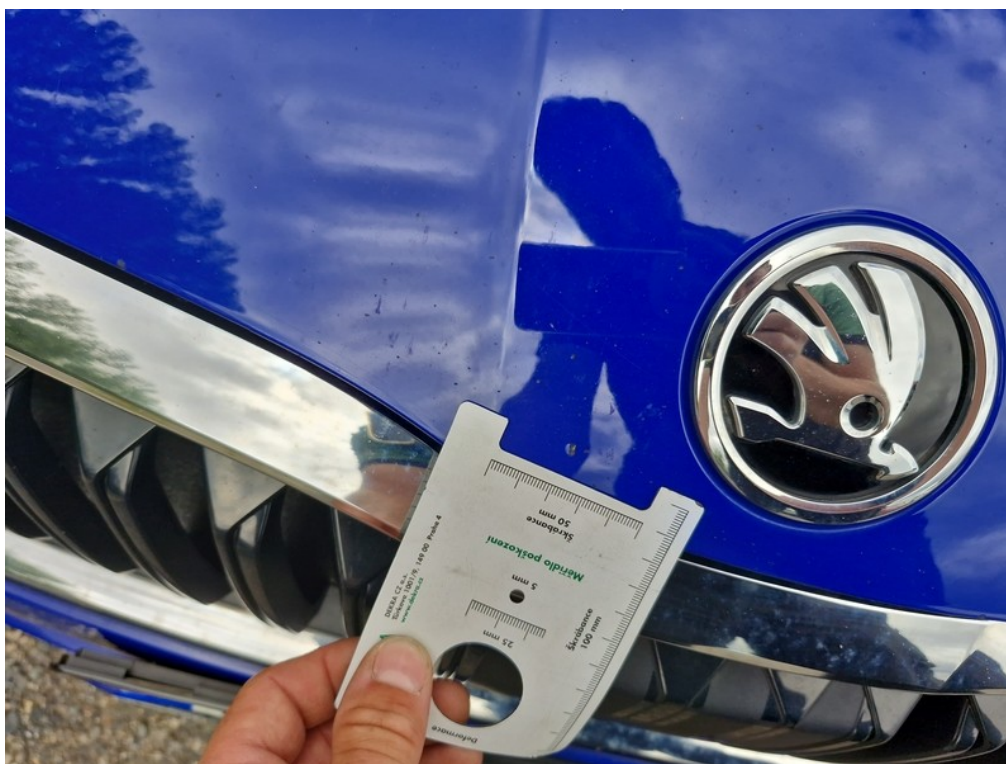
| P.č. | Poškozený díl | Druh poškození |
|---|---|---|
| 42 | Přední část vozidla | Poškození od odletujícího kamení |

**42** Přední část vozidla - Poškození od odletujícího kamene  
Umístění:

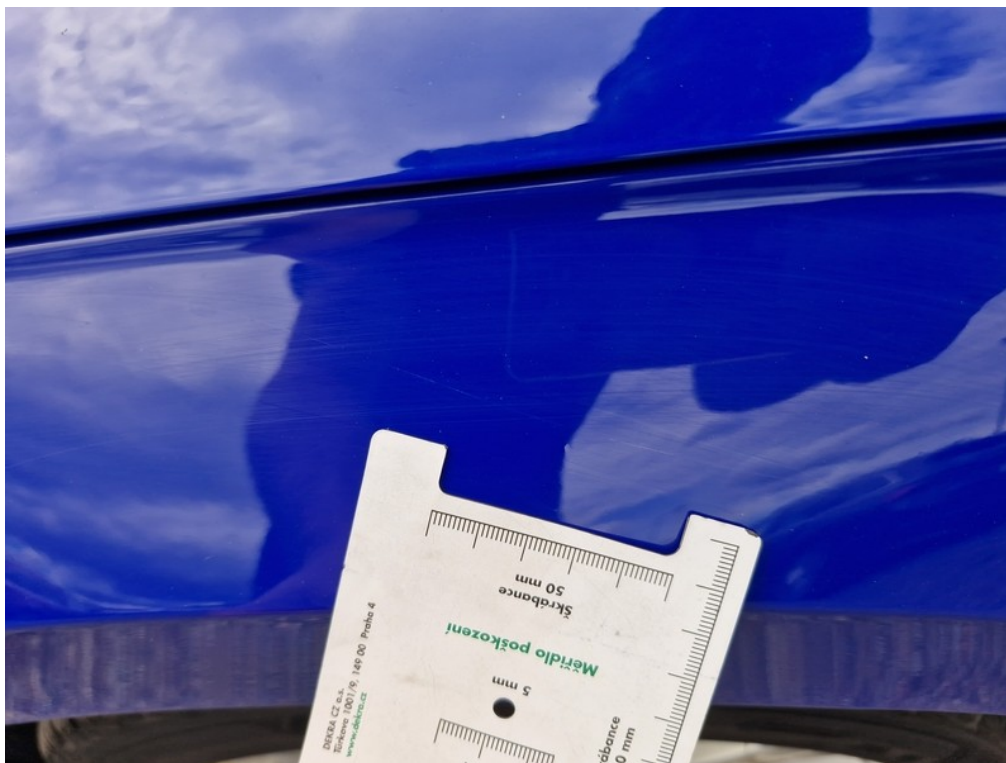
| P.č. | Poškozený díl | Druh poškození |
|---|---|---|
| 43 | Celková plocha karoserie | Škrábance |

**43 Celková plocha karoserie - Škrábance**  
Umístění: Ostatní

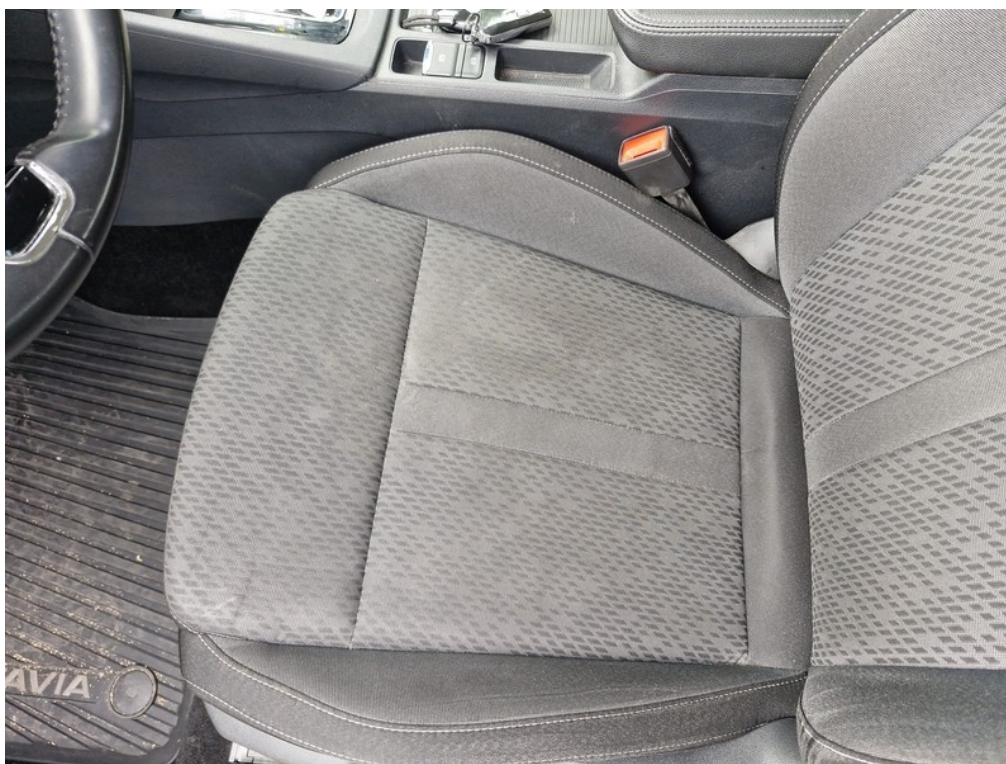
| P.č. | Poškozený díl | Druh poškození |
|---|---|---|
| 44 | Interiér | Znečištěno |

**44 Interiér - Znečištěno**  
Umístění:
