**DEKRA CZ a.s.**

**ARVAL CZ s.r.o.**

| RZ: | 9AA2717 | VIN: | TMBLJ0NX6NY041709 |
| Model vozidla: | Škoda Octavia Combi (NX3)(2020) | Provedení: | Oct.C.2.0TDI 110 4x4 Scout AT |

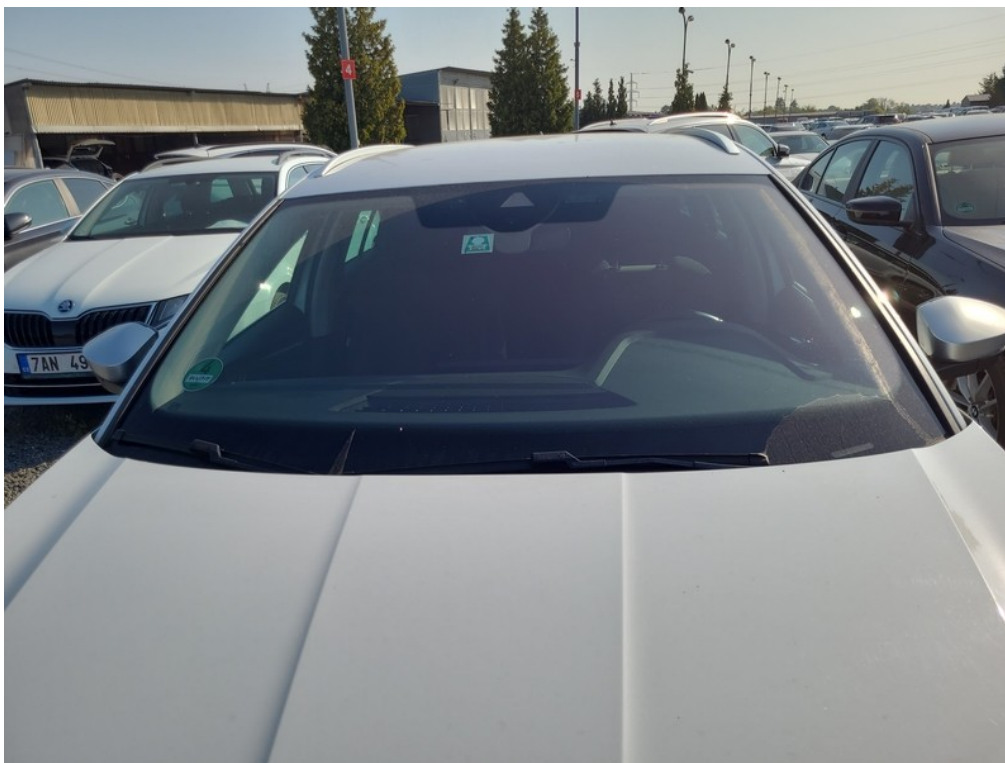
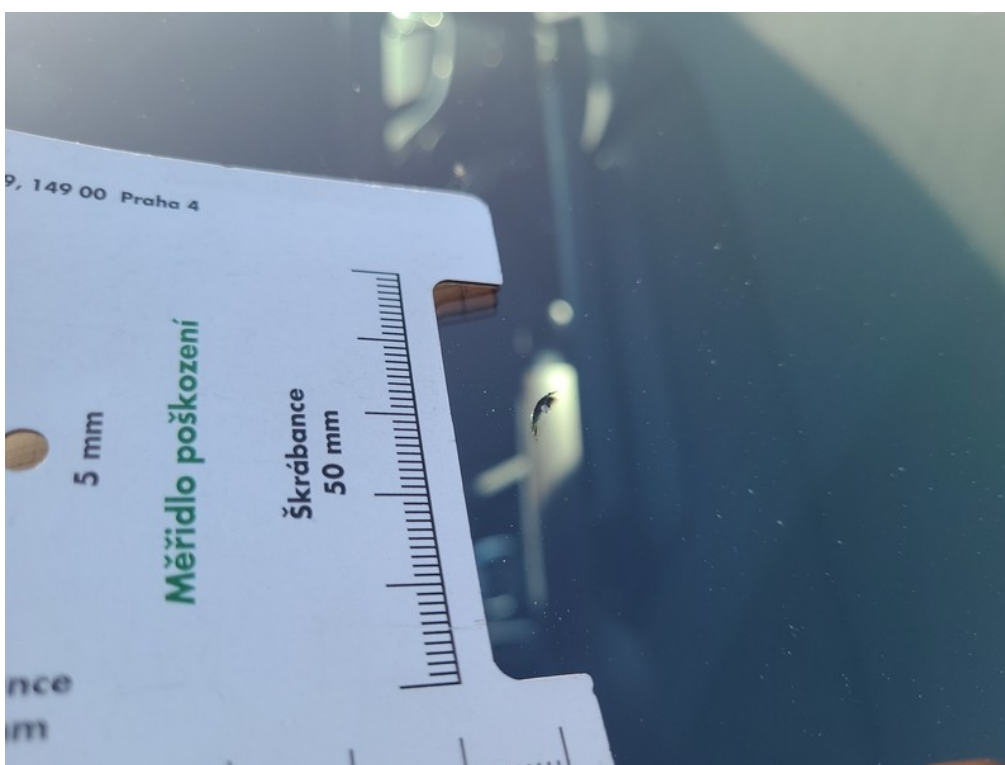
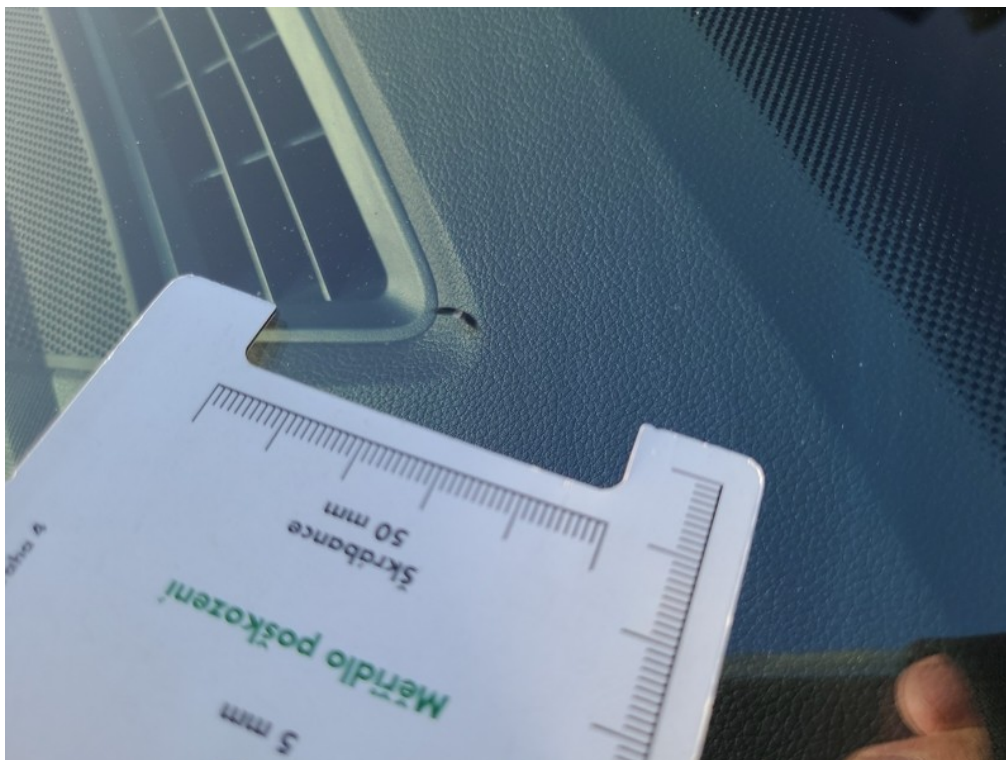
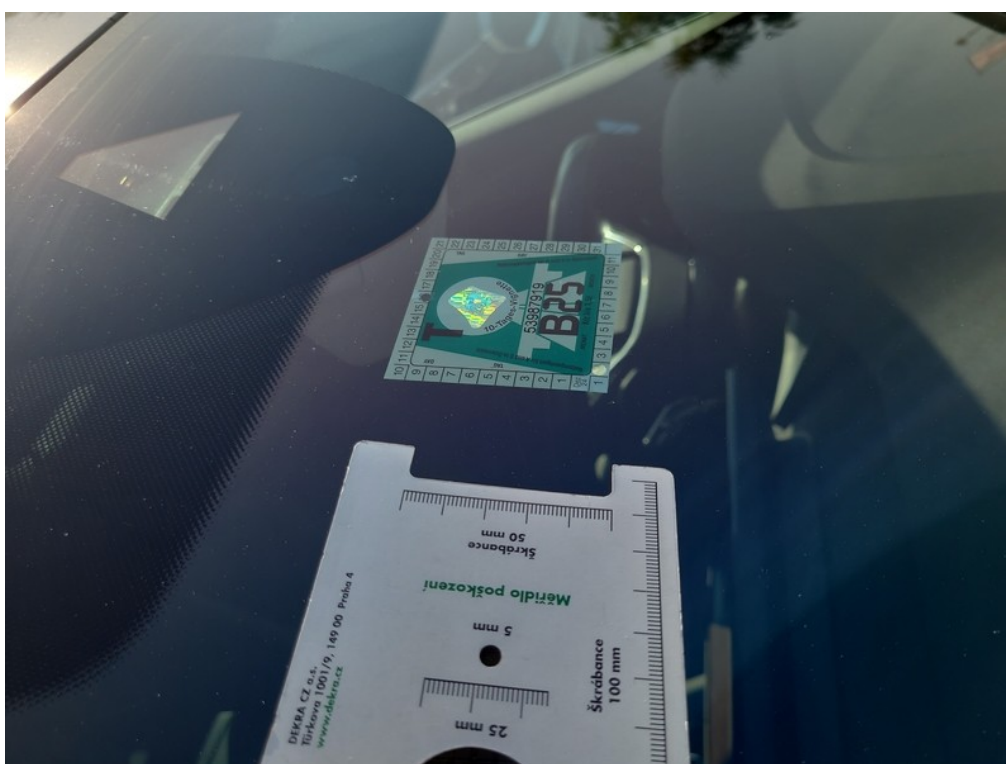
| 1 | Čelní sklo<br><b>Poznámka:</b> 2x, polep |

**1 Čelní sklo - Štěp**  
Umístění:

Poznámka: 2x, polep

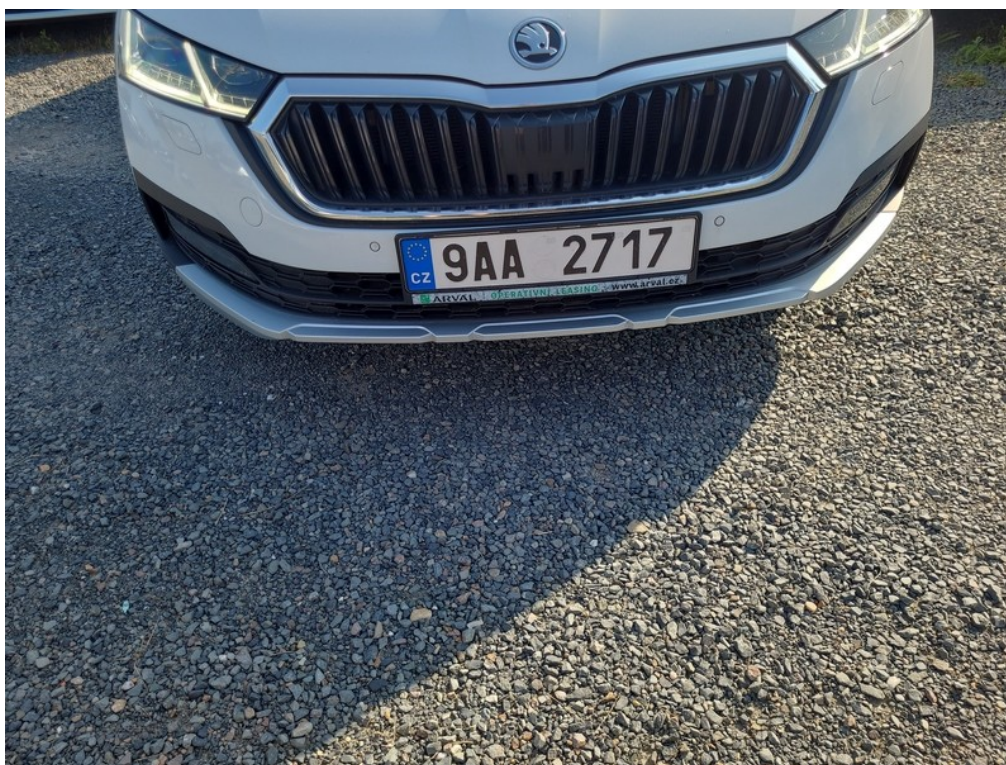
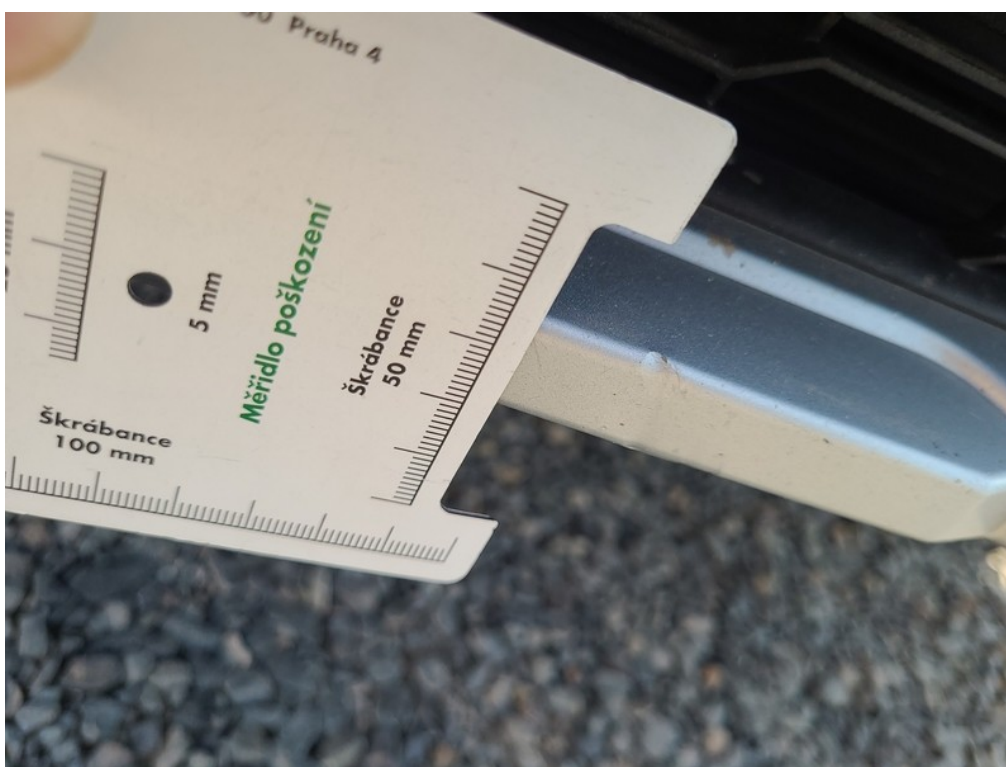
| 2 | Spojler P nárazníku |

**2 Spojler P nárazníku - Škrábance**  
Umístění:

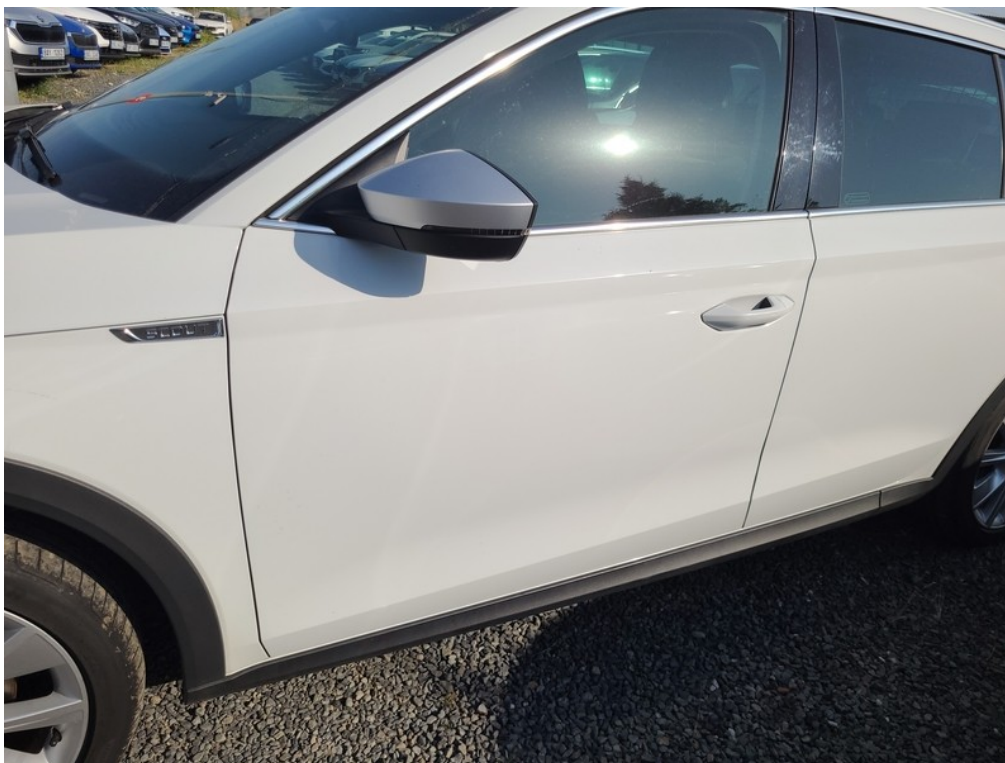
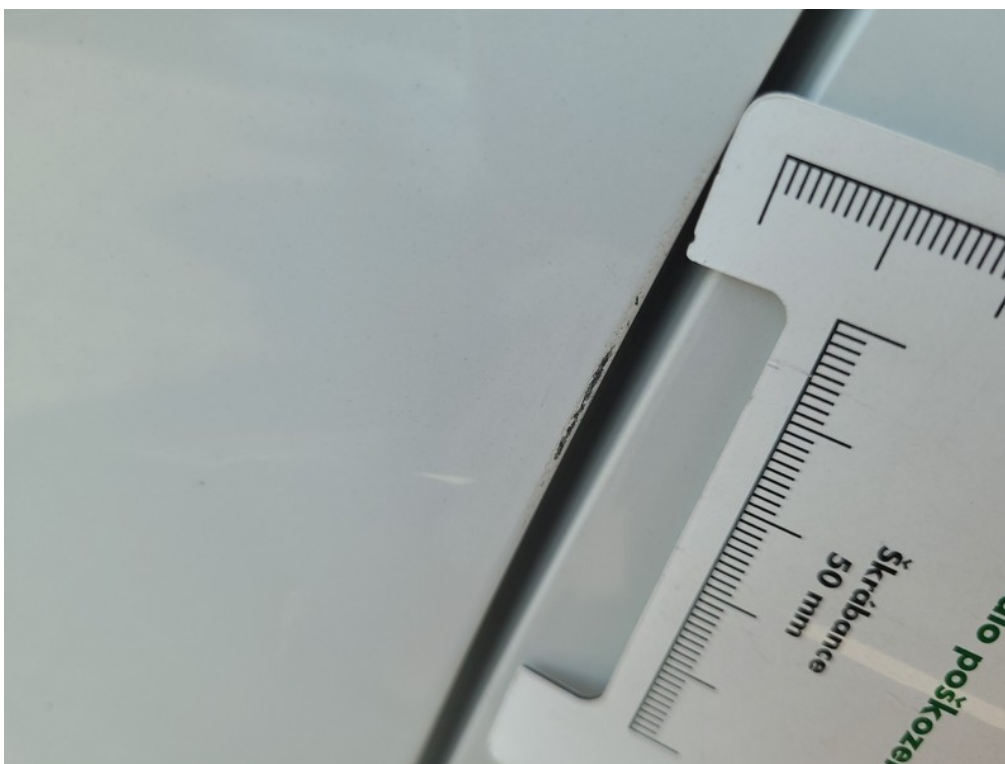
| 3 | Dveře přední levé |

**3 Dveře přední levé - Škrábance**  
Umístění:

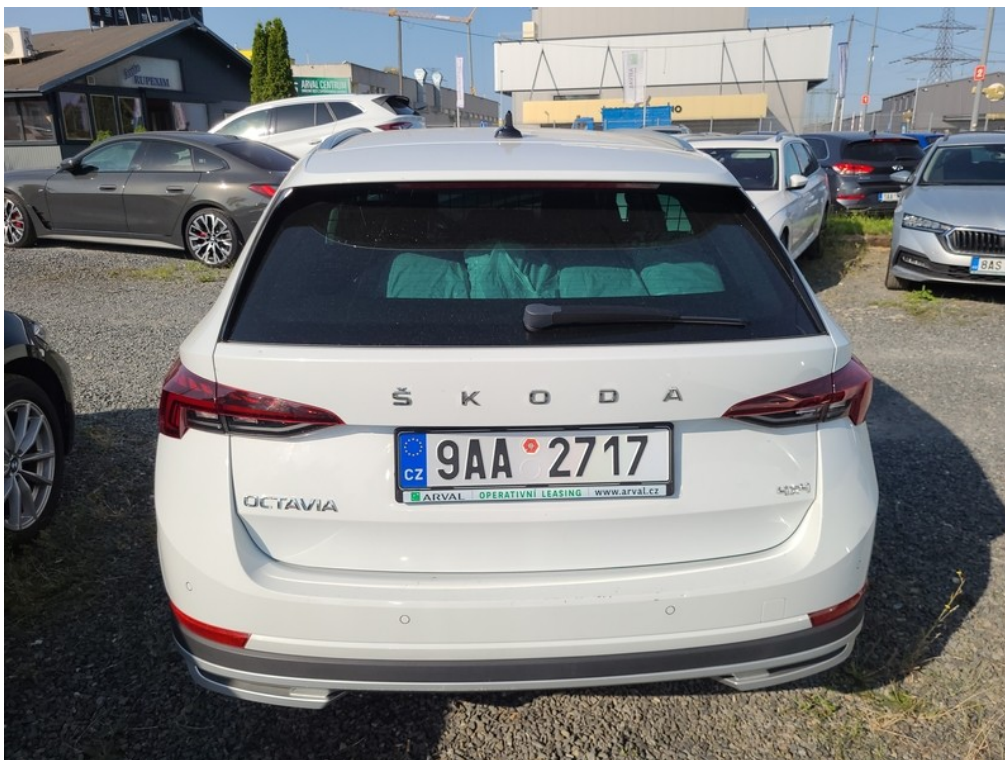
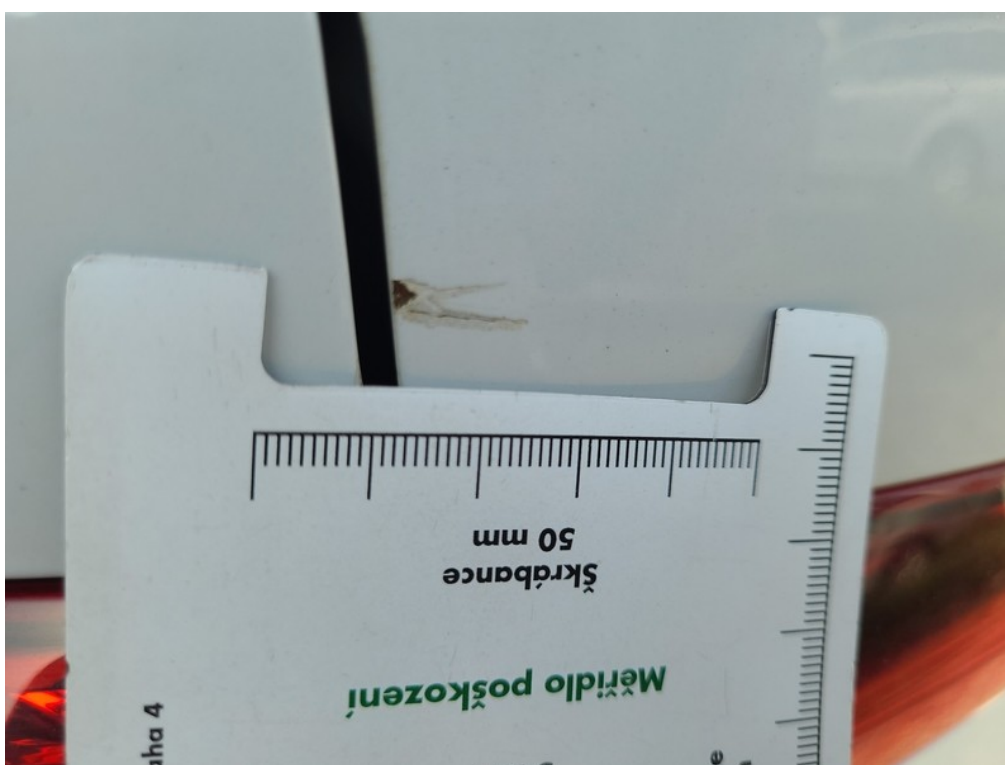
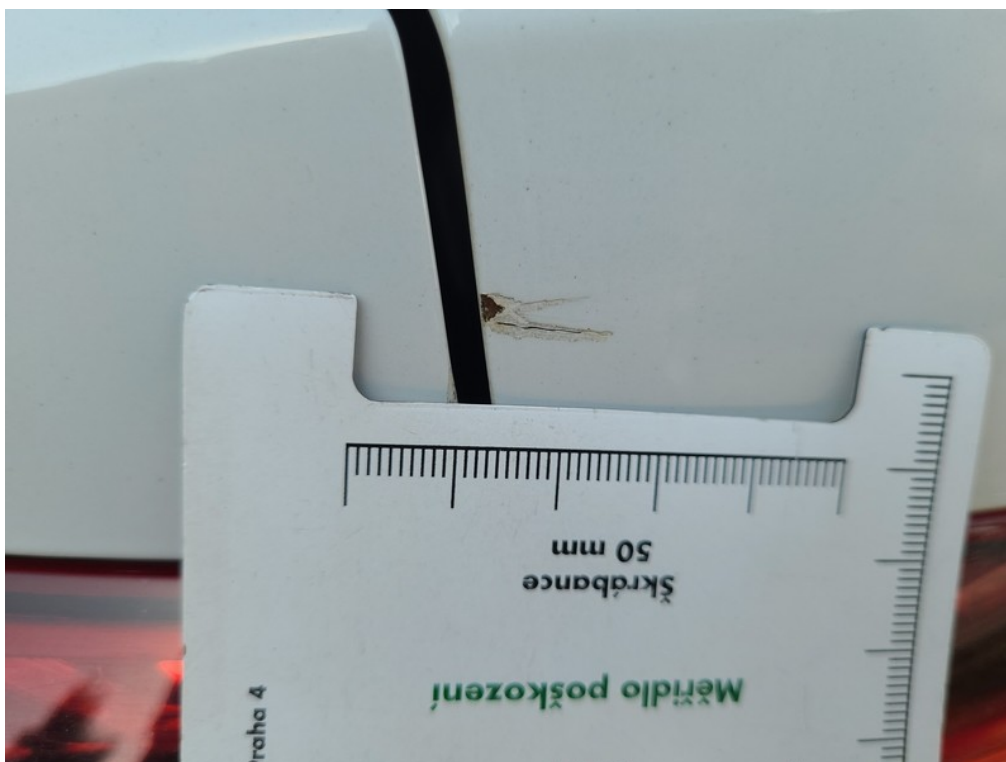
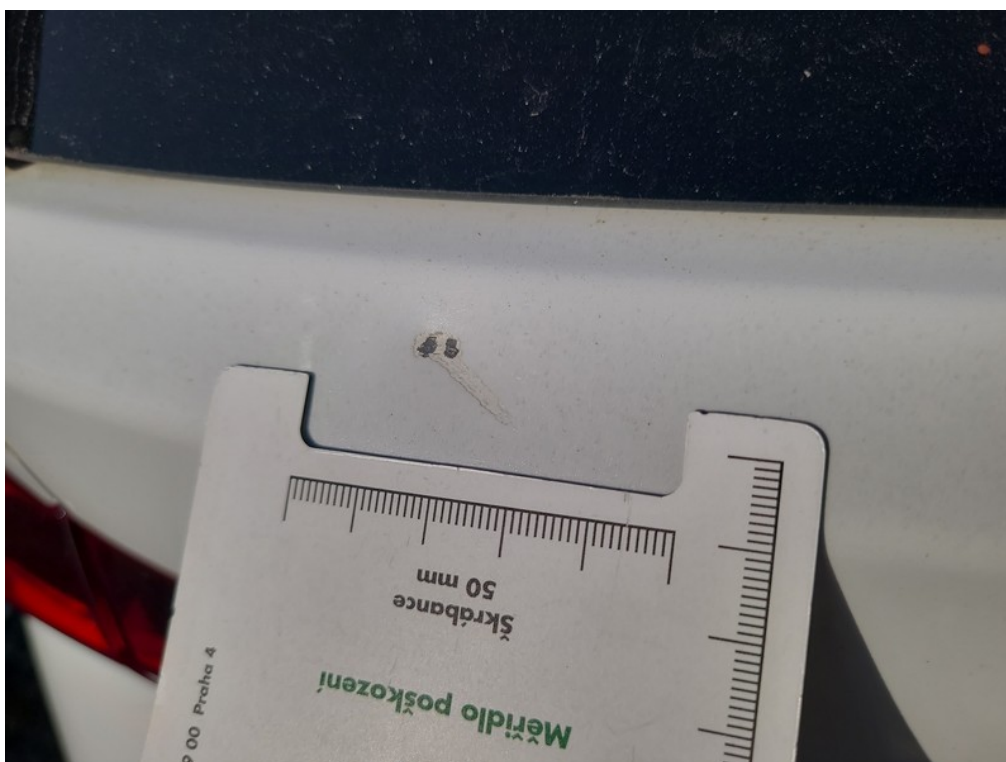
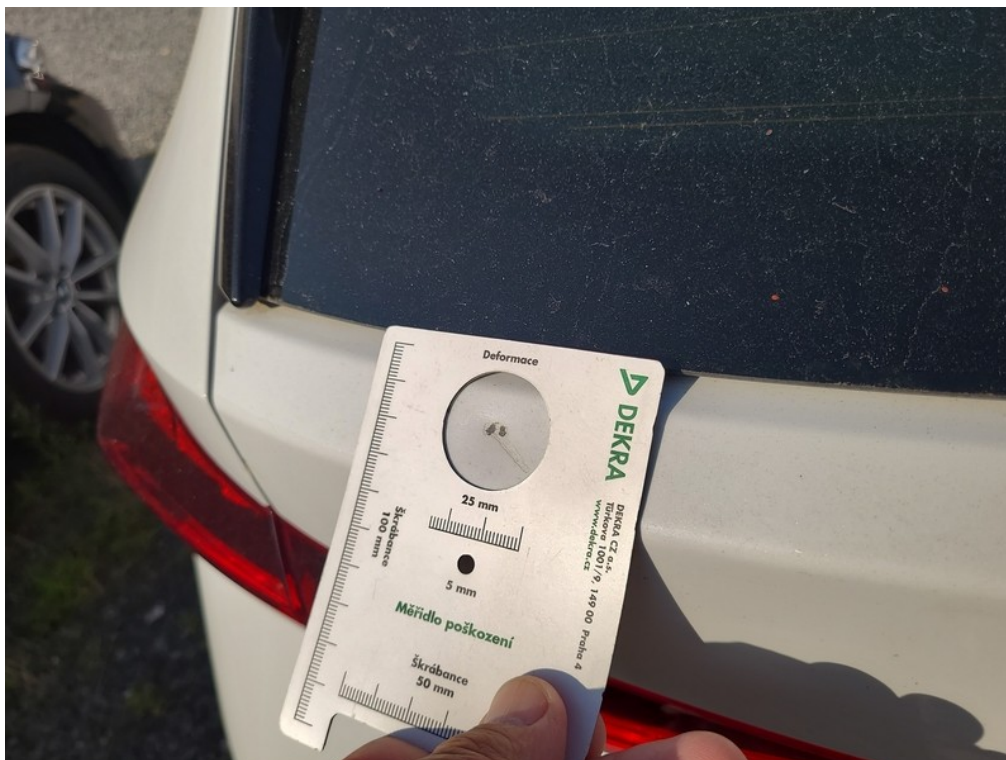
| 4 | Víko zavazadlového prostoru<br><b>Poznámka:</b> Jamka |

**4 Viko zavazadlového prostoru - Koroze**  
Umístění: Exteriér (vnější prostor)

Poznámka: Jamka

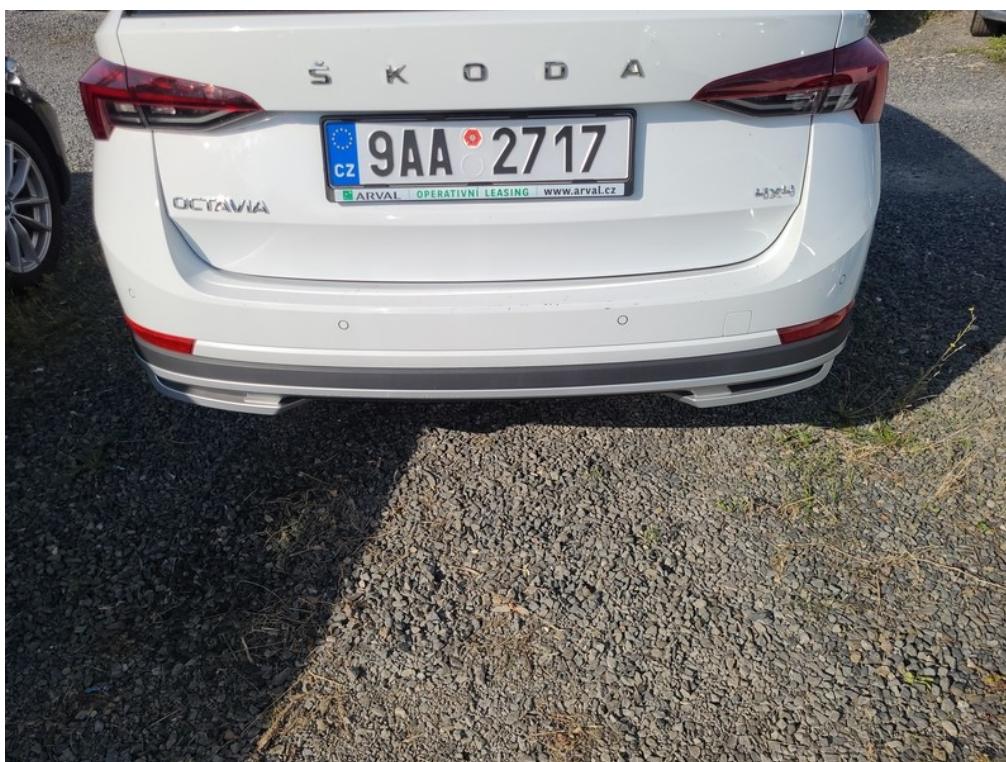
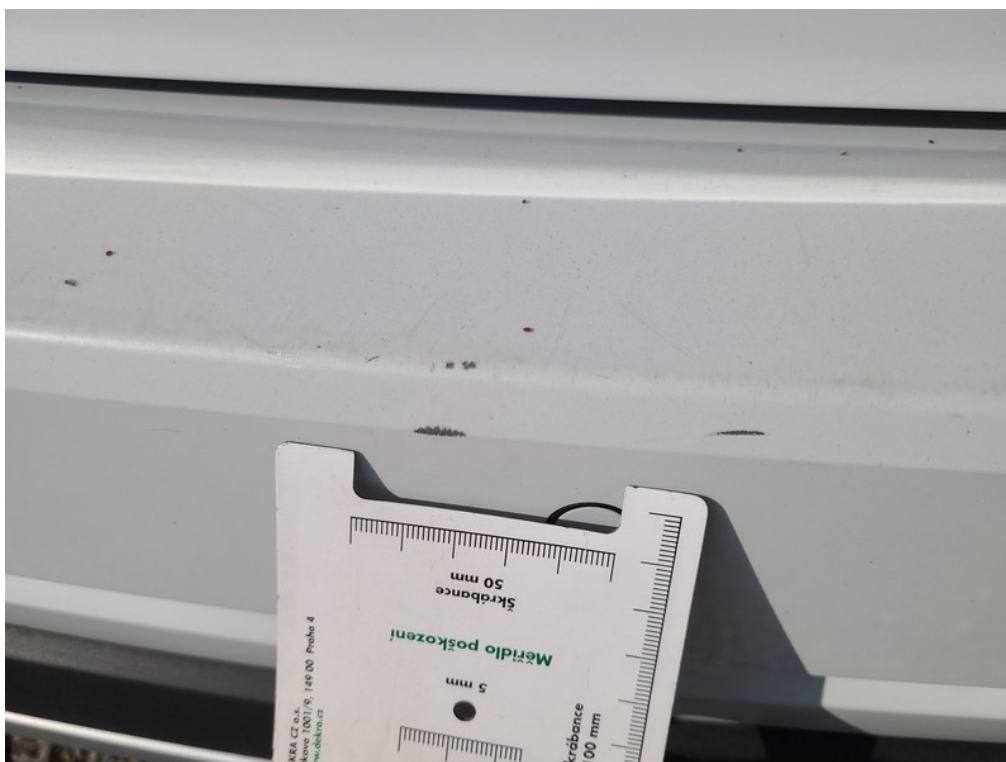
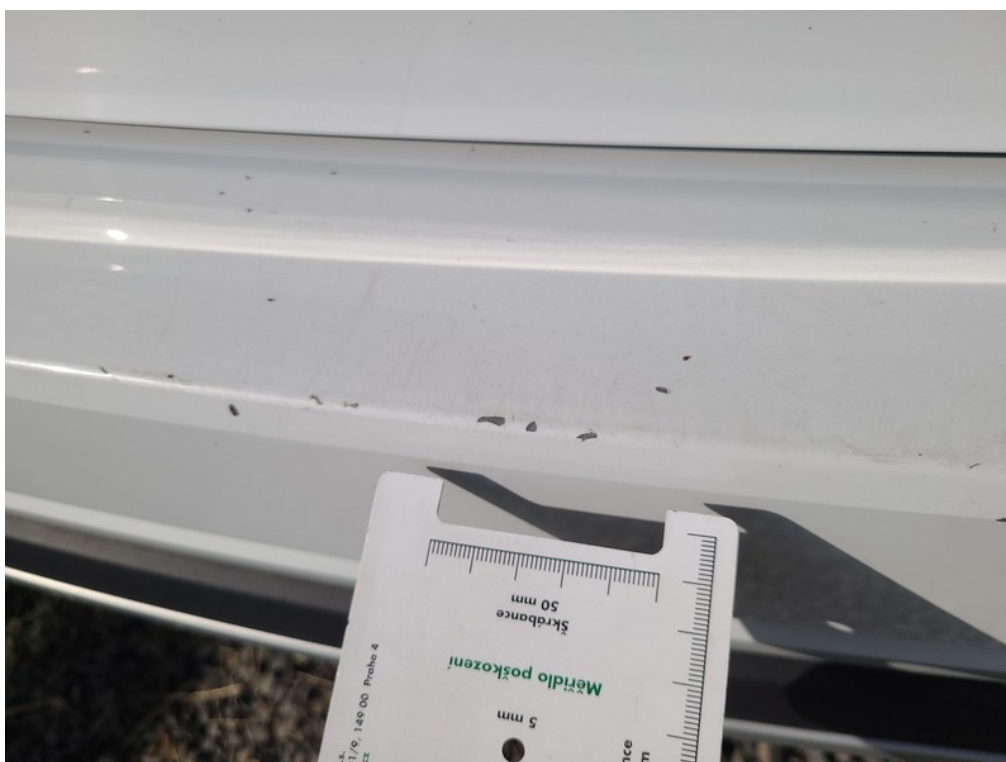
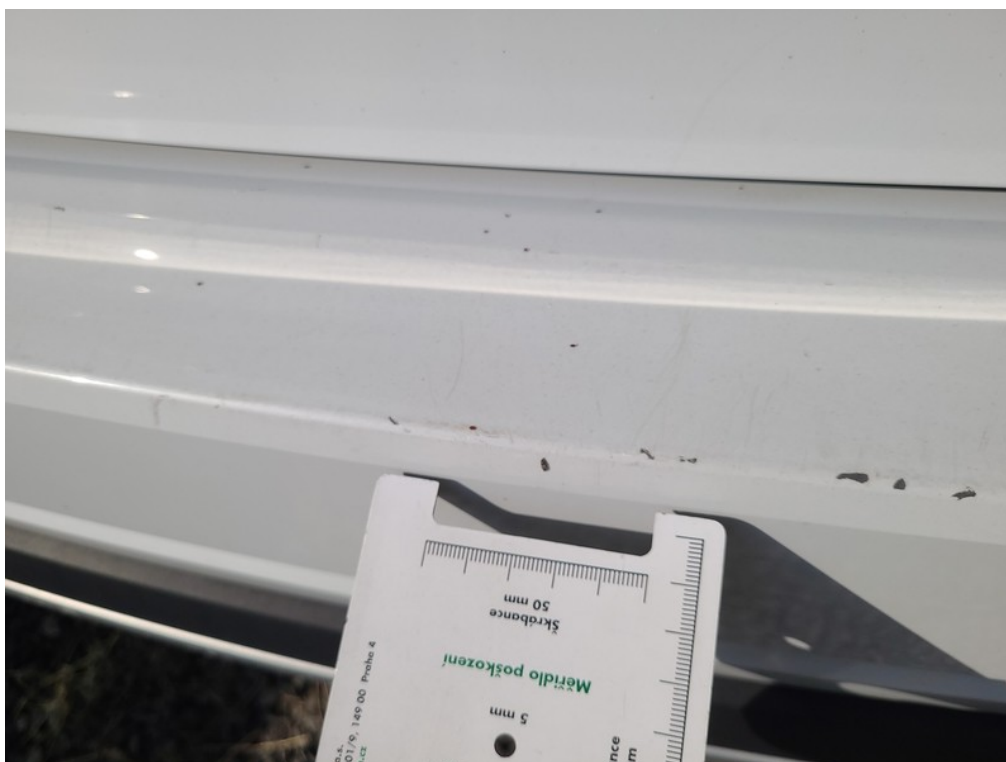
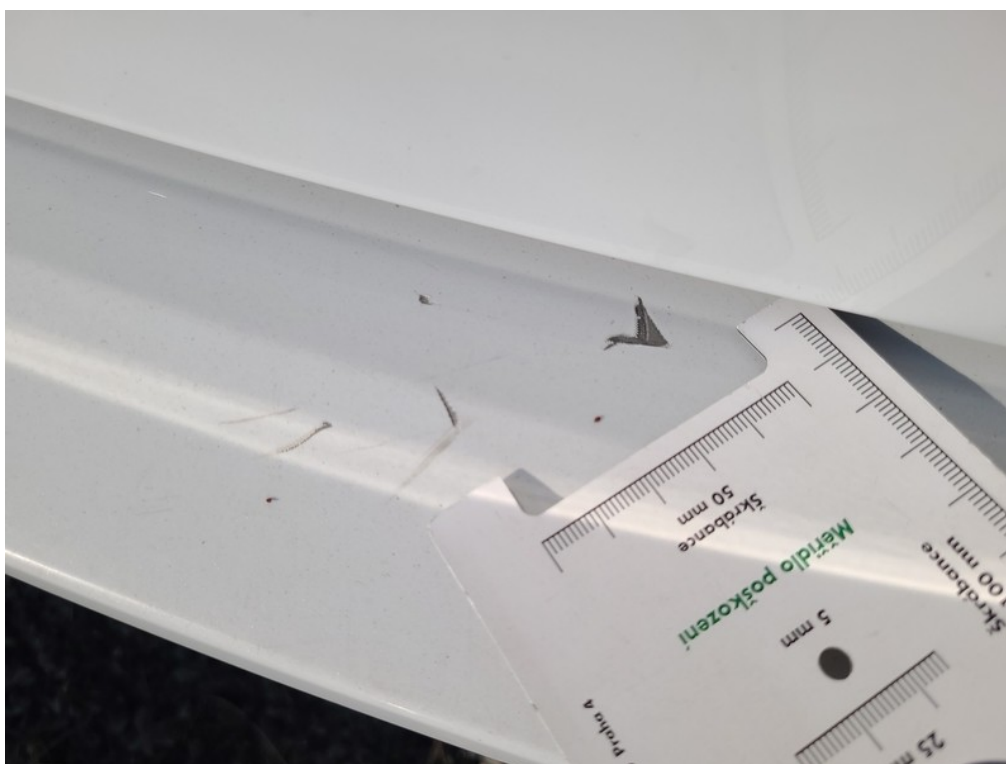
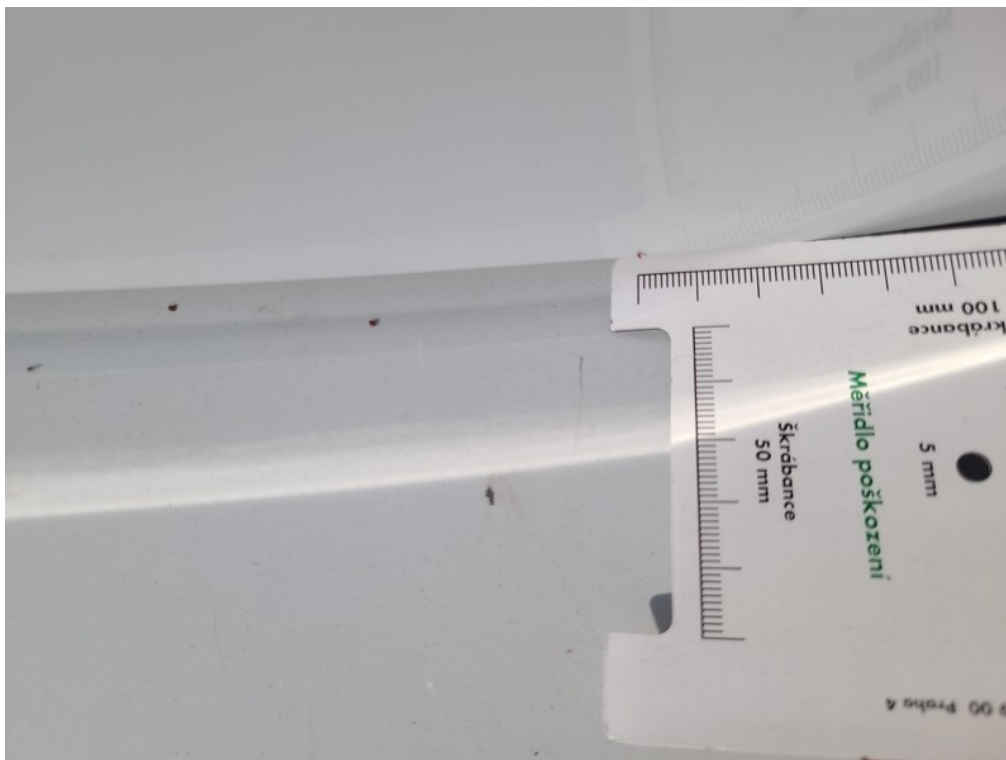
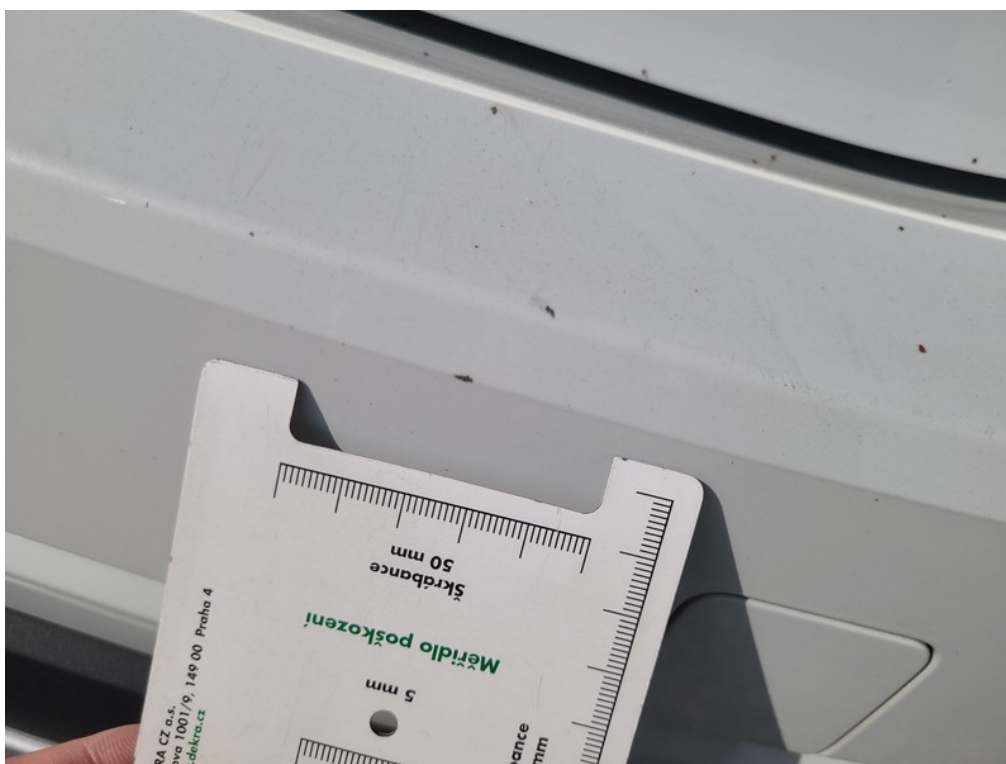
| 5 | Zadní nárazník |

**5 Zadní nárazník - Škrábance**  
Umístění:

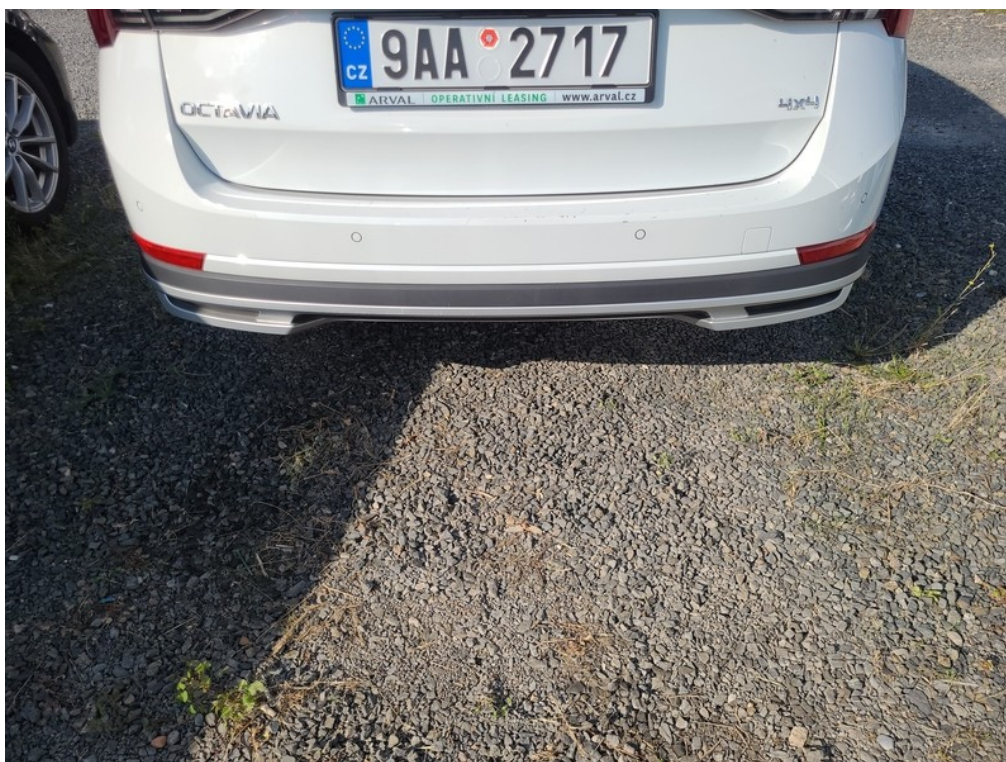
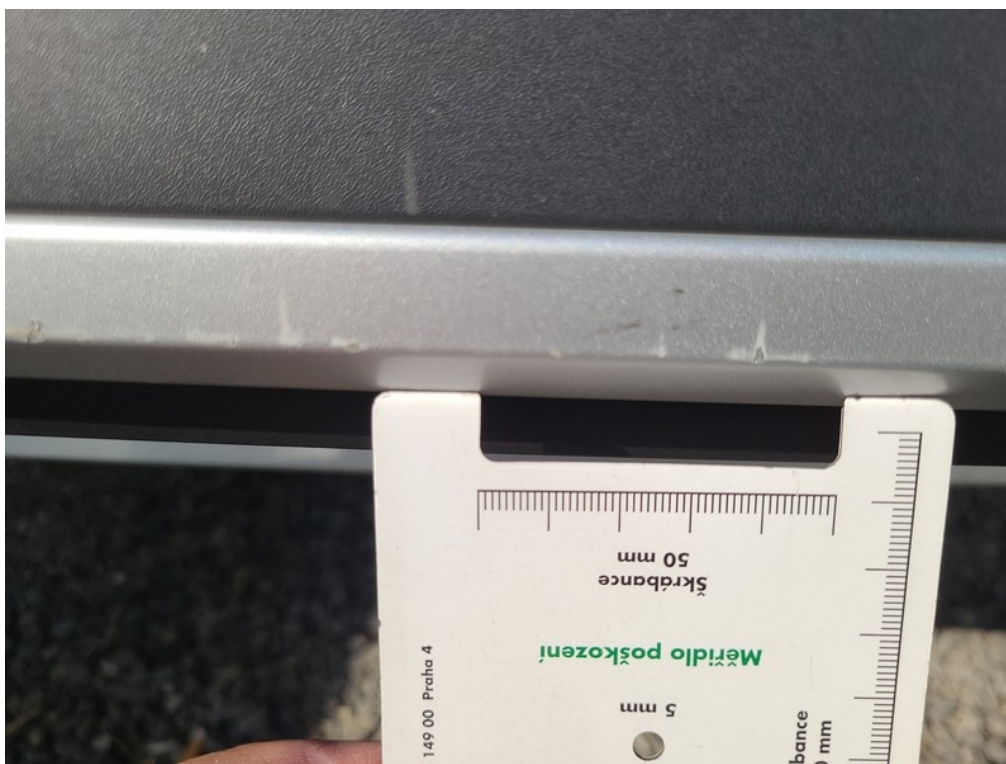
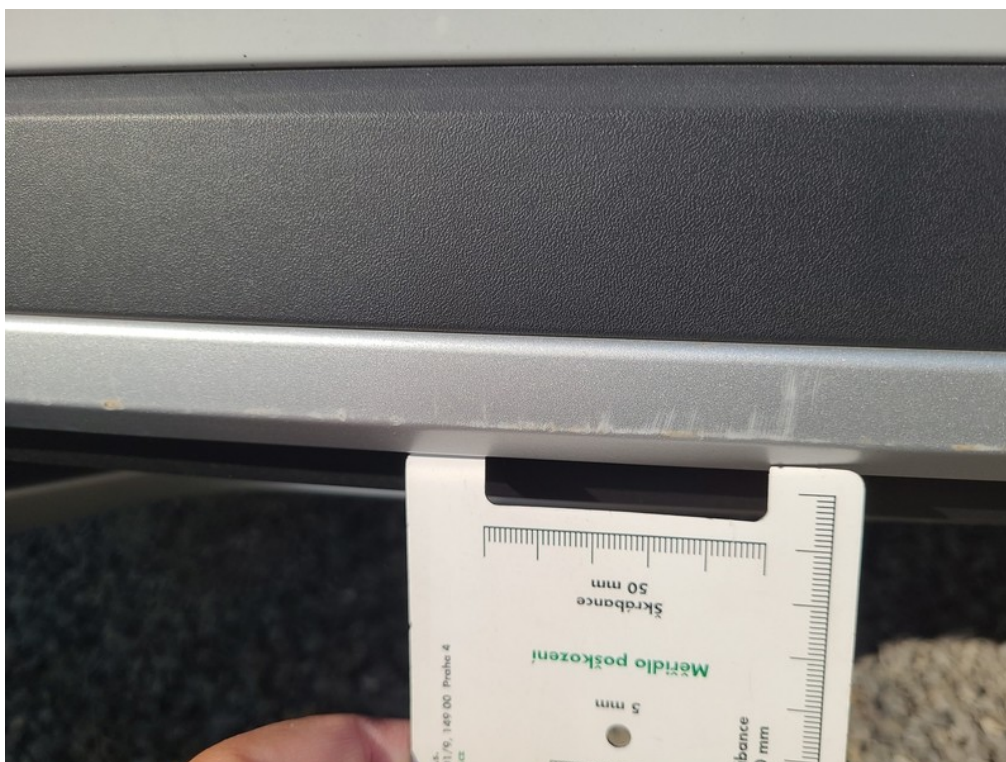
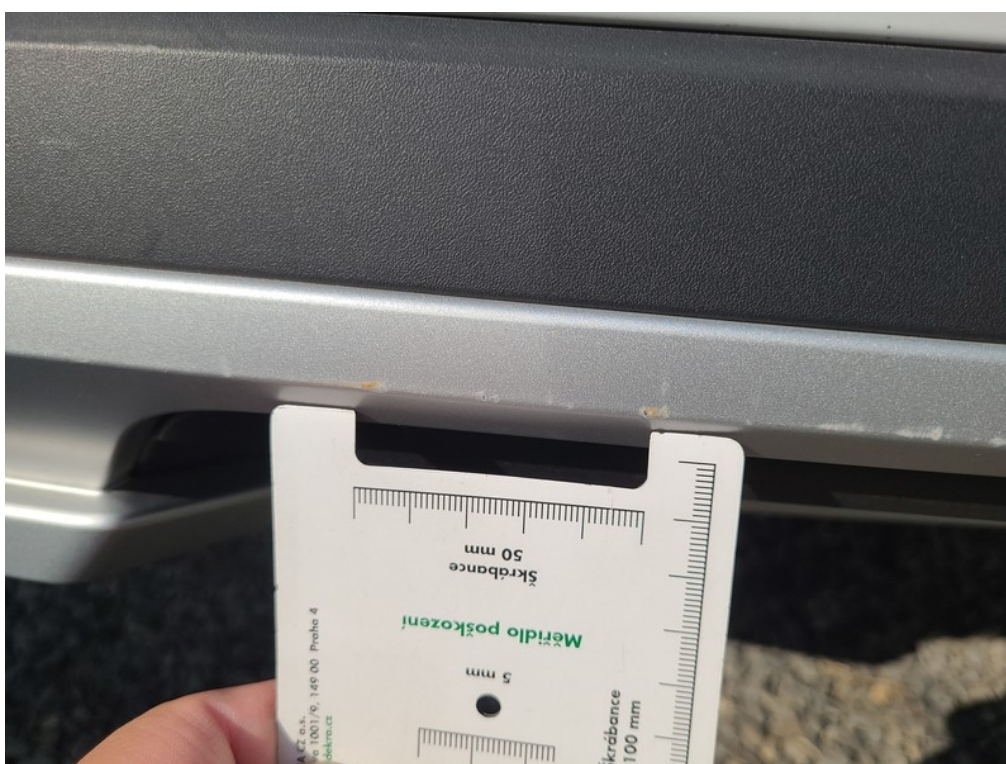
| 6 | Spojler Z nárazníku |

### 6 Spojler Z nárazníku - Škrábance

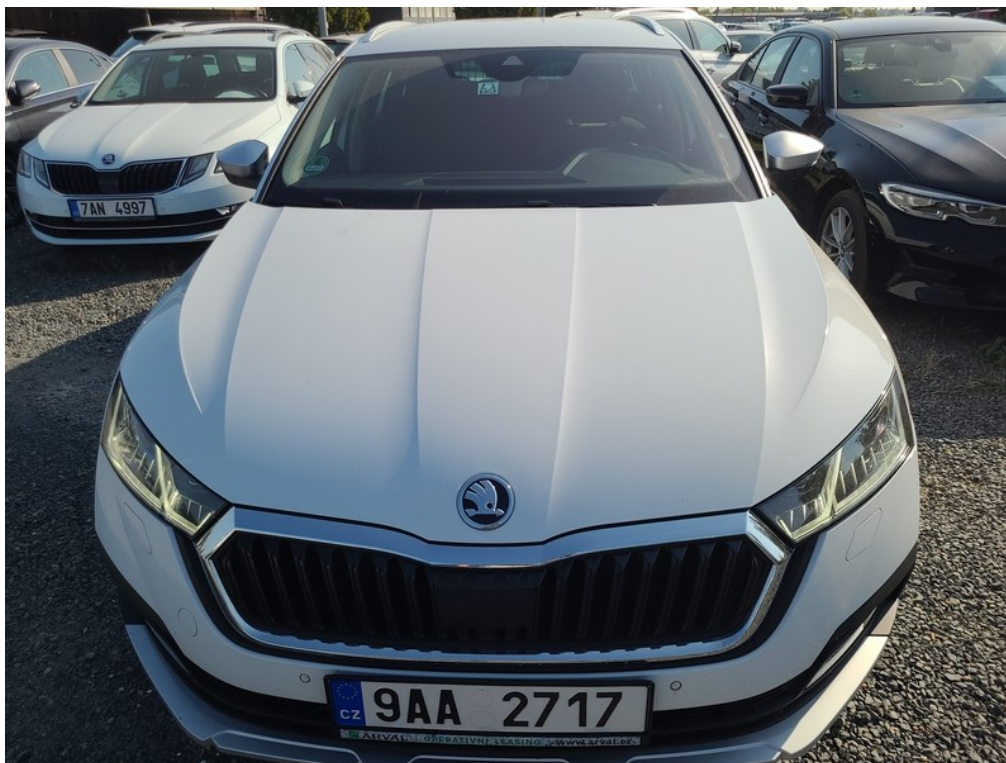
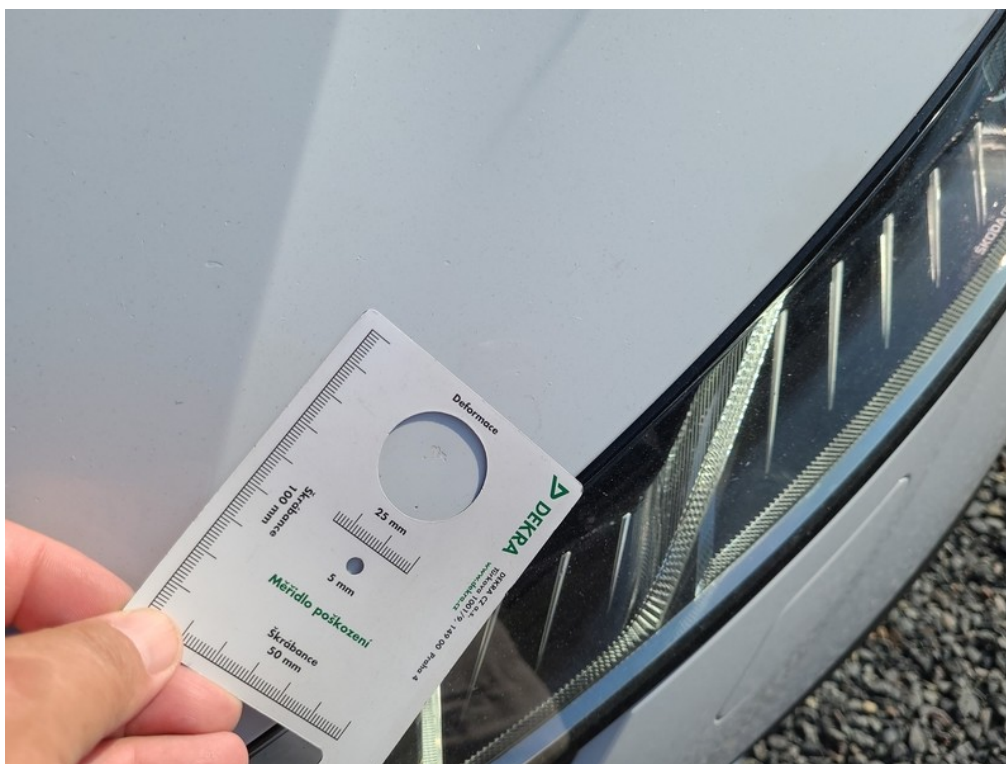
| 7 | Víko motoru<br><b>Poznámka:</b> Škrábance |

**7 Viko motoru - Jamka**  
Umístění:

Poznámka: Škrábance

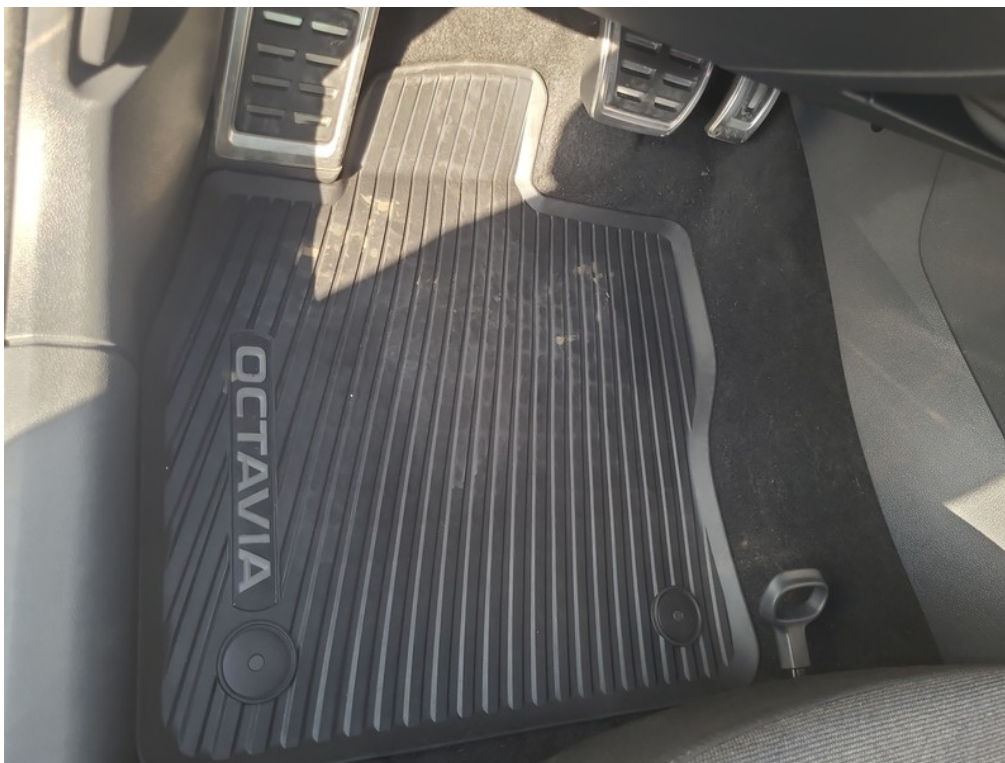
| 8 | Přídavný koberec LP | Opotřebení |

**8** **Přídavný koberec LP - Opatření**  
Umístění: Interiér (vnitřní prostor)

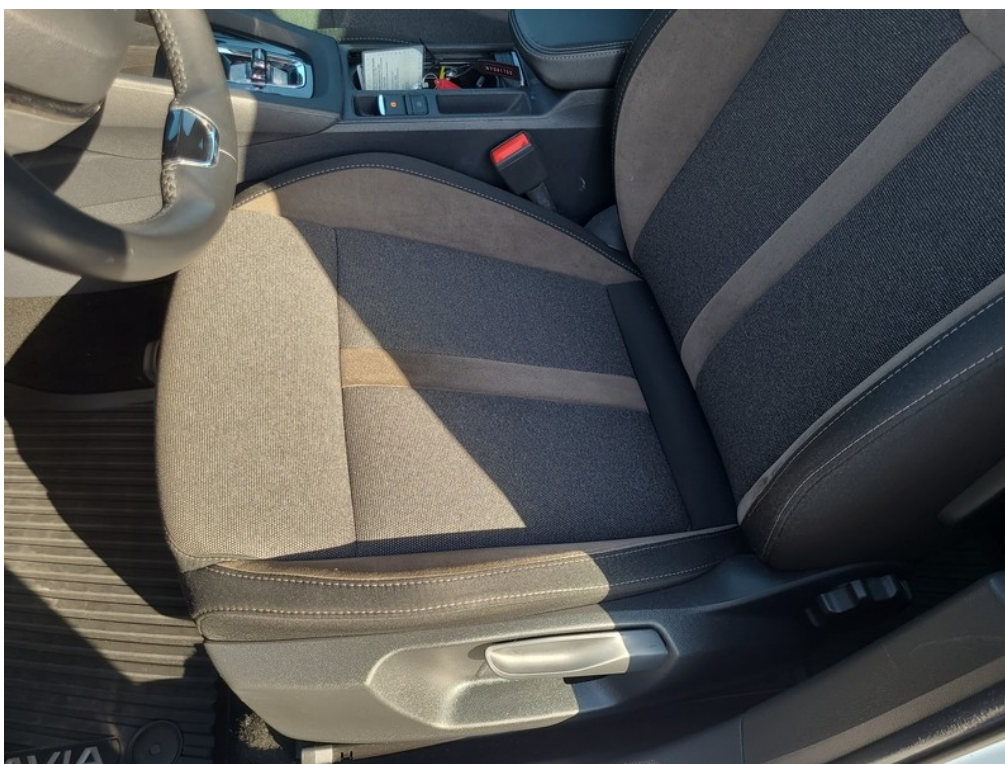
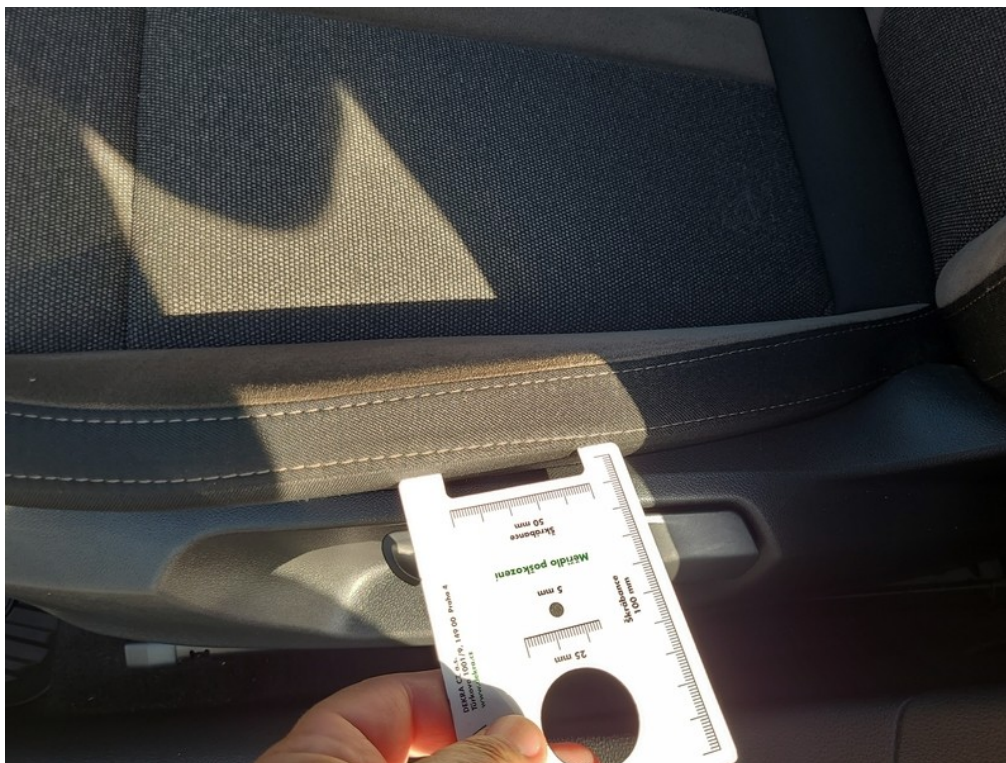
| 9 | Potah sedáku sedadla řidiče | Opotřebení |

**9** **Potah sedáku sedadla řidiče - Opatření**  
Umístění: Interiér (vnitřní prostor)
