**DEKRA CZ a.s.**

**ARVAL CZ s.r.o.**

| RZ: | 9AA2717 | VIN: | TMBLJ0NX6NY041709 |
| Model vozidla: | Škoda Octavia Combi (NX3)(2020) | Provedení: | Oct.C.2.0TDI 110 4x4 Scout AT |

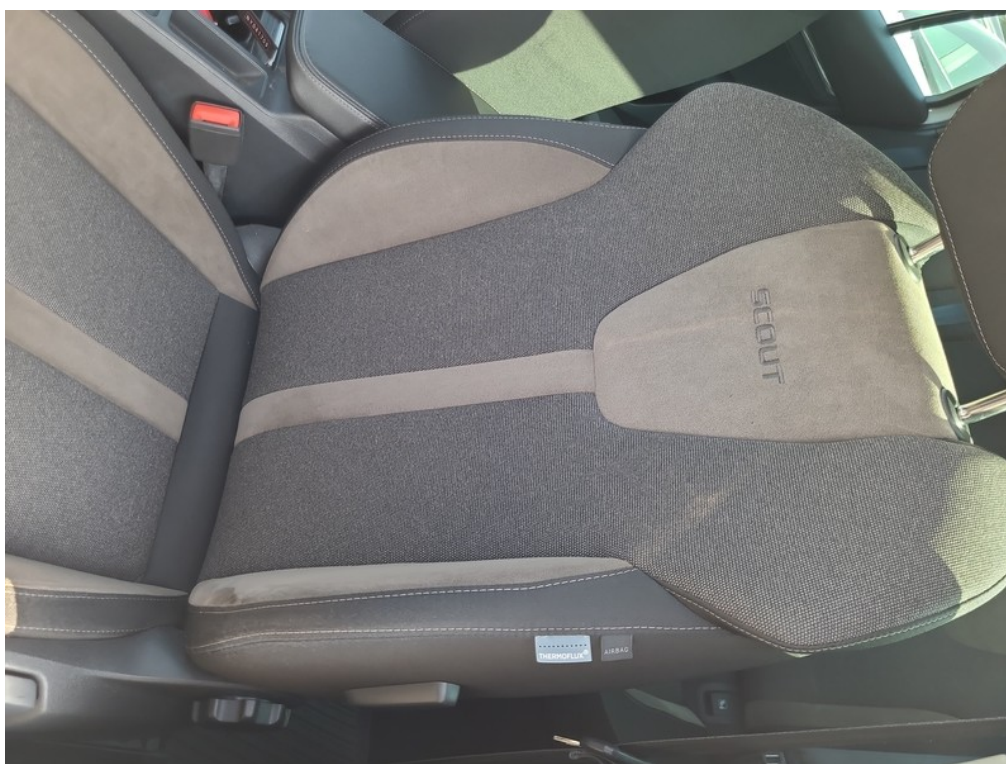
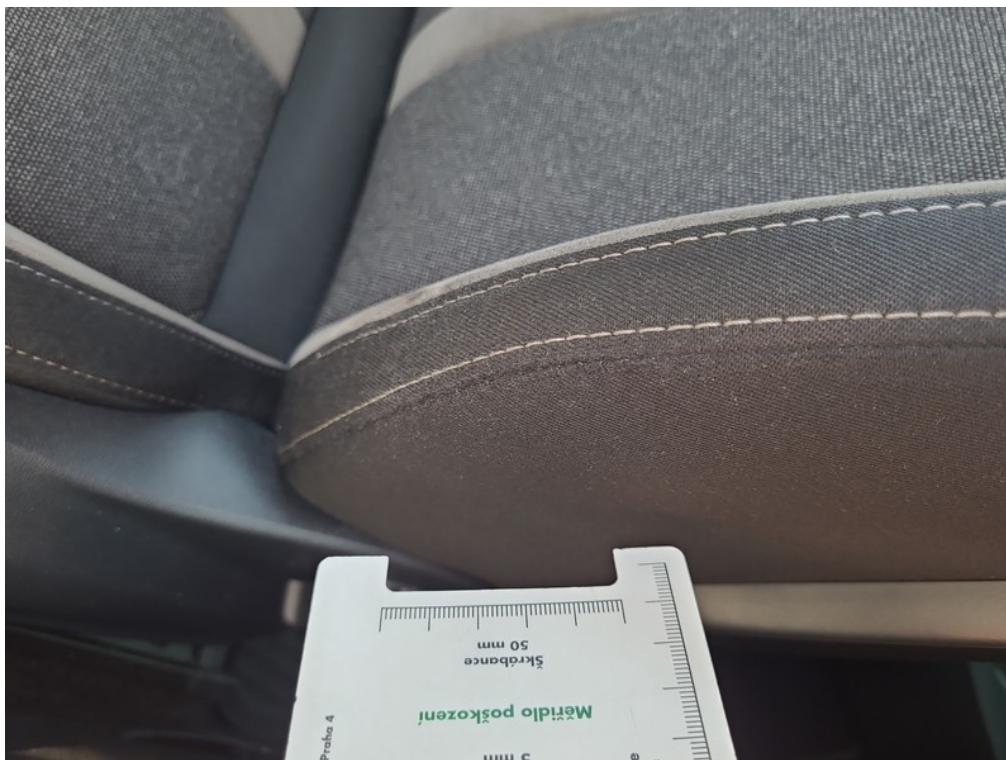
| 10 | Potah opěradla sedadla řidiče | Opotřebení |

10 **Potah opěradla sedadla řidiče - Opatření**  
Umístění: Interiér (vnitřní prostor)

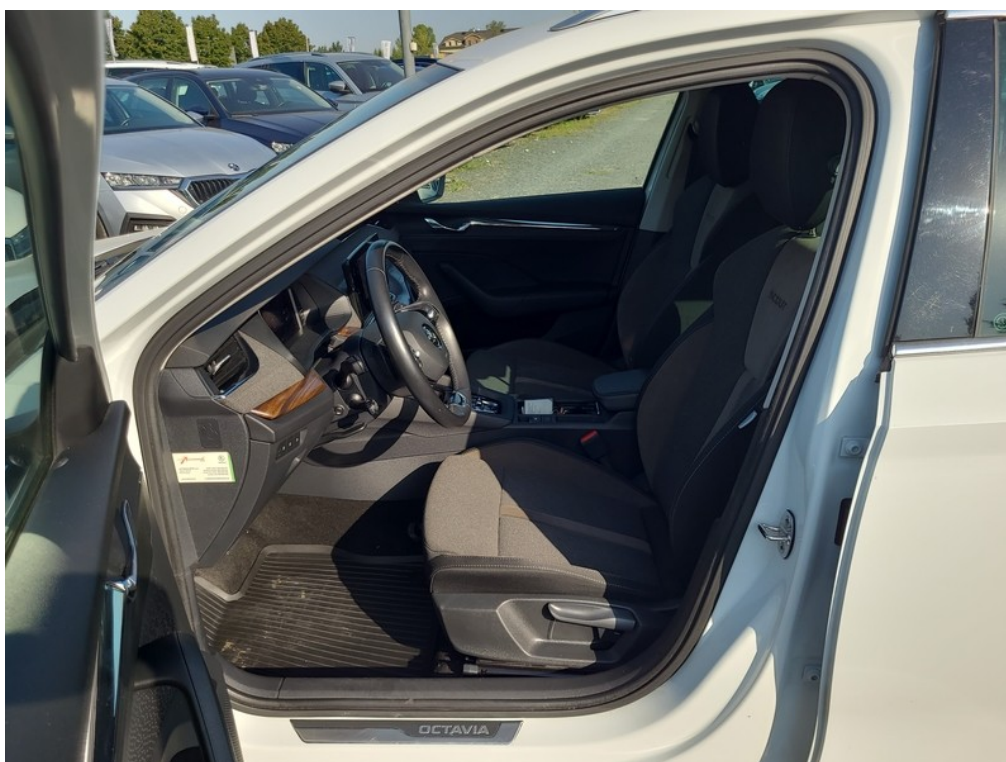
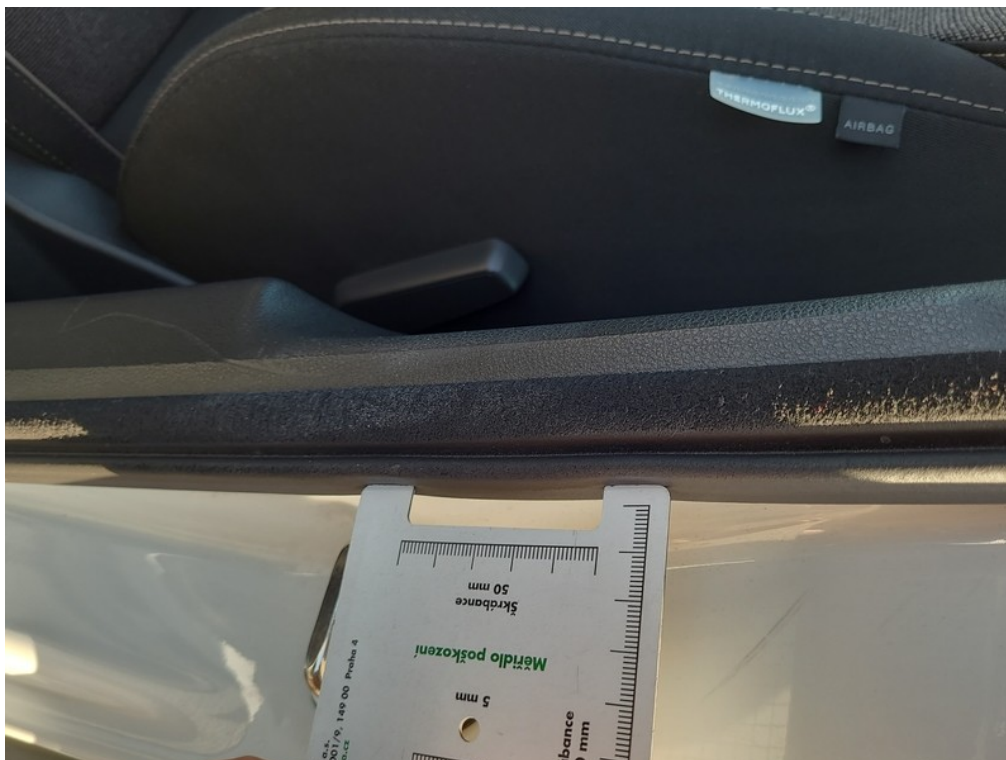
| 11 | Těsnění LP dveří | Opotřebení |

**11** Těsnění LP dveří - Opotřebení

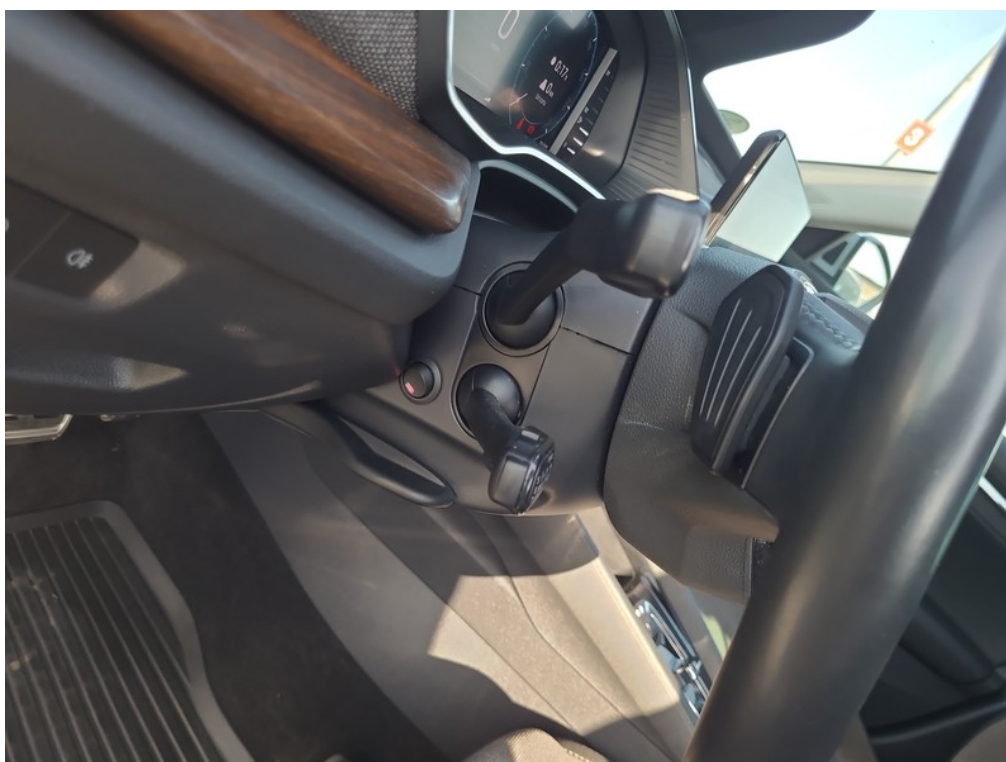
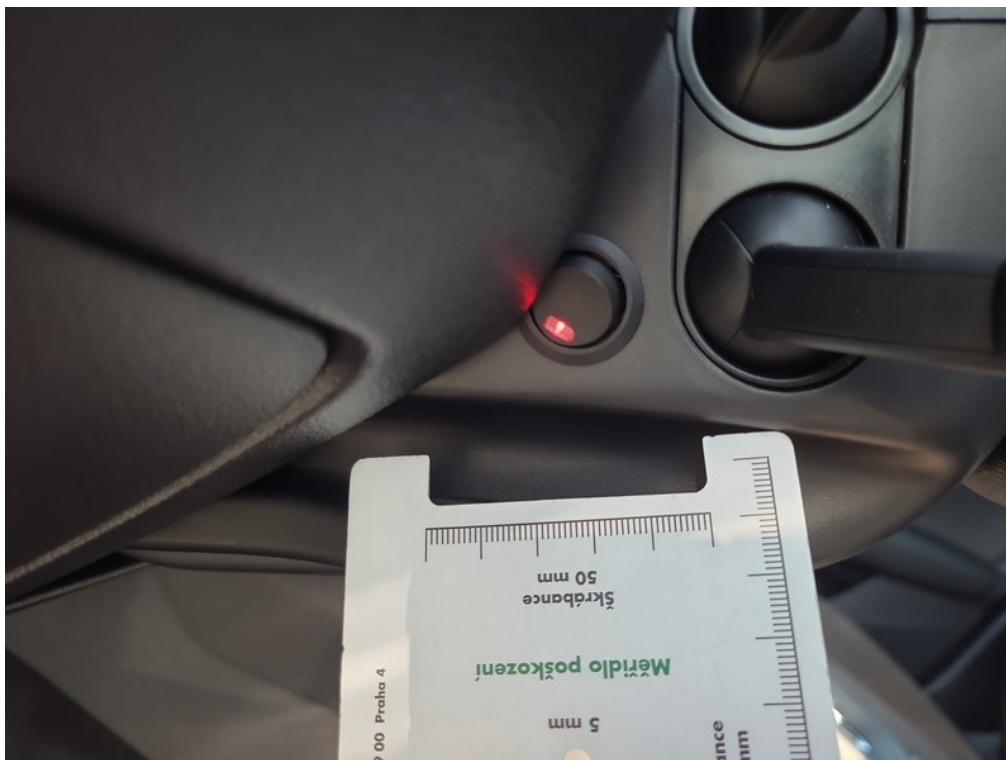
| 12 | Kryt sloupku volantu | Nadstandardní prvek |

**12** Kryt sloupku volantu - Nadstandardní prvek  
Umístění: Interiér (vnitřní prostor)

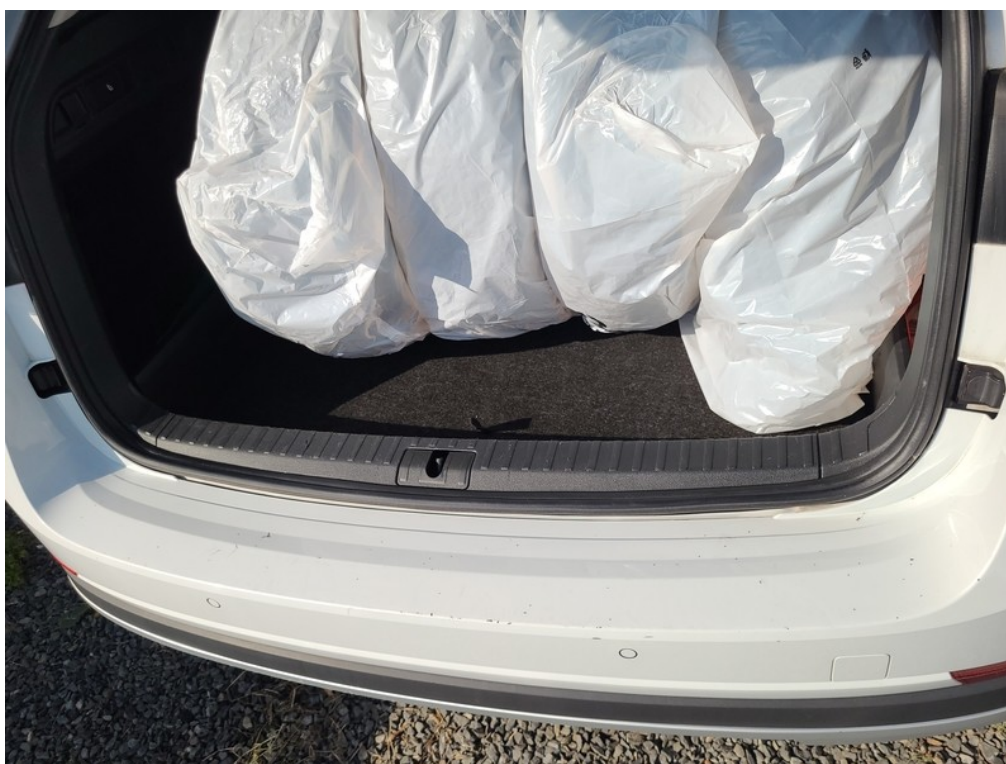
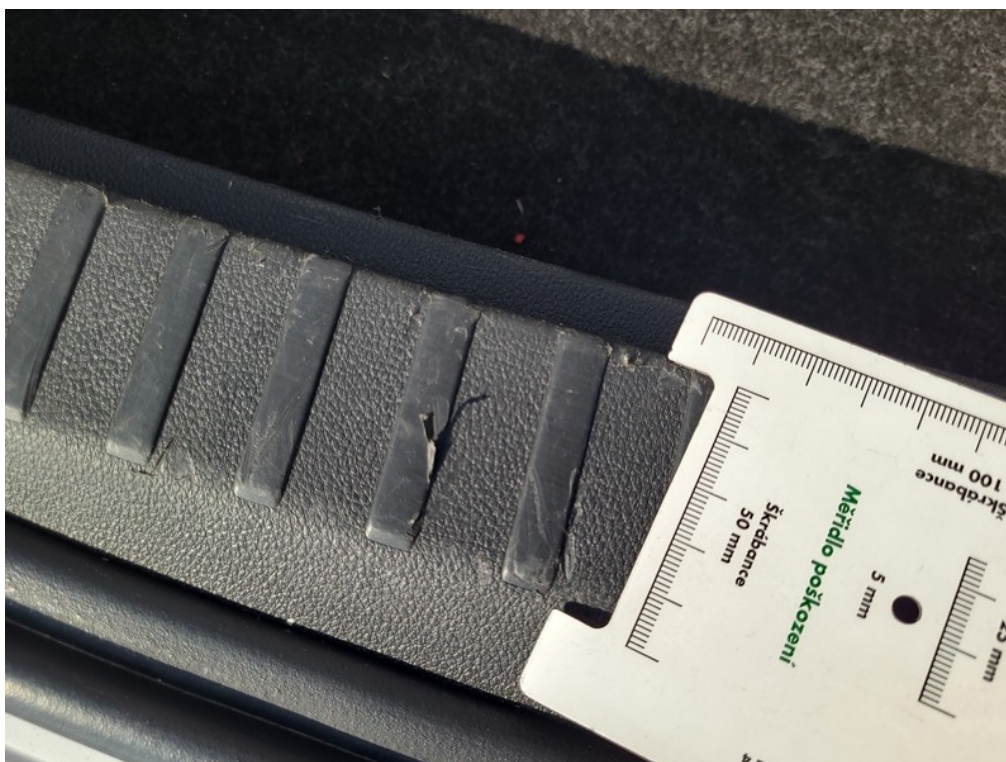
| 13 | Kryt zadního čela | Škrábance |

**13** Kryt zadního čela - Škrábance  
Umístění:

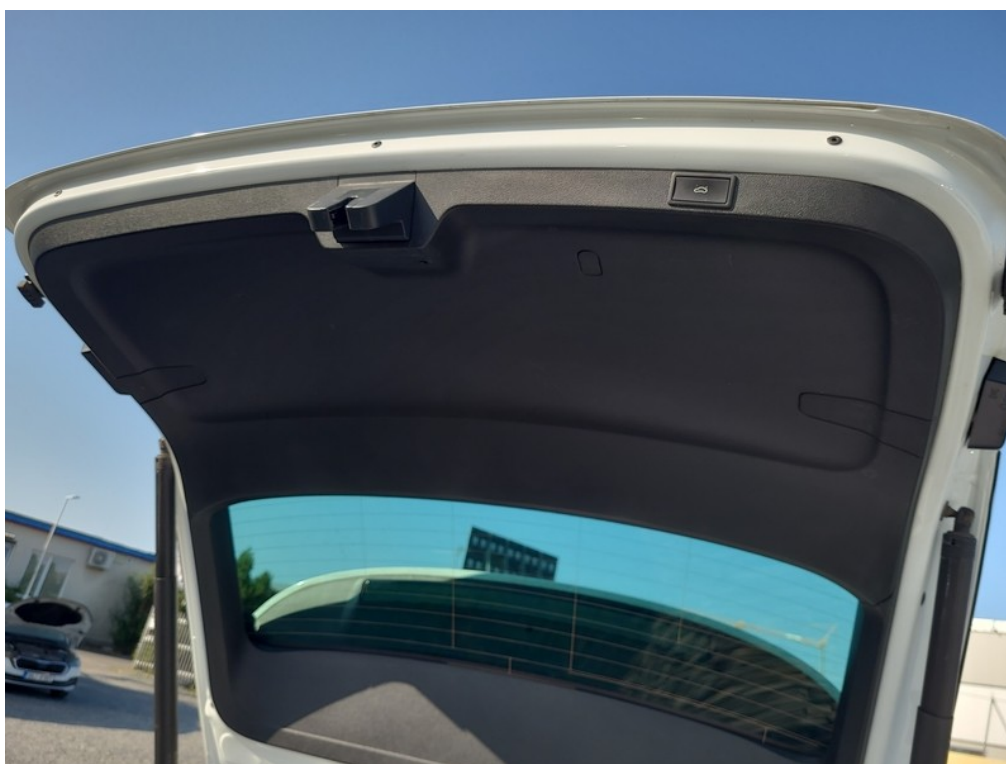
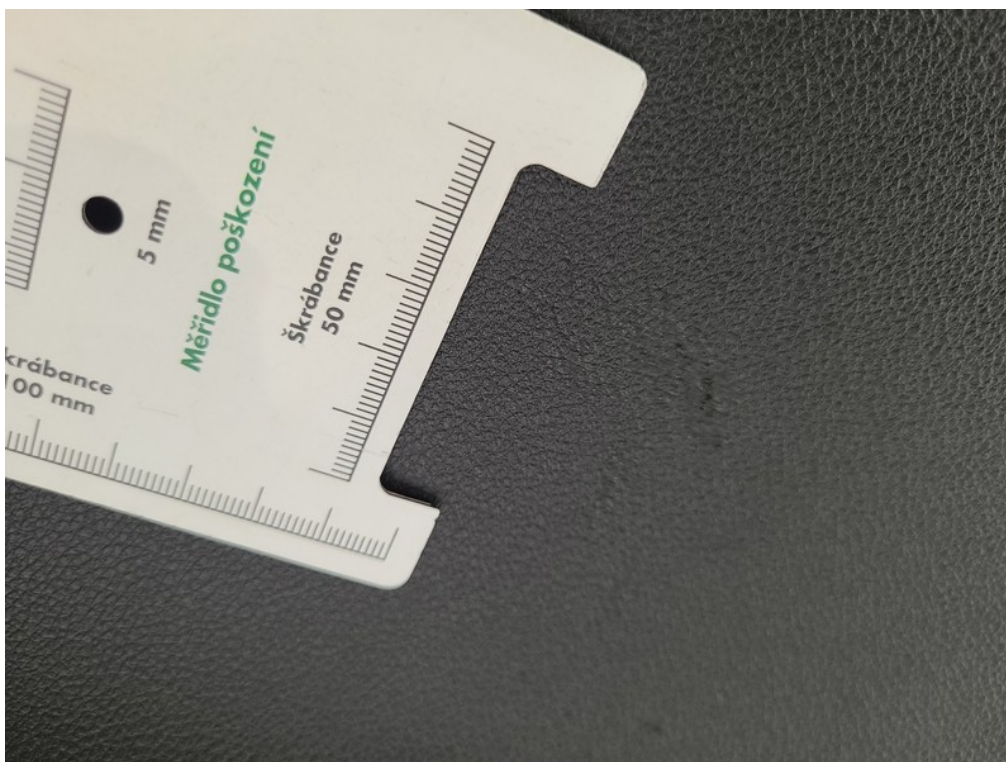
| 14 | Plastový kryt víka zav. prostoru | Škrábance |

**14** Plastový kryt víka zav. prostoru - Škrábance  
Umístění: Interiér (vnitřní prostor)

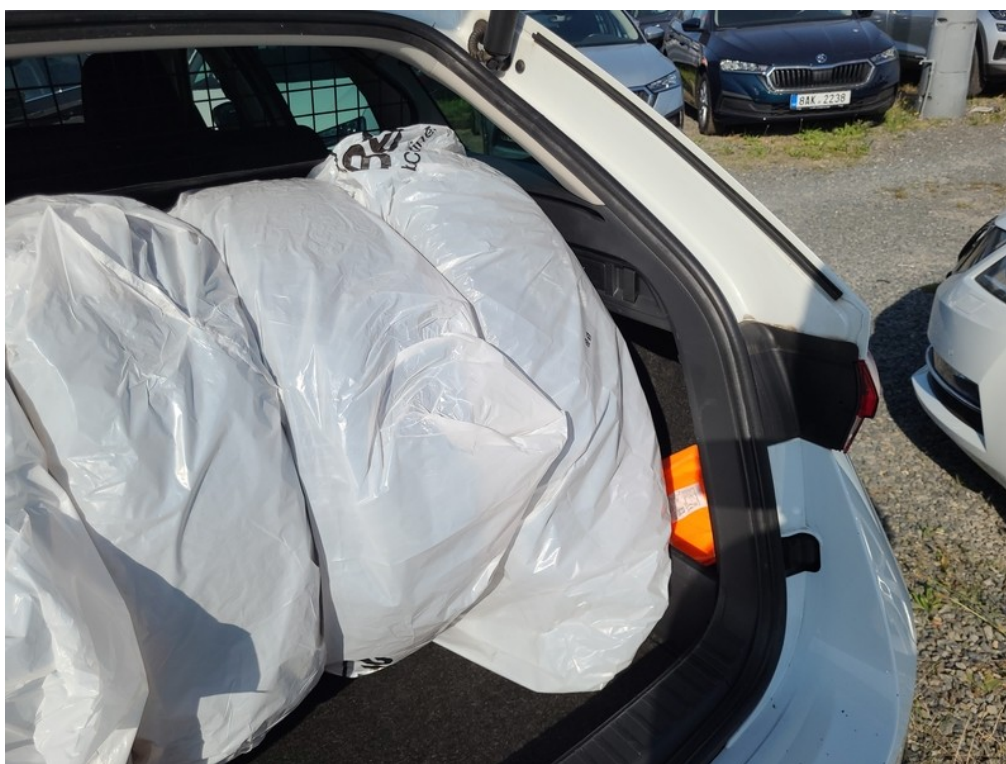
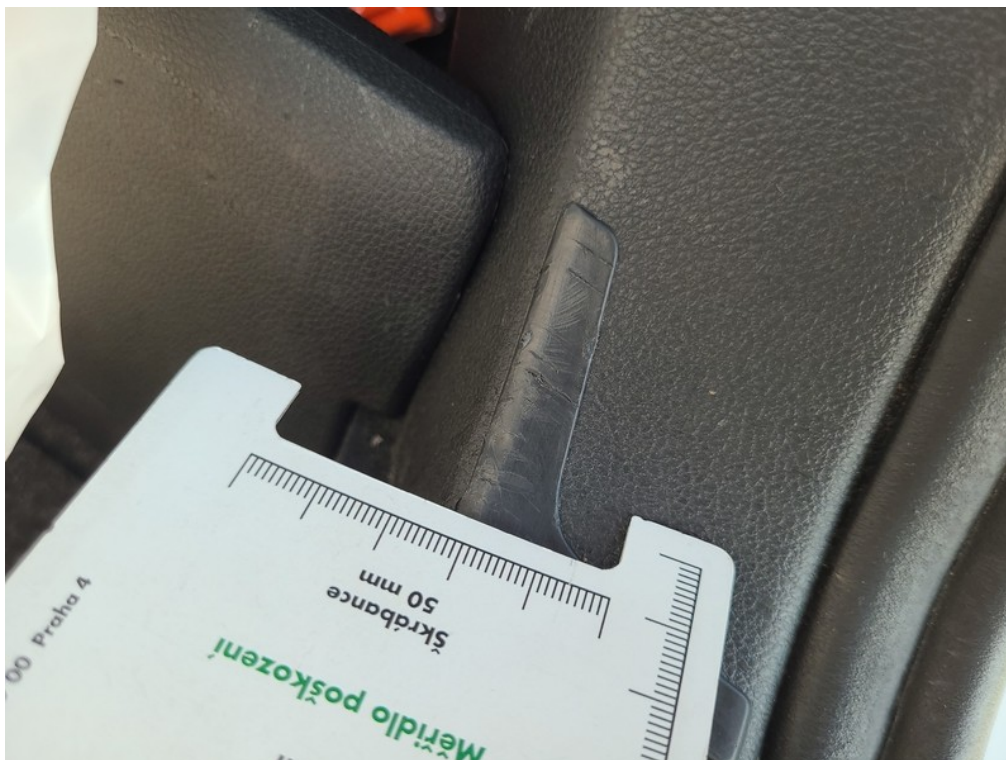
| 15 | Boční výplň zav. prostoru P | Škrábance |

**15** Boční výplň zav. prostoru P - Škrábance  
Umístění: Interiér (vnitřní prostor)

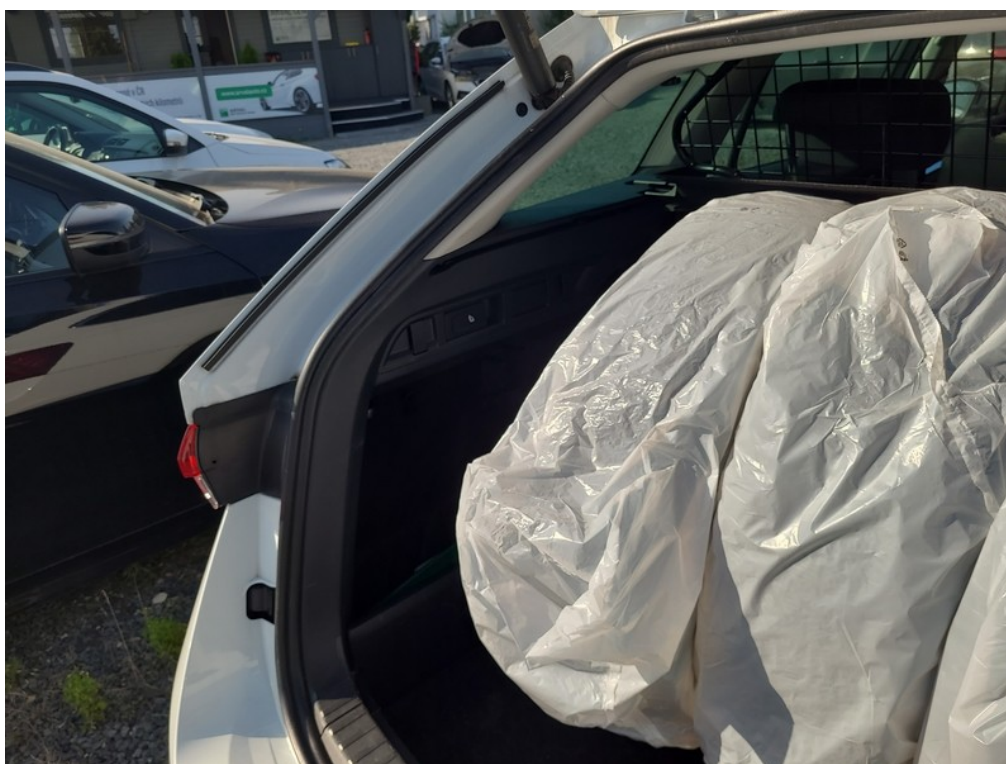
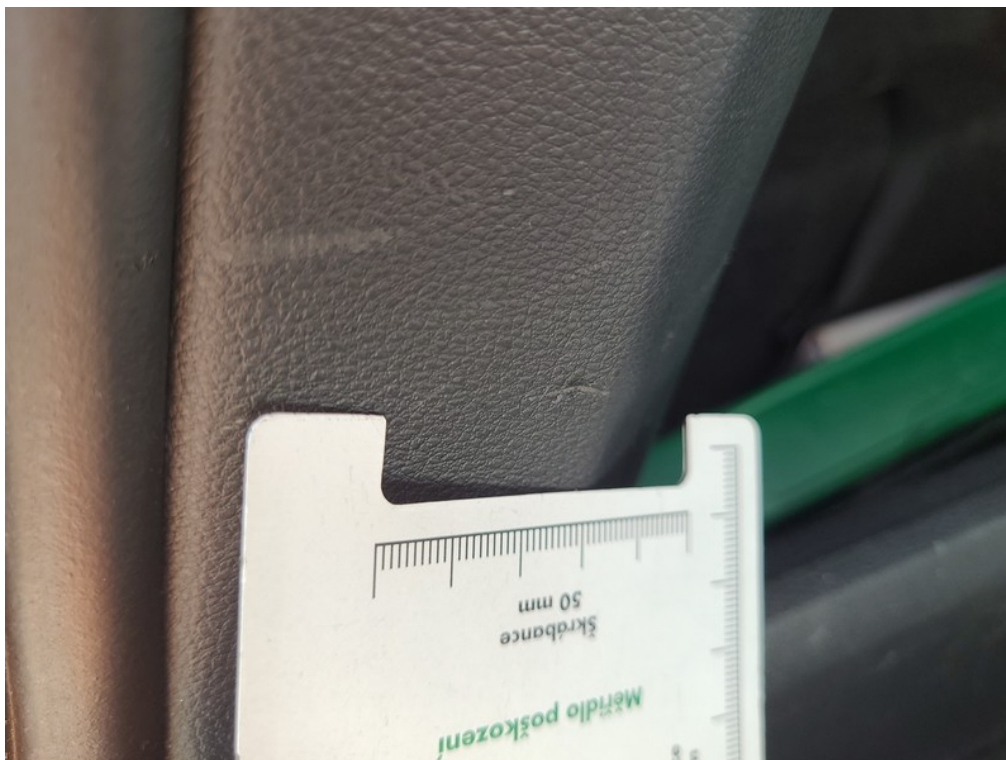
| 16 | Boční výplň zav. prostoru L | Škrábance |

**16** Boční výplň zav. prostoru L - Škrábance  
Umístění: Interiér (vnitřní prostor)

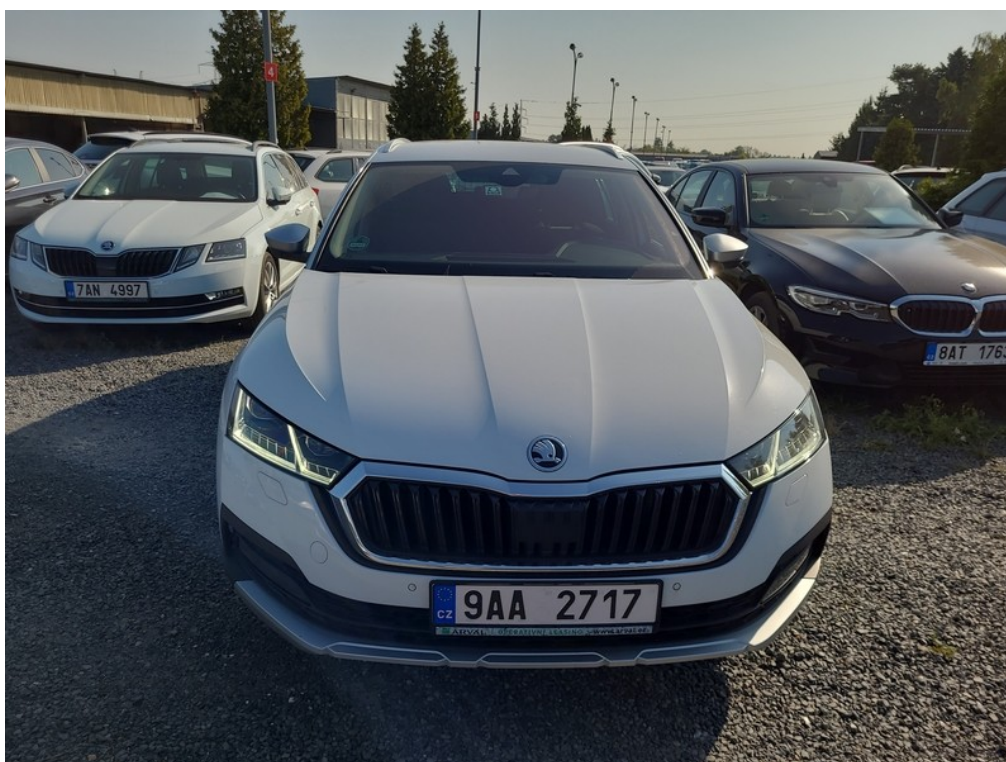
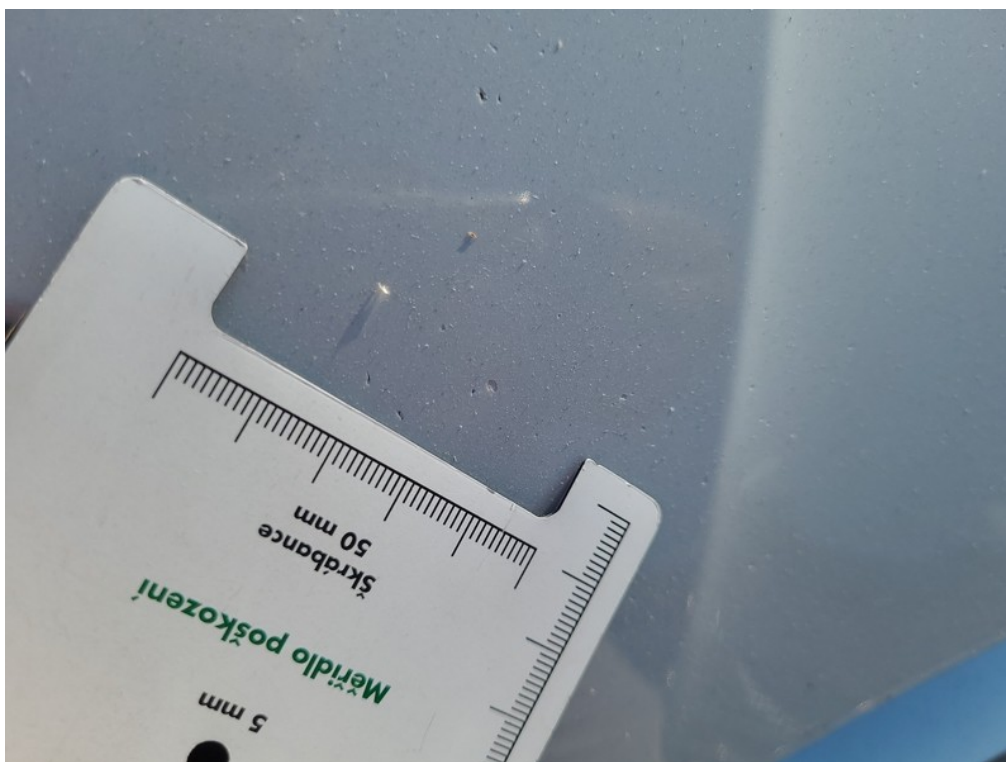
| 17 | Přední část vozidla | Poškození od odletujícího kamení |

**17** Přední část vozidla - Poškození od odletujícího kamení  
Umístění: Ostatní

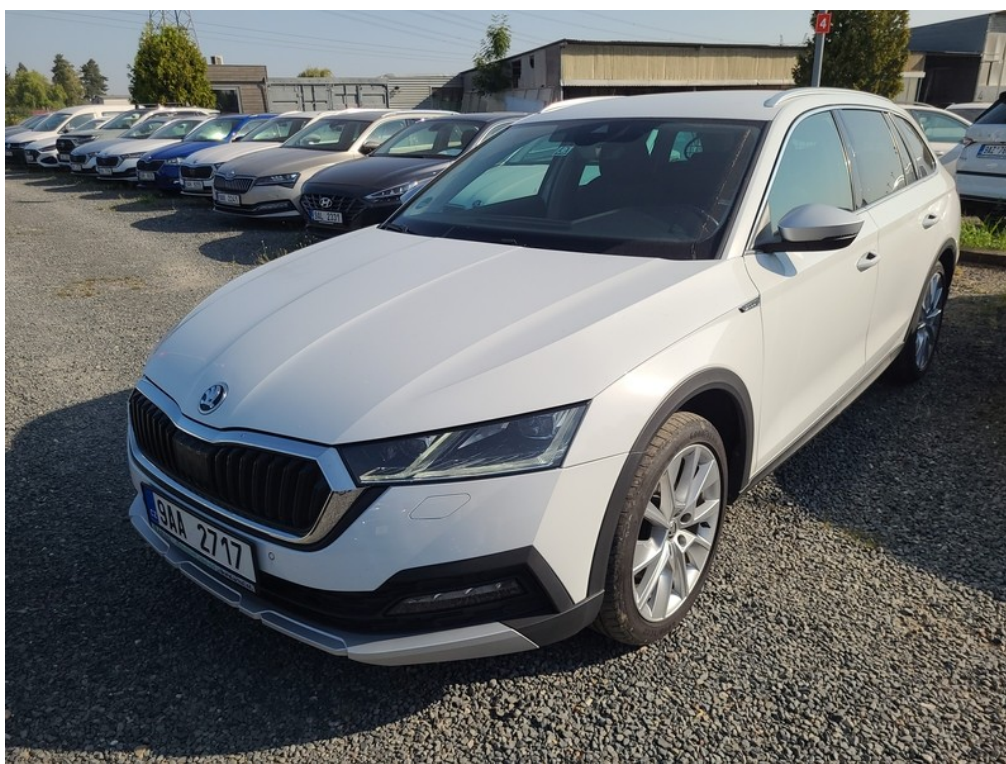
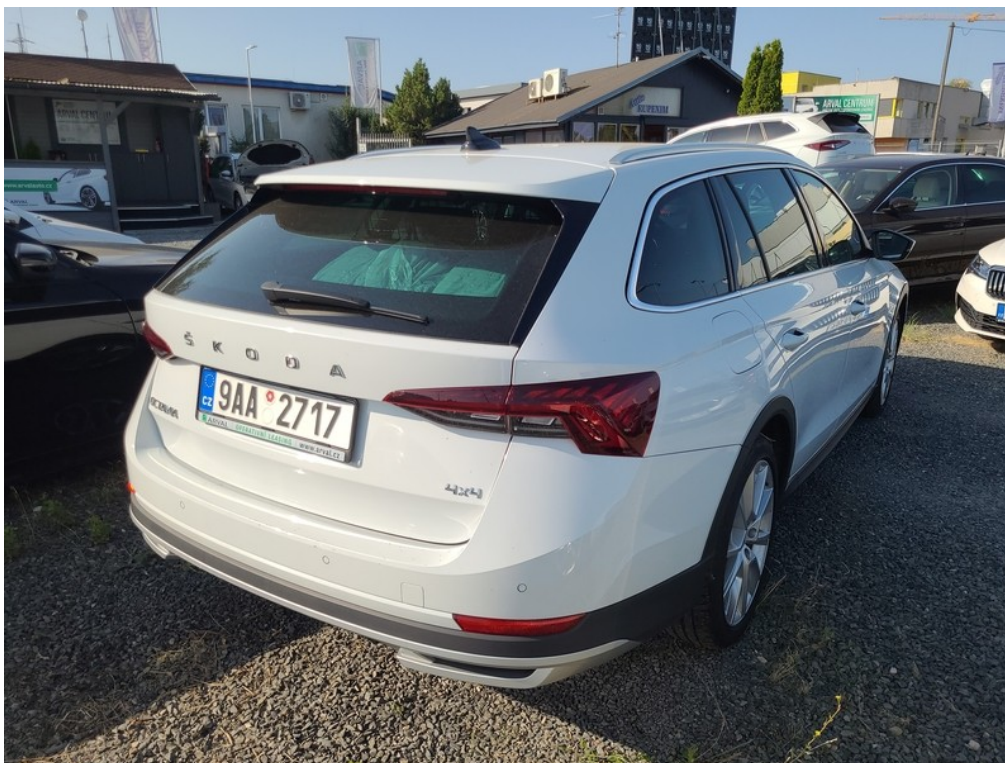
| 18 | Střední plocha karoserie | Polepy |

18 Střední plocha karoserie - Polepy  
Umístění: Ostatní

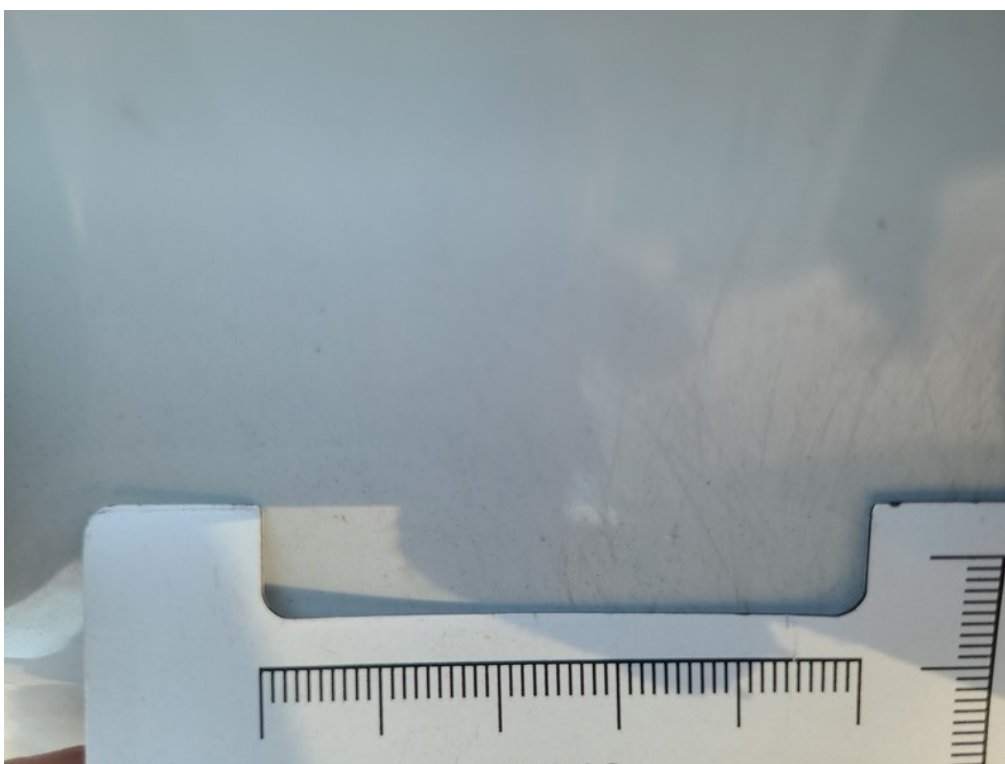
| 19 | Celková plocha karoserie | Škrábance |

**19 Celková plocha karoserie - Škrábance**  
Umístění: Ostatní
