**DEKRA CZ a.s.**

**ARVAL CZ s.r.o.**

**ÚDAJE O VOZIDLE**

| RZ: | <b>8AH0164</b> | VIN: | TMBLJ7NP2L7071642 |

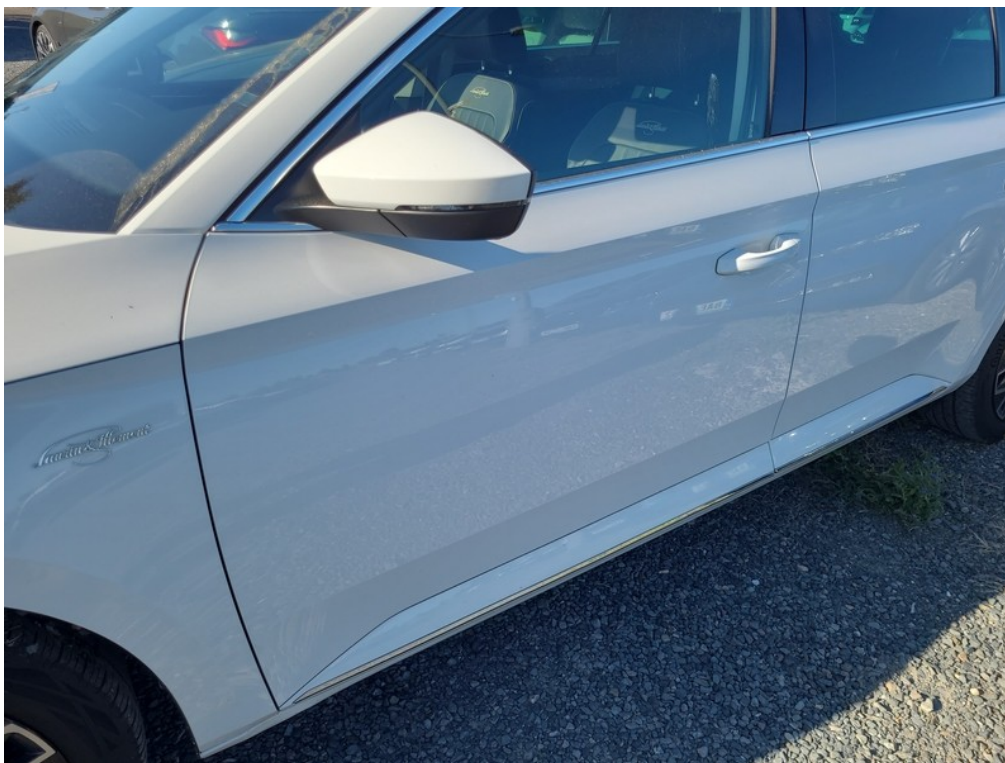
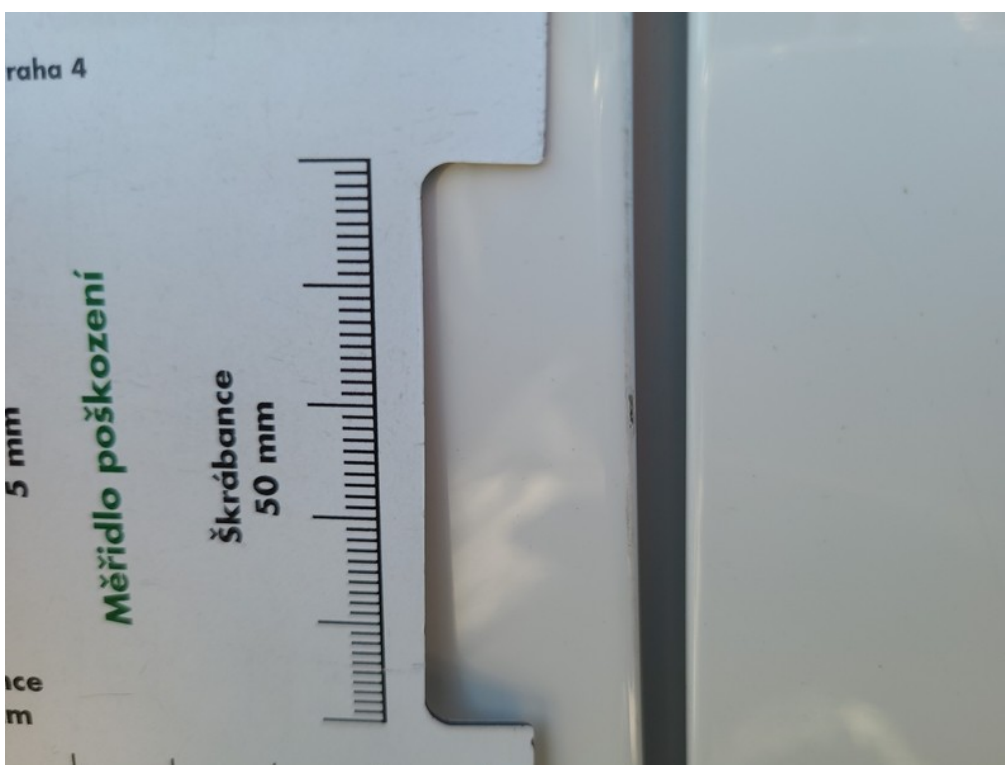
| P.č. | Poškozený díl | Druh poškození |
|---|---|---|
| 1 | Dveře přední levé | Škrábance |

**1 Dveře přední levé - Škrábance**  
Umístění:

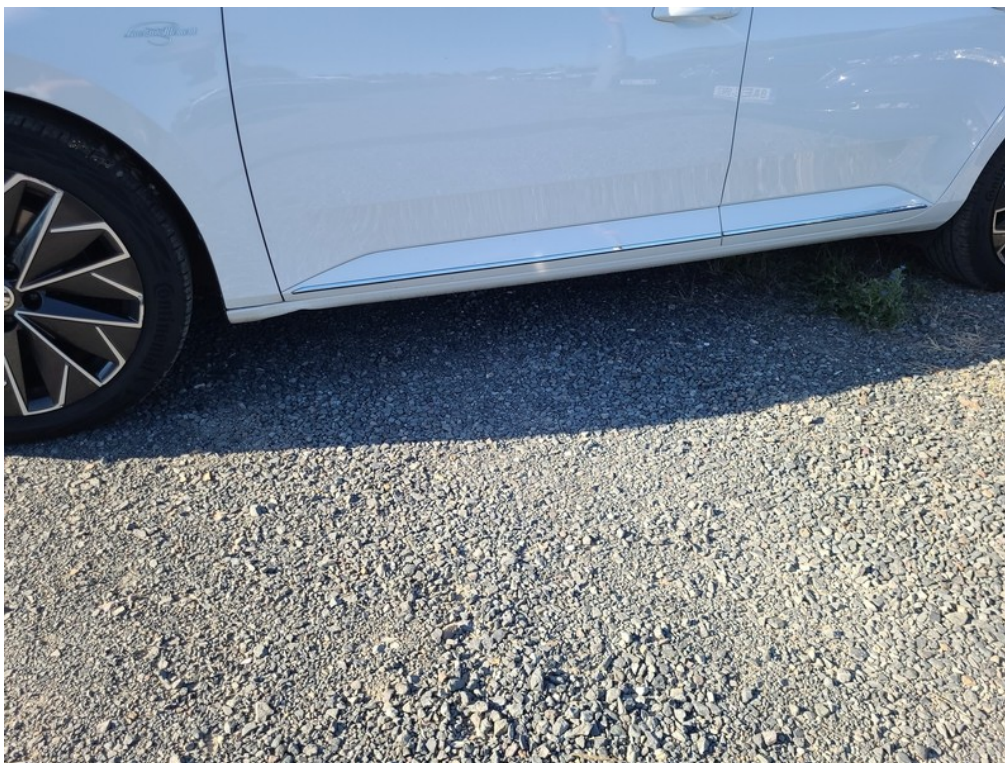
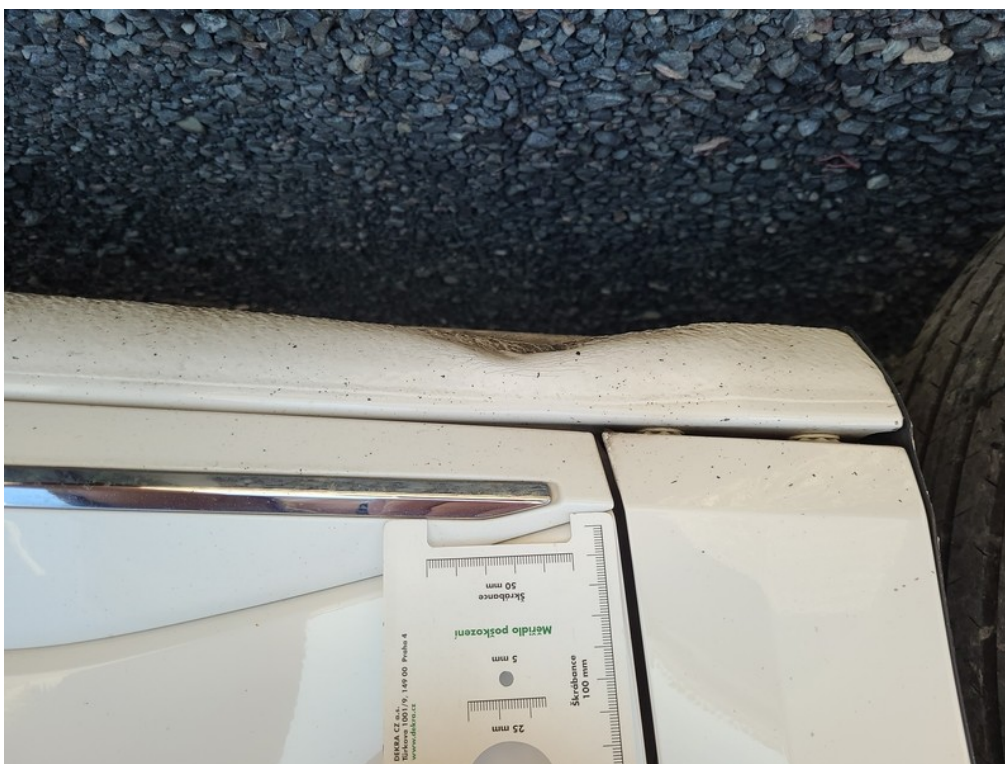
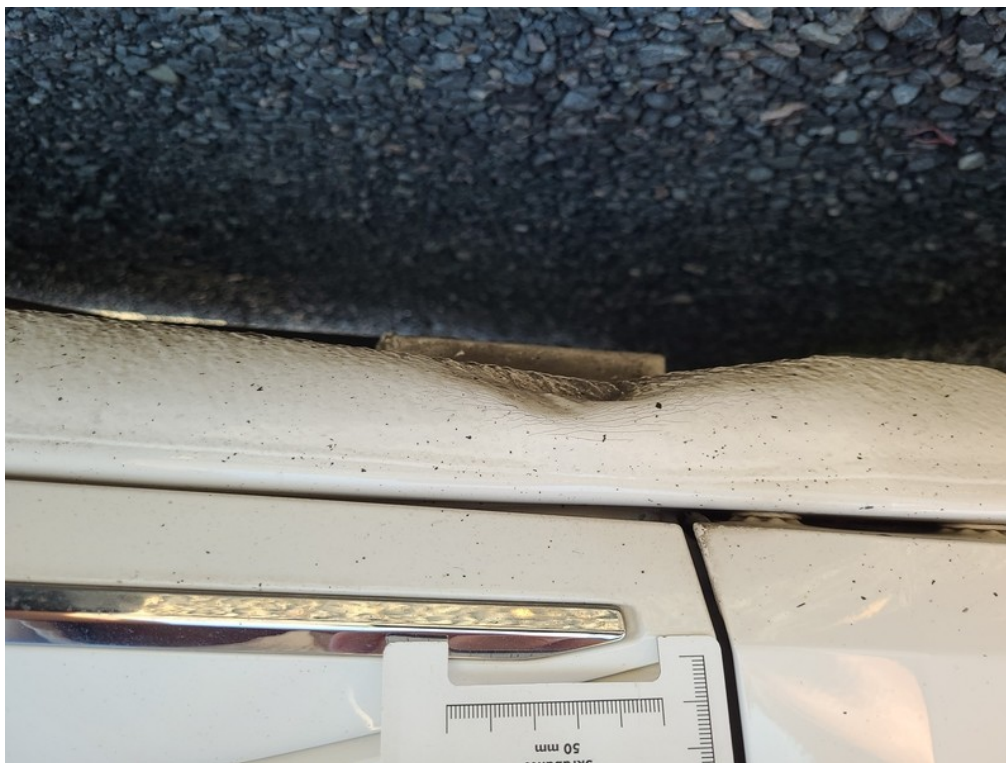
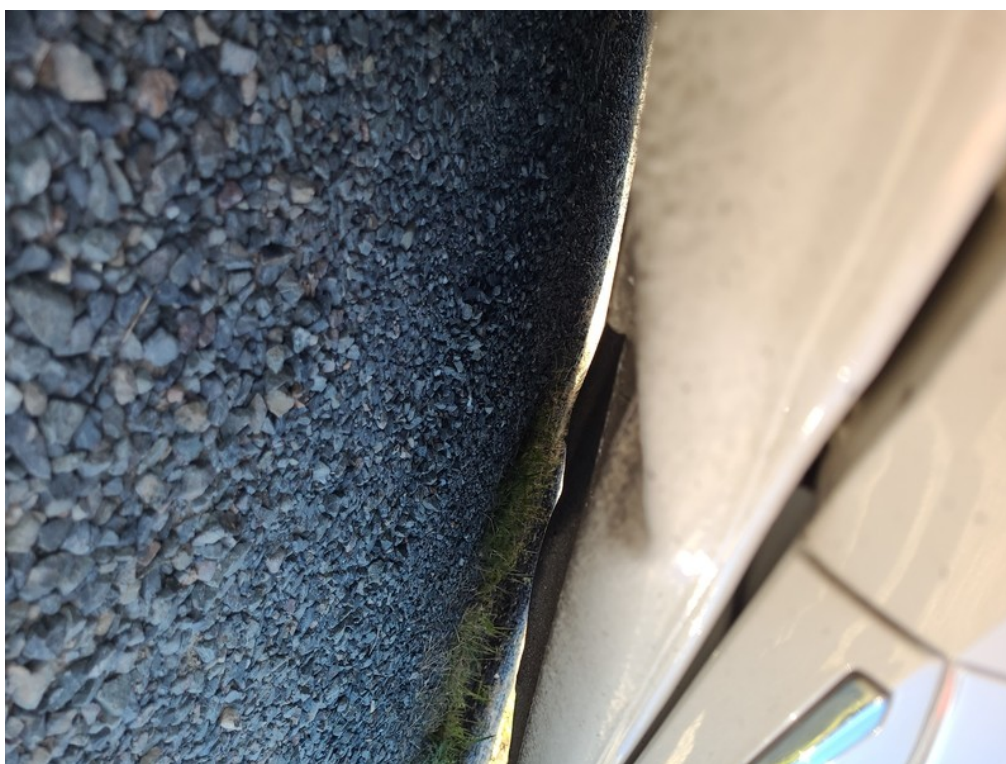
| P.č. | Poškozený díl | Druh poškození |
|---|---|---|
| 2 | Práh levý | Deformace |

**2 Práh levý - Deformace**  
Umístění:

Poznámka: Škrábance

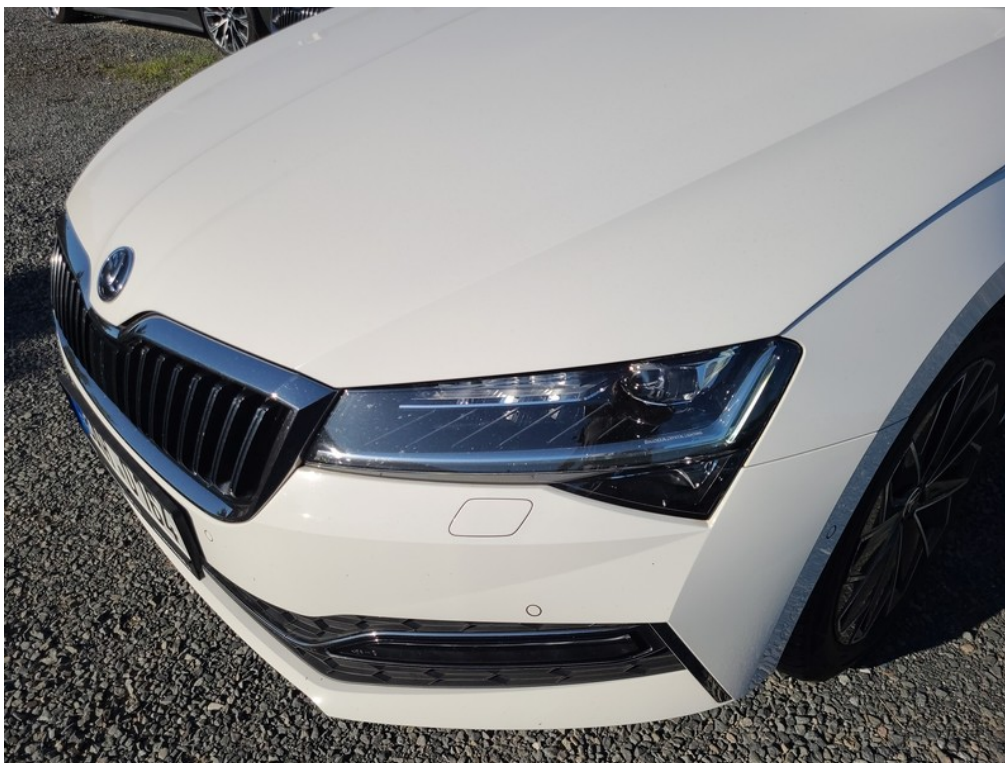
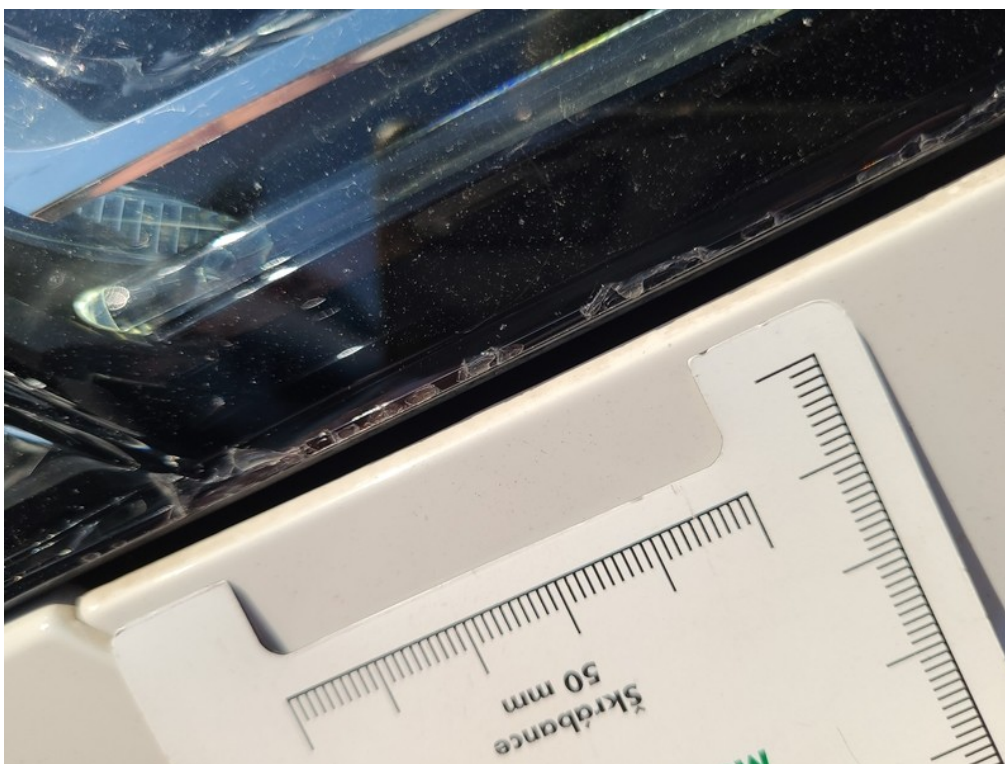
| P.č. | Poškozený díl | Druh poškození |
|---|---|---|
| 3 | Světlomet levý | Prasklina |

**3 Světlomet levý - Prasklina**  
Umístění:

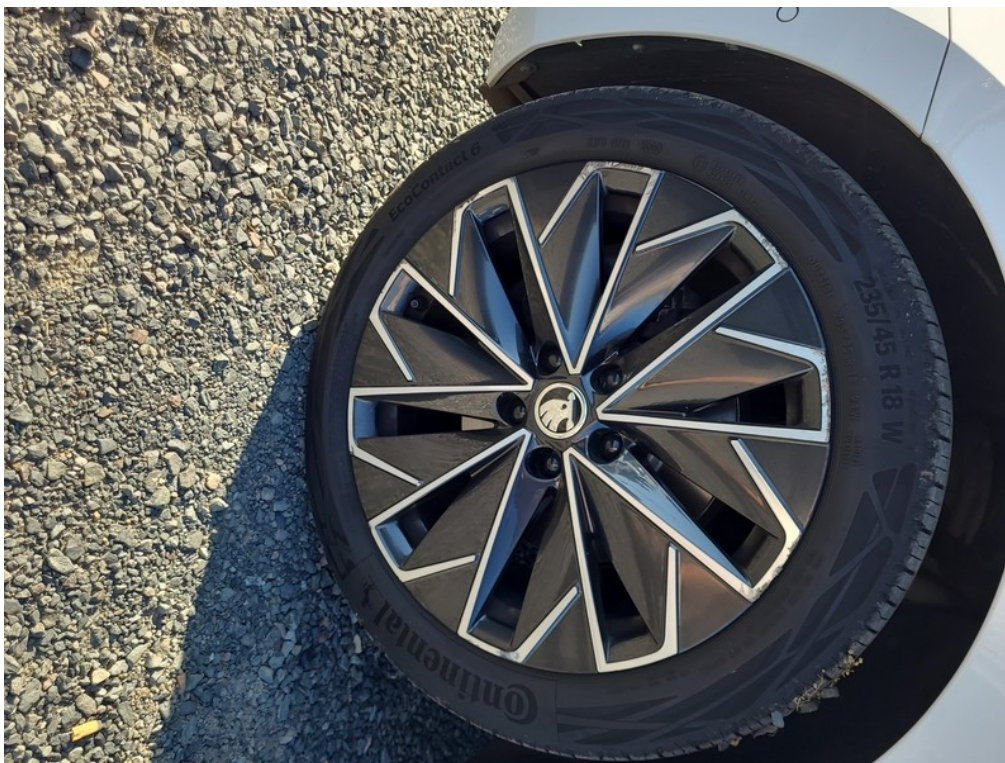
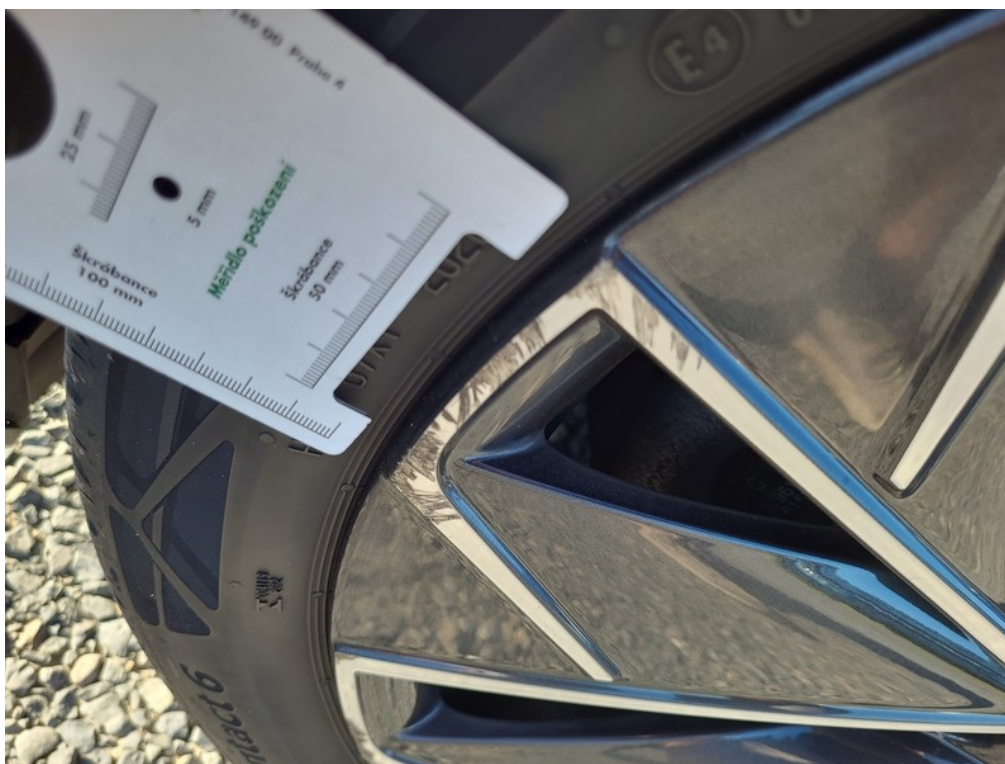
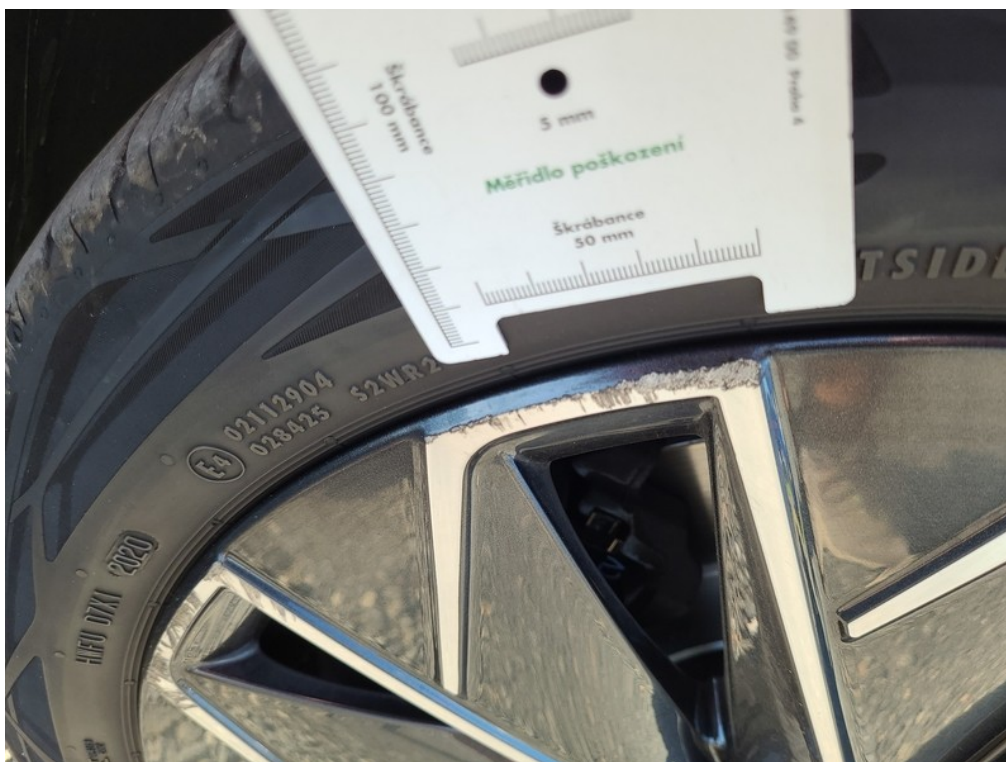
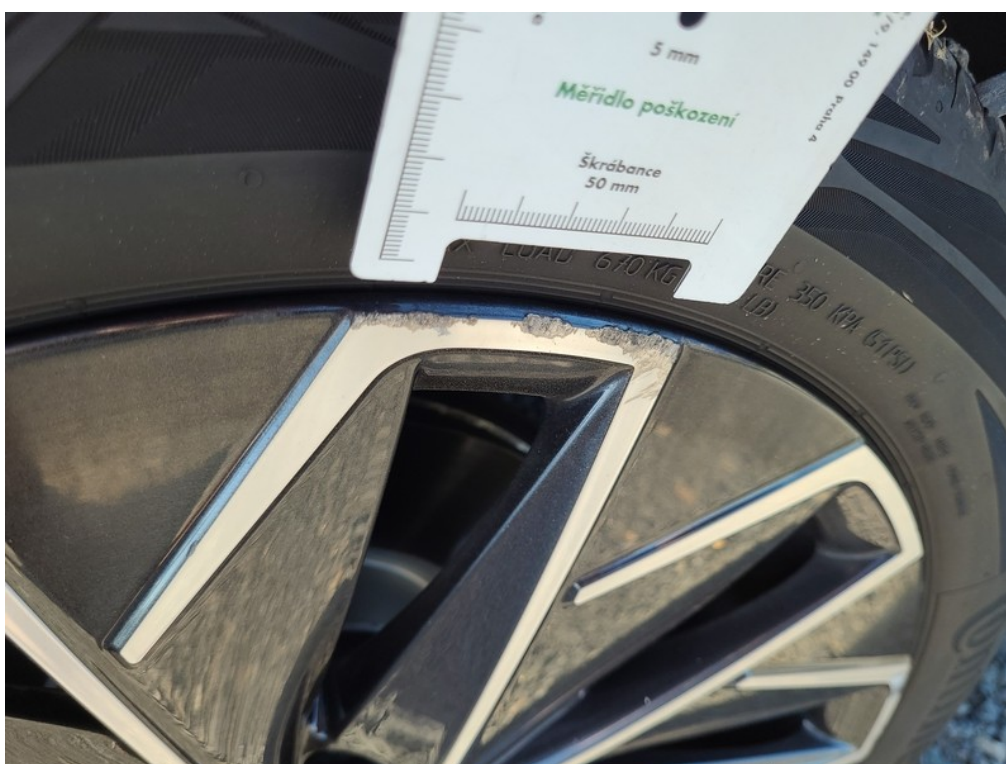
| P.č. | Poškozený díl | Druh poškození |
|---|---|---|
| 4 | Disk LP kola | Škrábance |

**4 Disk LP kola - Škrábance**  
Umístění:

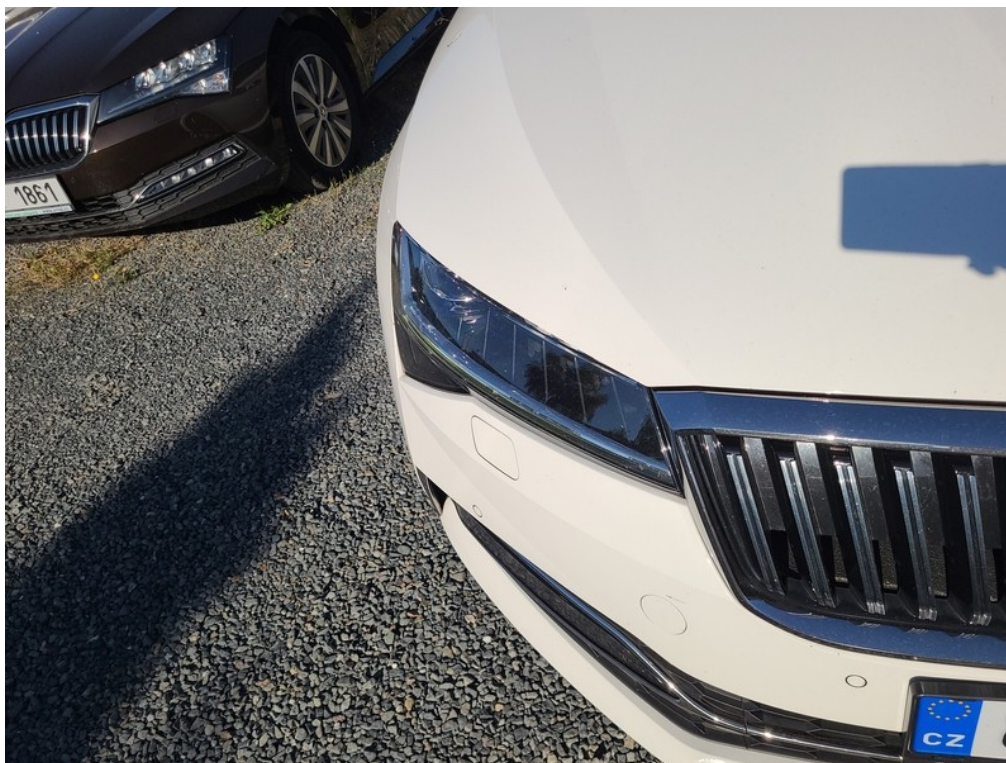
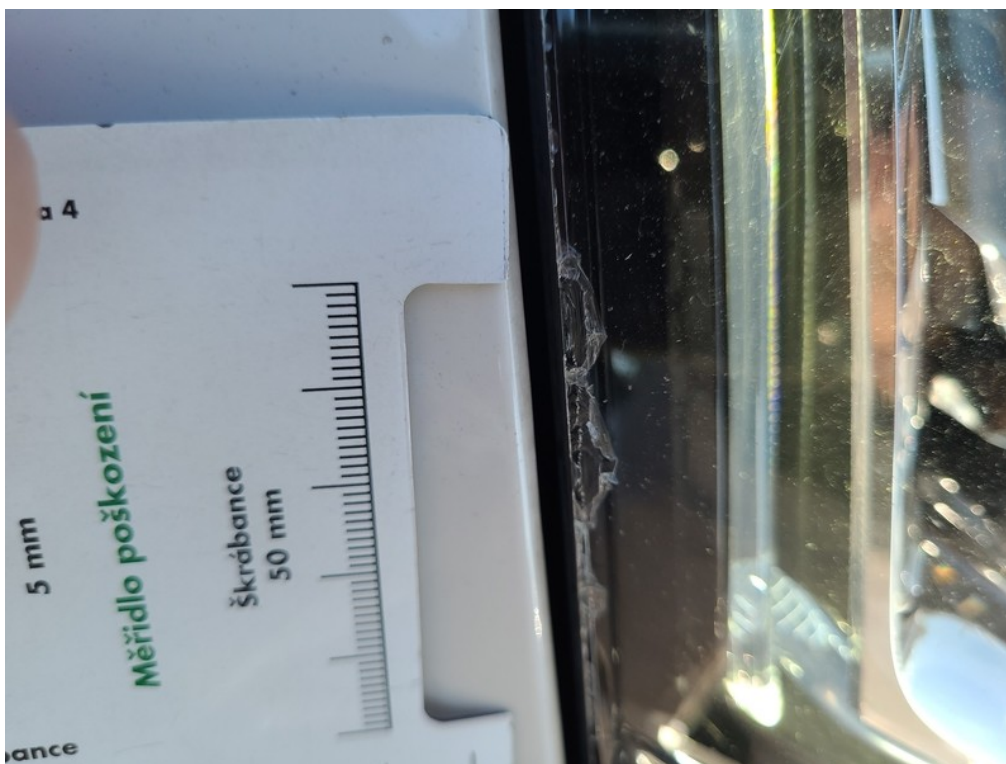
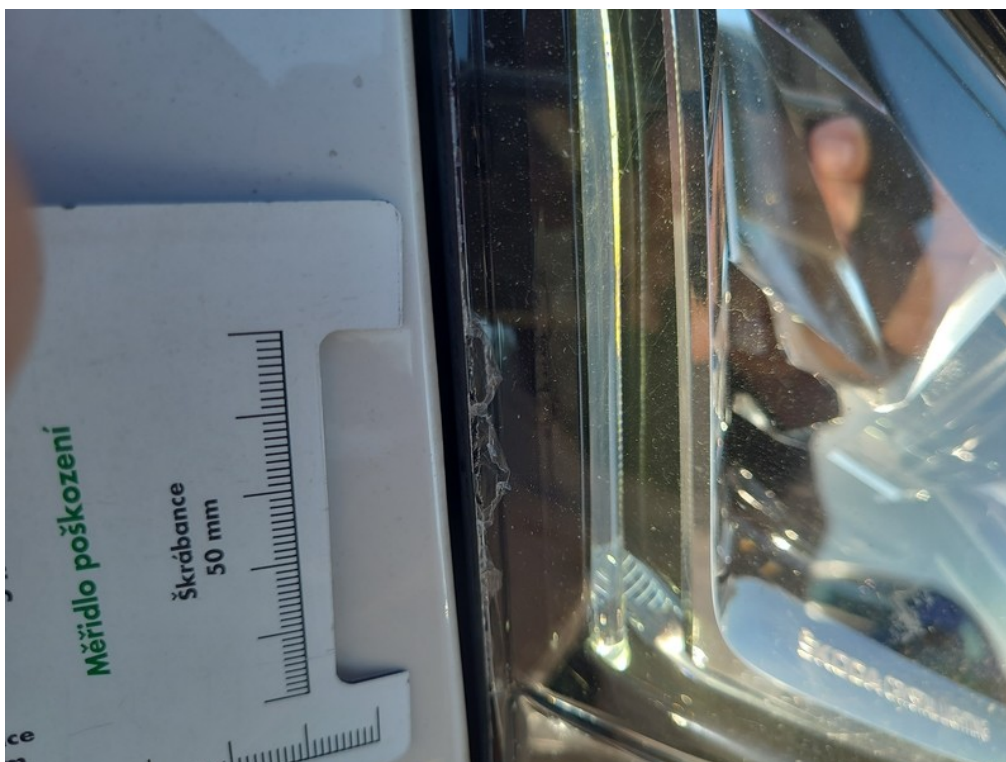
| P.č. | Poškozený díl | Druh poškození |
|---|---|---|
| 5 | Světlomet pravý | Prasklina |

**5 Světlomet pravý - Prasklina**  
Umístění:

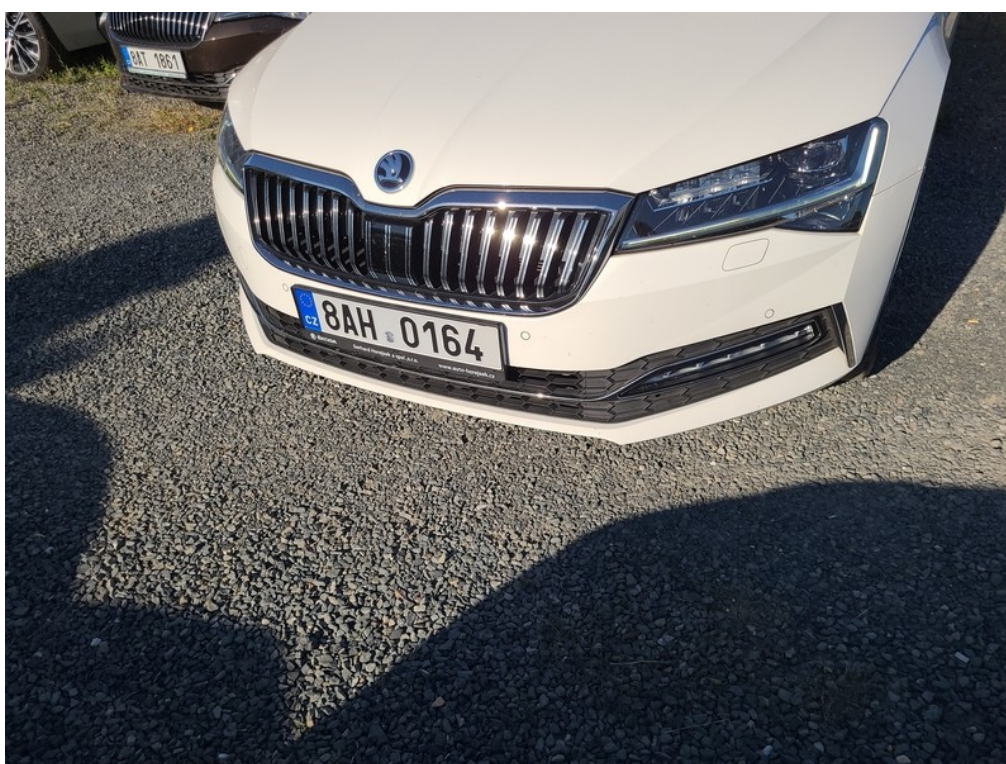
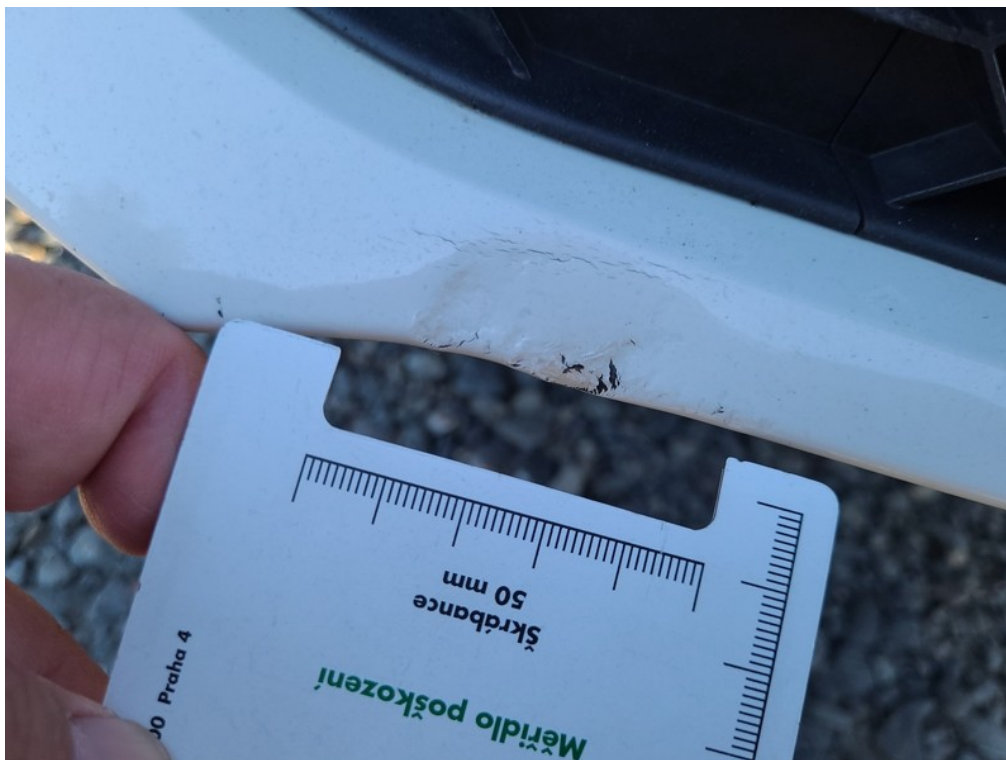
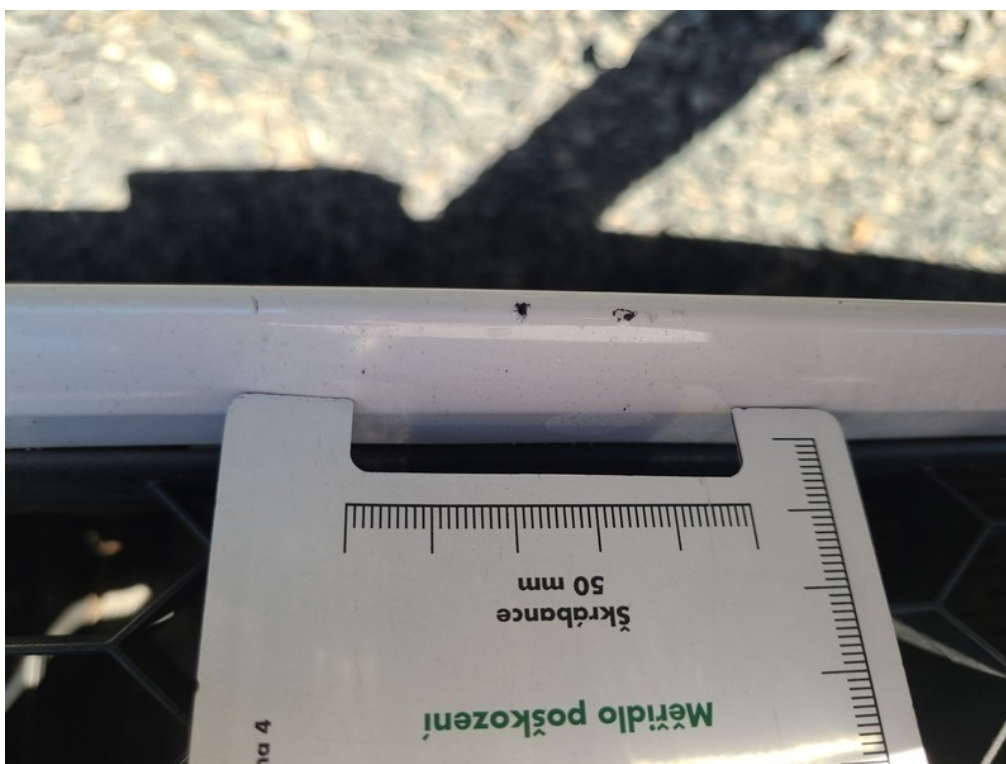
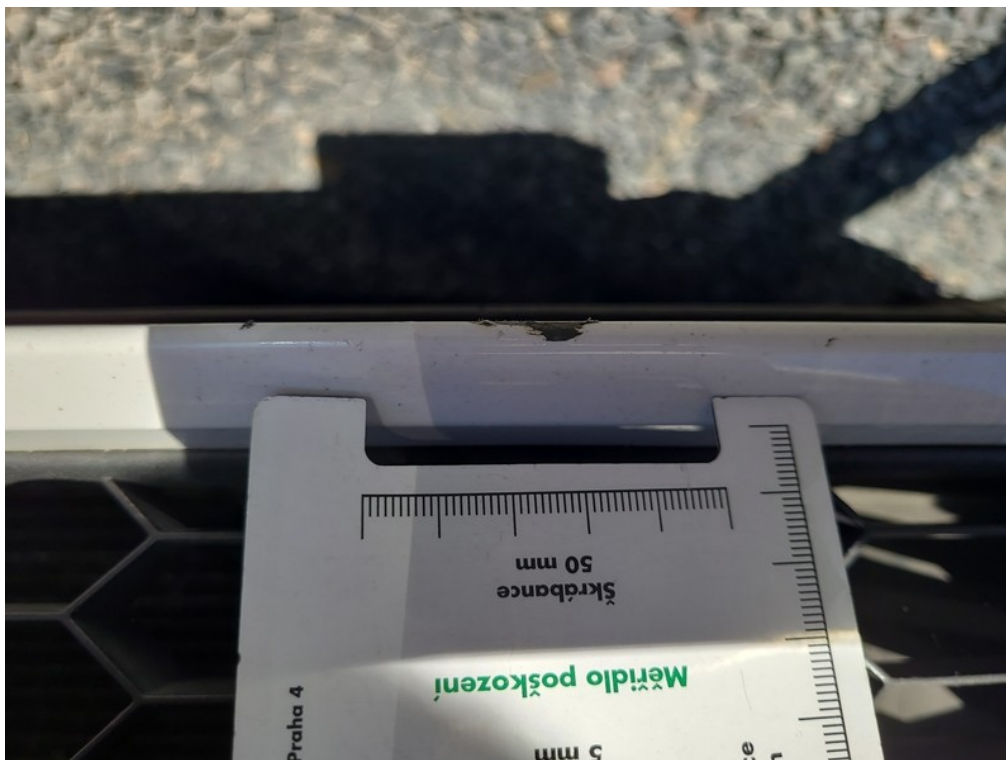
| P.č. | Poškozený díl | Druh poškození |
|---|---|---|
| 6 | Přední nárazník | Škrábance |

**6** Přední nárazník - Škrábance  
Umístění:

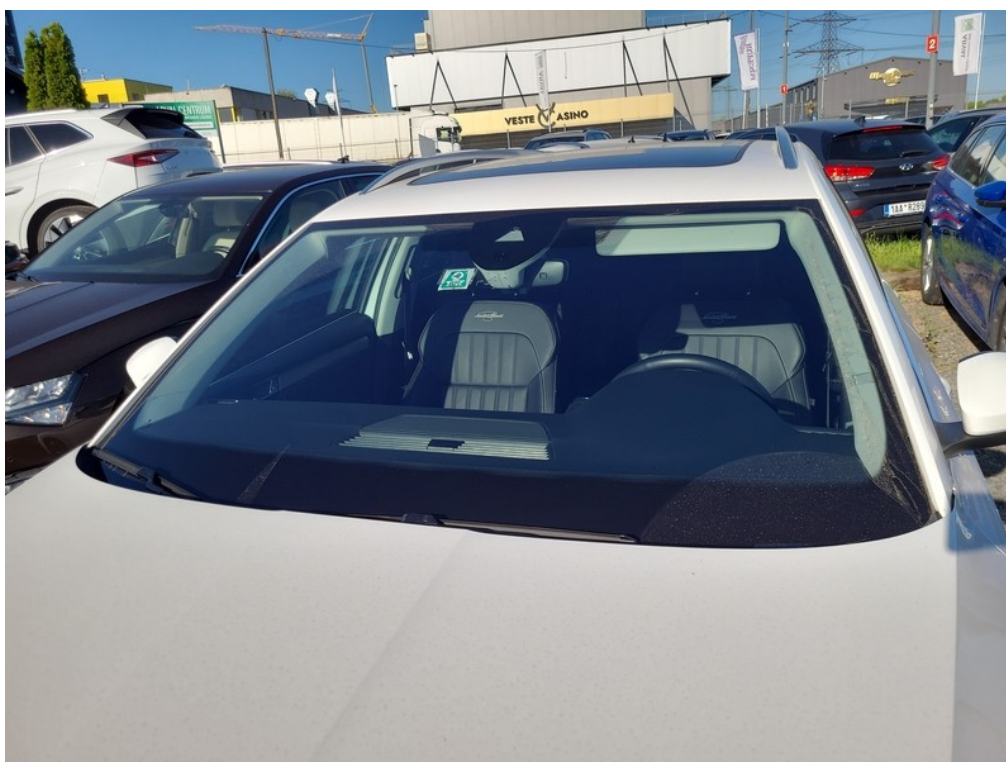
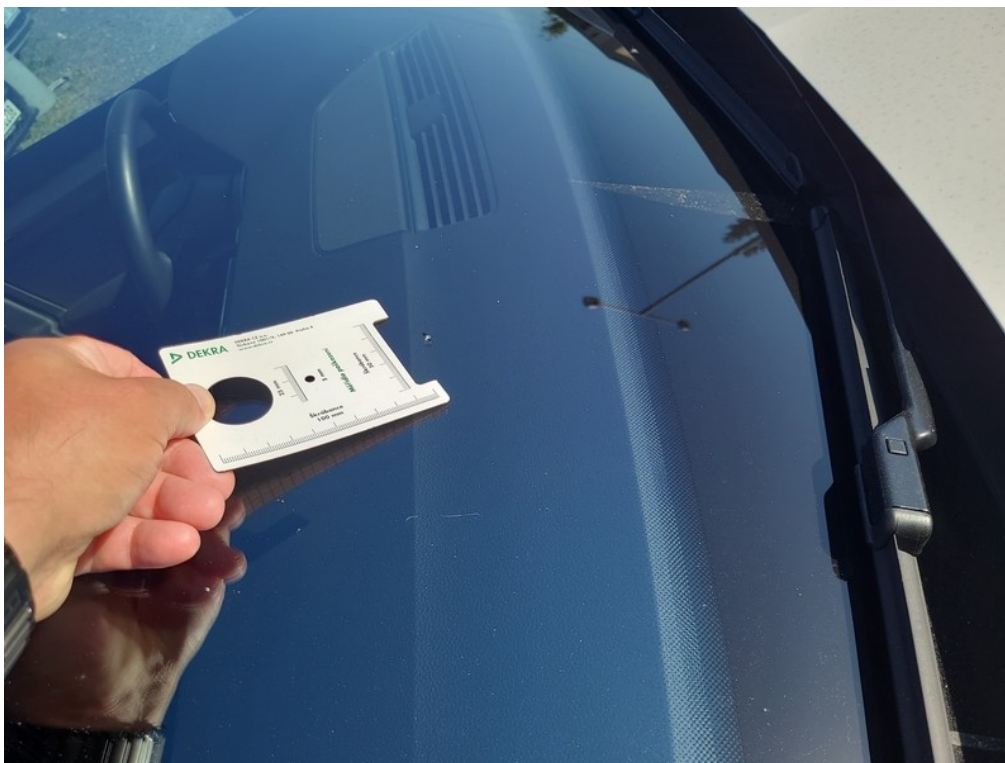
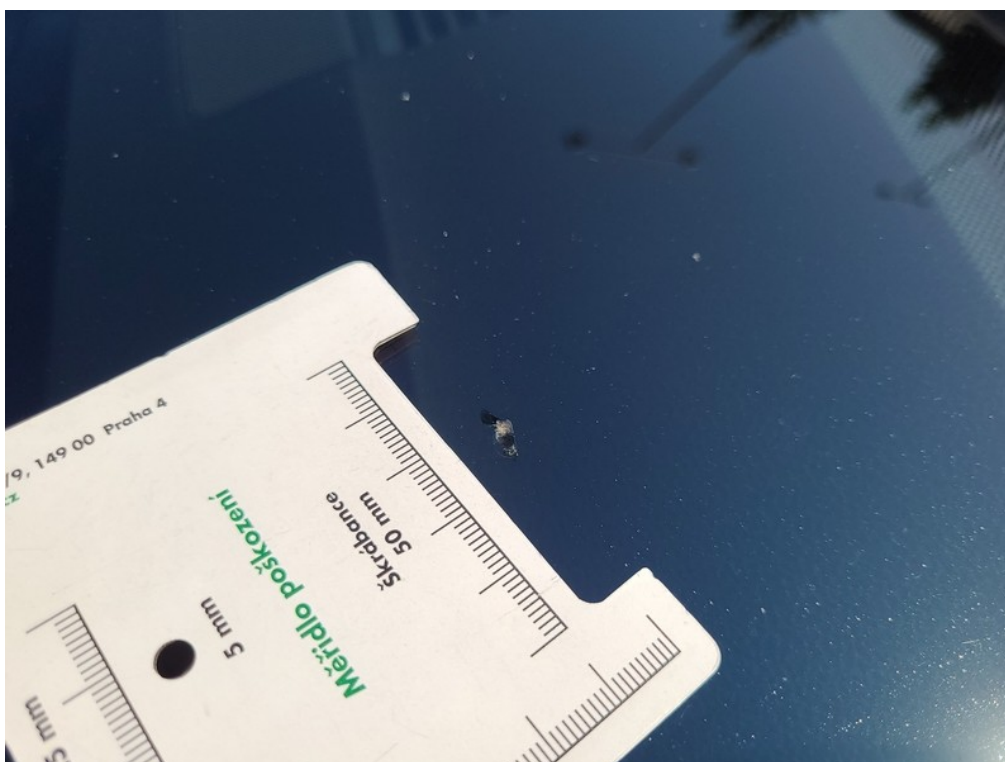
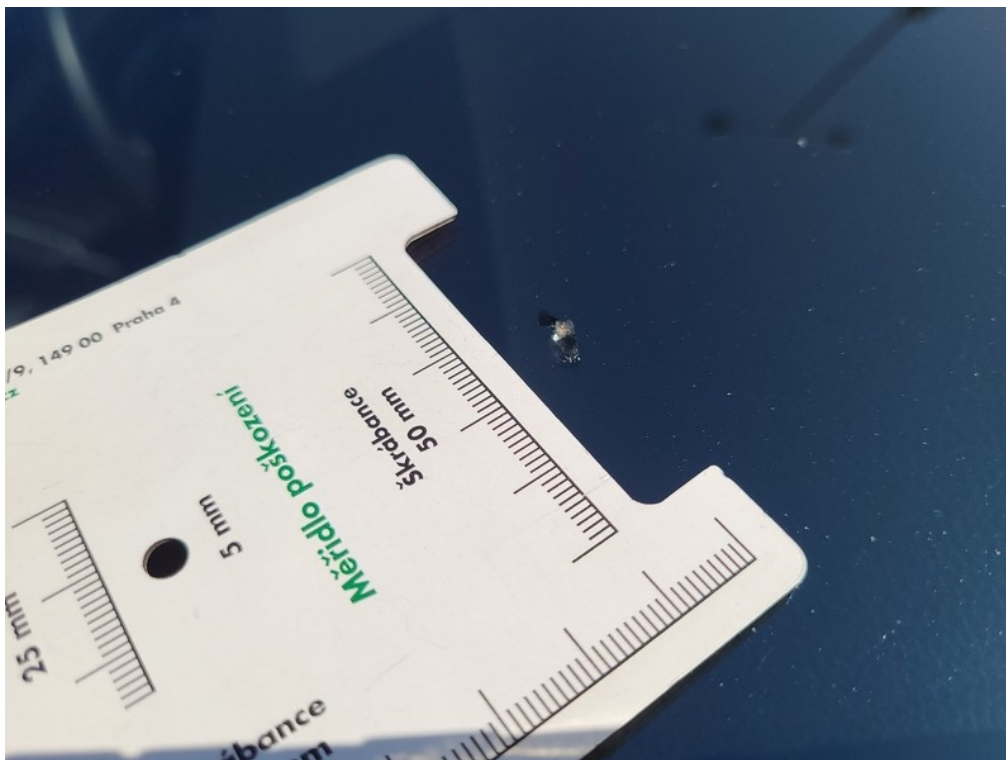
| P.č. | Poškozený díl | Druh poškození |
|---|---|---|
| 7 | Čelní sklo | Štěp |

**7 Čelní sklo - Štěp**  
Umístění:

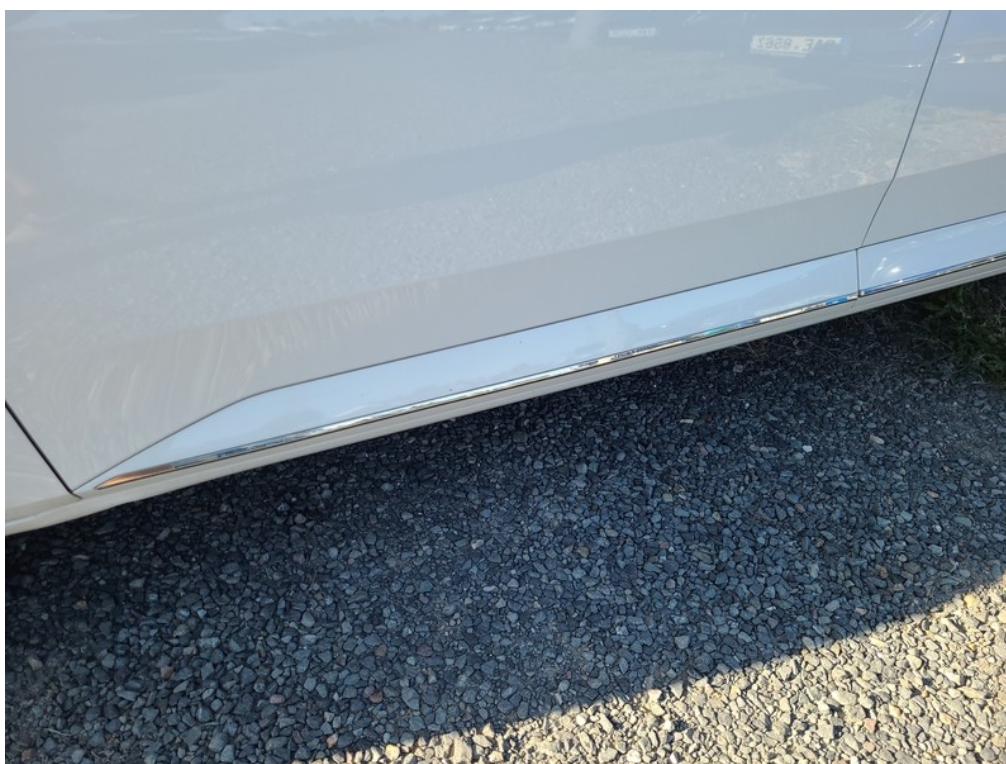
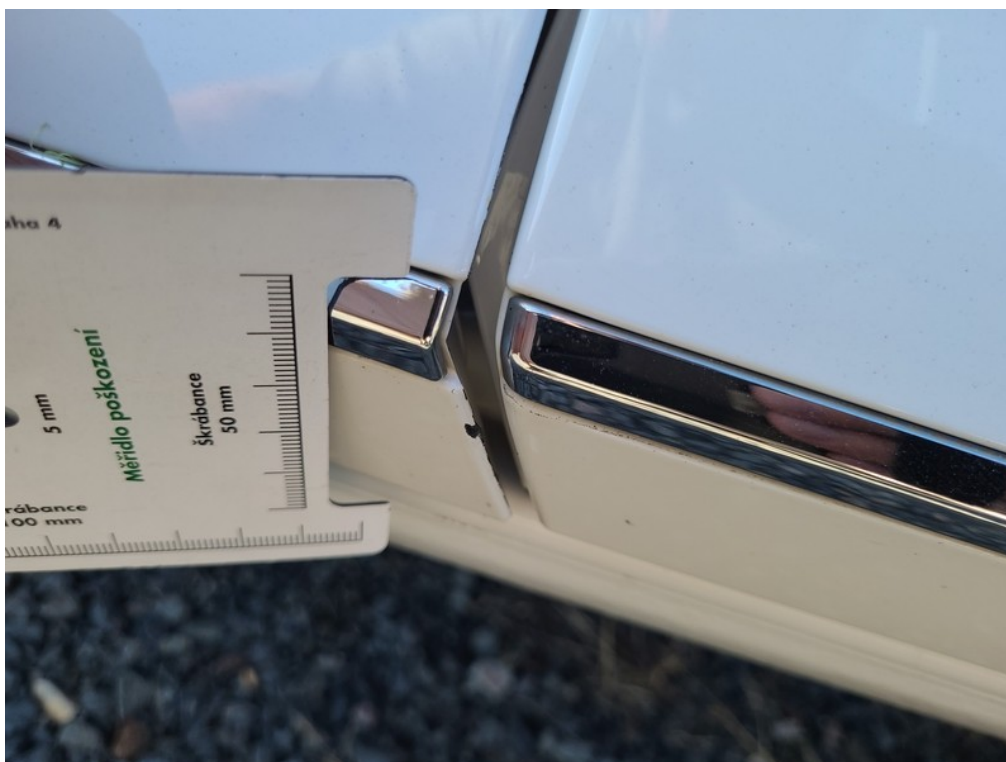
| P.č. | Poškozený díl | Druh poškození |
|---|---|---|
| 8 | Ozdobná lišta LP dveří spodní | Škrábance |

**8** Ozdobná lišta LP dveří spodní - Škrábance  
Umístění: Exteriér (vnější prostor)

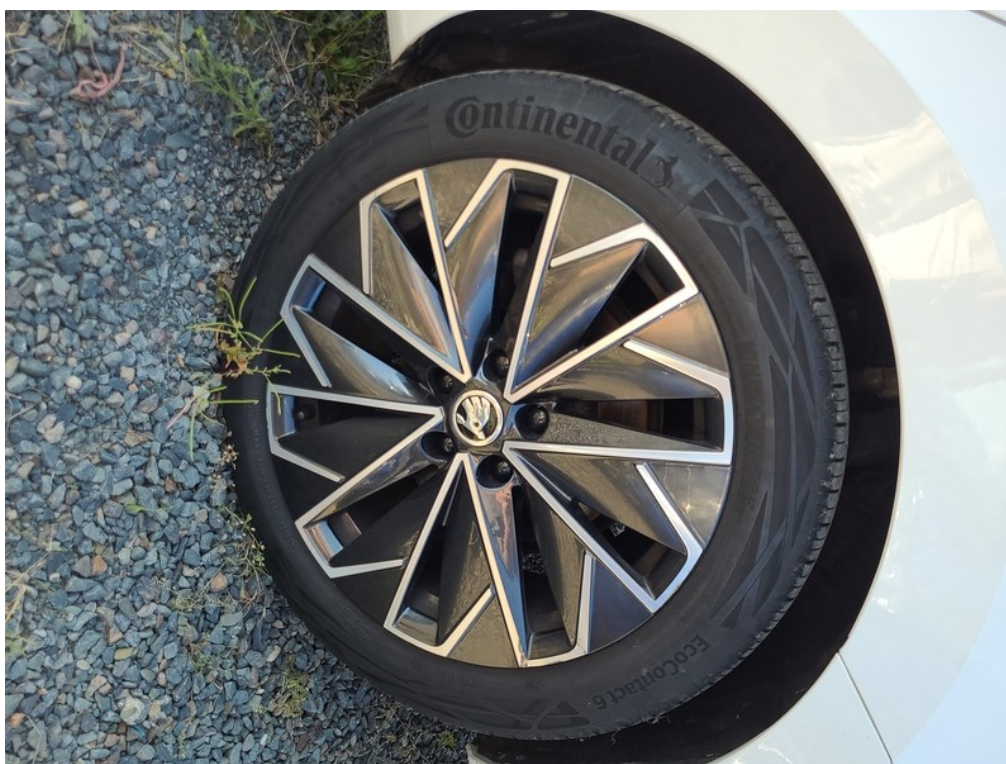
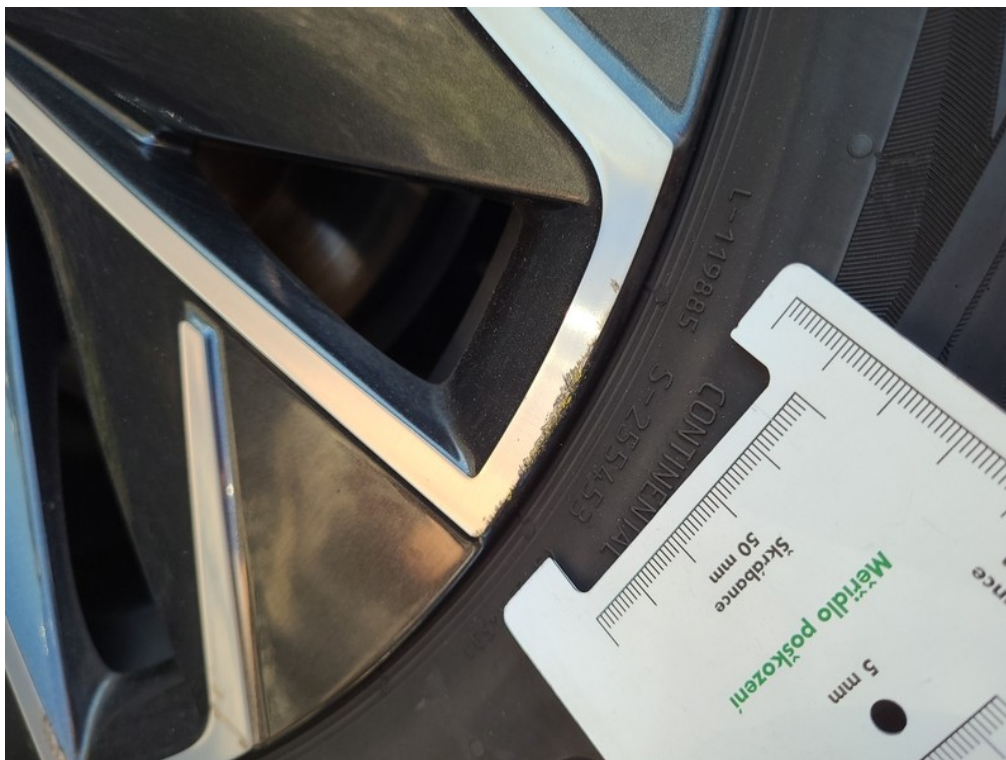
| P.č. | Poškozený díl | Druh poškození |
|---|---|---|
| 9 | Disk LZ kola | Škrábance |

**9 Disk LZ kola - Škrábance**  
Umístění:
