**DEKRA CZ a.s.**

**ARVAL CZ s.r.o.**

**ÚDAJE O VOZIDLE**

| RZ: | <b>8AH0164</b> | VIN: | TMBLJ7NP2L7071642 |

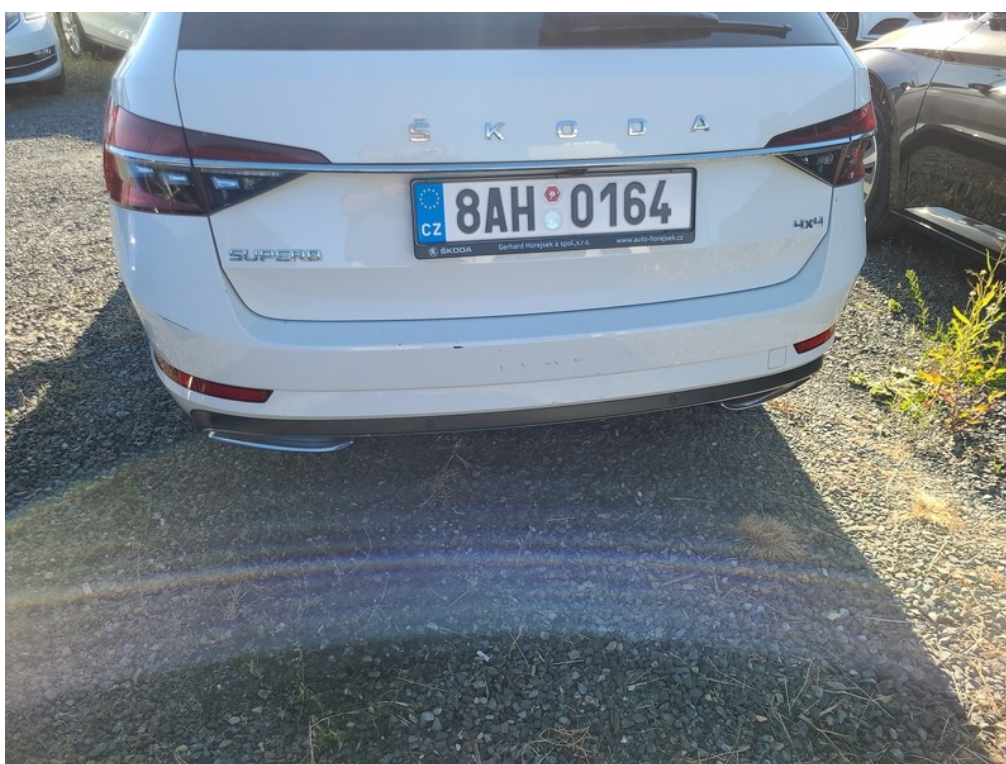
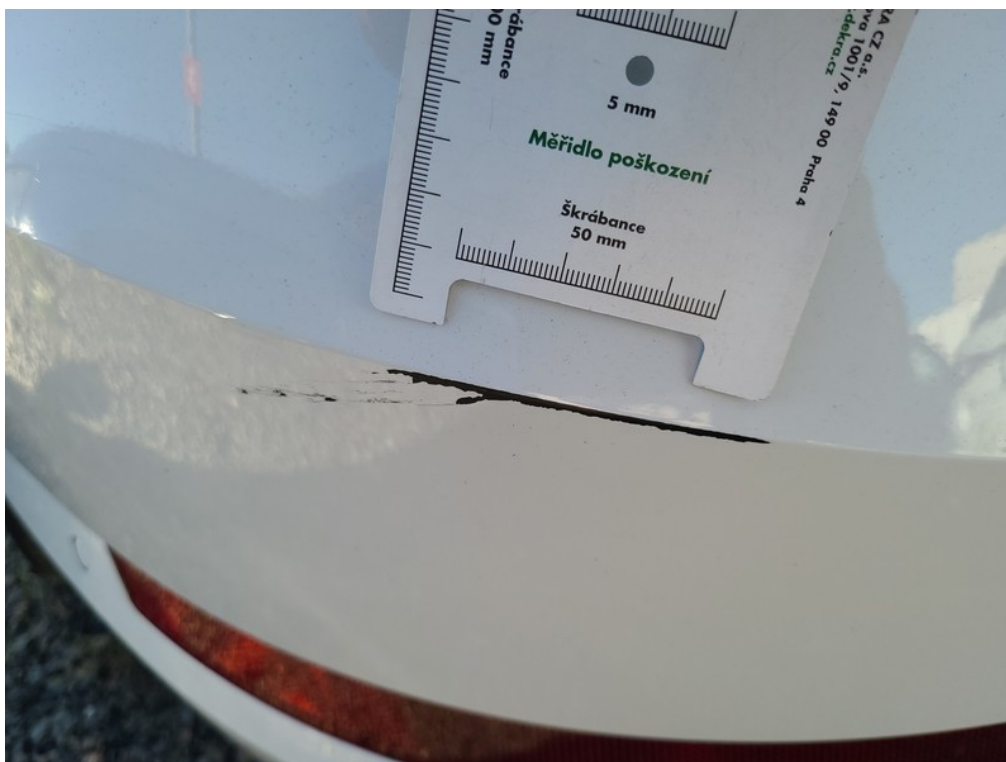
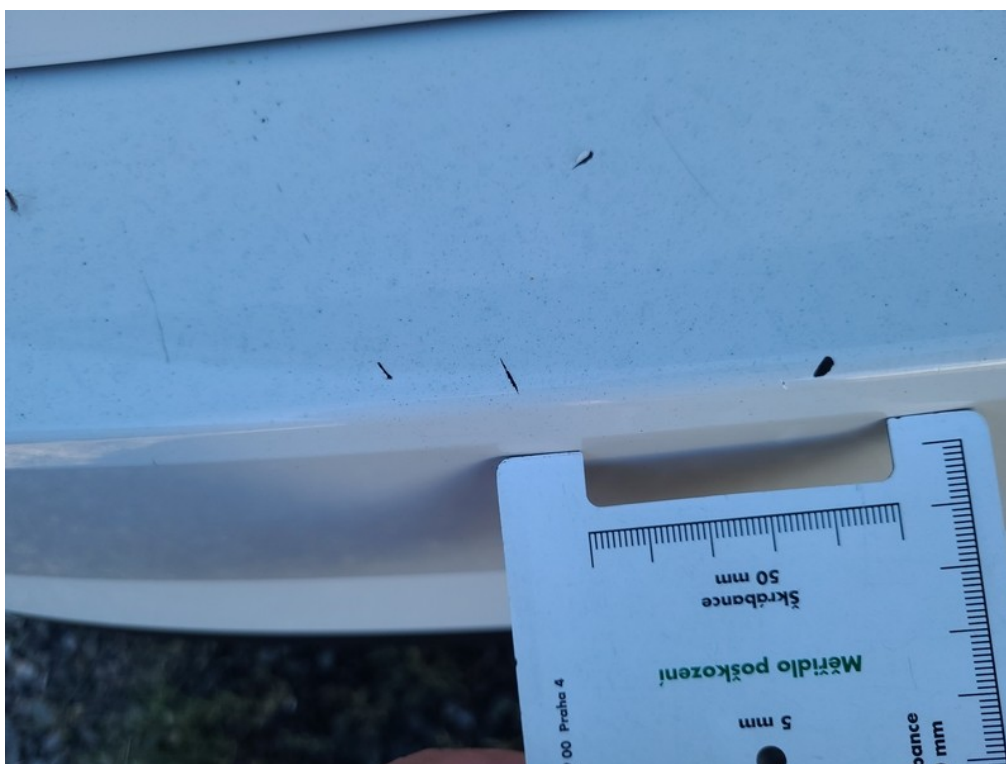
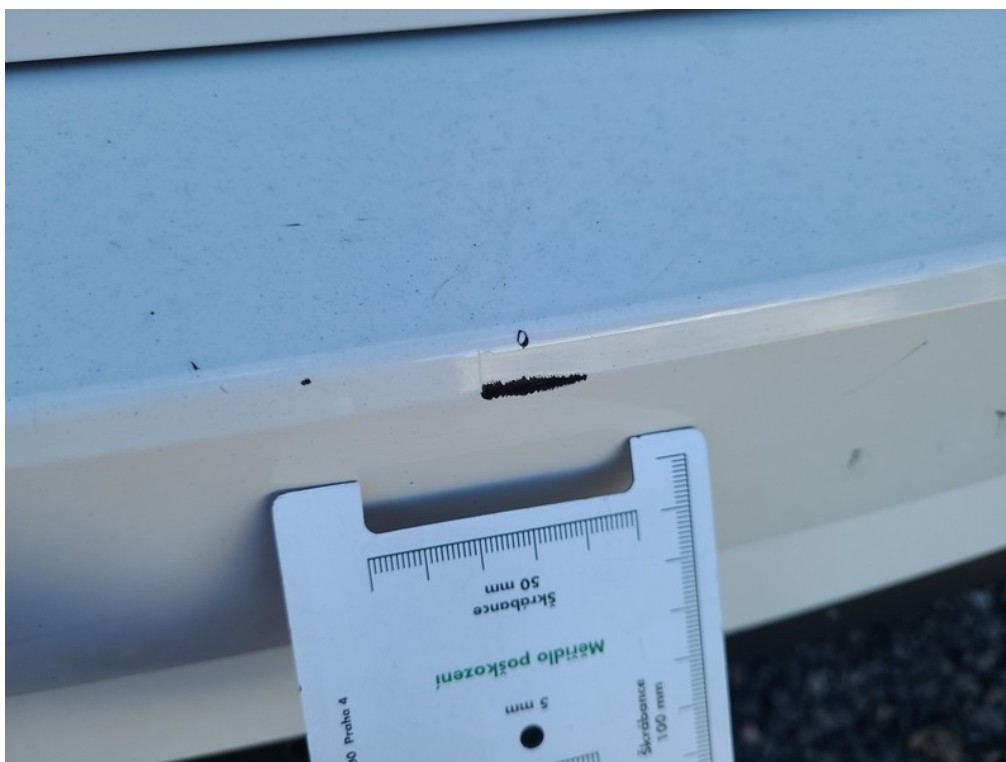
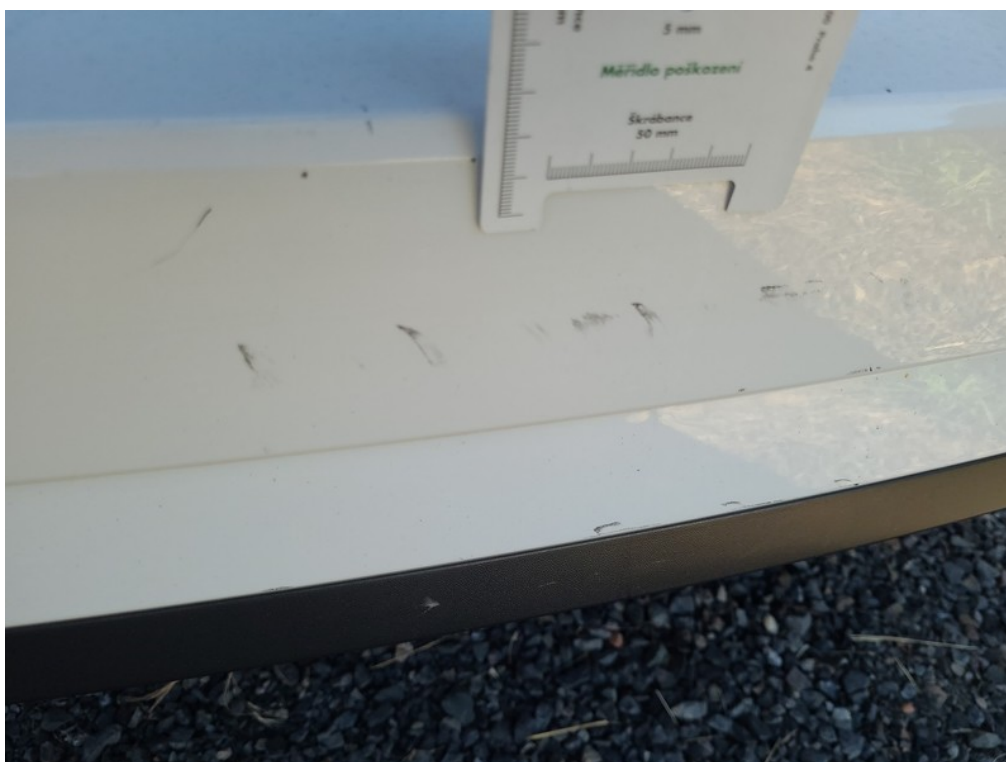
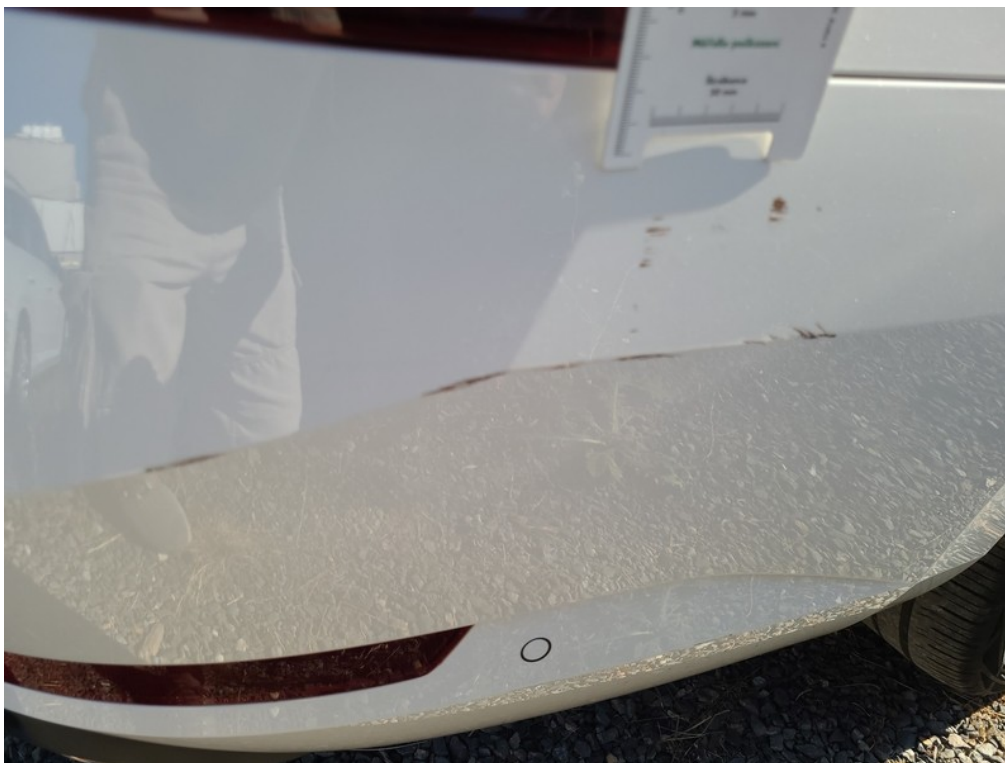
| P.č. | Poškozený díl | Druh poškození |
|---|---|---|
| 10 | Zadní nárazník | Škrábance |

10 **Zadní nárazník - Škrábance**  
Umístění:

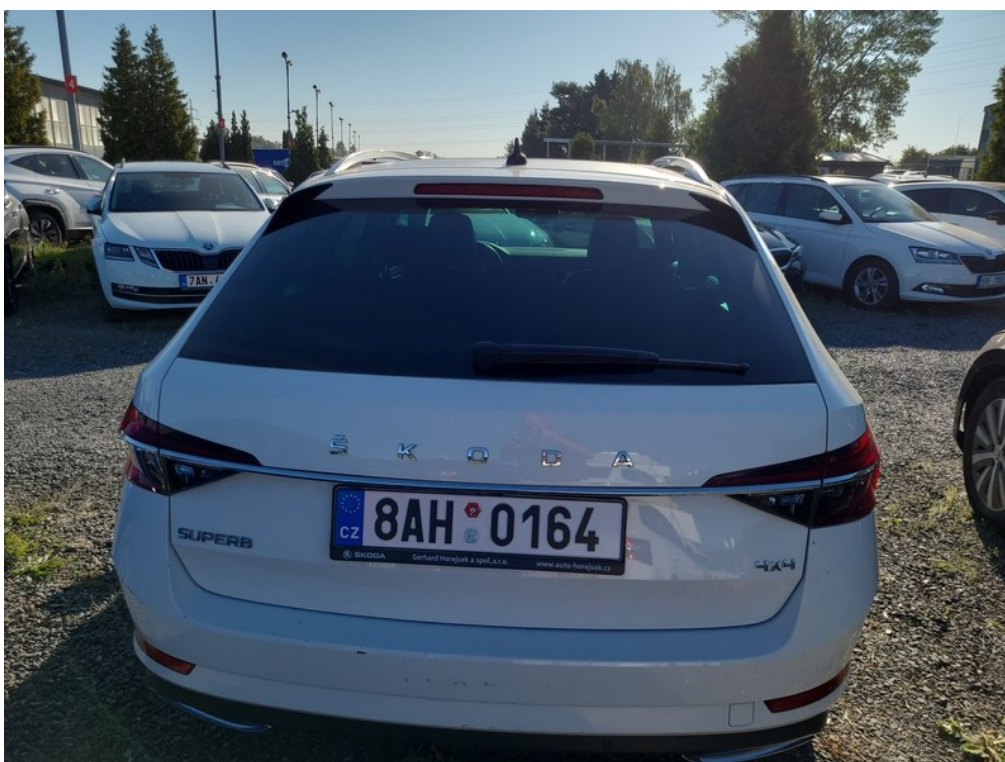
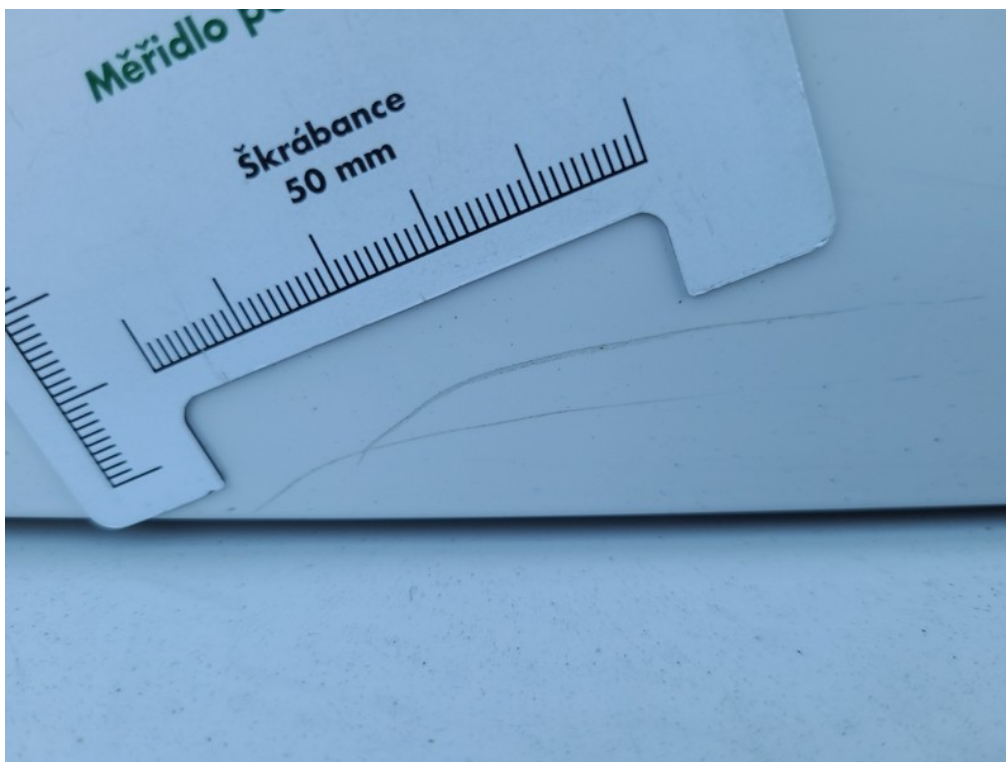
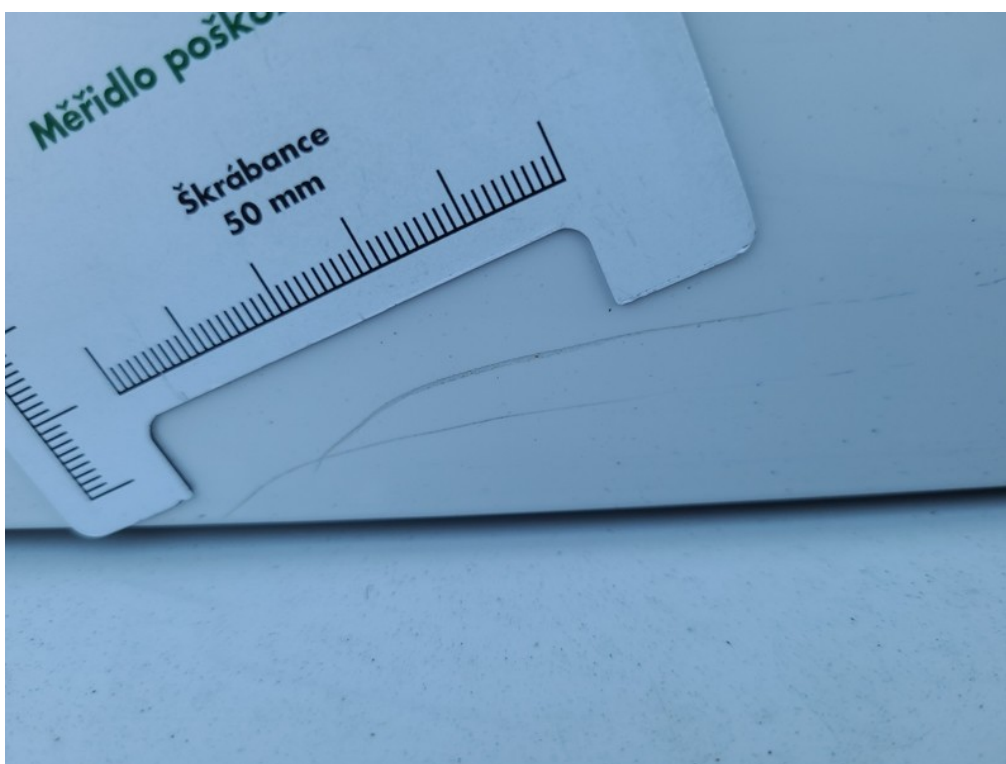
| P.č. | Poškozený díl | Druh poškození |
|---|---|---|
| 11 | Víko zavazadlového prostoru | Škrábance |

**11** **Víko zavazadlového prostoru - Škrábance**  
Umístění: Exteriér (vnější prostor)

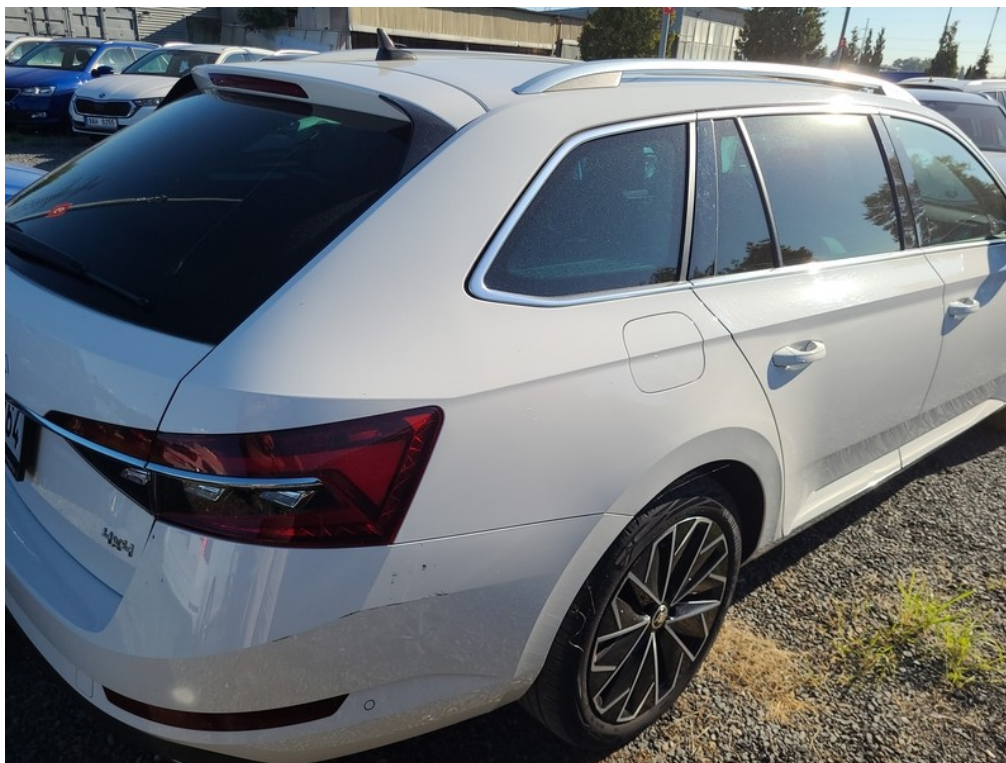
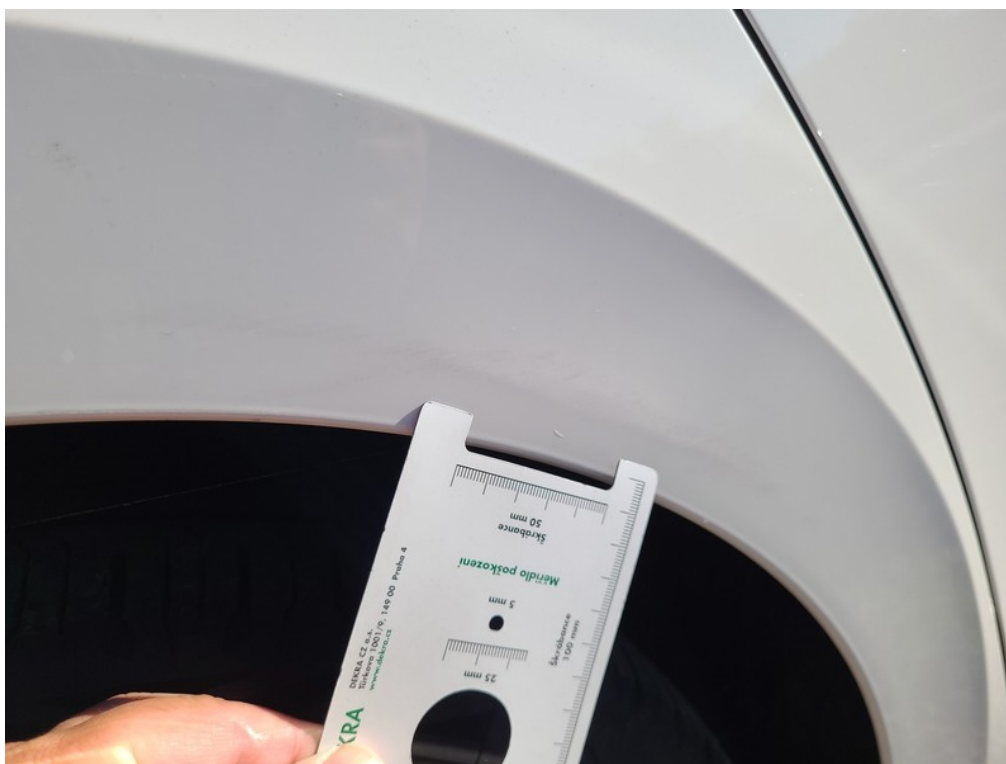
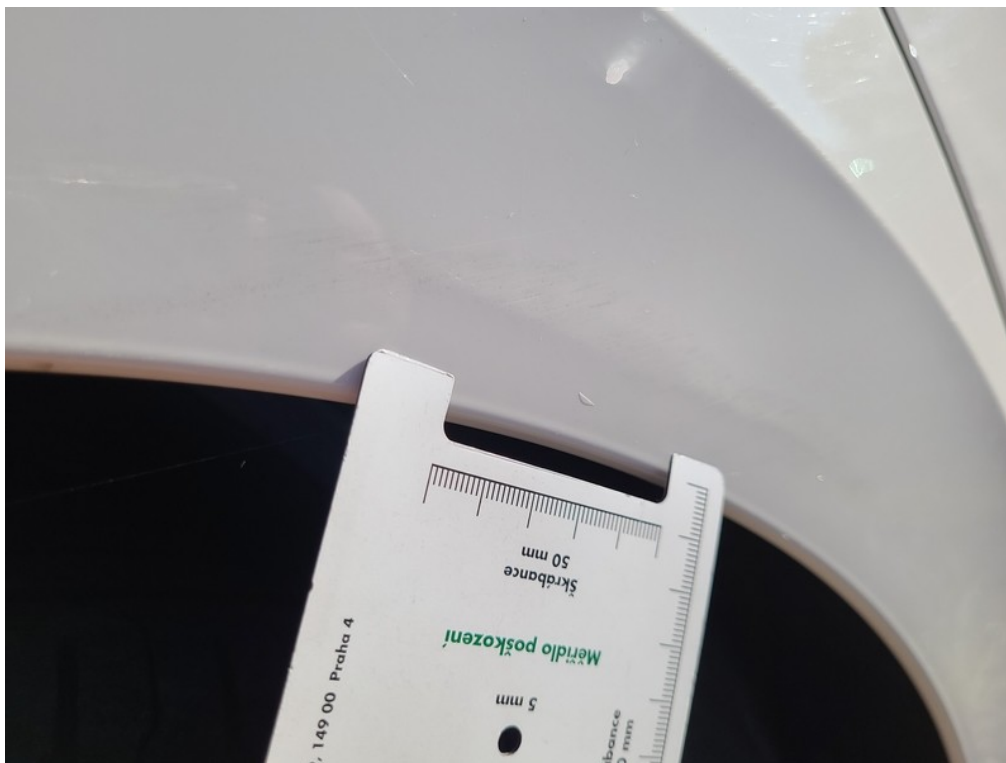
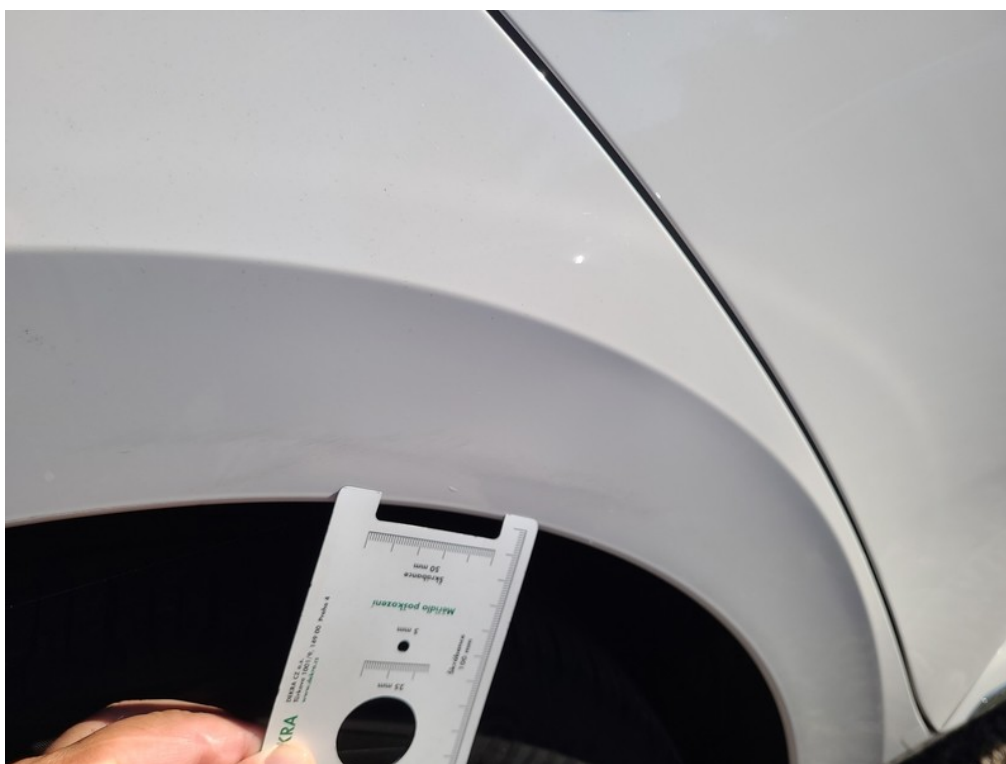
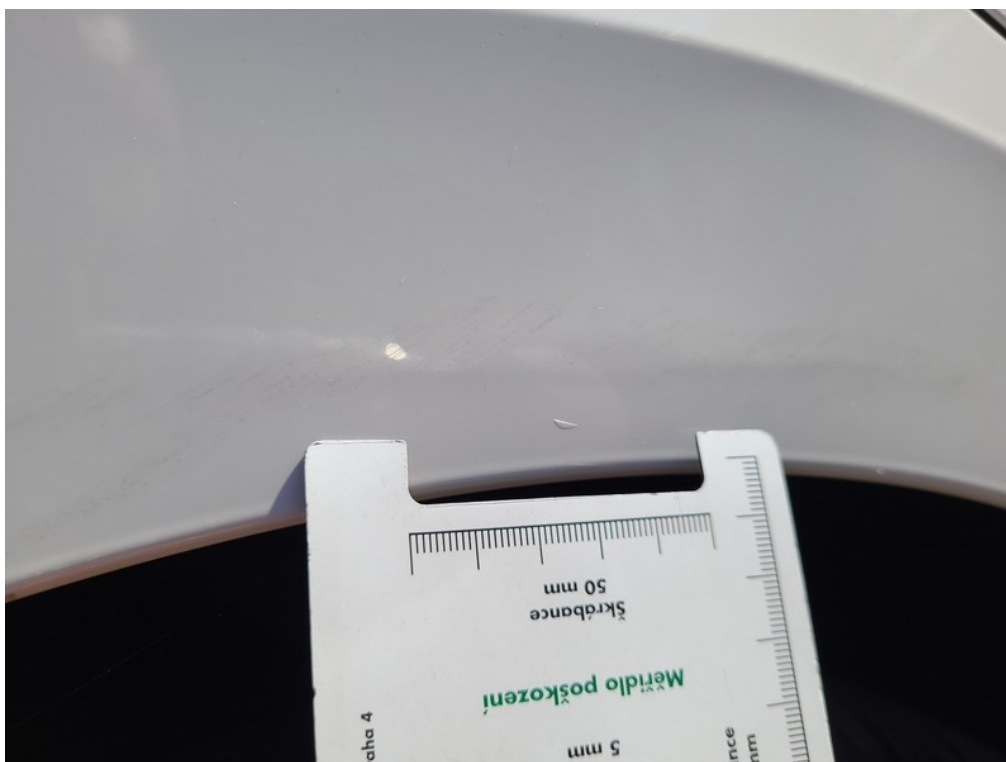
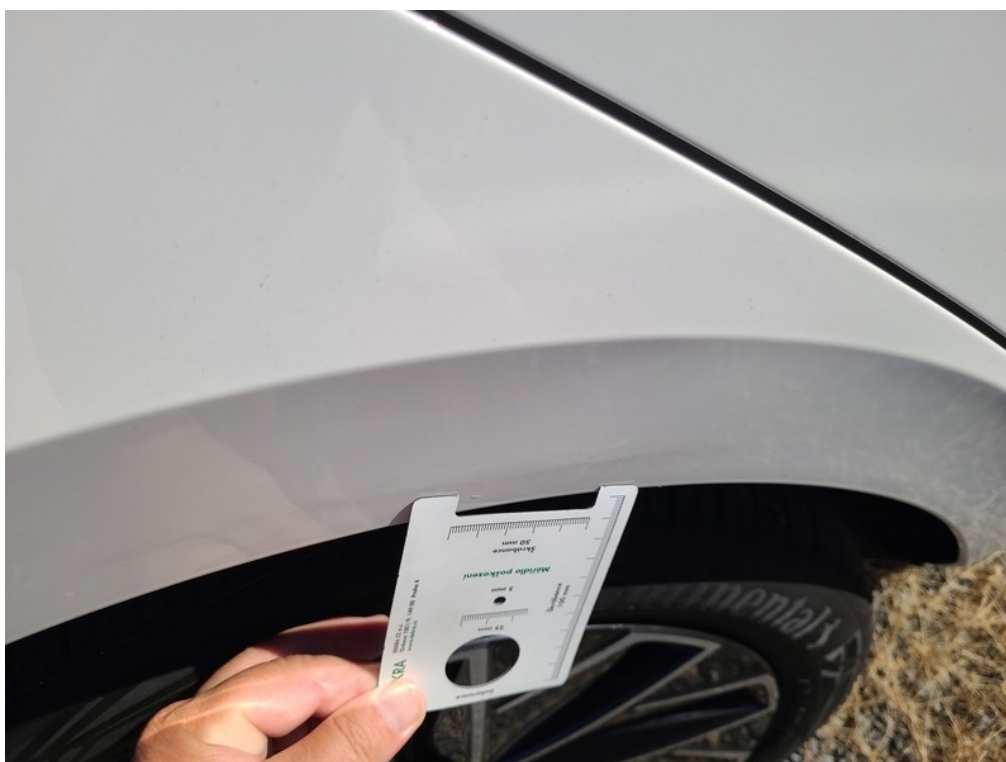
| P.č. | Poškozený díl | Druh poškození |
|---|---|---|
| 12 | Bočnice zadní pravá | Deformace |

**12** Bočnice zadní pravá - Deformace

Poznámka: Škrábance

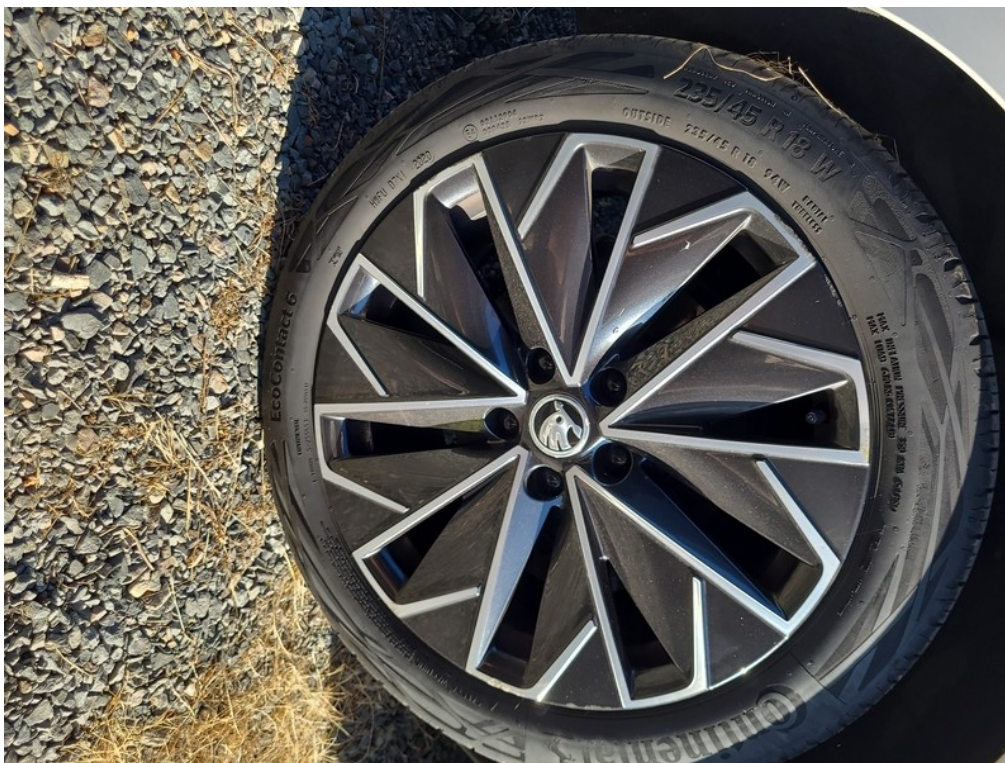
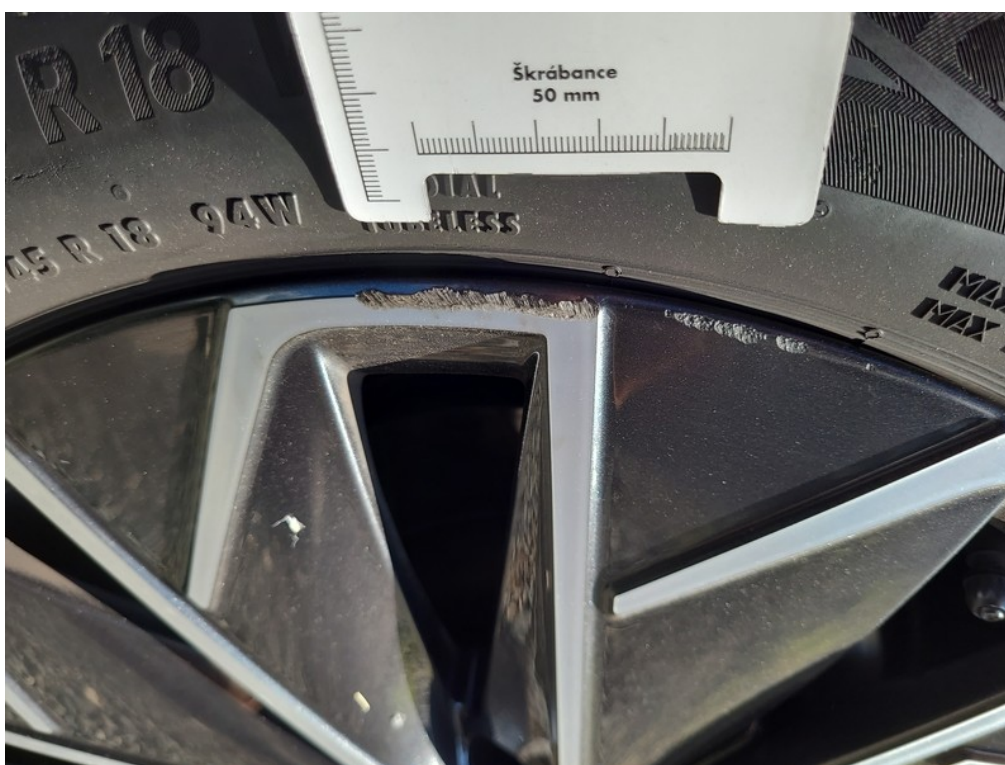
| P.č. | Poškozený díl | Druh poškození |
|---|---|---|
| 13 | Disk PZ kola | Škrábance |

**13** Disk PZ kola - Škrábance  
Umístění:

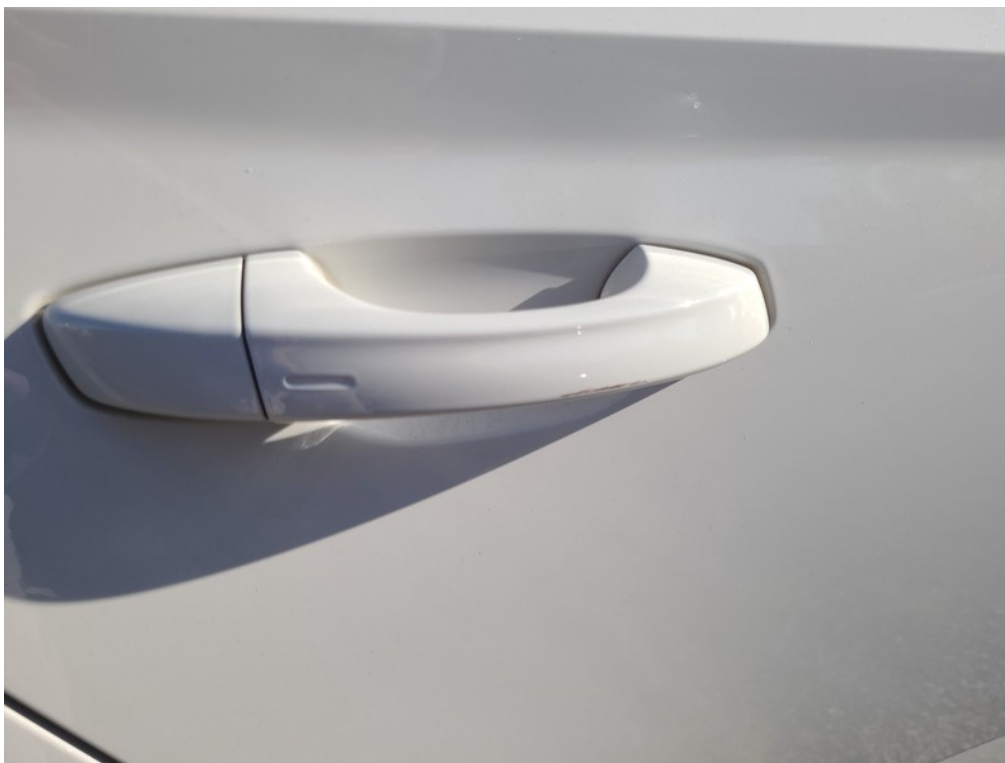
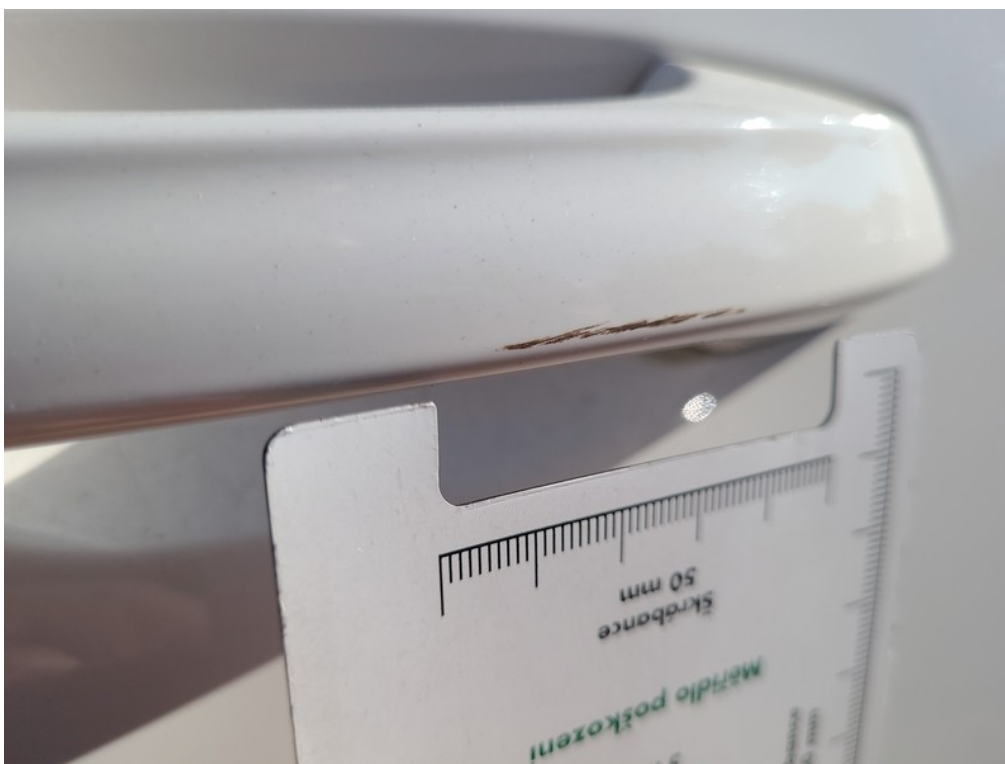
| P.č. | Poškozený díl | Druh poškození |
|---|---|---|
| 14 | Madlo kliky PZ dveří | Škrábance |

**14** **Madlo kliky PZ dveří - Škrábance**  
Umístění: Exteriér (vnější prostor)

Poznámka: Částečně  
rozleštitelné

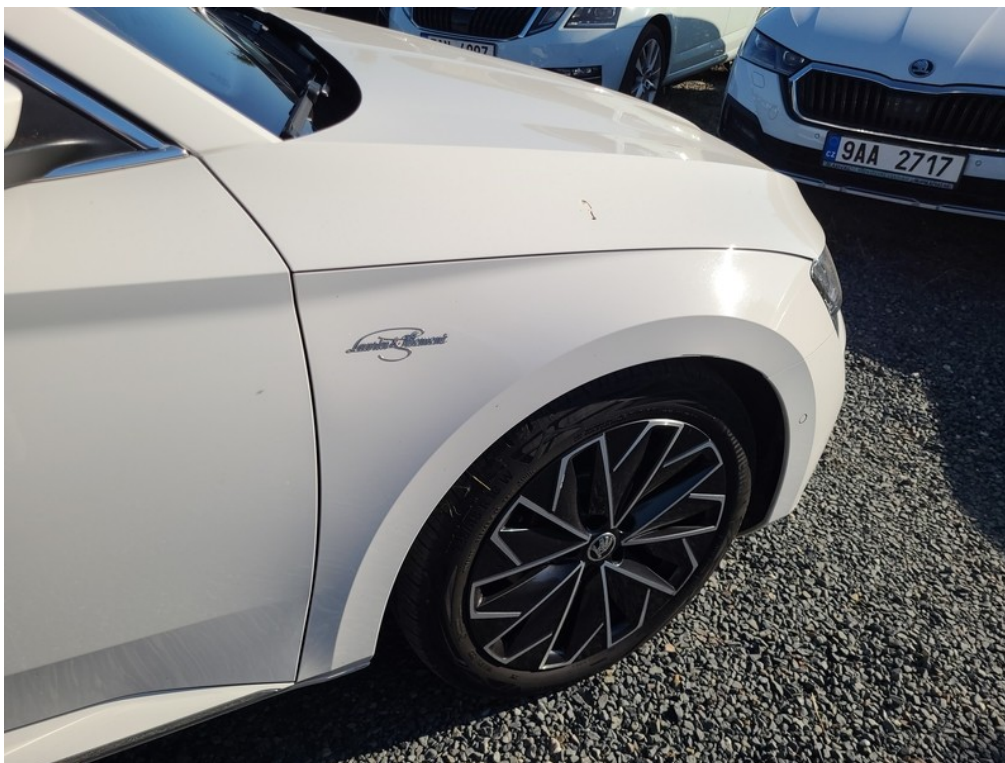
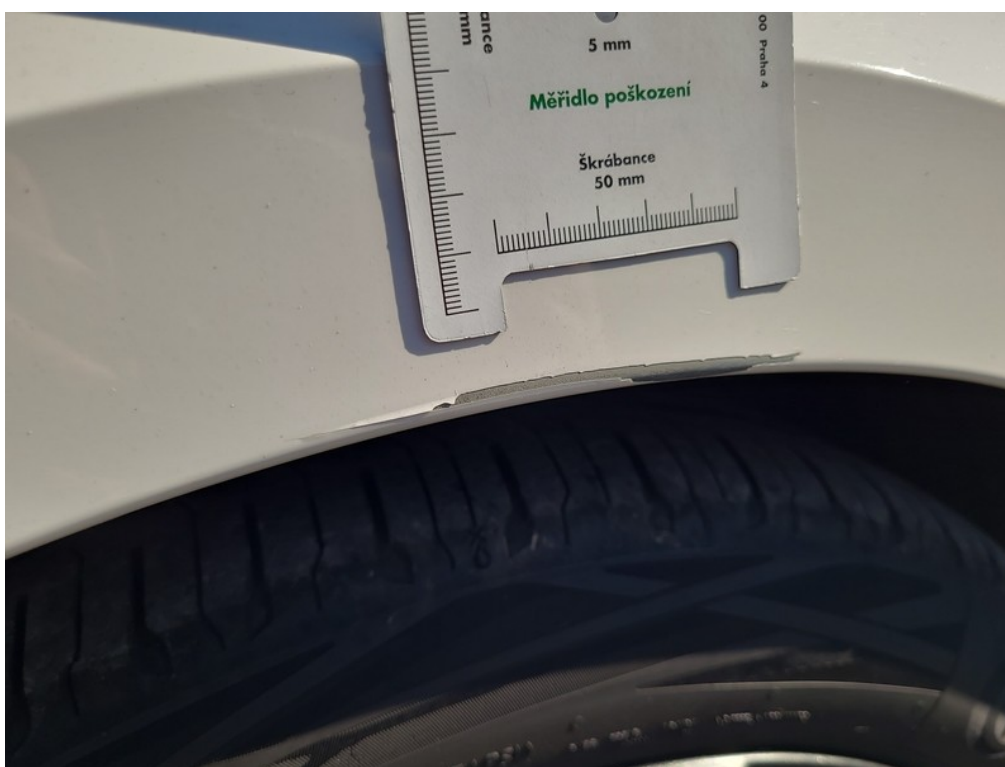
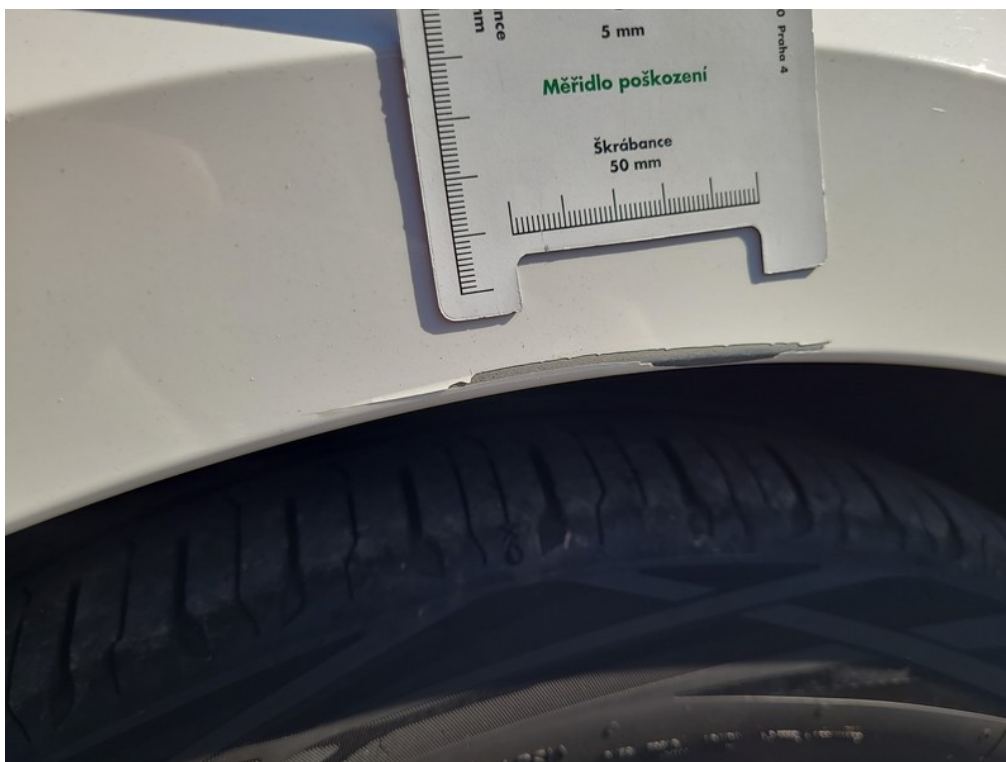
| P.č. | Poškozený díl | Druh poškození |
|---|---|---|
| 15 | Blatník přední pravý | Škrábance |

**15** Blatník přední pravý - Škrábance

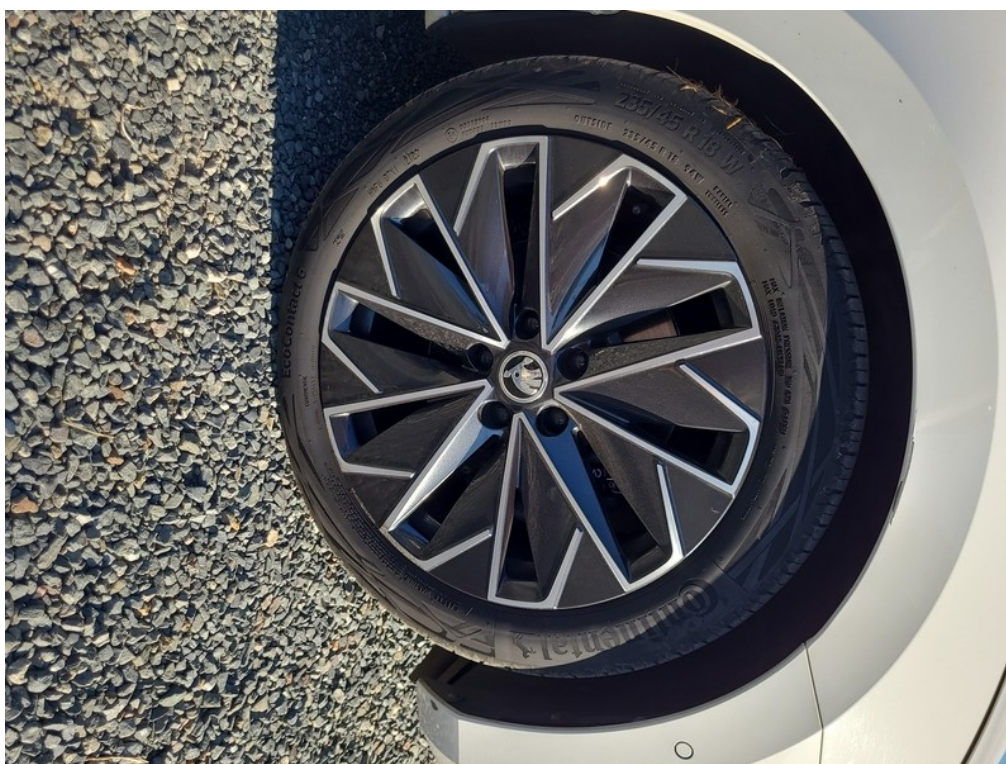
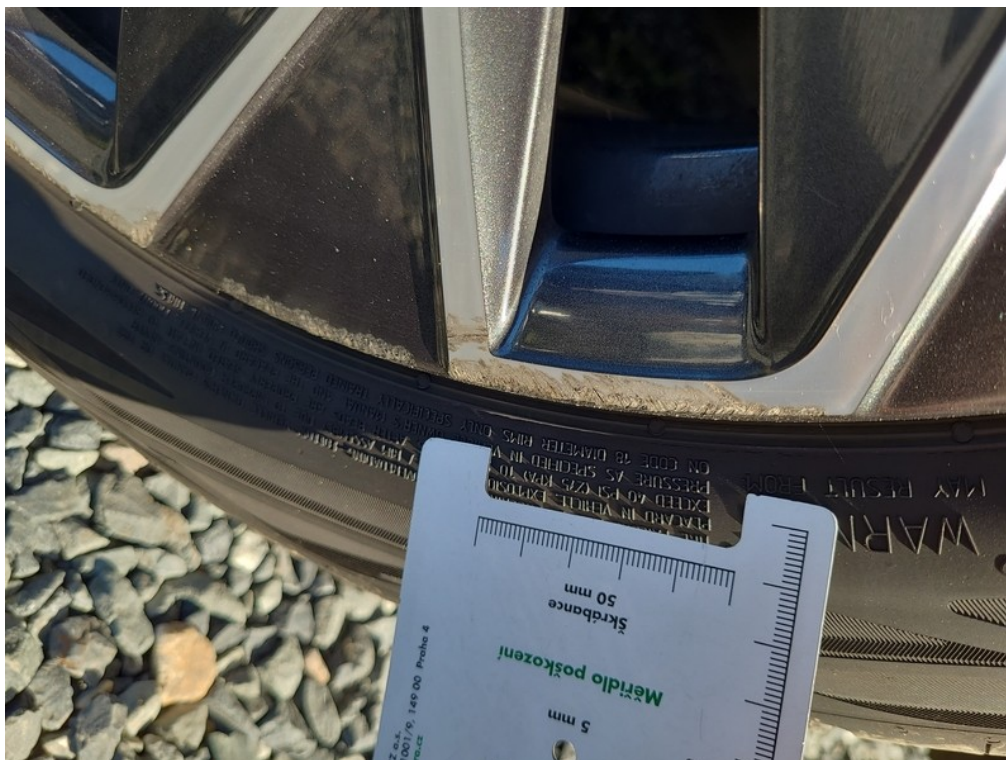
| P.č. | Poškozený díl | Druh poškození |
|---|---|---|
| 16 | Disk PP kola | Škrábance |

**16** Disk PP kola - Škrábance  
Umístění:

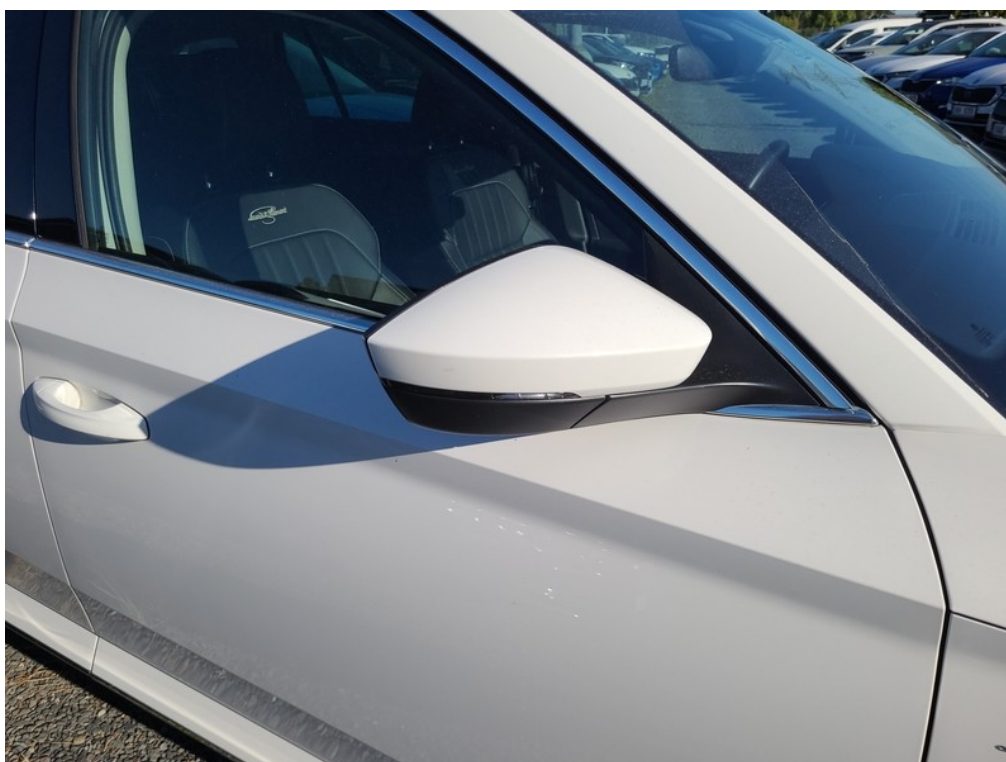
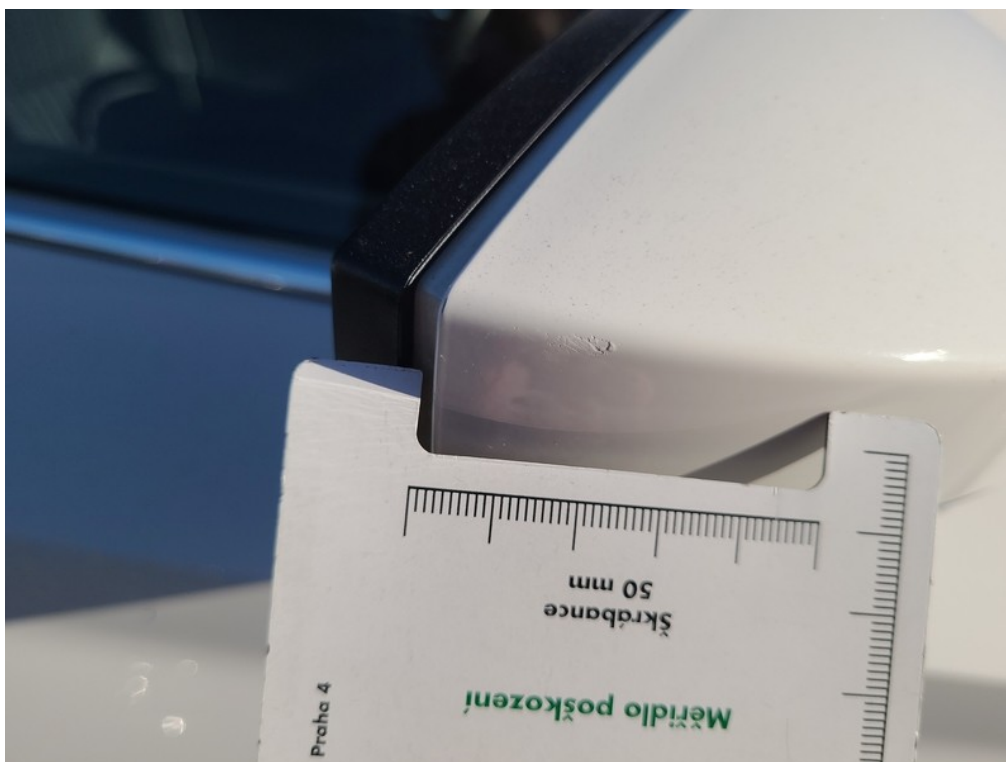
| P.č. | Poškozený díl | Druh poškození |
|---|---|---|
| 17 | Kryt P zpětného zrcátka | Škrábance |

**17 Kryt P zpětného zrcátka - Škrábance**  
Umístění: Exteriér (vnější prostor)

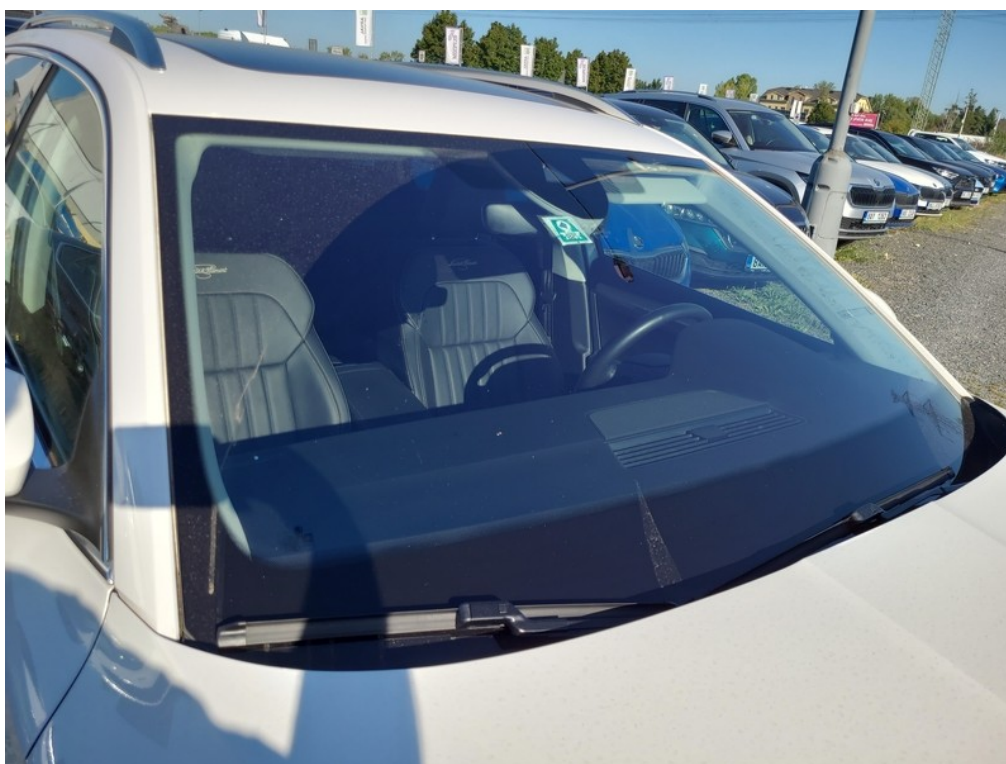
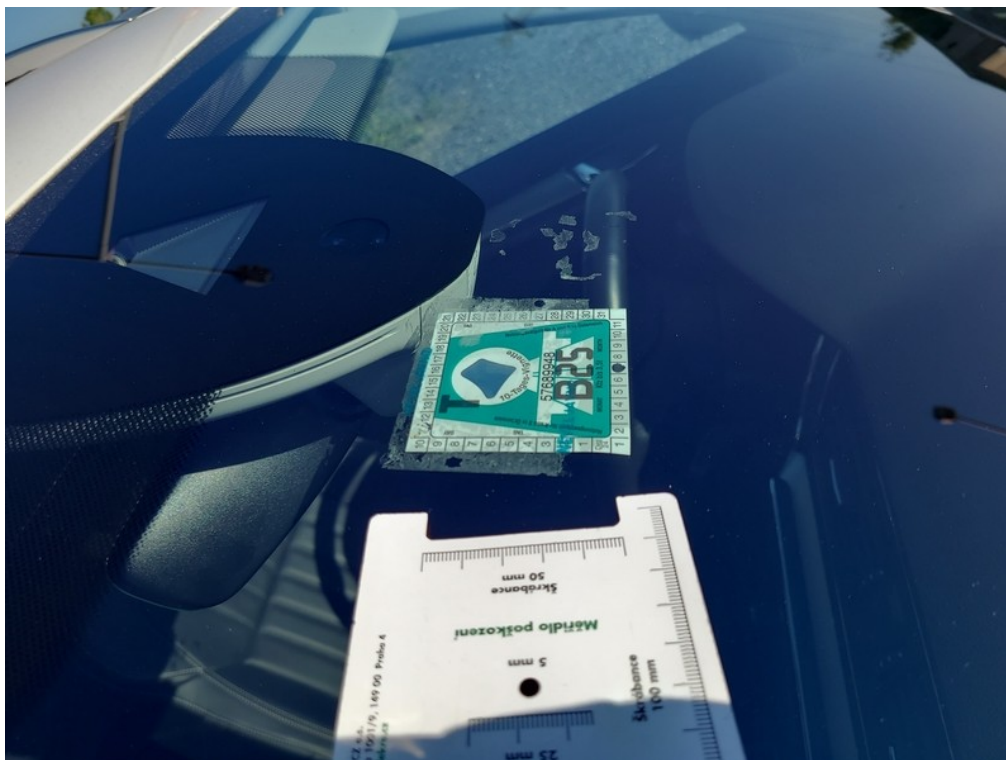
| P.č. | Poškozený díl | Druh poškození |
|---|---|---|
| 18 | Čelní sklo | Polepy |

**18** Čelní sklo - Polepy  
Umístění:

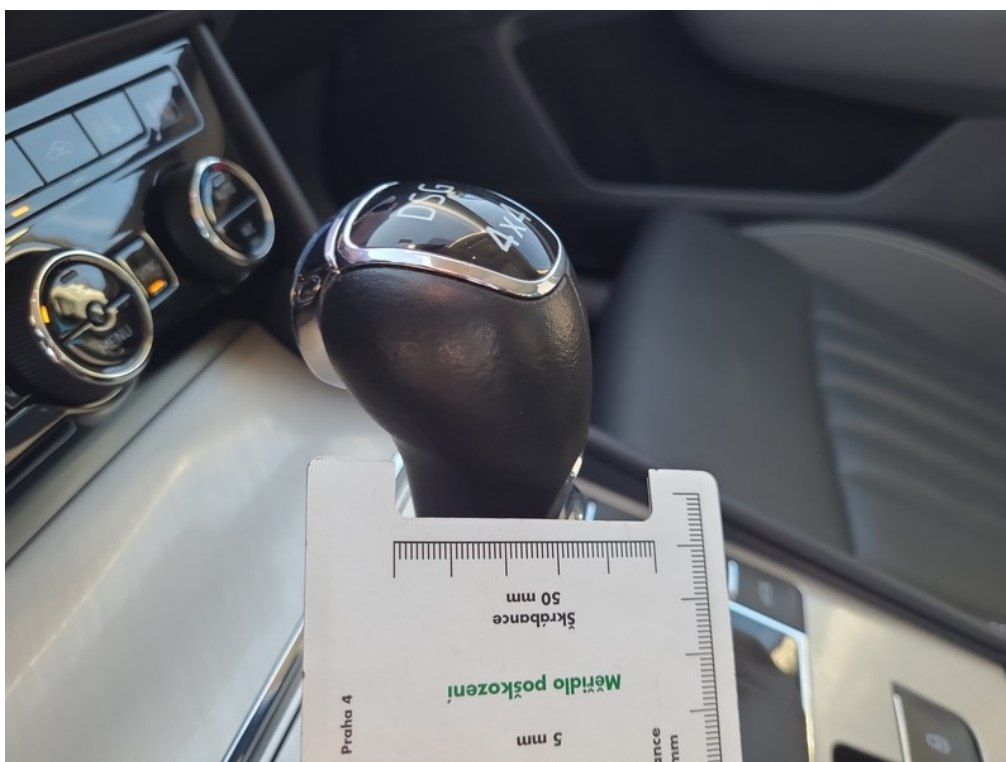
| P.č. | Poškozený díl | Druh poškození |
|---|---|---|
| 19 | Řadicí páka | Opotřebení |

19 Řadící páka - Opatření  
Umístění:
