**DEKRA CZ a.s.**

**ARVAL CZ s.r.o.**

**ÚDAJE O VOZIDLE**

| RZ: | <b>8AH0164</b> | VIN: | TMBLJ7NP2L7071642 |

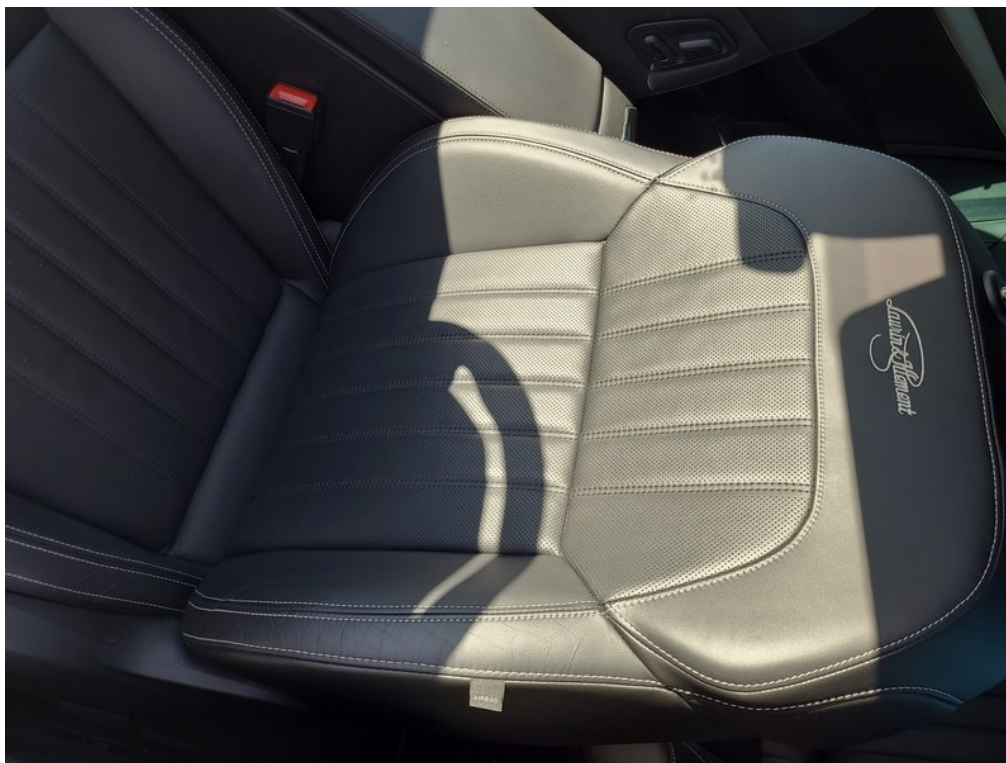
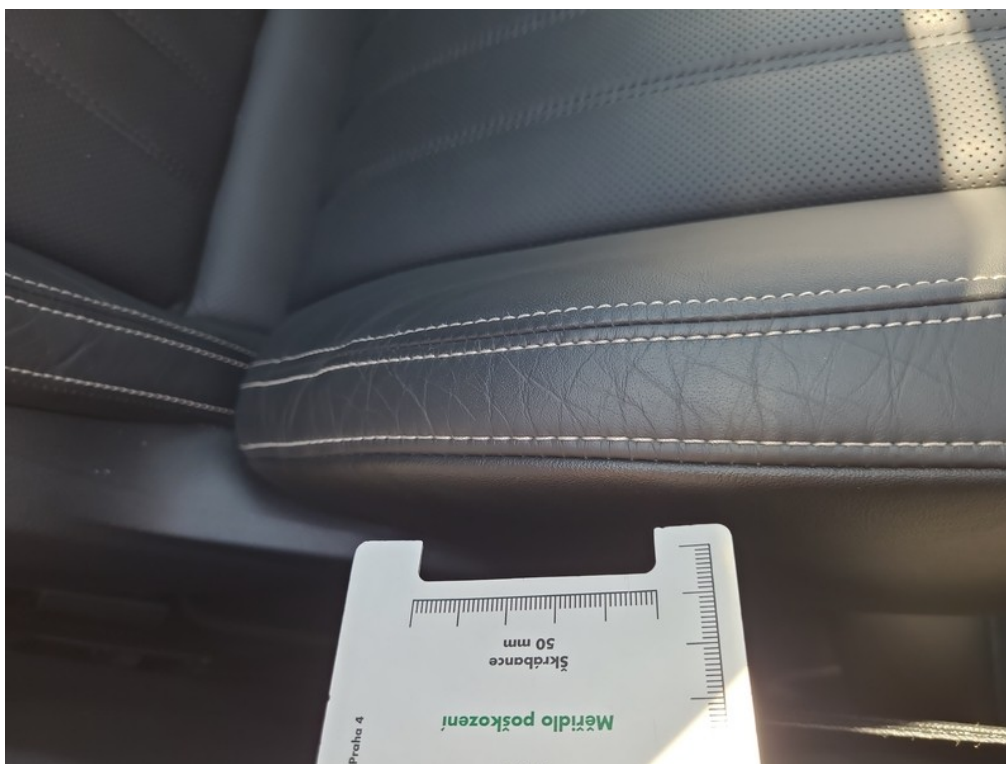
| P.č. | Poškozený díl | Druh poškození |
|---|---|---|
| 20 | Potah opěradla sedadla řidiče | Opotřebení |

**20** Potah opěradla sedadla řidiče - Opotřebení  
Umístění: Interiér (vnitřní prostor)

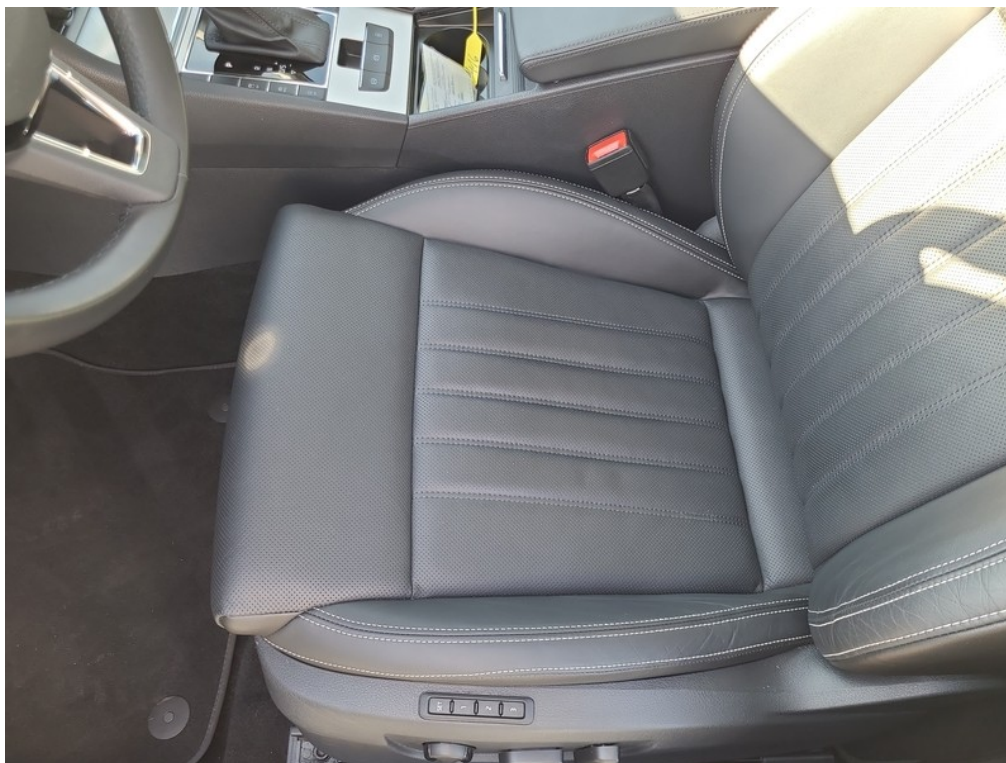
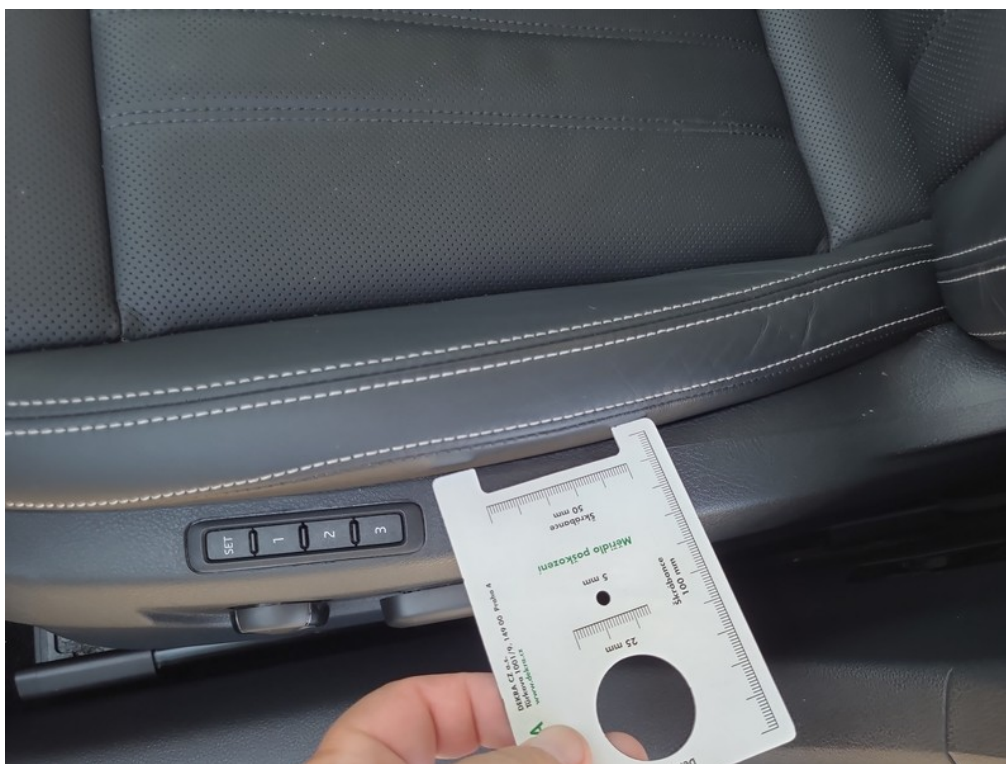
| P.č. | Poškozený díl | Druh poškození |
|---|---|---|
| 21 | Potah sedáku sedadla řidiče | Opotřebení |

**21** Potah sedáku sedadla řidiče - Opotřebení  
Umístění: Interiér (vnitřní prostor)

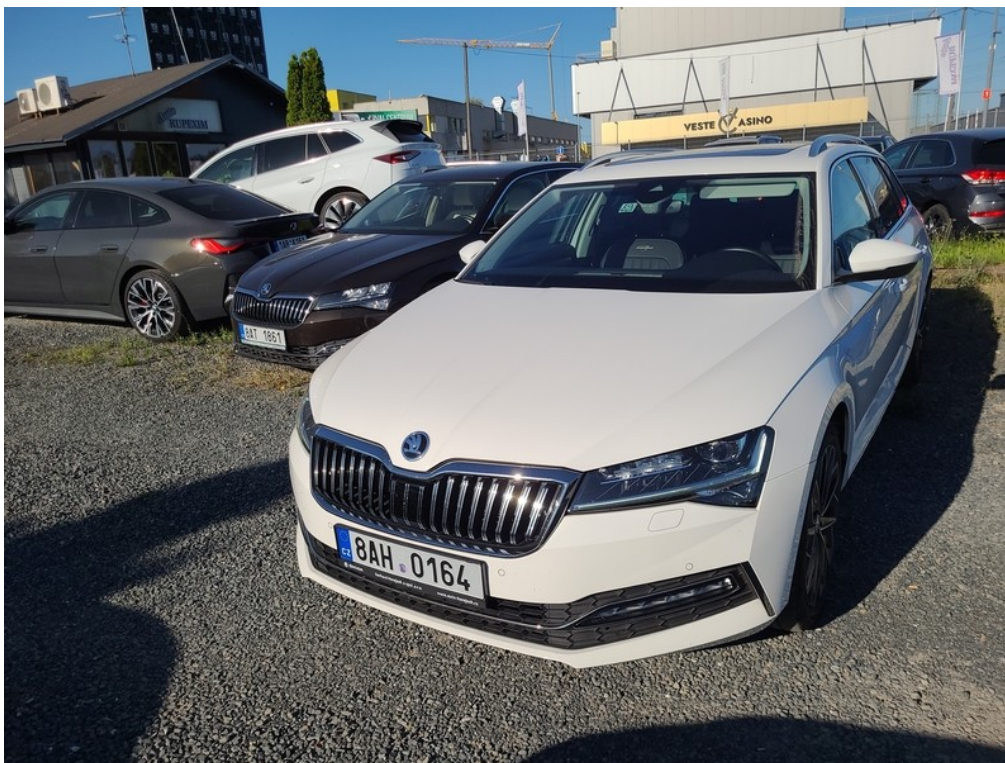
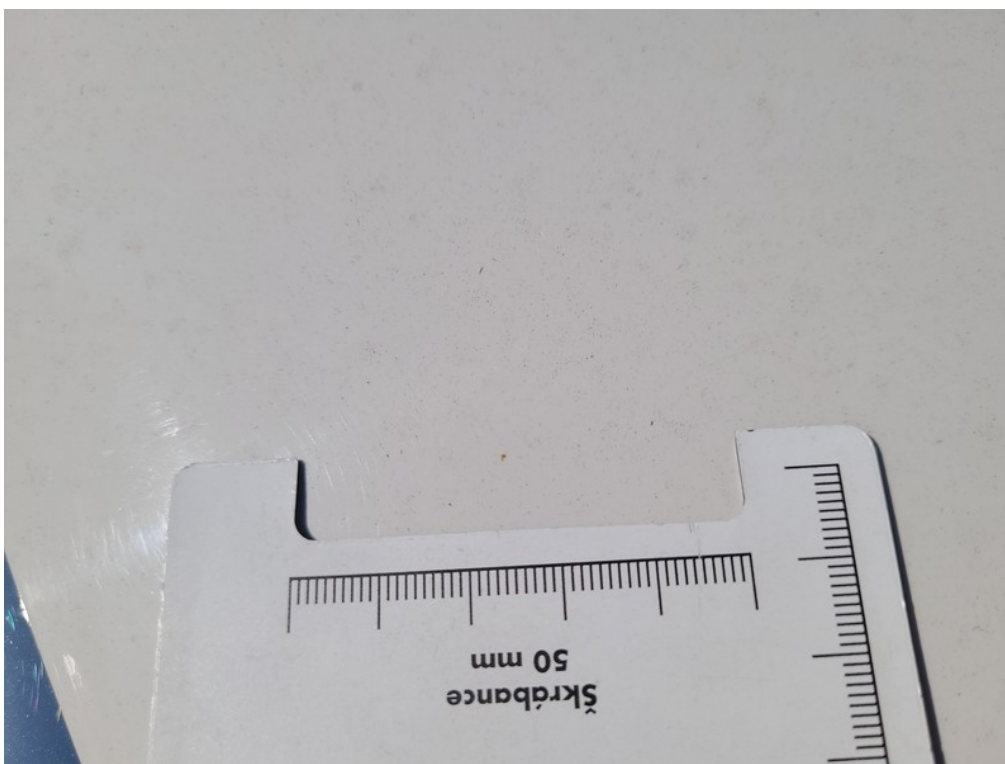
| P.č. | Poškozený díl | Druh poškození |
|---|---|---|
| 22 | Přední část vozidla | Poškození od odletujícího kamení |

**22** Přední část vozidla - Poškození od odletujícího kamení  
Umístění: Ostatní

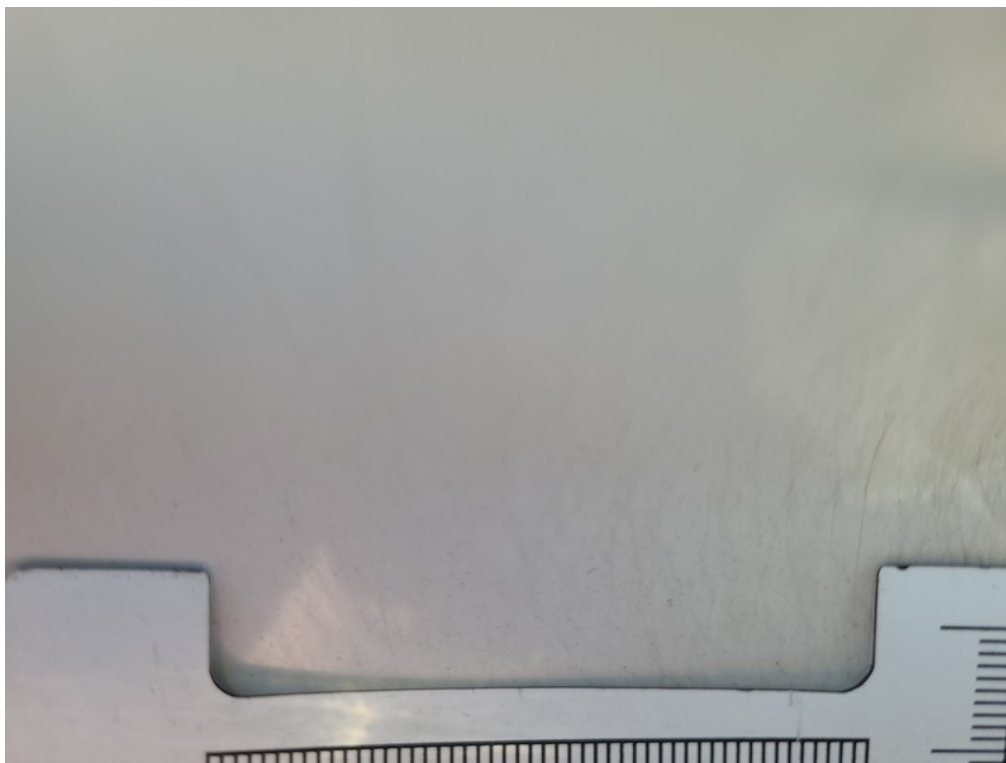
| P.č. | Poškozený díl | Druh poškození |
|---|---|---|
| 23 | Celková plocha karoserie | Škrábance |

**23** Celková plocha karoserie - Škrábance  
Umístění: Ostatní

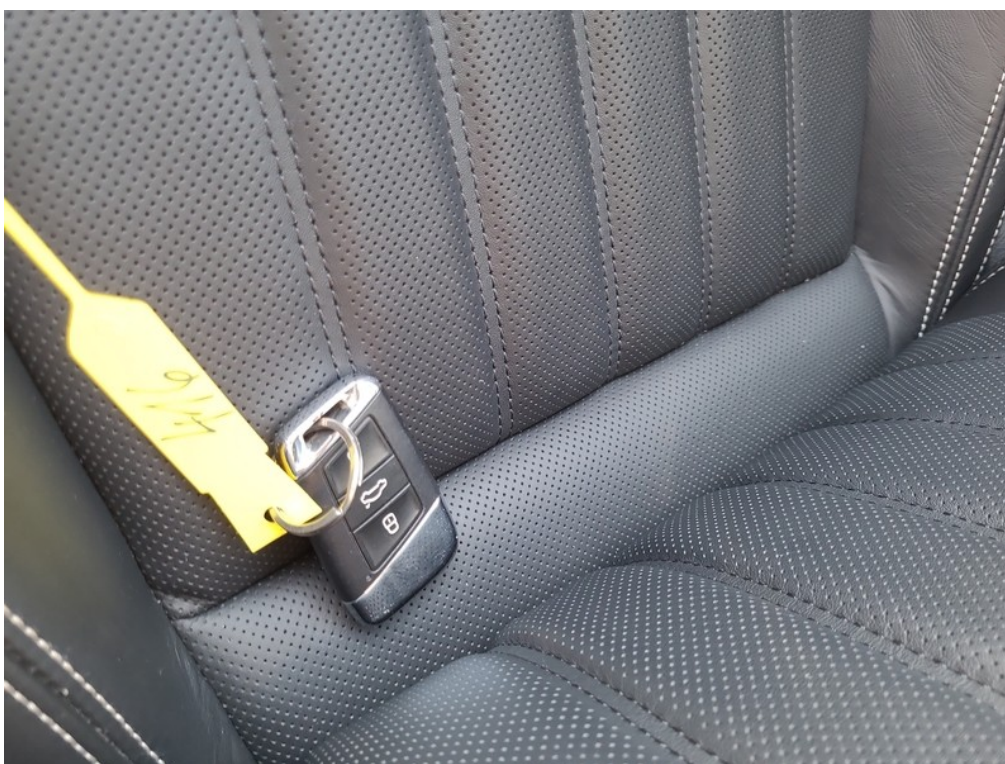
| P.č. | Poškozený díl | Druh poškození |
|---|---|---|
| 25 | Klíč od vozidla | Chybí |

**25** Klíč od vozidla - Chybí  
Umístění:
