## DEKRA CZ a.s.

## ARVAL CZ s.r.o.

## ÚDAJE O VOZIDLE

| Model vozidla: | Škoda Octavia Combi (NX3)(2020) | Provedení: | Oct.C.2.0TDI 110 4x4 Scout AT |

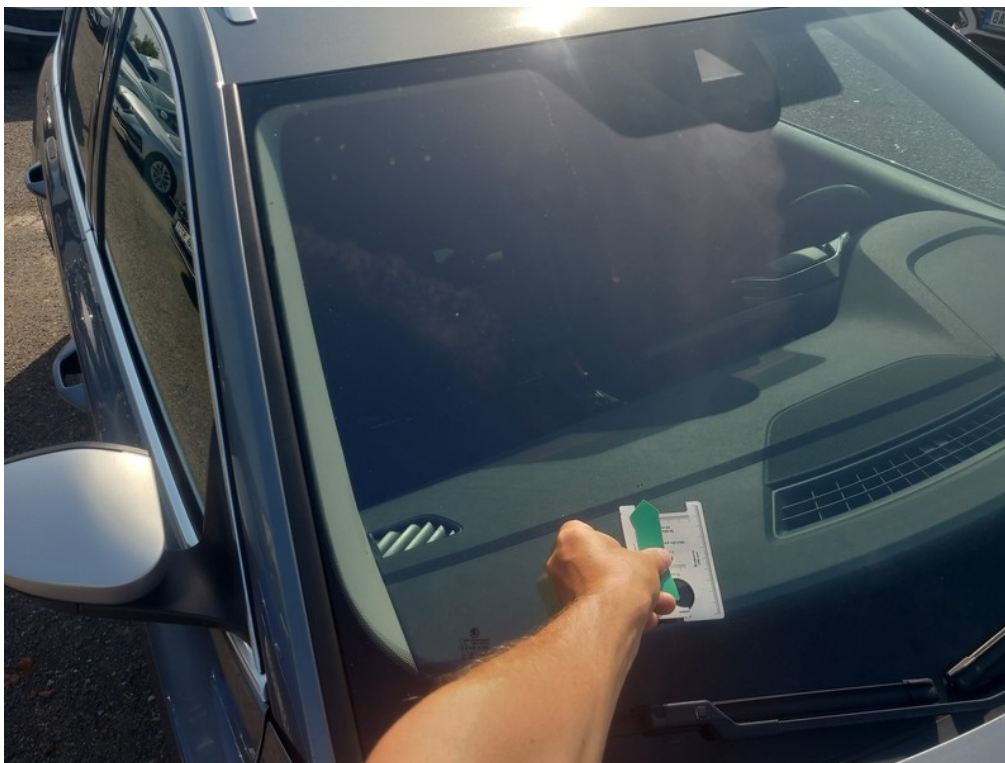
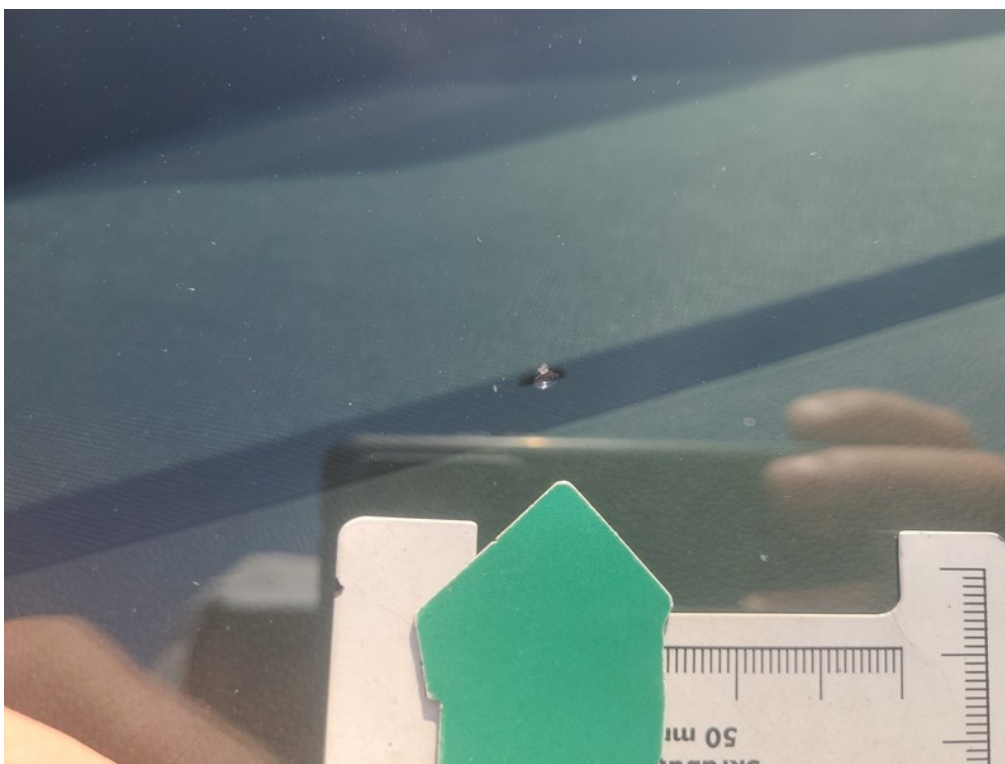
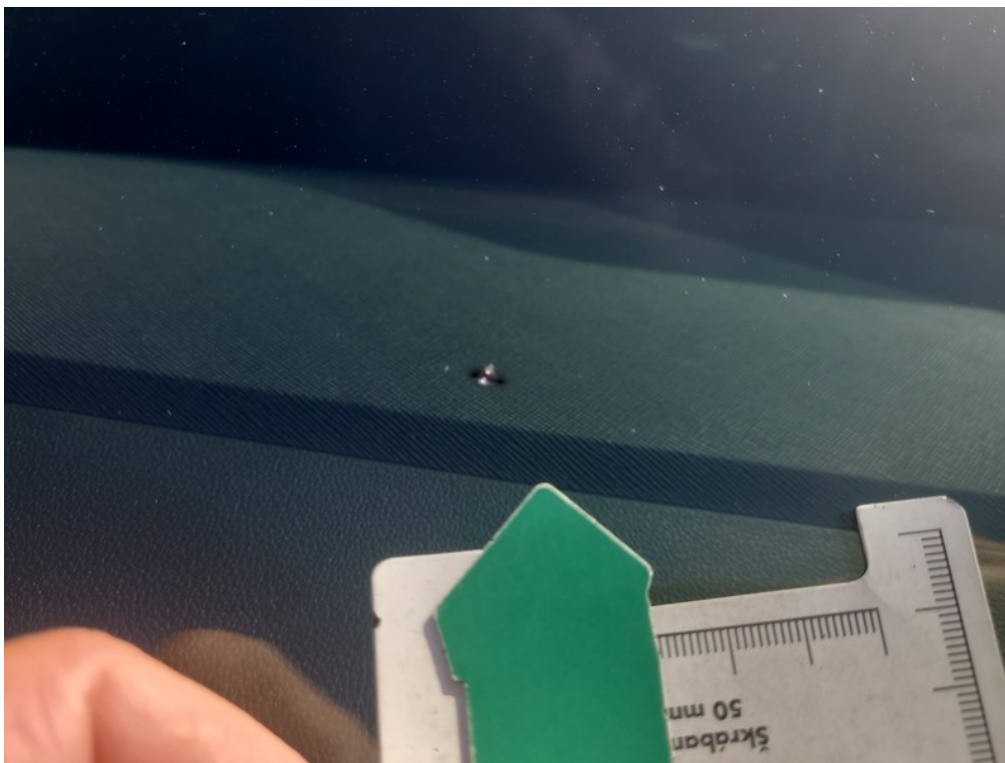
| P.č. | Poškozený díl | Druh poškození |
|---|---|---|
| 1 | Čelní sklo | Štěp |
| 2 | <b>Poznámka:</b> Není doklad opravy | |

**1 Čelní sklo - Štěp**  
Umístění:

Poznámka: Není doklad opravy

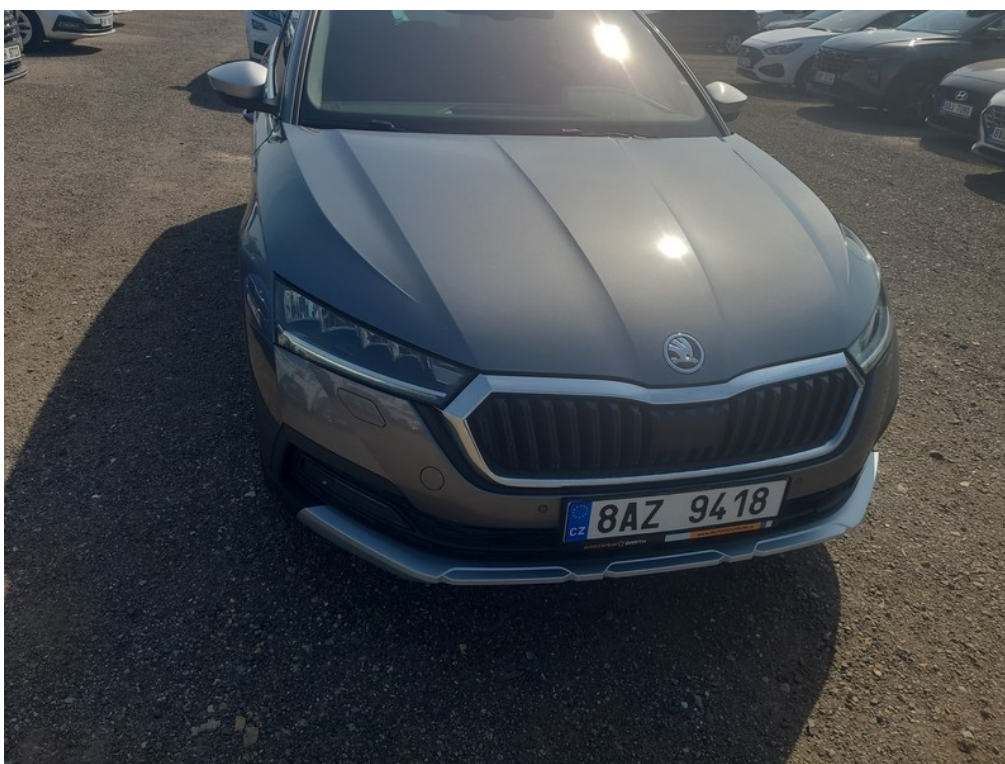
| P.č. | Poškozený díl | Druh poškození |
|---|---|---|
| 3 | Přední nárazník | Škrábance |

**2 Přední nárazník - Škrábance**  
Umístění:

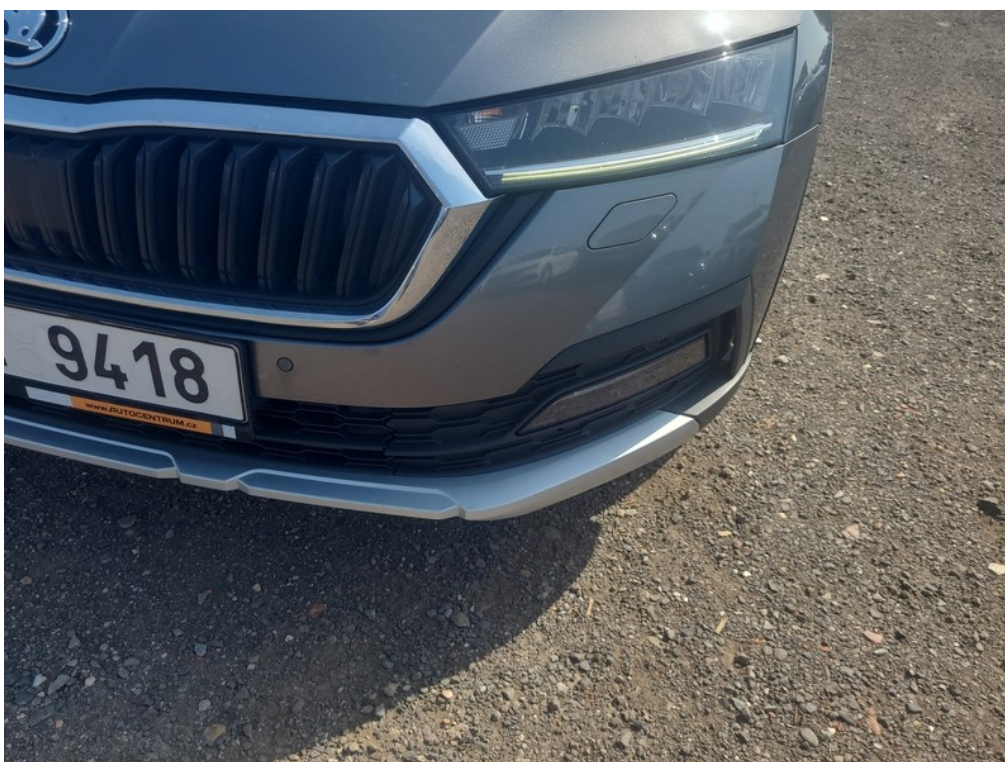
| P.č. | Poškozený díl | Druh poškození |
|---|---|---|
| 4 | Mřížka P nárazníku levá | Ke slícování |

**3 Mřížka P nárazníku levá - Ke slícování**  
Umístění: Exteriér (vnější prostor)

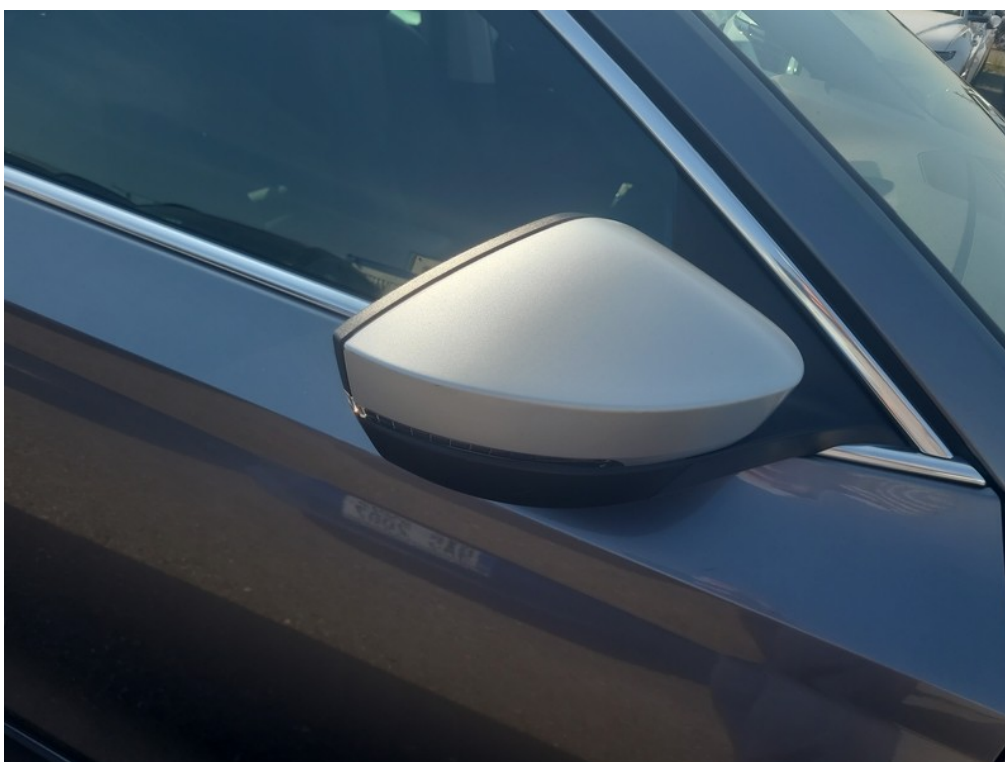
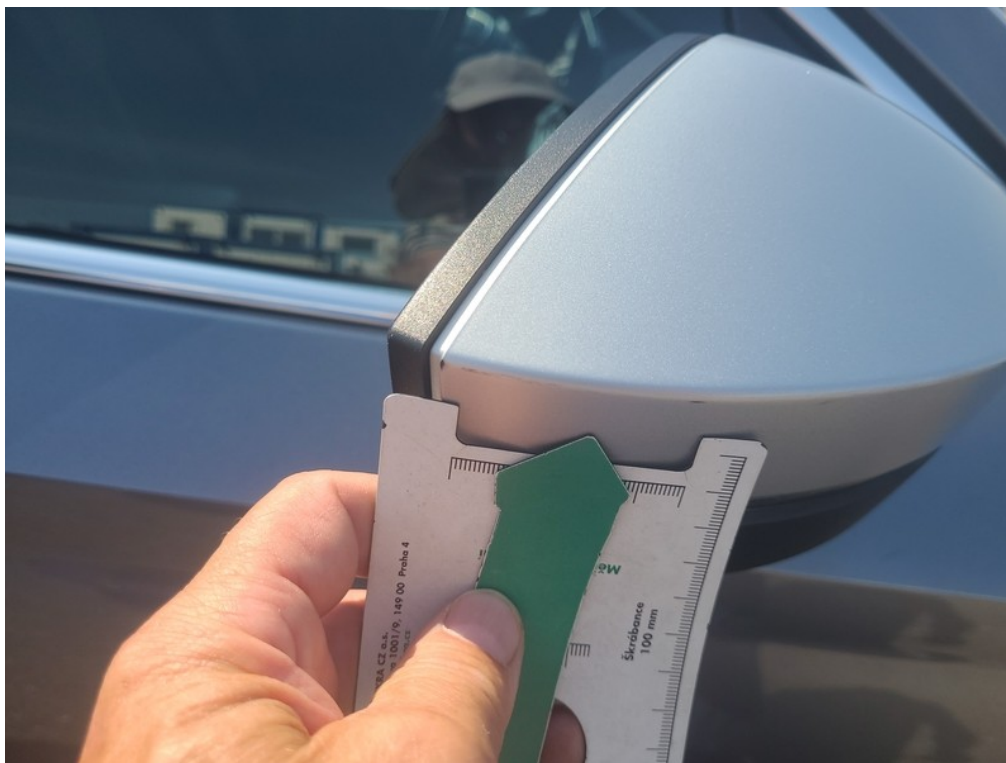
| P.č. | Poškozený díl | Druh poškození |
|---|---|---|
| 5 | Kryt P zpětného zrcátka | Škrábance |

**4 Kryt P zpětného zrcátka - Škrábance**  
Umístění: Exteriér (vnější prostor)

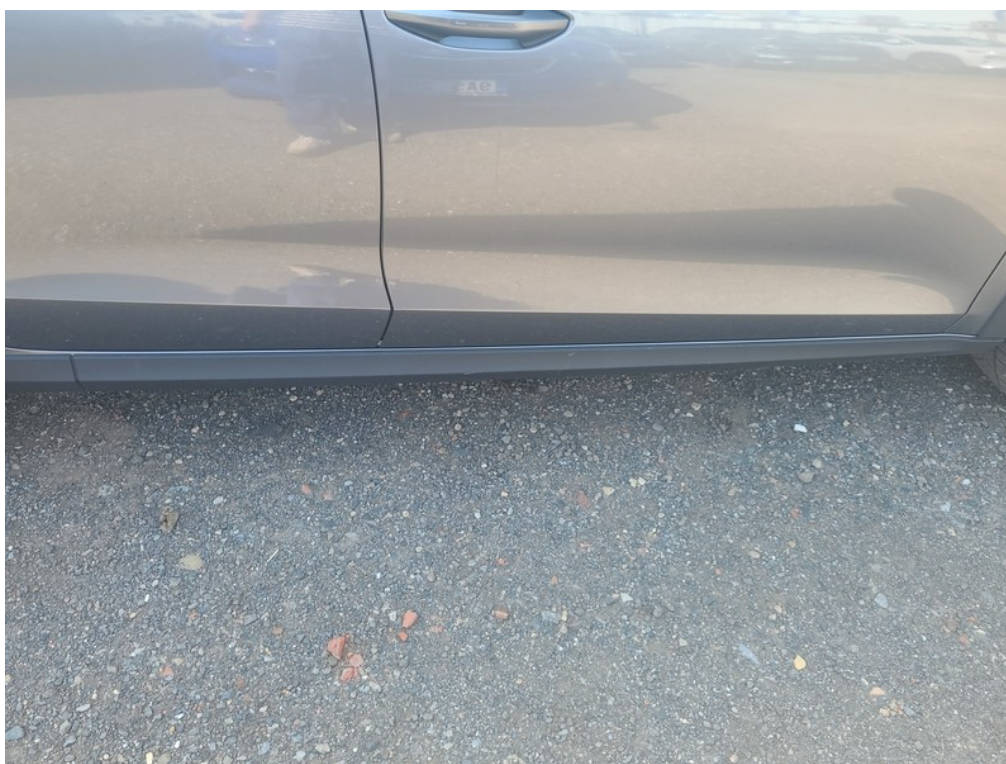
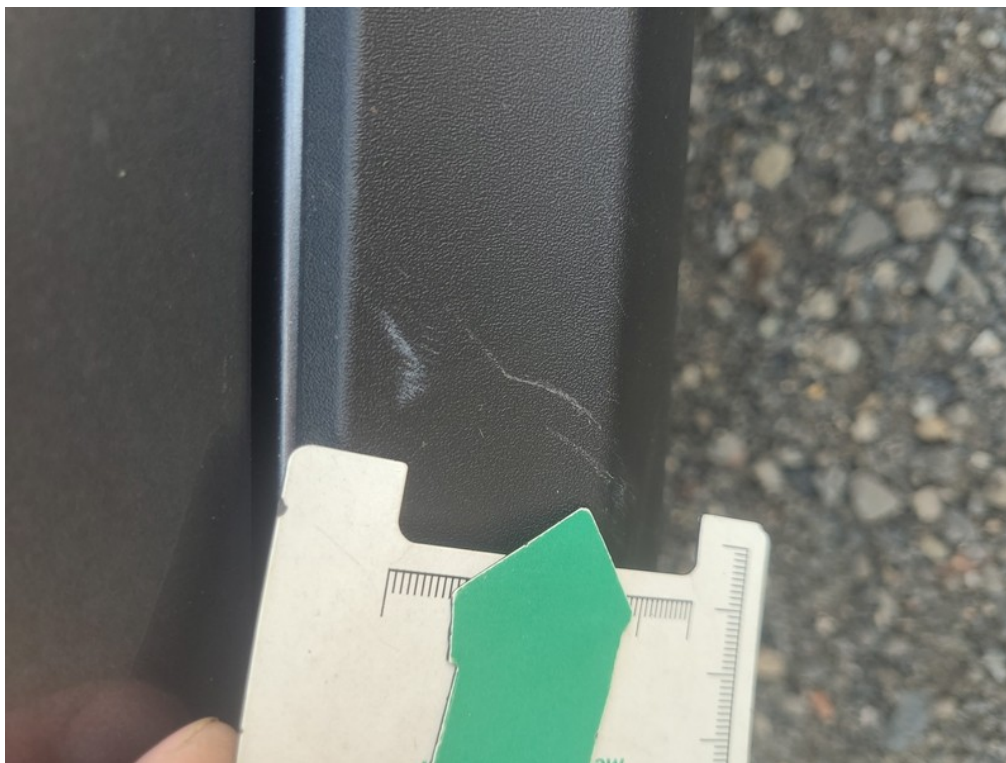
| P.č. | Poškozený díl | Druh poškození |
|---|---|---|
| 6 | Kryt P prahu | Škrábance |

**5 Kryt P prahu - Škrábance**  
Umístění:

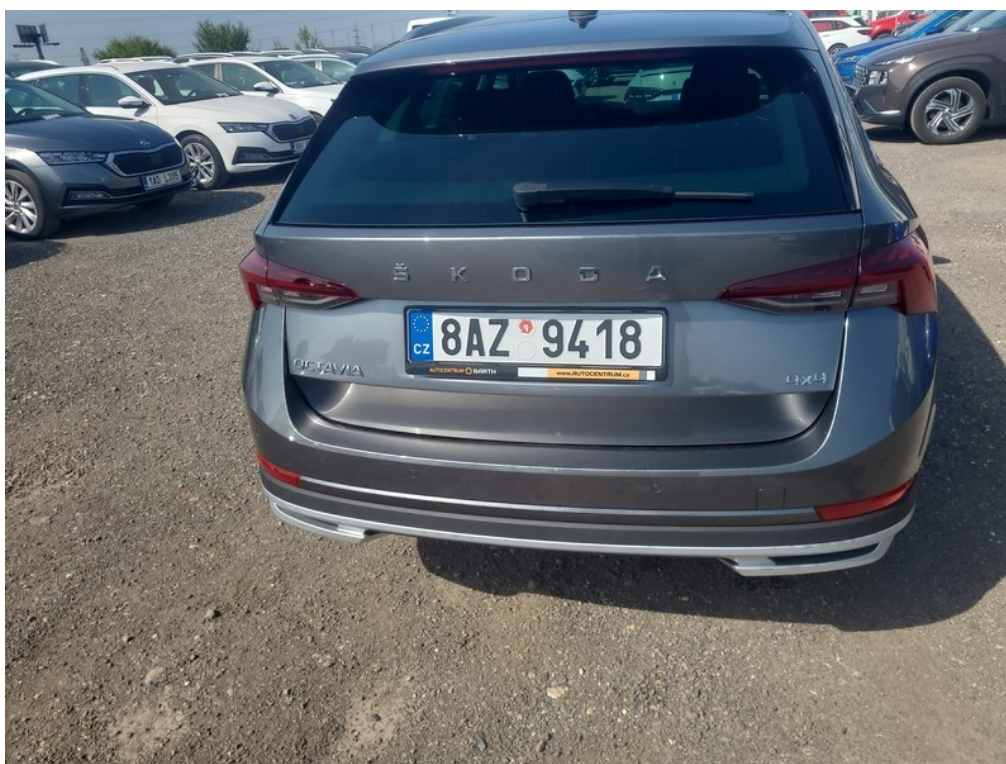
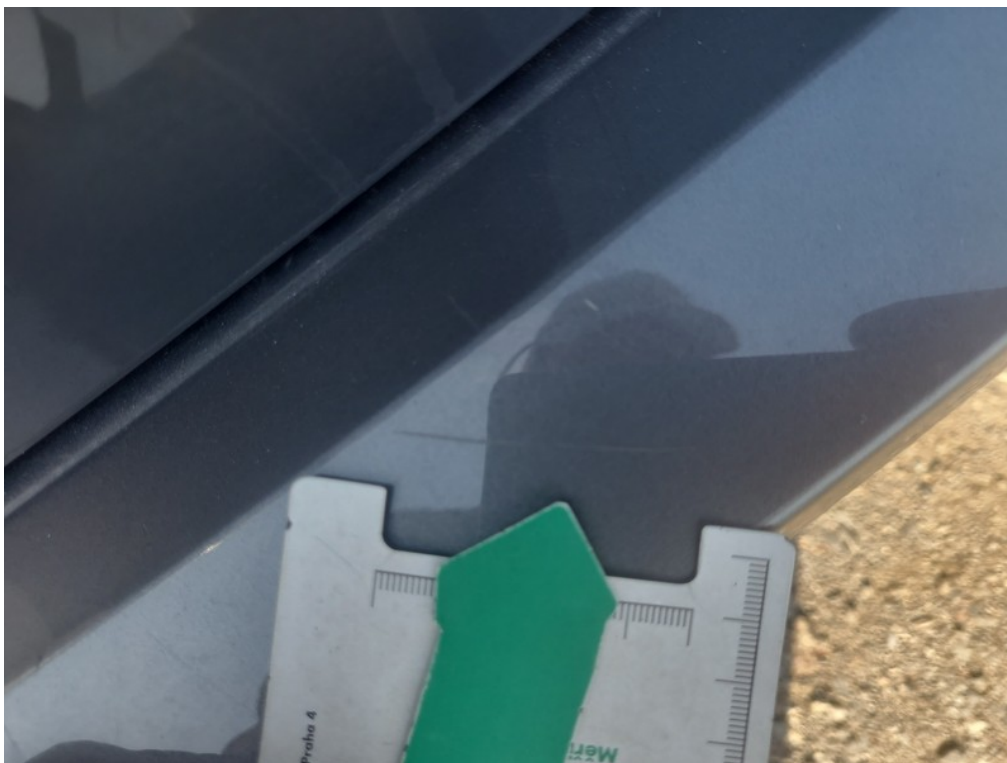
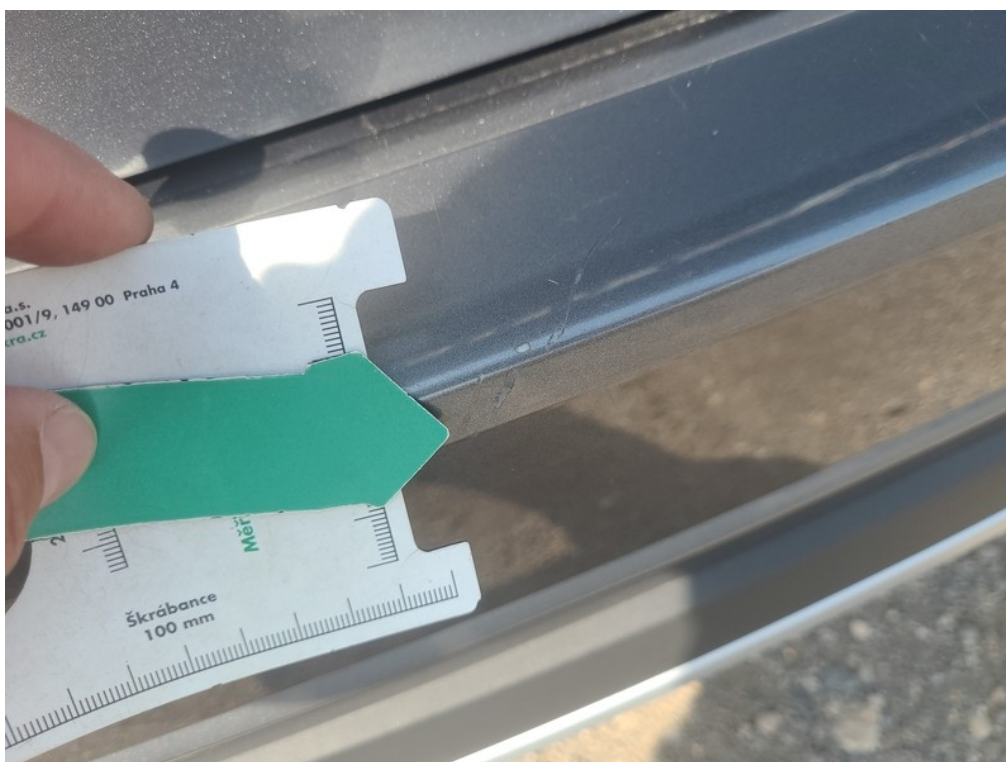
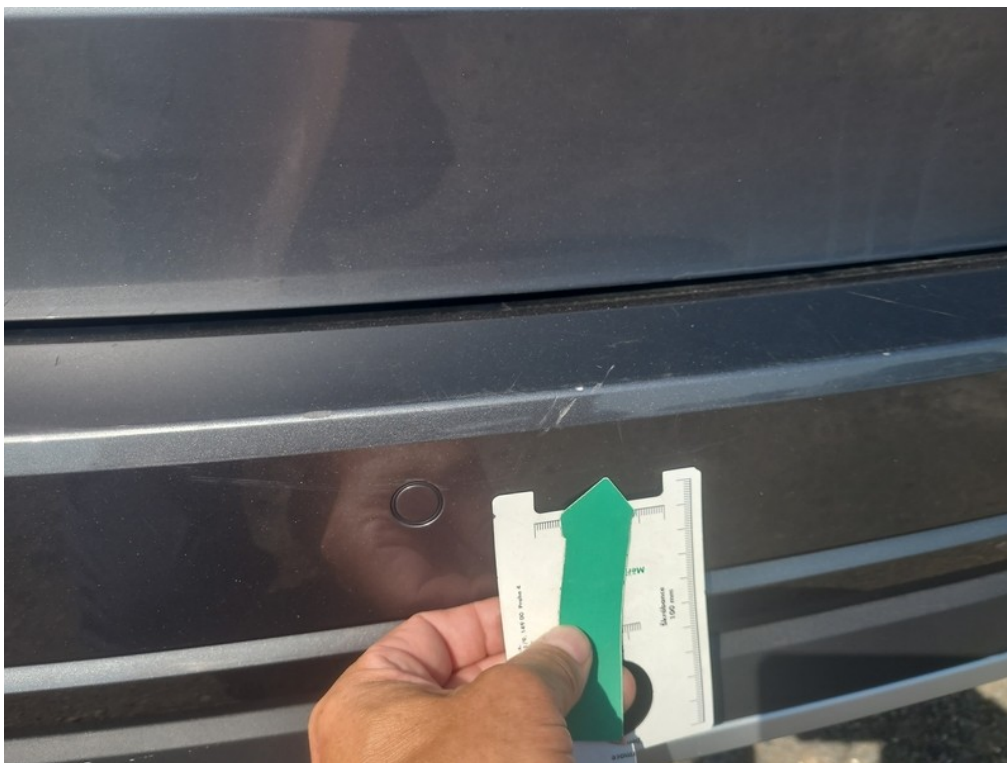
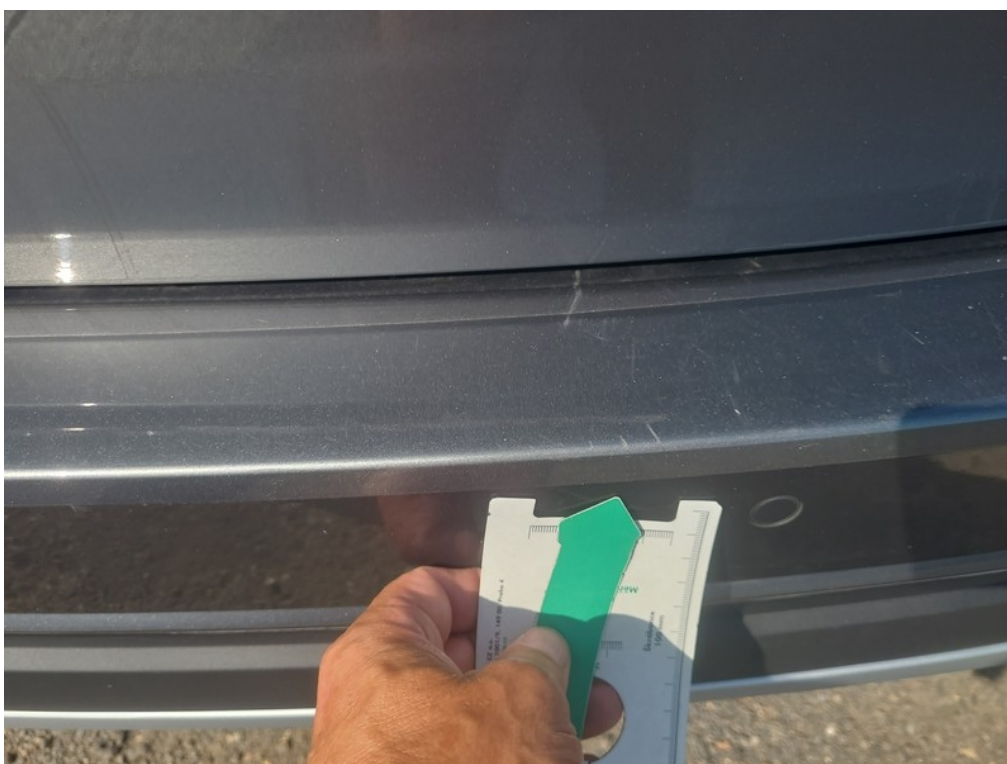
| P.č. | Poškozený díl | Druh poškození |
|---|---|---|
| 7 | Zadní nárazník | Škrábance |

**6 Zadní nárazník - Škrábance**  
Umístění:

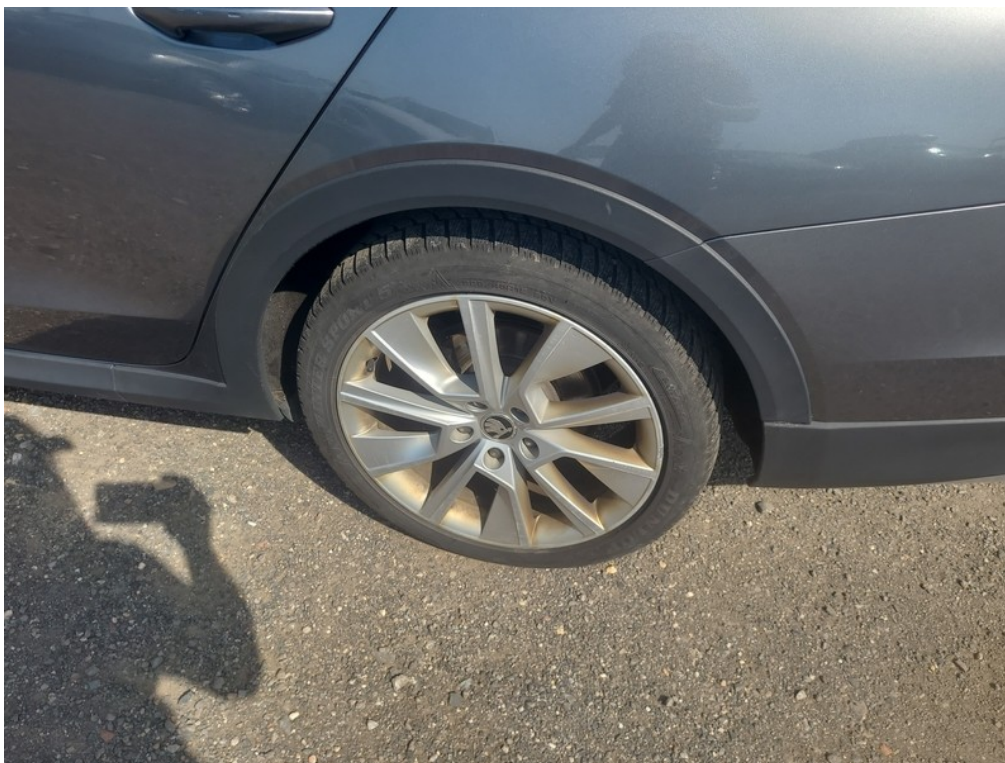
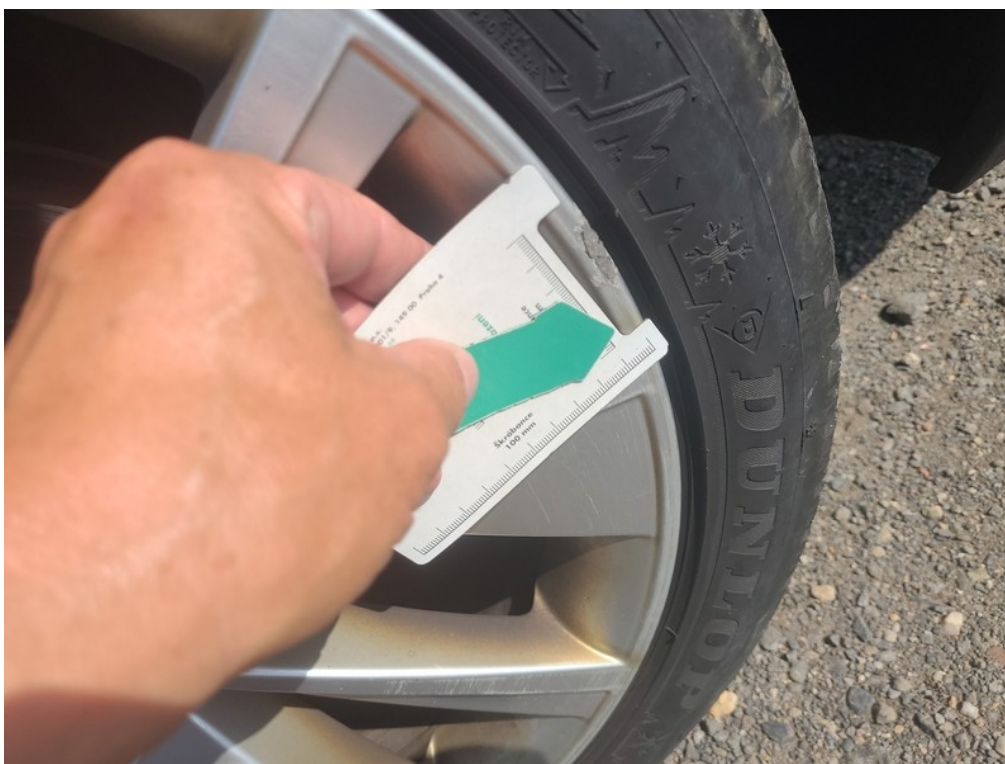
| P.č. | Poškozený díl | Druh poškození |
|---|---|---|
| 8 | Disk LZ kola | Škrábance |

**7 Disk LZ kola - Škrábance**  
Umístění:

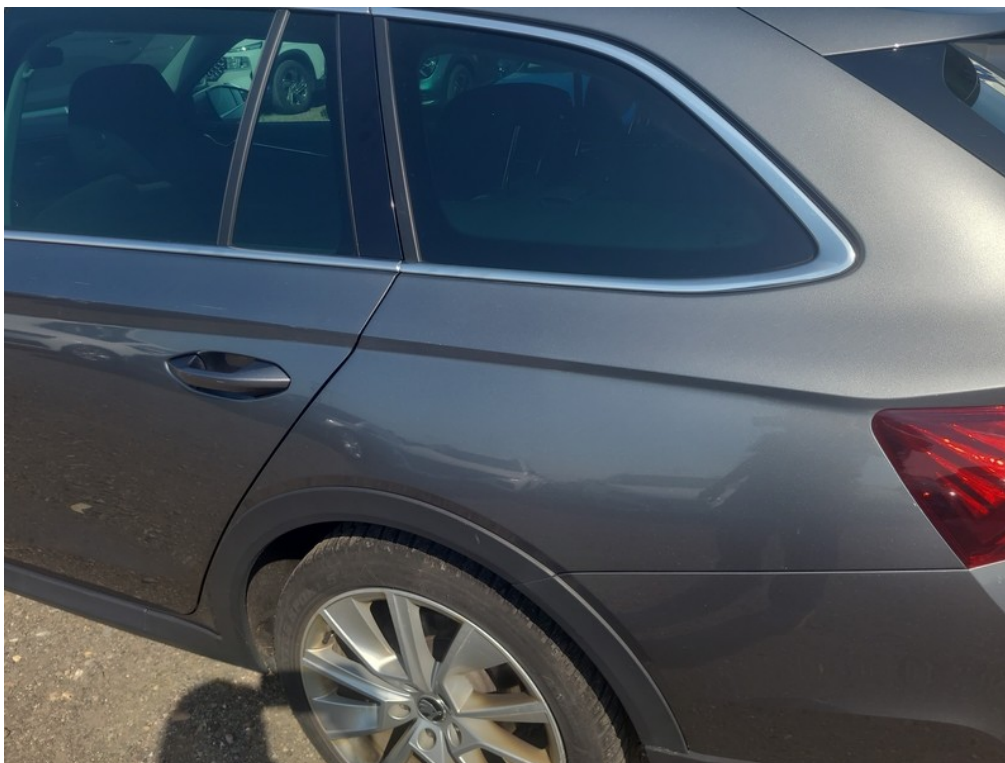
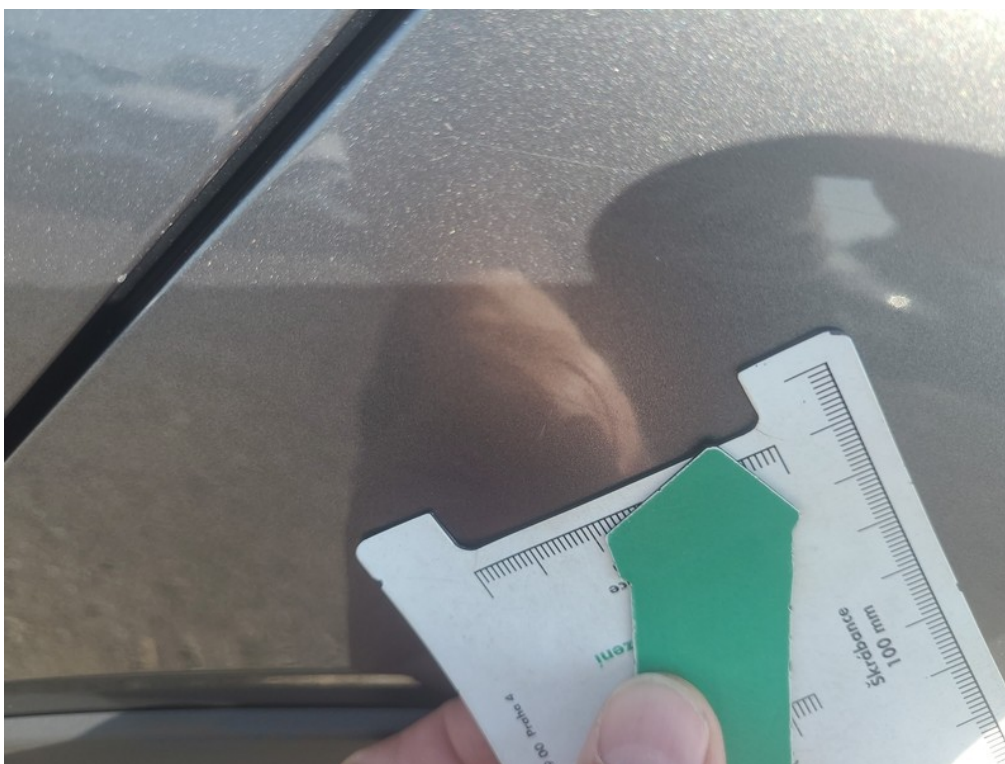
| P.č. | Poškozený díl | Druh poškození |
|---|---|---|
| 9 | Bočnice zadní levá | Škrábance |

**8 Bočnice zadní levá - Škrábance**  
Umístění:

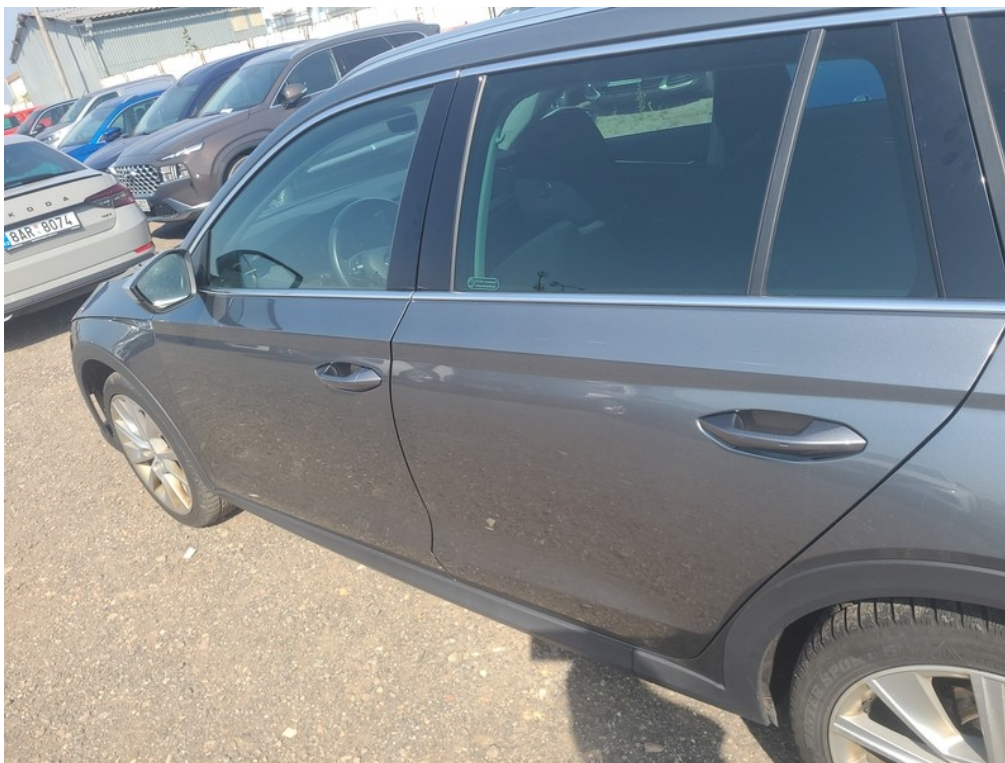
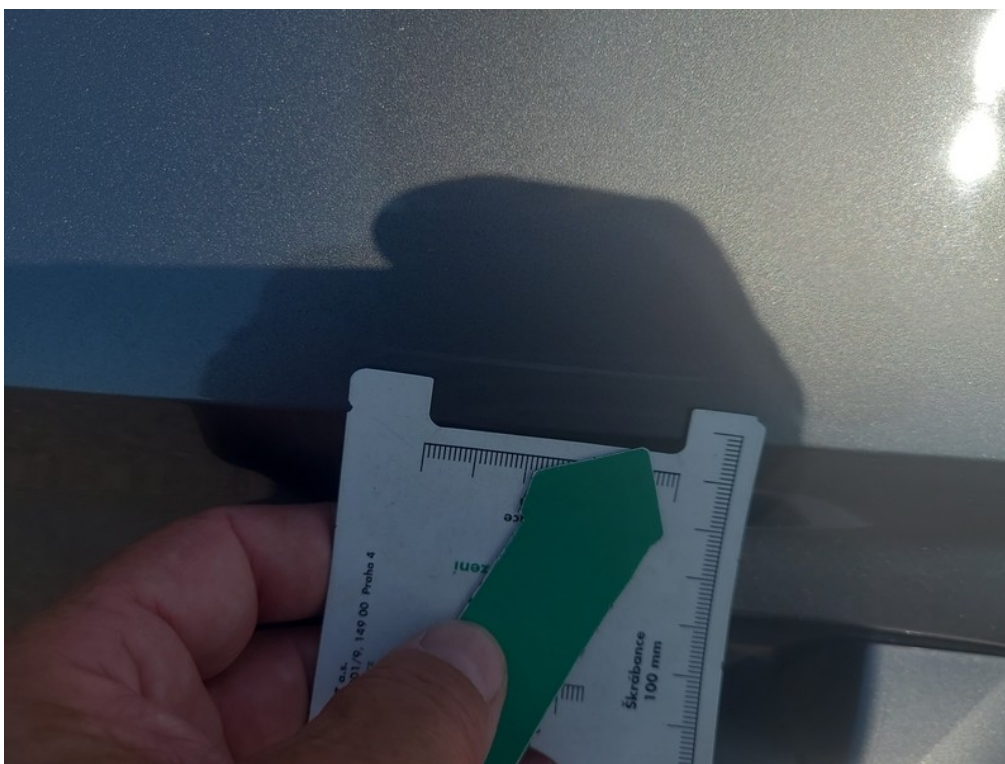
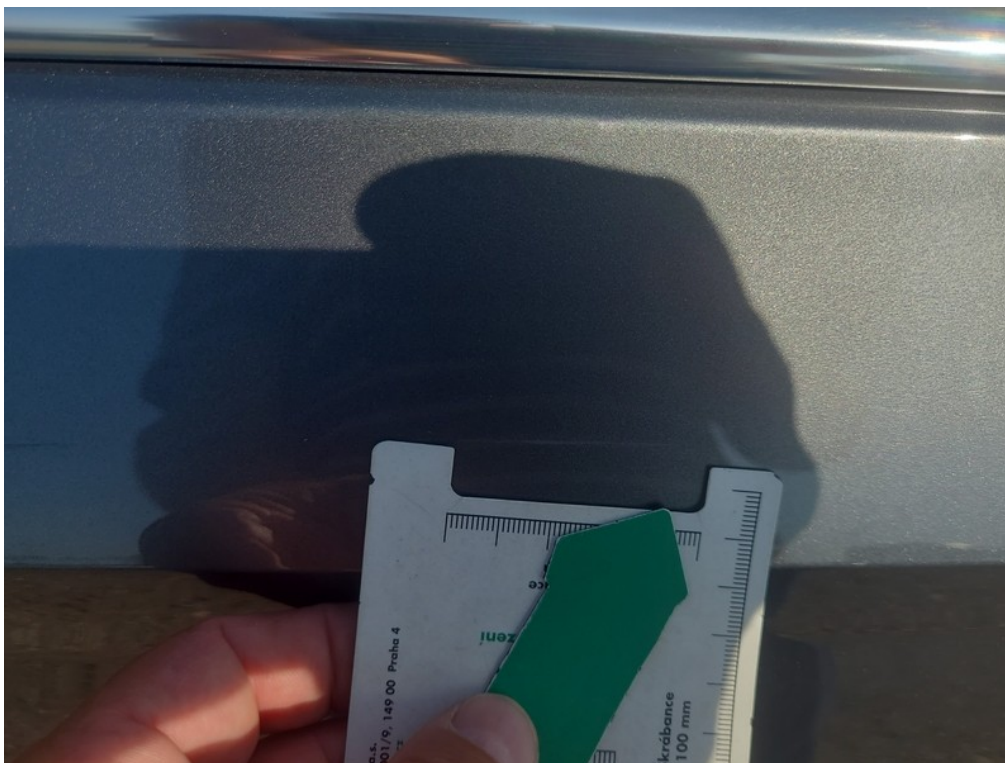
| P.č. | Poškozený díl | Druh poškození |
|---|---|---|
| 10 | Dveře zadní levé | Škrábance |

**9 Dveře zadní levé - Škrábance**  
Umístění:

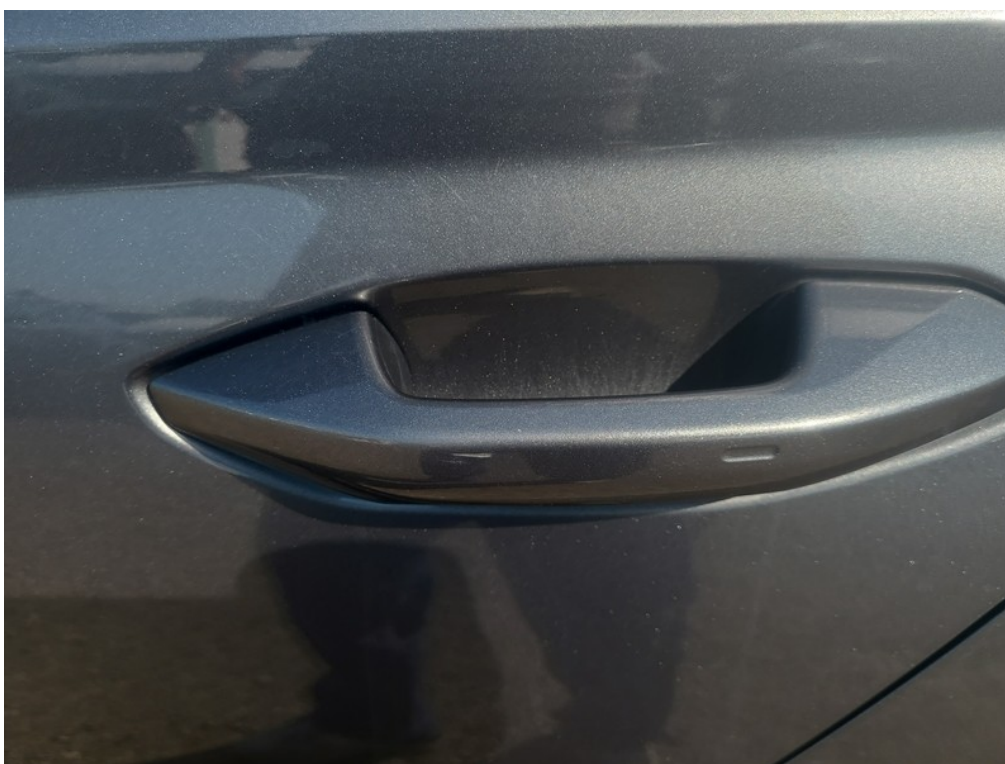
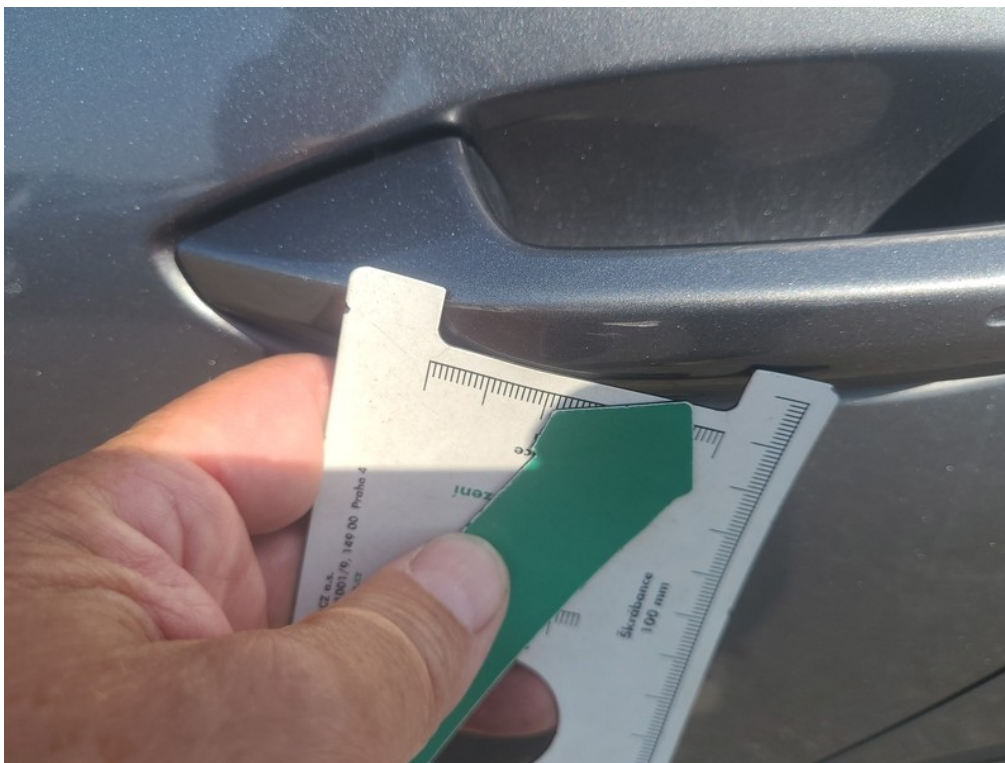
| P.č. | Poškozený díl | Druh poškození |
|---|---|---|
| 11 | Madlo kliky LZ dveří | Škrábance |

10 **Madlo kliky LZ dveří - Škrábance**  
Umístění: Exteriér (vnější prostor)

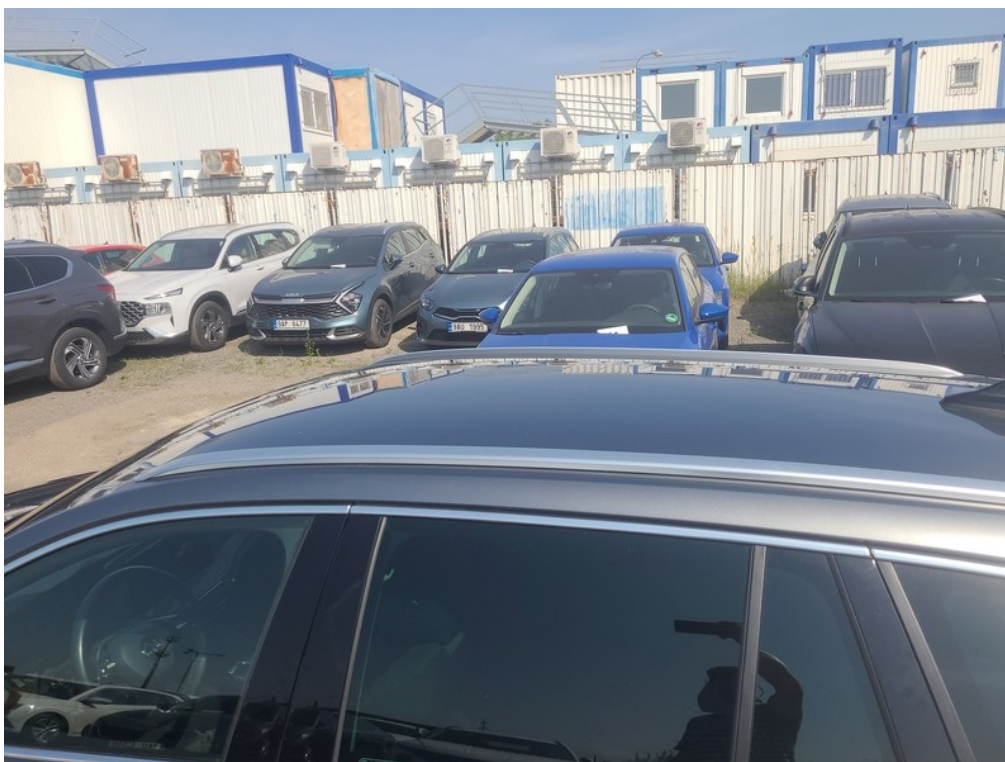
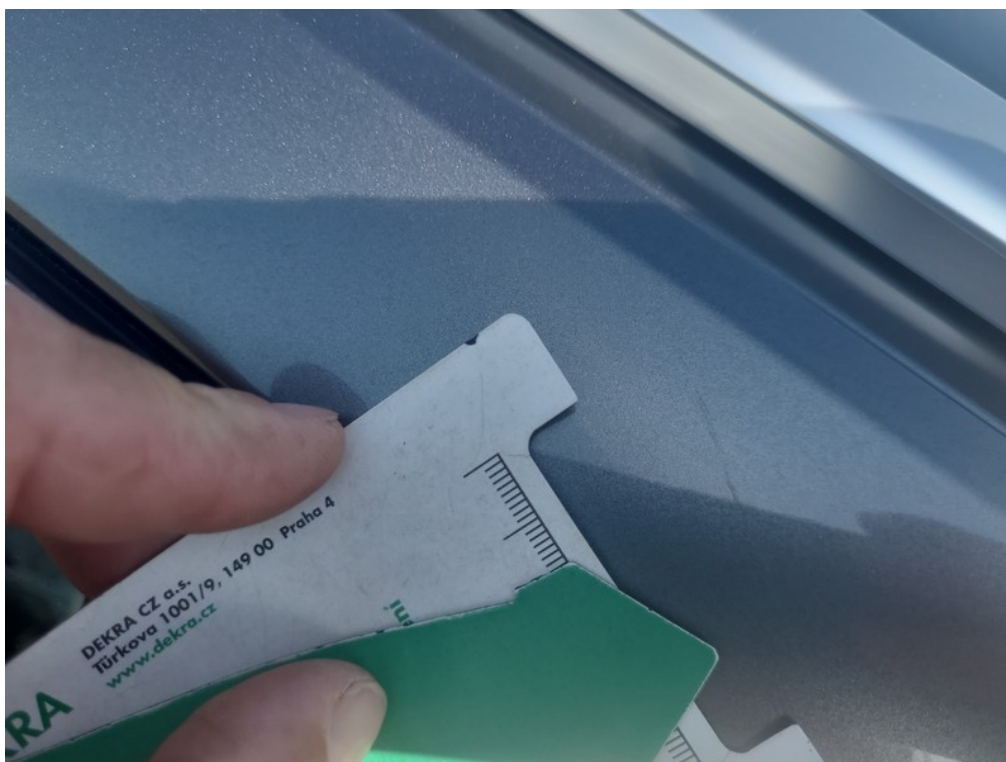
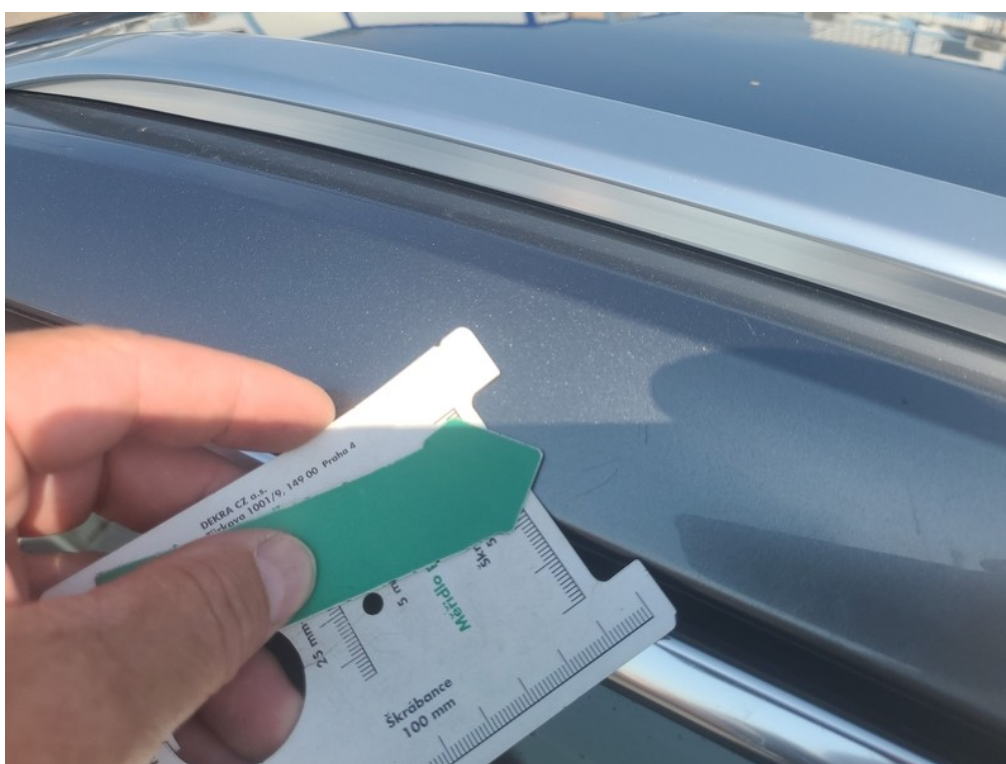
| P.č. | Poškozený díl | Druh poškození |
|---|---|---|
| 12 | Rám dveří levý | Škrábance |

**11 Rám dveří levý - Škrábance**  
Umístění:

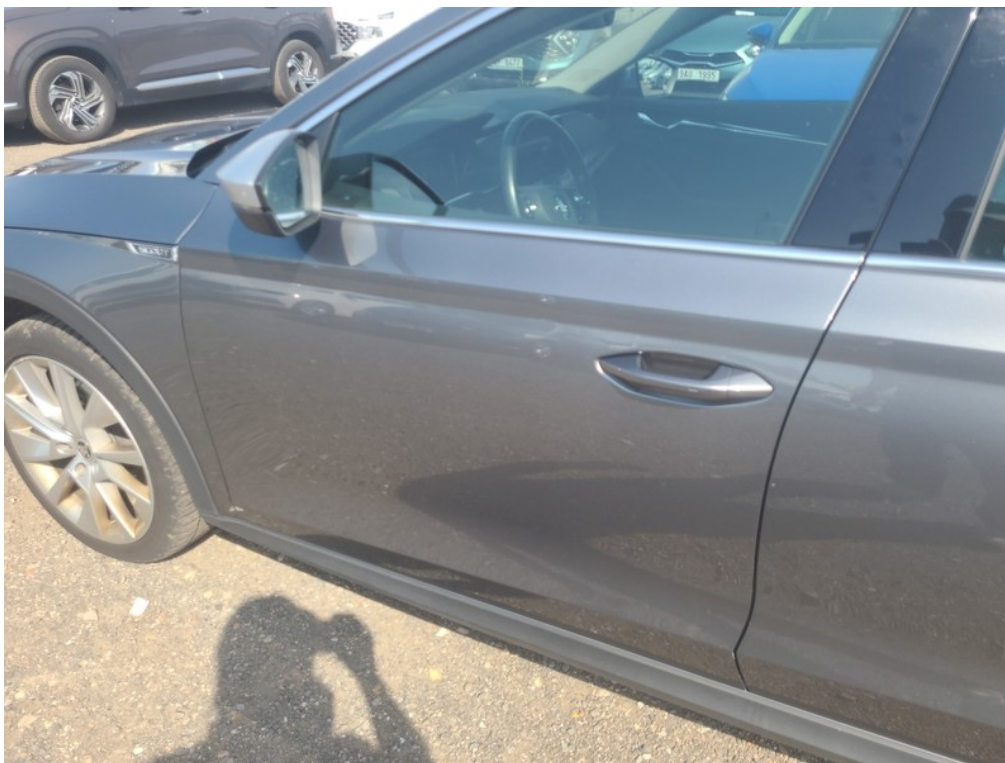
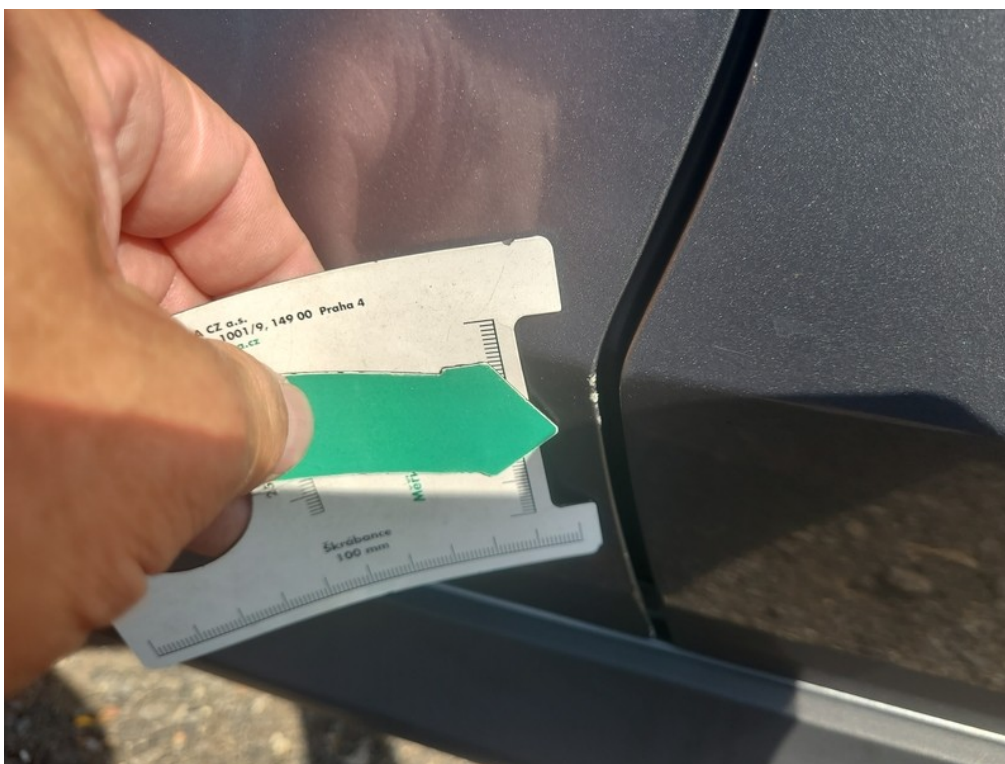
| P.č. | Poškozený díl | Druh poškození |
|---|---|---|
| 13 | Dveře přední levé | Škrábance |

**12 Dveře přední levé - Škrábance**  
Umístění:
