## DEKRA CZ a.s.

## ARVAL CZ s.r.o.

## ÚDAJE O VOZIDLE

| Model vozidla: | Škoda Octavia Combi (NX3)(2020) | Provedení: | Oct.C.2.0TDI 110 4x4 Scout AT |

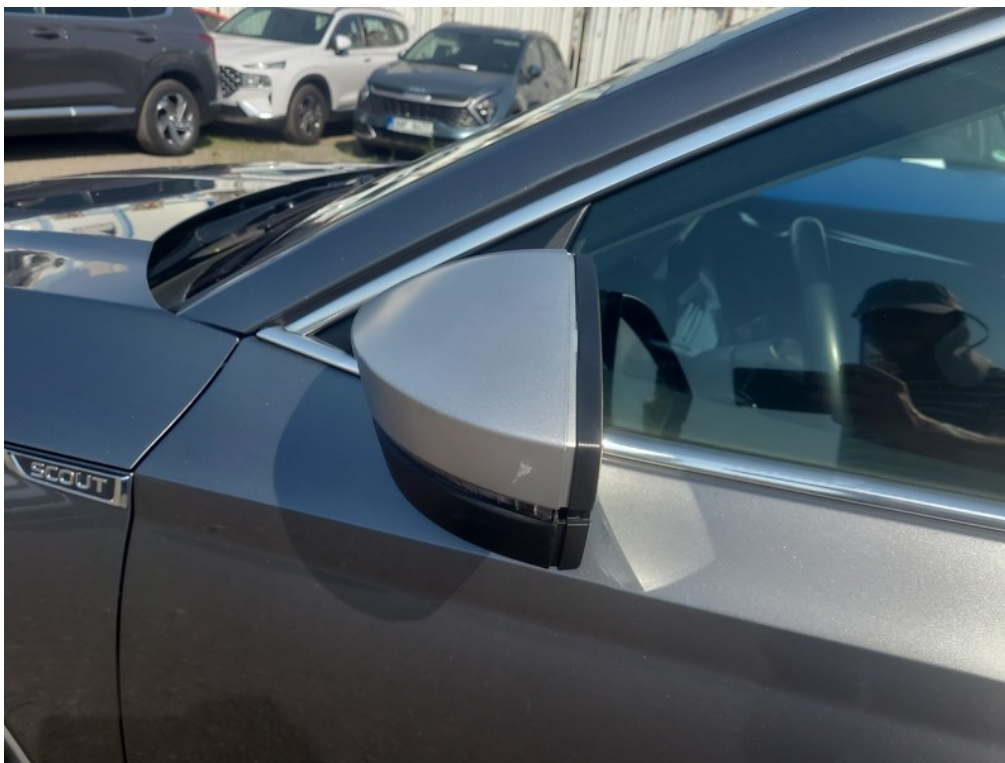
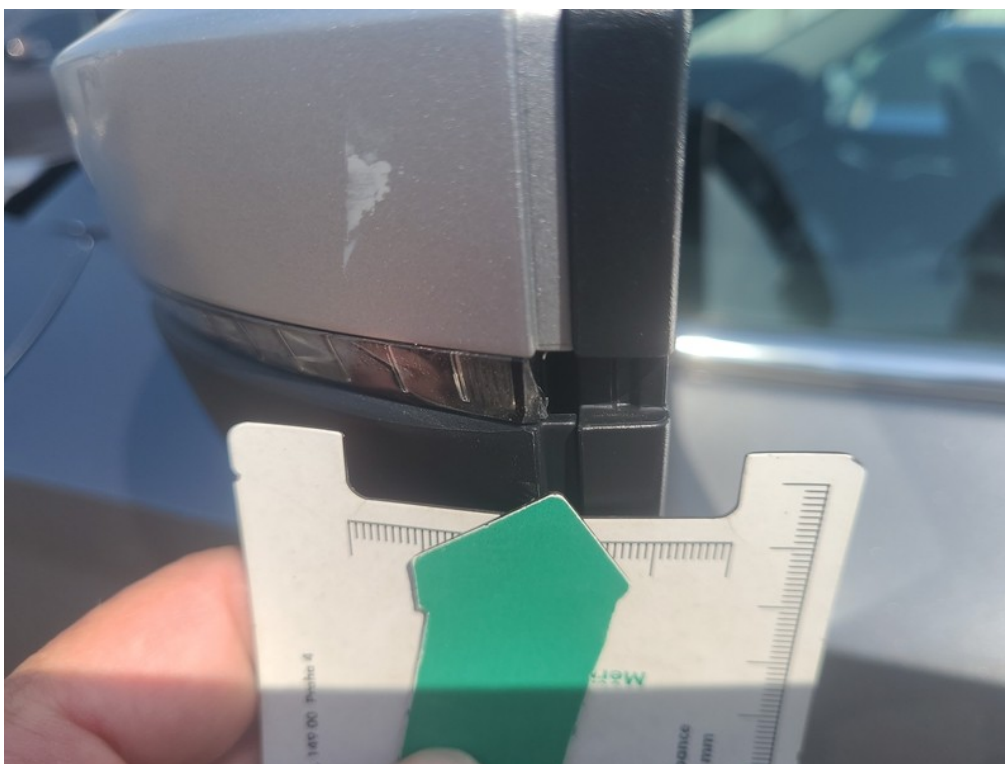
| P.č. | Poškozený díl | Druh poškození |
|---|---|---|
| 14 | Blikač boční L zpětného zrcátka | Prasklina |

**13** Blikač boční L zpětného zrcátka - Prasklina  
Umístění: Exteriér (vnější prostor)

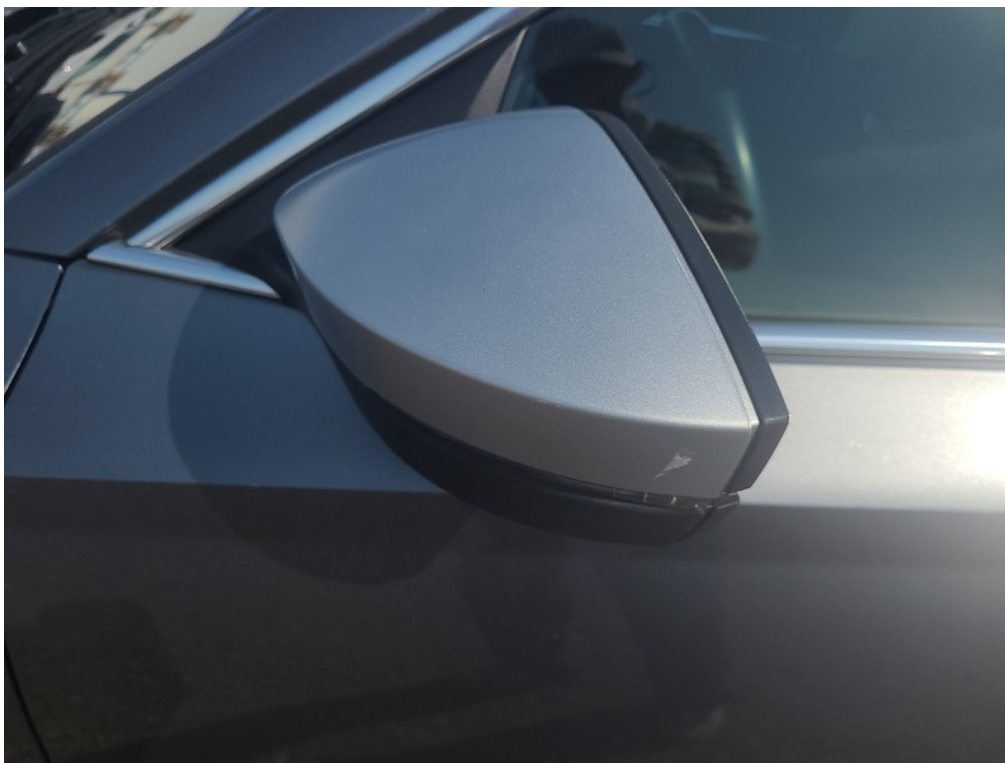
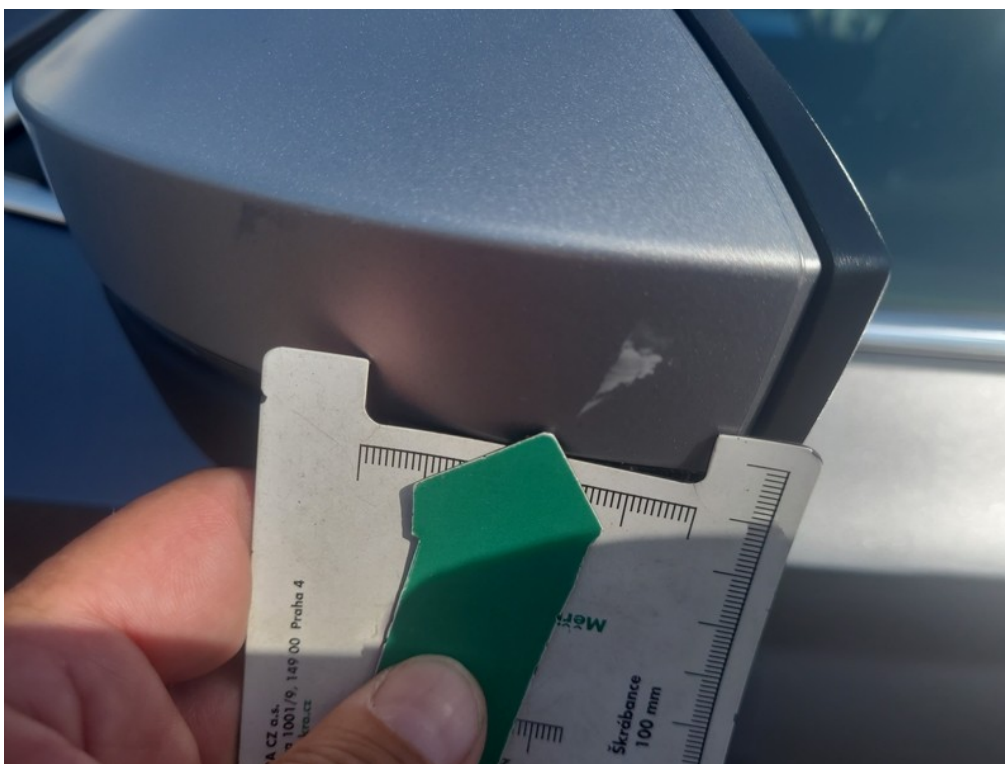
| P.č. | Poškozený díl | Druh poškození |
|---|---|---|
| 15 | Kryt L zpětného zrcátka | Škrábance |

**14** Kryt L zpětného zrcátka - Škrábance  
Umístění: Exteriér (vnější prostor)

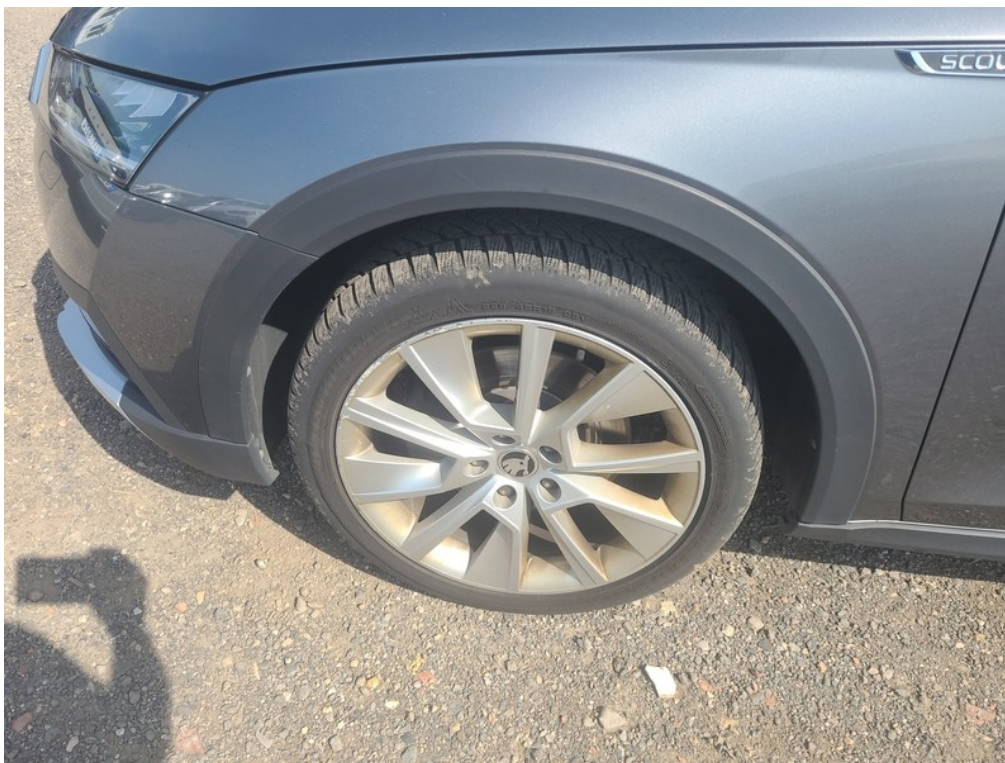
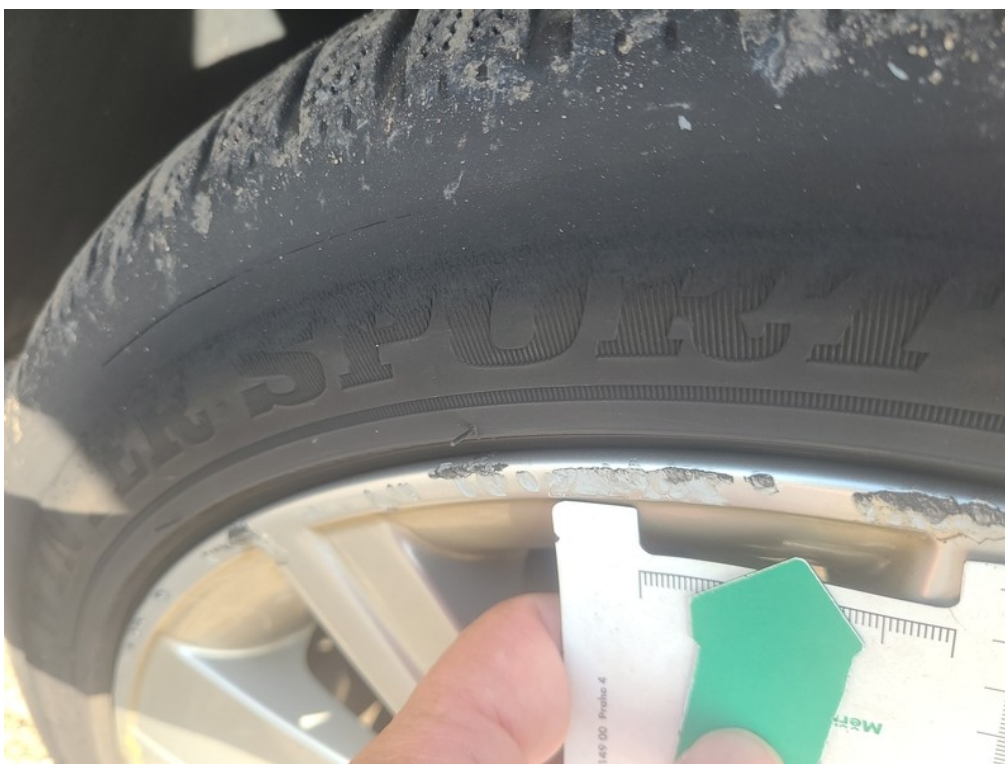
| P.č. | Poškozený díl | Druh poškození |
|---|---|---|
| 16 | Disk LP kola | Škrábance |

**15** Disk LP kola - Škrábance  
Umístění:

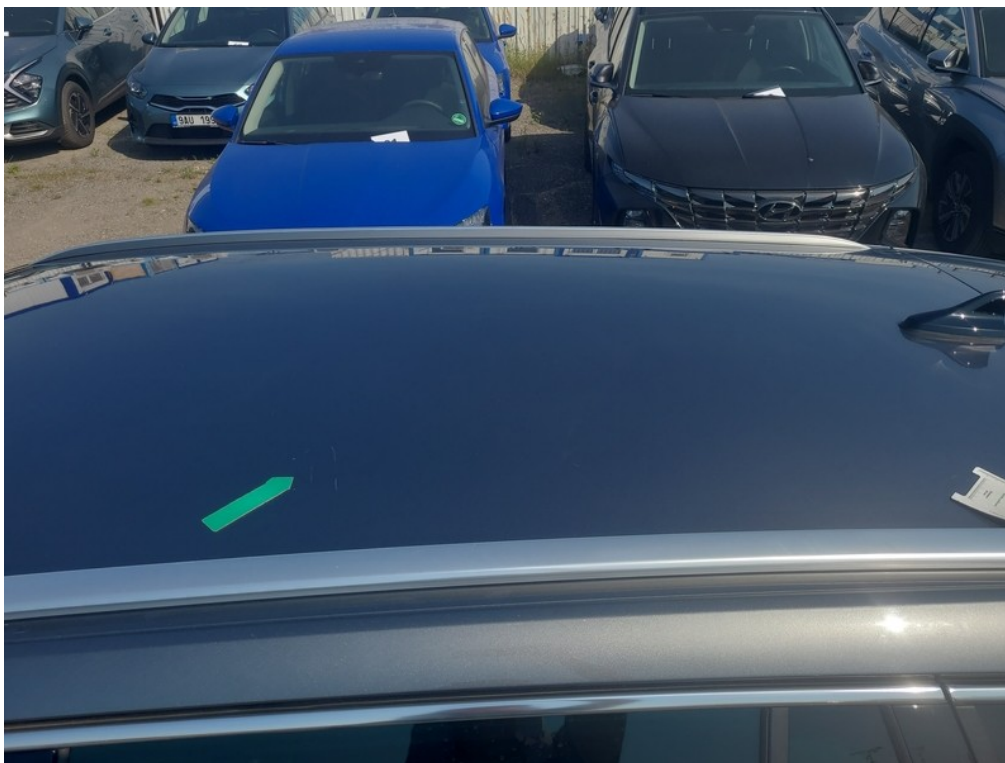
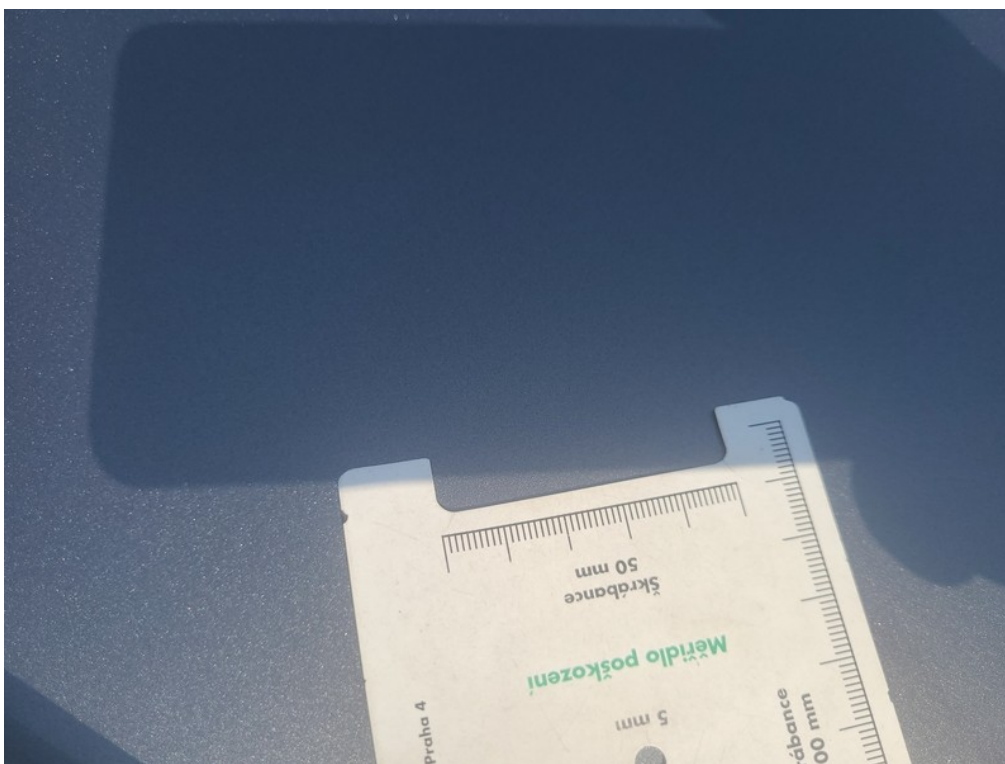
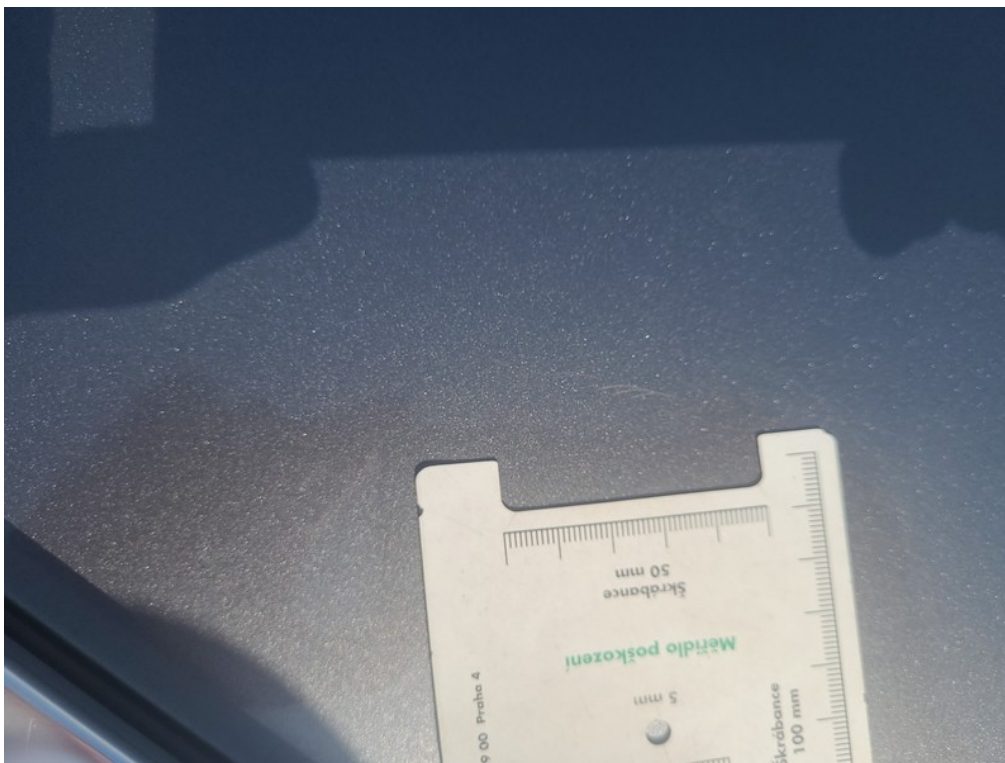
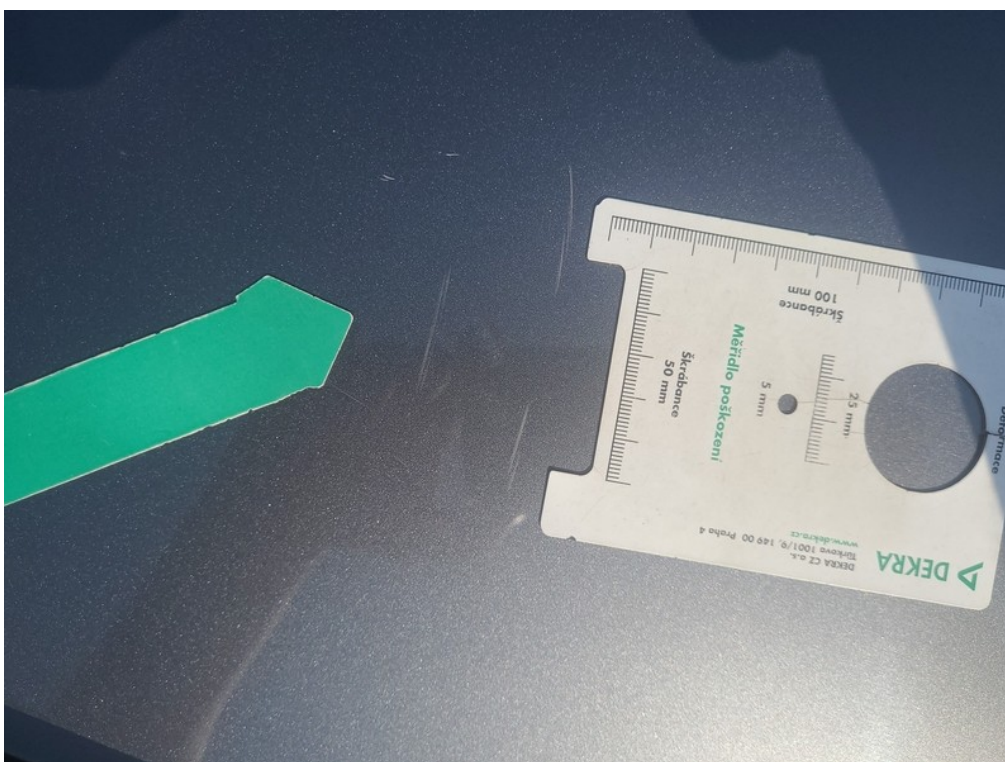
| P.č. | Poškozený díl | Druh poškození |
|---|---|---|
| 17 | Střecha | Škrábance |

**16 Střecha - Škrábance**  
Umístění:

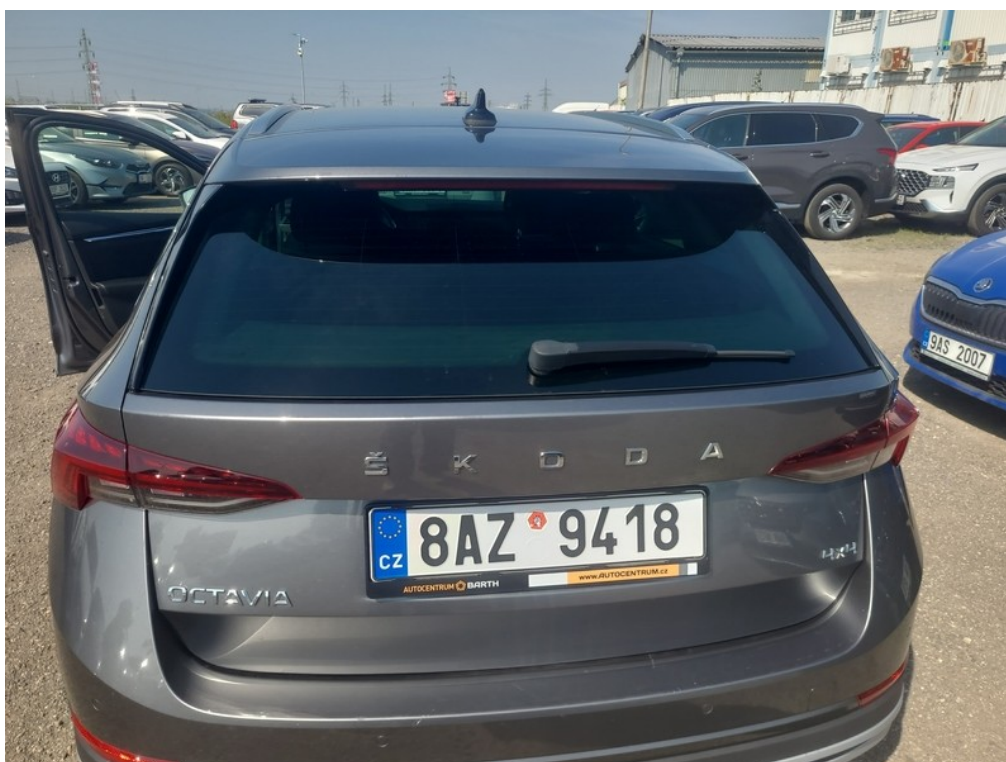
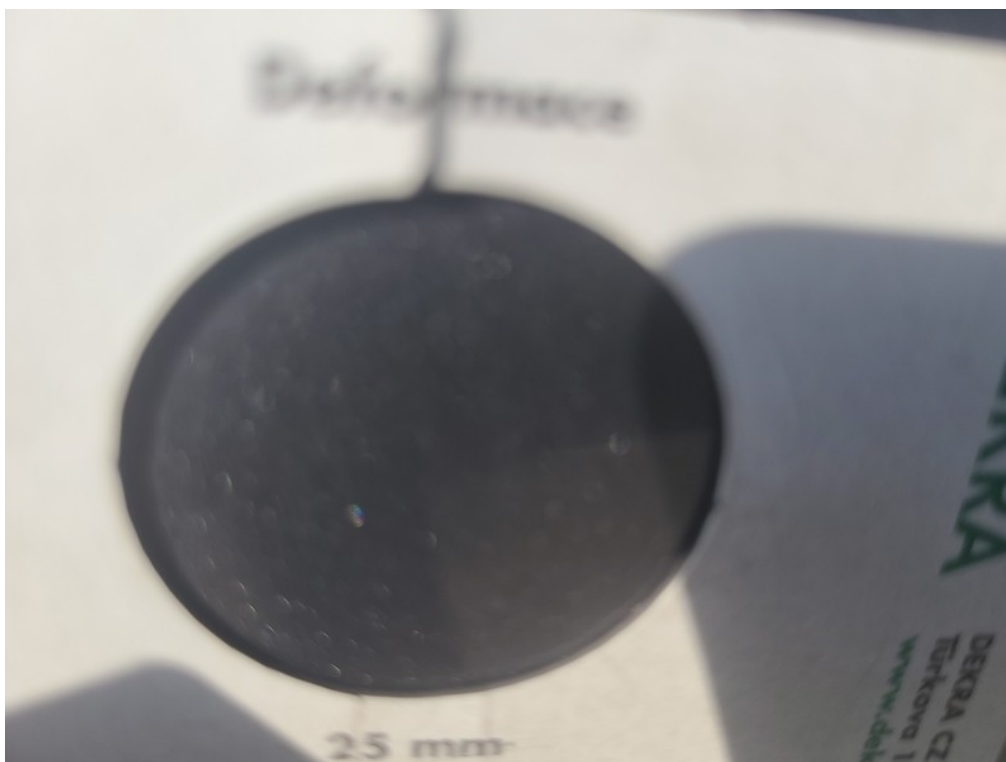
| P.č. | Poškozený díl | Druh poškození |
|---|---|---|
| 18 | Víko zavazadlového prostoru | Jamka |

17 **Víko zavazadlového prostoru - Jamka**  
Umístění: Exteriér (vnější prostor)

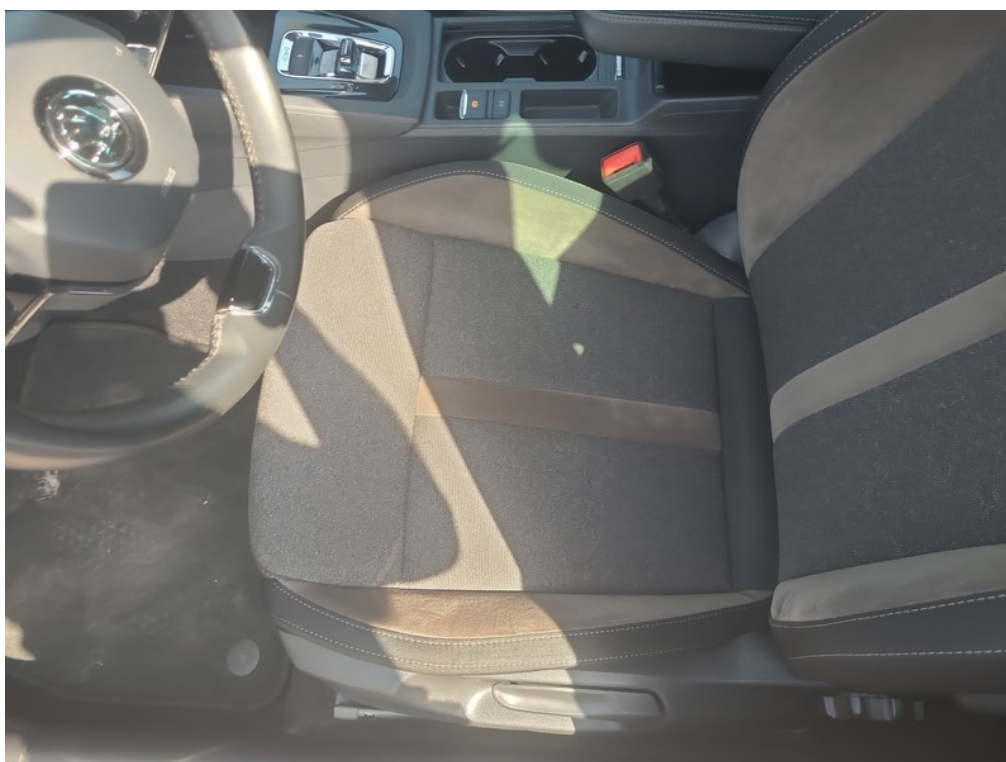
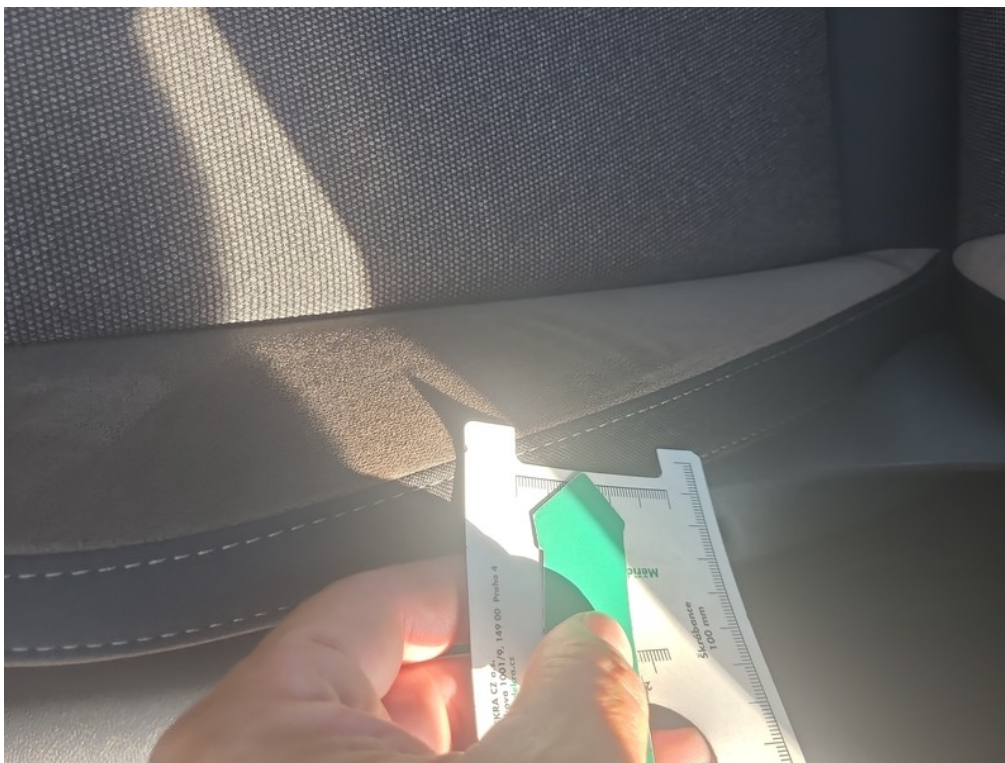
| P.č. | Poškozený díl | Druh poškození |
|---|---|---|
| 19 | Potah sedáku sedadla řidiče | Opotřebení |

**18** **Potah sedáku sedadla řidiče - Opatření**  
Umístění: Interiér (vnitřní prostor)

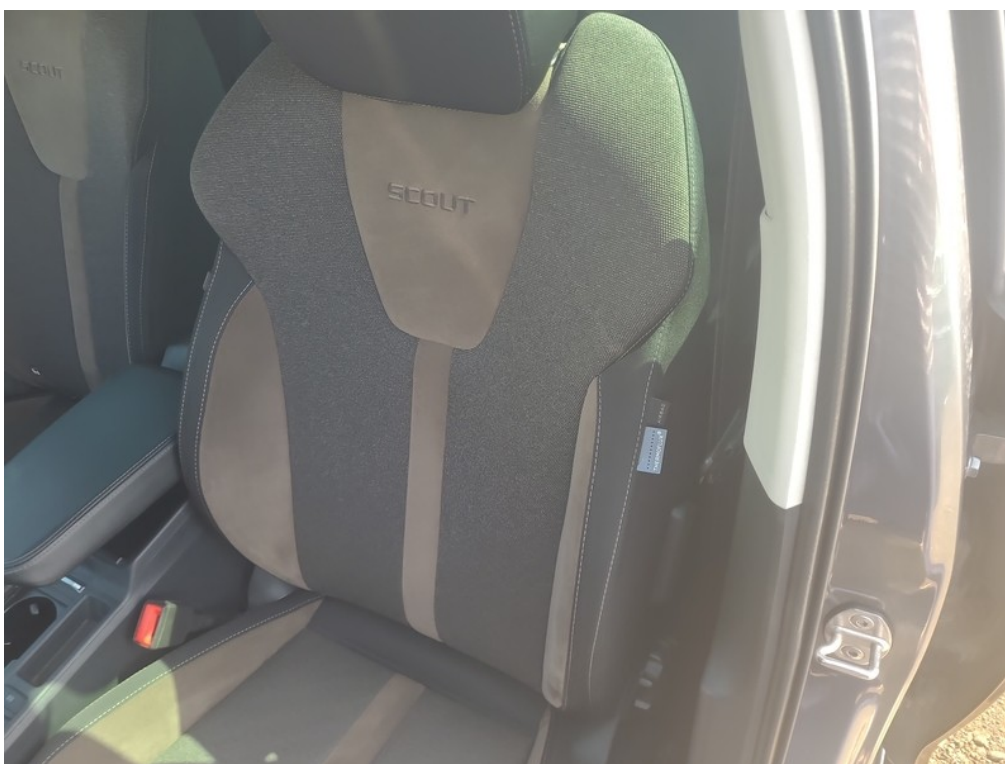
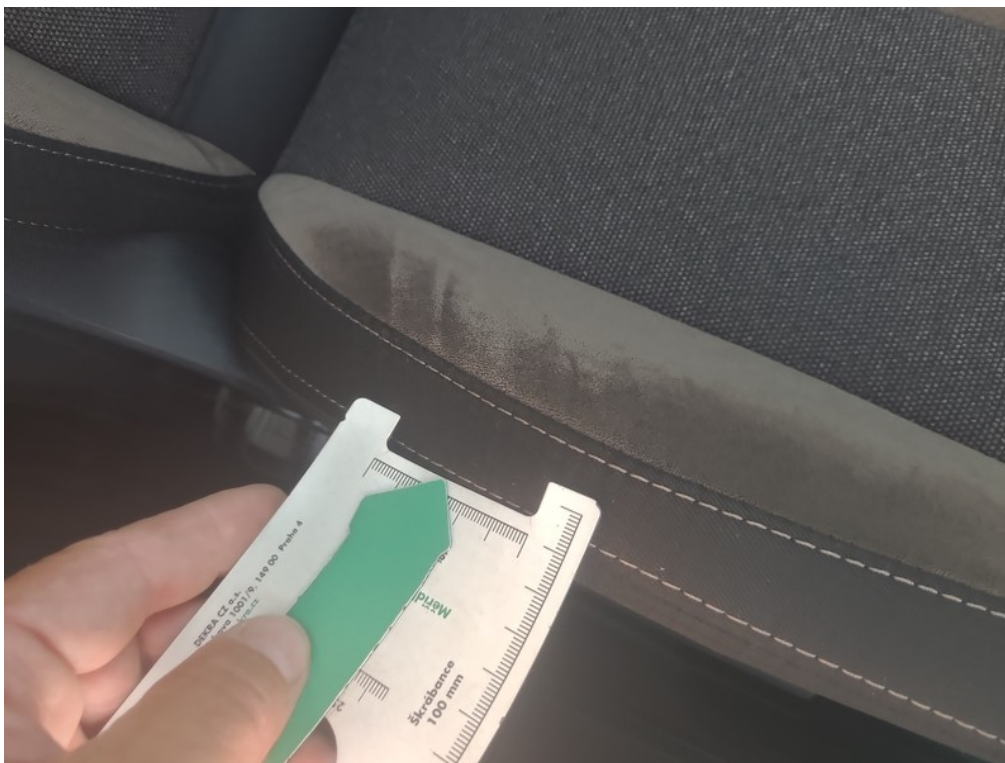
| P.č. | Poškozený díl | Druh poškození |
|---|---|---|
| 20 | Potah opěradla sedadla řidiče | Opotřebení |

**19** **Potah opěradla sedadla řidiče - Opotřebení**  
Umístění: Interiér (vnitřní prostor)

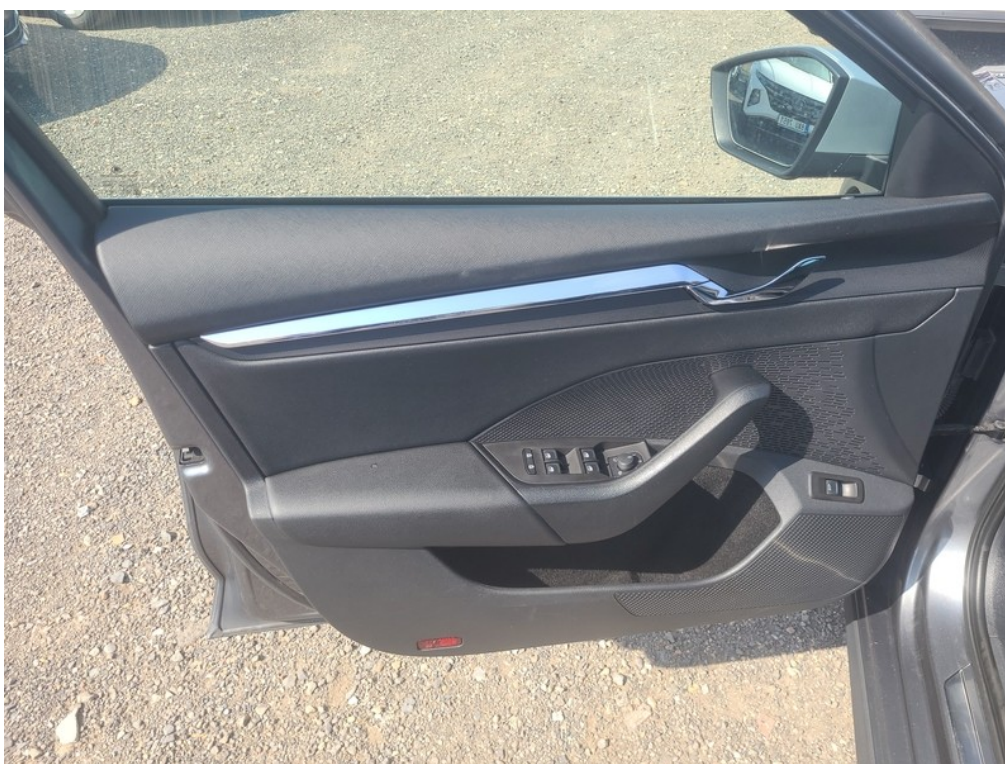
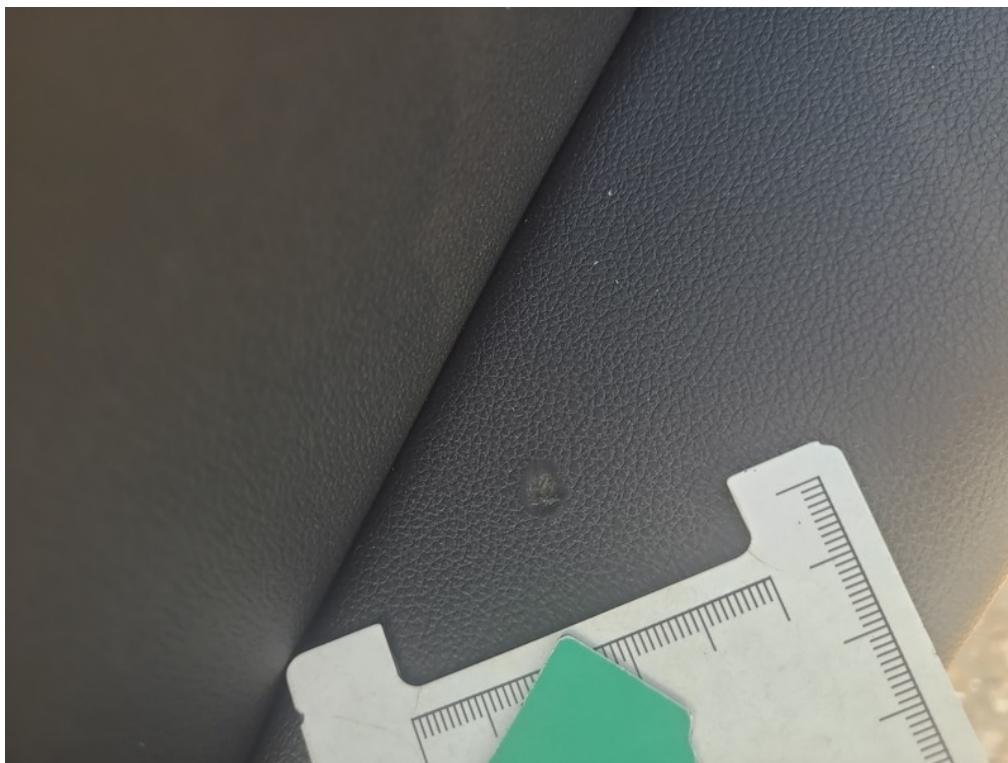
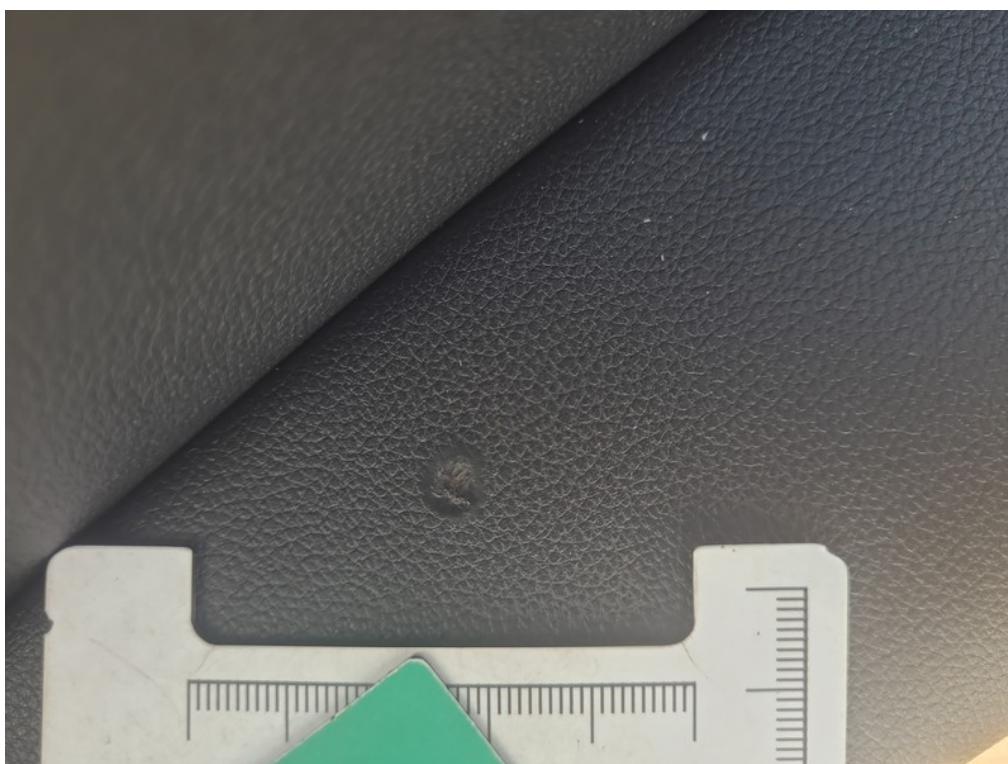
| P.č. | Poškozený díl | Druh poškození |
|---|---|---|
| 21 | Výplň LP dveří | Vypálená díra |

**20** Výplň LP dveří - Vypálená díra  
Umístění:

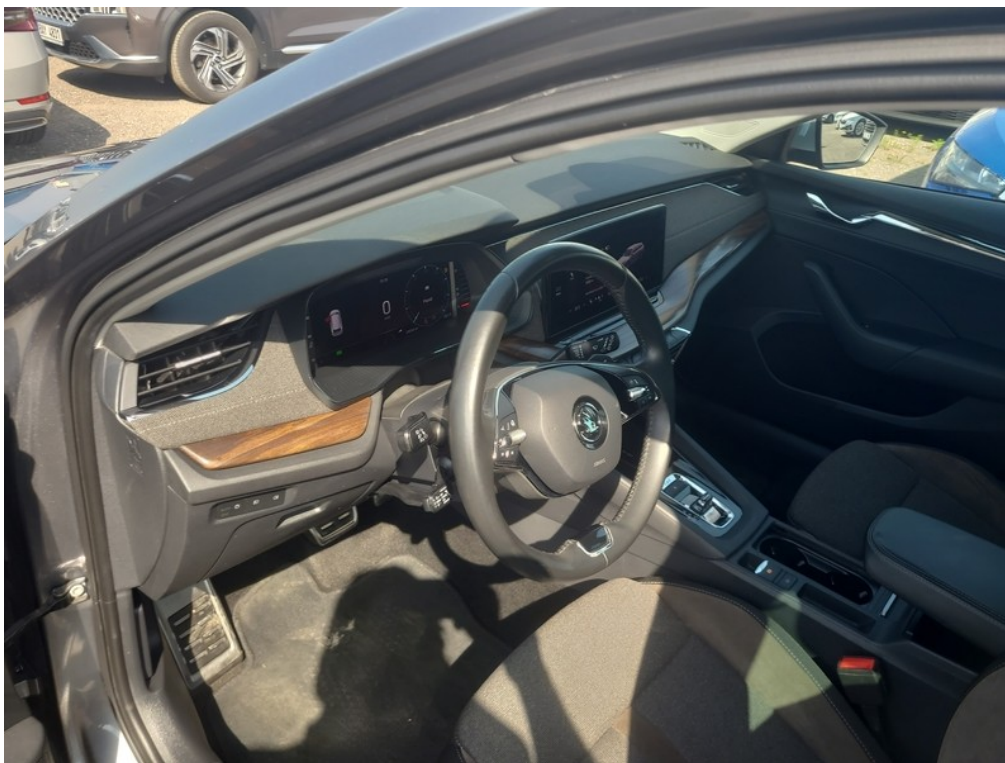
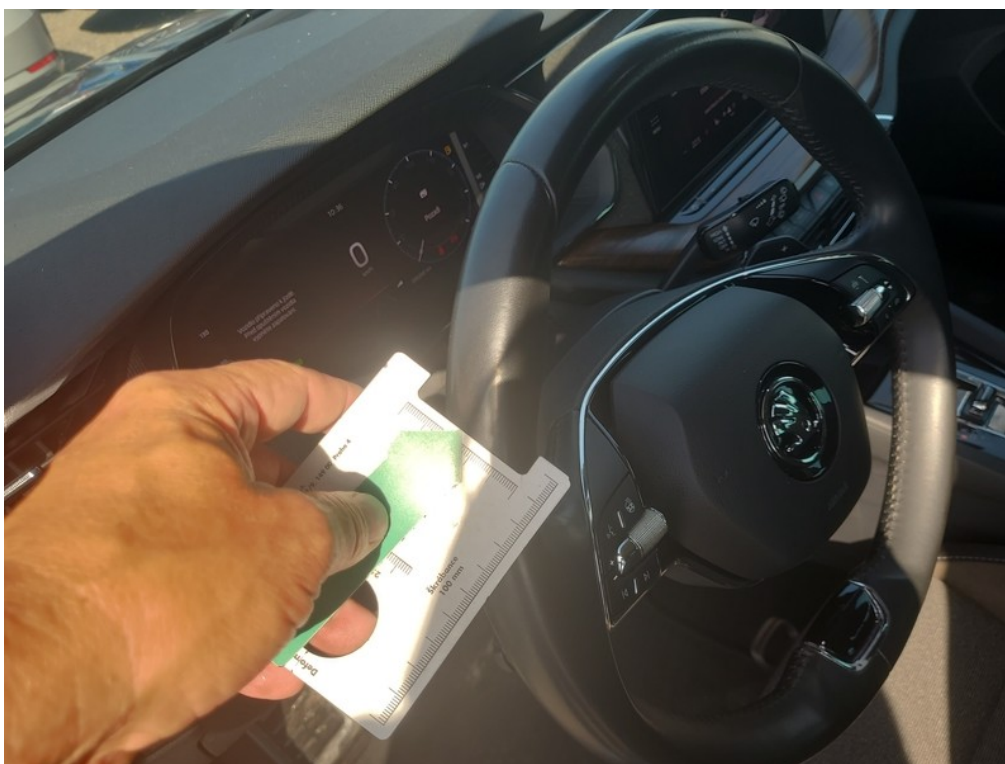
| P.č. | Poškozený díl | Druh poškození |
|---|---|---|
| 22 | Volant | Opotřebení |

**21** Volant - Opatření  
Umístění:

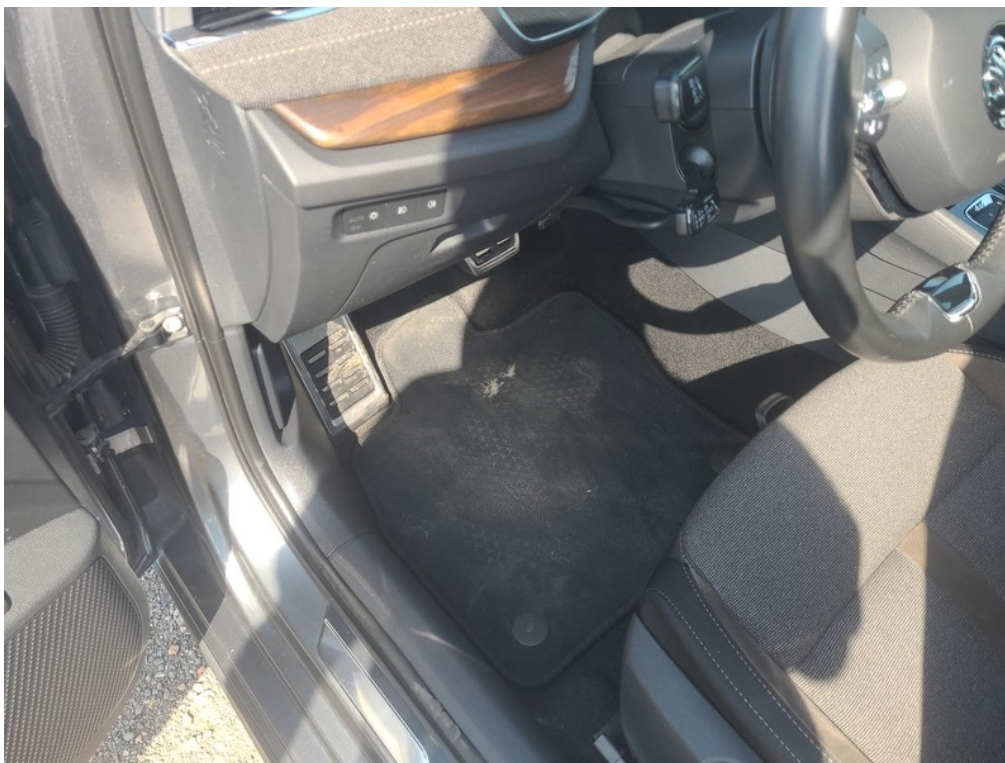
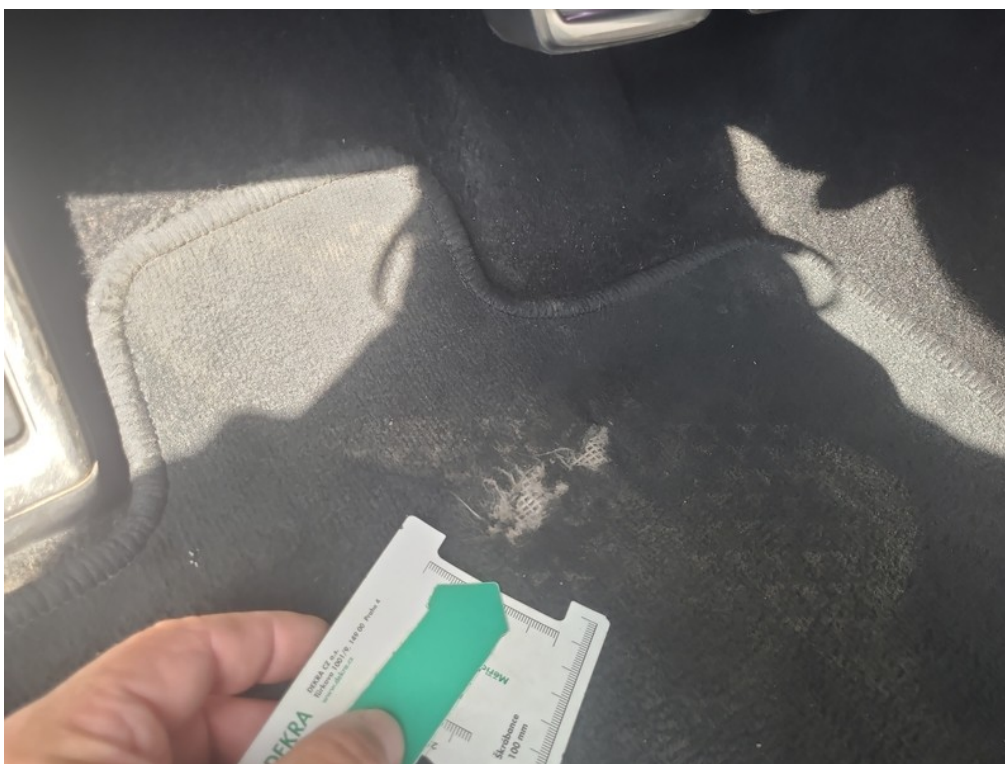
| P.č. | Poškozený díl | Druh poškození |
|---|---|---|
| 23 | Přídavný koberec LP | Opotřebení |

**22** **Přídavný koberec LP - Opotřebení**  
Umístění: Interiér (vnitřní prostor)

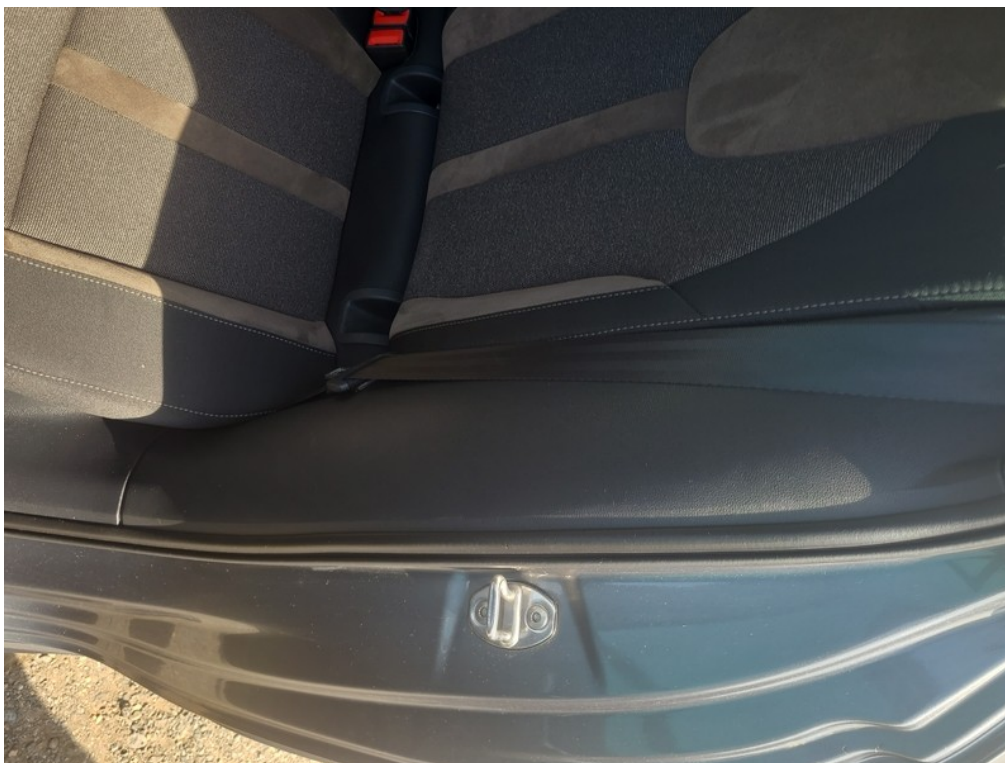
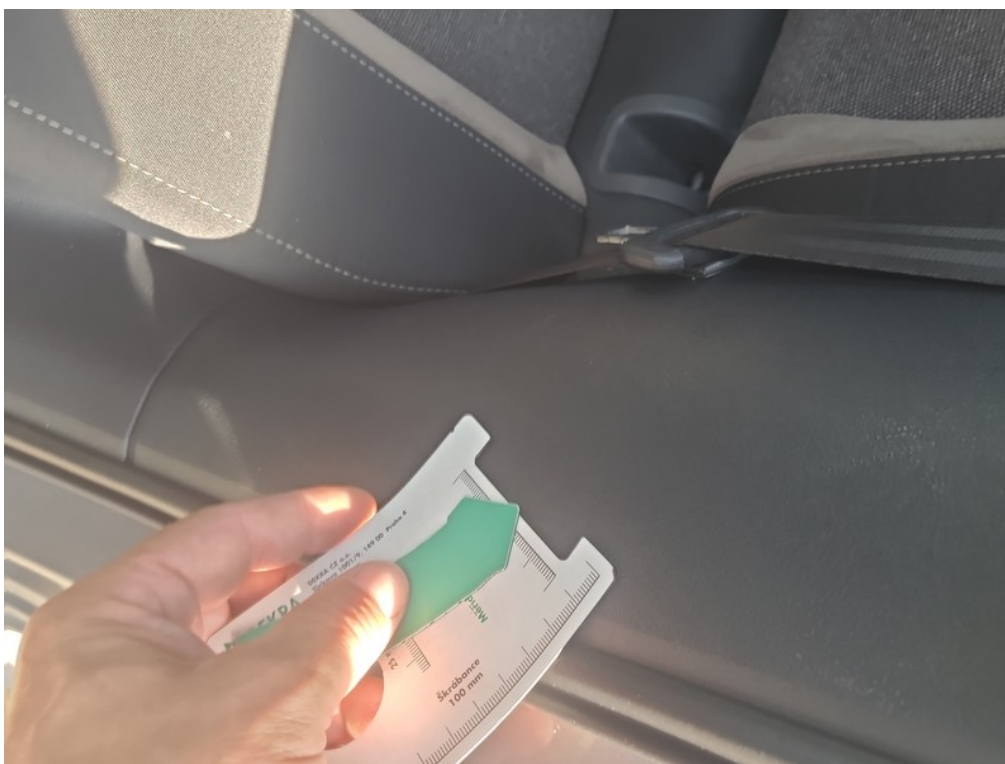
| P.č. | Poškozený díl | Druh poškození |
|---|---|---|
| 24 | Vnitřní kryt levého C-sloupku dolní | Škrábance |

**23** Vnitřní kryt levého C-sloupku dolní - Škrábance  
Umístění: Interiér (vnitřní prostor)

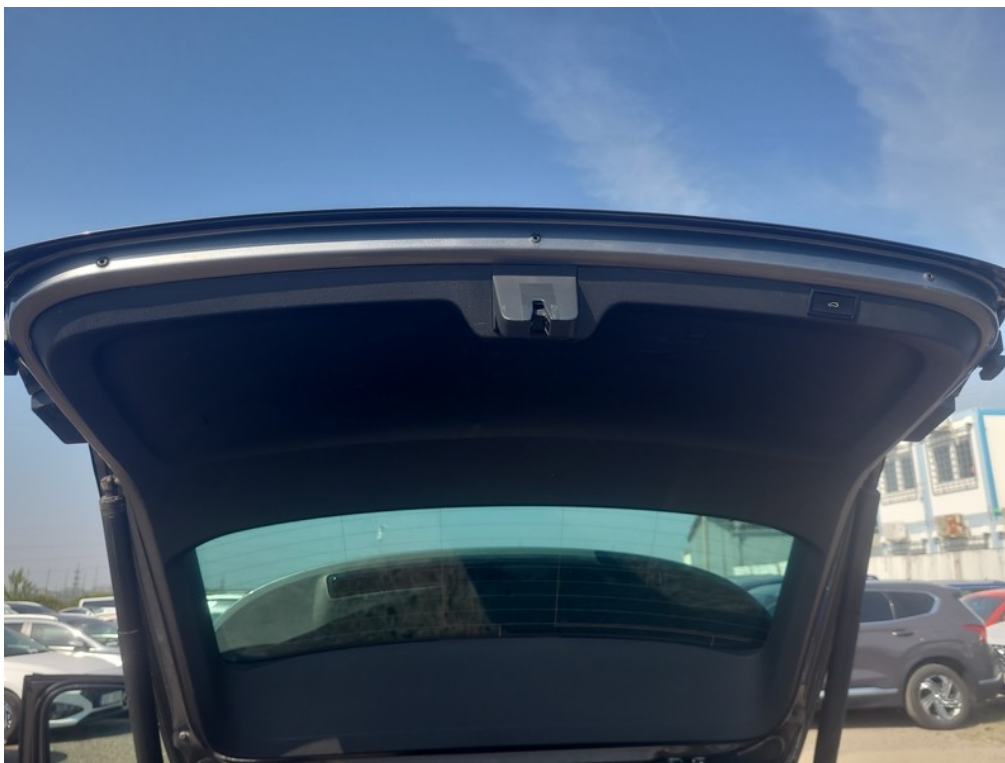
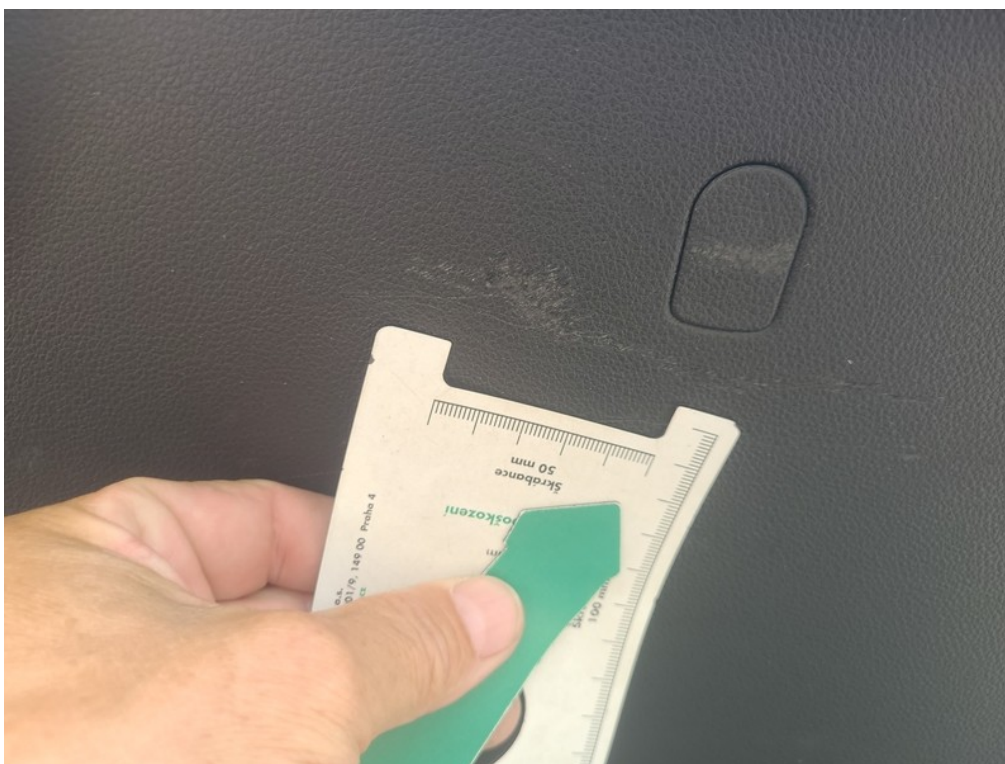
| P.č. | Poškozený díl | Druh poškození |
|---|---|---|
| 25 | Plastový kryt víka zav. prostoru | Škrábance |

**24** **Plastový kryt víka zav. prostoru - Škrábance**  
Umístění: Interiér (vnitřní prostor)

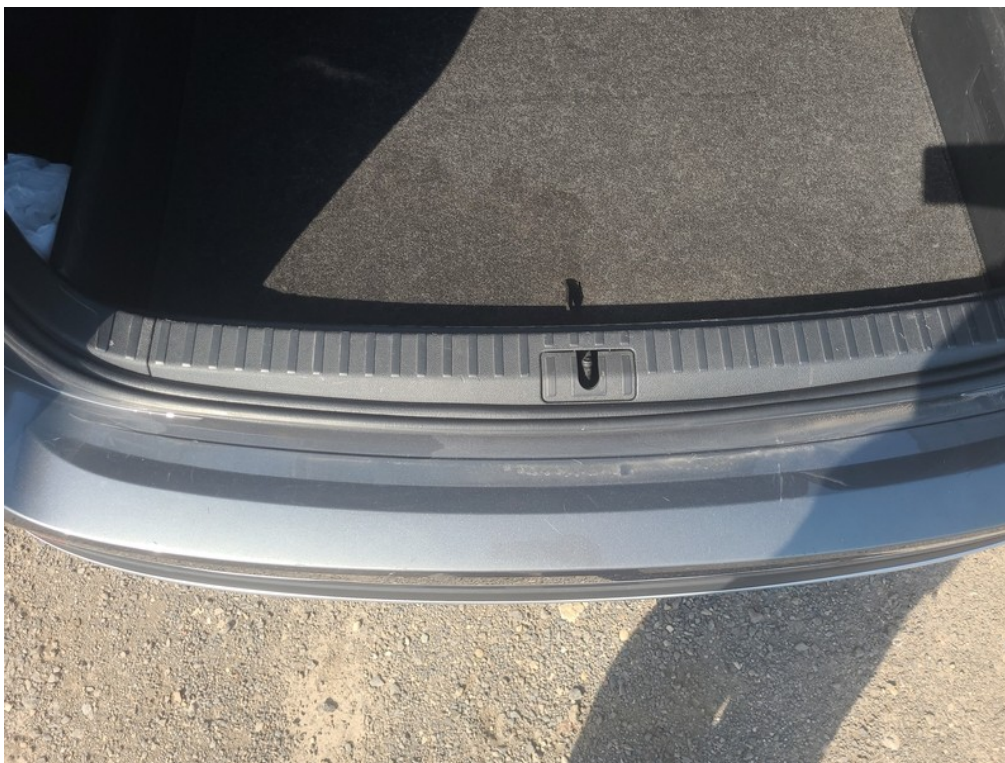
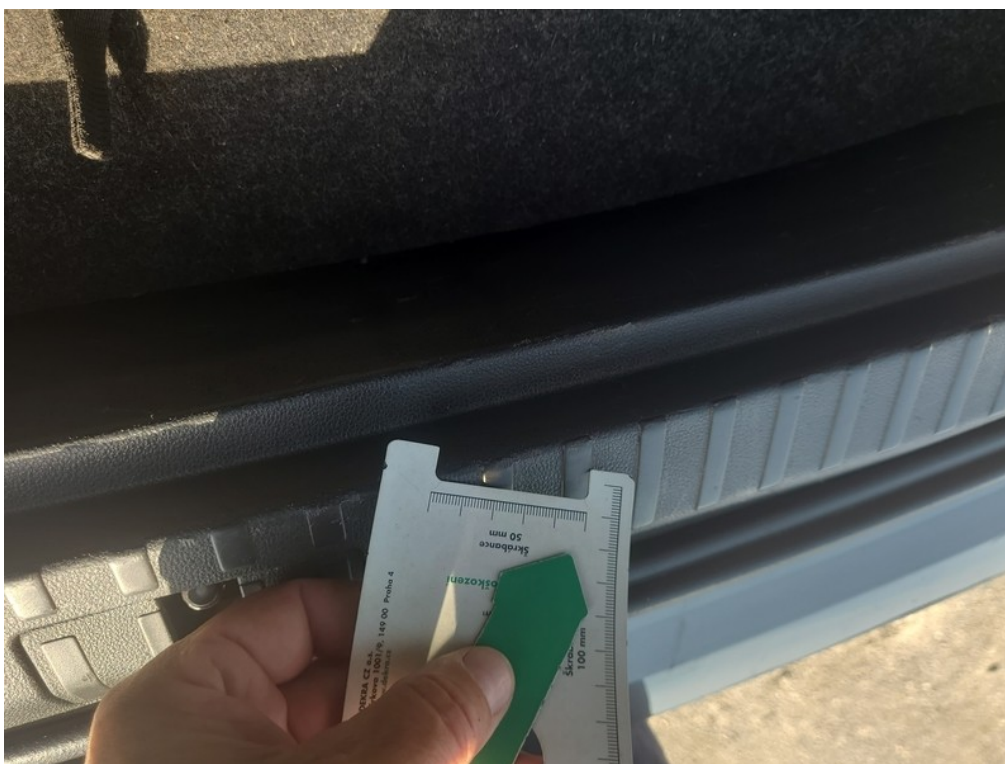
| P.č. | Poškozený díl | Druh poškození |
|---|---|---|
| 26 | Kryt zadního čela | Škrábance |

**25** Kryt zadního čela - Škrábance  
Umístění:
