## DEKRA CZ a.s.

## ARVAL CZ s.r.o.

## ÚDAJE O VOZIDLE

| Model vozidla: | Škoda Octavia Combi (NX3)(2020) | Provedení: | Oct.C.2.0TDI 110 4x4 Scout AT |

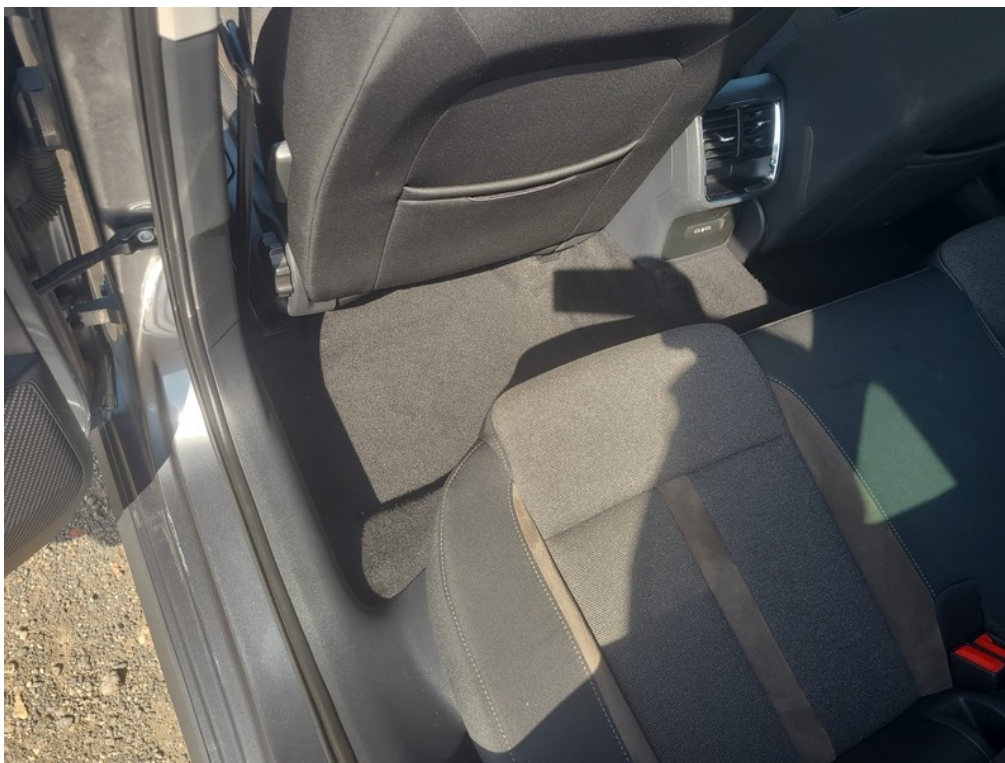
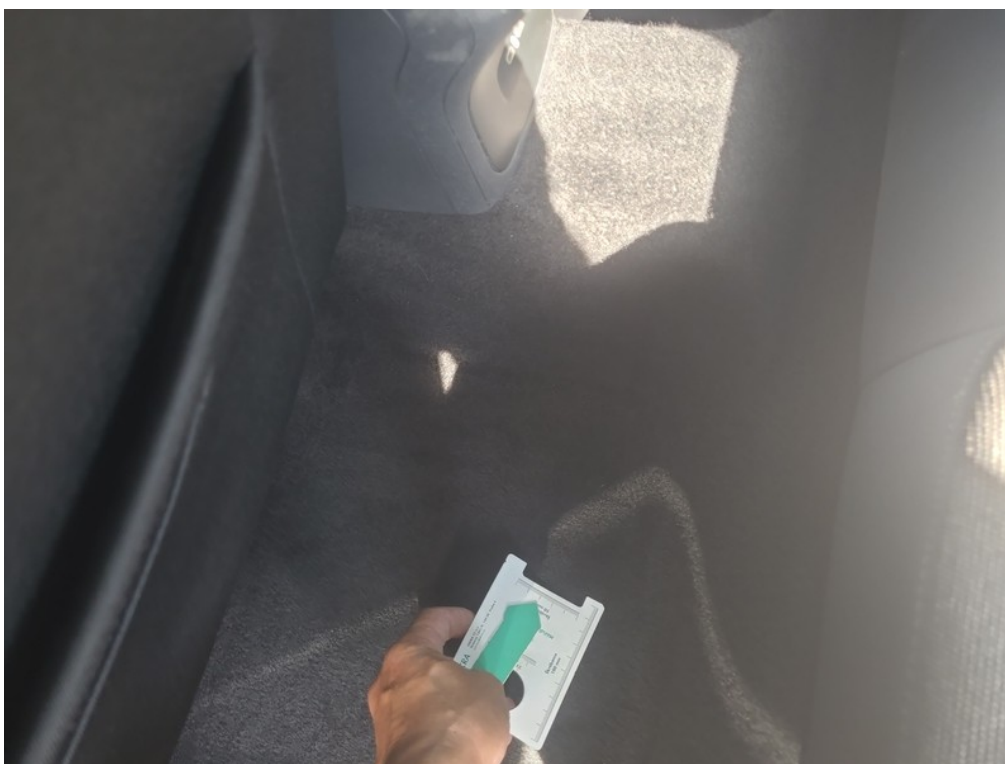
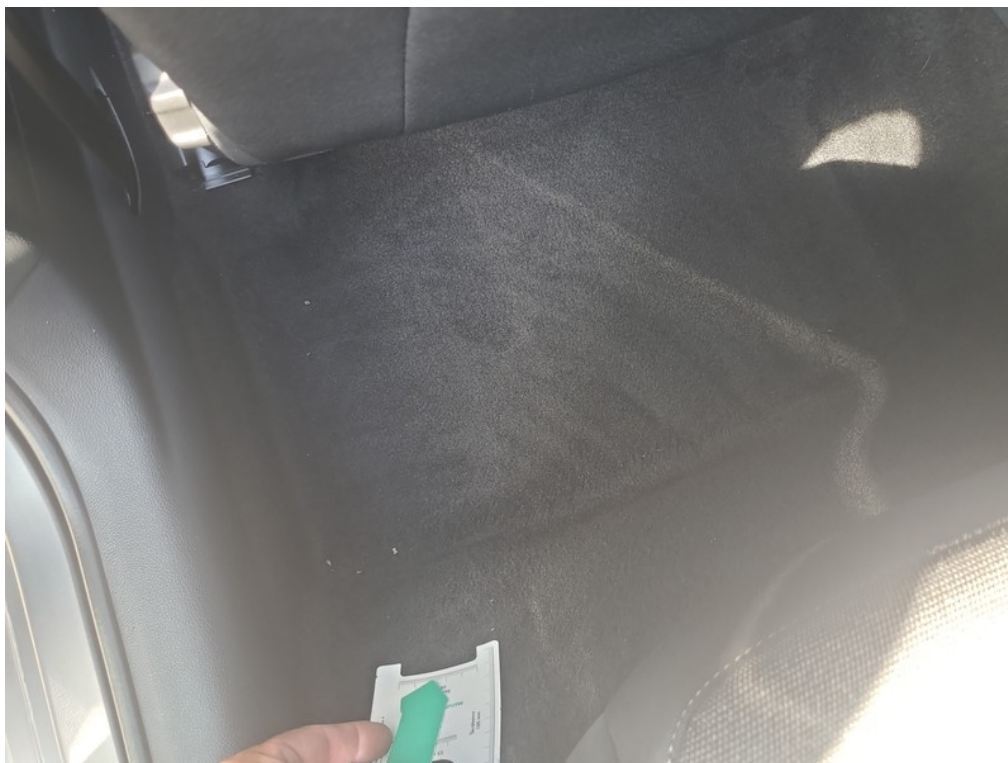
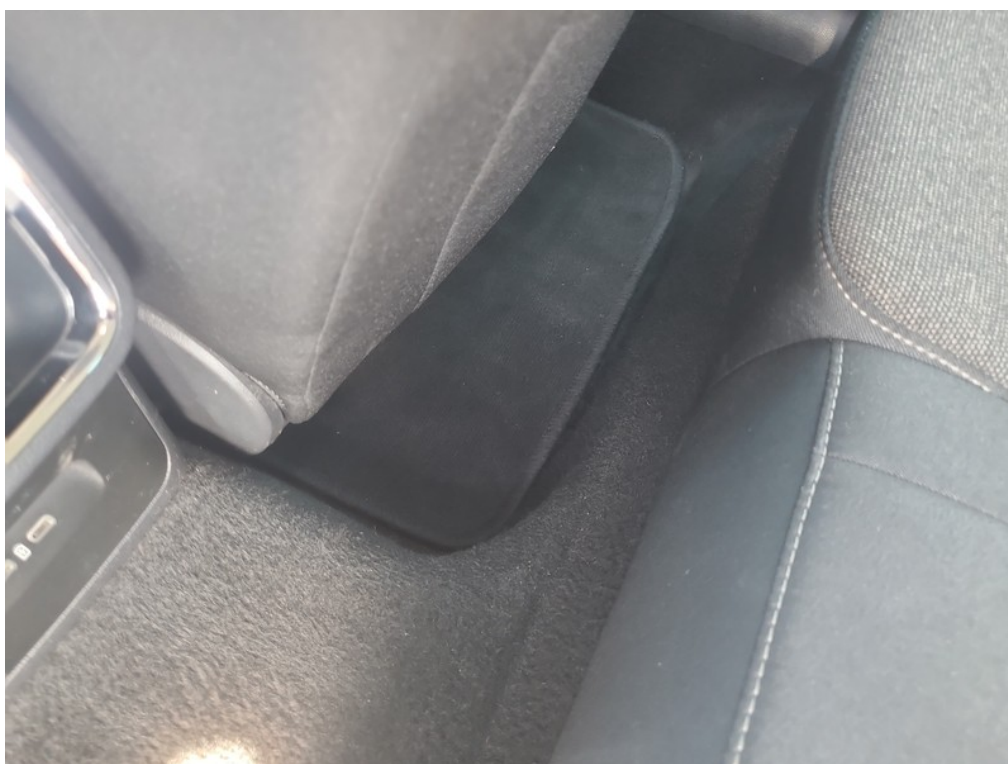
| P.č. | Poškozený díl | Druh poškození |
|---|---|---|
| 27 | Přídavný koberec LZ | Chybí |

**26** Přídavný koberec LZ - Chybí  
Umístění:

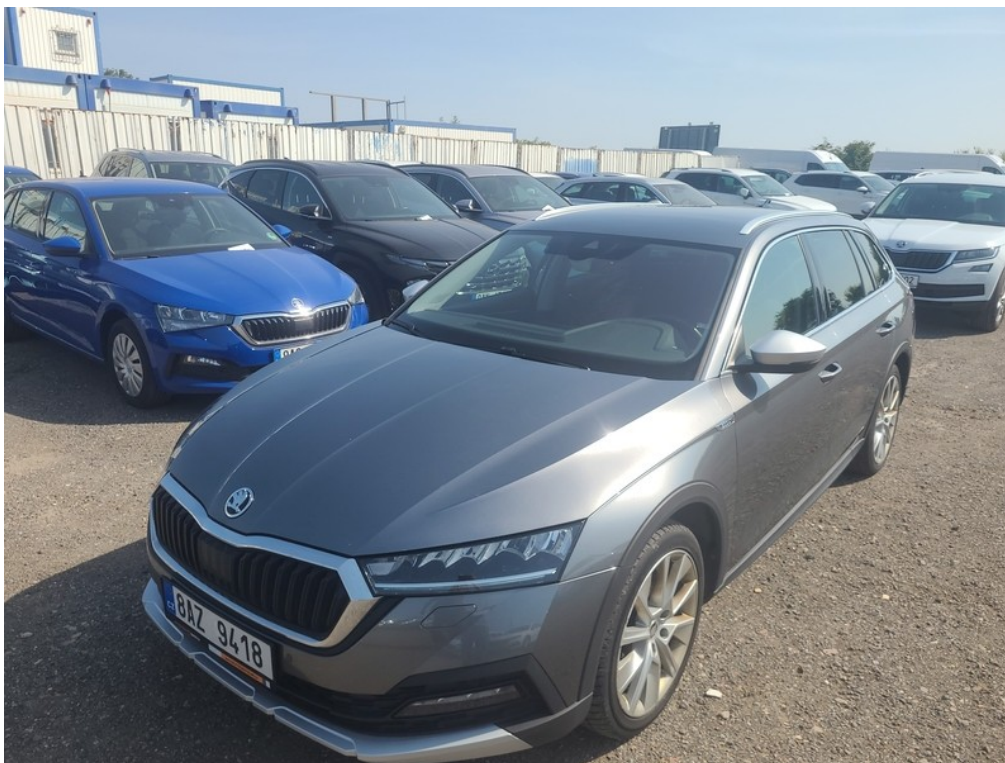
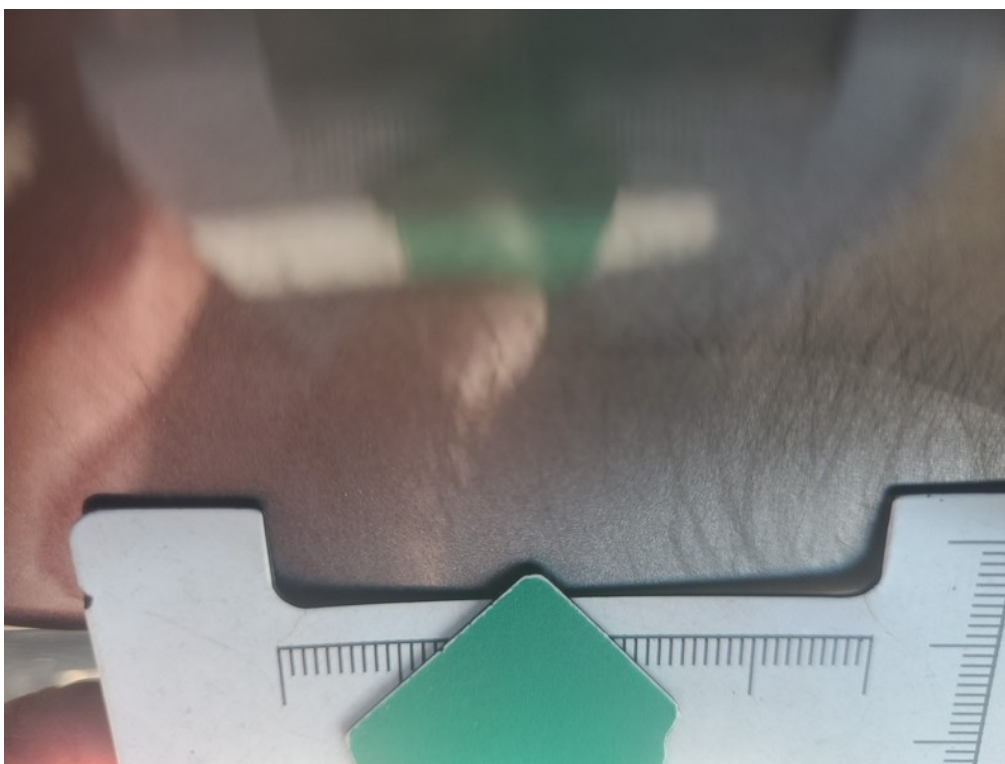
| P.č. | Poškozený díl | Druh poškození |
|---|---|---|
| 28 | Celková plocha karoserie | Škrábance |

**27** Celková plocha karoserie - Škrábance  
Umístění: Ostatní

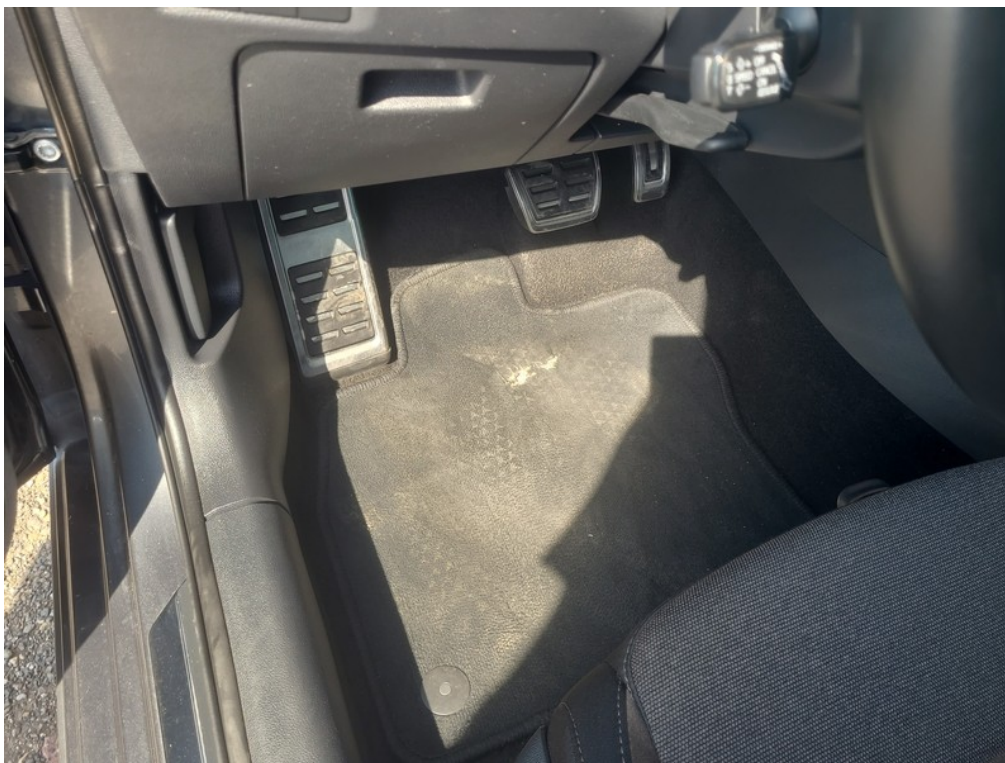
| P.č. | Poškozený díl | Druh poškození |
|---|---|---|
| 29 | Interiér | Znečištěno |

**28** Interiér - Znečištěno  
Umístění:

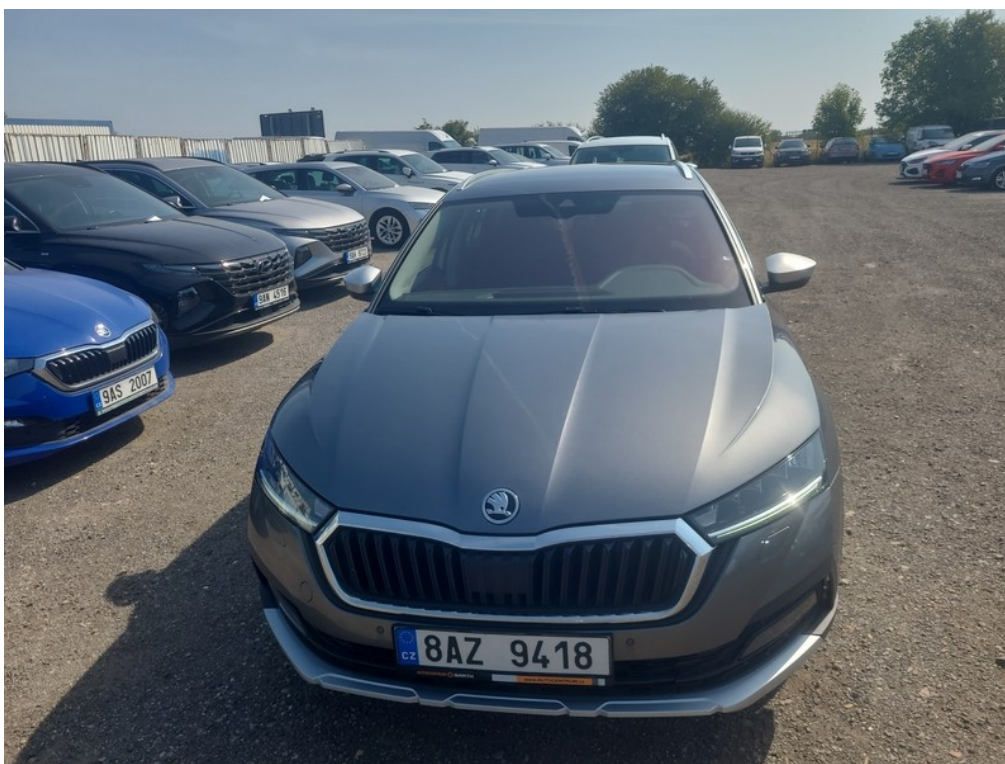
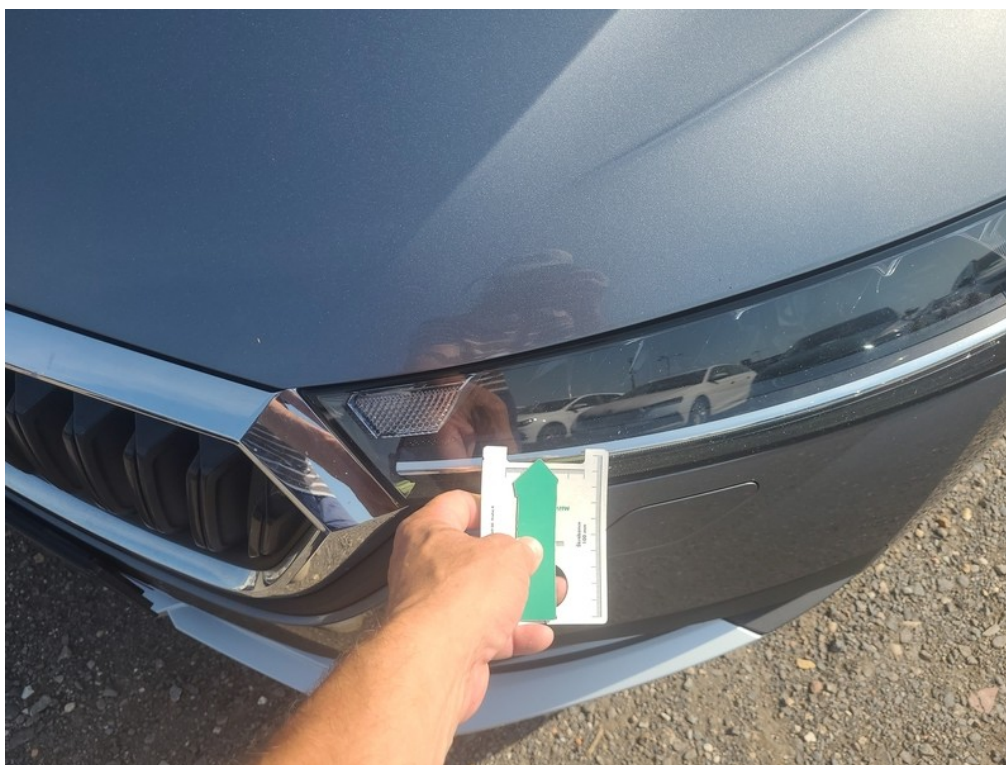
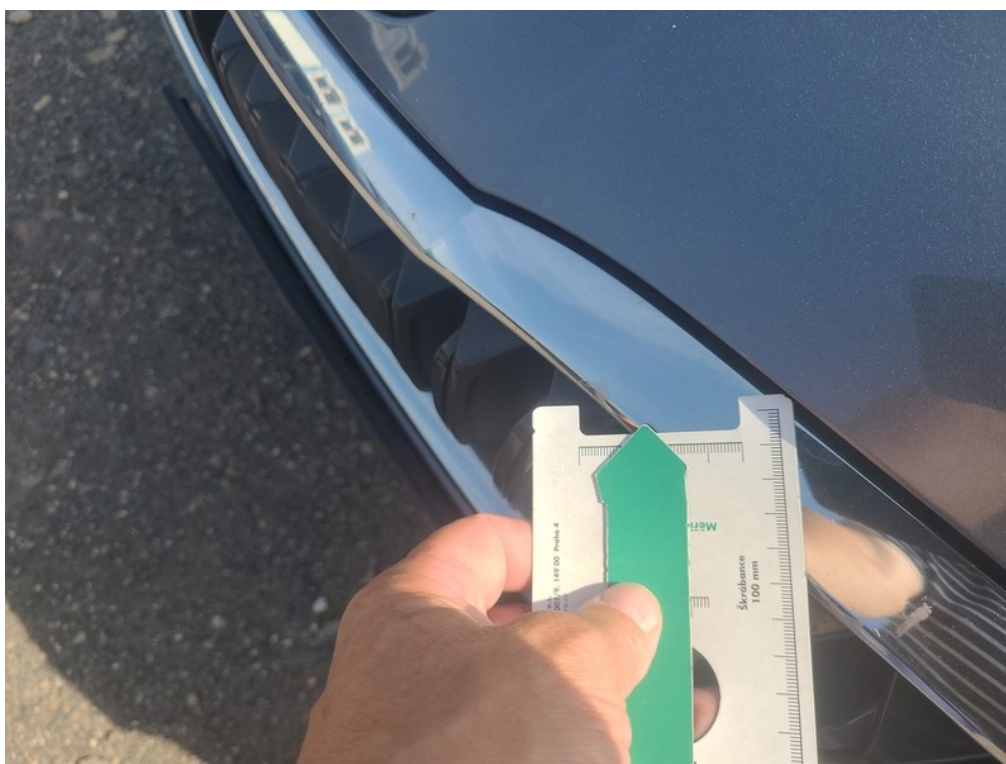
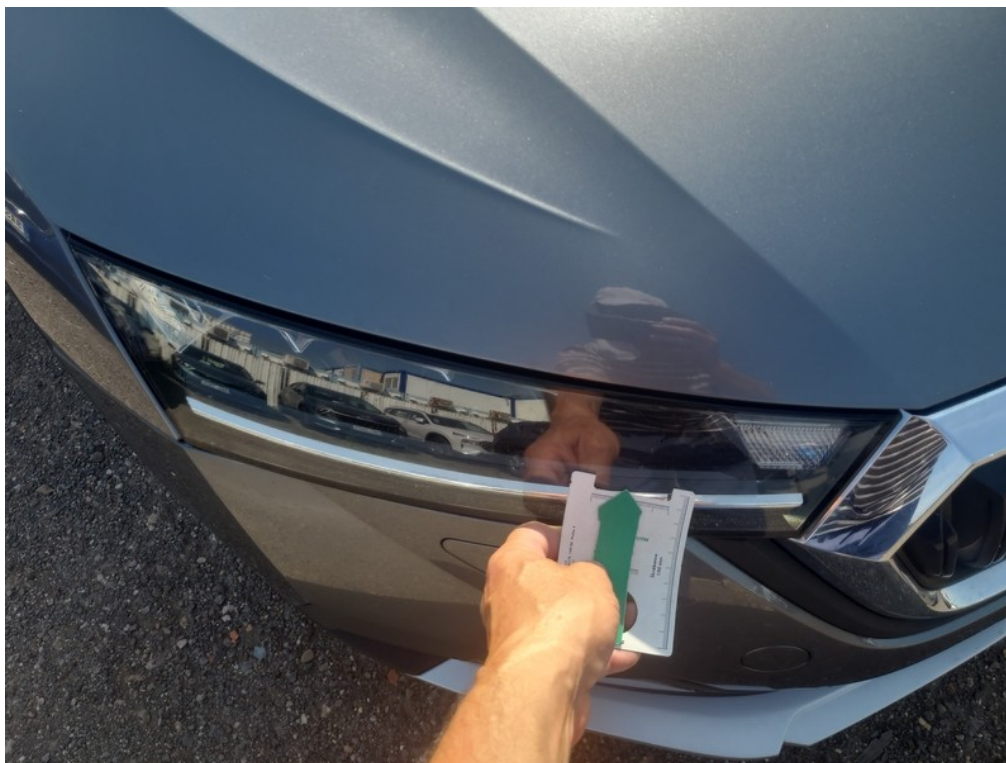
| P.č. | Poškozený díl | Druh poškození |
|---|---|---|
| 30 | Přední část vozidla | Poškození od odletujícího kamení |

**29** Přední část vozidla - Poškození od odletujícího kamení  
Umístění:
