**DEKRA CZ a.s.**

**ARVAL CZ s.r.o.**

**ÚDAJE O VOZIDLE**

| RZ: | <b>8AU0652</b> | VIN: | TMBLJ9NS4M8057043 |

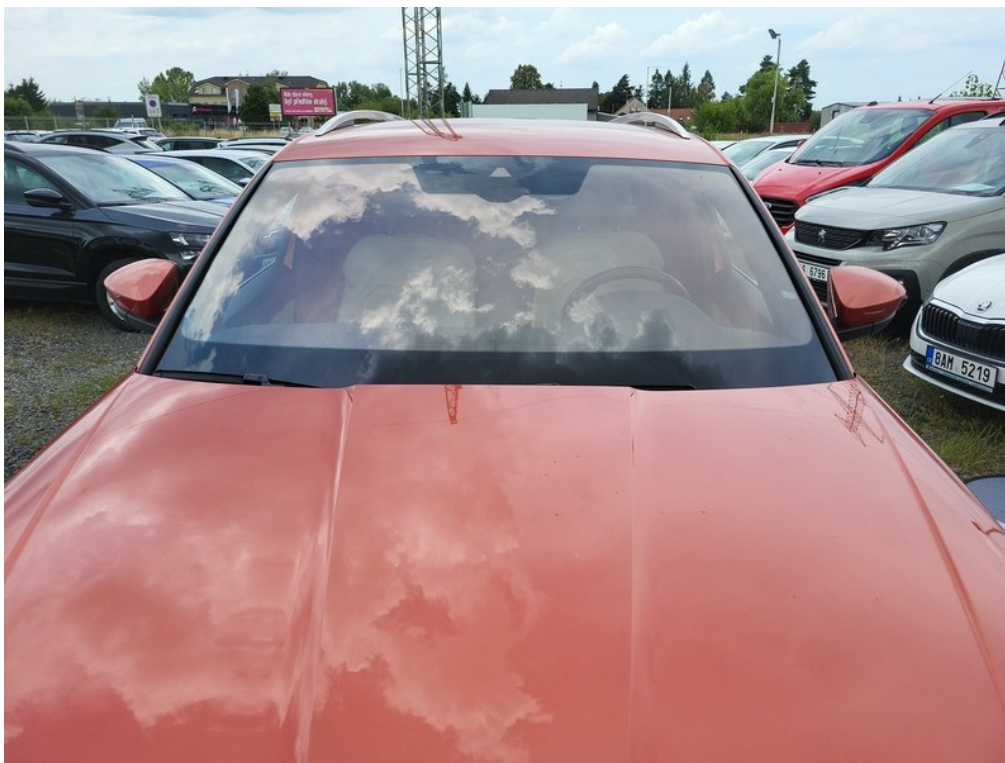
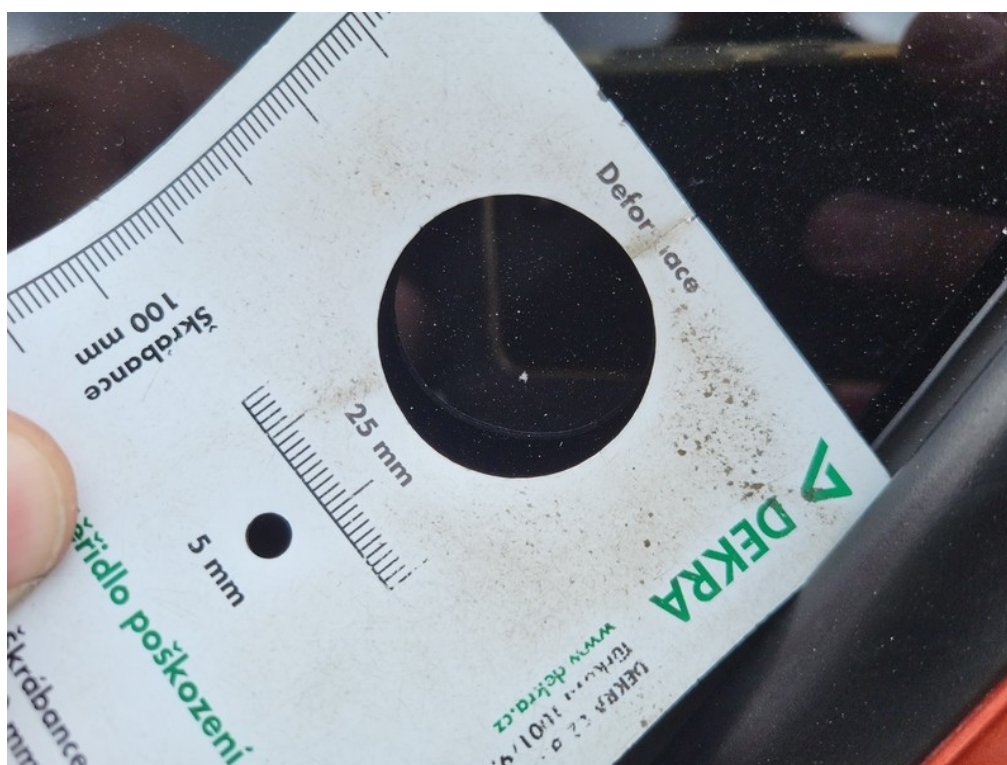
| P.č. | Poškozený díl | Druh poškození |
|---|---|---|
| 1 | Čelní sklo | Poškození od odletujícího kamení |

**1 Čelní sklo - Poškození od odletujícího kamení**  
Umístění: Exteriér (vnější prostor)

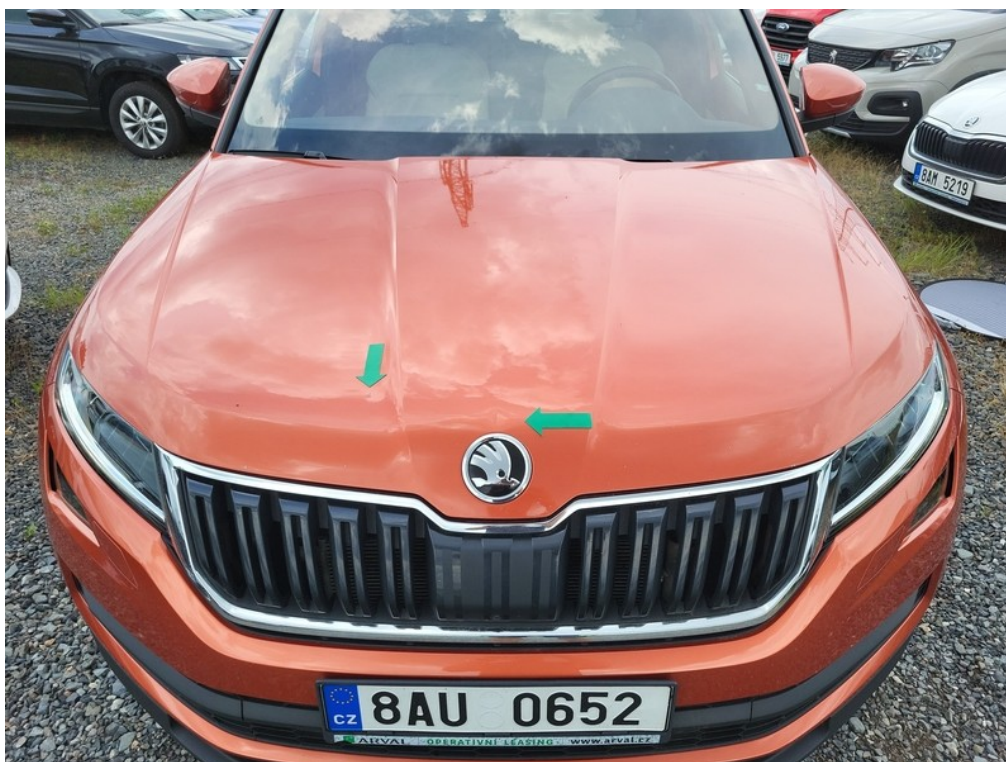
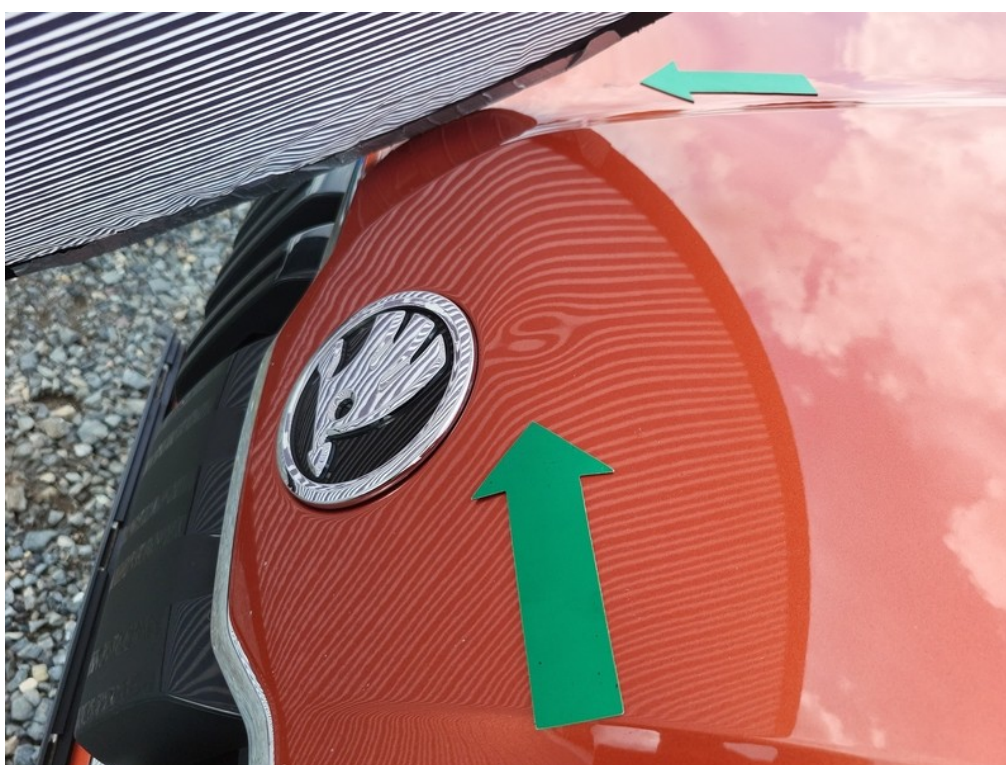
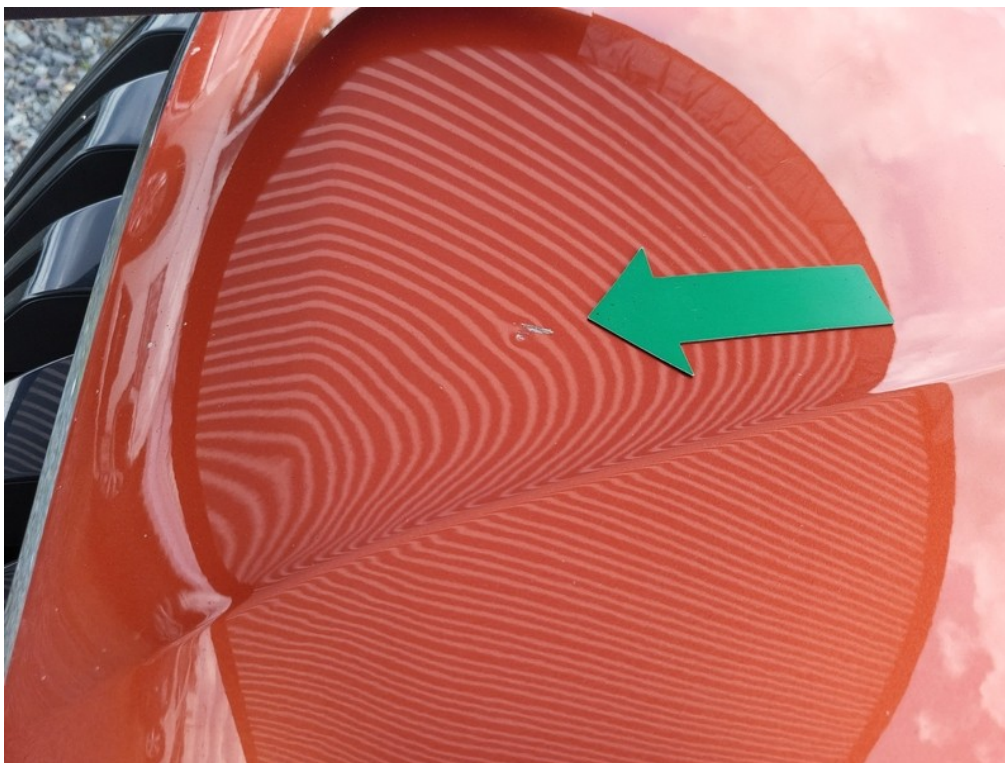
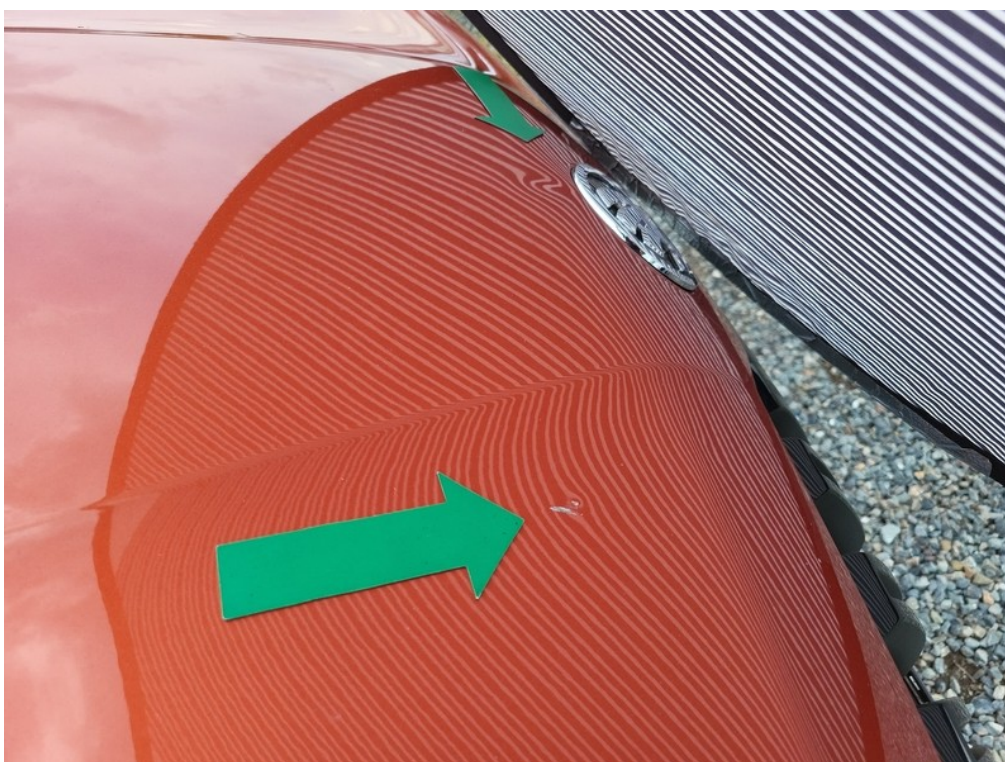
| P.č. | Poškozený díl | Druh poškození |
|---|---|---|
| 2 | Víko motoru | Jamka |
| | <b>Poznámka:</b> + škrábance | |

**2 Viko motoru - Jamka**  
Umístění:

Poznámka: + škrábance

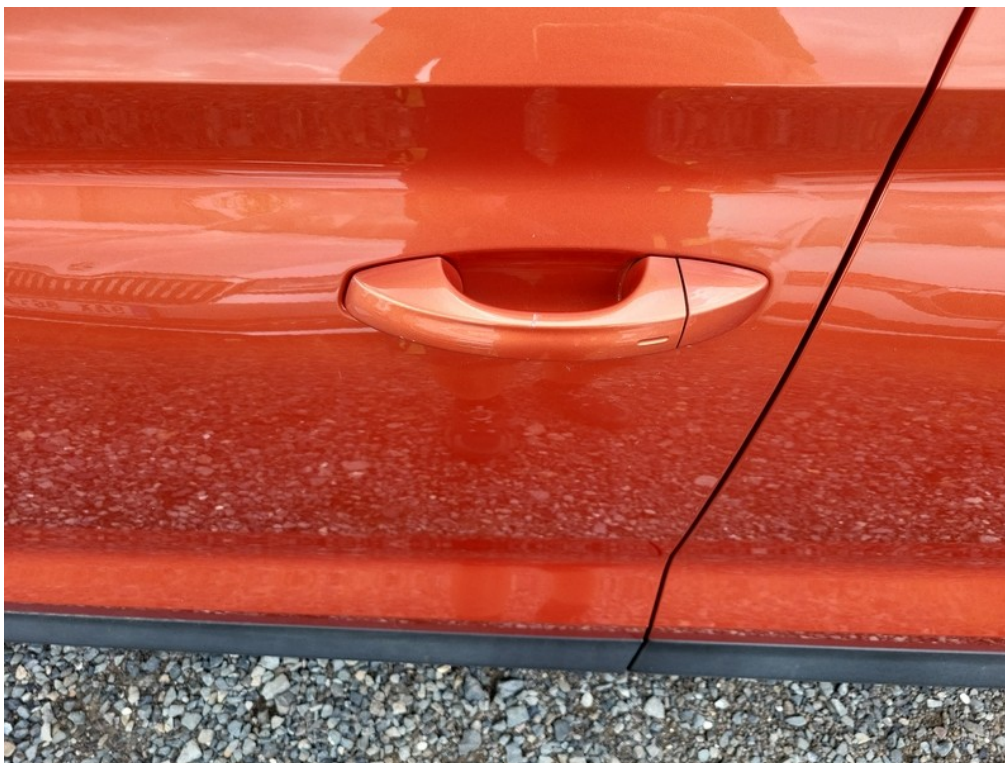
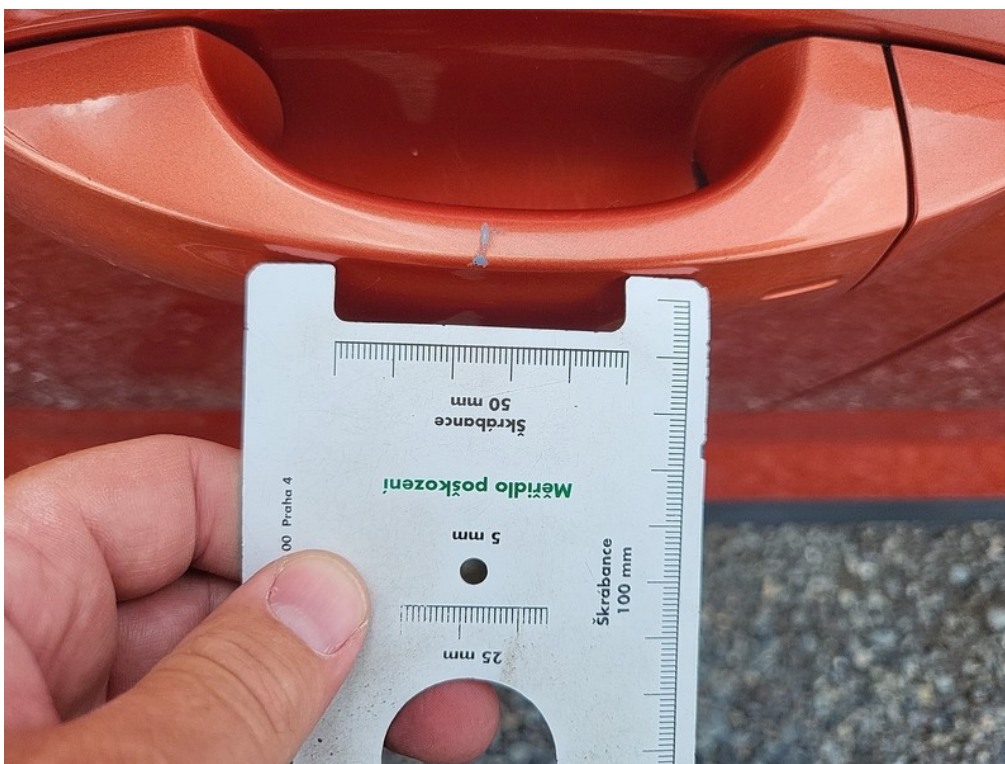
| P.č. | Poškozený díl | Druh poškození |
|---|---|---|
| 3 | Madlo kliky LP dveří | Škrábance |

### 3 Madlo kliky LP dveří - Škrábance

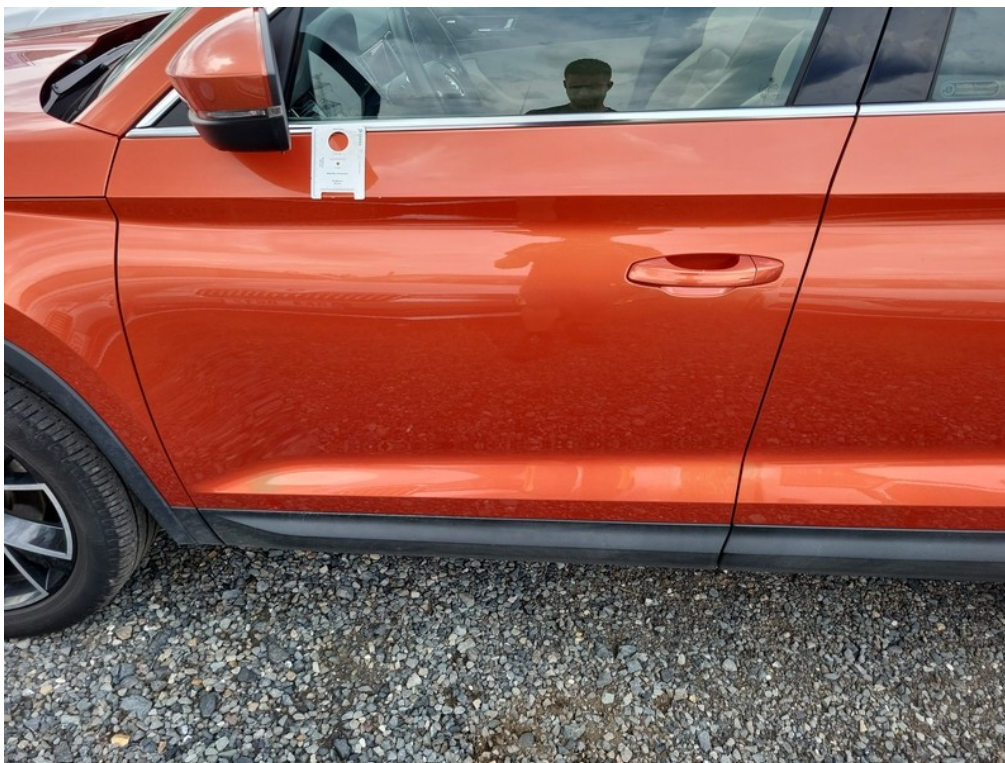
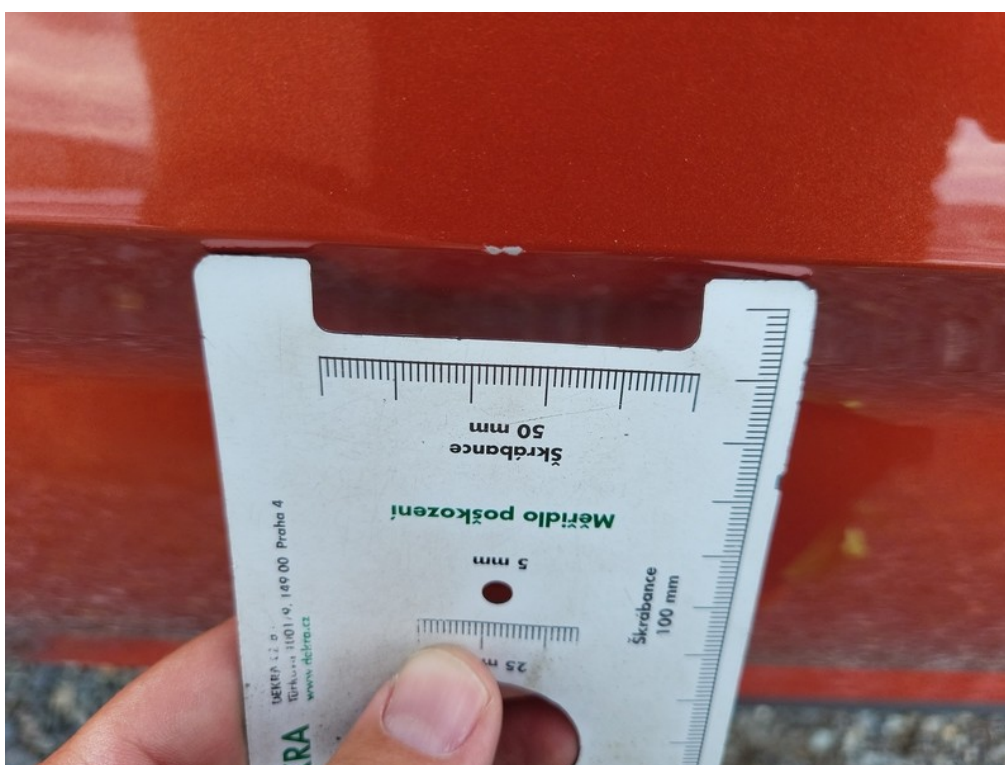
| P.č. | Poškozený díl | Druh poškození |
|---|---|---|
| 4 | Dveře přední levé | Škrábance |

### 4 Dveře přední levé - Škrábance

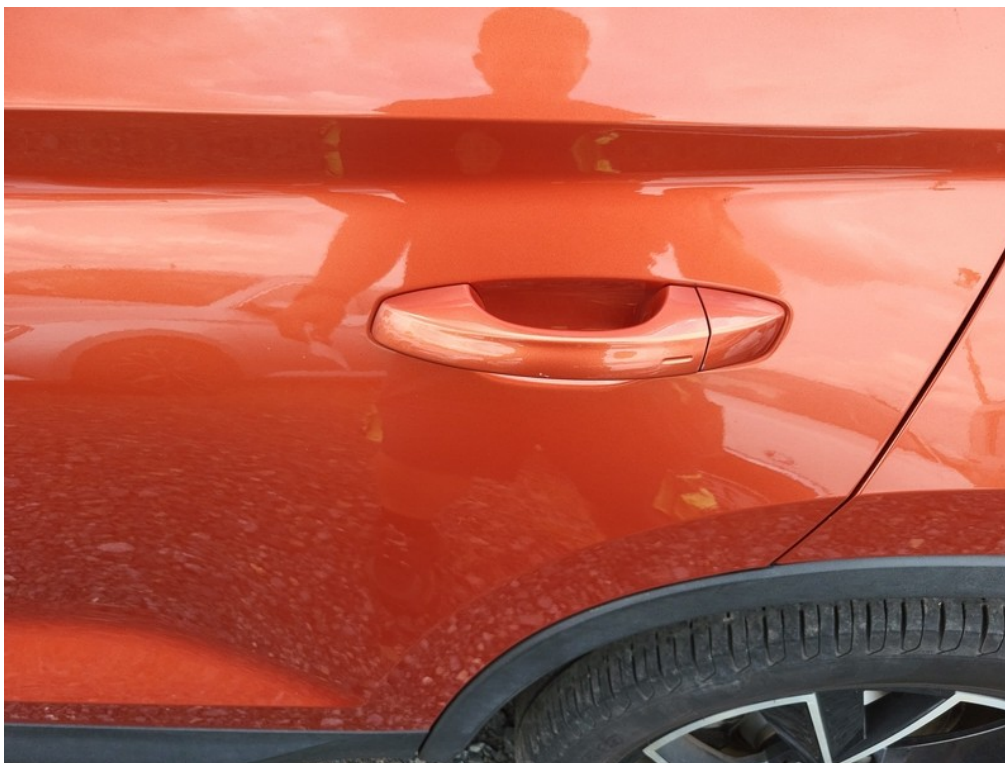
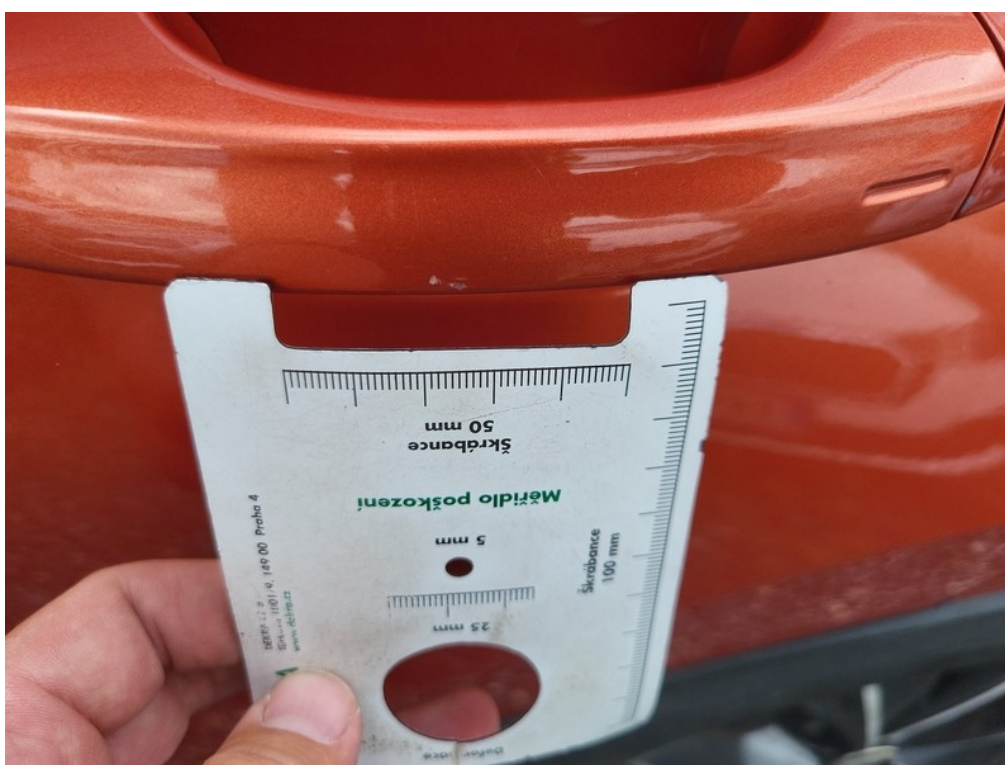
| P.č. | Poškozený díl | Druh poškození |
|---|---|---|
| 5 | Madlo kliky LZ dveří | Škrábance |

### 5 Madlo kliky LZ dveří - Škrábance

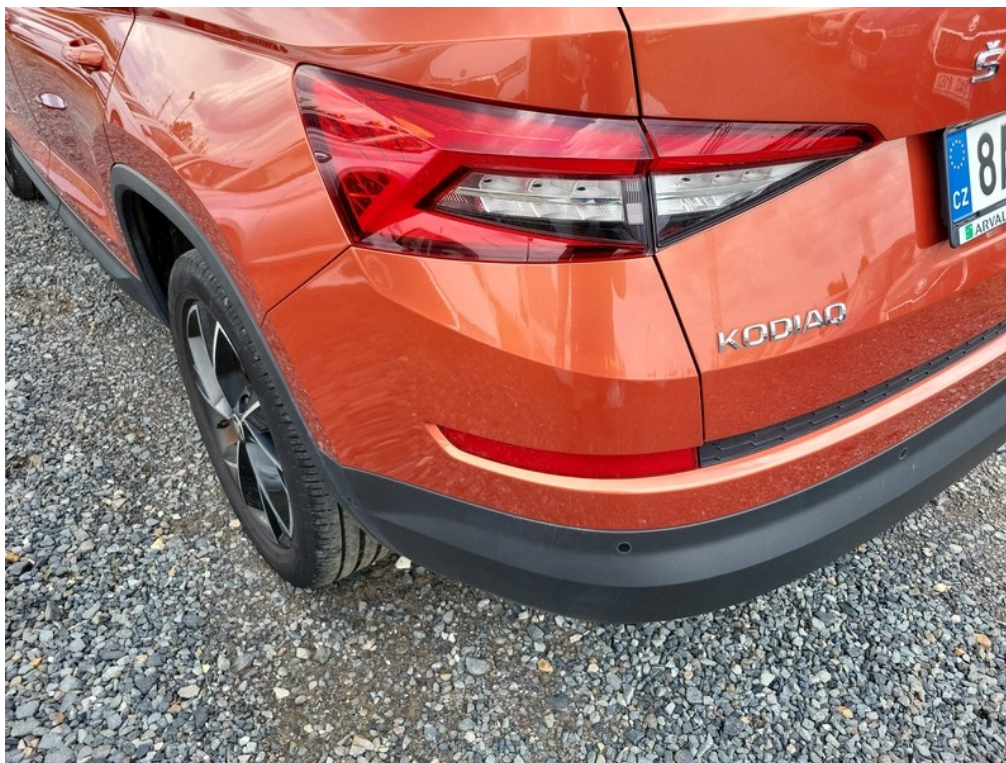
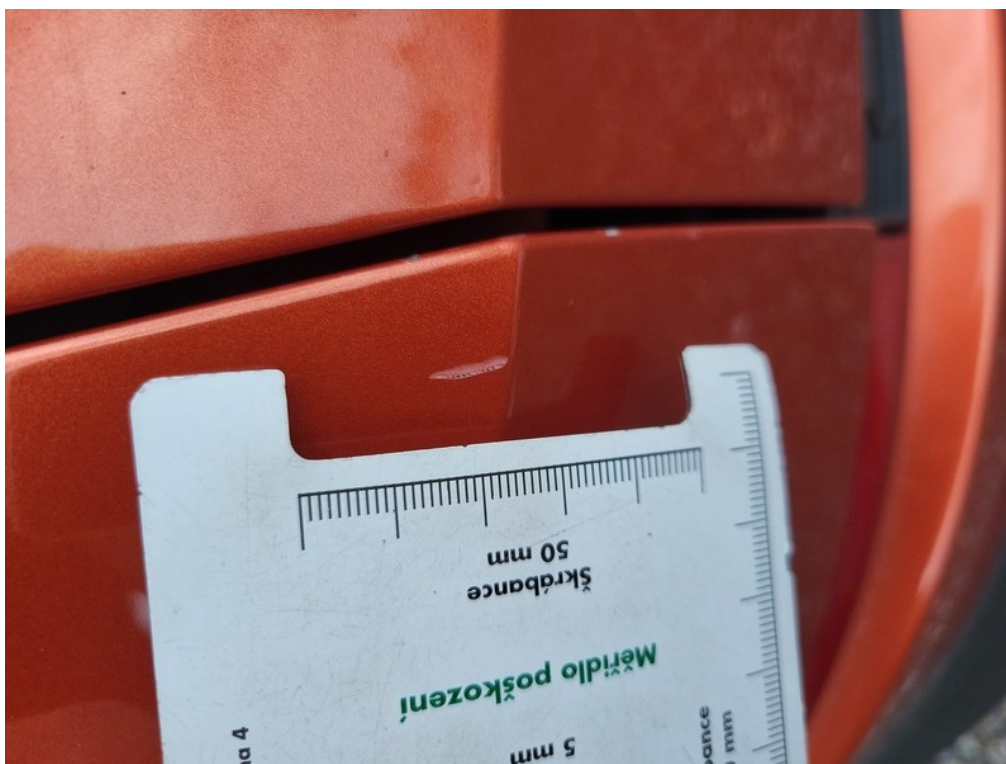
| P.č. | Poškozený díl | Druh poškození |
|---|---|---|
| 6 | Zadní nárazník - levý díl | Škrábance |

**6 Zadní nárazník - levý díl - Škrábance**  
Umístění: Exteriér (vnější prostor)

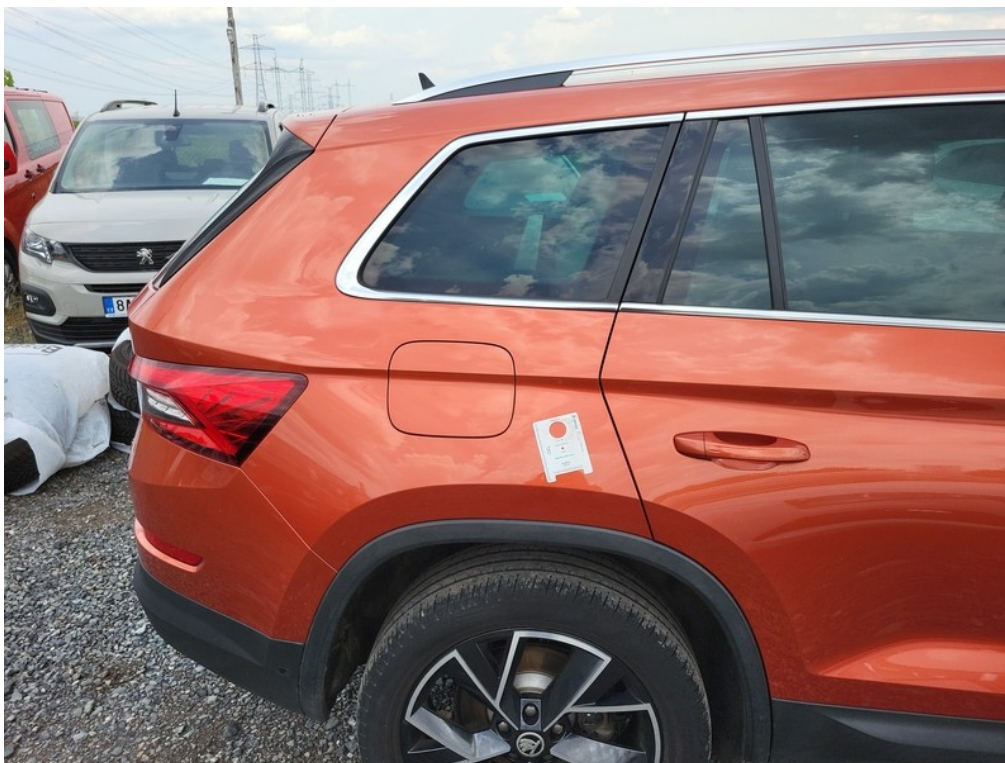
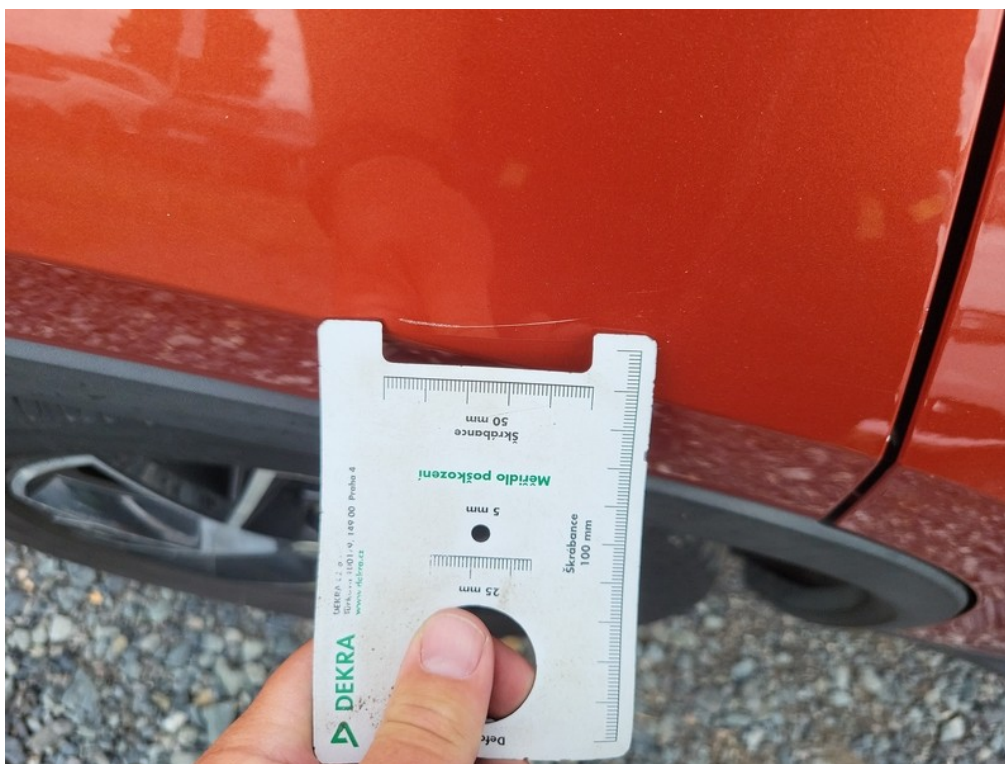
| P.č. | Poškozený díl | Druh poškození |
|---|---|---|
| 7 | Bočnice zadní pravá | Škrábance |

**7 Bočnice zadní pravá - Škrábance**  
Umístění:

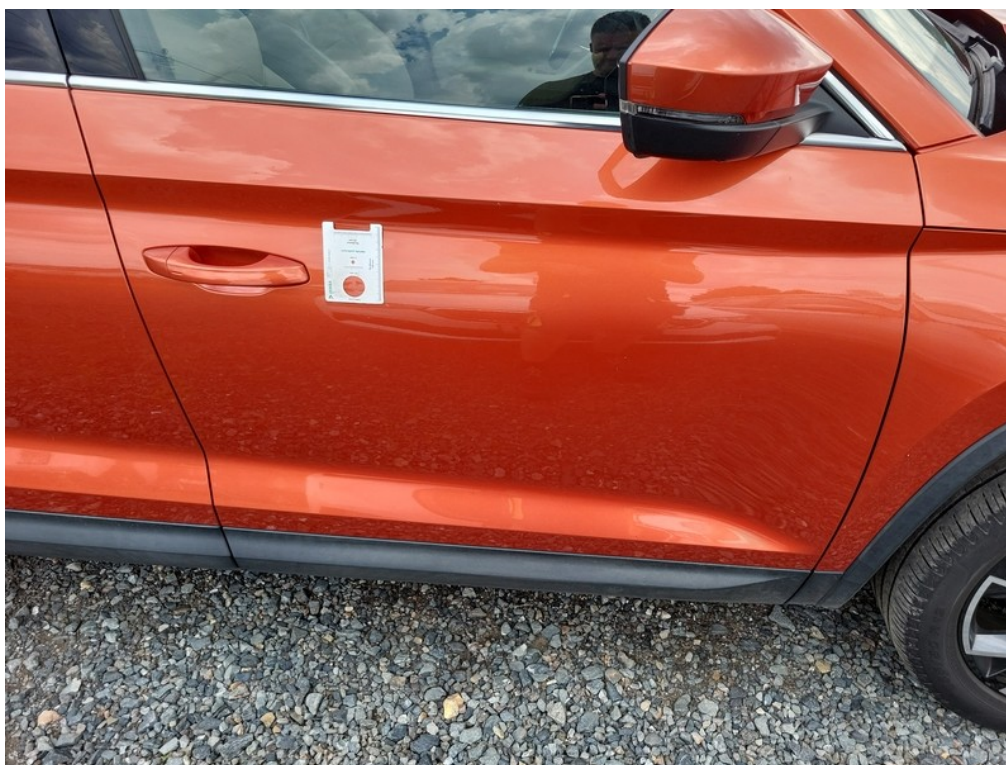
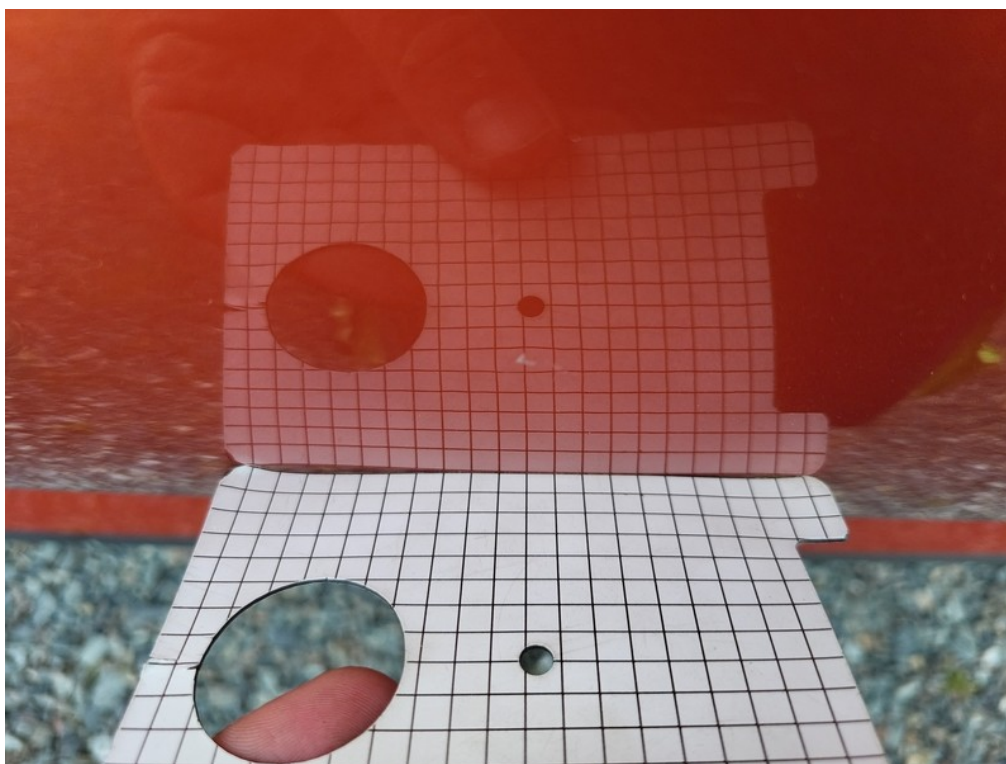
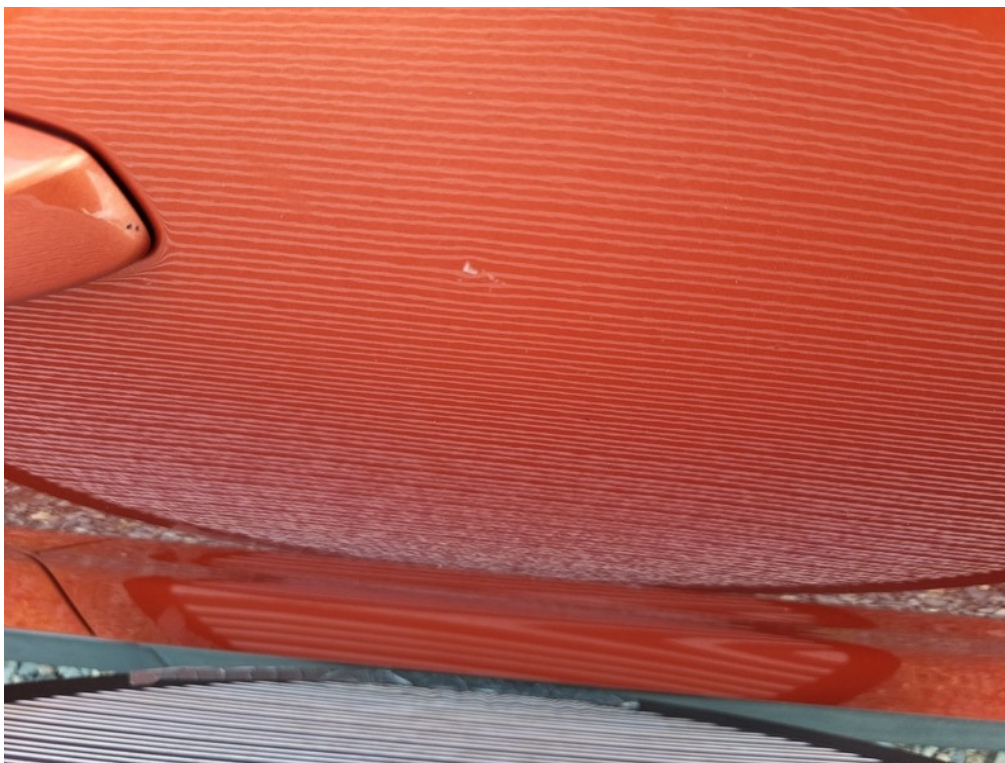
| P.č. | Poškozený díl | Druh poškození |
|---|---|---|
| 8 | Dveře přední pravé | Jamka |
| | <b>Poznámka:</b> + škrábance | |

**8 Dveře přední pravé - Jamka**  
Umístění:

Poznámka: + škrábance

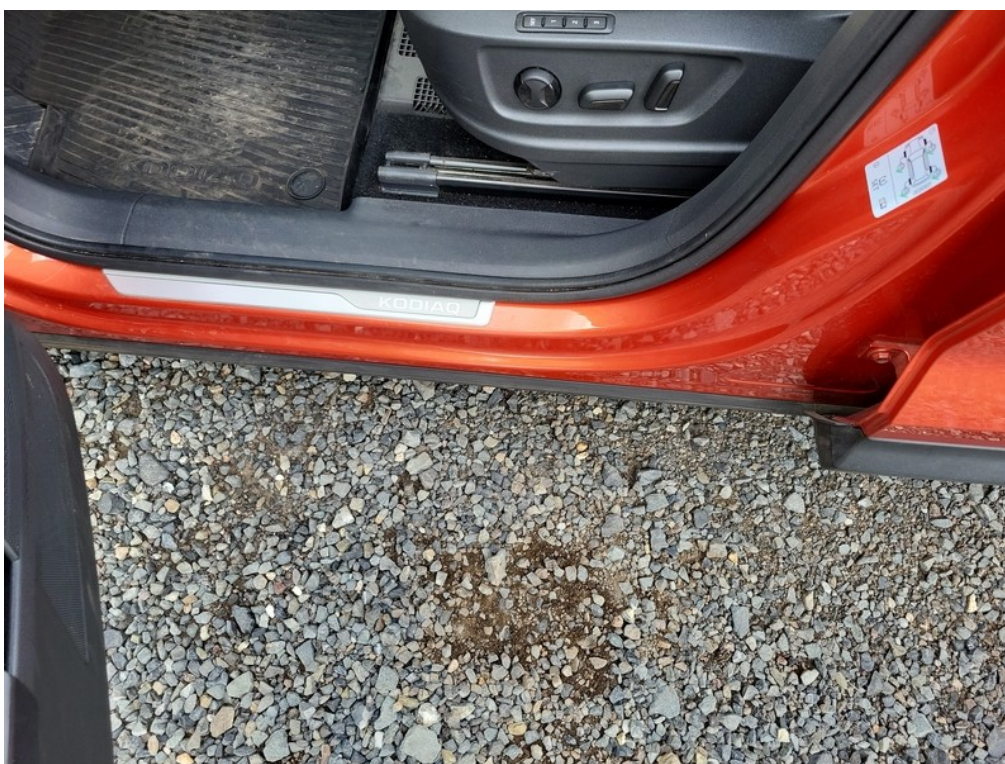
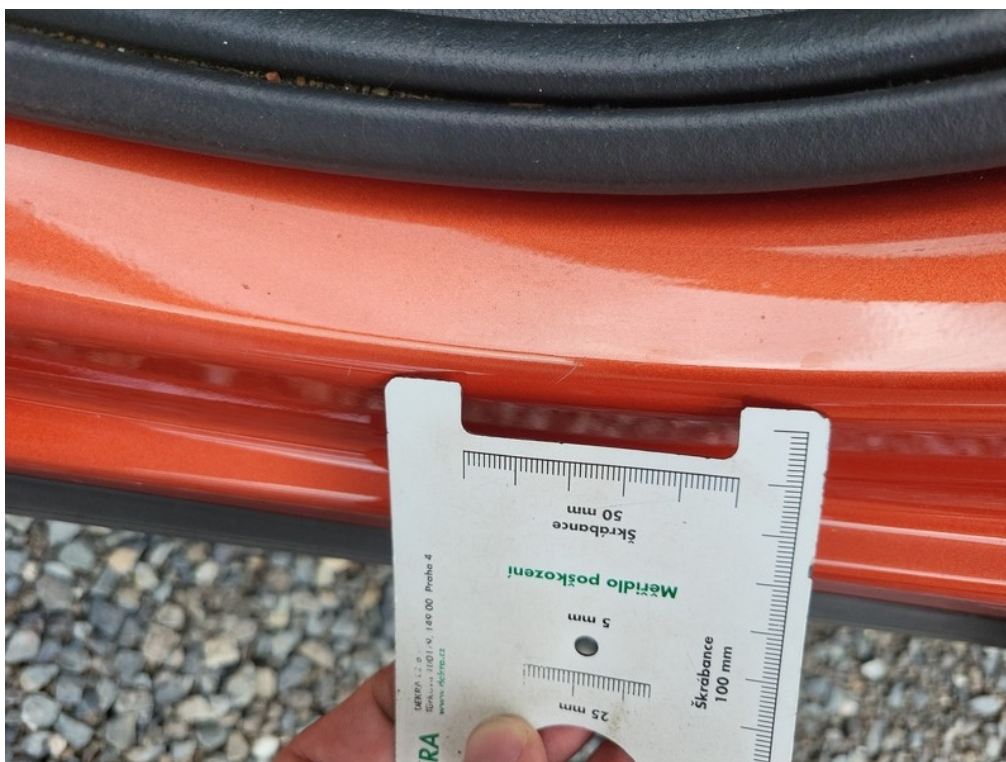
| P.č. | Poškozený díl | Druh poškození |
|---|---|---|
| 9 | Práh levý | Škrábance |

**9 Práh levý - Škrábance**  
Umístění:

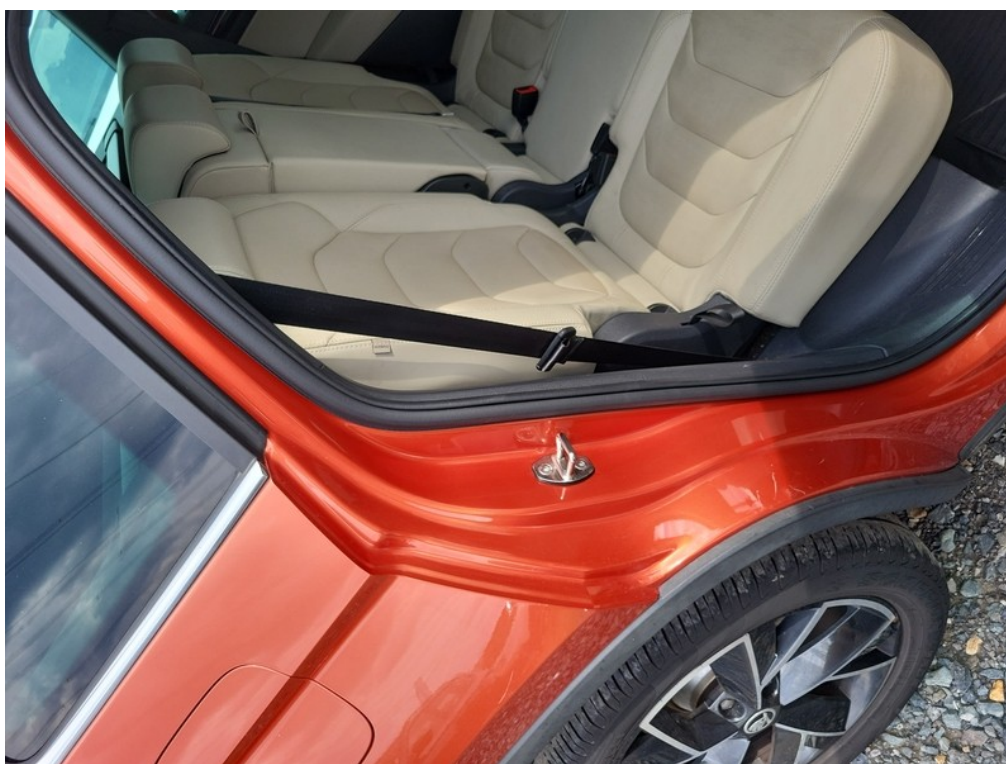
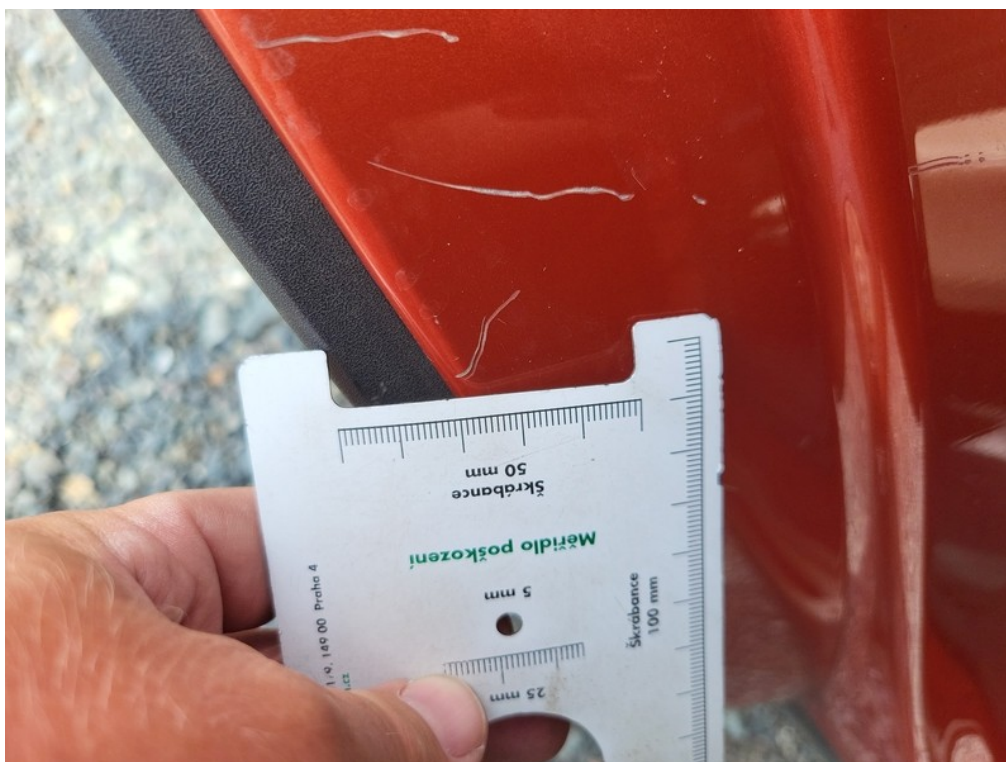
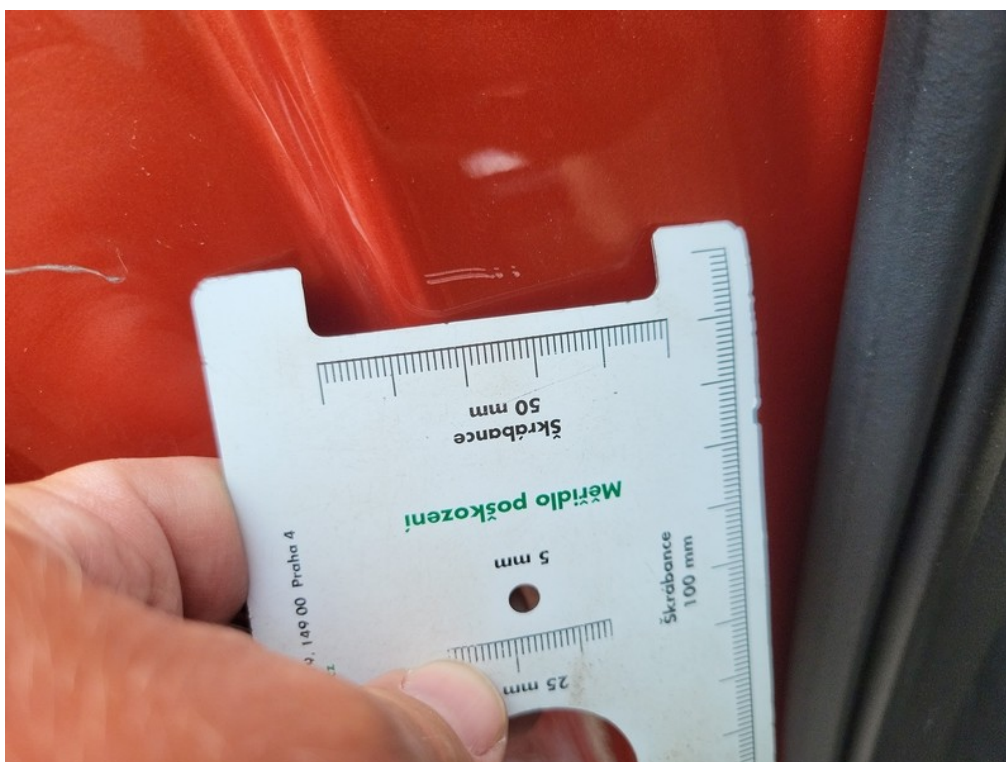
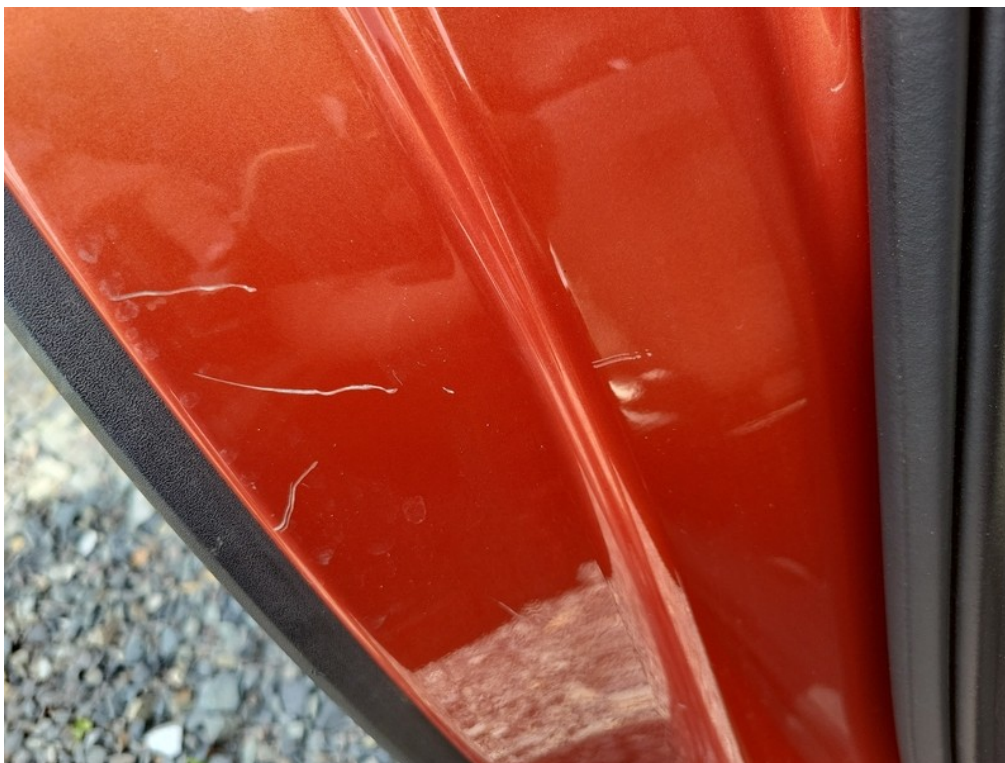
| P.č. | Poškozený díl | Druh poškození |
|---|---|---|
| 10 | C sloupek pravý | Škrábance |

10 C sloupek pravý - Škrábance  
Umístění:

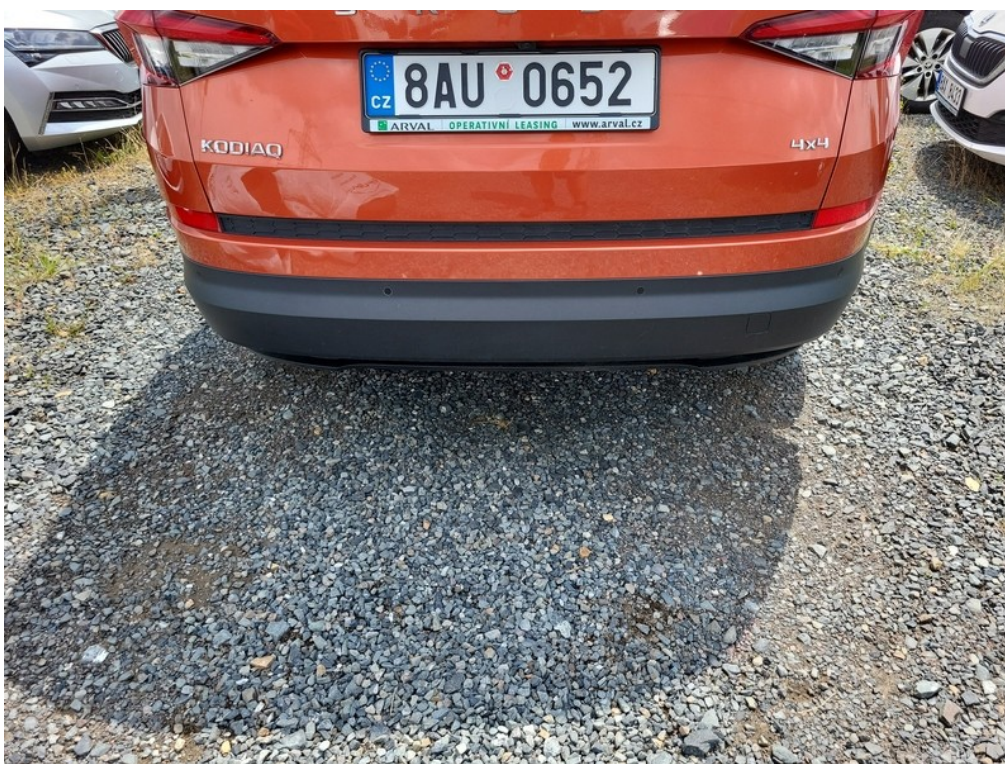
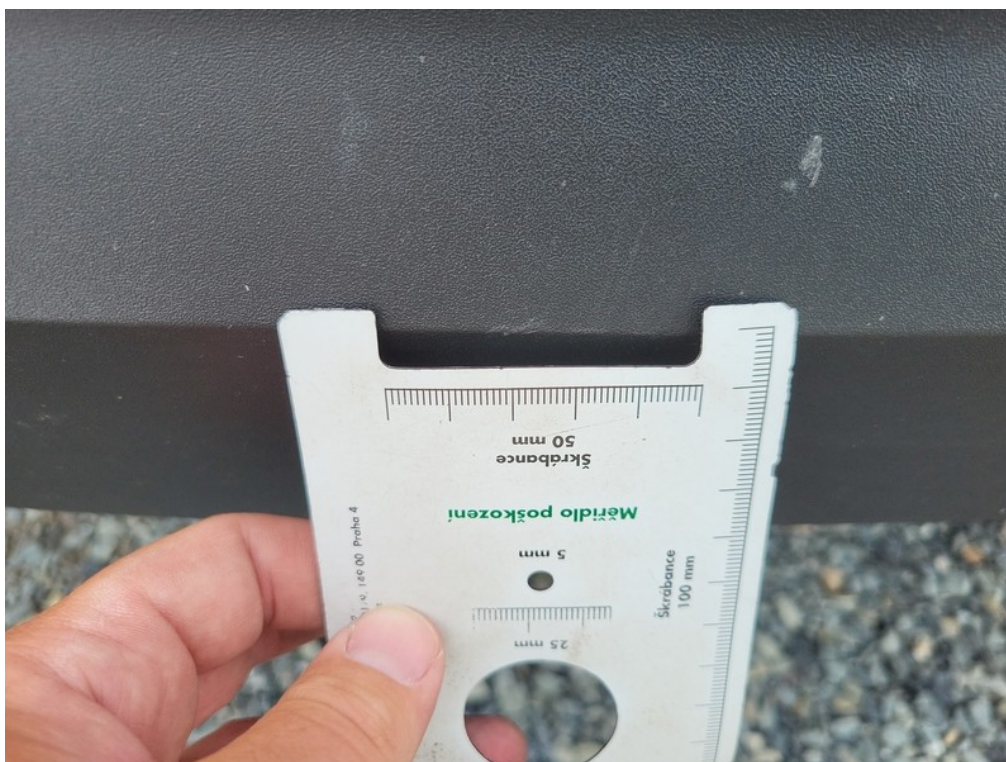
| P.č. | Poškozený díl | Druh poškození |
|---|---|---|
| 11 | Spojler Z nárazníku | Škrábance |

**11 Spojler Z nárazníku - Škrábance**  
Umístění: Exteriér (vnější prostor)

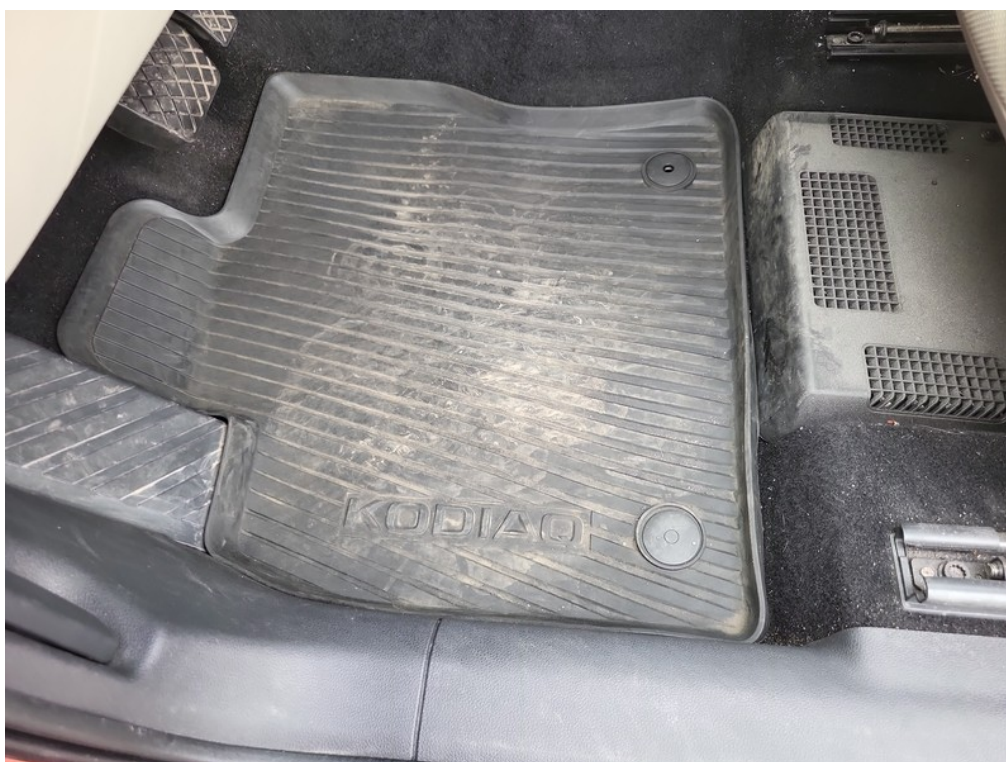
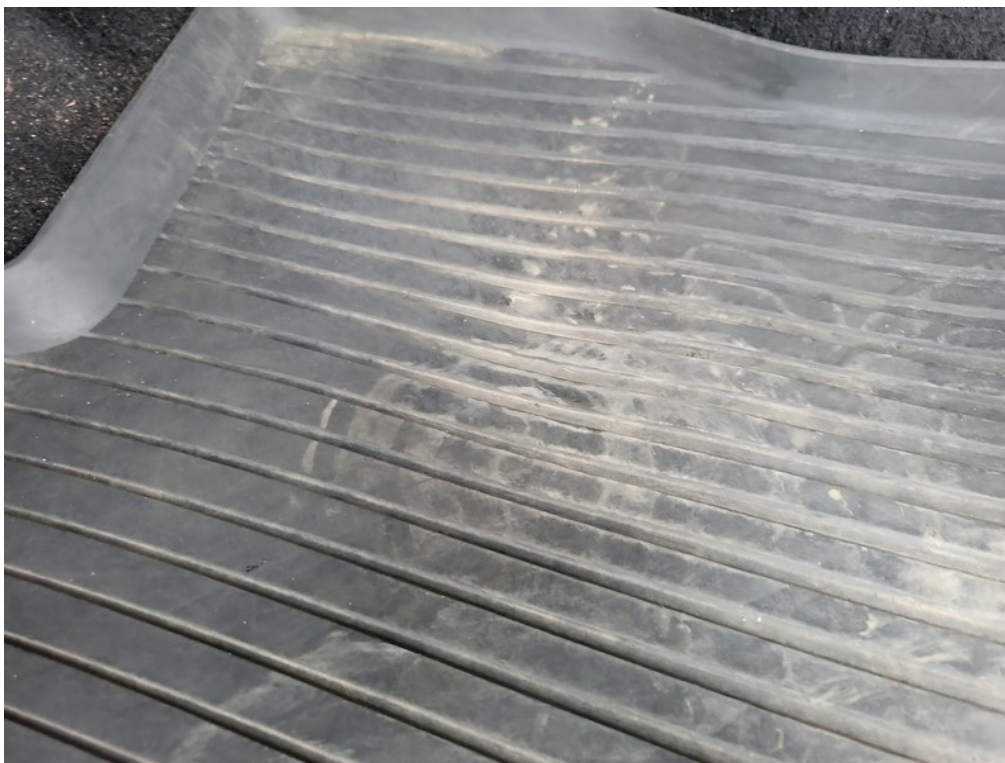
| P.č. | Poškozený díl | Druh poškození |
|---|---|---|
| 12 | Přídavný koberec LP | Opotřebení |

12 **Přídavný koberec LP - Opotřebení**  
Umístění: Interiér (vnitřní prostor)
